**ESTUDIO HIDROMORFOLÓGICO Y PROPUESTAS DE ACTUACIÓN EN EL RÍO PAS, DESDE LA CONFLUENCIA CON EL RÍO DE LA MAGDALENA HASTA EL LÍMITE DEL DOMINIO PÚBLICO MARÍTIMO TERRESTRE (CANTABRIA), EN EL MARCO DEL PLAN DE RECUPERACIÓN, TRANSFORMACIÓN Y RESILIENCIA (PRTR)**

*Fase A. Diagnóstico Hidromorfológico y Ambiental*

**INFORME DE RECOPIACIÓN DE LA INFORMACIÓN EXISTENTE**

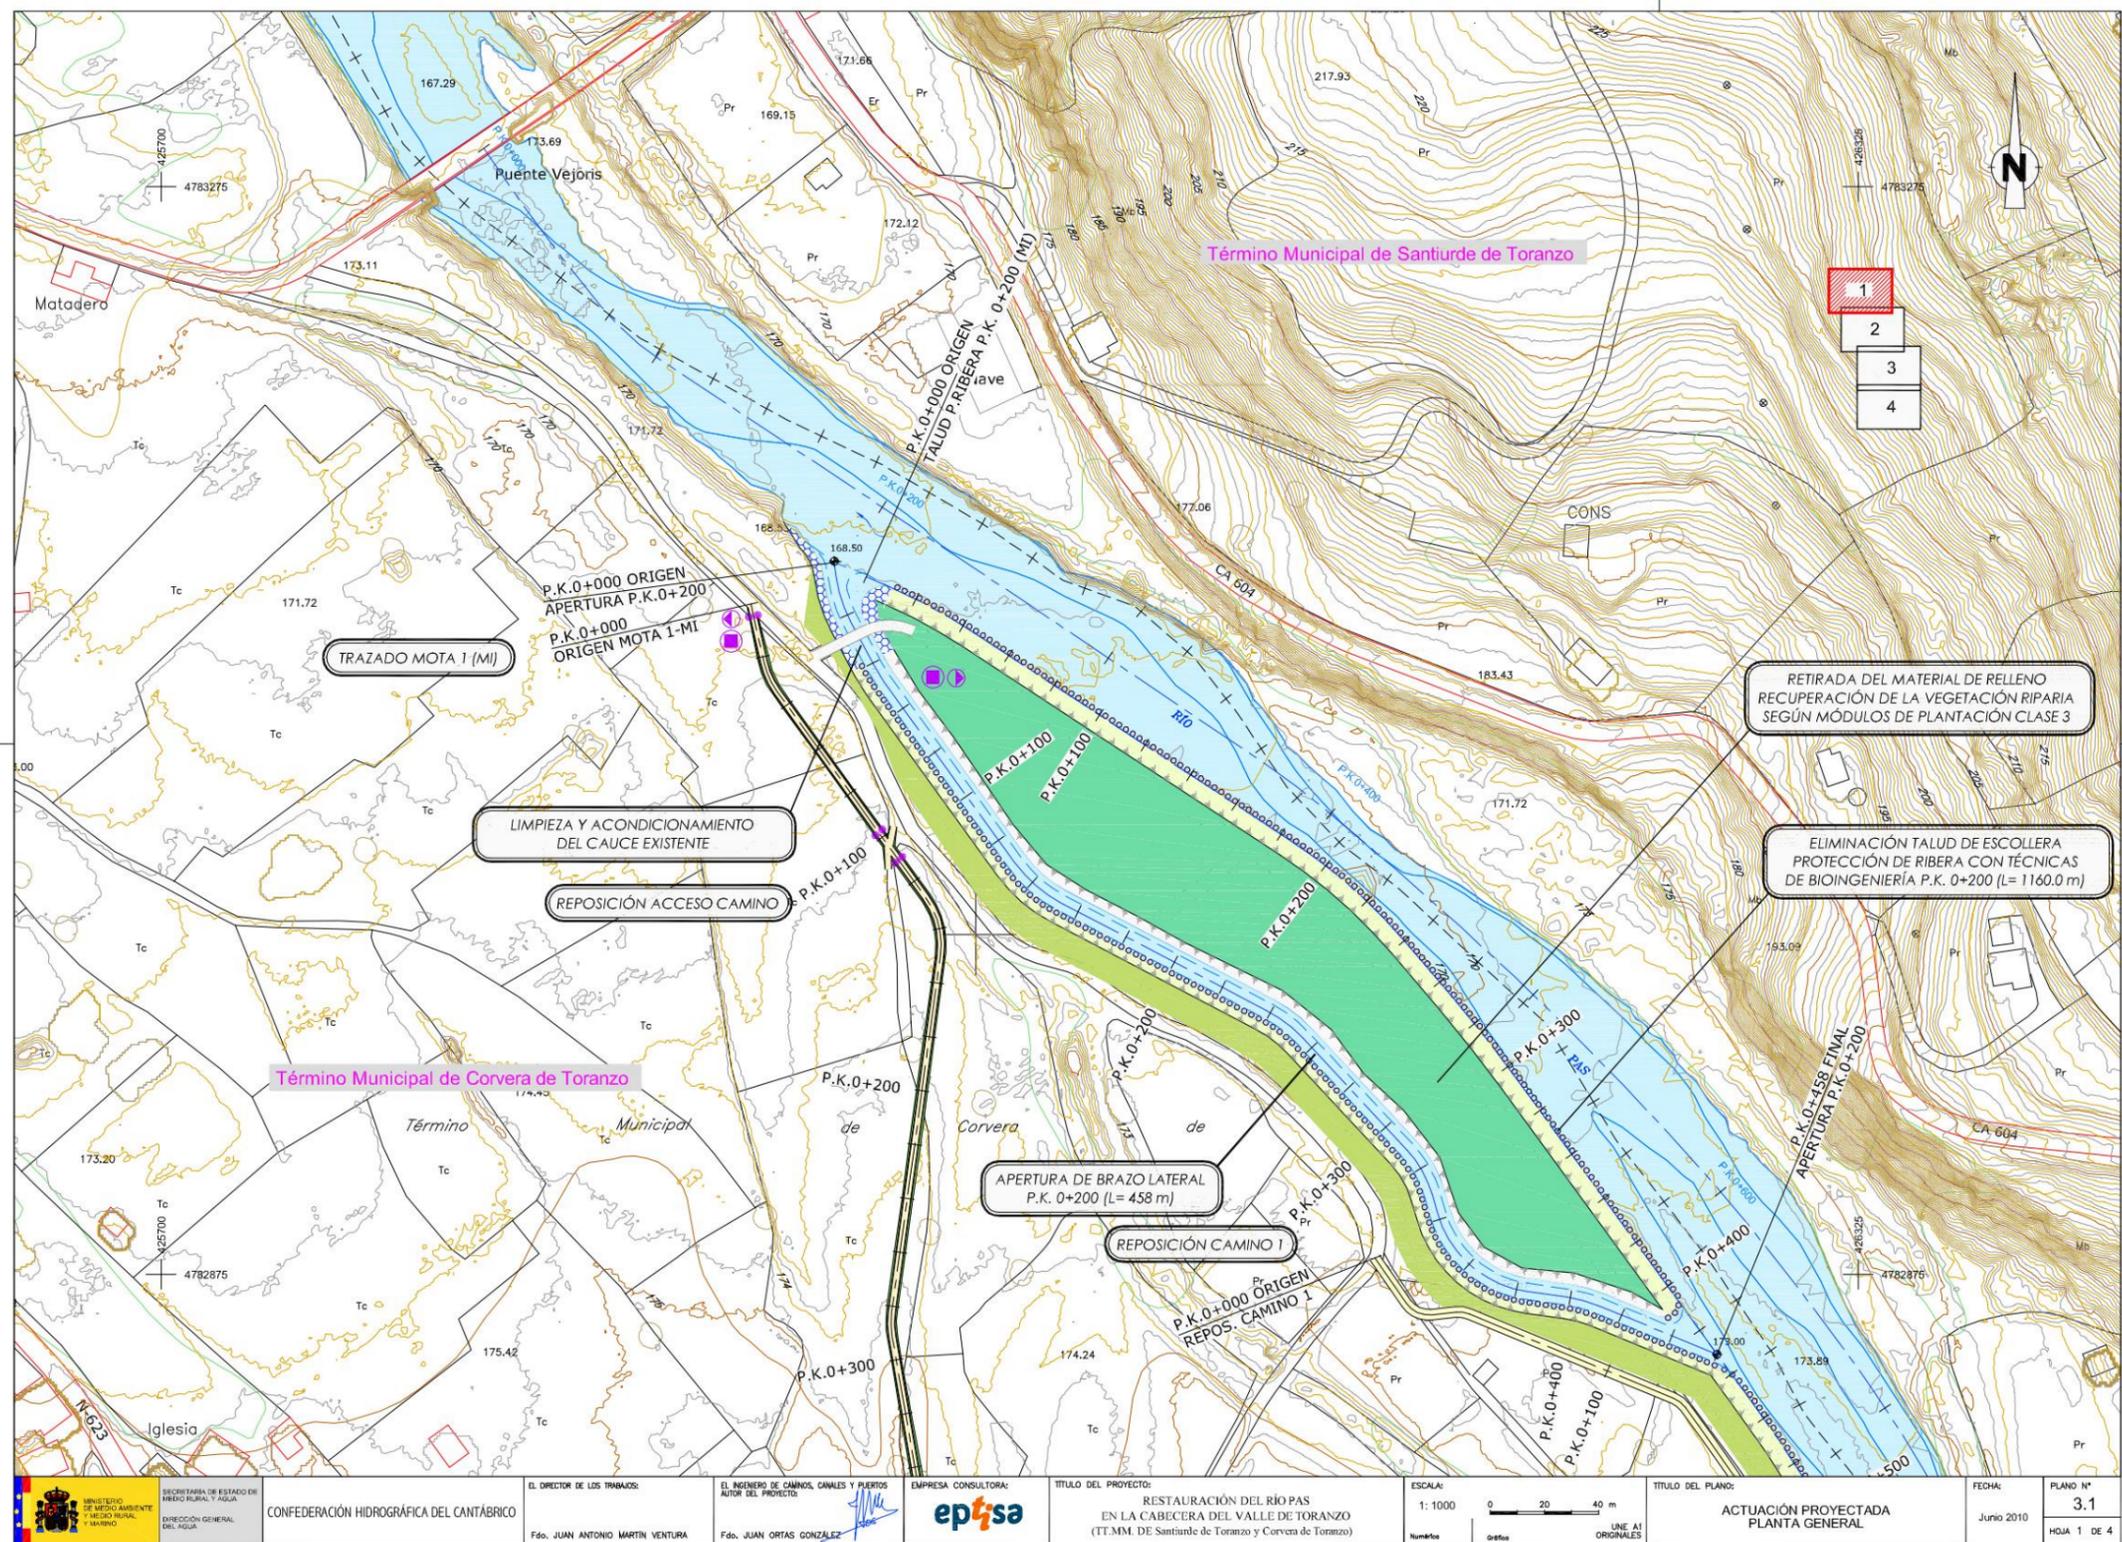
Figura 5. Proyecto de Restauración del río Pas en la cabecera del valle de Toranzo. (TT.MM. de Santiurde de Toranzo y Corvera de Toranzo). Planta general de las actuaciones (Continuación).

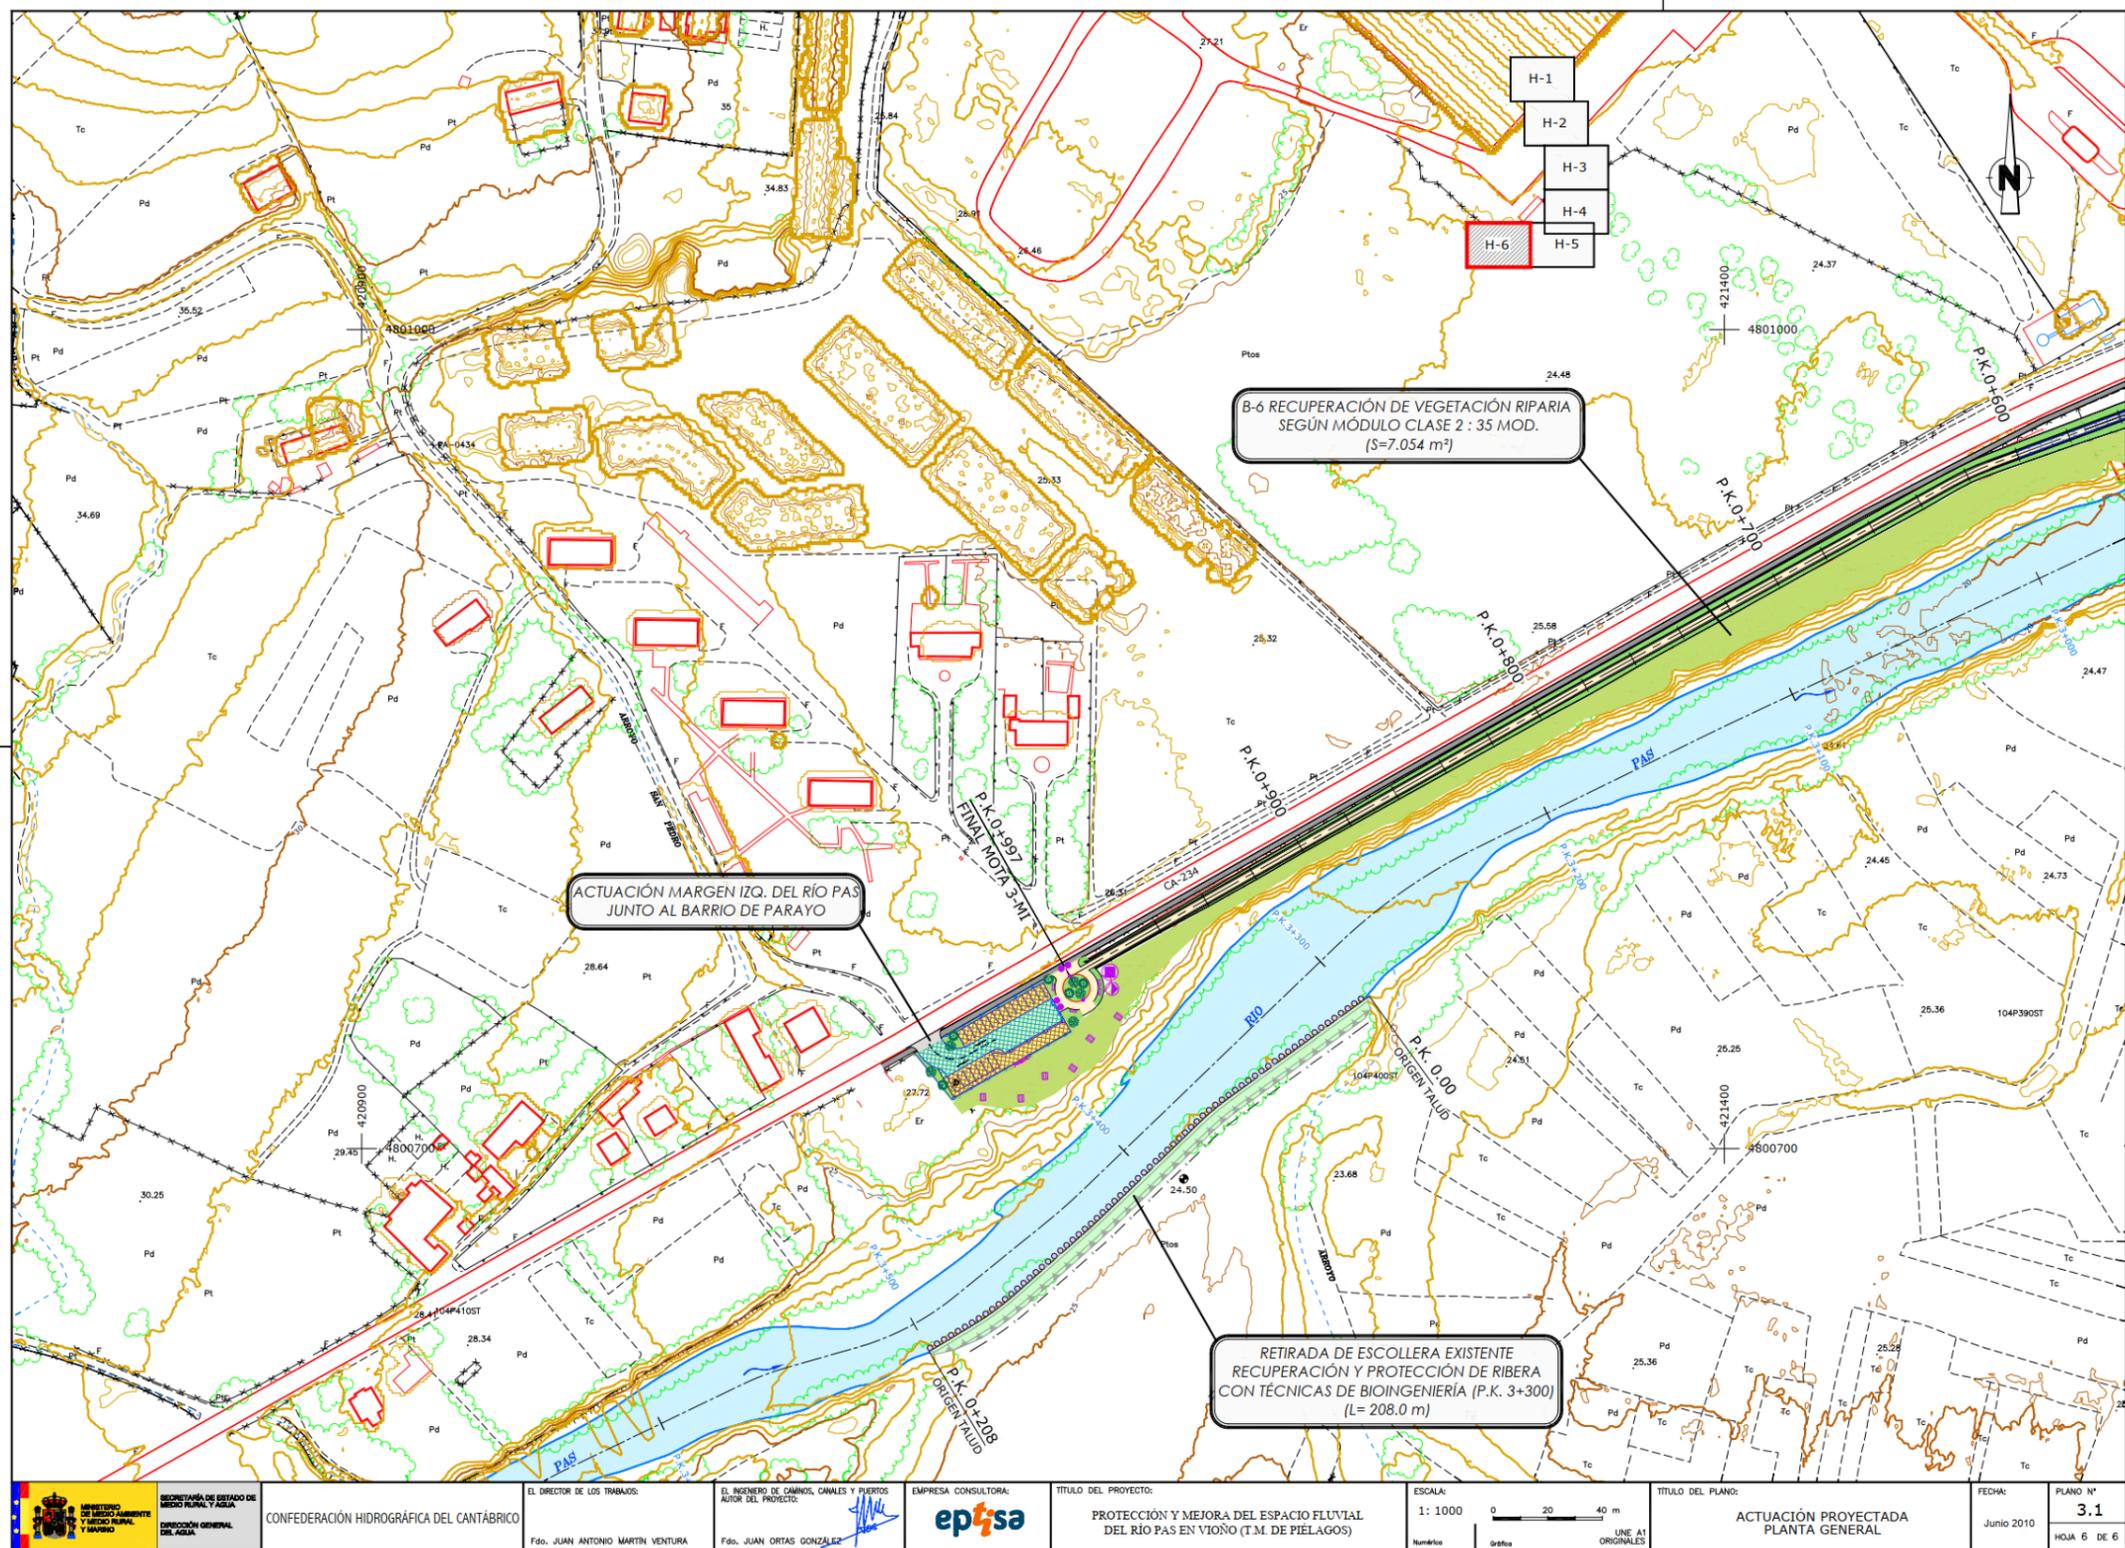
Figura 6. Proyecto de Protección y mejora del espacio fluvial del río Pas en Viño (T. M. de Piélagos). Planta general de actuaciones.

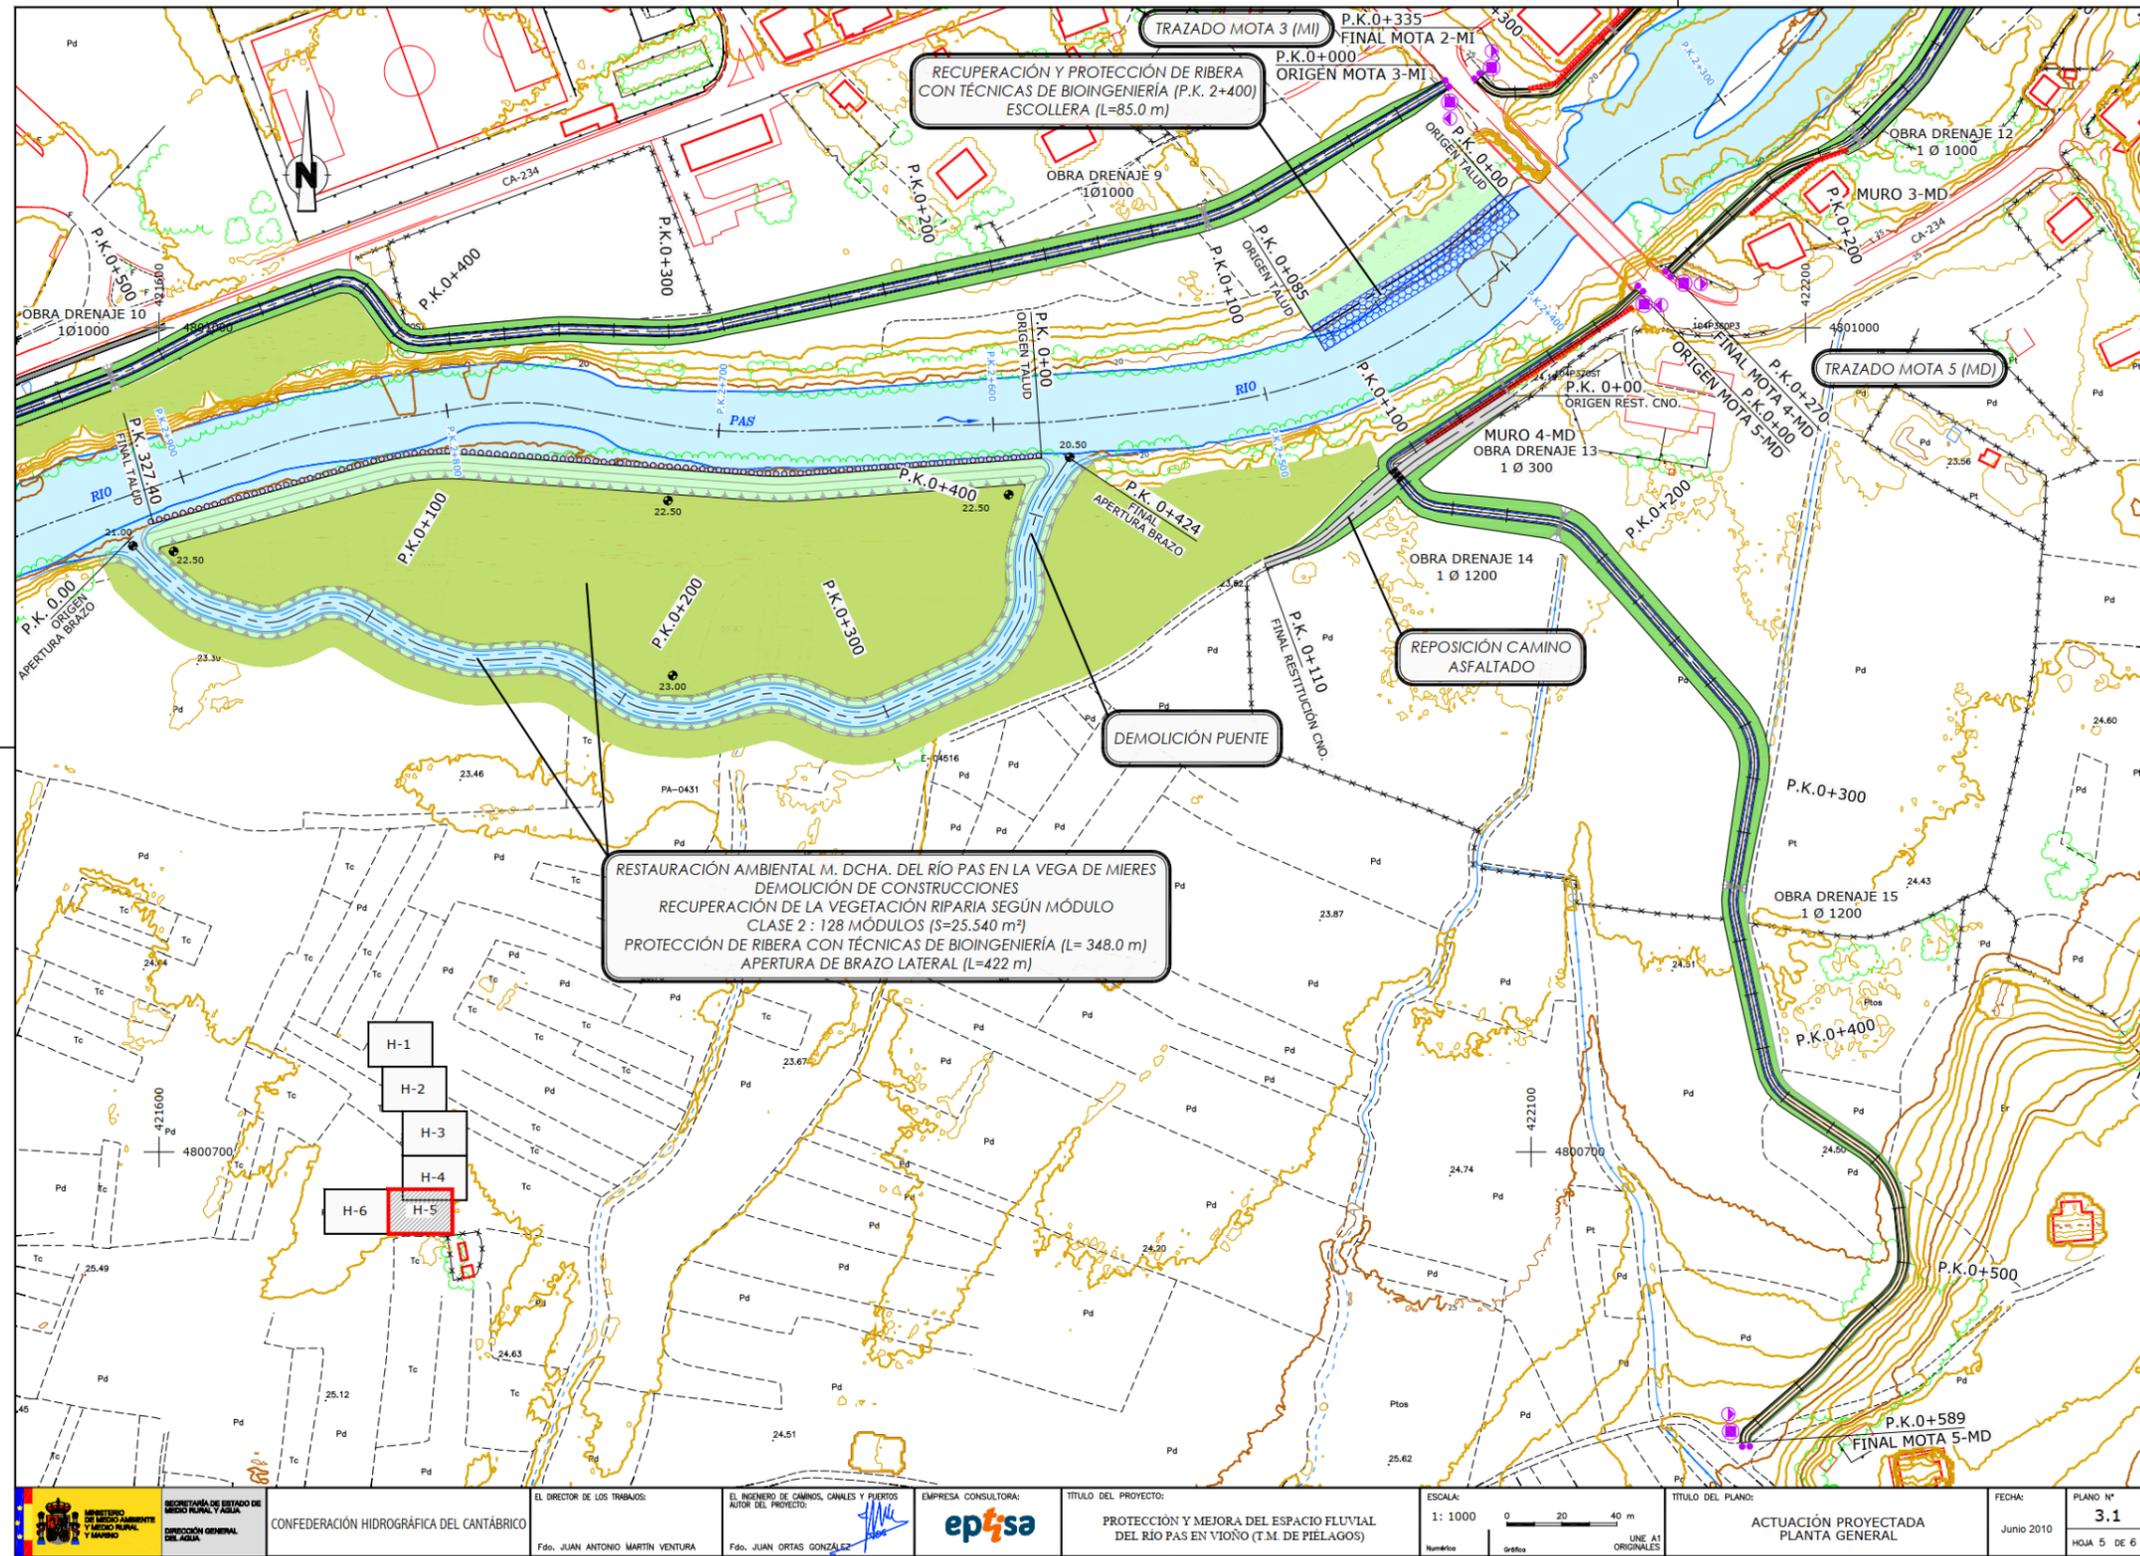
Figura 7. Proyecto de Protección y mejora del espacio fluvial del río Pas en Viño (T. M. de Piélagos). Planta general de actuaciones (Continuación).

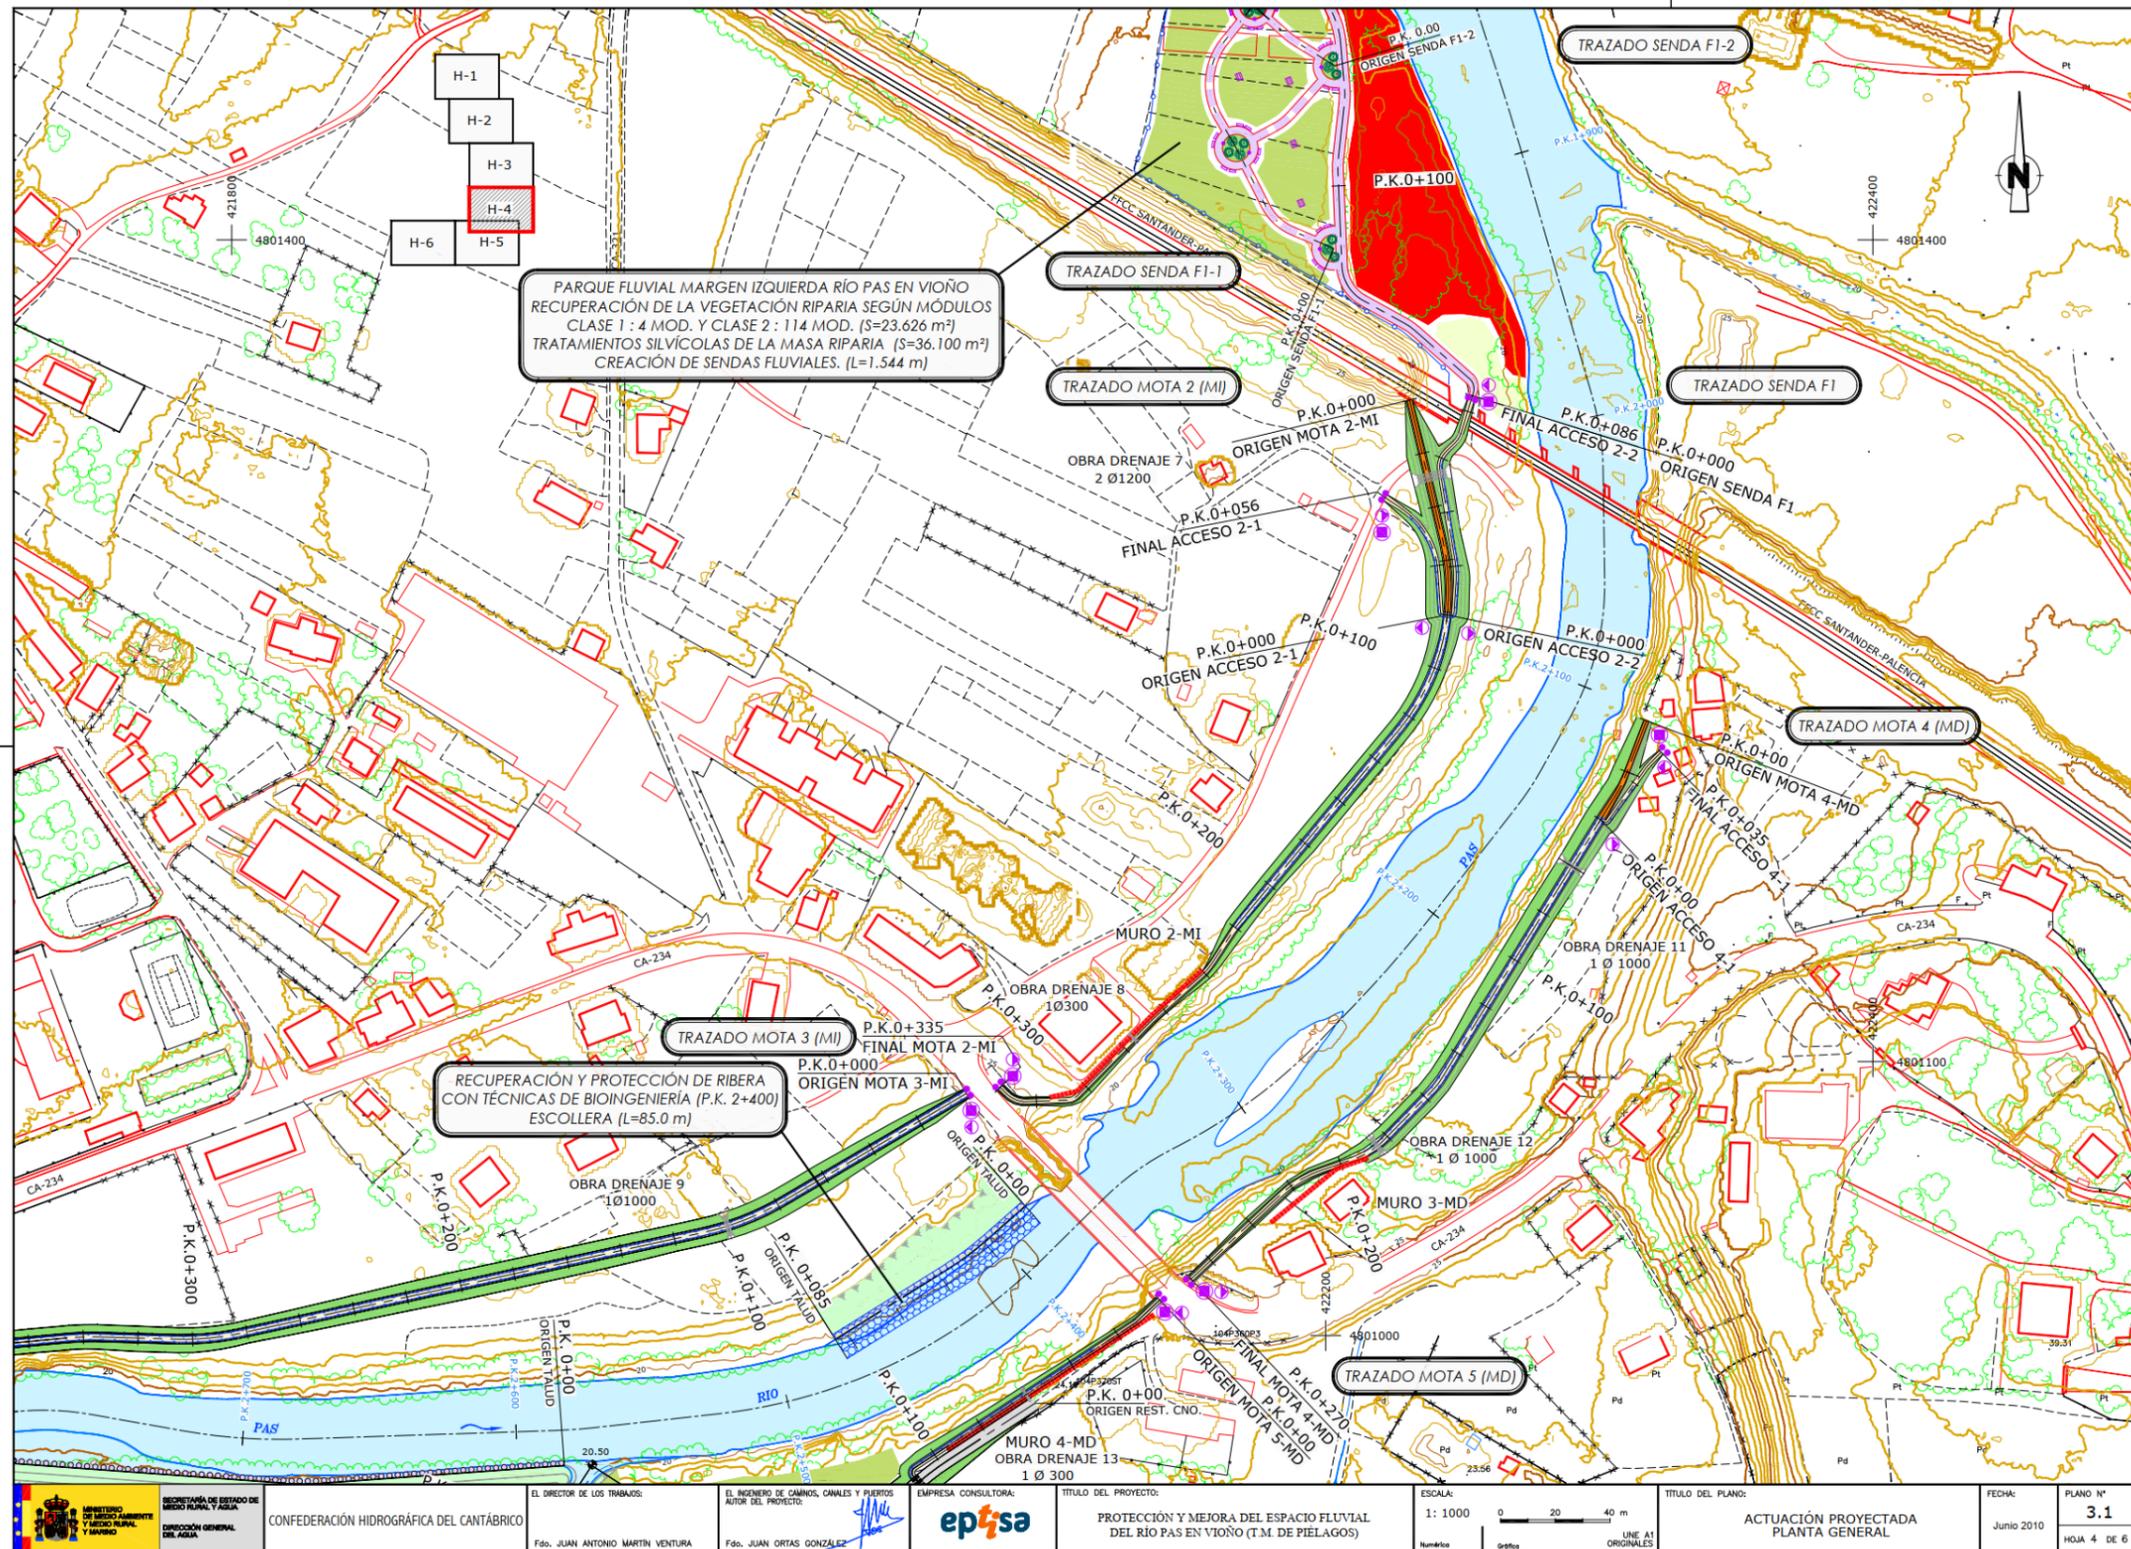
Figura 8. Proyecto de Protección y mejora del espacio fluvial del río Pas en Viño (T. M. de Piélagos). Planta general de actuaciones (Continuación).

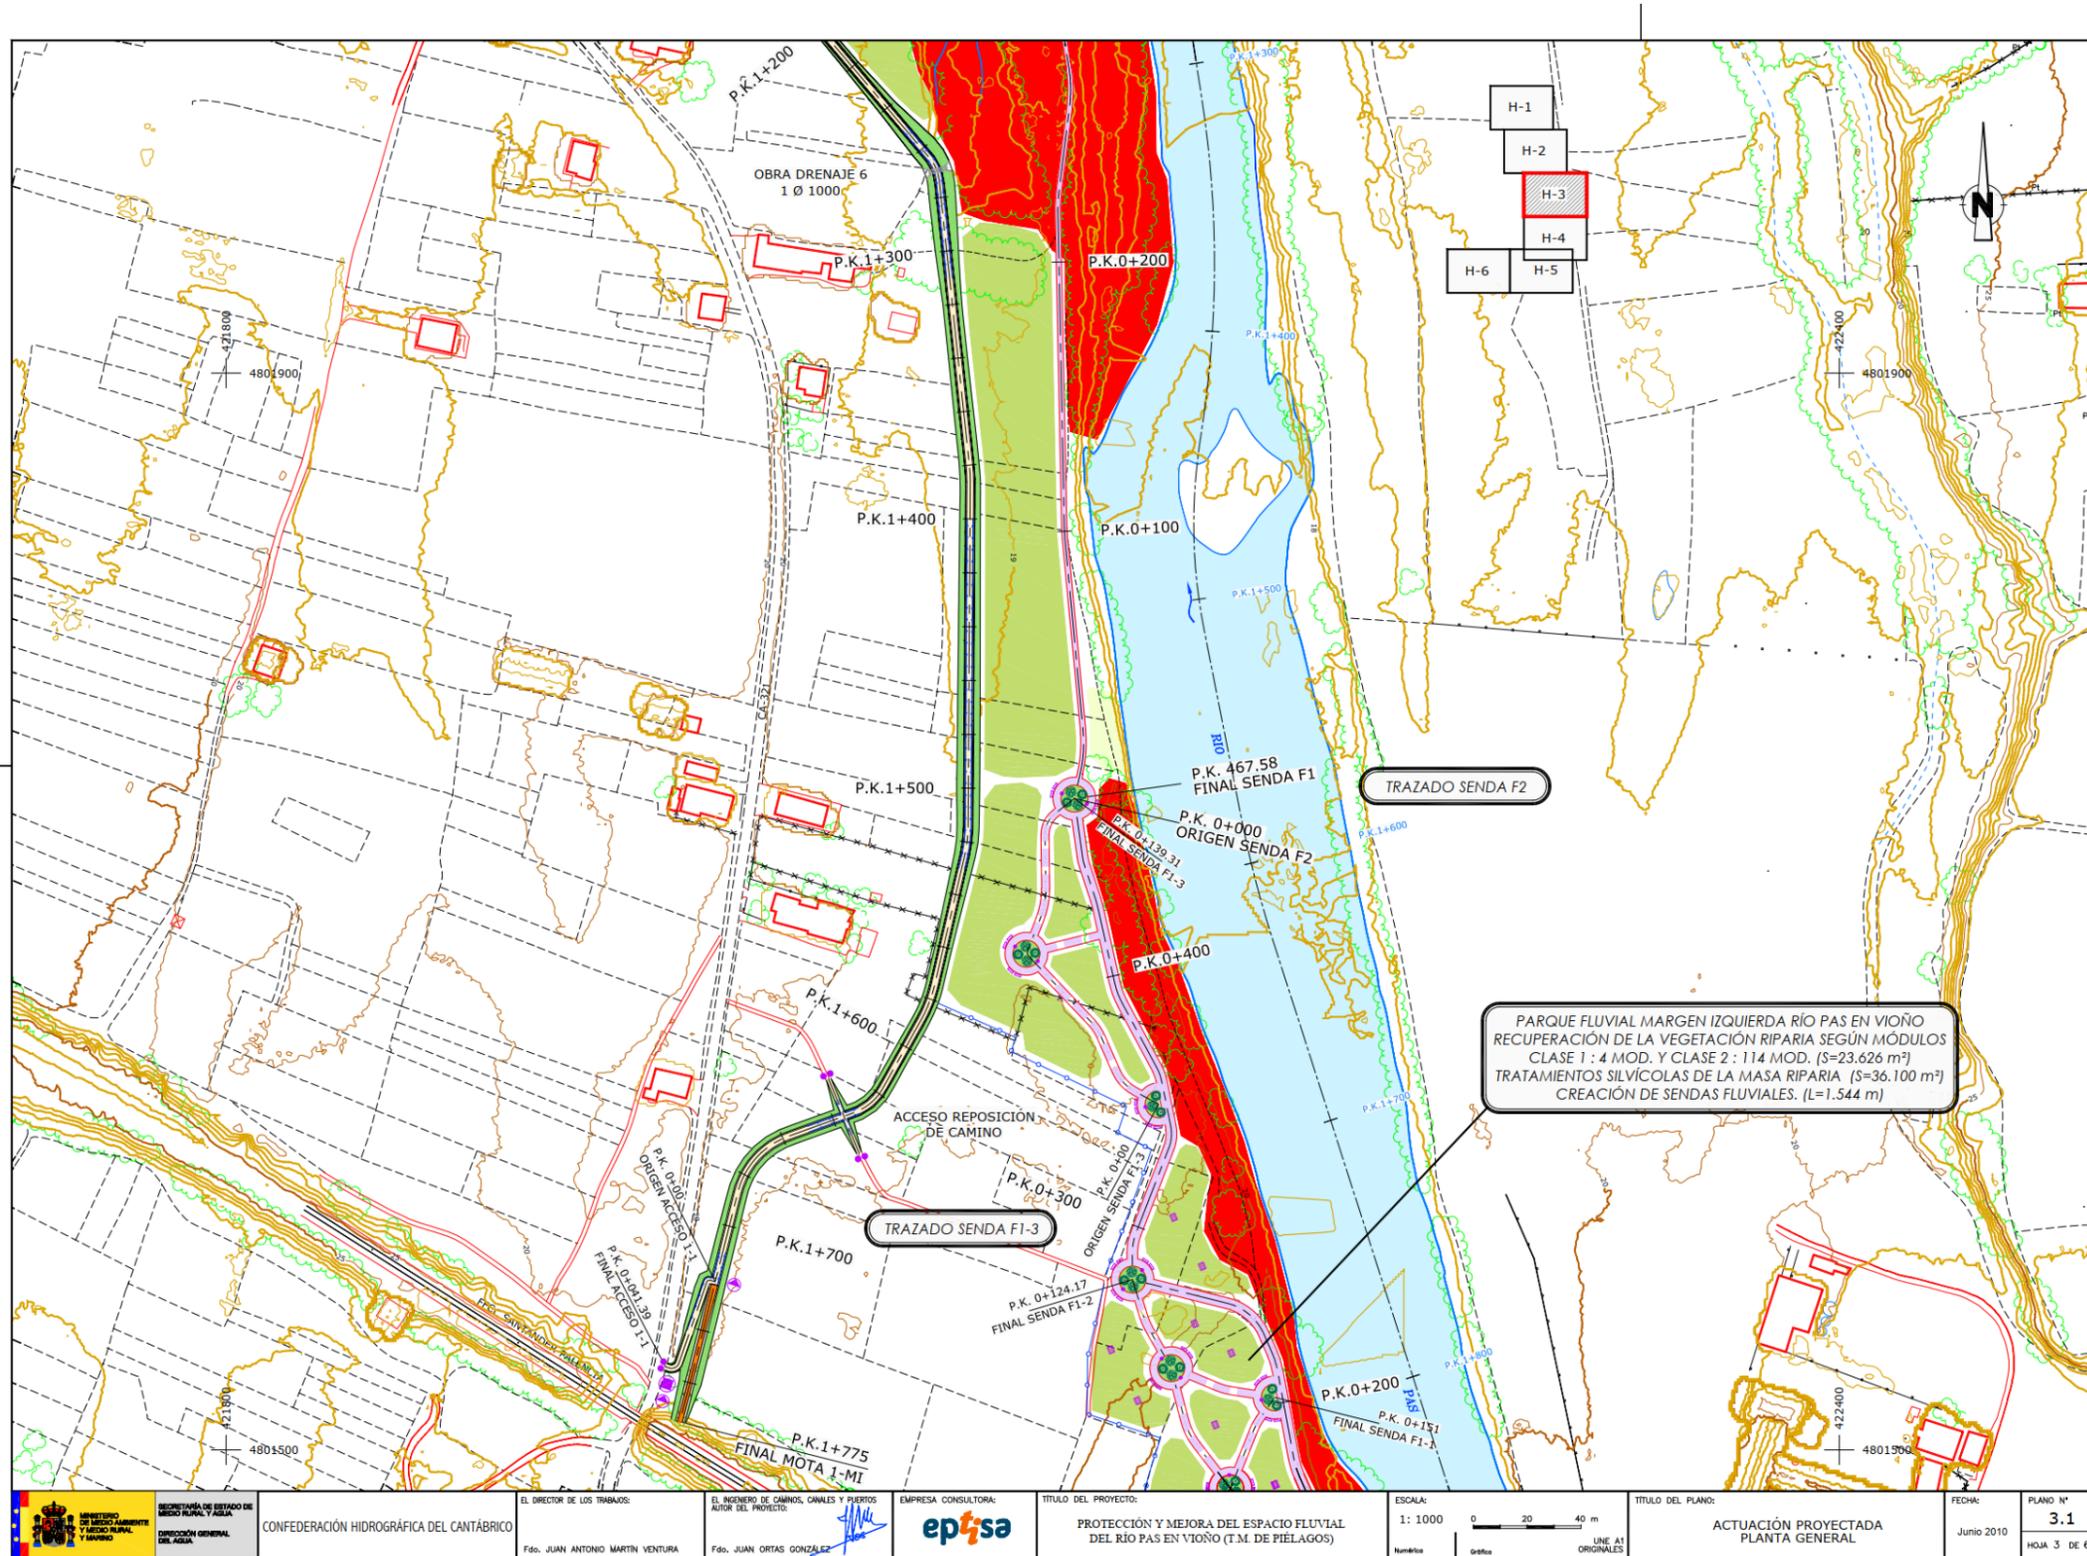
Figura 9. Proyecto de Protección y mejora del espacio fluvial del río Pas en Vióño (T. M. de Piélagos). Planta general de actuaciones (Continuación).

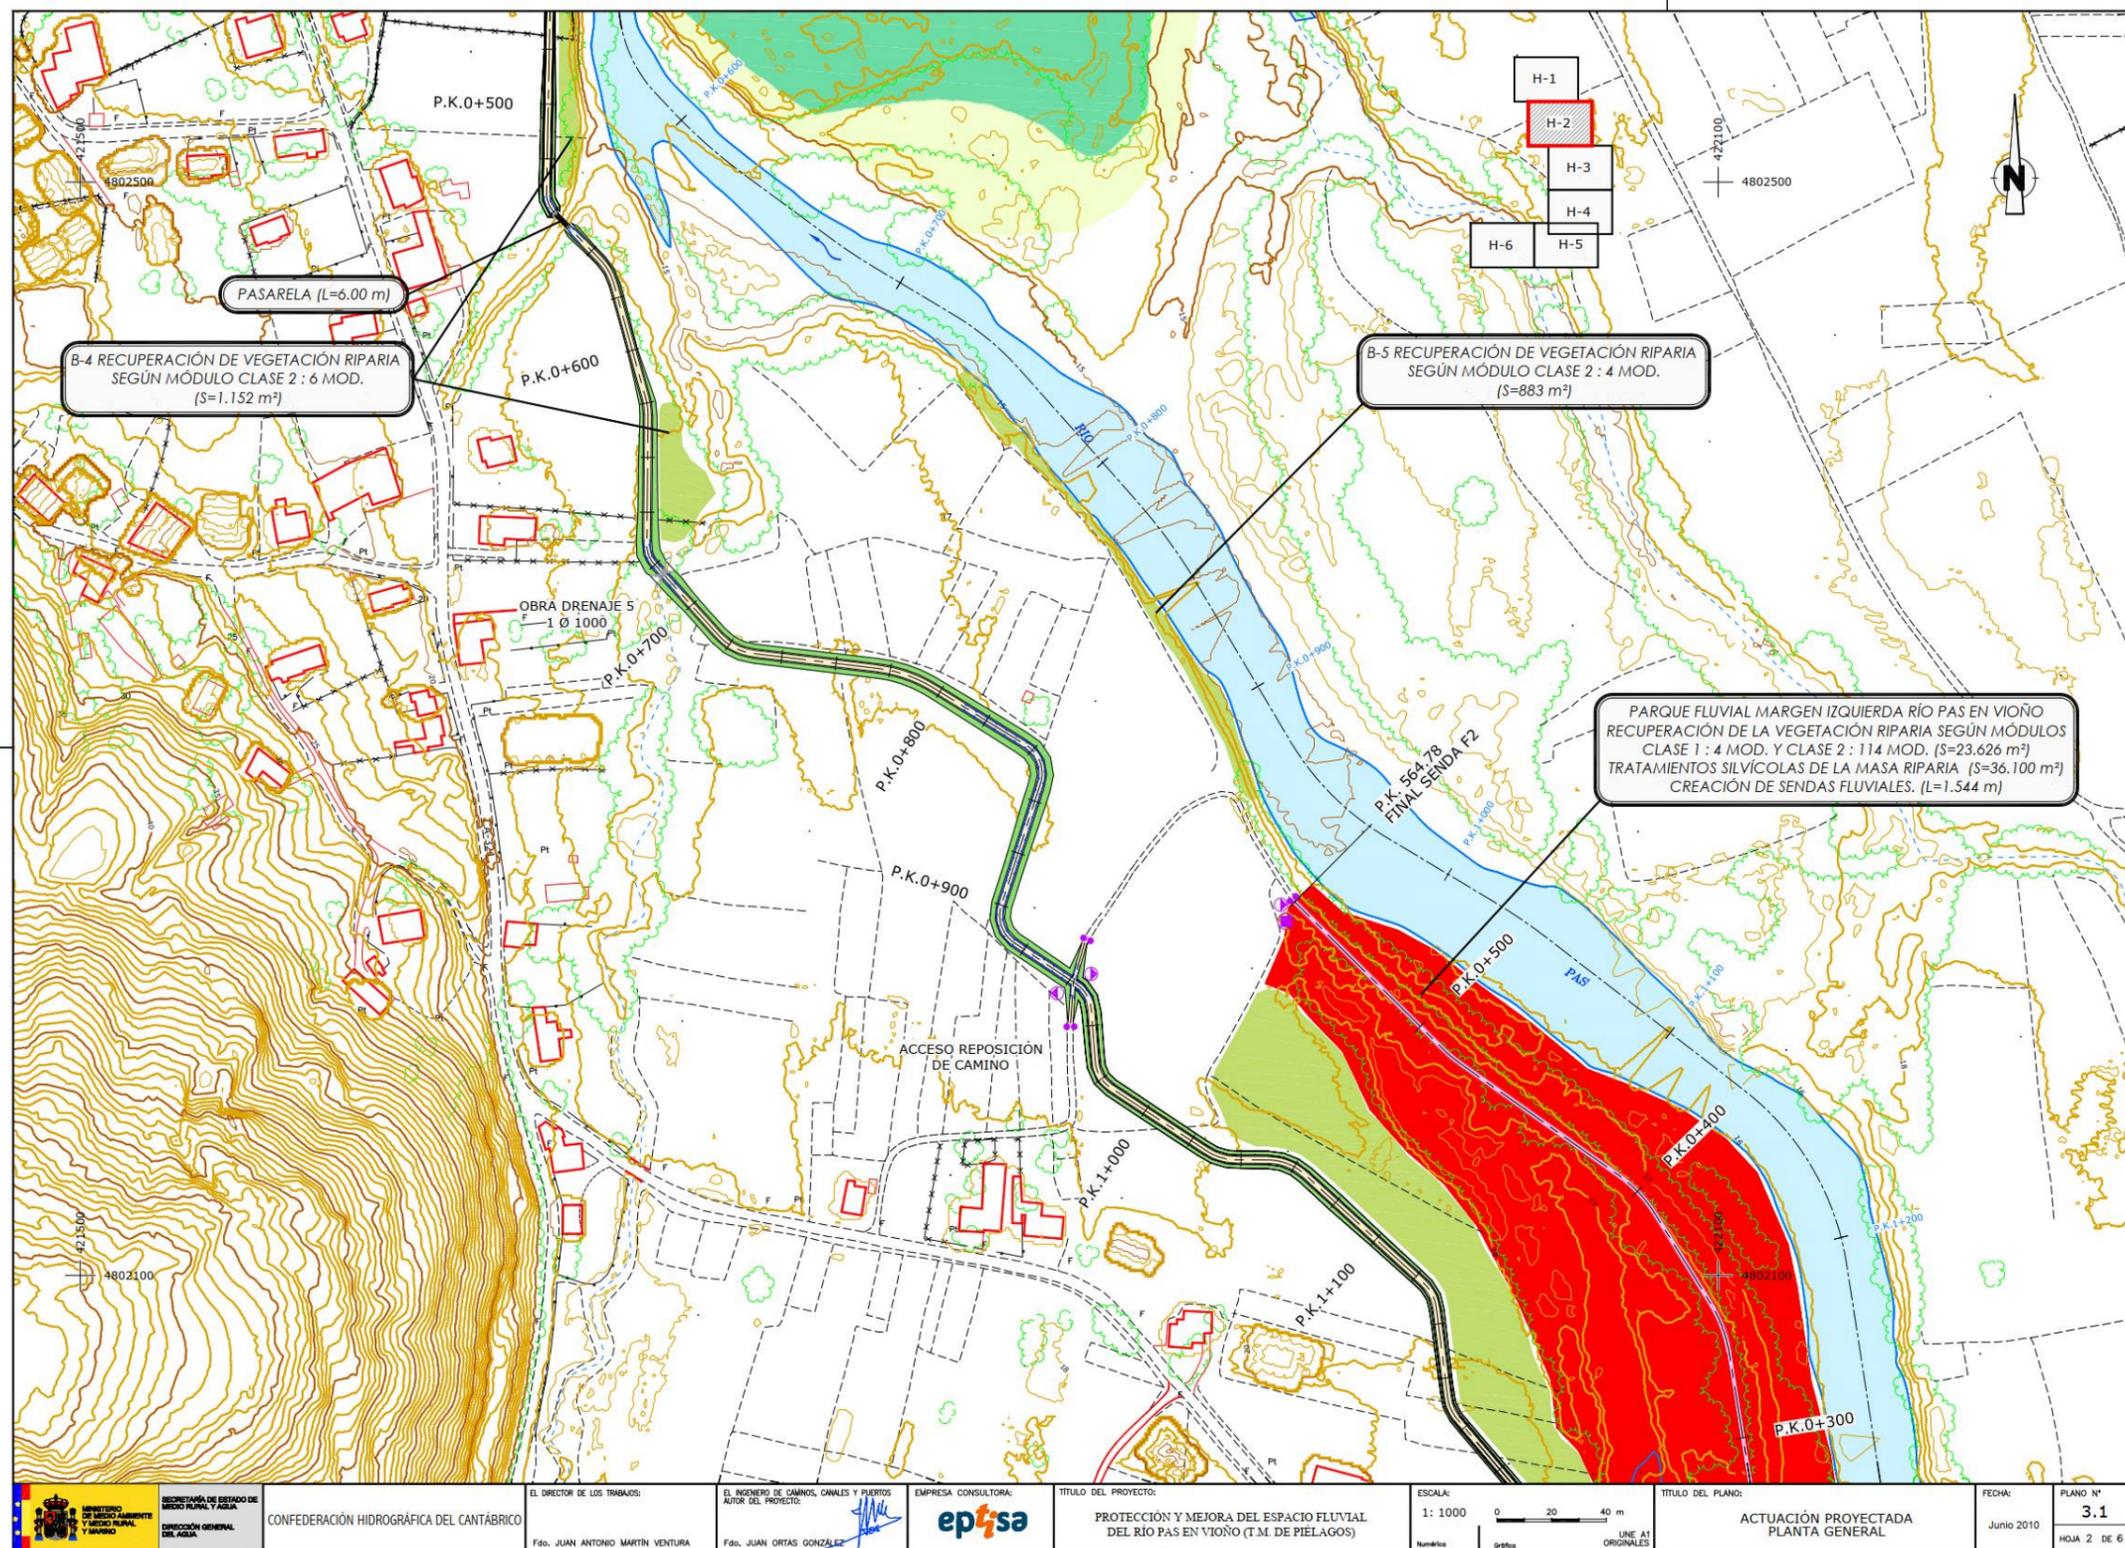
Figura 10. Proyecto de Protección y mejora del espacio fluvial del río Pas en Vioño (T. M. de Piélagos). Planta general de actuaciones (Continuación).

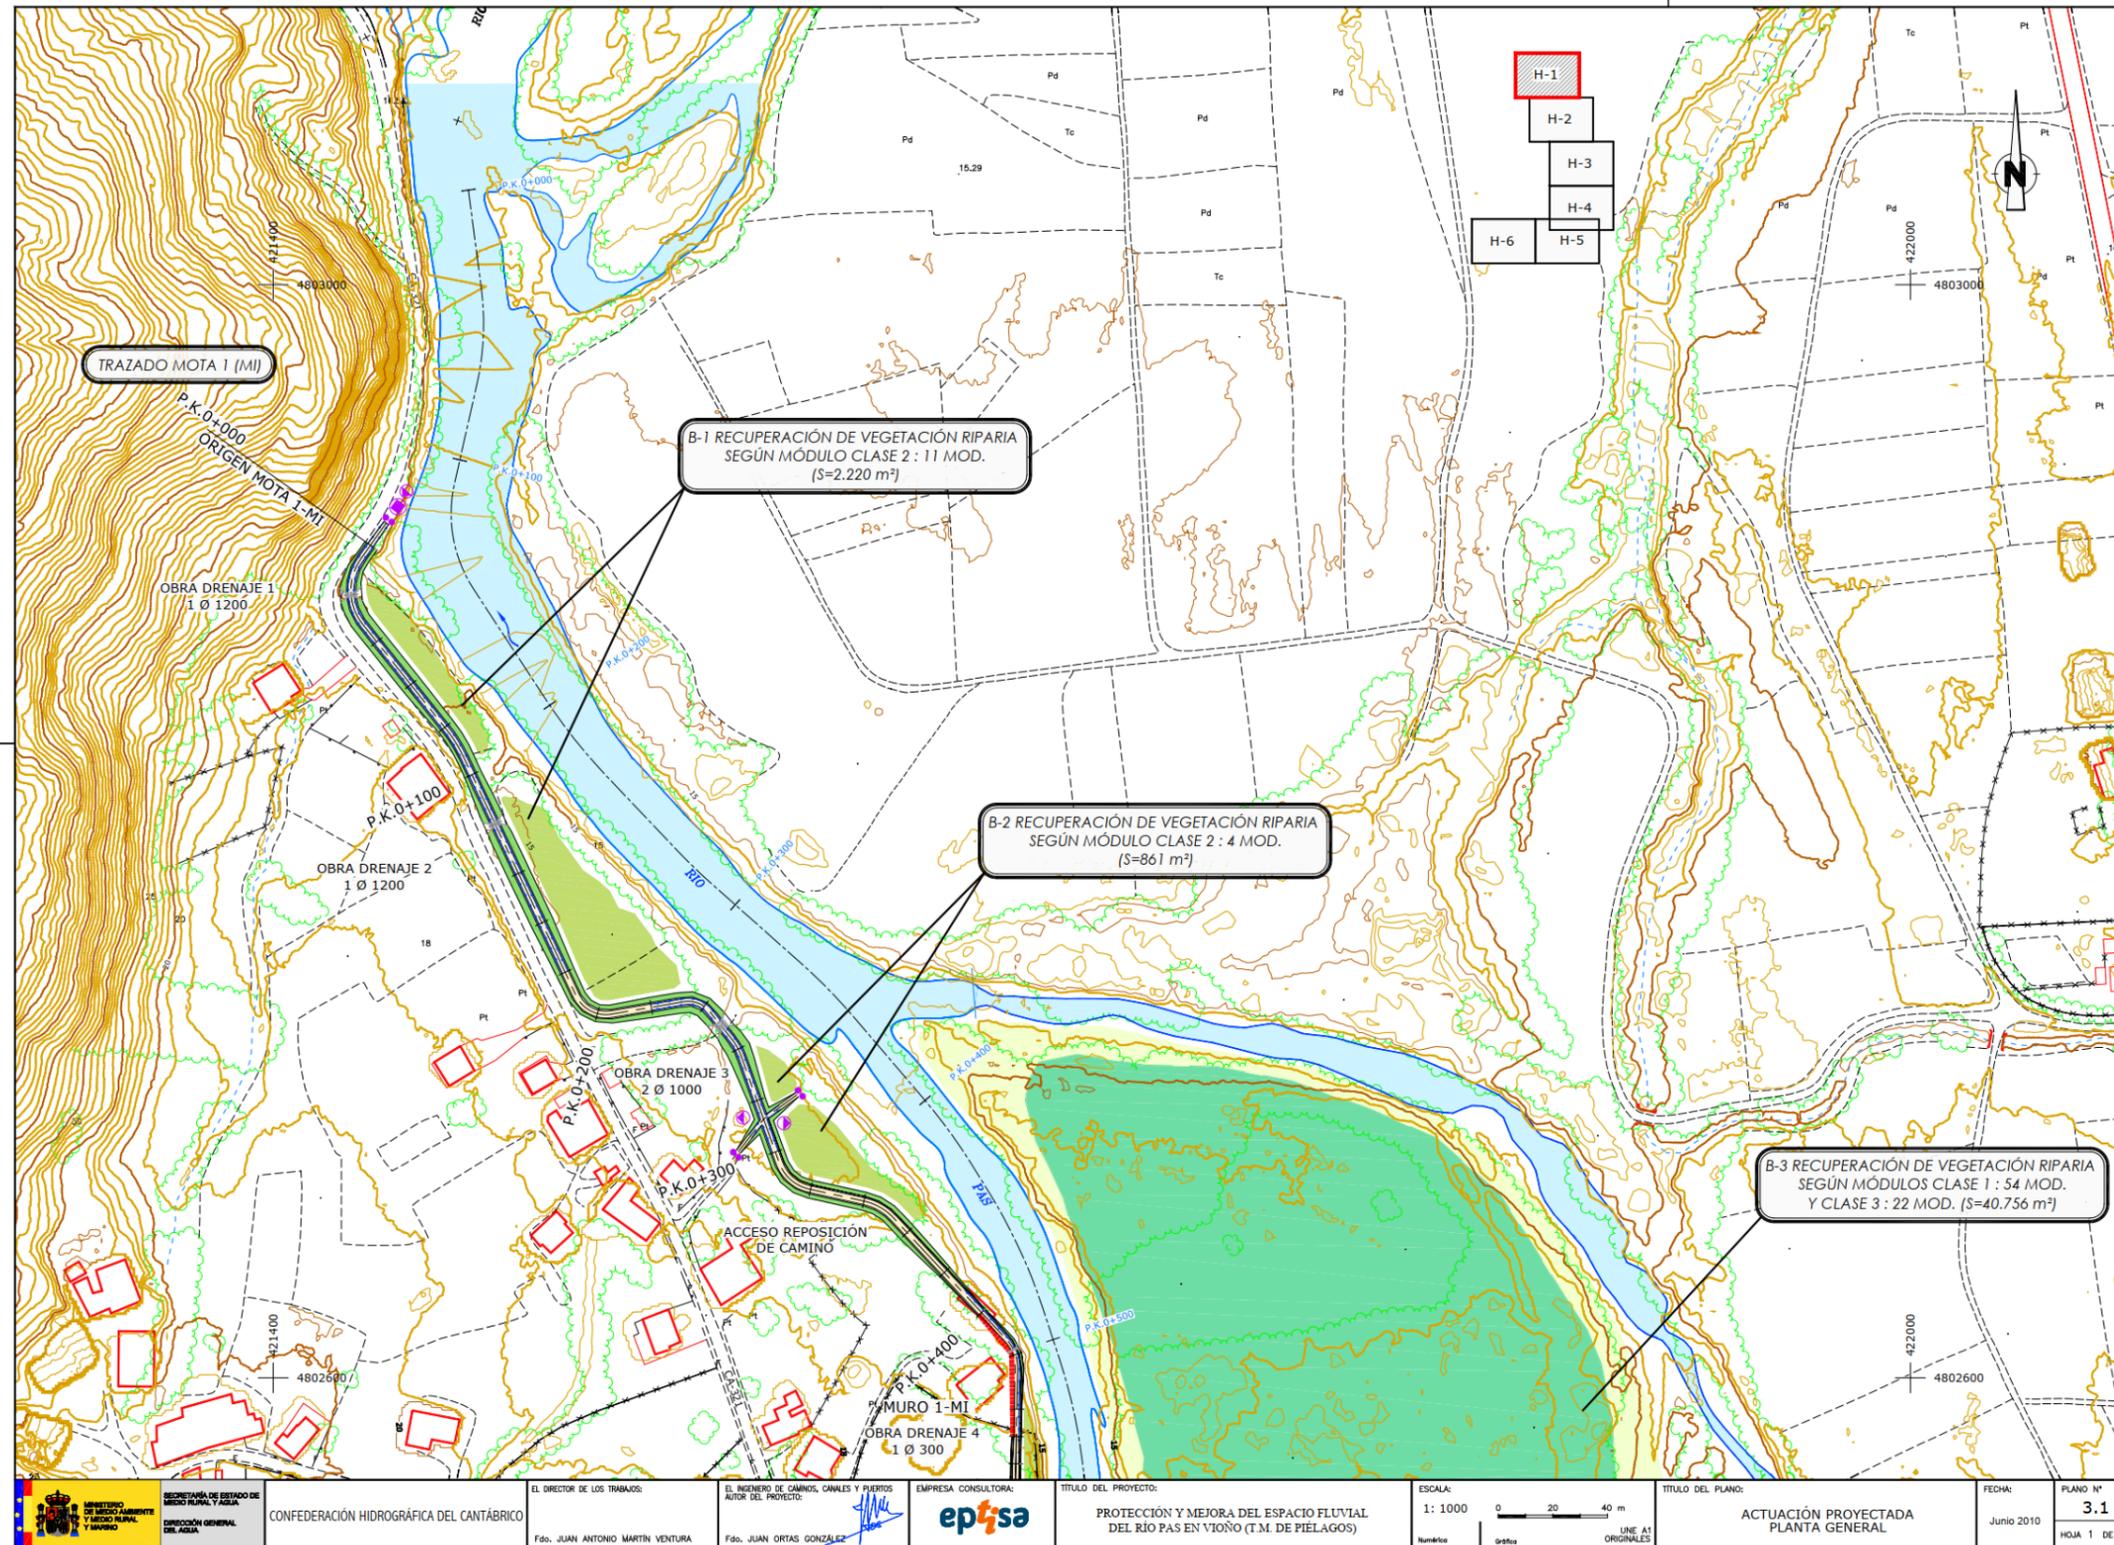
Figura 11. Proyecto de Protección y mejora del espacio fluvial del río Pas en Vioño (T. M. de Piélagos). Planta general de actuaciones (Continuación).
