**ESTUDIO HIDROMORFOLÓGICO Y PROPUESTAS DE ACTUACIÓN EN EL RÍO PAS, DESDE LA CONFLUENCIA CON EL RÍO DE LA MAGDALENA HASTA EL LÍMITE DEL DOMINIO PÚBLICO MARÍTIMO TERRESTRE (CANTABRIA), EN EL MARCO DEL PLAN DE RECUPERACIÓN, TRANSFORMACIÓN Y RESILIENCIA (PRTR)**

*Fase A. Diagnóstico Hidromorfológico y Ambiental*

**INFORME DE RECOPIACIÓN DE LA INFORMACIÓN EXISTENTE**

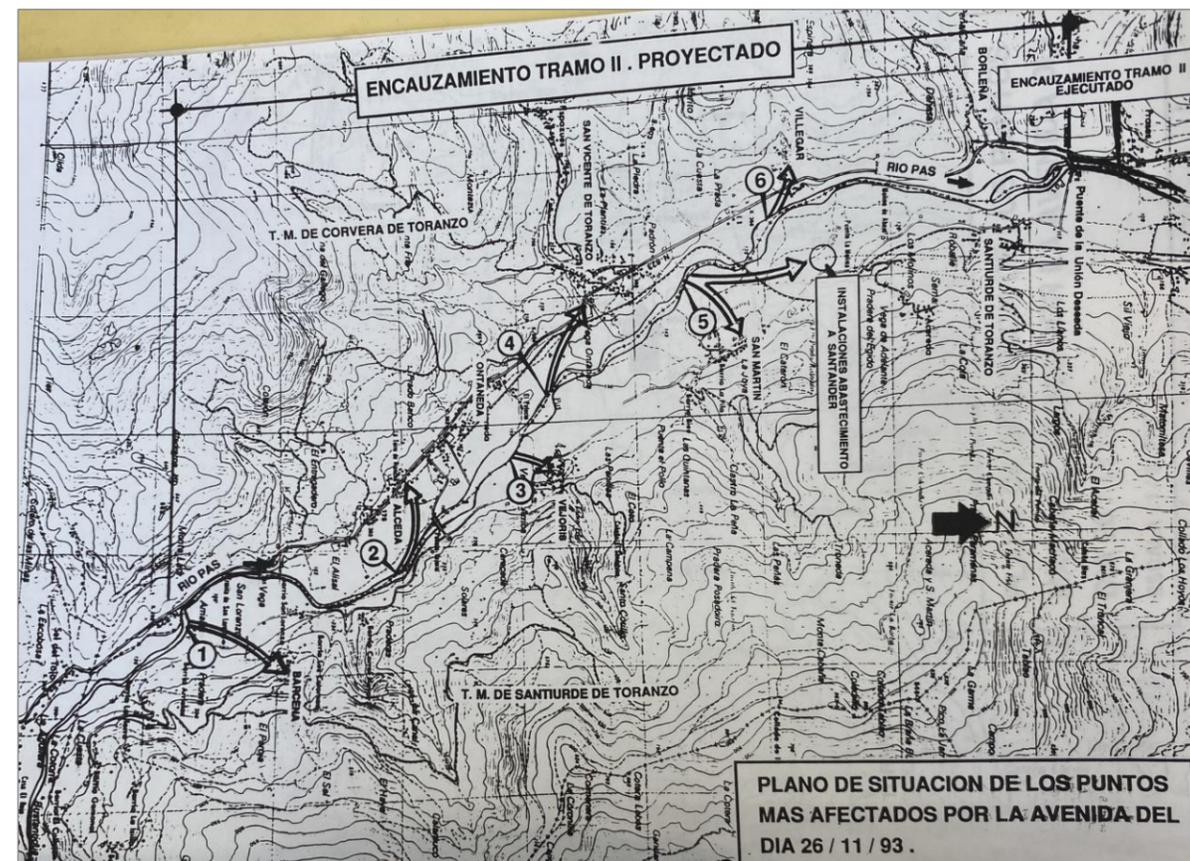
Fotografía 98. Diciembre de 1993. Plano de daños por avenida en el Pas.

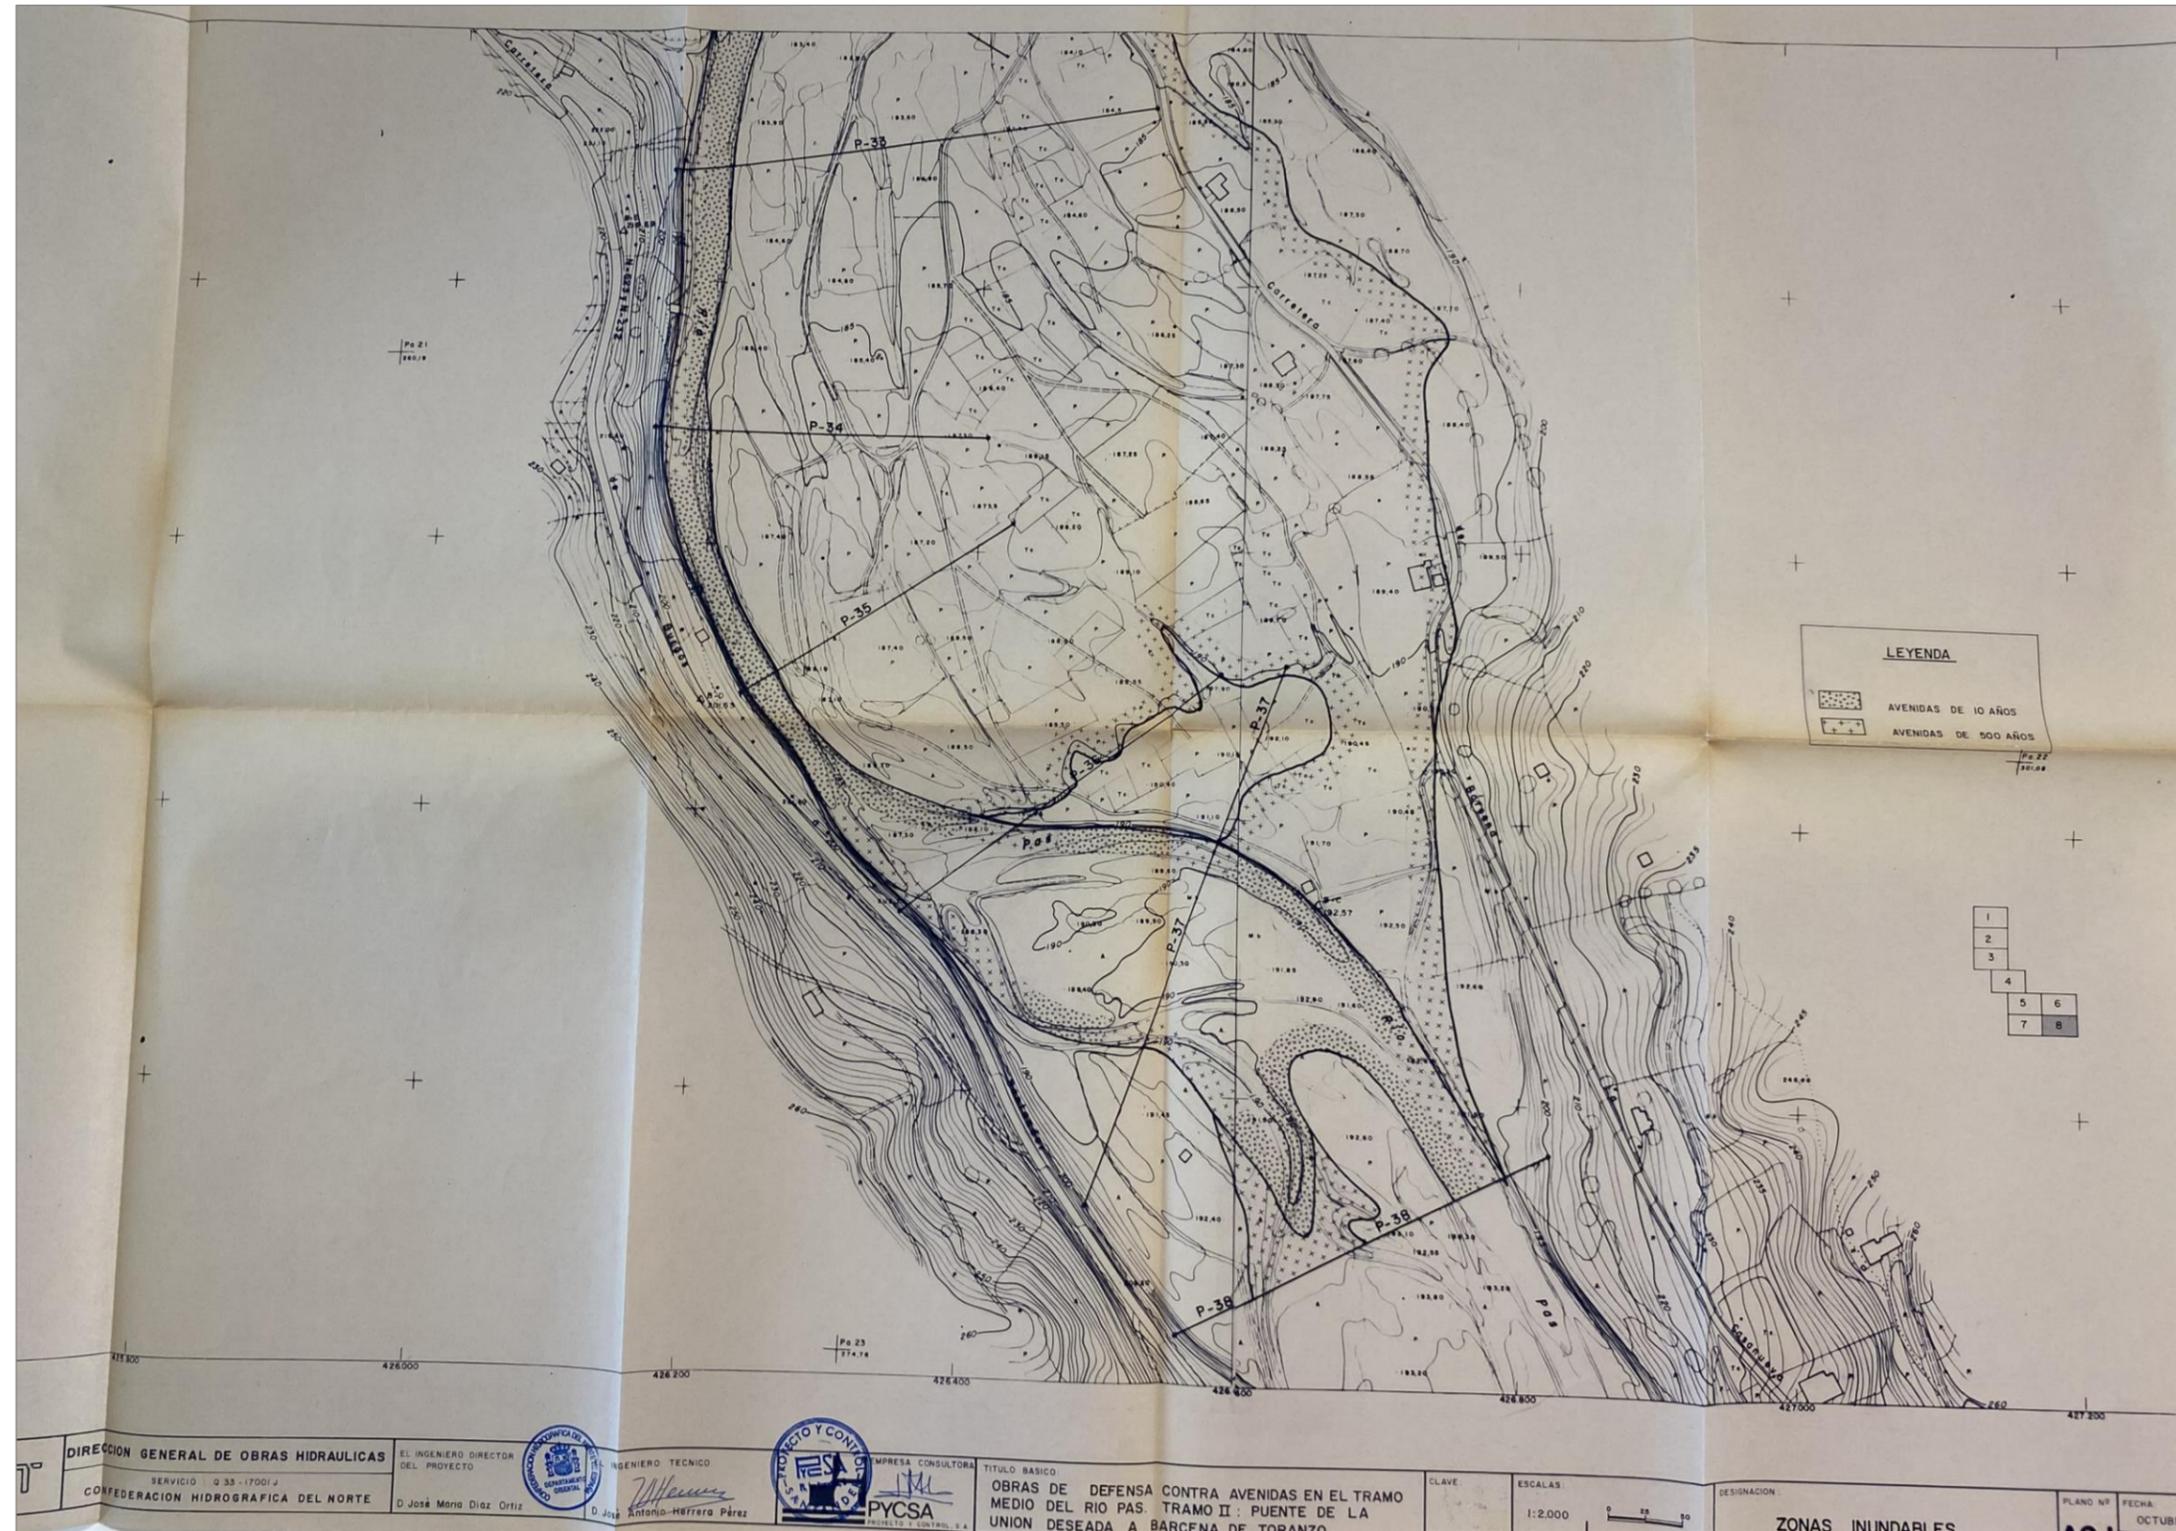
Las características técnicas del modelo hidráulico realizado se recogen en el proyecto de construcción. El mismo consistió en un análisis en régimen uniforme con los caudales máximos de los períodos de retorno, mediante el programa HEC-2, antecesor de HEC-Ras, que en aquel momento suponía la herramienta más potente de análisis hidráulico en cauces. Este software calculaba la curva de remanso de un cauce a partir de una sección crítica en la que previamente se había determinado el régimen de condiciones hidráulicas aplicando las ecuaciones de Manning, conservación de la energía y continuidad.

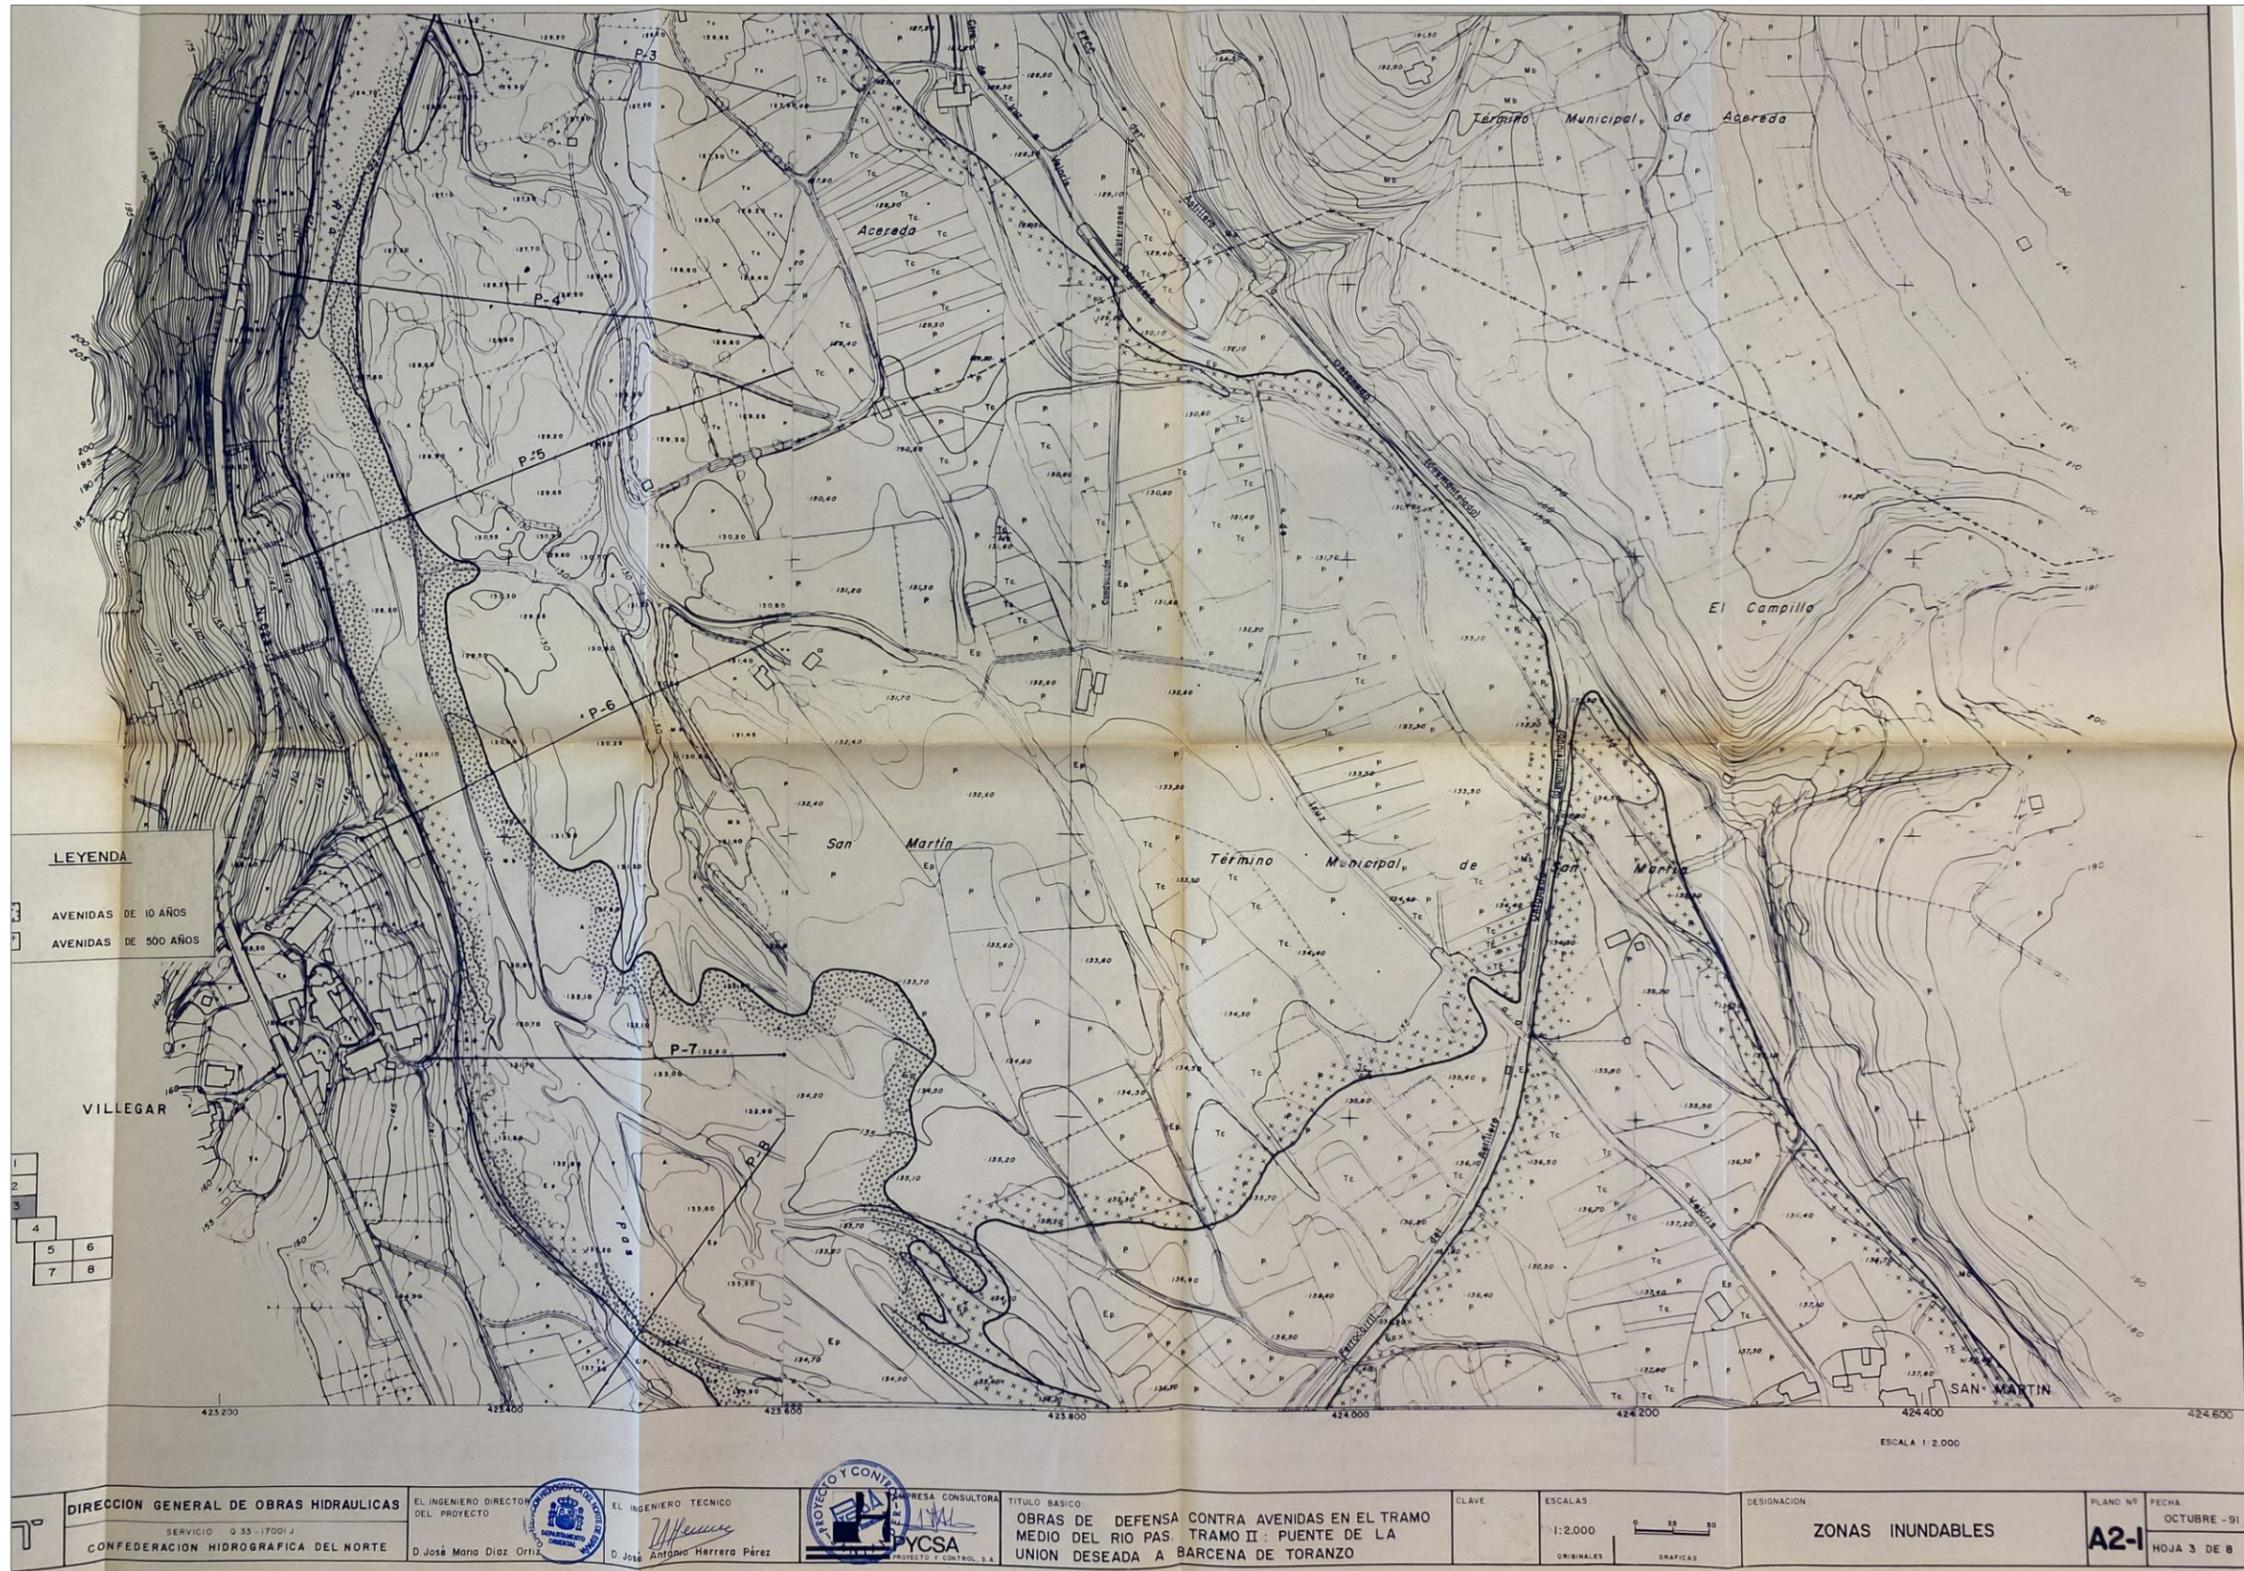
Fotografía 112. Estudio hidráulico en situación natural del río Pas (década 1980). Santurde de Toranzo.

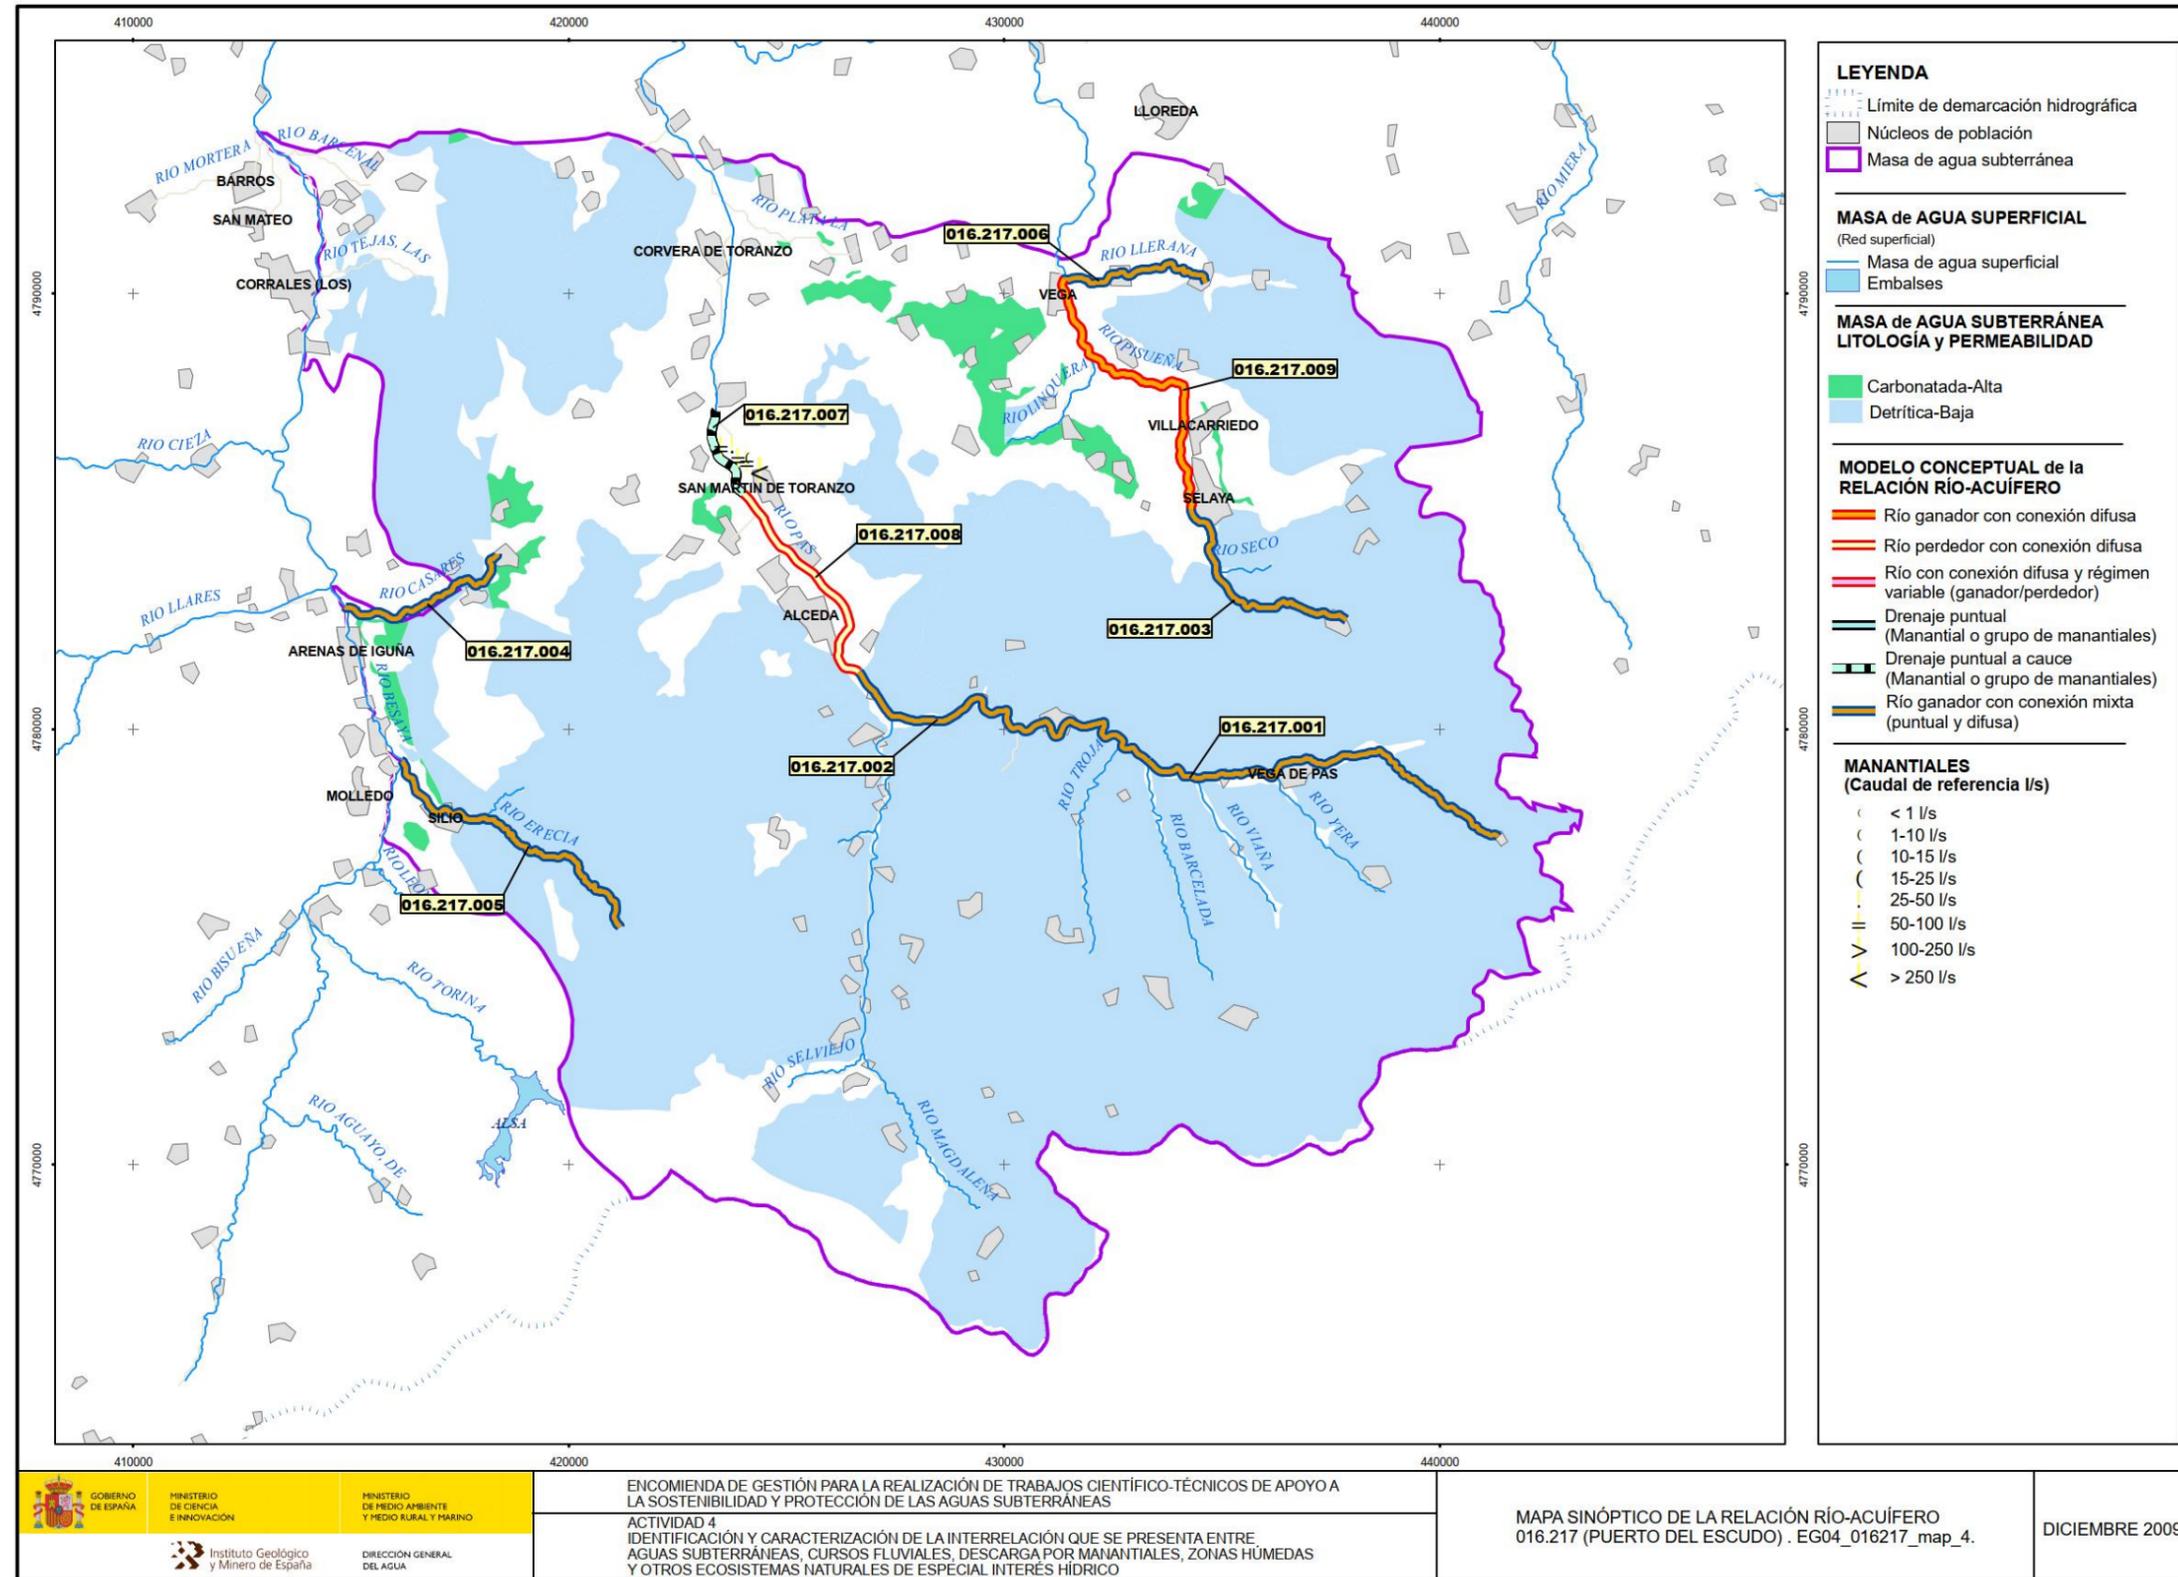
Figura 61. Tramificación de ríos en relación con el acuífero.
