ESTUDIO HIDROMORFOLÓGICO Y PROPUESTAS DE ACTUACIÓN EN EL RÍO PAS, DESDE LA CONFLUENCIA CON EL RÍO DE LA MAGDALENA HASTA EL LÍMITE DEL DOMINIO PÚBLICO MARÍTIMO TERRESTRE (CANTABRIA), EN EL MARCO DEL PLAN DE RECUPERACIÓN, TRANSFORMACIÓN Y RESILIENCIA (PRTR)

Fase A. Diagnóstico Hidromorfológico y Ambiental

INFORME DE EVOLUCIÓN DE LOS PROCESOS, MORFOLOGÍA Y ECOSISTEMAS

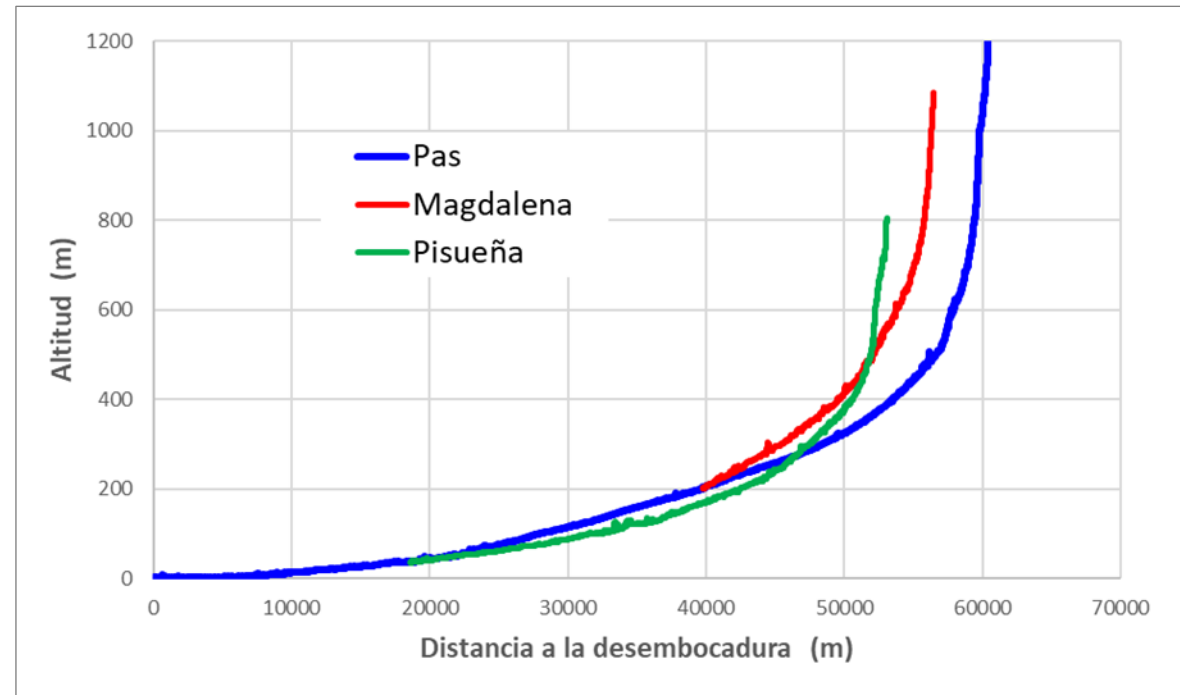
Siguiendo los criterios de clasificación de la Directiva Marco del Agua (DMA), la cuenca vertiente del río Pas es de tamaño medio, con una superficie aproximada de 650 km² en su punto más bajo; su substrato geológico es de naturaleza calcárea; y su relieve es de carácter montañoso en su gran parte, con un desnivel aproximado de algo más de 1300 m de altitud, teniendo el eje principal un breve tramo de cabecera discurriendo a elevada altitud (> 800 m), un tramo alto discurriendo por la vega del Pas en el que al final del mismo recibe las aguas del río de La Magdalena y discurre en el intervalo de 800-200 m de altitud con mayor pendiente; un tramo medio donde el valle se ensancha y se forman amplias llanuras de inundación, hasta su estrechamiento en Puente Viesgo, discurriendo en el intervalo de 60-200 m de altitud, todavía con pendiente elevada; y un tramo bajo donde recibe las aguas del río Pisueña antes de iniciar su recorrido final como tramo de ría o estuario al nivel del mar (ver figura siguiente).

Figura 1. Perfil longitudinal del río Pas y sus principales afluentes.10

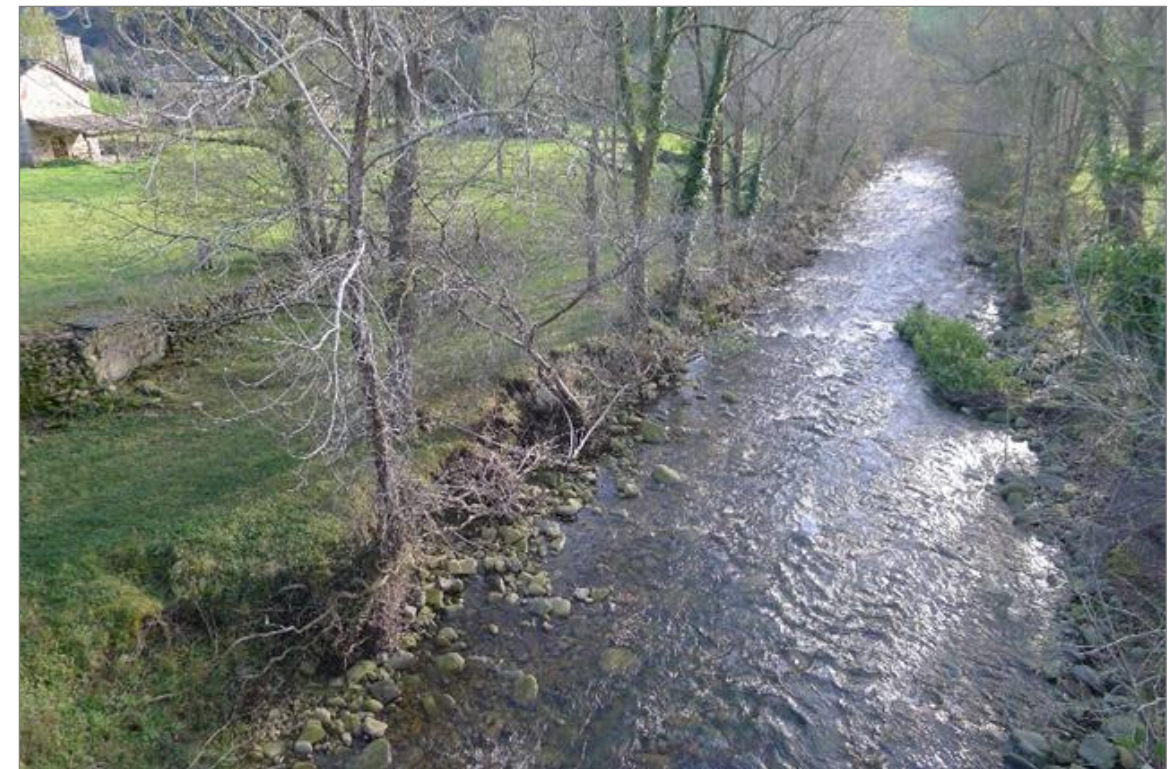
Fotografía 1. Río Pas en su tramo alto, Vega de Pas. Segmento fluvial PAS 1.

En las figuras siguientes se muestran diferentes imágenes del río Pas y del río de La Magdalena, visualizando la morfología del cauce, la granulometría del substrato y la configuración de la vegetación de ribera a lo largo de su recorrido antes de su llegada a la zona de estuario.

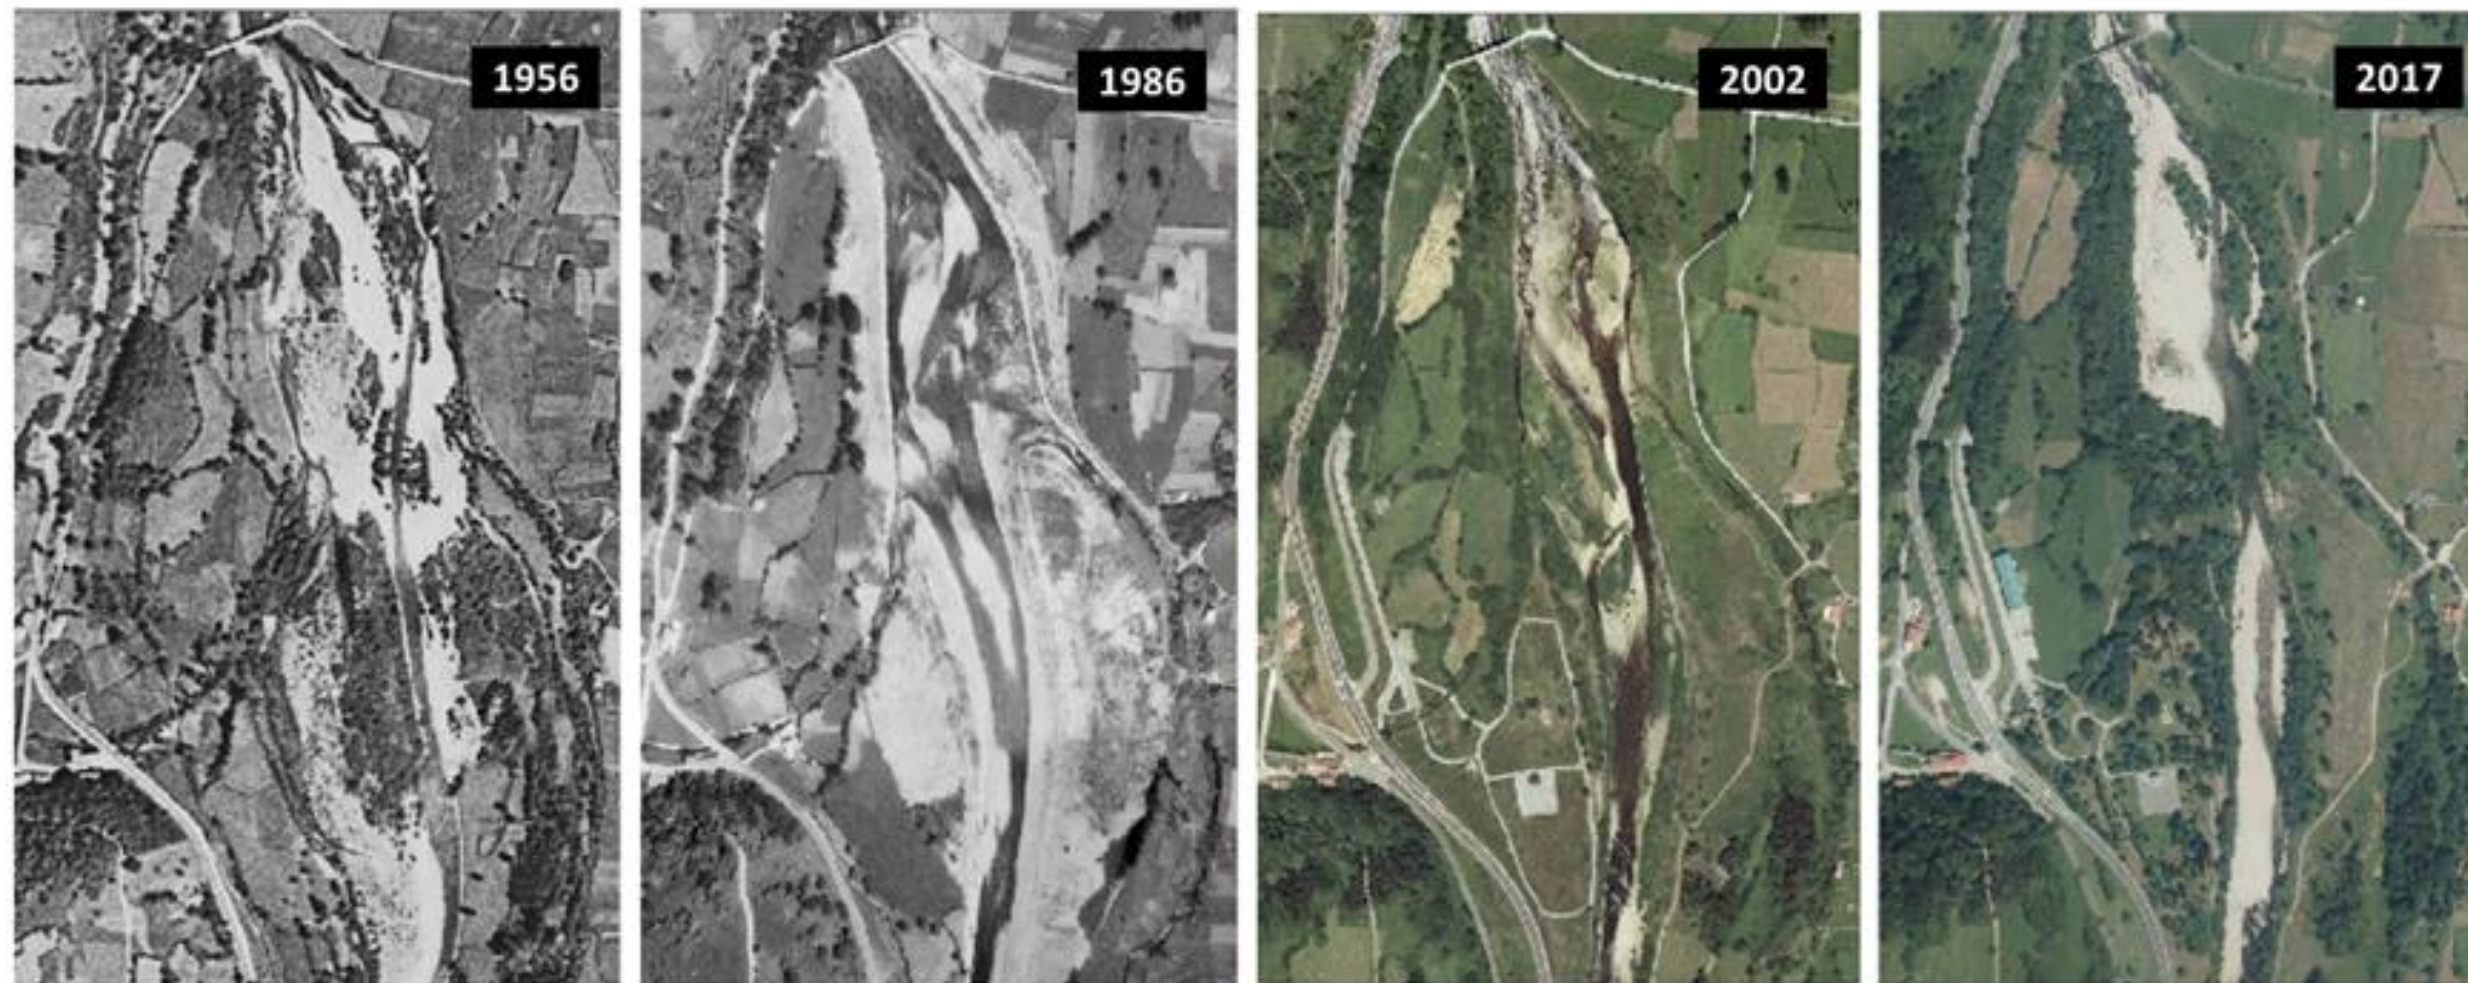
Analizando la evolución histórica del río Pas en cuanto a su trazado en planta a través de la comparación de las diferentes imágenes aéreas disponibles a partir de 1956, se observa prácticamente en todos los segmentos fluviales, un estrechamiento del cauce activo y una pérdida del grado de bifurcación de los canales fluviales, disminuyendo asimismo la diversidad de depósitos de acarreo que aparecen en el interior del cauce.

Figura 3. Evolución del río Pas a partir de 1956 en un sector de su tramo medio, a la altura de Santiurde de Toranzo. Se observa la pérdida gradual del espacio que ocupaba el cauce activo en 1956, así como la disminución de la diversidad de unidades morfológicas e su interior inducida por la canalización. La contracción del espacio hoy día disponible para el río obliga a la disminución de la sinuosidad y grado de bifurcación de los canales por donde circulan las aguas, y libera

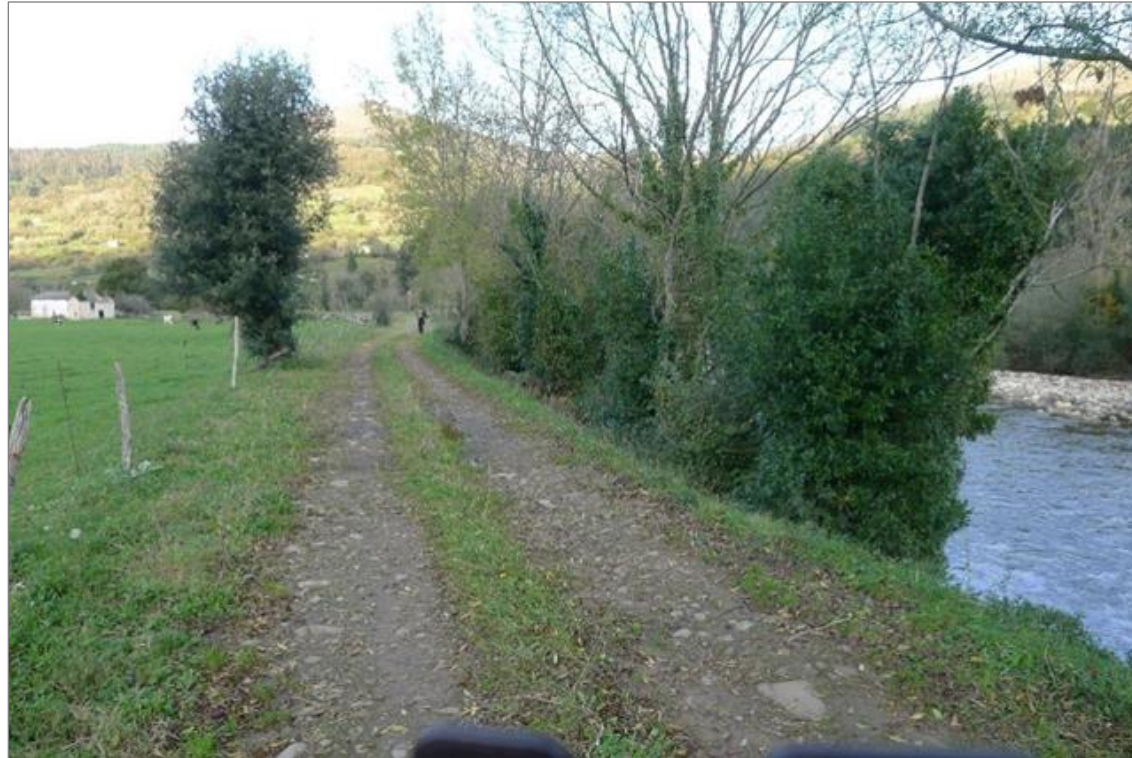
Fotografía 10. Mota de la margen izquierda del río Pas Alceda-Ontaneda, con una gran afección a la expansión natural de la anchura del cauce activo y al desarrollo del bosque de galería, hoy día restringido a una estrecha formación lineal en la base del talud del cauce.

Es indudable que la canalización del tramo medio del río Pas ha supuesto una drástica reducción de la anchura del cauce activo primitivo, y una transformación de su trazado trenzado natural. El aumento de energía hidráulica que el río ha adquirido tras su canalización se disipa hoy día en el interior del canal artificial entre escolleras, a través de un movimiento continuo de los acarrees, la formación de tramos en que aflora en superficie el substrato rocoso, la erosión de orillas por encima de los revestimientos de escolleras y la remoción de la vegetación de ribera en determinados sectores del cauce.

Esta inestabilidad del cauce generada por una anchura insuficiente para disipar la energía de los caudales circulantes entre los grandes depósitos de acarreo que el río transporta desde los tramos más altos es la que fuerza a las aguas a concentrarse en un menor número de canales bifurcados y a reducir su sinuosidad, provocando fenómenos locales de erosión del lecho y remoción de la vegetación. La presencia de la mota de la margen izquierda del tramo Alceda-Ontaneda exagera el efecto de la contracción de la anchura del cauce, teniendo un efecto directo sobre el desarrollo potencial del bosque de galería.

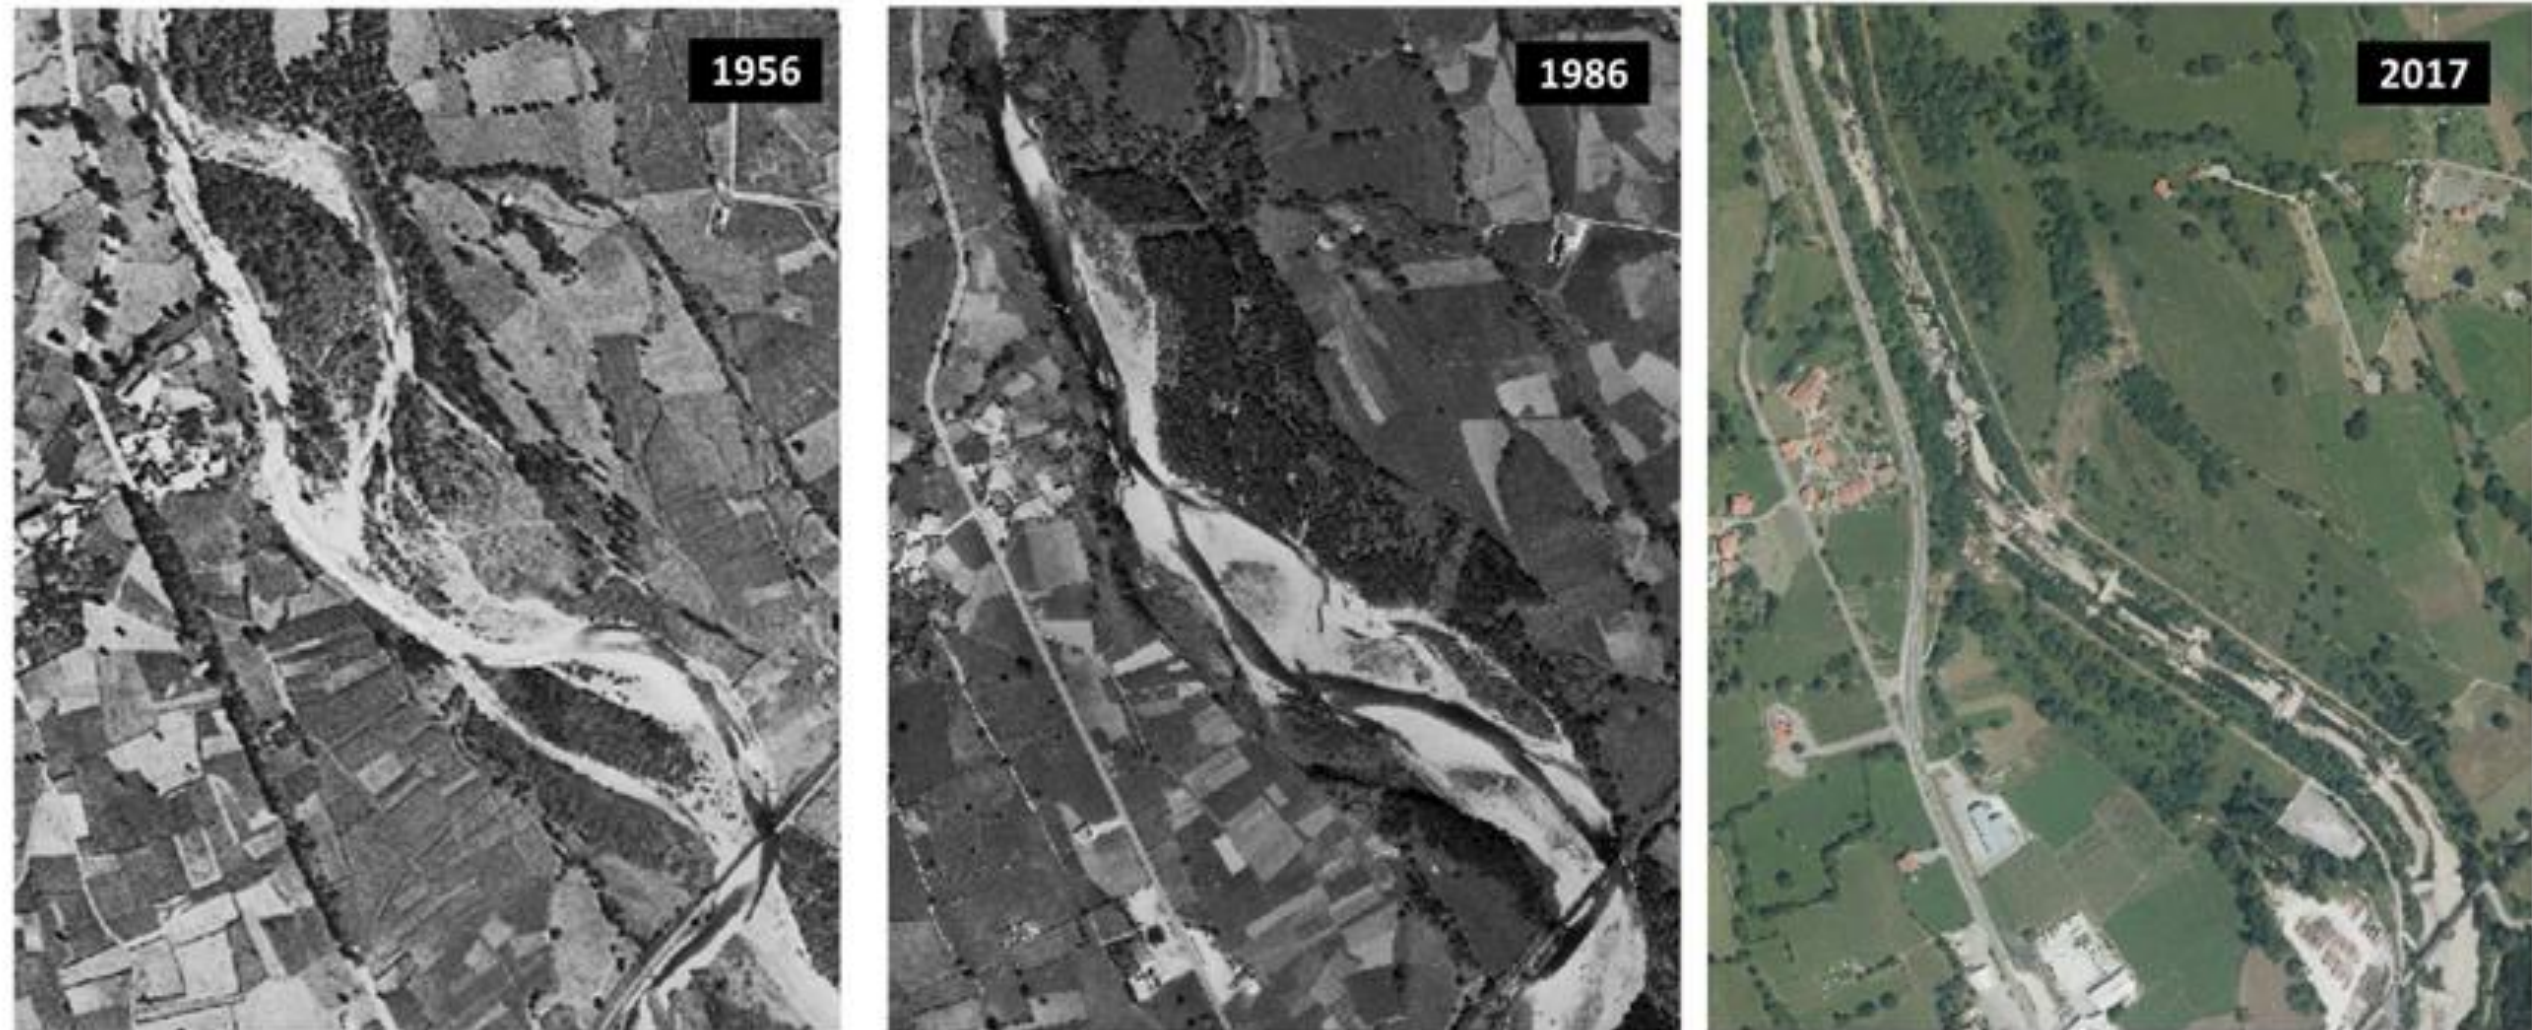
La formación del trazado trenzado en su tramo medio viene asociada a la abundante carga sólida de sus caudales, que el río deposita en el interior de su cauce al perder energía y capacidad de transporte en un valle más abierto y con menor pendiente longitudinal. Los caudales del río Pas circulan en este tramo medio no solamente en superficie sobre los acarreo del lecho sino también a su través, en una circulación subálvea que forma tramos “perdedores” alimentando los acuíferos subyacentes. Tras la canalización, las aguas del Pas circulan por una sección de cauce de mucha menor anchura, por donde siguen transportando gran cantidad de sedimentos, gran parte de ellos quedando acumulados entre las traviesas del lecho que fueron construidas a la vez que las escolleras.

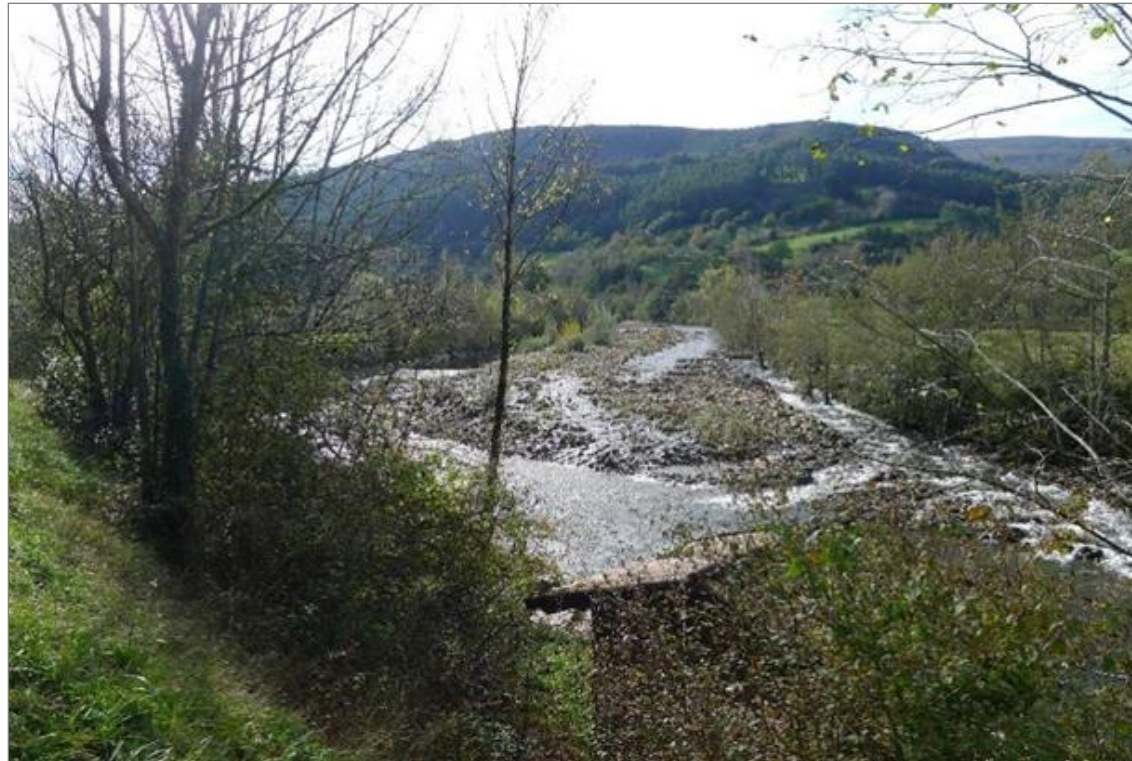
Fotografía 11. Vista del Pas aguas arriba de Alceda, en un sector de acumulación de sedimentos en el centro del canal fluvial.

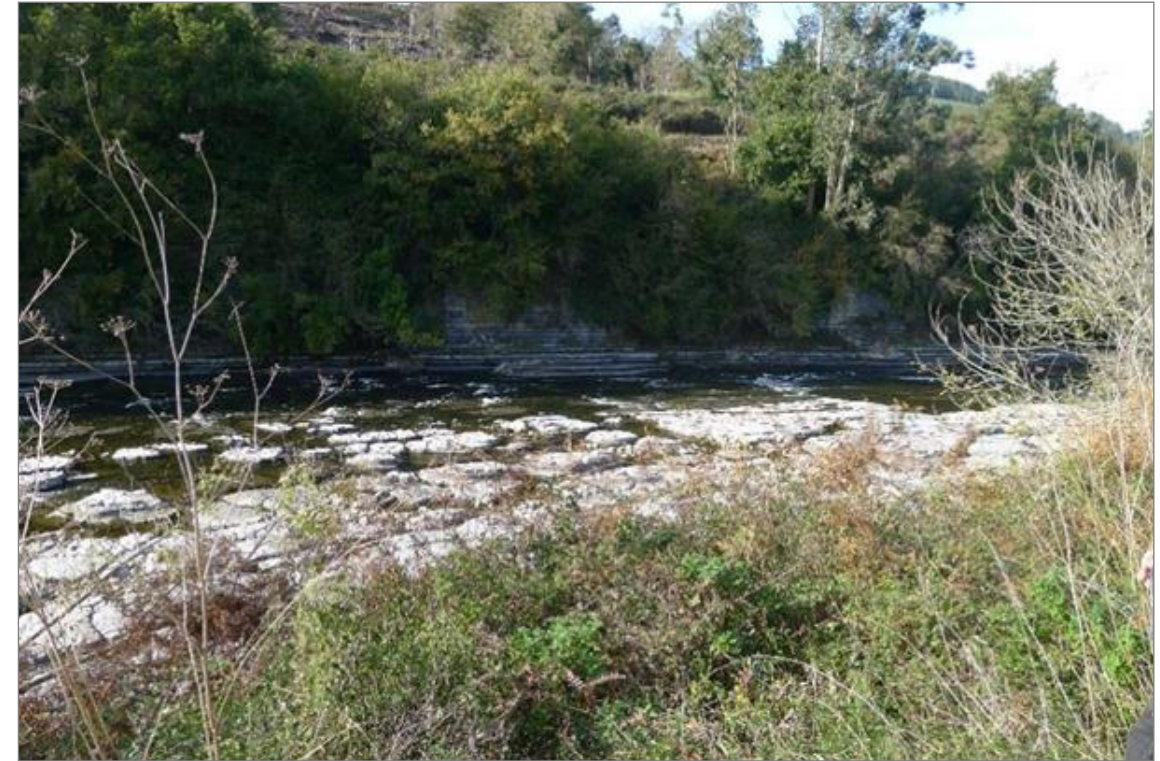
Fotografía 12. Vista del Pas a la altura de Prases, en un sector donde aflora la roca madre.

sedimentos que llegan se transportan hacia aguas abajo dejando al descubierto la roca madre, con aparente degradación.

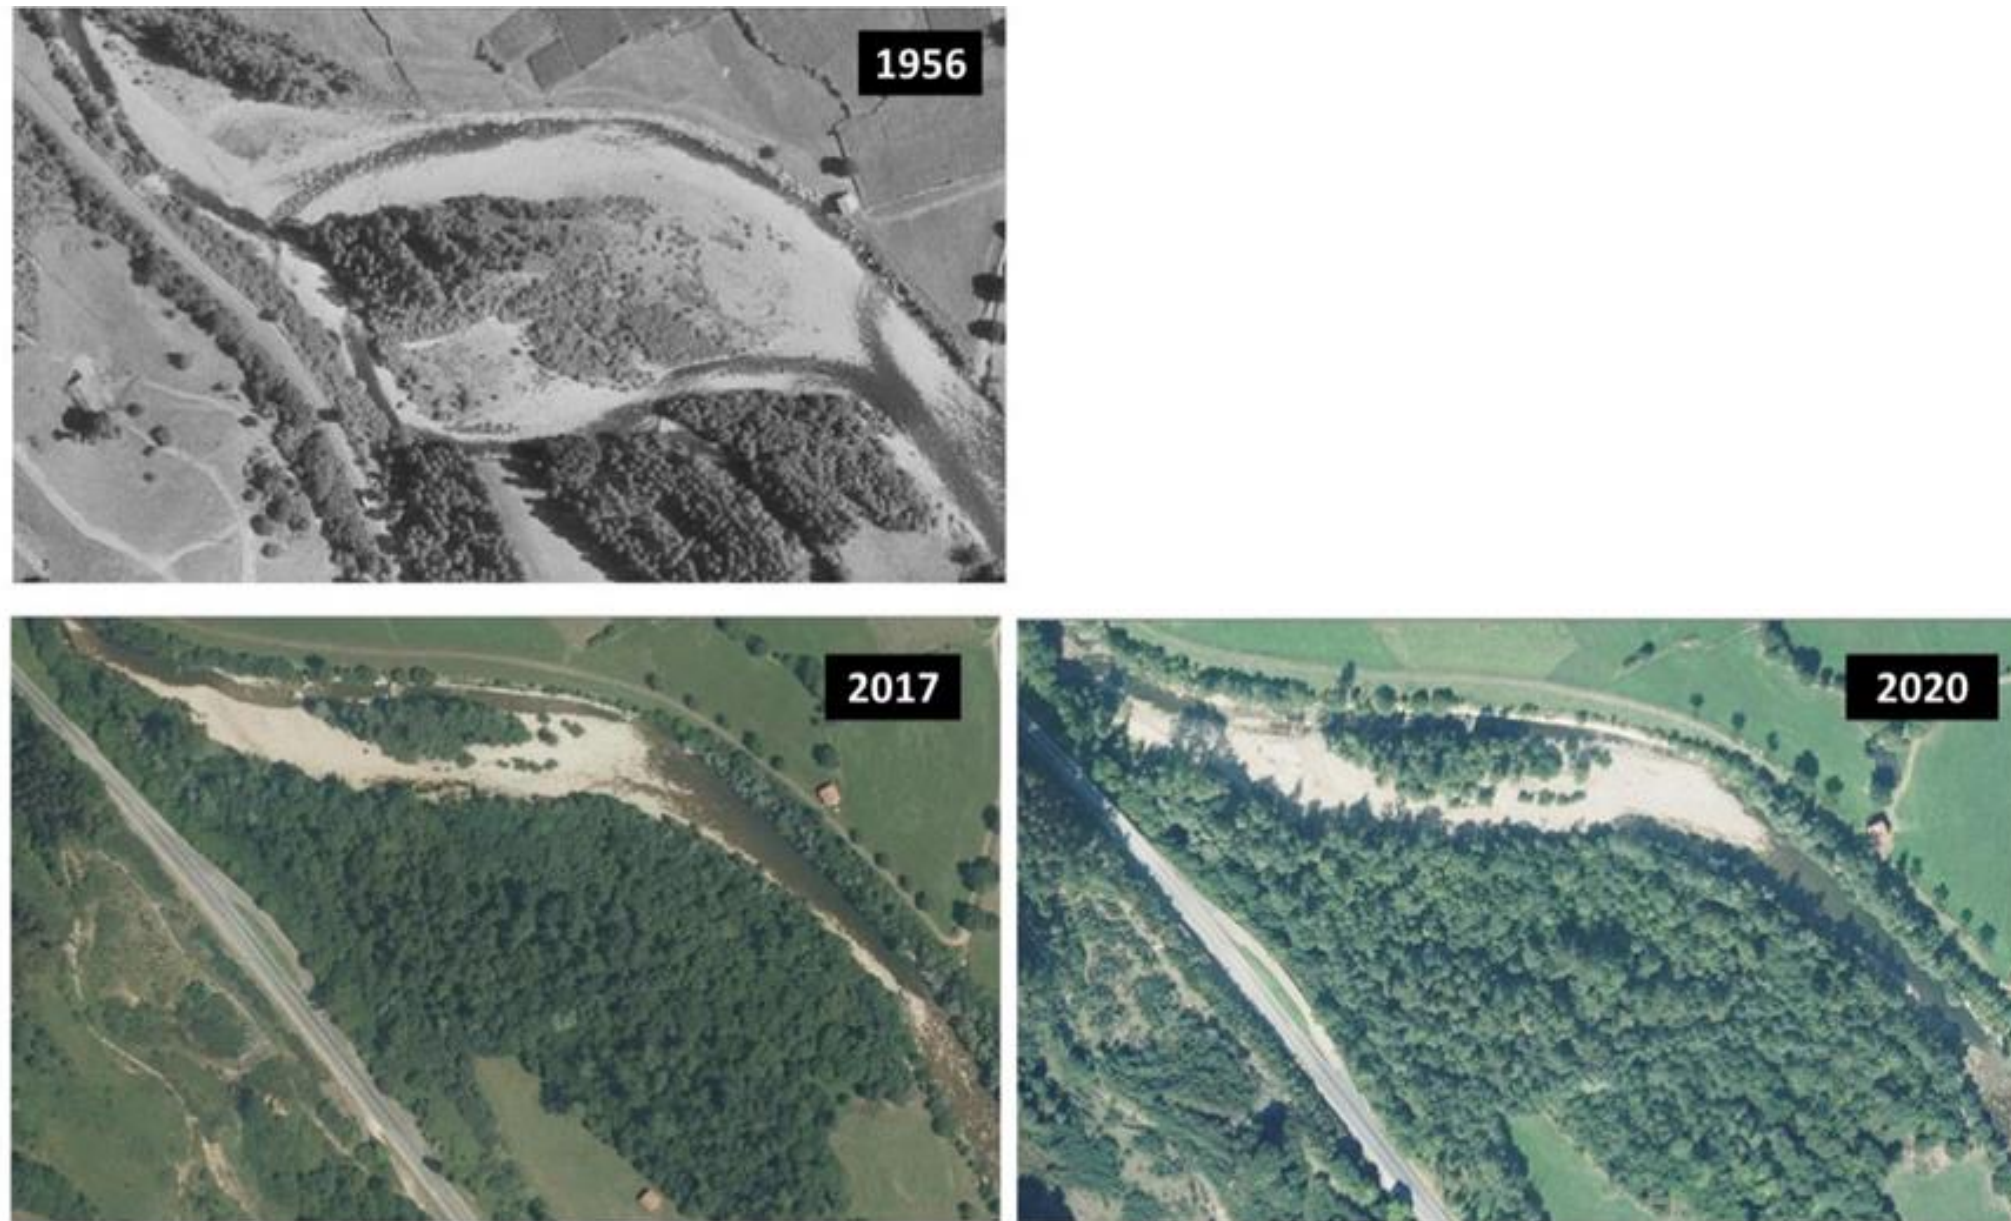
Si bien en el río Pas no se puede hablar de un verdadero proceso de invasión del cauce por la vegetación leñosa de riberas (*"vegetation encroachment"*), como ha ocurrido en muchos otros ríos de la Península Ibérica, es cierto que en algunos sectores el desarrollo de esta vegetación leñosa se ha extendido sobre antiguas graveras y zonas de acumulación de sedimentos desnudos, y hoy día muestra zonas con una vegetación densa, en ocasiones reforzada por plantaciones de choperas.

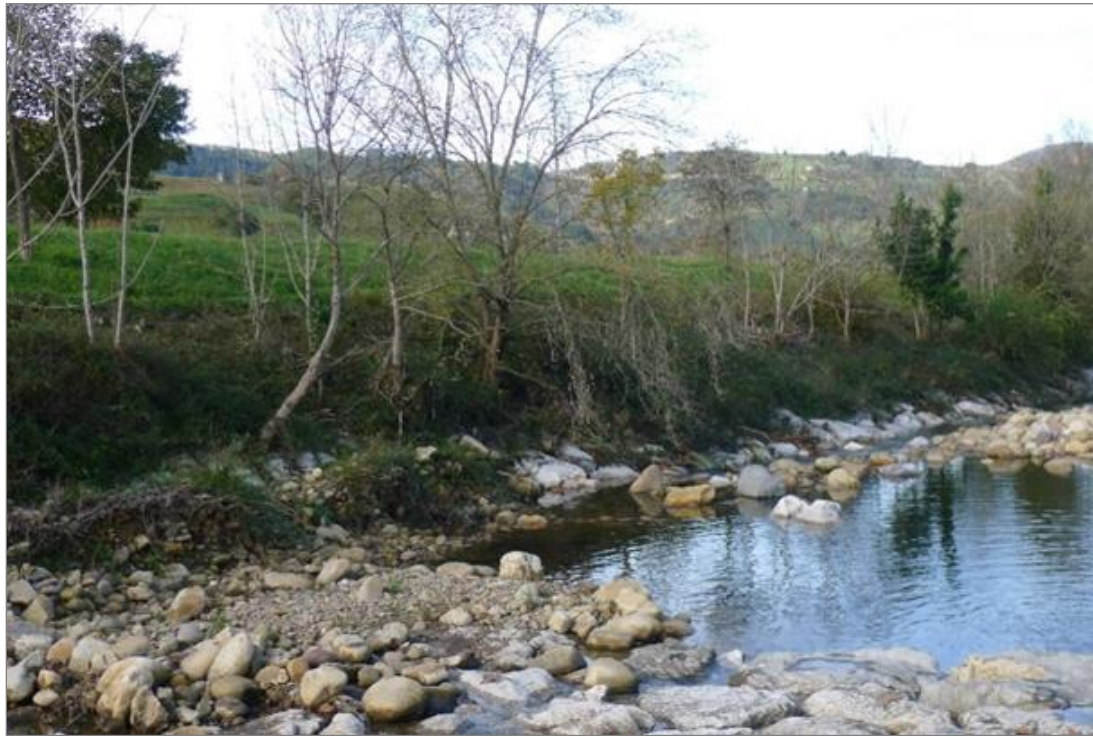
Fotografía 13. Ribera del Pas erosionada y con la vegetación reducida a fragmentos de hileras de alisos y fresnos.

En la actualidad, el bosque de galería del Pas aparece muy reducido y fragmentado, y existen sectores donde la vegetación riparia se reduce a hileras de árboles jóvenes creciendo en la base de los taludes laterales del cauce, habiendo quedado desconectadas por la presencia de escolleras y motas tanto las riberas como la llanura de inundación.

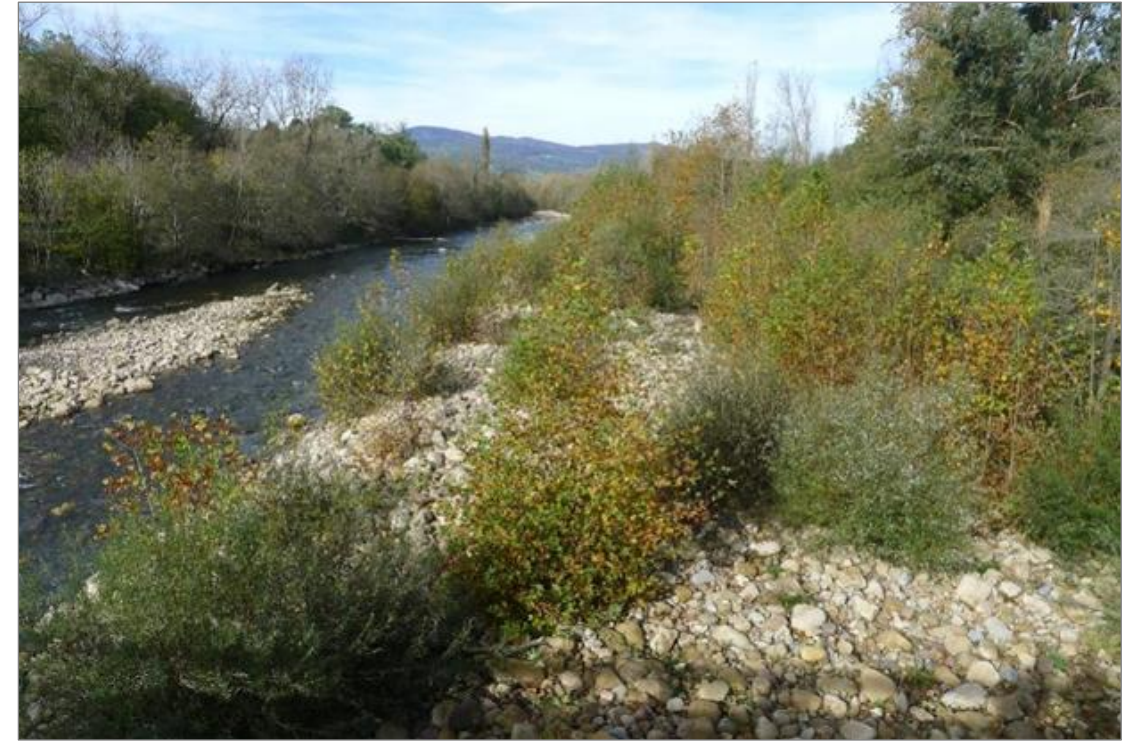
Fotografía 14. Pies de *Salix angustifolia*, acompañados de *Platanus orientalis* y *Populus nigra* colonizando los acopios de acarreo de los laterales del cauce.

Esta vegetación, estructurada de forma natural como una aliseda mixta con fresnos, chopos, avellanos, laurel, etc., contiene enclaves aislados de una saucedada incipiente muy pionera de *Salix angustifolia* que coloniza los acopios de acarreo que se acumulan en los bordes del cauce. Es muy posible que esta saucedada arbustiva típica de ríos de elevada energía de naturaleza calcárea fuera la vegetación dominante en el cauce del río Pas, y creciera tanto en las orillas como en las islas del centro del cauce del primitivo trazado trenzado. En la actualidad, dicha saucedada arbustiva no existe como formación continua de ribera del Pas, sino que únicamente se observa en forma de pies aislados jóvenes creciendo entre acopios de acarreo, muy probablemente removidos y dispuestos en los laterales del cauce por la acción humana.

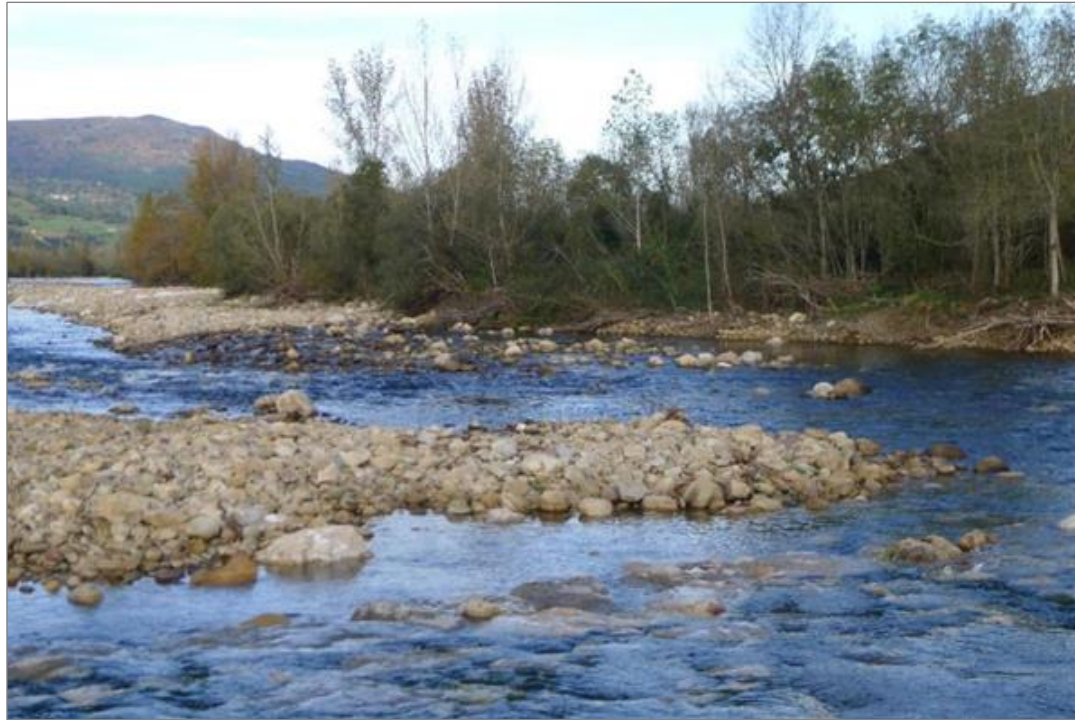
Fotografía 15. Restos de madera muerta acumulados en las orillas del Pas, que son periódicamente arrastrados por las aguas.

Finalmente, es muy escasa la presencia de madera muerta en el borde e interior del cauce, debido a la reducida extensión del bosque de galería y a su falta de conexión con el propio cauce, y también a su posible remoción como parte de un mantenimiento periódico del río para el control de sus crecidas.

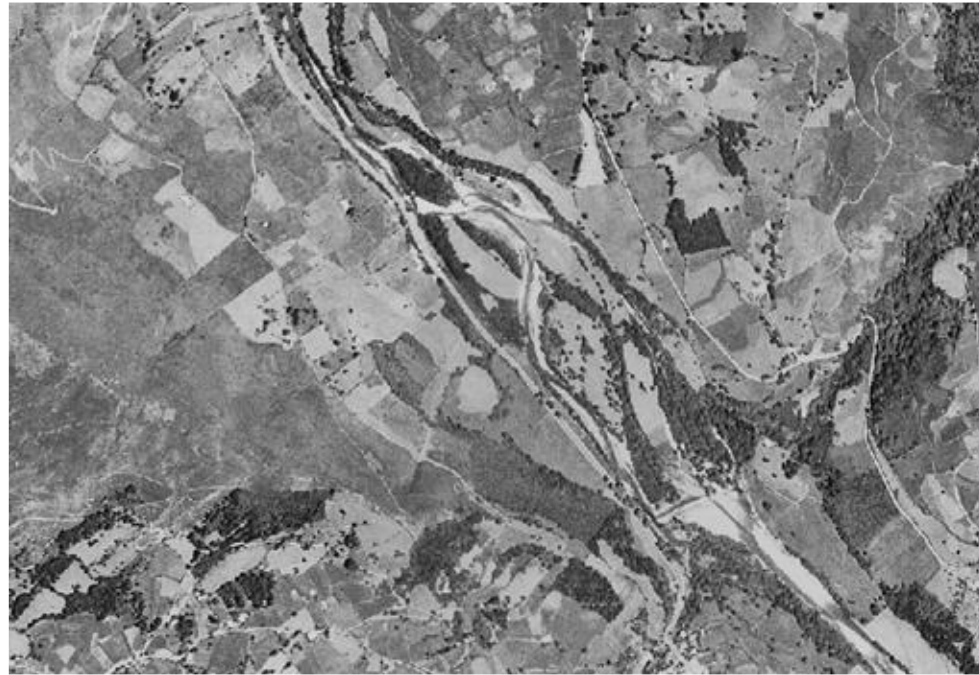
Fotografía 16. Vistas aéreas de un tramo del sector del río Pas desde la confluencia con el río de La Magdalena hasta el arroyo de la Canal. Año 1956.

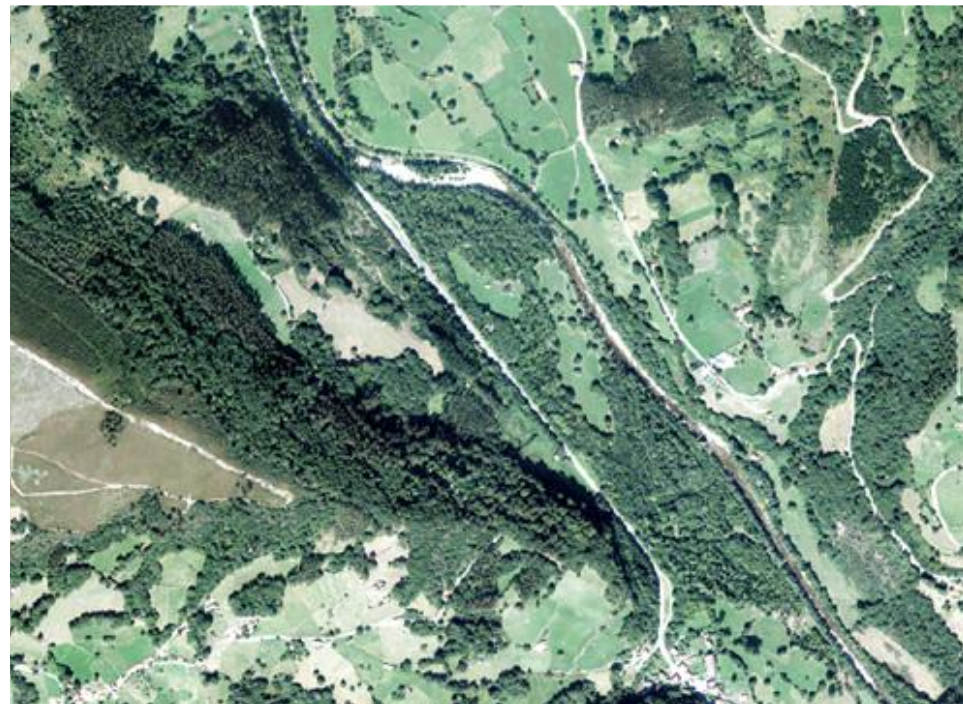
Fotografía 17. Vistas aéreas de un tramo del sector del río Pas desde la confluencia con el río de La Magdalena hasta el arroyo de la Canal. Año 2020.

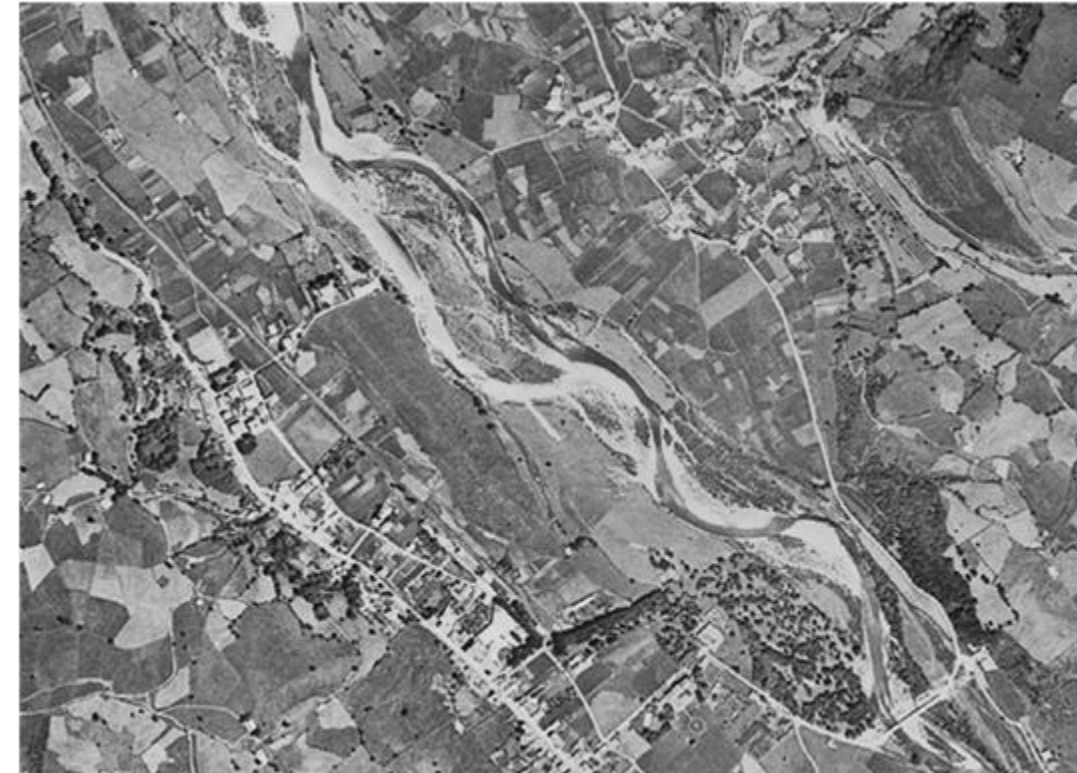
Fotografía 18. Vistas aéreas de un tramo del sector del río Pas desde el puente frente a Alceda al puente del antiguo ferrocarril (vía verde del Pas). Año 1956.

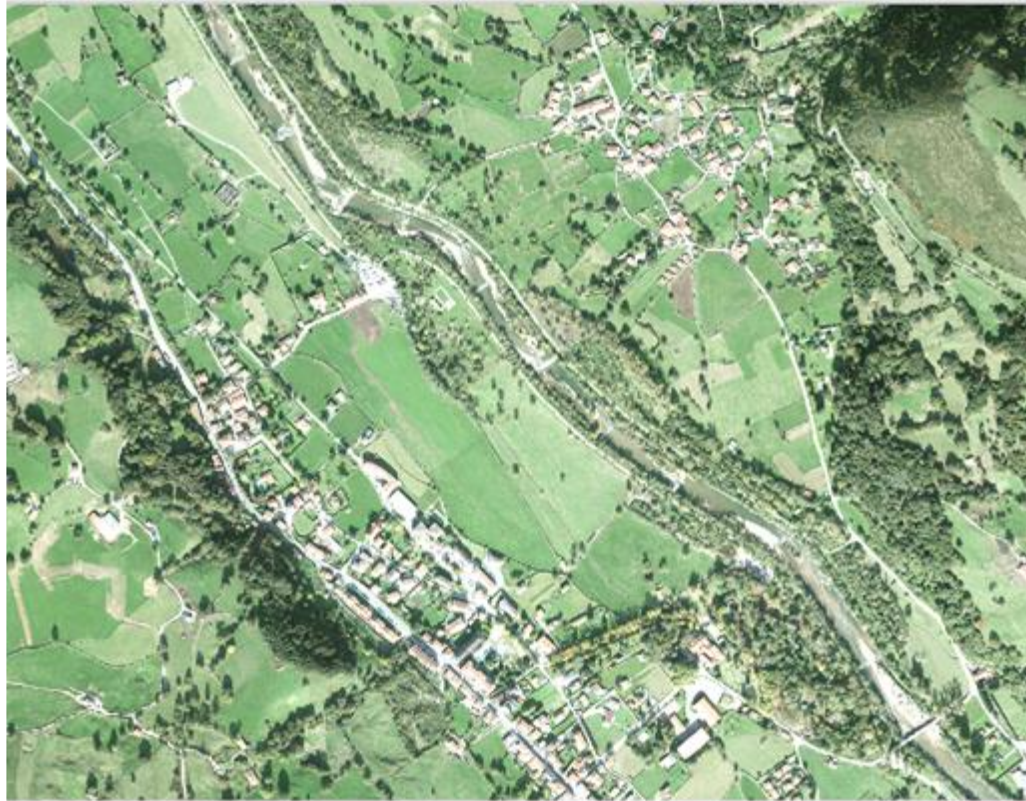
Fotografía 19. Vistas aéreas de un tramo del sector del río Pas desde el puente frente a Alceda al puente del antiguo ferrocarril (vía verde del Pas). Año 2020.

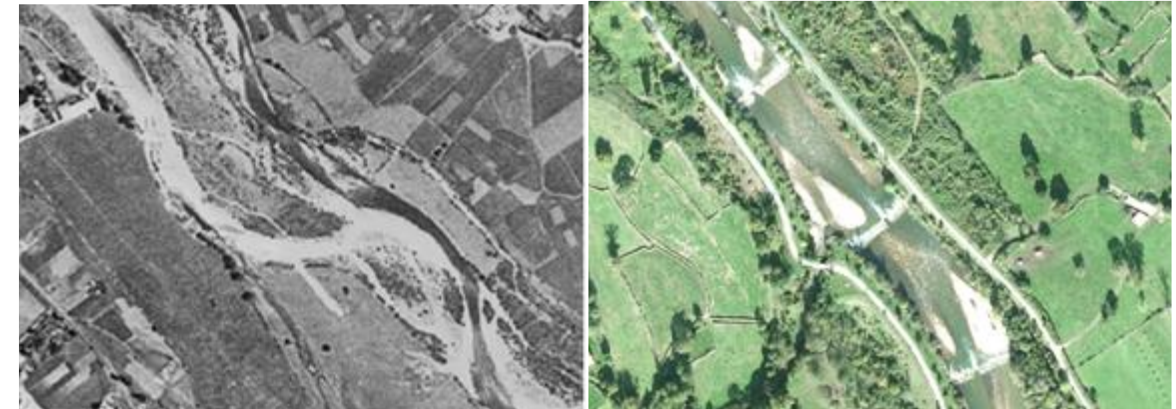
Fotografía 20. Depósitos de acarreo y gravas con formas asociadas a la dirección de las líneas de corriente siguiendo un trazado trezado-errante natural (imagen izquierda, 1956) y depósitos del caudal sólido de forma triangular asociados a la abertura puntual de las traviesas construidas sobre el lecho del río canalizado (imagen derecha, 2020).

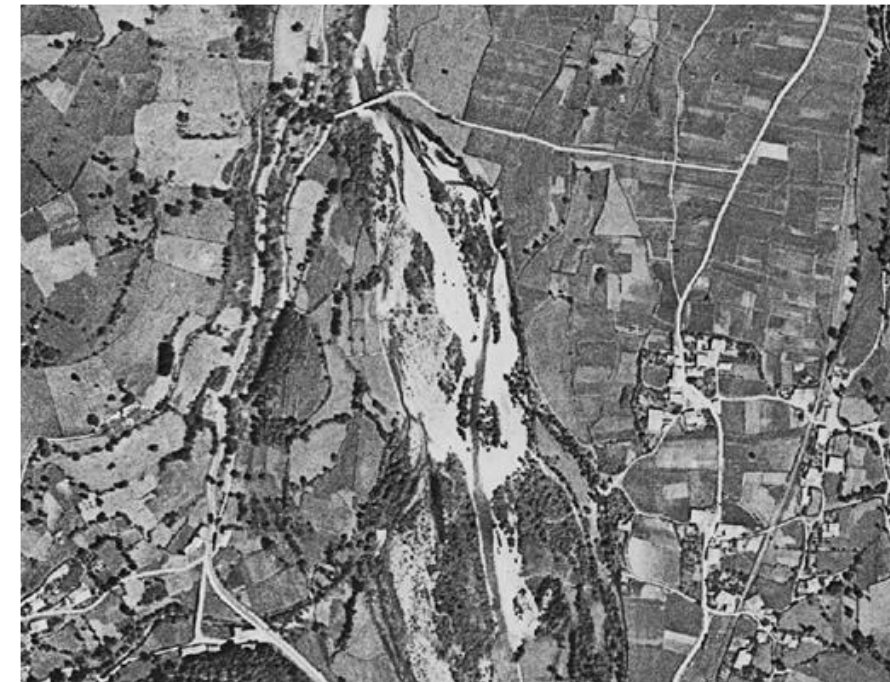
Fotografía 21. Vistas aéreas de un tramo del sector del río Pas desde puente del antiguo ferrocarril (vía verde del Pas) a puente de Santiurde de Toranzo. Año 1956.

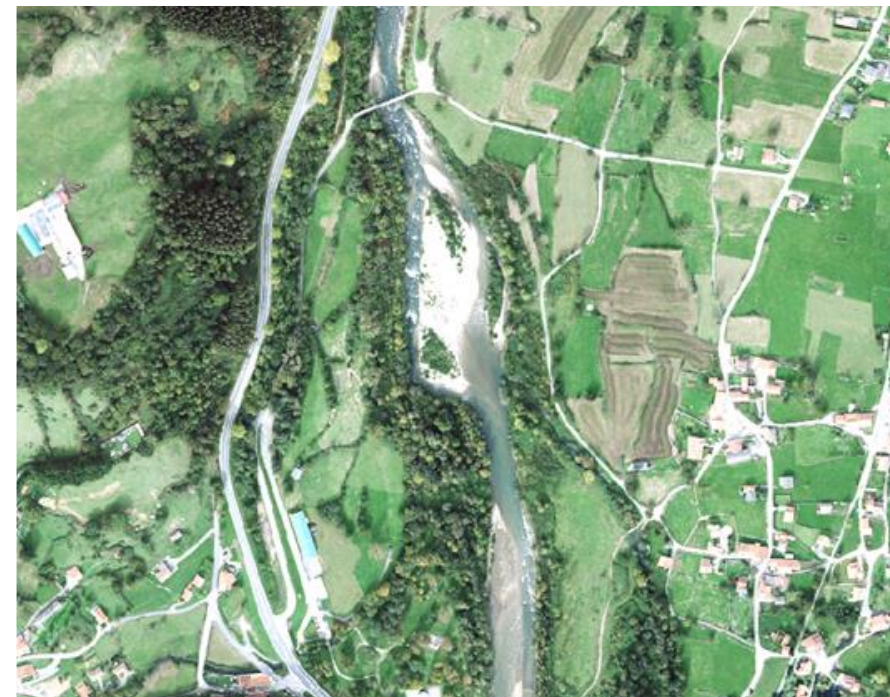
Fotografía 22. Vistas aéreas de un tramo del sector del río Pas desde puente del antiguo ferrocarril (vía verde del Pas) a puente de Santiurde de Toranzo. Año 2020.

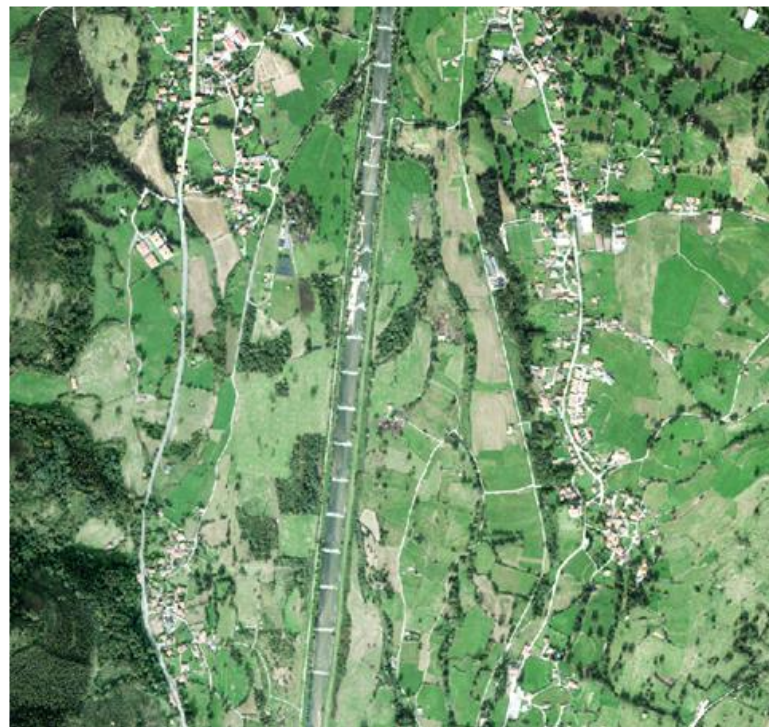
Fotografía 24. Vistas aéreas de un tramo del sector del río Pas desde puente de Santiurde de Toranzo a puente a Iruz-El Soto. Año 2020.

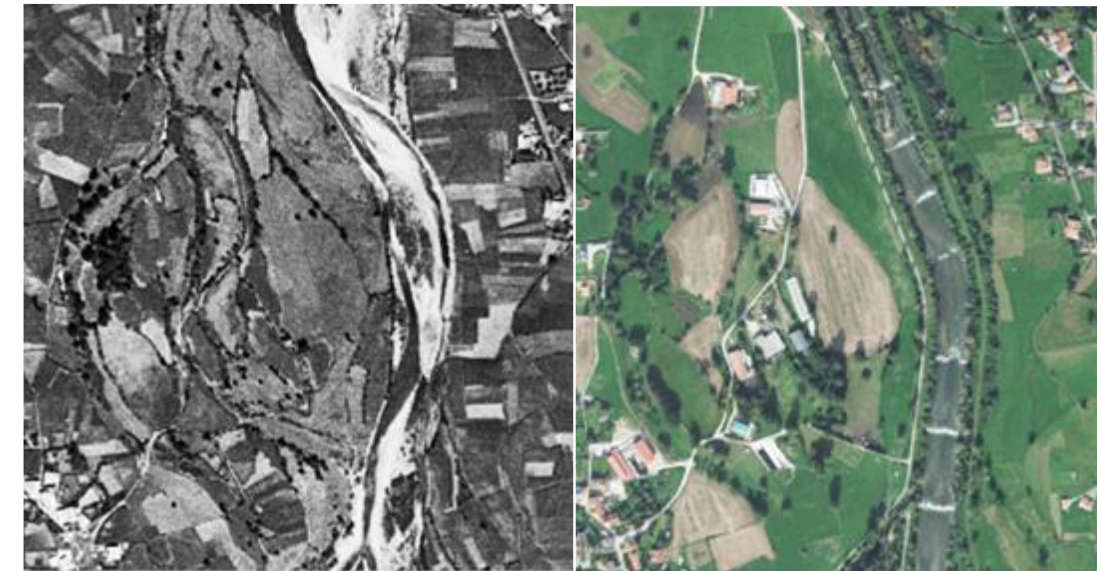
Fotografía 25. Vista aérea del río Pas frente a Corvera, mostrando amplia llanura de inundación con uso agrícola relativamente fragmentado en 1956 (imagen izquierda) y una ocupación agrícola más intensa con agrupación de parcelas y edificaciones permanentes en 2020 (imagen derecha).
