ESTUDIO HIDROMORFOLÓGICO Y PROPUESTAS DE ACTUACIÓN EN EL RÍO PAS, DESDE LA CONFLUENCIA CON EL RÍO DE LA MAGDALENA HASTA EL LÍMITE DEL DOMINIO PÚBLICO MARÍTIMO TERRESTRE (CANTABRIA), EN EL MARCO DEL PLAN DE RECUPERACIÓN, TRANSFORMACIÓN Y RESILIENCIA (PRTR)

Fase A. Diagnóstico Hidromorfológico y Ambiental

INFORME DE EVOLUCIÓN DE LOS PROCESOS, MORFOLOGÍA Y ECOSISTEMAS

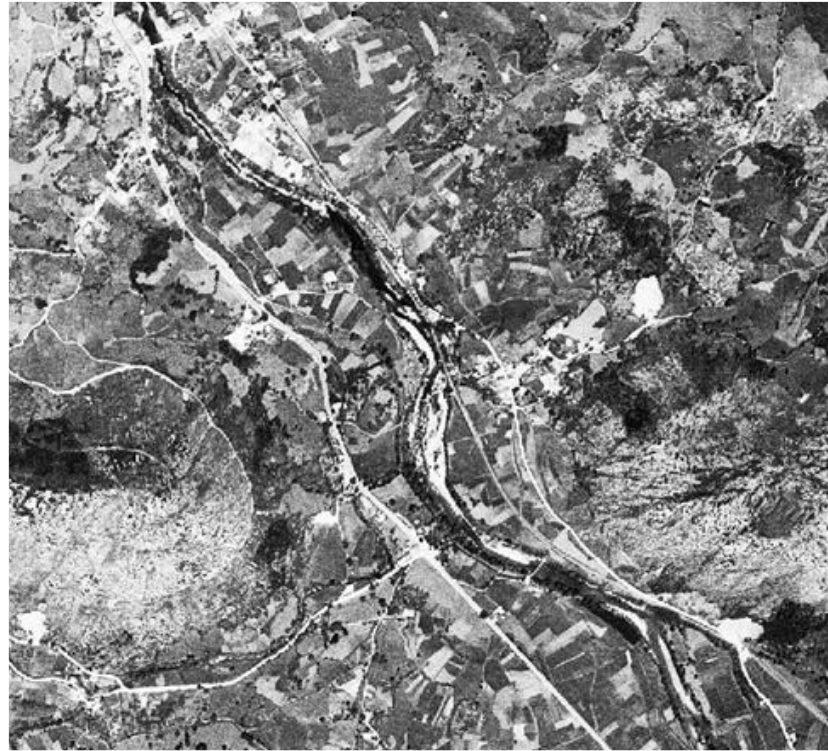
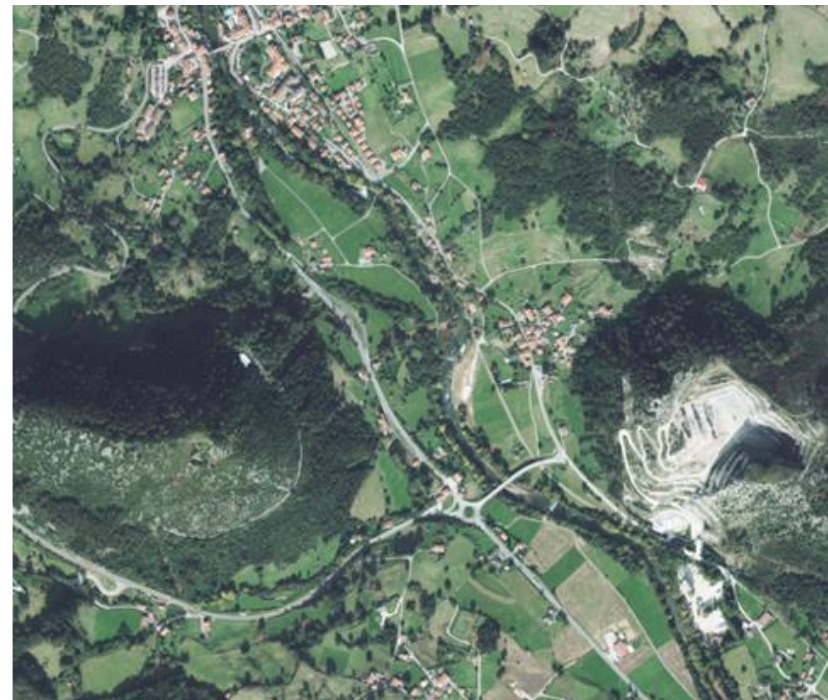
Fotografía 26. Vista aérea de un tramo del sector del río Pas desde Puente a Iruz-El Soto a Puente Viesgo. Año 1956.

Fotografía 27. Vista aérea de un tramo del sector del río Pas desde Puente a Iruz-El Soto a Puente Viesgo. Año 2020.

En este sector el río circula por un estrecho valle encajado donde ha sufrido muy pocas modificaciones morfológicas desde 1956 hasta la actualidad (Fotografías 26 y 27).

TRAZADO DEL CAUCE. SECTOR 5: PUENTE A IRUZ-EL SOTO – FINAL PUENTE VIESGO (FUENTE MATADERO, AGUAS ABAJO BARRIO DE SAN MIGUEL)	
1956	2020
Tramo del río encajado en un sector del valle confinado por ambas márgenes, discurriendo por un cauce único de trazado errante a rectilíneo, con una sinuosidad muy reducida	Cauce único similar al primitivo de 1956, con escolleras puntuales (ej. frente a barrio de Corrobarceno) y presencia de varios azudes con tomas de agua.

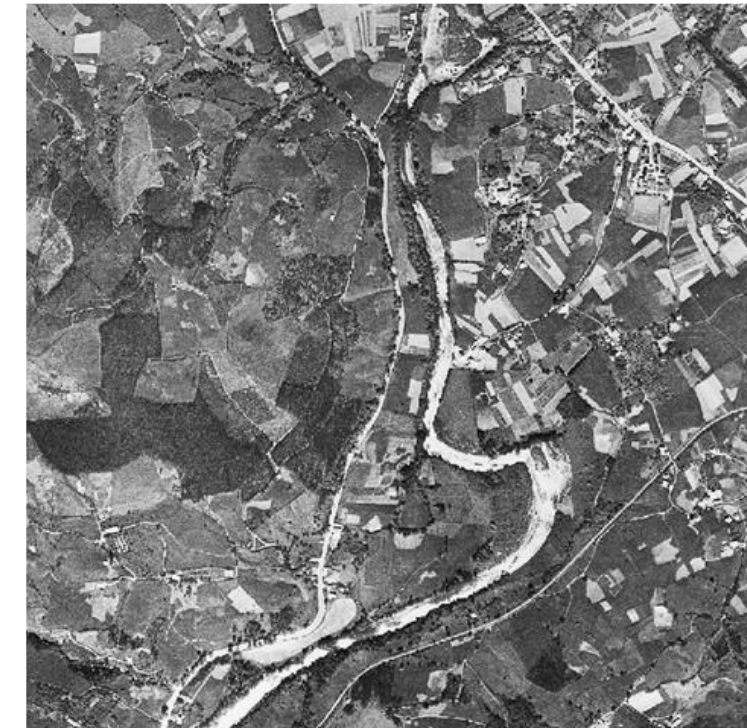
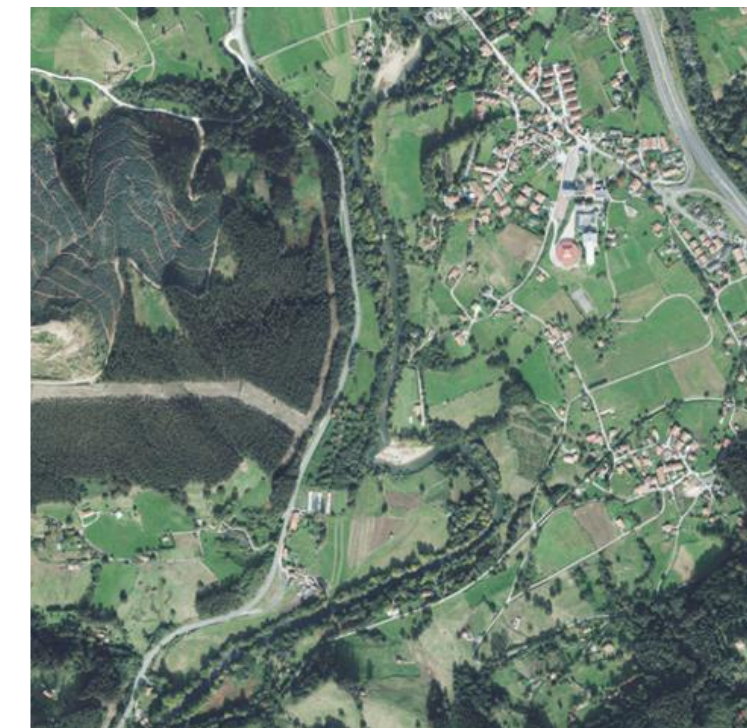
Fotografía 28. Vistas aéreas de un tramo del sector del río Pas aguas abajo de Puente Viesgo hasta confluencia con el río Pisueña. Año 1956.

Fotografía 29. Vistas aéreas de un tramo del sector del río Pas aguas abajo de Puente Viesgo hasta confluencia con el río Pisueña. Año 2020.

Como en el caso anterior, en este sector aguas abajo de Puente Viesgo el río muestra relativamente pocos cambios morfológicos desde 1956, apareciendo ya intervenido por la actividad antrópica en esta fecha (Fotografías 28 y 29).

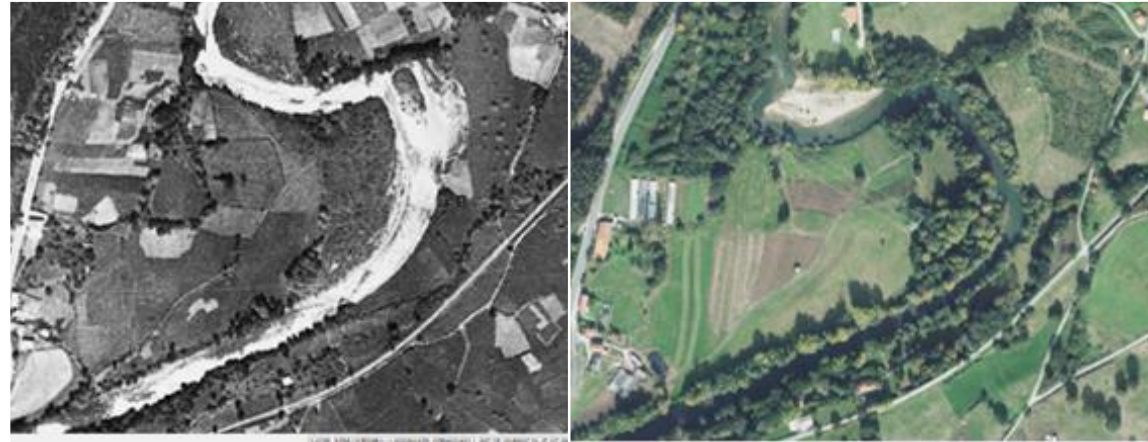
Fotografía 30. Detalle del meandro del Pas frente al Carmen-Villabáñez con actividad y desplazamiento lateral en 1956 (imagen derecha) y completamente estabilizado por la vegetación riparia y parcialmente rectificado en la actualidad, 2020 (imagen derecha).

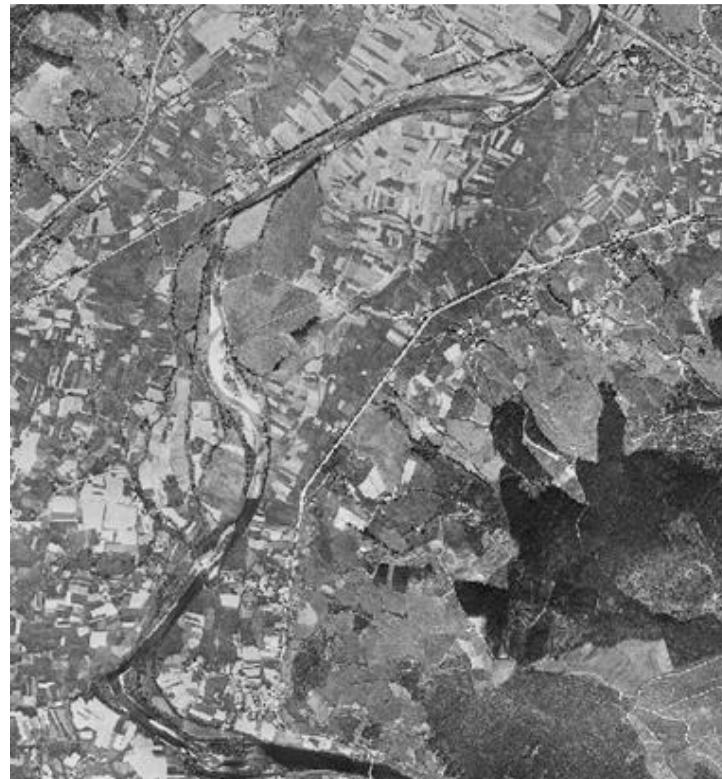
Fotografía 31. Vistas aéreas de un tramo del sector del río Pas desde confluencia con el río Pisueña hasta Vioño. Año 1956.

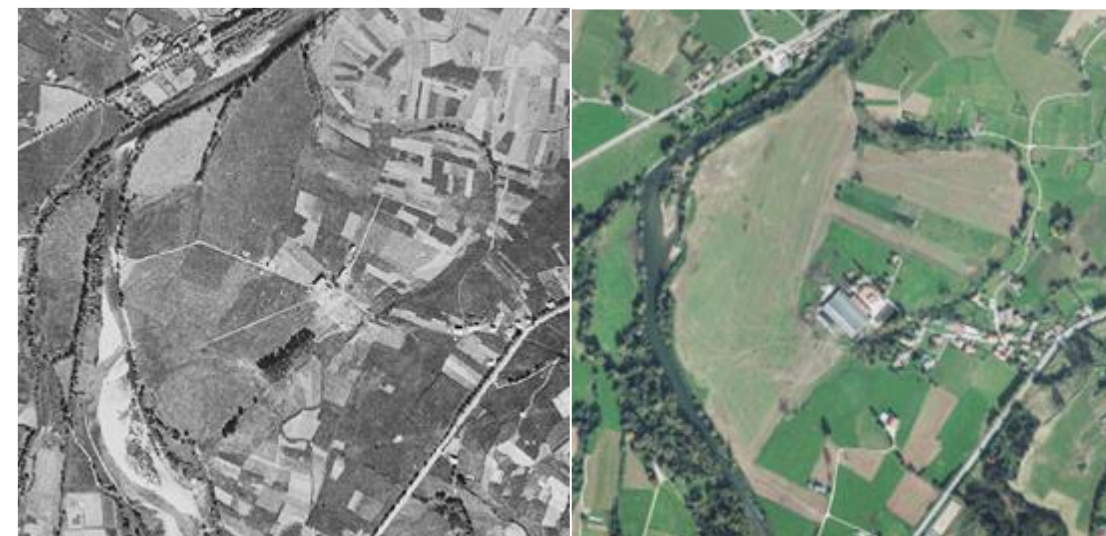
Fotografía 33. Detalle de movilidad lateral y antiguo meandro del Pas en 1956 (imagen derecha) y completamente estabilizado por escolleras y vegetación riparia con intensificación del uso agrícola y periurbano de su margen derecha en la actualidad, 2020 (imagen derecha).

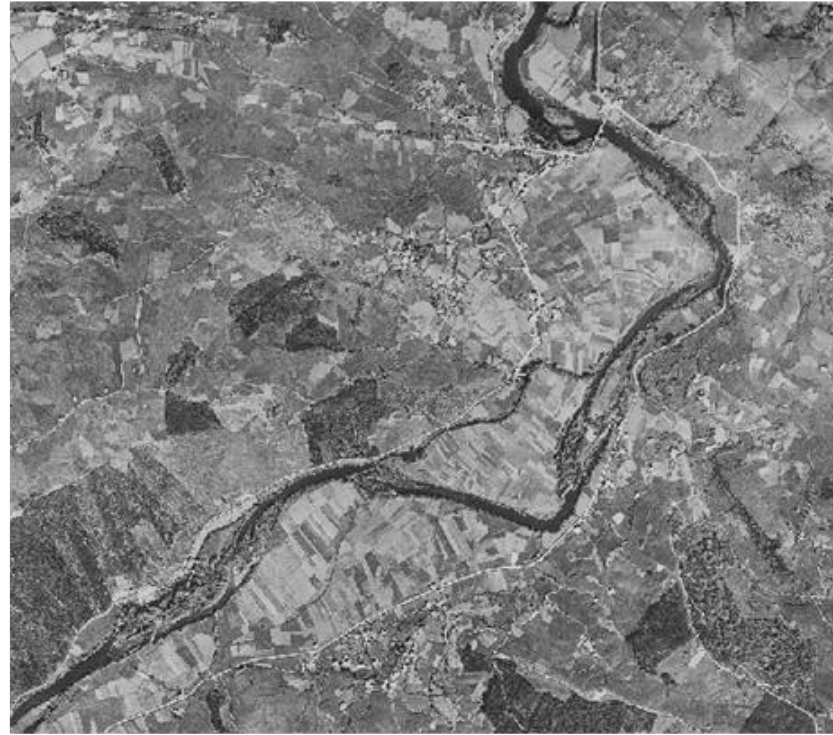
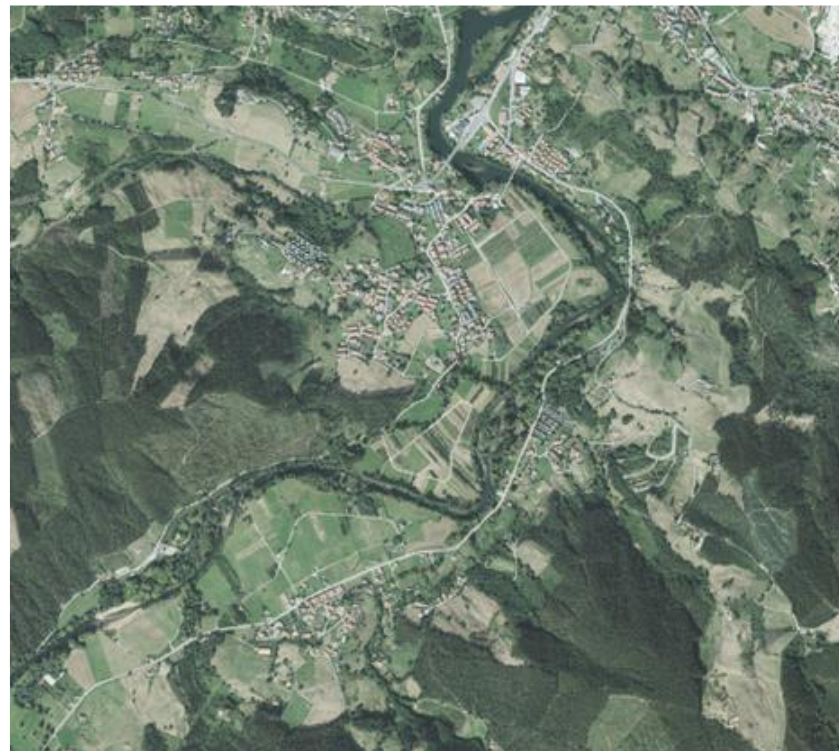
Fotografía 34. Vistas aéreas de un tramo del sector del río Pas desde Vioño hasta Puente Arce. Año 1956.

Fotografía 35. Vistas aéreas de un tramo del sector del río Pas desde Vioño hasta Puente Arce. Año 2020.

Este último sector del Pas antes de configurar su tramo marítimo terrestre discurre por una zona abierta de muy poca cota, en la que primitivamente las aguas se bifurcaban en numerosos ramales formando una morfología anastomosada en un valle parcialmente confinado, como queda reflejado en el MDT. En la imagen de 1956 el cauce del Pas ya aparece rectificado y concentrado en un canal principal de trazado canaliforme, si bien manteniendo algunos de los brazos primitivos, y desde esa fecha ha sufrido pocos cambios en su estilo y dinámica fluvial.

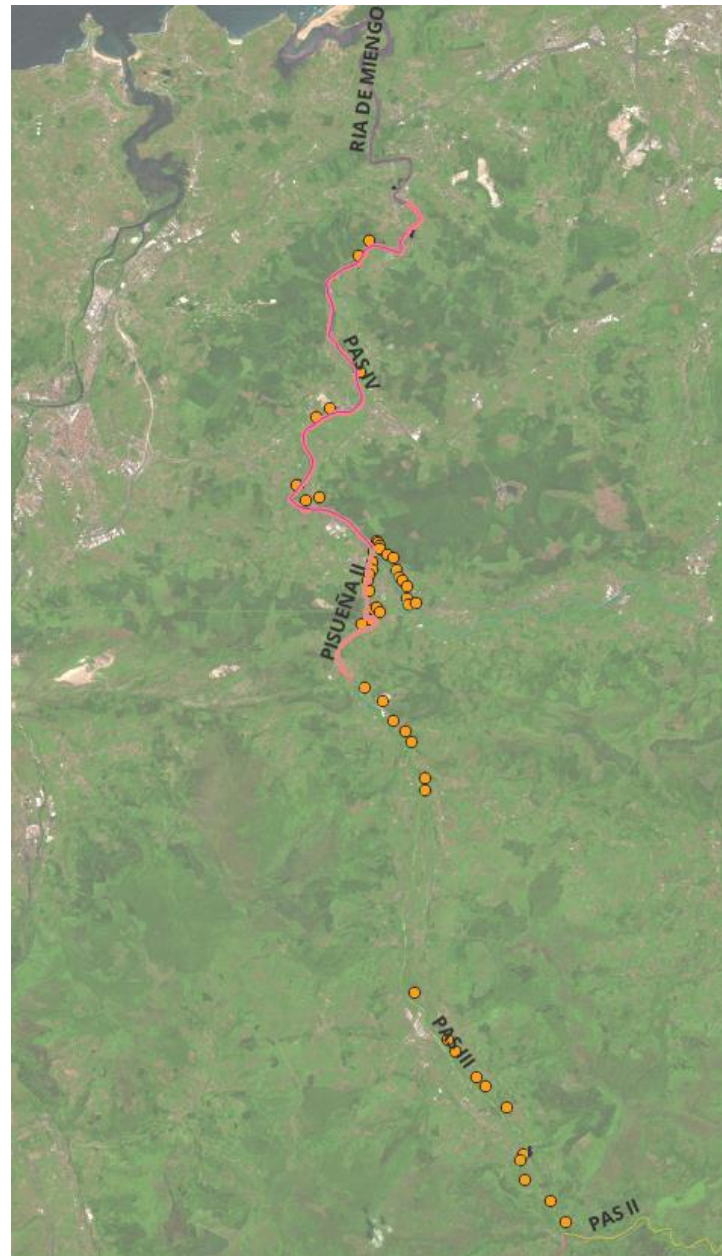
El gobierno regional ha delimitado una zona salmonera que comprende el tramo desde Puente Viesgo (tramo Pisueña II) hasta Oruña. (tramo Pas IV). En la figura siguiente se representan, además de la zona salmonera, las zonas de freza de salmónidos (cartografiadas en el año 2009).

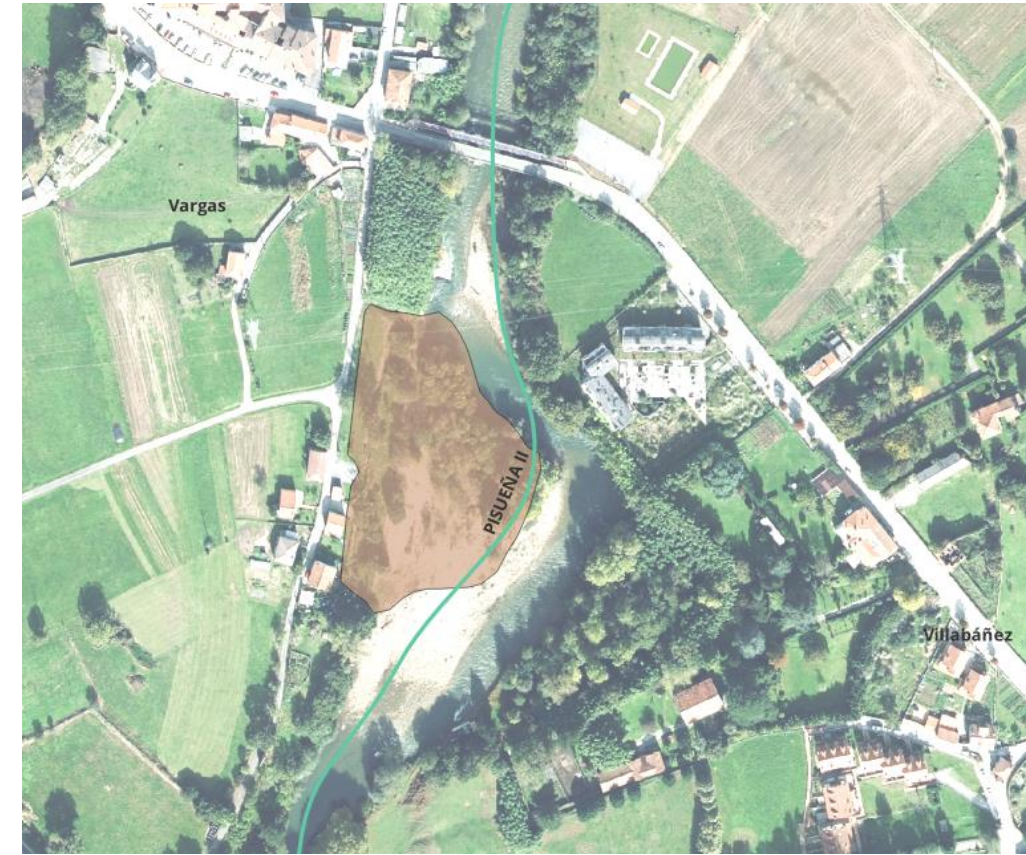
Figura 35. Hábitat 3270 aguas arriba de Vargas (Tramo Pisueña II).

El mismo está catalogado en varias islas fluviales creadas por los arrastres de avenidas que se mantienen en las zonas más naturales. Es asumible pensar que el mismo sería mucho más extenso en las zonas intervenidas antes de la ejecución de las mismas.

Este hábitat tiene, según el Plan Marco de Gestión de la ZEC ES1300010 Río Pas un estado de conservación FAVORABLE en el tramo del Pas situado aguas debajo de Vargas e INSUFICIENTE en el tramo del Pas entre Vargas y Soto-Iruz.

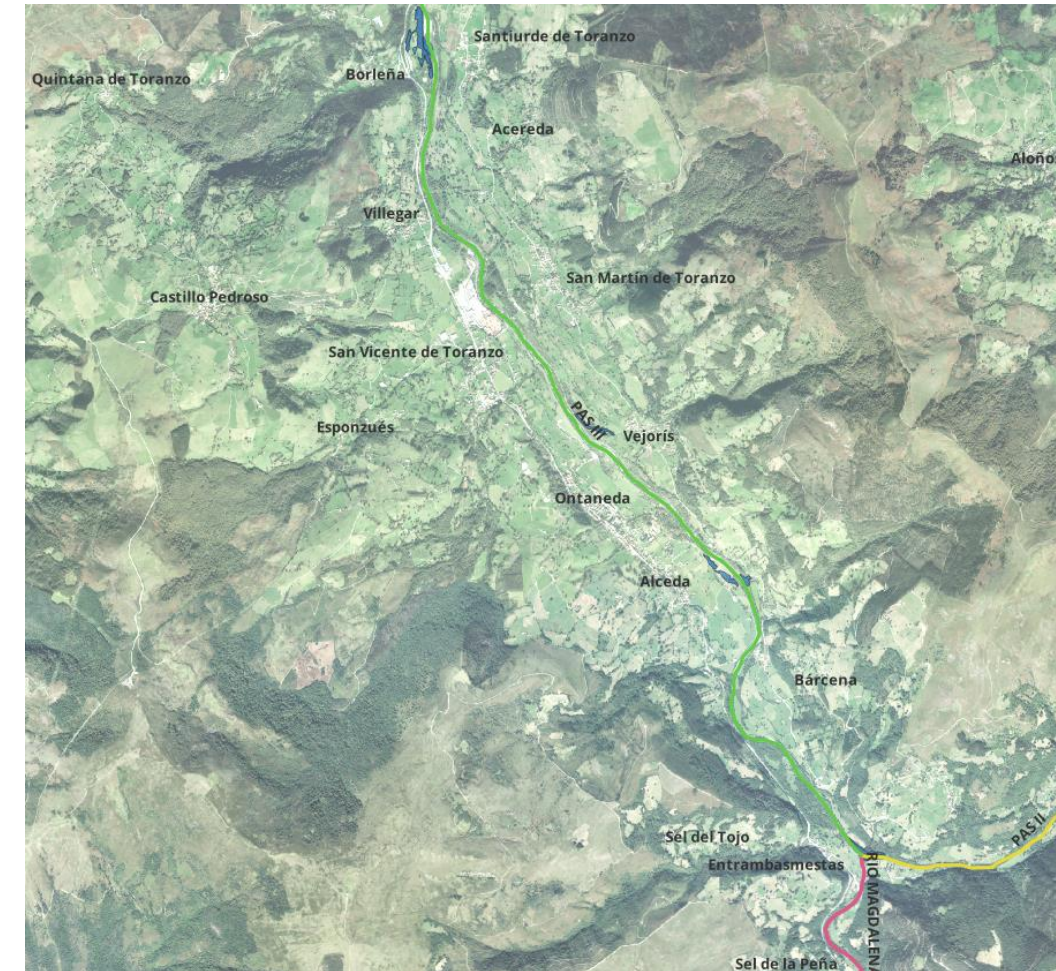
Figura 40. Parches del hábitat prioritario 91E0* (azul) en el tramo alto del proyecto (Entrambasmestas-Santiurde de Toranzo).

Este hábitat se localiza a lo largo de todo el valle, en numerosos puntos, aunque de extensión reducida en todos ellos debido a la presión antrópica. Los puntos de mayor extensión del mismo se localizan aguas abajo de Puente Viesgo, donde la intervención en el cauce ha sido mucho menor, quedando en el valle de Toranzo únicamente restos puntuales de los mismos.

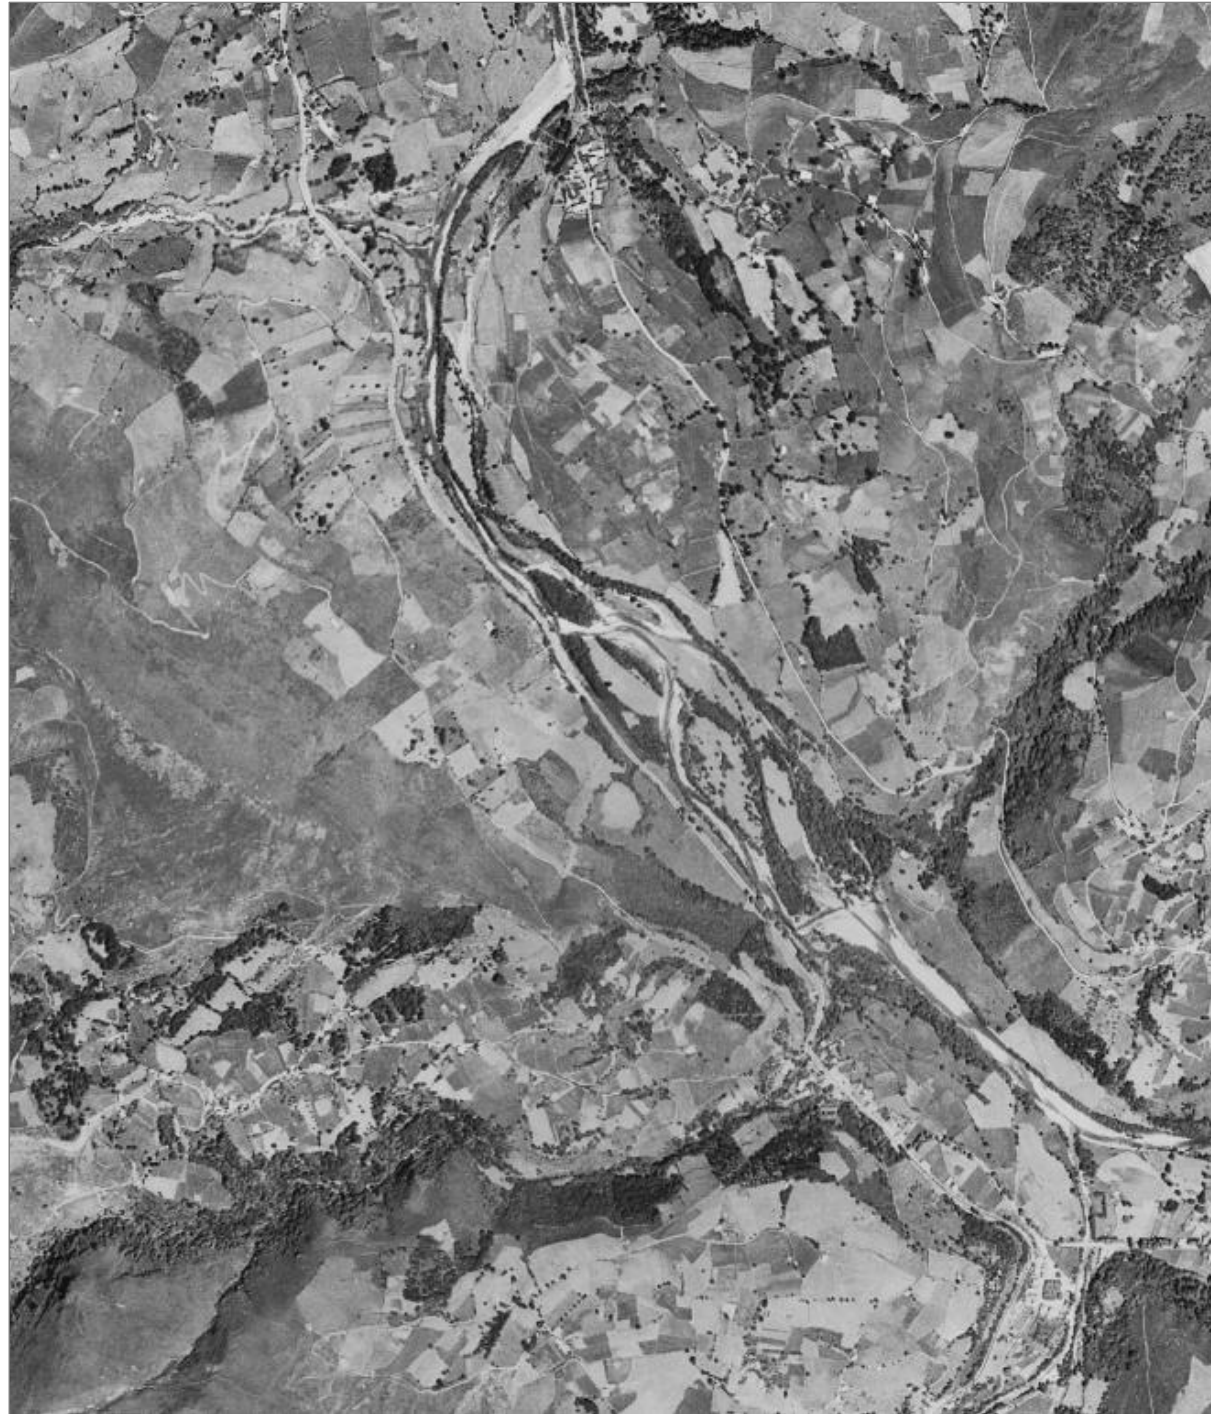
Figura 45. Ortofoto 1956 entre Entrambasmestas y Bárcena de Toranzo.

En el tramo inicial, entre Entrambasmestas y Bárcena de Toranzo, se observa cómo la superficie arbolada ha incrementado su valor debido a la colonización del antiguo cauce del río Pas, manteniéndose clara la línea del antiguo bosque de ribera en los límites de la zona boscosa actual.

Este aumento de la superficie arbórea se ha realizado a costa de la extensión de cauce, reduciéndose por tanto las posibilidades de existir otros hábitats asociados al interior del mismo. En todo caso, es de destacar que el antiguo cauce, en este punto, no se ha visto invadido ni por edificaciones ni por actividades agrícolas o ganaderas de origen antrópico.

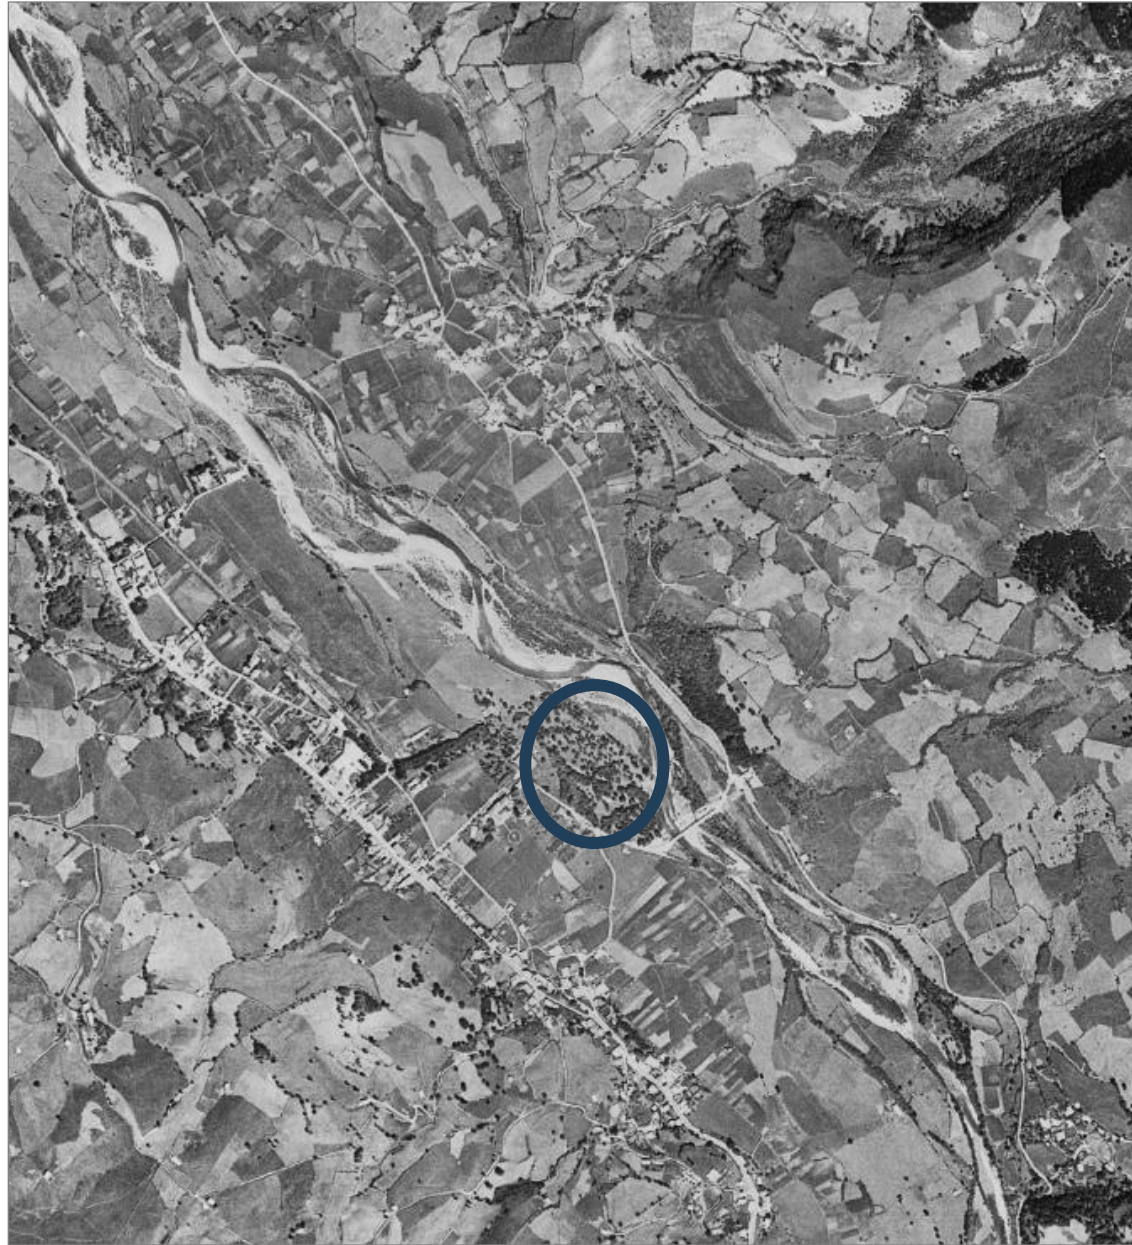
Figura 47. Ortofoto de 1956 entre Bárcena de Toranzo y Ontaneda.

En la siguiente pareja de imágenes, se observa el primero de los tramos ya encauzados del río, entre Bárcena de Toranzo y Ontaneda. En esta zona, la rectificación del cauce es evidente, y se aprecia que en la década de los 50, la vegetación de ribera había sido totalmente eliminada por las actividades agrícolas. Actualmente, se observa una pequeña recuperación de la misma, asociada a las motas de la canalización, que provienen principalmente de tareas de repoblación asociadas al proyecto de canalización. Únicamente se localiza una pequeña zona mantenida de la original, aguas abajo del puente de Alceda, que se resalta en las figuras siguientes.

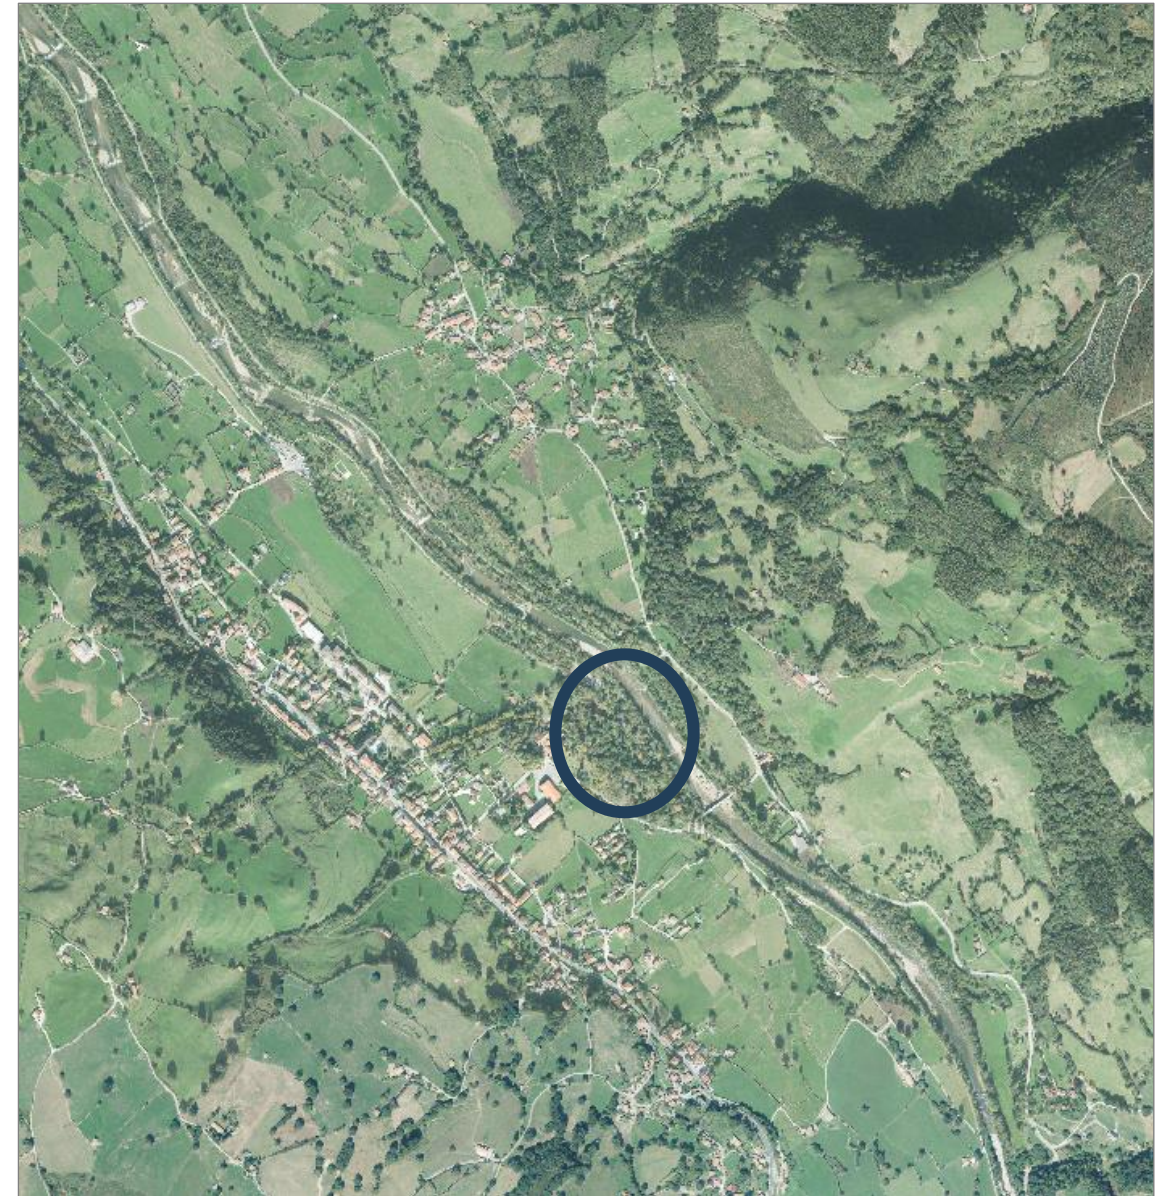
Figura 48. Ortofoto actual entre Bárcena de Toranzo y Ontaneda.

En este tramo, la vegetación original se eliminó por completo, y la canalización existente restringe de forma importante las posibilidades de recuperar los ecosistemas naturales.

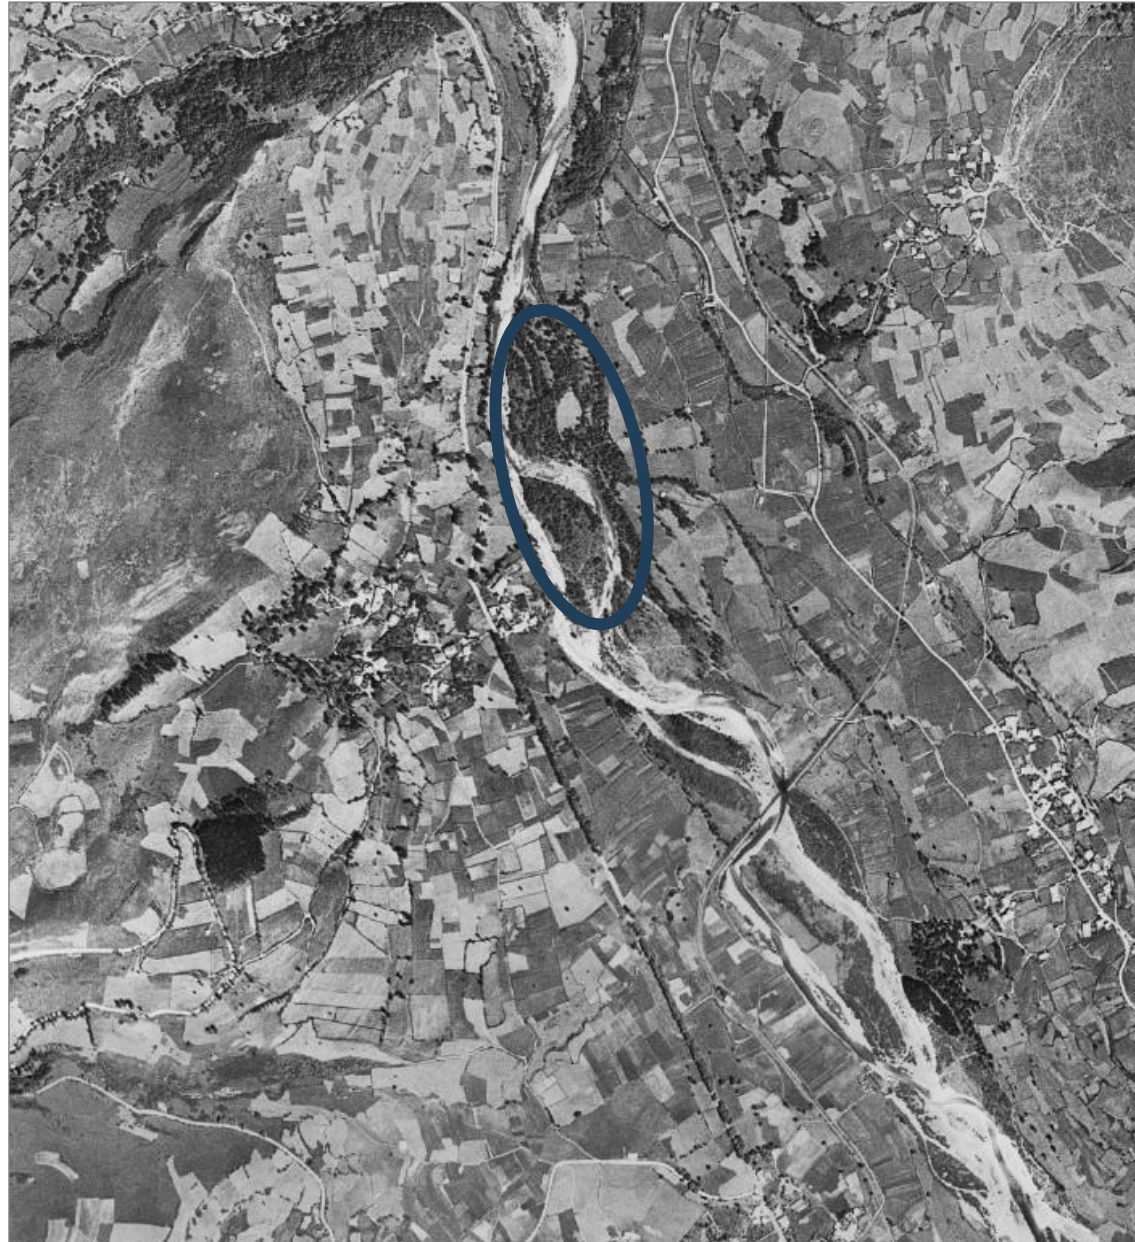
Figura 49. Ortofoto de 1956 entre Ontaneda y Borleña.

Si continuamos aguas abajo, la situación es similar, pero con el agravante que en 1956 se mantenían tramos de vegetación asociados a los meandros naturales del cauce que con la rectificación del mismo se han perdido. El caso más reseñable de este suceso lo encontramos aguas abajo del puente del antiguo ferrocarril Astillero-Ontaneda.

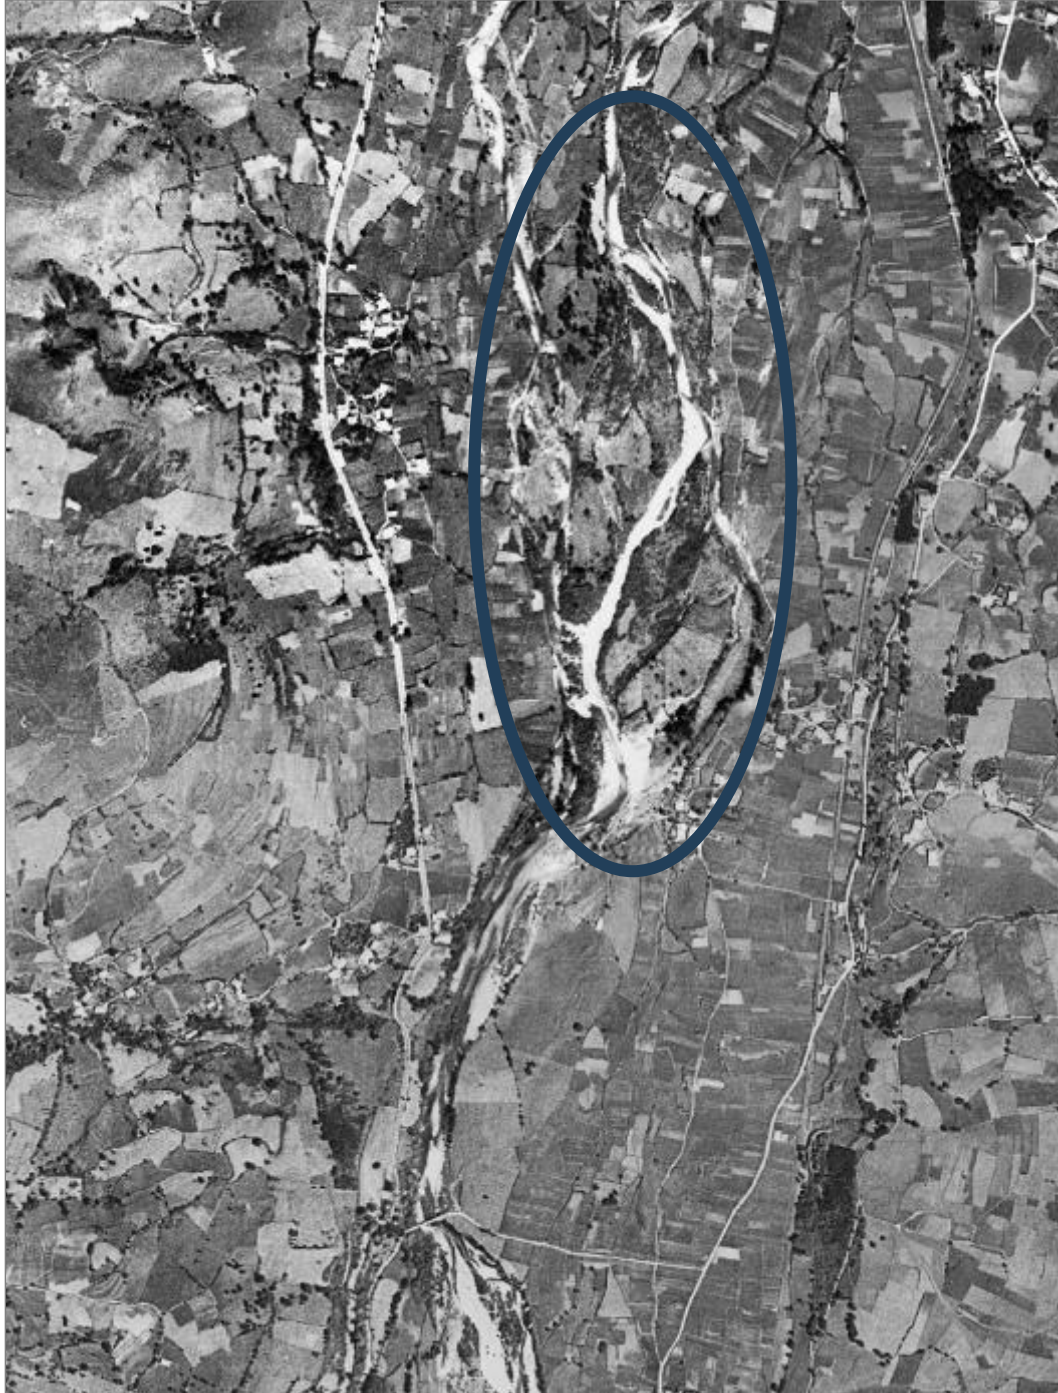
Figura 51. Ortofoto de 1956 entre Borleña y Soto Iruz.

La situación es muy similar al tramo aguas arriba, la vegetación asociada al cauce ya era escasa en 1956, y como consecuencia de la canalización del mismo se ha reducido, apareciendo pequeñas áreas de repoblamiento actuales, además de la línea de árboles plantada en la propia mota de defensa del cauce.

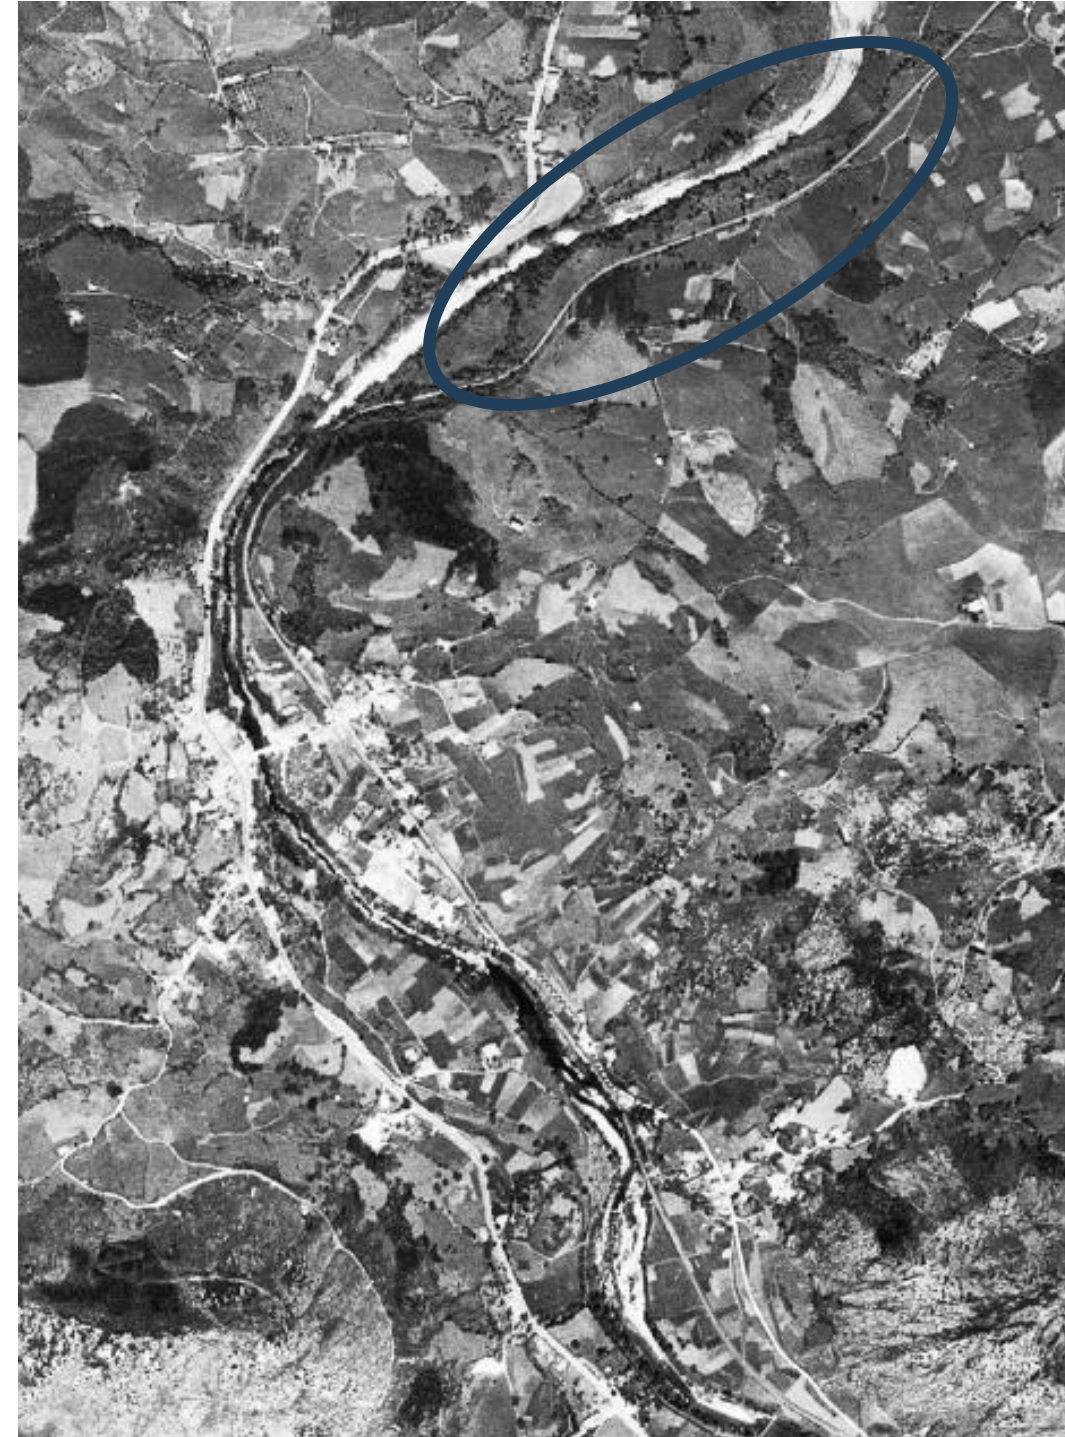
Figura 53. Ortofoto de 1956 en Puente Viesgo.

En las inmediaciones de Puente Viesgo, ya no se han catalogado proyectos importantes en el cauce, y se observa que la situación actual incluso permite apreciar una cierta recuperación de la vegetación de ribera. Se identifica que la posición de la misma es idéntica a la de 1956, pero incluso con mayor densidad, probablemente debido a las nuevas protecciones legislativas del DPH que se han implementado desde entonces.

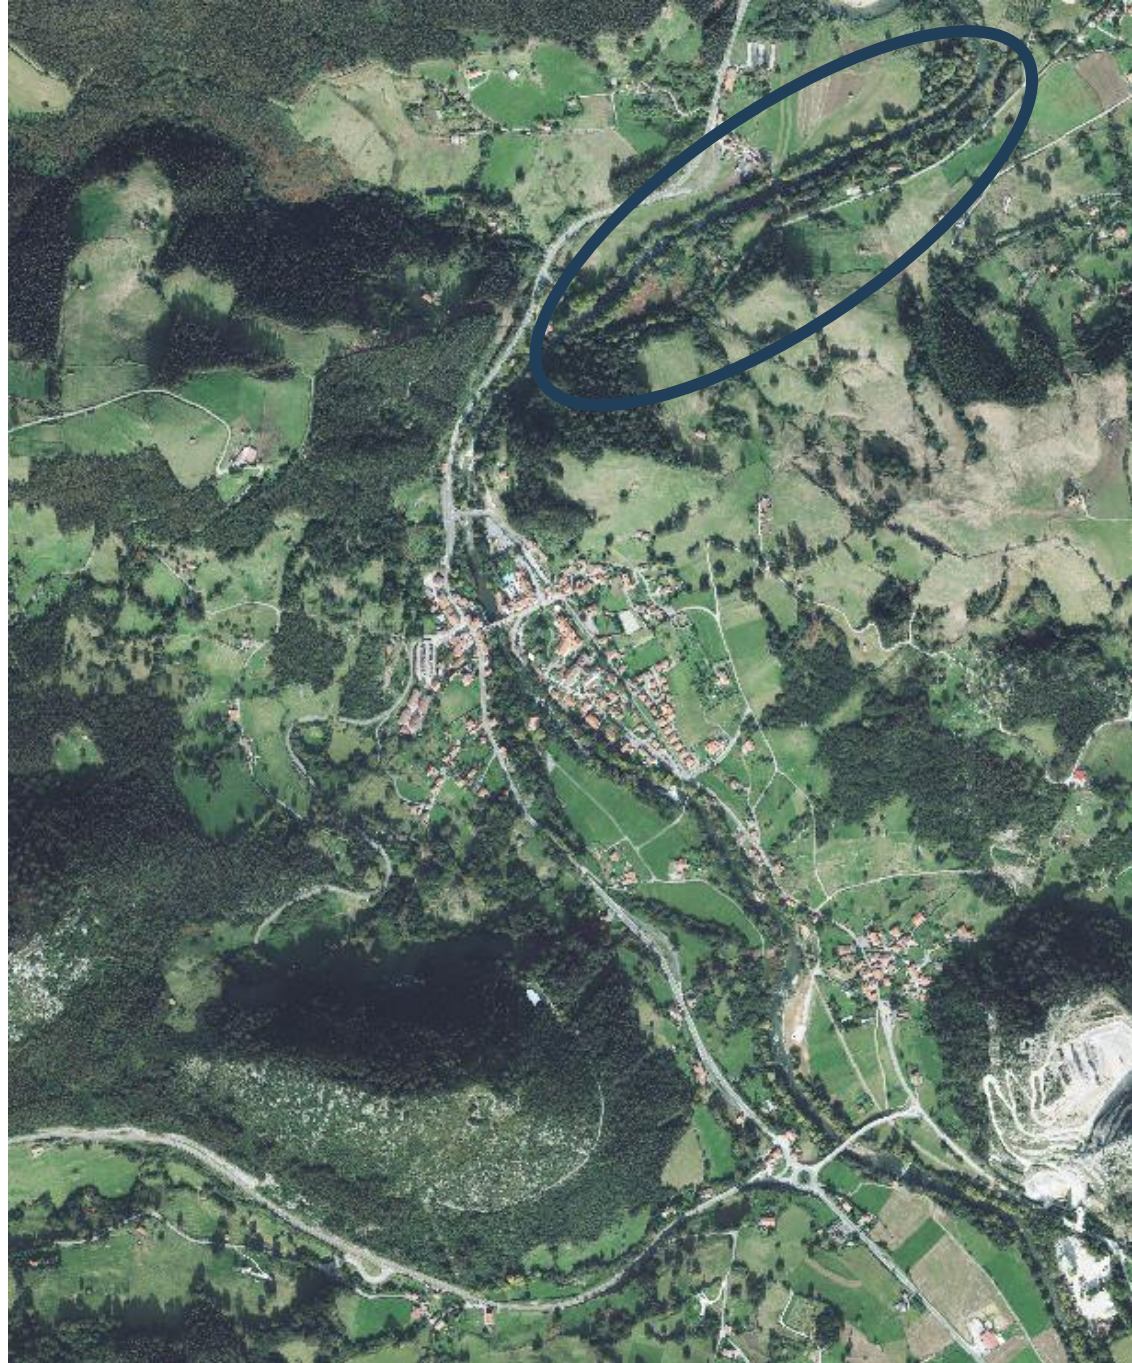
Figura 54. Ortofoto actual en Puente Viesgo.

Se observa, por ejemplo, una mejora de la ocupación del bosque de ribera aguas abajo de Puente Viesgo.

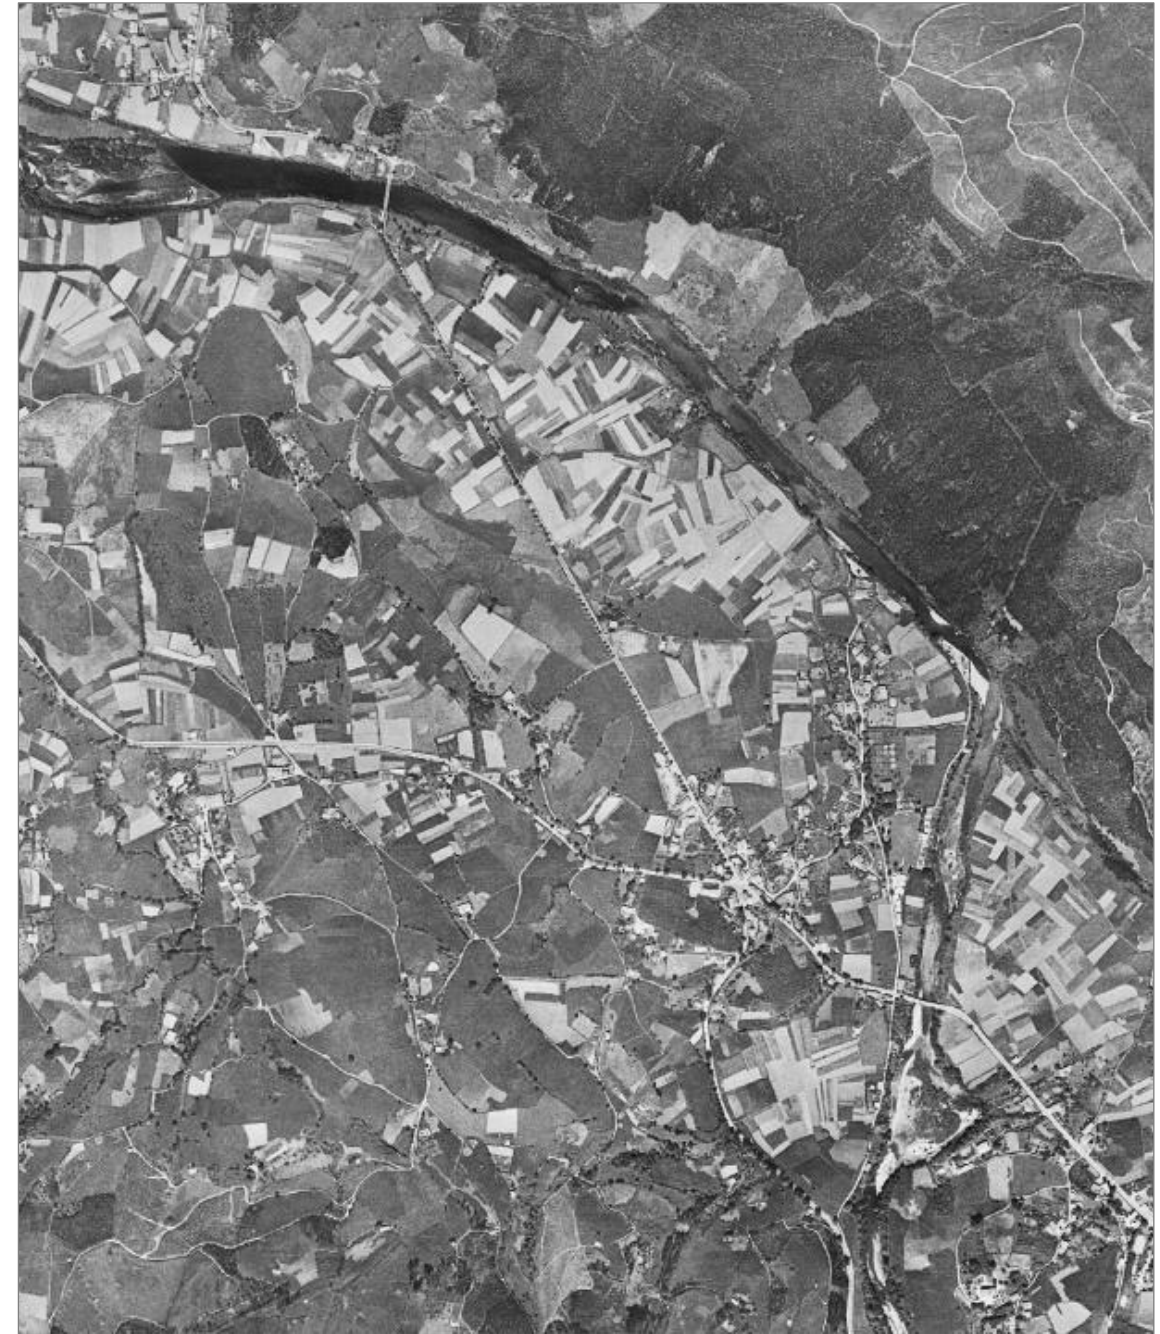
Figura 55. Ortofoto de 1956 entre Vargas y Carandía.

En el entorno de Vargas y Carandía, la comparativa de la situación ofrece una imagen muy similar, sin apenas cambios significativos entre los dos períodos de tiempo analizados.
