ESTUDIO HIDROMORFOLÓGICO Y PROPUESTAS DE ACTUACIÓN EN EL RÍO PAS, DESDE LA CONFLUENCIA CON EL RÍO DE LA MAGDALENA HASTA EL LÍMITE DEL DOMINIO PÚBLICO MARÍTIMO TERRESTRE (CANTABRIA), EN EL MARCO DEL PLAN DE RECUPERACIÓN, TRANSFORMACIÓN Y RESILIENCIA (PRTR)

Fase A. Diagnóstico Hidromorfológico y Ambiental

INFORME DE EVOLUCIÓN DE LOS PROCESOS, MORFOLOGÍA Y ECOSISTEMAS

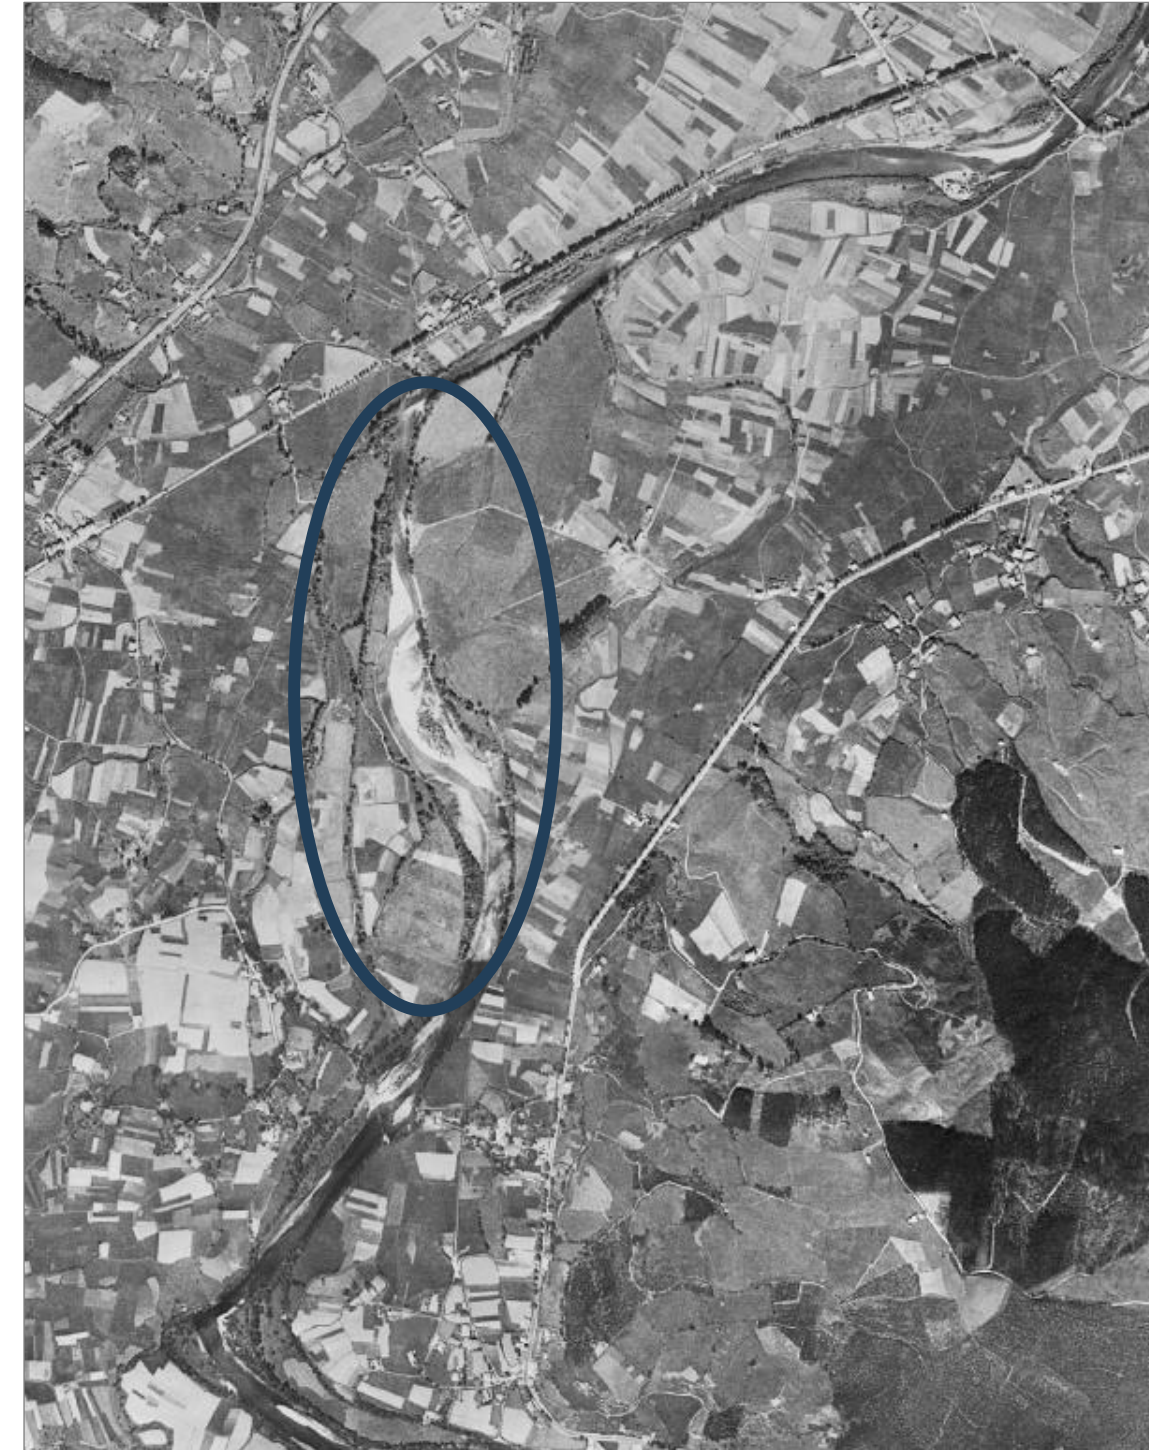
Figura 57. Ortofoto de 1956 entre Carandía y Vioño.

En la vega previa a Vioño, se observa incluso una mejora de nuevo de la extensión de la vegetación de ribera, reduciéndose la presión agrícola en el río Pas desde 1956 a hoy.

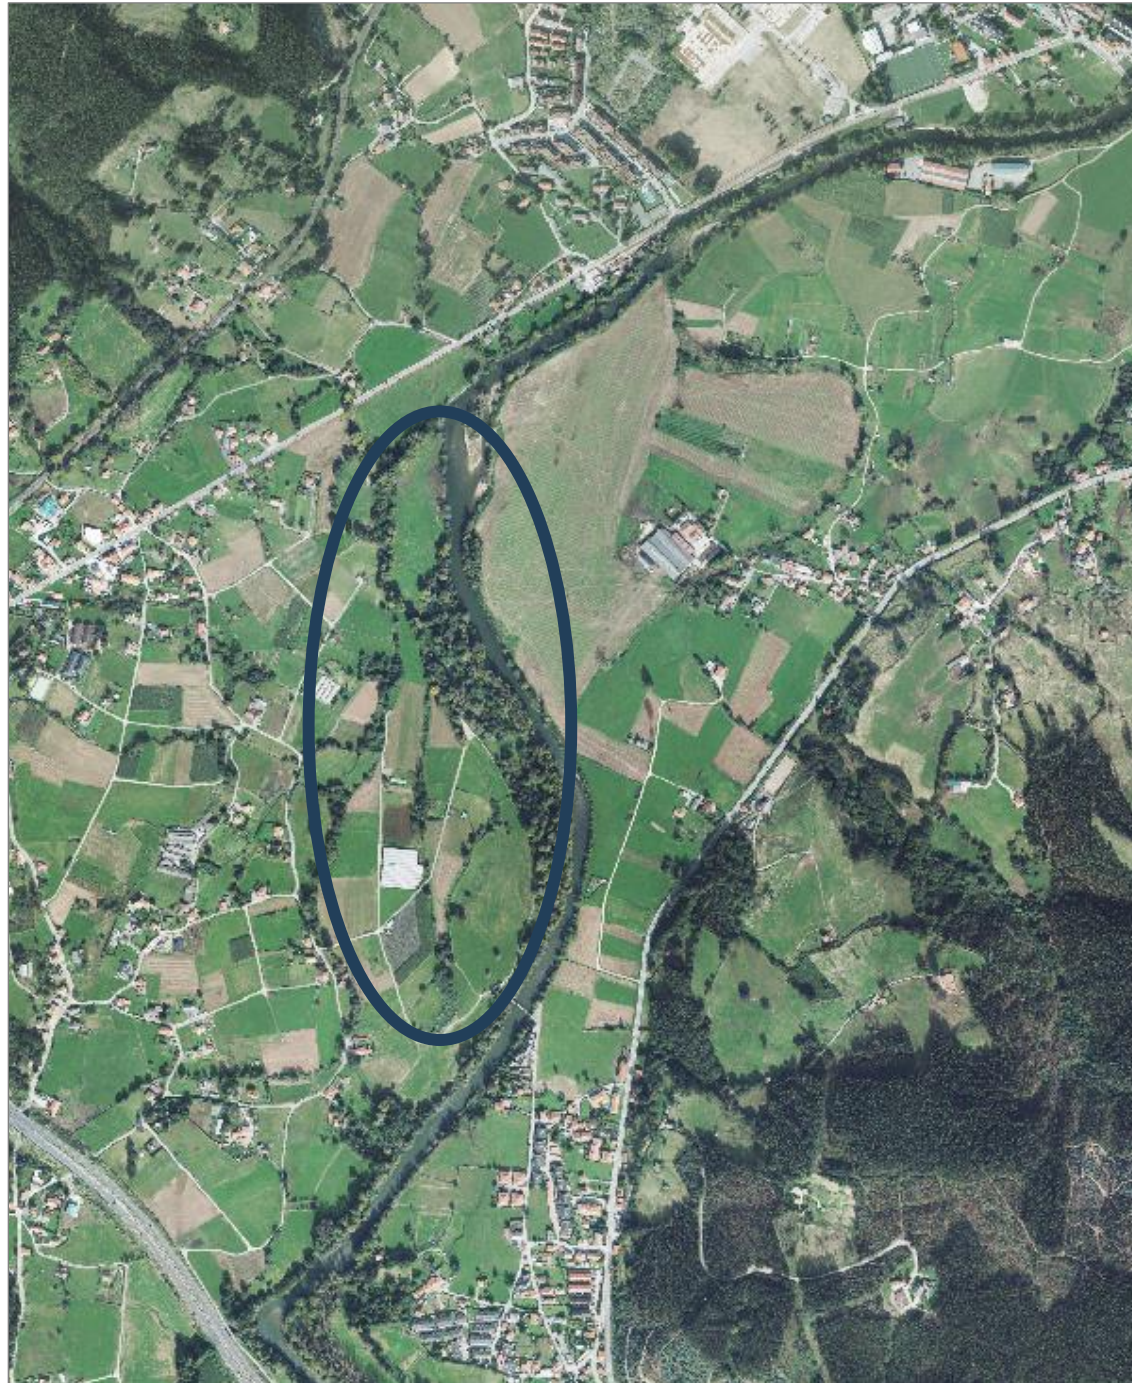
Figura 58. Ortofoto actual entre Carandía y Vioño.

Esto indica, además, que el propio cauce, en los tramos menos intervenidos, tiene capacidad natural de recuperar paulatinamente los ecosistemas naturales y originales que fueron en algún momento eliminados.

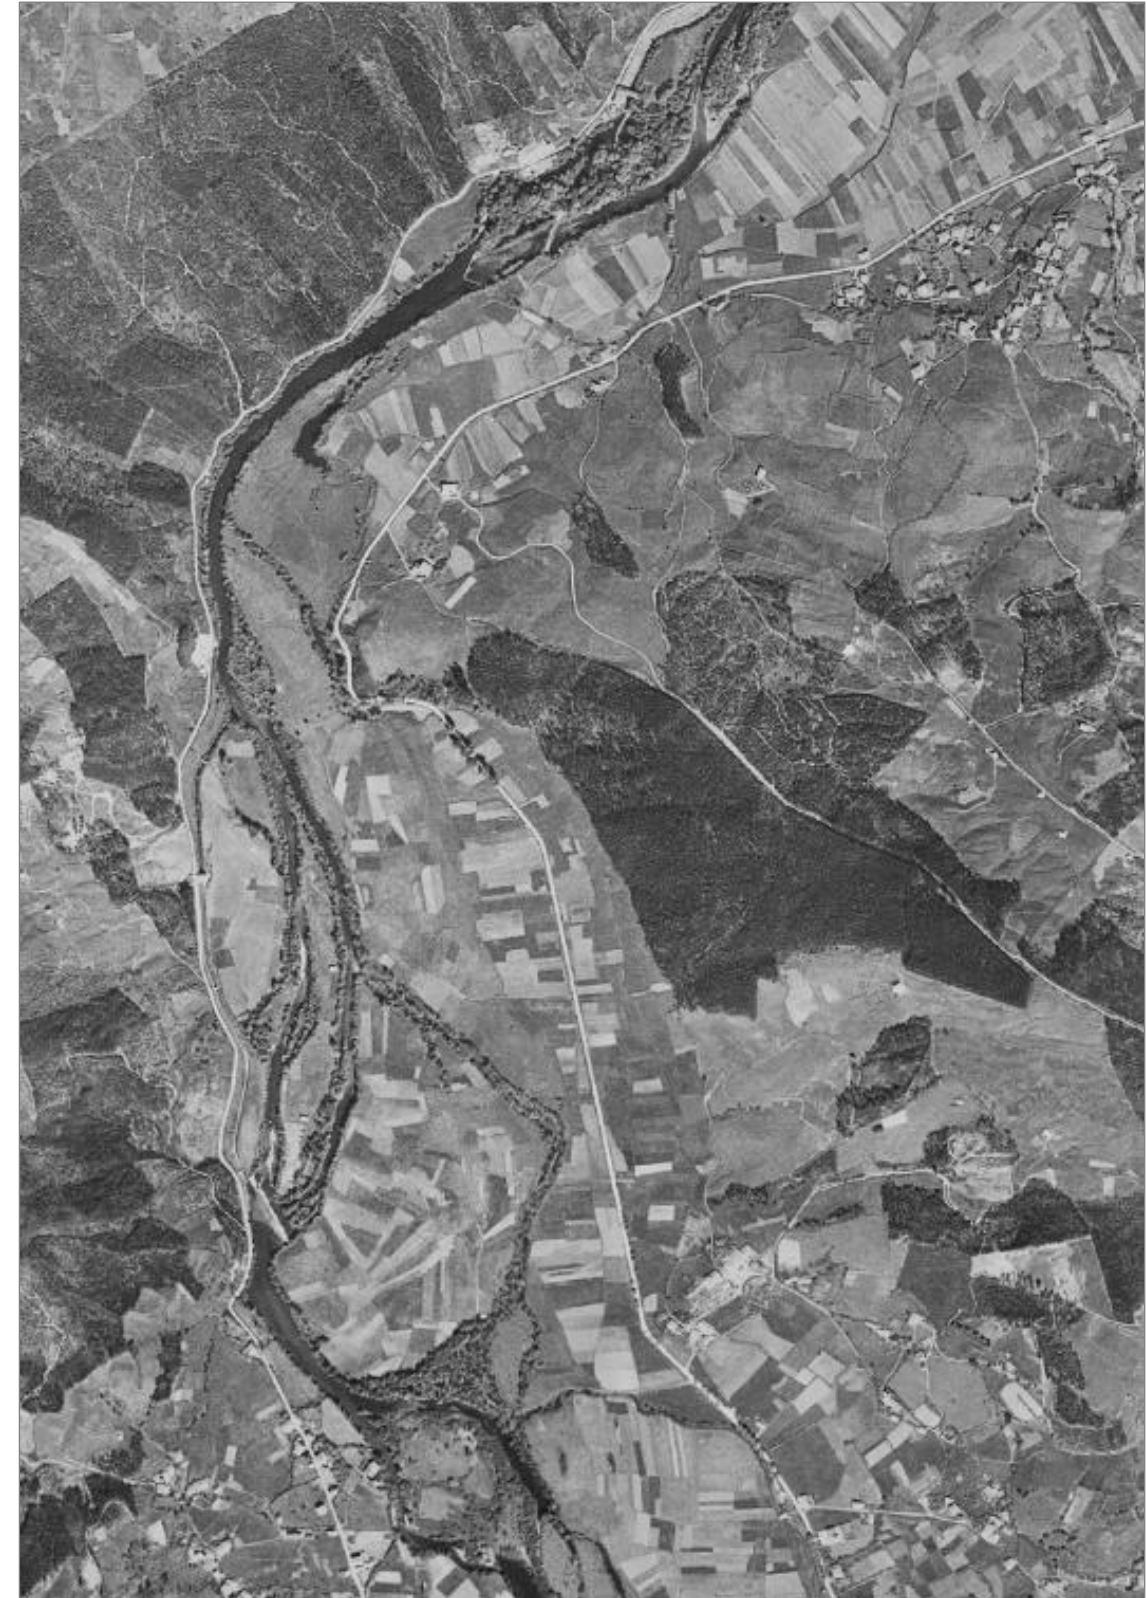
Figura 59. Ortofoto de 1956 aguas abajo de Quijano.

Por último, el tramo final del Estudio mantiene también la posición y extensión aproximadas de la situación de 1956 hoy en día.

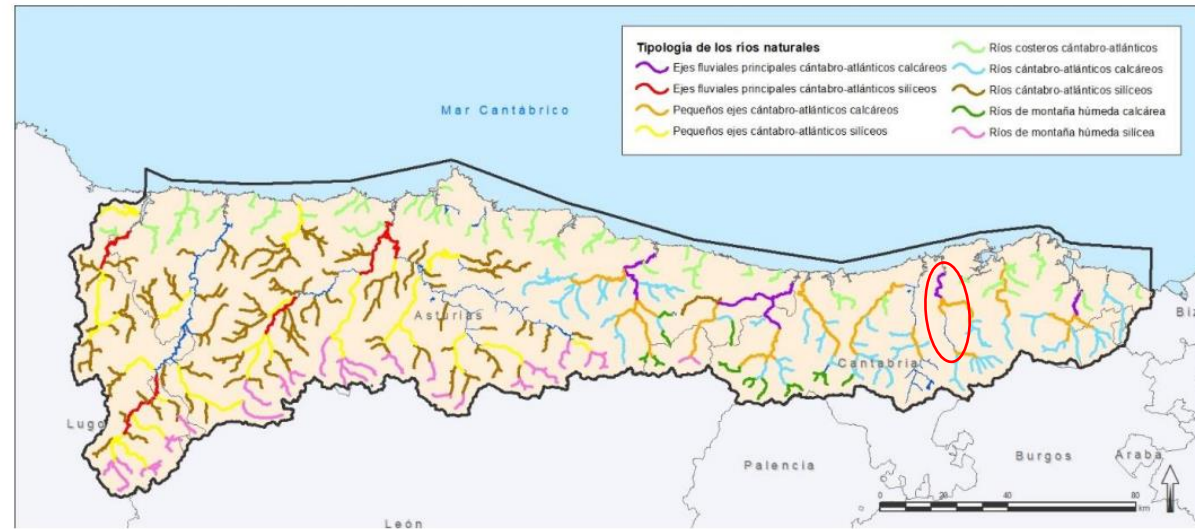
Figura 61. Mapa de tipología de las masas de agua naturales de la categoría río.

En el ámbito del proyecto existen dos masas de agua clasificadas como "Naturales", el tramo Pisueña II y Pas II, y un tramo clasificado como "Masa de Agua Muy Modificada", el Pas III.

A su vez, las masas de agua superficiales naturales se clasifican en el PHDHCA actual conforme como se muestra en la siguiente figura:

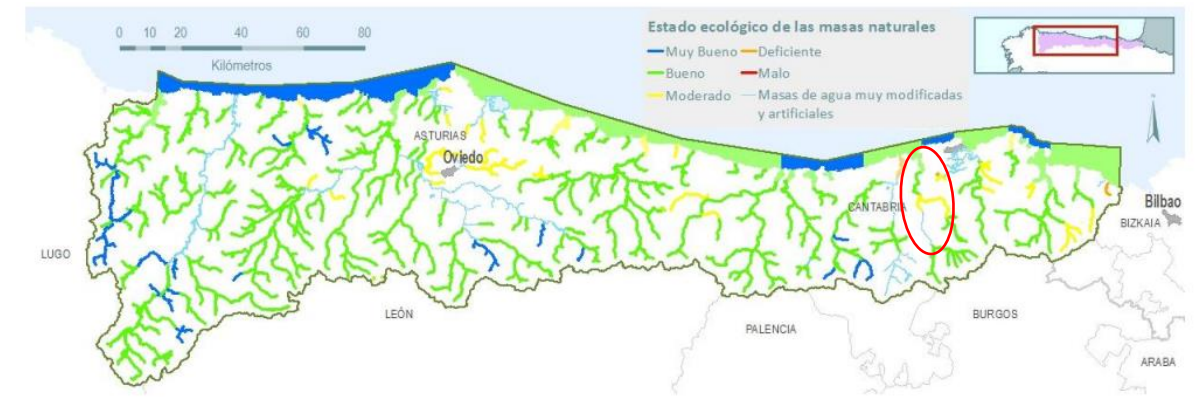
Figura 62. Estado ecológico de las masas de agua superficial naturales para la situación de referencia 2013.

El estado ecológico/potencial ecológico de referencia establecido por la DHCO en el año 2013 era "Bueno" en el tramo Pas IV, "Moderado" en el Pisueña II y "Bueno" en el Pas III, como se muestra en las siguientes figuras:
