# PROPUESTA DE PROYECTO DE PLAN HIDROLÓGICO DE LA DEMARCACIÓN HIDROGRÁFICA DEL CANTÁBRICO OCCIDENTAL

Revisión para el tercer ciclo 2022-2027

## Apéndice I.1.

### Fichas de justificación de designación de masas de agua artificiales y muy modificadas

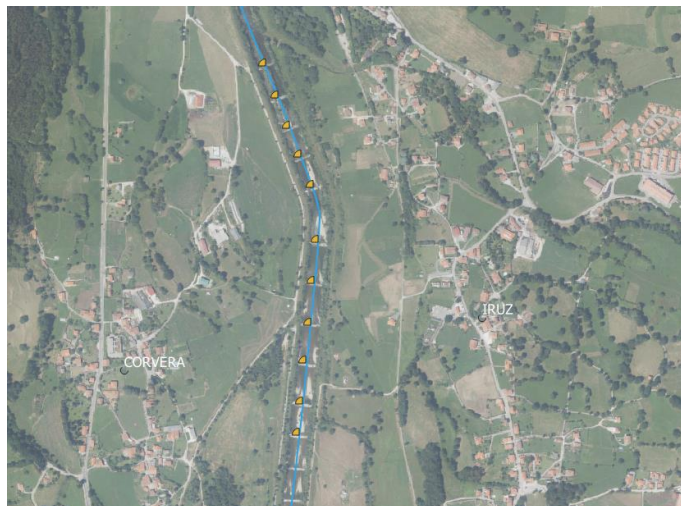
La masa se encuentra alterada por encauzamientos, aguas arriba de Puente Viesgo en 4,5 km, y desde Santiurde hasta Ontaneda durante 5,5 km, además de defensas en Vega de Pas (Bárcena), en ambas márgenes, a lo largo de 3 km.

Las escolleras están sobreelevadas todo el tramo. Además, cada 150 m hay traviesas de escollera colocadas en el cauce, algunas están colmatadas de sedimentos, con saltos en algunos casos de más de 2 m.
