PLAN HIDROLÓGICO DE LA DEMARCACIÓN HIDROGRÁFICA DEL CANTÁBRICO OCCIDENTAL

Revisión para el tercer ciclo 2022-2027

Apéndice I.1.

Fichas de justificación de designación de masas de agua artificiales y muy modificadas

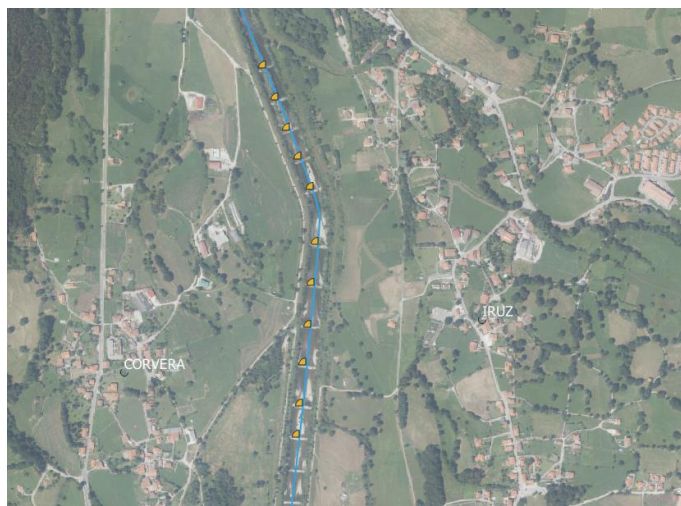
Las escolleras están sobreelevadas todo el tramo. Además, cada 150 m hay traviesas de escollera colocadas en el cauce, algunas están colmatadas de sedimentos, con saltos en algunos casos de más de 2 m.
