PROPUESTA DE PROYECTO DE PLAN HIDROLÓGICO DE LA DEMARCACIÓN HIDROGRÁFICA DEL CANTÁBRICO OCCIDENTAL

Revisión para el tercer ciclo 2022-2027

Apéndice IV.6

Reservas Hidrológicas

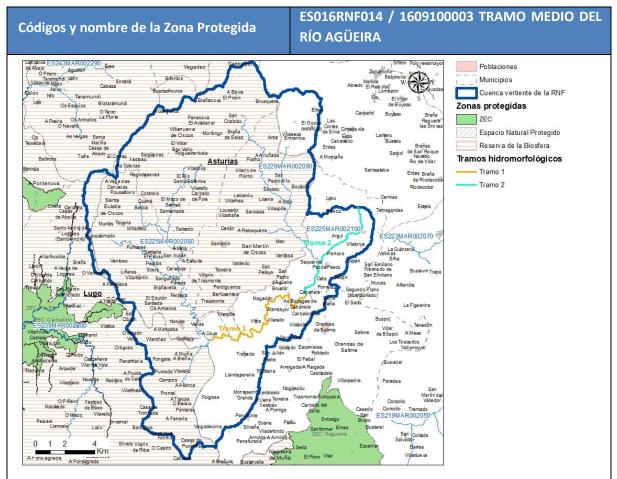
Los tramos pueden verse en el siguiente mapa:

Tramos hidromorfológicos de la Reserva Natural Fluvial del tramo medio del río Agüeira.

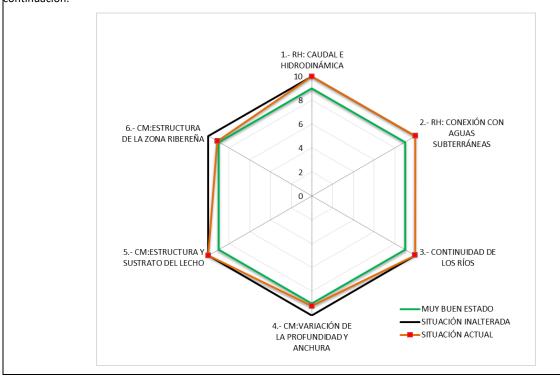
La situación hidromorfológica de los cauces de los ríos incluidos en la reserva es, en general, muy buena, con alto grado de naturalidad tal y como puede observarse en el gráfico de valoración del estado hidromorfológico de la RNF mostrado a continuación:

- En lo que se refiere al caudal e hidrodinámica el río Agüeira no presenta obras de regulación en el tramo de la reserva, quedando caracterizada por un régimen de caudales circulantes permanente de tipo pluvial, sin alteraciones.

- La conexión con las aguas subterráneas no tiene alteraciones reseñables.
- La continuidad longitudinal del cauce es muy alta, habiéndose detectado tan solo un obstáculo transversal localizado en el tramo 1 de la reserva, que permite los movimientos piscícolas pero afecta a la morfología natural del cauce.

- La profundidad y anchura del cauce están afectadas en la zona del obstáculo transversal ya que el mismo genera un remanso artificial de longitud significativa, alterando la sección natural del cauce y la movilidad natural de sedimentos

- La estructura y sustrato del lecho no muestra síntomas de incisión y dinámica vertical, ni de estar modificados por causas antrópicas.
- La función hidromorfológica del bosque de ribera no se ve alterada significativa a lo largo del eje del río, presentado una muy alta continuidad longitudinal y transversal, favorecida por el encajamiento del cauce entre las fuertes pendientes de las laderas. El aliso y el fresno de montaña se erigen como las especies dominantes del bosque de galería, que junto a un muy bien representado cortejo de especies típicas del bosque de ribera atlántico, conforman una vegetación de ribera densa e imbricada en estructura y sin presencia de especies exóticas.

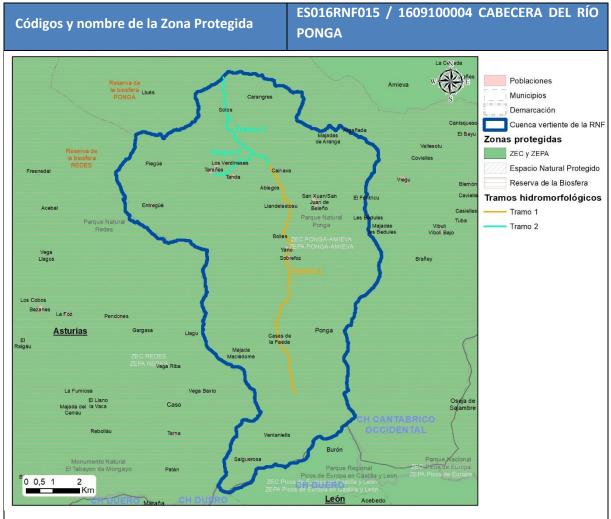
Tramos hidromorfológicos de la Reserva Natural Fluvial de la Cabecera del río Ponga.

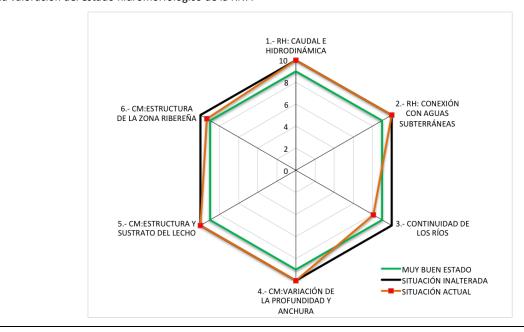
La situación hidromorfológica de la reserva es, en general, buena, con alto grado de naturalidad en lo que respecta al régimen hidrológico (tanto en eje de caudal e hidrodinámica como en el de conexión con aguas subterráneas), así como en la continuidad y en las condiciones morfológicas del cauce, tal y como se puede observar en el hexágono en el que se representa la valoración del estado hidromorfológico de la RNF:

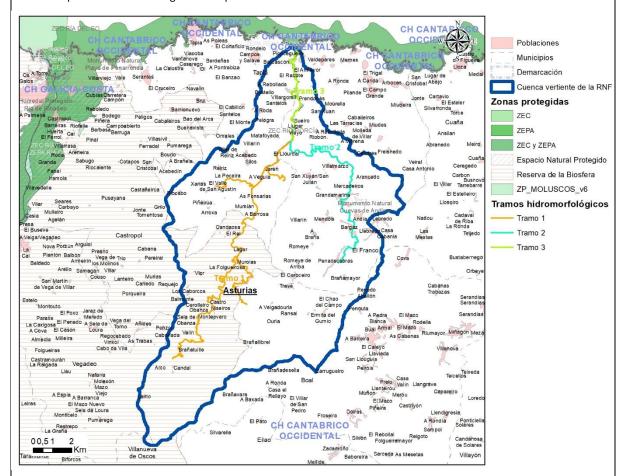
Tramos hidromorfológicos de la Reserva Natural Fluvial del río Porcía desde su nacimiento hasta su desembocadura.

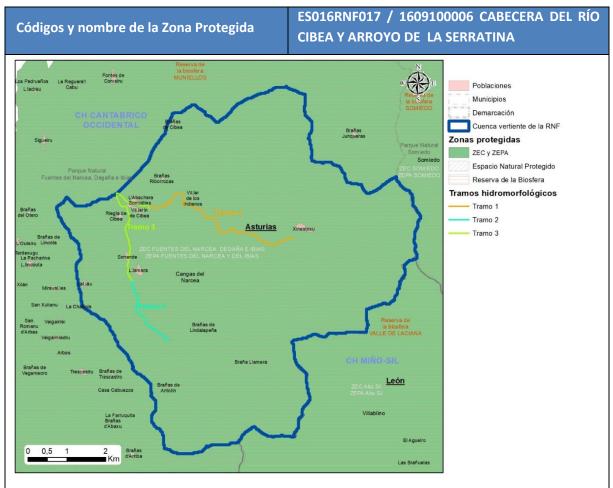
Tramos hidromorfológicos de la Reserva Natural Fluvial Cabecera del río Cibea y Arroyo de la Serratina.

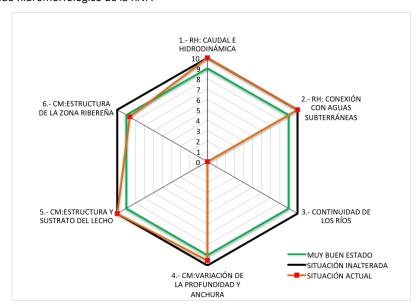
La situación hidromorfológica de la reserva es, en general, buena, con alto grado de naturalidad en lo que respecta al régimen hidrológico (tanto en eje de caudal e hidrodinámica como en el de conexión con aguas subterráneas), así como en la profundidad y anchura del cauce, la estructura y sustrato del lecho y la estructura de la zona ribereña, siendo el aspecto que más atendión requiere la continuidad de los ríos, tal y como se puede observar en el hexágono en el que se representa la valoración del estado hidromorfológico de la RNF:

- La conexión entre la masa de agua superficial y la subterránea no presenta presiones significativas.
- La continuidad longitudinal se encuentra afectada por al menos 20 obstáculos transversales. En el entorno de la RNF existe un uso tradicional del agua del río que conlleva el levantamiento de azudes construidos con materiales del entorno (troncos, ramas, piedras...) y plásticos. Este tipo de azudes necesita bastante mantenimiento, ya que las fuertes corrientes los va deteriorando y, por otro lado, al ser muchos de ellos una acumulación de materia orgánica, en ocasiones son colonizados por vegetación.

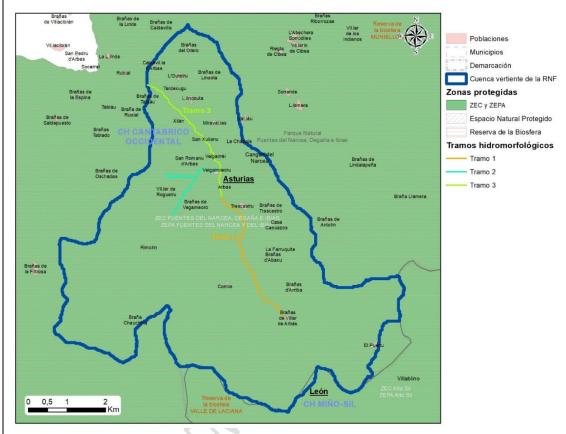
Tramos hidromorfológicos de la Reserva Natural Fluvial del nacimiento del río Naviego.

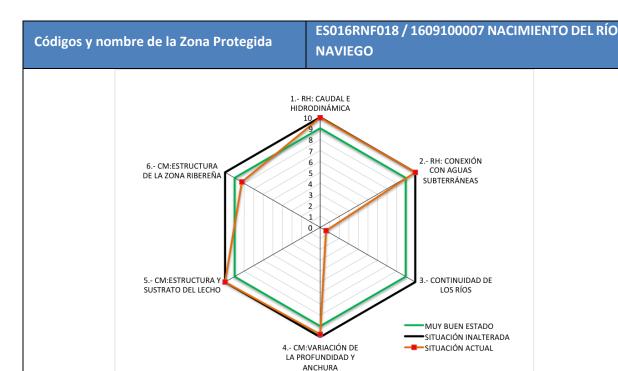
La situación hidromorfológica de la reserva es, en general, bueno, con alto grado de naturalidad en lo que respecta al régimen hidrológico (tanto en eje de caudal e hidrodinámica como en el de conexión con aguas subterráneas), así como en la profundidad y anchura del cauce, la estructura y sustrato del lecho y la estructura de la zona ribereña, siendo el aspecto que más atendión requiere la continuidad de los ríos, tal y como se puede observar en el hexágono en el que se representa la valoración del estado hidromorfológico de la RNF:

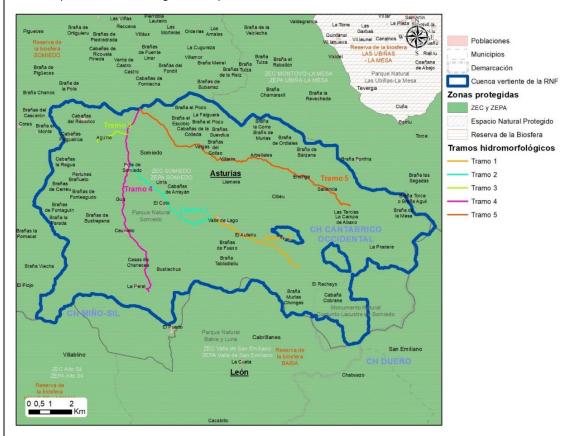
Tramos hidromorfológicos de la Reserva Natural Fluvial Cabecera del río Somiedo y río Saliencia.

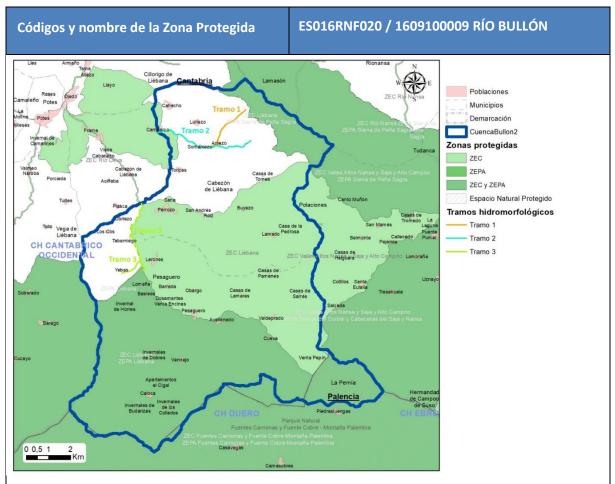
Tramos hidromorfológicos de la Reserva Natural Fluvial del río Bullón.

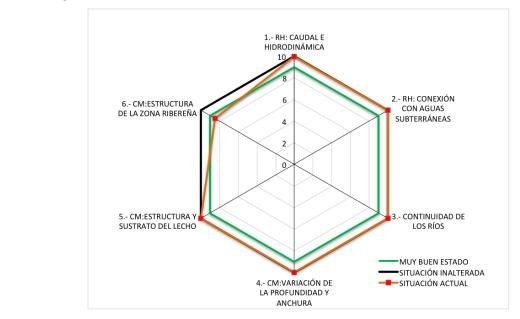
La situación hidromorfológica de los cauces incluidos en la reserva es, en general, muy buena, con un grado de naturalidad alto en todos los aspectos, tal y como se puede observar en el hexágono en el que se representa la valoración del estado hidromorfológico de la RNF:

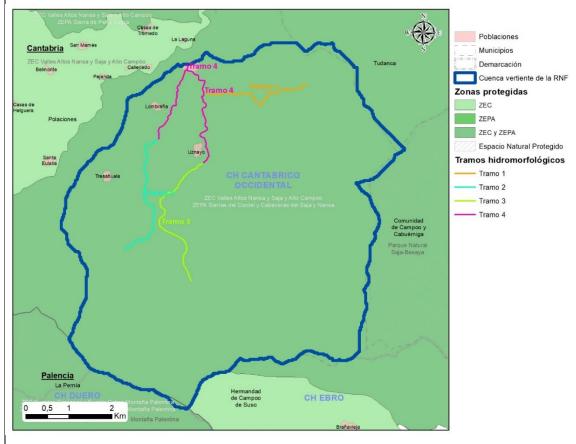
Tramos hidromorfológicos de la Reserva Natural Fluvial del río Nansa.

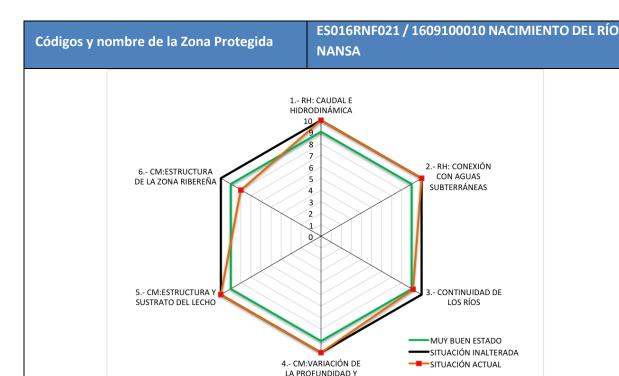
La situación hidromorfológica de los cauces incluidos en la reserva es, en general, muy buena, con un grado de naturalidad alto en todos los aspectos, tal y como se puede observar en el hexágono en el que se representa la valoración del estado hidromorfológico de la RNF:

- En cuanto a la continuidad longitudinal, existe tan solo un obstáculo que la interrumpe. Se trata de un puente cuya cimentación provoca un pequeño salto. Esta cimentación se encuentra en mal estado, por lo que el agua no discurre sobre la losa de hormigón si no que se infiltra de tal manera que no permite el paso de peces al carecer de lámina de agua.

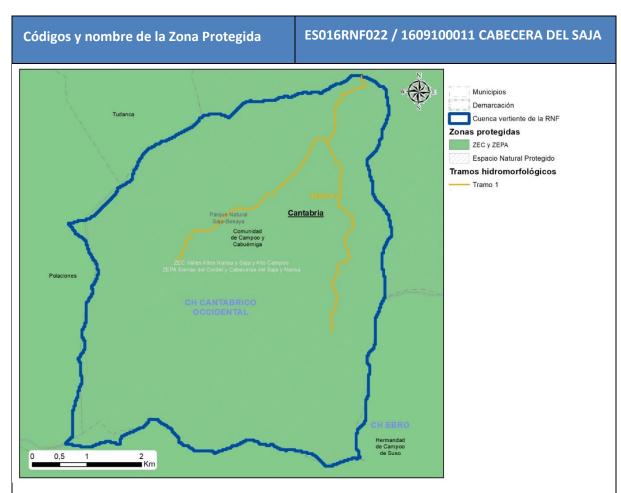
Tramo	Masa	Long tramo (m)	Cota inicio	Cota final	Sinuosidad	Pendiente	Rosgen
Tramo 1	ES094MAR000260	9.780	1.449	603	1,18	11,45	Aa+
El tramo puede verse en el siguiente mapa:

Tramos hidromorfológicos de la Reserva Natural Fluvial Cabecera del Saja.

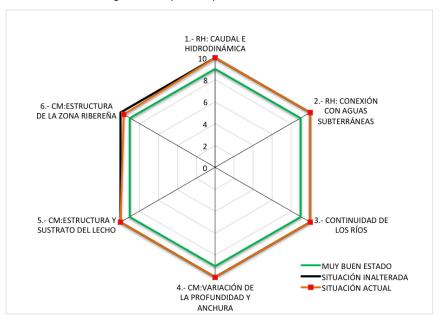
La situación hidromorfológica de la reserva es, en general, muy buena, con alto grado de naturalidad en todos los aspectos, tal y como se puede observar en el hexágono en el que se representa la valoración del estado hidromorfológico de la RNF:

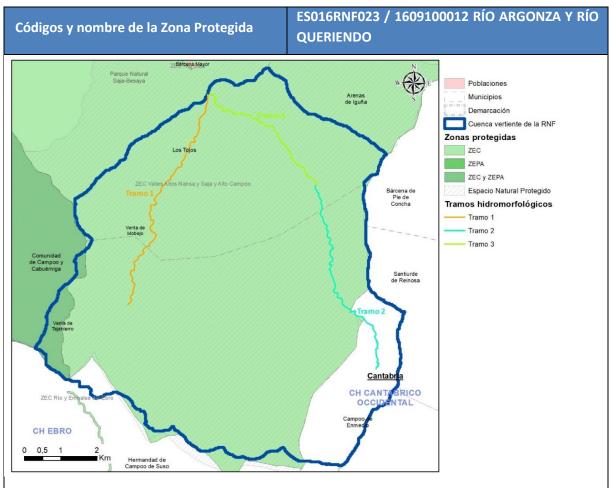
Tramos hidromorfológicos de la Reserva Natural Fluvial Río Argonza y Río Queriendo.

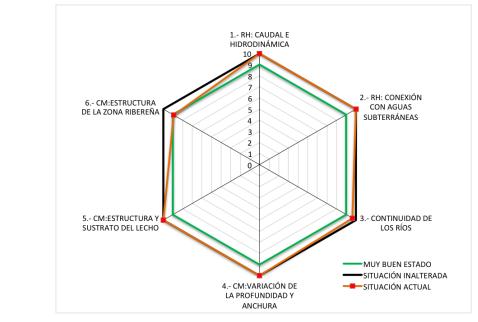
La situación hidromorfológica de los cauces incluidos en la reserva es, en general, muy buena, con alto grado de naturalidad en todos los aspectos, tal y como se puede observar en el hexágono en el que se representa la valoración del estado hidromorfológico de la RNF:

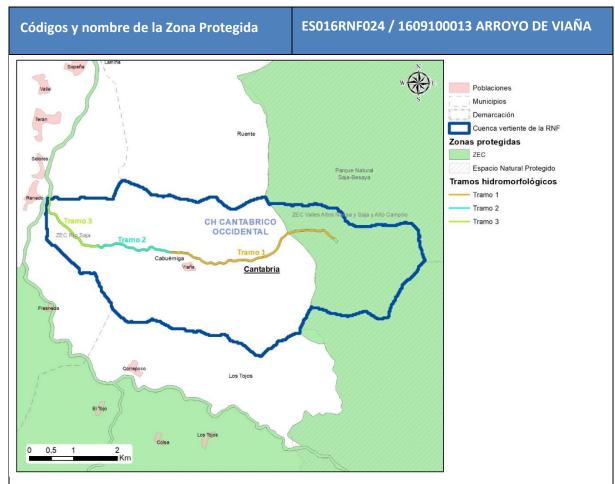
Tramos hidromorfológicos de la Reserva Natural Fluvial del Arroyo de Viaña.

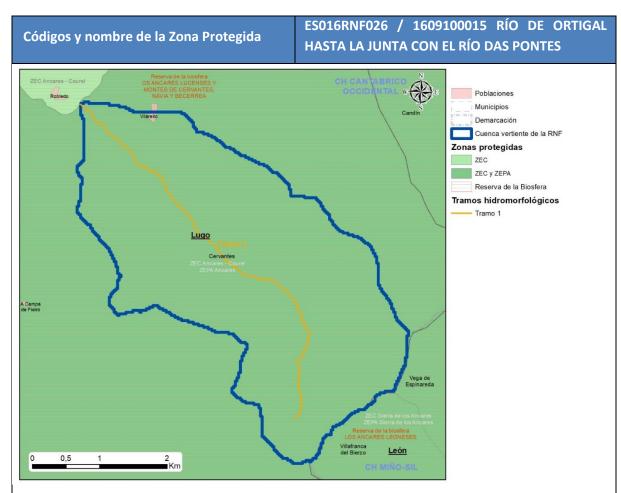
Tramos hidromorfológicos de la Reserva Natural Fluvial Río Ortigal hasta la junta con el río das Pontes.

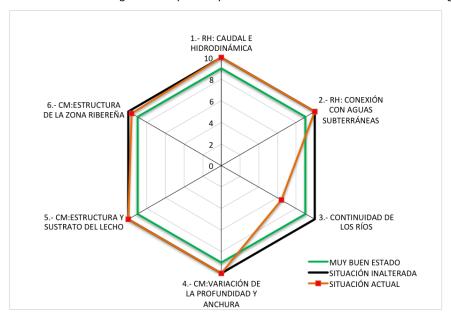
La situación hidromorfológica de la reserva es, en general, muy buena, con alto grado de naturalidad en todos los aspectos, tal y como se puede observar en el hexágono en el que se representa la valoración del estado hidromorfológico de la RNF:

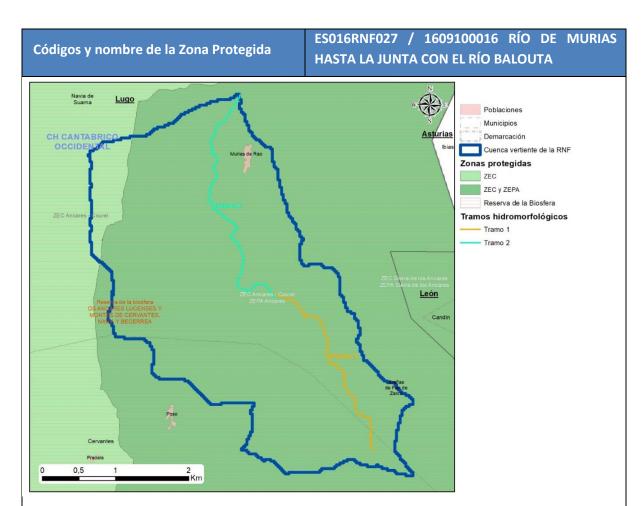
Tramos hidromorfológicos de la Reserva Natural Fluvial Río de Murias hasta la junta con el río Balouta.

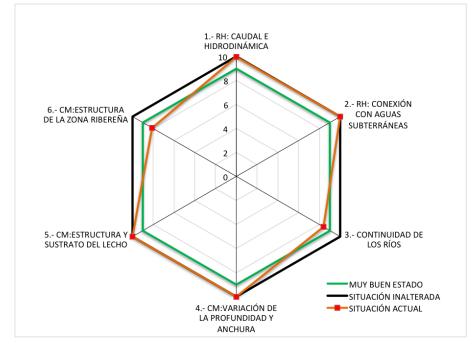
La situación hidromorfológica de la reserva es, en general, muy buena, con alto grado de naturalidad en todos los aspectos, tal y como se puede observar en el hexágono en el que se representa la valoración del estado hidromorfológico de la RNF:

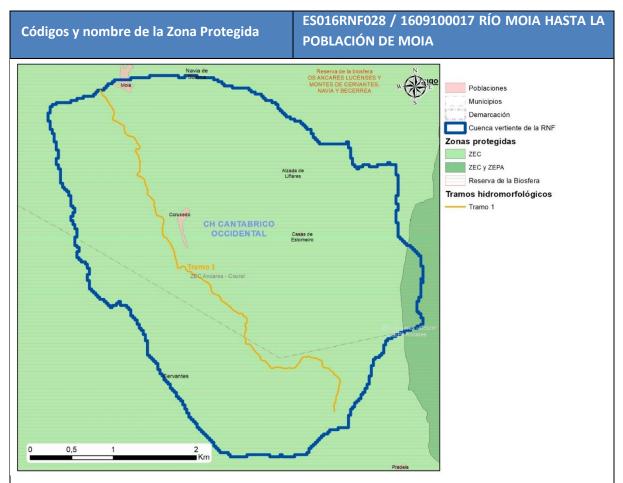
Tramos hidromorfológicos de la Reserva Natural Fluvial Río Moia hasta la población de Moia.

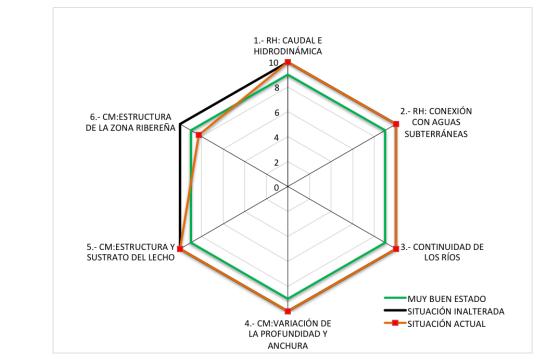
La situación hidromorfológica de la reserva es, en general, muy buena, con alto grado de naturalidad en todos los aspectos, tal y como se puede observar en el hexágono en el que se representa la valoración del estado hidromorfológico de la RNF:

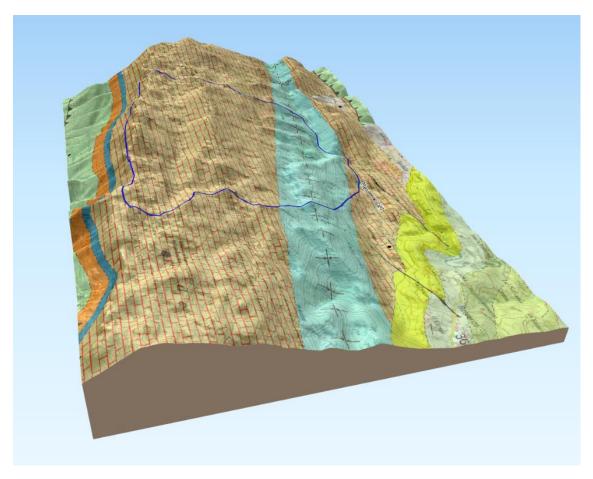
A partir de los datos de dicha campaña, cartográficos y bibliográficos, se ha delimitado la siguiente poligonal, cuyos límites de cuenca se justifican a continuación:

Este manantial se localiza sobre la formación "calizas de montaña", que conforma un sinclinal.

El área delimitada por el polígono presenta una extensión de 5,32 km².

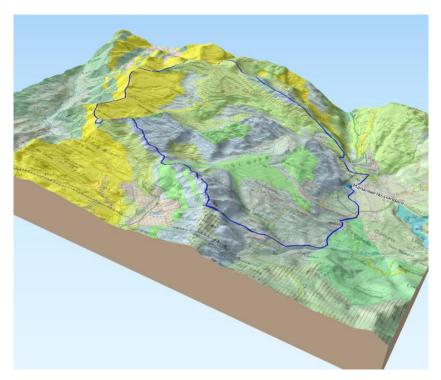
A partir de los datos de dicha campaña, cartográficos y bibliográficos, en especial los extraídos de la página web anteriormente mencionada, se ha delimitado la siguiente poligonal, cuyos límites de cuenca se justifican a continuación:

El manantial del nacimiento del río Gándara se sitúa en las calizas urgonianas del Cretácico superior. El "Complejo Urgoniano" presenta frecuentes cambios de facies dentro del propio complejo, pasando de tramos carbonatados hacia tramos margosos de menor permeabilidad, que pueden actuar como impermeable de base. En la zona de descarga la poligonal es ancha y tendida por el buzamiento al norte y por otro punto de drenaje al sur.

Debido a la presencia de fallas, la formación acuífera puede encontrarse compartimentada y que se produzcan descargas hacia otros sectores (como puede ser el vecino nacimiento del río Asón), por lo que se ha establecido una partición entre ambos. También se ha considerado la proximidad de la divisoria con la Demarcación Hidrográfica del Ebro, de cara a una simplificación de gestión, aunque ambos límites son difusos.

A partir del corte y plano espeleológico expuestos anteriormente, se ha extendido la zona de recarga hacia el Oeste hasta el paraje de Bustalveinte y Sierra la Vaga, a favor de buzamientos y topografía, ocupando un área total de 29,24 km².
