ACTUACIONES DE RECUPERACIÓN FLUVIAL Y MEJORA DE LA CONTINUIDAD EN EL ÁMBITO DE LA CONFEDERACIÓN HIDROGRÁFICA DEL CANTÁBRICO

Permeabilidad de azud sobre el río Pisuena en Selaya

AZUD EN EL RÍO PISUEÑA

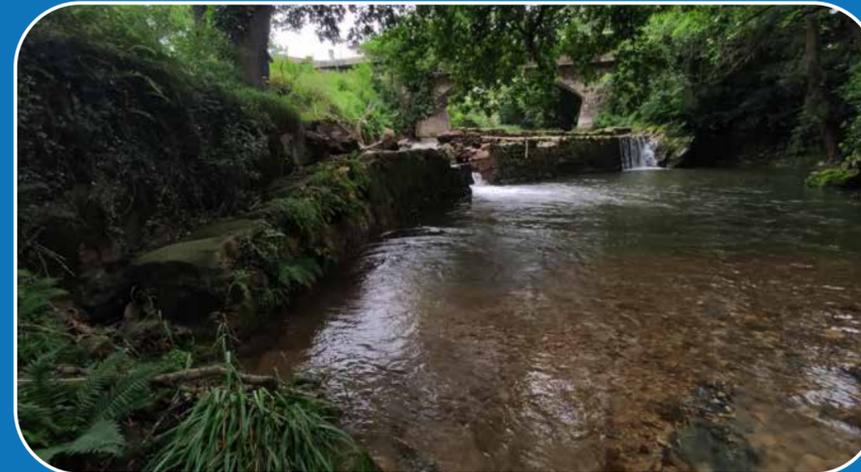
En desuso y deteriorado.
-

Barrera infranqueable para el paso de los peces.

Estado del azud ANTES Y DESPUÉS de la actuación

Nuevo paso naturalizado para peces en forma de rampa con bolos para reducir la velocidad de la corriente.
-

Refuerzo de la cimentación y los paramentos del azud.
-

Mantenimiento de márgenes y poza existente.
-

Plantación de especies autóctonas de ribera.

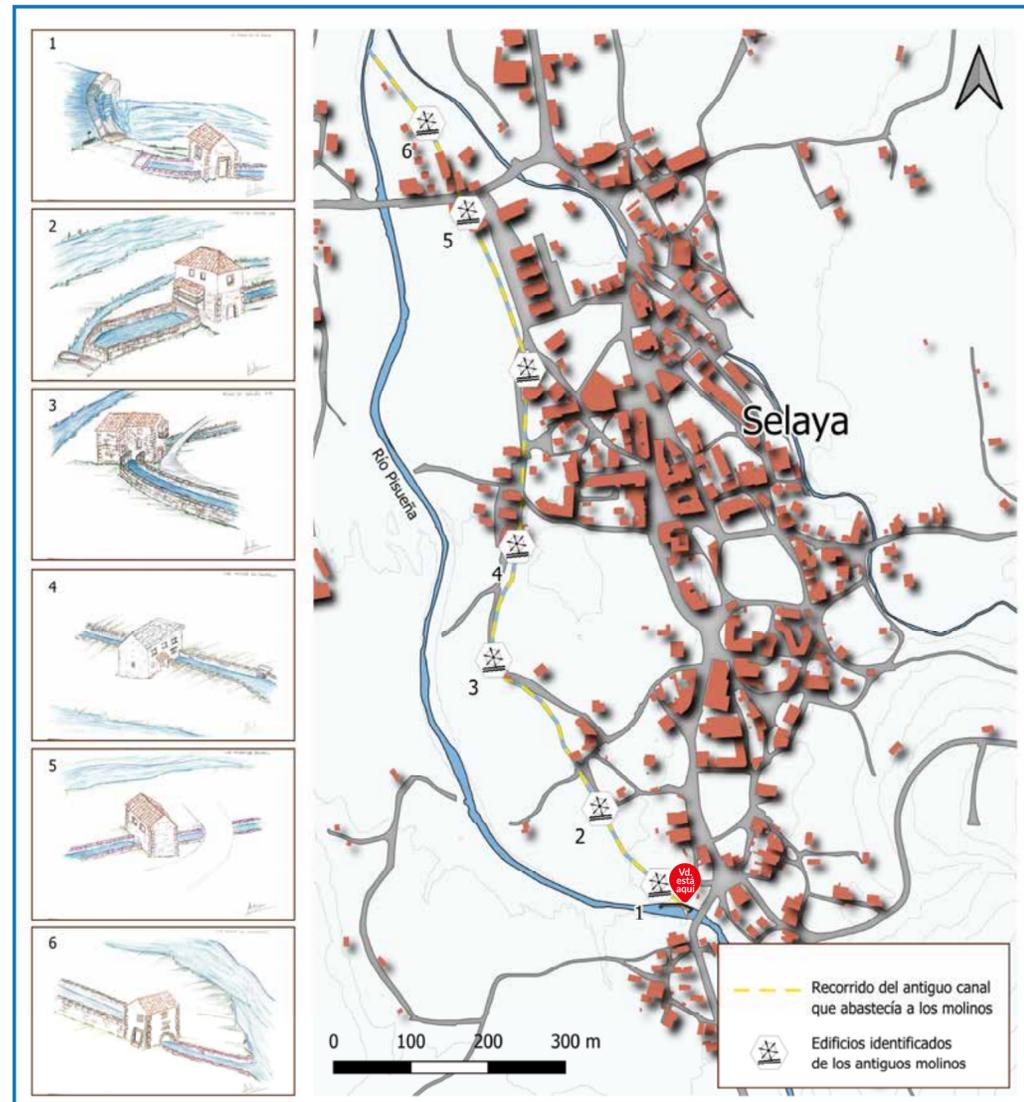
Mapa de Selaya con el antiguo canal y sus molinos (Adaptado de: Aprovechamientos hidráulicos antiguos en el valle de los ríos Pas y Pisuena. Ministerio de Fomento CEDEX-CEHOPU. Proyectos de Investigación del Centro de Estudios Históricos de Obras Públicas y Urbanismo, 2006)
