Plan Piloto de Gestión de Sedimento en el Tramo Bajo del Río Nalón (Trubia – Soto del Barco)

Síntesis

Plan Piloto de Gestión del Sedimento en el Tramo bajo del Río Nalón (Trubia – Soto del Barco, Asturias)

INDUROT (2023). *Plan Piloto de Gestión del Sedimento en el Tramo bajo del Río Nalón (Trubia – Soto del Barco, Asturias)*. Informe científico-técnico para TRAGSA, financiado por la Confederación Hidrográfica del Cantábrico dentro del PIMA Adapta del MITECO. Universidad de Oviedo, 79 pp.

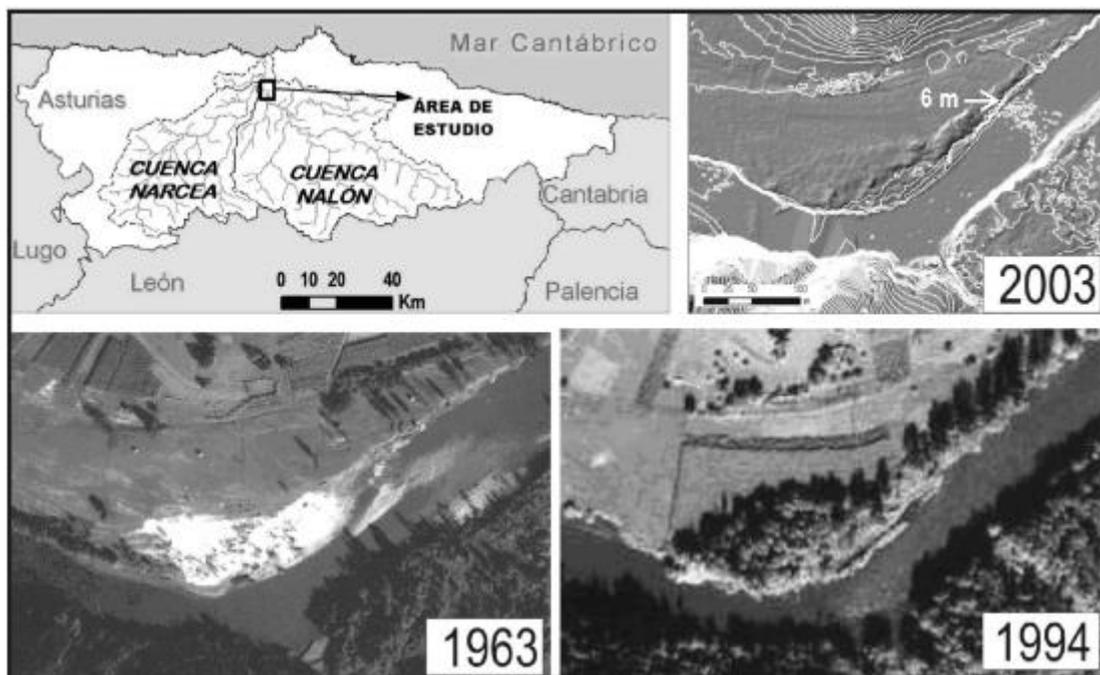
Figura 1. Estrechamiento y encajamiento del tramo bajo del río Nalón, aguas arriba de la confluencia con el río Narcea (Fuente: Fernández-Iglesias y Anadón, 2010).

En las últimas décadas el tramo bajo del río Nalón (Asturias) ha mostrado signos de inestabilidad y reajustes hidromorfológicos, que se han acelerado durante los últimos años. Entre ellos pueden mencionarse los estrechamientos del cauce y encajamientos del lecho que en numerosos puntos superan los 2 m (Figura 1).

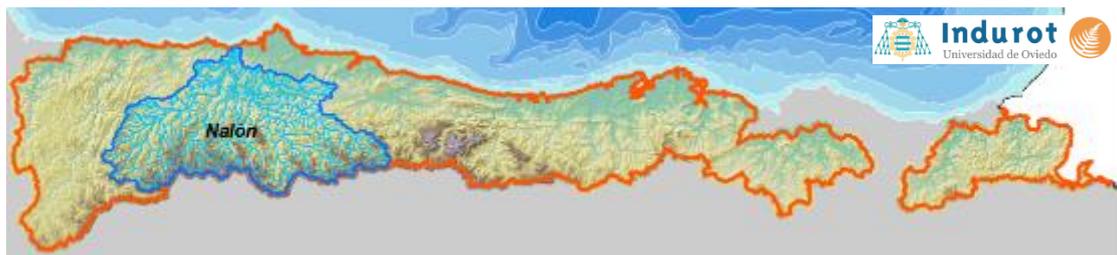
Figura 2. Cuenca del río Nalón en el ámbito de la Confederación Hidrográfica del Cantábrico.

Entre las diversas cuencas cantábricas destaca la del río Nalón, la más grande de la vertiente norte de la Cordillera Cantábrica (Figura 2). El tramo bajo de este sistema fluvial, ubicado desde el embalse de El Furacón en Trubia hasta el Dominio Público Marítimo Terrestre (DPMT) en la localidad de Peñaullán en Pravia (Figura 3), presenta unas condiciones apropiadas para el estudio del sedimento, el análisis de repercusiones derivadas de tramos embalsados y el diseño de medidas de mitigación de potenciales impactos en el corredor fluvial. Tiene una longitud de unos 35 km y una anchura media de cauce y canal activo de entre 106 y 71 m respectivamente. Se trata de un río de trazado meandriforme que recorre llanuras de alta inundabilidad a lo largo de un valle de unos 400 m de anchura media.

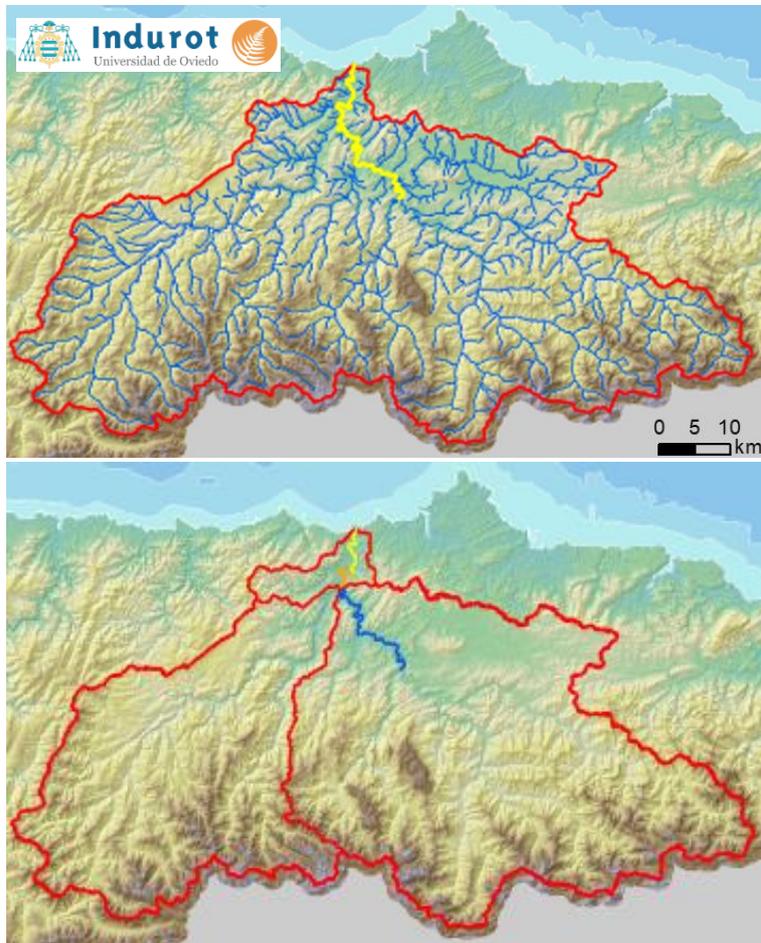
Figura 3. En la imagen superior en amarillo el tramo bajo del río Nalón ubicado aguas abajo de la presa de El Furacón. En rojo envoltentes de cuencas hidrográficas dentro del Sistema del río Nalón. Abajo se muestran los diferentes tramos en función del tamaño de la cuenca: a) Tramo superior en azul de 29 km, entre el embalse del Furacón hasta la confluencia del río Narcea y b) tramo inferior de unos 6 km tras la confluencia con el río Narcea (naranja). Los últimos 10 km, fuera del área de estudio, representan la zona perteneciente al DPMT (amarillo).

Por otro lado, el área de estudio incluye dos ámbitos hidrológicamente diferentes, uno de 29 km asociado a una cuenca mediana de 2914 km² de superficie y otro de unos 6 km tras la confluencia del río Narcea asociado a una cuenca con 4763 km² de superficie (Figura 3).

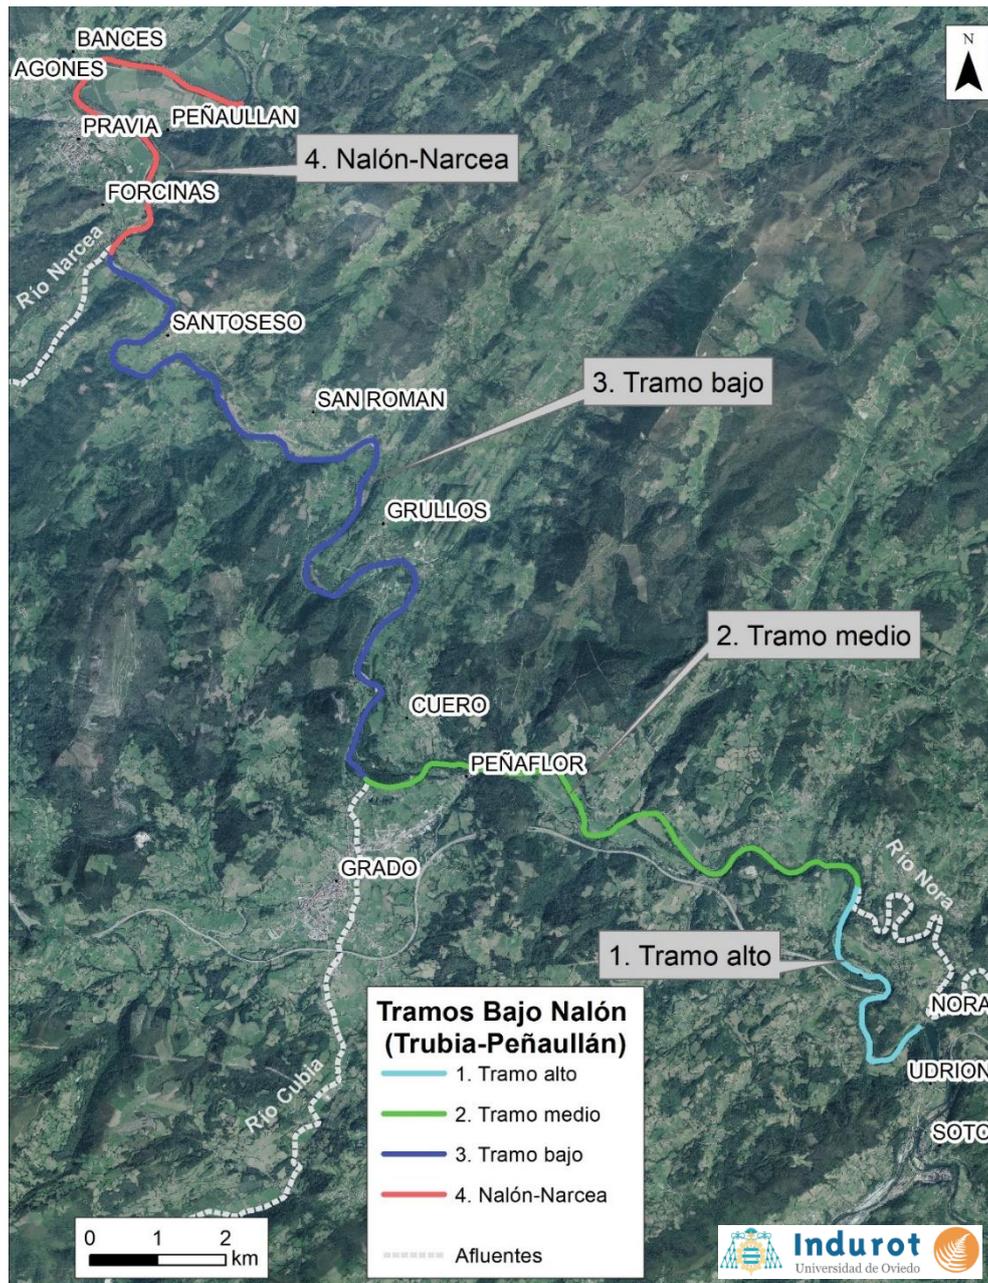
Figura 4. Tramos en los que se ha subdivido el área de estudio.

Para la presentación e interpretación de resultados, el curso fluvial del río Nalón en estudio, se ha subdividido en cuatro tramos aprovechando las confluencias con 3 afluentes de entidad: río Nora, río Cubia y río Narcea (Tabla 1 y Figura 4).

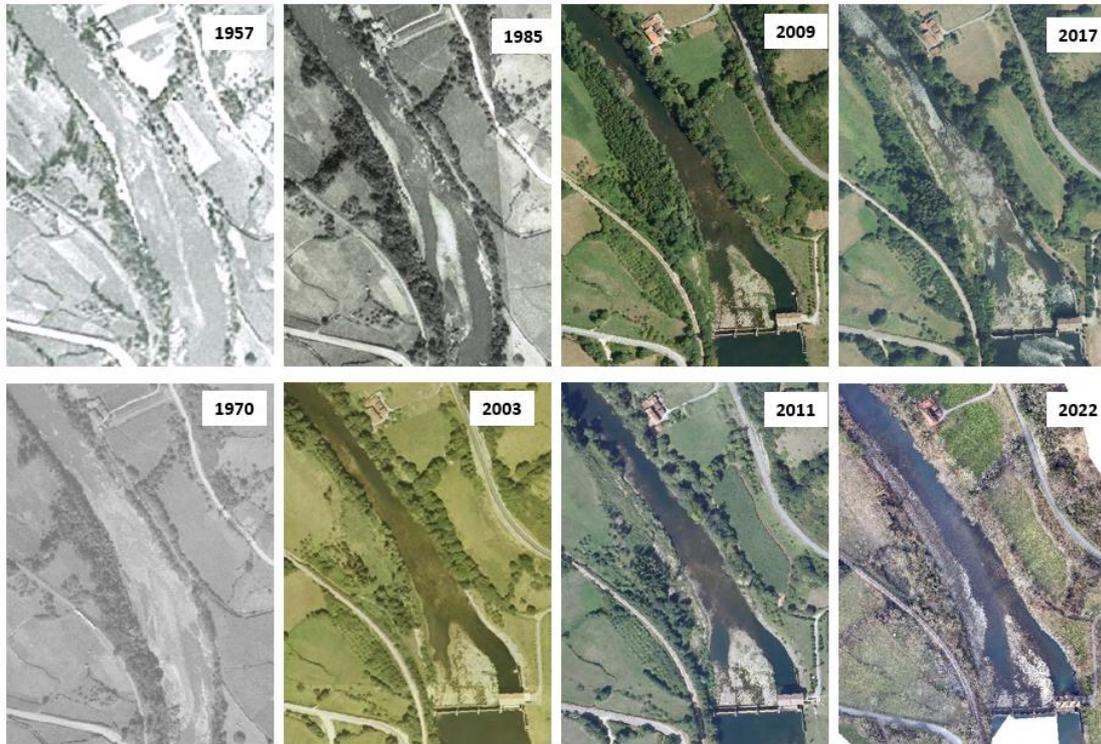
Figura 5. Algunas de las fotografías aéreas disponibles en el área de estudio en la zona de la presa de Valduno II.

En esta dirección, además de un análisis de la bibliográfica de la problemática en general y de la propia del área de estudio, se ha recopilado la secuencia de fotografías aéreas históricas y modelos digitales del terreno que permitan obtener una base sobre la que desarrollar la cartografía del cauce en diferentes años. Concretamente, se han considerado los fotogramas de 13 fechas diferentes, relativas a los años 1945, 1956, 1970, 1985, 1994, 2003, 2006, 2009, 2011, 2015, 2017, 2020 y 2022, mostrando una selección de algunas de ellas en la Figura 5.

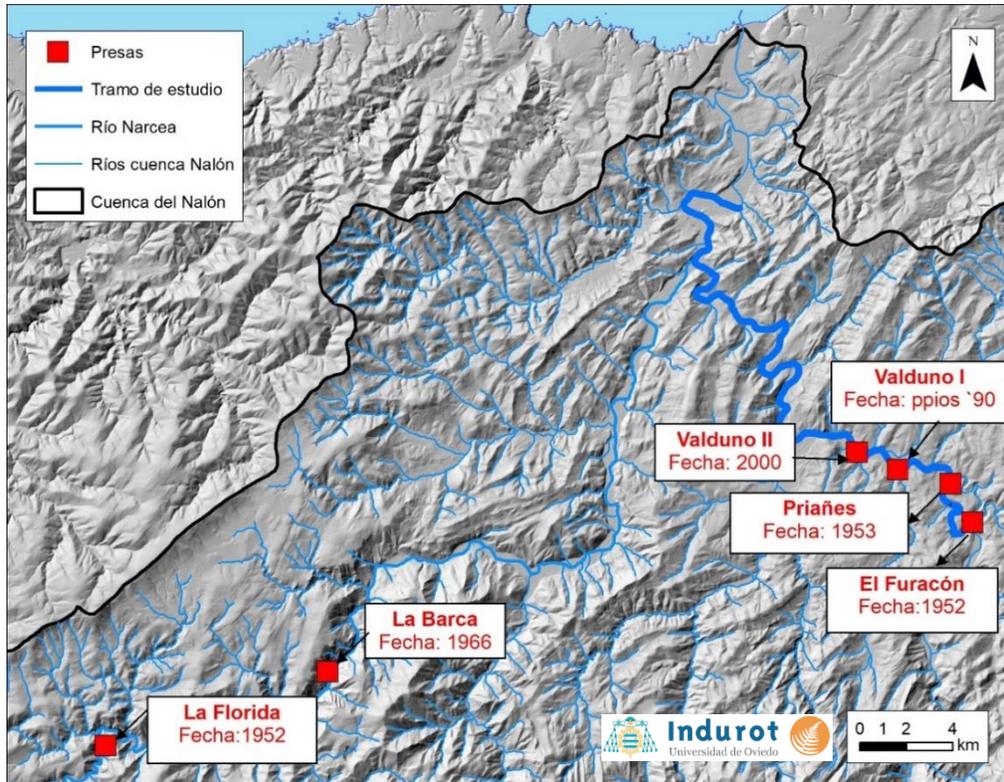
Figura 6. Localización de las presas y su fecha de construcción que afectan al área de estudio dentro de la cuenca del Nalón.

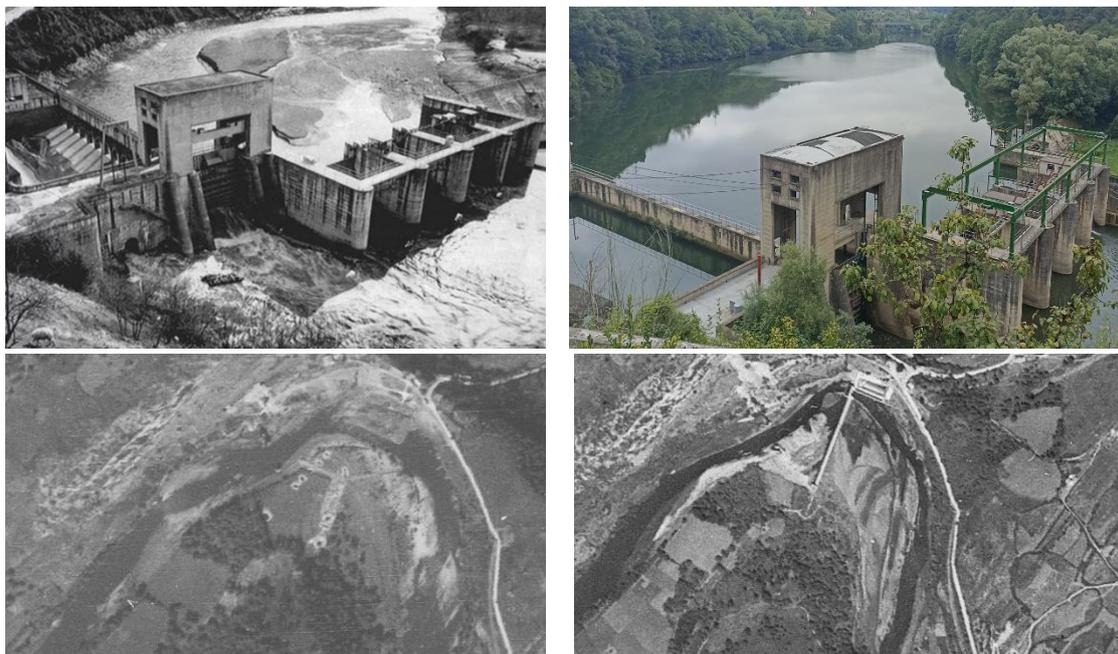
Figura 7. Arriba izquierda vista del sedimento retenido tras el embalse de El Furacón (Fuente: <https://www.iagua.es/data/infraestructuras/presas/furacón>), a la derecha vista actual. Abajo izquierda fotografía aérea del año 1945 y a la derecha del año 1956.

De entre las actuaciones presentes en el tramo de estudio, destacan por su interferencia en el transporte de sedimento las barreras transversales al cauce, concretamente las presas que se muestran en la Figura 6. En la Figura 7 se muestran unas imágenes de la presa de El Furacán en Trubia.

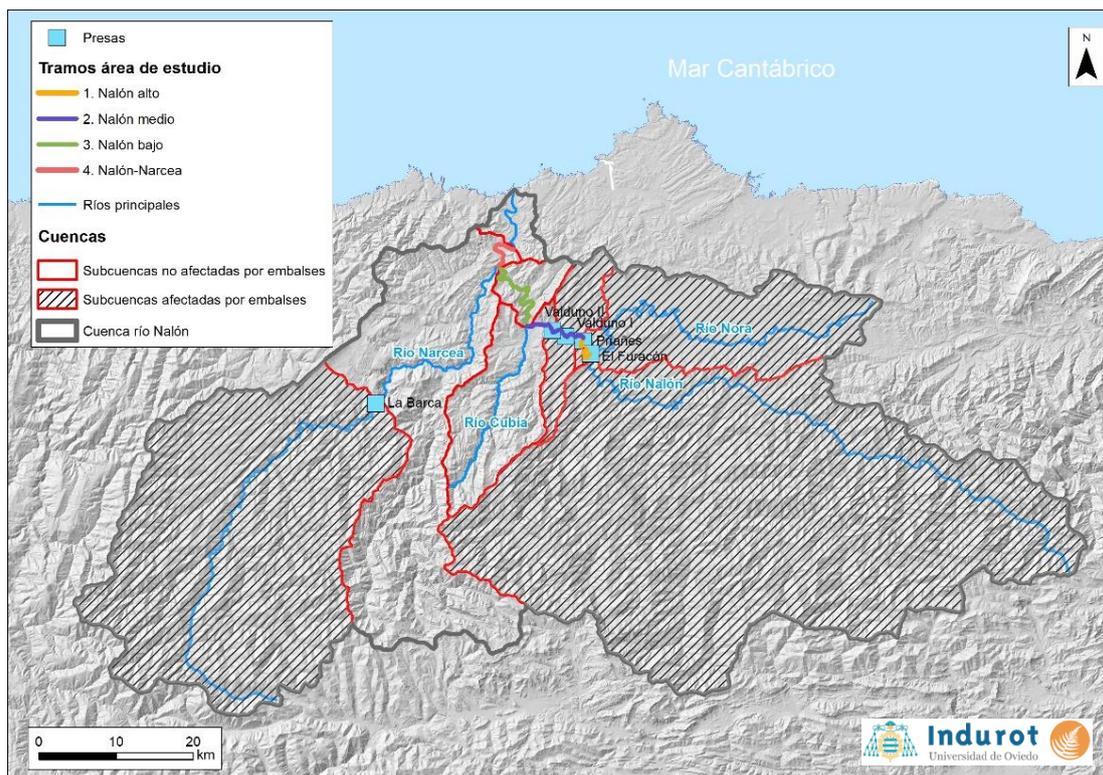
Figura 8. Cuenca del río Nalón y subcuencas de los tramos en los que se ha dividido el área de estudio. En rayado se muestra la superficie afectada por la presencia de los embalses de La Barca (Narcea), Priañes (Nora), El Furacón, Valduno I y Valduno II (Nalón).

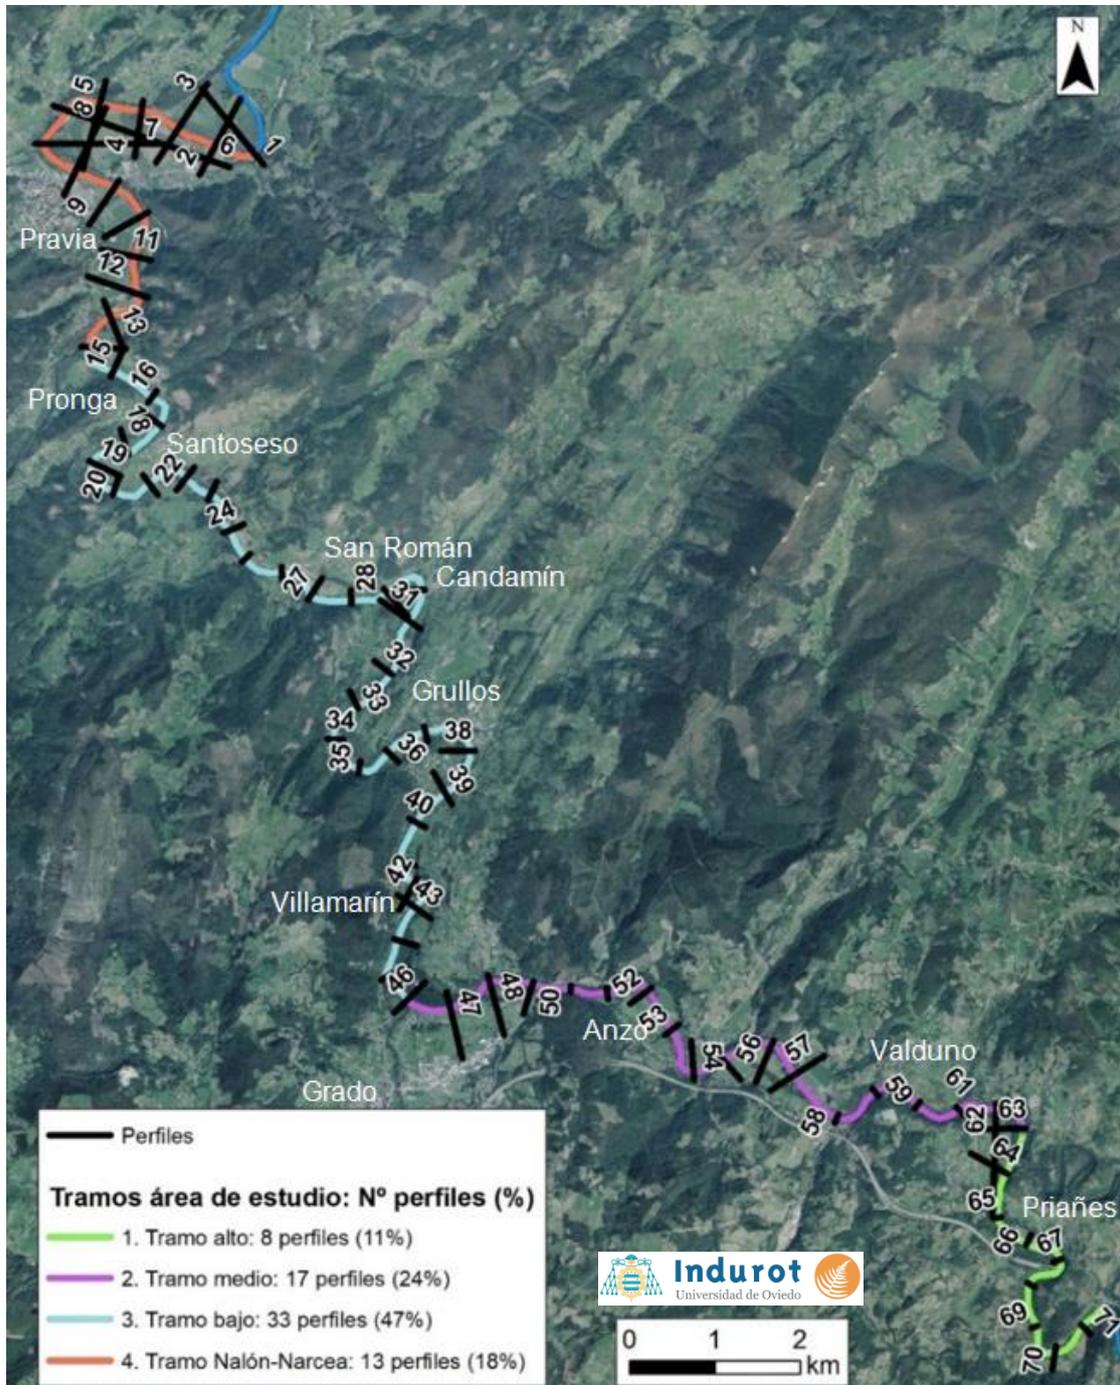
Figura 10. Ubicación de los perfiles transversales al cauce en el tramo de estudio entre el DPMT y el embalse del Furacón.

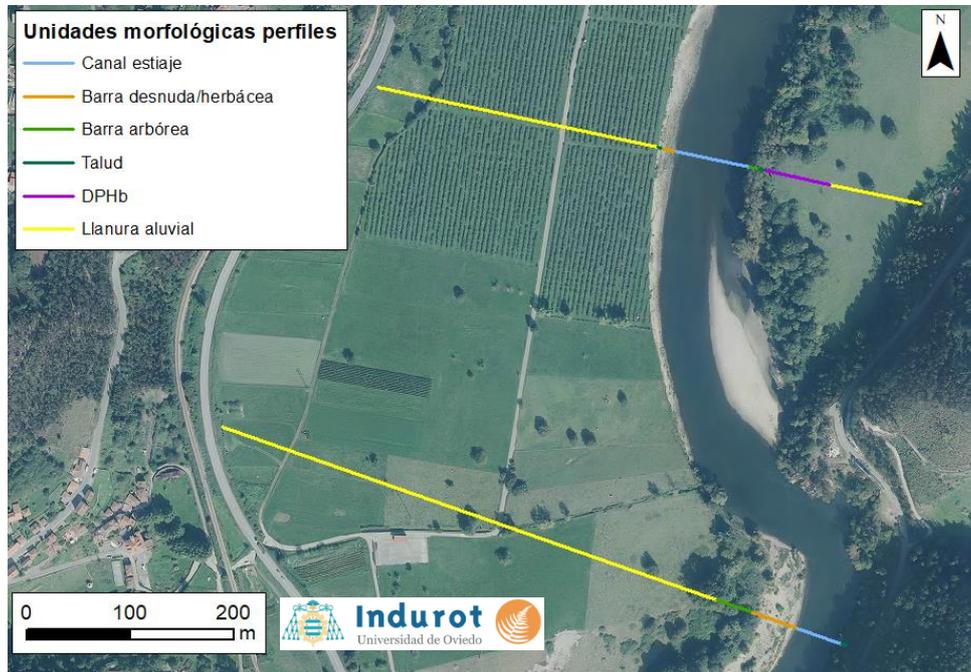
Figura 11. Perfiles realizados en un sector del área de estudio, en el entorno de Forcinas para el año 2020.

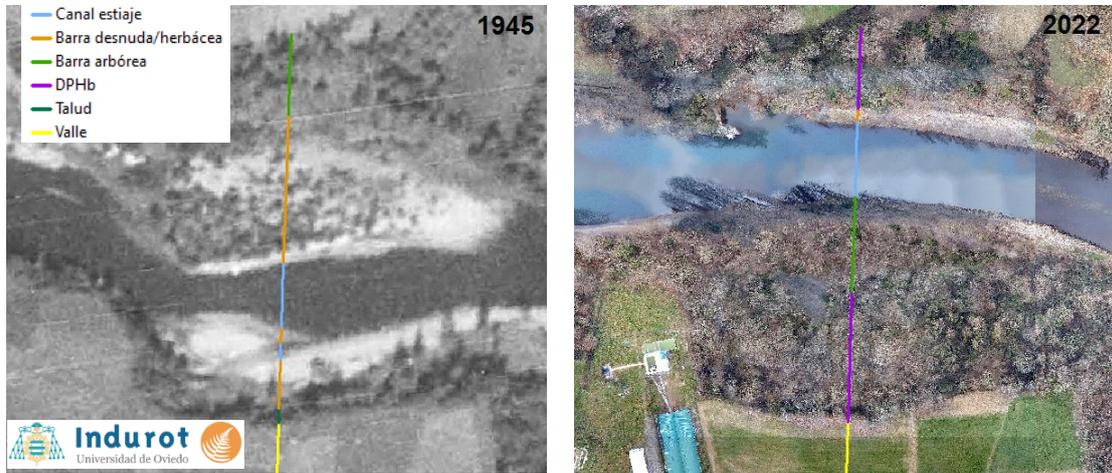
Figura 12. Imágenes comparativas del perfil número 62 en los años 1945 (izquierda) y 2022 (derecha) en el río Nalón aguas abajo de la confluencia con el río Nora.

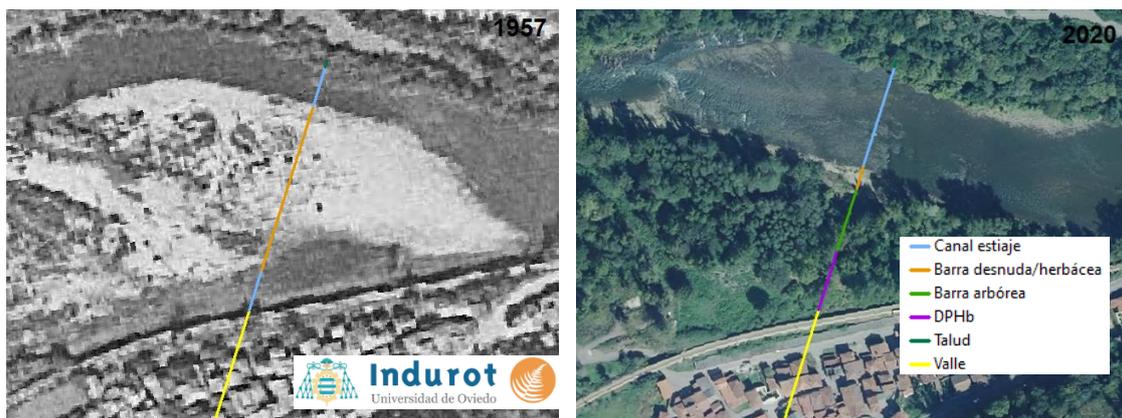
Figura 13. Imágenes comparativas del perfil número 49 en los años 1957 (izquierda) y 2020 (derecha) a la altura de Peñafior (Grado).

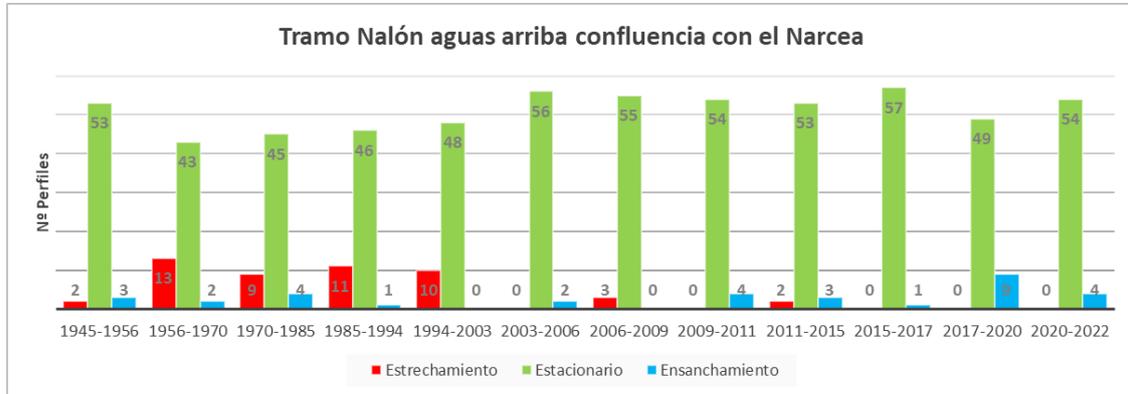
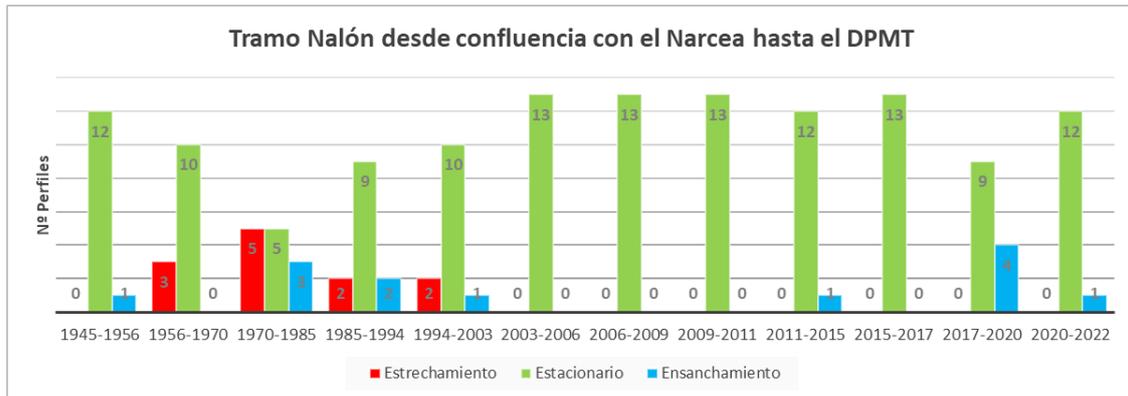
Figura 14. Evolución del ancho del cauce en cada período atendiendo al número de perfiles que muestran un ensanchamiento, estrechamiento o sin cambios significativos (estacionario).

De los 71 perfiles repartidos a lo largo de la zona de estudio, 7 son perfiles que por causas naturales o artificiales no reflejan cambios significativos en las dimensiones del cauce (confinamiento rocoso, canalizaciones, láminas de agua embalsadas). Tomando de referencia lo que ha cambiado el cauce con respecto al que había en el año 1956, en el 47% de los perfiles se observa un estrechamiento, en un 14% se detecta un ensanchamiento y en el 39% restante no se reconocen cambios significativos en la anchura del canal (Figura 14). Esta variación por subtramos refleja que los sectores con ensanchamiento se concentran aguas abajo de la confluencia del río Cubia. No obstante, cabe destacar que los tramos sin aparentes cambios en anchura podrían estar experimentado procesos de encajamiento e incisión en la vertical, no visibles en las fotografías aéreas, tal y como se observa en varios sectores del área de estudio (Figura 15).

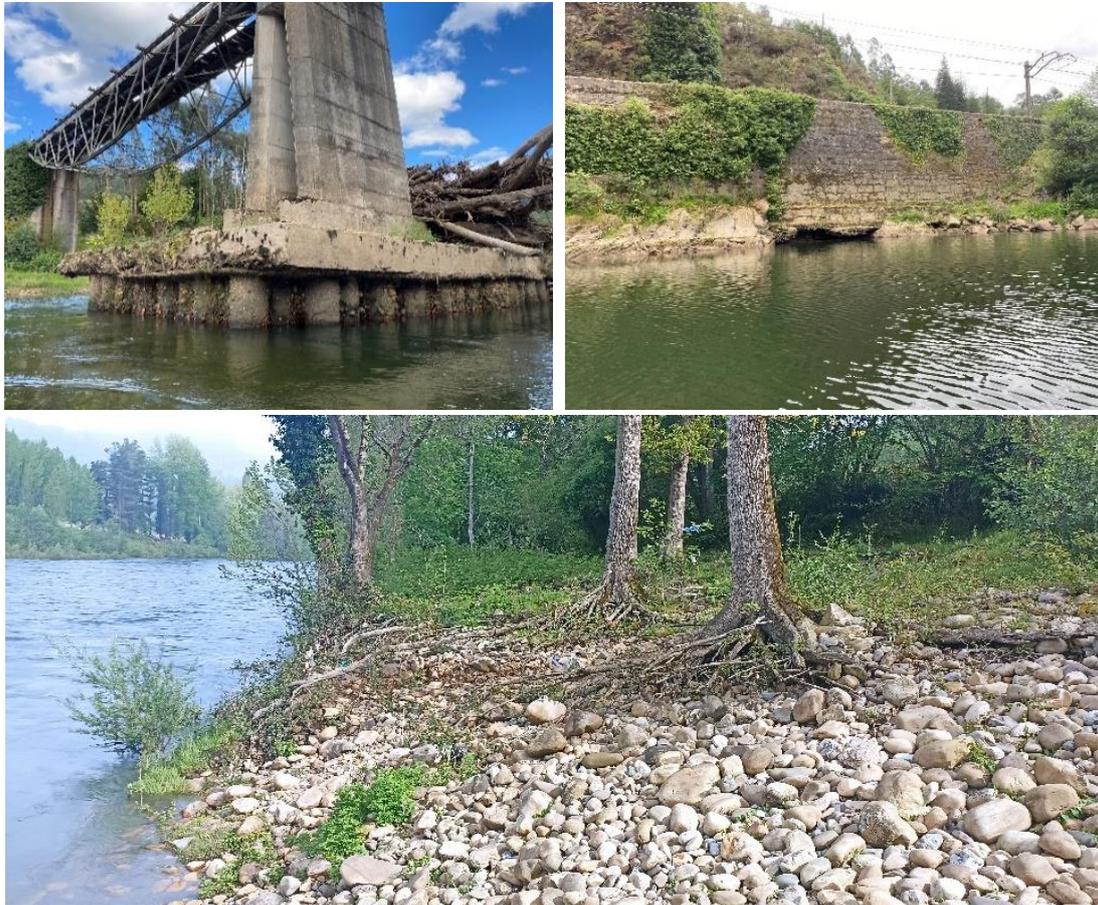
Figura 15. Ejemplos de procesos de encajamiento e incisión del cauce en el área de estudio: a) en el pilar del puente de San Román (arriba izquierda), b) socavación en la base del muro del ferrocarril en el entorno de la localidad de Peñaflores (arriba derecha) y c) árboles con las raíces descubiertas cerca del embalse de Valduno II (abajo).

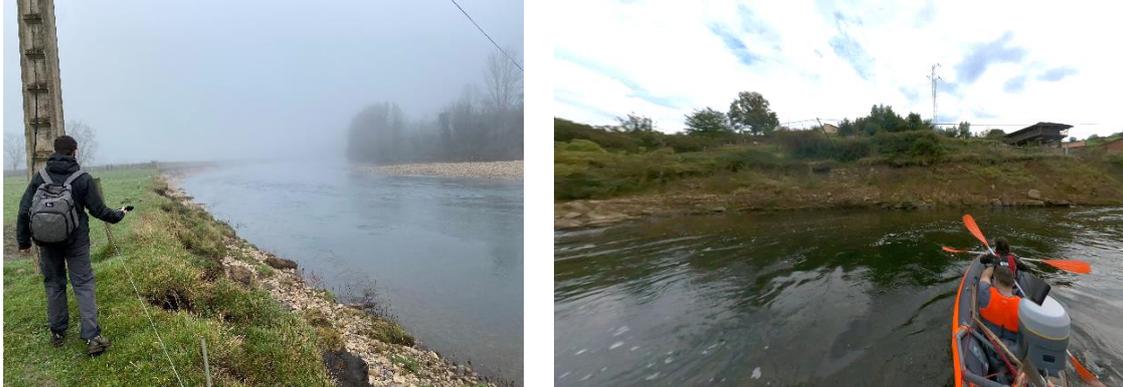
Figura 16. Trabajos de campo realizados para la identificación de orillas erosivas. A la izquierda mediante GPS y a la derecha en embarcación con cámara 360º.

La identificación de orillas que muestran signos evidentes de erosión se ha realizado mediante fotografías aéreas y trabajos de campo (Figura 16). Se trata de una característica fluvial de interés para identificar potenciales situaciones de reajuste fluvial, sobre todo cuando son persistentes en el tiempo.

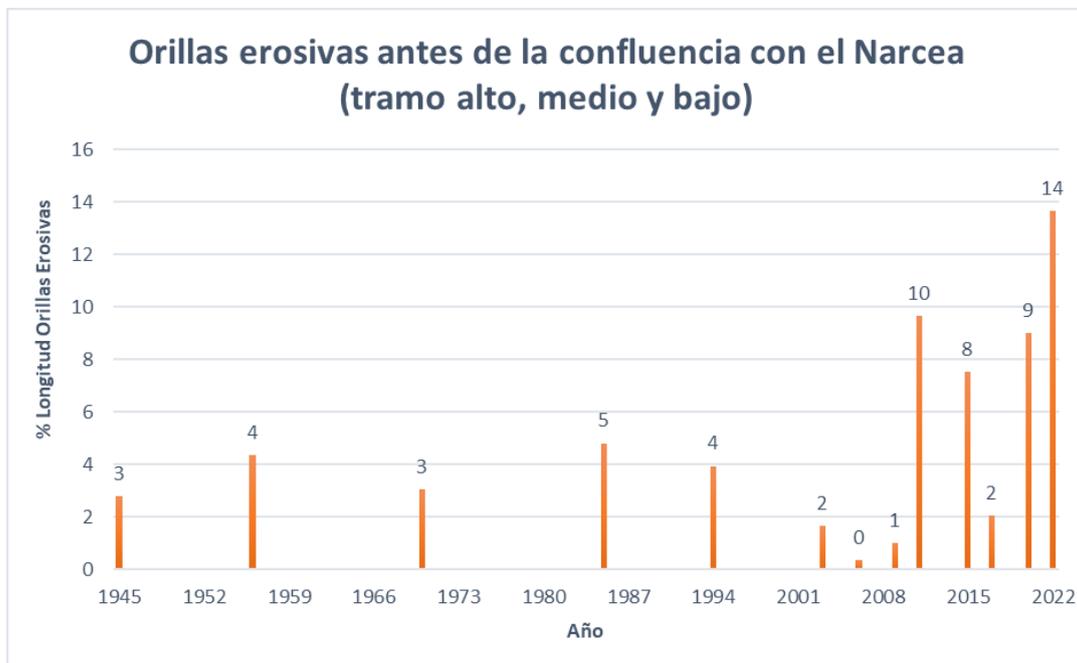
Figura 17. Evolución de orillas erosivas en el tramo del río Nalón antes de la confluencia con el río Narcea.

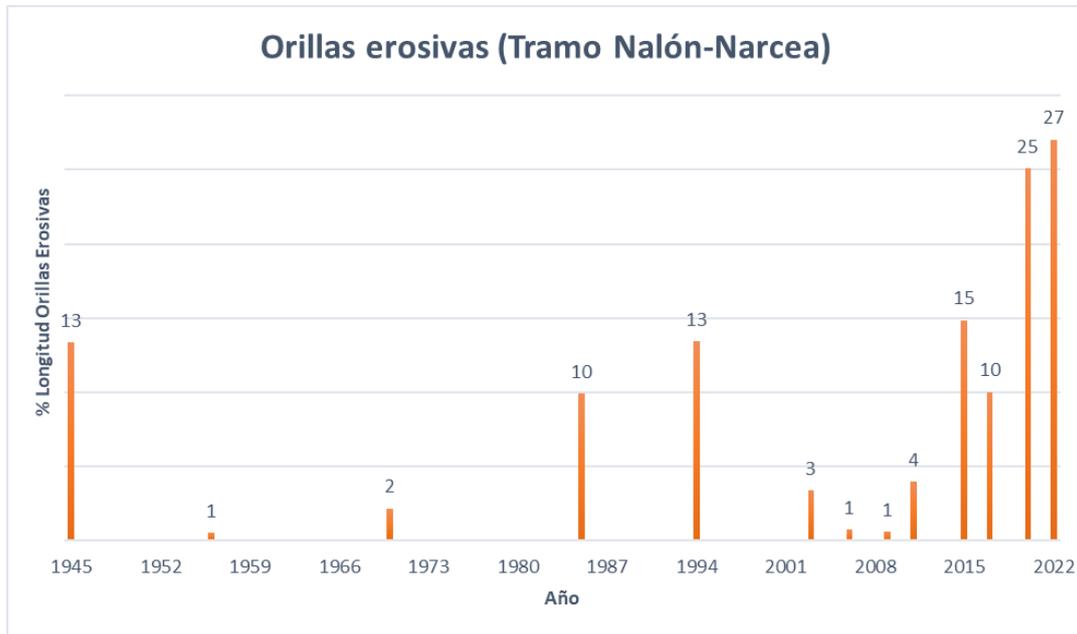
Figura 18. Evolución de orillas erosivas en el tramo bajo Nalón-Narcea.

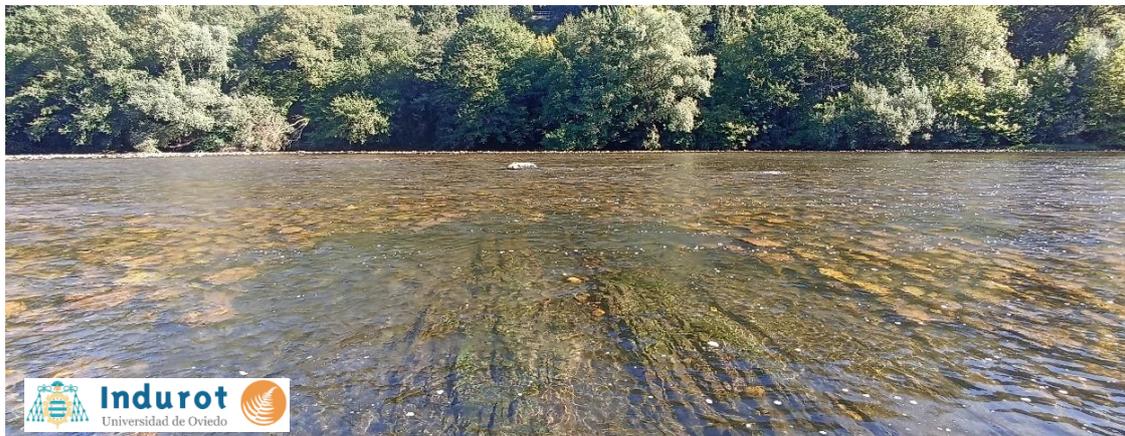
Figura 19. Afloramientos rocosos en el entorno de la localidad de Peñaflor.

La cartografía de afloramientos rocosos se ha realizado en las fotografías aéreas que muestran caudales similares y bajos, seleccionado para ello las de los años 1970, 2003, 2017 y el vuelo dron del año 2022 como referencia. Los resultados muestran un aumento de los afloramientos rocosos en el lecho del cauce (Figura 19).

Por lo expuesto, en el tramo de estudio se ha producido una disminución significativa en el suministro de sedimentos, especialmente importante en el sedimento de fondo teniendo en cuenta que al menos el 90% de la cuenca de drenaje está afectada por presas. También puede haberse dado alguna variación de caudales en relación con los cambios en los usos del suelo, aunque proporcionalmente no comparable a la alteración del sedimento. Teniendo en cuenta la relación de Lane (1955), dicha alteración implica que la capacidad de transporte del flujo es mayor que el correspondiente al aporte de material grueso, y que son esperables reajustes morfológicos y erosión en el canal, procesos ampliamente documentados en la bibliografía. El aumento de los afloramientos rocosos identificado en el lecho del cauce (Figura 19 y Figura 20) y observado desde al menos los años 70 sería acorde con esta menor llegada de sedimento.

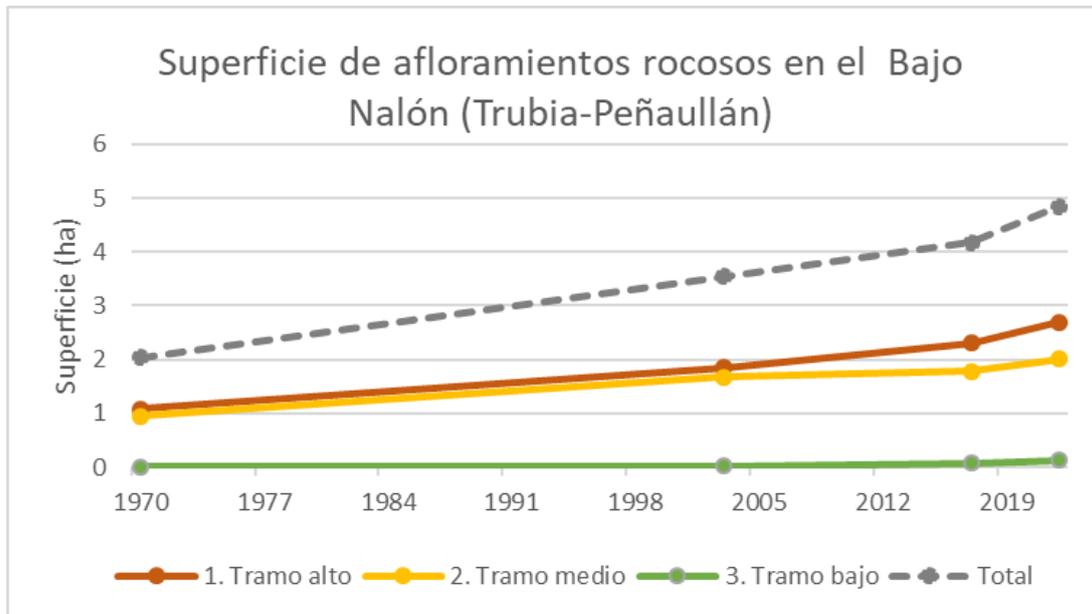
Figura 20. Evolución de la superficie cartografiada de afloramientos rocosos para cada uno de los tramos del área de estudio con presencia y el total.

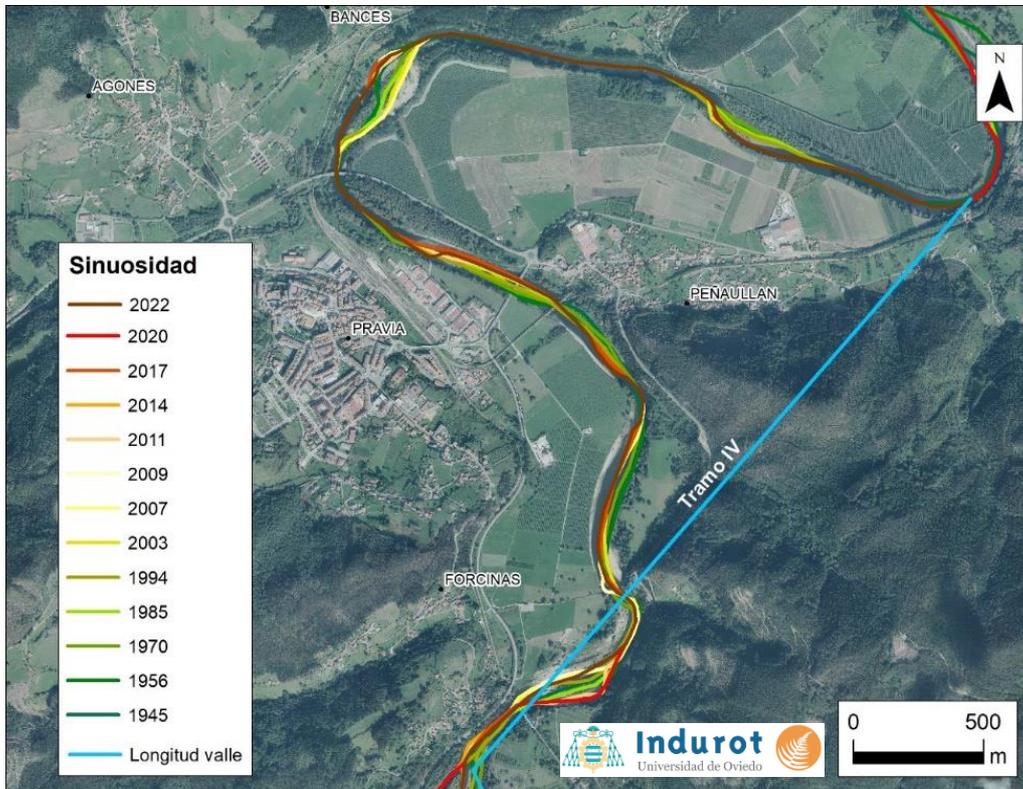
Figura 21. Cartografía del índice de sinuosidad en el último tramo del área de estudio para cada uno de los años analizados.

Los resultados muestran que el tramo de estudio ha presentado valores de sinuosidad por encima de 2 durante el periodo analizado, desde el año 1945 hasta el año 2022, valores representativos de un río meandriforme.

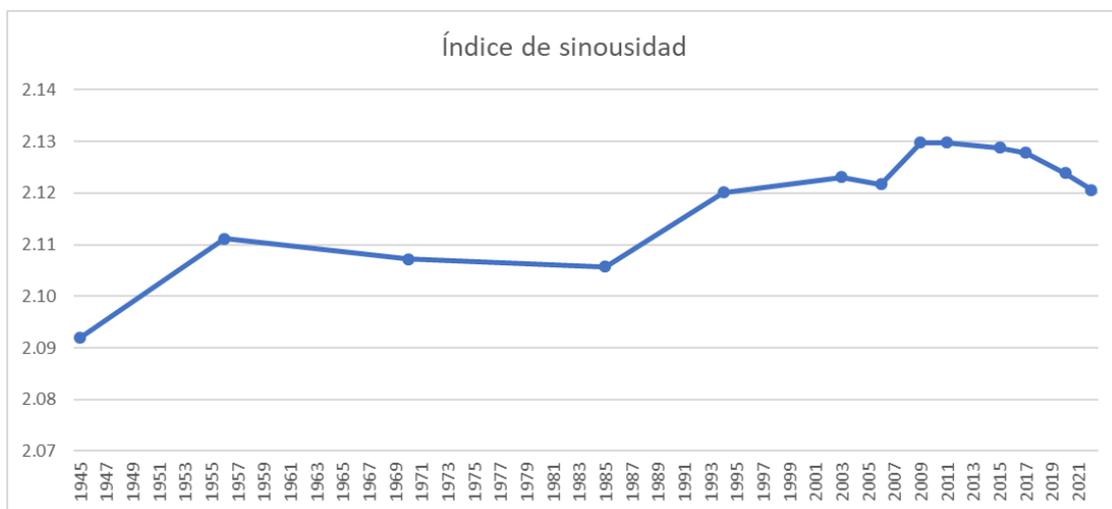
Figura 22. Evolución del índice de sinuosidad en el área de estudio.

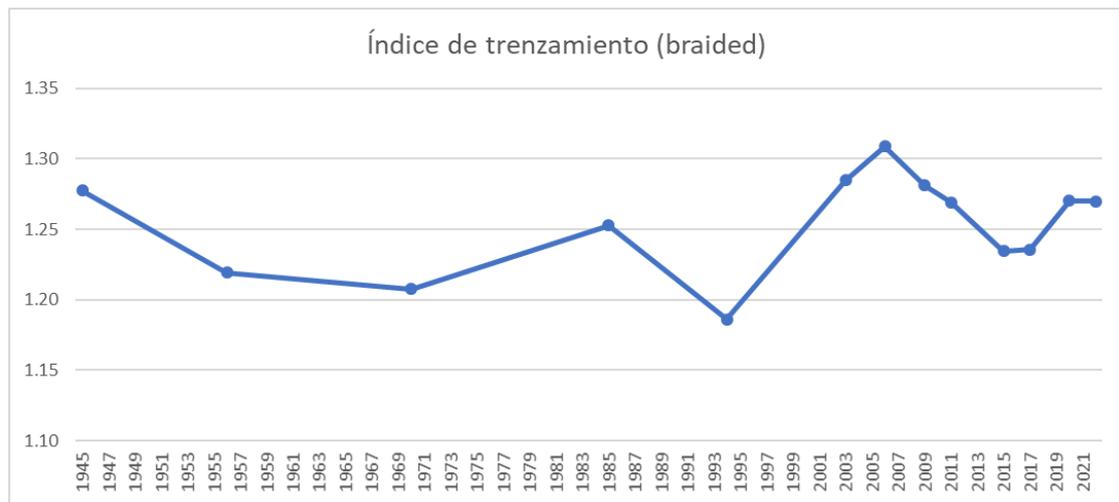
Figura 23. Evolución del índice de trenzamiento *braided* en el área de estudio.

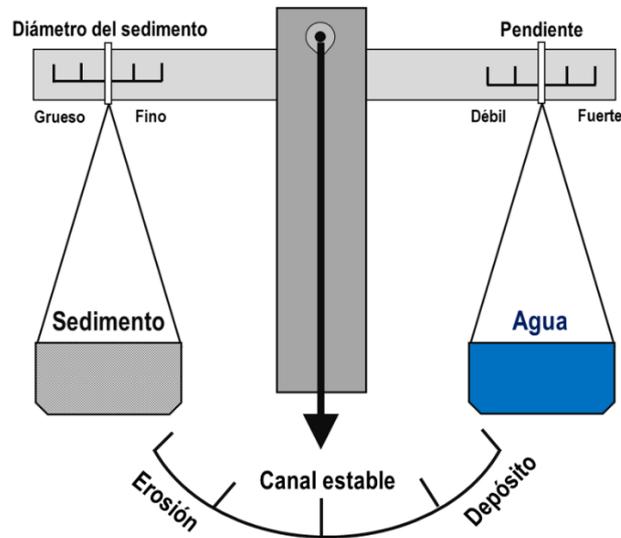
Figura 24. Balanza de Lane (Fuente: D. Vázquez-Tarrío, modificado de Lane, 1955).

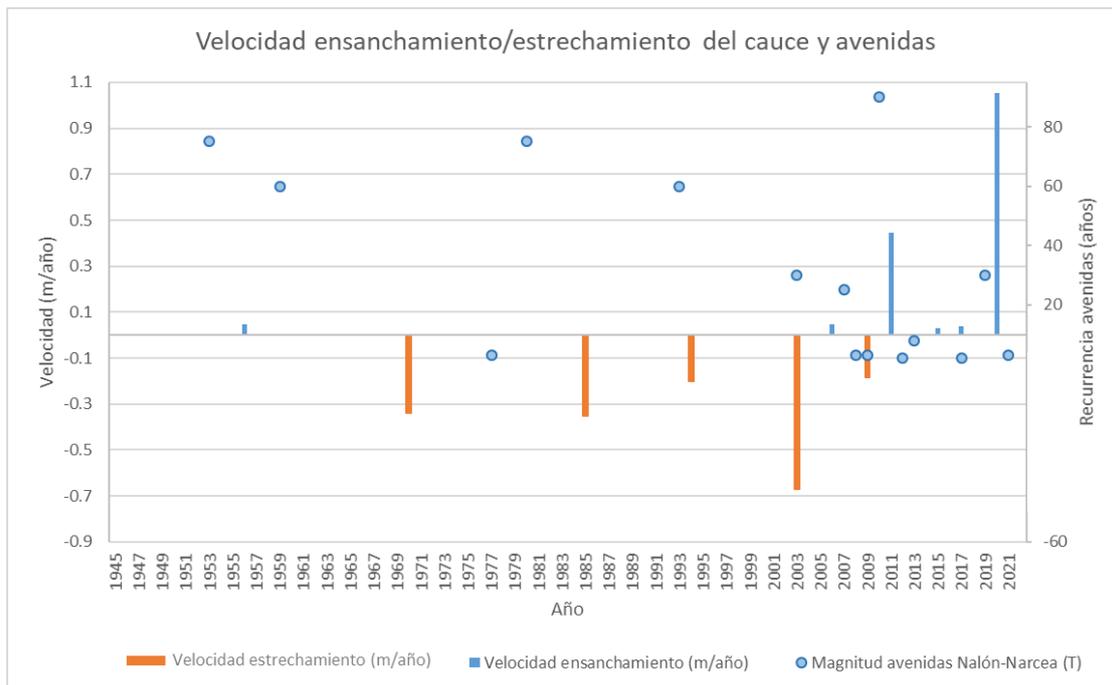
Figura 25. Se representan las avenidas de entidad, junto a la evolución la velocidad promedio de la anchura del cauce.

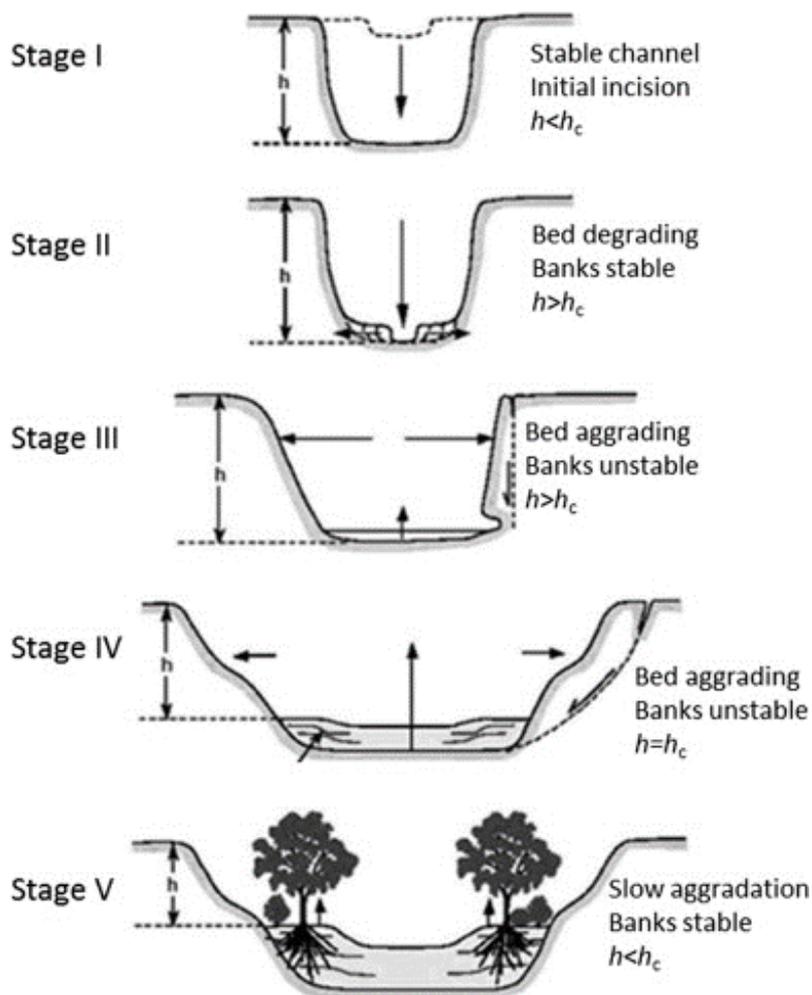
Figura 26. Modelo evolutivo del canal (Fuente: Schumm et al., 1984), donde h es la altura de orilla y h_c es la altura de orilla crítica.

2. Estadio II o modificado. Los procesos de degradación del lecho han comenzado. Esta fase en el Nalón estaría representada durante el periodo 1956-1970. Los índices de sinuosidad y trenzamiento disminuyen, la presencia de orillas erosivas es significativa y al menos en 15 perfiles de los analizados ya se detectan procesos de estrechamiento del canal. Estas evidencias señalan que los procesos de degradación del lecho han comenzado, con una reducción media de la anchura del cauce del 3,9%.

3. Estadio III encajamiento y degradación. El encajamiento del lecho alcanza una envergadura que genera orillas de altura críticas y vulnerables, comenzando a generarse desplomes y orillas erosivas que derivan en algunos ensanchamientos del cauce. Esta fase en el Nalón estaría representada durante el periodo 1970-1994. El encajamiento ya afecta a una parte importante de los perfiles, y se estima una reducción media en la anchura del cauce del 2% adicional al del periodo anterior, mostrando una mayor progresión en el tramo más bajo tras la

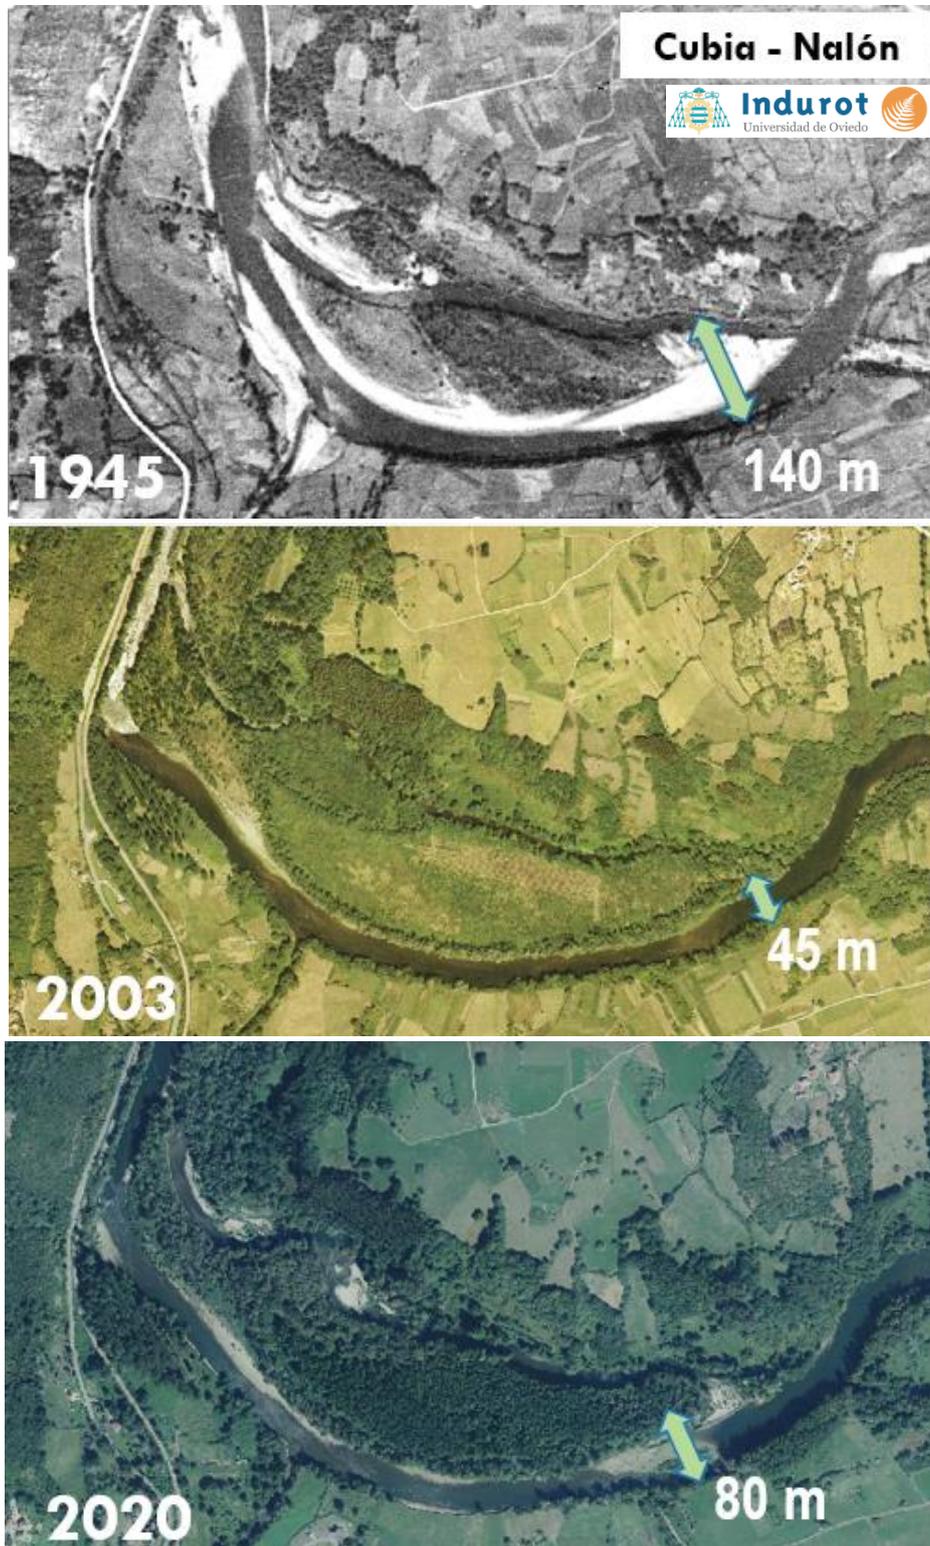
Figura 27. Variaciones en la anchura del cauce en el río Nalón en las inmediaciones de la confluencia con el río CUBIA acordes con las diferentes fases del modelo evolutivo del canal.
