Plan Piloto de Gestión de Sedimento en el Tramo Bajo del Río Nalón (Trubia – Soto del Barco)

Síntesis

Plan Piloto de Gestión del Sedimento en el Tramo bajo del Río Nalón (Trubia – Soto del Barco, Asturias)

INDUROT (2023). *Plan Piloto de Gestión del Sedimento en el Tramo bajo del Río Nalón (Trubia – Soto del Barco, Asturias)*. Informe científico-técnico para TRAGSA, financiado por la Confederación Hidrográfica del Cantábrico dentro del PIMA Adapta del MITECO. Universidad de Oviedo, 79 pp.

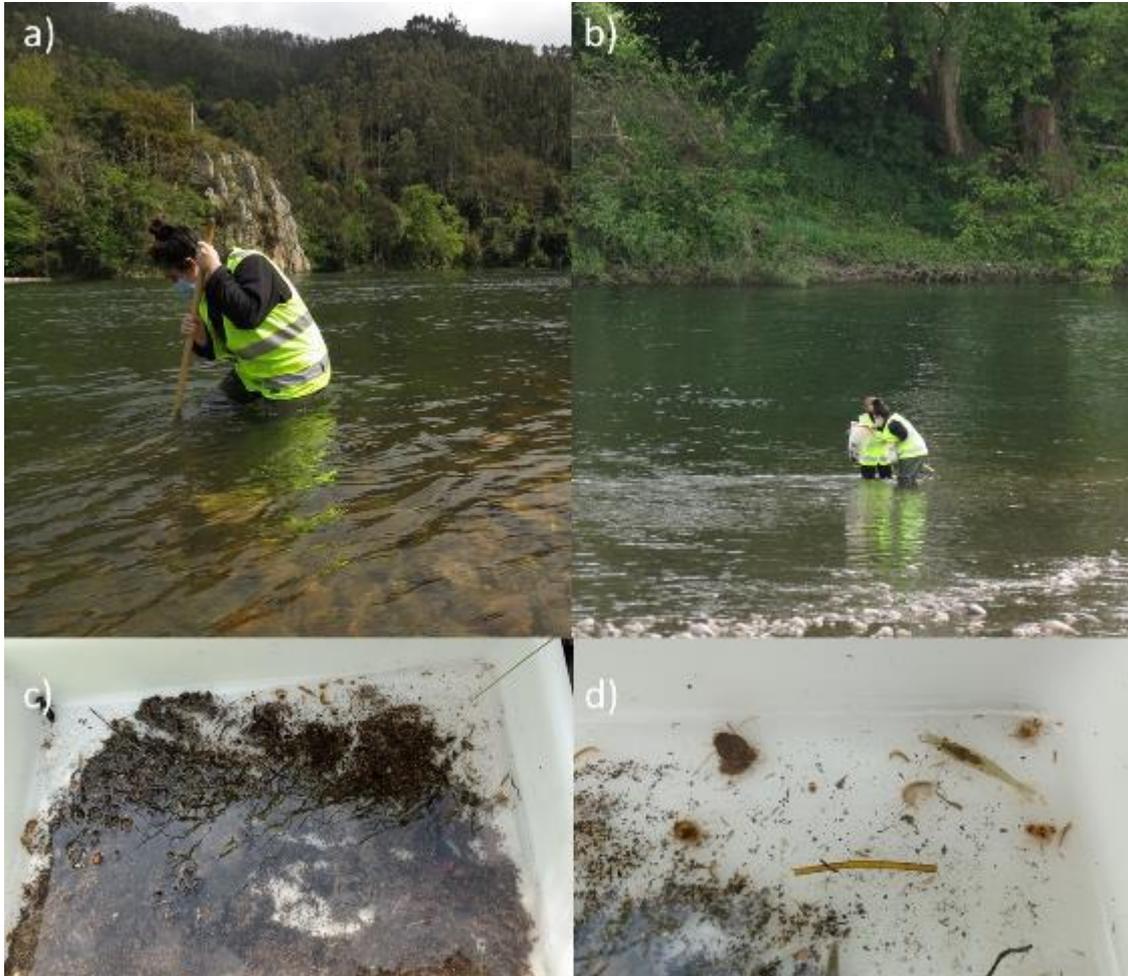
Figura 37. Muestreos de macroinvertebrados bentónicos: a) empleo de la red D en el cauce, b) observación preliminar de lo capturado en la red, c) bandeja de observación en el campo, d) algunos invertebrados capturados e identificados de visu en la bandeja.

Las comunidades de macroinvertebrados bentónicos del río Nalón se han muestreado en una primera fase, durante la primavera de 2021 (mayo/junio), y analizado siguiendo los protocolos oficiales publicados por el Ministerio con competencias en Medio Ambiente (Figura 37).

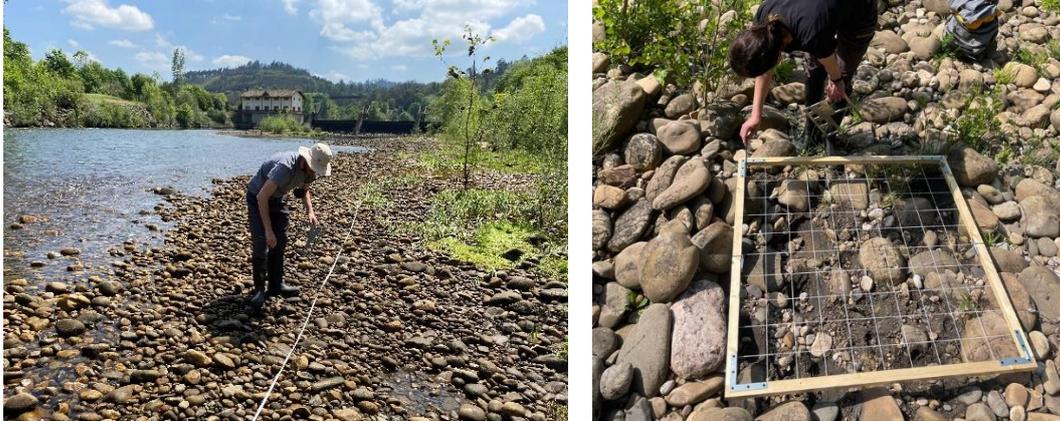
Figura 39. Imágenes del trabajo de campo para la realización de granulometrías. Arriba izquierda granulometría superficial y a la derecha subperifical.

Para realizar la caracterización granulométrica del tramo del Nalón se han realizado 32 muestreos granulométricos repartidos en 11 emplazamientos (Figura 39 y Figura 40). En cada uno de ellos se ha analizado la distribución de la granulometría superficial, subsuperficial y la del canal utilizando el método de contaje de Wolman (1954). Para clasificar el sedimento en función del tamaño de grano se ha empleado la clasificación de Wentworth (1922).

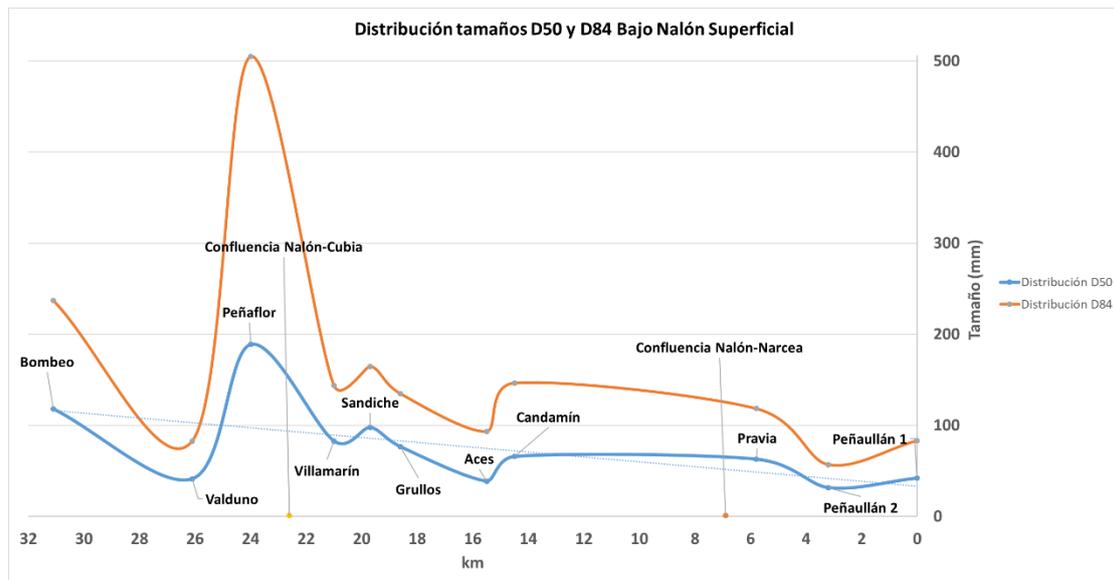
Figura 41. Distribución de tamaños D50 y D84 obtenidos mediante las granulometrías superficiales, ordenados de aguas arriba a aguas abajo.

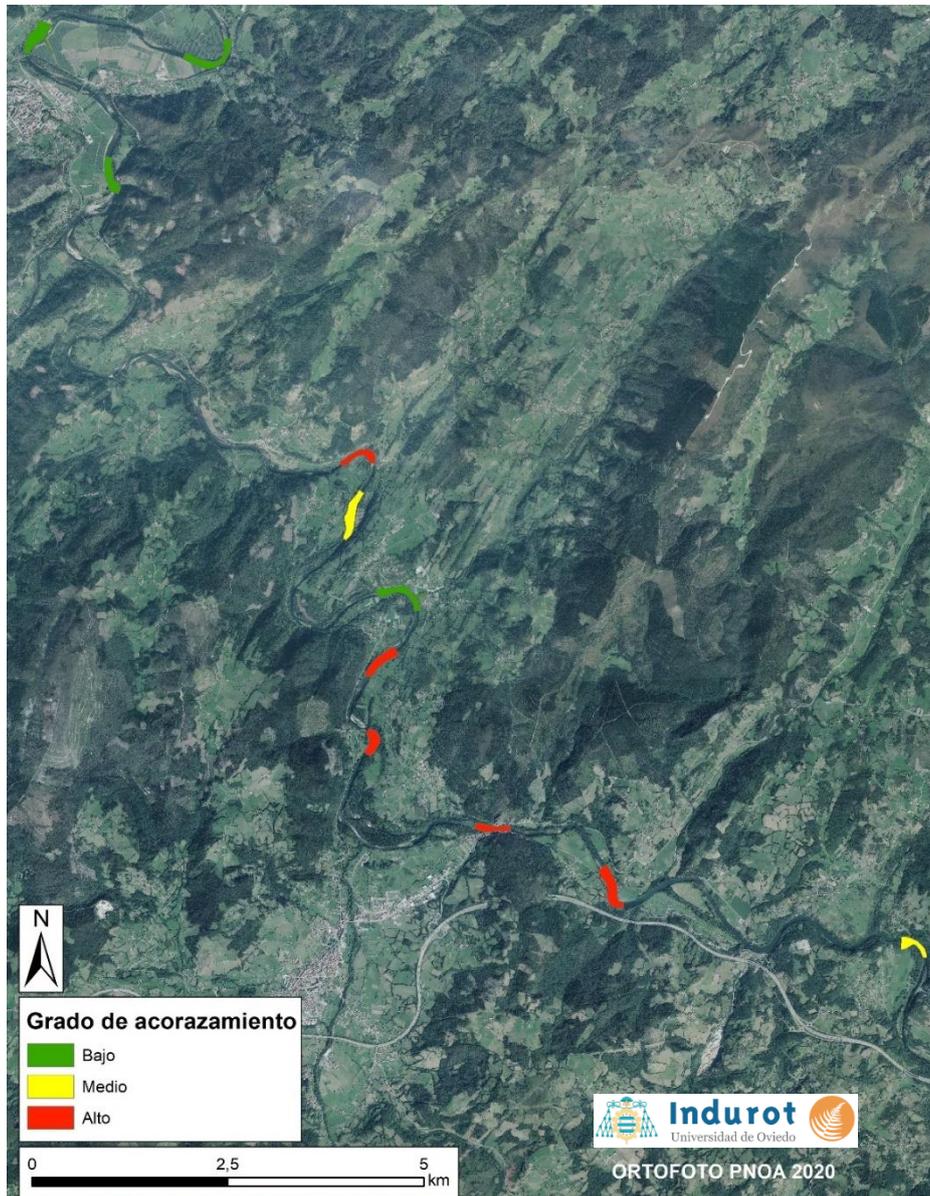
Figura 42. Resultados obtenidos para cada una de las zonas de muestreo clasificadas en función del grado de acorazamiento.

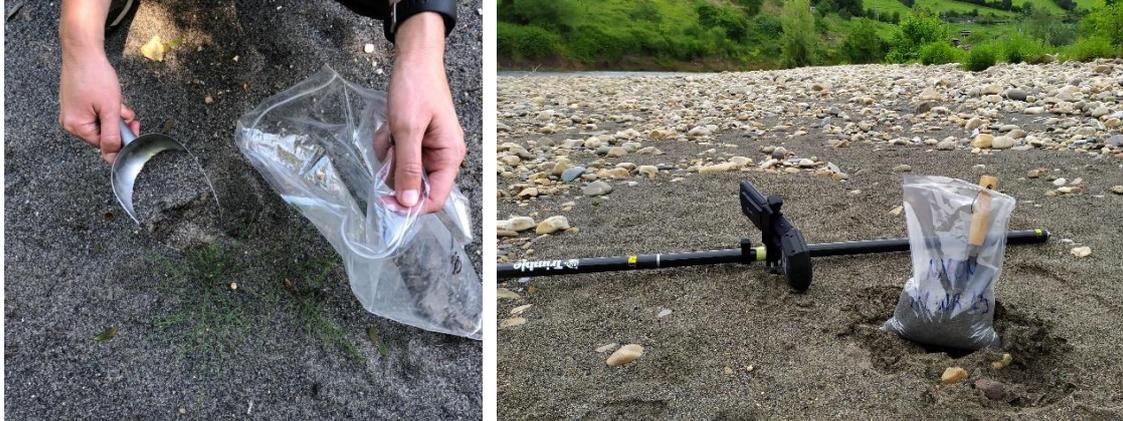
Figura 43. Recogida de muestras de sedimento fino en Villamarín (izquierda) y Candamín (derecha).

En varios emplazamientos a lo largo del río se ha realizado un muestreo del sedimento fino autóctono, tamaño arena e inferior, dirigido a caracterizar la composición química del sedimento del río Nalón (Figura 43).

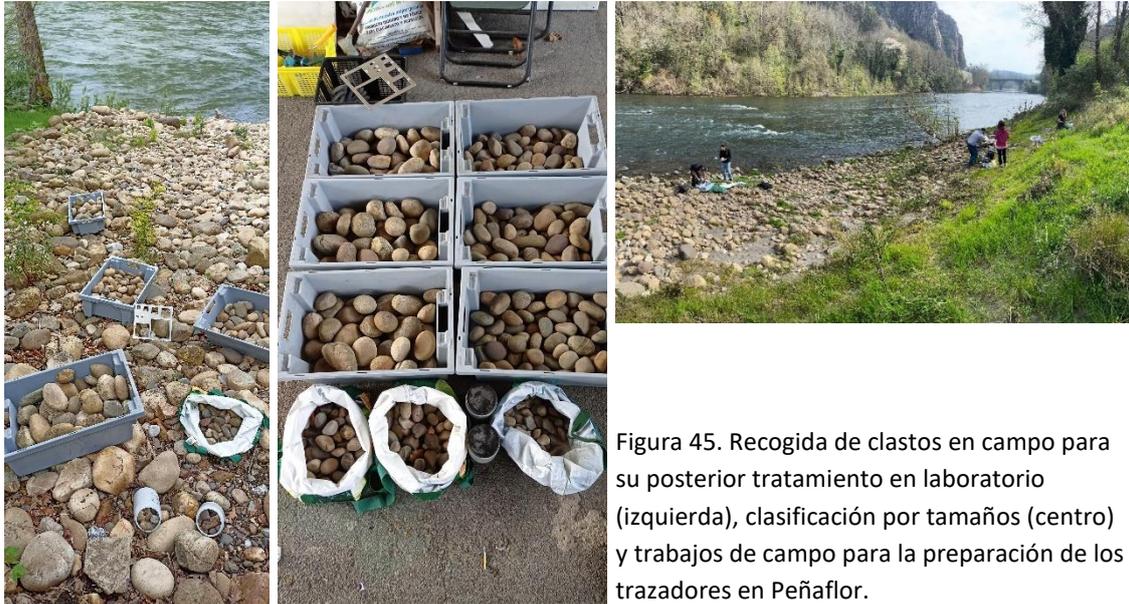
Figura 45. Recogida de clastos en campo para su posterior tratamiento en laboratorio (izquierda), clasificación por tamaños (centro) y trabajos de campo para la preparación de los trazadores en Peñaflor.

La preparación de los clastos trazadores se realizó de forma combinada en gabinete y en campo (Figura 45), y requiere de una selección de clastos según su tamaño, inserción de sensores, etiquetado, caracterización del clasto y pintado (Figura 46).

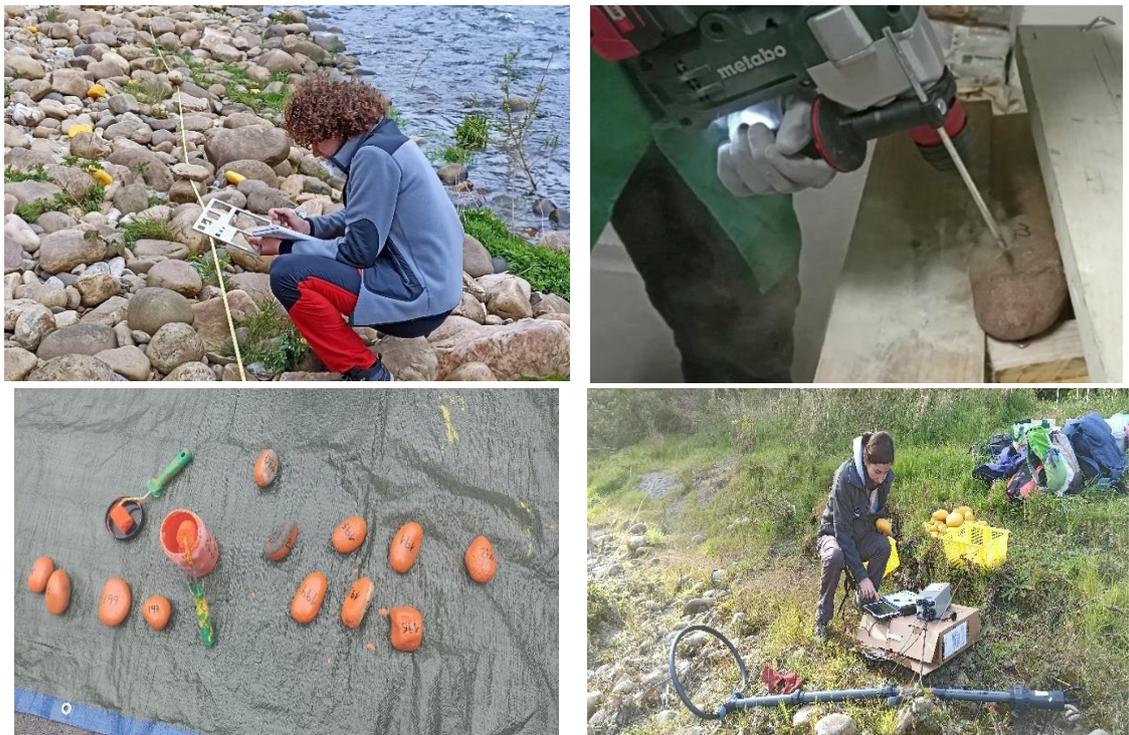
Figura 46. Distintas fases de la preparación de los clastos marcados.

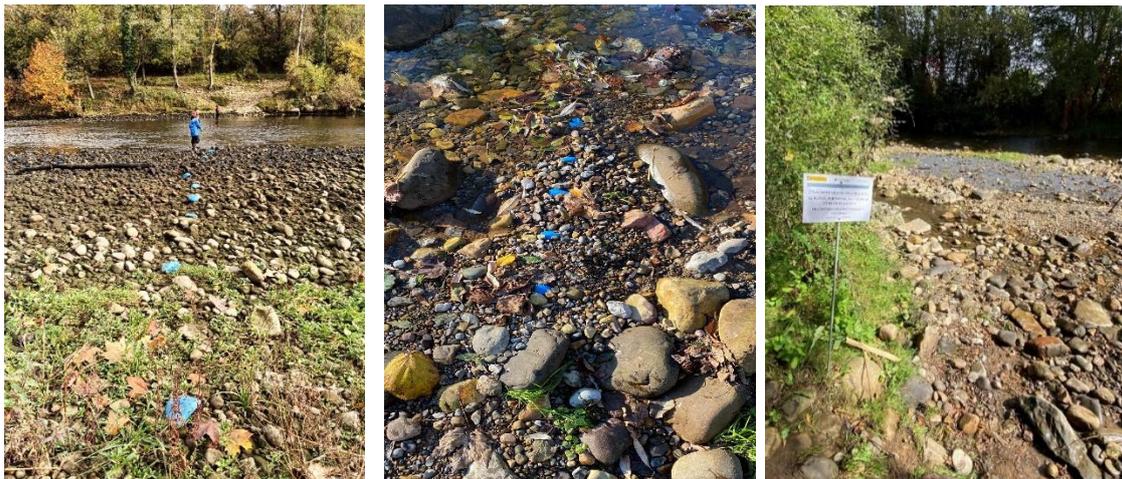
Figura 47. Se muestra la línea de trazadores en Valduno (izquierda), en Grado (centro) y carteles de señalización de la zona de marcaje.

Los trazadores se depositaron en transeptos perpendiculares al canal, incluyendo diferentes zonas: el cuerpo de la barra, el contacto barra-canal y otros en el canal con el objetivo de ver si la posición de partida del clasto puede influir en los desplazamientos (Figura 47). Una vez colocados los clastos trazadores en su ubicación definitiva se procedió a su geolocalización mediante dispositivo GPS de precisión. Las zonas de marcaje de los cantos se señalaron con carteles para evitar posibles daños por vandalismo (Figura 47).

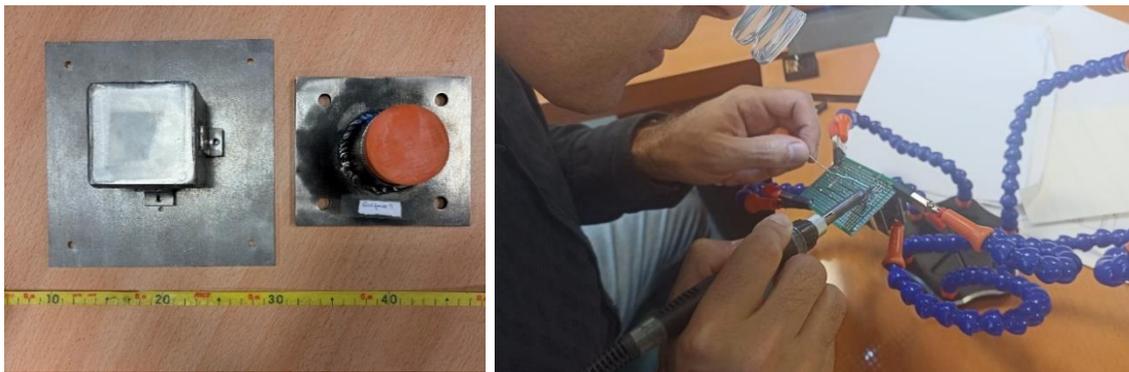
Figura 48. En la imagen de la izquierda, estructuras exteriores del geófono de fabricación propia (izquierda) y el comercial (derecha). A la derecha proceso de construcción de la parte electrónica.

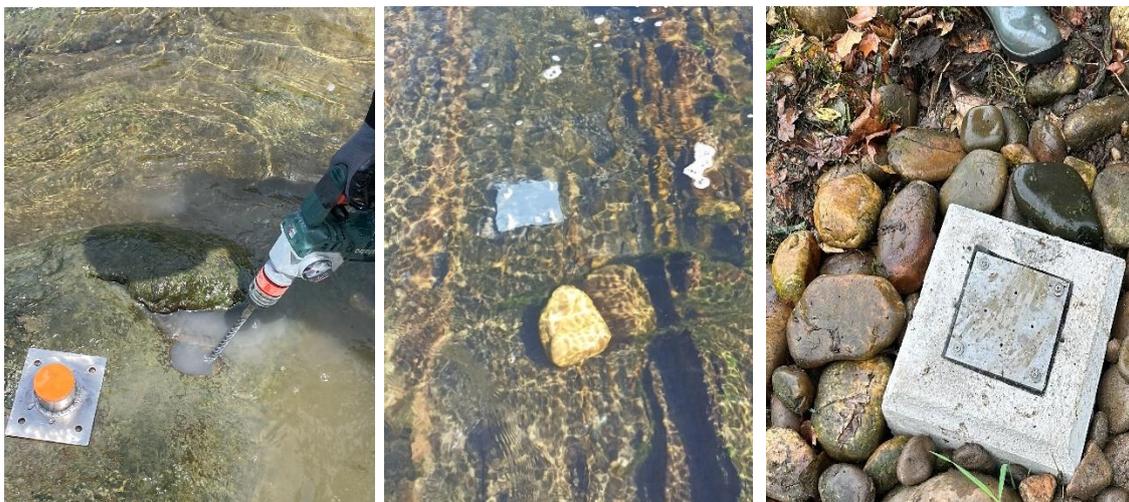
Figura 49. Instalación de geófonos sobre lecho rocoso en la imagen izquierda y central, y a la derecha sobre lecho sedimentario.

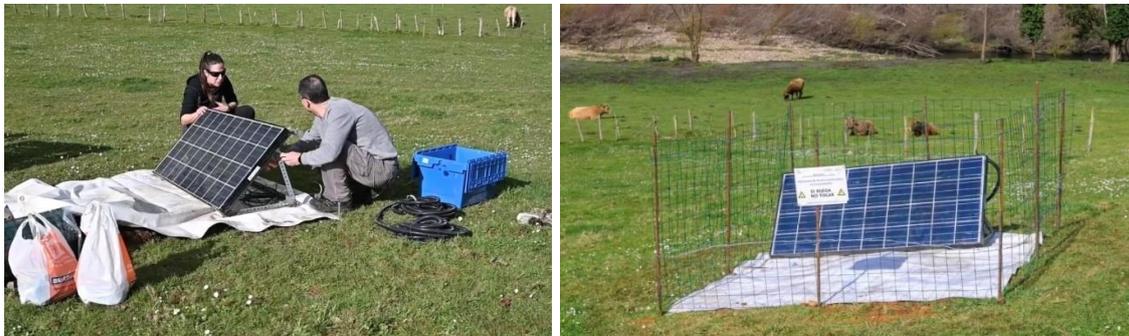
Figura 50. Proceso de instalación del sismógrafo. Fuente: <https://youtu.be/O4gXMDbB6o8>

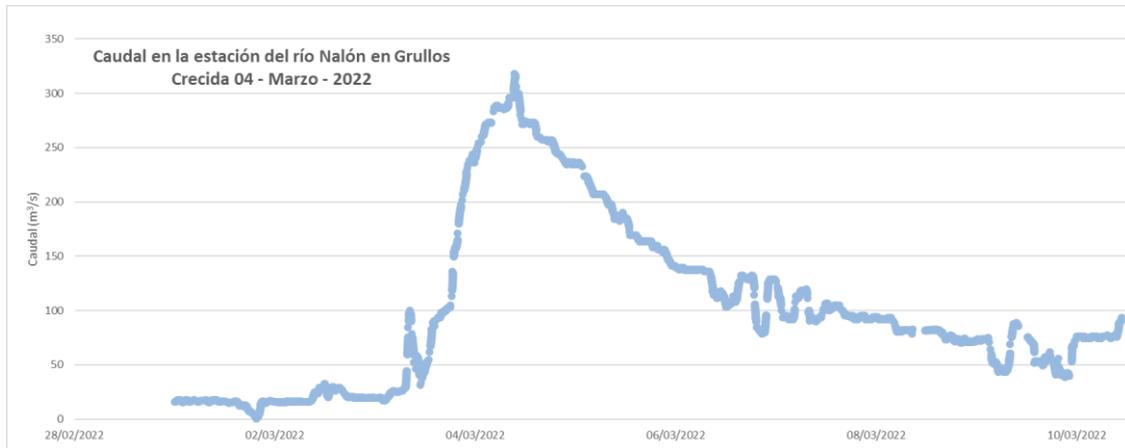
Figura 51. Caudales obtenidos según el registro de niveles de la estación de aforo 1368 en el río Nalón y su curva de gasto entre el 01/03/2022 y el 10/03/2022.

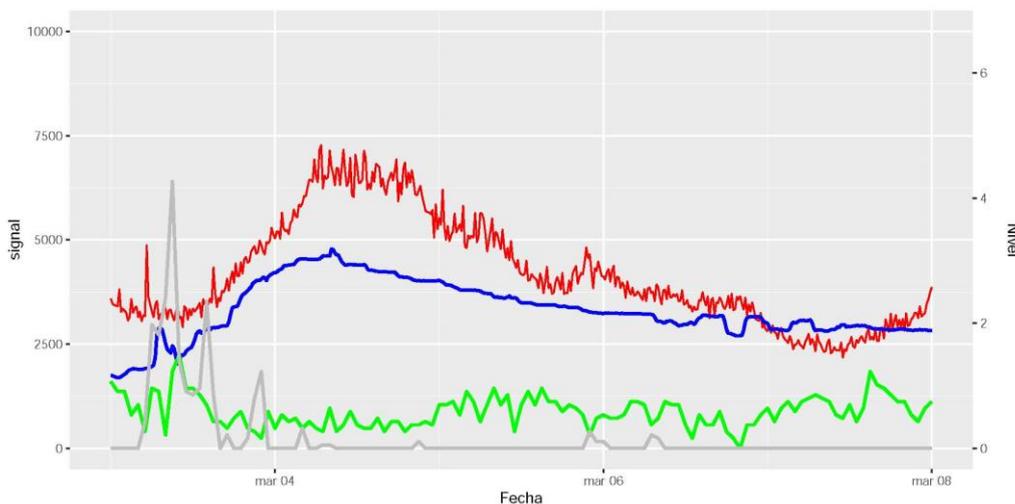
Figura 52. Gráfica con los registros analizados. La línea roja se corresponde con el del sismógrafo, la azul con el nivel del río Nalón, la gris con los datos de lluvia y la verde con la velocidad del viento.

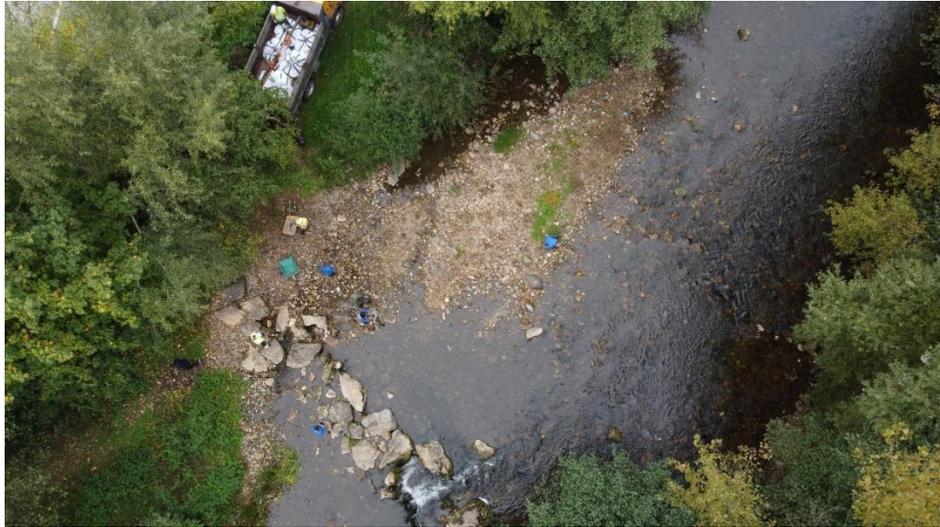
Figura 54. Aspecto del área de reinyección con imagen tomada desde un dron.

Tras el análisis de varios emplazamientos, se seleccionó un tramo del río Cubia en el entorno de la localidad de Grado. En dicho curso fluvial se han evaluado diferentes zonas de baja energía susceptibles de presentar concentraciones relevantes de sedimento fino (Figura 53). En la Figura 54 se muestra la zona seleccionada para realizar el depósito de la magnetita, denominada como área de reinyección, y dos barras fluviales aguas abajo a una distancia de 65 (Barra 1) y 500 m (Barra 2) respectivamente.

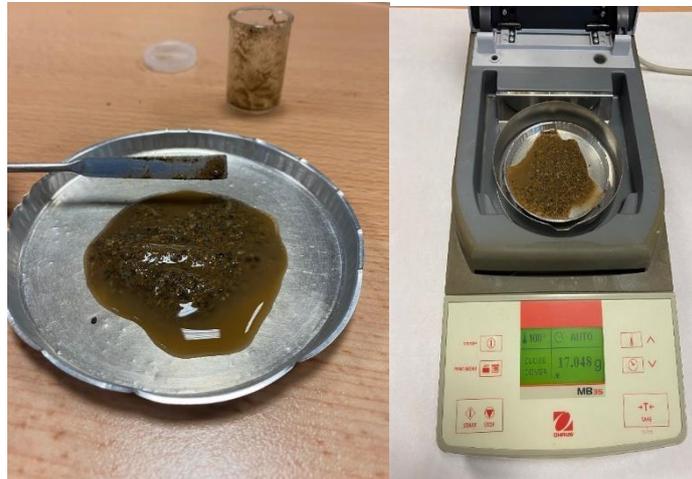
Figura 55. Determinación del grado de humedad de las muestras mediante termobalanza.

Las muestras fueron trasladadas a gabinete para su pretratamiento y análisis, realizando medidas de susceptibilidad magnética en distintas condiciones de humedad. Para todas las muestras se han realizado varias medidas de susceptibilidad magnética, para determinar el valor medio.

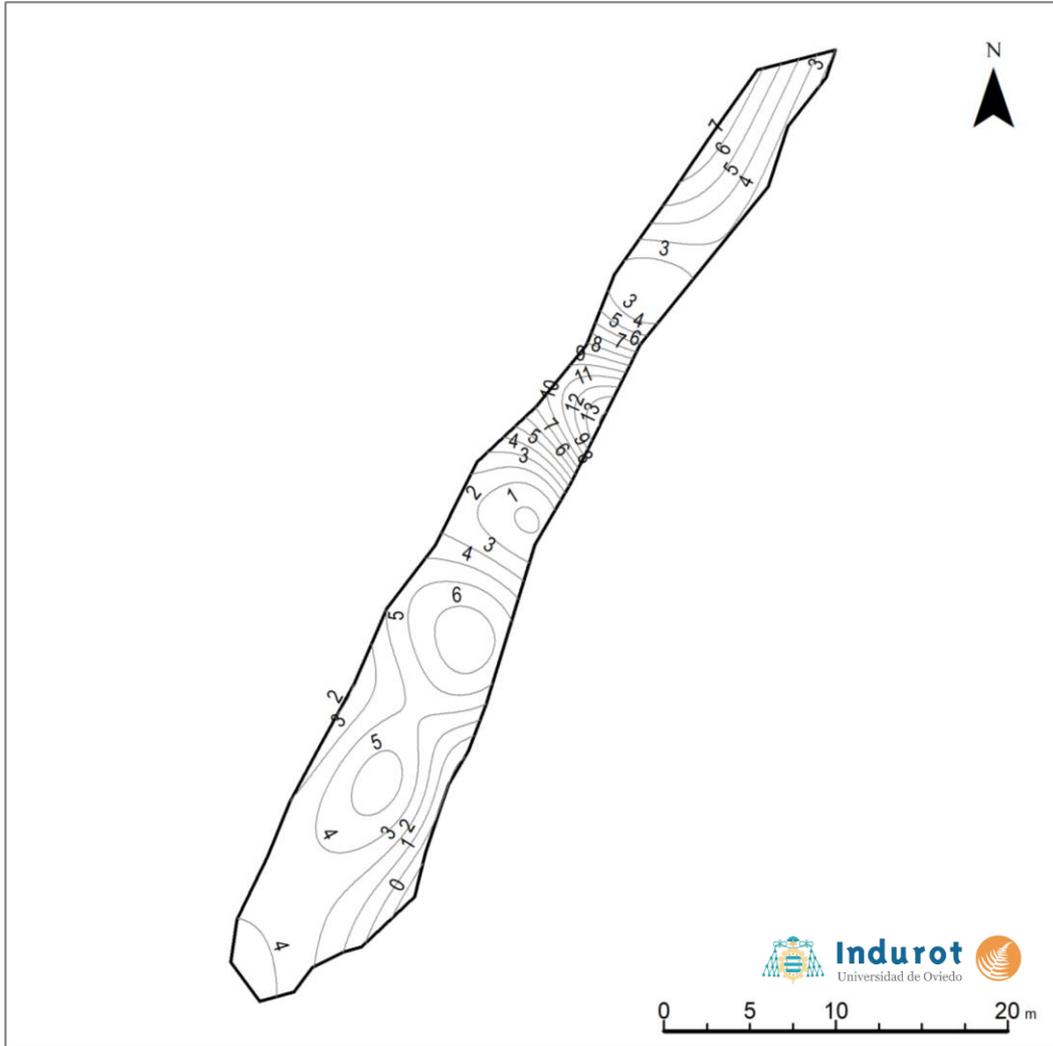
Figura 56. Nivel base de susceptibilidad magnética natural ($\times 10^{-7}$) en la Barra 1 del río Cuvia.

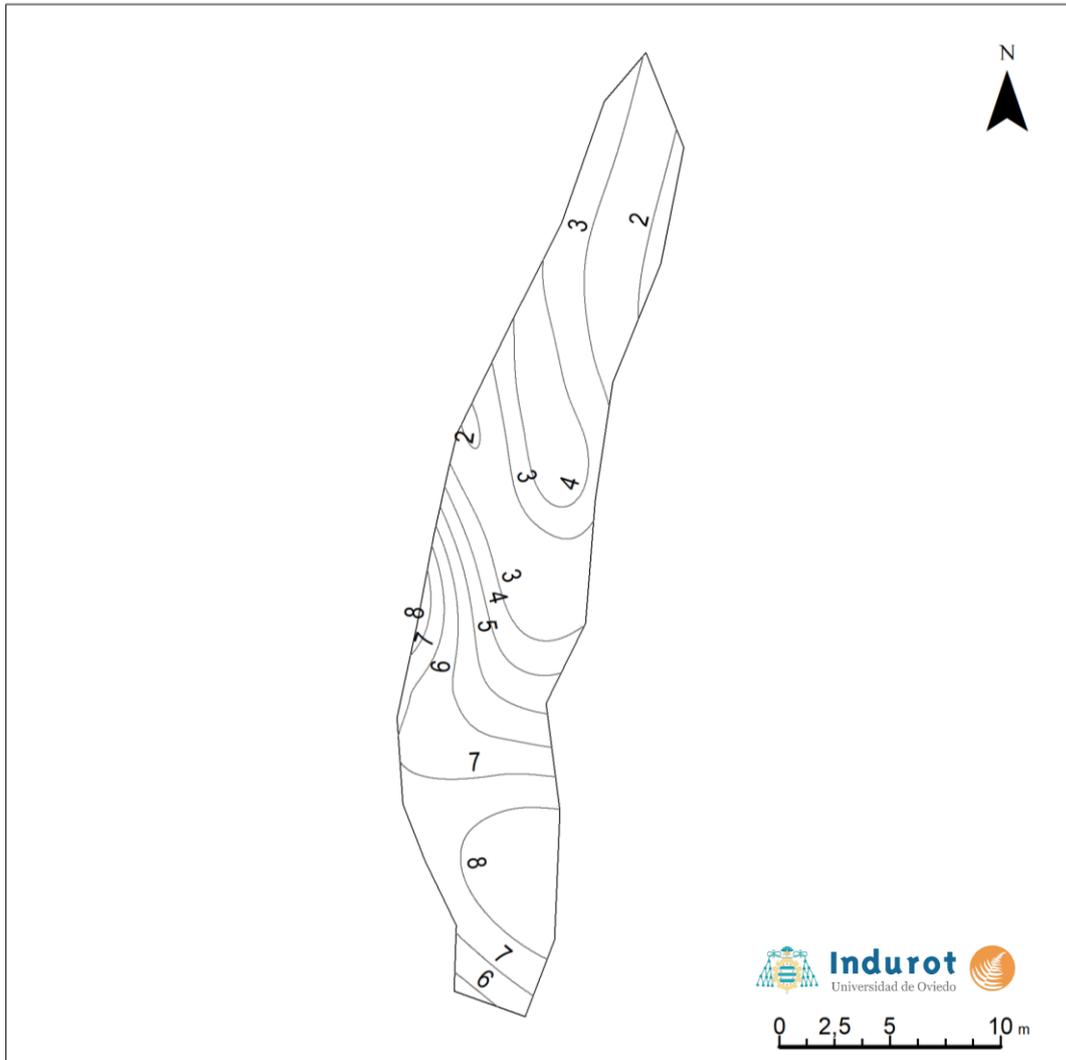
Figura 57. Nivel base de susceptibilidad magnética natural ($\times 10^{-7}$) en la Barra 2 del río Cubia.

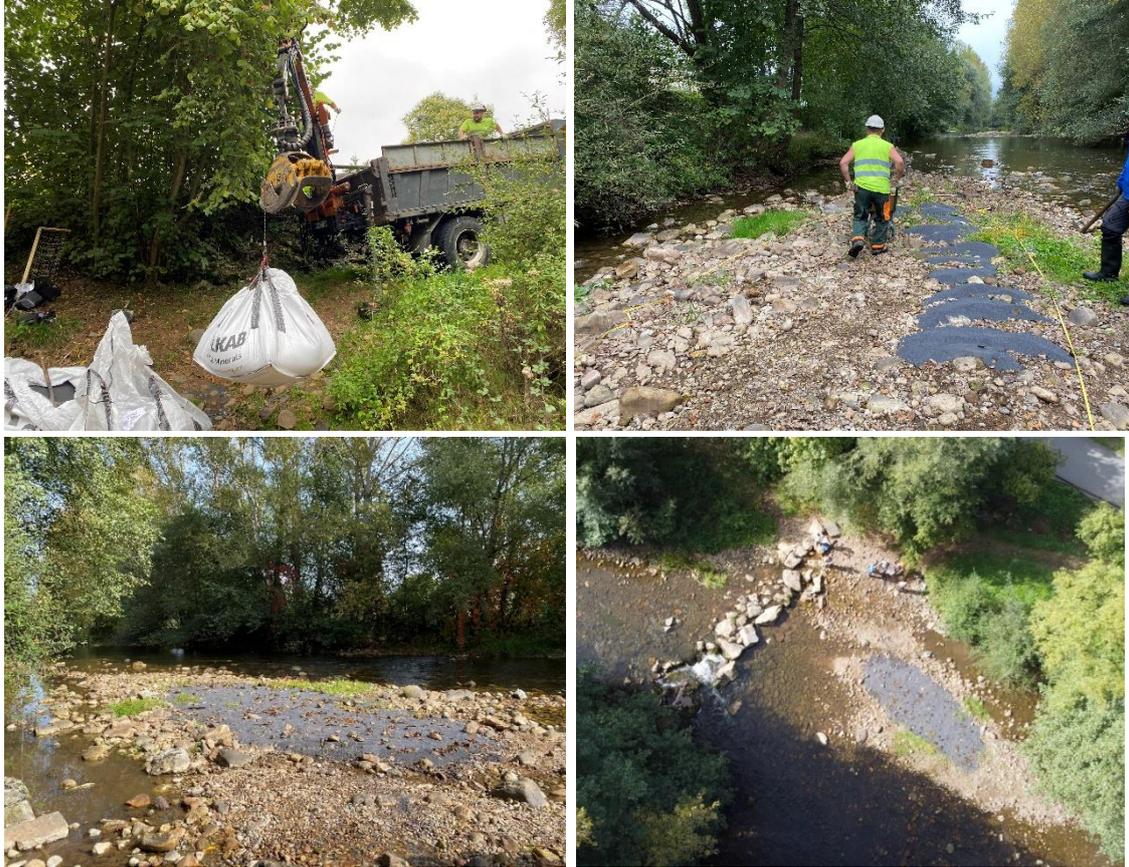
Figura 58. Depósito de la magnetita en la zona de reinyección.

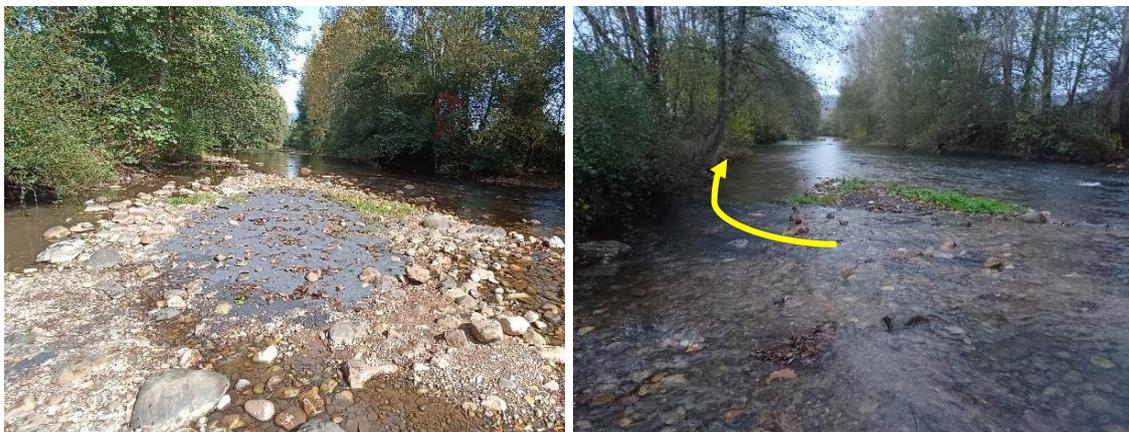
Figura 59. Zona donde se vertió la magnetita. Izquierda previa a la crecida, derecha durante la crecida (la flecha amarilla señala el flujo hacia donde se desplazó la magnetita).

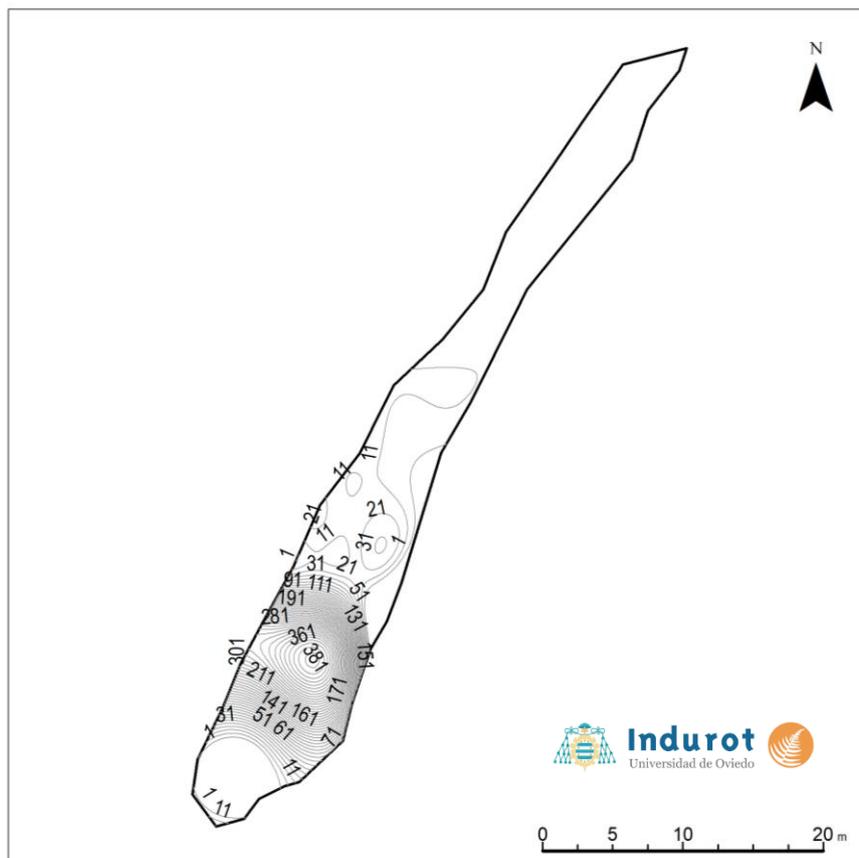
Figura 60. Distribución espacial de la susceptibilidad magnética ($\times 10^{-7}$) en la Barra 1 del río Cubia tras la crecida de enero de 2023.

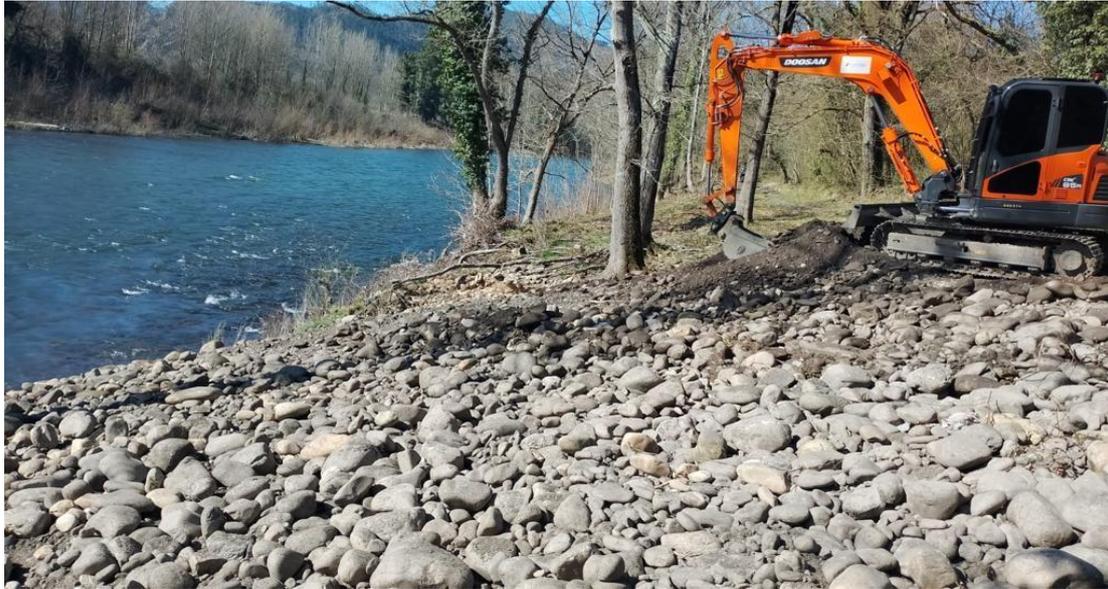
Figura 61. Trabajos de reubicación de sedimento en el emplazamiento de Valduno.

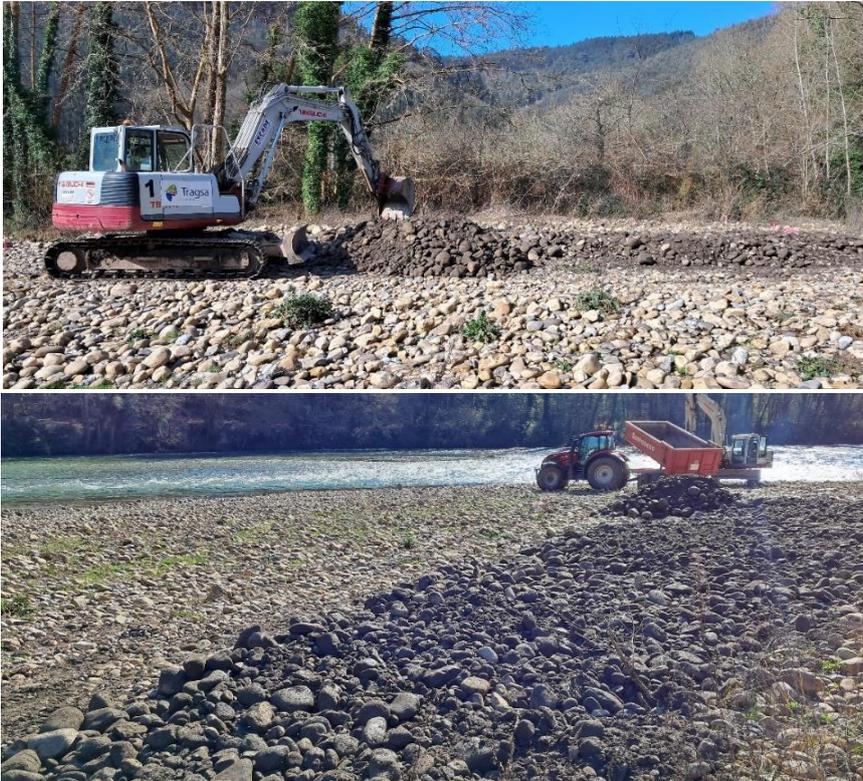
Figura 62. Fotografías tomadas durante la reubicación de sedimento en el emplazamiento de Villamarín. Las tres primeras están tomadas desde la barra y la última desde un dron.
