#### ANEXO 3: FICHAS DE LAS ARPSIS (CANTABRIA)

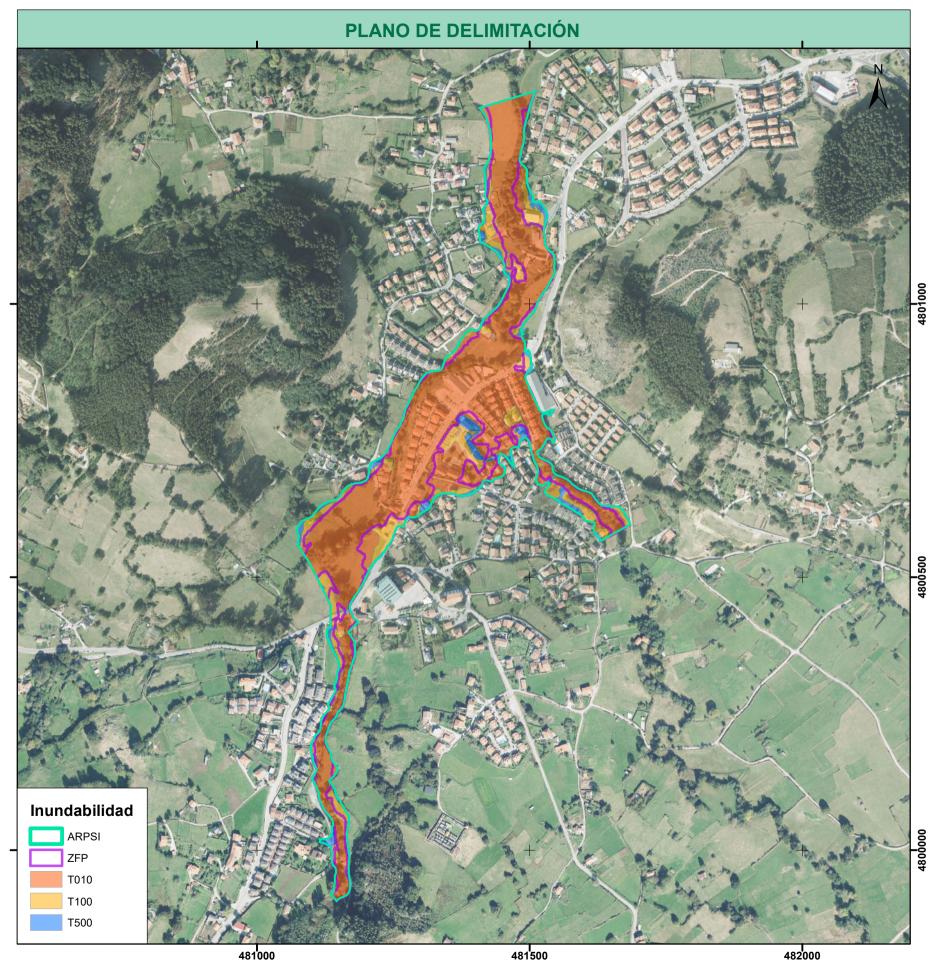
FICHA DE DATOS
DATOS DE LOCALIZACIÓN	
Demarcación	D.H. CANTABRICO OCCIDENTAL
Masa de agua	ES516MAR002310
Cauce/s	ARROYO SÁMANO
Nucleo/s afectados	SÁMANO
Municipio/s	CASTRO-URDIALES
Provincia/Territorio Histórico	CANTABRIA
Comunidad Autónoma	CANTABRIA

DATOS HISTÓRICOS	
Nº de Eventos registrados	3
Años	1933-2009-2018.1

Á de vier ve (be)		40.44
Área de riesgo (ha)		16,11
Longitud del tramo (km)		2,376
		CATEGORÍAS DE RIESGO
Salud Humana		Instalaciones industriales
Patrimonio cultural	X	Establecimiento/s
Actividad económica [		
Infraestructuras [	X	
MedioAmbiente [

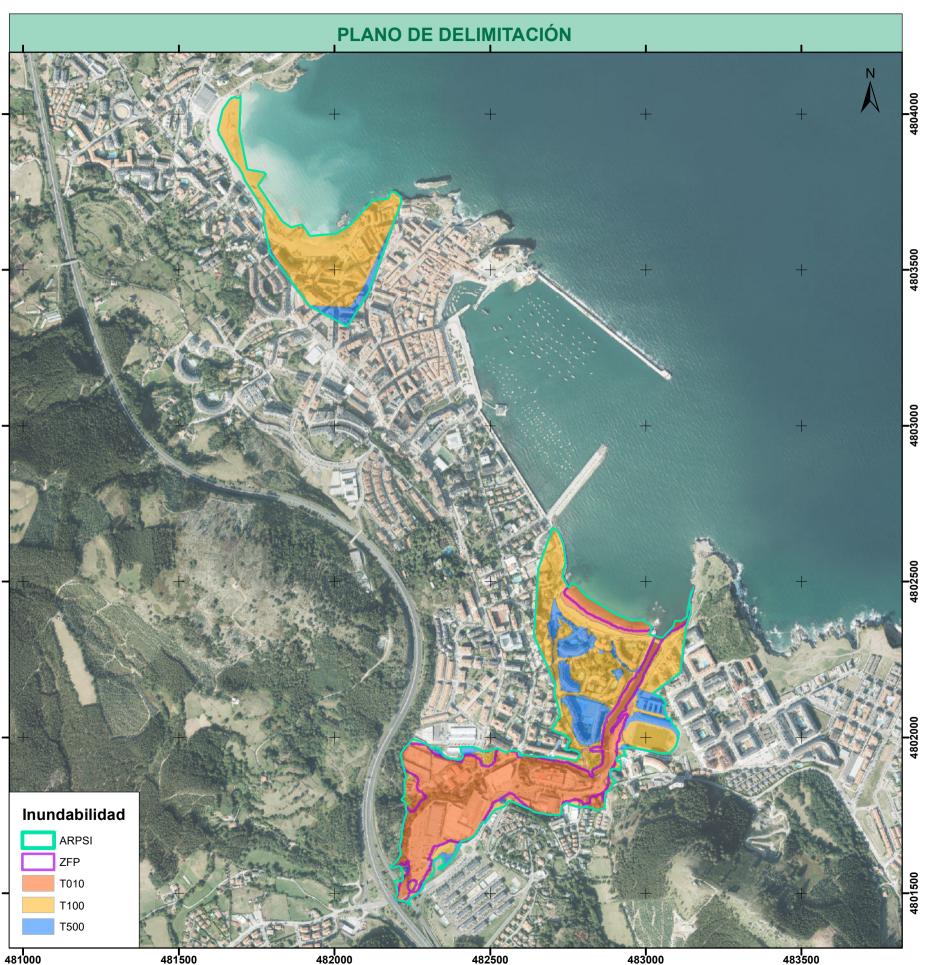
FICHA DE DATOS
DATOS DE LOCALIZACIÓN	
Demarcación	D.H. CANTABRICO OCCIDENTAL
Masa de agua	ES516MAR002310
Cauce/s	ARROYO SÁMANO
Nucleo/s afectados	CASTROURDIALES
Municipio/s	CASTRO-URDIALES
Provincia/Territorio Histórico	CANTABRIA
Comunidad Autónoma	CANTABRIA

DATOS HISTÓRICOS	
Nº de Eventos registrados	3
Años	1978-1998-2015.1

ORIGEN DE LA INUNDACIÓN FLUVIAL / MARINA

Área de riesgo (ha)		50,59
Longitud del tramo (km)		3,11
		CATEGORÍAS DE RIESGO
Salud Humana	X	Instalaciones industriales
Patrimonio cultural	X	Establecimiento/s
Actividad económica	X	]
Infraestructuras	X

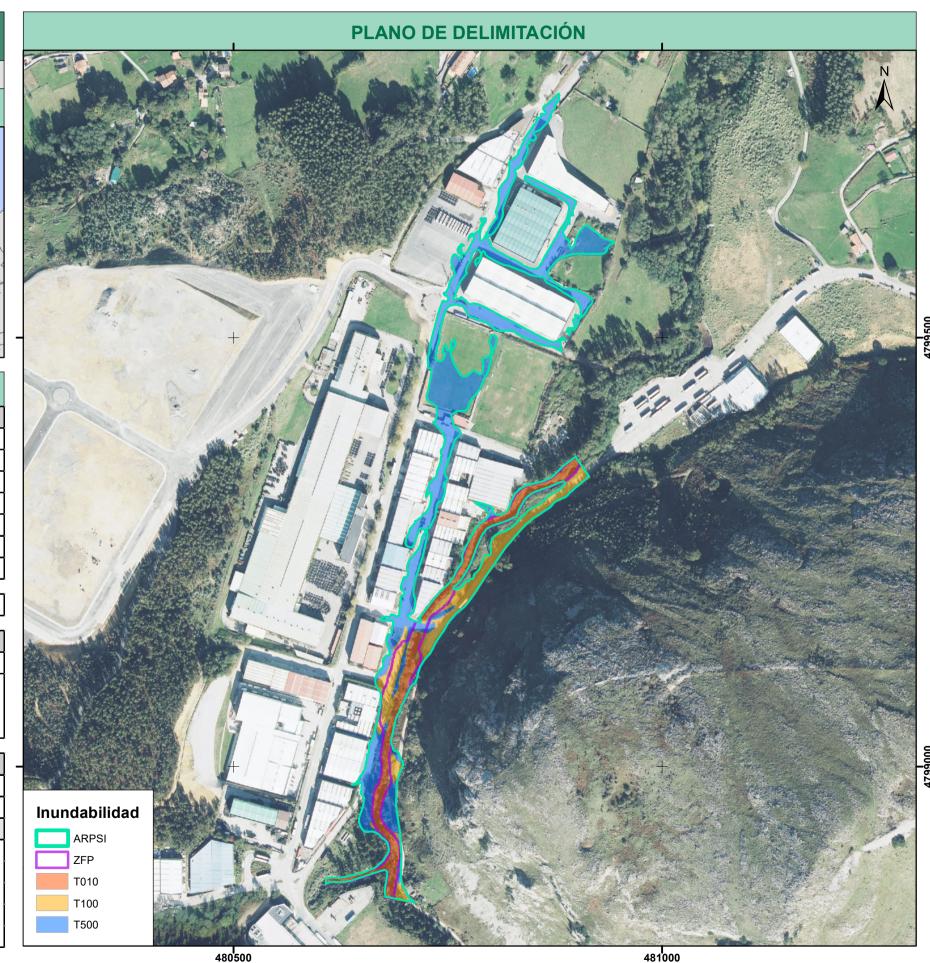
FICHA DE DATOS
DATOS DE LOCALIZACIÓN	
Demarcación	D.H. CANTABRICO OCCIDENTAL
Masa de agua	
Cauce/s	ARROYO SÁMANO
Nucleo/s afectados	VALLEGÓN
Municipio/s	CASTRO-URDIALES
Provincia/Territorio Histórico	CANTABRIA
Comunidad Autónoma	CANTABRIA

DATOS HISTÓRICOS	
Nº de Eventos registrados	0
Años

Área de riesgo (ha)		3,98
Longitud del tramo (kn	n)	0,691
		CATEGORÍAS DE RIESGO
Salud Humana	X	Instalaciones industriales
Patrimonio cultural	X	Establecimiento/s
Actividad económica	X	1
Infraestructuras		1
MedioAmbiente	X	1

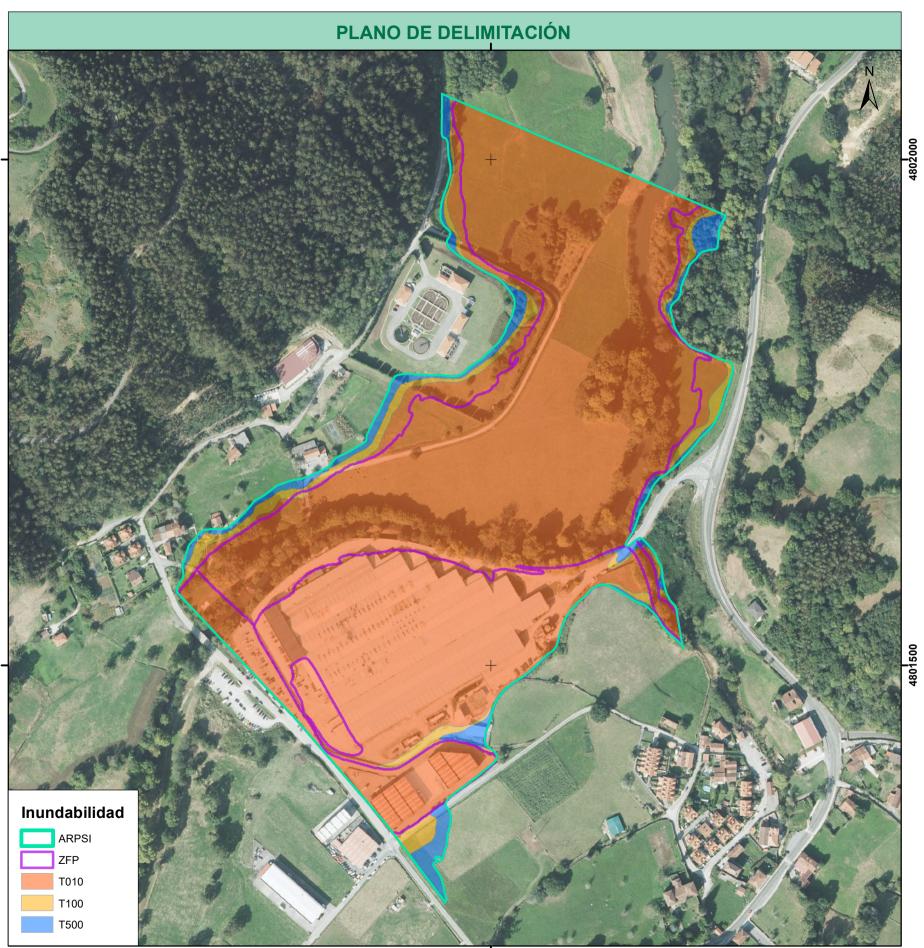
FICHA DE DATOS
DATOS DE LOCALIZACIÓN	
Demarcación	D.H. CANTABRICO OCCIDENTAL
Masa de agua	ES076MAR000011;ES076MAT000230
Cauce/s	RIO AGÜERA
Nucleo/s afectados	GURIEZO
Municipio/s	GURIEZO
Provincia/Territorio Histórico	CANTABRIA
Comunidad Autónoma	CANTABRIA

DATOS HISTÓRICOS	
Nº de Eventos registrados	0
Años

ORIGEN DE LA INUNDACIÓN FLUVIAL / MARINA

DATOS RIESGO POTEN	CIAL	
Área de riesgo (ha)		18,93
Longitud del tramo (km)		0,79
		CATEGORÍAS DE RIESGO
Salud Humana	X	Instalaciones industriales
Patrimonio cultural	X	Establecimiento/s
Actividad económica	X	
Infraestructuras	X	
MedioAmbiente	X

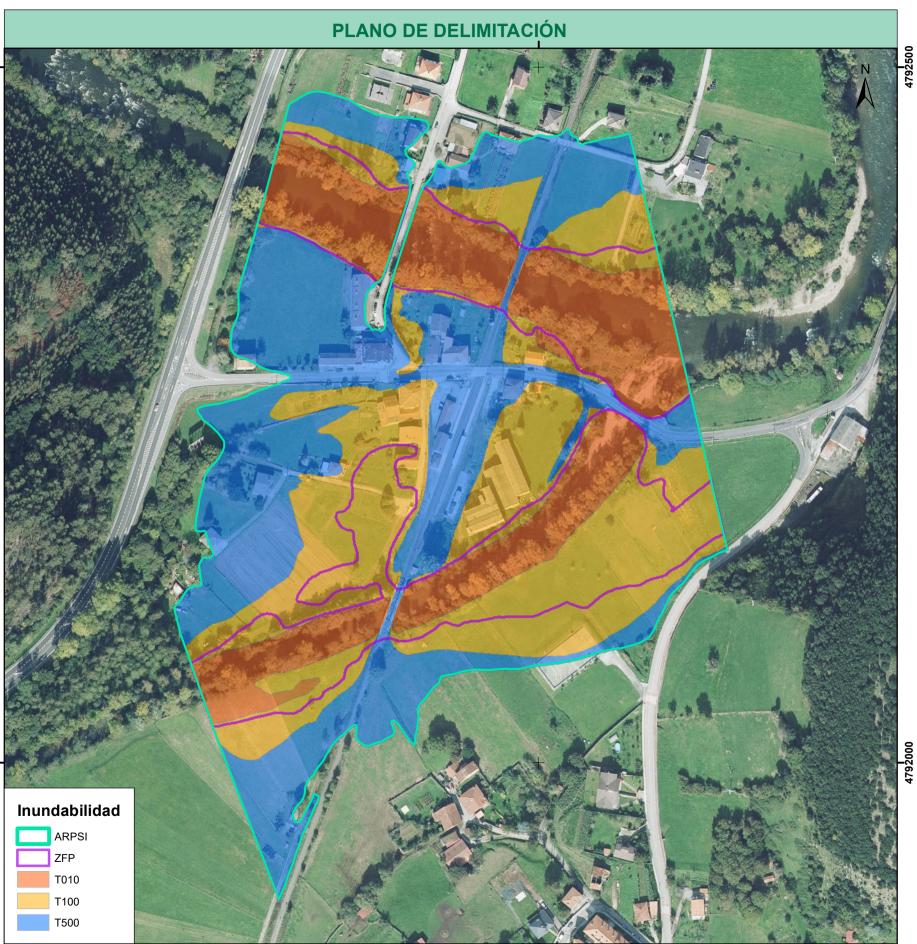
FICHA DE DATOS	
DATOS DE LOCALIZACIÓN		
Demarcación	D.H. CANTABRICO OCCIDENTAL	
Masa de agua	ES078MAR000050	
Cauce/s	RIO ASON \ RÍO CARRANZA	
Nucleo/s afectados	RAMALES DE LA VICTORIA	
Municipio/s	RAMALES DE LA VICTORIA	
Provincia/Territorio Histórico	CANTABRIA	
Comunidad Autónoma	CANTABRIA

ORIGEN DE LA INUNDACIÓN	FLUVIAL
DATOS HISTÓRICOS	
Nº de Eventos registrados	2
Años	1978-2015.1

DATOS RIESGO POTENCIAL		
Área de riesgo (ha)		13,74
Longitud del tramo (km)	)	0,754
CATEGORÍAS DE RIESGO		
Salud Humana		Instalaciones industriales 🗌
Patrimonio cultural		Establecimiento/s
Actividad económica		
Infraestructuras	X	
MedioAmbiente	X

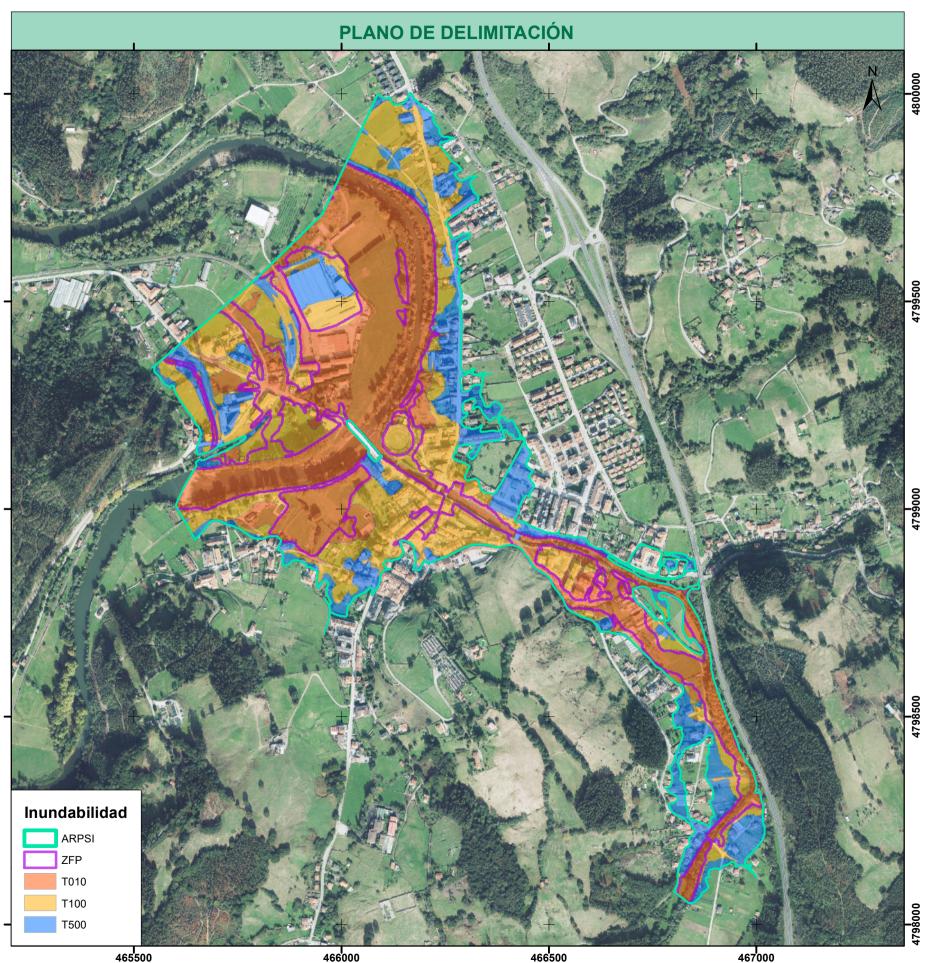
FICHA DE DATOS
DATOS DE LOCALIZACIÓN	
Demarcación	D.H. CANTABRICO OCCIDENTAL
Masa de agua	ES084MAR000070;ES084MAR000060;ES085MAT000210
Cauce/s	RIO ASÓN \ ARROYO VALLINO
Nucleo/s afectados	AMPUERO
Municipio/s	AMPUERO
Provincia/Territorio Histórico	CANTABRIA
Comunidad Autónoma	CANTABRIA

DATOS HISTÓRICOS	
Nº de Eventos registrados	14
Años	1953-1978-1983-1991-1996-2005-2006-2007-2010-2015.1-2019.1-2021.11 2021.12-2023.1

DATOS RIESGO POTENO	JIAL	
Área de riesgo (ha)		76,45
Longitud del tramo (km	۱)	3,025
CATEGORÍAS DE RIESGO		
Salud Humana	X	Instalaciones industriales 🔀
Patrimonio cultural	X	Establecimiento/s
Actividad económica	X	Mecanizados Norte Bravo
Infraestructuras	X	7
MedioAmbiente	X	7

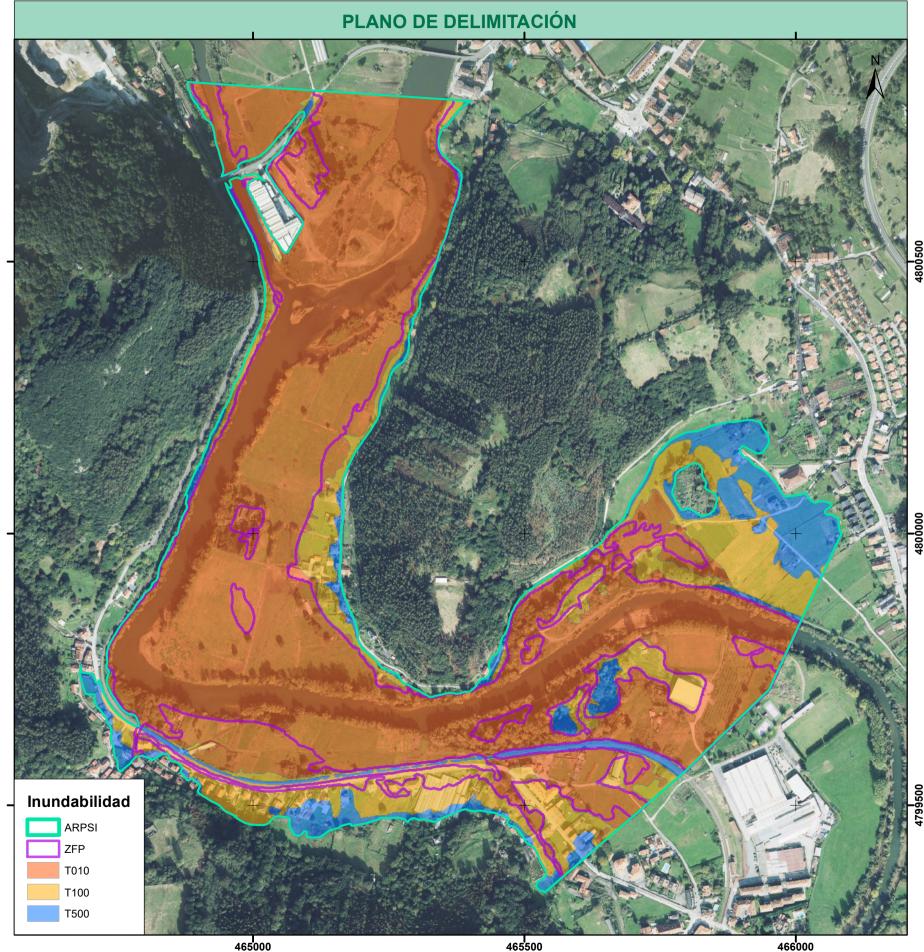
FICHA DE DATOS	
DATOS DE LOCALIZACIÓN		
Demarcación	D.H. CANTABRICO OCCIDENTAL	
Masa de agua	ES085MAT000210	
Cauce/s	RIO ASÓN \ ARROYO VALLINO	
Nucleo/s afectados	AMPUERO	
Municipio/s	AMPUERO	
Provincia/Territorio Histórico	CANTABRIA	
Comunidad Autónoma	CANTABRIA

DATOS HISTÓRICOS	
Nº de Eventos registrados	9
Años	1953-1978-1983-1991-1996-2005-2006-2007-2010

ORIGEN DE LA INUNDACIÓN FLUVIAL / MARINA

DATOS RIESGO POTENCIAL		
Área de riesgo (ha)		84,66
Longitud del tramo (km	1)	2,619
CATEGORÍAS DE RIESGO		
Salud Humana		Instalaciones industriales
Patrimonio cultural		Establecimiento/s
Actividad económica		
Infraestructuras	X	
MedioAmbiente	X	1

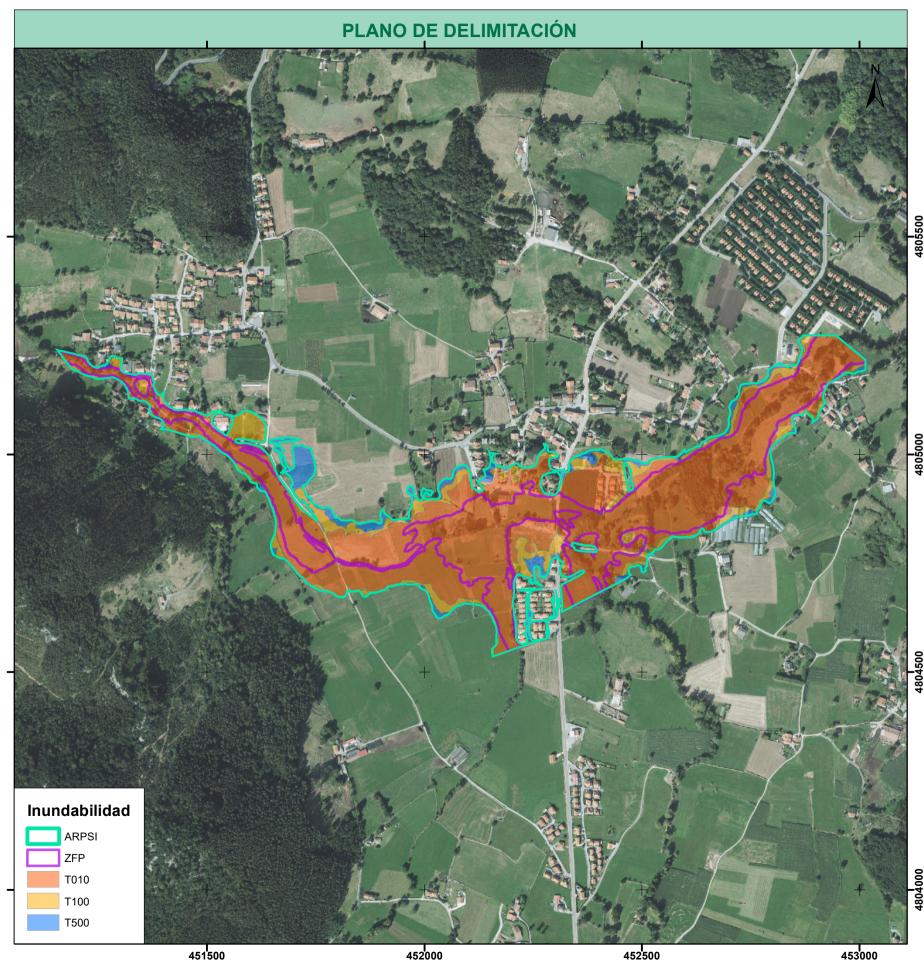
FICHA DE DATOS	
DATOS DE LOCALIZACIÓN		
Demarcación	D.H. CANTABRICO OCCIDENTAL	
Masa de agua	ES085MAR000080	
Cauce/s	RIO CAMPIEZO	
Nucleo/s afectados	HAZAS DE CESTO	
Municipio/s	HAZAS DE CESTO	
Provincia/Territorio Histórico	CANTABRIA	
Comunidad Autónoma	CANTABRIA

DATOS HISTÓRICOS	
Nº de Eventos registrados	2
Años	2008-2015.1

Área de riesgo (ha)		36,52
		50,52
Longitud del tramo (km	)	2,779
CATEGORÍAS DE RIESGO		
Salud Humana		Instalaciones industriales
Patrimonio cultural	X	Establecimiento/s
Actividad económica		
Infraestructuras	X	]

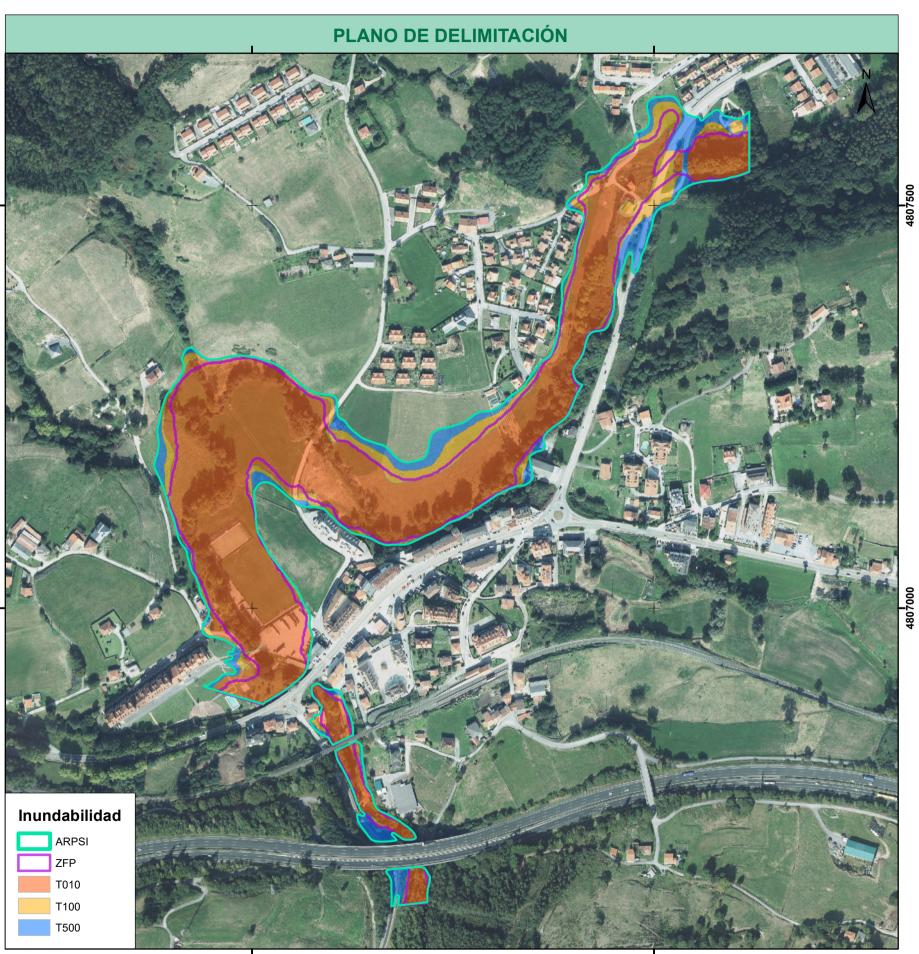
FICHA DE DATOS
DATOS DE LOCALIZACIÓN	
Demarcación	D.H. CANTABRICO OCCIDENTAL
Masa de agua	ES085MAR000080
Cauce/s	RIO CAMPIEZO
Nucleo/s afectados	BERANGA
Municipio/s	HAZAS DE CESTO
Provincia/Territorio Histórico	CANTABRIA
Comunidad Autónoma	CANTABRIA

DATOS HISTÓRICOS	
Nº de Eventos registrados	2
Años	2008-2015.1

ORIGEN DE LA INUNDACIÓN FLUVIAL

Área de riesgo (ha)		13,91
Longitud del tramo (km	\	
Longitud der tranio (kin	)	1,839
		CATEGORÍAS DE RIESGO
Salud Humana		Instalaciones industriales
Patrimonio cultural		Establecimiento/s
Actividad económica		
Infraestructuras	X	
MedioAmbiente

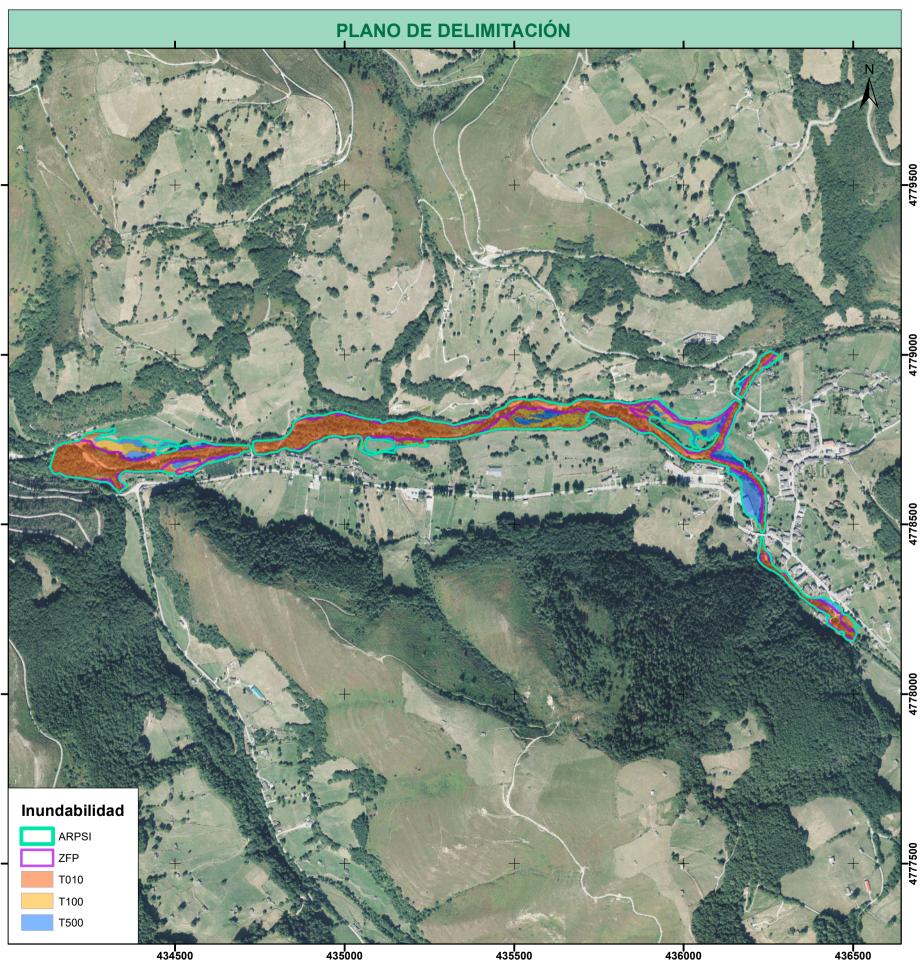
FICHA DE DATOS
DATOS DE LOCALIZACIÓN	
Demarcación	D.H. CANTABRICO OCCIDENTAL
Masa de agua	ES088MAR000170
Cauce/s	RIO PAS
Nucleo/s afectados	VEGA DE PAS
Municipio/s	VEGA DE PAS
Provincia/Territorio Histórico	CANTABRIA
Comunidad Autónoma	CANTABRIA

DATOS HISTÓRICOS	
Nº de Eventos registrados	2
Años	1983-2021.12

DATOS RIESGO POTENCIAL	
Área de riesgo (ha)	20,33
Longitud del tramo (km)	3,251
	CATEGORÍAS DE RIESGO
Salud Humana	Instalaciones industriales
Patrimonio cultural	Establecimiento/s
Actividad económica	
Infraestructuras	
MedioAmbiente X

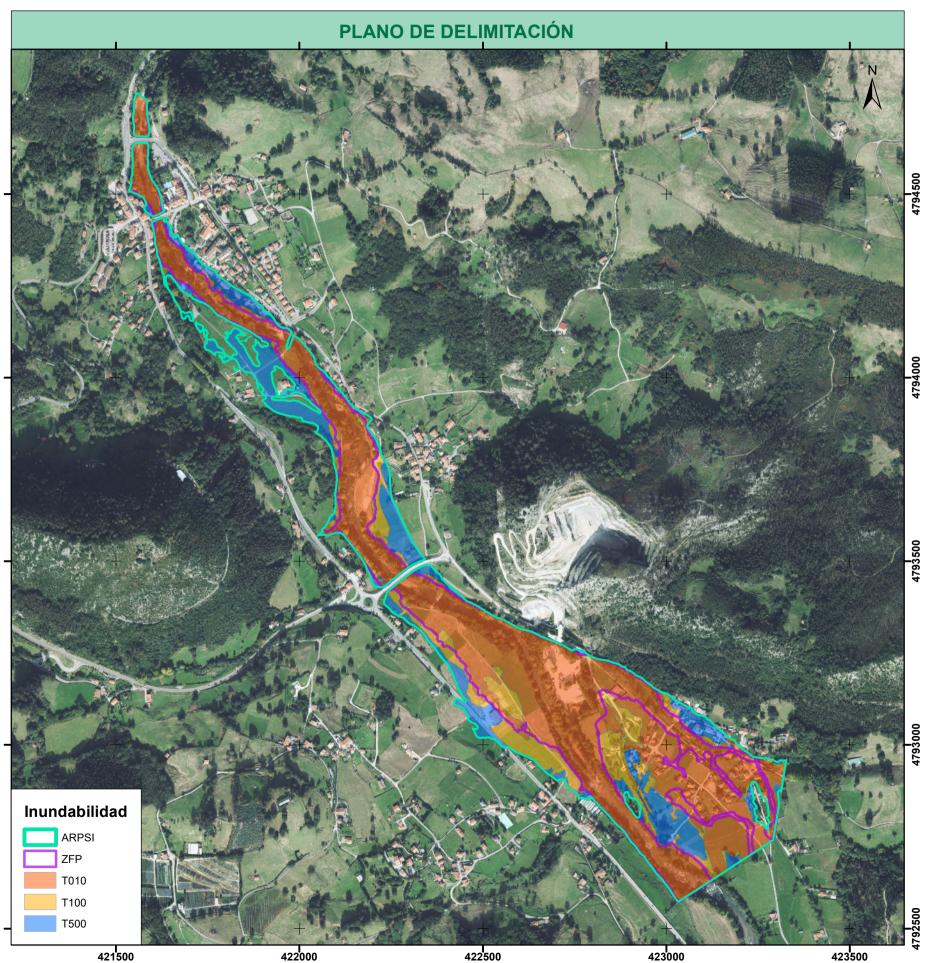
FICHA DE DATOS
DATOS DE LOCALIZACIÓN	
Demarcación	D.H. CANTABRICO OCCIDENTAL
Masa de agua	ES092MAR000250
Cauce/s	RIO PAS
Nucleo/s afectados	PUENTE VIESGO \ PENILLA
Municipio/s	PUENTE VIESGO \ SANTIURDE DE TORANZO
Provincia/Territorio Histórico	CANTABRIA
Comunidad Autónoma	CANTABRIA

DATOS HISTÓRICOS	
Nº de Eventos registrados	7
Años	1736-1737-1936-1983-2015.1-2016.2-2021.11

DATOS RIESGO POTENCIAL		
Área de riesgo (ha)		55,39
Longitud del tramo (km	1)	2,965
		CATEGORÍAS DE RIESGO
Salud Humana		Instalaciones industriales
Patrimonio cultural	X	Establecimiento/s
Actividad económica		
Infraestructuras	X	
MedioAmbiente	X

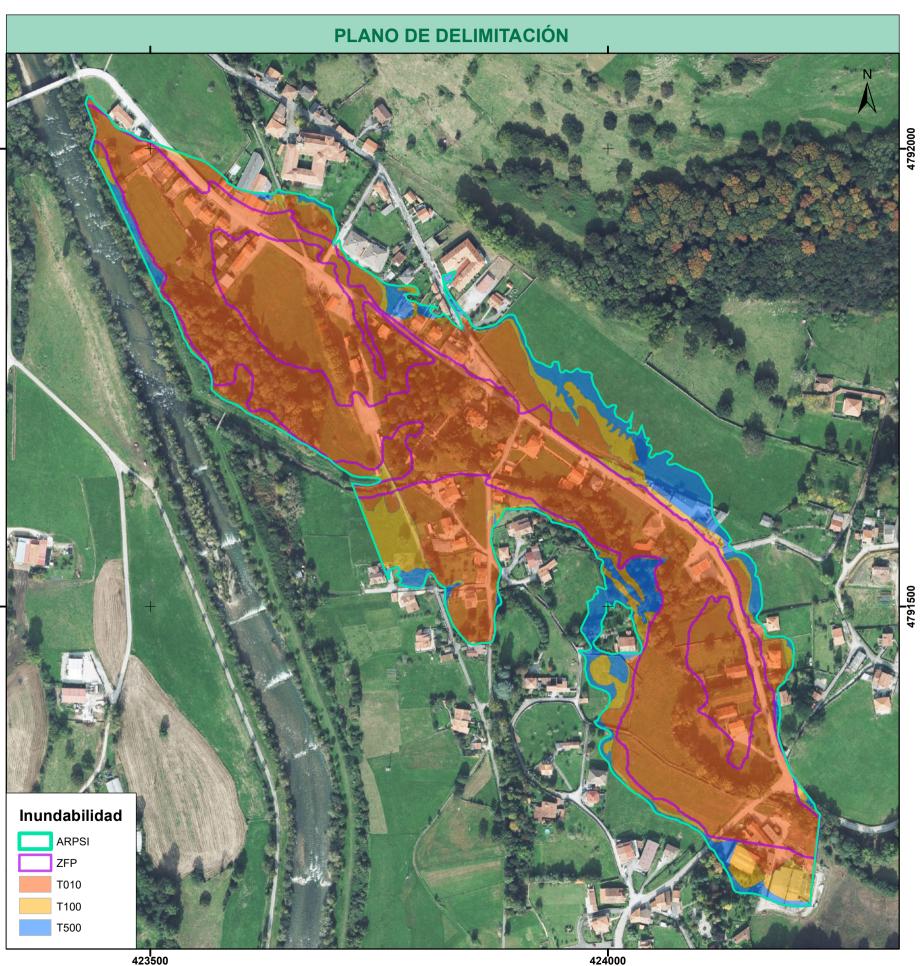
FICHA DE DATOS
DATOS DE LOCALIZACIÓN	
Demarcación	D.H. CANTABRICO OCCIDENTAL
Masa de agua	
Cauce/s	ARROYO DE LA PLATA
Nucleo/s afectados	SOTO DE TORANZO
Municipio/s	SANTIURDE DE TORANZO
Provincia/Territorio Histórico	CANTABRIA
Comunidad Autónoma	CANTABRIA

DATOS HISTÓRICOS	
Nº de Eventos registrados	5
Años	1736-1937-1953-1983-2015.1

Área de riesgo (ha)		21,06
Longitud del tramo (kn	າ)	0,829
CATEGORÍAS DE RIESGO		
Salud Humana	X	Instalaciones industriales
Patrimonio cultural	X	Establecimiento/s
Actividad económica	X	]
Infraestructuras	X	
MedioAmbiente	X	1

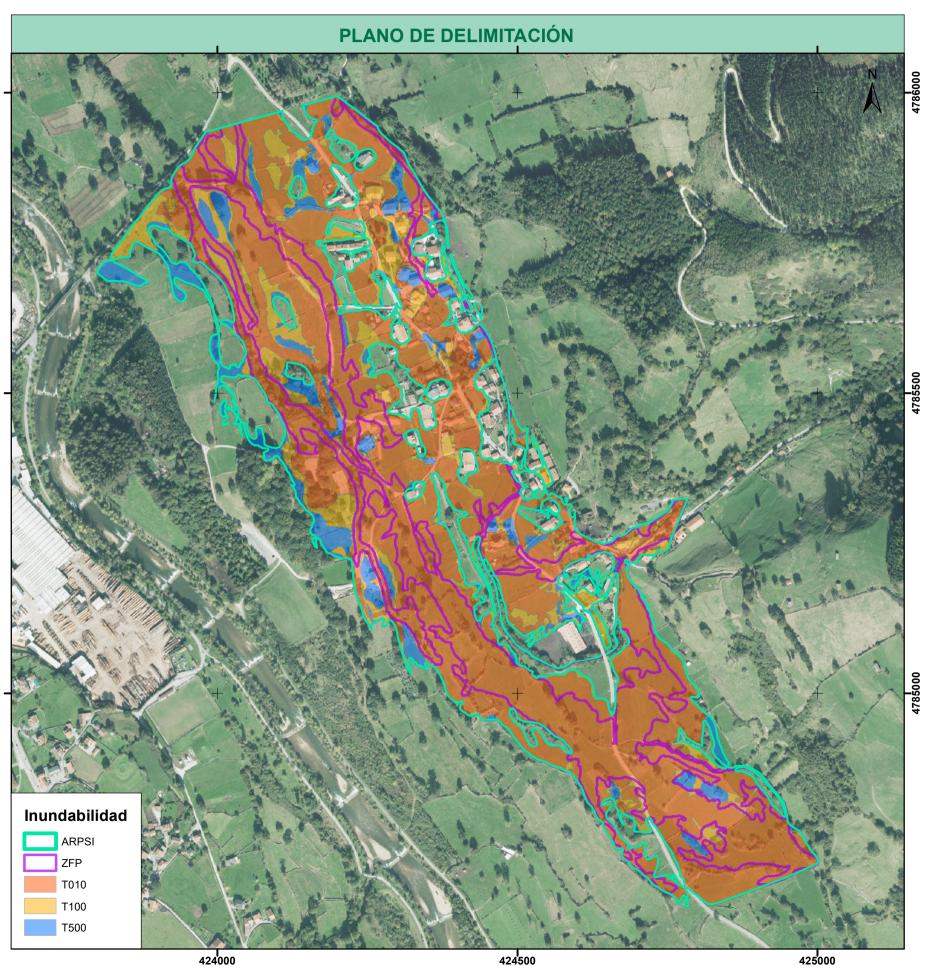
FICHA DE DATOS		
DATOS DE LOCALIZACIÓN		
Demarcación	D.H. CANTABRICO OCCIDENTAL	
Masa de agua		
Cauce/s	REGATO TRONEDA	
Nucleo/s afectados	SAN MARTÍN	
Municipio/s	SANTIURDE DE TORANZO	
Provincia/Territorio Histórico	CANTABRIA	
Comunidad Autónoma	CANTABRIA

DATOS HISTÓRICOS	
Nº de Eventos registrados	4
Años	1736-1834-1953-1983

DATOS RIESGO POTENCIAL		
Área de riesgo (ha)		47,49
Longitud del tramo (kn	າ)	3,207
CATEGORÍAS DE RIESGO		
Salud Humana	X	Instalaciones industriales
Patrimonio cultural	X	Establecimiento/s
Actividad económica	X	
Infraestructuras	X	]
MedioAmbiente	X	1

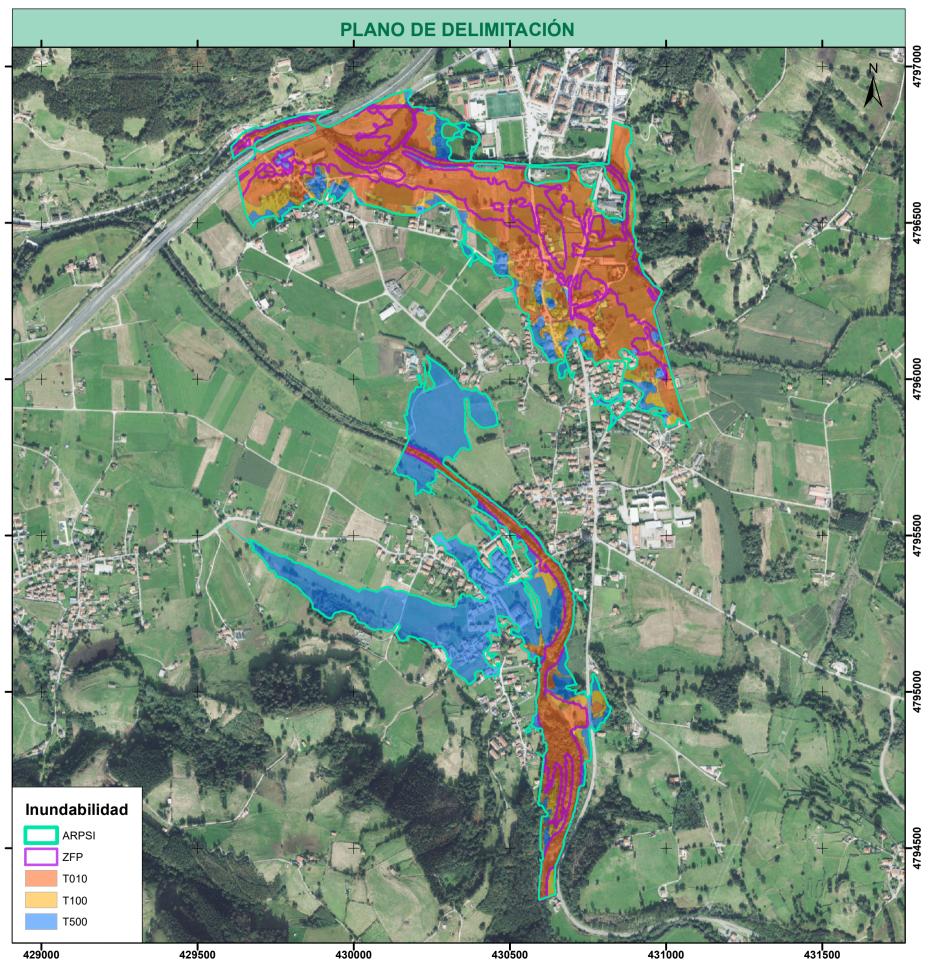
FICHA DE DATOS		
DATOS DE LOCALIZACIÓN		
Demarcación	D.H. CANTABRICO OCCIDENTAL	
Masa de agua	ES092MAR000250	
Cauce/s	RIO PISUEÑA \ ARROYO SUSCUAJA	
Nucleo/s afectados	SANTA MARÍA DE CAYÓN	
Municipio/s	SANTA MARÍA DE CAYÓN	
Provincia/Territorio Histórico	CANTABRIA	
Comunidad Autónoma	CANTABRIA

DATOS HISTÓRICOS	
Nº de Eventos registrados	4
Años	1834-1953-1983-2015.1

Área de riesgo (ha)		93,25
Longitud del tramo (km	1)	3,578
CATEGORÍAS DE RIESGO		
Salud Humana	X	Instalaciones industriales
Patrimonio cultural	X	Establecimiento/s
Actividad económica	X	
Infraestructuras	X	
MedioAmbiente	X	1

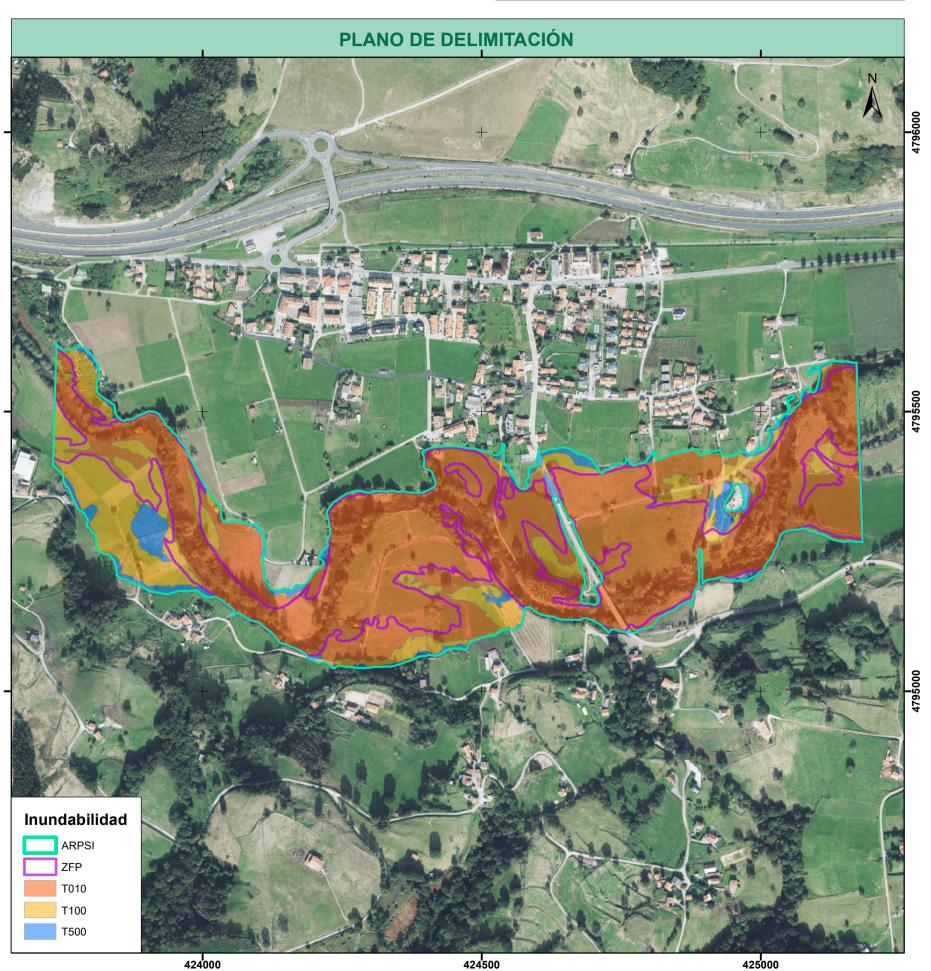
FICHA DE DATOS
DATOS DE LOCALIZACIÓN	
Demarcación	D.H. CANTABRICO OCCIDENTAL
Masa de agua	ES092MAR000250
Cauce/s	RIO PISUEÑA
Nucleo/s afectados	POMALUENGO
Municipio/s	CASTAÑEDA
Provincia/Territorio Histórico	CANTABRIA
Comunidad Autónoma	CANTABRIA

DATOS HISTÓRICOS	
Nº de Eventos registrados	2
Años	1953-1983
74103

DATOS RIESGO POTENCIAL		
Área de riesgo (ha)		38,57
Longitud del tramo (kn	1)	2,243
CATEGORÍAS DE RIESGO		
Salud Humana		Instalaciones industriales
Patrimonio cultural	X	Establecimiento/s
Actividad económica		
Infraestructuras	X	
MedioAmbiente	X

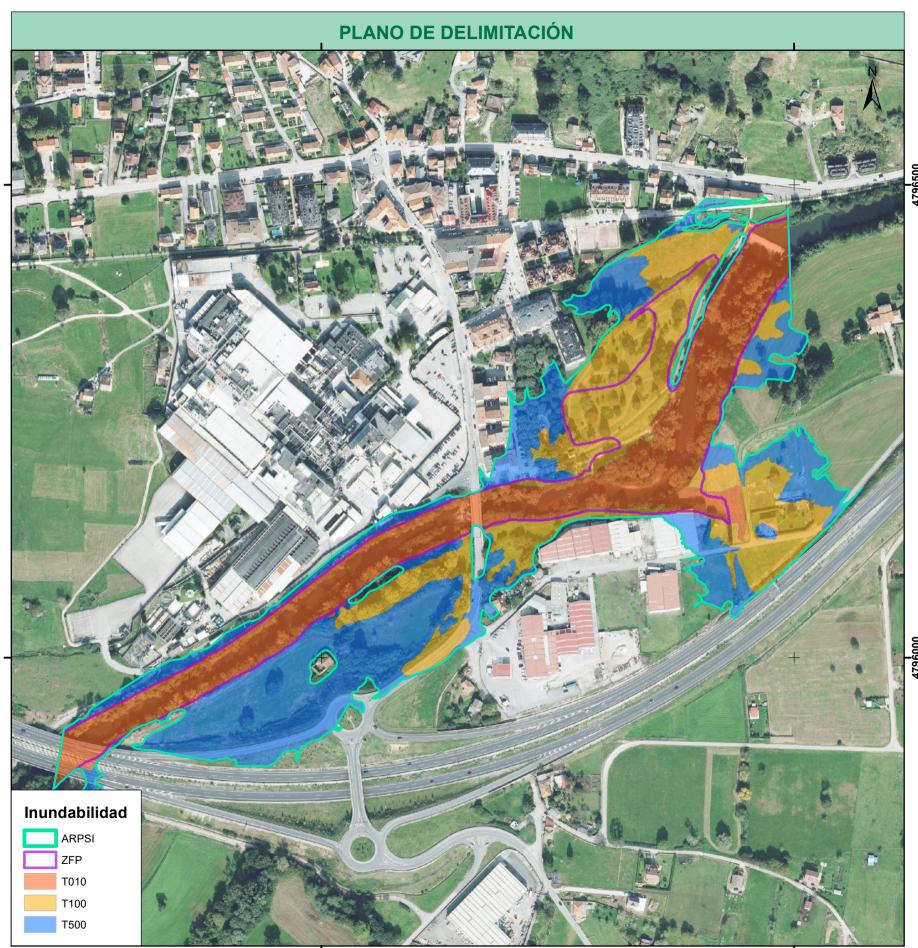
FICHA DE DATOS	
DATOS DE LOCALIZACIÓN		
Demarcación	D.H. CANTABRICO OCCIDENTAL	
Masa de agua	ES092MAR000250	
Cauce/s	RIO PISUEÑA	
Nucleo/s afectados	LA PENILLA	
Municipio/s	SANTA MARÍA DE CAYÓN	
Provincia/Territorio Histórico	CANTABRIA	
Comunidad Autónoma	CANTABRIA

DATOS HISTÓRICOS	
Nº de Eventos registrados	4
Años	1953-1983-2005-2015.1

ORIGEN DE LA INUNDACIÓN FLUVIAL

DATOS RIESGO POTENCIAL		
Área de riesgo (ha)		15,29
Longitud del tramo (kn	1)	1,009
CATEGORÍAS DE RIESGO		
Salud Humana	X	Instalaciones industriales
Patrimonio cultural	X	Establecimiento/s
Actividad económica	X	
Infraestructuras	X	
MedioAmbiente	X

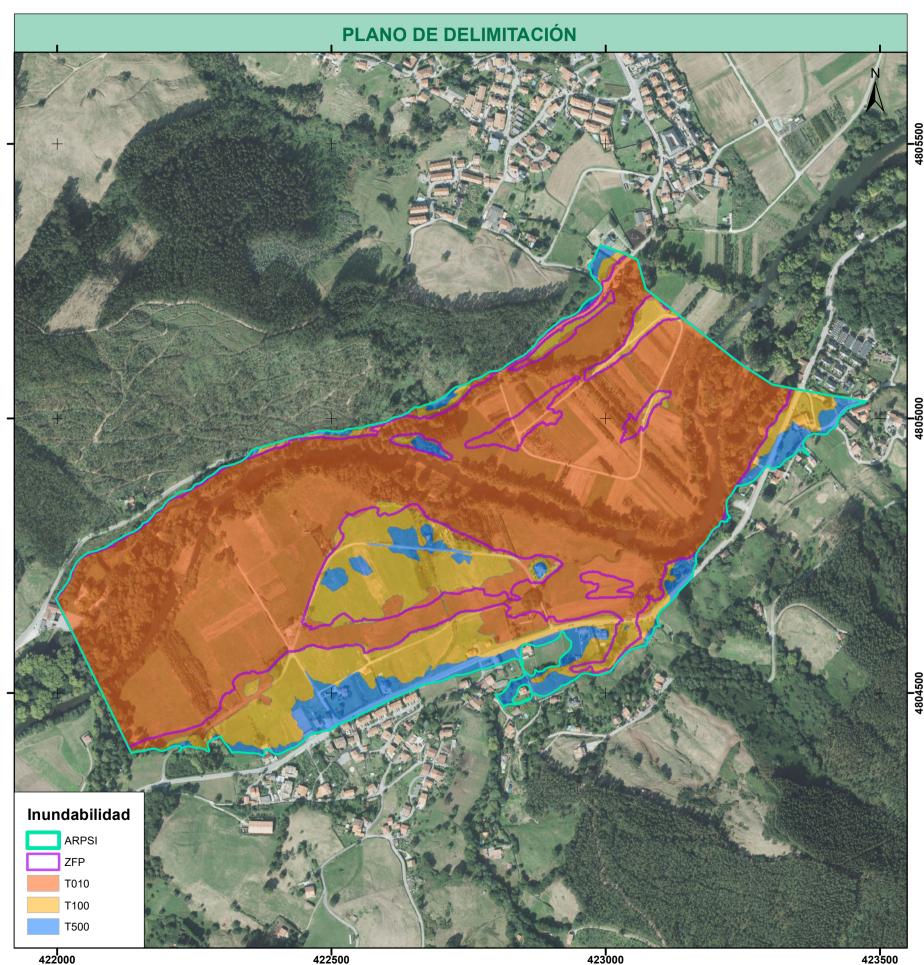
FICHA DE DATOS	
DATOS DE LOCALIZACIÓN		
Demarcación	D.H. CANTABRICO OCCIDENTAL	
Masa de agua	ES092MAR000230	
Cauce/s	RIO PAS	
Nucleo/s afectados	BARCENILLA	
Municipio/s	PIÉLAGOS	
Provincia/Territorio Histórico	CANTABRIA	
Comunidad Autónoma	CANTABRIA

DATOS HISTORICOS	
Nº de Eventos registrados	4
Años	1983-2010-2015.1-2015.2

DATOS RIESGO POTENCIAL		
Área de riesgo (ha)		65,63
Longitud del tramo (km	1)	1,707
CATEGORÍAS DE RIESGO		
Salud Humana		Instalaciones industriales
Patrimonio cultural		Establecimiento/s
Actividad económica		
Infraestructuras	X	]
MedioAmbiente	X	1

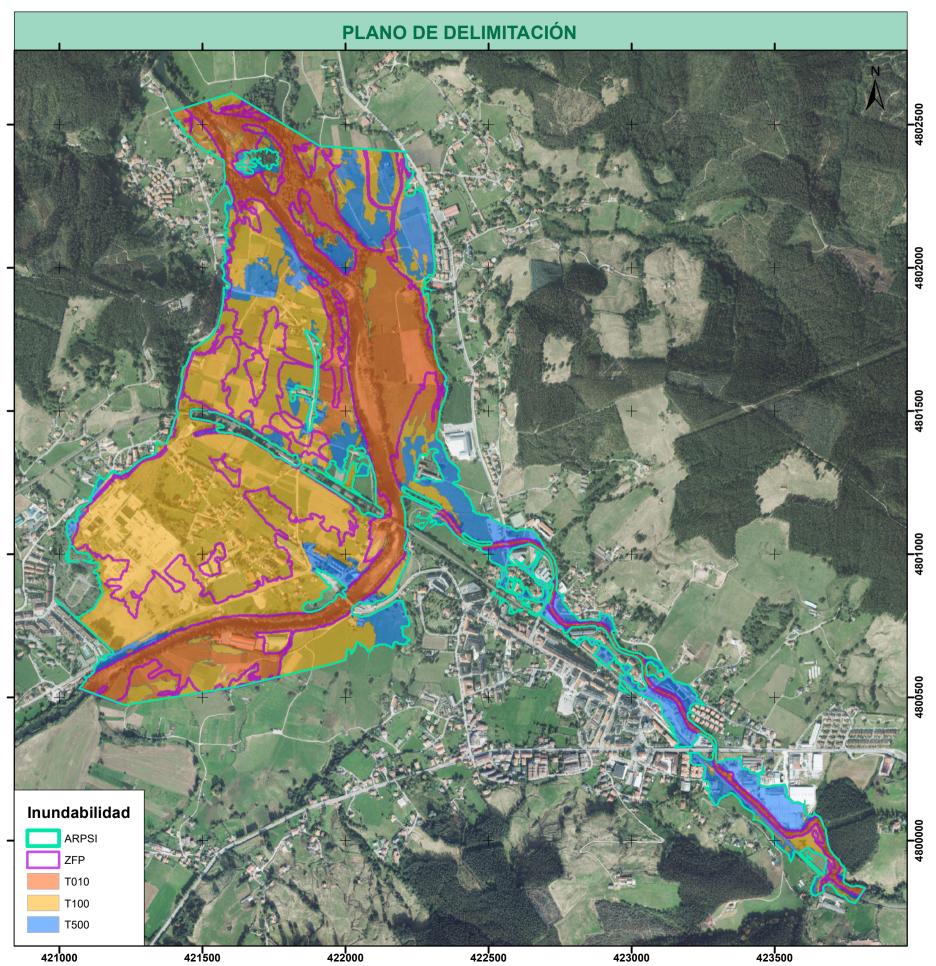
FICHA DE DATOS
DATOS DE LOCALIZACIÓN	
Demarcación	D.H. CANTABRICO OCCIDENTAL
Masa de agua	ES092MAR000230
Cauce/s	RIO PAS \ RIO CARRAMONT
Nucleo/s afectados	VIOÑO \ RENEDO
Municipio/s	PIÉLAGOS
Provincia/Territorio Histórico	CANTABRIA
Comunidad Autónoma	CANTABRIA

DATOS HISTÓRICOS	
Nº de Eventos registrados	10
Años	1861-1953-1969-1974-1983-1993-1994-2015.1-2023.1-2021.11

Área de riesgo (ha)		197,25
Longitud del tramo (kn	n)	5,558
CATEGORÍAS DE RIESGO		
Salud Humana	X	Instalaciones industriales 🔀
Patrimonio cultural	X	Establecimiento/s
Actividad económica	X	Andía Lácteos de Cantabria, S.L.U.
Infraestructuras	X	Saint-Gobain Cristalería, S.A.
MedioAmbiente	X

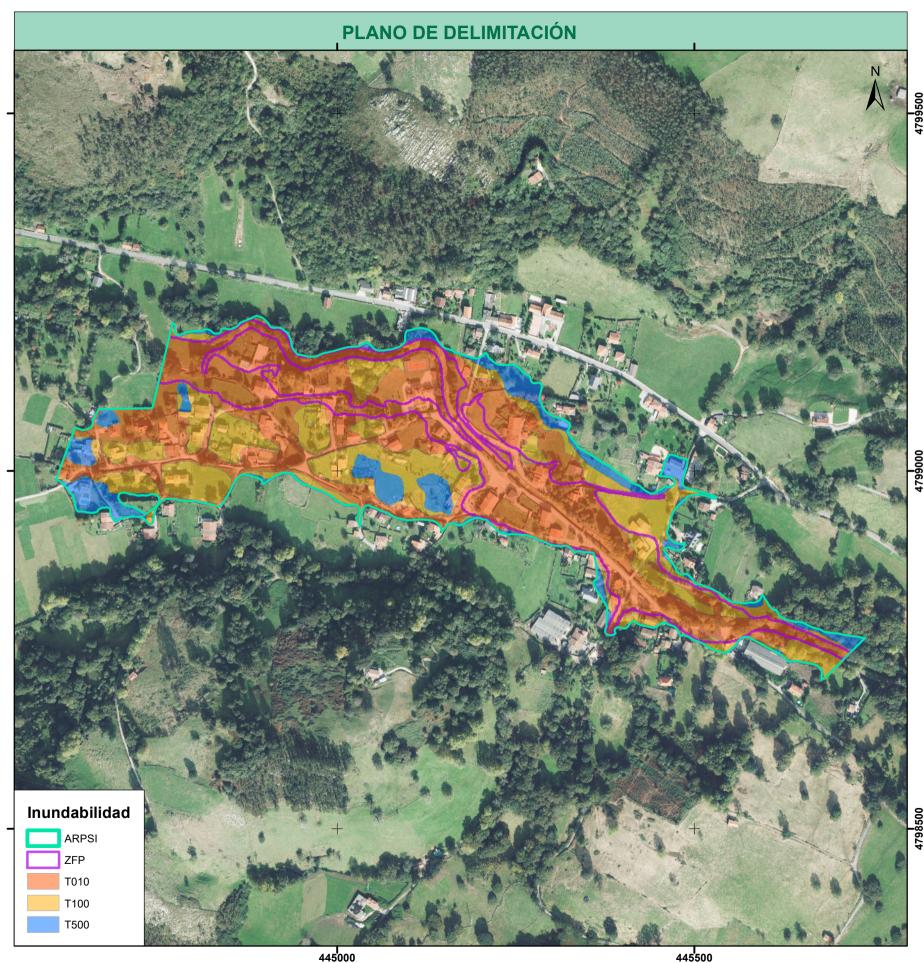
FICHA DE DATOS
DATOS DE LOCALIZACIÓN	
Demarcación	D.H. CANTABRICO OCCIDENTAL
Masa de agua	ES086MAR000130
Cauce/s	ARROYO REVILLA
Nucleo/s afectados	BARRIO DE ARRIBA
Municipio/s	RIOTUERTO
Provincia/Territorio Histórico	CANTABRIA
Comunidad Autónoma	CANTABRIA

DATOS HISTÓRICOS	
Nº de Eventos registrados	3
Años	1953-1983-1994

DATOS RIESGO POTENCIAL		
Área de riesgo (ha)		19,46
Longitud del tramo (km)		1,194
		CATEGORÍAS DE RIESGO
Salud Humana	X	Instalaciones industriales
Patrimonio cultural	X	Establecimiento/s
Actividad económica	X	
Infraestructuras		
MedioAmbiente	X

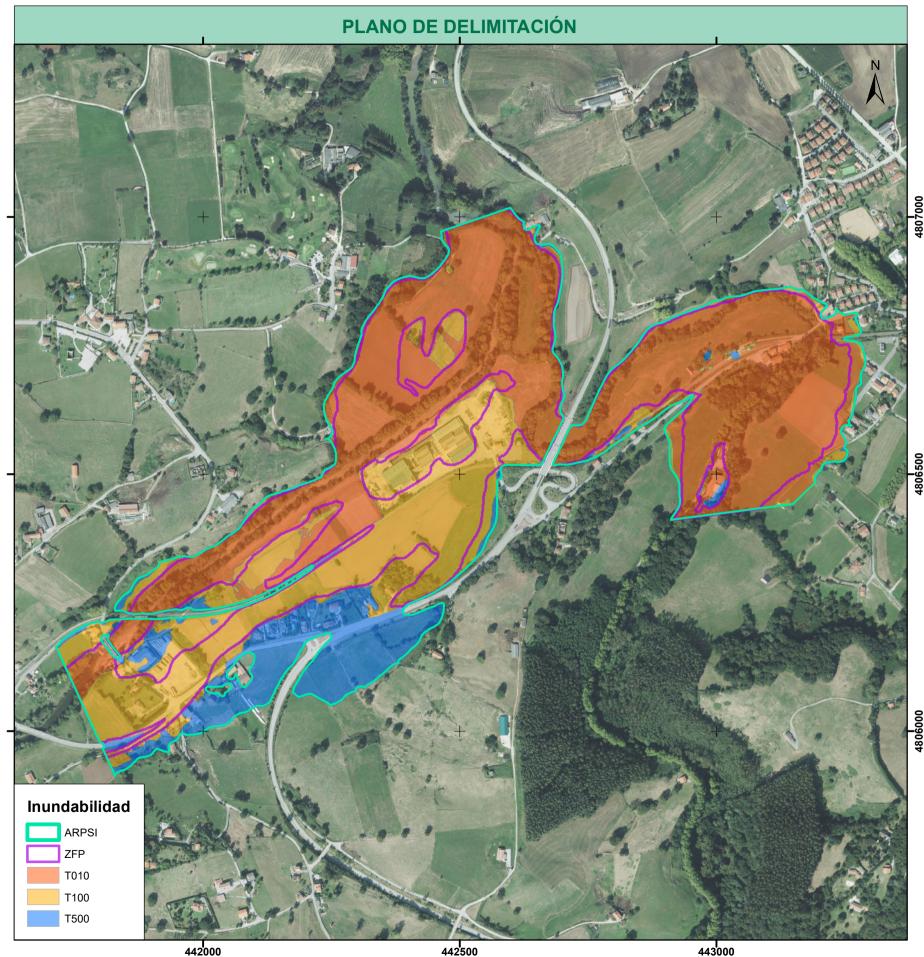
FICHA DE DATOS	
DATOS DE LOCALIZACIÓN		
Demarcación	D.H. CANTABRICO OCCIDENTAL	
Masa de agua	ES086MAR000100;ES086MAR000120	
Cauce/s	RIO MIERA \ RÍO AGUANAZ	
Nucleo/s afectados	PUENTE AGUERO	
Municipio/s	RIBAMONTÁN \ ENTRAMBASAGUAS \ MARINA DE CUDEYO	
Provincia/Territorio Histórico	CANTABRIA	
Comunidad Autónoma	CANTABRIA

ORIGEN DE LA INUNDACIÓN	FLUVIAL

DATOS HISTÓRICOS	
Nº de Eventos registrados	6
Años	1977-1983-1984-2008-2010-2015.1

DATOS RIESGO POTENCI		
Área de riesgo (ha)		61,84
Longitud del tramo (km)		3,049
CATEGORÍAS DE RIESGO		
Salud Humana		Instalaciones industriales
Patrimonio cultural		Establecimiento/s
Actividad económica		
Infraestructuras	X	
MedioAmbiente	X

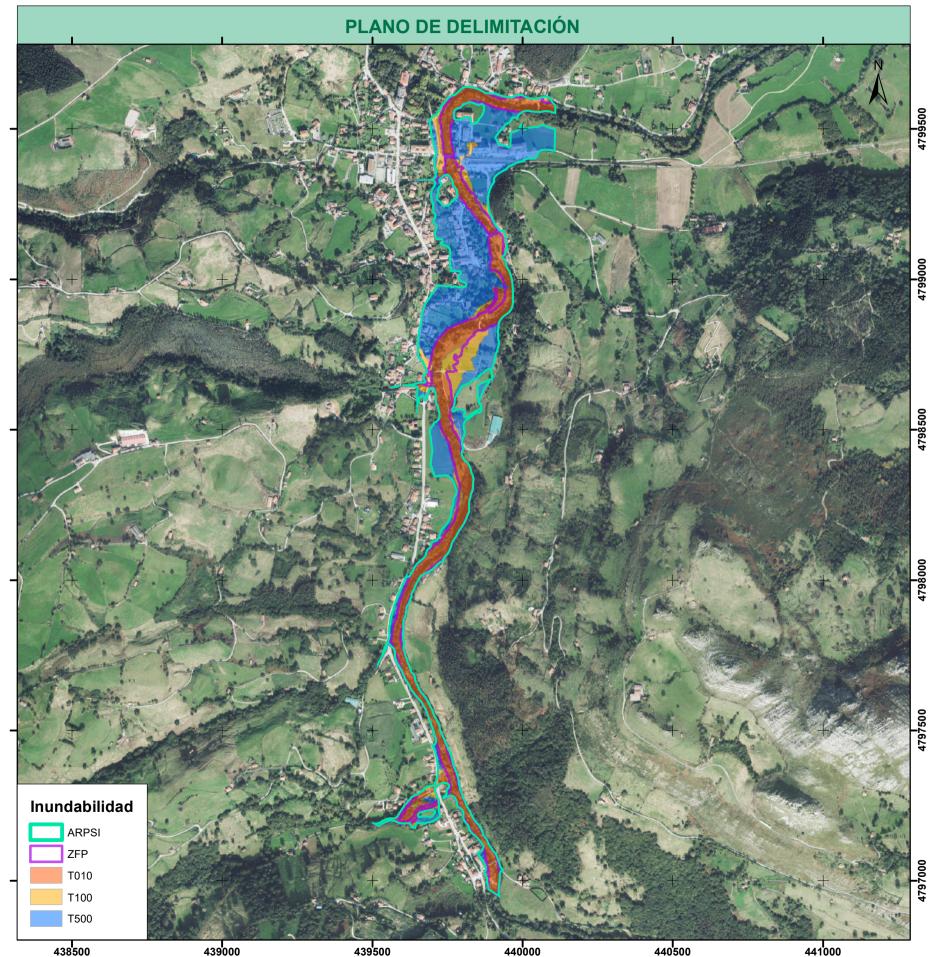
FICHA DE DATOS	
DATOS DE LOCALIZACIÓN		
Demarcación	D.H. CANTABRICO OCCIDENTAL	
Masa de agua	ES086MAR000100	
Cauce/s	RIO MIERA	
Nucleo/s afectados	LIÉRGANES	
Municipio/s	LIÉRGANES	
Provincia/Territorio Histórico	CANTABRIA	
Comunidad Autónoma	CANTABRIA

DATOS HISTÓRICOS	
Nº de Eventos registrados	5
Años	1936-1953-1969-1983-1994

DATOS RIESGO POTENO		
Área de riesgo (ha)		37,06
Longitud del tramo (km)		3,697
CATEGORÍAS DE RIESGO		
Salud Humana	X	Instalaciones industriales
Patrimonio cultural	X	Establecimiento/s
Actividad económica		7
Infraestructuras	X	7
MedioAmbiente	X	1
