#### ANEXO 3: FICHAS DE LAS ARPSIS (CANTABRIA)

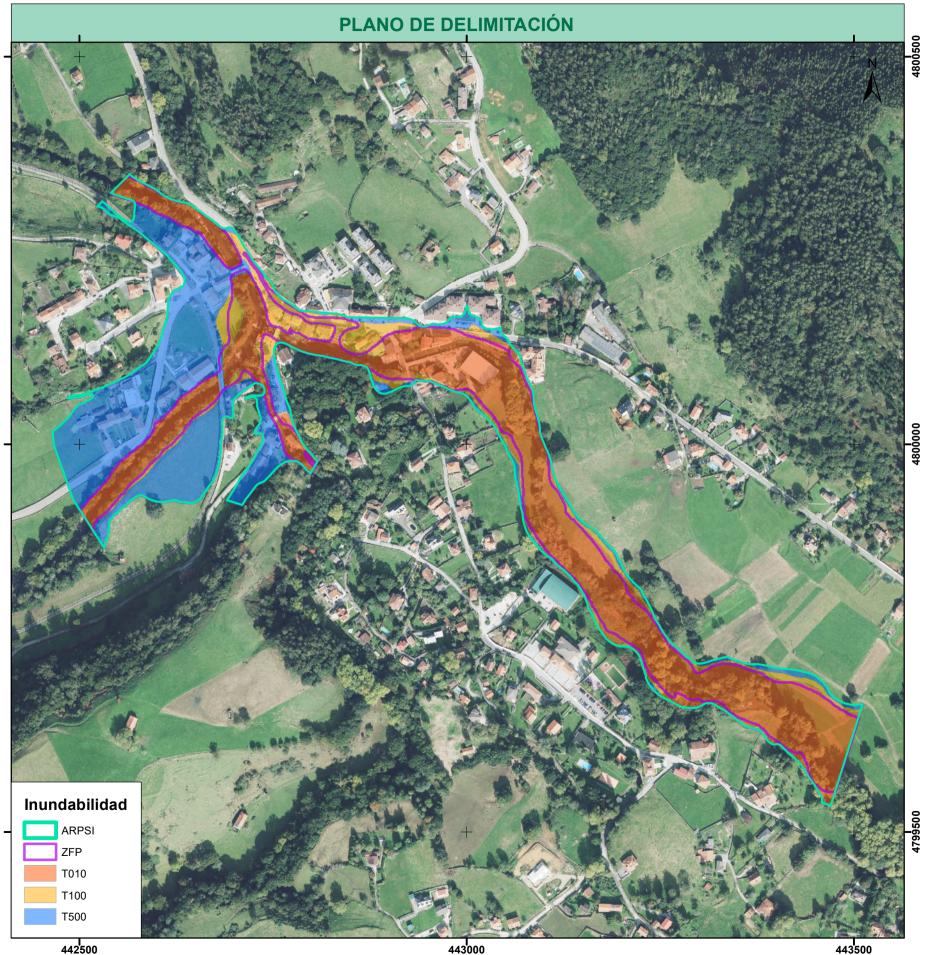
FICHA DE DATOS	
DATOS DE LOCALIZACIÓN		
Demarcación	D.H. CANTABRICO OCCIDENTAL	
Masa de agua	ES086MAR000100;ES086MAR000130	
Cauce/s	RIO MIERA	
Nucleo/s afectados	LA CAVADA	
Municipio/s	RIOTUERTO	
Provincia/Territorio Histórico	CANTABRIA	
Comunidad Autónoma	CANTABRIA

ORIGEN DE LA INUNDACIÓN	FLUVIAL

DATOS HISTÓRICOS	
Nº de Eventos registrados	3
Años	1953-1983-1994

DATOS RIESGO POTENCIAL		
Área de riesgo (ha)		14,75
Longitud del tramo (km)		1,718
CATEGORÍAS DE RIESGO		
Salud Humana	X	Instalaciones industriales
Patrimonio cultural	X	Establecimiento/s
Actividad económica	X	]
Infraestructuras	X	]
MedioAmbiente	X

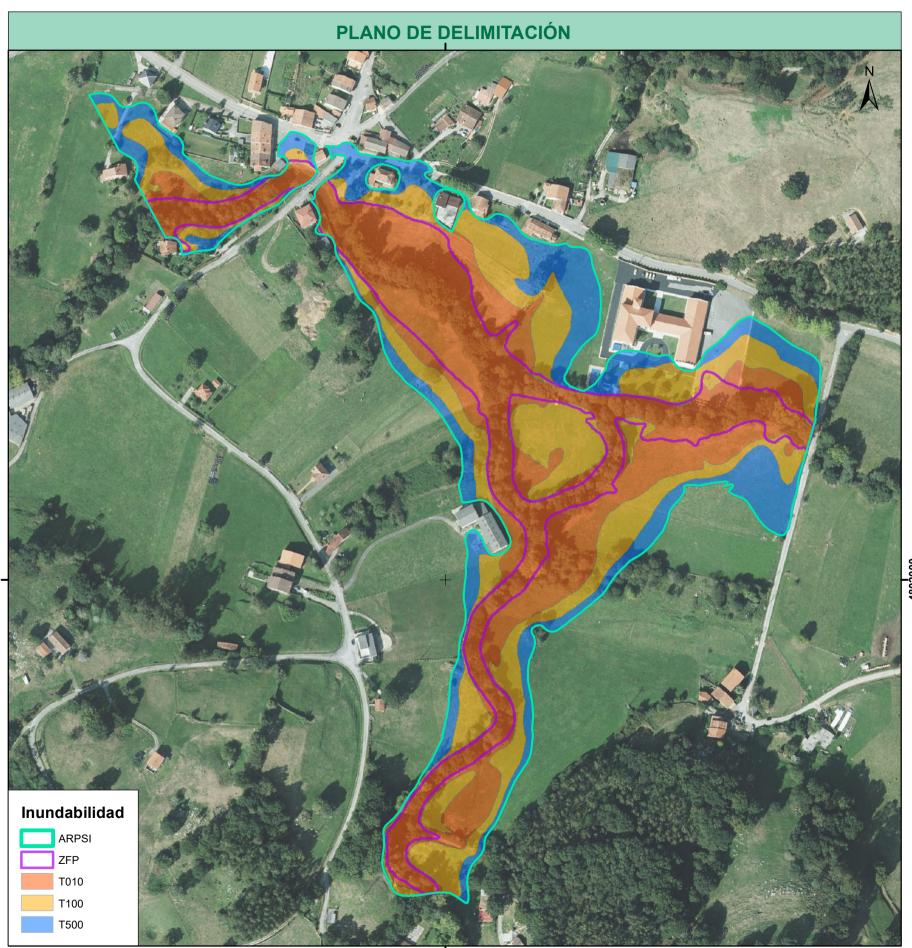
FICHA DE DATOS	
DATOS DE LOCALIZACIÓN		
Demarcación	D.H. CANTABRICO OCCIDENTAL	
Masa de agua	ES086MAR000120	
Cauce/s	RIO AGUANAZ	
Nucleo/s afectados	BARRIO SAN ANTONIO	
Municipio/s	ENTRAMBASAGUAS	
Provincia/Territorio Histórico	CANTABRIA	
Comunidad Autónoma	CANTABRIA

ORIGEN DE LA INUNDACIÓN	FLUVIAL	
DATOS HISTÓRICOS		
Nº de Eventos registrados	1	
Años	2008

Área de riesgo (ha)		10,5
Longitud del tramo (km)		1,163
CATEGORÍAS DE RIESGO		
Salud Humana		Instalaciones industriales
Patrimonio cultural	X	Establecimiento/s
Actividad económica		
Infraestructuras	X	
MedioAmbiente	X

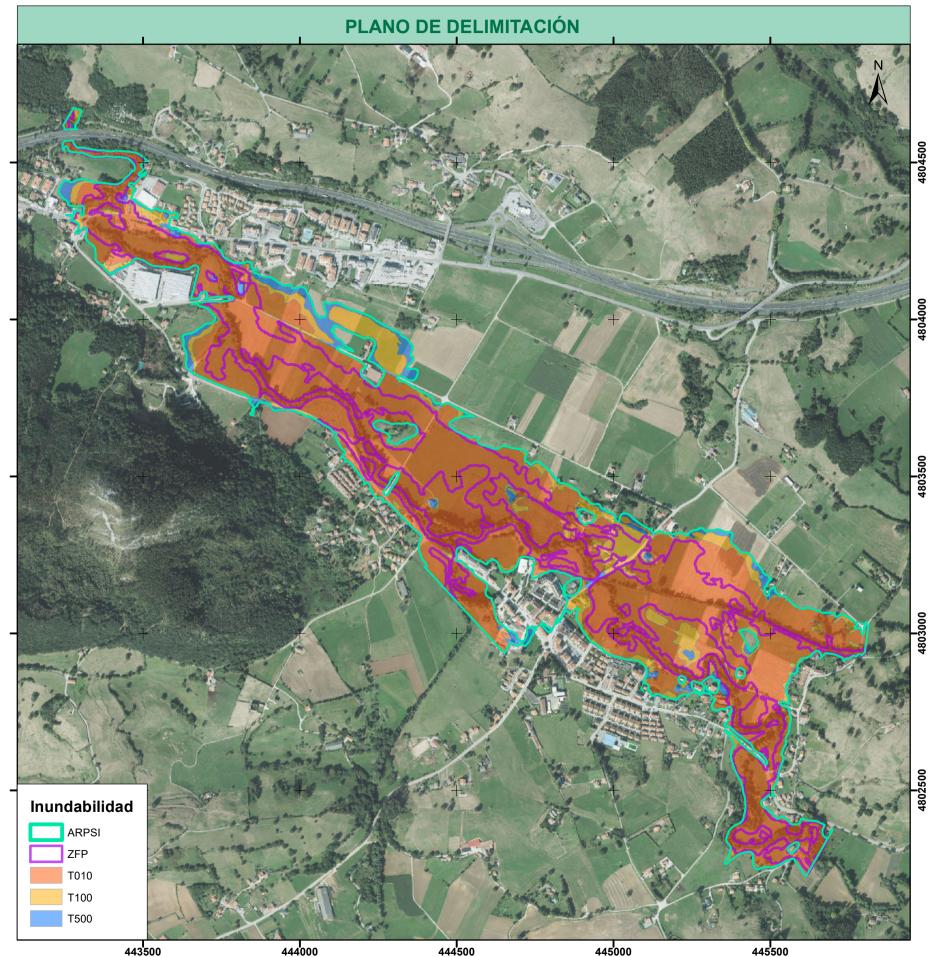
FICHA DE DATOS	
DATOS DE LOCALIZACIÓN		
Demarcación	D.H. CANTABRICO OCCIDENTAL	
Masa de agua	ES086MAR000120	
Cauce/s	RIO AGUANAZ	
Nucleo/s afectados	HOZNAYO \ ENTRAMBASAGUAS	
Municipio/s	ENTRAMBASAGUAS	
Provincia/Territorio Histórico	CANTABRIA	
Comunidad Autónoma	CANTABRIA

ORIGEN DE LA INUNDACIÓN	FLUVIAL

DATOS HISTÓRICOS	
Nº de Eventos registrados	8
Años	1936-1983-1994-1998-2008-2011.11-2015.1-2016.2

DATOS RIESGO POTENCIAL		
Área de riesgo (ha)		110,28
Longitud del tramo (km)		5,113
CATEGORÍAS DE RIESGO		
Salud Humana		Instalaciones industriales
Patrimonio cultural		Establecimiento/s
Actividad económica		
Infraestructuras	X	
MedioAmbiente	X	1

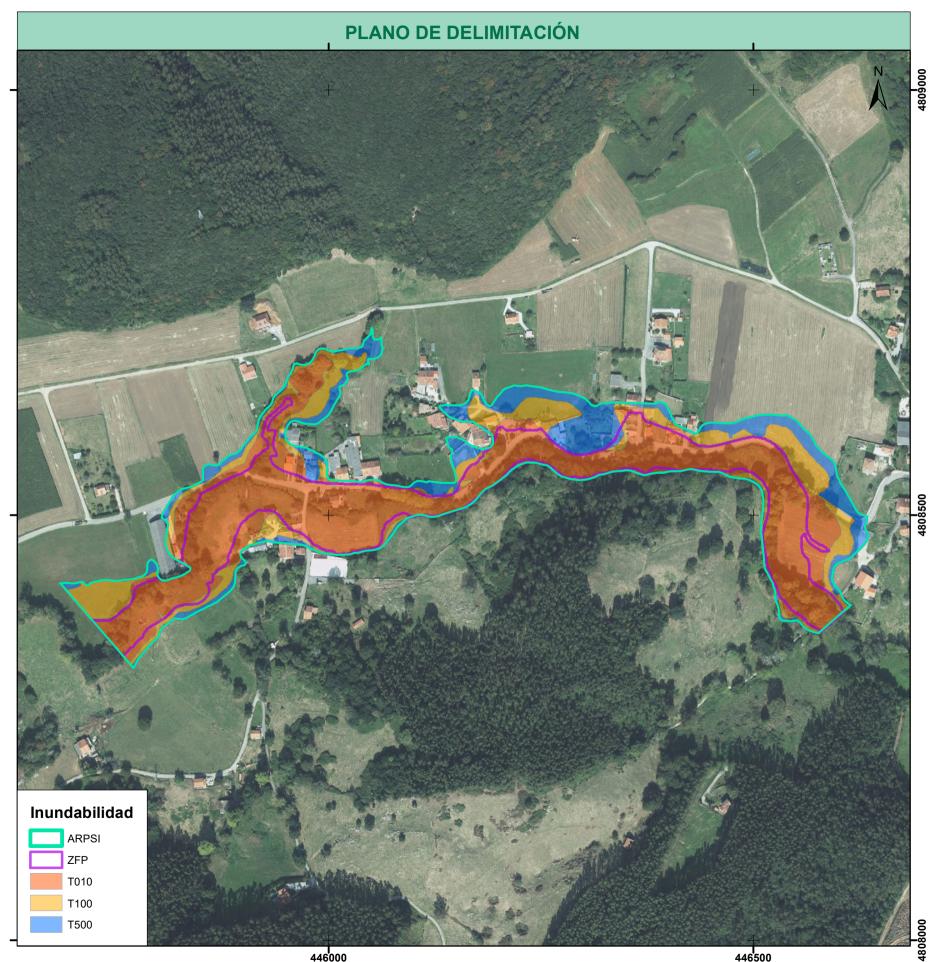
FICHA DE DATOS	
DATOS DE LOCALIZACIÓN		
Demarcación	D.H. CANTABRICO OCCIDENTAL	
Masa de agua		
Cauce/s	RIO PONTONES	
Nucleo/s afectados	омойо	
Municipio/s	RIBAMONTÁN AL MONTE	
Provincia/Territorio Histórico	CANTABRIA	
Comunidad Autónoma	CANTABRIA

ORIGEN DE LA INUNDACIÓN	FLUVIAL	
DATOS HISTÓRICOS		
Nº de Eventos registrados	0	
Años

Área de riesgo (ha)		10,48
Longitud del tramo (km)		1,202
CATEGORÍAS DE RIESGO		
Salud Humana	X	Instalaciones industriales
Patrimonio cultural	X	Establecimiento/s
Actividad económica	X	1
Infraestructuras	X	1
MedioAmbiente	X	1

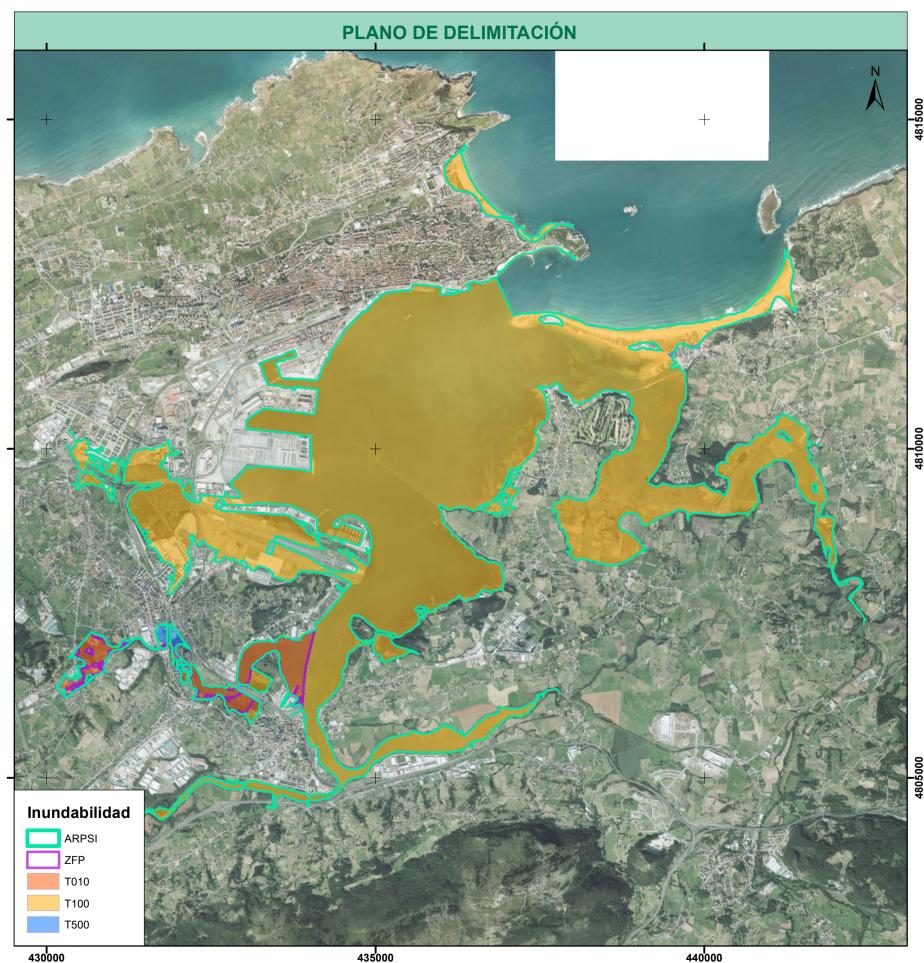
FICHA DE DATOS
DATOS DE LOCALIZACIÓN	
Demarcación	D.H. CANTABRICO OCCIDENTAL
Masa de agua	
Cauce/s	BAHÍA DE SANTANDER \ RIA DEL CARMEN O DE BOÓ
Nucleo/s afectados	SANTANDER\ASTILLERO\GUARNIZO\HERAS\LOREDO\SOMO
Municipio/s	SANTANDER \ CAMARGO \ ASTILLERO \MARINA DE CUDEYO \ RIBAMONTÁN AL MAR
Provincia/Territorio Histórico	CANTABRIA
Comunidad Autónoma	CANTABRIA

ORIGEN DE LA INUNDACIÓN	MARINA
DATOS HISTÓRICOS	
Nº de Eventos registrados	2
Años	1977-1986

Área de riesgo (ha)		3008,27
Longitud del tramo (km)		51,99
		CATEGORÍAS DE RIESGO
Salud Humana	X	Instalaciones industriales
Patrimonio cultural	X	Establecimiento/s
Actividad económica	X	
Infraestructuras	X	]
MedioAmbiente	X	1

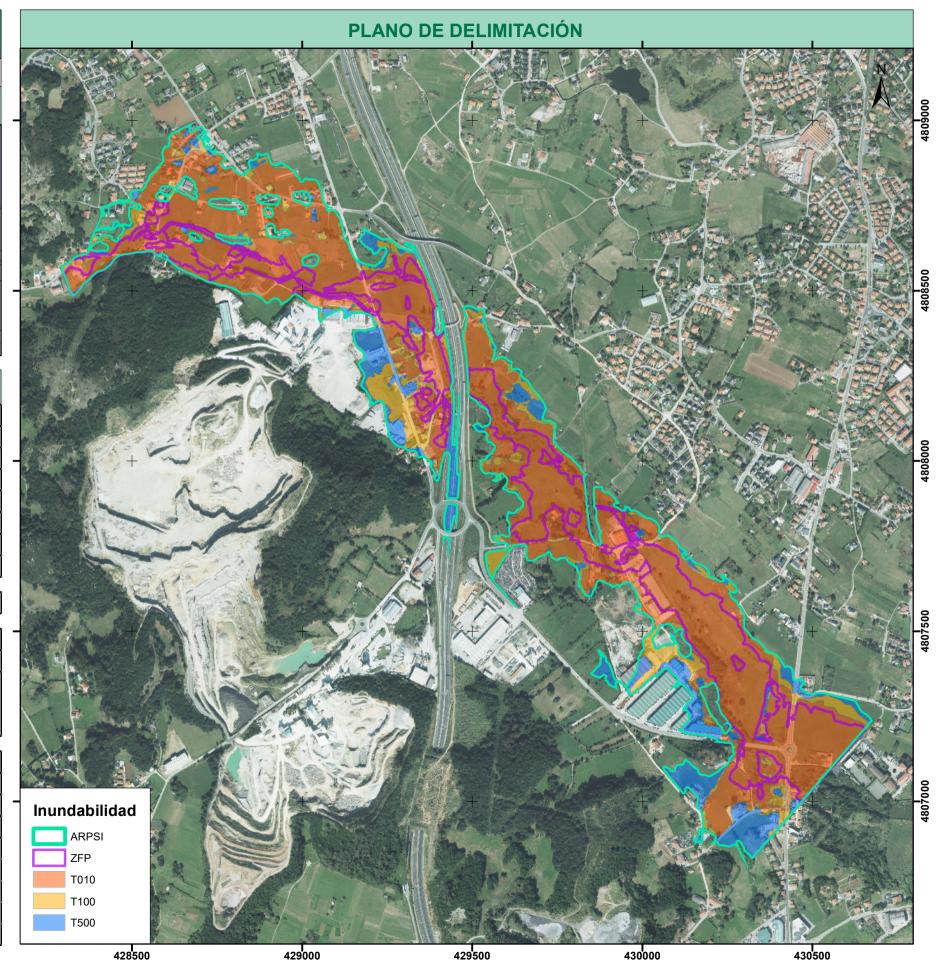
FICHA DE DATOS	
DATOS DE LOCALIZACIÓN	
Demarcación	D.H. CANTABRICO OCCIDENTAL
Masa de agua	
Cauce/s	RIA DEL CARMEN O DE BOÓ
Nucleo/s afectados	MALIAÑO
Municipio/s	CAMARGO
Provincia/Territorio Histórico	CANTABRIA
Comunidad Autónoma	CANTABRIA

DATOS HISTÓRICOS	
Nº de Eventos registrados	3
Años	1977-1986-2011.2

Ároa do riosgo (ba)		00.70
Área de riesgo (ha)		88,79
Longitud del tramo (km)		3,191
		CATEGORÍAS DE RIESGO
Salud Humana		Instalaciones industriales
Patrimonio cultural	X	Establecimiento/s
Actividad económica		
Infraestructuras	X	
MedioAmbiente	X

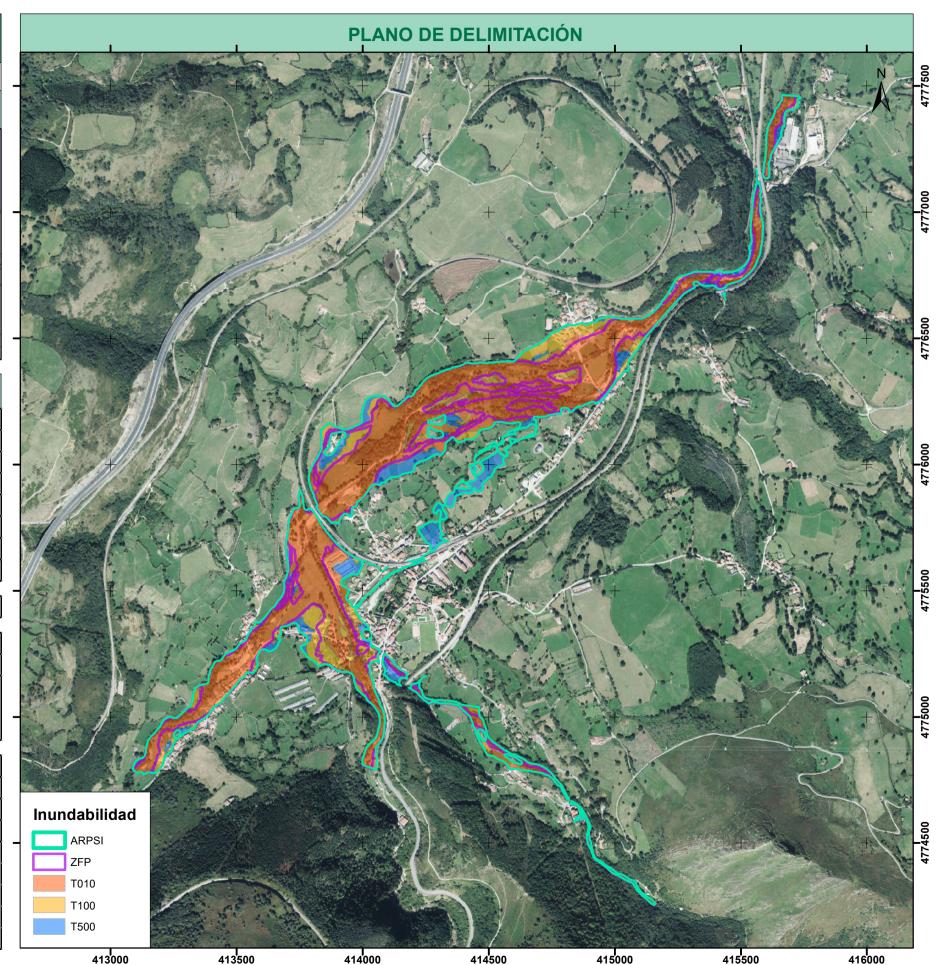
FICHA DE DATOS
DATOS DE LOCALIZACIÓN	
Demarcación	D.H. CANTABRICO OCCIDENTAL
Masa de agua	ES105MAR000330
Cauce/s	RIO BESAYA \ RÍO BISUEÑA
Nucleo/s afectados	BÁRCENA
Municipio/s	BÁRCENA DE PIE DE CONCHA
Provincia/Territorio Histórico	CANTABRIA
Comunidad Autónoma	CANTABRIA

ORIGEN DE LA INUNDACION	FLUVIAL

DATOS HISTÓRICOS	
Nº de Eventos registrados	12
Años	1949-1953-1960-1969-1974-1980-1983-1993-1996-2010-2012.2-2013.1

DATOS RIESGO POTENO	JIAL	
Área de riesgo (ha)		81,56
Longitud del tramo (km)		6,991
		CATEGORÍAS DE RIESGO
Salud Humana		Instalaciones industriales
Patrimonio cultural	X	Establecimiento/s
Actividad económica		]
Infraestructuras	X	]
MedioAmbiente		1

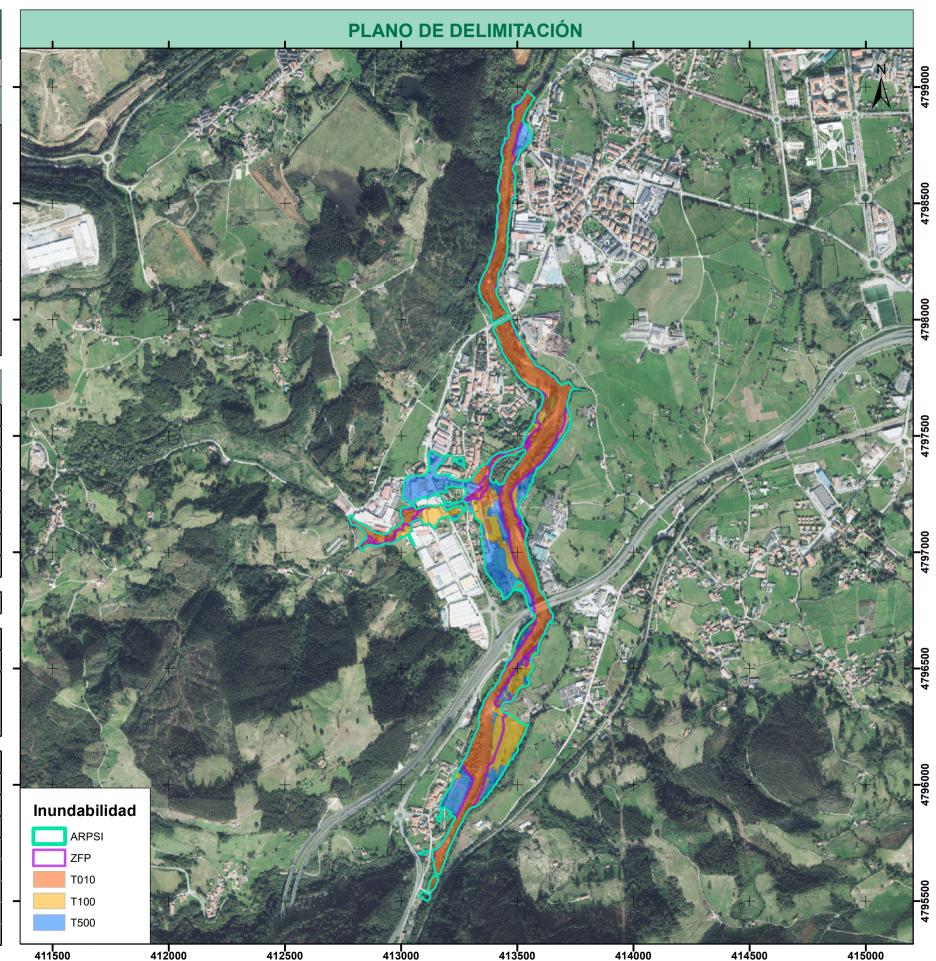
FICHA DE DATOS	
DATOS DE LOCALIZACIÓN	
Demarcación	D.H. CANTABRICO OCCIDENTAL
Masa de agua	ES112MAR000380
Cauce/s	RIO BESAYA
Nucleo/s afectados	CARTES
Municipio/s	TORRELAVEGA \ CARTES
Provincia/Territorio Histórico	CANTABRIA
Comunidad Autónoma	CANTARRIA

DATOS HISTÓRICOS	
Nº de Eventos registrados	4
Años	1980-1993-2019.10-2021.11

DATOS RIESGO POTENCIAL		
Área de riesgo (ha)		52,11
Longitud del tramo (km	ı)	5,041
		CATEGORÍAS DE RIESGO
Salud Humana	X	Instalaciones industriales
Patrimonio cultural	X	Establecimiento/s
Actividad económica	X	
Infraestructuras	X	
MedioAmbiente	X	1

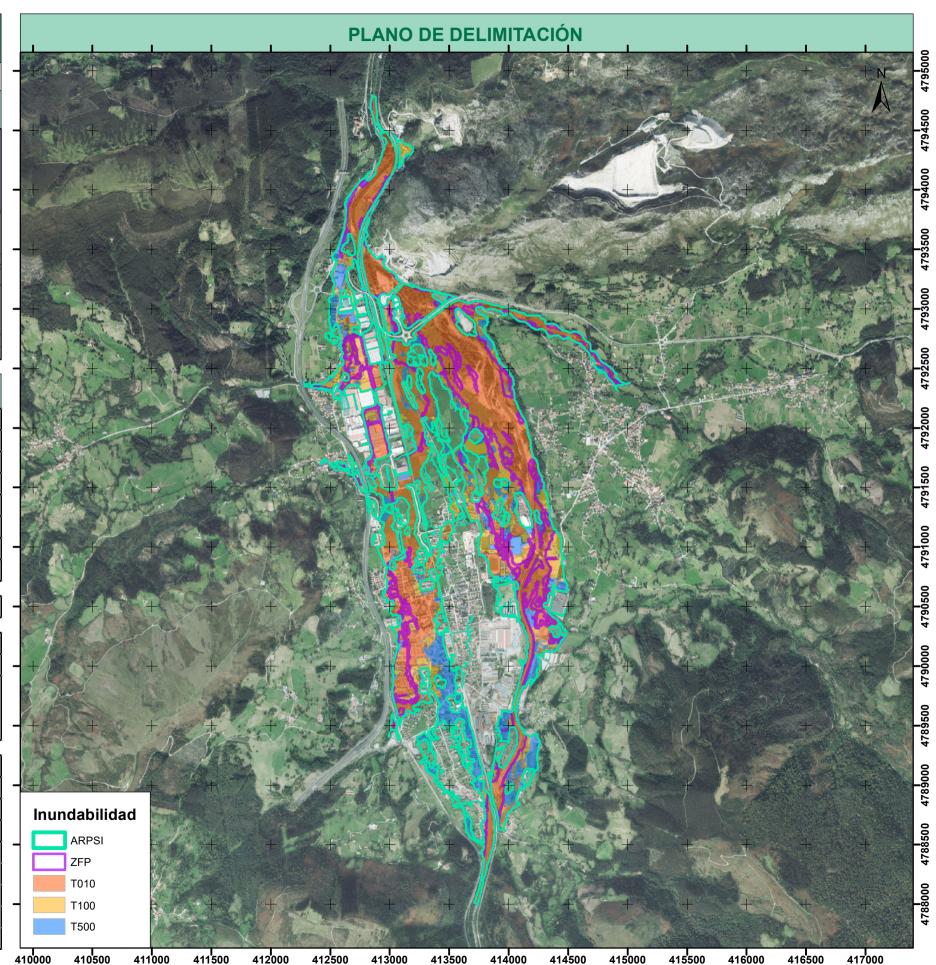
FICHA DE DATOS
DATOS DE LOCALIZACIÓN	
Demarcación	D.H. CANTABRICO OCCIDENTAL
Masa de agua	ES111MAR000370; ES112MAR000380
Cauce/s	RIO BESAYA
Nucleo/s afectados	LOS CORRALES DE BUELNA
Municipio/s	LOS CORRALES DE BUELNA \ SAN FELICES DE BUELNA
Provincia/Territorio Histórico	CANTABRIA
Comunidad Autónoma	CANTABRIA

ORIGEN DE LA INUNDACION	FLUVIAL

DATOS HISTORICOS	
Nº de Eventos registrados	17
Años	1834-1908-1929-1949-1953-1960-1970-1972-1974-1983-1990-1992-1999-2000 2012.2-2019.1-2019.10

DATOS RIESGO POTENCIAL		
Área de riesgo (ha)		449,81
Longitud del tramo (km	)	19,09
		CATEGORÍAS DE RIESGO
Salud Humana		Instalaciones industriales 🔀
Patrimonio cultural	X	Establecimiento/s
Actividad económica	X	Trefilerías Quijano
Infraestructuras	X	Greyco, S.A.
MedioAmbiente	X	1

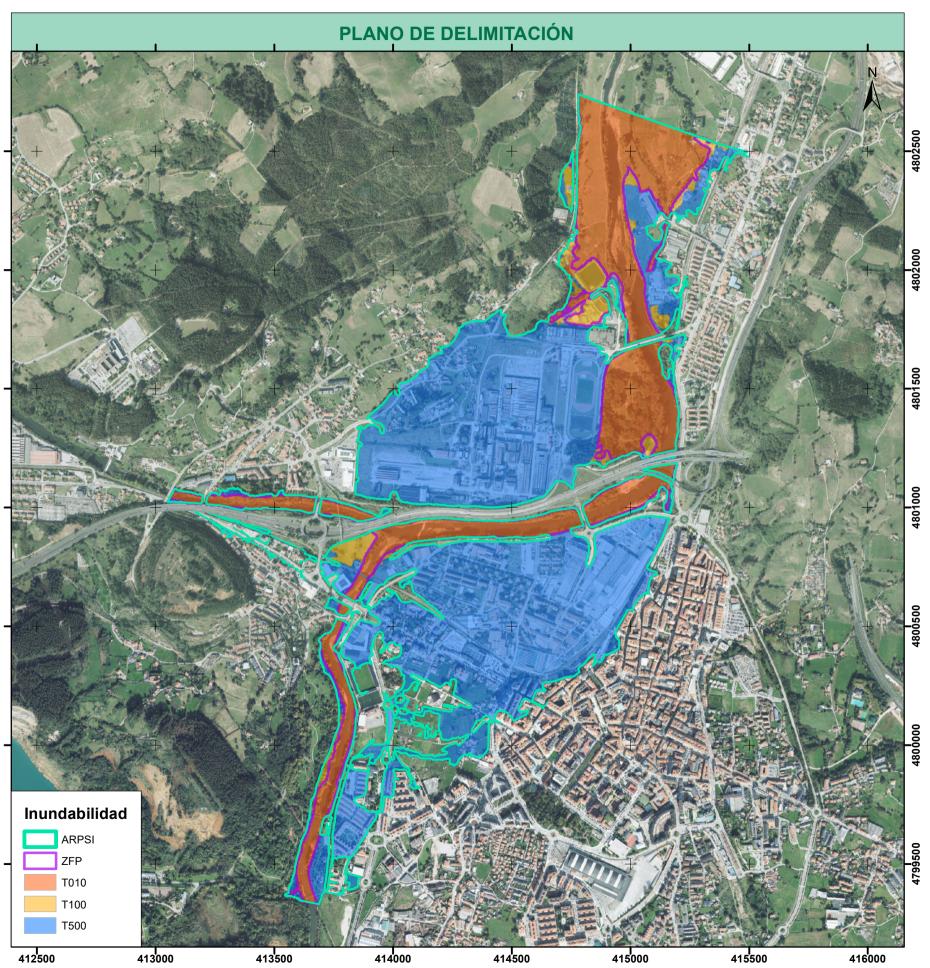
FICHA DE DATOS
DATOS DE LOCALIZACIÓN	
Demarcación	D.H. CANTABRICO OCCIDENTAL
Masa de agua	ES112MAR000380
Cauce/s	RIO SAJA \ RÍO BESAYA
Nucleo/s afectados	TORRELAVEGA
Municipio/s	TORRELAVEGA \ SANTILLANA DEL MAR
Provincia/Territorio Histórico	CANTABRIA
Comunidad Autónoma	CANTABRIA

DATOS HISTÓRICOS	
Nº de Eventos registrados	12
Δños	1834-1844-1846-1931-1949-1953-1969-1974-1983-2016.2-2019.1-2021.11

DATOS RIESGO POTENCIAL		
Área de riesgo (ha)		249,81
Longitud del tramo (km)		5,469
		CATEGORÍAS DE RIESGO
Salud Humana [	X	Instalaciones industriales 🔀
Patrimonio cultural		Establecimiento/s
Actividad económica [		ASPLA-Plásticos Españoles, S.A.
Infraestructuras [	X	Sniace Cogeneración, S.A.
MedioAmbiente [		Lignotech Ibérica, S.A SNIACE

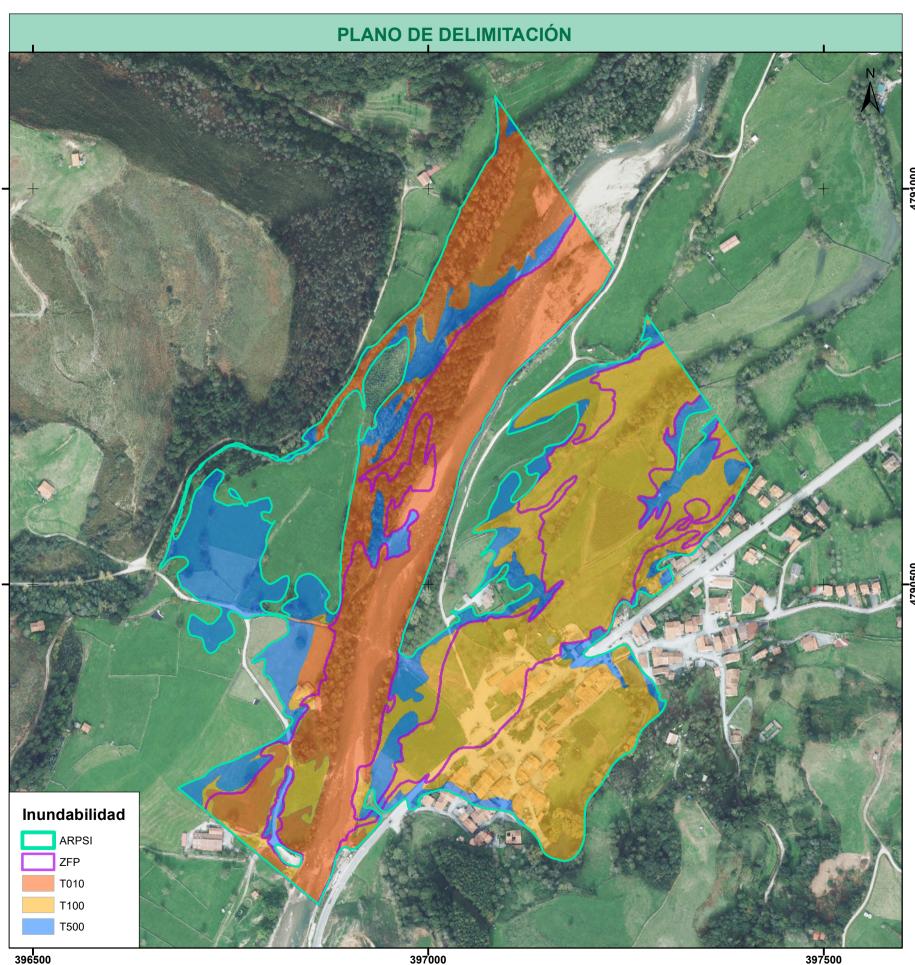
FICHA DE DATOS
DATOS DE LOCALIZACIÓN	
Demarcación	D.H. CANTABRICO OCCIDENTAL
Masa de agua	ES098MAR000291
Cauce/s	RIO SAJA
Nucleo/s afectados	RUENTE
Municipio/s	RUENTE
Provincia/Territorio Histórico	CANTABRIA
Comunidad Autónoma	CANTABRIA

DATOS RIESGO POTENC	IAL	T 20.45
Área de riesgo (ha)		32,15
Longitud del tramo (km	)	0,911
CATEGORÍAS DE RIESGO		
Salud Humana		Instalaciones industriales
Patrimonio cultural	X	Establecimiento/s
Actividad económica		
Infraestructuras	X	1

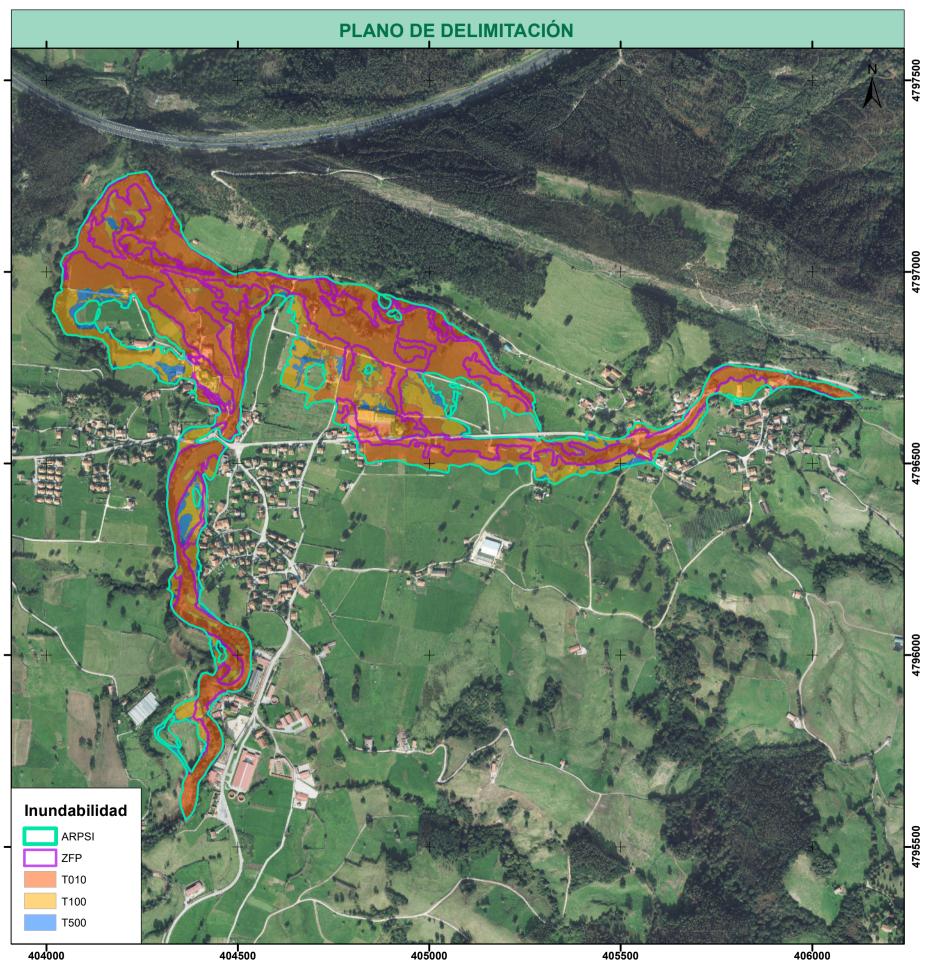
FICHA DE DATOS
DATOS DE LOCALIZACIÓN	
Demarcación	D.H. CANTABRICO OCCIDENTAL
Masa de agua	ES098MAR000300
Cauce/s	ARROYO DE LA SIERRA
Nucleo/s afectados	IBIO
Municipio/s	MAZCUERRAS
Provincia/Territorio Histórico	CANTABRIA
Comunidad Autónoma	CANTABRIA

DATOS HISTÓRICOS	
Nº de Eventos registrados	4
Años	1983-1996-2003-2007

DATOS RIESGO POTENC		T
Área de riesgo (ha)		56,06
Longitud del tramo (km	)	4,749
CATEGORÍAS DE RIESGO		
Salud Humana		Instalaciones industriales
Patrimonio cultural		Establecimiento/s
Actividad económica		
Infraestructuras	X	
MedioAmbiente

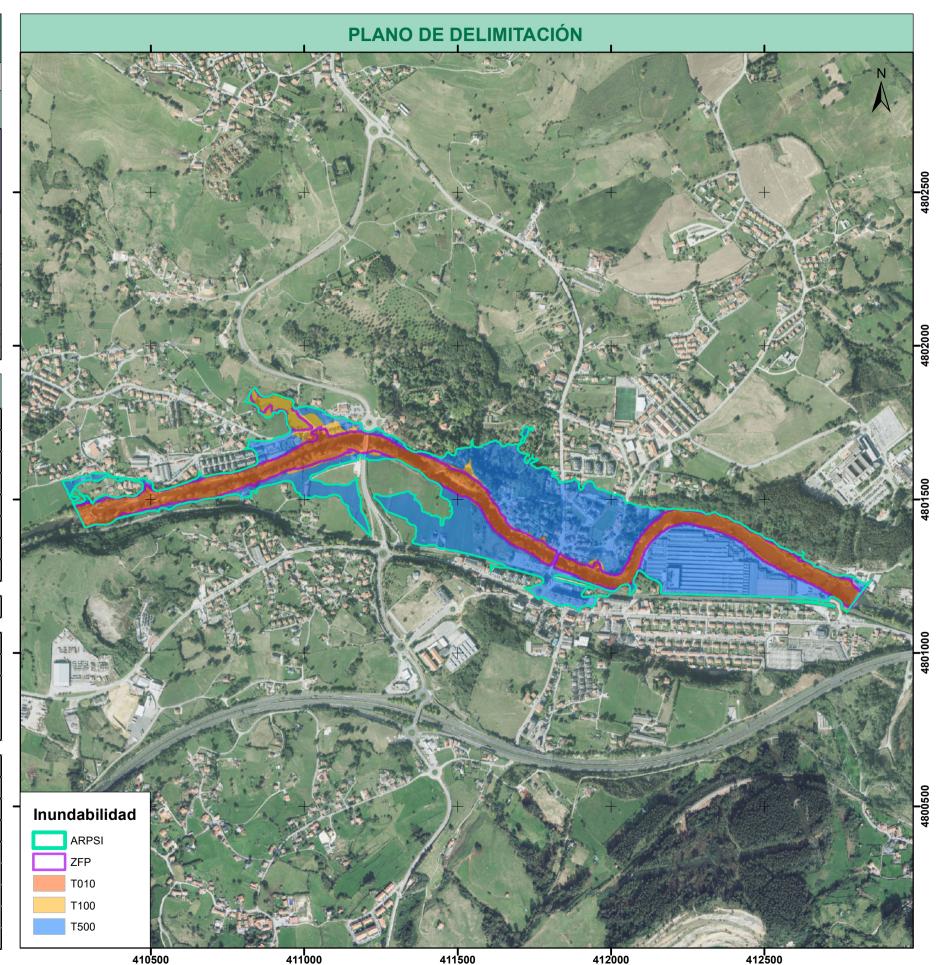
FICHA DE DATOS
DATOS DE LOCALIZACIÓN	
Demarcación	D.H. CANTABRICO OCCIDENTAL
Masa de agua	ES098MAR000292;ES112MAR000380
Cauce/s	RIO SAJA
Nucleo/s afectados	PUENTE SAN MIGUEL
Municipio/s	REOCÍN
Provincia/Territorio Histórico	CANTABRIA
Comunidad Autónoma	CANTABRIA

DATOS RIESGO POTENCIAL		
Área de riesgo (ha)	57,68	
Longitud del tramo (km)	2,898	
CATEGORÍAS DE RIESGO		
Salud Humana	Instalaciones industriales 🔀	
Patrimonio cultural	Establecimiento/s	
Actividad económica	Bridgestone Hispania, S.A.	
Infraestructuras 🛛		
MedioAmbiente
