ESTADO HIDROMORFOLÓGICO DEL RÍO PAS: RECONSTRUCCIÓN HISTÓRICA

Marta González del Tánago, Diego García de Jalón & Vanesa Martínez-Fernández

Fundación Conde del Valle de Salazar, Universidad Politécnica de Madrid

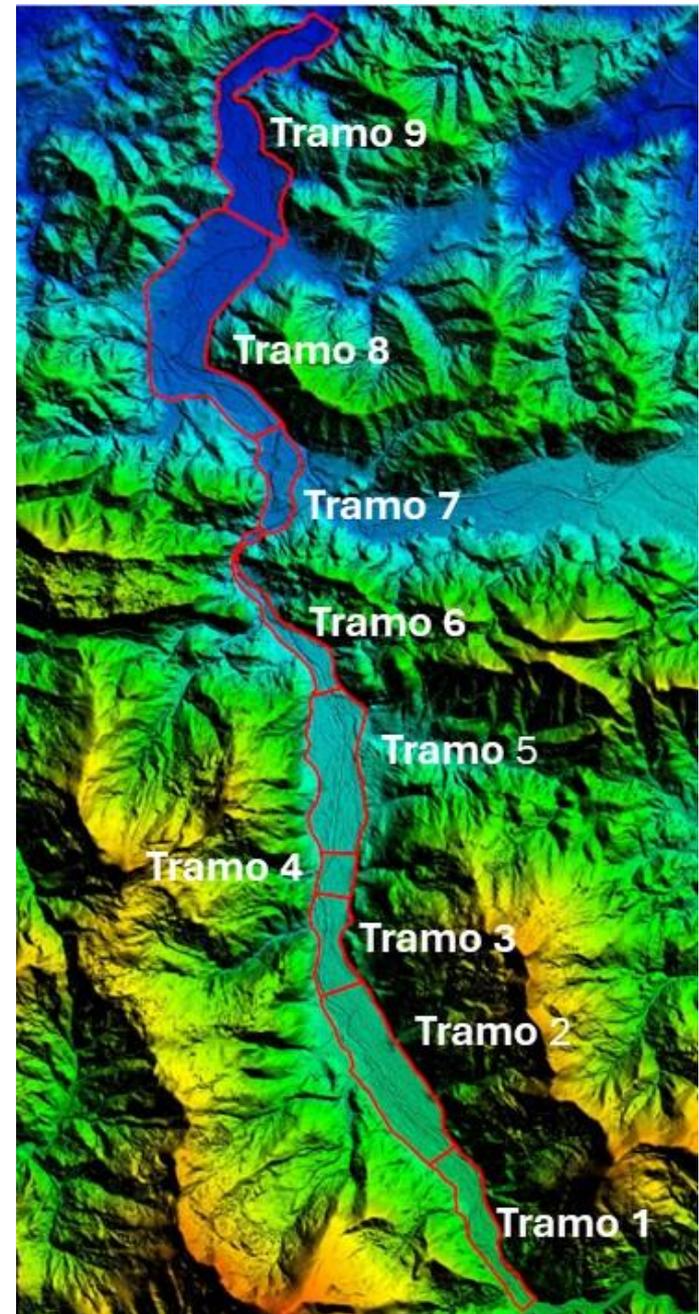
ÁREA DE ESTUDIO: Río Pas desde confluencia con el río de la Magdalena hasta Oruña (límite de dominio público marítimo)

Identificación de **9 tramos** hidrogeológicamente homogéneos

- TRAMO 1: Entrambasmestas- Alceda
- TRAMO 2: Alceda - Villegar
- TRAMO 3: Villegar – Santiurde de Toranzo
- TRAMO 4: Santiurde de Toranzo - Prases
- TRAMO 5: Prases – Iruz El Soto
- TRAMO 6: El Soto – Final Puente Viesgo
- TRAMO 7: Final Puente Viesgo – Río Pisueña
- TRAMO 8: Río Pisueña - Vioño
- TRAMO 9: Vioño - Oruña

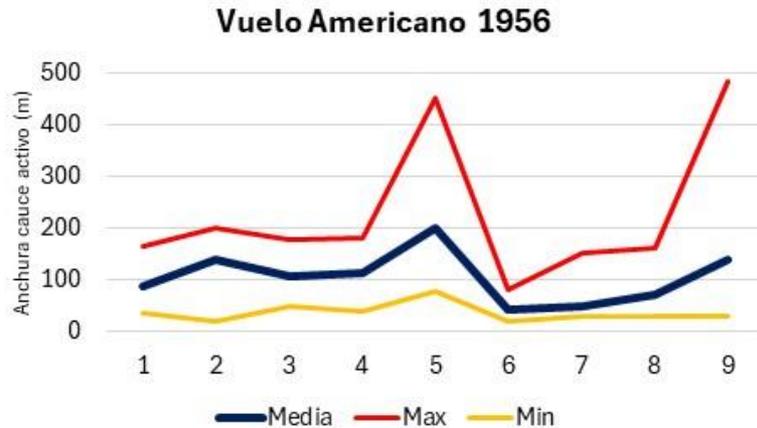
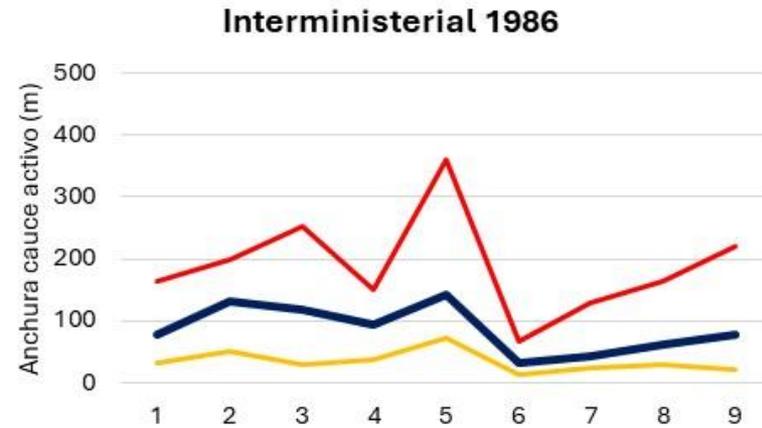
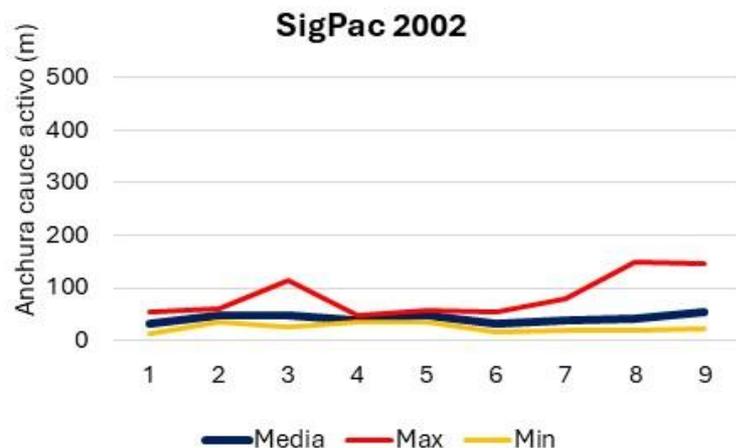
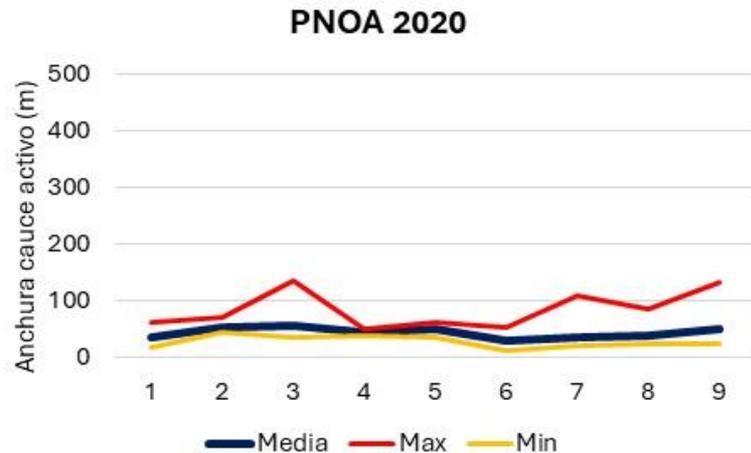
CAMBIOS EN LA ANCHURA DEL CAUCE

Disminución considerable de la anchura del cauce activo en todos los tramos, entre 1986 y 2002, y progresiva pérdida de variabilidad

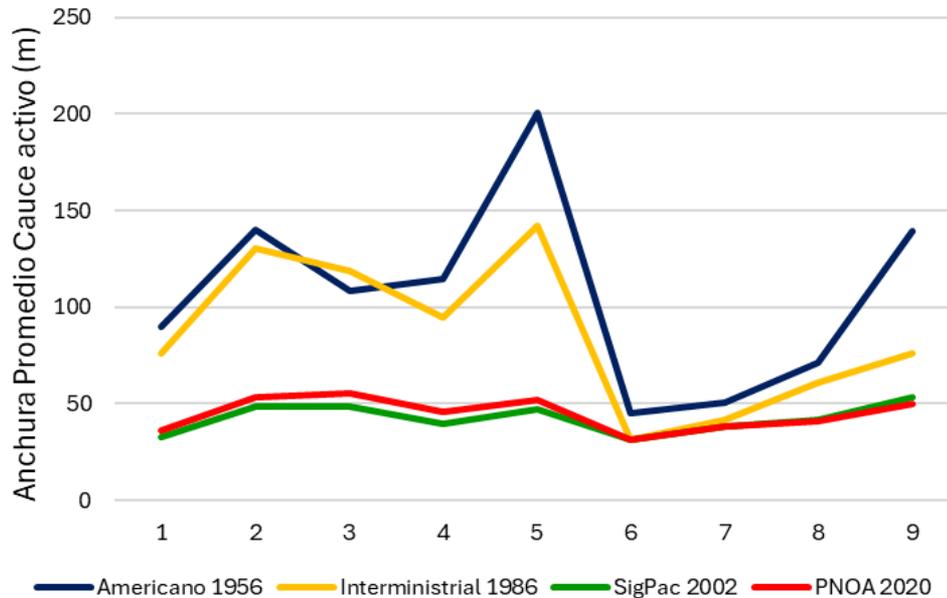
Trayectoria hacia un cauce fluvial homogéneo y “canaliforme”

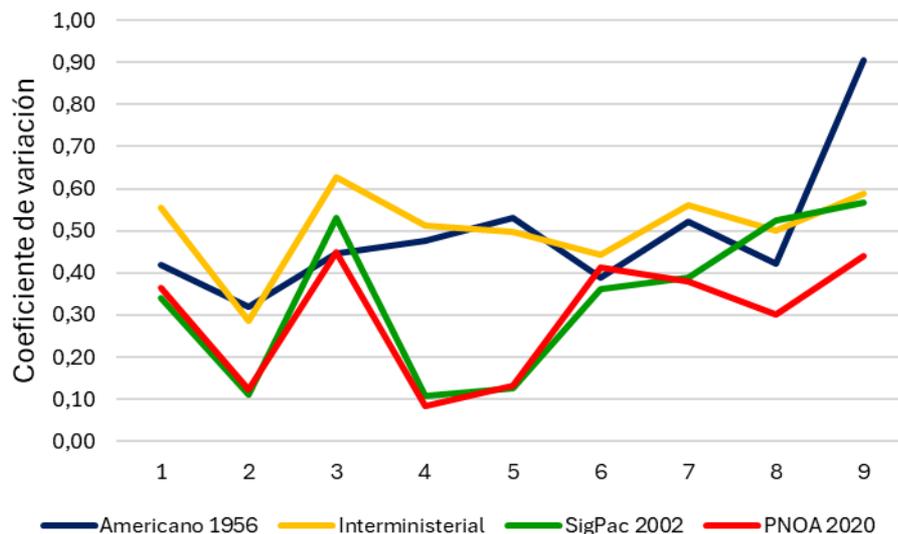
Disminución casi generalizada en el tiempo no solo de la anchura sino también de su **variabilidad**

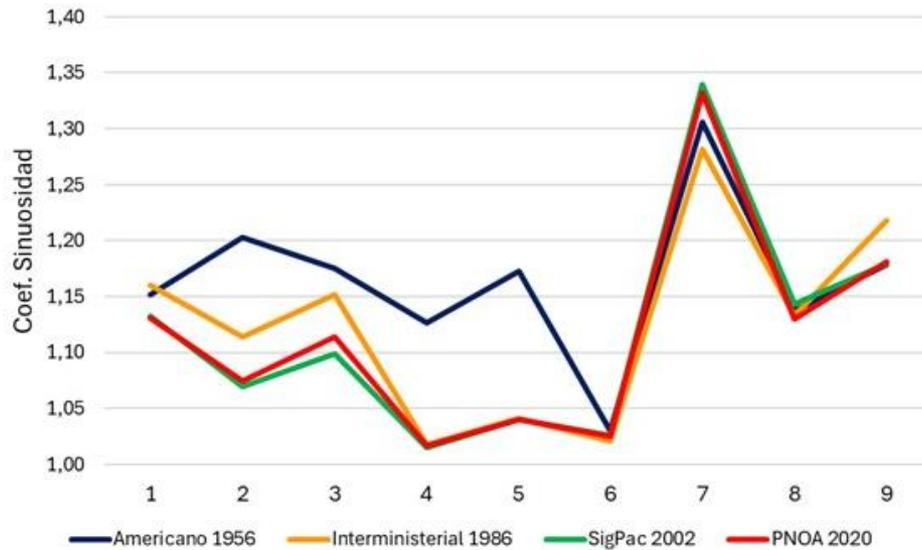
Disminución en el tiempo de la sinuosidad aguas arriba de Puente Viesgo
Trazado más rectilíneo

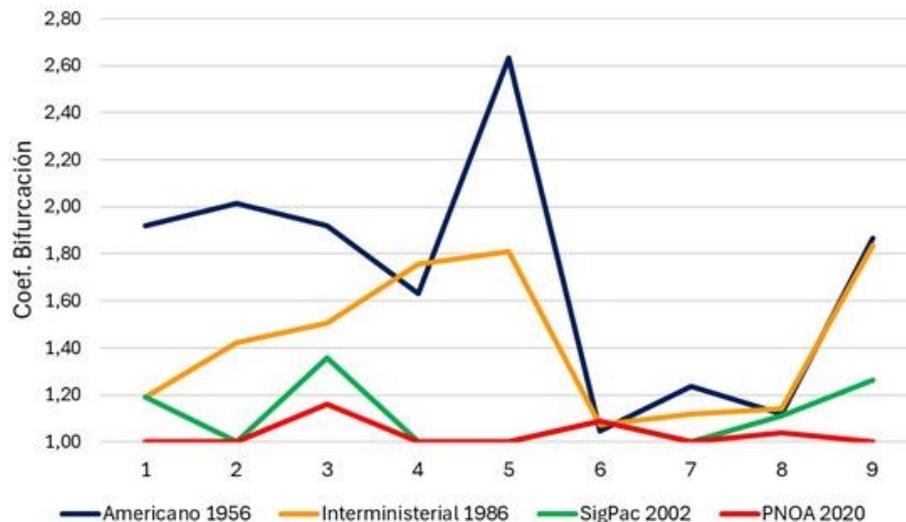
Disminución del número de canales fluviales en todo el río, con mayor relevancia aguas arriba de Puente Viesgo (mayor en tramos 2 y 5)
Pérdida del estilo trenzado

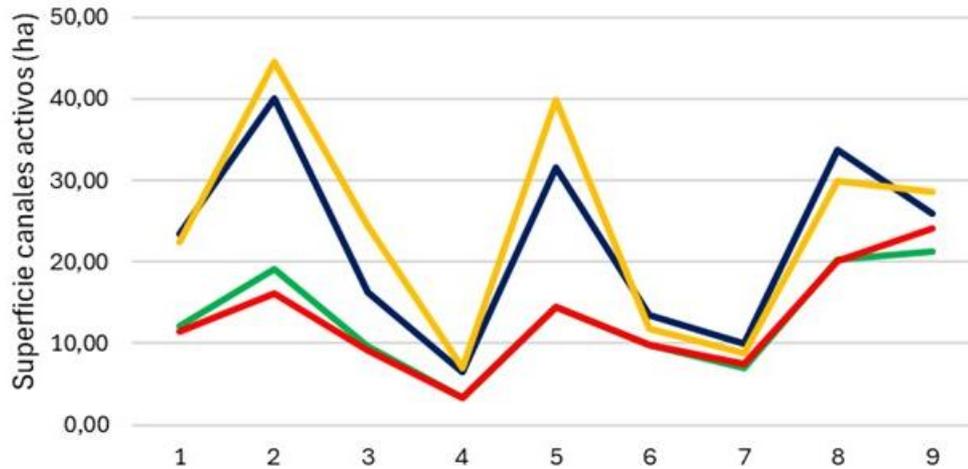
Fuerte disminución de la superficie de canales con agua

Reducción del medio acuático para el tránsito de avenidas

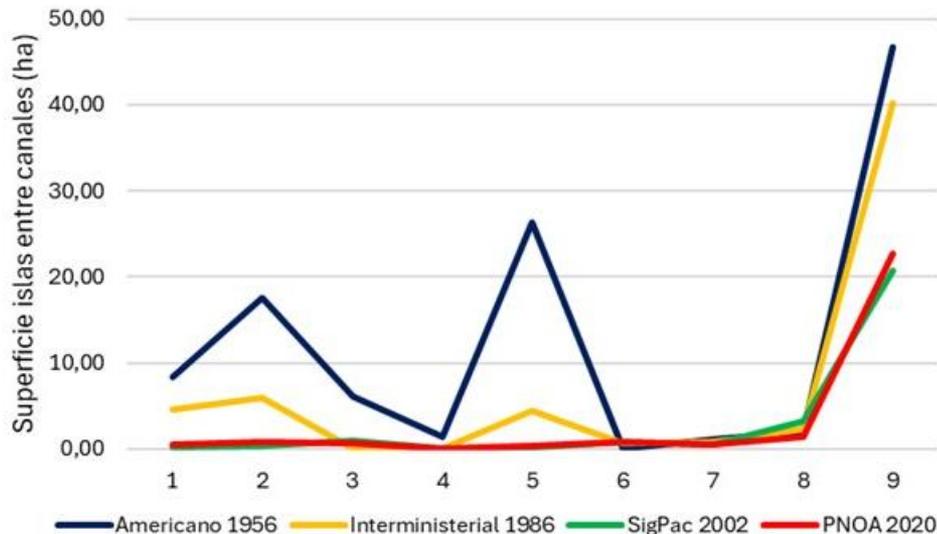
Práctica desaparición de las islas interiores del cauce activo en la mayoría de los tramos

Pérdida de diversidad geomorfológica

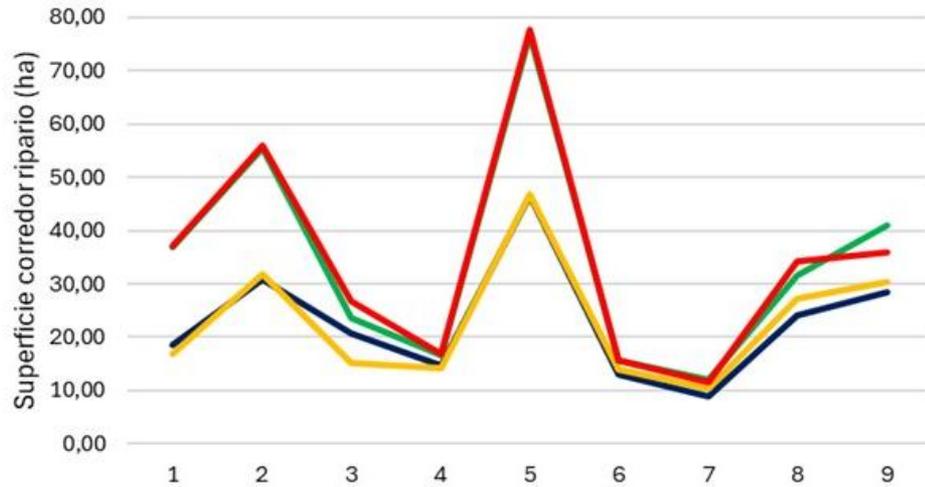
Aumento considerable del espacio de corredor ripario, con mayor intensidad en tramos 2 y 5

Terrestrialización del corredor fluvial

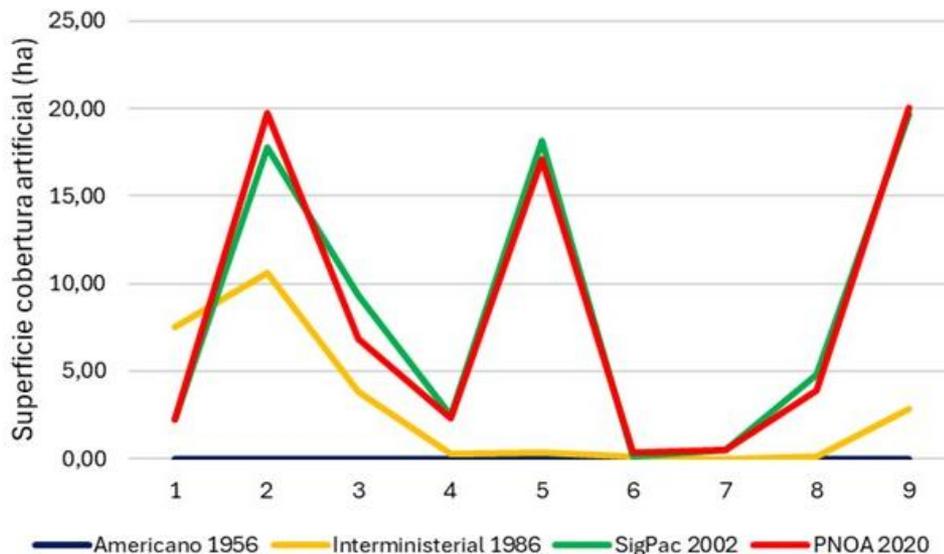
Aumento gradual de coberturas artificiales en el corredor ripario

Artificialización del espacio fluvial

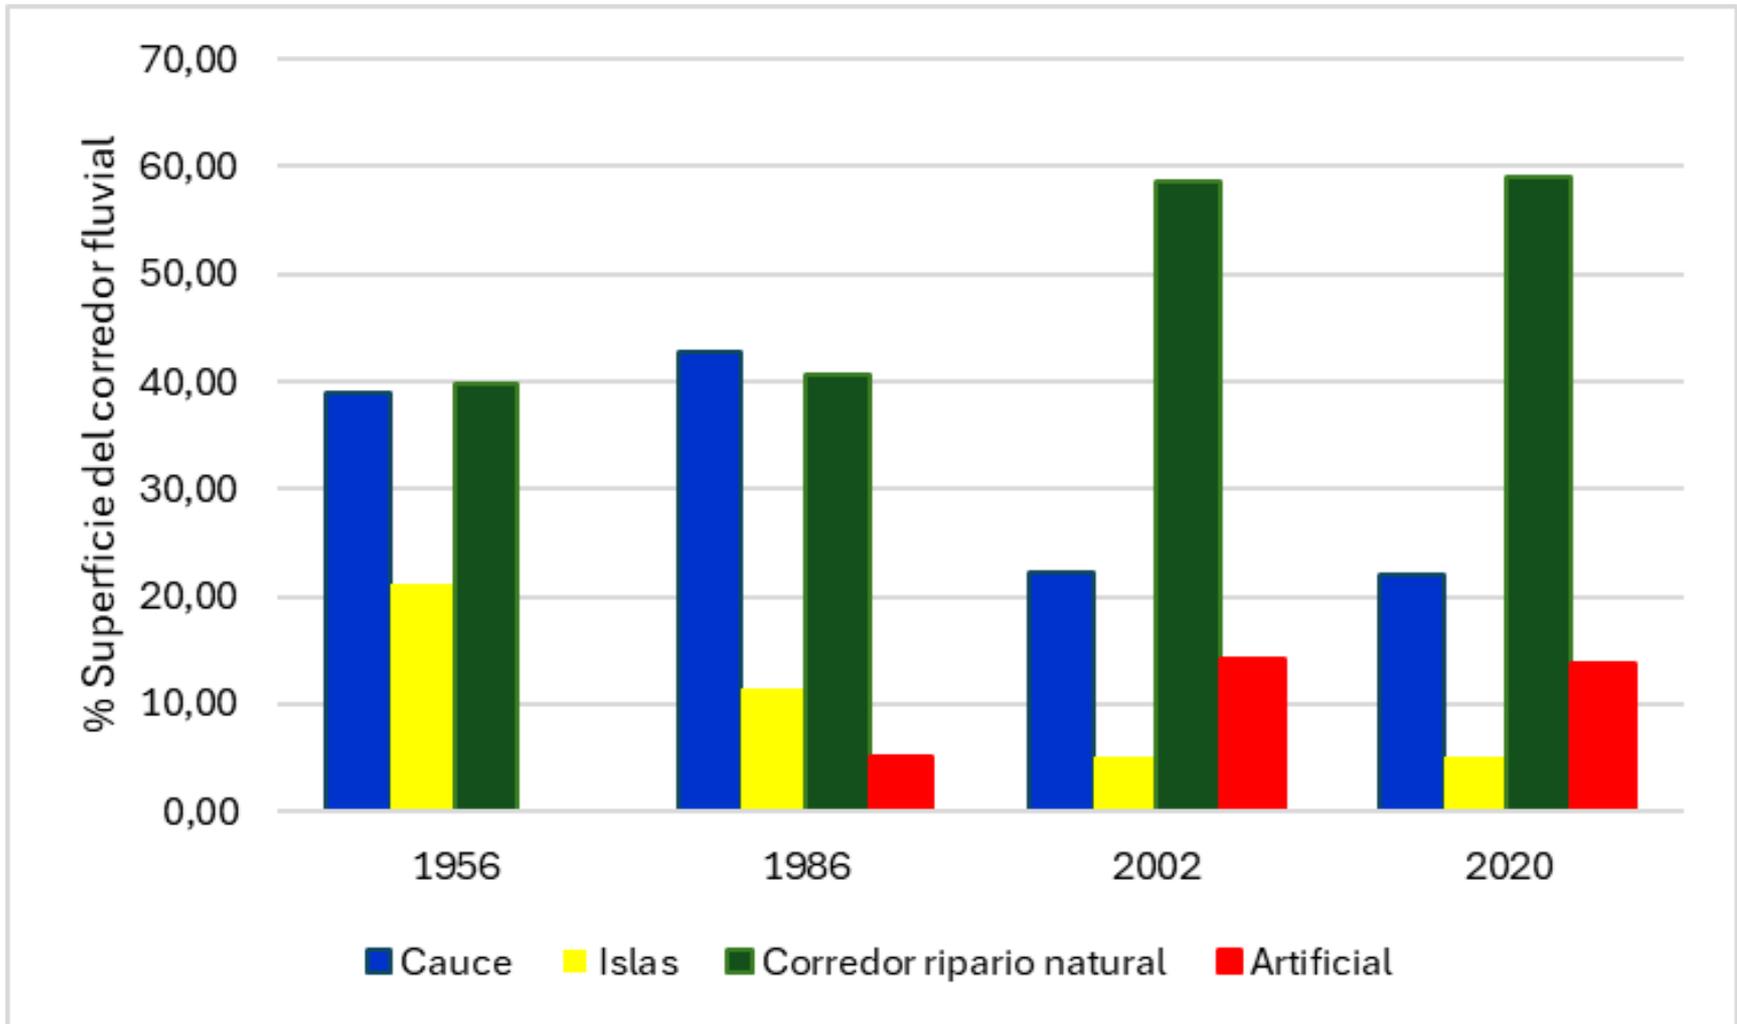
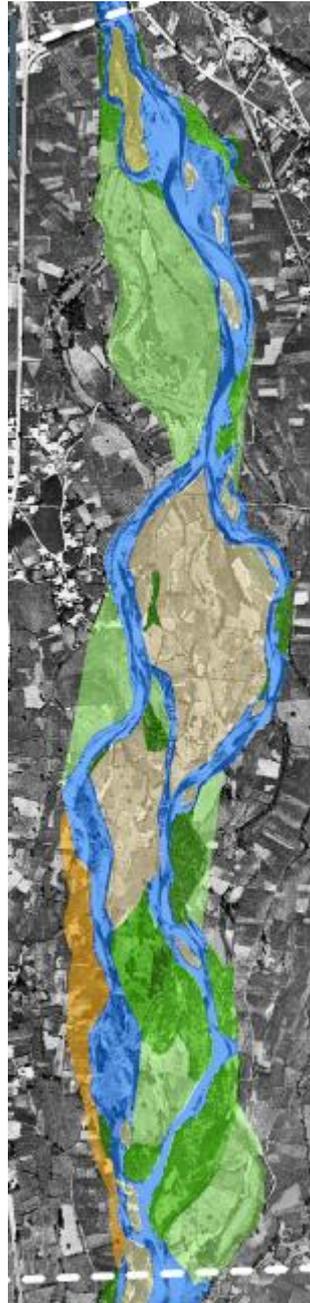
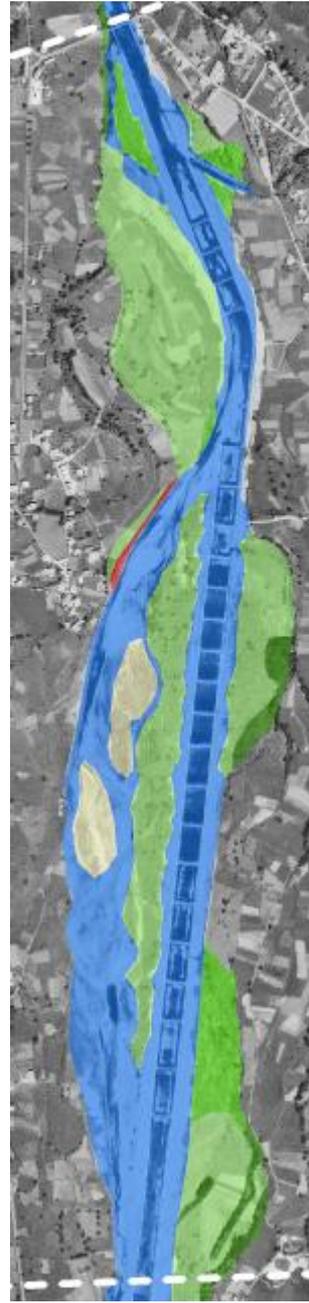
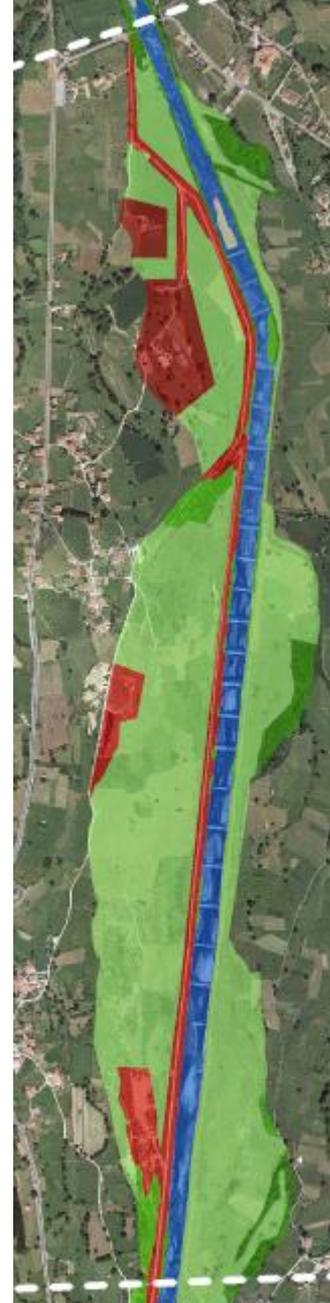
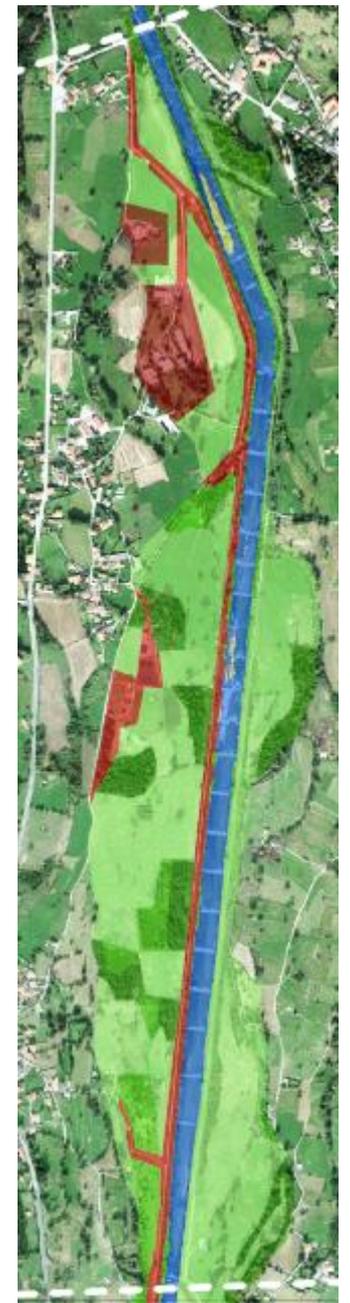
TRAMO 5

Prases - Iruz

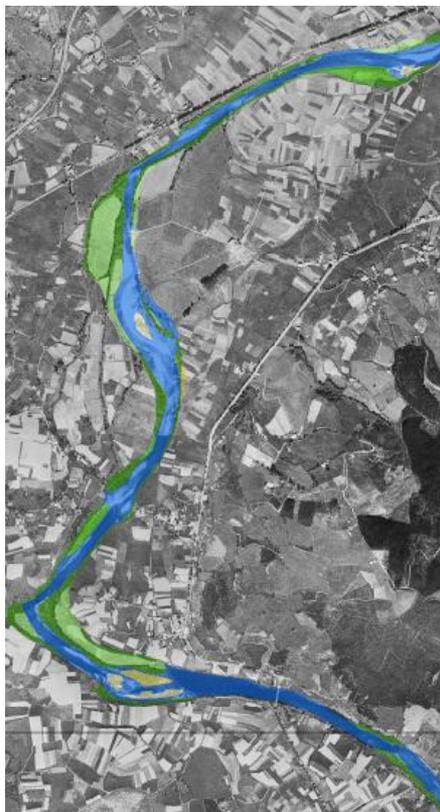
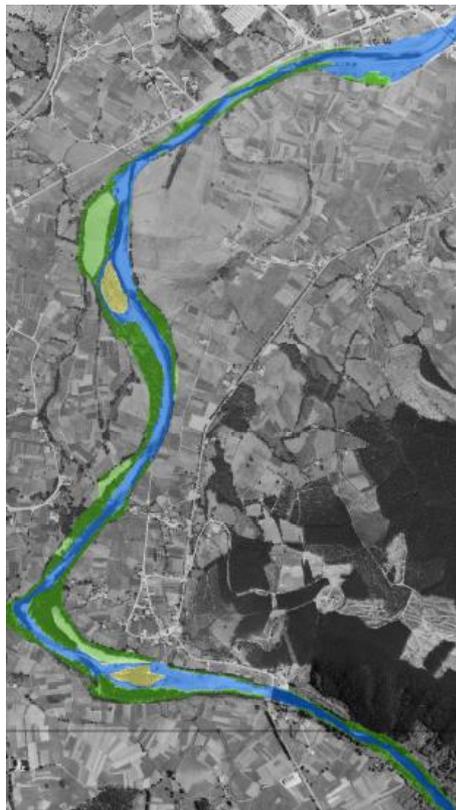
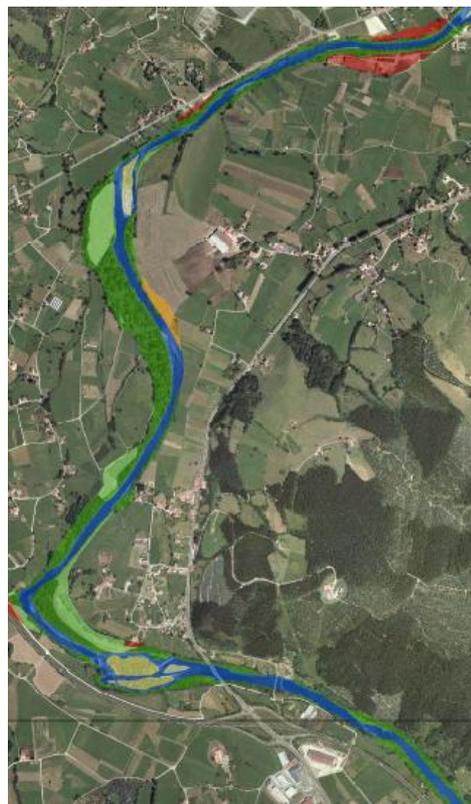
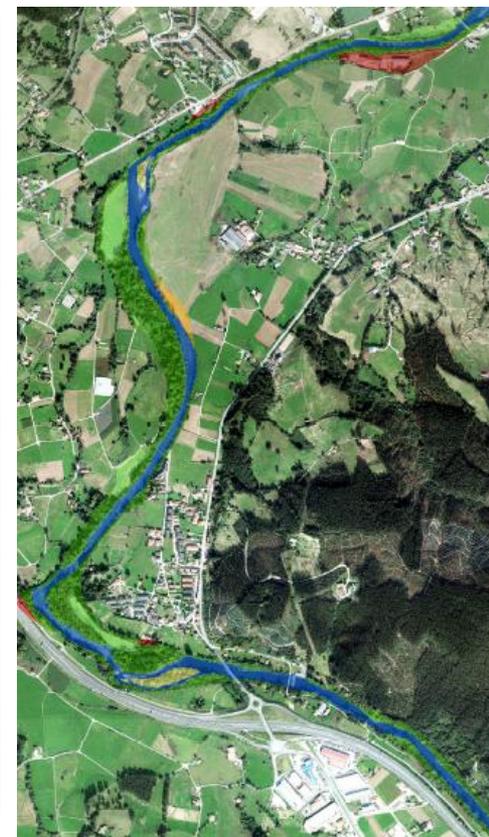
TRAMO 8

Pisueña - Vioño

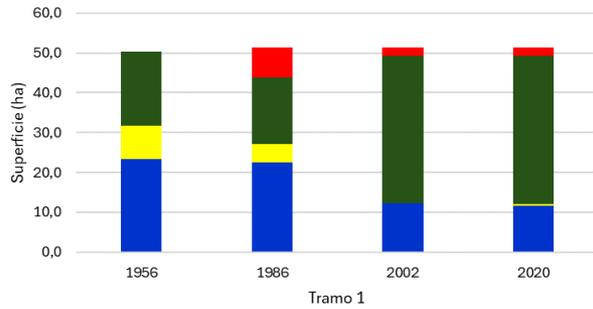
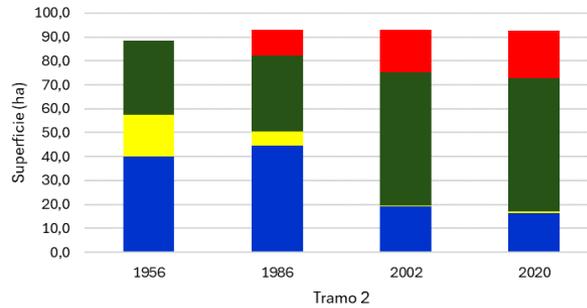
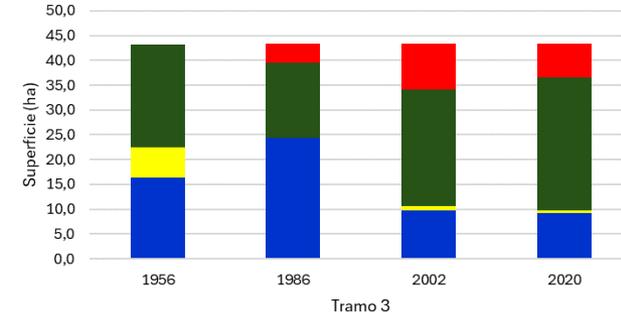
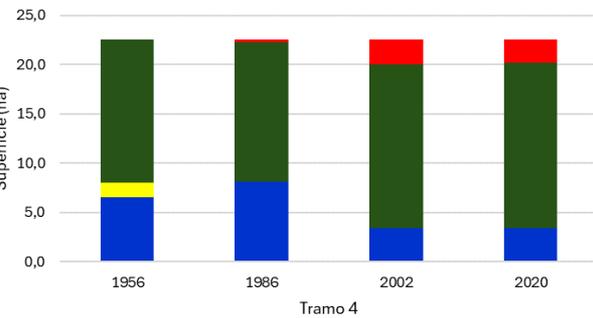
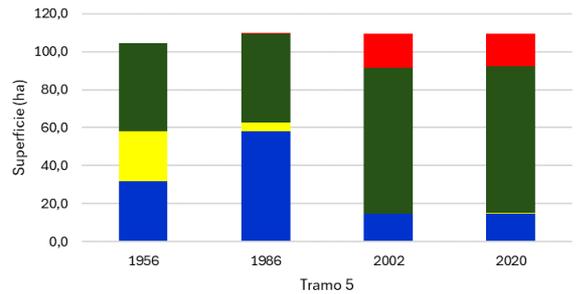
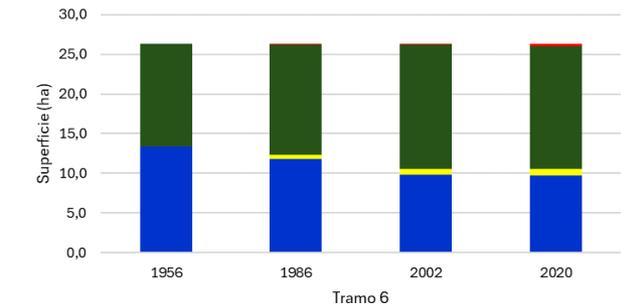
Coberturas del corredor fluvial

Canal fluvial Islas Corredor ripario natural Cobertura artificial

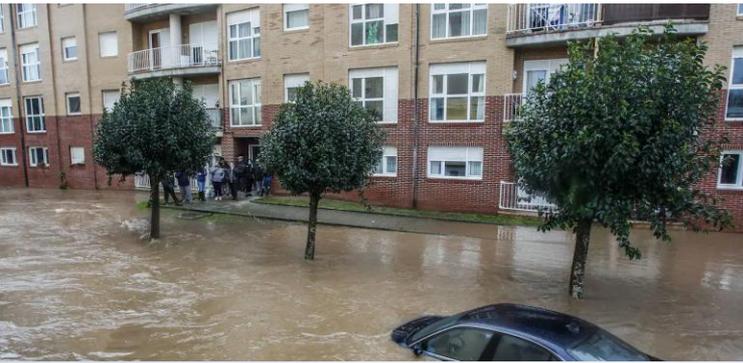
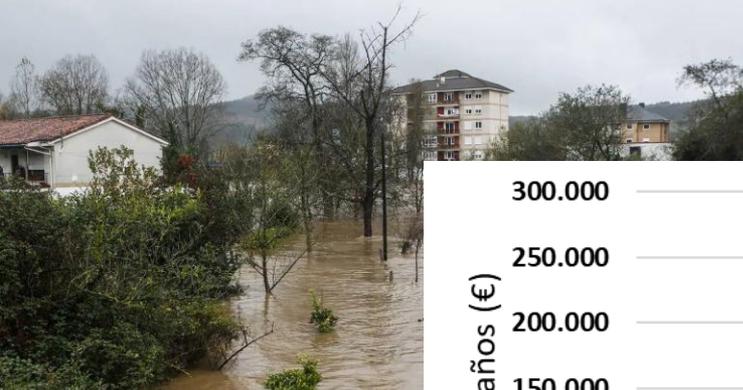
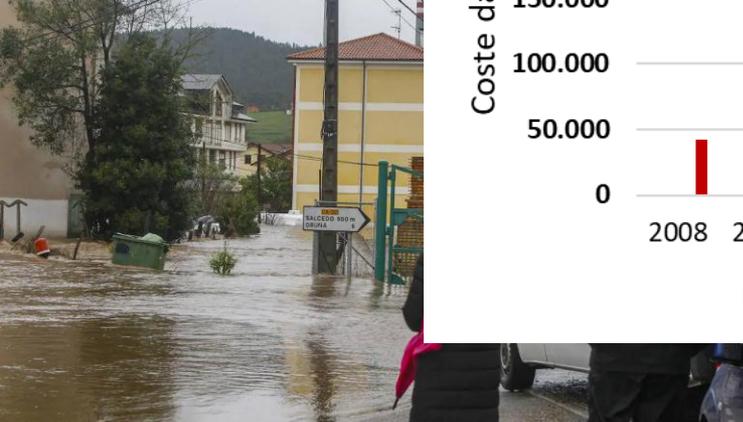
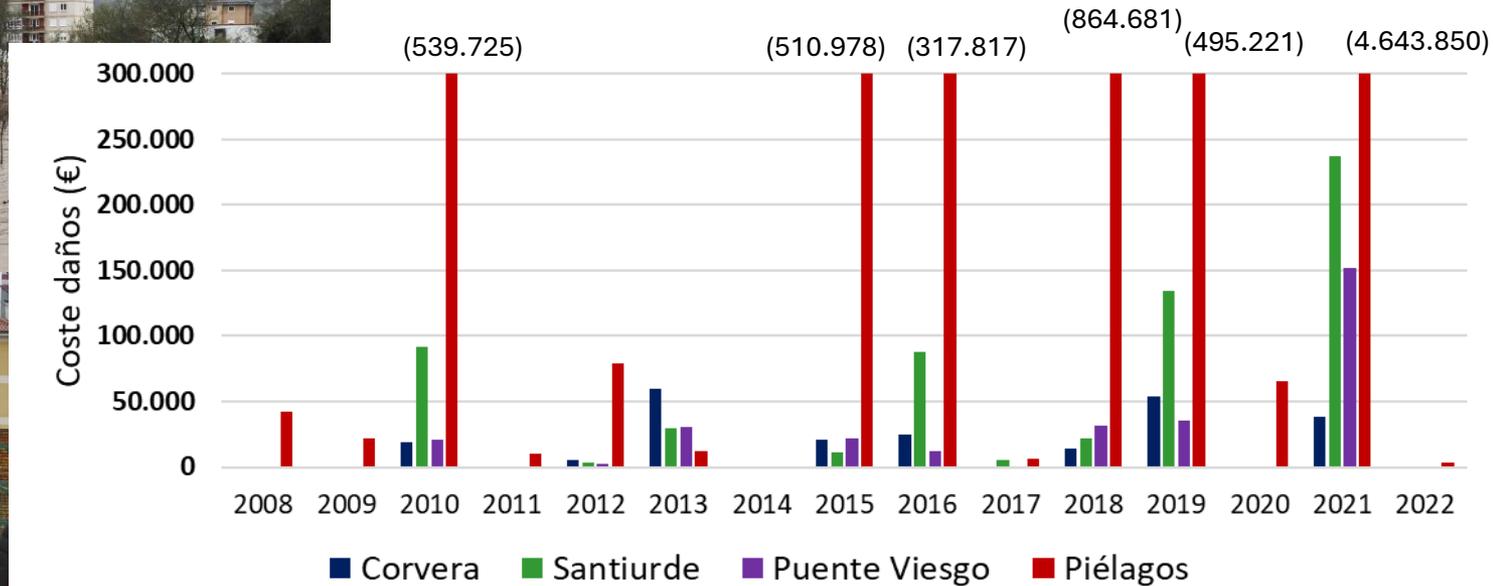
El **coste** de los daños ocasionados por inundaciones se ha ido **incrementando con el tiempo**, siendo mucho **mayor en los tramos más bajos**

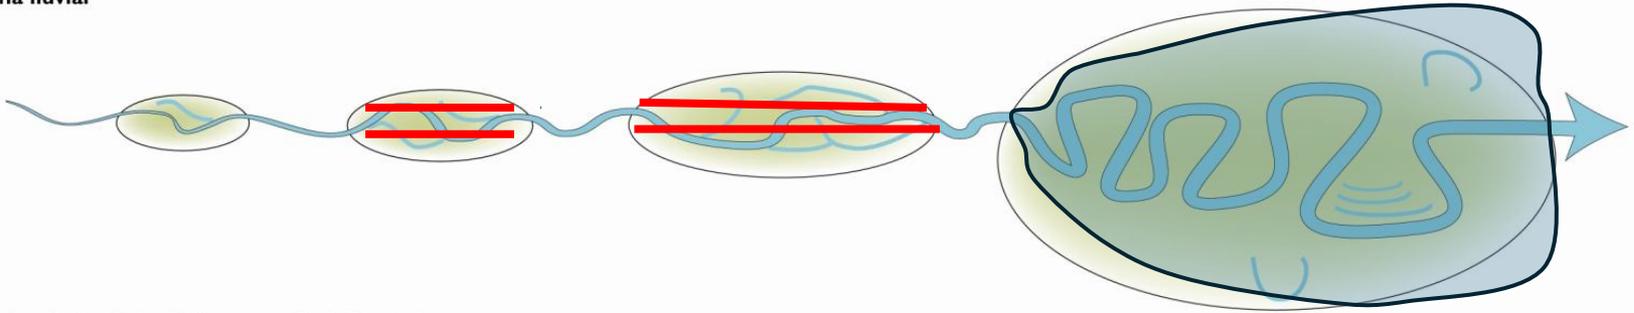
Sistema fluvial

Dirección de los flujos de intercambio hidrológico

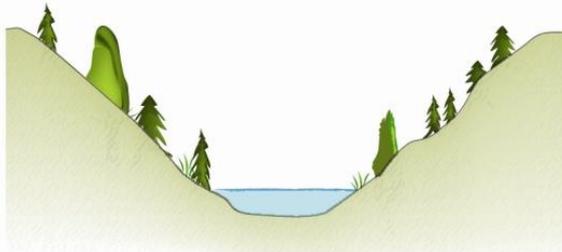
Sección transversal del valle

Valle cerrado

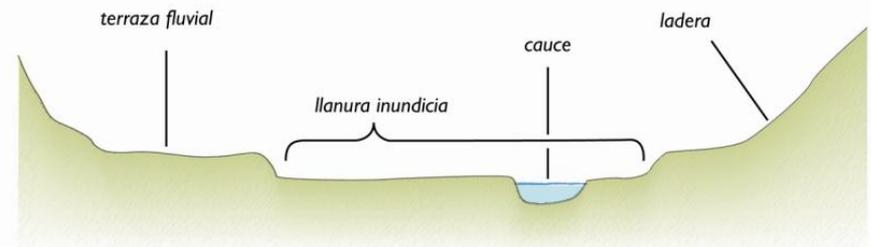
Valle abierto

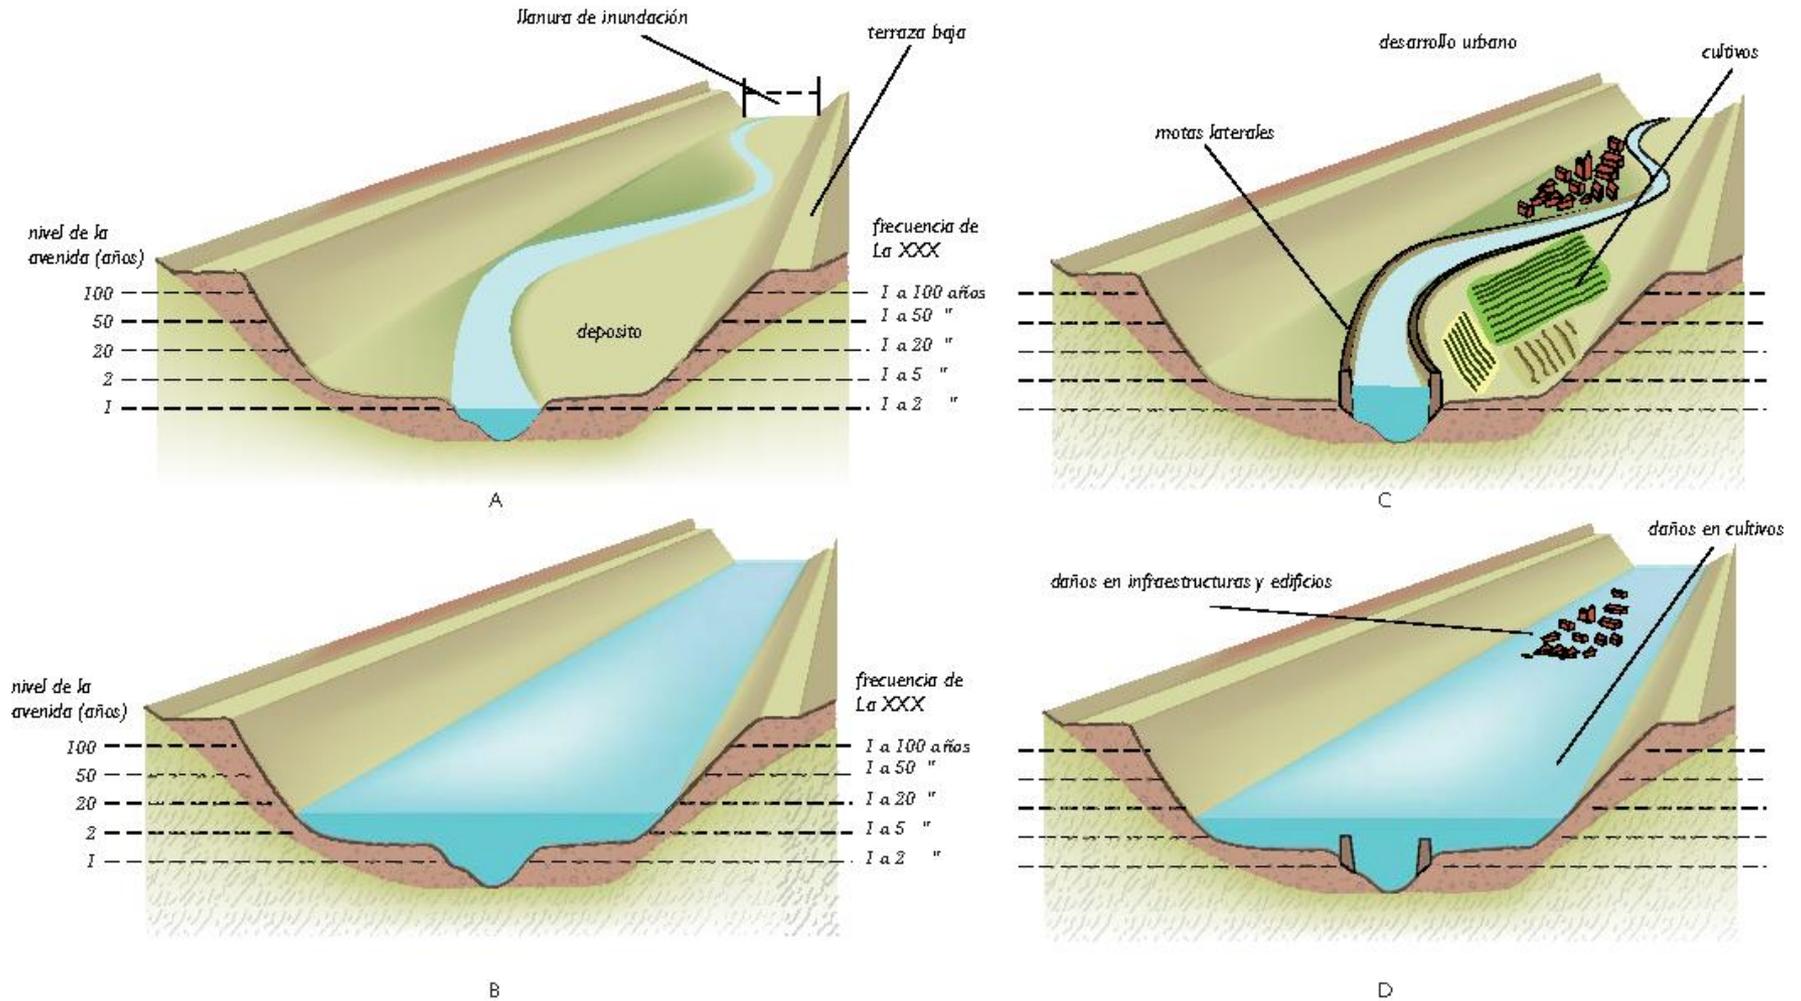
OBRAS DE DEFENSA: INCREMENTO DEL RIESGO HIDROLÓGICO
