**ESTUDIO HIDROMORFOLÓGICO Y PROPUESTAS
DE ACTUACIÓN EN EL RÍO PAS, DESDE LA
CONFLUENCIA CON EL RÍO DE LA MAGDALENA
HASTA EL LÍMITE DEL DOMINIO PÚBLICO
MARÍTIMO TERRESTRE (CANTABRIA), EN EL
MARCO DEL PLAN DE RECUPERACIÓN,
TRANSFORMACIÓN Y RESILIENCIA (PRTR)**

Fase A. Diagnóstico Hidromorfológico y Ambiental

DESARROLLO DE ALTERNATIVAS A NIVEL DE BASES DE DISEÑO
Y POSIBLES ESCENARIOS DE RECUPERACIÓN A LO LARGO
DEL TIEMPO

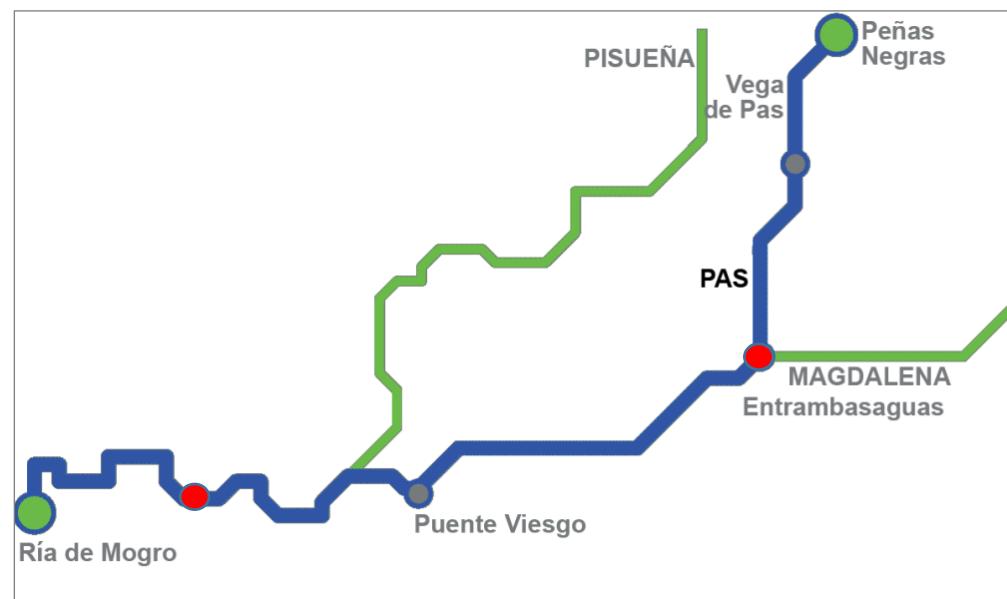
El punto de inicio del estudio se ubica en la confluencia de los ríos Pas y Magdalena en la localidad de Entrambasnestas (municipio de Luena), siendo el punto final el límite con el Dominio Público Marítimo-Terrestre (DPMT) en la localidad de Oruña (municipio de Piélagos). Dichos puntos límite del estudio se representan con un punto rojo en las figuras siguientes.

Figura 1. Esquema de la red hidrográfica principal del río Pas.

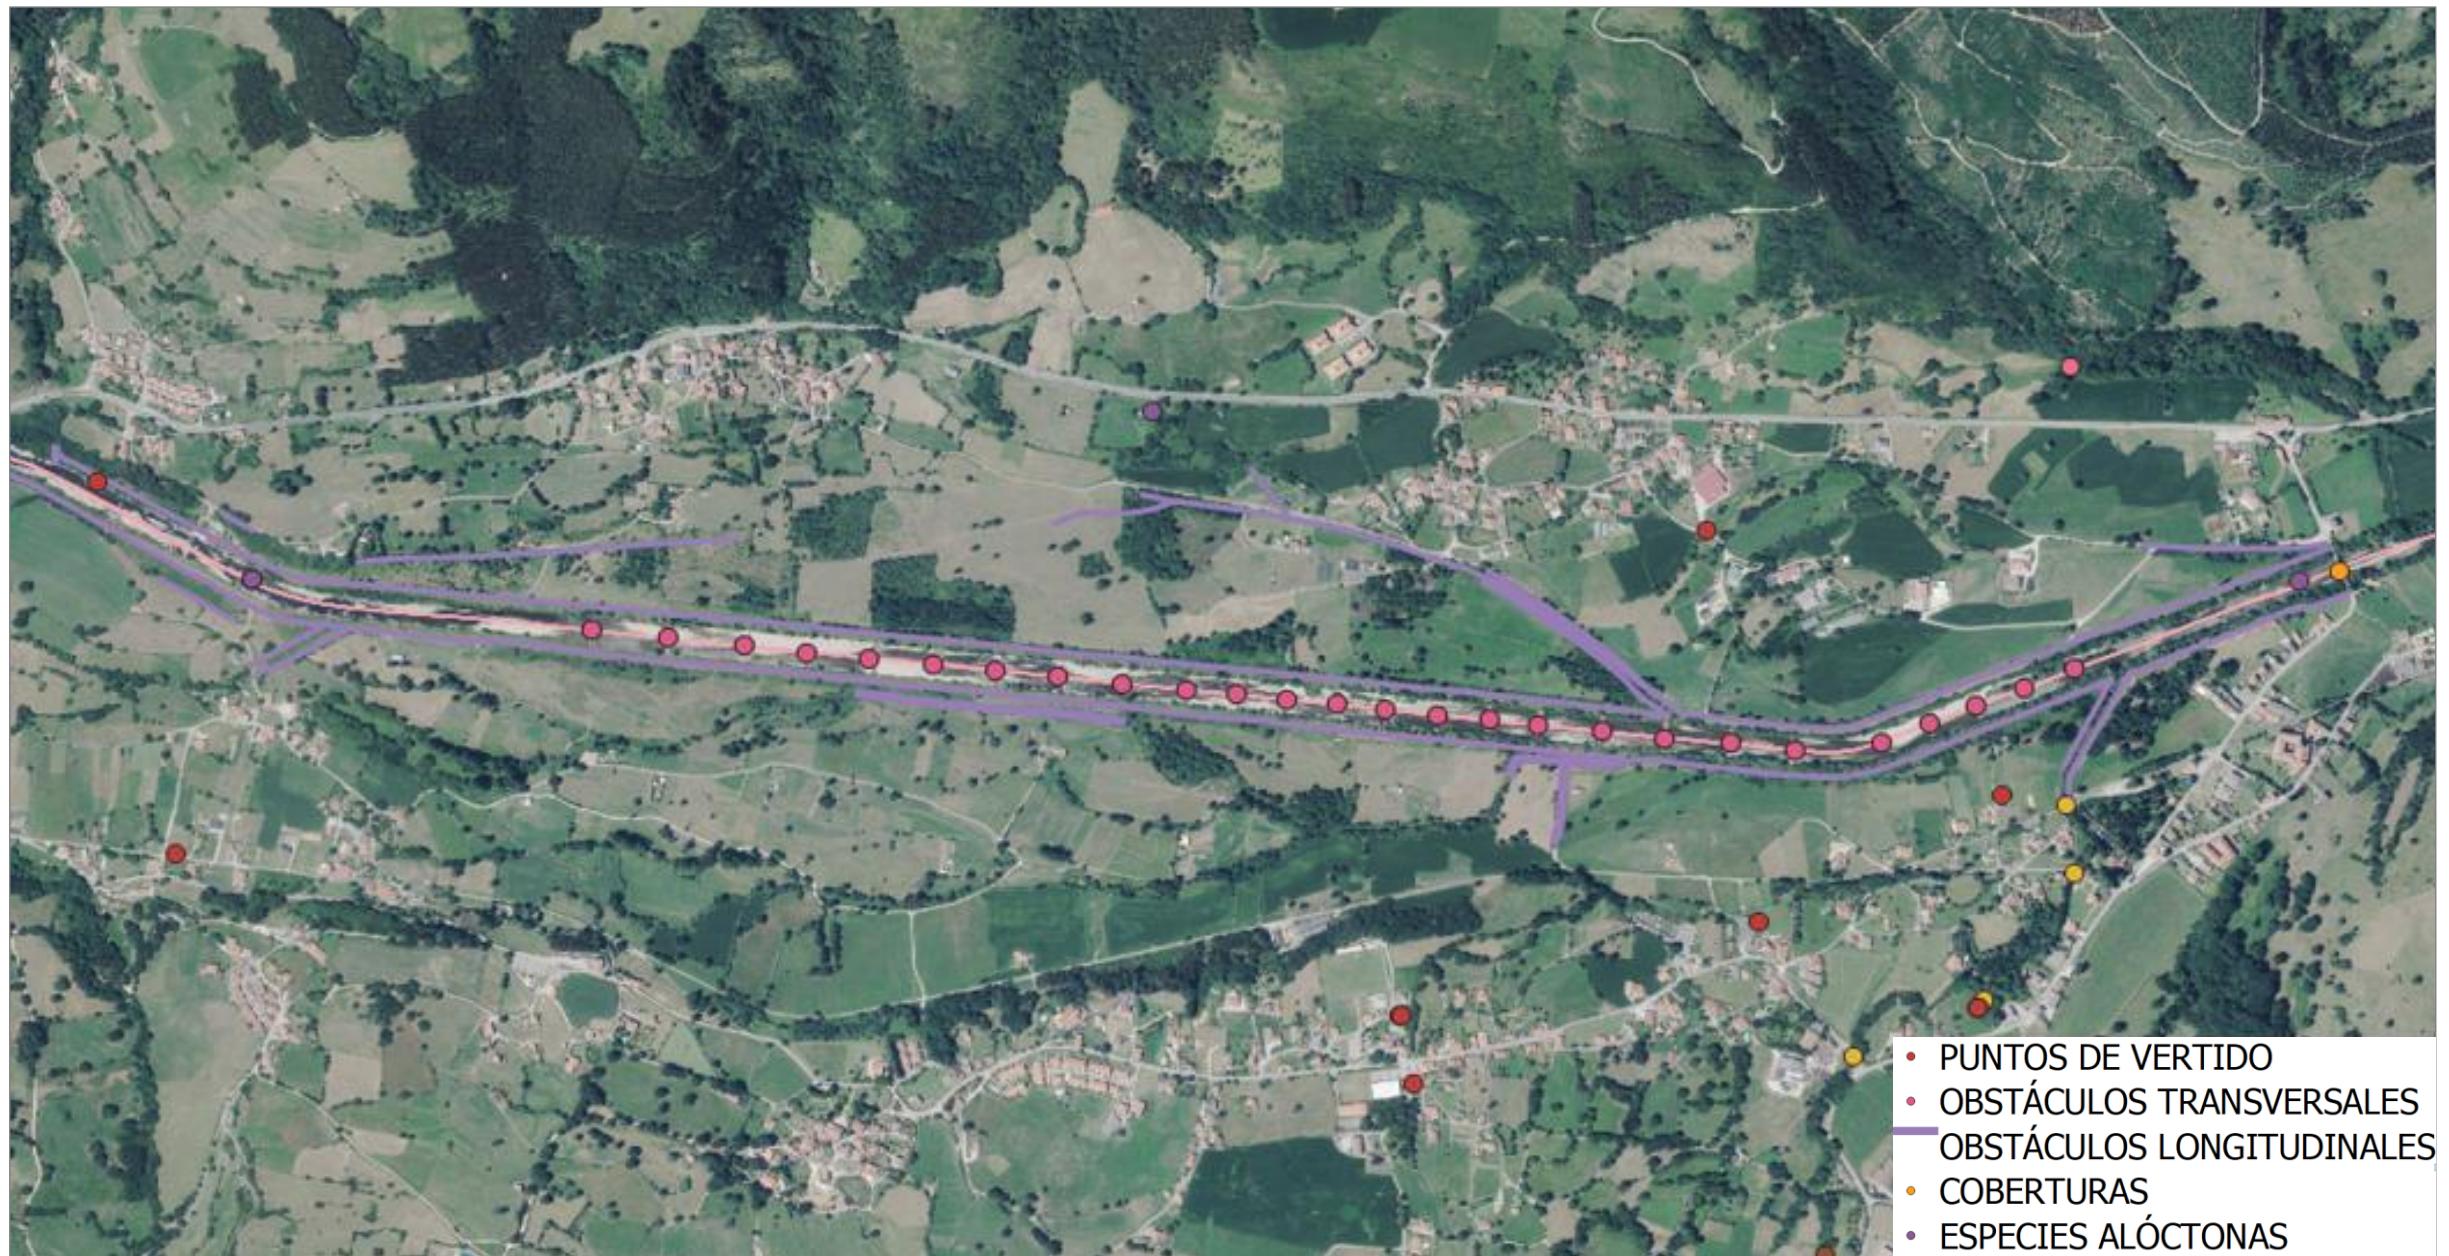
Figura 8. Cartografía GIS de presiones.

En segundo lugar, se abordó la elaboración de una cartografía GIS de presiones, donde en coordenadas ETRS89 UTM 30 y en formato .shp, se incorporaron capas vectoriales con la información gráfica de todas las actuaciones realizadas en cauce, riberas y llanuras de inundación, incluyendo: azudes, encauzamientos, muros, rellenos, coberturas, obras de drenaje, especies alóctonas, etc. Igualmente, se establecieron los datos relevantes asociados a cada presión incluyendo su titular, año de ejecución, material, sección tipo...

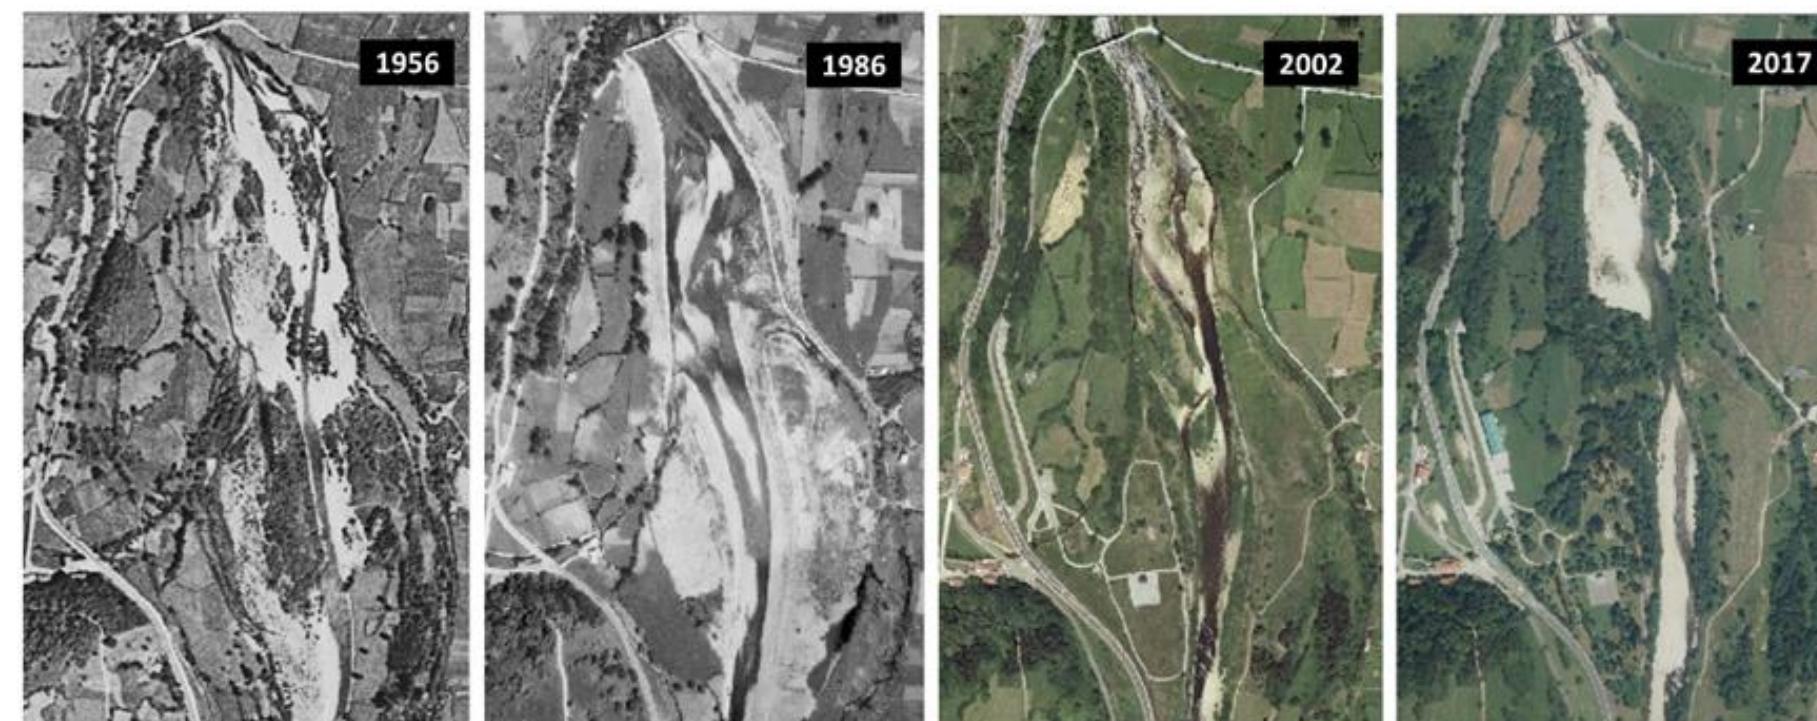
Figura 10. Evolución del río Pas a partir de 1956 en un sector de su tramo medio, a la altura de Santiurde de Toranzo. Se observa la pérdida gradual del espacio que ocupaba el cauce activo en 1956 y la disminución de la diversidad de unidades morfológicas en su interior inducida por la canalización.

- Disminución del nivel de trenzamiento del río y estrechamiento de su cauce activo:

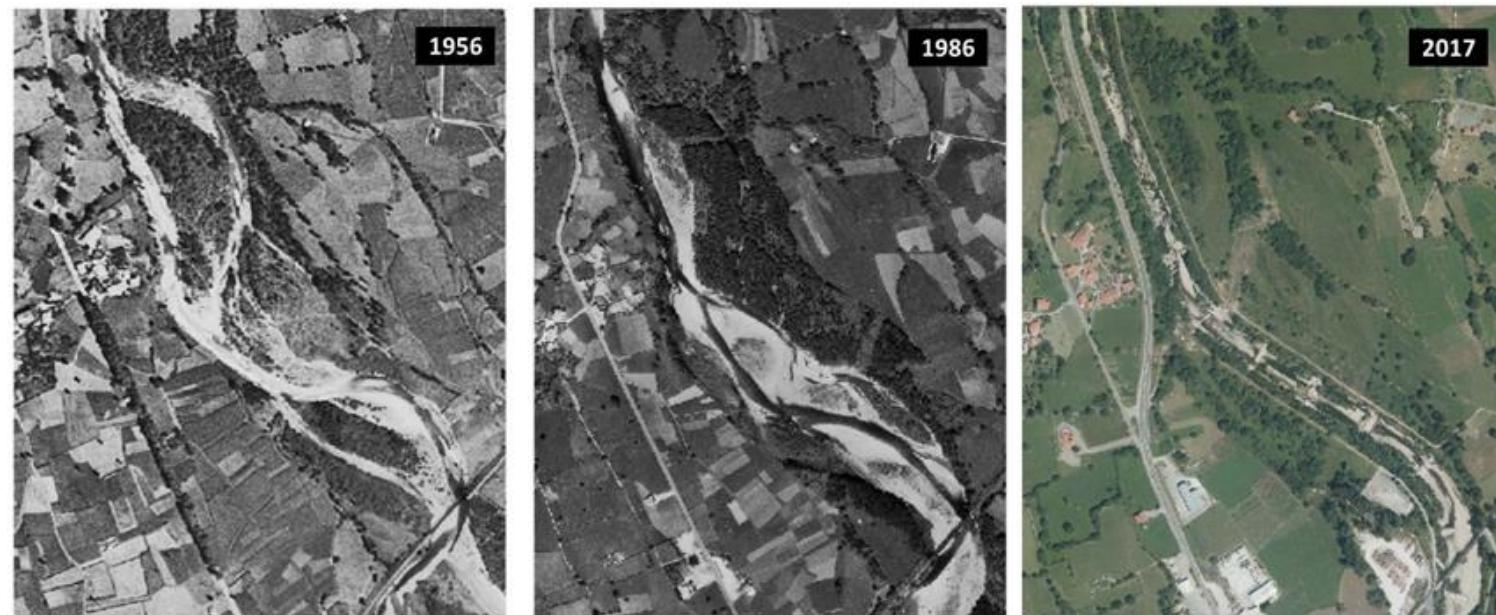
Figura 11. Vista de un sector del tramo trenzado del río Pas antes y después de su canalización.

- Acumulación de sedimentos en el lecho fluvial:

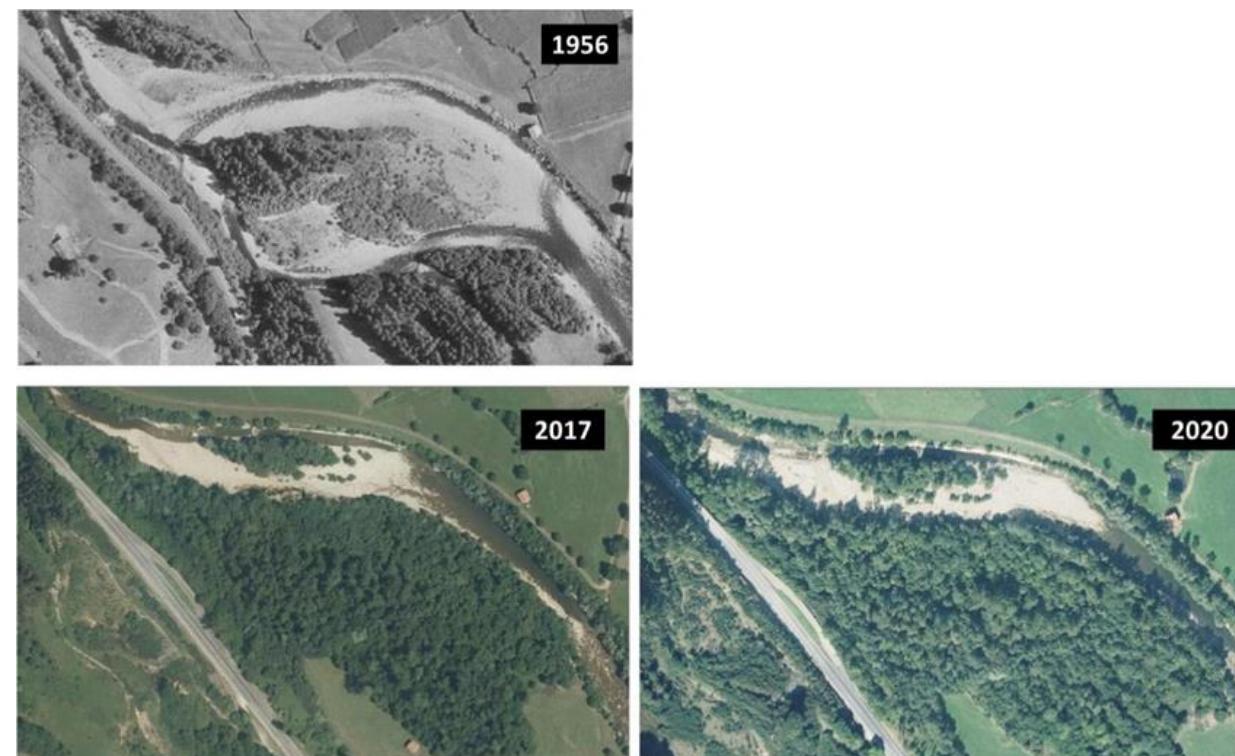
Figura 12. Vista de antiguas zonas de gravas desnudas en el interior del cauce activo del río Pas (tramo medio), colonizadas por la vegetación leñosa de ribera, al quedar hoy día fuera del canal fluvial por donde circulan las aguas.

- Invasión del cauce activo por vegetación leñosa:

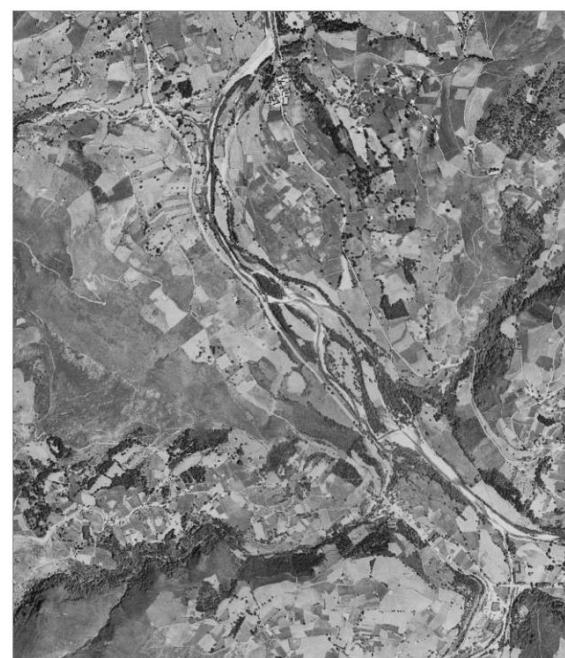
Figura 15. Ortofotos entre Entrambasnestas y Bárcena de Toranzo en 1956 y 2023.

Se ha realizado un recorrido desde aguas arriba hasta aguas abajo del río Pas comparando ortofotos antiguas y recientes, para analizar la extensión de vegetación de ribera. Se observa que en el tramo entre Entrambasnestas y Bárcena de Toranzo ha aumentado la superficie arbolada, especialmente por la colonización del antiguo cauce, manteniéndose visible el límite original del bosque de ribera.

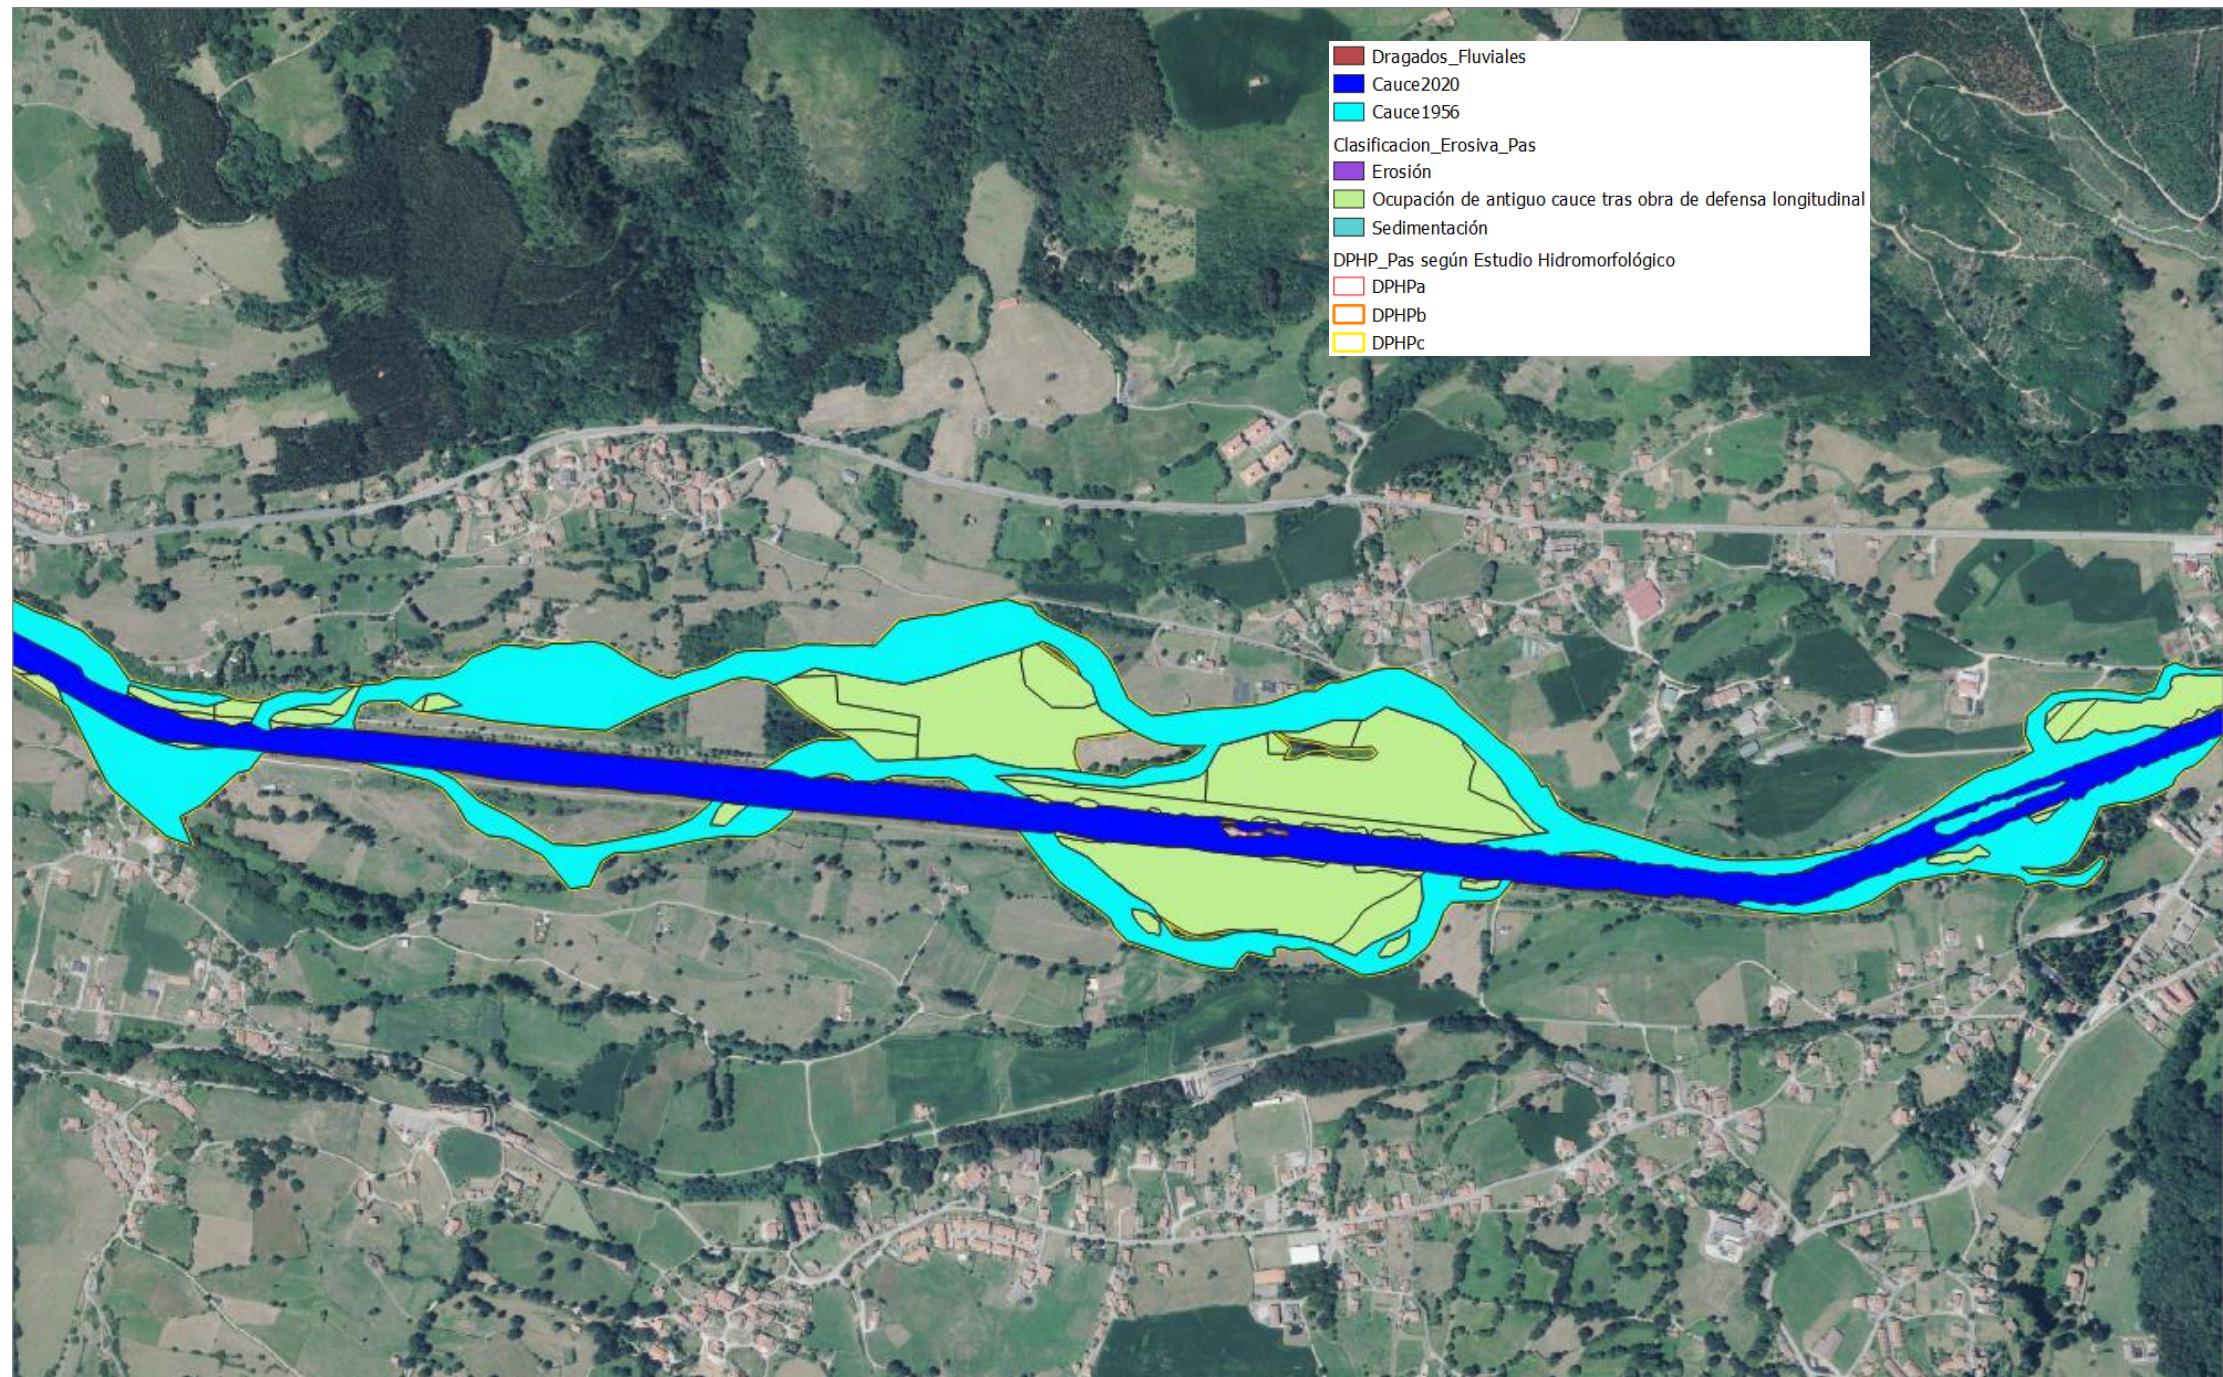
En la misma línea que la cartografía de presiones descrita con anterioridad, se desarrolló una cartografía GIS de procesos morfológicos (coordenadas ETRS89 UTM 30 y formato .shp), que refleja mediante capas vectoriales la información gráfica de todas las evidencias de cambios y procesos morfológicos, incluyendo la información asociada al tipo de fenómeno.

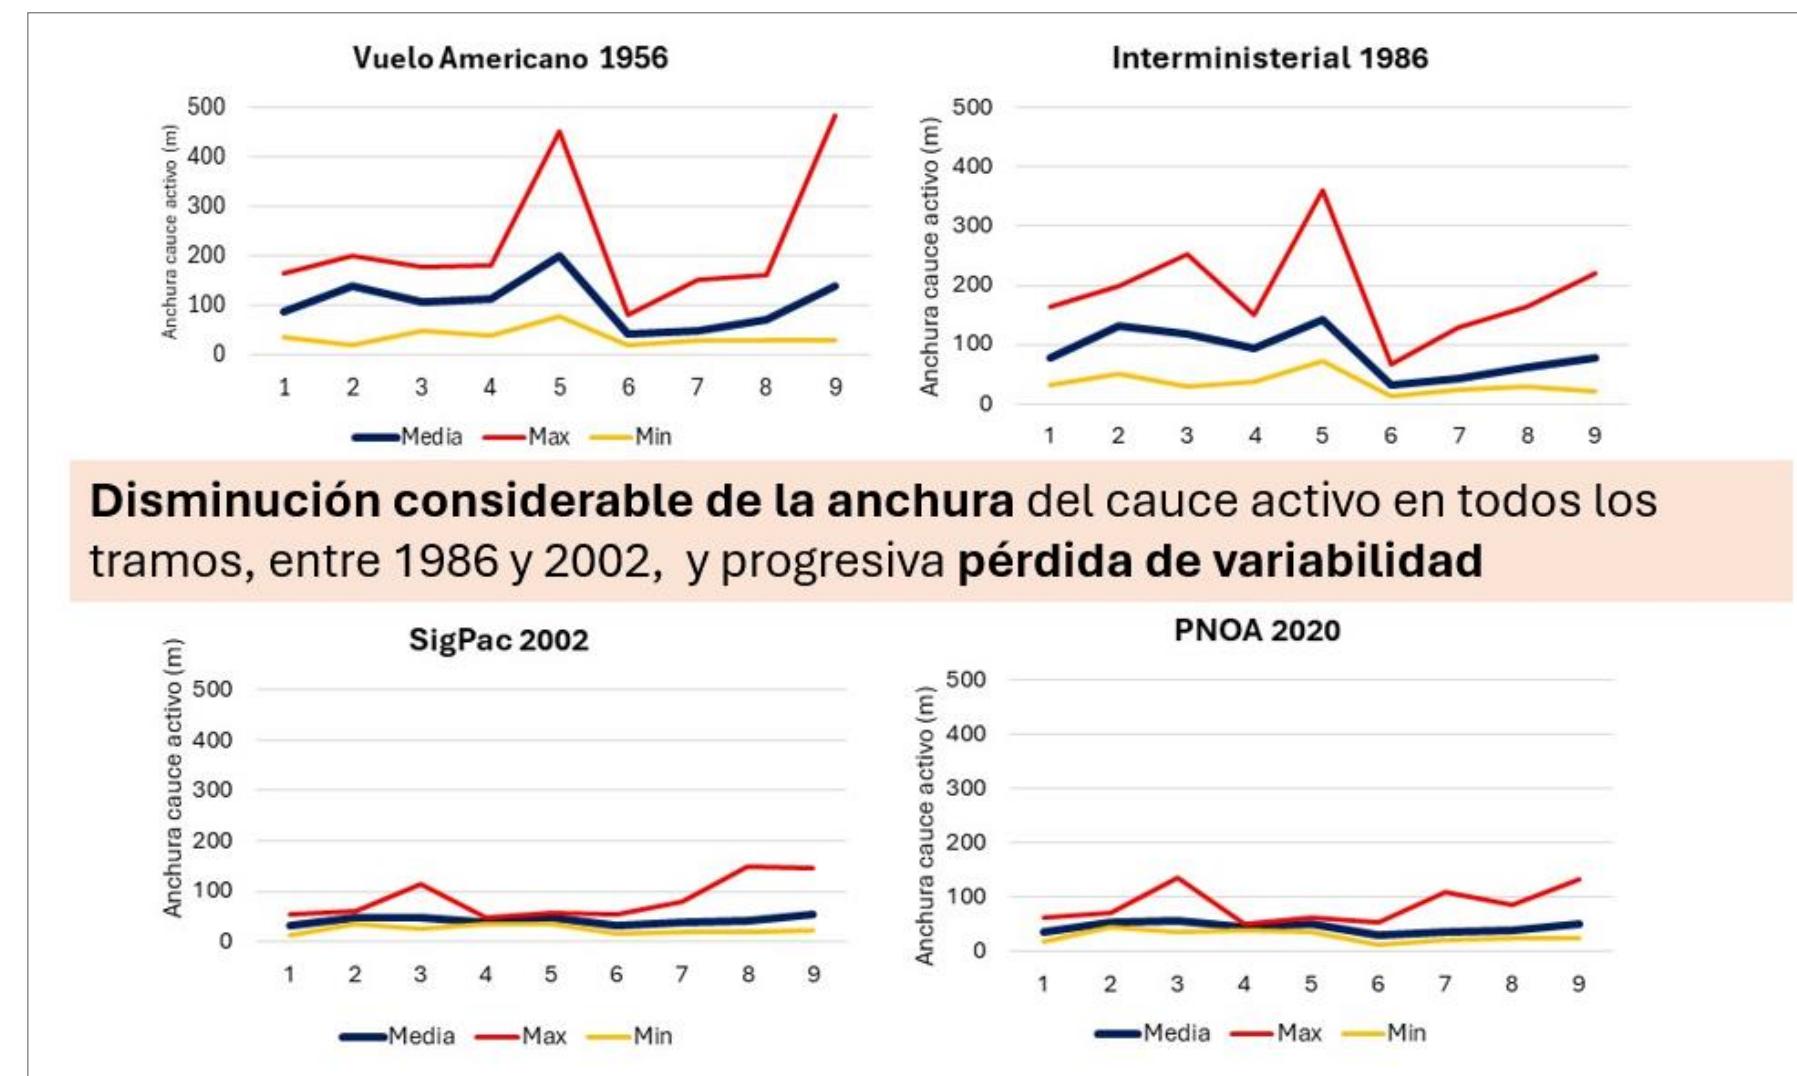
Figura 20. Cambios en la anchura del cauce: anchura de cauce activo.

El análisis realizado muestra una disminución progresiva de la anchura del cauce activo del río Pas a lo largo del tiempo, especialmente acusada entre 1986 y 2002, periodo en el que se llevaron a cabo las principales obras de canalización. A partir de 2002, los cambios han sido menores.

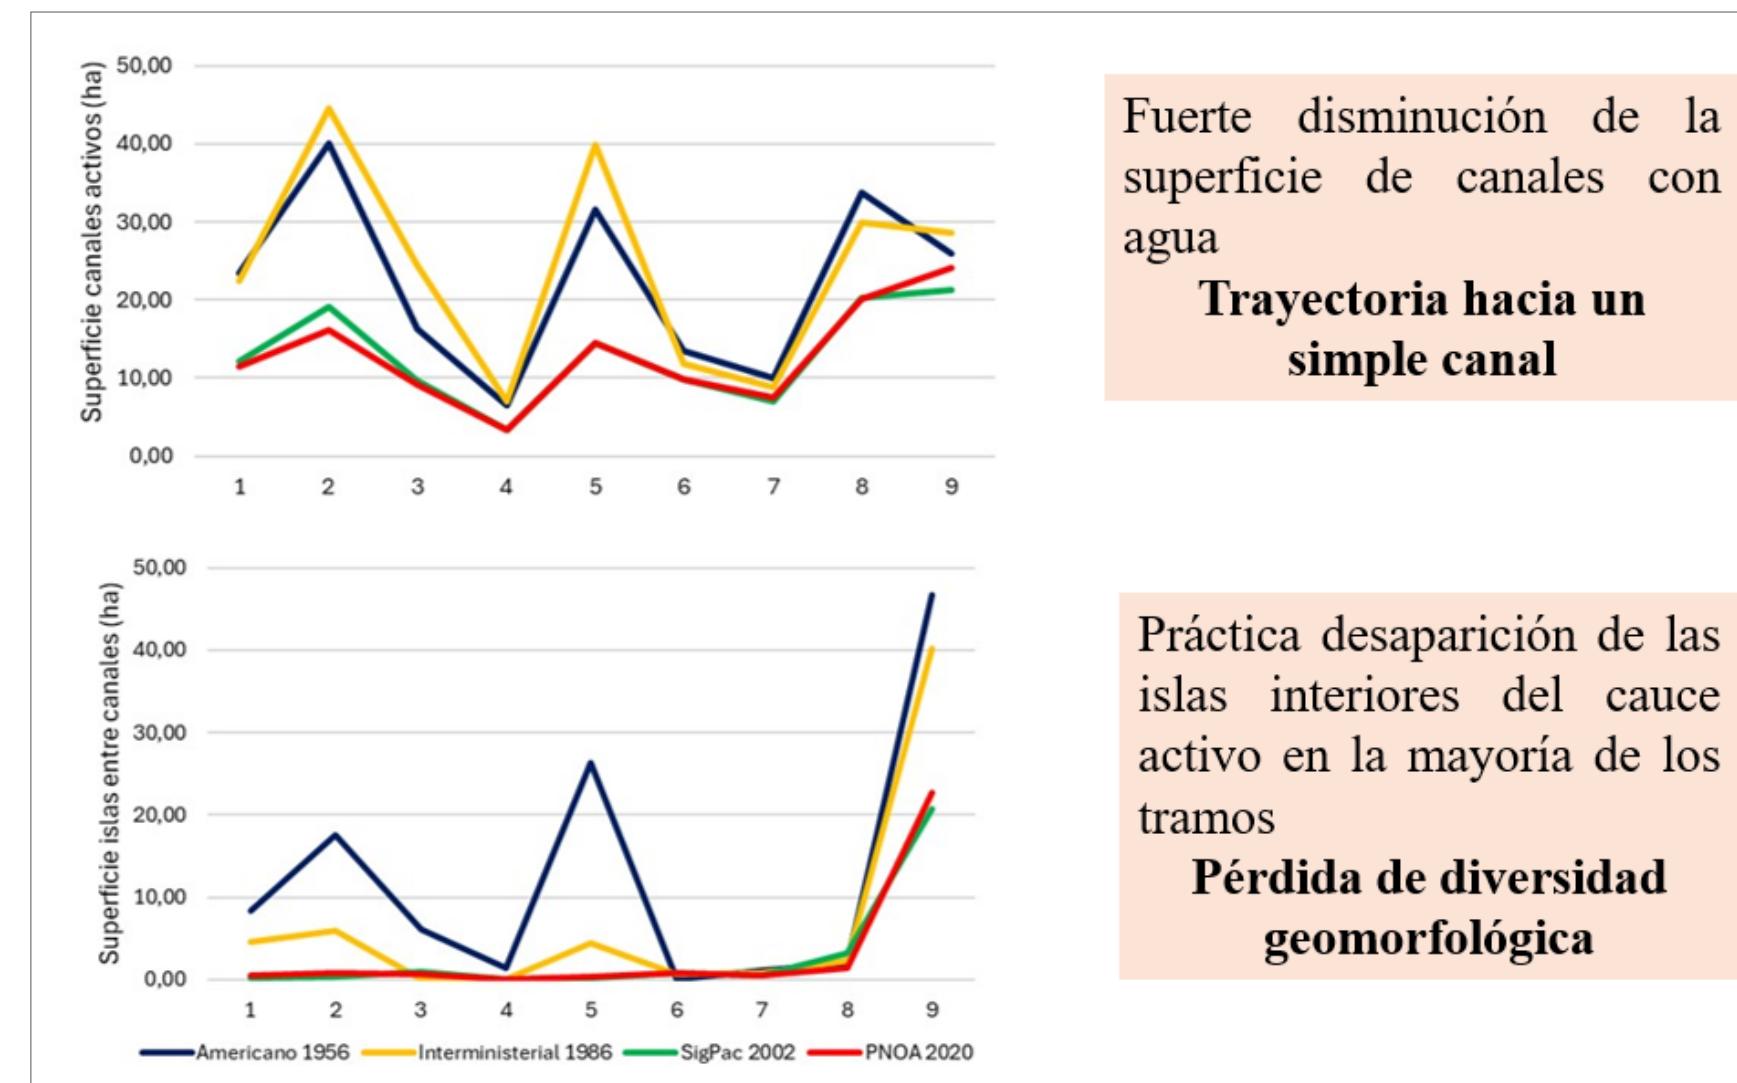
Figura 24. Evolución de la superficie ocupada por el cauce activo y las islas revegetadas interiores al mismo en los distintos tramos fluviales del río Pas, a lo largo de los períodos de tiempo analizados.

La cobertura del espacio del corredor fluvial del río Pas ha cambiado con el tiempo, mostrando variaciones no uniformes ni continuas, sino diferenciadas según los tramos y períodos analizados.

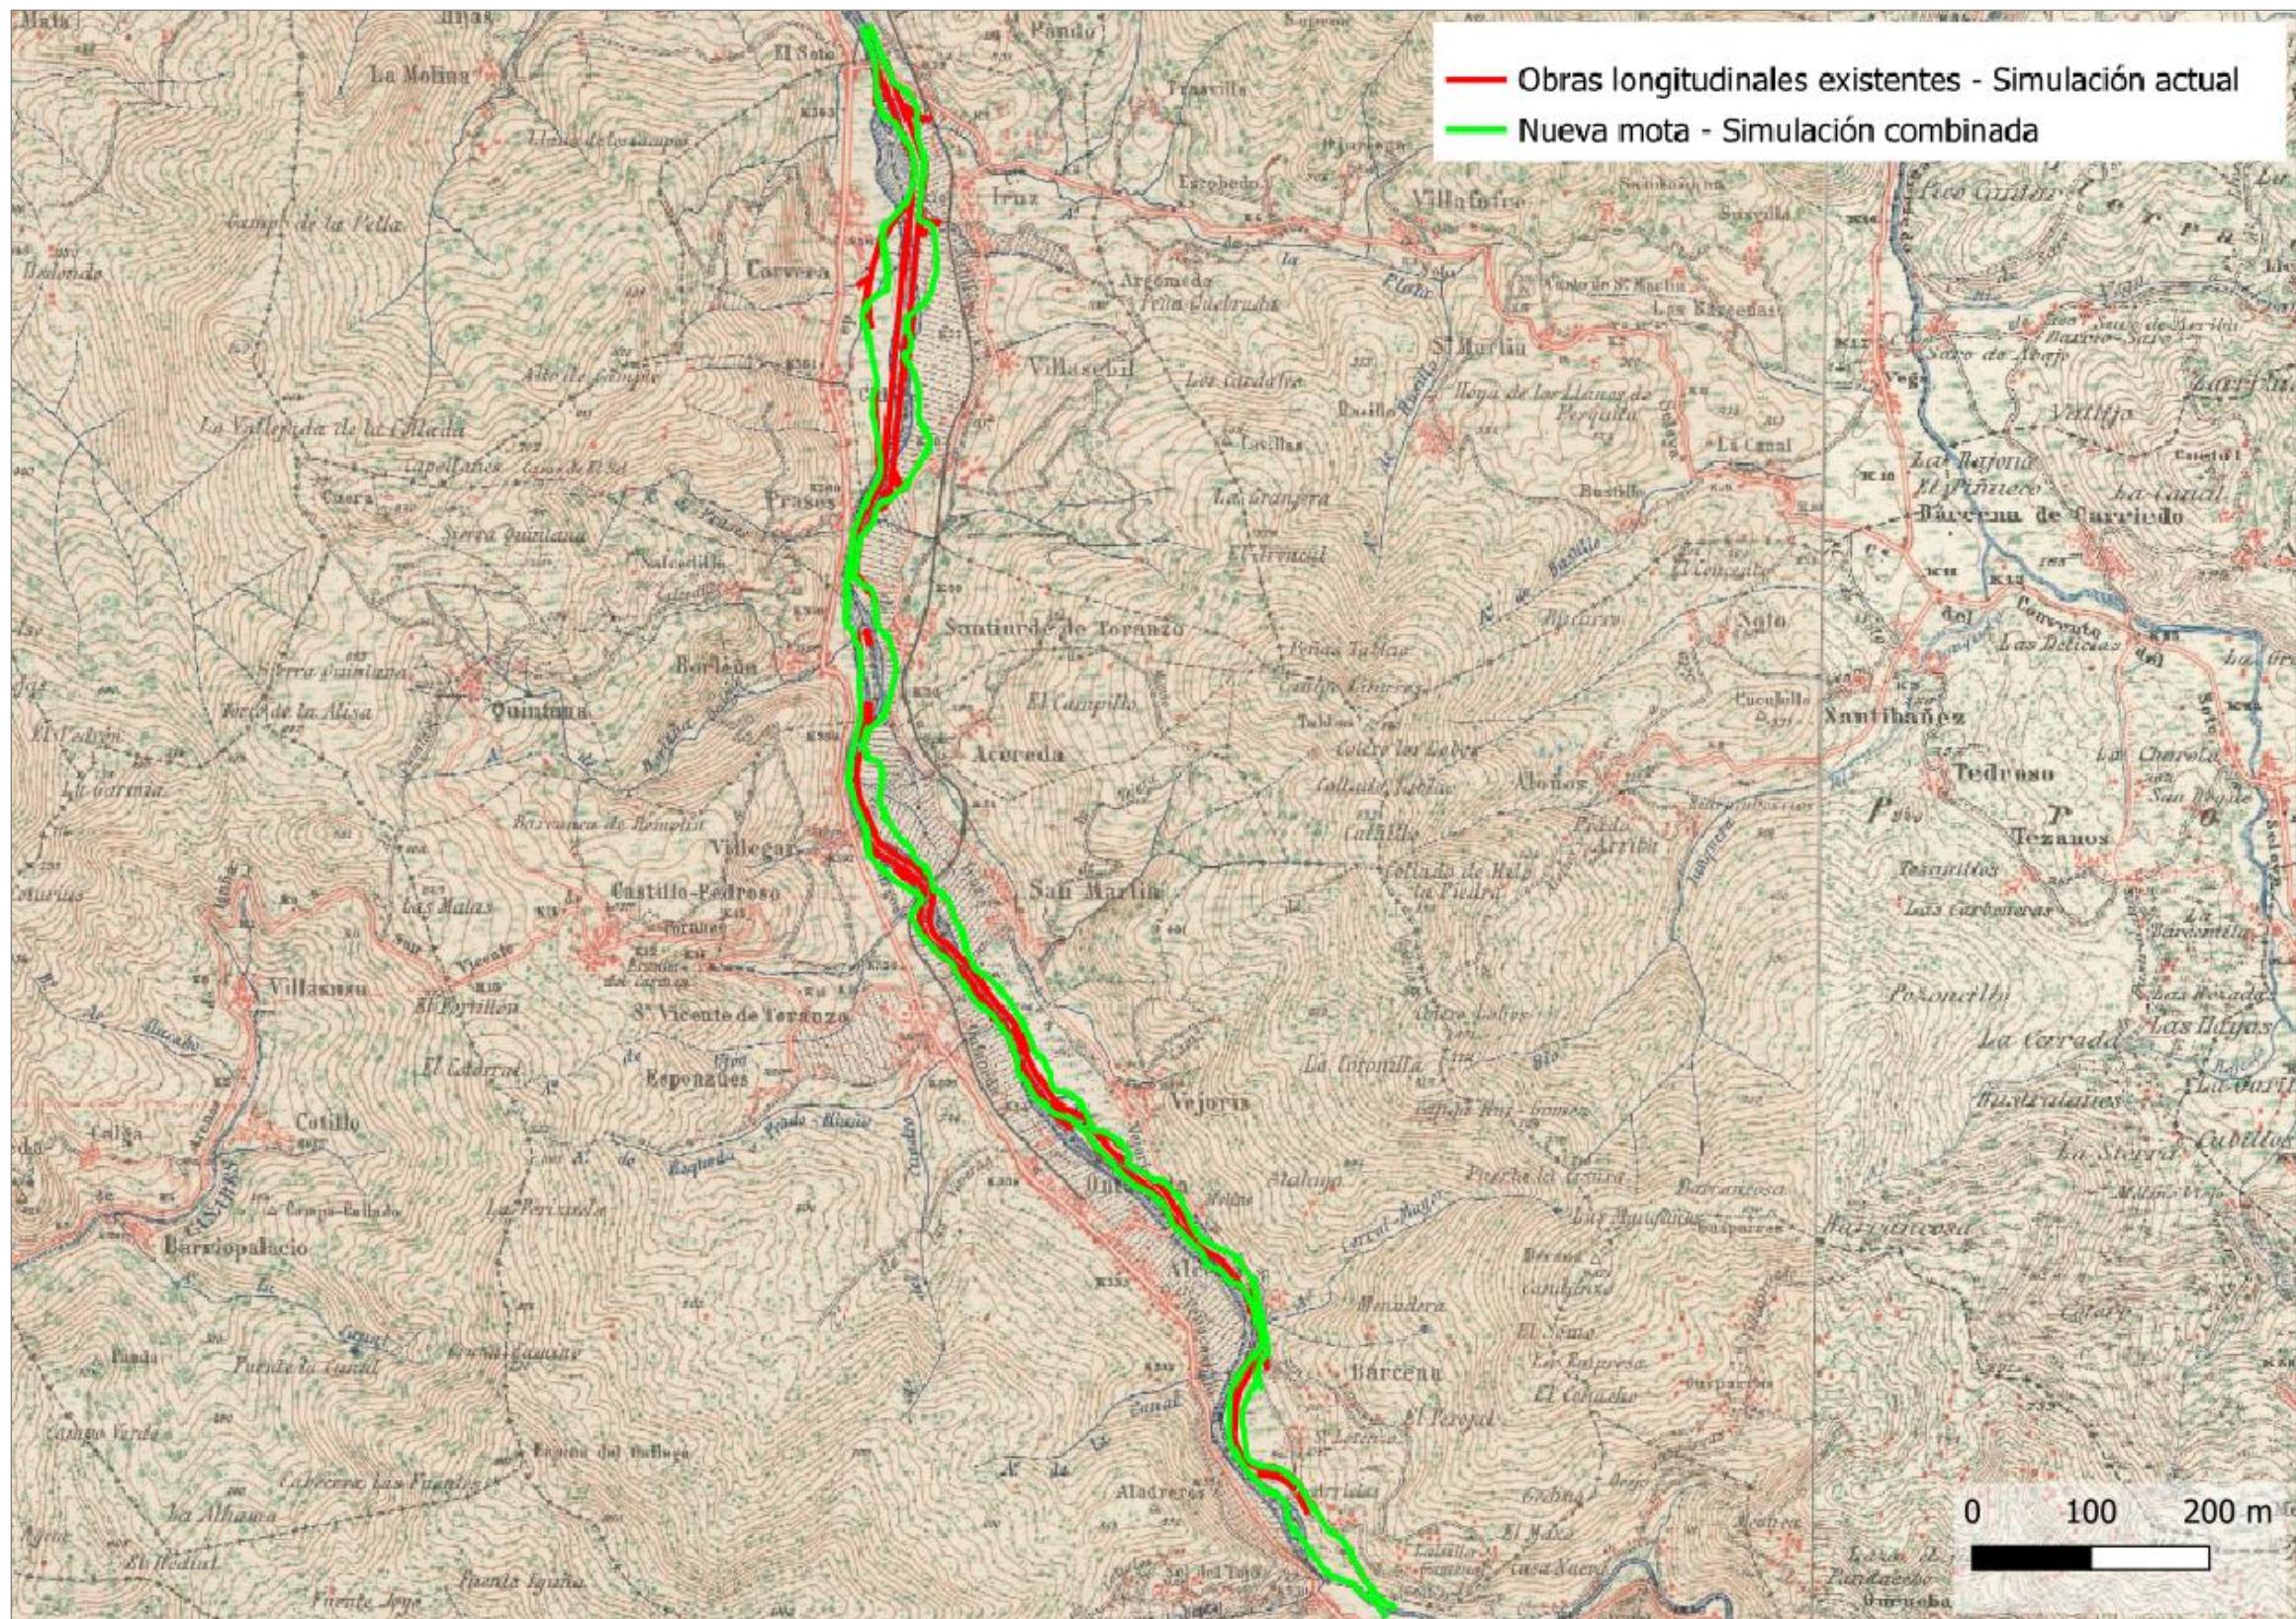
Conforme se ejecutó la simulación, fue necesario eliminar tramos de dicha mota que impedían la incorporación de los cauces afluentes al río Pas, realizándose un proceso iterativo de perfeccionamiento del modelo, cuyo resultado final fue el planteamiento en planta de dicha "mota" a modelar con trazado que se recoge en la figura siguiente.

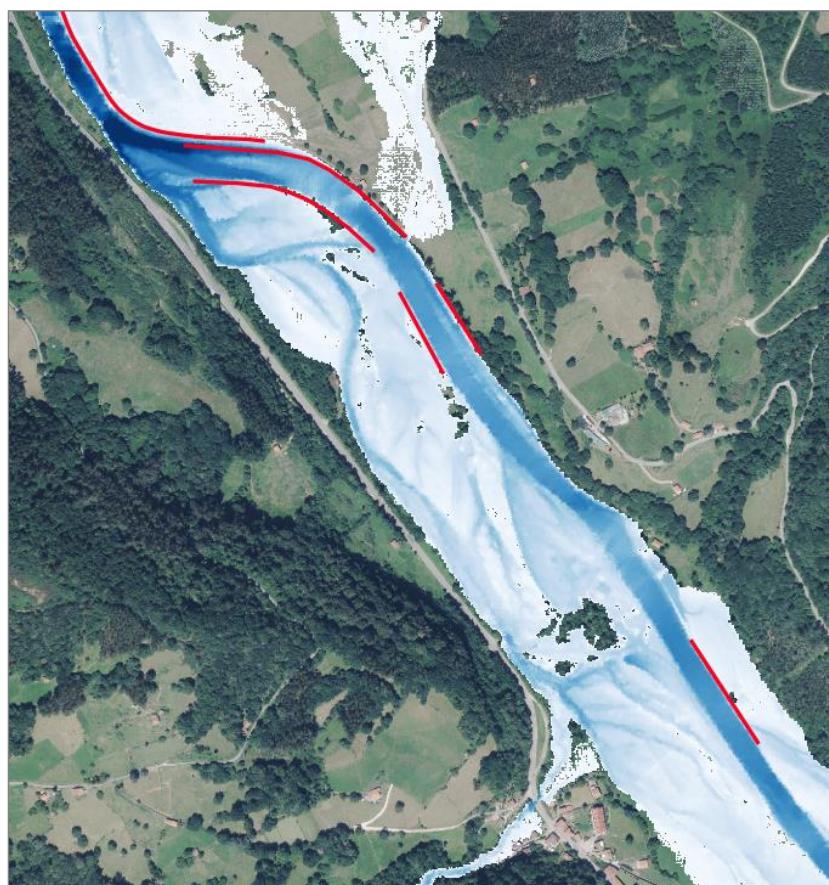
Figura 36. Tramo 1. Avenida T=500 años en situación actual aguas abajo de Entrambasmestas. En rojo, las estabilizaciones actuales en el río Pas.

La zona aguas abajo del río Magdalena cuenta con taludes estabilizados en algunos puntos. Sin embargo, se observa que en la situación actual la avenida de 500 años ya sobrepasa estas estabilizaciones, por lo que su única función es evitar la movilidad lateral del cauce. Asimismo, se identifica también en la llanura de inundación de la margen izquierda, el Arroyo del Calabozo (tributario del río Pas), y que discurre en paralelo al mismo hasta su incorporación al Pas.

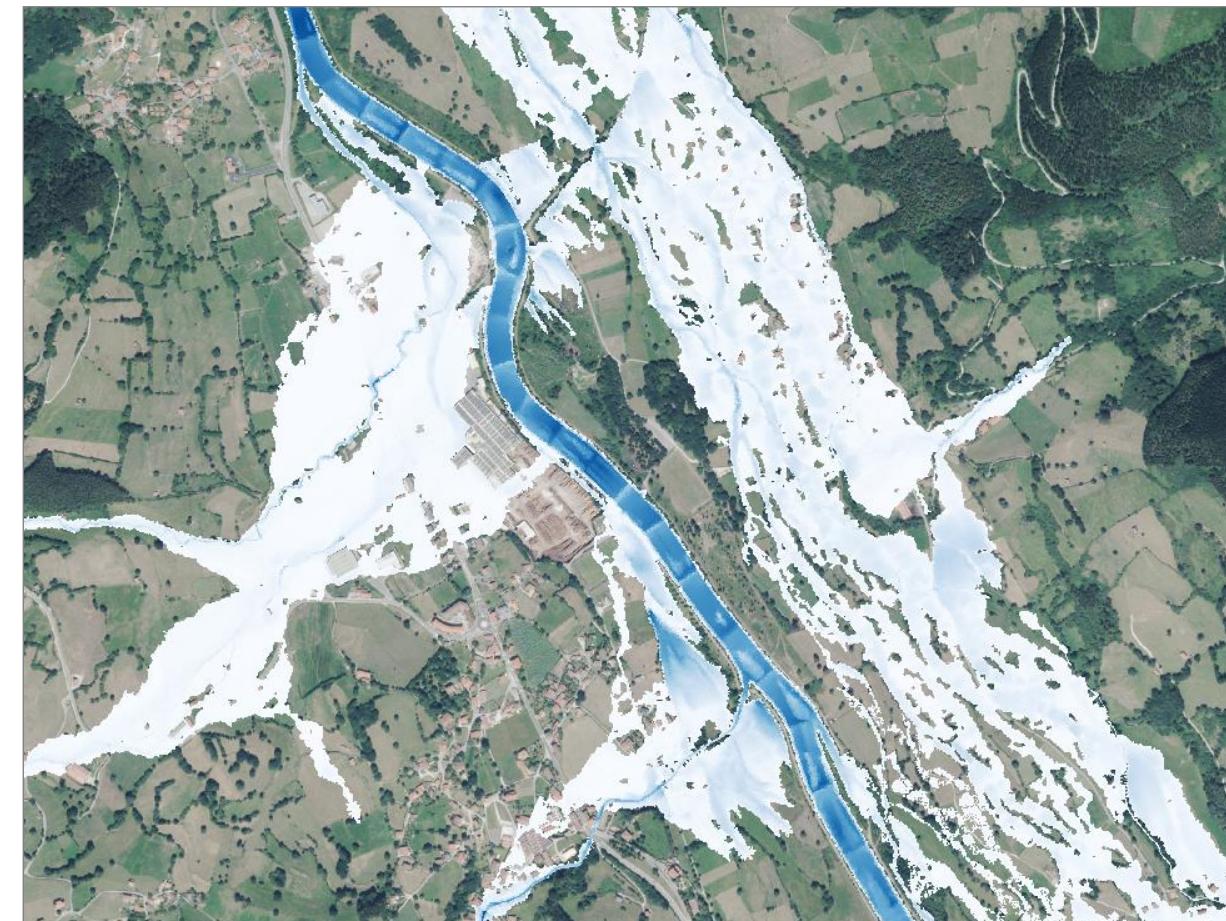
Figura 39. Tramo 2. Avenida $T=100$ años en situación actual entre Ontaneda y antiguo puente de hierro del ferrocarril en San Martín de Toranzo (actual vía verde del Pas).

- Buena parte del valle está afectado por riesgo de inundación, pero dicho riesgo proviene de cauces tributarios y no del propio río Pas. Dichos cauces tributarios generadores de inundación son el arroyo Callejo, el arroyo de Cejón y el arroyo Saramillo (margen izquierda), y el regato Juanas, el regato Tronada y el río La Pila (margen derecha).
- La margen derecha del encauzamiento no cuenta con apenas ocupaciones desde que se ejecutaron las defensas.

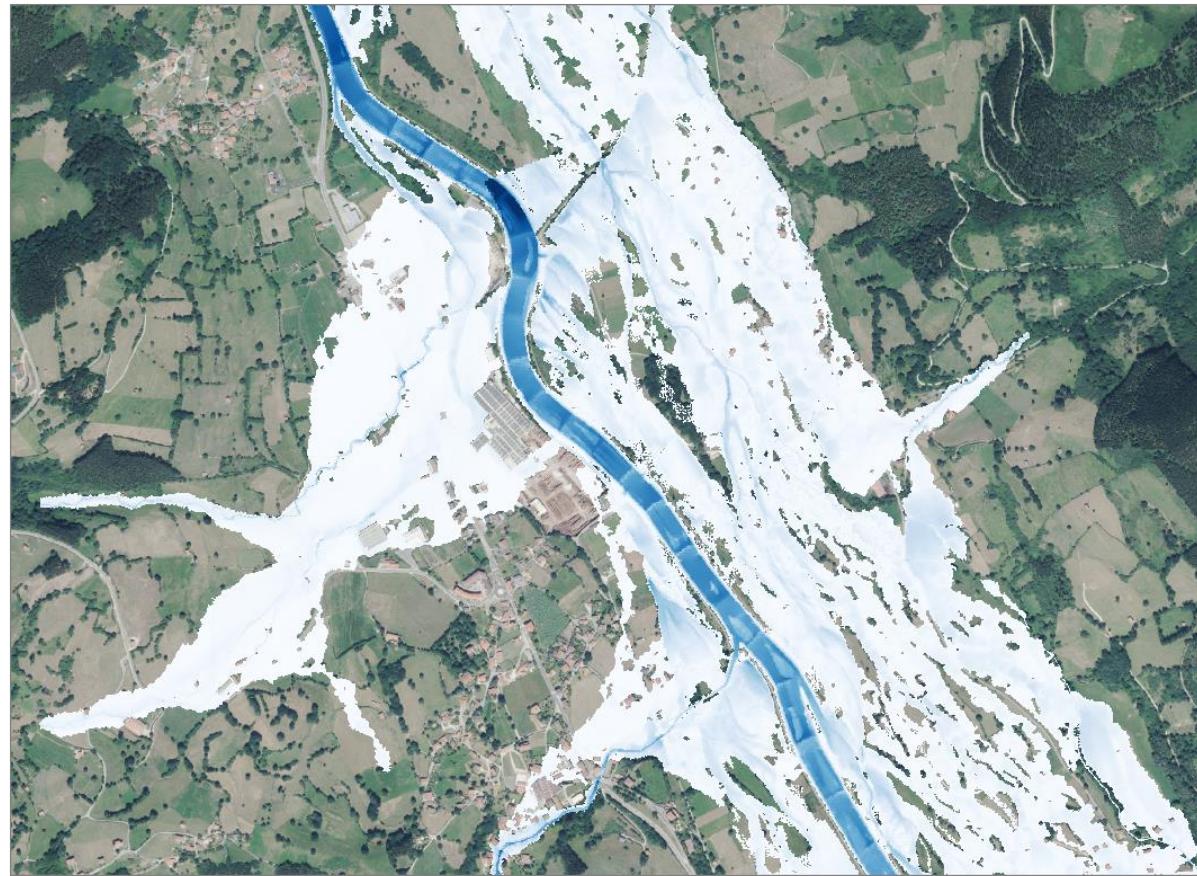
Figura 40. Tramo 2: Avenida T=500 años en situación actual entre Ontaneda y puente de hierro del ferrocarril.

Comparando con la avenida para 500 años, la zona inundable se ve incrementada, ya que se empiezan a producir desbordes en la canalización por insuficiencia de capacidad.
