**ESTUDIO HIDROMORFOLÓGICO Y PROPUESTAS
DE ACTUACIÓN EN EL RÍO PAS, DESDE LA
CONFLUENCIA CON EL RÍO DE LA MAGDALENA
HASTA EL LÍMITE DEL DOMINIO PÚBLICO
MARÍTIMO TERRESTRE (CANTABRIA), EN EL
MARCO DEL PLAN DE RECUPERACIÓN,
TRANSFORMACIÓN Y RESILIENCIA (PRTR)**

Fase A. Diagnóstico Hidromorfológico y Ambiental

DESARROLLO DE ALTERNATIVAS A NIVEL DE BASES DE DISEÑO
Y POSIBLES ESCENARIOS DE RECUPERACIÓN A LO LARGO
DEL TIEMPO

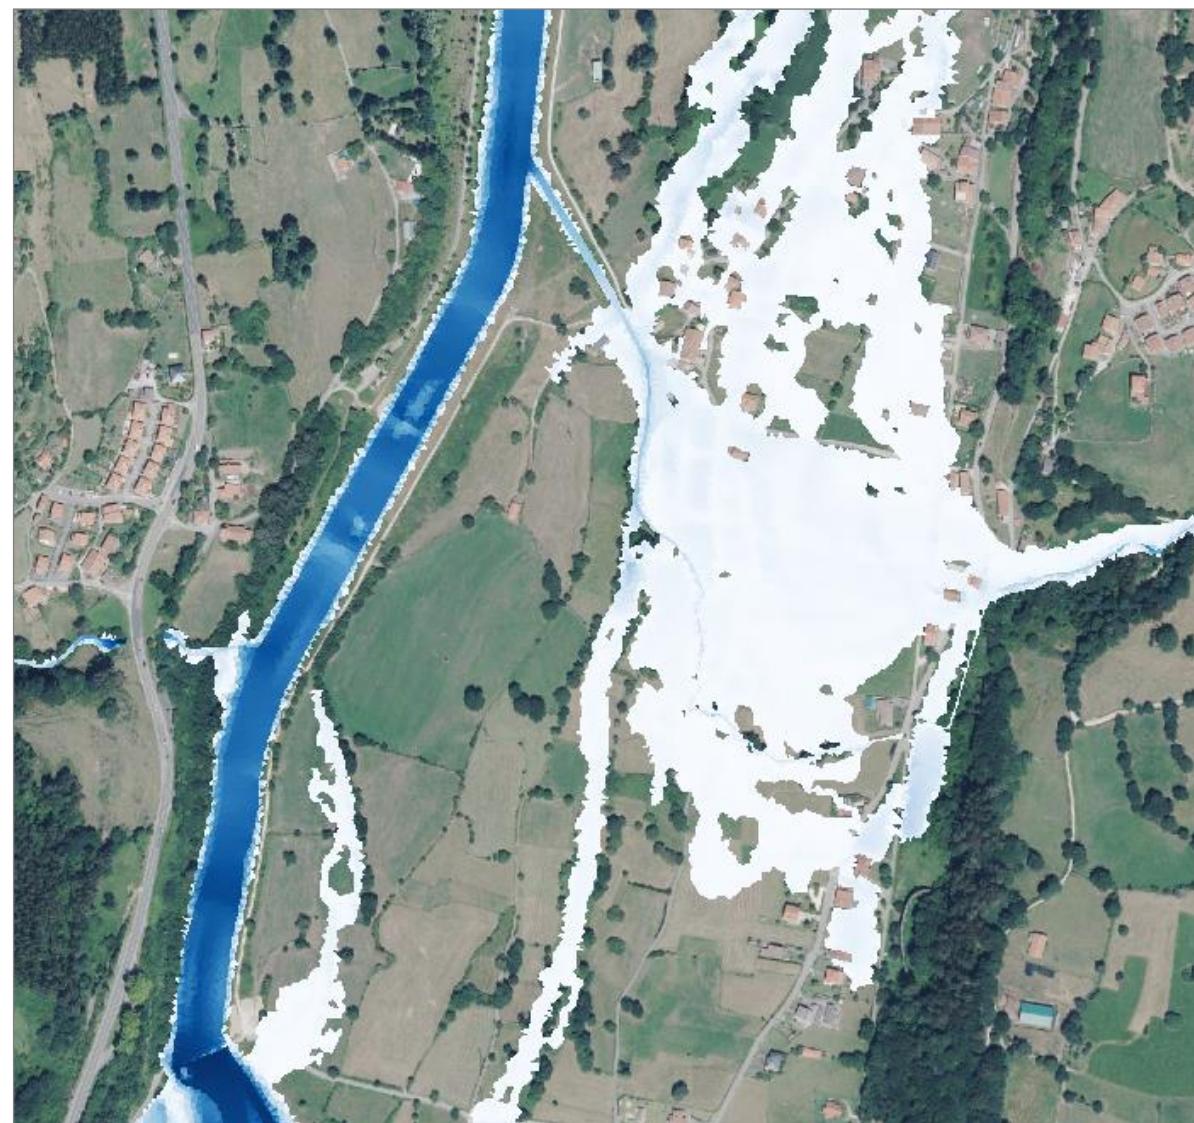
Figura 44. Tramo 4. Avenida $T=100$ años en situación actual entre el puente de La Unión Deseada y Prases. Se observa que la afección únicamente proviene de los cauces tributarios laterales.

En este pequeño tramo, donde comienza el segundo de los proyectos de canalización de la década de los ochenta, se observa según los resultados de los modelos realizados, que la afección en la zona viene determinada por el caudal desbordado del tramo anterior, ya que la capacidad del cauce actual es suficiente. Incluso en el escenario "situación sin motas", la avenida se queda contenida a zonas relativamente cercanas al cauce. Sin embargo, para el período de retorno de 500 años, la avenida desbordada por la margen derecha, mencionada ya en el tramo anterior, provoca que se vean afectadas zonas de este tramo al no volverse a reincorporar al cauce principal. Se observa esta situación en las siguientes figuras, que comparan la avenida de 100 años en situación actual, la de 500 años en situación actual y la de 500 años en caso de eliminación de las defensas existentes.

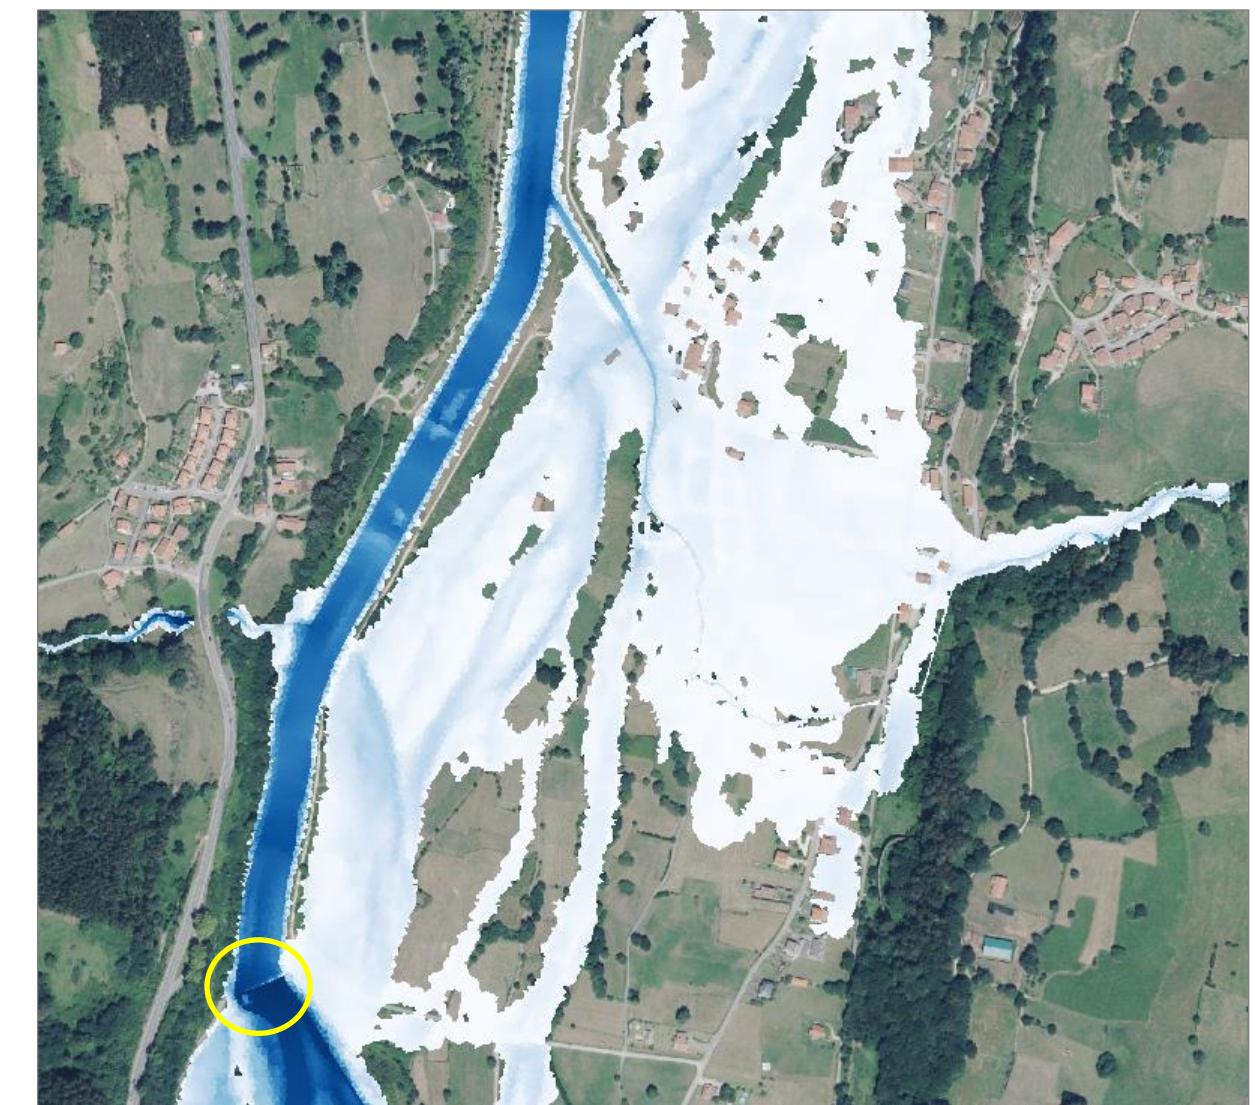
Figura 45. Tramo 4. Avenida $T=500$ años en situación actual puente de La Unión Deseada y Prases. Se observa que la afección se provoca por desbordamiento antes del Puente de la Unión Deseada en el tramo anterior.

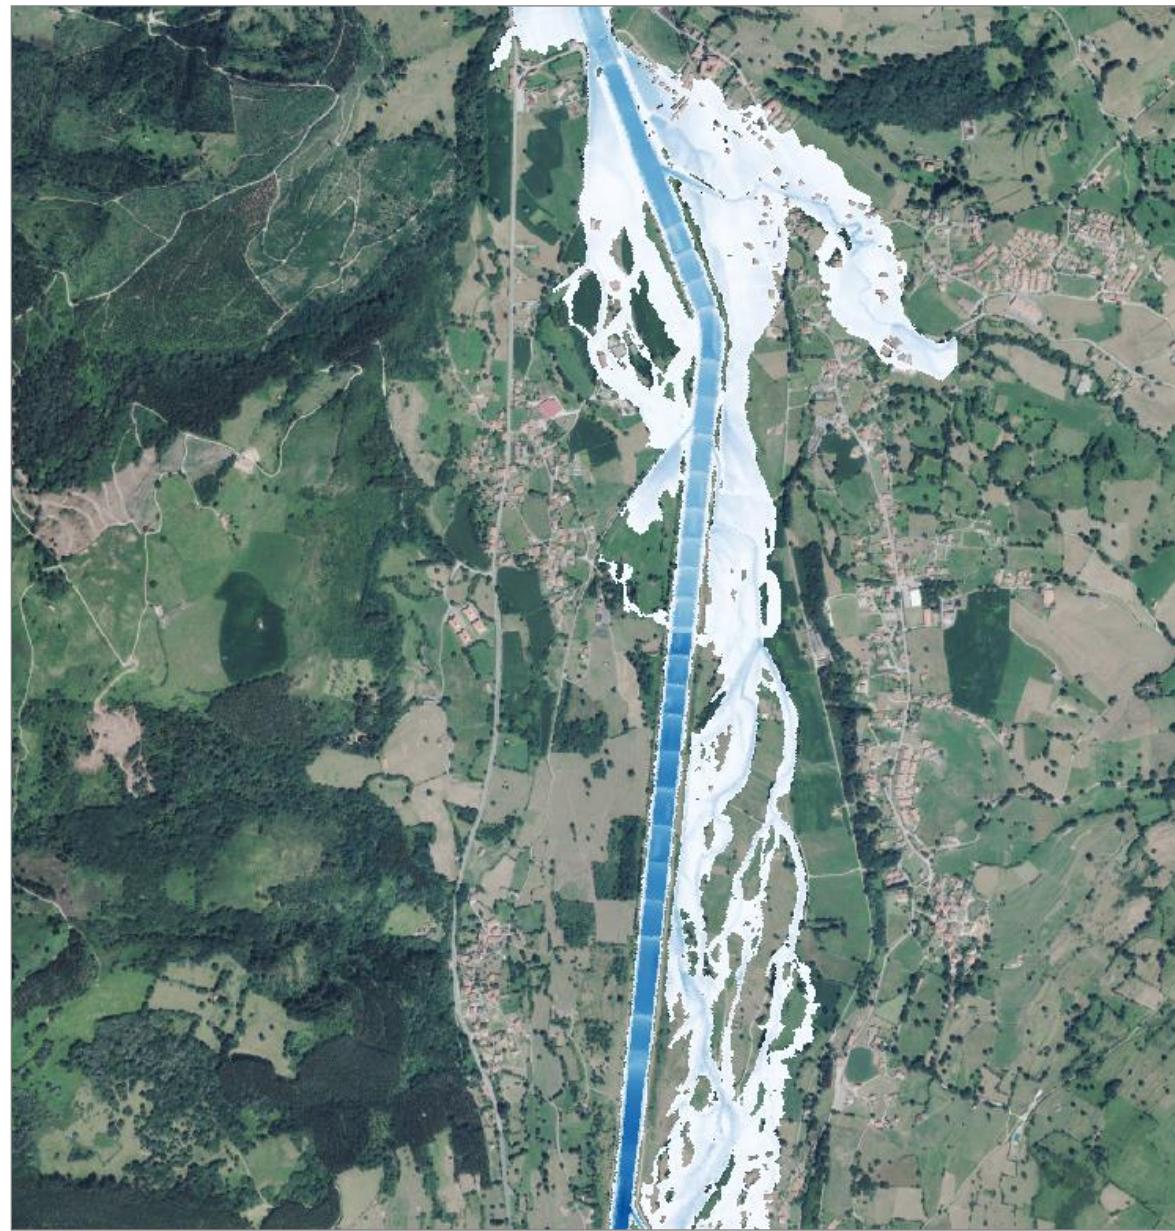
Figura 48. Tramo 5. Avenida T=500 en situación actual entre Prases y Puente Iruz-El Soto.

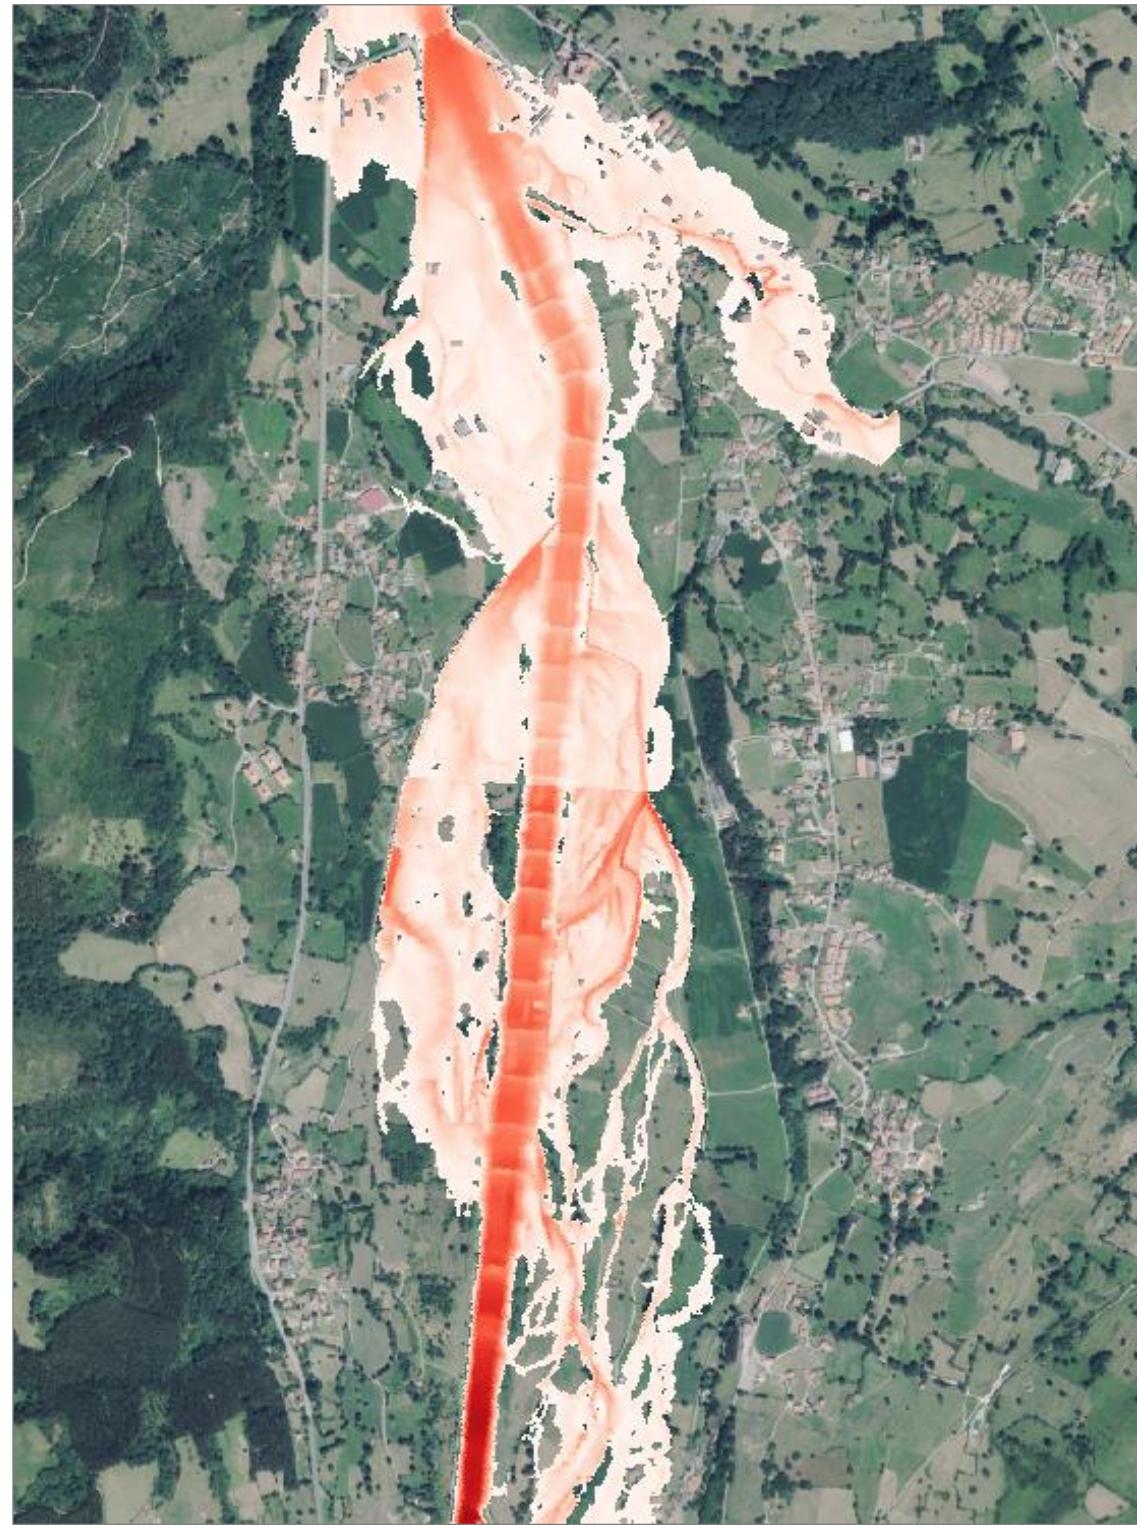
Figura 50. Tramo 5. Avenida T=500 años en escenario "situación sin motas" entre Prases y Puente a Iruz-El Soto.

- Como se muestra en la imagen anterior, se ven afectadas en ese escenario zonas urbanizadas actualmente, que podrían quedar protegidas con medidas puntuales como se modeliza en el escenario "situación con mota retranqueada".

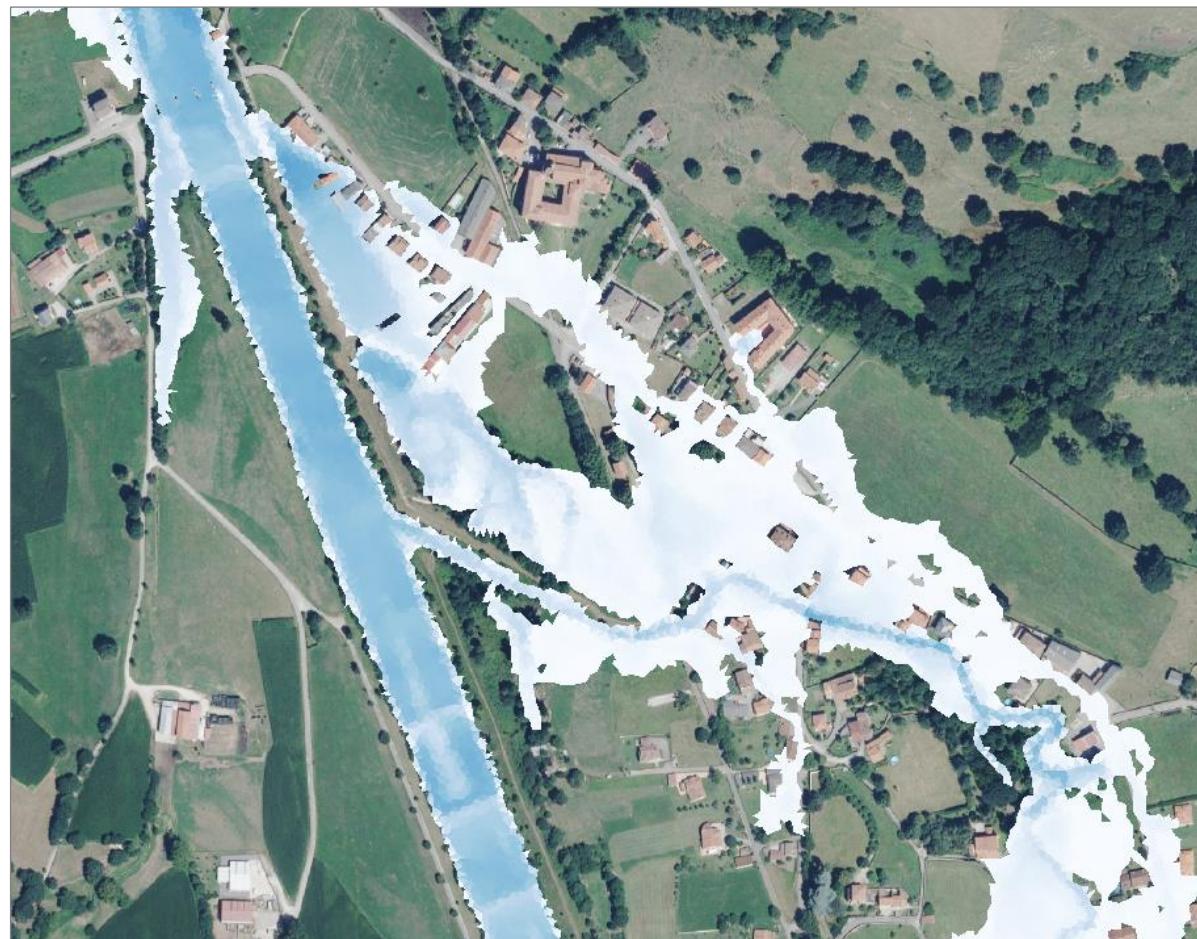
Figura 52. Zona de El Soto. Inundación para la MCO en situación actual. Río Pas y arroyo de la Plata.

- En la situación actual se producen afecciones importantes por avenidas del cauce secundario (arroyo de la Plata) a la población de El Soto, incluso para períodos de retornos muy bajos (MCO). La presencia de la mota aguas abajo de la desembocadura del arroyo impide que la avenida desbordada se incorpore al río Pas, aumentando la afección a la zona poblada.

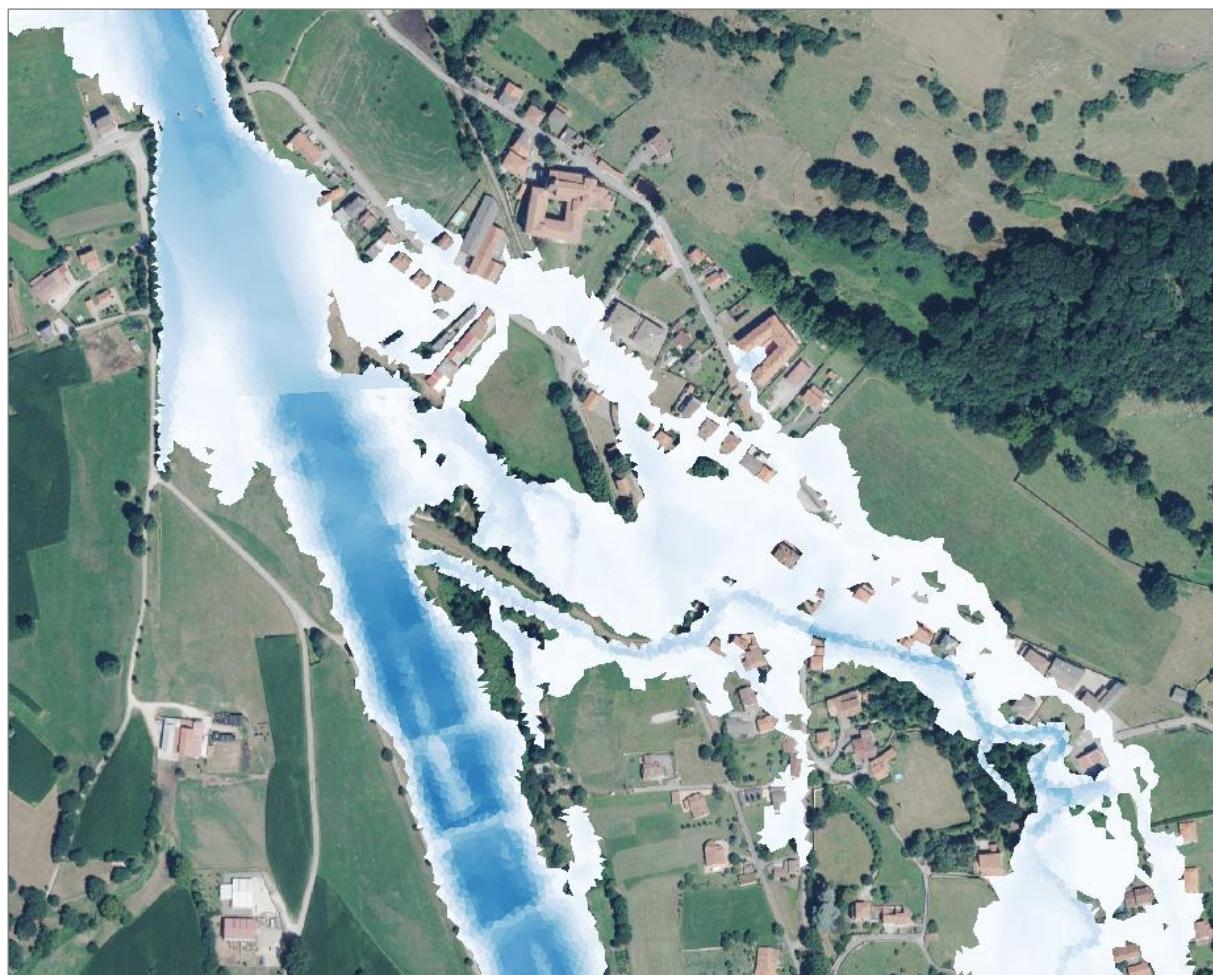
Figura 54. Zona de El Soto. Inundación para la MCO en escenario "situación sin motas".

- Si se remueven las motas actuales, se observa una mejora del desagüe del arroyo para períodos de retorno bajos, pero la avenida del río Pas provoca mayores afecciones para períodos de retorno elevados.

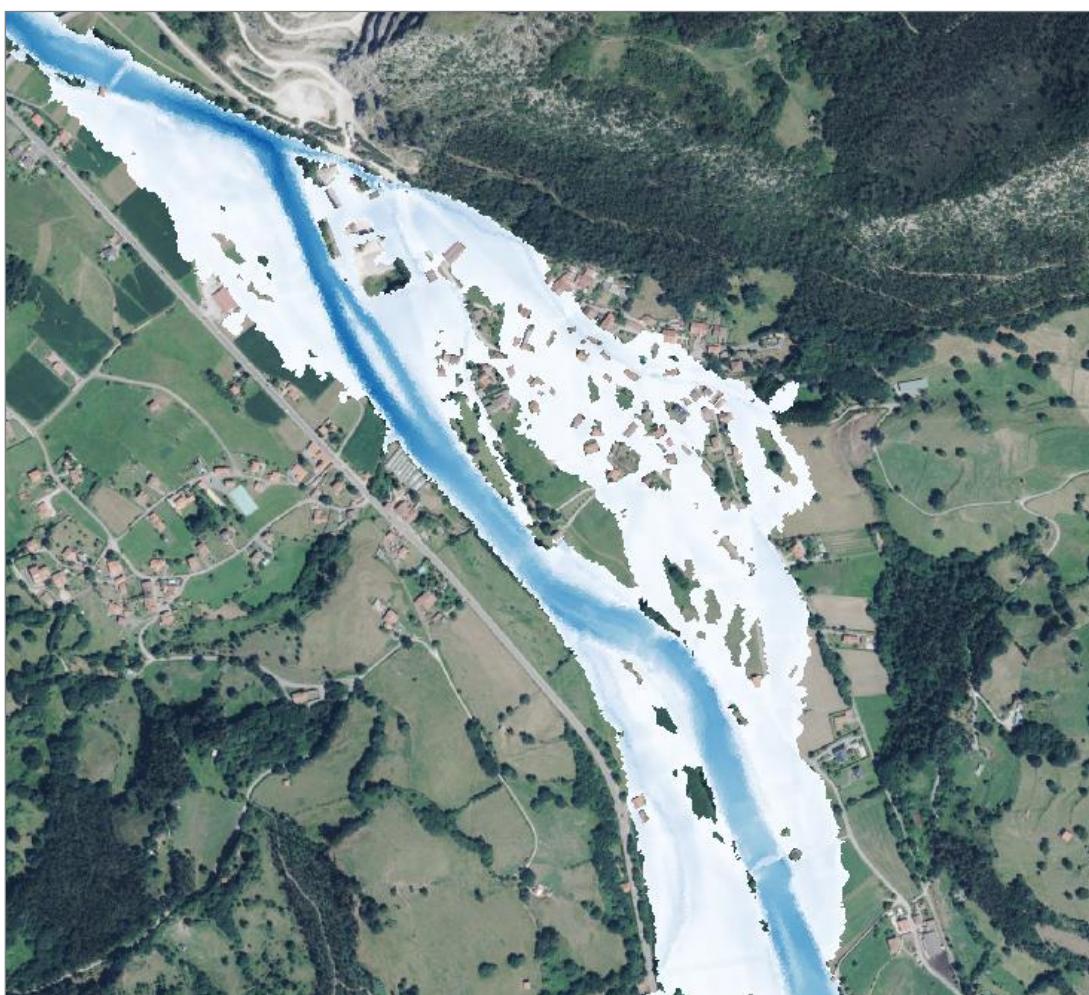
Figura 56. Tramo 6. Zona de Penilla. Inundación para la avenida T=10 años en situación actual.

La mayor afección en esta zona se corresponde con la localidad de Penilla, que se ve afectada por la avenida del río Pas en casi toda su extensión. Esta afección se observa desde períodos de retorno pequeños en la situación actual, y no se ve modificada en el escenario "situación sin motas" (caso esperable al no existir prácticamente defensas en esta zona a diferencia de tramos anteriores).

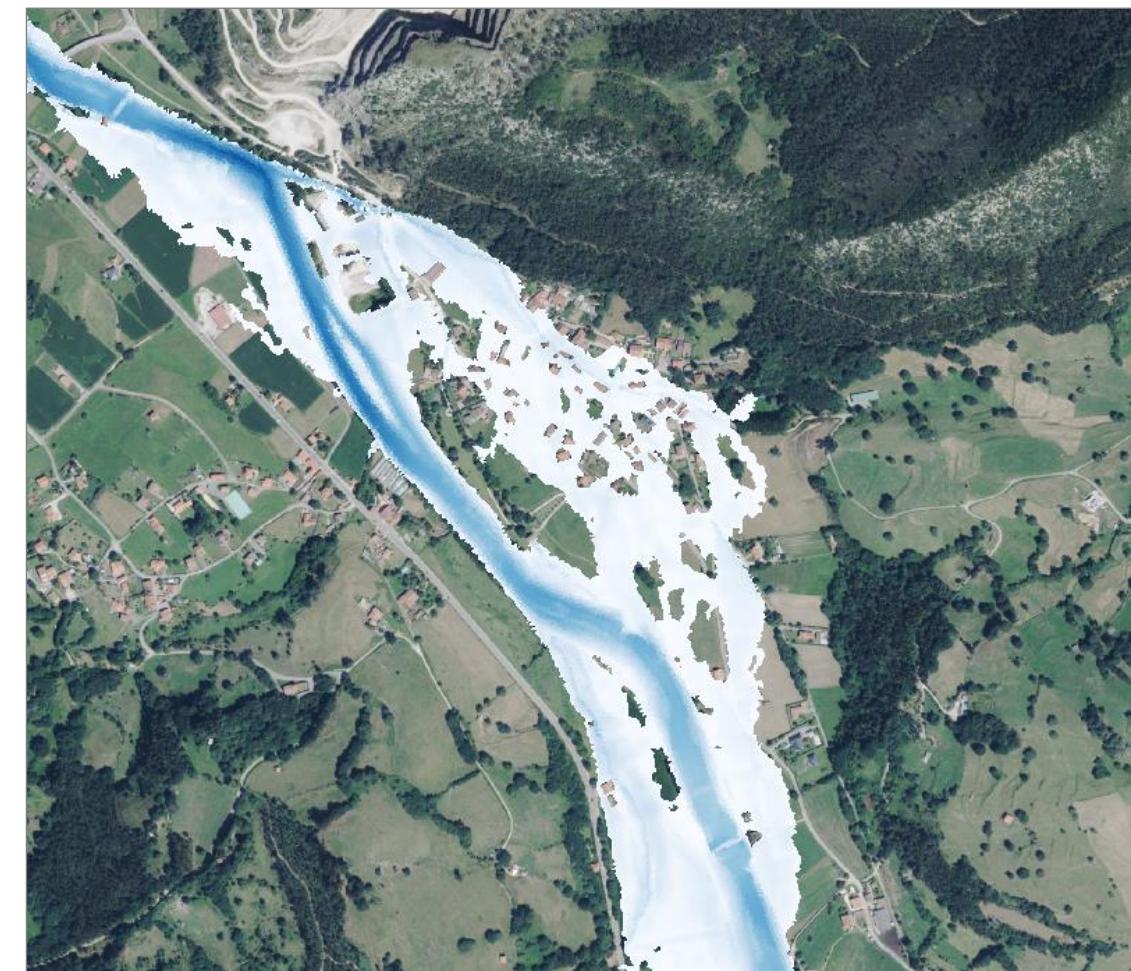
Figura 57. Tramo 6. Zona de Penilla. Inundación para avenida T=10 años en escenario "situación sin motas".

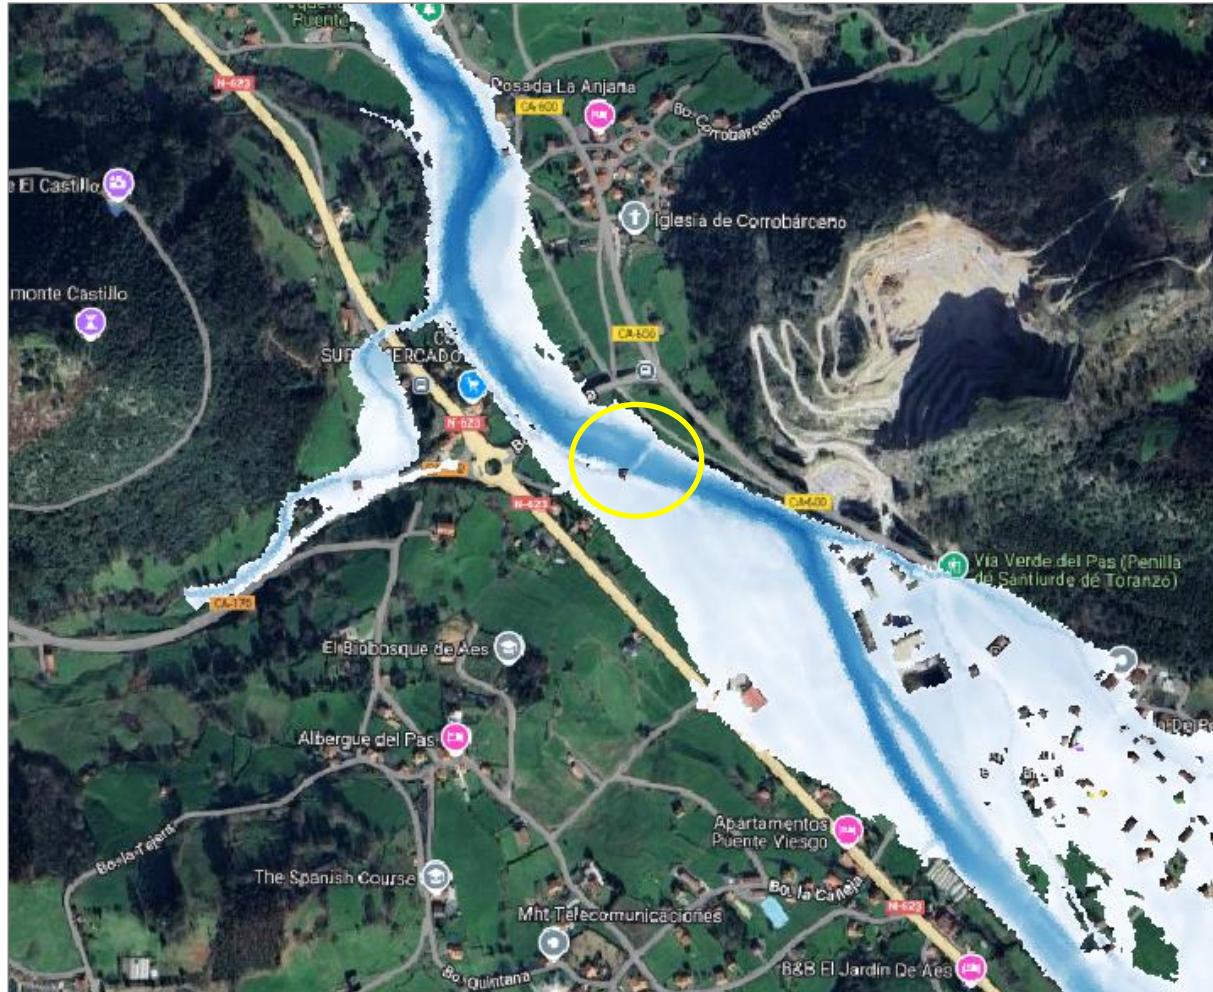
Figura 58. Punto de control aguas arriba de Puente Viesgo, al pie de la cantera existente.

Se ha tomado para el análisis dos secciones de control, una aguas arriba y otras aguas abajo de Puente Viesgo, y se han obtenido los hidrogramas en dichas secciones para la avenida de 500 años de período de retorno.

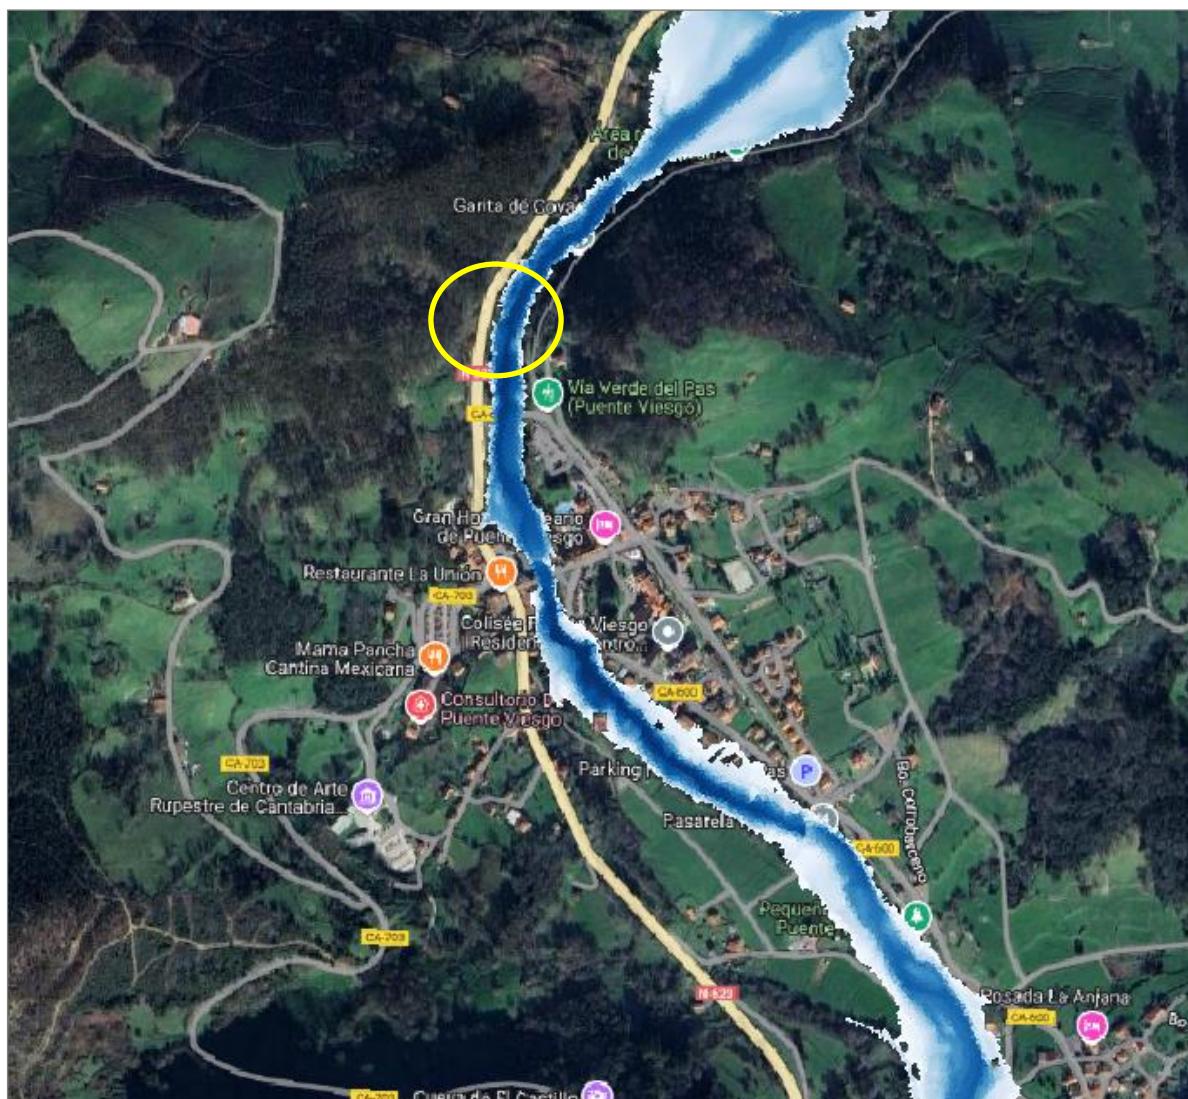
Figura 61. Punto de control aguas abajo de Puente Viesgo.

Lo mismo ocurre aguas abajo de Puente Viesgo, tramo final del modelo simulado, para la situación actual de motas existentes y la situación en régimen natural, que muestran la misma tendencia que aguas arriba.

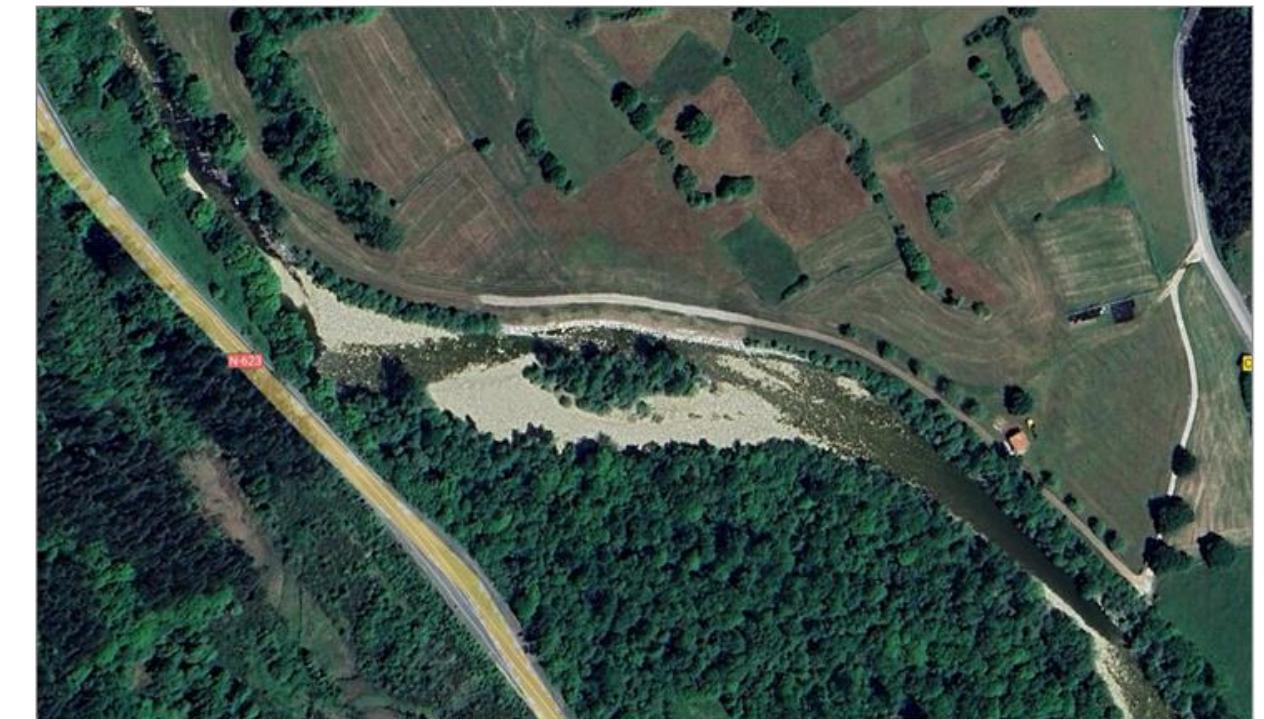
Figura 66. Zona de acumulación de sedimentos en el borde interior del meandro aguas abajo de Entrambasnestas. Aguas abajo, se observa incisión con afloramiento de roca madre.

Se presentan en el tramo zonas de acumulación de acarreos y gravas relativamente estrechas y longitudinales paralelas al sentido de la corriente (zona de Arriales), y aguas abajo, se identifica una zona de incisión en la que se observa la roca madre (ver Figura 66). Se percibe un buen estado hidromorfológico de los tramos aguas arriba del río Pas, y especialmente de su afluente el río Magdalena, con un caudal sólido importante.

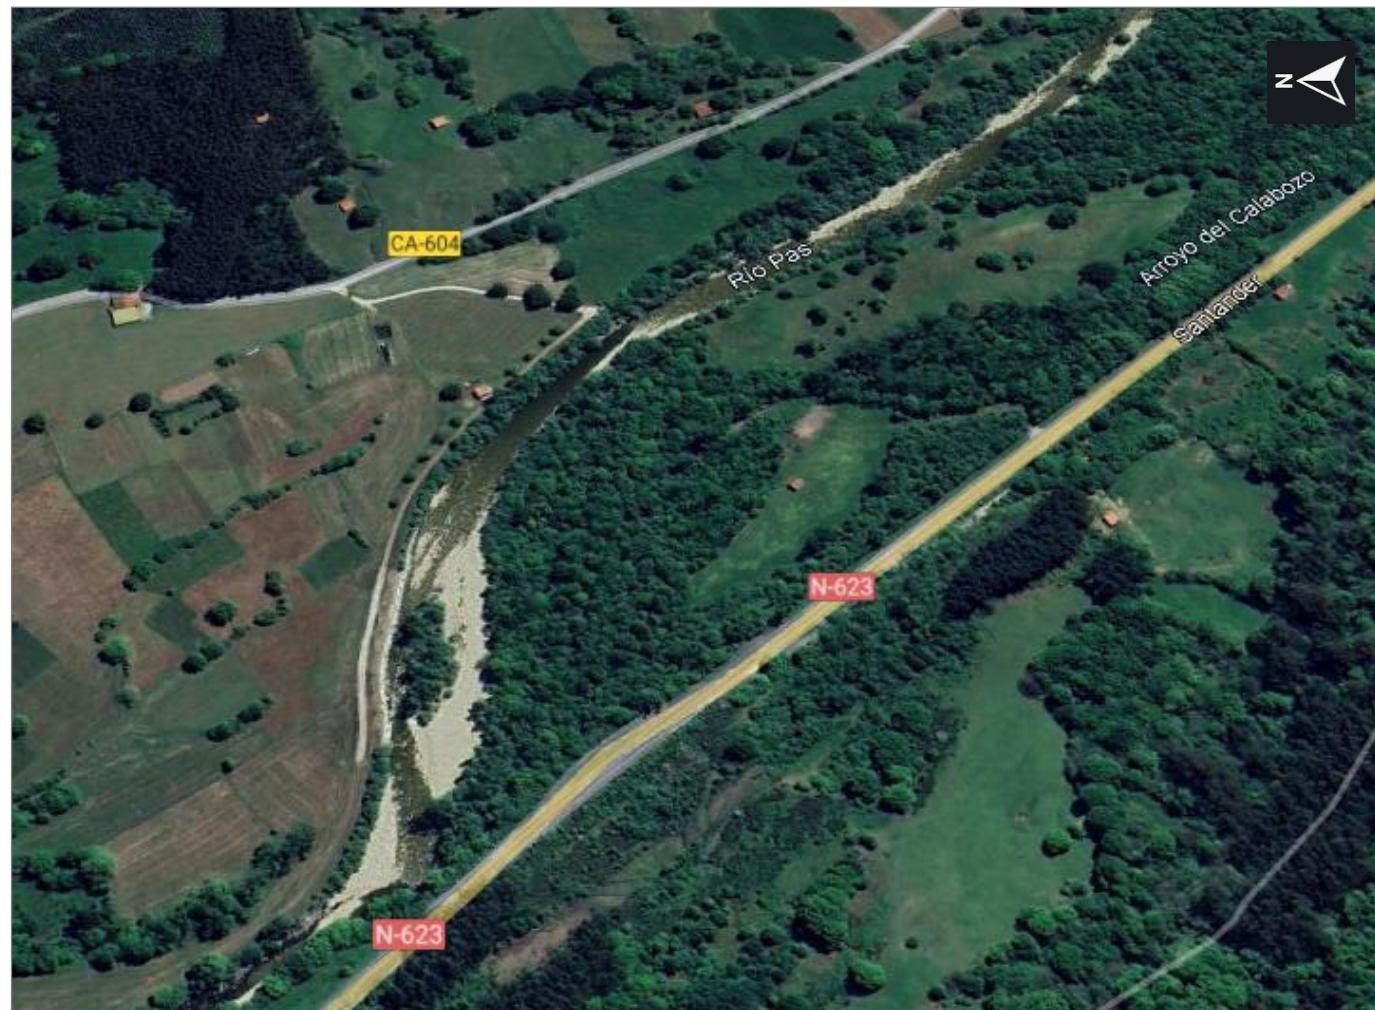
Figura 74. Situación actual de la zona en la que se aplicará la segunda medida de la Actuación 1.1 (agudización y regeneración de canal en margen izquierda del río Pas en zona de Arriales).

La actuación consigue mitigar la tendencia del cauce a desplazarse hacia la margen derecha erosionándola (zona cóncava del meandro), permitiéndole dirigirse hacia la margen izquierda, y de esta manera, contribuir al desarrollo de la isla vegetada que se está formando junto a la margen derecha (ver Figura 74). También se espera atenuar la incisión que se produce aguas abajo de la confluencia del arroyo del Calabozo con el río Pas.

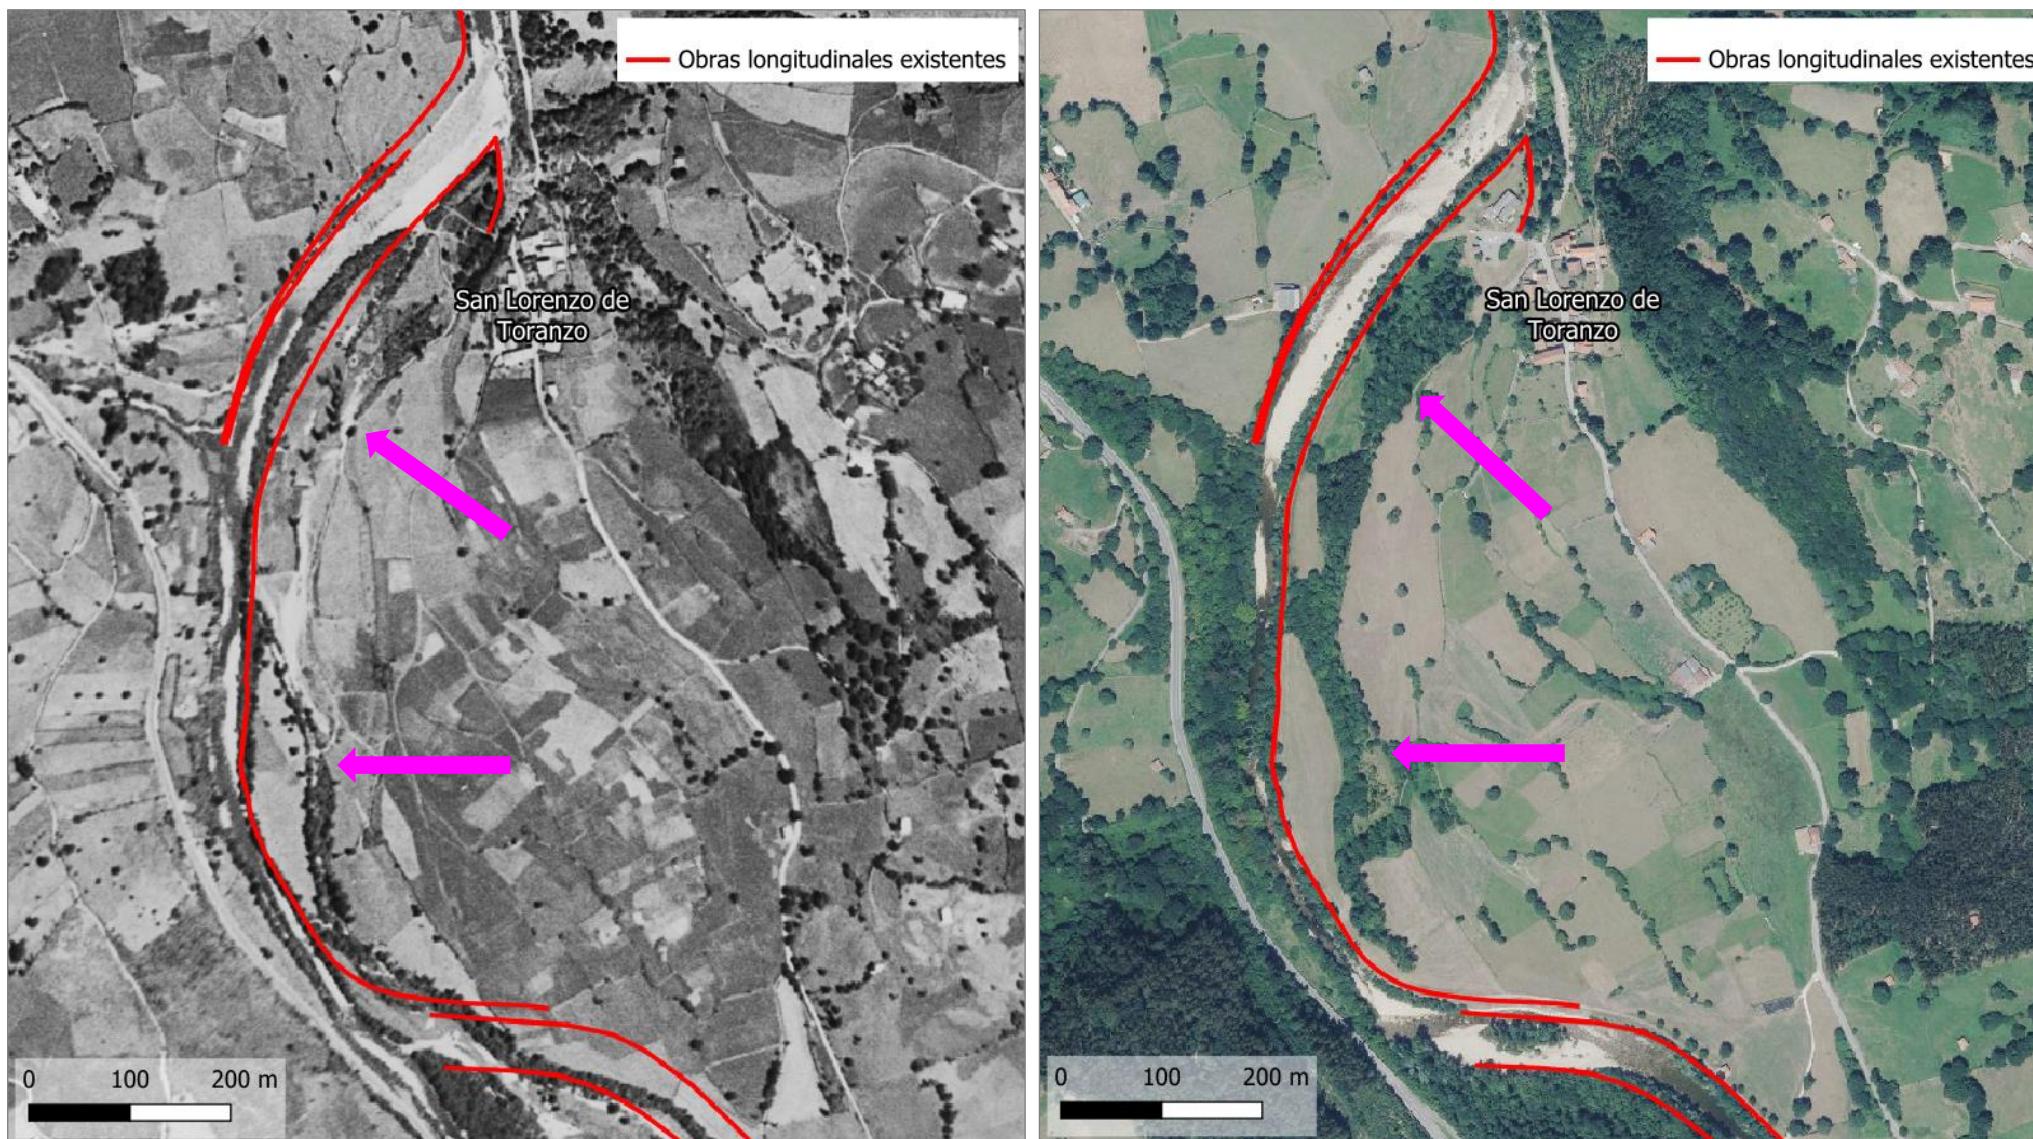
Figura 79. Análisis comparativo entre la situación histórica (1956) y actual (2020) en zona Arriales-La Vega-San Lorenzo de Toranzo con obras longitudinales existentes en la actualidad.

En el meandro de San Lorenzo de Toranzo en el río Pas, las protecciones de ribera existentes no garantizan la protección total de la localidad y, además, constriñen el cauce activo, dejando fuera del mismo zonas que en 1956 formaban parte del cauce (ver Figura 79), y que de reactivarse los canales secundarios (señalados con flecha de color "magenta" en la figura), permitirían la recuperación natural de dichas áreas.

Por esta razón, se pretende agudizar los canales históricos a cota del río Pas de forma que se activen ante caudales de aguas bajas y, al ser una zona que sufrirá cambios a consecuencia de la dinámica fluvial, se producirá la colonización de vegetación de ribera y autóctona.

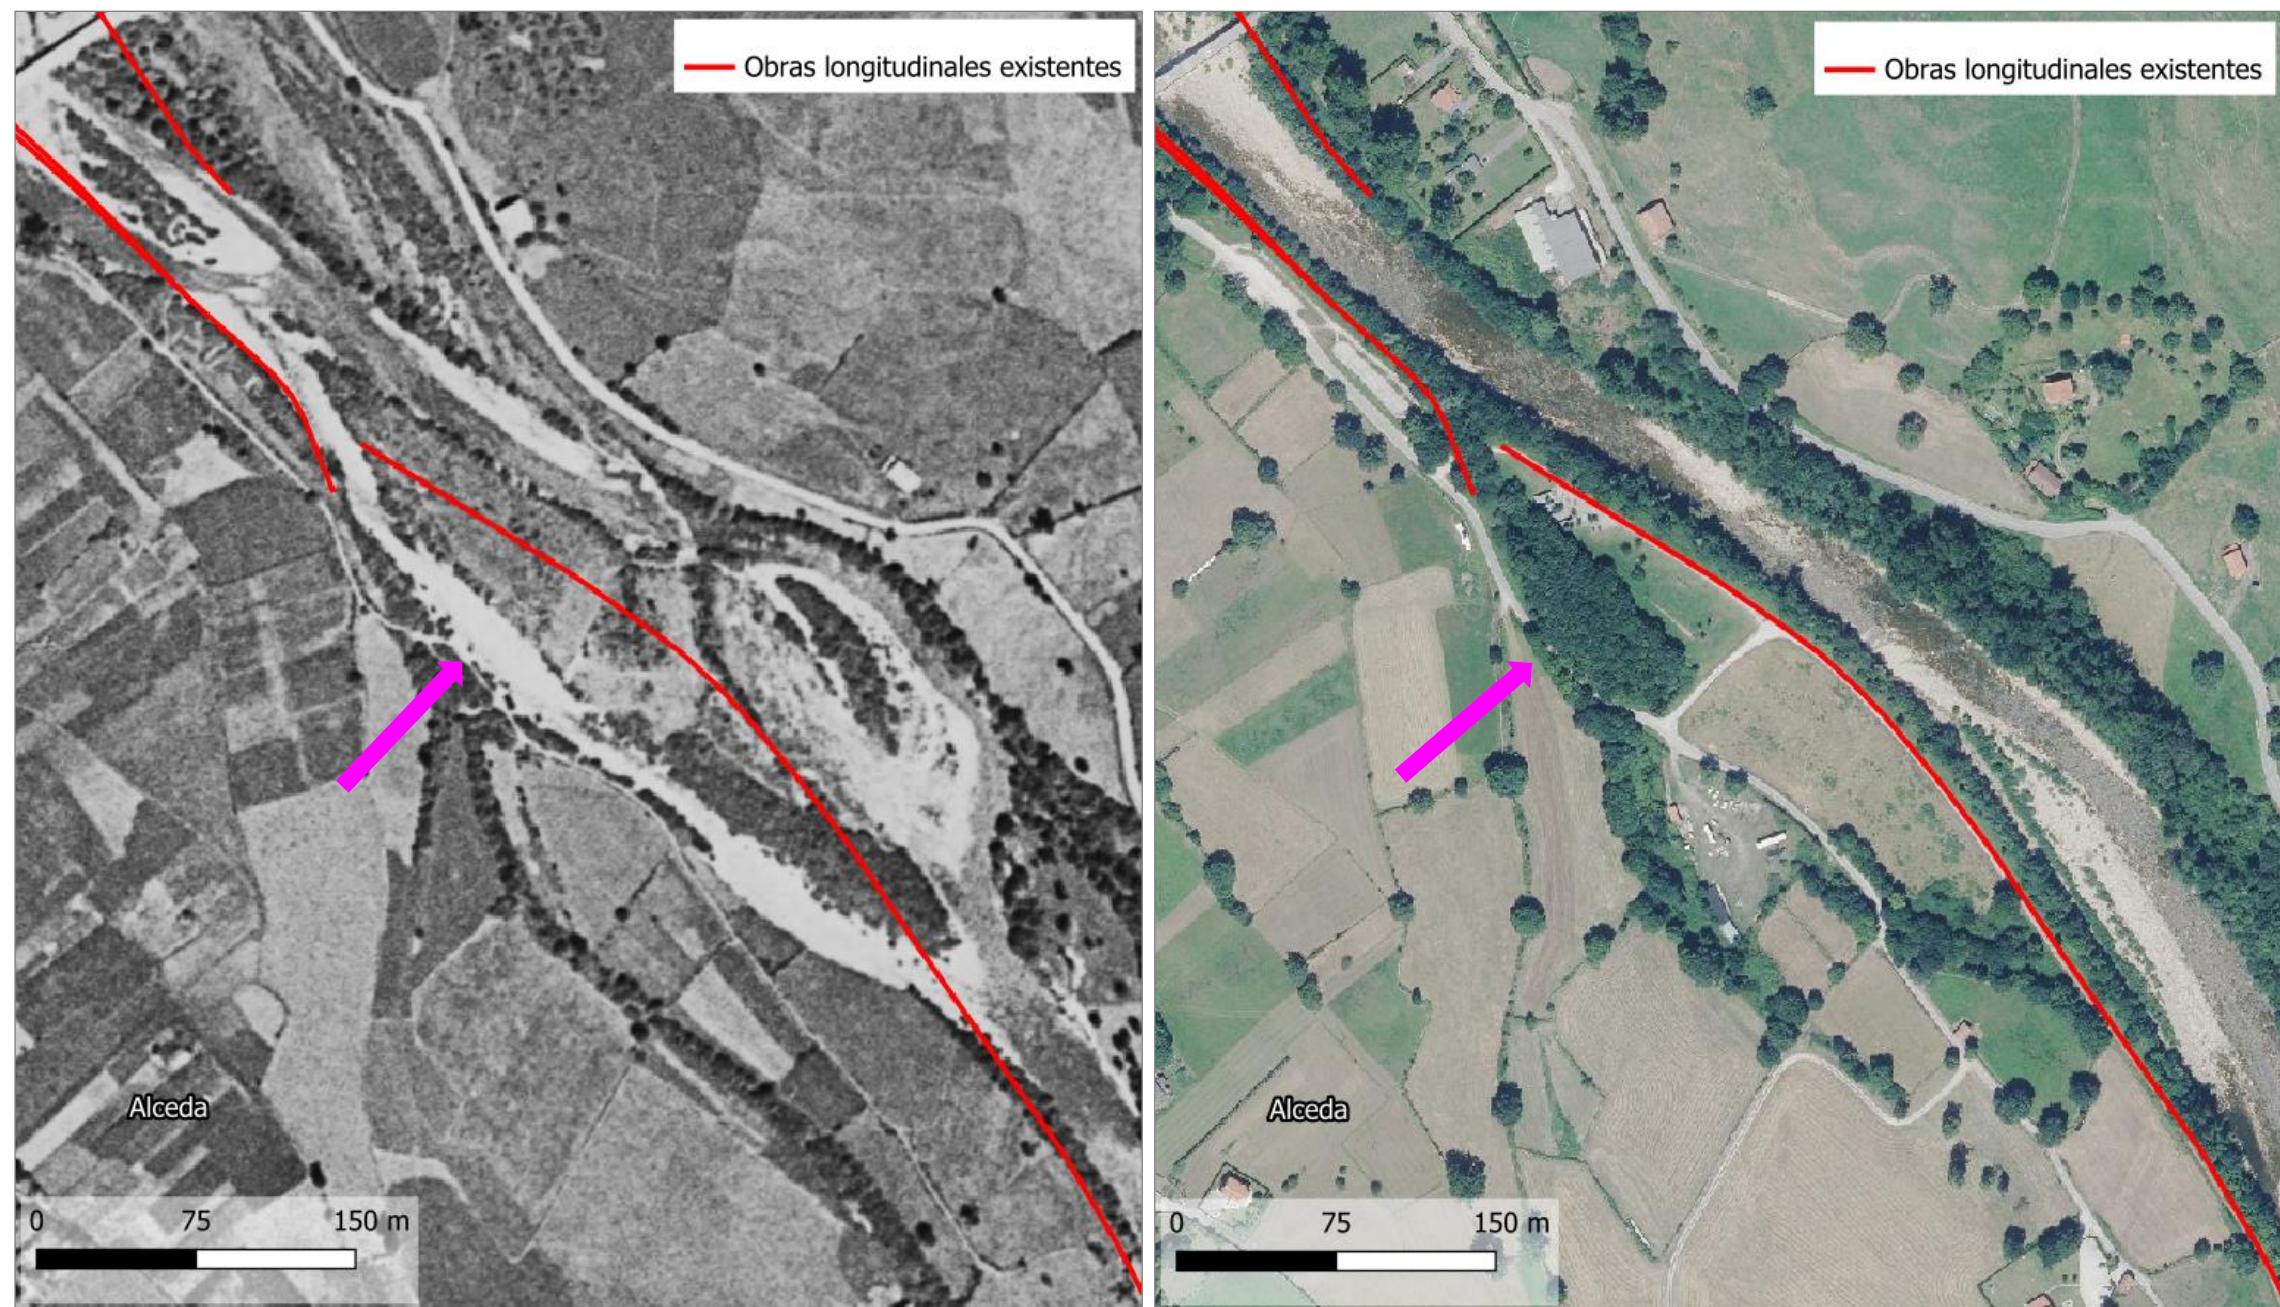
Analizando la Figura 87, en la imagen de la izquierda, correspondiente al vuelo americano de 1956, se observa el antiguo cauce histórico que se pretende reactivar (señalado con una flecha de color "magenta") y la anchura activa del cauce del río Pas. En la imagen de la derecha, se identifica cómo tras la canalización del río Pas, se ejecutó un relleno entre dicho brazo y el nuevo cauce del Pas, reduciéndose significativamente su cauce activo.
