**ESTUDIO HIDROMORFOLÓGICO Y PROPUESTAS
DE ACTUACIÓN EN EL RÍO PAS, DESDE LA
CONFLUENCIA CON EL RÍO DE LA MAGDALENA
HASTA EL LÍMITE DEL DOMINIO PÚBLICO
MARÍTIMO TERRESTRE (CANTABRIA), EN EL
MARCO DEL PLAN DE RECUPERACIÓN,
TRANSFORMACIÓN Y RESILIENCIA (PRTR)**

Fase A. Diagnóstico Hidromorfológico y Ambiental

DESARROLLO DE ALTERNATIVAS A NIVEL DE BASES DE DISEÑO
Y POSIBLES ESCENARIOS DE RECUPERACIÓN A LO LARGO
DEL TIEMPO

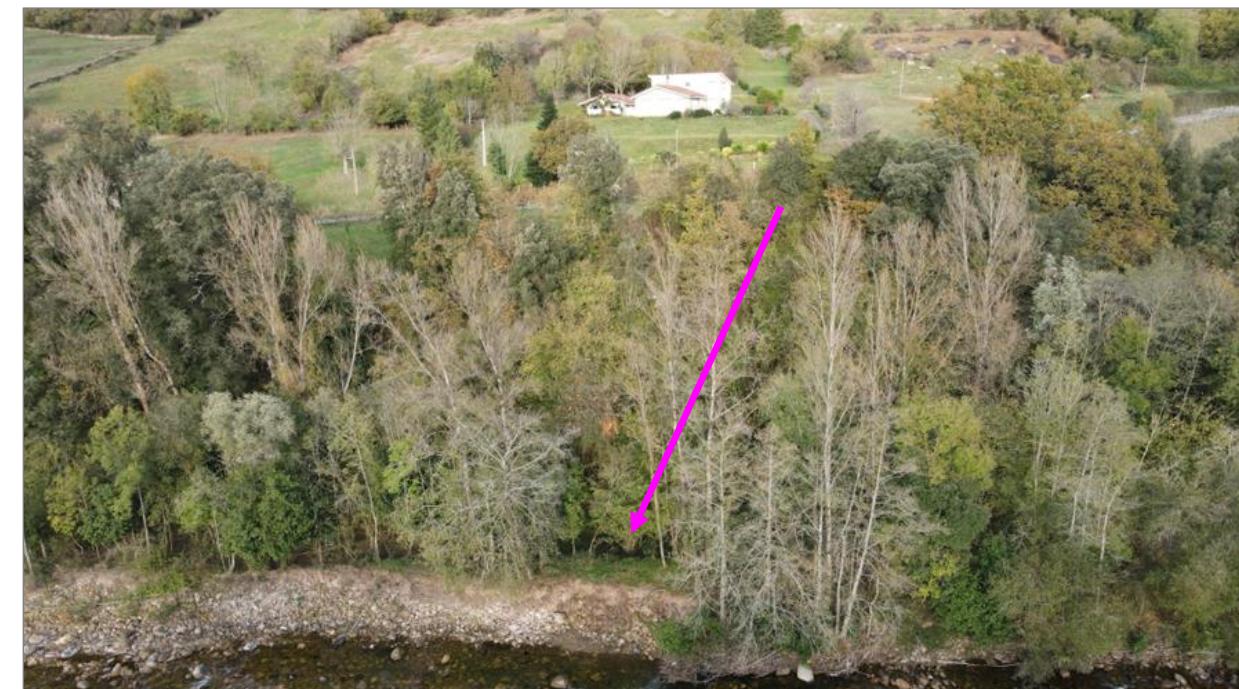
Fotografía 1. Detalle de la sobreelevación de la mota de la margen derecha respecto al cauce del río Pas y a la parcela contigua cartografiada como DPH (flecha magenta).

Durante la visita de campo se ha detectado que la mota identificada en la margen derecha del río Pas en la zona Alceda-Puente de Vejorís, posee una cota que se encuentra por encima de la cota del cauce y de la parcela contigua, y que se delimita como DPH, como puede observarse en las fotografías siguientes (Fotografías 1 a 3).

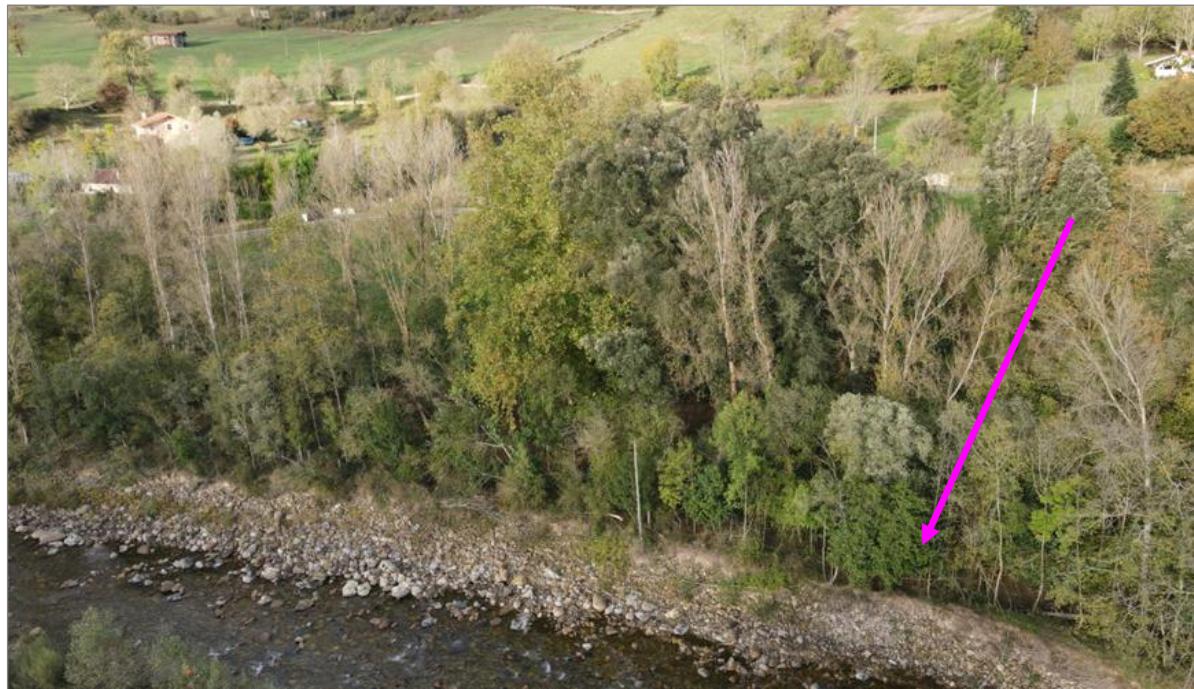
Fotografía 2. Otro detalle de la sobreelevación de la mota de la margen derecha respecto al cauce del río Pas y a la parcela contigua cartografiada como DPH (flecha magenta).

La presencia y cota de esta mota hacen que la llanura de inundación de la margen derecha no se active hidráulicamente para la máxima crecida ordinaria en el modelo hidráulico del SNCZI, pero sí lo haga para las avenidas de periodo de retorno superior, ya que, en ese caso, los calados de inundación superan la altura de la mota construida (ver Figura 96 y Figura 97).

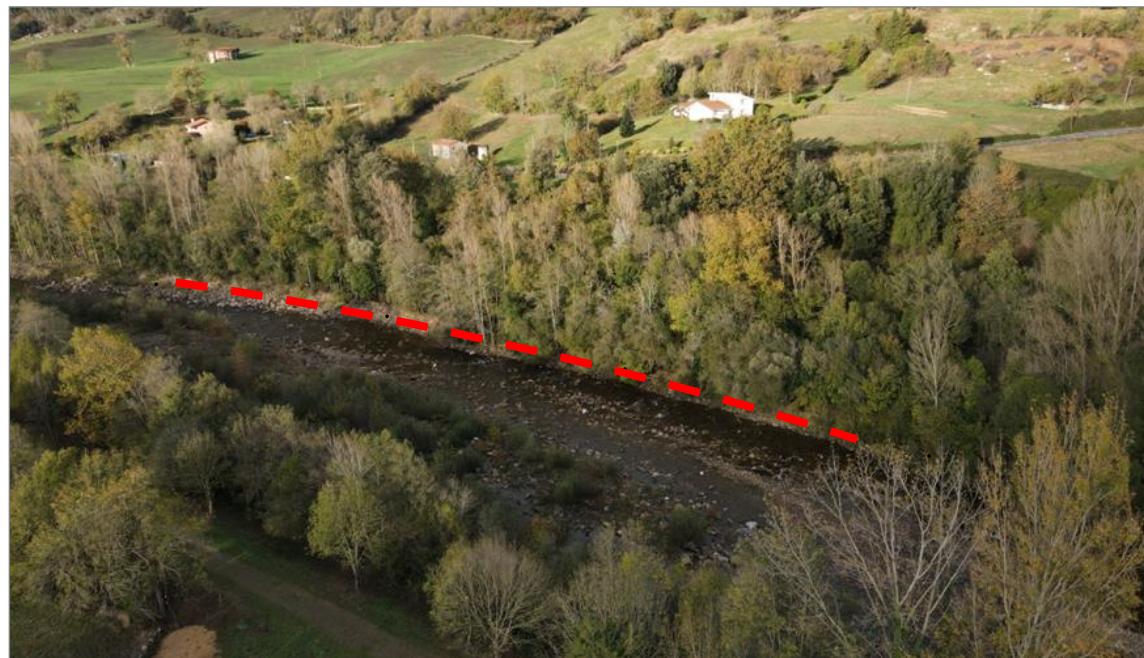
Fotografía 3. Trazado de la mota existente en la margen derecha del río Pas en la zona Alceda-Puente de Vejorís.

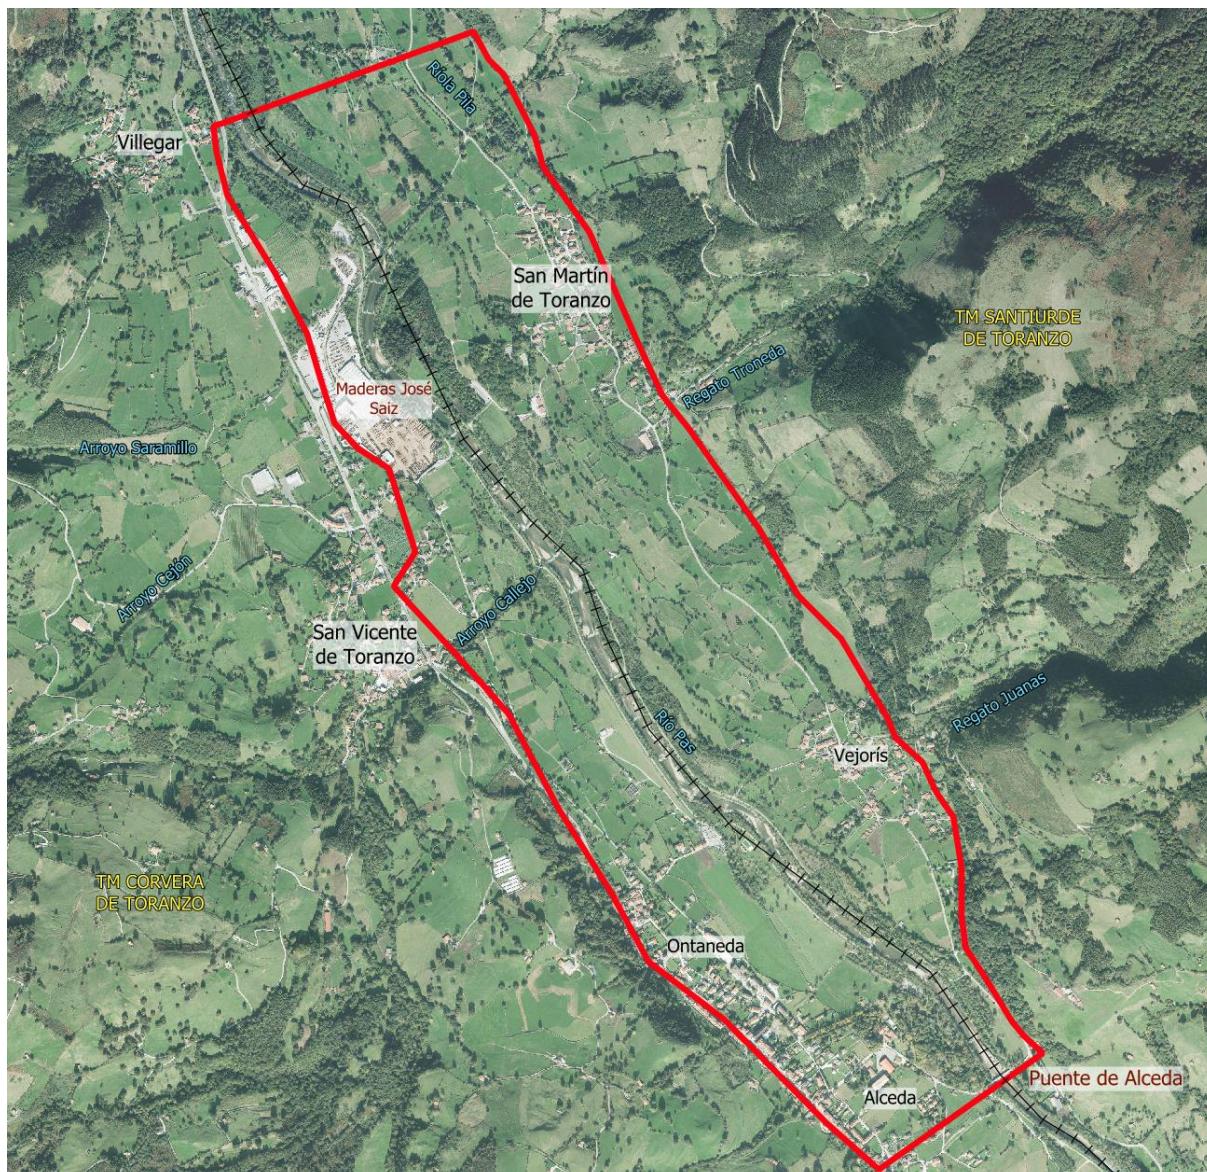
Figura 99. Río Pas. Tramo 2: Puente de Alceda - Villegar.

El "Tramo 2: Puente de Alceda - Villegar" del río Pas se desarrolla entre el Puente de Alceda (carretera C-602 Alceda-Vejorís) y la localidad de Villegar (aguas abajo del Puente de la Vía Verde del Pas). En este tramo, el río Pas es divisoria entre los términos municipales de Corvera y Santiurde de Toranzo, como se observa en la Figura 99.

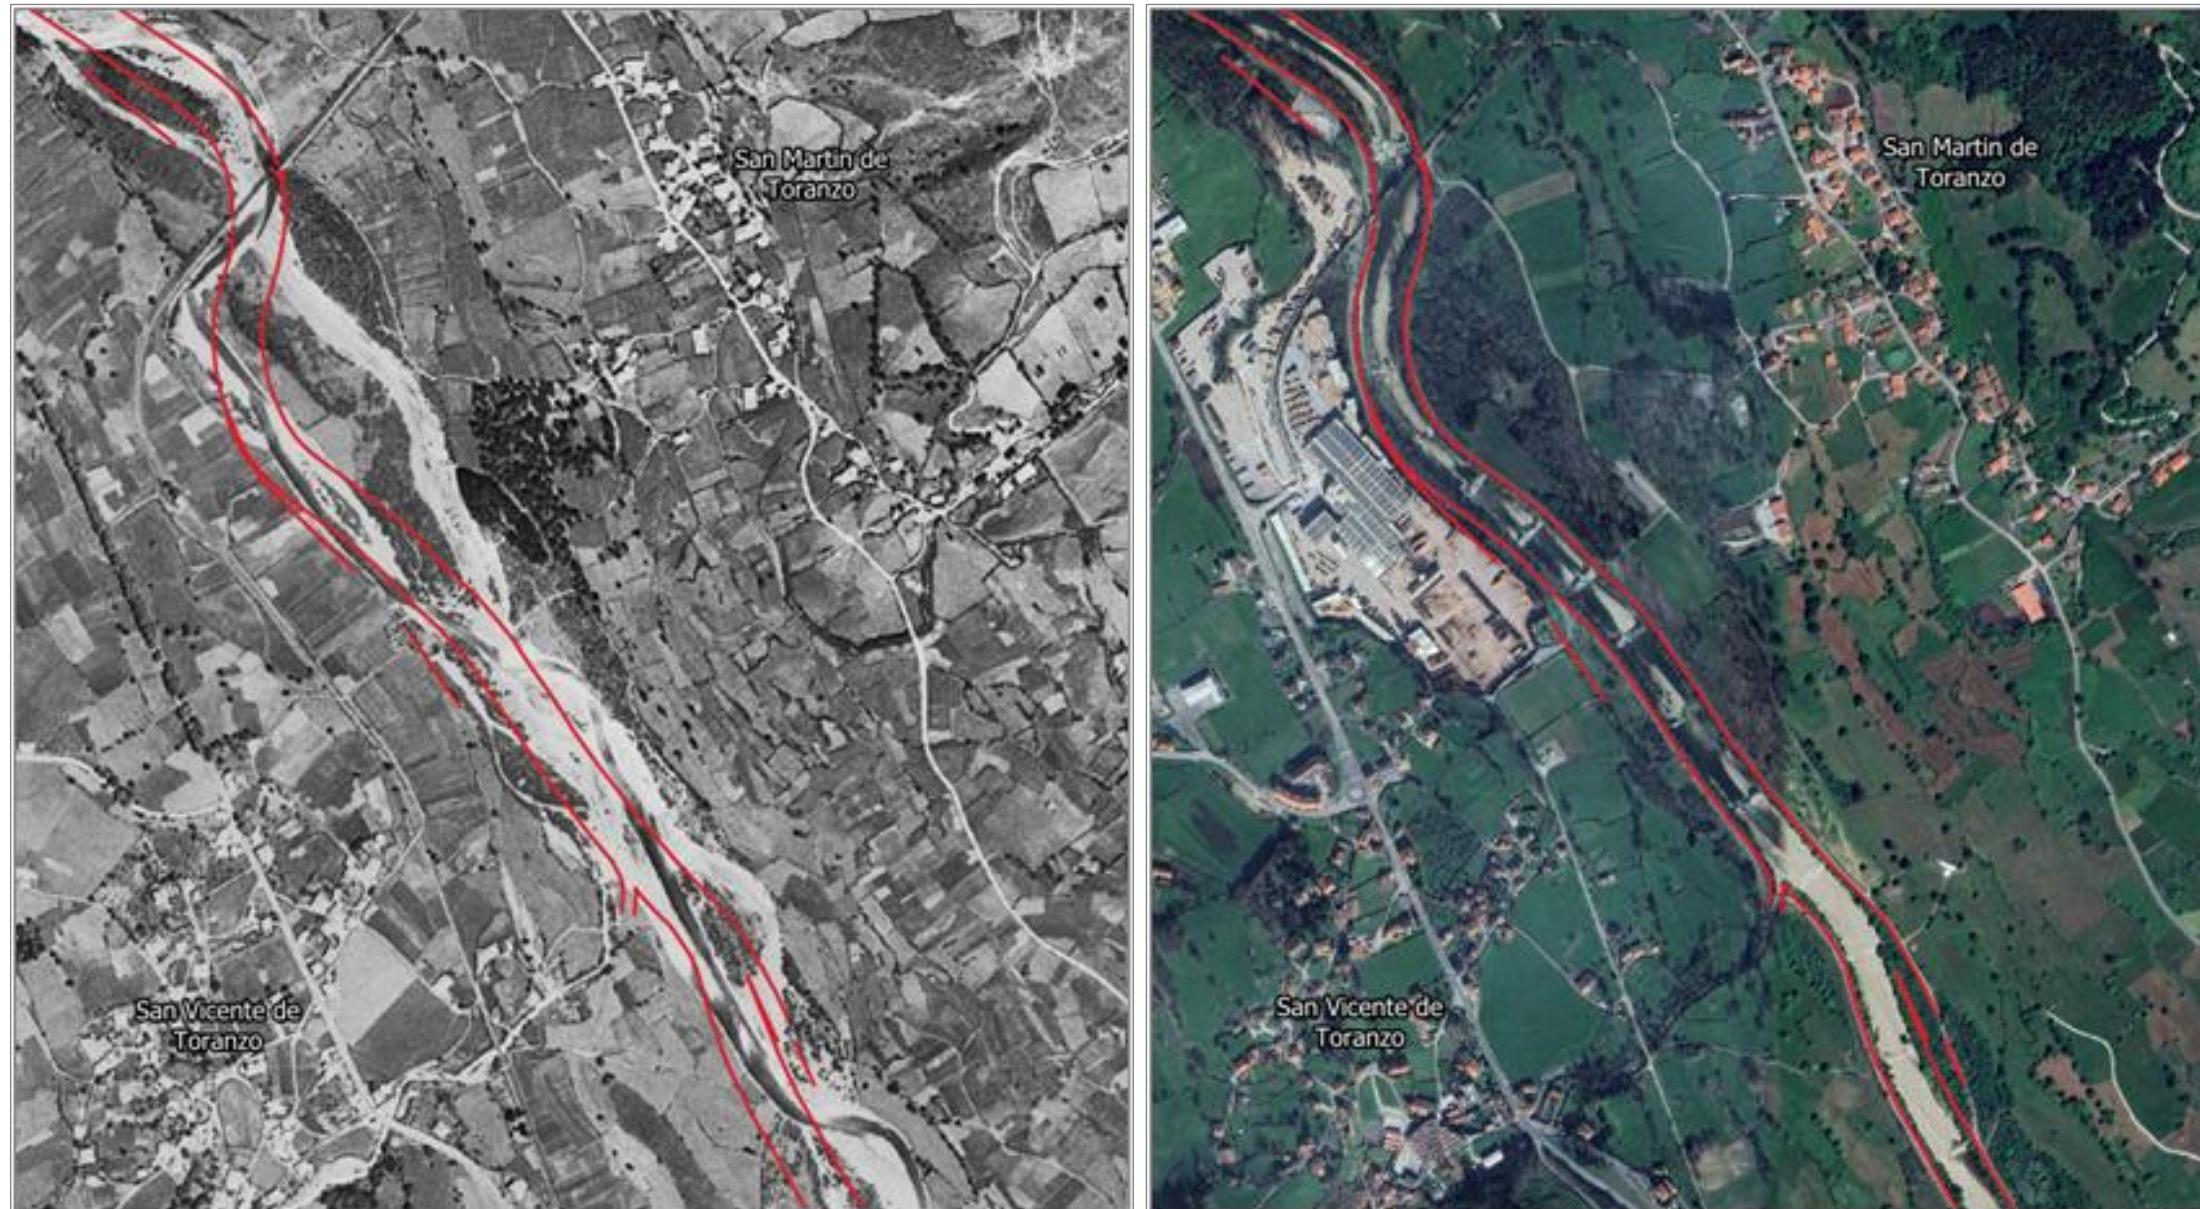
Figura 114. Análisis comparativo entre la situación histórica (1956) y la actual (2020) del río Pas en zona Vejorís-San Martín de Toranzo con obras longitudinales existentes en la actualidad. En la figura de la derecha, se observa la Invasión de densa vegetación de las zonas exteriores a la mota que antiguamente era cauce activo con acumulación de sedimentos.

En el ámbito del río Pas comprendido entre las localidades de Vejorís y San Martín de Toranzo, los indicadores del estado hidromorfológico (anchura de cauce, coeficiente de trenzamiento...) han sufrido una importante reducción respecto a los valores existentes en 1956 (ver Figura 114). Además, desde los años 50, en la vega de la margen derecha no se ha producido una ocupación intensa, sino que predominan los usos agrícolas o ganaderos y los prados de siega (ver Figura 115).

Como consecuencia de la reducción de la anchura del cauce activo impuesta por la canalización del río Pas, la zona exterior de los límites definidos por las motas y escolleras actuales ha quedado como un amplio espacio libre que se ha ido estabilizando gradualmente debido al cese del paso de las crecidas y al crecimiento de la vegetación leñosa (ver Figura 114).

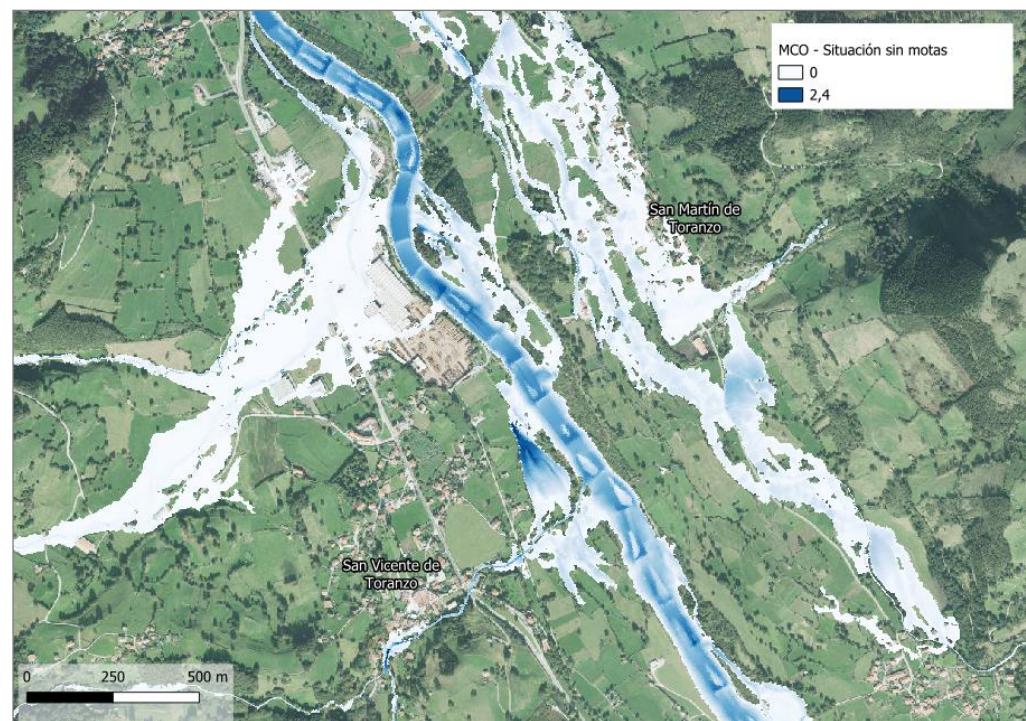
Figura 119. Máxima crecida ordinaria (MCO) en escenario "situación sin motas" en el río Pas entre Vejorís y San Martín de Toranzo (Tramo 2).

En un hipotético escenario en el que se rebajasen las motas actuales "situación sin motas" para recuperar cauce activo, se generaría un aumento de la superficie de inundación en la margen derecha, que provocaría un efecto adicional en la zona aguas abajo, ya que la avenida desbordada no vuelve a incorporarse al río Pas, sino que discurre en dirección a San Martín de Toranzo (ver Figuras 119 a 121). En este núcleo se produciría un incremento de calados de hasta 40 cm. Esta circunstancia ha de tenerse en cuenta en el planteamiento de la medida a aplicar.

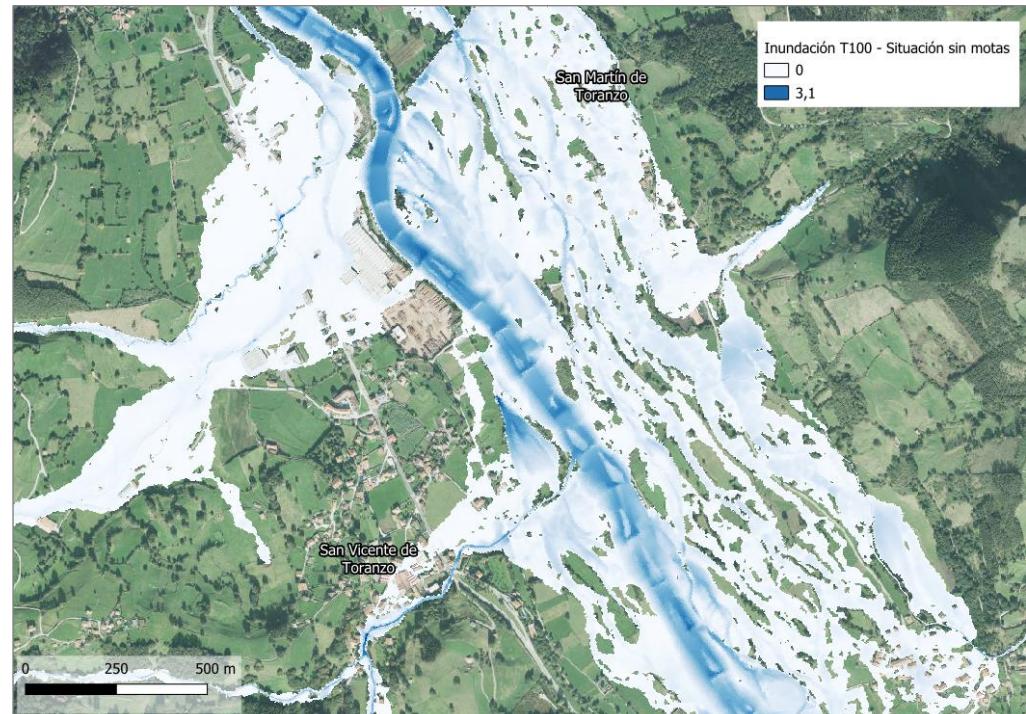
Figura 120. Avenida $T= 100$ años en escenario "situación sin motas" en el río Pas entre Vejorís y San Martín de Toranzo (Tramo 2).

Debido a ello, la recuperación hidromorfológica del cauce activo del río Pas en esta zona ha de pasar por un retranqueo de las motas actuales de la margen derecha, de modo que continúen conteniendo al río Pas y eviten un incremento en la inundación aguas abajo en la ribera derecha del valle, sin aumento de las afecciones a terceros en puntos como San Martín de Toranzo (ver Figuras 122 a 124). No obstante, la inundación preexistente provocada por los cauces tributarios de la margen derecha que vienen desbordados no puede ser solventada por esta medida.

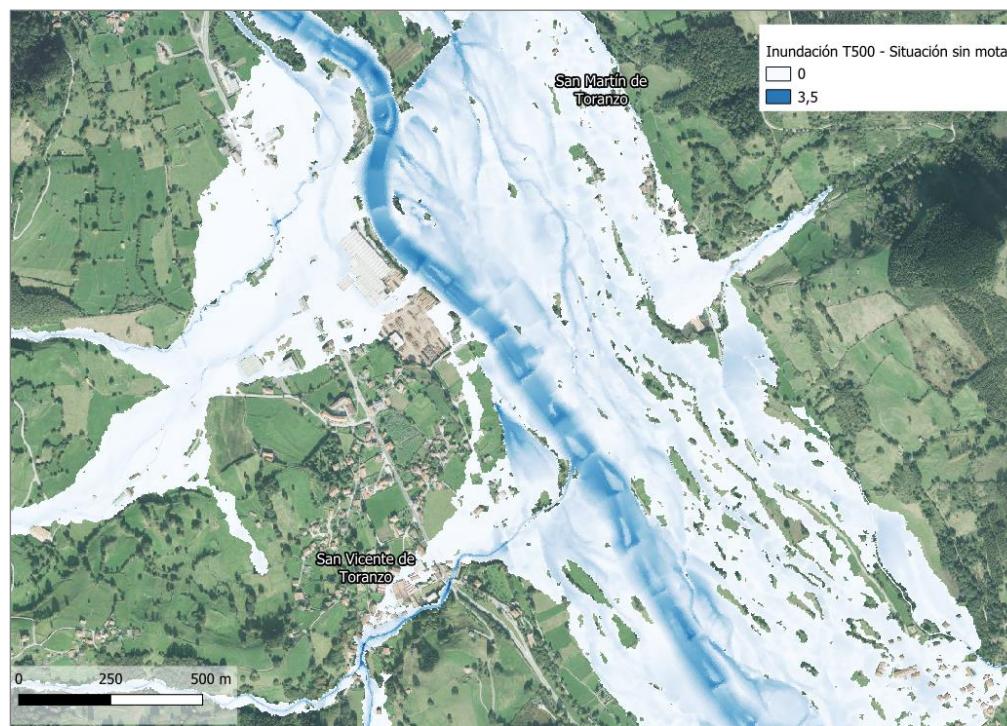
Figura 121. Avenida T= 500 años en escenario "situación sin motas" en el río Pas entre Vejorís y San Martín de Toranzo (Tramo 2).

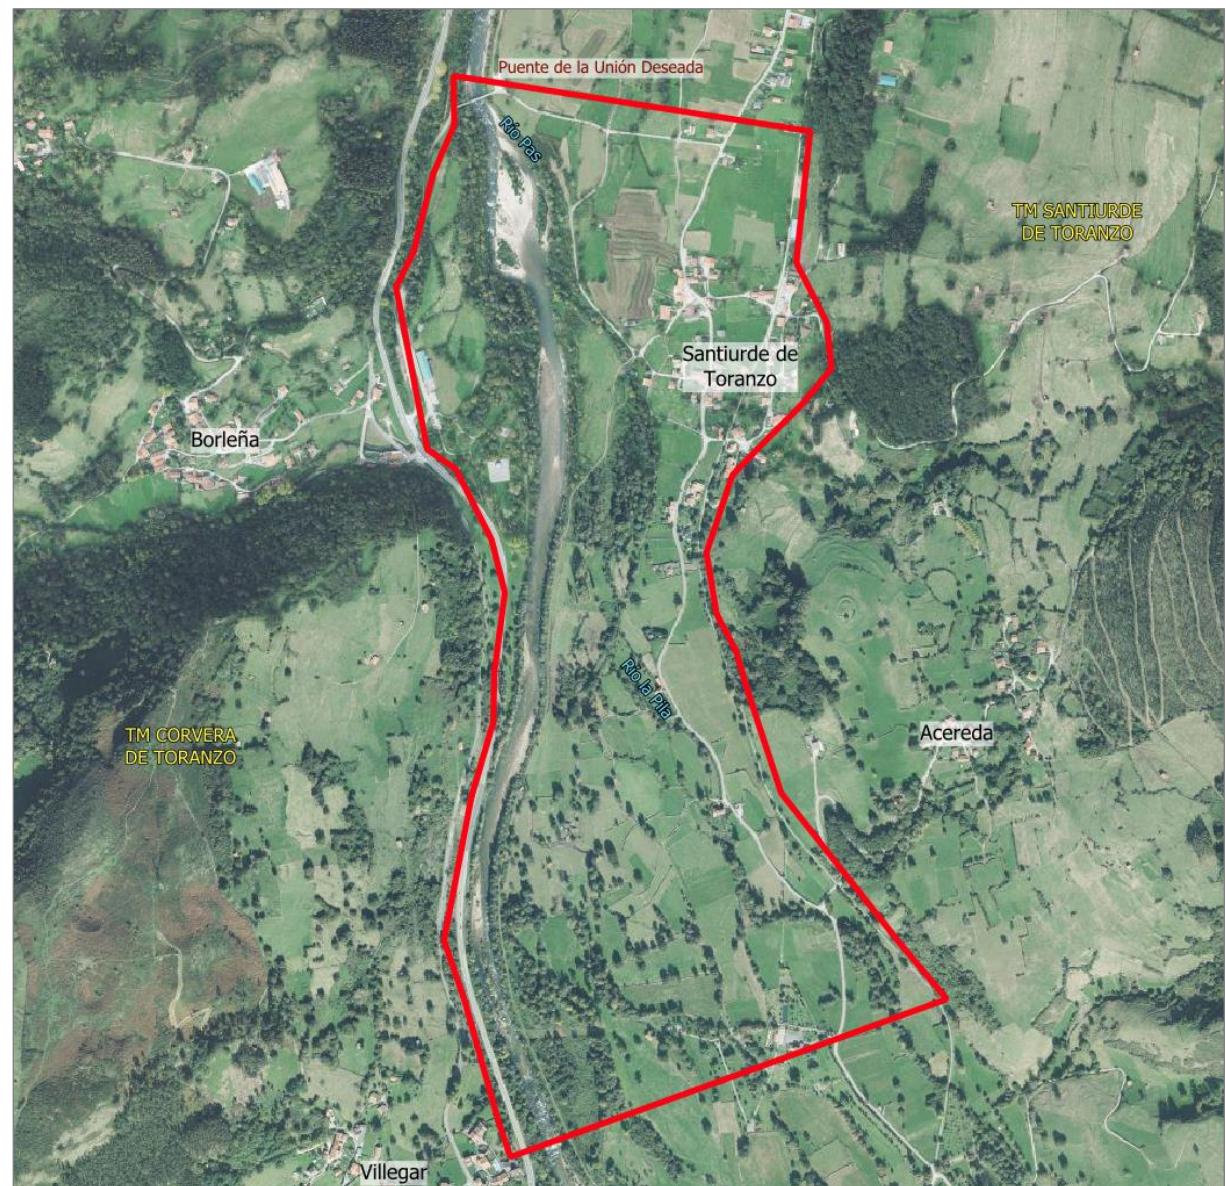
Figura 133. Río Pas. Tramo 3: Villegar- Puente de Santiurde de Toranzo.

El "Tramo 3: Villegar - Puente de Santiurde de Toranzo" del río Pas se extiende entre la localidad de Villegar (Puente de la Vía Verde del Pas) y el Puente de Santiurde de Toranzo o Puente de la Unión Deseada (SV-5805). En este tramo, el río Pas es también divisoria entre los términos municipales de Corvera y Santiurde de Toranzo, como se observa en la Figura 133.

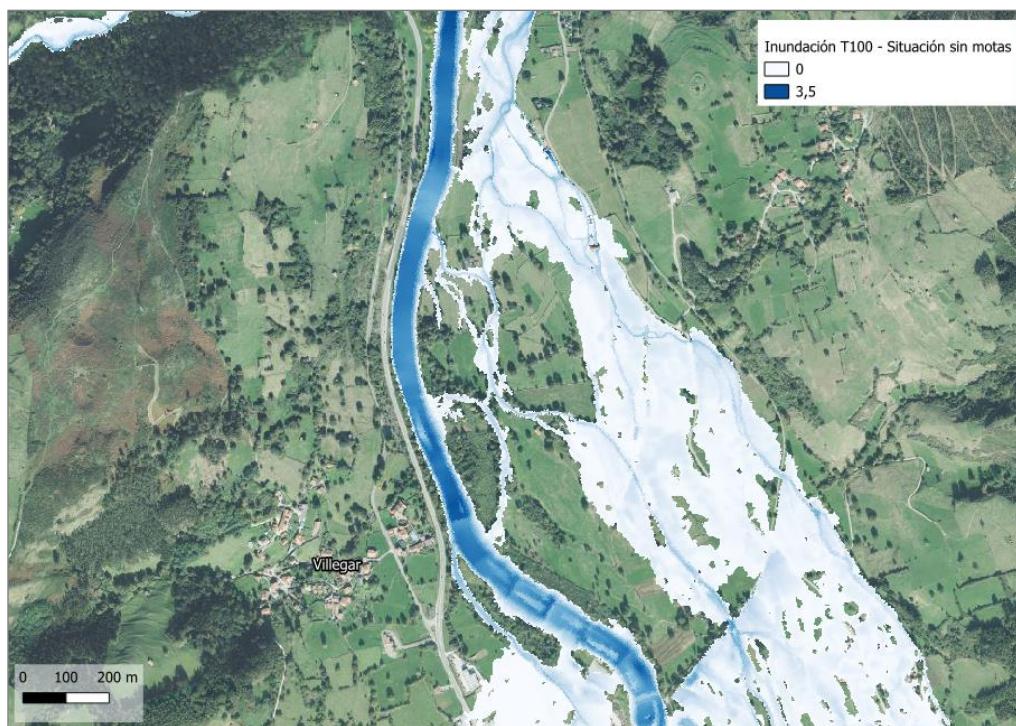
Figura 141. Avenida T= 100 años en escenario "situación sin motas" en el río Pas entre San Martín de Toranzo y Acereda (Tramo 3).

Con el fin de confirmar la viabilidad de una agudización de este canal y su regeneración natural, se ha analizado un hipotético escenario en el que se rebajasen las motas actuales "situación sin motas" para recuperar cauce activo (ver Figuras 140 a 142).

Comparando este escenario con la situación actual, no se detectan diferencias en superficie de inundación, más allá de la activación del cauce histórico para períodos de retorno iguales o superiores a 100 años (ver Figuras 141 y 142), pero sin que se produzcan incrementos de la superficie inundable en la vega de la margen derecha, ni efectos colaterales en el área de inundación de los cauces secundarios que ya vienen desbordados desde aguas arriba.

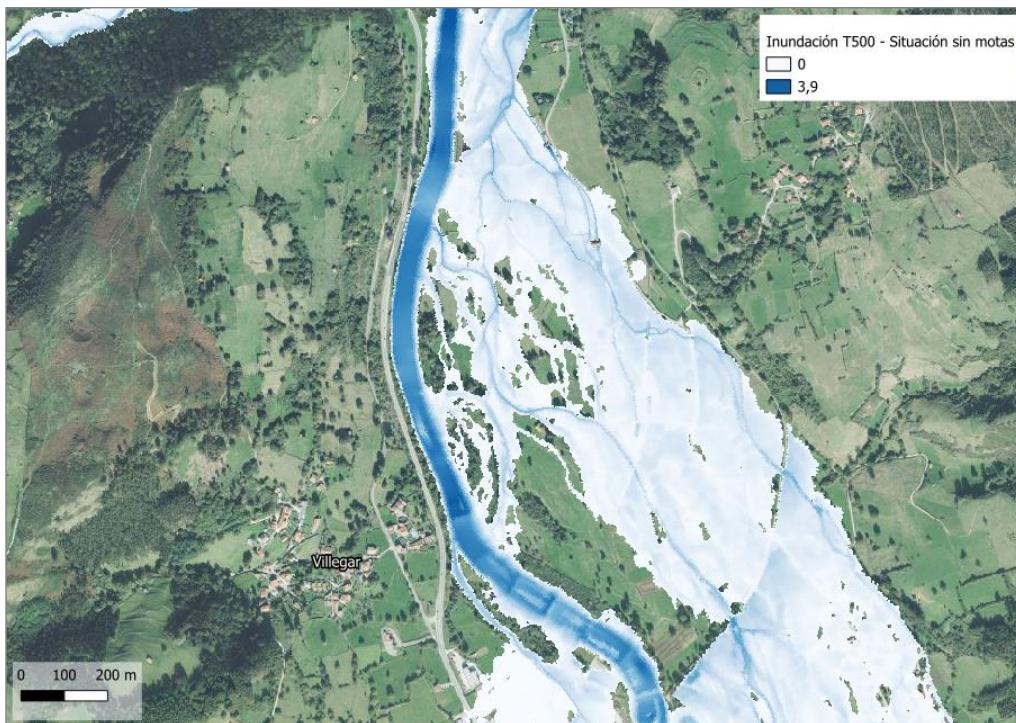
Figura 142. Avenida T= 500 años en escenario "situación sin motas" en el río Pas entre San Martín de Toranzo y Acereda (Tramo 3).

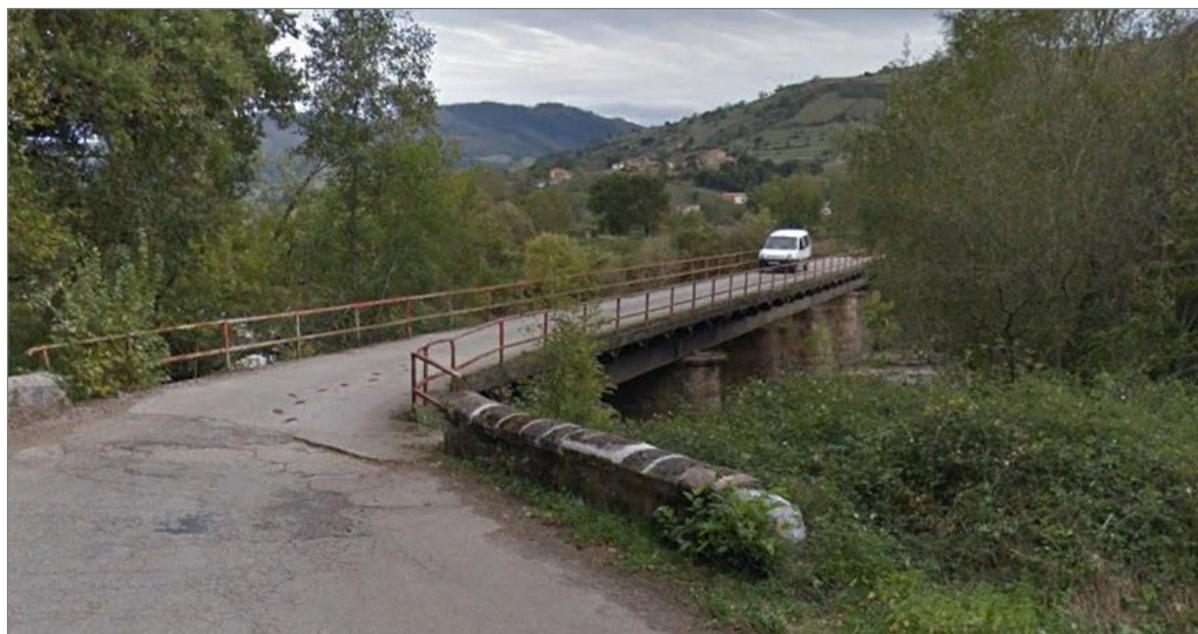
Fotografía 4. Puente a Santiurde de Toranzo o Puente de la Unión Deseada, desde su margen izquierda.

El puente de la Unión Deseada de acceso a Santiurde de Toranzo es un puente de unos 76 m de luz, ubicado en la carretera SV-5808 (ver Fotografía 4).

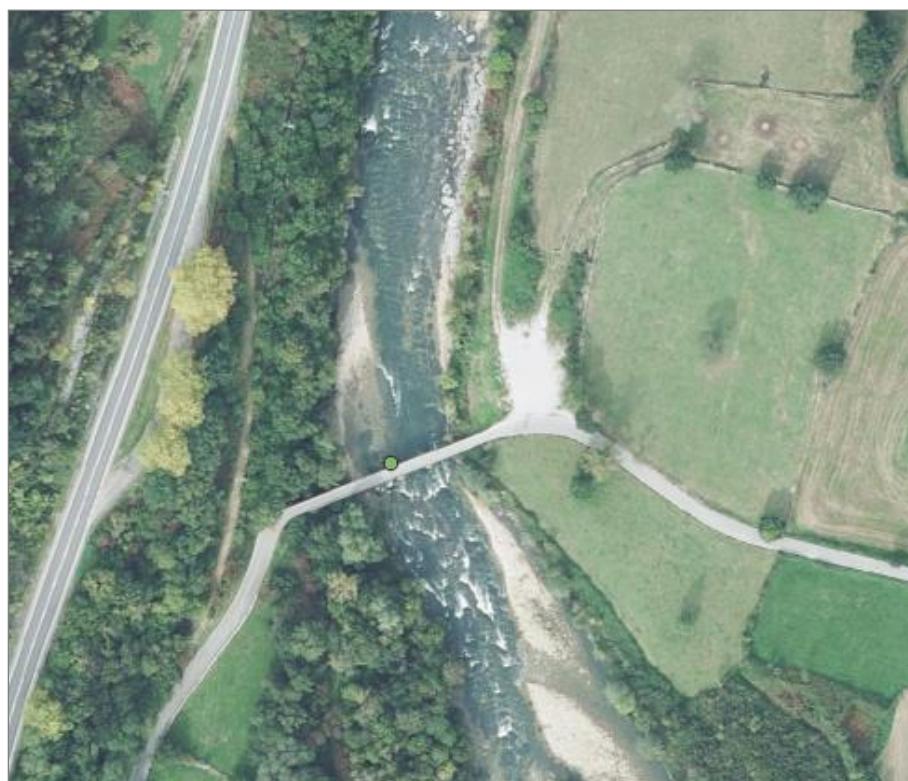
Fotografía 5. Vista aérea del Puente de la Unión Deseada.

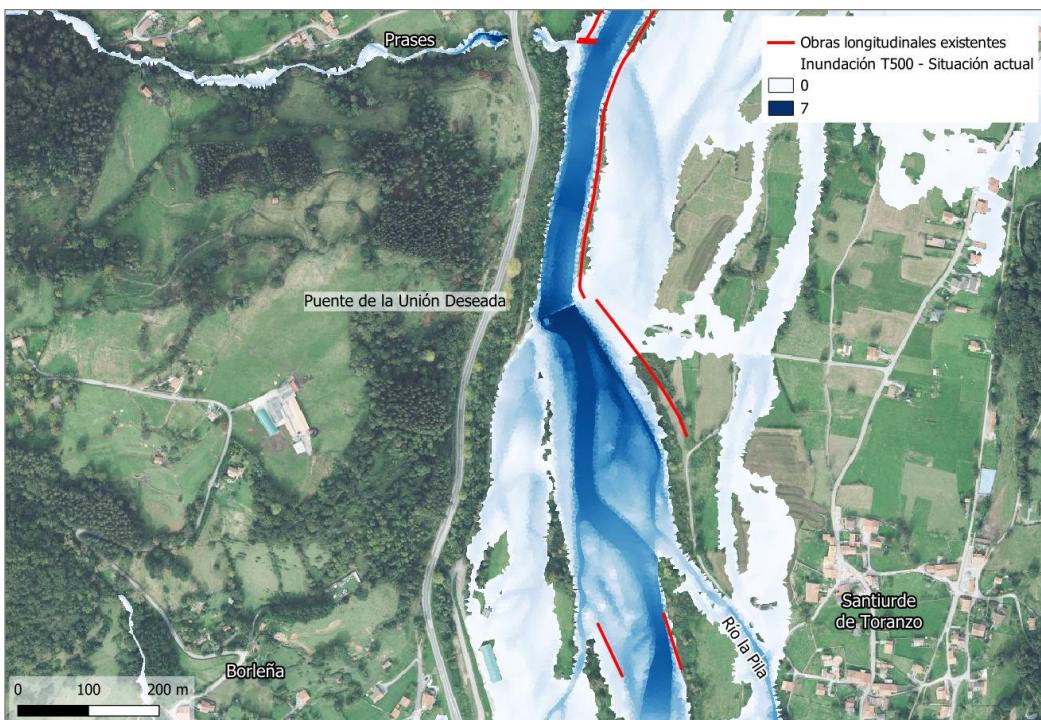
Figura 155. Avenida T= 500 años en situación actual en el río Pas en proximidades del Puente de la Unión Deseada (Tramo 3).

Sin embargo, para las avenidas extraordinarias de 100 y 500 años la lámina de agua alcanzaría el tablero del puente provocando desbordamientos por la margen derecha (ver Figura 154 y Figura 155).

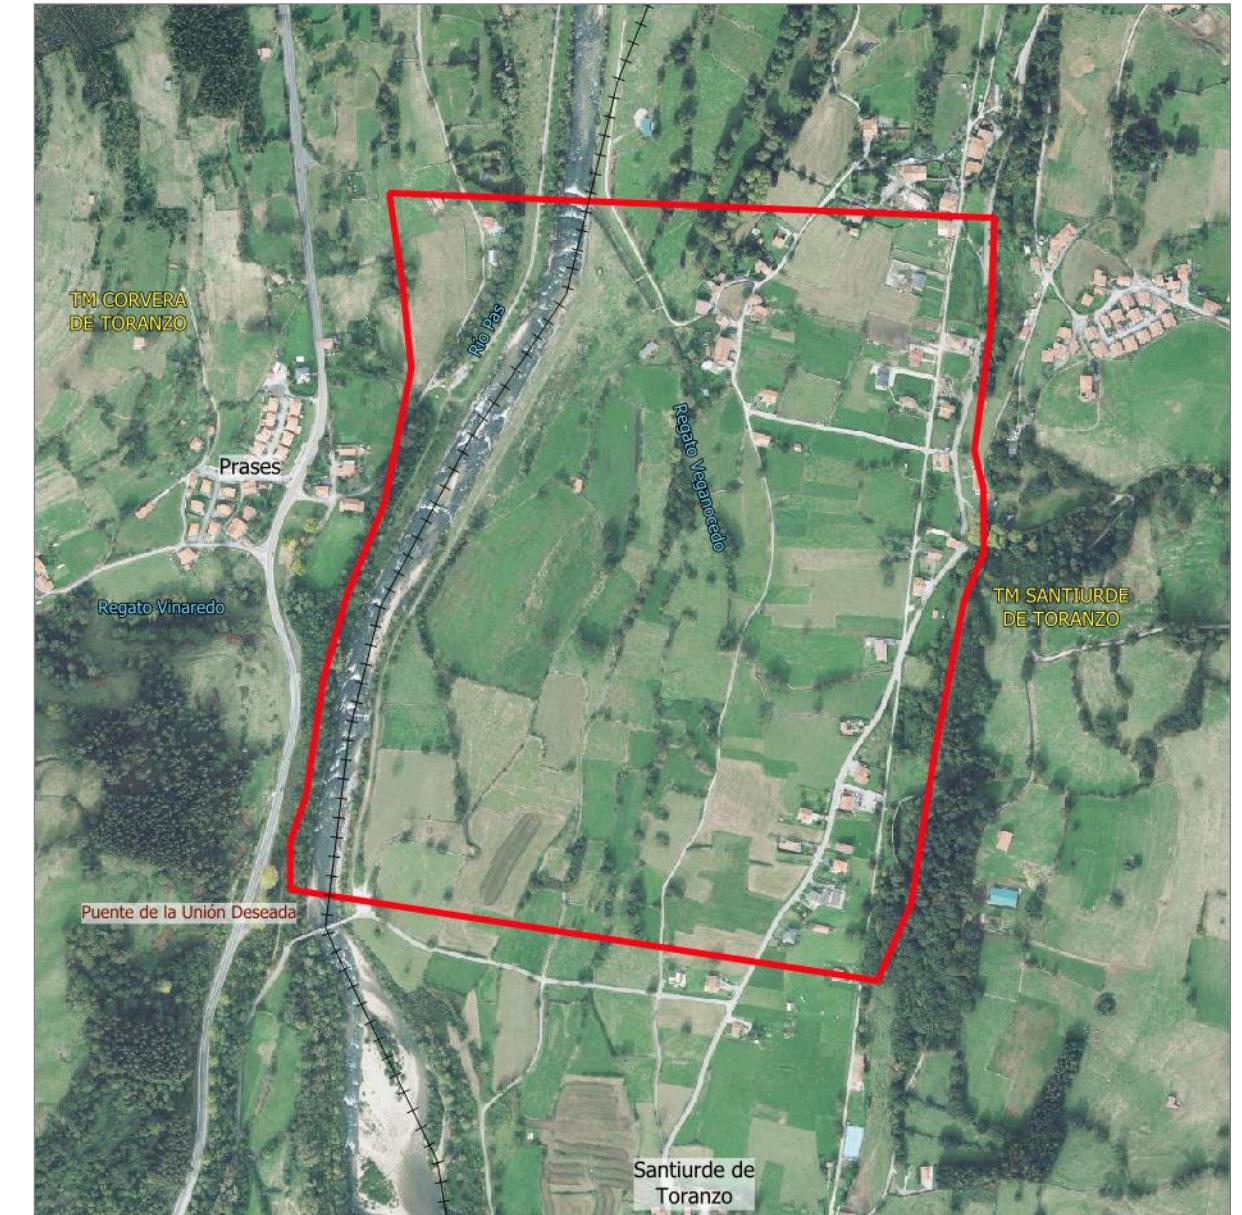
Figura 157. Río Pas. Tramo 4: Puente de Santiurde de Toranzo - Prases.

El "Tramo 4: Puente de Santiurde de Toranzo - Prases" se desarrolla entre el Puente de Santiurde de Toranzo o Puente de la Unión Deseada (SV-5805) y la localidad de Prases. El río Pas es divisoria de los municipios de Corvera y Santiurde de Toranzo, como se observa en la Figura 157.

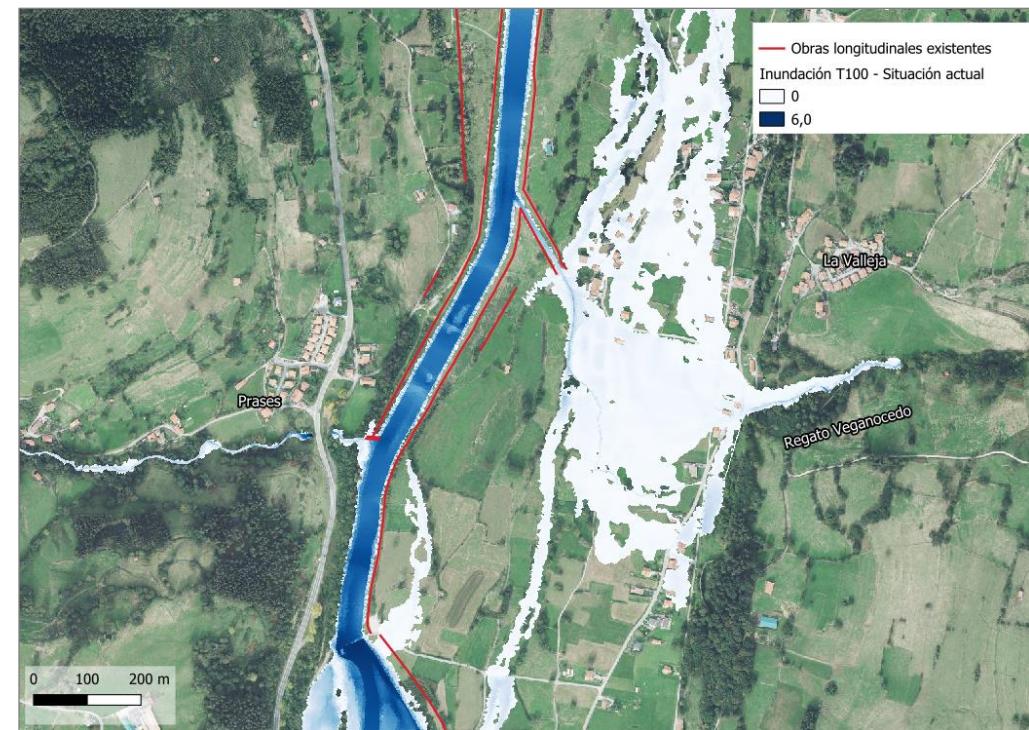
Figura 160. Avenida $T=100$ años en situación actual en el río Pas entre Prases y el paraje La Valleja (T.M. Santiurde de Toranzo) (Tramo 4)

Tal y como se deduce de los modelos hidráulicos desarrollados, en la actualidad, el río Pas entre el Puente de la Unión Deseada y la incorporación del regato Veganocedo, tiende a discurrir confinado dentro de la canalización existente en crecidas ordinarias (ver Figura 159). Sin embargo, ante avenidas extraordinarias de periodo de retorno de 100 años o superior, el obstáculo transversal que supone actualmente el citado puente provoca desbordamiento de parte de su caudal hacia la vega de la margen derecha, convirtiendo a esta en inundable (ver Figura 160 y Figura 161). Asimismo, a la altura de la incorporación por la margen opuesta del regato Vinareto (Prases), también se produce desbordamiento del río Pas hacia la vega de la margen derecha para la avenida de periodo de retorno de 500 años (ver Figura 161).

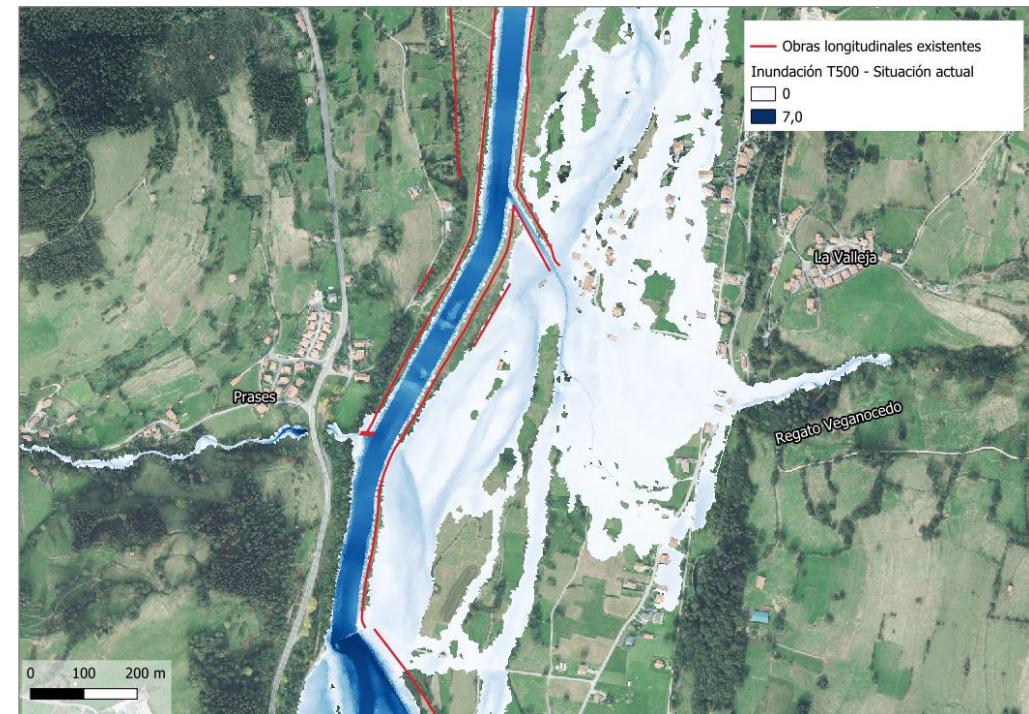
Figura 161. Avenida $T=500$ años en situación actual en el río Pas entre Prases y el paraje La Valleja (T.M. Santiurde de Toranzo) (Tramo 4).

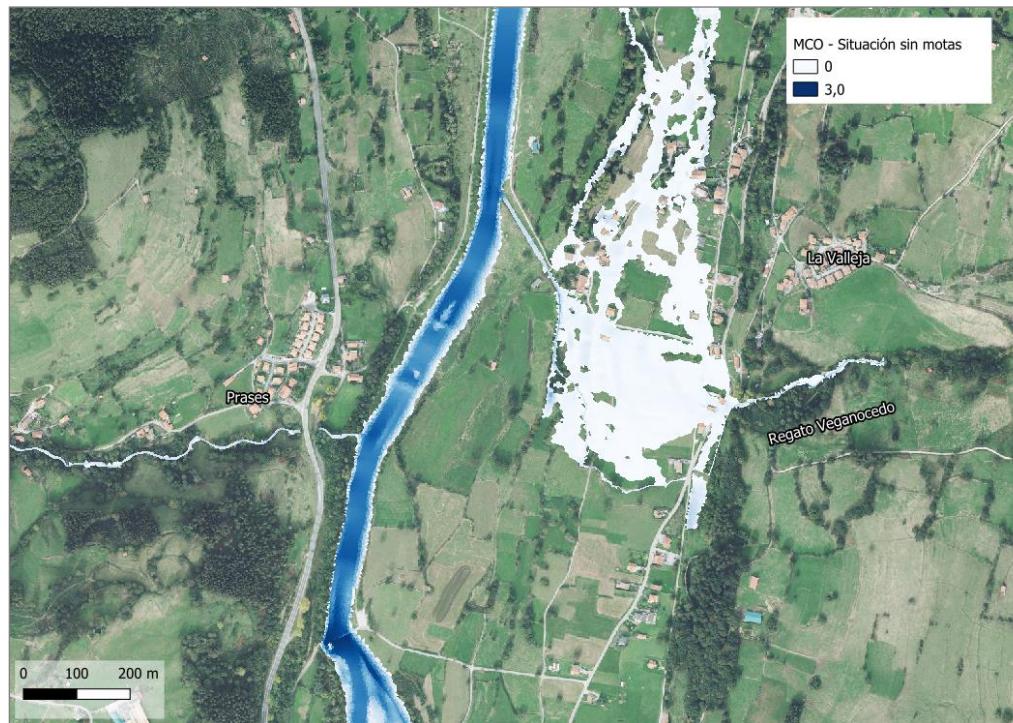
Figura 162. Máxima crecida ordinaria (MCO) en escenario "situación sin motas" en el río Pas entre Prases y el paraje La Valleja (T.M. Santiurde de Toranzo) (Tramo 4).

En un hipotético escenario en el que se rebajasen las motas actuales "situación sin motas" (ver Figuras 162 a 164), en avenidas extraordinarias se observa que la superficie inundable sería muy semejante a la actual en la vega del río Pas y solo se vería incrementada por los flujos desbordados procedentes de aguas arriba en la teórica eliminación de motas en todo el ámbito (ver Figuras 163 y 164). Se percibe un ligero incremento de la anchura del cauce en la zona de la actuación, sin llegar a rebasar el canal actual (ver Figura 162).

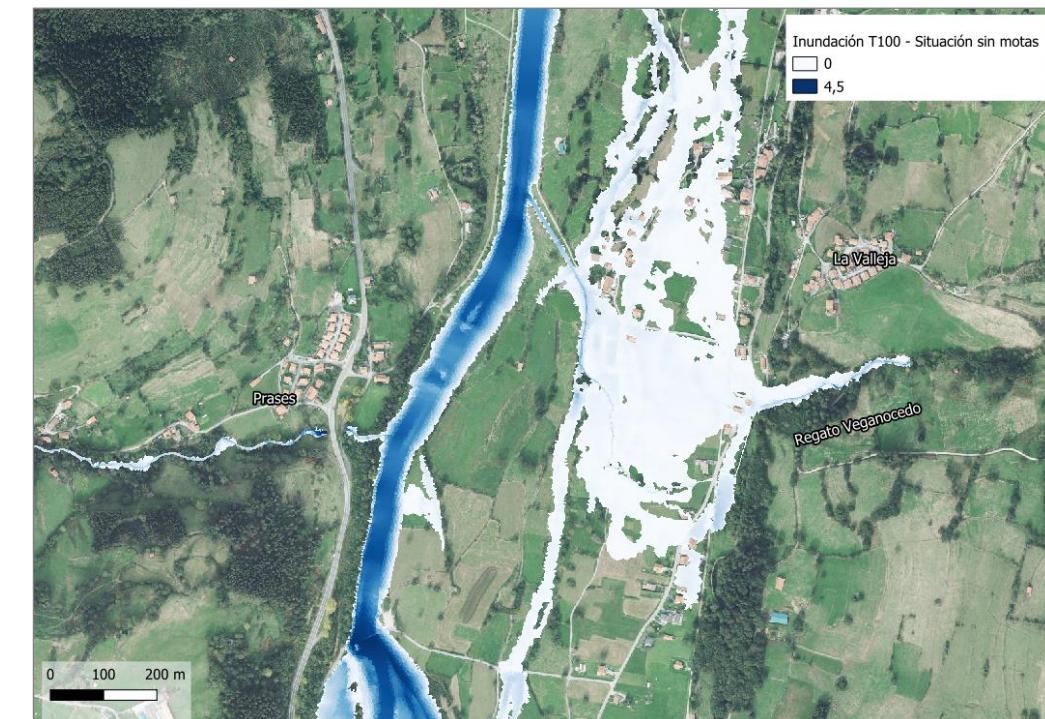
Figura 163. Avenida T=100 años en escenario "situación sin motas" en el río Pas entre Prases y el paraje La Valleja (T.M. Santiurde de Toranzo) (Tramo 4).

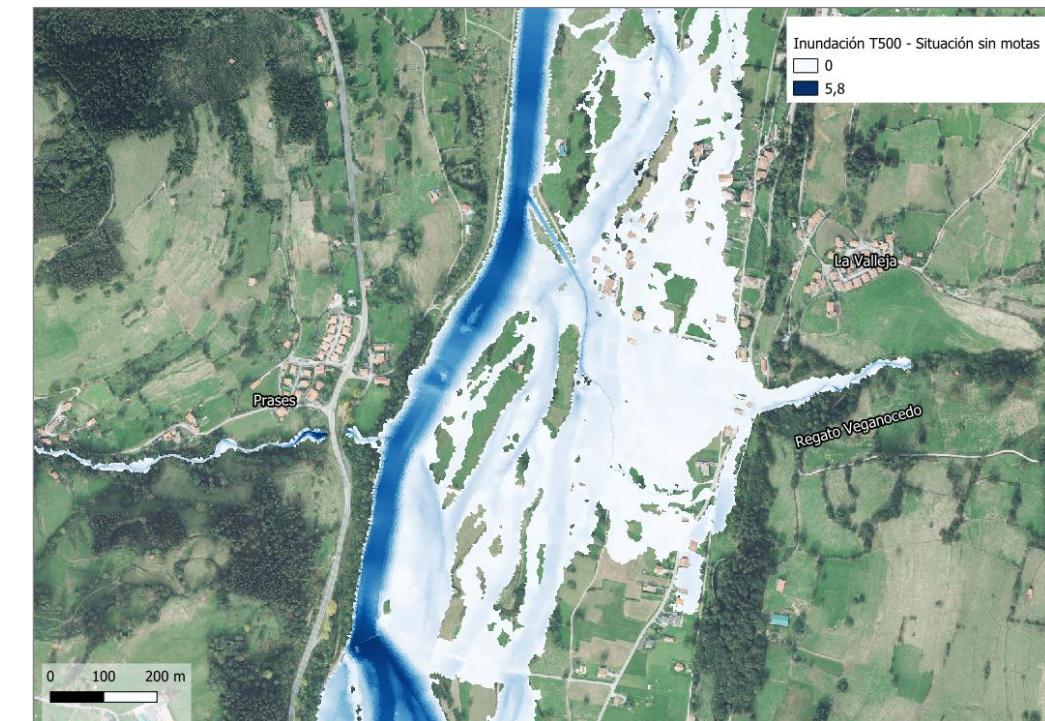
Figura 164. Avenida T=500 años en escenario "situación sin motas" en el río Pas entre Prases y el paraje La Valleja (T.M.. Santiurde de Toranzo) (Tramo 4).
