**ESTUDIO HIDROMORFOLÓGICO Y PROPUESTAS
DE ACTUACIÓN EN EL RÍO PAS, DESDE LA
CONFLUENCIA CON EL RÍO DE LA MAGDALENA
HASTA EL LÍMITE DEL DOMINIO PÚBLICO
MARÍTIMO TERRESTRE (CANTABRIA), EN EL
MARCO DEL PLAN DE RECUPERACIÓN,
TRANSFORMACIÓN Y RESILIENCIA (PRTR)**

Fase A. Diagnóstico Hidromorfológico y Ambiental

DESARROLLO DE ALTERNATIVAS A NIVEL DE BASES DE DISEÑO
Y POSIBLES ESCENARIOS DE RECUPERACIÓN A LO LARGO
DEL TIEMPO

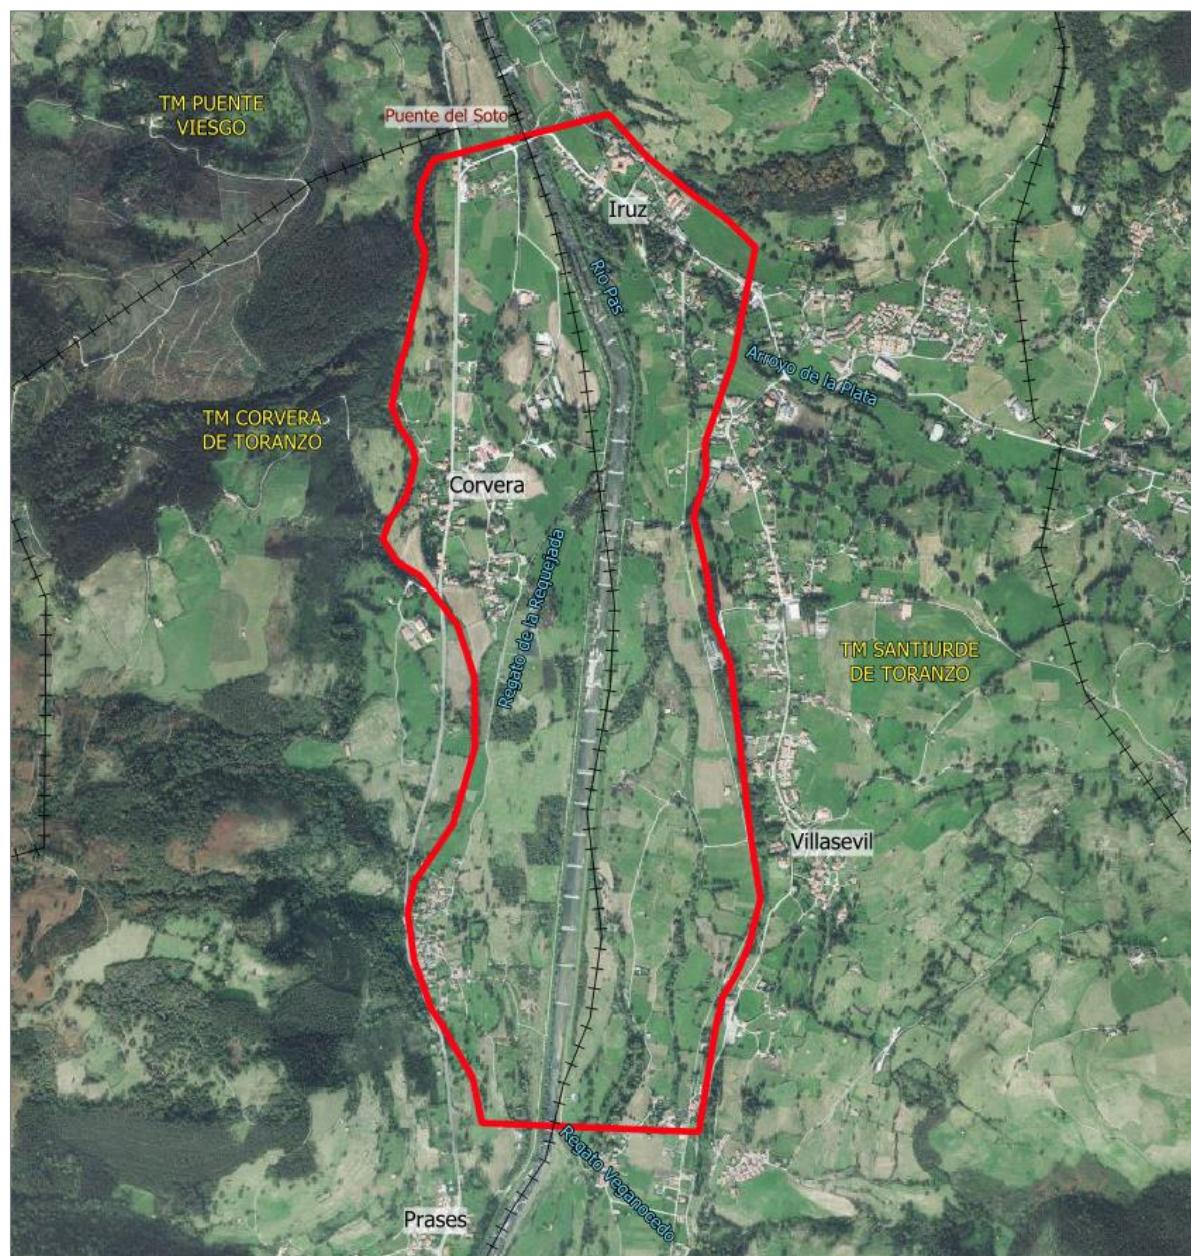
Figura 170. Río Pas. Tramo 5: Prases - Puente a Iruz-El Soto.

El "Tramo 5: Prases - Puente a Iruz-El Soto" se extiende entre el núcleo urbano de Prases y el Puente a Iruz-El Soto (CA-270). Abarca terrenos de los términos municipales de Corvera y Santiurde de Toranzo (ver Figura 170).

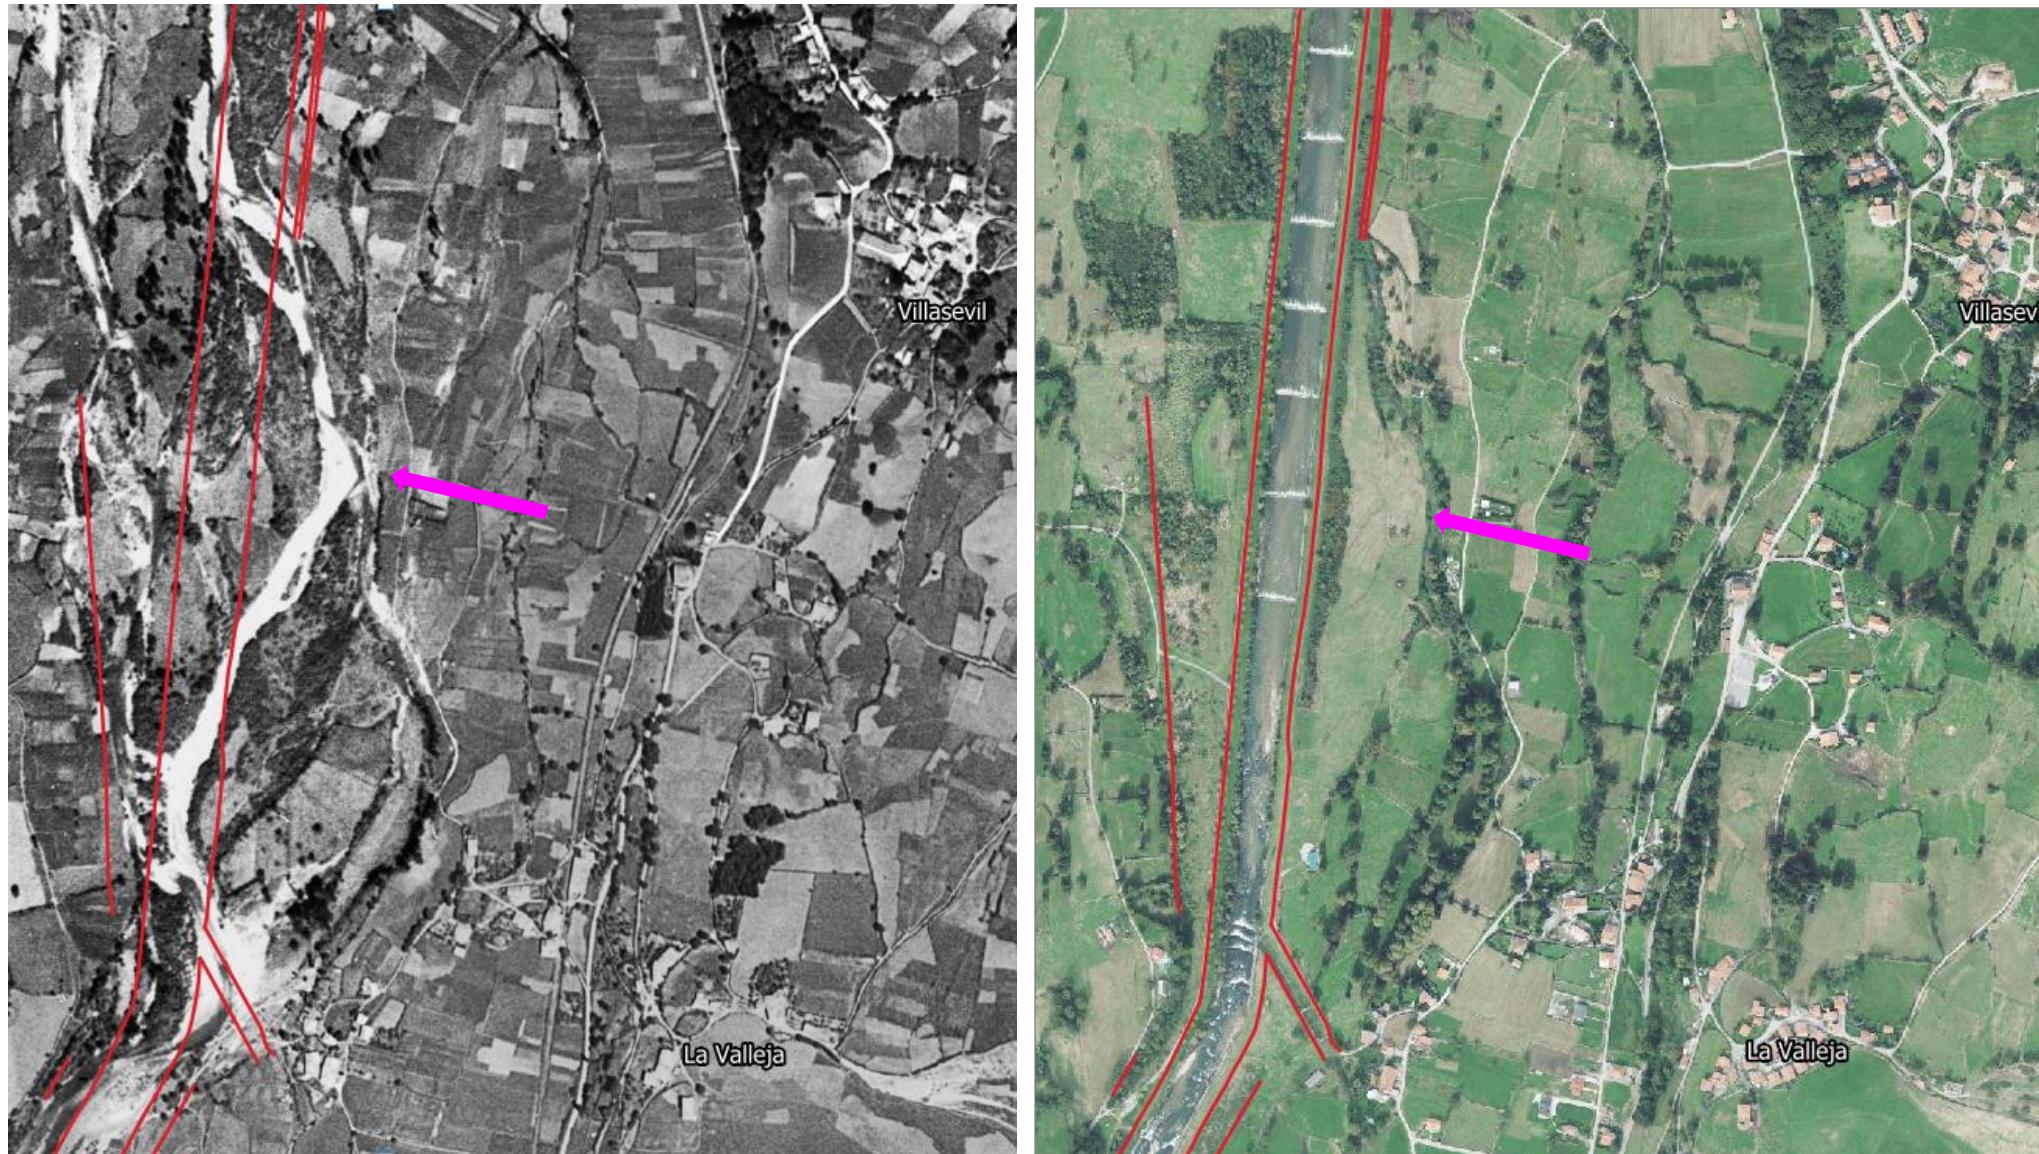
Figura 173. Análisis comparativo entre la situación histórica (1956) y la actual (2020) del río Pas en zona de Villasevil (T.M Santiurde de Toranzo), con obras longitudinales existentes en la actualidad. En la imagen izquierda se observa la sinuosidad antigua del cauce del río Pas.

Analizando la Figura 173, en la zona aguas abajo de la confluencia con el regato Veganocedo (tributario del río Pas) y Villasevil, la estabilización de la margen derecha ha provocado la pérdida de meandros y

brazos del cauce, y con ello, la desconexión con las llanuras de inundación. La flecha de color "magenta" de las siguientes figuras, señala la zona del cauce histórico que se pretende reactivar.

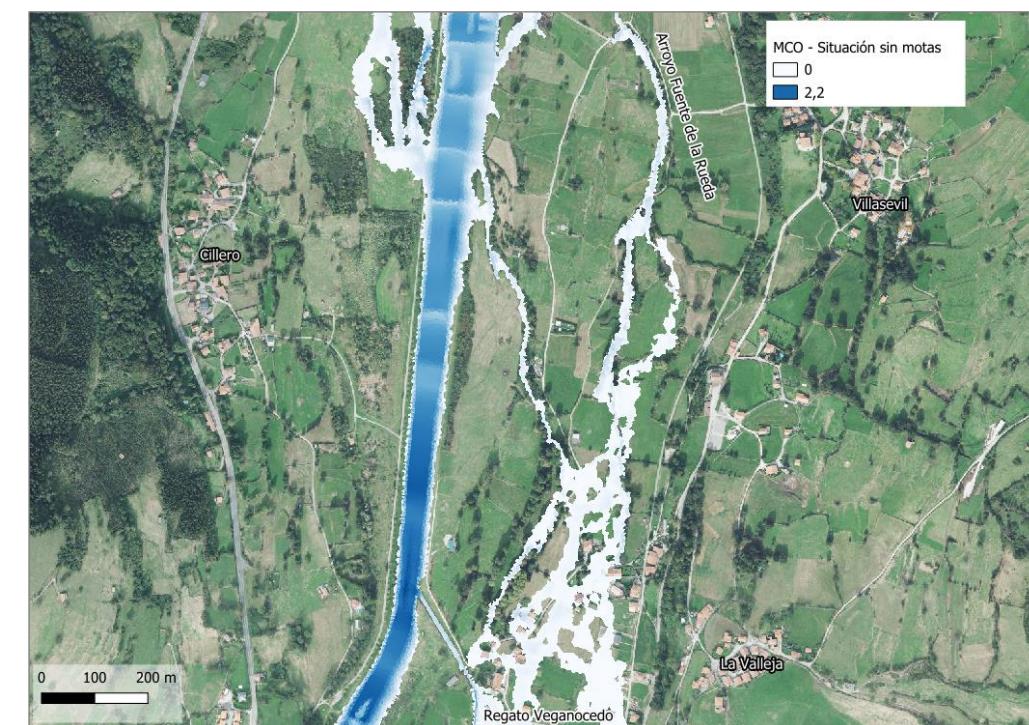
Figura 178. Máxima crecida ordinaria (MCO) en escenario "situación sin motas" del río Pas en la vega de Iruz (zona entre La Valleja y Villasevil) (Tramo 5).

En un hipotético escenario en el que se rebajaran las motas actuales "situación sin motas" (ver Figuras 178 a 180), el cauce histórico entraría en funcionamiento para la avenida de periodo de retorno de 500 años (ver Figura 180). Ante la máxima crecida ordinaria y la avenida de $T=100$ años, el río Pas comenzaría a alimentar esa antigua parte del cauce fluvial, por lo que parece adecuado proceder a recuperarlo como cauce activo (ver Figuras 178 y 179).

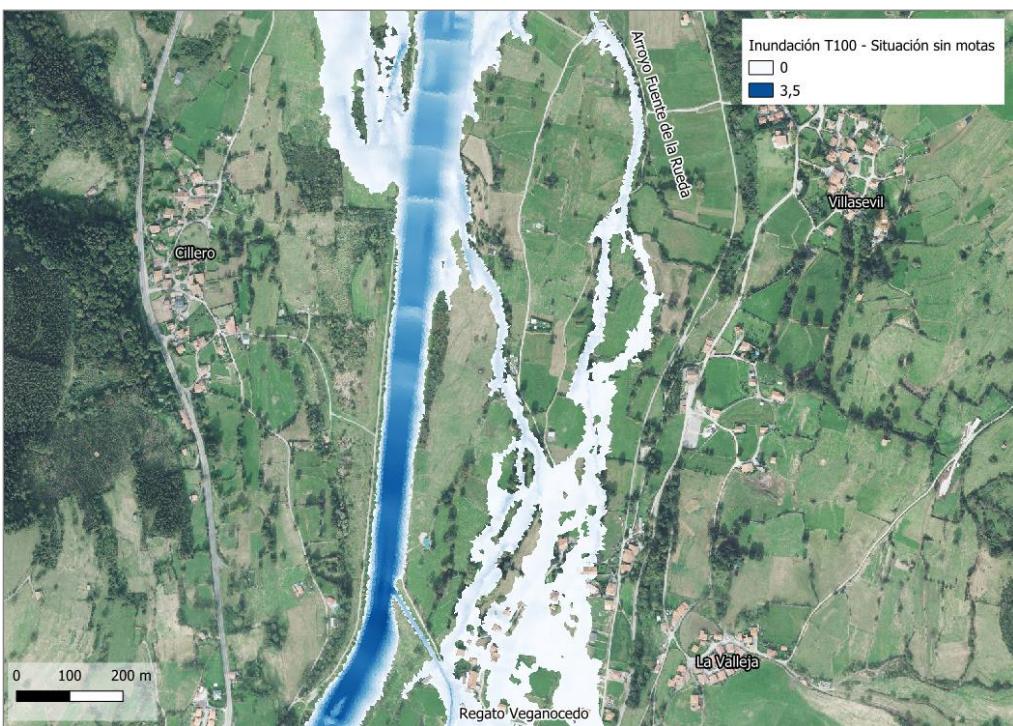
Figura 179. Avenida $T=100$ años en escenario "situación sin motas" del río Pas en la vega de Iruz (zona entre La Valleja y Villasevil) (Tramo 5).

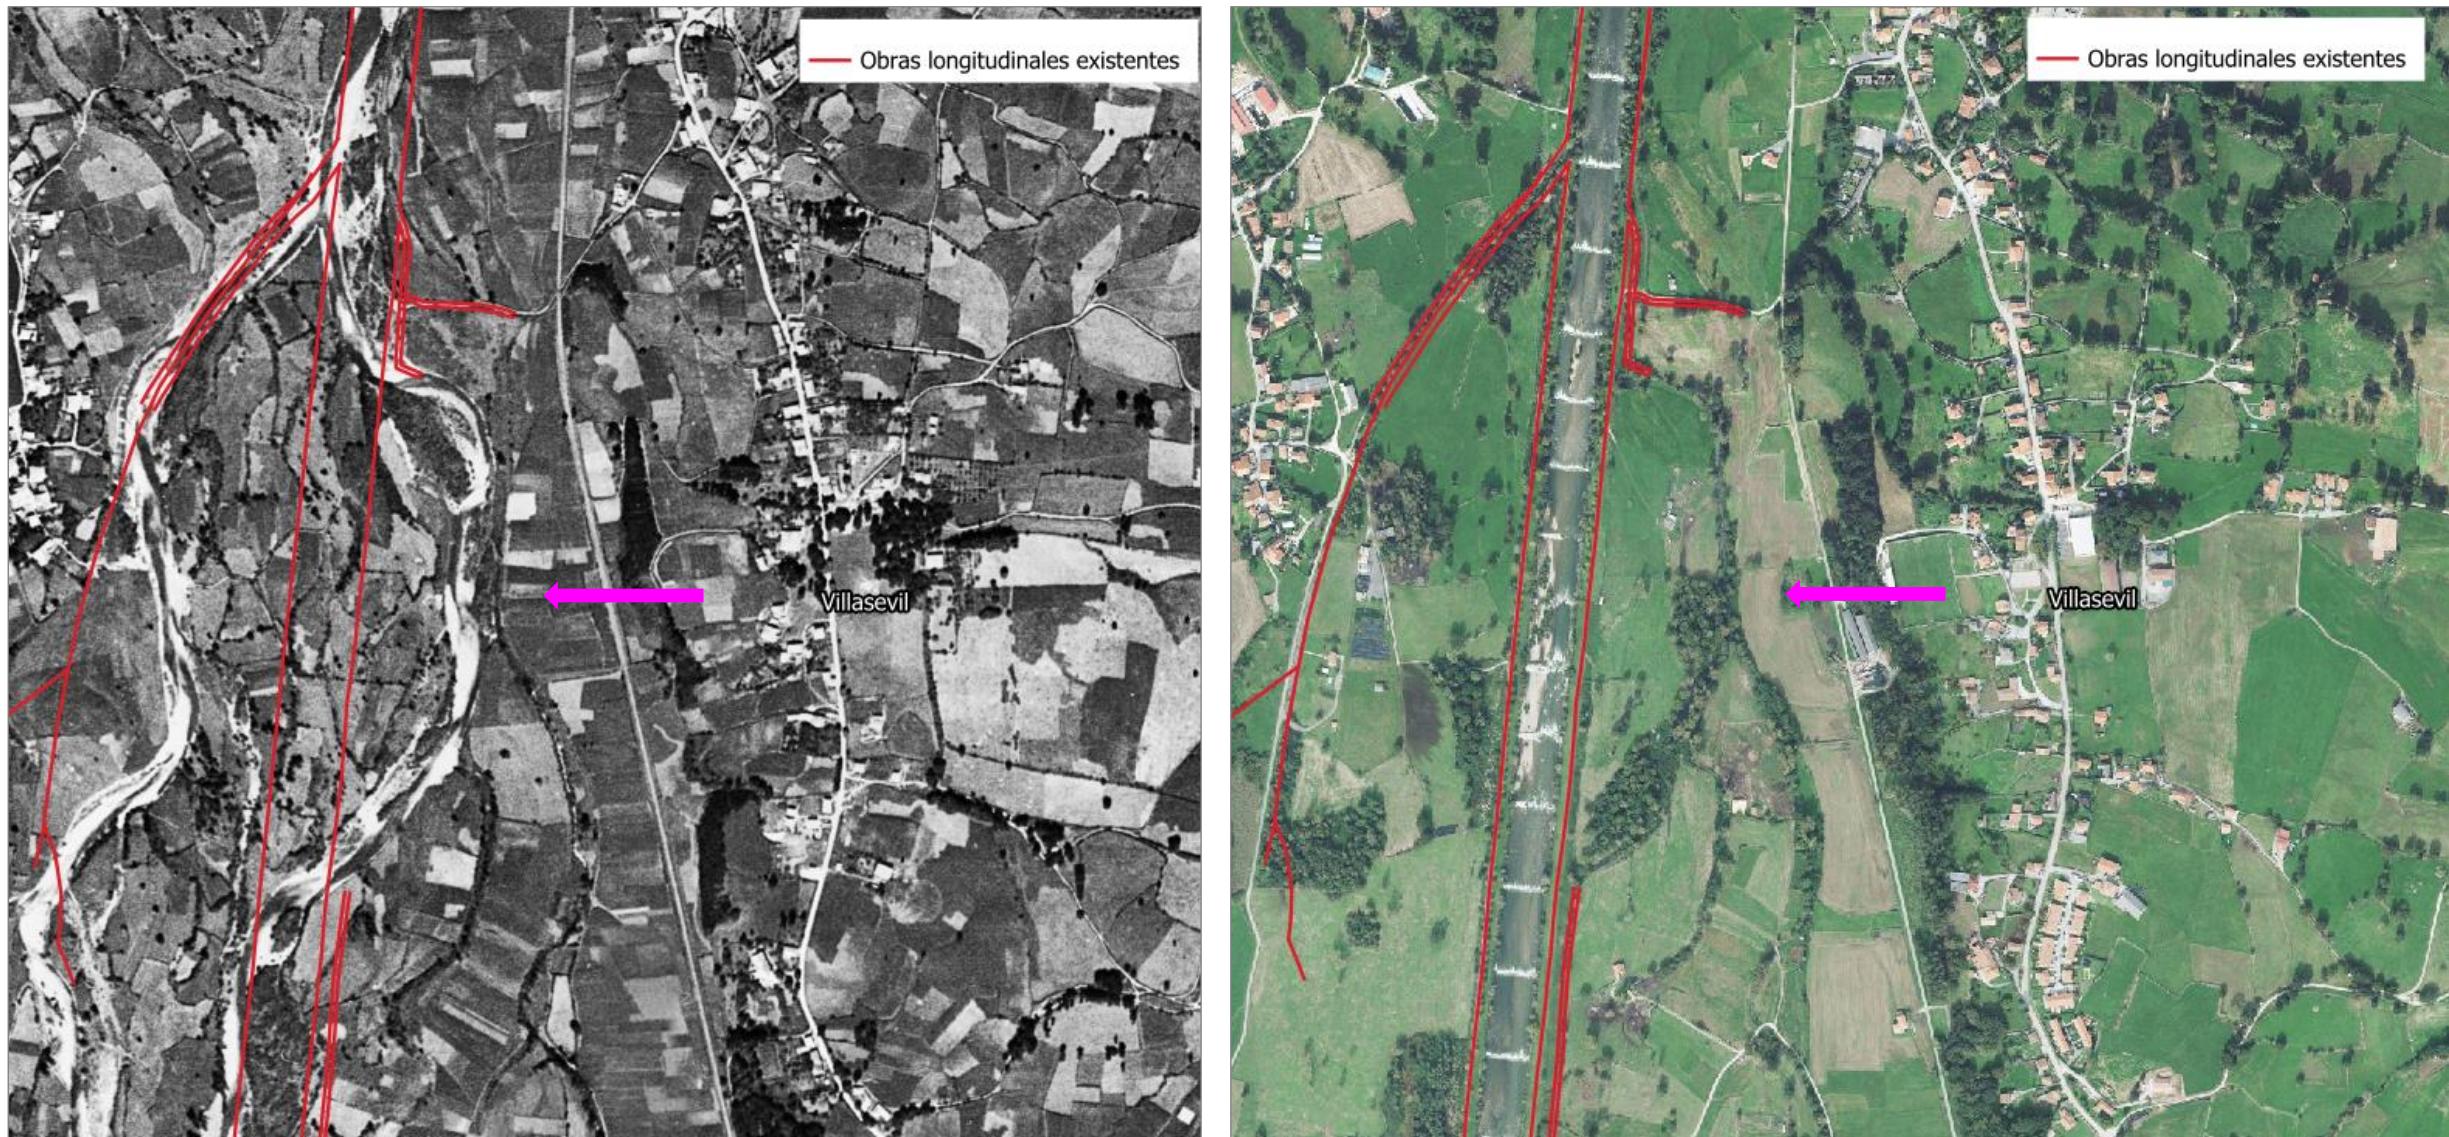
Figura 185. Análisis comparativo entre la situación histórica (1956) y la actual (2020) del río Pas en zona de Villasevil (T.M Santiurde de Toranzo), con obras longitudinales existentes en la actualidad. En la imagen izquierda se observa la sinuosidad antigua del cauce del río Pas.

Como se observa en la imagen izquierda de la Figura 185, el cauce antiguo del Pas discurría en la zona entre Villasevil y Corvera de Toranzo con numerosos meandros (ver zona señalada con flechas de color "magenta"), que fueron cegados mediante la ejecución de una canalización recta centrada respecto a ambos brazos históricos del río Pas.

Con la construcción de la canalización del río Pas, se produjo la unificación del cauce en un solo canal, estabilizando las márgenes, provocando la pérdida de movilidad lateral y la desconexión con las llanuras de inundación.

Como se ha podido analizar en la Figura 185, toda la vega de Iruz entre Villasevil e Iruz era zona de cauce activo en 1956, con dos brazos bien diferenciados del Pas y una alta sinuosidad del cauce. La canalización realizada cambió completamente el curso del río y las márgenes del Pas y, por el límite exterior de las motas, el terreno se ha ido estabilizando y se ha producido la ocupación de las llanuras de inundación con edificaciones y tierras agrícolas.

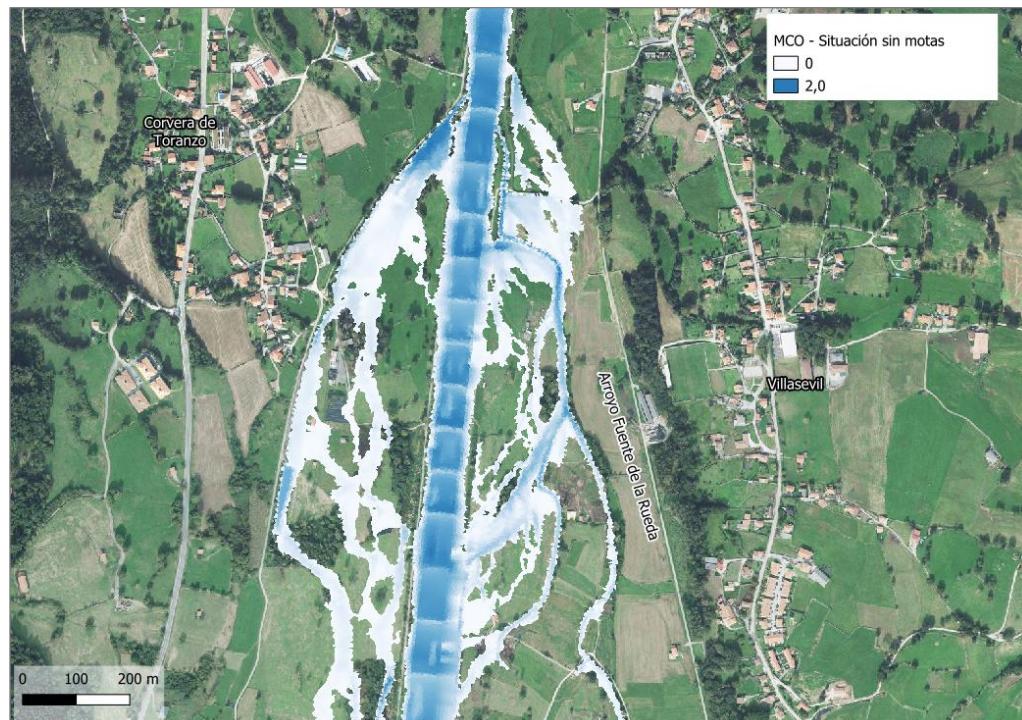
Figura 189. Máxima crecida ordinaria (MCO) en escenario "situación sin motas" en el río Pas en vega de Iruz, a la altura de Villasevil (T.M. Santiurde de Toranzo) (Tramo 5).

En un hipotético escenario en el que se rebajasen las motas actuales "situación sin motas" para tratar de recuperar cauce activo histórico, y comparando con la situación actual, se observa un incremento de la superficie inundable ante crecidas ordinarias y avenidas extraordinarias (ver Figuras 189 a 191).

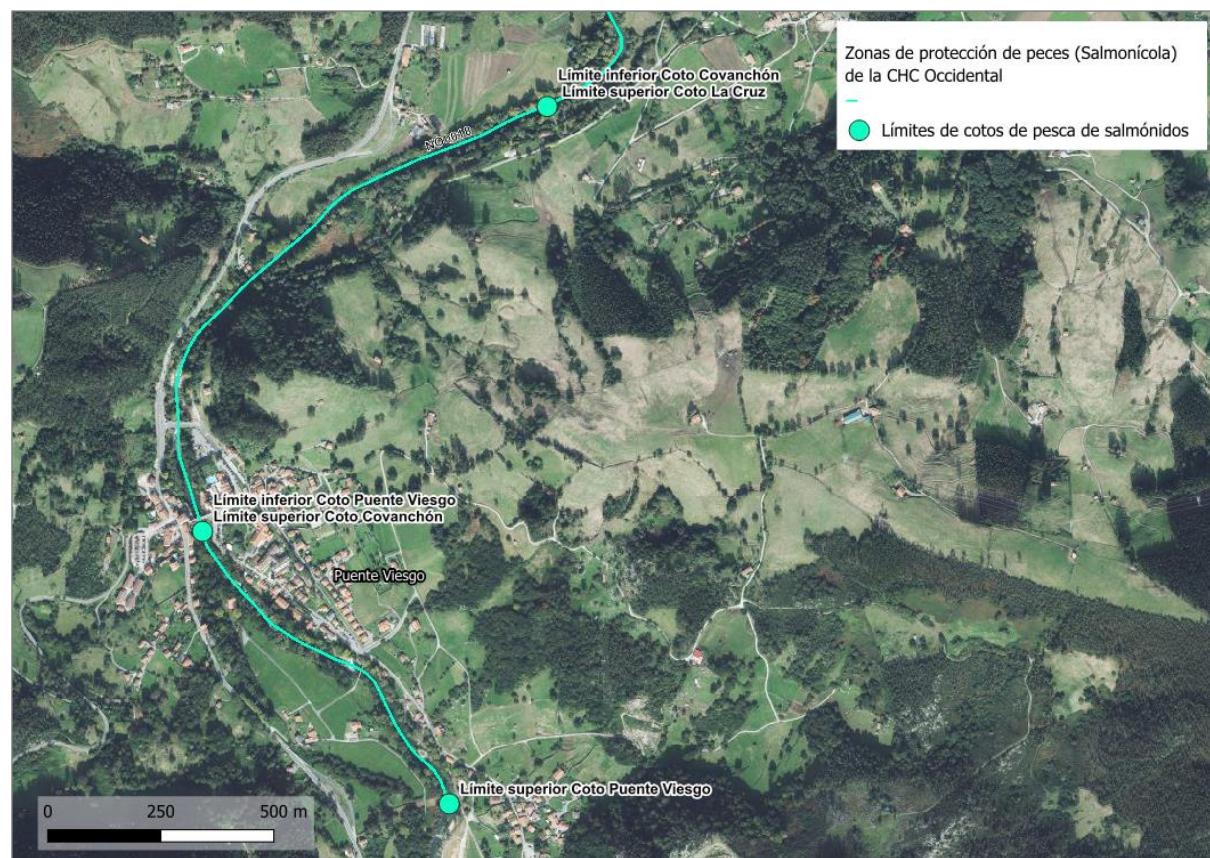
Figura 209. Límites de los cotos de pesca de salmonídos de Puente Viesgo y Covanchón en el Tramo 6 del río Pas.

Desde Puente Viesgo, el Gobierno de Cantabria ha delimitado una zona de protección de peces salmonídos, lo que confiere un alto valor ecológico al río. Dentro del Tramo 6 (ver Figura 209), hay que destacar el coto de pesca de Puente Viesgo (zona del azud de Puente Viesgo, donde el control de individuos que remontan el río en época de reproducción se realiza en la escala de peces existente) y el coto de pesca de Covanchón (aguas abajo de Puente Viesgo).

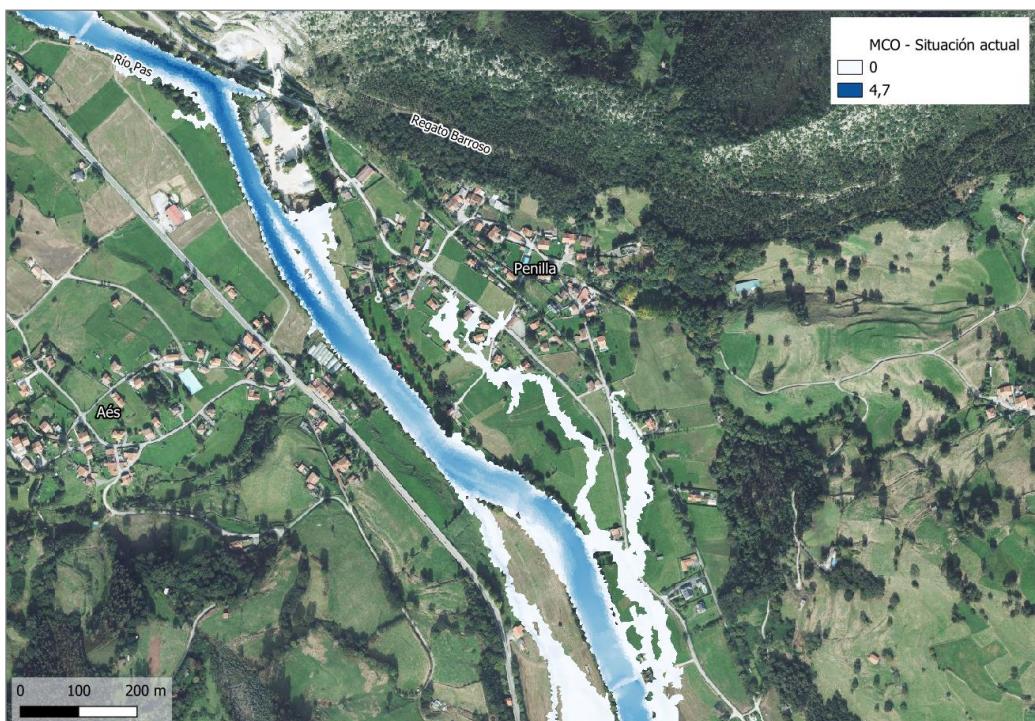
Figura 211. Máxima crecida ordinaria (MCO) en situación actual en zona urbana de Penilla (T.M. de Santiurde de Toranzo) (Tramo 6).

Como resultado de los estudios hidráulicos bidimensionales desarrollados, se observa que en situación actual, la máxima crecida ordinaria del río Pas no alcanza apenas a las viviendas del núcleo urbano cercanas al cauce (ver Figura 211). Sin embargo, ante crecidas de periodo de retorno de 10 años, se constata que ya gran parte del núcleo urbano se encuentra en zona inundable (ver Figura 212).

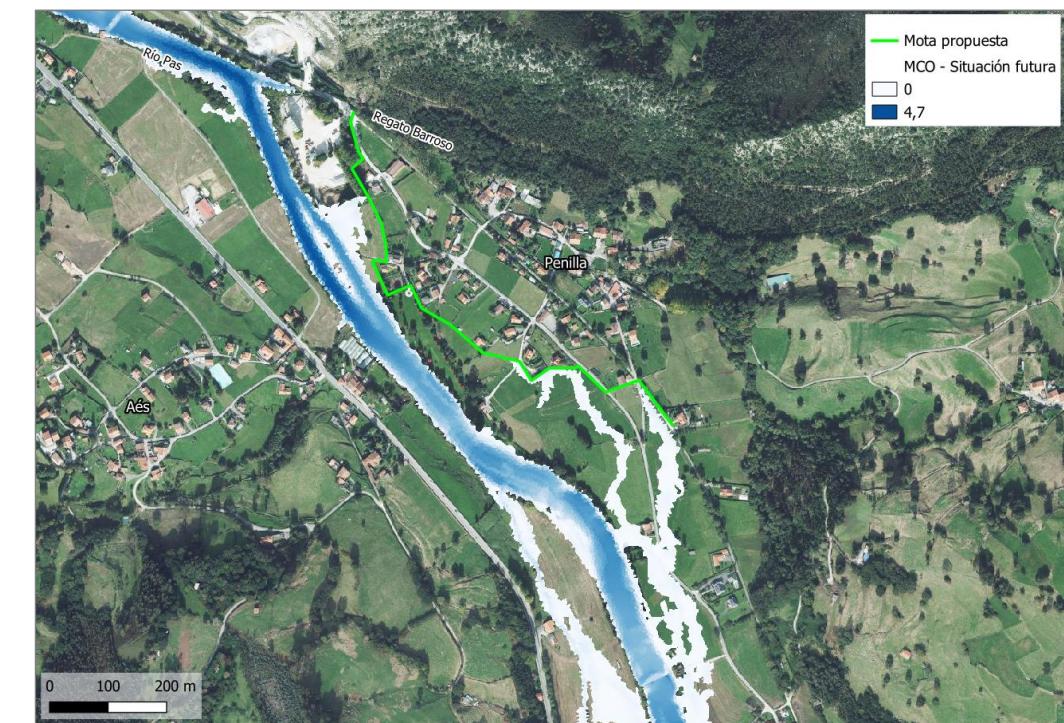
Figura 215. Máxima crecida ordinaria (MCO) en situación futura, con mota de protección frente a inundaciones en zona urbana de Penilla (T.M. de Santiurde de Toranzo) (Tramo 6).

La construcción de la mota de defensa que se propone, debe establecerse a una cota que permita un resguardo de 0,5 m ante la avenida de periodo de retorno de 500 años en el río Pas. De esta forma, la zona urbana de Penilla quedará protegida para crecidas ordinarias y avenidas extraordinarias de hasta 500 años de periodo de retorno (ver Figuras 215 a 217).

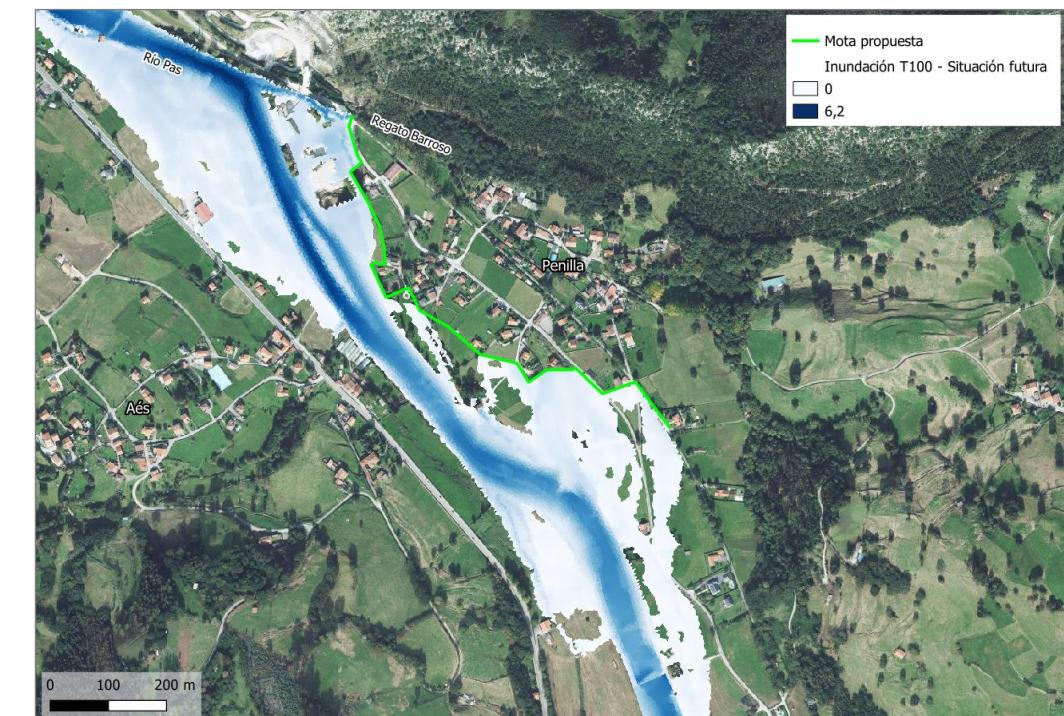
Figura 216. Avenida $T= 100$ años en situación futura, con mota de protección frente a inundaciones en zona urbana de Penilla (T.M. de Santiurde de Toranzo) (Tramo 6).

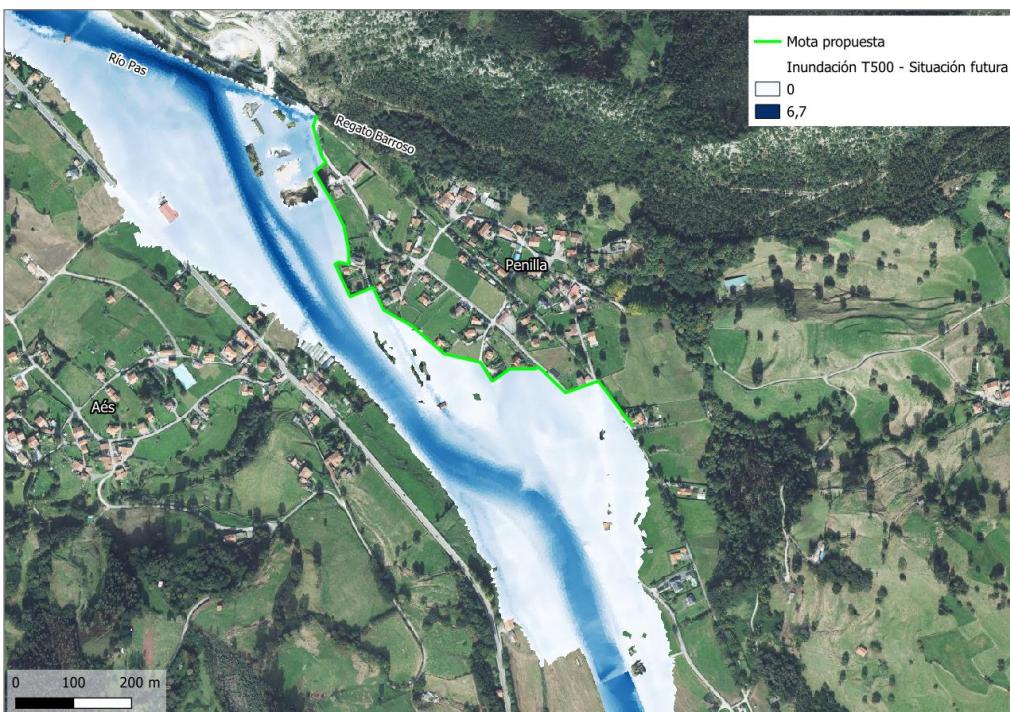
Figura 217. Avenida T= 500 años en situación futura, con mota de protección frente a inundaciones en zona urbana de Penilla (T.M. de Santiurde de Toranzo) (Tramo 6).

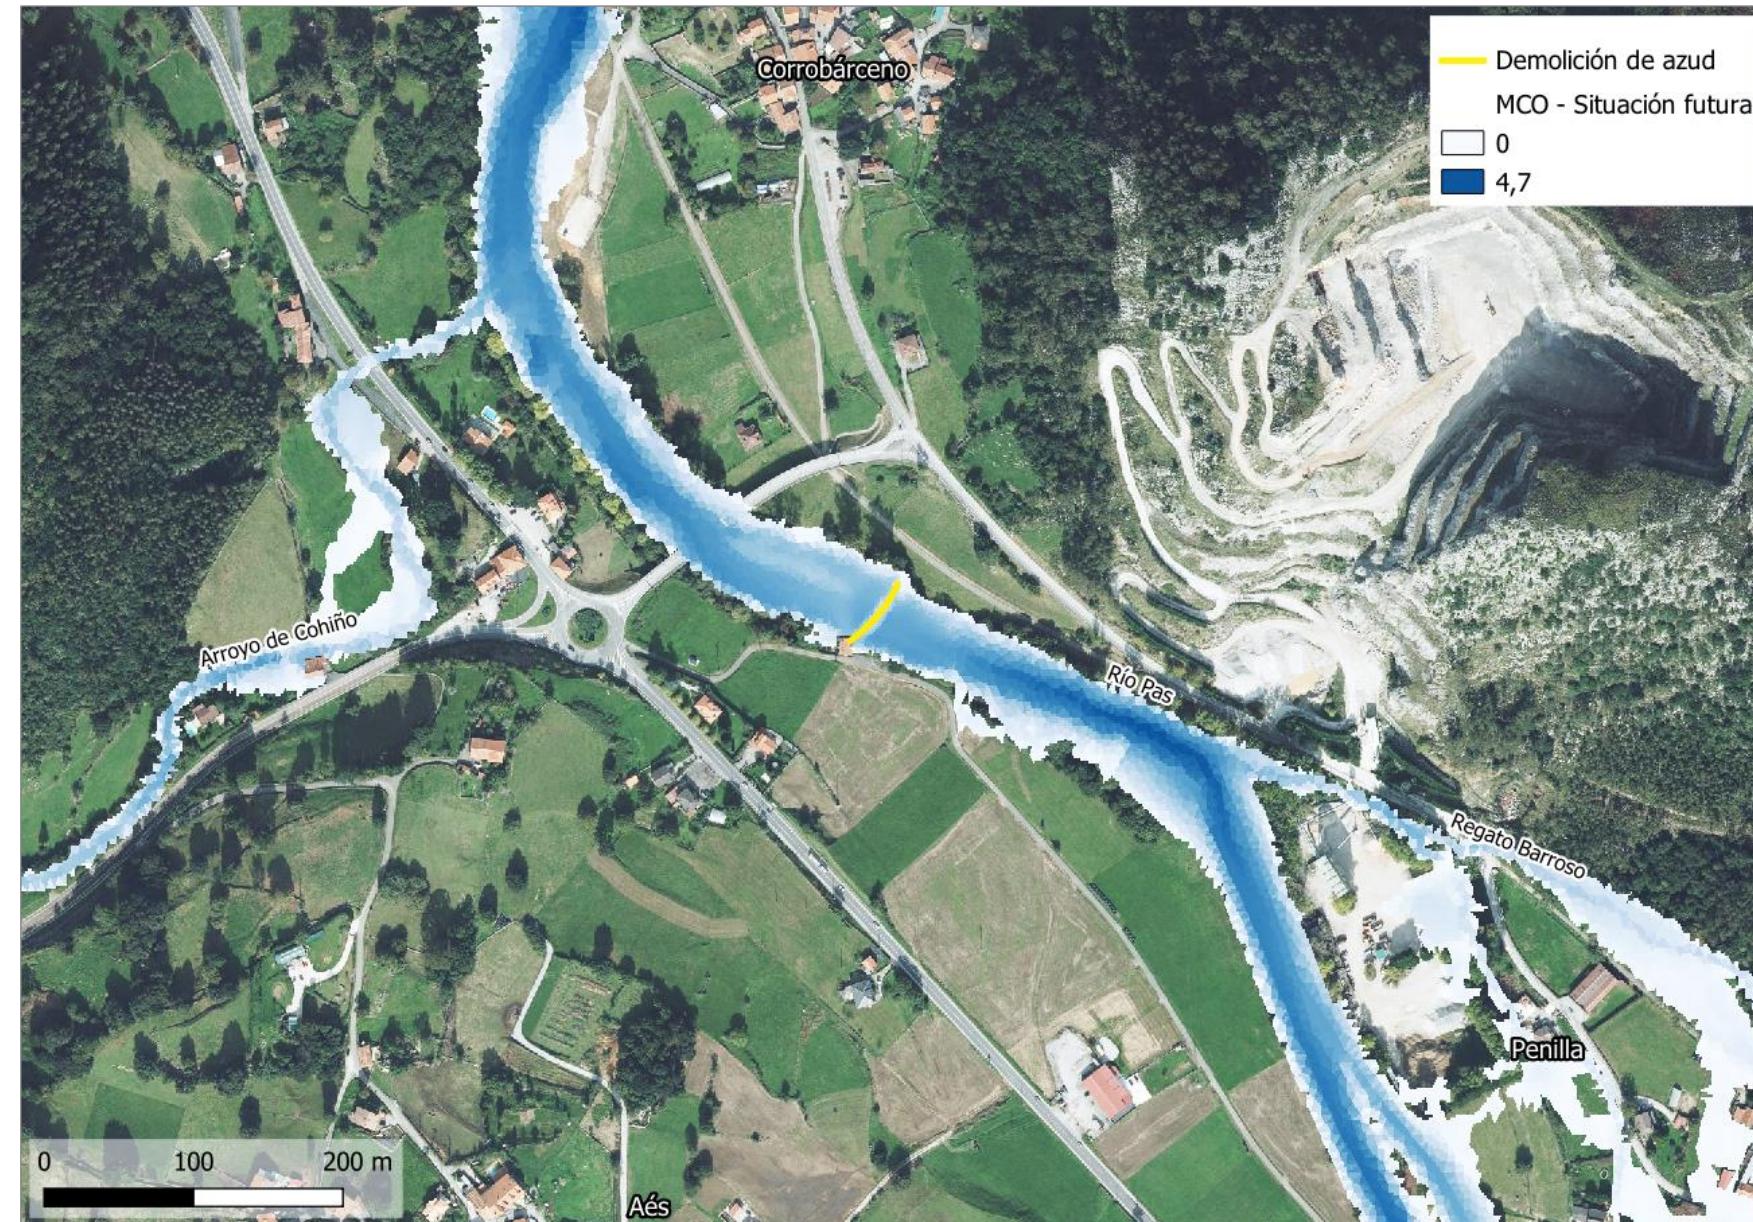
Se propone la demolición del azud de Aés, ubicado aguas arriba del puente del barrio la Calleja sobre el río Pas (ver Figura 219). La longitud del azud a demoler es de unos 50 metros.

Figura 219. Actuación 6.2. Demolición del azud de Aés para recuperar el estado hidromorfológico del río Pas (T.M. Puente Viesgo) (Tramo 6).

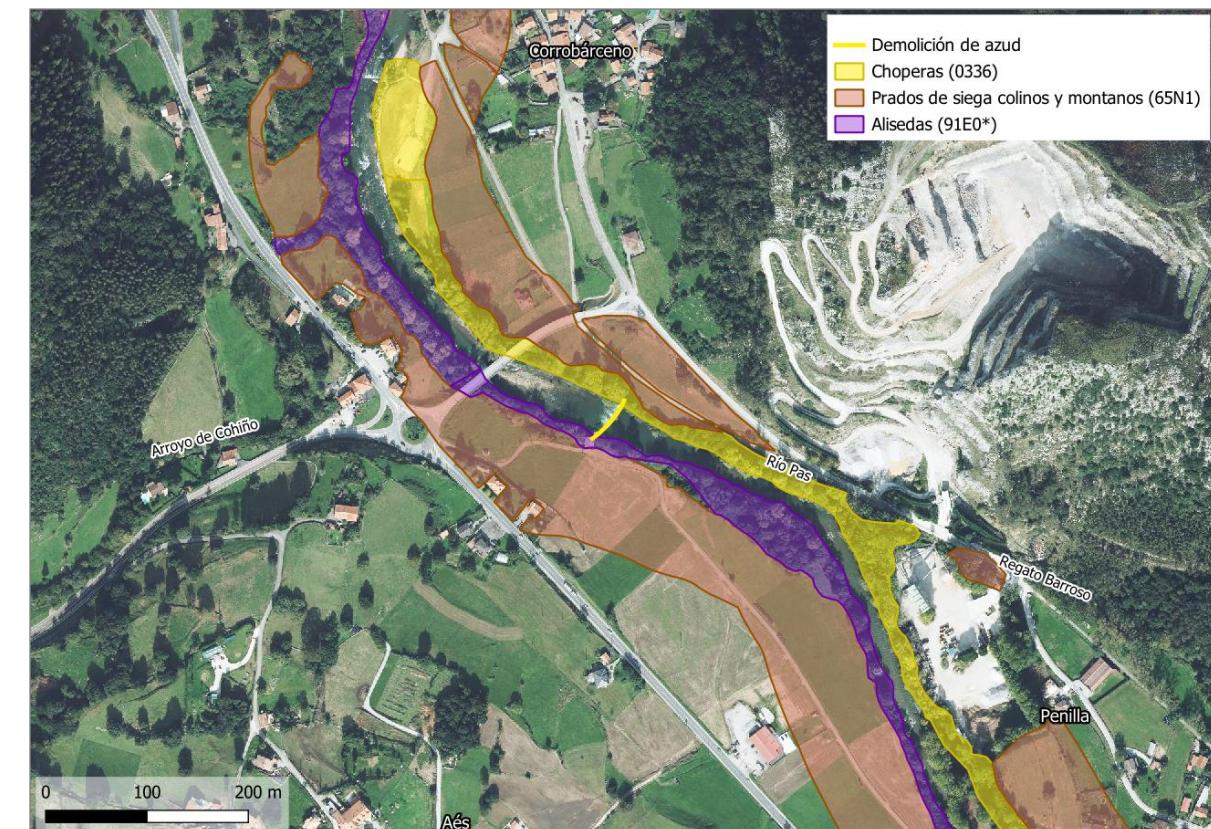
Figura 220. Cartografía de hábitats predominantes en los ZECs fluviales entre Penilla y Corrobárceno.

Desde el punto de vista ambiental, en la margen izquierda del tramo predominan hábitats de alisedas (91E0*), como se muestra en la Figura 220, mientras que en la margen derecha estas constituyen el tercer hábitat más significativo. Se recomienda que, en etapas futuras de planificación de la actuación, se estudie con mayor nivel de detalle la demolición del azud de forma que se evite en la medida de lo posible la degradación de este hábitat de interés comunitario prioritario, ya que las alisedas se encuentran en un estado de conservación insuficiente según el Plan Marco de Gestión de las ZEC de Cantabria.

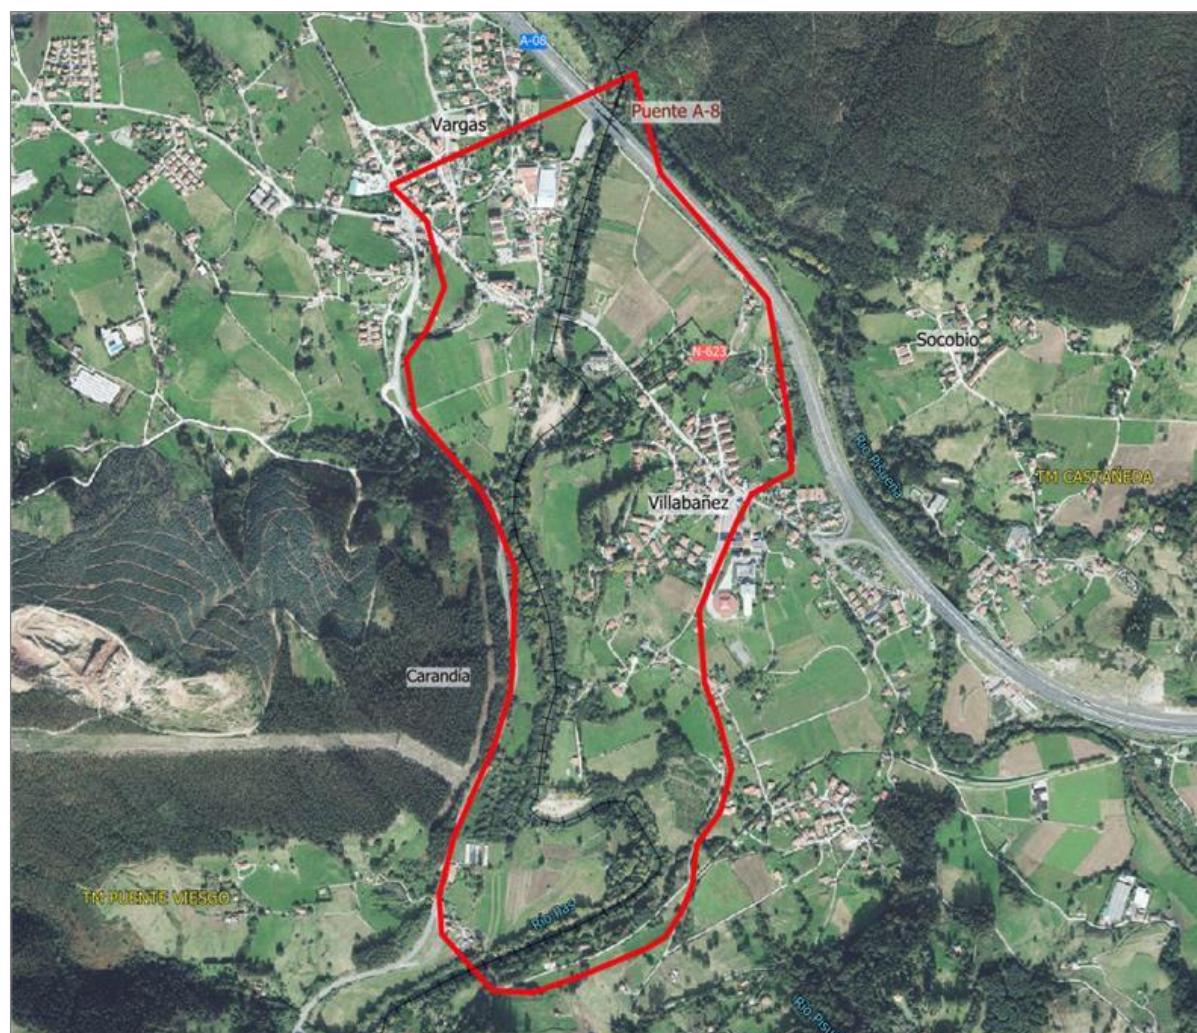
El "Tramo 7: Final de hoces de Puente Viesgo - Pisueña" se extiende entre el final de las hoces de Puente Viesgo y la confluencia de los ríos Pas y Pisueña a la altura de Vargas. En este tramo, el río Pas es límite entre los municipios de Puente Viesgo y Castañeda, como se observa en la Figura 221.

Figura 221. Río Pas. Tramo 7: Final de hoces de Puente Viesgo - Confluencia con río Pisueña.

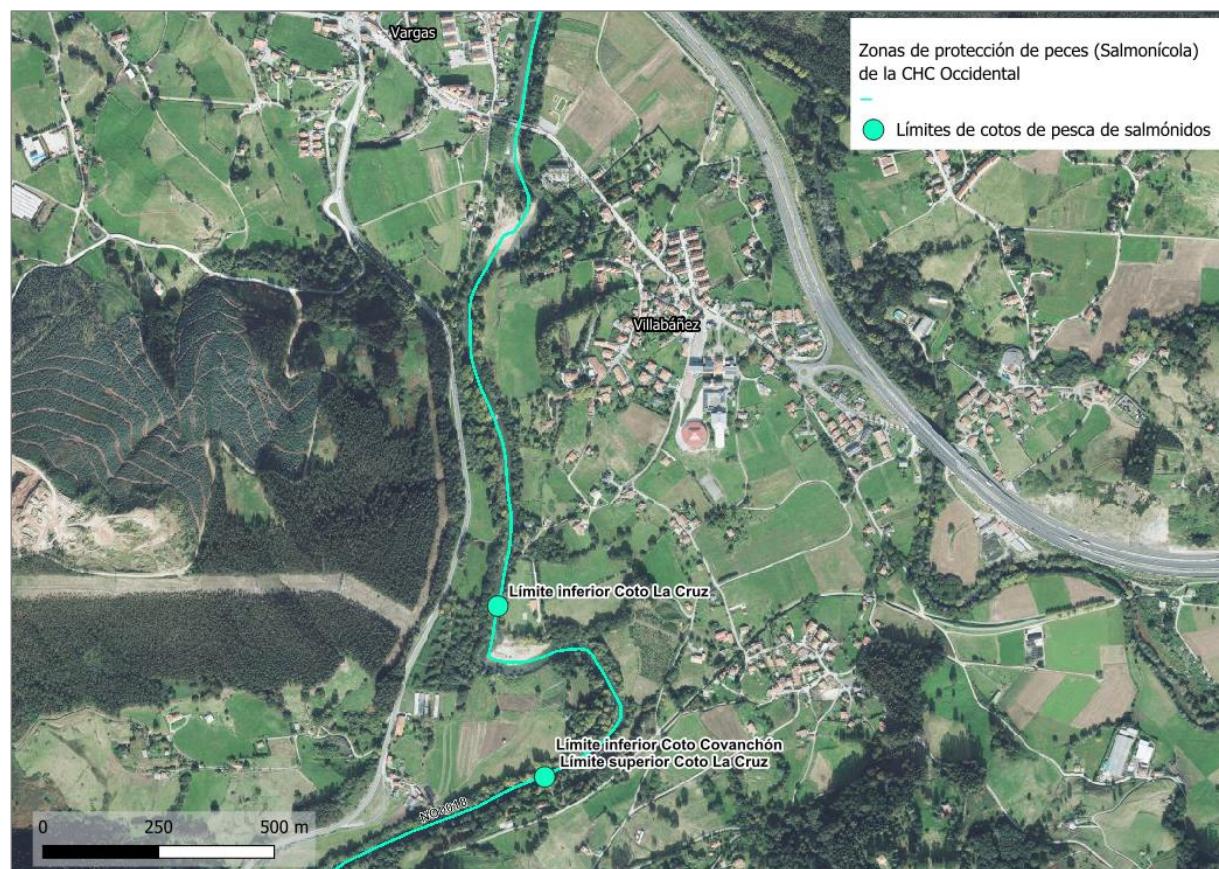
Figura 222. Límites del coto de pesca de salmonídos Coto de la Cruz en el Tramo 7 del río Pas.

Este tramo pertenece a la zona de protección de salmonidos delimitada por el Gobierno de Cantabria con alto valor ecológico, donde se deben garantizar los requerimientos de hábitat asociados a los estados de desarrollo del salmón en sus diferentes fases, identificándose en este ámbito, el Coto de la Cruz (ver Figura 222). Los salmones adultos, en su ascenso a las zonas de freza en busca de lechos de gravas, requieren un calado profundo, encueves y aguas corrientes, mientras que los pintos y juveniles, que habitan durante todo el año en el río y desarrollan comportamiento territorial, requieren una gran superficie acuática de aguas corrientes sobre fondos de gravas, hábitat especialmente escaso durante los estiajes.

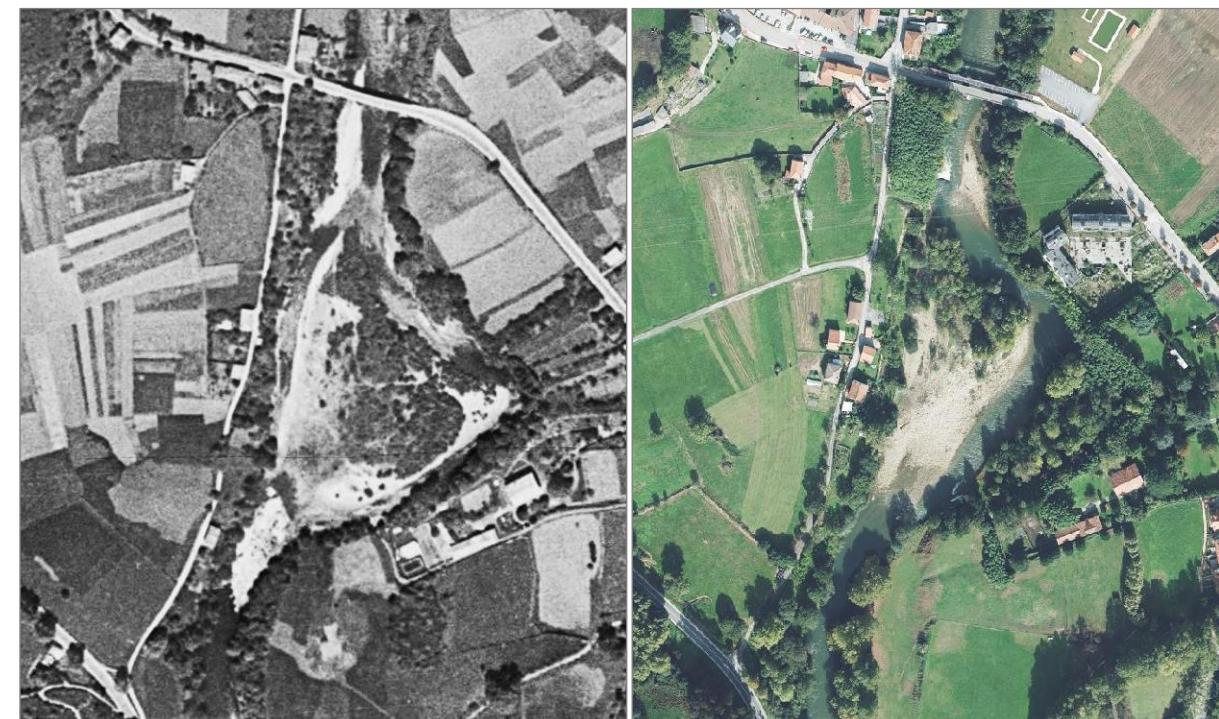
En la actualidad, la zona que se pretende reactivar está cubierta por una densa arboleda que dificulta la observación del curso del brazo antiguo, pero que puede identificarse sobre la ortofoto del Vuelo Americano de 1956 (ver Figura 225). La isla existente en 1956, formada por bancos de gravas, está actualmente vegetada, sobre todo en su margen derecha. Asimismo, se ha verificado que de acuerdo con los datos catastrales, dicha zona se corresponde con una zona de cauce (Dominio Público Hidráulico).

Figura 225. Análisis comparativo entre la situación histórica (1956) y la actual (2020) del río Pas en zona aguas arriba del Puente de Vargas-Villabáñez.

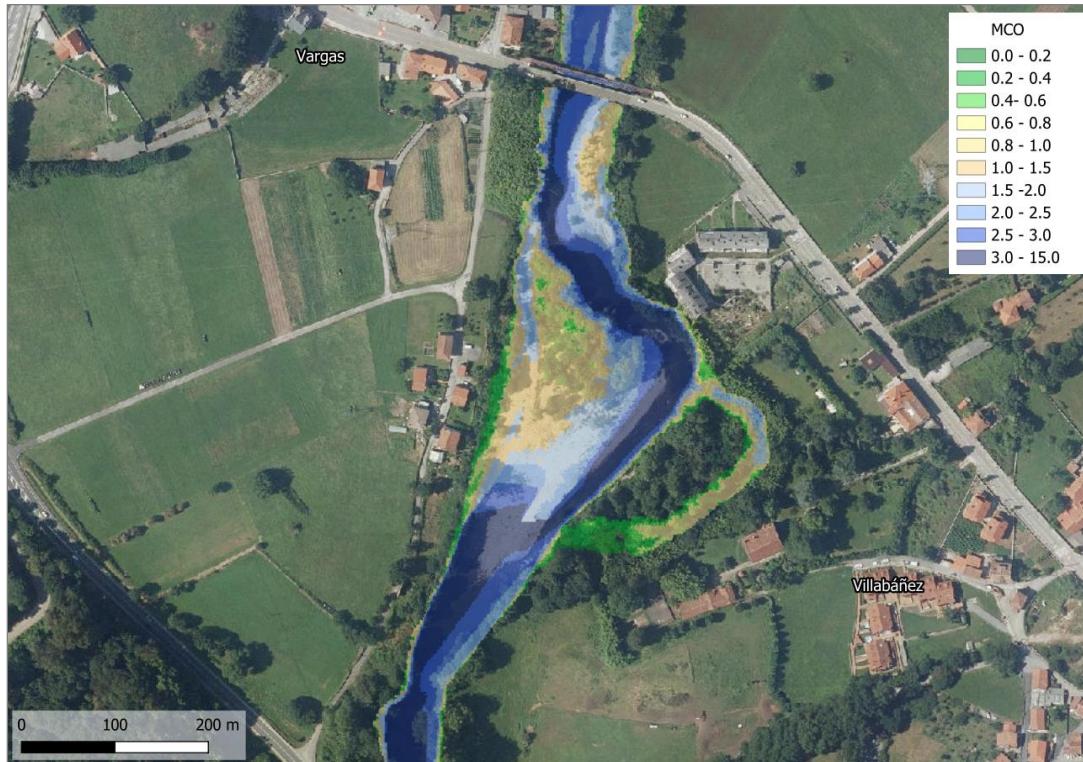
Según la cartografía de zonas inundables del visor oficial de la CHC, ante la máxima crecida ordinaria, los calados que se alcanzan en el brazo secundario son muy bajos en comparación con el cauce principal (ver Figura 226). A la entrada del canal, los calados son del orden de 4 centímetros, lo que constituye una barrera hidráulica y un impedimento para el desplazamiento de la fauna piscícola.

Figura 226. Máxima crecida ordinaria (MCO) en el río Pas en Villabáñez (Tramo 7).
