**ESTUDIO HIDROMORFOLÓGICO Y PROPUESTAS
DE ACTUACIÓN EN EL RÍO PAS, DESDE LA
CONFLUENCIA CON EL RÍO DE LA MAGDALENA
HASTA EL LÍMITE DEL DOMINIO PÚBLICO
MARÍTIMO TERRESTRE (CANTABRIA), EN EL
MARCO DEL PLAN DE RECUPERACIÓN,
TRANSFORMACIÓN Y RESILIENCIA (PRTR)**

Fase A. Diagnóstico Hidromorfológico y Ambiental

DESARROLLO DE ALTERNATIVAS A NIVEL DE BASES DE DISEÑO
Y POSIBLES ESCENARIOS DE RECUPERACIÓN A LO LARGO
DEL TIEMPO

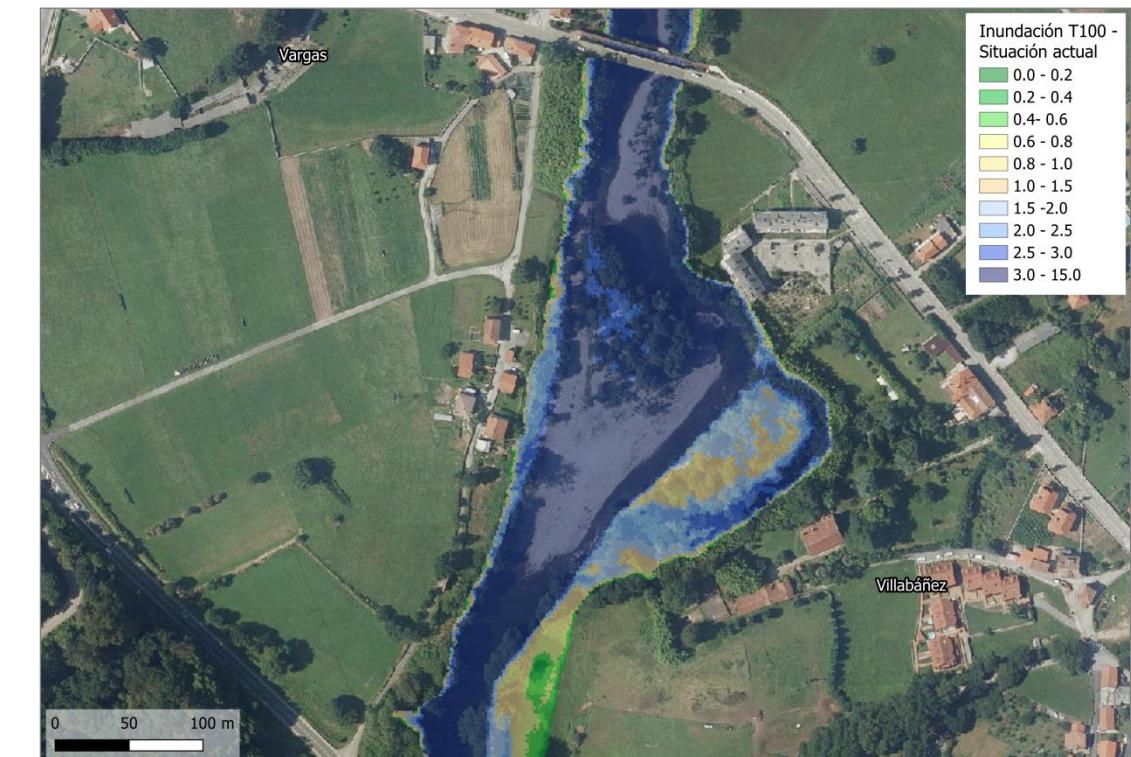
Figura 227. Avenida T= 100 años en el río Pas en Villabáñez (Tramo 7).

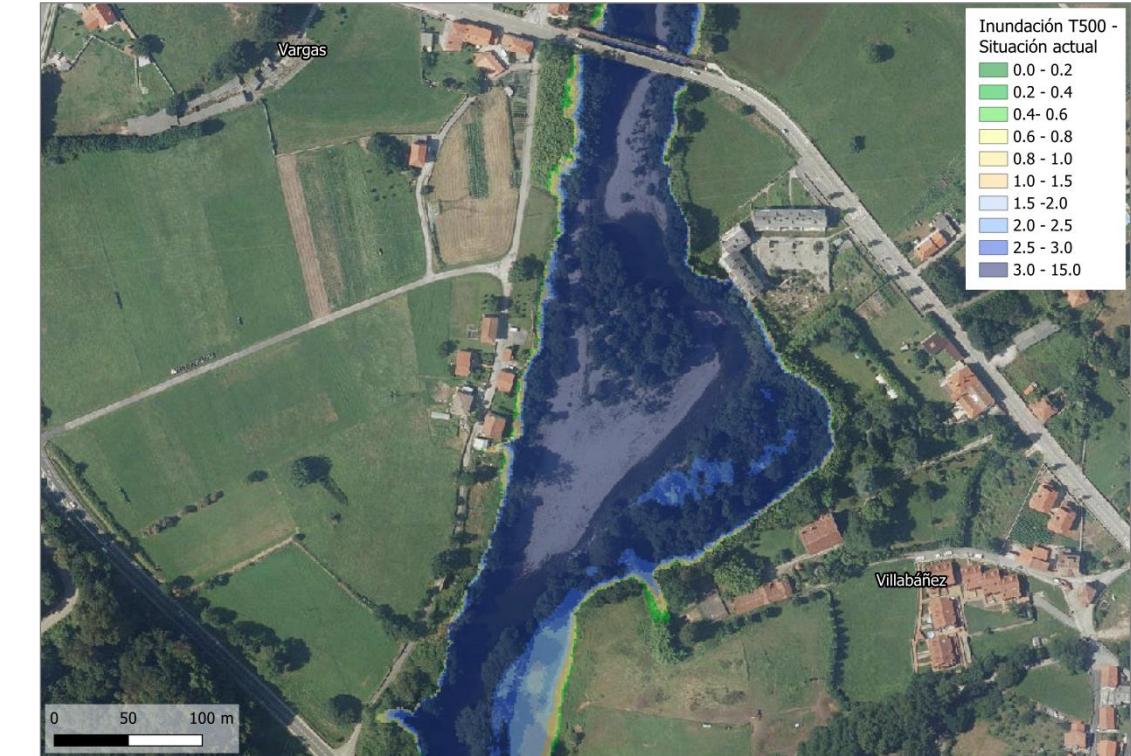
Figura 228. Avenida T= 500 años en el río Pas en Villabáñez (Tramo 7).

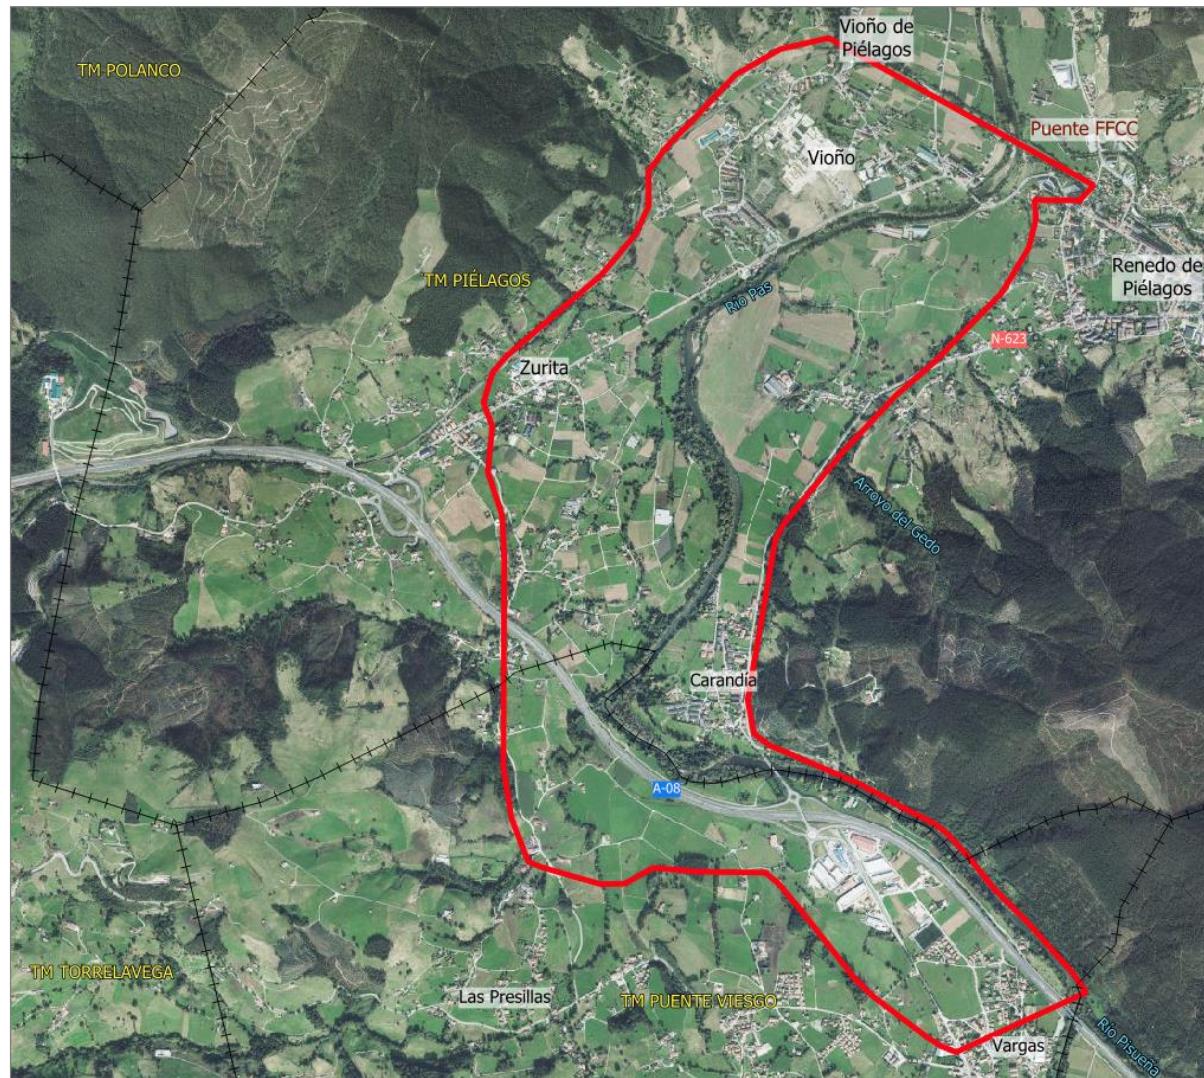
El "Tramo 8: Pisueña - Vioño" se desarrolla entre la confluencia de los ríos Pas y Pisueña y el Puente del ferrocarril existente en Vioño. Este tramo discurre por los términos municipales de Puente Viesgo y Piélagos, como se observa en la Figura 230.

Figura 230. Río Pas. Tramo 8: Pisueña - Vioño.

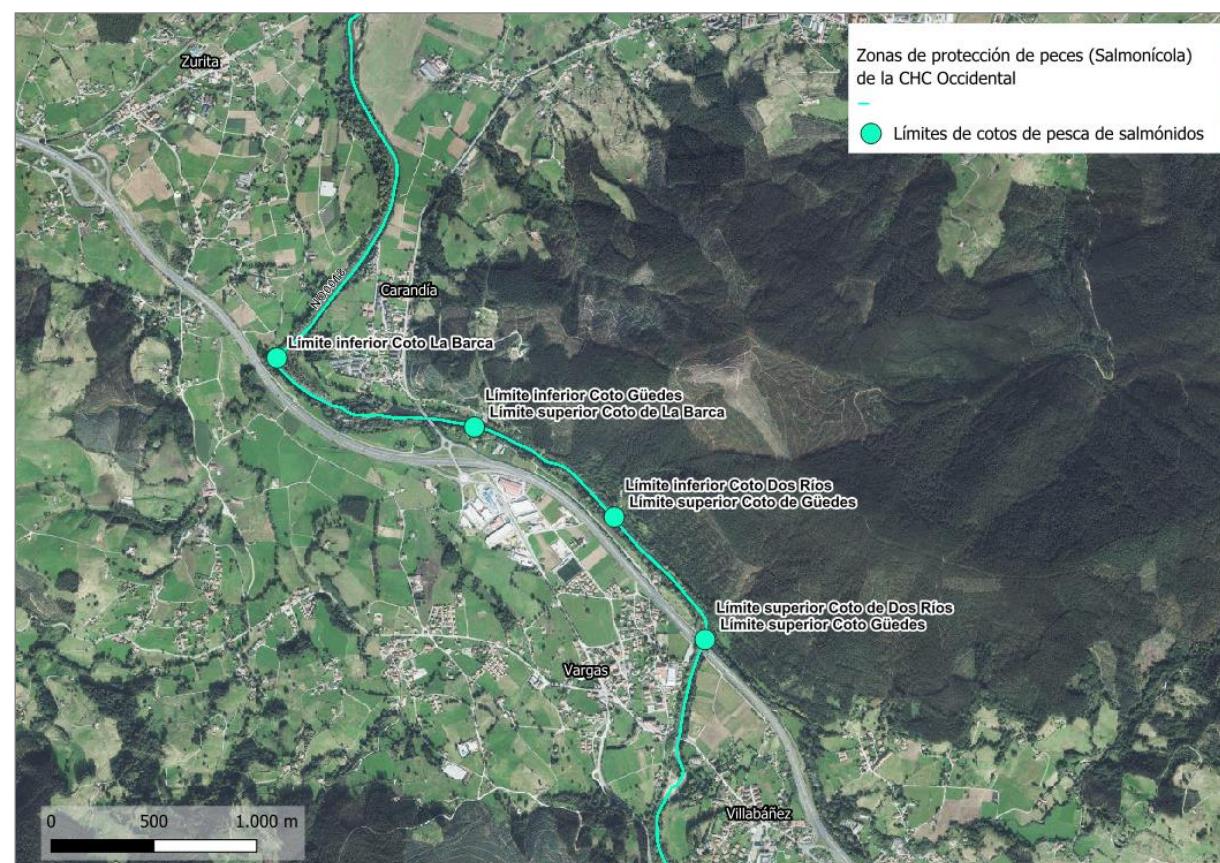
La concentración de pozos de pesca de salmón en este ámbito, desde el cruce del río Pas bajo la autovía A-8 hasta Vioño (ver Figura 232), revela que constituye un área de especial importancia para la especie, con elevada presencia de individuos y un notable aprovechamiento recreativo.

Figura 232. Límites de los cotos de pesca de salmonídos en el Tramo 8 del río Pas: coto de Dos Ríos, coto de Güedes y coto de La Barca.

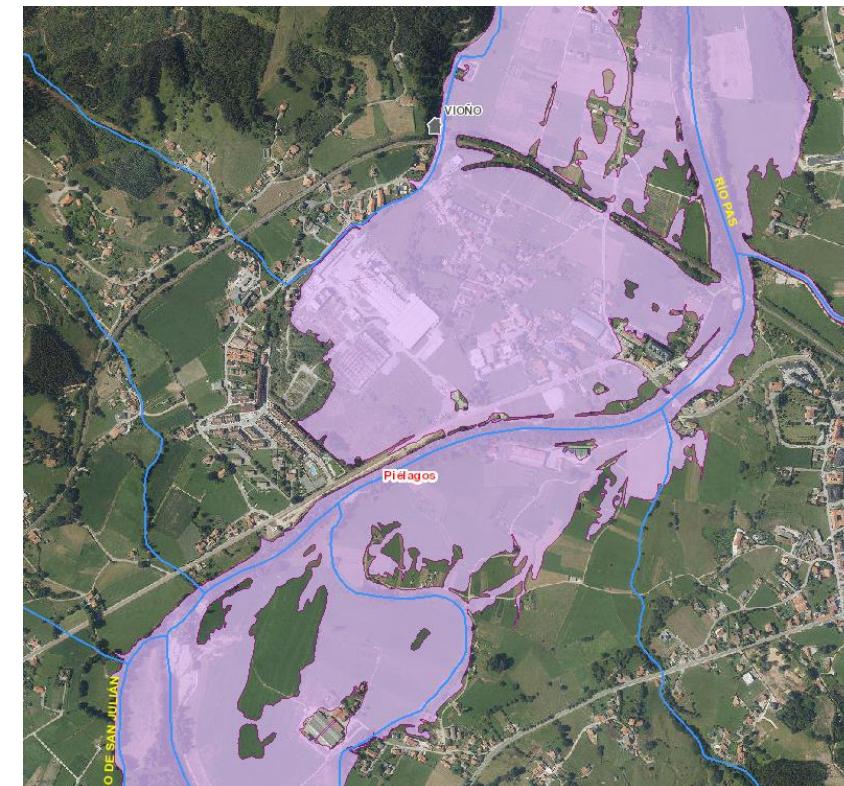
La parte final del Tramo 8 discurre por una amplia zona inundable ante avenidas extraordinarias del río Pas. En concreto, el núcleo urbano de Vioño se inunda casi en toda su superficie para la avenida de periodo de retorno de 50 años (ver Figura 233), afectando a numerosas parcelas y edificaciones. Una extensión similar alcanza la avenida de periodo de retorno de 100 años (ver Figura 234), mientras que la avenida de periodo de retorno de 500 años afecta a la totalidad del núcleo urbano (ver Figura 235). Cabe destacar la presencia de rellenos de hasta 5 m de altura asociados al trazado de la línea del ferrocarril Palencia - Santander, los cuales se disponen perpendicularmente al trazado del río Pas, dificultando el desagüe de las avenidas.

Figura 233. Avenida de $T = 50$ años en el río Pas en Vioño (T.M. Piélagos).

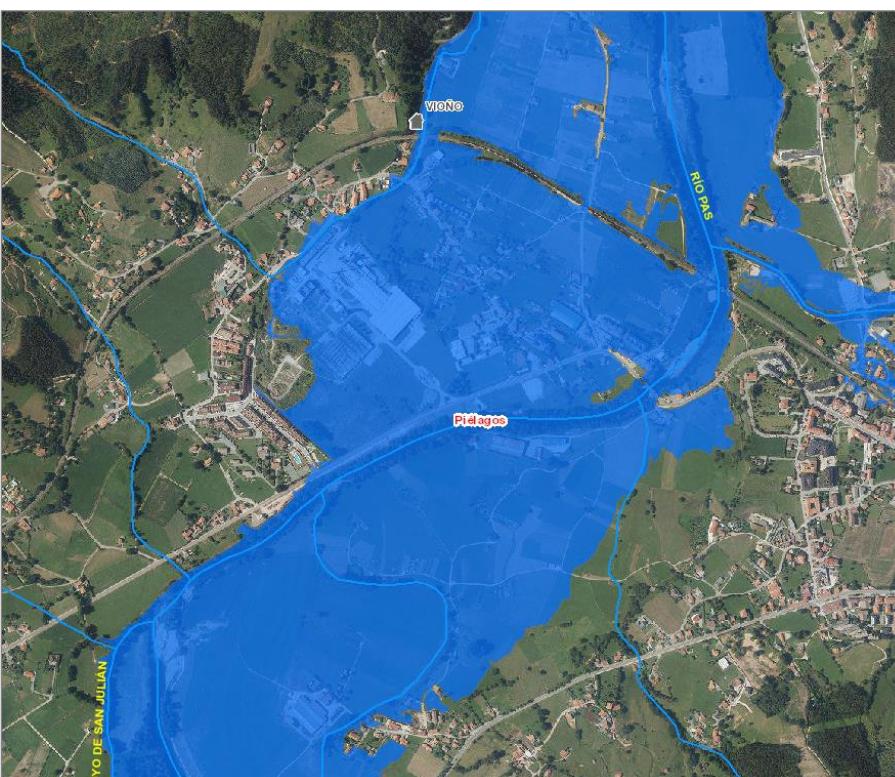
Figura 235. Avenida de $T = 500$ años en el río Pas en Vioño (T.M. Piélagos).

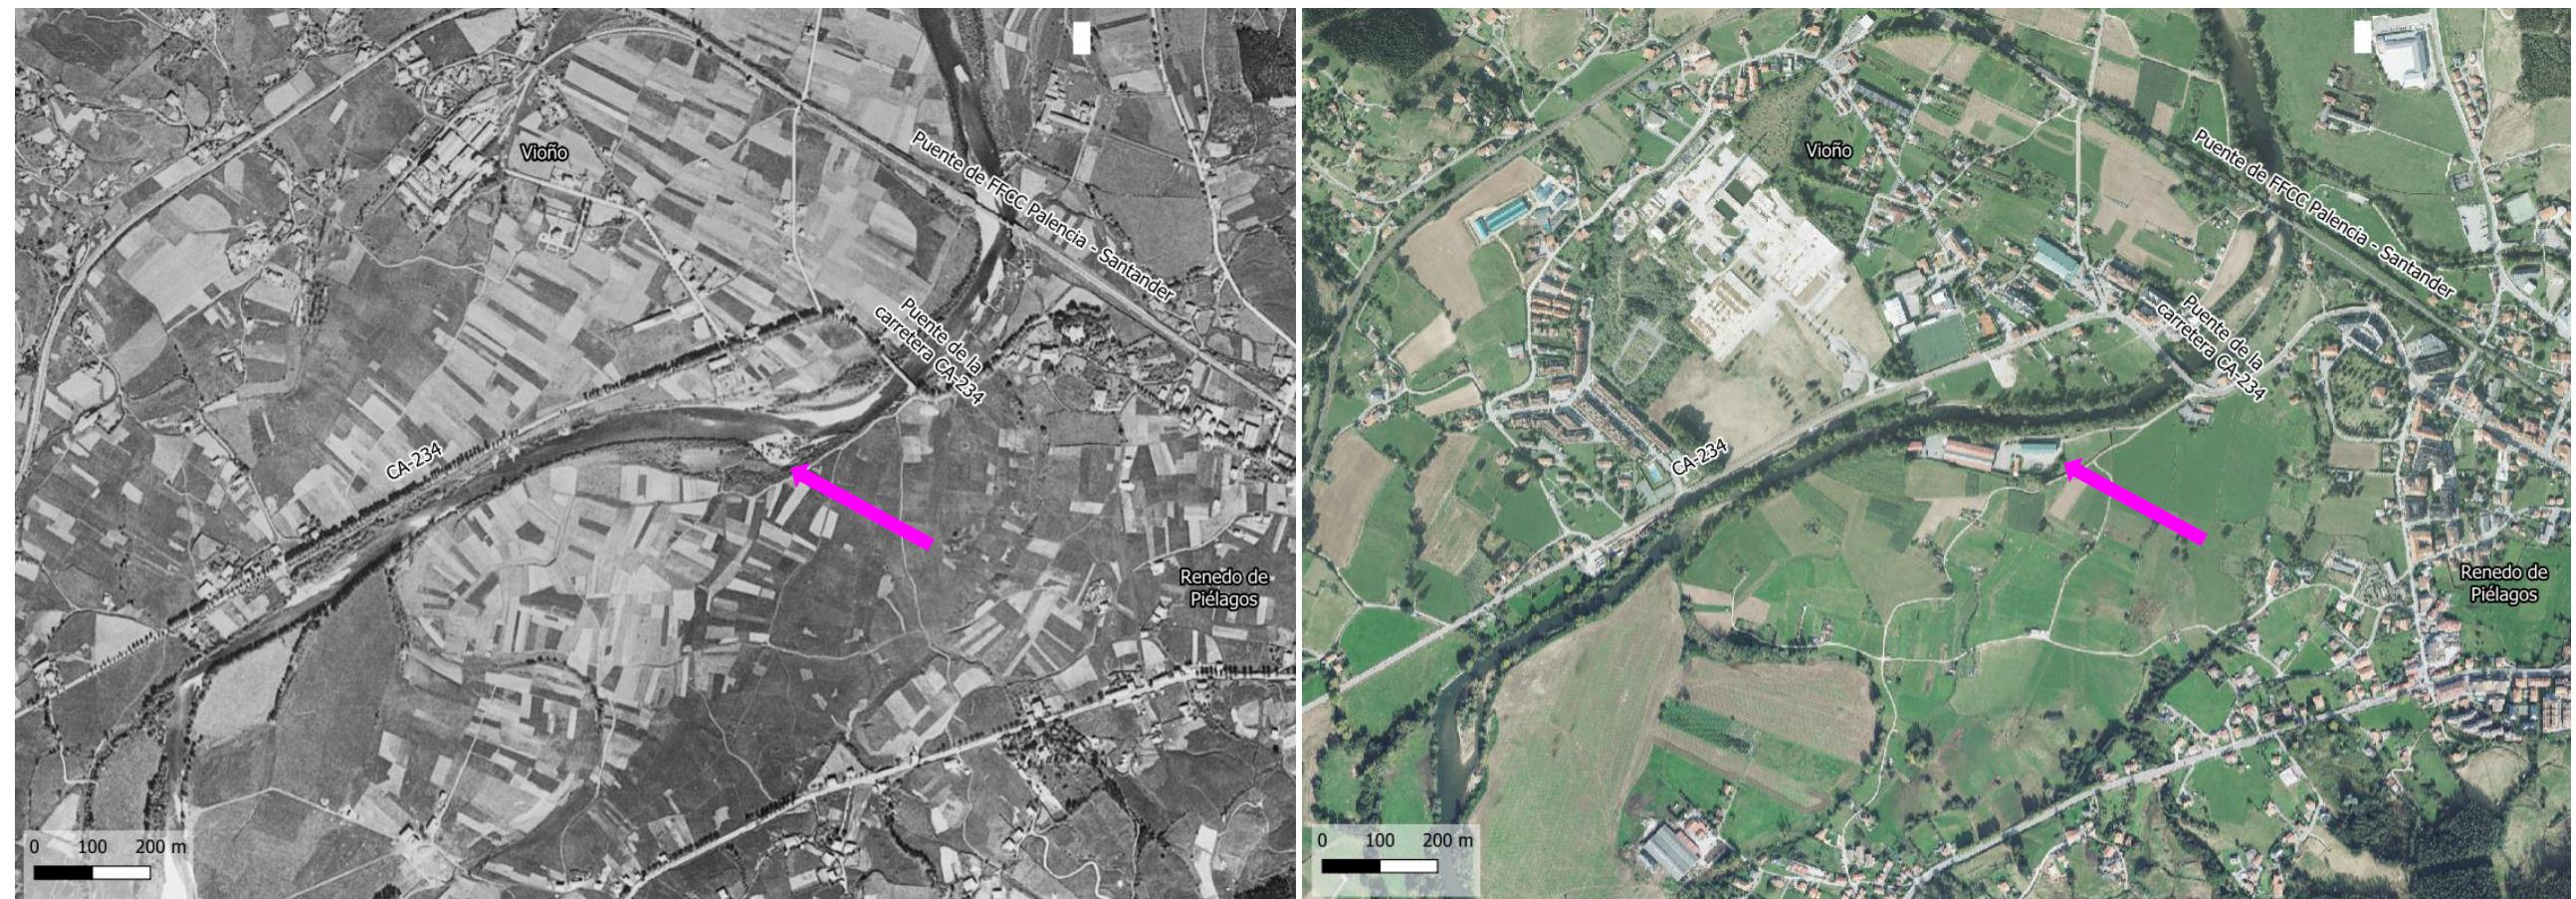
La llanura aluvial de la margen izquierda del río Pas, sobre la que se ubica la localidad de Vioño, se caracteriza en general por una intensa ocupación antrópica, mientras que la margen derecha muestra un mayor grado de conservación de sus características naturales (ver imagen derecha de la Figura 237, situación actual). La ocupación antrópica se debe tanto a usos urbanos como industriales, así como a la presencia de diversas vías de comunicación (carreteras y ferrocarril) que suponen a su vez la introducción de importantes volúmenes de rellenos que han modificado la topografía natural y han alterado los patrones de inundabilidad de la vega. En este sentido, destacan los rellenos de hasta 5 m de altura asociados al trazado de la línea del ferrocarril Palencia-Santander, los cuales se disponen perpendicularmente al trazado del río Pas, dificultando el desagüe de caudales desbordados hacia las llanuras de inundación ante avenidas extraordinarias.

Analizando fotografías aéreas históricas se observa que una de las industrias asentadas ocupa una zona de la margen derecha que en el año 1956 se trataba de una zona de cauce (ver zona señalada con flecha en color "magenta" en las imágenes de la Figura 237), y donde actualmente se pueden apreciar los correspondientes rellenos que han dado lugar a la antropización del área.

Figura 237. Análisis comparativo entre la situación histórica (1956) y la actual (2020) del río Pas en zona Vioño - Renedo. Se observa la ocupación antrópica de las márgenes, especialmente en la zona de Vioño, y el relleno antrópico y pérdida de ribera en la margen derecha aguas arriba del puente de la carretera CA-234.

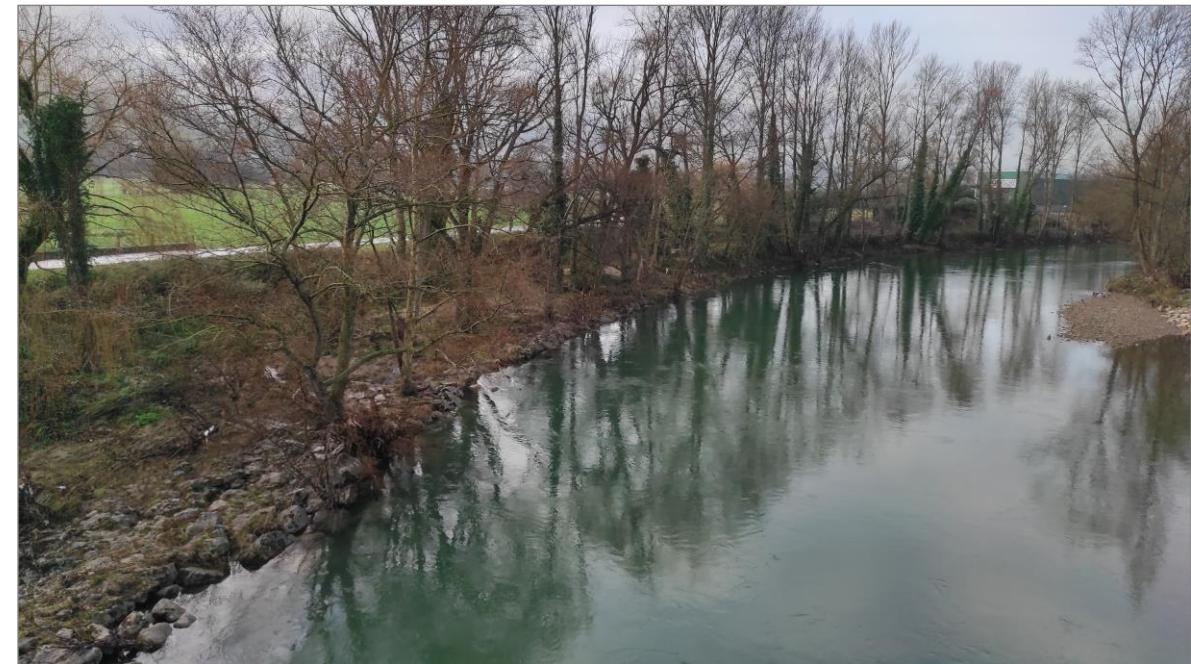
Fotografía 7. Detalle de margen derecha del río Pas aguas arriba del puente de la carretera CA-234 (vista hacia aguas arriba).

En la margen derecha se detecta una situación análoga, con una única hilera de arbolado, siendo ocupado el resto por prados o por industrias, e identificándose predominancia de choperas (0336) y prados de siega (65N1) (ver Figura 238).

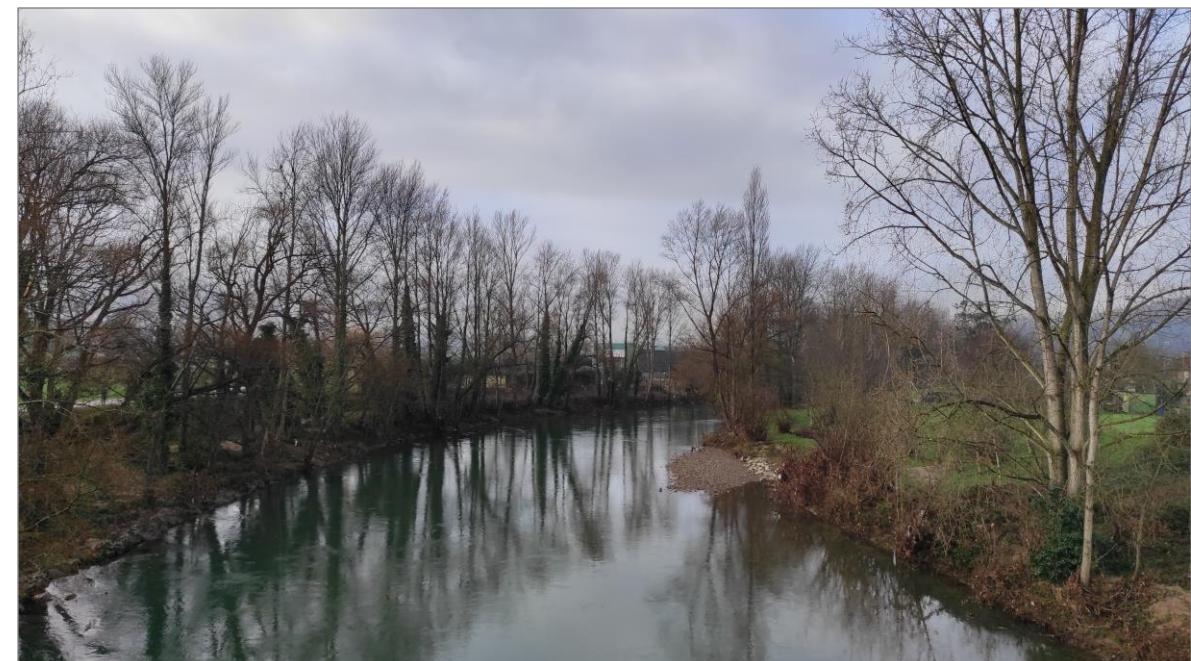
Fotografía 8. Detalle de margen izquierda del río Pas aguas arriba del puente de la carretera CA-234 (vista hacia aguas arriba).

La margen izquierda del río Pas, aguas abajo de Zurita, entre la carretera CA-234 y el río Pas, se encuentra bastante desnaturalizada, presentando una única hilera de arbolado y arbustos como vegetación riparia. Según la cartografía de hábitats de los ZECs fluviales y costeros de Cantabria, se identifica predominancia de choperas (0336) y prados de siega (65N1) (ver Figura 238).

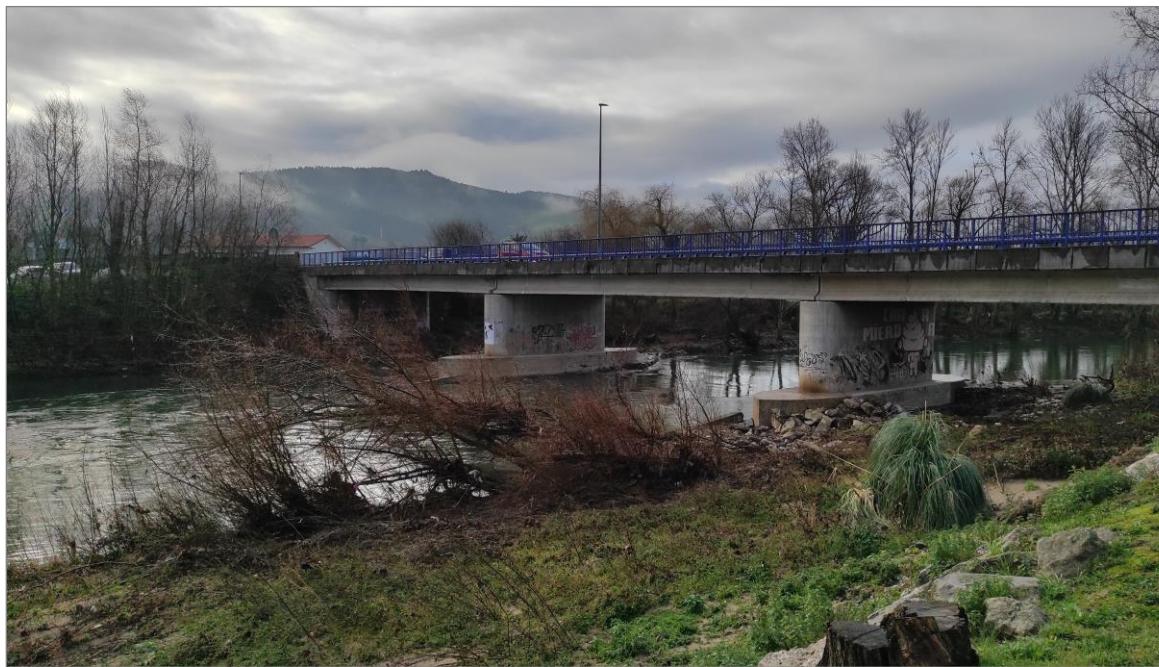
Fotografía 9. Puente sobre el río Pas en carretera CA-234 (vista desde aguas abajo).

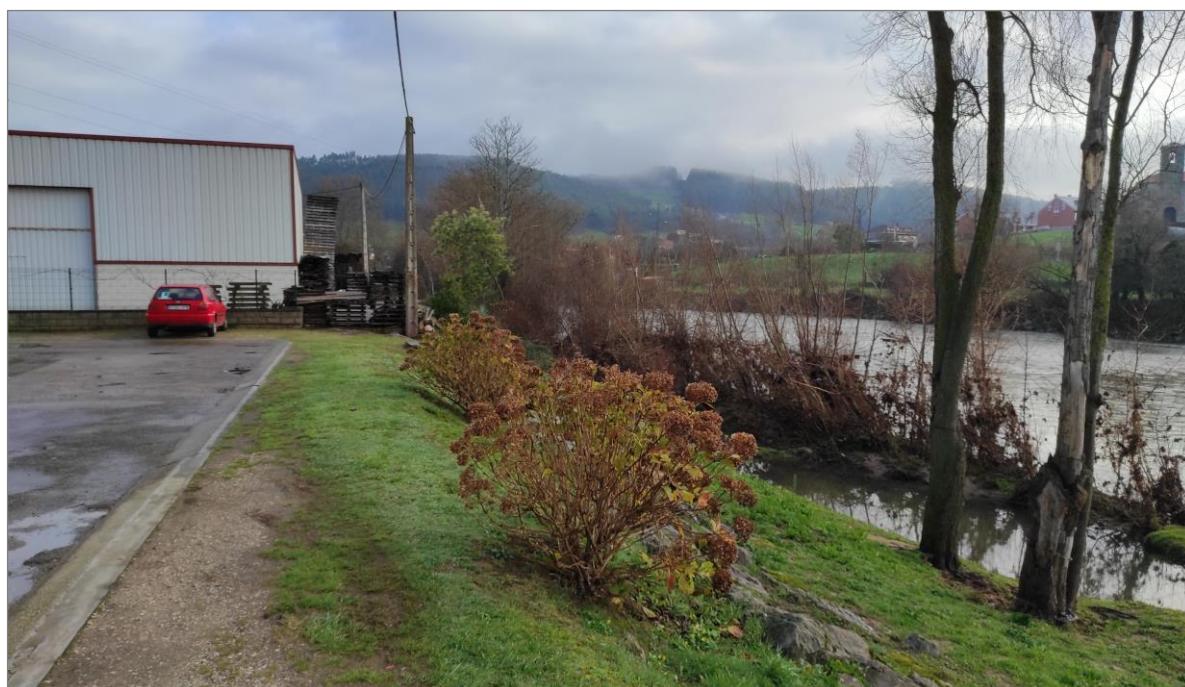
Fotografía 10. Margen izquierda del río Pas aguas abajo del puente de la carretera CA-234, en barrio La Ventilla de Vioño (vista hacia aguas abajo).

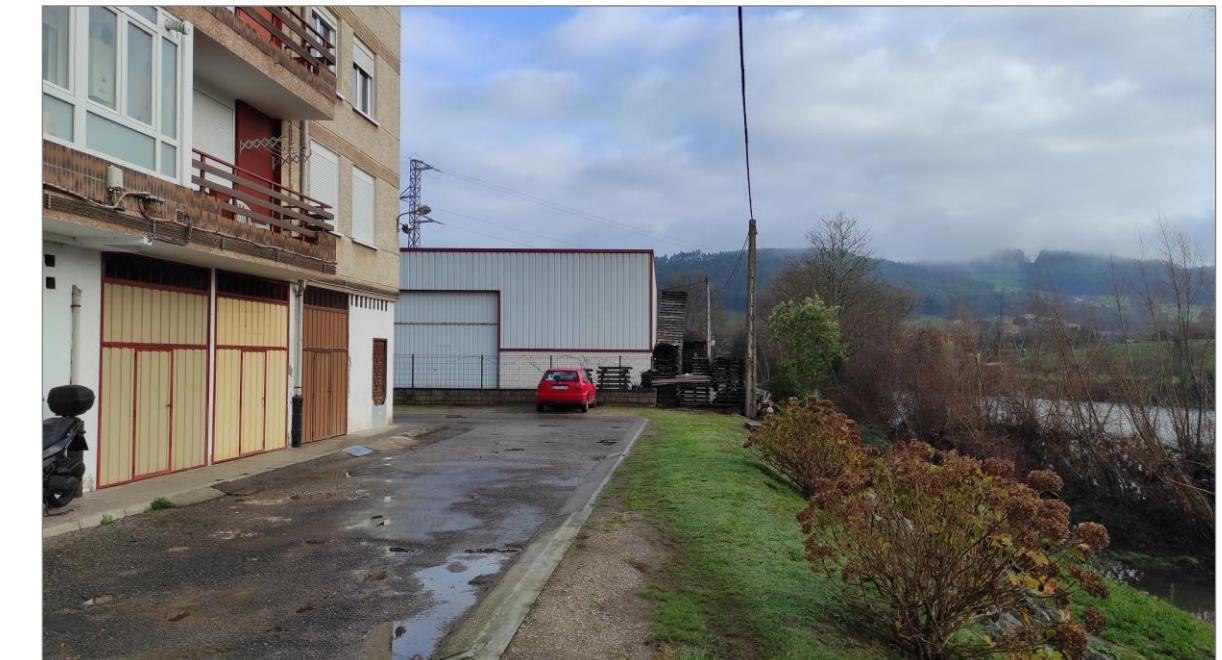
Fotografía 11. Proximidad de edificaciones del barrio la Ventilla de Vioño al río Pas (margen izquierda).

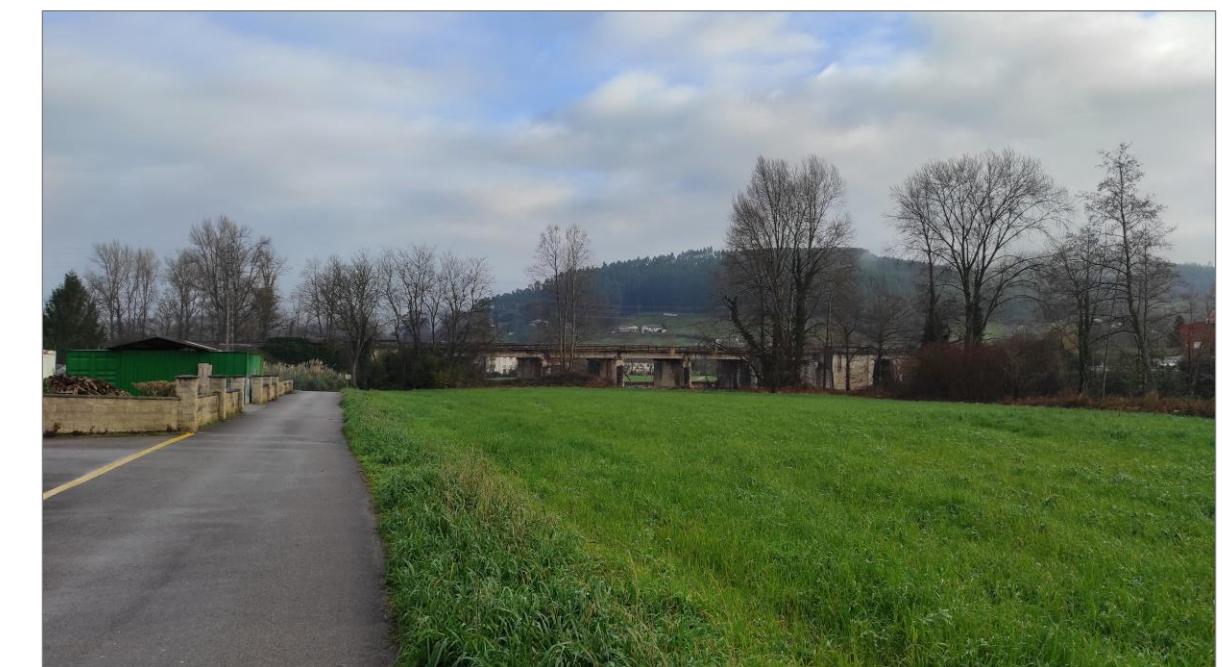
Fotografía 12. Puente sobre el río Pas en ferrocarril Palencia-Santander y vega de la margen izquierda en Vioño (vista desde aguas arriba).

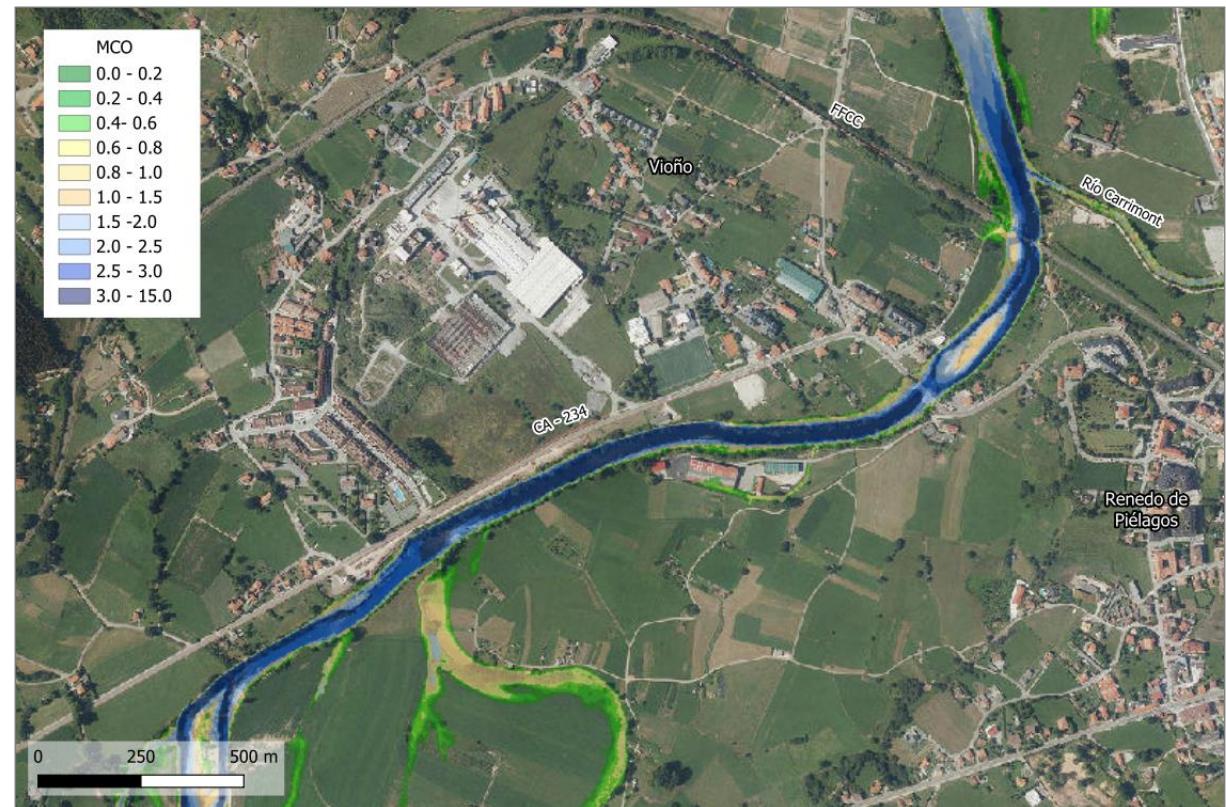
De acuerdo con la cartografía del SNCZI y el visor de la CHC, se observa que, en la actualidad, aguas abajo de Zurita, entre el barrio Parayo y el puente del ferrocarril en Vioño, la máxima crecida ordinaria del río Pas (Ver Figura 239) discurre dentro del Dominio Público Hidráulico.

Figura 239. Calados para la máxima crecida ordinaria (MCO) en situación actual en el río Pas en la zona de Vioño y Renedo de Piélagos (Tramo 8).

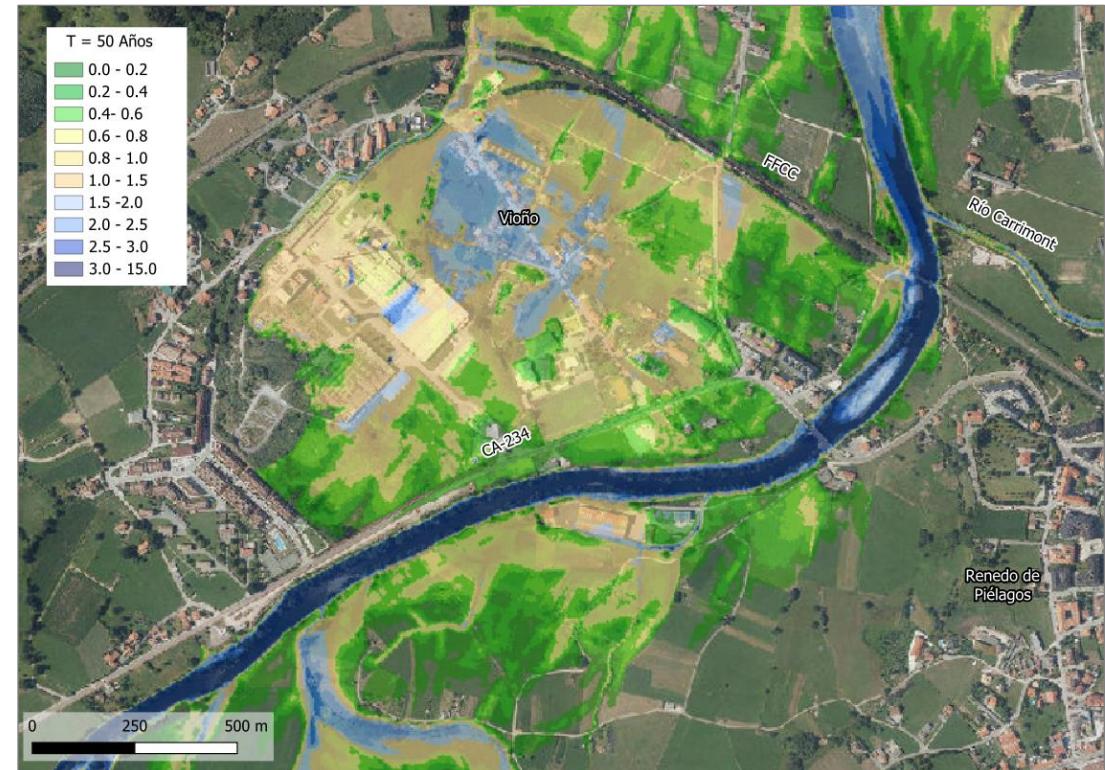
A partir de la avenida de periodo de retorno de 50 años, el río Pas desborda por la margen izquierda, hacia el núcleo urbano de Vioño, y por la margen derecha, hacia terrenos de la vega de Mies de Renedo (ver Figura 240).

Figura 240. Avenida $T= 50$ años en situación actual en el río Pas en zona Vioño - Renedo (Tramo 8).

Como puede deducirse de las figuras siguientes (Figuras 240 a 242), los terrenos de la margen izquierda se ven afectados por las avenidas a partir del periodo de retorno de 50 años, con superficies de inundación en extensión muy similar a las de las avenidas extraordinarias ($T=100$ años y $T=500$ años) y calados que se van incrementando a medida que aumenta el periodo de retorno de la avenida.

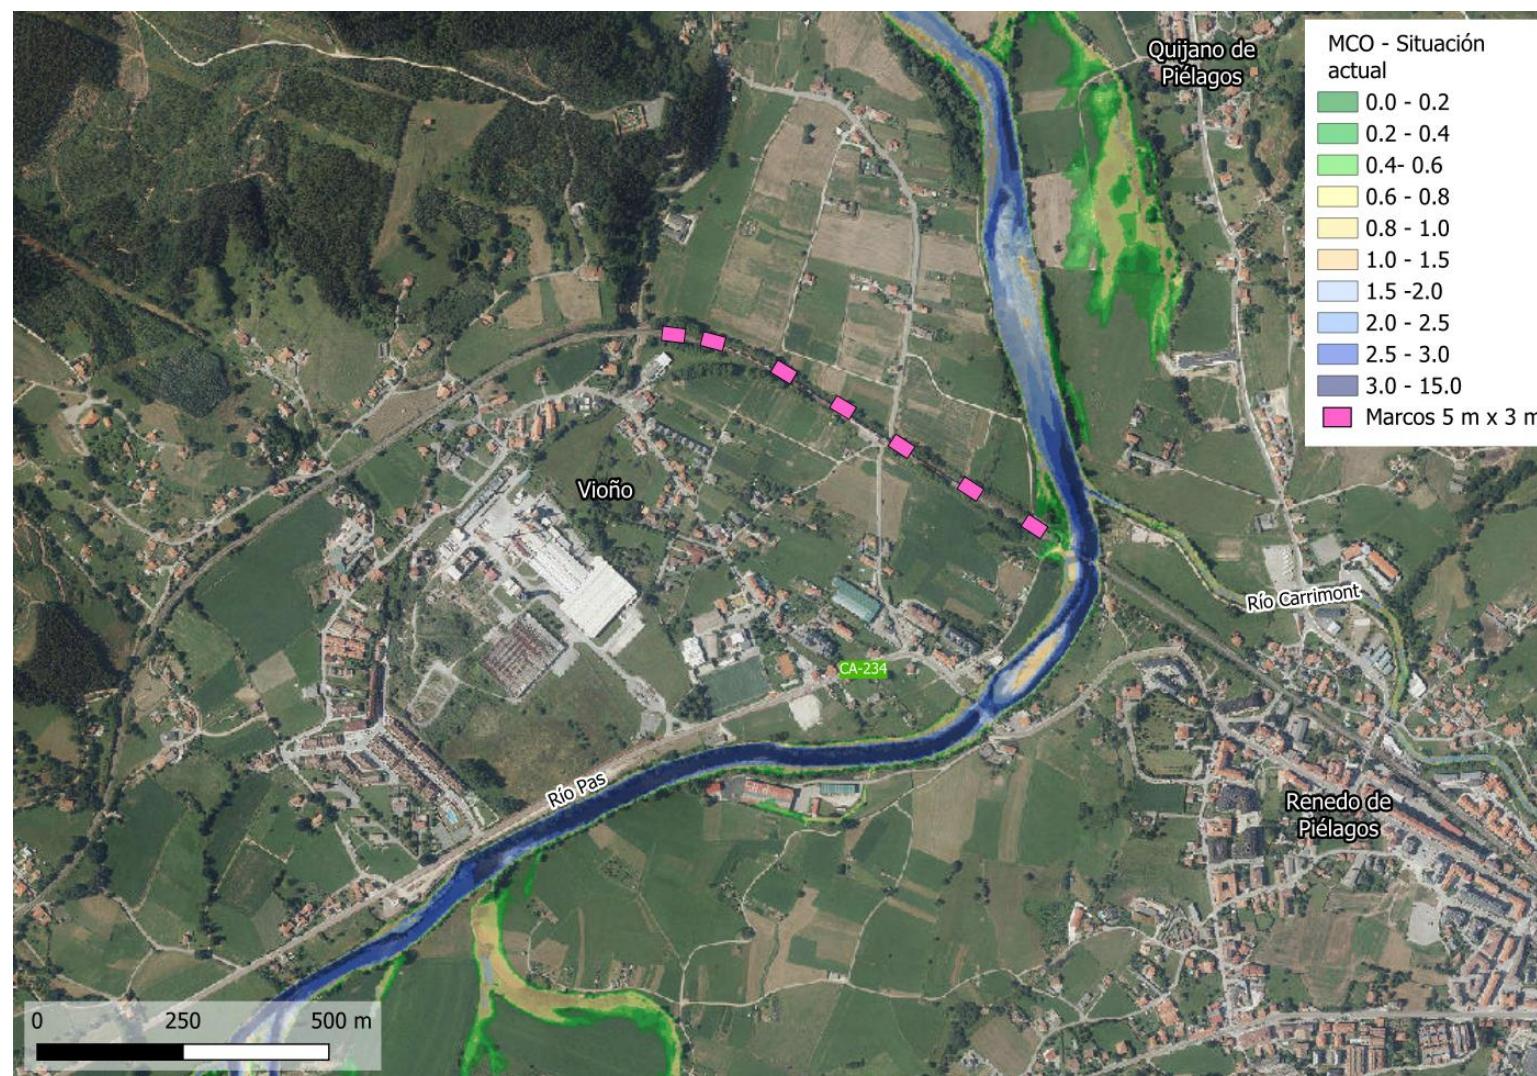
La actuación consiste en la ejecución de 7 obras de drenaje transversal bajo la línea de ferrocarril Palencia-Santander (ámbito Santander-Torrelavega-Reinosa), correspondiente a la línea C-1 de cercanías de Renfe (ver Figura 250), con vistas a disminuir el efecto barrera que esta infraestructura produce en la llanura de inundación del río Pas ante avenidas extraordinarias.

Dichas obras de drenaje transversal serán marcos de hormigón de 5 m de ancho y 3 m de altura, y se ubicarán bajo el terraplén del eje ferroviario en la margen izquierda del río Pas, entre el barrio de San Vicente y el barrio la Ventilla, coincidiendo con puntos bajos del terreno.

Figura 250. Actuación 8.2. Permeabilización ante avenidas mediante implantación de obras de drenaje transversal bajo la línea de FFCC Palencia-Santander en margen izquierda del río Pas en Vioño (T.M. Piélagos) (Tramo 8).

Estas nuevas obras de drenaje transversal, junto con los pasos inferiores existentes bajo la línea de ferrocarril en la llanura de inundación de la margen izquierda del río Pas, favorecerán el correcto desagüe de la avenida de periodo de retorno de 100 años en dicha vega.

El principal beneficio de esta actuación es de carácter social. Con el aumento de la permeabilidad transversal de la línea de ferrocarril Palencia-Santander, se espera reducir la superficie y los calados de inundación que se producen en el núcleo de población de Vioño, mejorando la protección frente avenidas extraordinarias respecto a la situación actual. Por otro lado, también se logra disminuir los procesos de erosión, socavación o rotura por sobrepresión del terraplén de la línea ferroviaria, prolongando su vida útil.

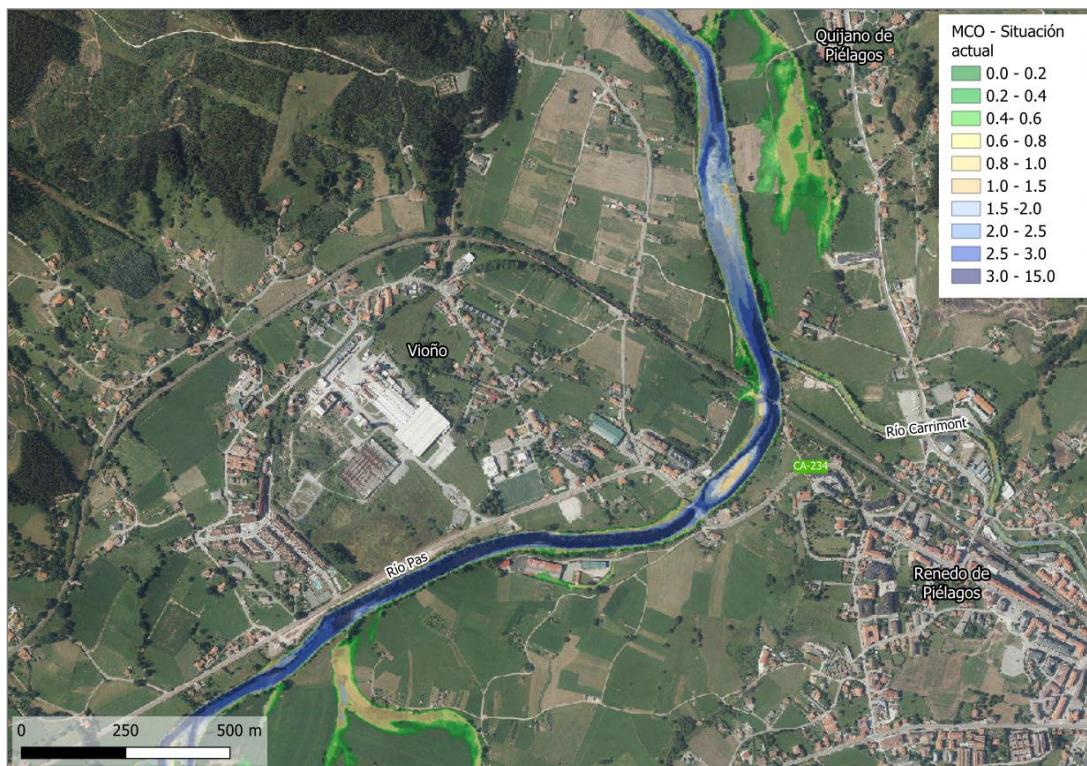
Figura 251. Máxima crecida ordinaria en situación actual en el río Pas en Vioño (T.M. Piélagos) (Tramo 8).

De acuerdo con la cartografía del SNCZI y el visor de la CHC, se observa que el cauce del río Pas si bien es capaz de contener la máxima crecida ordinaria (ver Figura 251), se desborda por la margen izquierda a la altura de Vioño a partir de las avenidas de periodo de retorno de 50 años (ver Figura 252).

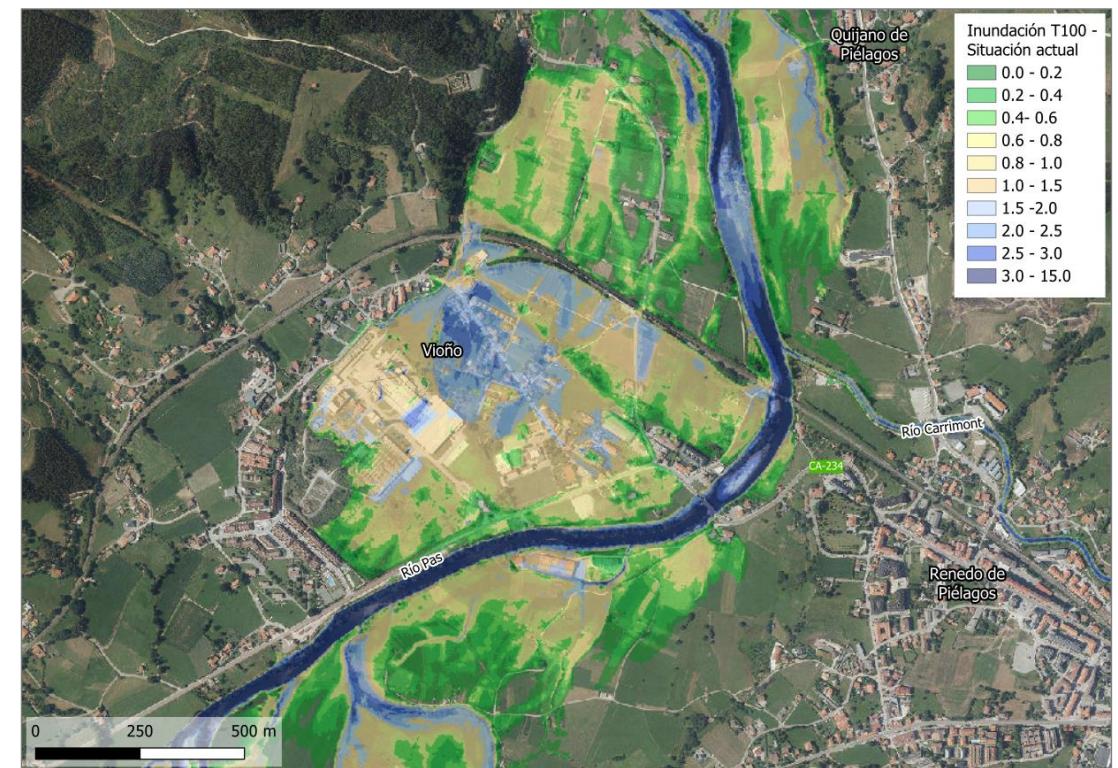
Figura 253. Avenida T= 100 años en situación actual en el río Pas en Vioño (T.M. Piélagos) (Tramo 8).

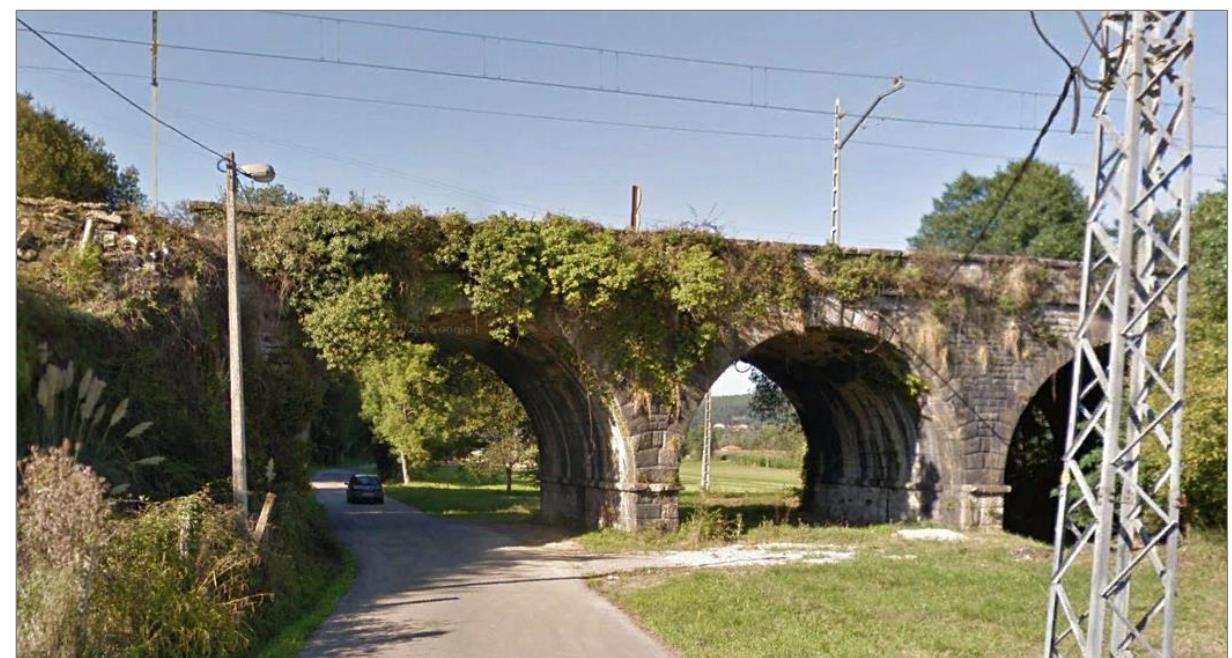
Fotografía 13. Puente sobre el vial de conexión entre los barrios de San Vicente y Salcedo, que a su vez, drena un arroyo innombrado vertiente desde el paraje de La Pedrosa (afluente del río Pas por la margen izquierda).

Como elementos de permeabilidad transversal en la vega de la margen izquierda, de Oeste a Este, se identifican principalmente el puente sobre el vial de conexión entre los barrios de San Vicente y Salcedo, que a su vez, drena un arroyo innombrado vertiente desde el paraje de La Pedrosa (52 metros de longitud) (ver Fotografía 13) y el paso inferior de la carretera CA-231 en las proximidades del apeadero de Vioño (4 m de anchura) (ver Fotografía 14).

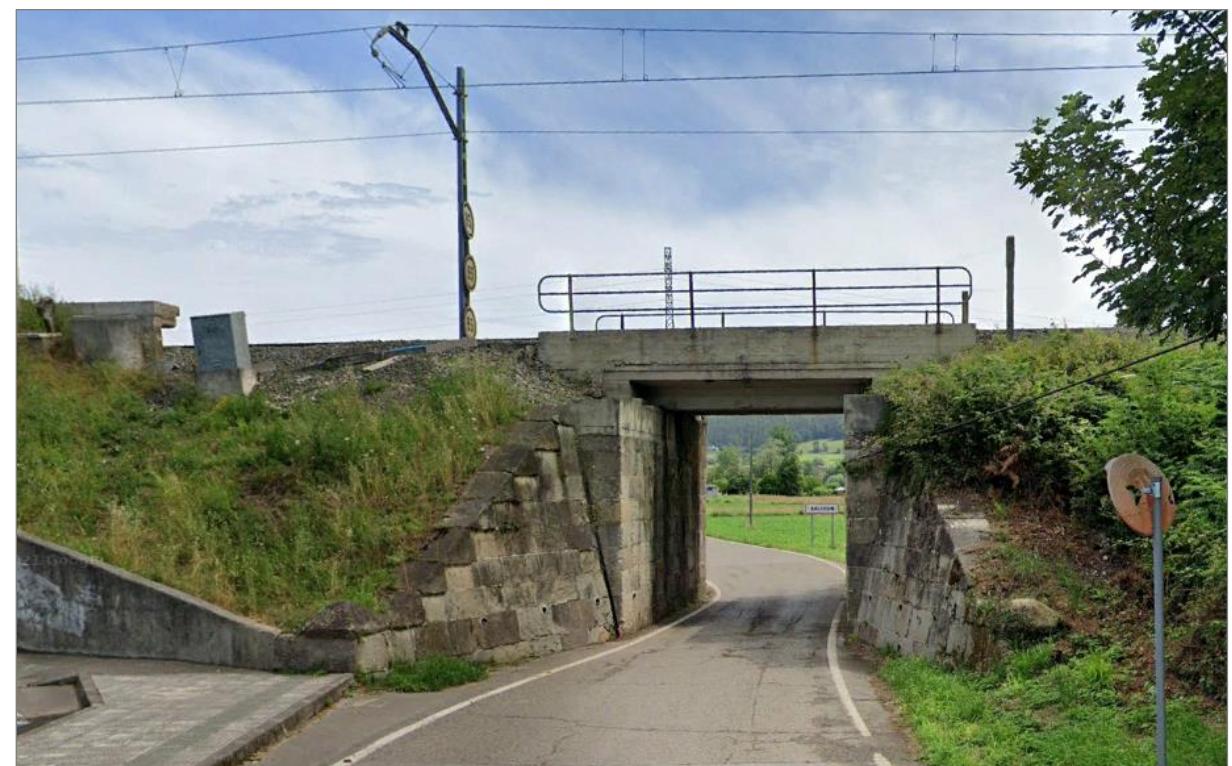
Fotografía 14. Paso inferior de la carretera CA-231 en las proximidades del apeadero de Vioño.

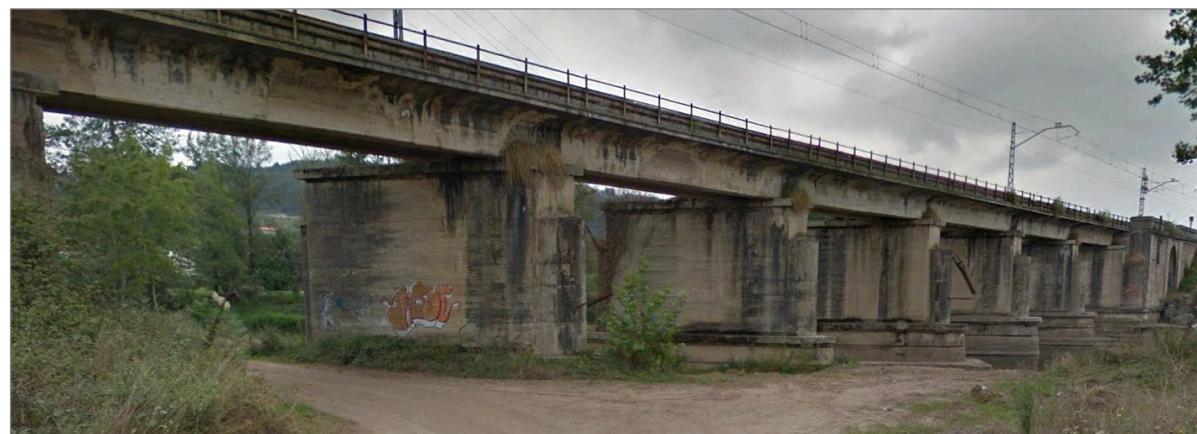
Fotografía 15. Puente sobre el río Pas en línea de ferrocarril Palencia-Santander.

En lo que respecta al cruce sobre el río Pas, este se resuelve mediante un puente de aproximadamente 82 m de luz (6 vanos), (ver Fotografía 15). En ambos laterales del puente, existen sendos pasos inferiores para continuidad de caminos.
