**ESTUDIO HIDROMORFOLÓGICO Y PROPUESTAS
DE ACTUACIÓN EN EL RÍO PAS, DESDE LA
CONFLUENCIA CON EL RÍO DE LA MAGDALENA
HASTA EL LÍMITE DEL DOMINIO PÚBLICO
MARÍTIMO TERRESTRE (CANTABRIA), EN EL
MARCO DEL PLAN DE RECUPERACIÓN,
TRANSFORMACIÓN Y RESILIENCIA (PRTR)**

Fase A. Diagnóstico Hidromorfológico y Ambiental

DESARROLLO DE ALTERNATIVAS A NIVEL DE BASES DE DISEÑO
Y POSIBLES ESCENARIOS DE RECUPERACIÓN A LO LARGO
DEL TIEMPO

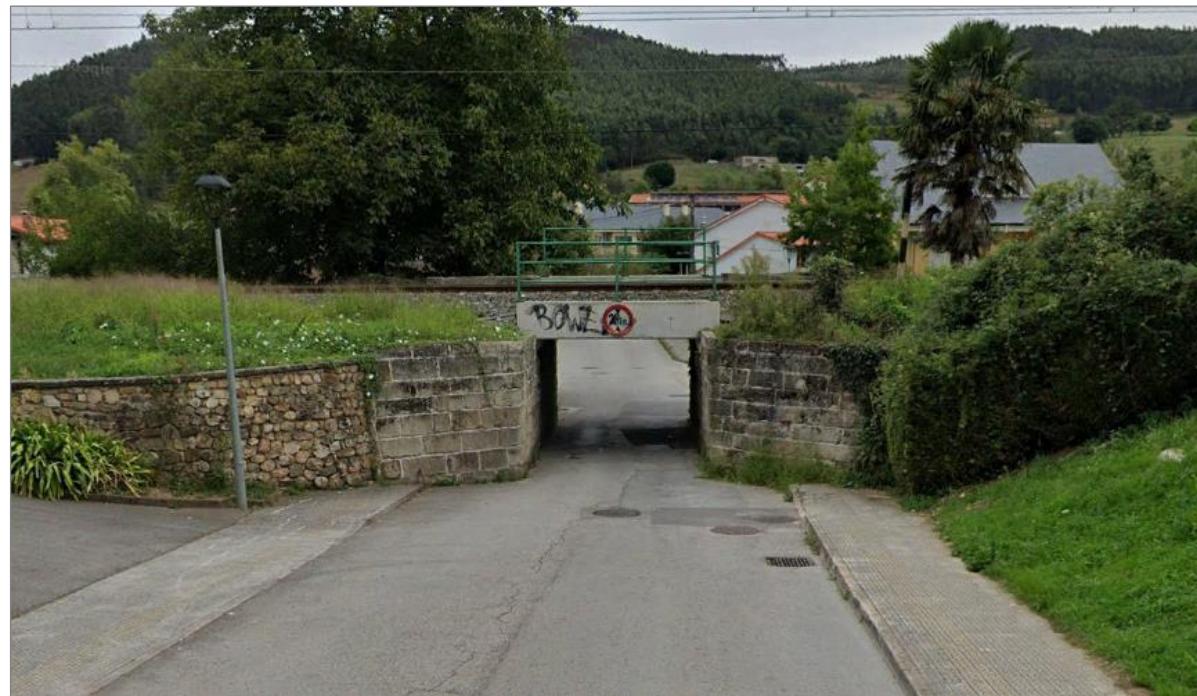
Fotografía 16. Paso inferior en barrio Sorribero Bajo (junto a Ayuntamiento de Piélagos).

En la margen derecha del río Pas, como elemento de permeabilidad transversal, existe también un paso inferior (ver Fotografía 16), que si bien no es alcanzado por la mancha de inundación asociada a la avenida de periodo de retorno de 500 años en el río Pas, puede llegar a inundarse ante la citada avenida en el Río Carrimont (afluente del río Pas por la margen derecha).

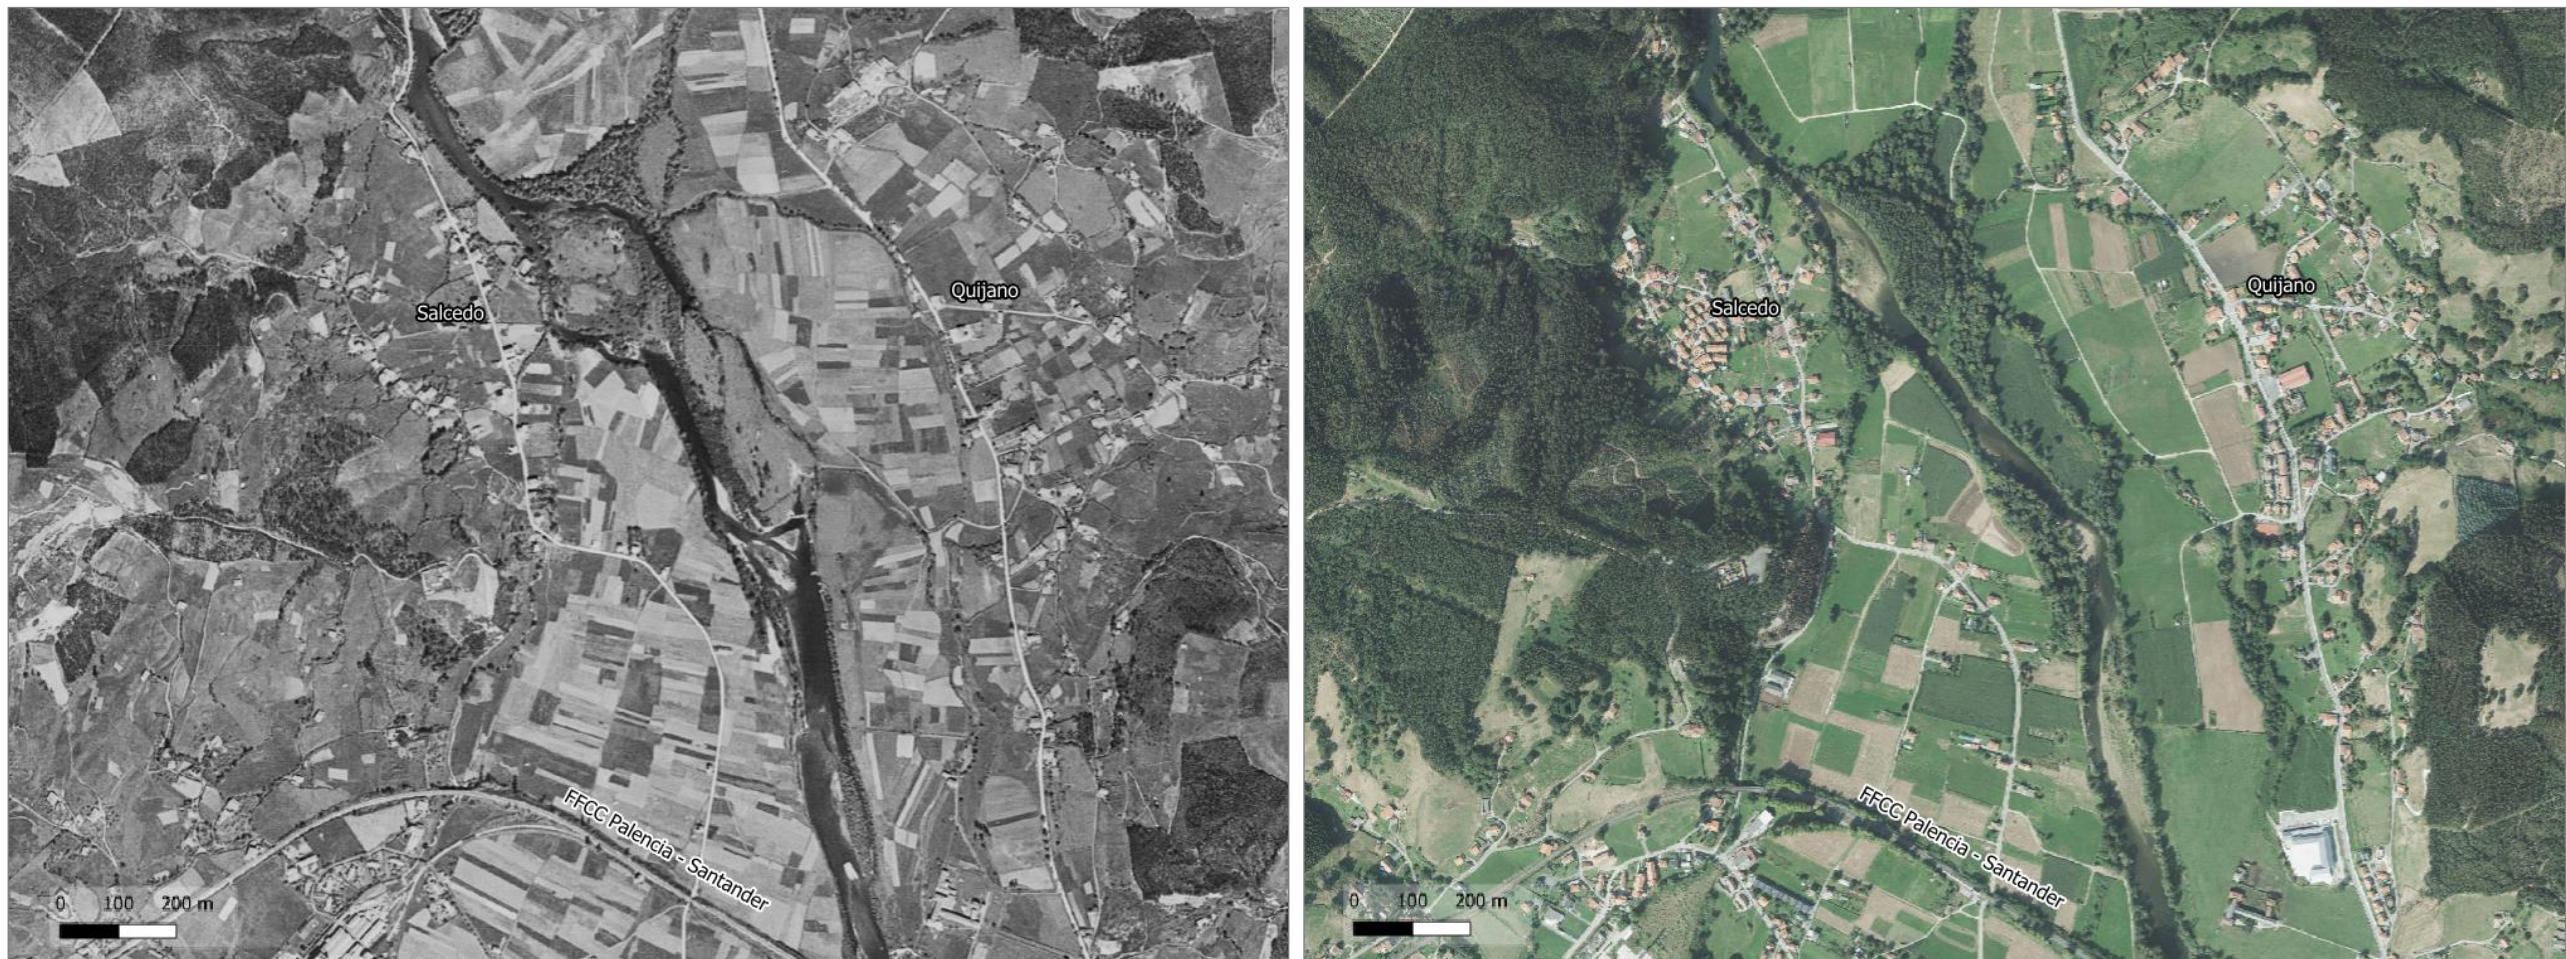
Figura 260. Análisis comparativo entre la situación histórica (1956) y la actual (2020) del río Pas entre el puente de ferrocarril Palencia-Santander y el barrio de Salcedo (Vioño). Se observa cómo ha ido creciendo la ocupación de las llanuras de inundación en ambas márgenes.

Ambas llanuras aluviales, sobre las que se ubica el barrio de Salcedo (Vioño) y el núcleo de Quijano, se caracterizan en general por una intensa ocupación antrópica, si bien la zona más cercana al cauce en la margen derecha muestra un mayor grado de conservación de sus características naturales (ver imagen derecha de la Figura 260, situación actual).

Analizando fotografías aéreas históricas, si bien puede considerarse que el río ha mantenido el espacio del corredor fluvial que tenía en 1956, se han producido cambios en el interior del mismo y una extensión del corredor ripario, aumentando las ocupaciones antrópicas, con crecimiento del barrio de Salcedo (Vioño) y Quijano en dirección hacia el cauce.

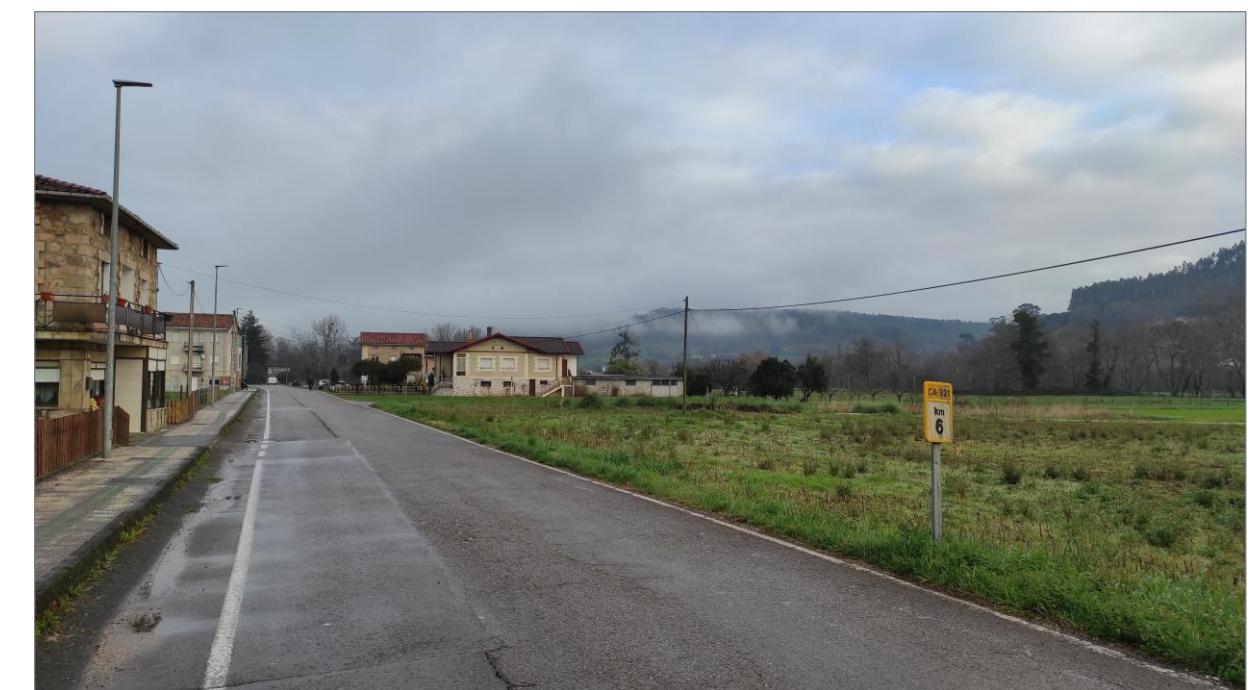
Fotografía 17. A la derecha de la carretera CA-321, vega de la margen izquierda del río Pas por la que discurrirá la nueva defensa de protección frente a inundaciones entre el puente de ferrocarril en Vioño y el barrio de Salcedo.

La mota comenzará aguas abajo del puente de ferrocarril Palencia-Santander con un trazado sensiblemente paralelo a la carretera CA-321 (ver Fotografía 17), bordeando el barrio la Ventilla por el Este. Una vez alcanzado el barrio de Salcedo, el trazado de la mota se acercará a la margen izquierda del río protegiendo el suelo urbano de Salcedo. Se encuentran en esta zona varias vaguadas que desaguan en el río Pas por su margen izquierda, cuyo cruce deberá resolverse mediante obras de drenaje transversal a la mota, para garantizar su continuidad y desagüe. Una edificación abandonada deberá ser demolida como consecuencia de la implantación de dicha mota.

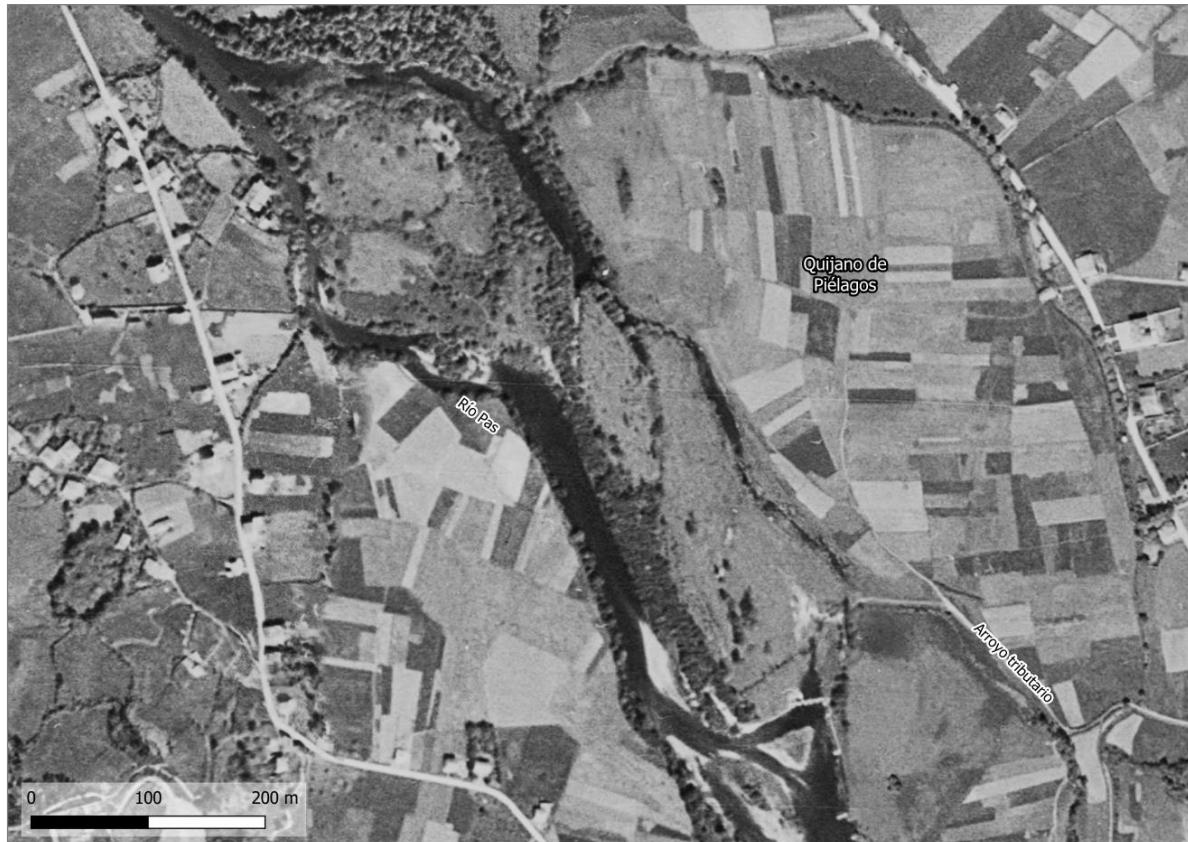
Figura 271. Río Pas a la altura de Quijano de Piélagos en vuelo americano de 1956.

Si se observa la ortofoto del vuelo americano de 1956, el canal histórico del río Pas se encontraba conectado con el canal principal en los dos puntos de la actuación (ver Figura 271). Actualmente, la vegetación de las riberas del río ha aumentado de forma que la continuidad del flujo se ha visto interrumpida entre el canal principal y el secundario (ver Figura 272).

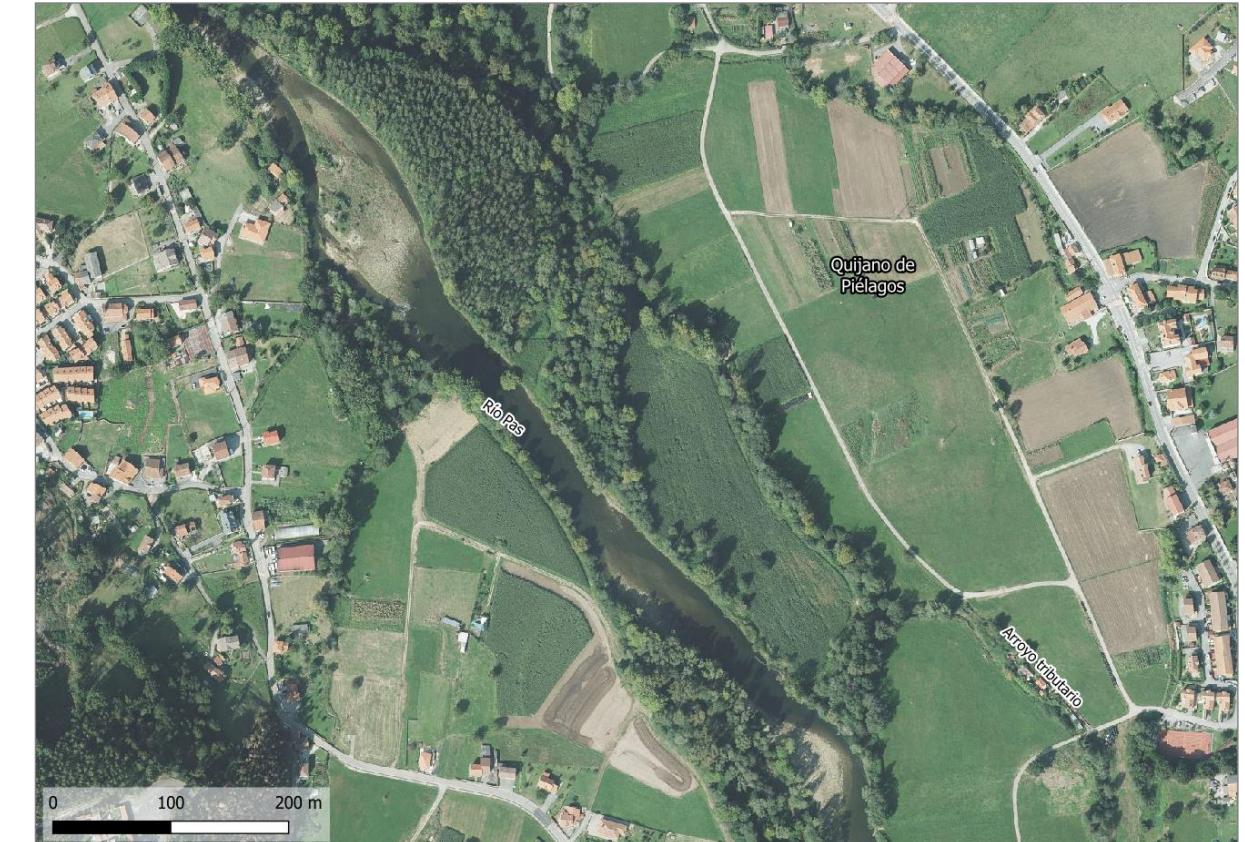
Figura 272. Río Pas a la altura de Quijano de Piélagos en ortofoto del PNOA de 2020.

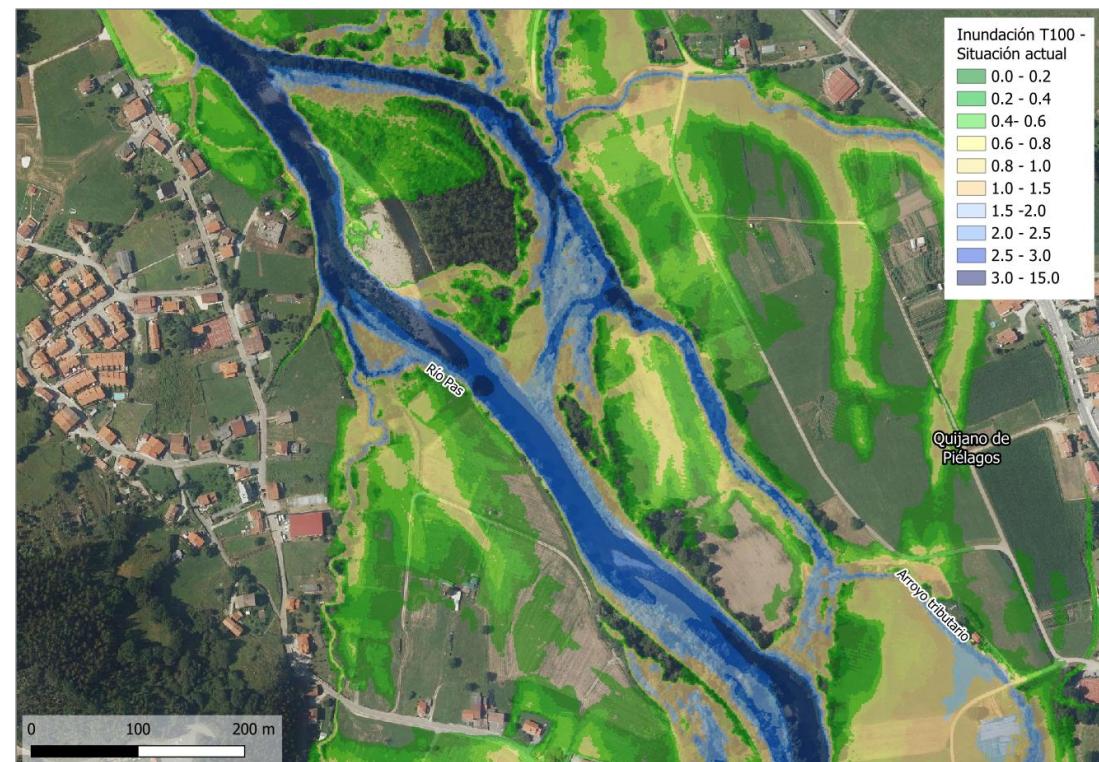
Figura 275. Avenida T=100 años en situación actual en el río Pas en Quijano (T.M. Piélagos) (Tramo 9).

En el caso de avenidas extraordinarias, para 100 años de periodo de retorno, la segunda bifurcación (la más aguas abajo) posee una mejor conexión, con calados de 1,6 m, mientras que la primera bifurcación (la que se encuentra más aguas arriba) sigue manteniendo calados bajos, de aproximadamente 1 metro (ver Figura 275).

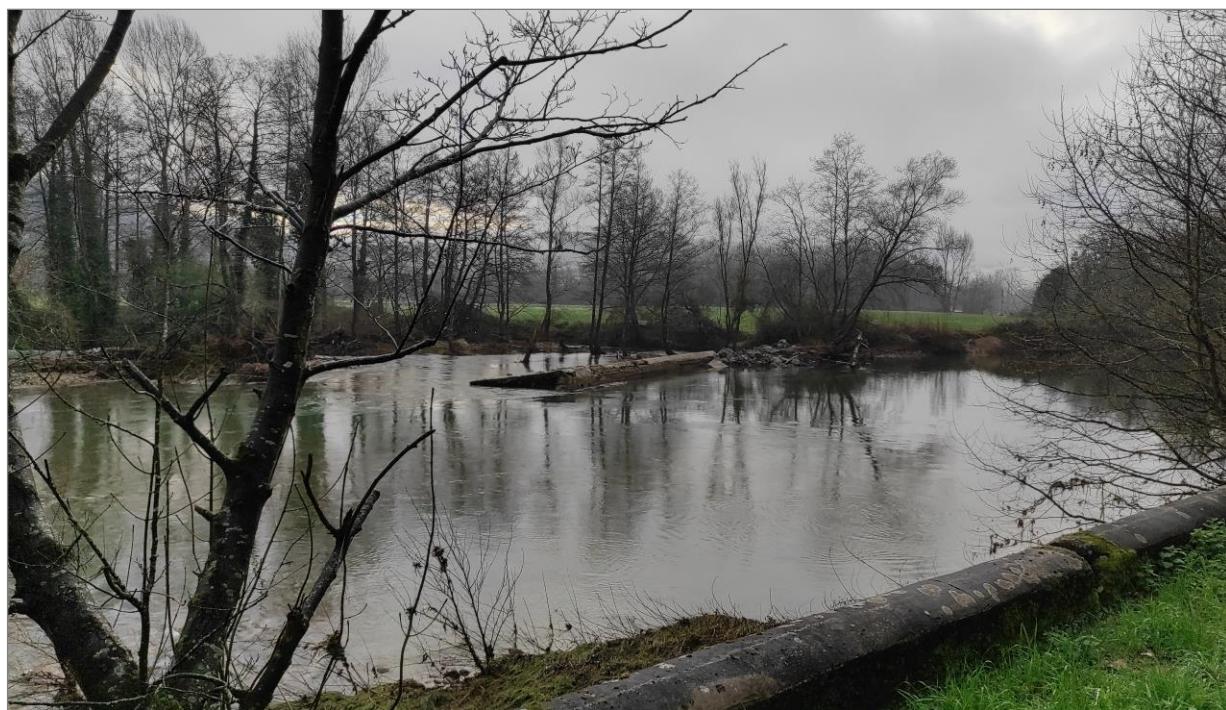
Fotografía 18. Azud de la antigua central de Salcedo (vista desde la carretera CA-321).

Tradicionalmente, este azud se empleaba para la captación de agua hacia la central hidroeléctrica de Salcedo. Dicha central de Salcedo fue construida en 1925 por la empresa Electra Salcedo con el fin de suministrar electricidad a las poblaciones cercanas y fomentar el desarrollo industrial y urbano. Hoy en día se encuentra fuera de funcionamiento y en un estado avanzado de deterioro, como se puede observar en la Fotografía 18 realizada durante una visita de campo en febrero de 2023.

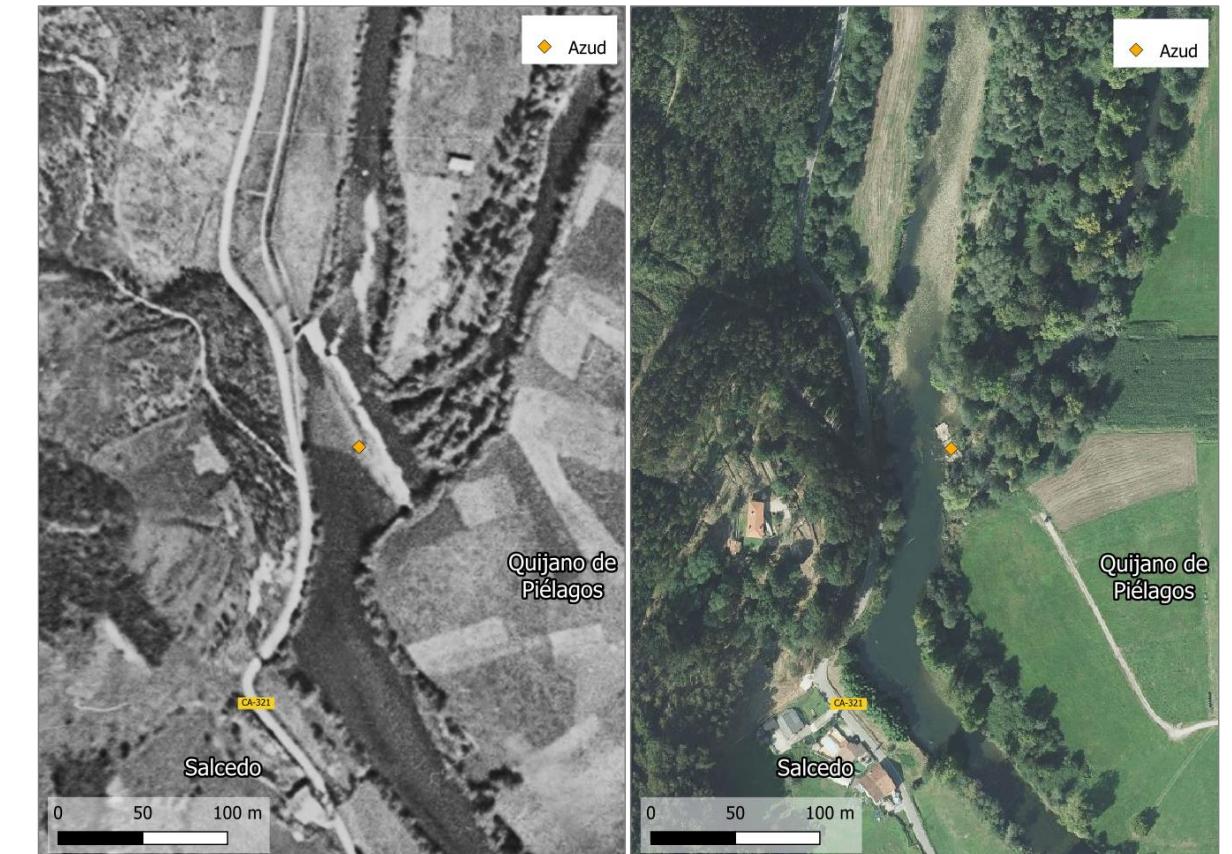
Figura 278. Análisis comparativo entre la situación histórica (1956) y actual (2020) aguas abajo de Salcedo y Quijano de Piélagos.

En la ortofoto del vuelo americano de 1956 se puede observar el azud en funcionamiento (imagen izquierda de la Figura 278), mientras que en la actualidad sólo se conserva menos de la mitad de la estructura, en malas condiciones (imagen derecha de la Figura 278). También cabe destacar el aumento de vegetación arbórea en el brazo derecho aguas abajo del azud como consecuencia de la bifurcación del canal del Pas en dos brazos.

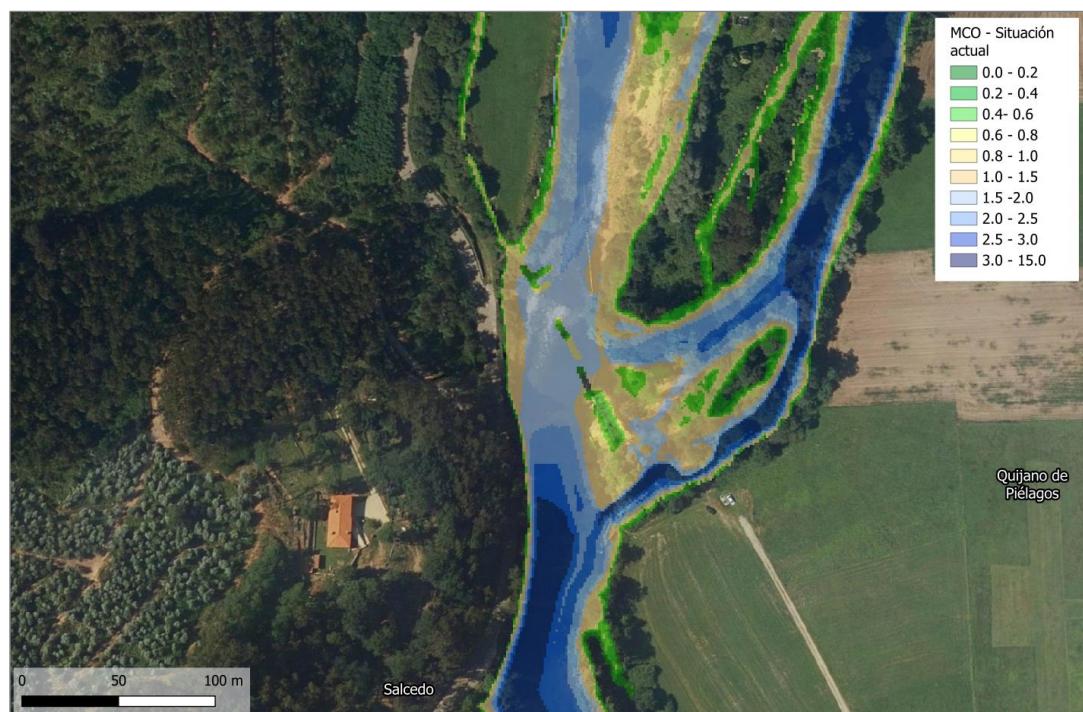
Figura 279. Máxima crecida ordinaria (MCO) en situación actual en el río Pas aguas abajo de Salcedo (T.M. Piélagos) (Tramo 9).

Mediante el visor cartográfico de la CHC se puede observar que, ante la máxima crecida ordinaria, la estructura obstruye el paso del agua a uno de los dos canales del río Pas (ver Figura 279).
