ACTUACIONES DE RECUPERACIÓN FLUVIAL Y MEJORA DE LA CONTINUIDAD EN EL ÁMBITO DE LA CONFEDERACIÓN HIDROGRÁFICA DEL CANTÁBRICO. FASE 2

Río Saja en Terán, Cabuérniga

DESCRIPCIÓN DE LAS ACTUACIONES EJECUTADAS

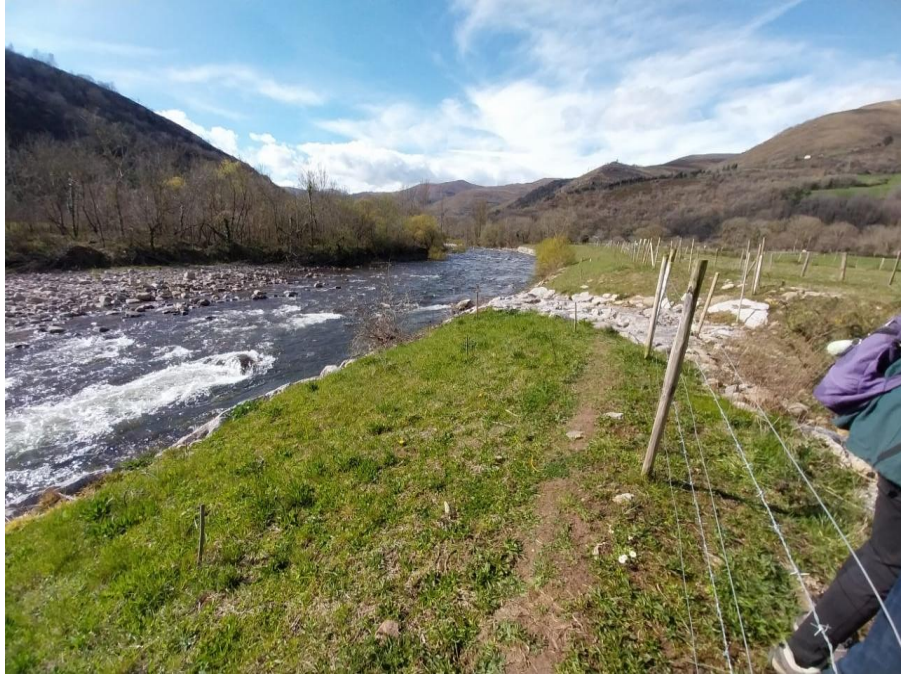
Foto 1. Estado inicial del canal secundario en zona de conexión con el cauce principal río Saja en su tramo inicial.

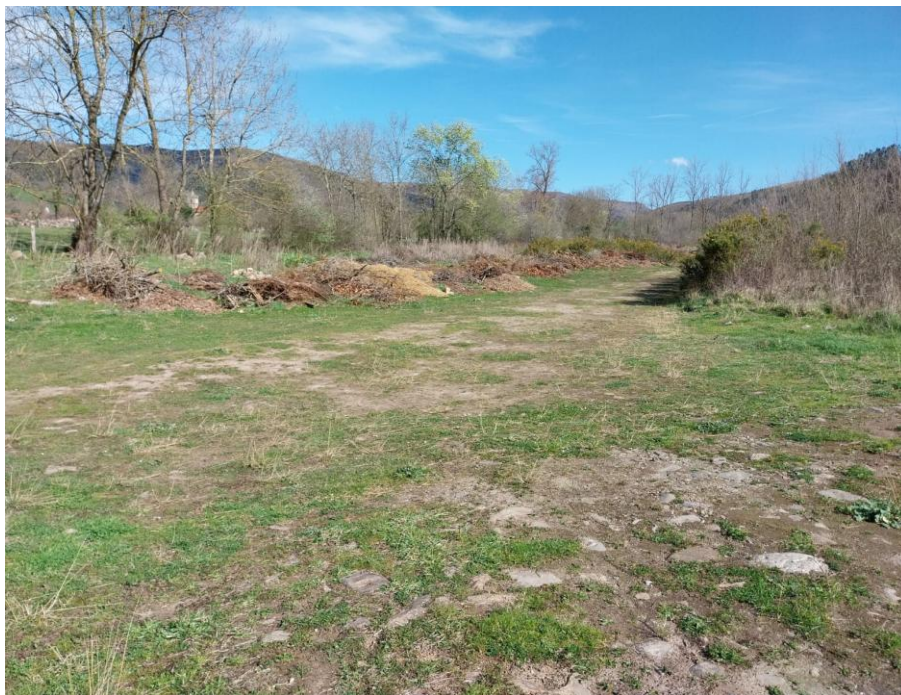
Foto 2. Estado inicial canal secundario río Saja en su tramo inicial.

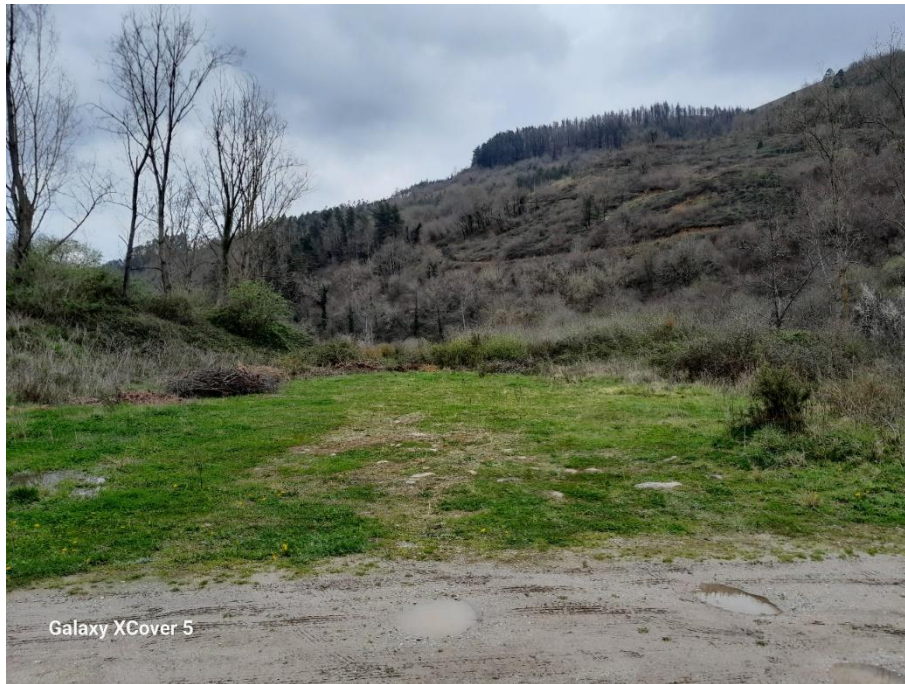
Foto 3. Estado inicial canal secundario rio Saja en su tramo intermedio.

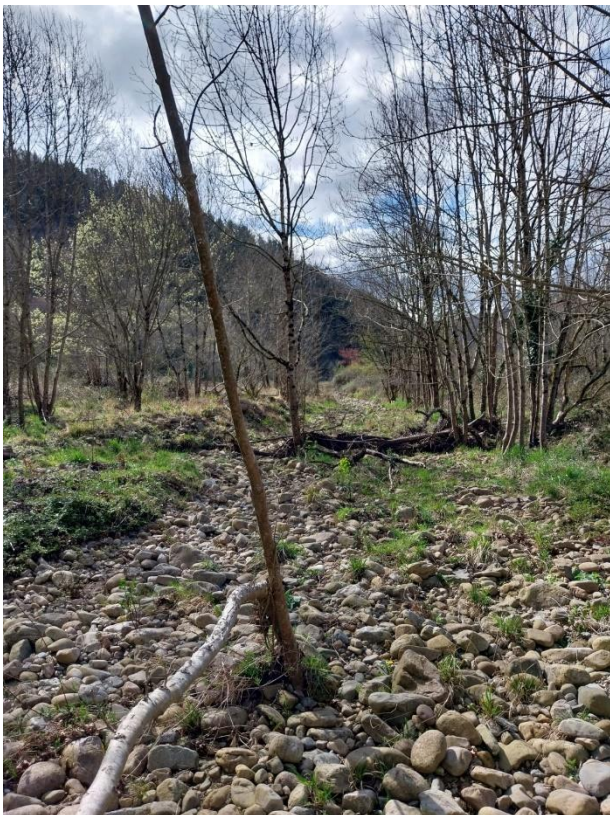
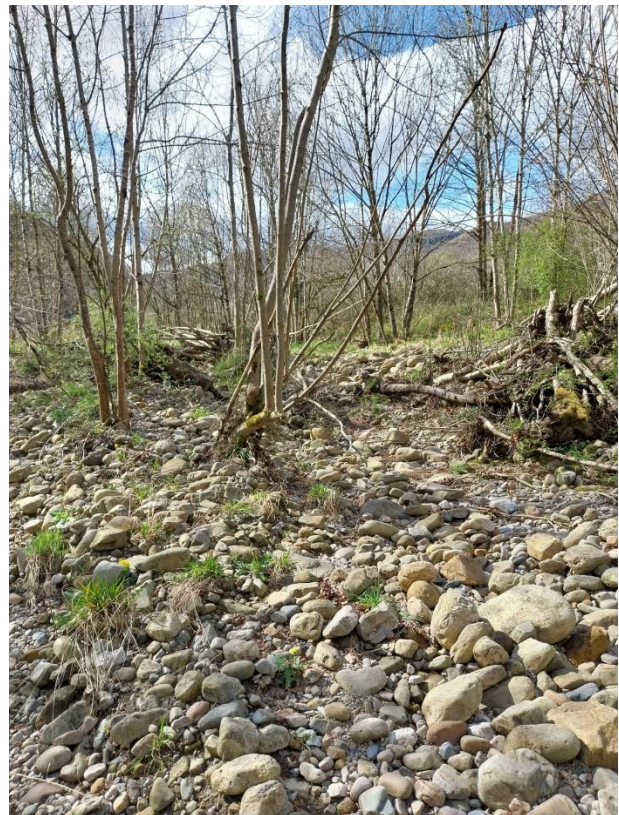
Foto 4 y 5. Estado inicial canal secundario rio Saja en su tramo intermedio.

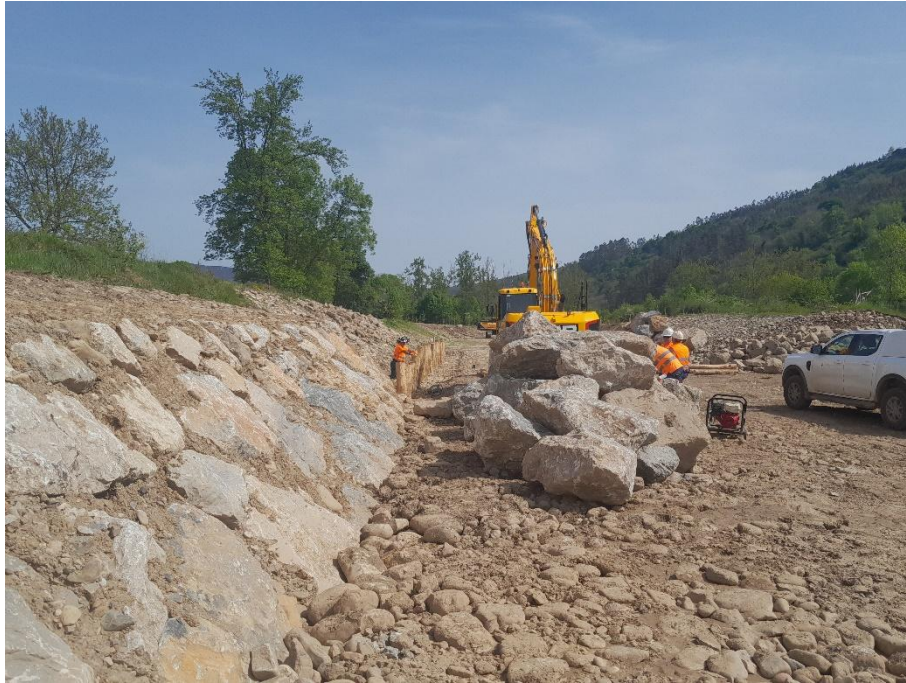
Foto 6. Ejecución de la escollera ubicada en el tramo inicial del canal.

En el tramo inicial del canal se ha ejecutado un enchachado con piedra de escollera, con el objetivo de evitar la erosión del fondo en la zona de entrada y garantizar la estabilidad del canal en las primeras fases de funcionamiento.

Con el fin de evitar procesos erosivos en la zona de incorporación del flujo al canal, se han ejecutado dos escolleras de protección en los 30 metros iniciales de los taludes. Estas estructuras permiten proteger los taludes frente a las avenidas y la entrada de flujo con elevada energía.

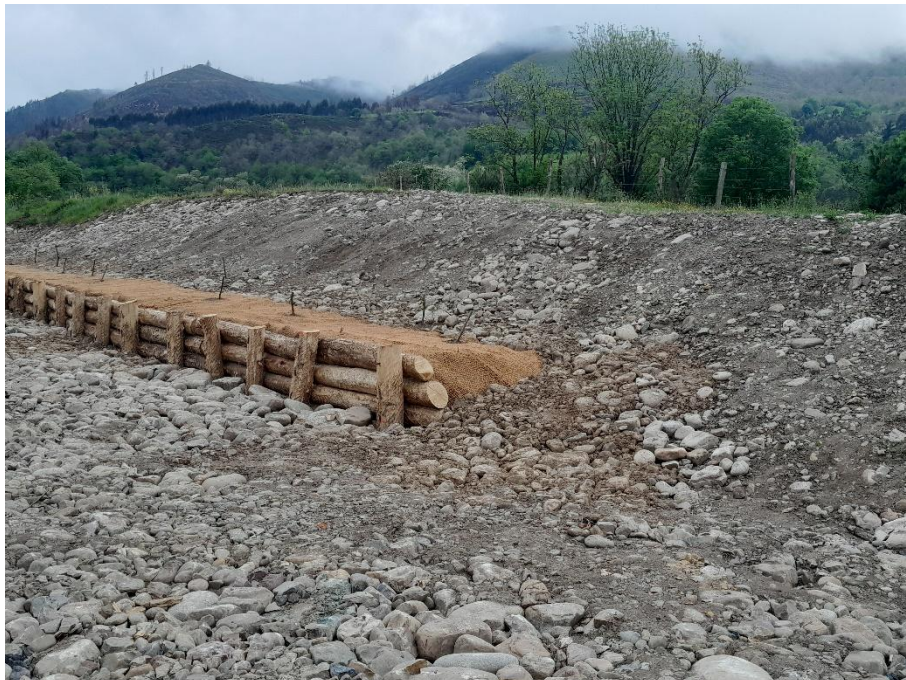
Foto 7. Empalizada de la parte inicial del canal.

A continuación de una de estas escolleras, se ha ejecutado además una empalizada de aproximadamente 37 m de longitud, reforzando la estabilidad del margen en ese tramo.

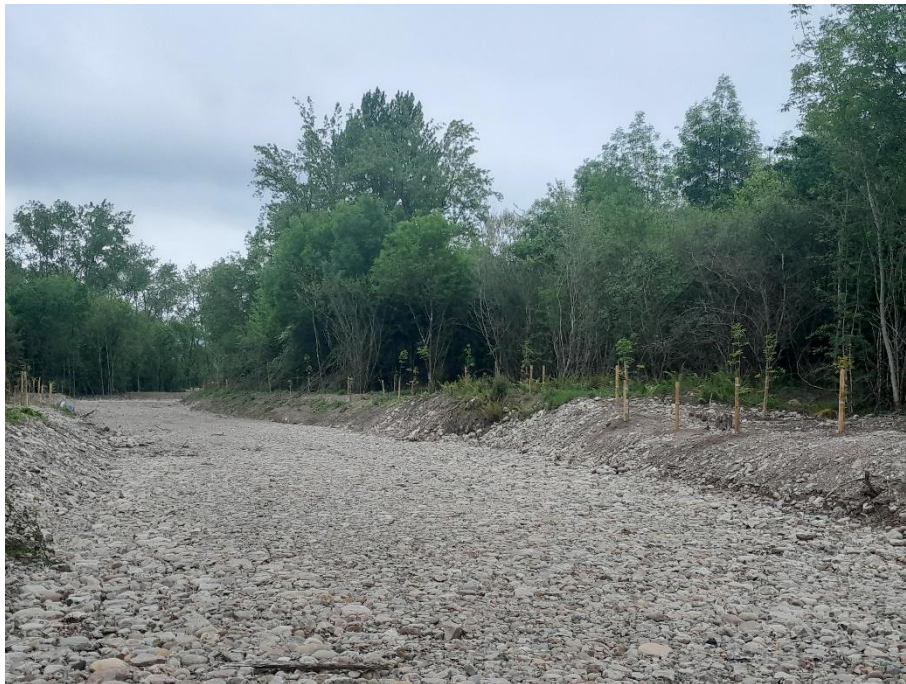
Foto 8. Estado final del canal en su tramo intermedio.

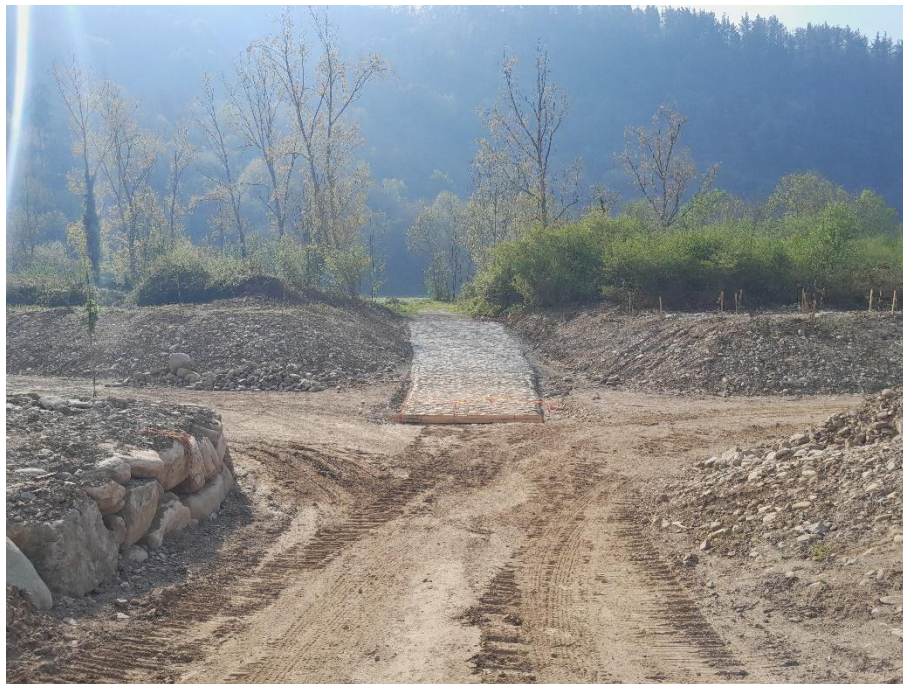
Foto 9. Ejecución del encachado del badén.

En la zona central del trazado se ha ejecutado un badén sobre el canal, con el fin de permitir el paso de vehículos hacia una finca particular existente.

El badén se ha integrado en la sección del canal de forma compatible con su funcionamiento hidráulico, permitiendo el paso del flujo en condiciones de caudal.

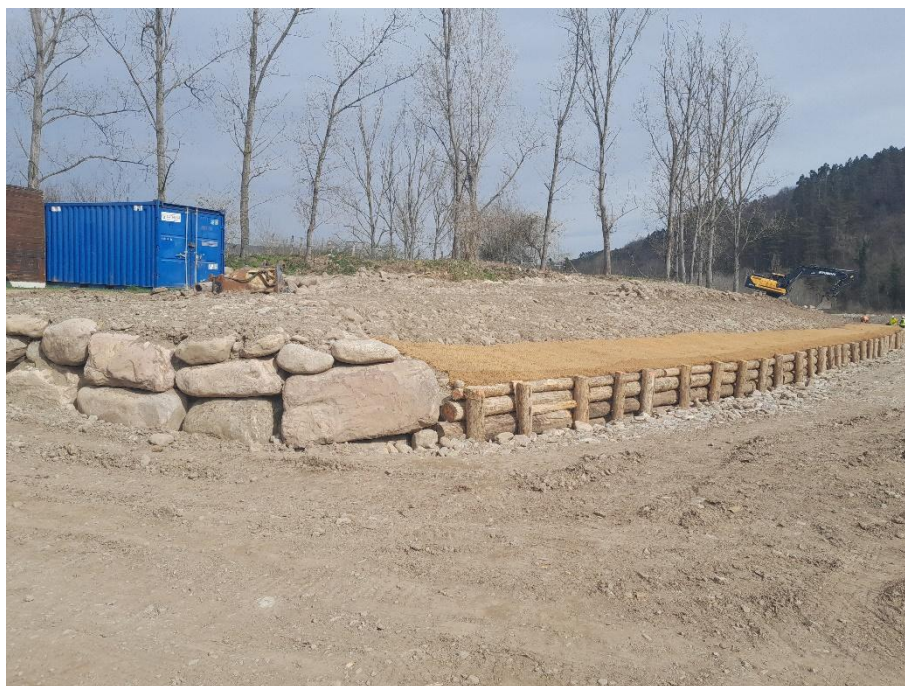
Foto 10. Escollera y empalizada del tramo intermedio del canal en la zona del badén.

Asociado a esta actuación, se ha ejecutado en uno de los taludes una empalizada de protección de aproximadamente 100 m de longitud, con objeto de garantizar la estabilidad del talud en este punto singular.

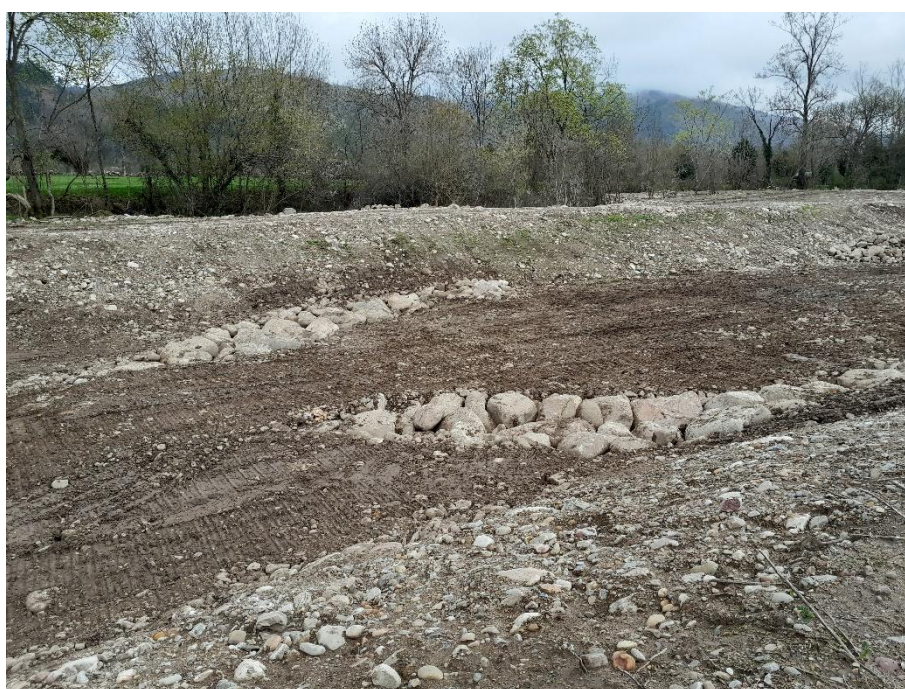
Foto 11. Travesas ejecutadas a lo largo del canal.

Con el fin de regular el flujo y favorecer la estabilidad y funcionalidad del canal, se han dispuesto elementos transversales tipo traviesa a lo largo del trazado realizadas con bloques seleccionados del propio cauce durante la excavación

Para favorecer la secuencia rápido-poza se disponen a la distancia de 5-8 veces la anchura del cauce (8m), es decir, cada 40-60 m, y en forma de “V” para forzar el flujo por el centro del cauce y optimizar su estabilidad, sin afectar los taludes. Las traviesas se disponen respetando la pendiente longitudinal.

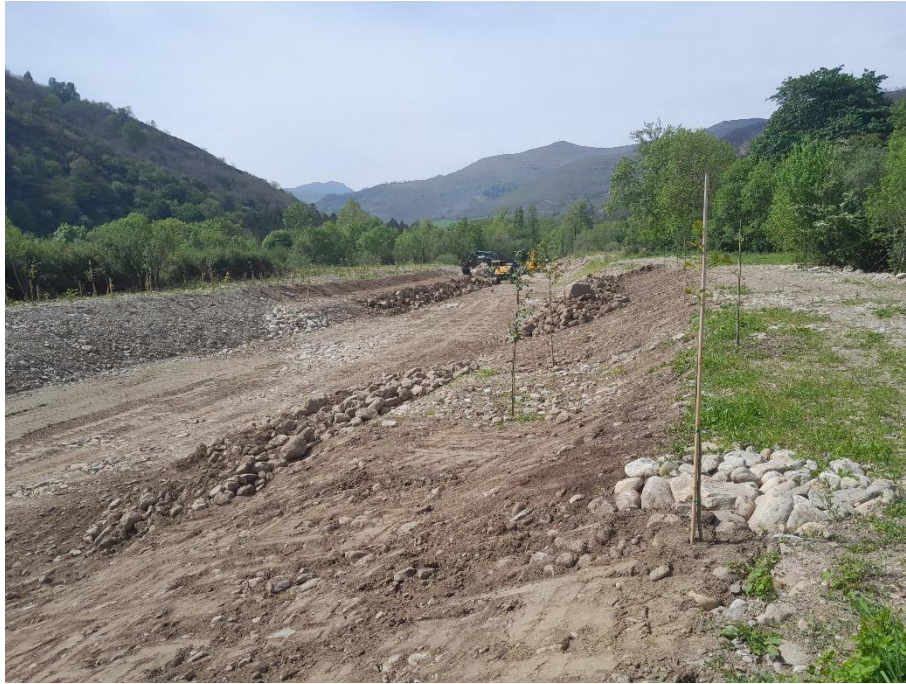
Foto 12. Reperfilado de los taludes del canal.

Los trabajos han incluido la excavación en tierras hasta alcanzar la cota de rasante definida y el perfilado del fondo y los taludes.

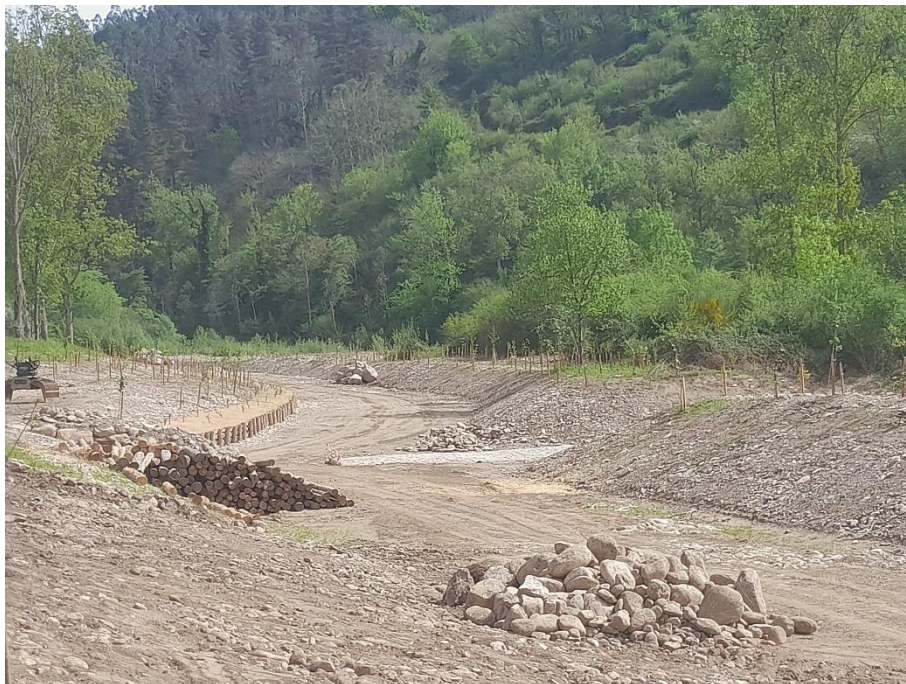
Foto 13. Estado del canal en su zona intermedia durante la ejecución del mismo.

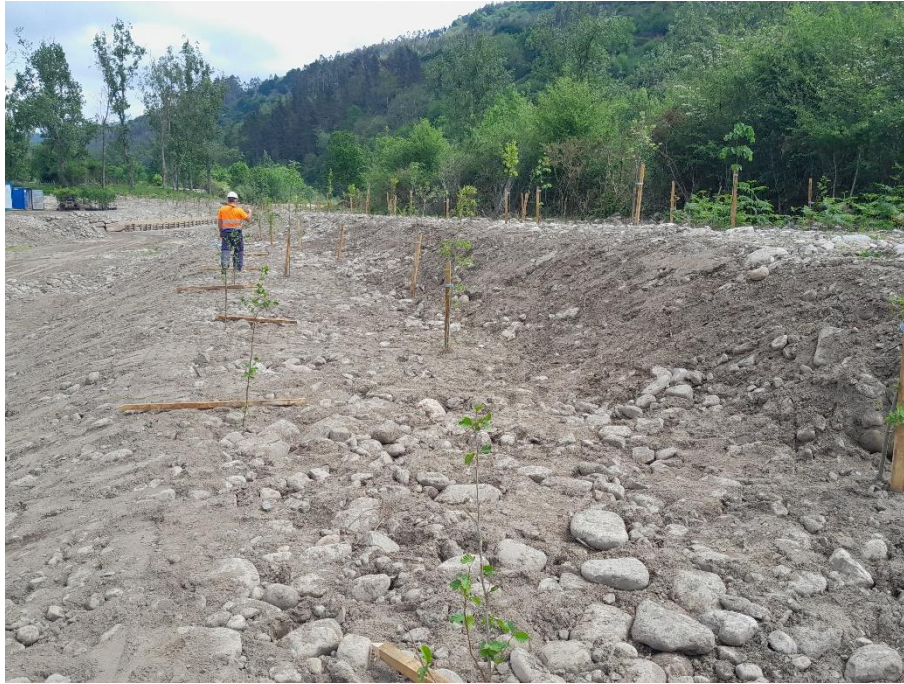
Foto 14. Realización de la revegetación y plantaciones.

Una vez ejecutadas las obras de carácter hidráulico, se ha procedido a la restauración ambiental del ámbito, mediante la revegetación con especies autóctonas. Las actuaciones realizadas han sido:

- Plantación de especies propias del bosque de ribera.
- Siembra y revegetación de taludes y superficies alteradas.
- Conservación de ejemplares de interés existentes.
