## ACTUACIONES DE RECUPERACIÓN FLUVIAL Y MEJORA DE LA CONTINUIDAD EN EL ÁMBITO DE LA CONFEDERACIÓN HIDROGRÁFICA DEL CANTÁBRICO. FASE 2

### Río Saja en Ontoria, Cabezón de la Sal

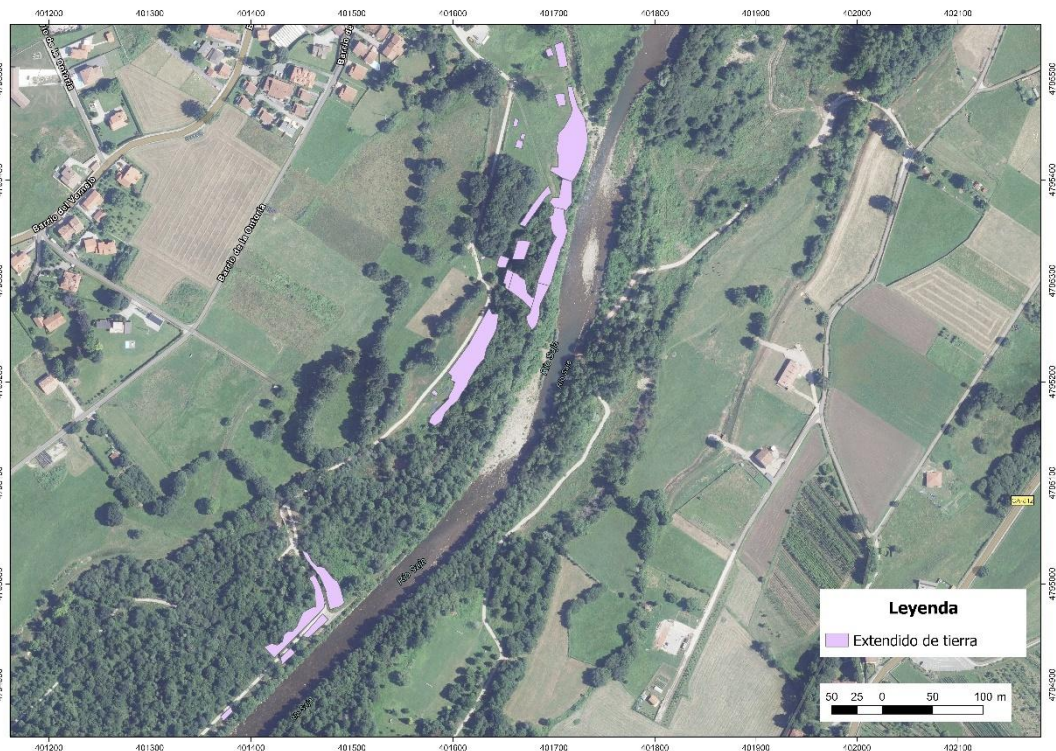
*Ilustración 4. Superficie cubierta por tierra natural y posteriormente hidrosembrada.*

Una vez instalada la malla antihierbas biodegradable, se procedió al aporte y extendido de una capa de tierra vegetal, con un espesor aproximado de 10 a 15 cm, sobre la totalidad de las superficies.

Una vez finalizado el aporte de tierra natural sobre la malla antihierbas biodegradable, se procedió a la hidrosiembra de las superficies tratadas, como actuación destinada a favorecer la rápida revegetación del área intervenida.

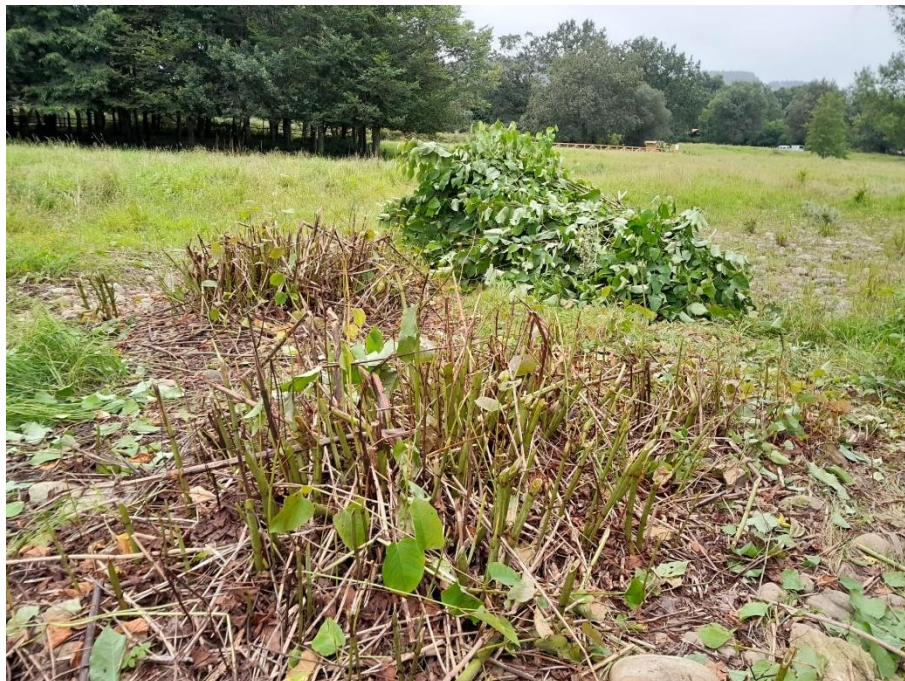
*Ilustración 5. Corte de la parte aérea de Reynoutria japónica.*

En una primera fase se procedió al corte de la parte aérea de la planta, empleando de forma combinada herramientas manuales (hoz) y medios mecánicos (desbrozadora de disco), en función de la densidad de la vegetación y de la accesibilidad de las zonas a tratar.

El corte se realizó sistemáticamente por encima del segundo meristemo, ya que por debajo de éste se localizan los tejidos con mayor capacidad de rebrote. Cualquier fragmento de tallo correspondiente a esa parte basal que quede en contacto con el suelo puede enraizar y dar lugar a una nueva planta. Por este motivo, el criterio técnico adoptado fue evitar la fragmentación de la zona basal del tallo y reducir así el riesgo de propagación vegetativa accidental durante las labores de corta. Esta actuación se llevó a cabo sobre una superficie aproximada de 9.500 m<sup>2</sup>.

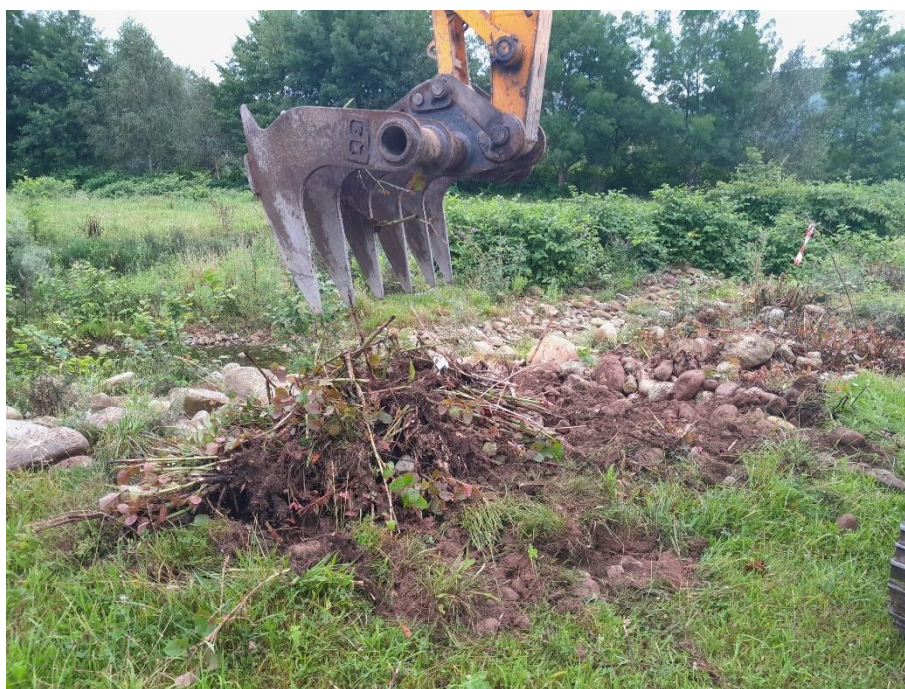
*Ilustración 6. Extracción mecánica del sistema radicular de la planta mediante retroexcavadora.*

En las áreas donde las condiciones del terreno lo permitieron, se procedió a la extracción mecánica del sistema radicular mediante el uso de una retroexcavadora equipada con cazo de rastrillo/rejón. Esta actuación se centró en las zonas previamente cortadas y se ejecutó sobre una superficie aproximada de 8.600 m<sup>2</sup>, correspondiente a áreas amplias con suficiente maniobrabilidad para la maquinaria.

Los rizomas y raíces extraídos fueron apilados sobre mallas de coco previamente instaladas, con el objetivo de facilitar su secado y posterior eliminación mediante quema controlada.

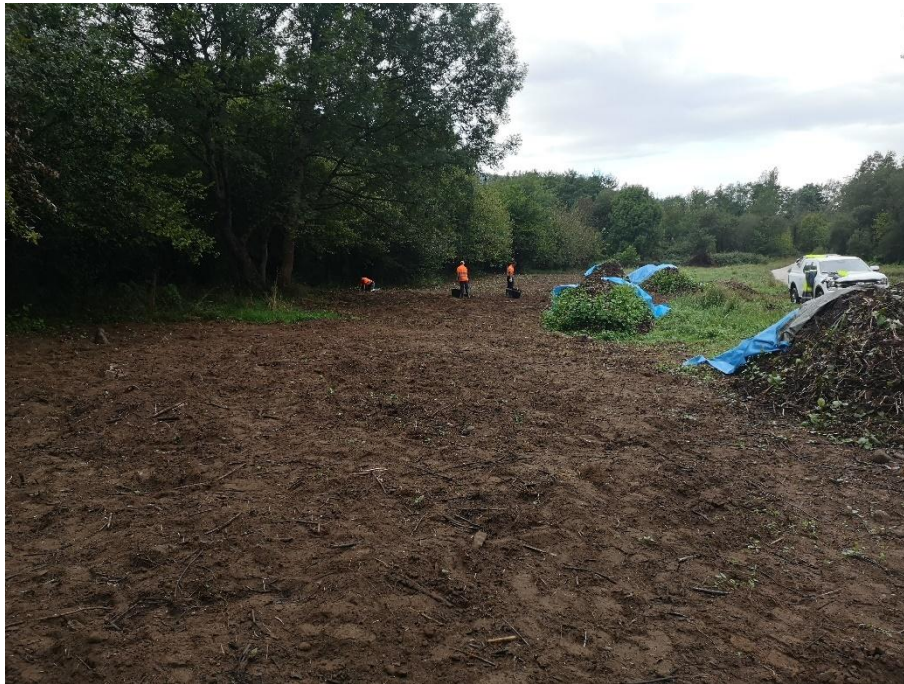
*Ilustración 7. Eliminación manual de restos de rizomas de Reynoutria japonica.*

Tras la ejecución de la extracción mecánica, se realizaron varias pasadas sucesivas de control, consistentes en la eliminación manual de todos los rebrotes de *Reynoutria japonica* que fueron apareciendo, así como de fragmentos de raíces y rizomas detectados en superficie o semienterrados.

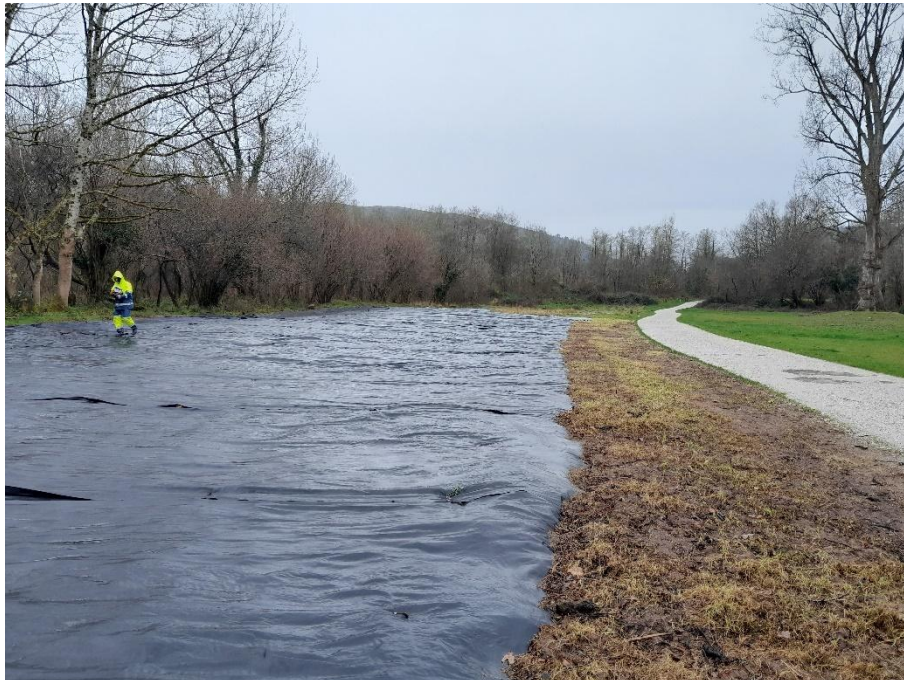
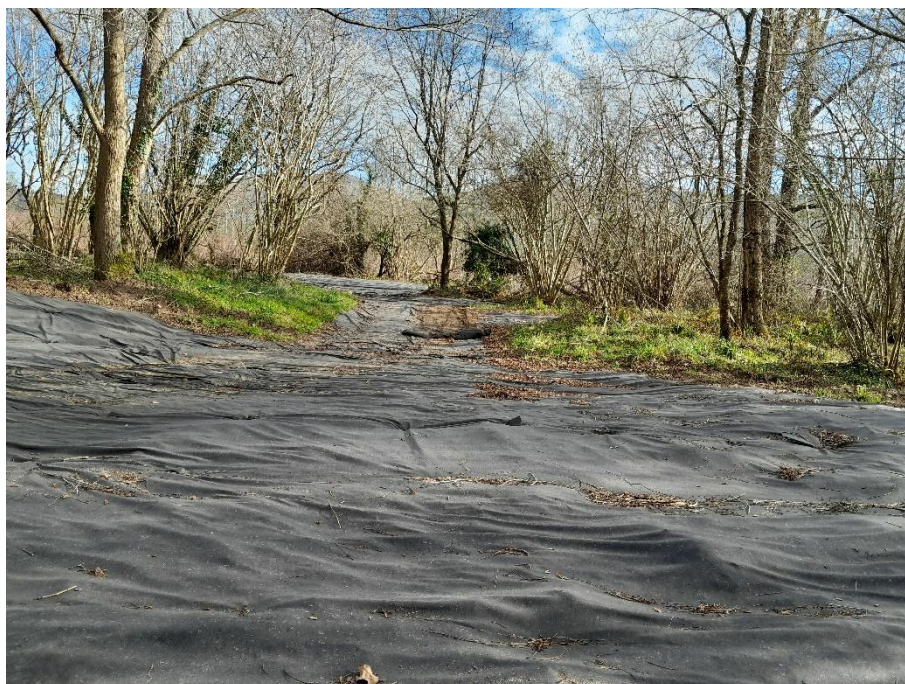
*Ilustración 8. Instalación de malla antihierbas biodegradable sobre las zonas tratadas previamente.*

Ilustración 9. Instalación de malla antihierbas biodegradable sobre las zonas tratadas previamente.

Finalmente, sobre el conjunto de las zonas tratadas —tanto aquellas en las que se realizó la extracción del sistema radicular como aquellas en las que únicamente se llevó a cabo la corta de la parte aérea— se procedió a la instalación de malla antihierbas biodegradable con el objetivo de limitar la emergencia de nuevos brotes y reforzar la eficacia de los tratamientos aplicados. La superficie total cubierta con malla antihierbas es de unos 8.800 m<sup>2</sup>.

Las mallas se dispusieron cubriendo completamente la superficie tratada, con un solape entre paños de aproximadamente 50 cm, para garantizar la continuidad de la barrera y evitar puntos

débiles. La fijación al terreno se realizó mediante grapas de acero corrugado, asegurando su correcto anclaje incluso en zonas con pendiente o susceptibles de escorrentía.

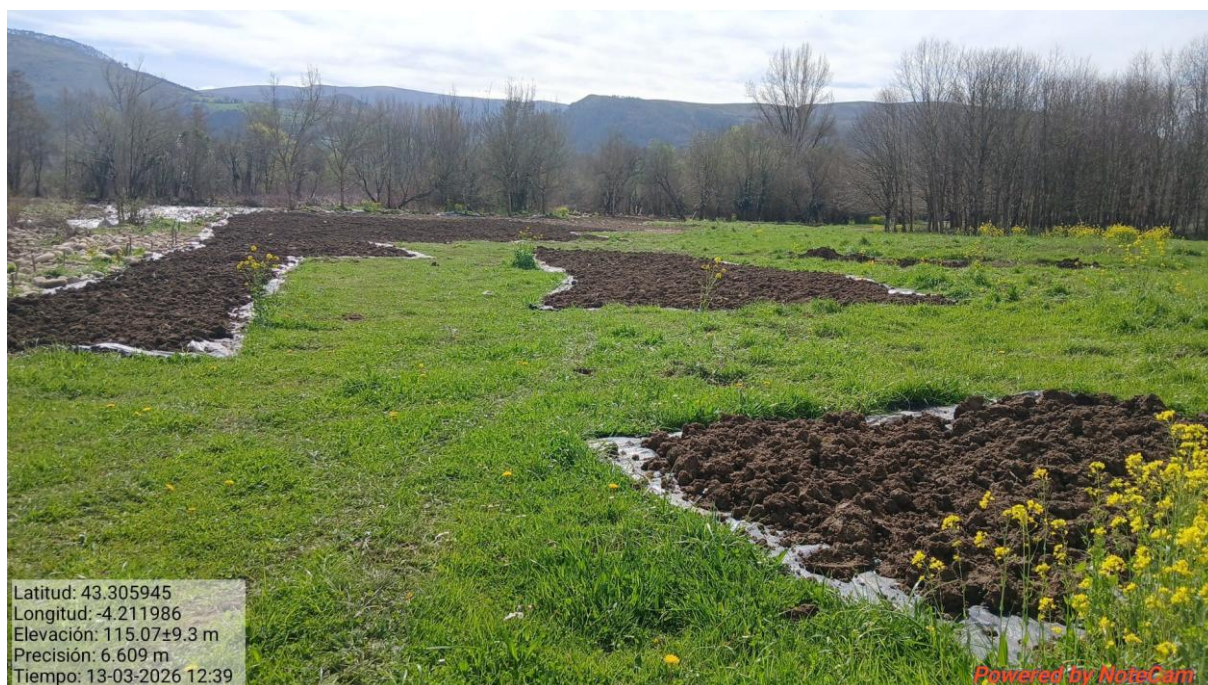
Ilustración 10. Extendido de tierra sobre las mallas biodegradables previamente instaladas, manteniendo un margen en el perímetro de la malla.

No obstante, en aquellas zonas donde se mantiene una alta densidad de *Reynoutria japonica* en los márgenes próximos a la malla, se optó por dejar una franja perimetral de aproximadamente 50 cm de anchura sin cubrir con tierra, manteniendo la malla visible en estos bordes. Esta medida tiene como objetivo evitar el contacto continuo entre la tierra potencialmente contaminada por restos radiculares de *Reynoutria* y la tierra nueva no contaminada aportada, reduciendo así el riesgo de traslocación de fragmentos vegetativos y su posible enraizamiento en el nuevo sustrato.

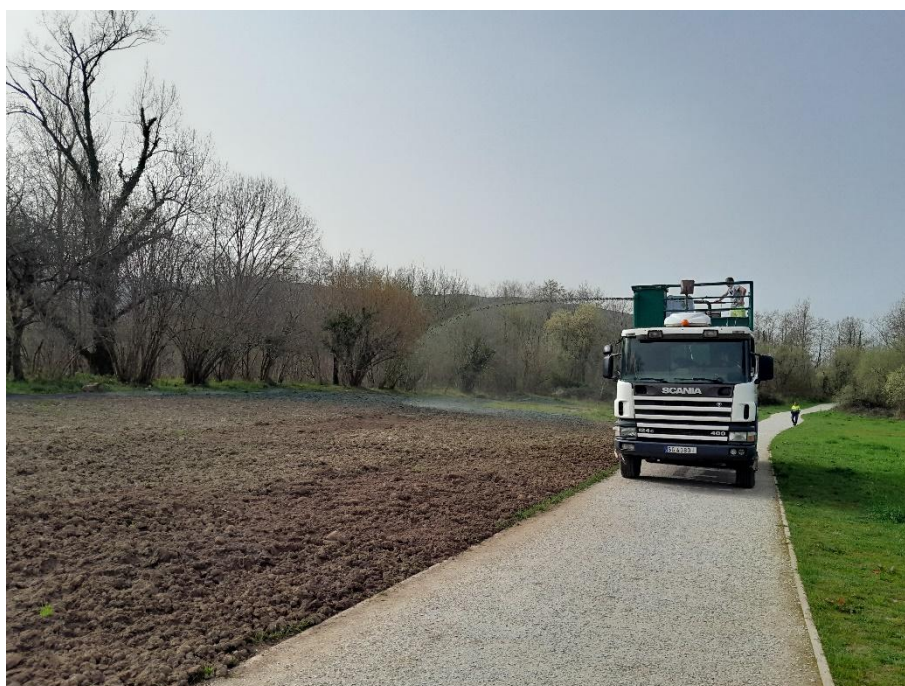
*Ilustración 11. Revegetación de la zona mediante la aplicación de hidrosiembra.*

La hidrosiembra se realizó mediante la aplicación de una mezcla homogénea, con las siguientes dosificaciones aproximadas por metro cuadrado:

- 100 g/m<sup>2</sup> de mulch
- 10 g/m<sup>2</sup> de estabilizante
- 30 g/m<sup>2</sup> de abono mineral
- 10 cc/m<sup>2</sup> de ácidos húmicos
- 35 g/m<sup>2</sup> de semillas, correspondientes a una mezcla específica para revegetación.

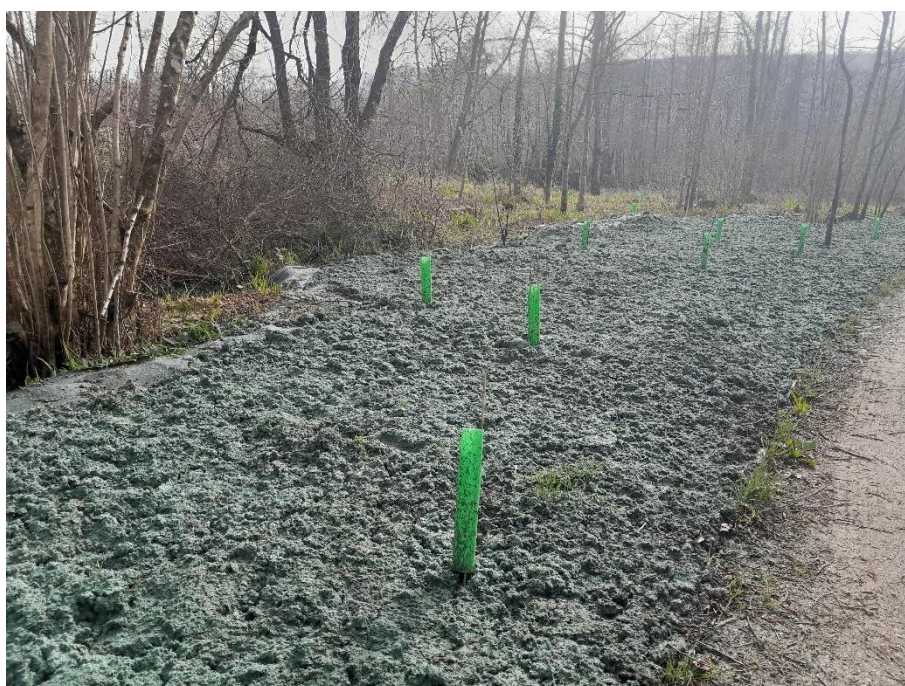
*Ilustración 12. Resultado de la hidrosiembra.*

La utilización de la técnica de hidrosiembra, así como la selección de esta mezcla de especies, responde al objetivo de lograr una cobertura vegetal rápida y densa sobre el nuevo sustrato aportado. Esta cobertura temprana contribuye a la estabilización del terreno, mejora la integración paisajística de la actuación y favorece la implantación de una vegetación competitiva.

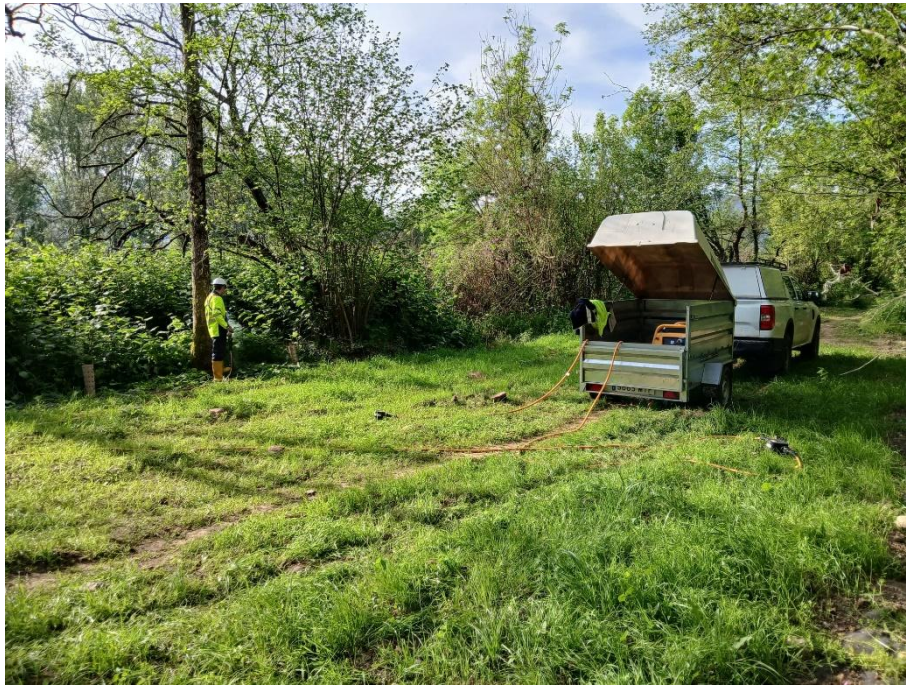
*Ilustración 13. Resultado posterior de la hidrosiembra y aplicación del tratamiento eléctrico sobre los rebrotes de Reynoutria japonica.*

Como complemento a los tratamientos mecánicos, físicos y de restauración vegetal descritos en los apartados anteriores, se ha aplicado de forma puntual el tratamiento mediante Electro Lance sobre los rebrotes de *Reynoutria japonica* detectados tras la ejecución de las actuaciones principales.

Por este motivo, el tratamiento eléctrico se ha aplicado de forma dirigida y localizada sobre aquellos rebrotes que continúan emergiendo, concretamente en:
