CONFEDERACIÓN
HIDROGRÁFICA
DEL CANTÁBRICO, O.A.

I N F O R M E

ANÁLISIS Y CONCLUSIONES SOBRE EL PROCEDIMIENTO DE CONSULTA E INFORMACIÓN PÚBLICA DE LA REVISIÓN Y ACTUALIZACIÓN DE LOS MAPAS DE PELIGROSIDAD Y RIESGO DE TERCER CICLO DE LA DEMARCACIÓN HIDROGRÁFICA DEL CANTÁBRICO ORIENTAL – RESPUESTA A LAS ALEGACIONES

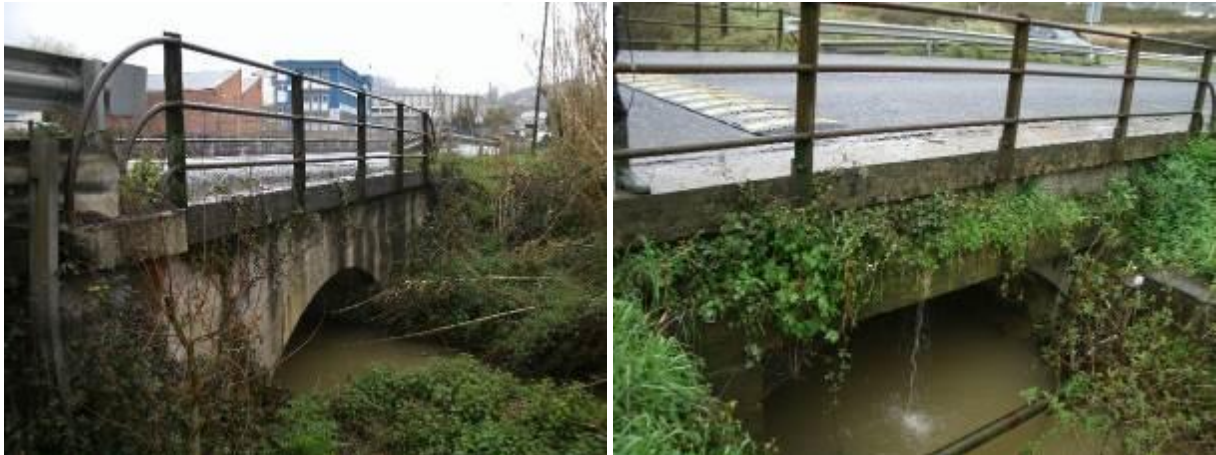
Figura 4. Puente de Bermeo bidea sobre el arroyo Totoriko, visto desde aguas arriba (izquierda) y aguas abajo (derecha).

Uno de los motivos por los que el alegante manifiesta su disconformidad con la cartografía de inundabilidad del arroyo Totoriko es que, de acuerdo con los propietarios de la zona, estos terrenos no han sido inundados durante los últimos 120 años, ni siquiera por las avenidas de agosto de 1983. Sin embargo, el **«Estudio básico de la avenida de agosto de 1983 y de los puntos negros de las cuencas afectadas en el País Vasco»**, publicado por la Comisaría de Aguas del Norte de España en julio de 1984 contradice la afirmación del alegante sobre la ausencia de inundaciones en los últimos 120 años. En el **Plano 012, Hoja 10** de este documento se aprecia que las márgenes del arroyo Totoriko fueron afectadas por la inundación, especialmente la zona de Zubitzalde. La delimitación de la superficie afectada por esta inundación define con notable precisión la extensión de la llanura de inundación del arroyo Totoriko y del río Butroe.

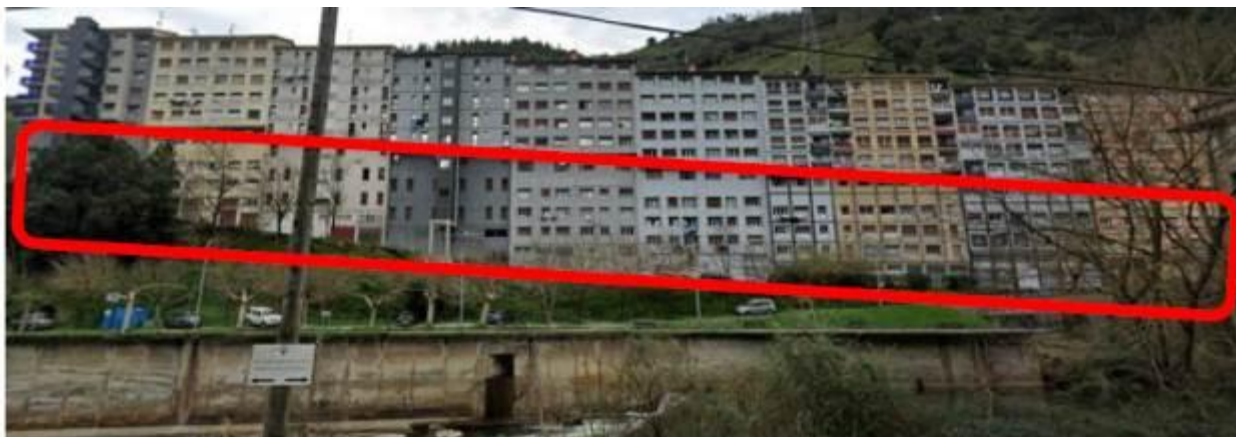
Figura 9. Figura del documento elaborado por Gure Deba Ibaia, en la que se destaca que las viviendas de los sótanos de Ezozibidea están a una altura segura, fuera de zona inundable.

La valoración de *Gure Deba Ibaia* en casos como el anterior es exacta porque, efectivamente, las viviendas de la calle Ezozibidea que se ilustran en la fotografía anterior se encuentran a una cota segura, tal y como muestra la cartografía de inundabilidad:

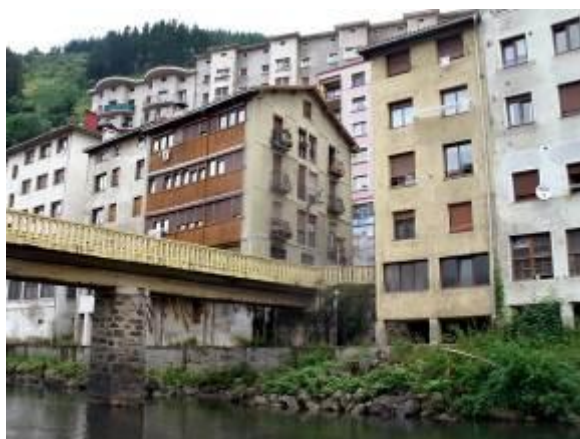
habitantes en zona inundable que se recoge tanto en los MAPRI como en los PGRI, se contabilizan todas las personas que habitan en una vivienda cuya planta de edificación es inundable, aunque residan en las plantas altas a unas cotas por encima de la lámina de agua durante episodios de avenida. Este criterio de cálculo, ciertamente conservador, se establece por dos motivos: (1) la inundación de las plantas bajas, en especial de los accesos, afecta a todos los vecinos, que a pesar de vivir en las plantas altas, no dejan de sufrir los efectos indirectos de las inundaciones, como imposibilidad de acceder a zonas secas, inundación de garajes y trasteros y cese de servicios básicos y (2) la inundación de las plantas bajas puede dar lugar a problemas estructurales en todo el edificio, especialmente cuando se alcanzan valores elevados de calado y velocidad de la corriente y se produce un transporte intenso de carga sólida.

Figura 11. Ejemplo de edificios de Soraluze con plantas de edificación en zona inundable y plantas altas fuera de zona inundable. A efectos de cálculo de habitantes afectados por inundación, también han de considerarse los habitantes de las plantas altas, que también experimentan las consecuencias de las inundaciones.

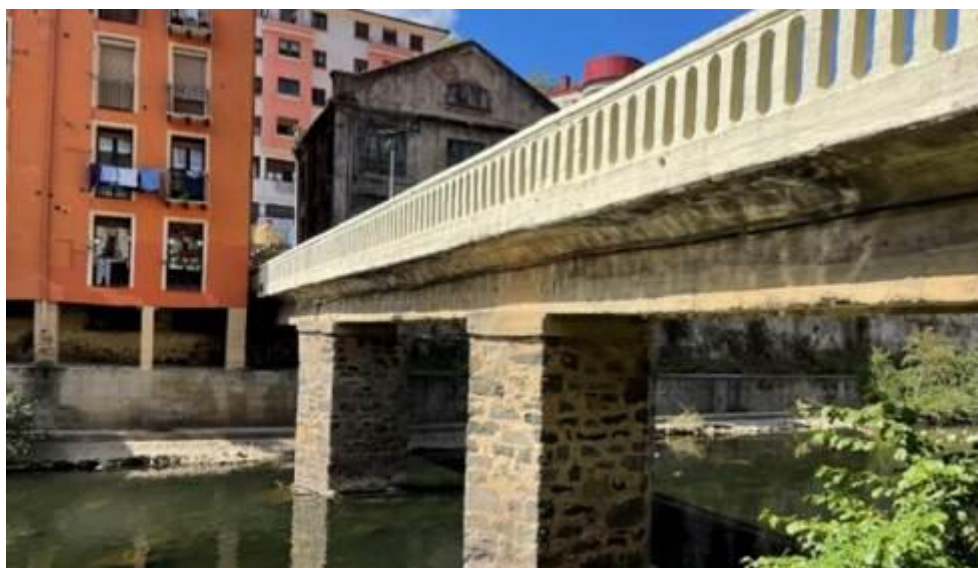
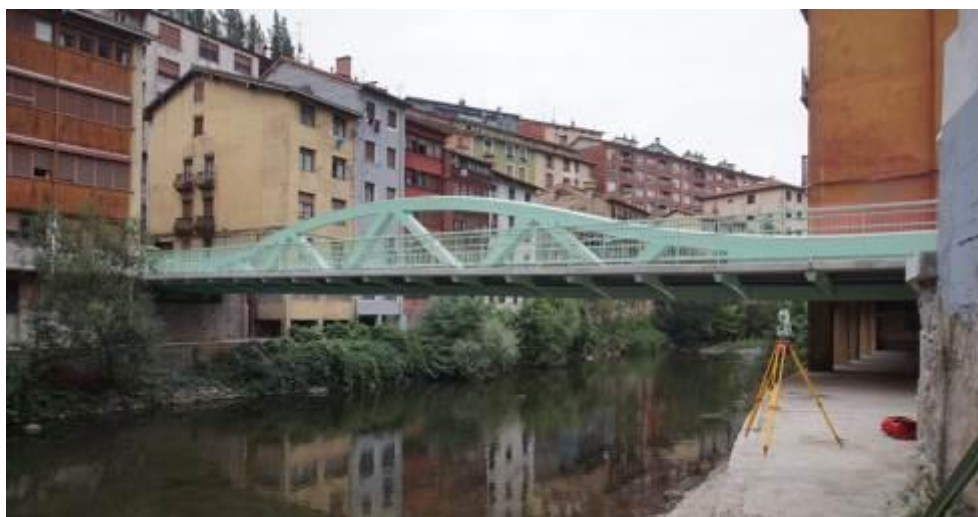
Figura 13. Comparación entre la pasarela Gabolats antes de las obras (arriba) y nuevo puente (abajo).

Se ha hecho una revisión y actualización de los mapas de peligrosidad y riesgo del ARPSI ES017-GIP-DEB-06 para incorporar el efecto hidráulico del nuevo puente Gabolats. Esta actualización no solo afecta al mapa de peligrosidad, sino también al de riesgo, pues al reducirse la extensión de las zonas inundables también se reduce el impacto en la población, las actividades económicas y otros elementos vulnerables.

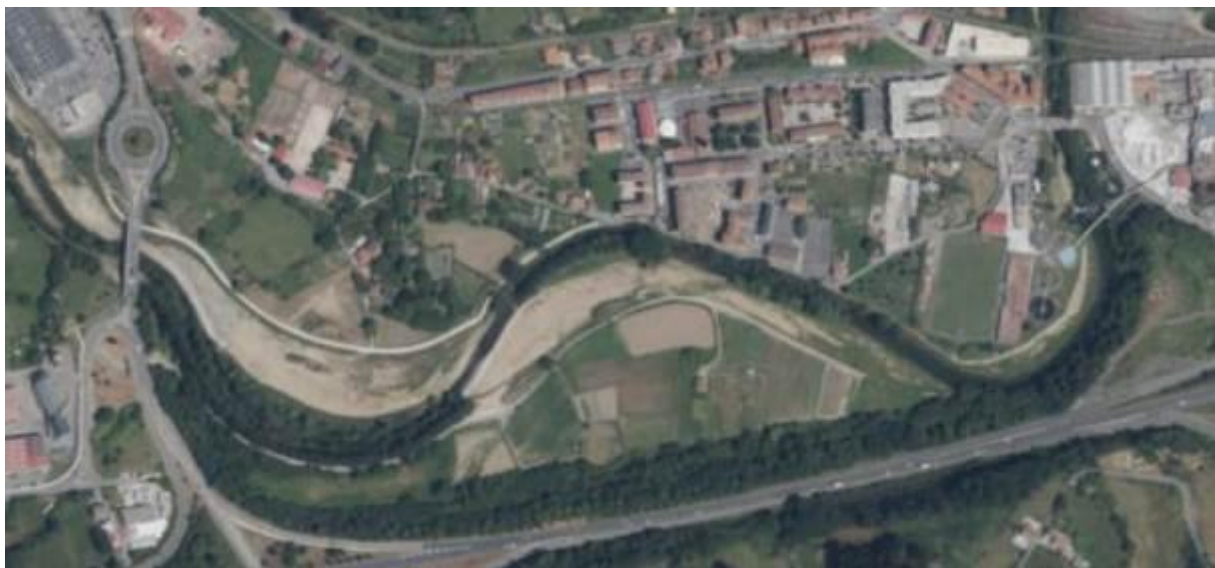
La imagen siguiente, correspondiente a la ortofoto de agosto de 2025, muestra la nueva configuración del río Cadagua con el grado de avance de las obras durante la consulta e información pública de los MAPRI. El proyecto incluye la creación de unos canales de avenida en las partes internas de los meandros que aumentan de forma considerable la capacidad de desagüe del tramo, así como unas motas defensivas laterales que protegen las zonas residenciales de la margen izquierda.

Figura 15. Tramo del río Cadagua afectado por las obras del «Proyecto de defensa contra inundaciones del río Cadagua a su paso por Aranguren en el municipio de Zalla (Bizkaia)».

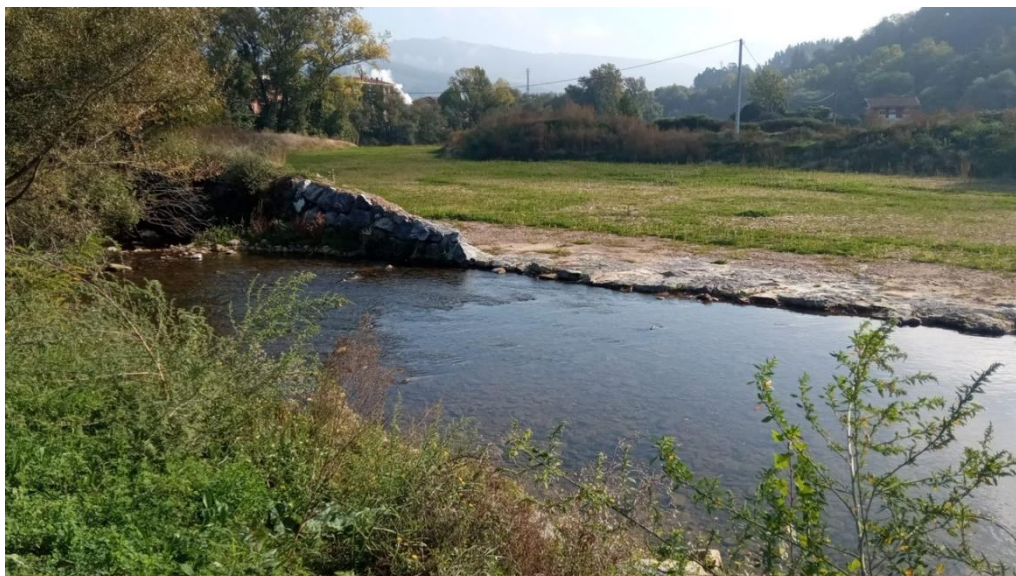
La imagen siguiente muestra el aspecto actual de uno de estos canales, que entran en funcionamiento durante episodios de aguas altas y que desarrollan una vegetación adaptada a este tipo de dinámica geomorfológica. Estos canales de avenida no solo incrementan la capacidad hidráulica del tramo, sino que además dotan al río Cadagua de un espacio fluvial más amplio para el esparcimiento y amortiguación de las avenidas que compensa la ocupación de la llanura de inundación que tuvo lugar con anterioridad a la actual regulación de usos del suelo en función del grado de inundabilidad.

Figura 16. Tramo del río Cadagua afectado por las obras del «Proyecto de defensa contra inundaciones del río Cadagua a su paso por Aranguren en el municipio de Zalla (Bizkaia)».

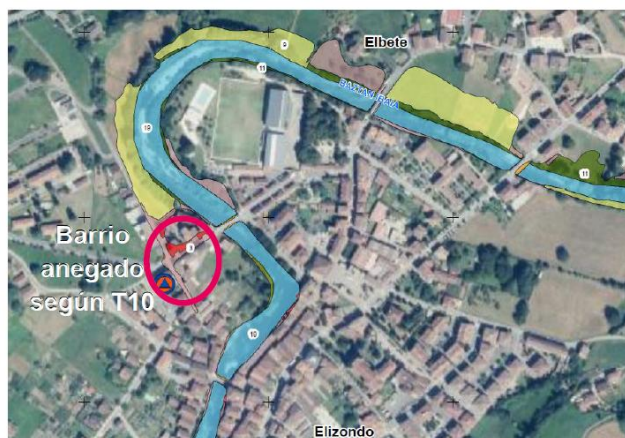
Consideran conveniente disponer de una cartografía más actualizada (MDT utilizado de 2010), señalando que entre los años 2017-2020 (en el marco del Proyecto europeo H2OGurea), se llevó a cabo el recrecimiento de un muro existente en la calle Menditurri (a la altura del meandro Giltxaurdi) para evitar las inundaciones en el barrio por desbordamiento desde la margen derecha. Durante la avenida de diciembre de 2021, con un caudal registrado de aproximadamente $280 m^3/s$ en la estación de aforos de Oharriz, dicho muro logró evitar las inundaciones en la zona. Sin embargo, tal y como se aprecia en la figura siguiente, en los resultados de la modelización efectuada para el periodo de retorno de 10 años, con un caudal significativamente menor ($199 m^3/s$) sí que se observan afecciones en el área mencionada:

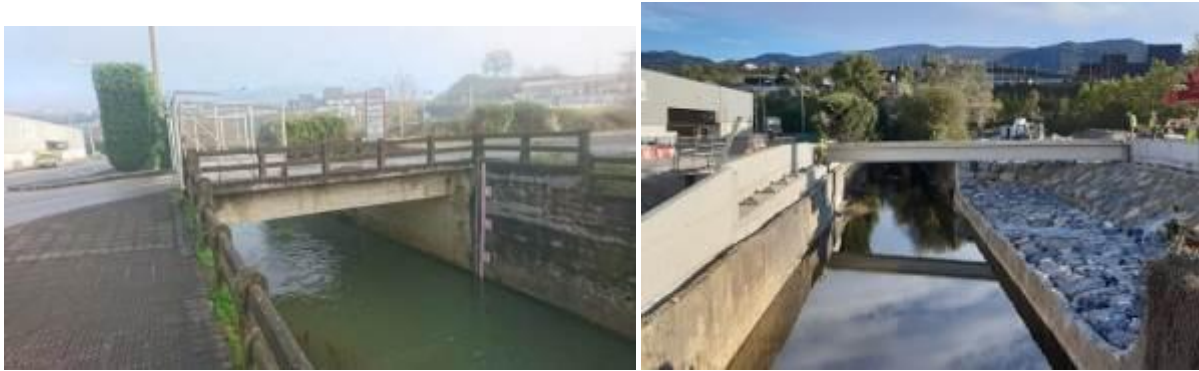
Figura 20. Comparación del puente de Trañapadura original (izquierda) y nuevo puente (derecha) tras las obras del proyecto «Puente en Trañapadura: acceso al polígono industrial desde la carretera N-634».

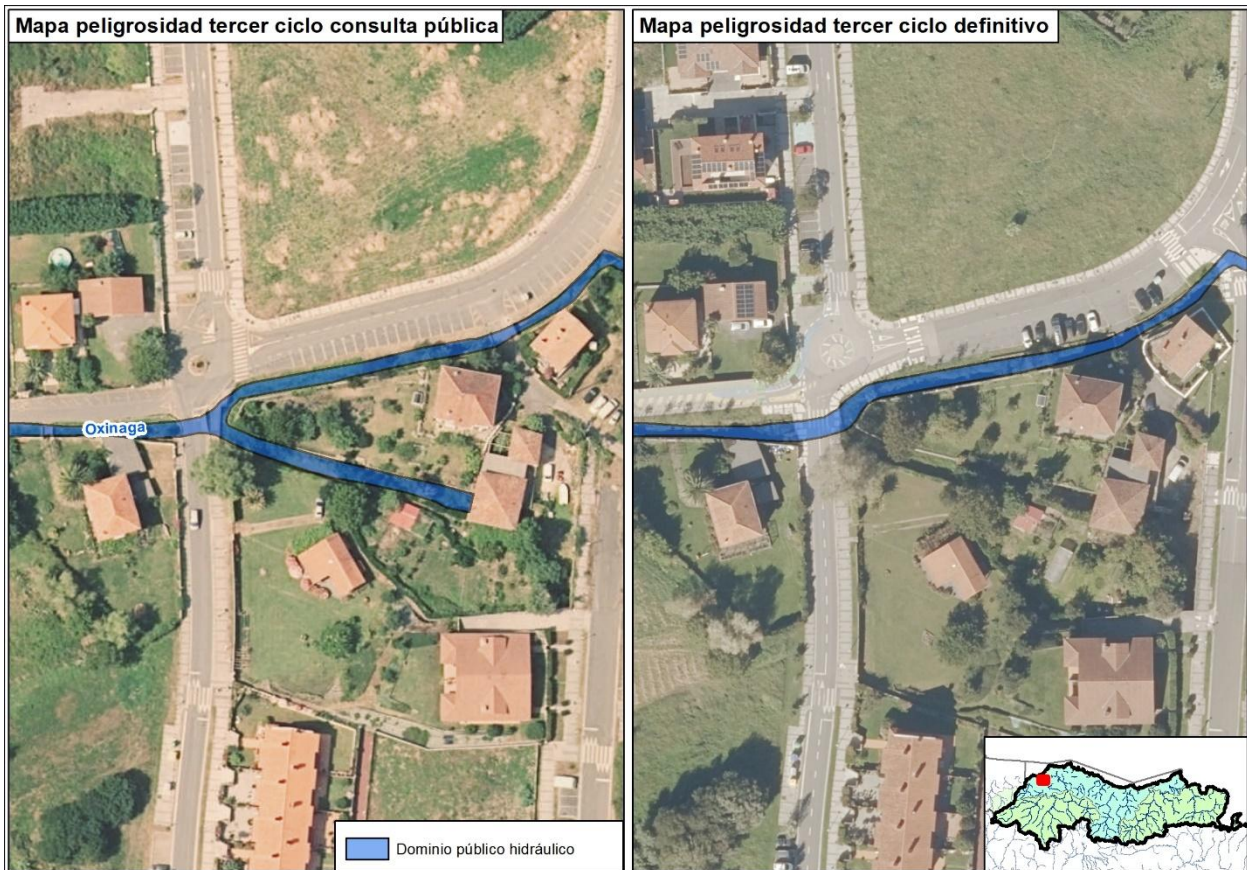
Figura 23. Ajustes de la delimitación del dominio público hidráulico cartográfico del arroyo Oxinaga en el ARPSI ES017-BIZ-BUT-04.

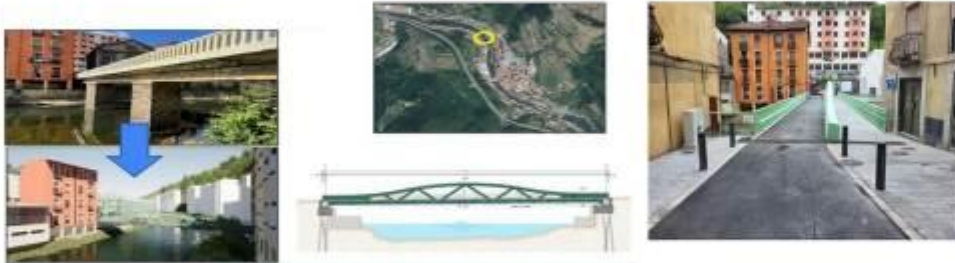
2.4 Canal en el centro del casco urbano (20 x 280 m)

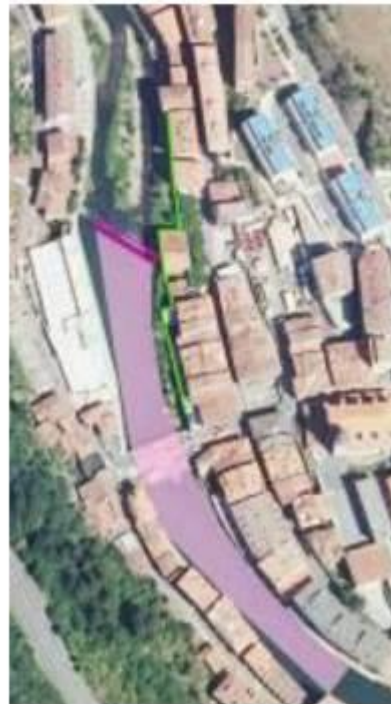
2.5 Escotadura en la presa de Igareta (20 m x ¿? cm)

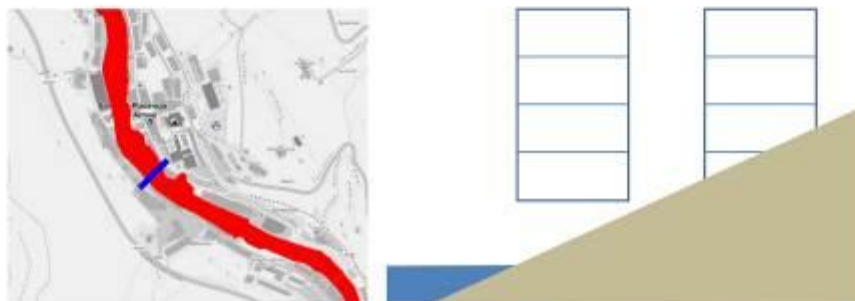
En el *Mapa de peligrosidad y riesgo de inundación* sometido a consulta pública se puede observar como, en contra del criterio seguido en el polígono industrial de Mendiola, la cartografía utilizada no refleja la situación actual, sino que ignora los muros de piedra y utiliza unas hipotéticas curvas de nivel desaparecidas hace 800 años, cuando se edificó Soraluze.

Este segundo criterio, la utilización de unas hipotéticas curvas de nivel de hace 800 años puede llevar, y lleva, a ignorar los muros de piedra y suponer que las riadas afectan a edificaciones y zonas del municipio en las que el agua no entra desde hace siglos, sobredimensionando de forma desmedida los riesgos de inundación y orientando las posibles inversiones a actuaciones no rentables.

El criterio aplicado en el polígono industrial Mendiola, utilizar una cartografía que refleja la situación actual, garantiza una estimación de riesgos y daños mucho más real y, por tanto, un mayor acierto (rentabilidad) al orientar las actuaciones.

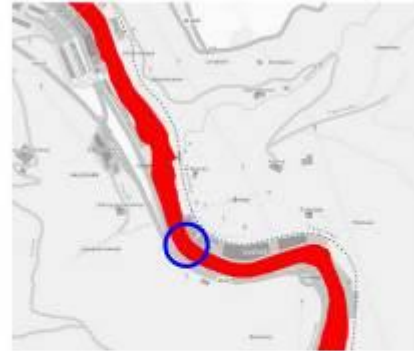
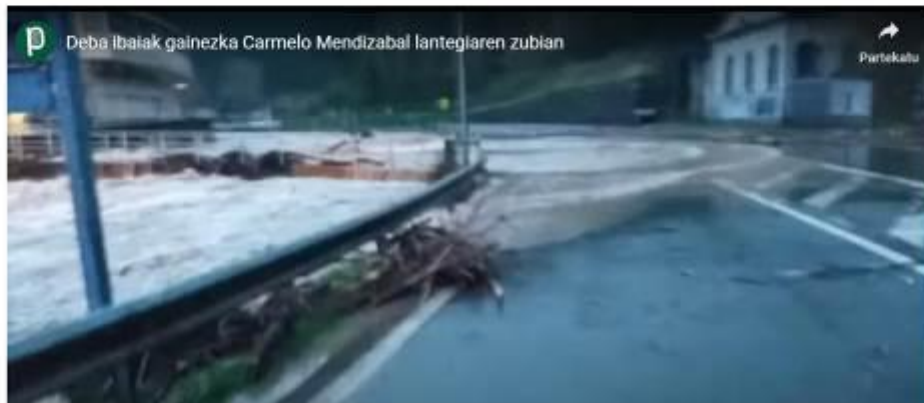
El Mapa de peligrosidad y riesgo de inundación para un periodo de retorno de 10 años muestra que, en los alrededores del puente de Carmelo Mendizabal, el agua no invade la carretera GI-627, que comunica Sorluze con Bergara.

Sin embargo, y como se detalla más adelante en este documento, cada dos o tres años (las últimas veces fueron en 2021 y 2022) las riadas cortan la citada carretera por 24 o 48 horas, incomunicando Sorluze con Bergara.

Los errores descubiertos hacen necesaria una recalibración del modelo aplicando los criterios seguidos en Mendiola (utilización de una cartografía que refleje la situación actual) al casco urbano de Sorluze, así como corregir los datos de la GI-627 al par del puente de Carmelo Mendizabal.

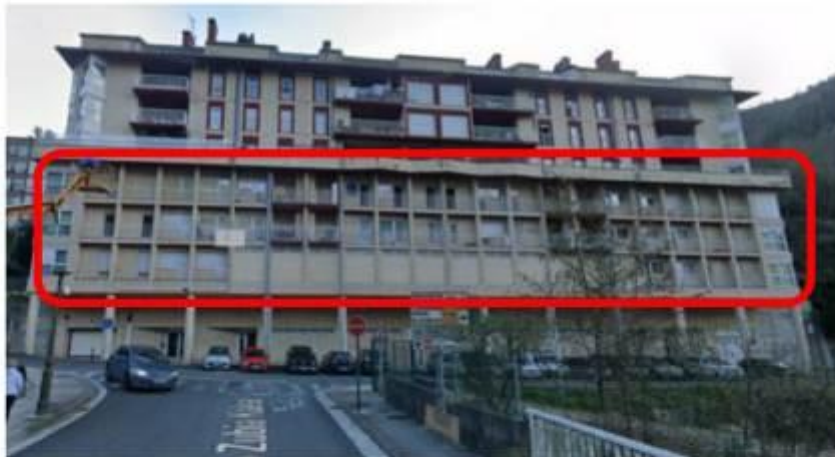
Viviendas emplazadas en sótanos de la Avenida de Gipuzkoa, a 25 metros del río

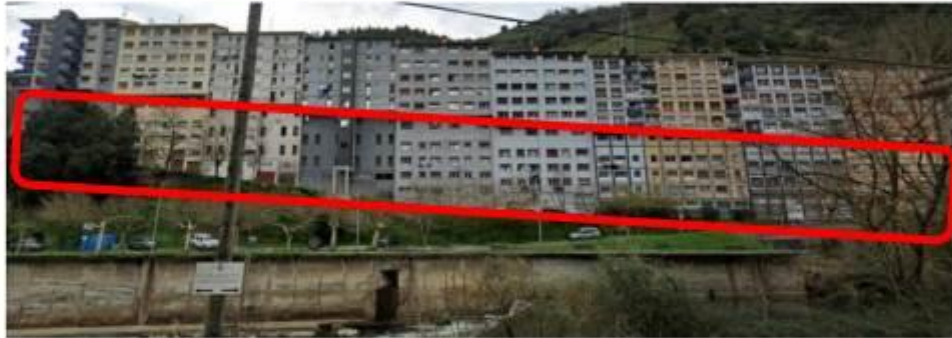
Viviendas emplazadas en sótanos de Ezozibidea, a 15 - 40 metros del río

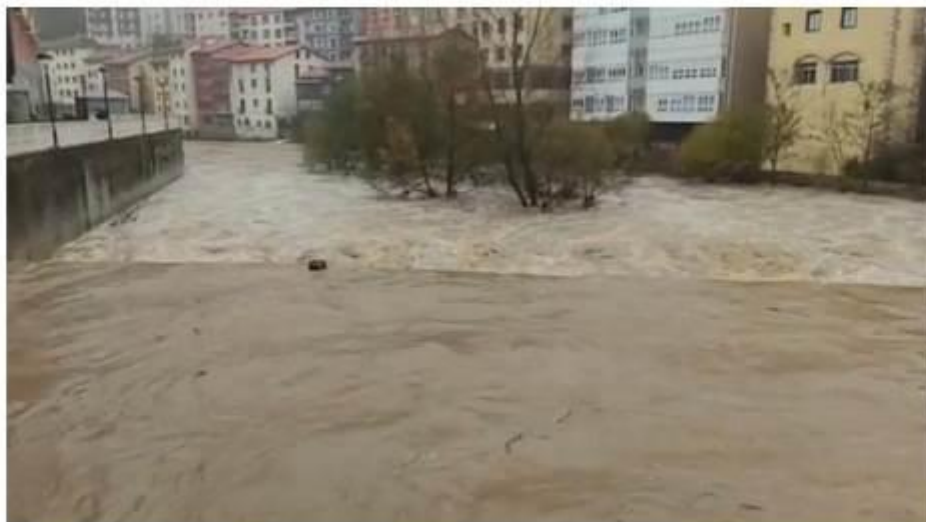
O tal vez se deba a que, aparentemente, para realizar este cálculo se han tenido en cuenta a las personas censadas en viviendas en sótanos de casas situadas cerca del río. Como se puede ver en las fotografías, los habitantes de estas viviendas poco tienen que temer de las riadas del río Deba.

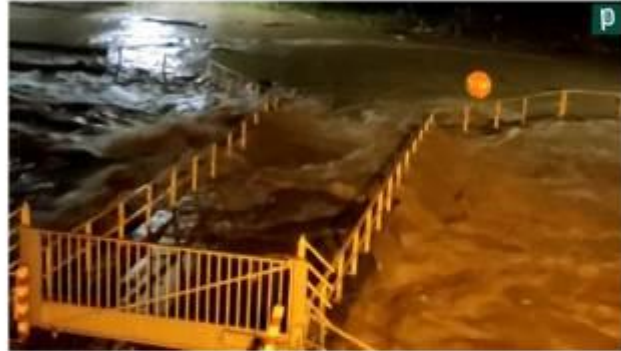
Sin embargo, cada año o cada dos años poco más o menos el río se desborda al par del puente de Carmelo Mendizabal e inunda la carretera GI-627 a Bergara, córtándola durante 24 o 48 horas.

Como se ha recogido en la crítica al mapa de riesgos, convendría revisar los datos del modelo de simulación en este punto en concreto. Y, por si acaso, en el resto del cauce del río Deba a lo largo de la localidad.

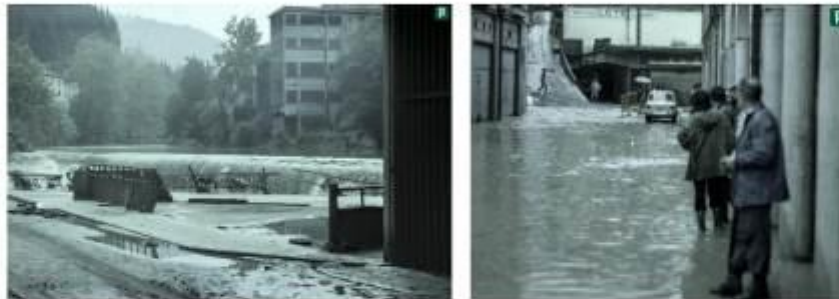
(1988) La presa de Olea y la calle Santa Ana (1988)

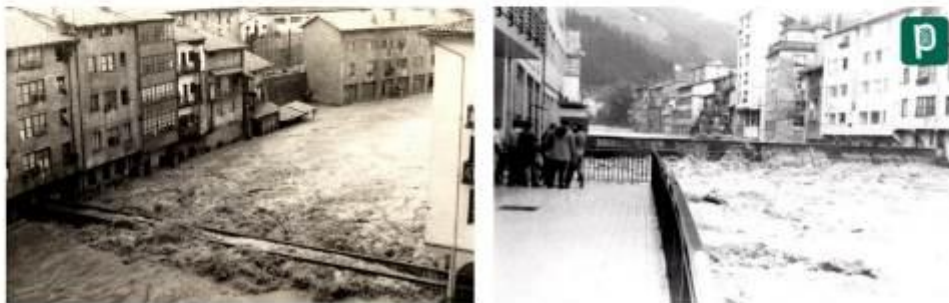
(1953) Santa Ana / Atxuri / Puente de Errekalde (1988)

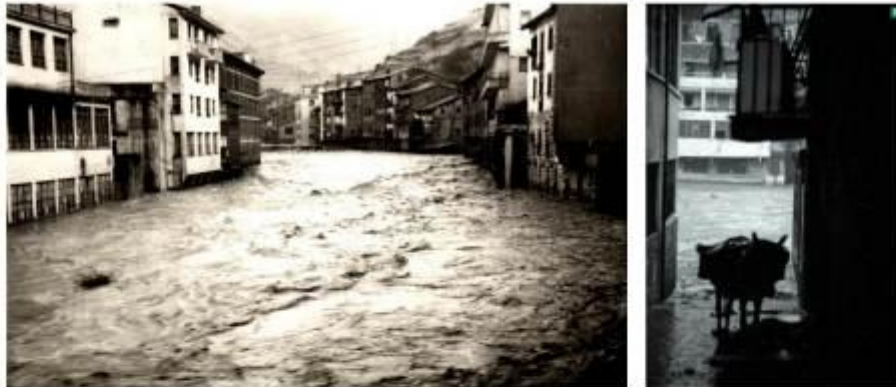
(1953) Río Deba antes de llegar al puente principal (1988)

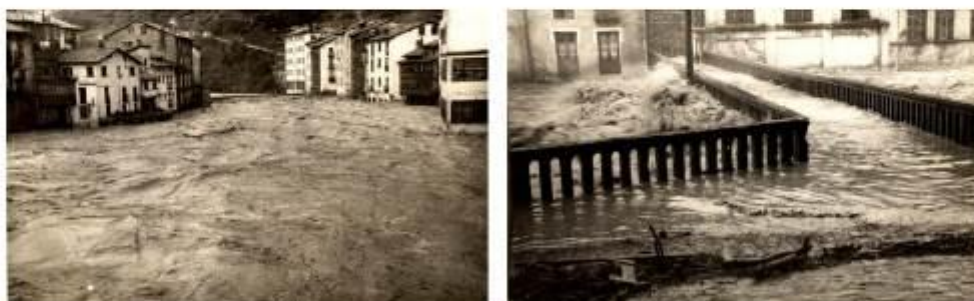
(1953) Río Deba pasado el puente principal y puente de Gabolats (1953)

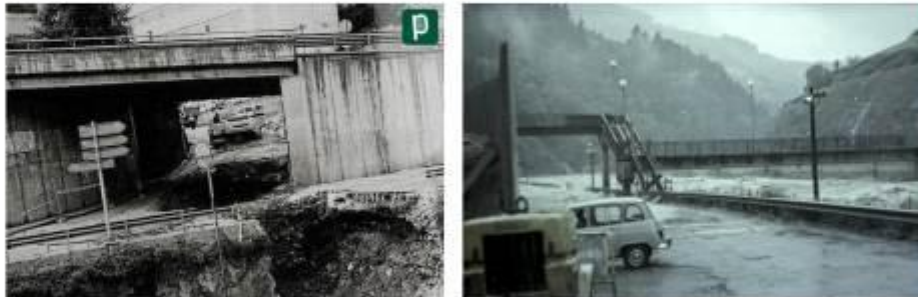
(1988) Entrada a Sagar-erreaka y polígono Mendiola (1988)

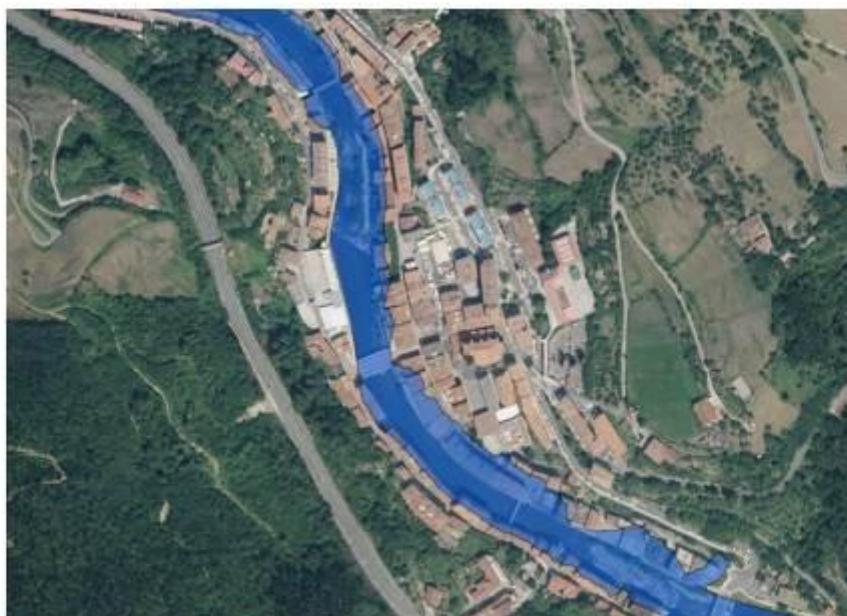
Los mapas de peligrosidad de inundación del ARPSI de Sorluze muestran la extensión de las zonas inundables para tres periodos de retorno de referencia: 10, 100 y 500 años. La figura siguiente muestra la extensión de la inundación correspondiente a la avenida objeto de defensa (50 años), que no figura en la cartografía oficial,

La actuación estructural más crítica de cara a evitar inundaciones es la sustitución del puente Gabolats, tal y como se recoge en el «Proyecto constructivo para la sustitución del puente Gabolats en Sorluze», que recientemente ha sido sometido a información pública. Después de esta actuación, la intervención más importante para reducir el riesgo de inundación en el ARPSI de Sorluze es la remoción, total o parcial, del azud Igarate/Malmero.

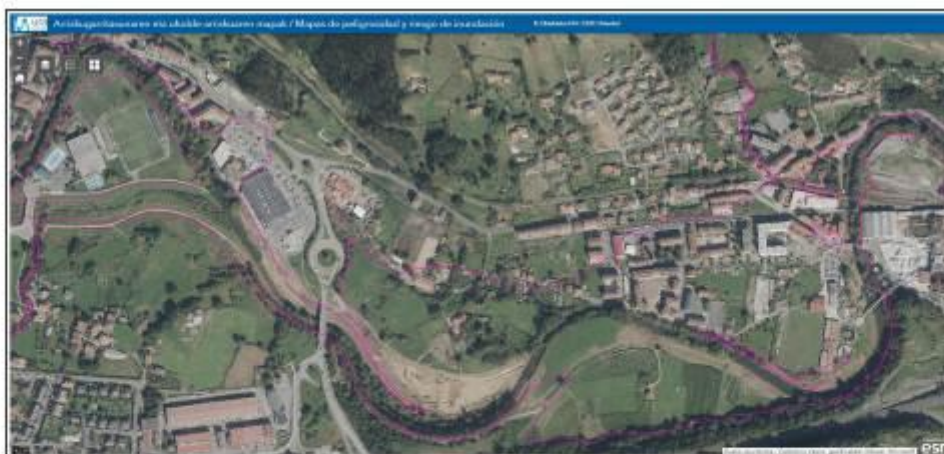
Considerando que una vez consultada la aplicación de los Mapas de peligrosidad en el Visor de la cartografía de peligrosidad y riesgo de inundación del tercer ciclo (Consulta e información pública) de URA, se dispone la siguiente imagen:

En esa zona de El Baular, desde el Ayuntamiento se está redactando un proyecto (pasarela sobre el río Cadagua), y se ha utilizado la misma cartografía que se ha utilizado en el «Proyecto contra inundaciones del río Cadagua a su paso por Aranguren en el municipio de Zalla (Bizkaia)» (X=489.681, Y=4.784.305); comparando las cotas topográficas en esta margen con las que están incluidas en el visor de URA, se desprende que se encuentran unos 30 cms por debajo de la cota topográfica real respecto de la cartografía del proyecto, siendo además las cotas similares en ambas márgenes.

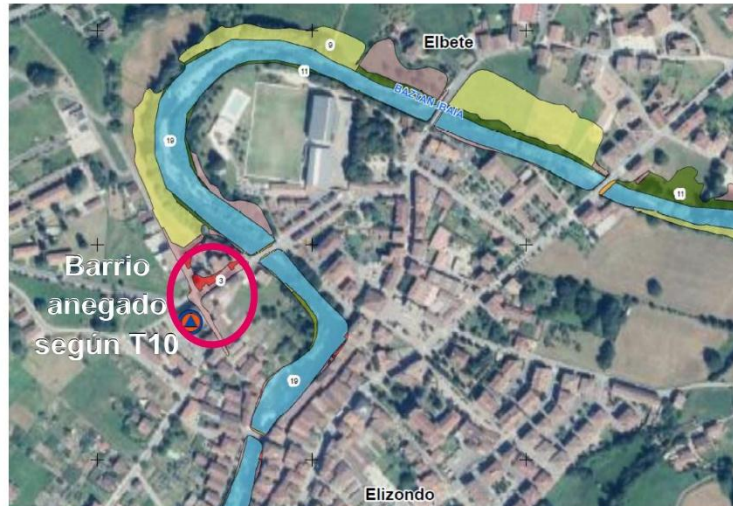
Figura 1 Mapa de riesgos con las actividades económicas afectadas para T10 años.
