CONFEDERACIÓN
HIDROGRÁFICA
DEL CANTÁBRICO, O.A.

Ejemplos de medidas de protección de las masas de agua superficiales frente al deterioro morfológico a ejecutar por la CHC en Asturias

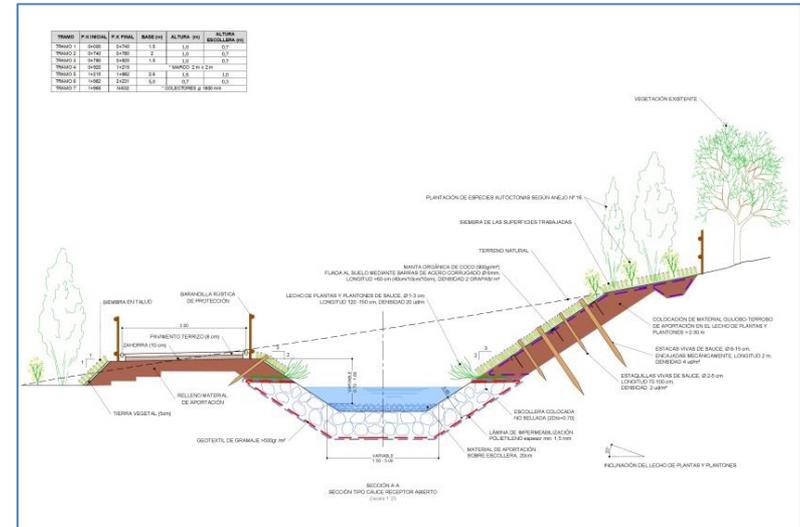
La solución proyectada consiste, básicamente, en realizar un cauce receptor naturalizado de sur a norte, con una longitud estimada de 2.230 m, iniciando su trazado en la AS-332 hasta las proximidades de la A-8.

El nuevo cauce se proyecta con una sección trapezoidal variable, tanto en anchura, entre 1,5 y 5,0 metros, como en altura, entre 0,70 y 1,60 metros. El lecho se ejecutará en escollera y los taludes de sus márgenes, 3H/2V, se estabilizarán mediante técnicas de bioingeniería (extendido de tierra vegetal, hidrosiembra de taludes, manta orgánica y estaquillado de sauce).

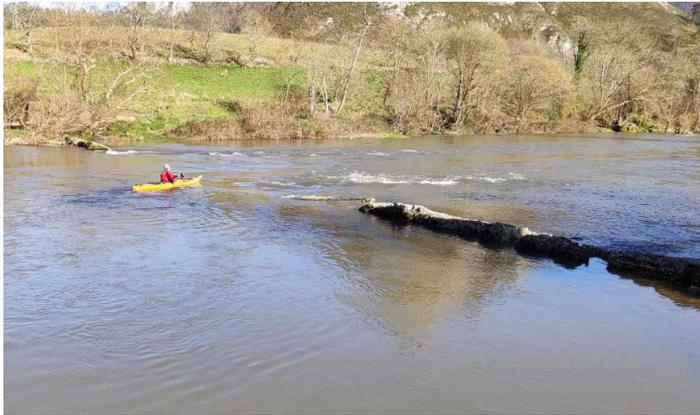
Infraestructuras hidráulicas:
antigo azud de escollera frente
a Omedina

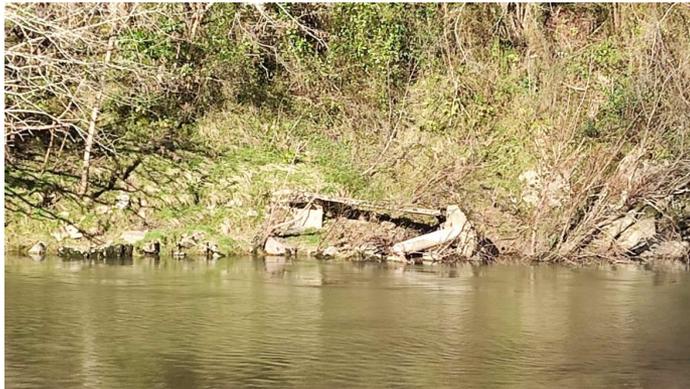
Obstáculos: antiguo azud de
escollera frente a Omedina

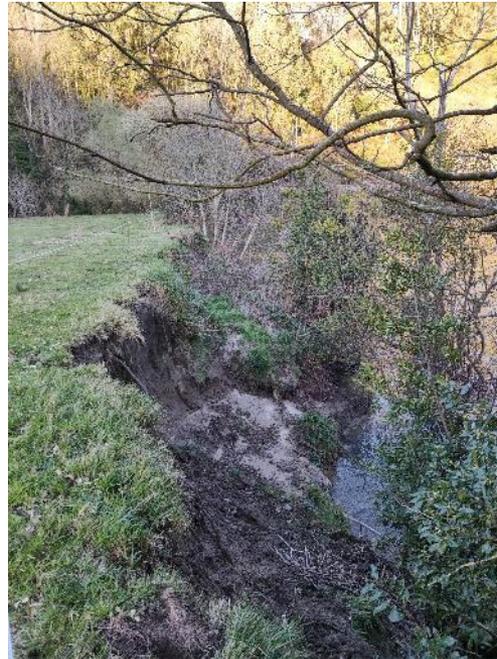
Erosiones: taludes inestables
en Cuevas

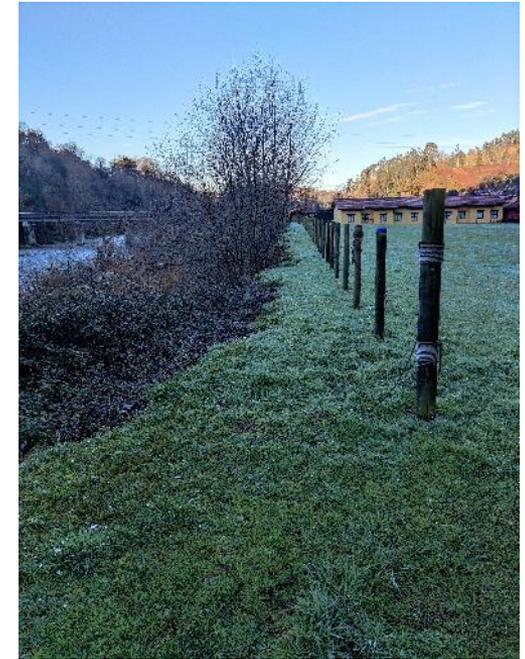
Erosiones: taludes inestables
en Las Rozas

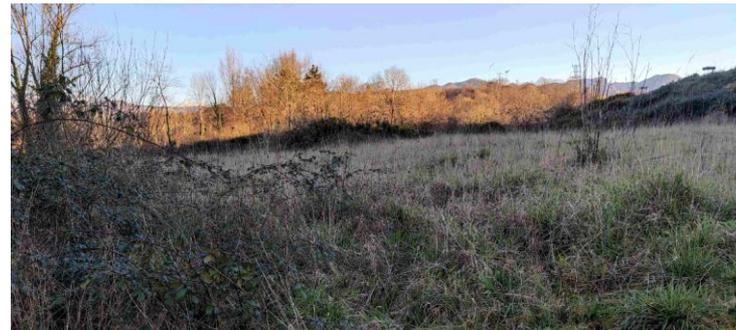
Relleno en N-634 (Arriondas)

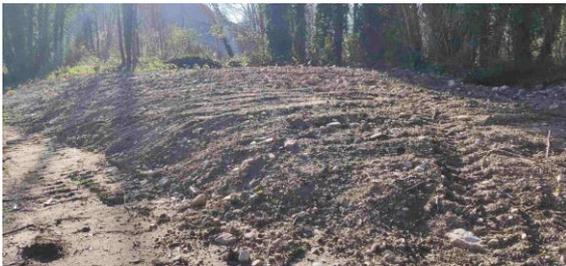
Rellenos en la zona de Triongo MD y MI

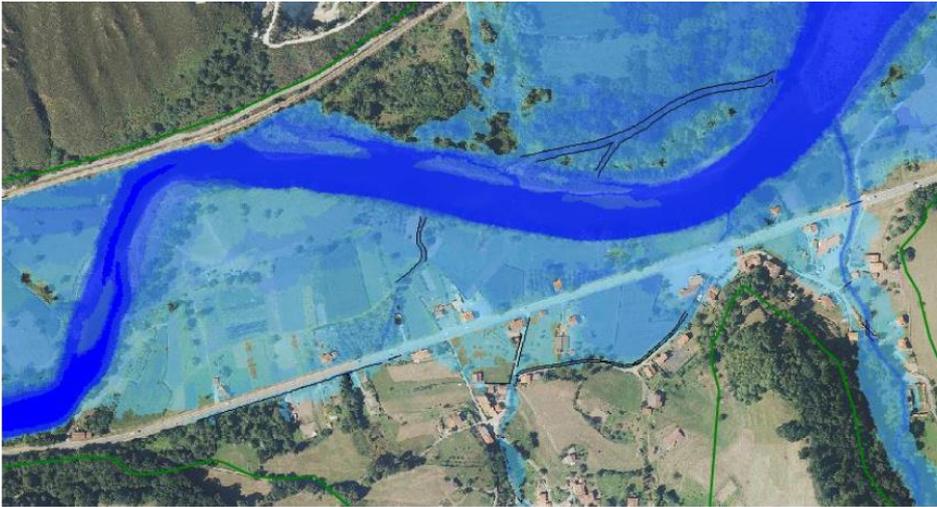
Figura 15. Situación actual para avenida T100

Inundabilidad Sella en Triongo antes/después

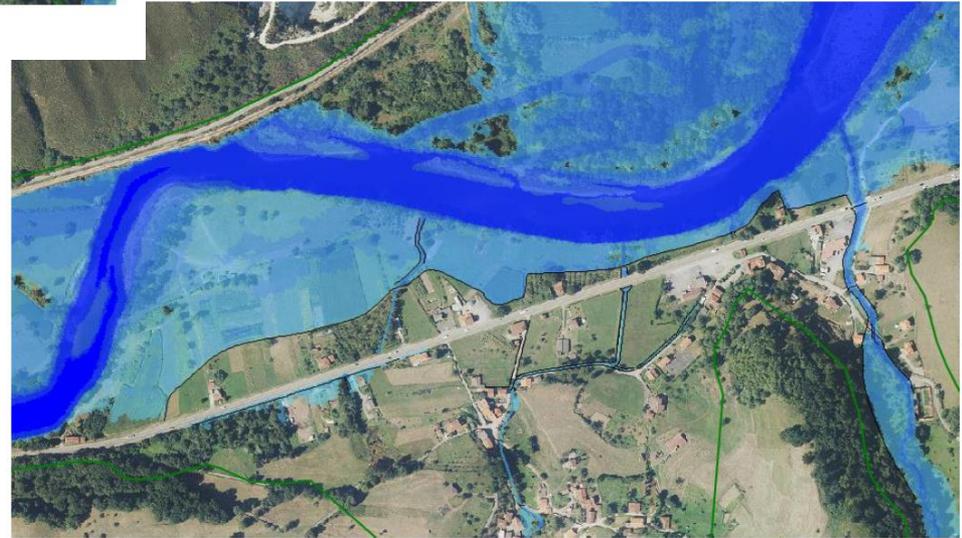
Figura 20. Situación futura para avenida T100

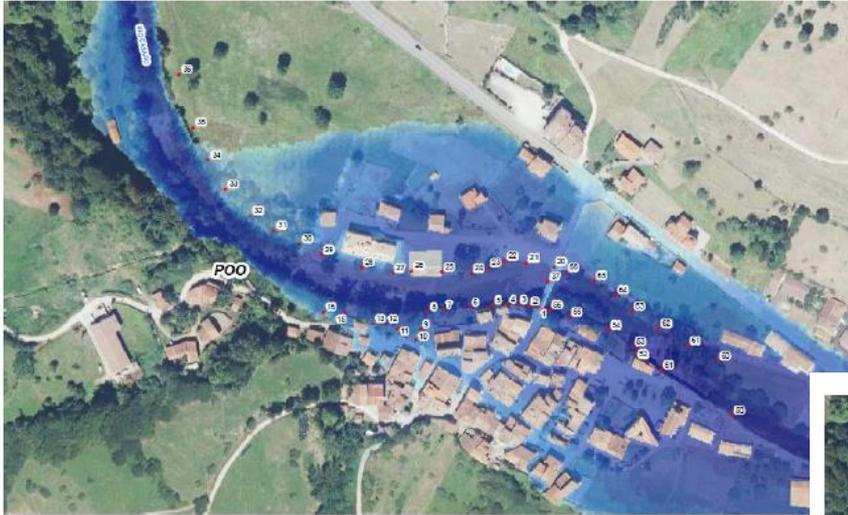
Figura 14. Situación inicial. Caudal asociado al periodo de retorno $T = 100$ años.

Inundabilidad T-100: antes y después

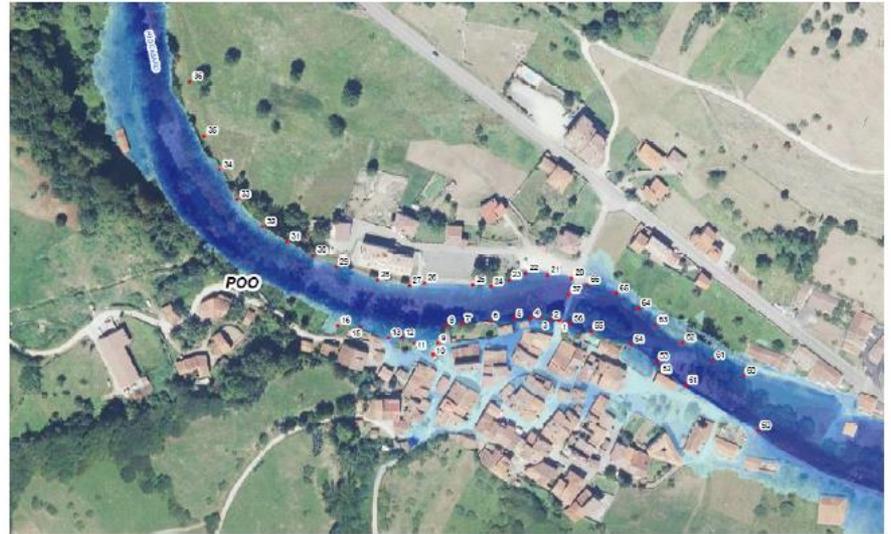
Figura 26. Situación futura. Caudal asociado al periodo de retorno $T = 100$ años.

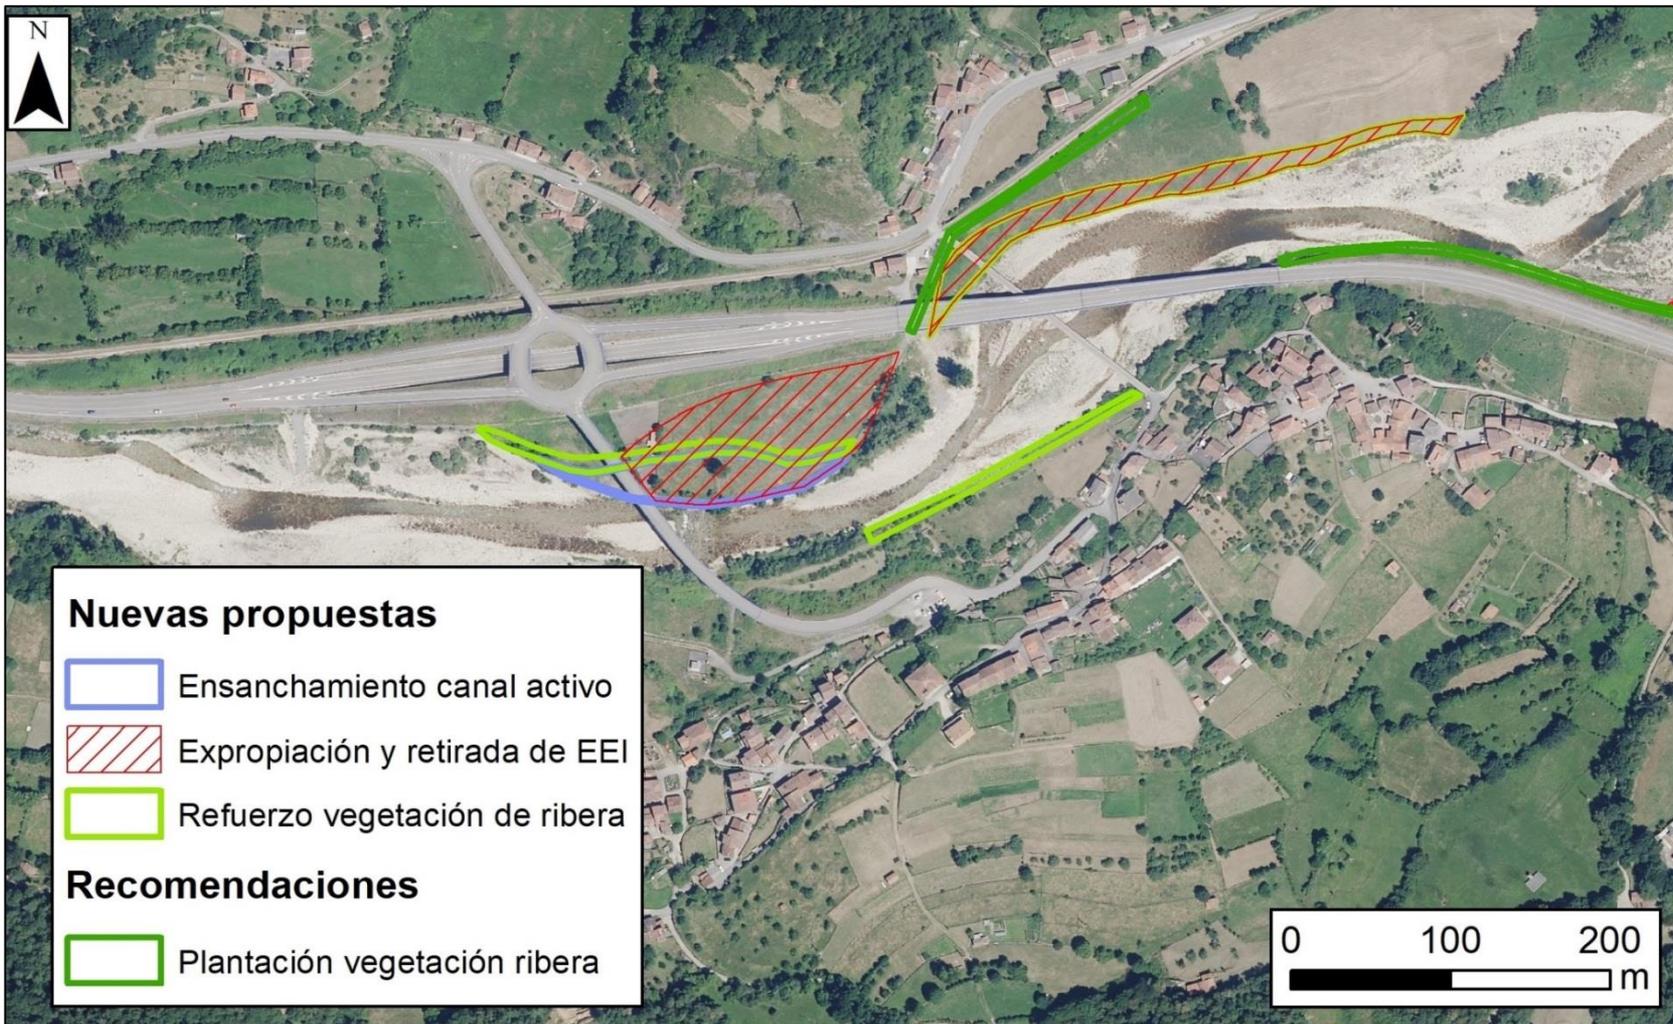
La bioingeniería en orillas erosivas en ríos trezados como el Aller son muy vulnerables. Por estos motivos las actuaciones son principalmente expropiación, recuperación de canales, ampliación de cauce y recuperación de continuidad vegetación ribera.

Prioridad de expropiación es en estrechamientos y aguas abajo de los mismos, así como en zonas con incisión. Expropiación centrada mayormente en terrenos que son Dominio Público Hidráulico Probable tipo B, es decir, formaron parte del cauce en las últimas décadas aunque hoy muestren una menor actividad.

Ampliaciones de cauce en zonas que han sido notablemente estrechadas por obras artificiales.

Recuperación de canales centrada en la zona de apertura, minimizar obras dada la inestabilidad lateral inherente en este tipo de cauces trezados.

Banda de recuperación de vegetación de ribera en zonas desprovistas de ella para dar continuidad al corredor fluvial.

Intervenciones	Medición
Expropiación de terrenos (con retirada de especies exóticas e invasoras)	30,6 ha
Ensanchamiento cauce	0,6 ha
Rehabilitación de antiguos brazos del río (parte reactivación natural)	3 canales secundarios con 2.226 m de longitud
Plantación de vegetación de ribera	2,6 ha
Demolición de puentes	1

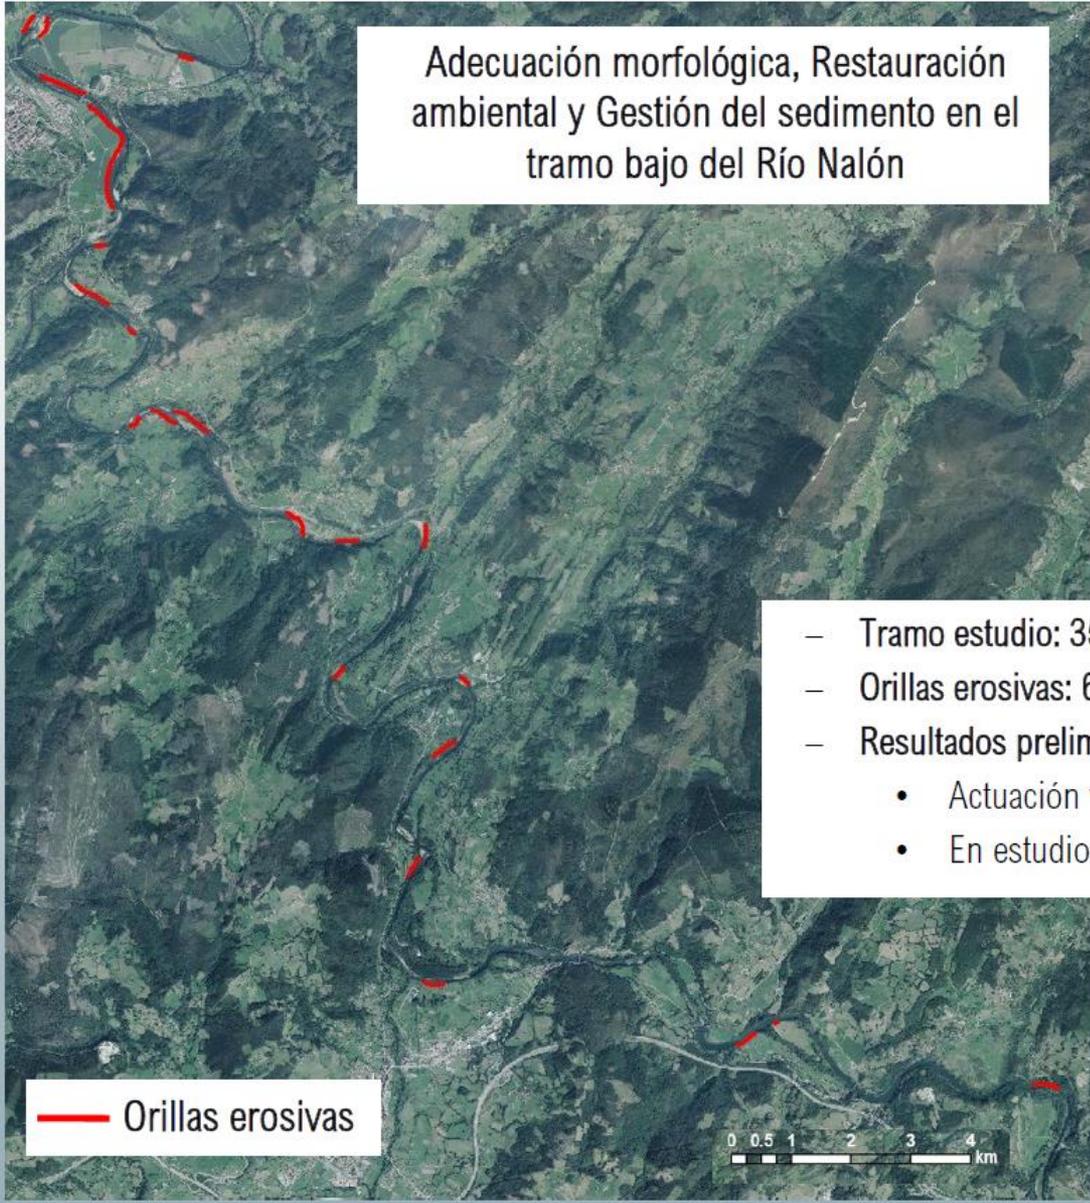
Adecuación morfológica, Restauración ambiental y Gestión del sedimento en el tramo bajo del Río Nalón

- Tramo estudio: 35 km
- Orillas erosivas: 6742 m en 24 tramos
- Resultados preliminares:
 - Actuación viable: 2612 m - 10 tramos
 - En estudio / Preservar: 4130 m – 14 tramos

— Orillas erosivas
