Anejo 1: Fichas

Pinzales

FICHA SECTOR 12 - PINZALES

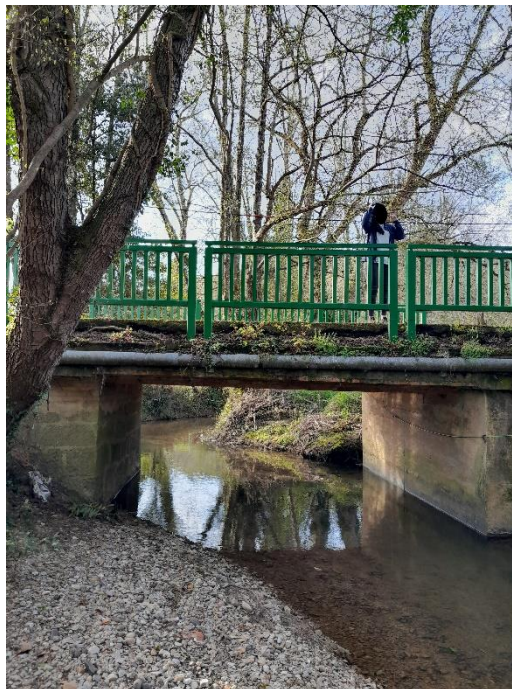
Foto 8. **(990-12-12)** Río Pinzales en la zona aguas debajo de la confluencia con el río Vega.
Coordenadas ETRS 89, Huso 30T, X: 279509, Y: 4815352.

- **Impacto 990-12-11:** Alteración de márgenes por escollera escasamente vegetada y ausencia casi completa de bosque de ribera. (Foto 7)
- **Impacto 990-12-12:** Alteración de márgenes y reducción de la sección natural de desagüe por puente con estribos en el cauce. (Foto 8).

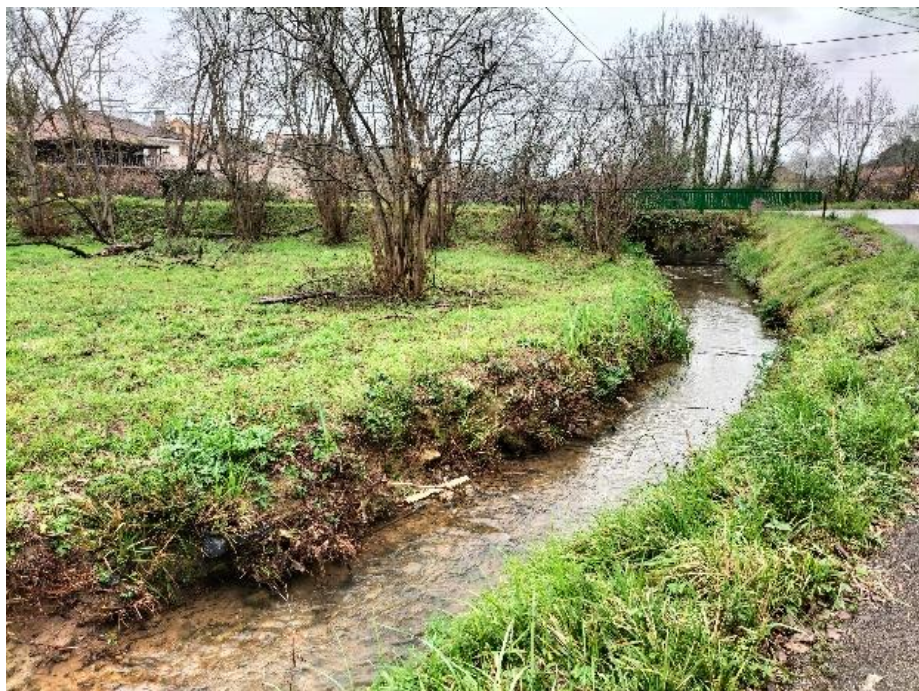
Foto 1. **(990-14-25)** Arroyo de Veranes a su paso por el pueblo de Veranes. Coordenadas ETRS 89, Huso 30T, X:279321 Y: 4820124.

- **Impacto 990-14-25:** Ausencia de vegetación de ribera y consiguiente erosión de márgenes. Ocupación de la zona de servidumbre por pastos. (Foto 1).
- **Impacto 990-14-26:** Ausencia de vegetación de ribera y consiguiente erosión de márgenes. Ocupación de la zona de servidumbre por pastos. Especies de etapas regresivas. (Foto 2).

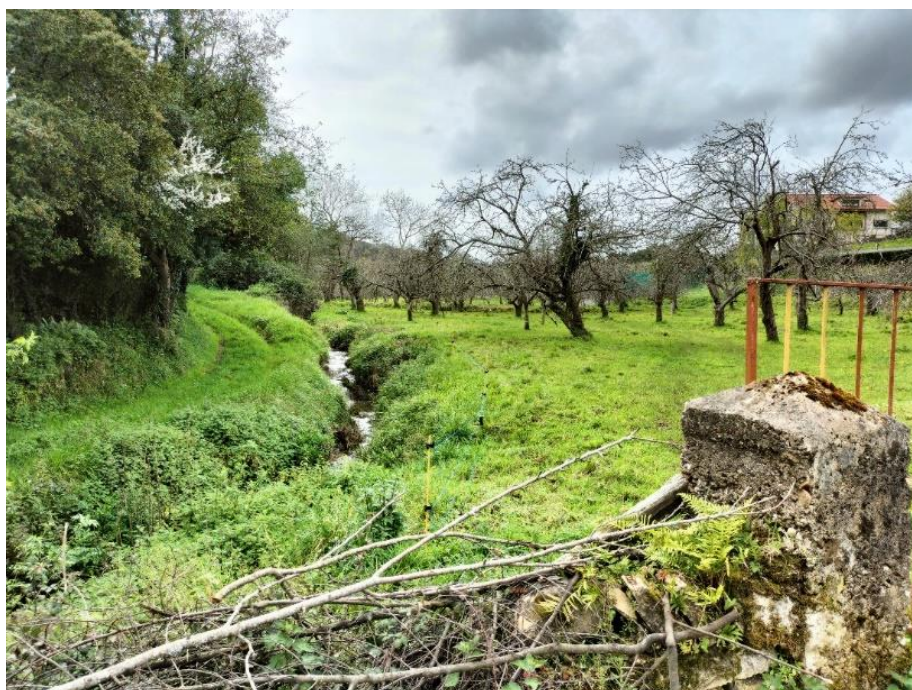
Foto 2. **(990-14-26)** Arroyo de la Fuente del Noval a su paso por finca particular próxima a su cabecera. Coordenadas ETRS 89, Huso 30T, X: 277411, Y: 4819365.

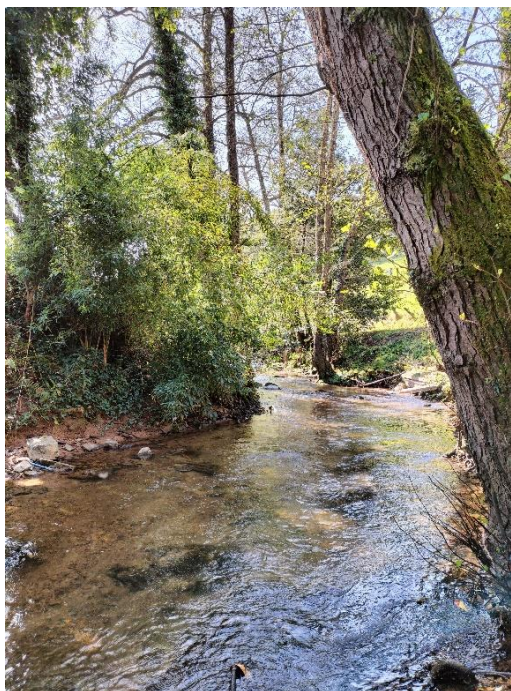
Foto 1. Arroyo de Vilorteo próximo a su confluencia con el río Pinzales. Se aprecia un bosque de ribera bien conservado en su clímax de la sucesión ecológica. Presenta leves rasgos de erosión hídrica. Coordenadas ETRS 89, Huso 30T, X: 280974, Y: 4817388.

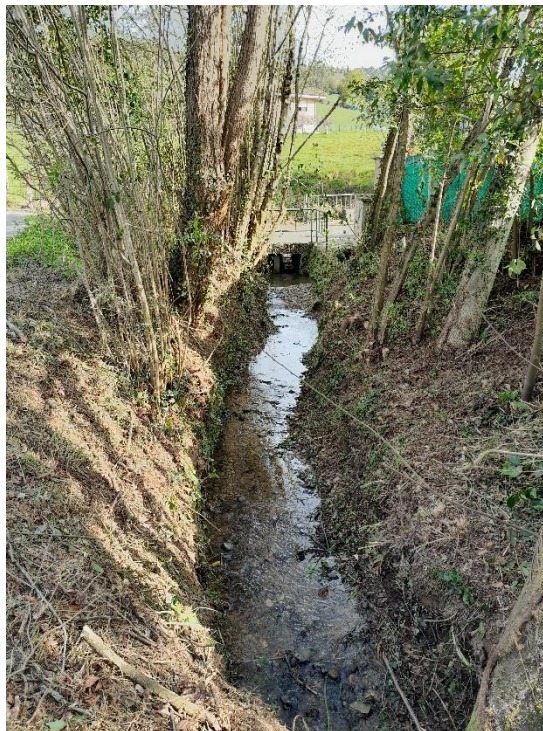
Foto 5. **(990-12-30)** Arroyo de Ruedes en la zona próxima a su confluencia con el río Pinzales. Coordenadas ETRS 89, Huso 30T, X: 279716, Y: 4815223.

- **Impacto 990-12-29:** Alteración de márgenes y cauce por paso con entubamiento que reduce la sección natural de desagüe con cobertura bajo infraestructura ferroviaria. (Foto 4).
- **Impacto 990-12-30:** Ausencia de vegetación de ribera en la margen izquierda. Paso a finca privada que reduce la sección de desagüe natural del cauce y altera las márgenes. (Foto 5).
- **Impacto 990-12-31:** Alteración de márgenes y cauce por paso con entubamiento que reduce la sección natural de desagüe con cobertura bajo infraestructura vial. (Foto 6).
- **Impacto 990-12-32:** Ausencia de vegetación de ribera en la margen derecha y consiguiente alteración de márgenes por erosión del sustrato. (Foto 7).

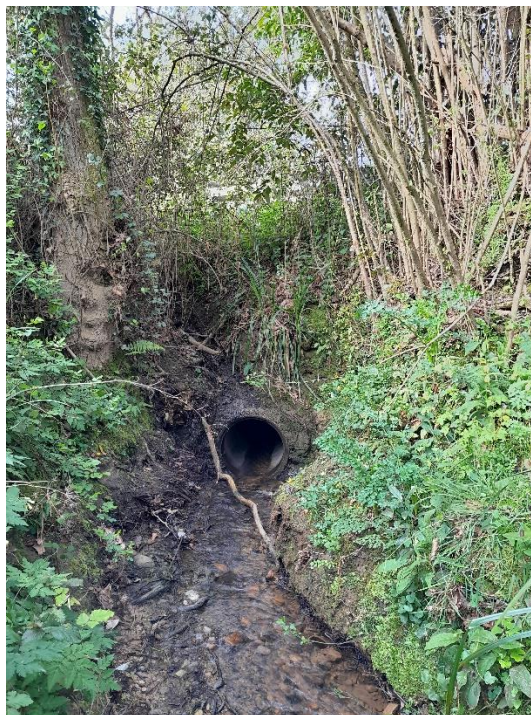
Foto 6. **(990-12-31)** Arroyo de Ruedes a su paso por la localidad de La Figar. Coordenadas ETRS 89, Huso 30T, X: 279834, Y: 4815360.

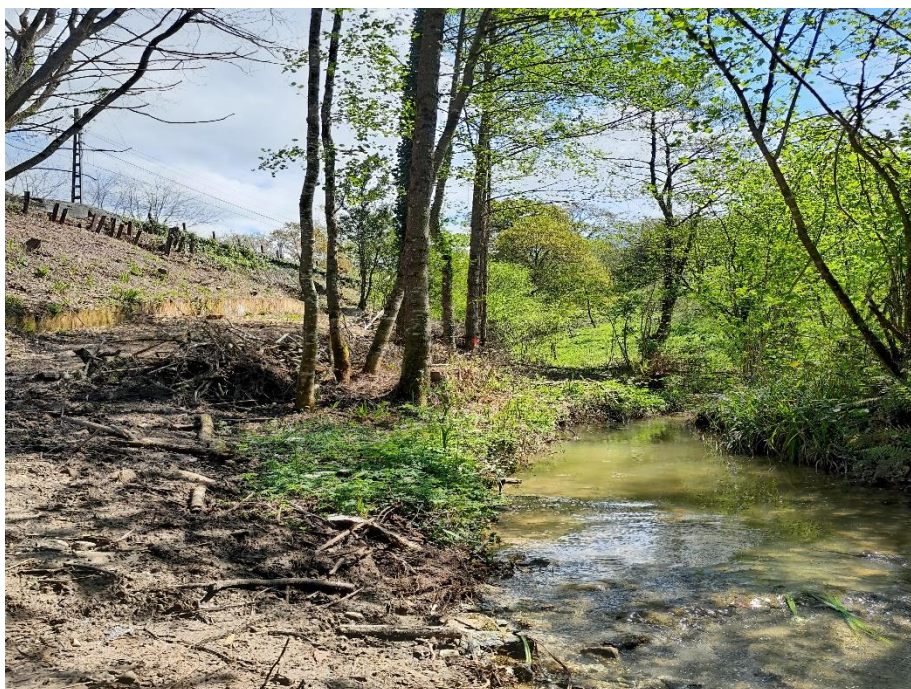
Foto 9. **(990-17-20)** Explotación forestal, coordenadas ETRS 89, Huso 30 T, en el río Pinzales, en las inmediaciones de la vía del tren, a su paso por la localidad de Vare, coordenadas ETRS 89, Huso 30T, X: 280264, Y: 4813764.

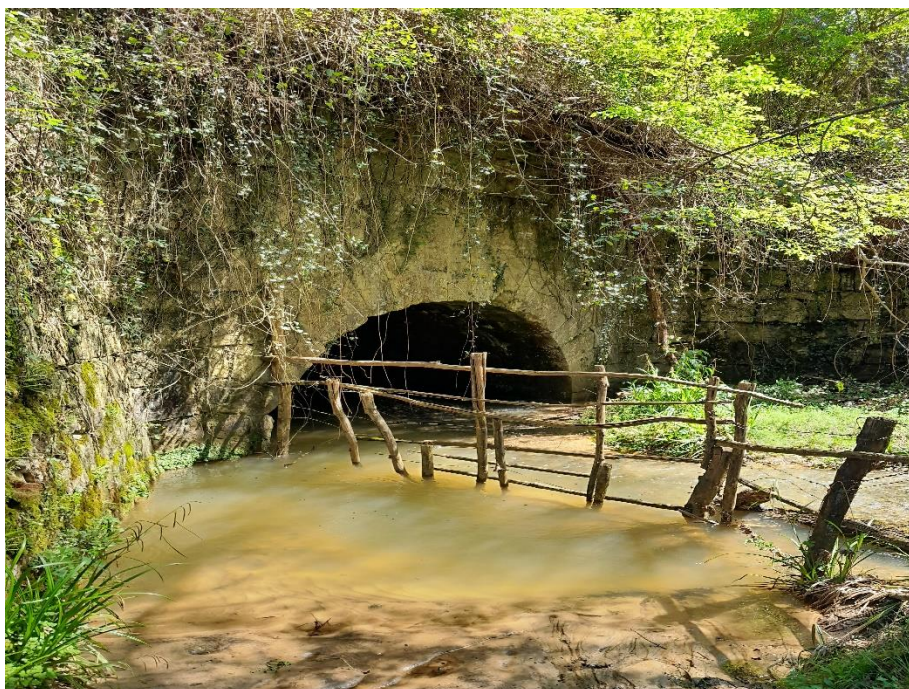
Foto 11. **(990-17-22)** Paso en boveda del río Pinzales, a su paso por la vía del tren, en la localidad de Vare, X: 280545, Y: 4813216.

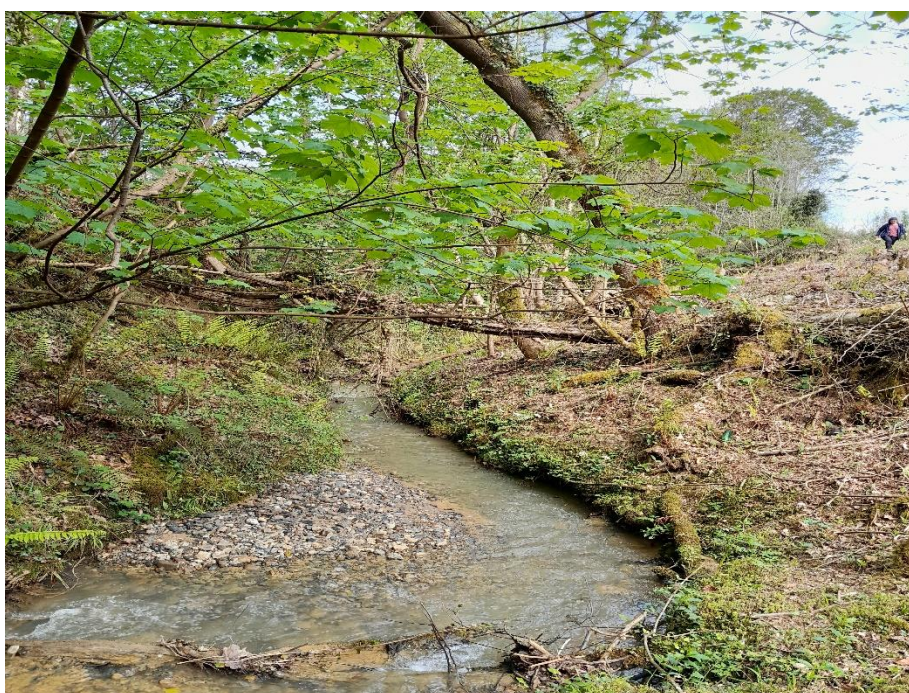
Foto 12. **(990-17-23)** Explotación forestal, en el río Pinzales, a su paso por la localidad de Vare, coordenas ETRS 89, Huso 30T, X: 280621, Y: 4812921.

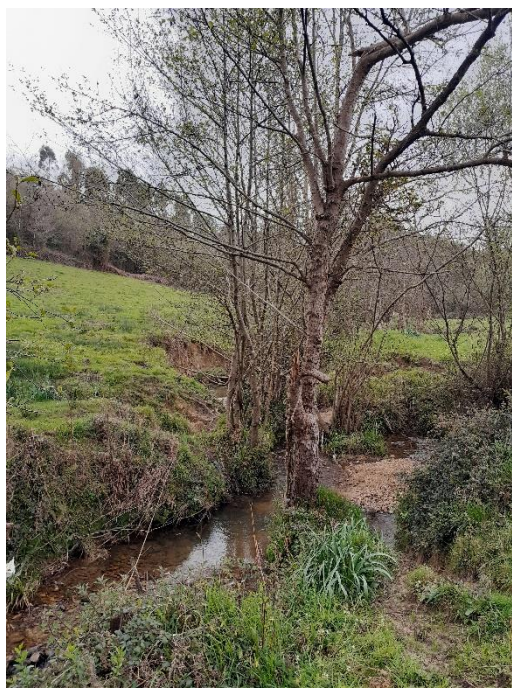
Foto 16. (990-17-40) Arroyo del Forcón próximo a su confluencia con el río Vega. Erosión por escasa vegetación de ribera, especies indicadoras de etapas regresivas y bosque de ribera muy claro con pocos ejemplares juvenes. Coordenadas ETRS 89, Huso 30T, X:279062, Y:4814400.

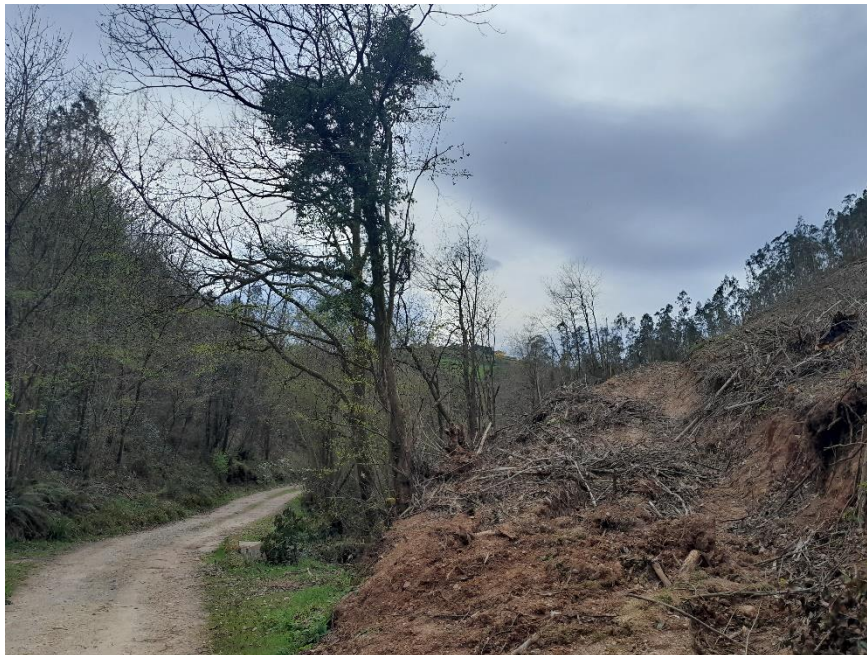
Foto 21. **(990-17-44)** Explotación forestal en zona de policía del arroyo de Cebreros.
Coordenadas ETRS 89, Huso 30T, X: 280989, Y: 4814981.
