Ayuntamiento
de Gijón

CONFEDERACIÓN
HIDROGRÁFICA
DEL CANTÁBRICO, O.A.

Propuestas de Actuación

El presente documento relaciona y describe las propuestas de actuación para mejorar los entornos fluviales del ámbito de estudio contemplado en el “Diagnóstico ambiental e hidromorfológico de los entornos fluviales en el municipio de Gijón (Asturias) y propuesta de medidas para su mejora”.

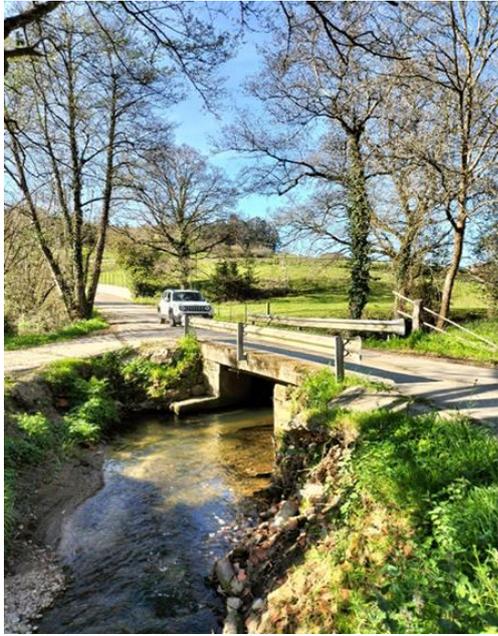
- **Impacto 960-7-14:**

<p>Impacto 960-7-14: Ausencia de vegetación de ribera y erosión de márgenes asociada. Presencia de especies de etapas regresivas.</p>

<p>Respuesta: Restauración de vegetación de ribera. Eliminación de las especies en etapas regresivas.</p>

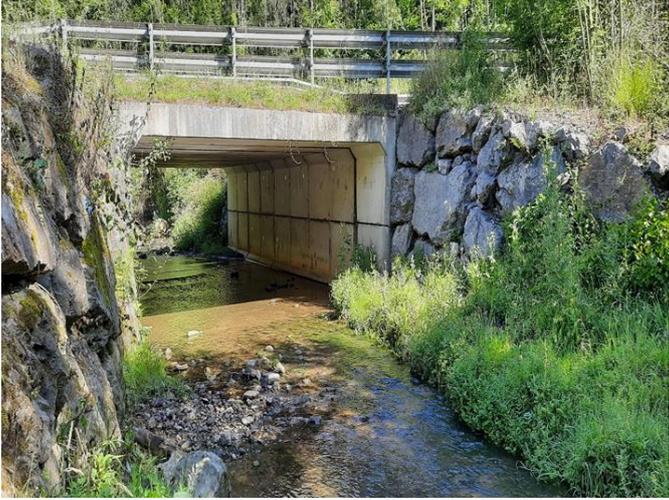
- **Impacto 960-8-17:**

<p>Impacto 960-8-17: Encauzamiento con escollera vertical.</p>

<p>Respuesta: Mejora de la escollera, disminución de la pendiente y métodos de bioingeniería.</p>	<p><i>Aboño en un cruce con vías de comunicación a su paso por la localidad de La Vega. coordenadas ETRS 89, Huso 30T, X: 273102, Y: 4817030.</i></p>

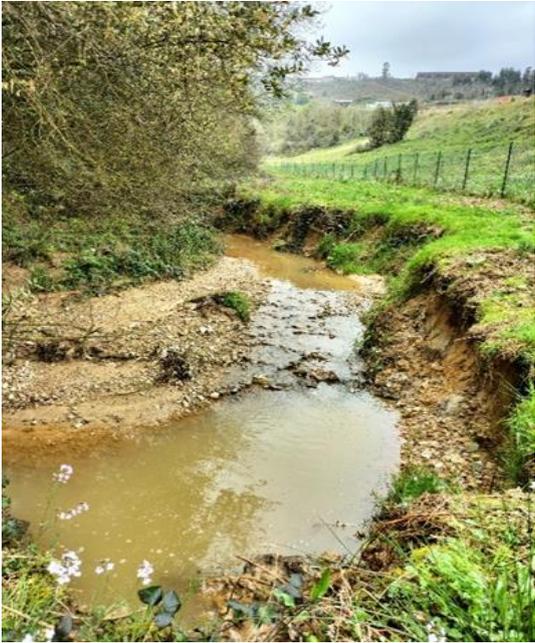
- **Impacto 960-9-21:**

<p>Impacto 960-9-21 Ausencia de vegetación de ribera en la margen izquierda del cauce. Erosión de la margen izquierda durante avenidas.</p>

<p>Respuesta: Recuperación de la vegetación de ribera.</p>	<p><i>Ausencia de vegetación de ribera y consecuentes problemas de erosión en arroyo innominado, tributario del arroyo la oscura, siendo este a su vez tributario del río Aboño por su margen izquierda, coordenadas ETRS 89, Huso 30, X: 272466, Y: 4818612.</i></p>

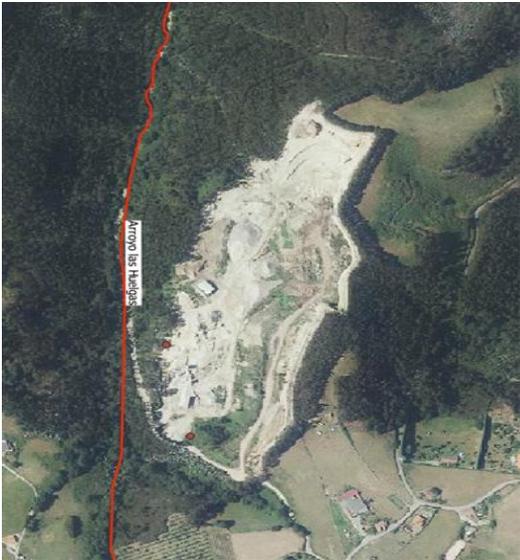
- **Impacto 960-9-22:**

<p>Impacto 960-9-22: Presencia de industria extractiva en la zona de policía de la margen izquierda del arroyo de las Huelgas. Alteración del ecosistema de ribera.</p>

<p><i>Industria minera en la margen izquierda del arroyo Las Huelgas en la zona próxima a su cabecera. Coordenadas ETRS 89, Huso 30 T, X: 273399, Y: 4818755.</i></p>
<p>Respuesta: Recuperación parcial del cauce y de la vegetación de ribera.</p>

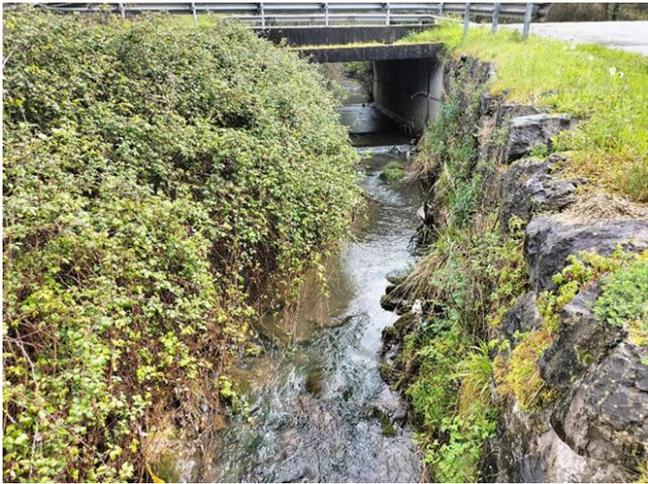
- **Impacto 960-8-25:**

<p>Impacto 960-8-25: Ausencia de vegetación de ribera. Presencia de especies de etapas regresivas. Encauzamiento con escollera.</p>

<p><i>Paso elevado sobre el río Aboño, coordenadas ETRS 89, Huso 30T, X: 272681, Y: 4816820.</i></p>
<p>Respuesta: Restauración de la vegetación de ribera. Eliminación de especies de etapas regresivas. Eliminación parcial de la escollera y reperfilado de márgenes con técnicas de bioingeniería.</p>

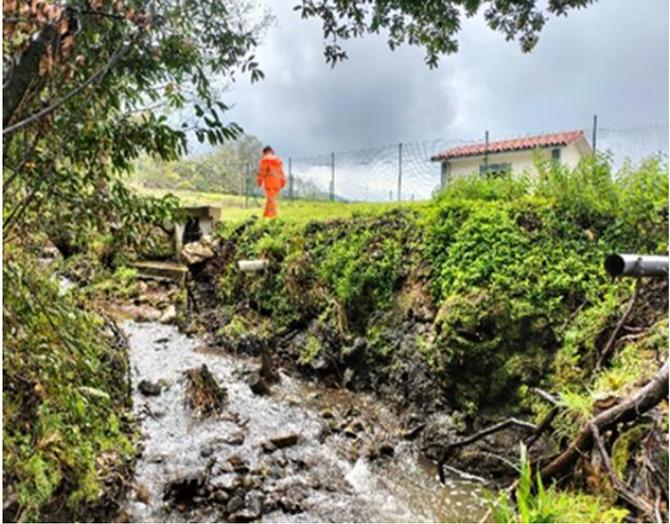
- **Impacto 960-8-06:**

<p>Impacto 960-8-06: Ausencia de vegetación de ribera en la margen izquierda. Presencia de especies de etapas regresivas.</p>

<p><i>Problemas de erosión por ausencia de vegetación en el río Aboño en la margen izquierda, coordenadas ETRS 89, Huso 30T, X: 272618, Y: 4816306.</i></p>
<p>Respuesta: Eliminación de especies de etapas regresivas. Restauración de la vegetación de ribera.</p>

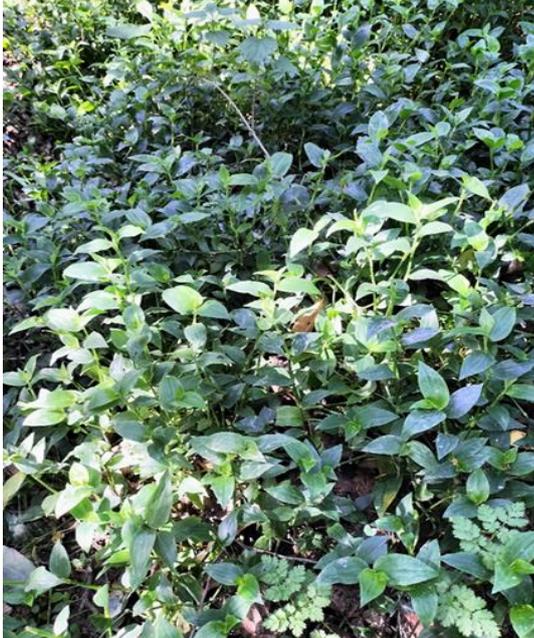
- **Impacto 960-7-07:**

<p>Impacto 960-7-07: Vegetación de ribera compuesta por especies exóticas invasoras. Ausencia de vegetación de ribera autóctona. Alteración de hábitat.</p>

<p>Presencia de la especie exótica invasora <i>Tradescantia fluviatilis</i>, en la margen derecha del río Aboño, coordenadas ETRS 89, Huso 30 T, X: 275231, Y: 4820086.</p>
<p>Respuesta: Eliminación de las especies exóticas invasoras. Restauración de vegetación de ribera. Seguimiento.</p>

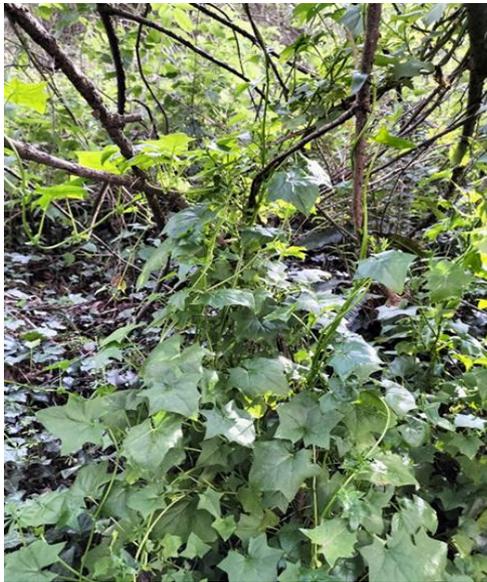
- **Impacto 960-7-09:**

<p>Impacto 960-7-09: Vegetación de ribera compuesta por especies exóticas invasoras. Intercalado de la vegetación autóctona y alóctona. Alteración de hábitat.</p>

<p>Respuesta: Eliminación de las especies exóticas invasoras. Restauración de vegetación de ribera. Seguimiento.</p>	<p><i>Presencia de la especie exótica invasora Delairea odorata en la margen derecha del río Aboño, coordenadas, ETRS 89, Huso 30 T, X: 274646, Y: 4817673.</i></p>

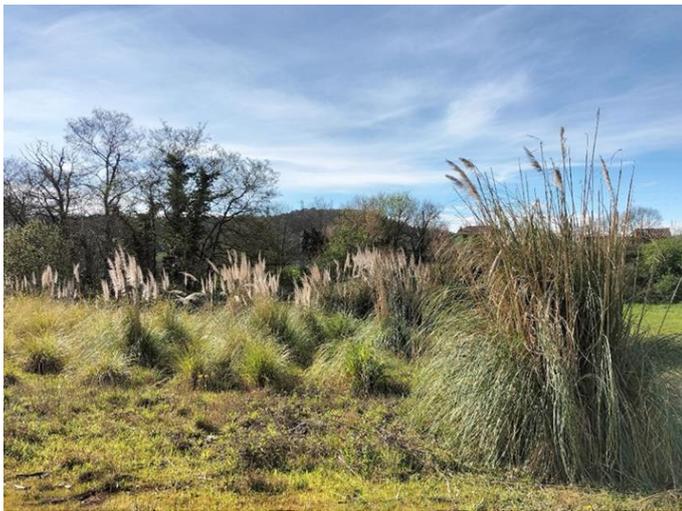
- **Impacto 960-7-10:**

<p>Impacto 960-7-10: Especies exóticas invasoras en la zona de servidumbre izquierda del cauce. Alteración de hábitat.</p>

<p>Respuesta: Eliminación de las especies exóticas invasoras. Restauración de vegetación de ribera. Seguimiento.</p>	<p><i>Presencia de la especie exótica invasora Cortaderia selloana, en la margen izquierda del río Aboño, coordenadas ETRS 89, Huso 30 T, X: 274826, Y: 4817584.</i></p>

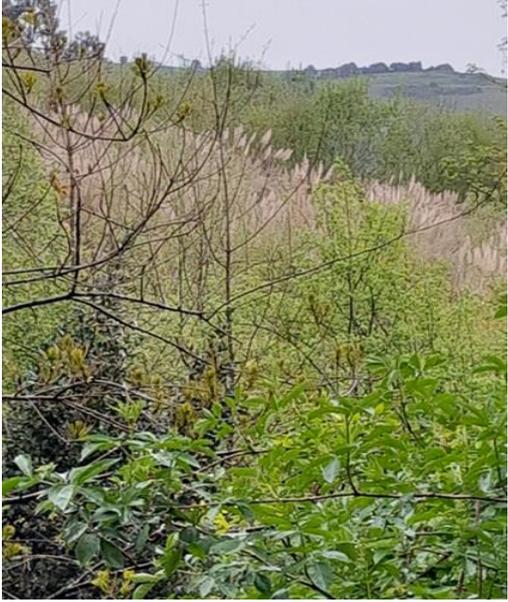
- **Impacto 960-8-12:**

<p>Impacto 960-8-12: Especies exóticas invasoras en la zona de servidumbre del cauce. Alteración de hábitat.</p>

<p><i>Presencia de especies exóticas invasora, Cortaderia selloana, dista de ambas márgenes del río Aboño ± 5 metros, coordenadas ETRS89, Huso 30T, X: 270940, Y: 4815928.</i></p>
<p>Respuesta: Eliminación de las especies exóticas invasoras. Restauración de vegetación de ribera. Seguimiento.</p>

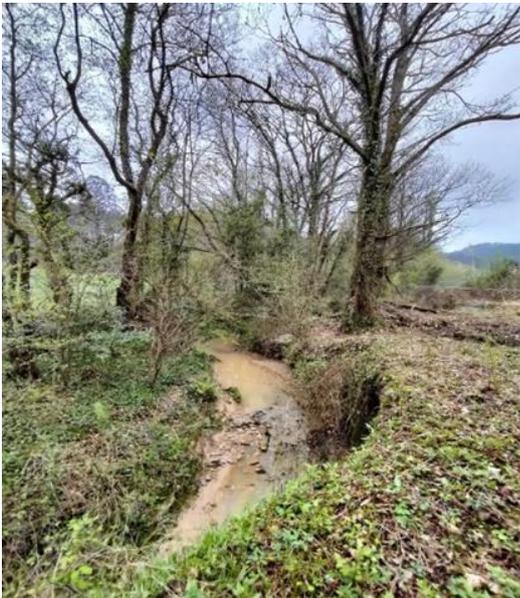
- **Impacto 960-9-19:**

<p>Impacto 960-9-19: Ausencia de vegetación de ribera. Especies de etapas regresivas.</p>

<p><i>Ausencia de vegetación de ribera, en las márgenes del arroyo de la oscura, tributario del río Aboño, coordenadas ETRS 89, Huso 30T, X: 273913, Y: 4819914.</i></p>
<p>Respuesta: Restauración de la vegetación de ribera. Eliminación de las especies de etapas regresivas.</p>

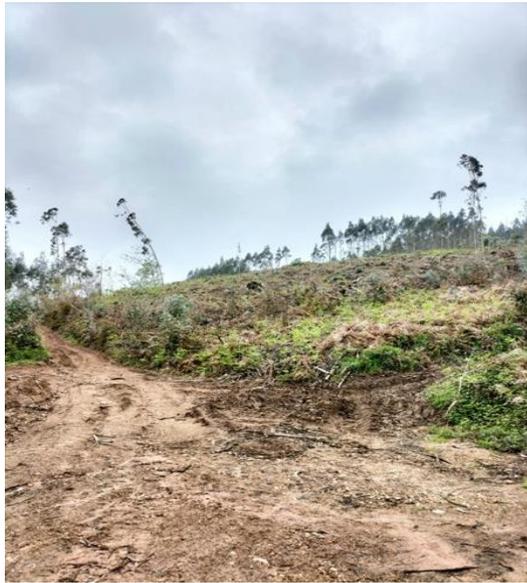
- **Impacto 960-10-24:**

<p>Impacto 960-10-24: Explotación forestal en la zona de policía del cauce. Ausencia del bosque de ribera. Presencia de especies de etapas regresivas.</p>

<p>Respuesta: Eliminación de especies de etapas regresivas. Recogida de restos silvícolas tras las talas y /o podas para evitar su llegada al cauce.</p>	<p><i>Tala de eucaliptos en la cabecera del arroyo innominado, en zona de policía de la margen derecha del arroyo de Santianes, tributario del río Aboño, coordenadas ETRS 89, Huso 30, X: 274240, Y: 4821248.</i></p>

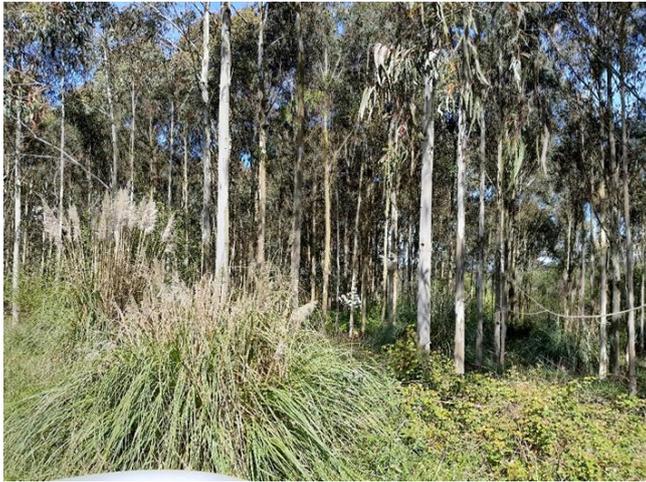
- **Impacto 960-13-31:**

<p>Impacto 960-13-31: Presencia de especies alóctonas en la zona de servidumbre del cauce. Ausencia de vegetación de ribera autóctona.</p>

<p>Respuesta: Eliminación de las especies alóctonas. Recuperación del bosque de ribera.</p>	<p><i>Presencia de Cortaderia spp. a lo largo de un arroyo innominado tributario del arroyo de Cabornio, por su margen izquierda, coordenadas ETRS 89, Huso 30 T, X: 275140, Y: 4814949.</i></p>

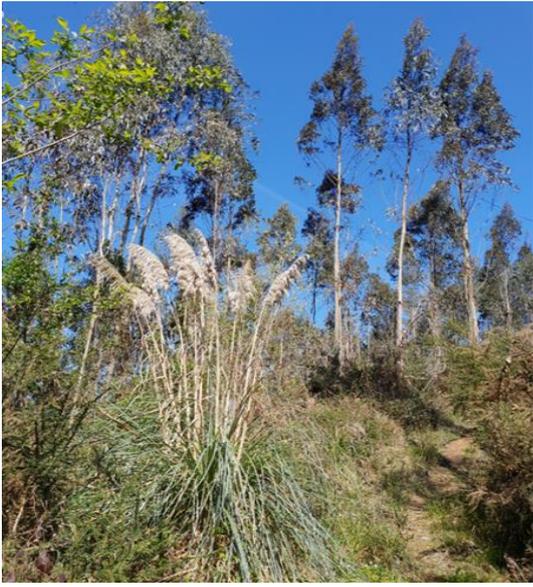
- **Impacto 960-13-29:**

<p>Impacto 960-13-29: Presencia de especies alóctonas en la zona de servidumbre del cauce. Ausencia de vegetación de ribera autóctona.</p>

Presencia de Cortaderia spp. en arroyo innominado, tributario del arroyo Cabornio, coordenadas ETRS 89, Huso 30 T, X: 275526, Y: 4814957.

<p>Respuesta: Eliminación de las especies alóctonas. Recuperación del bosque de ribera.</p>

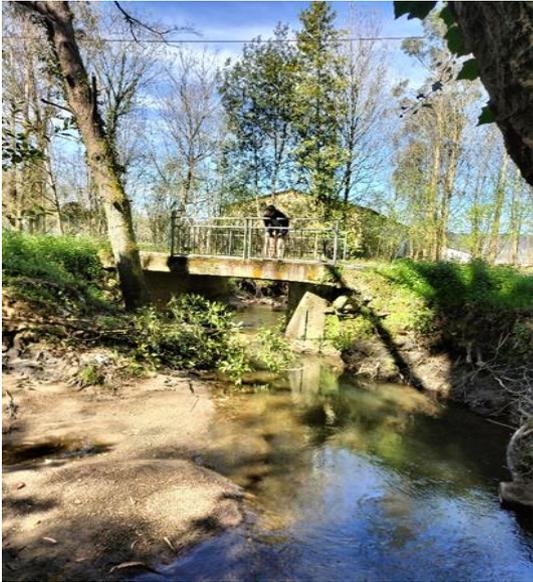
- **Impacto 960-7-08:**

<p>Impacto 960-7-08: Ausencia de vegetación de ribera. Presencia de pasarela sobre el cauce. Presencia de desechos vegetales que pueden obstruir o reducir la sección del cauce.</p>

Reducción de la sección natural del río Aboño, por la presencia de un paso elevado con sus estribos en el cauce, coordenadas ETRS 89, Huso 30 T, X: 274617, Y: 4818945.

<p>Respuesta: Limpieza de desechos vegetales. Restauración de la vegetación de ribera.</p>

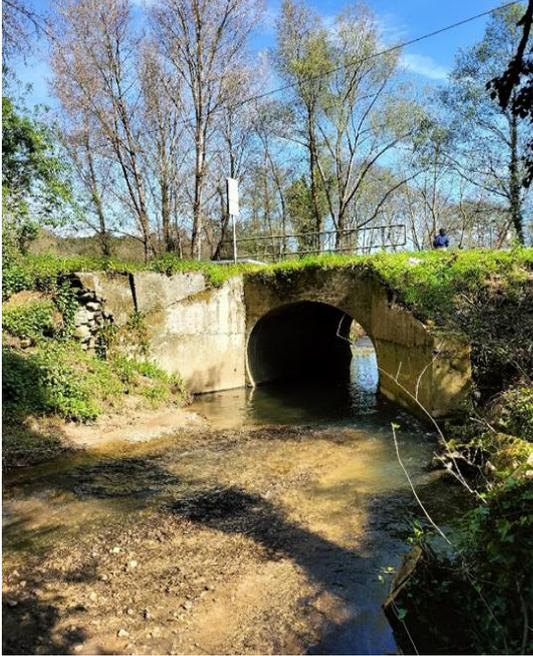
- **Impacto 960-7-05:**

<p>Impacto 960-7-05: Alteración de márgenes. Ausencia de vegetación de ribera. Paso con entubamiento. Disminución de la sección natural de desagüe.</p>

<p><i>Paso elevado en la confluencia del río Aboño con el arroyo del Castro, tributario del río Aboño por la margen izquierda, coordenadas ETRS 89, Huso 30 T, X: 275462, Y: 4820149.</i></p>
<p>Respuesta: Eliminación del entubamiento para recuperar la sección de desagüe natural del cauce. Restauración de la vegetación de ribera.</p>

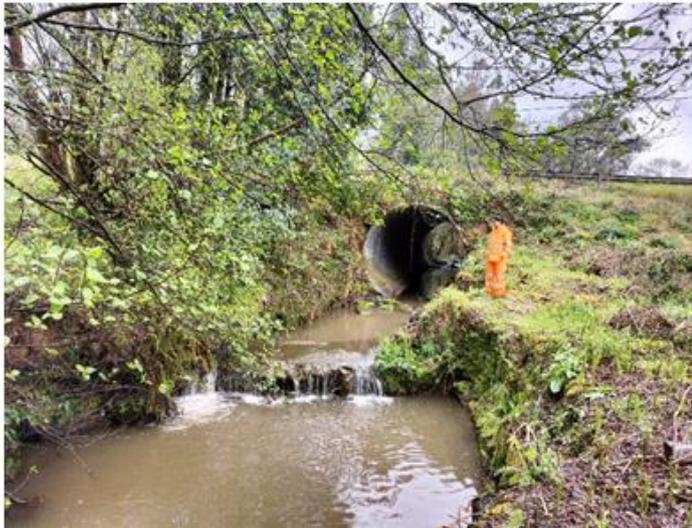
- **Impacto 960-8-15:**

<p>Impacto 960-8-15: Disminución de la sección de desagüe natural del cauce. Ausencia de vegetación de ribera.</p>

Paso entubado en el río Aboño, coordenadas ETRS 89, Huso 30T, X: 272608, Y: 4816280.

<p>Respuesta: Eliminación del paso entubado y sustitución por otro que respete la sección natural de desagüe. Restauración de la vegetación de ribera.</p>

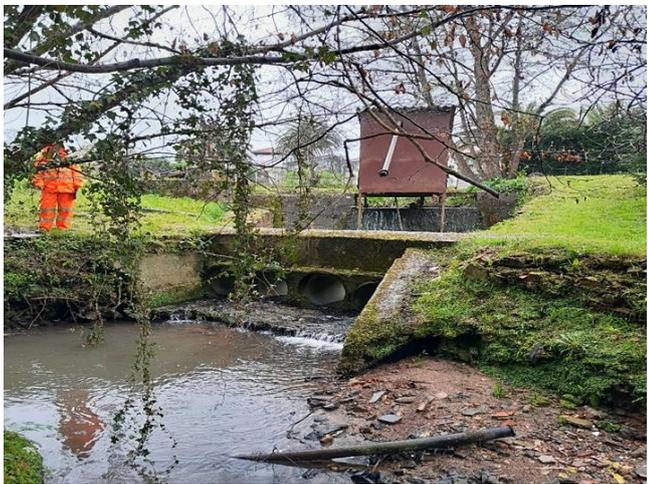
- **Impacto 960-8-16:**

<p>Impacto 960-8-16: Paso sobre el cauce con entubamiento, 4 tubos paralelos, que reduce la sección natural de desagüe del cauce. Alteración de márgenes por usencia de vegetación de ribera. Azud y captación en uso.</p>

Infraestructuras de captación de agua con azud y delante paso entubado sobre cauce en la confluencia del río Aboño con el arroyo Barranco de Terreno. coordenadas ETRS89, Huso 30 T, X: 271655, Y: 4816283.

<p>Respuesta: Eliminación del azud y adecuación de la infraestructura de captación. Sustitución de la estructura de paso con entubamiento por una que respete la sección natural de desagüe del cauce y revegetación de bosque ribera.</p>

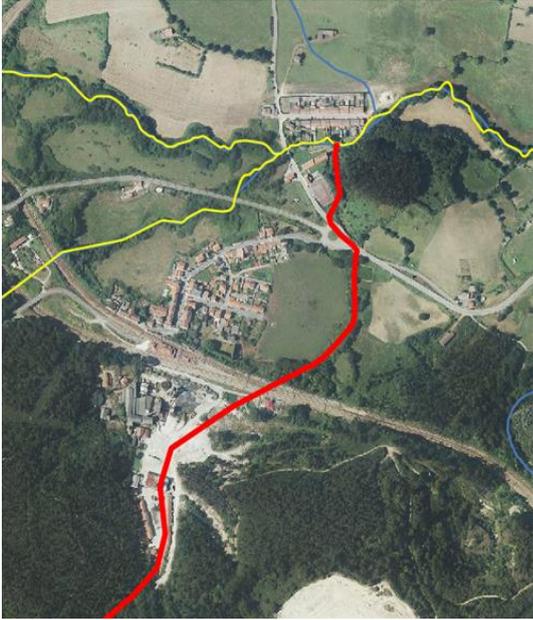
- **Impacto 960-8-18:**

<p>Impacto 960-8-18: Alteración de cauce y su sección natural por soterramiento del arroyo Barranco Terrero bajo industria e infraestructura. Ausencia de vegetación de ribera.</p>

<p><i>Soterramiento del arroyo Barranco de Terrero, a su paso por industria extractiva y vías del tren, tributario del río Aboño por la margen derecha, coordenadas ETRS 89, Huso 30T, X: 271456, Y: 4815846.</i></p>
<p>Respuesta: Recuperación parcial del arroyo. Restauración de vegetación de ribera mediante técnicas de bioingeniería.</p>

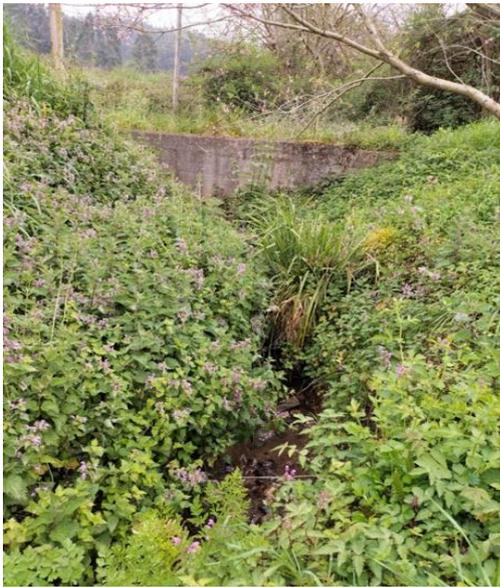
- **Impacto 960-7-23:**

<p>Impacto 960-7-23: Paso entubado. Presencia de especies de etapas regresivas. Ausencia de vegetación propia del bosque de ribera.</p>

<p>Respuesta: Eliminación del paso entubado. Restauración de la vegetación de ribera. Eliminación de especies de etapas regresivas.</p>	<p><i>Modificación de la sección del cauce como consecuencia de un paso entubado, en arroyo innominado, tributario del arroyo Santianes, coordenadas ETRS 89 X: 274271, Y: 4818319.</i></p>

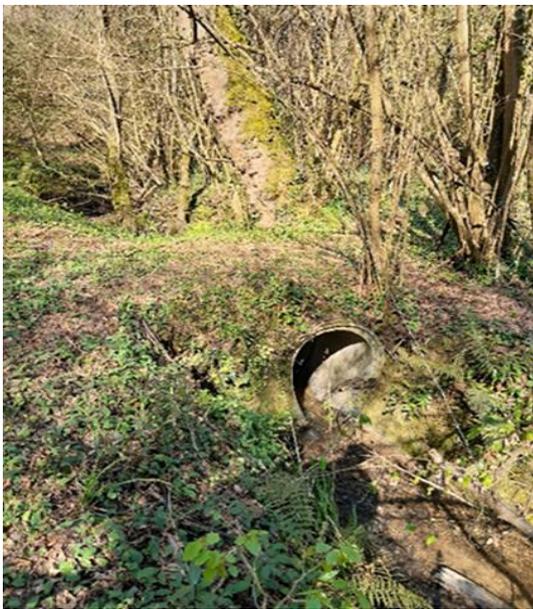
- **Impacto 960-13-26:**

<p>Impacto 960-13-26: Paso entubado que disminuye la sección de desagüe natural del cauce. Alteración del cauce por cobertura y ausencia de vegetación de ribera. Presencia de especies de etapas regresivas.</p>

<p>Respuesta: Eliminación del paso entubado para recuperar la sección de desagüe natural del cauce. Restauración de la vegetación de ribera. Eliminación de especies de etapas regresivas.</p>	<p><i>Paso entubado en el arroyo de Remoria, tributario del río Aboño por la margen derecha, coordenadas ETRS 89, Huso 30 T, X: 275061, Y: 4816087.</i></p>

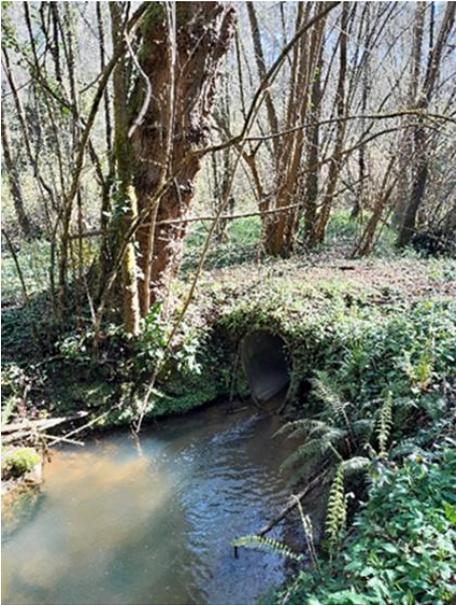
- **Impacto 960-13-27:**

<p>Impacto 960-13-27: Paso entubado que disminuye la sección de desagüe natural del cauce. Alteración del cauce por cobertura y ausencia de vegetación de ribera. Presencia de especies de etapas regresivas.</p>

<p><i>Paso entubado en el arroyo de Remoria, tributario del río Aboño por la margen derecha, coordenadas ETRS 89, Huso 30 T, X: 275061, Y: 4816087.</i></p>
<p>Respuesta: Eliminación del paso entubado para recuperar la sección de desagüe natural del cauce. Restauración de la vegetación de ribera. Eliminación de especies de etapas regresivas.</p>

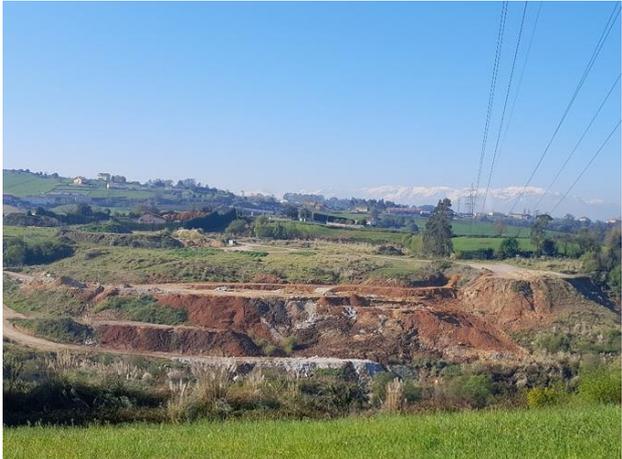
- **Impacto 960-13-28:**

<p>Impacto 960-13-28: Alteración de hábitat por soterramiento. Ausencia de vegetación de ribera. Alteración de márgenes.</p>

<p><i>Soterramiento del arroyo Remoria en su cabecera a su paso por un vertedero, tributario del río Aboño por la margen derecha, coordenadas ETRS 89, Huso 30 T, X: 276335, Y: 4815698.</i></p>
<p>Respuesta: Apertura del cauce. Reperfilado de márgenes mediante técnicas de bioingeniería para mantener la estabilidad y evitar posibles escorrentías. Recuperación de la vegetación de ribera mediante hidrosiembra y plantones en estaquillas.</p>

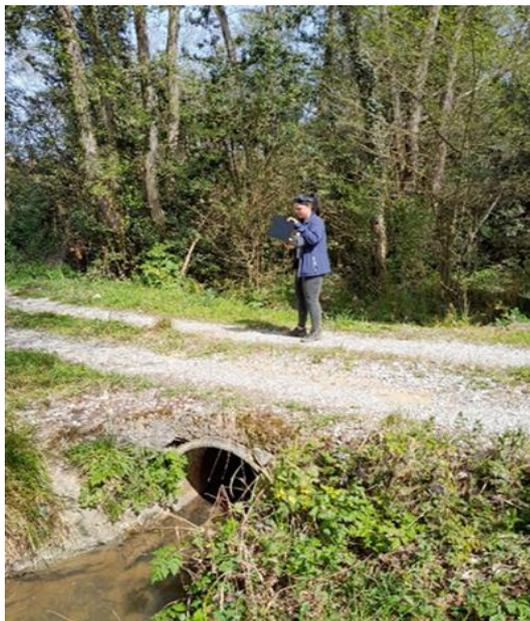
- **Impacto 960-13-30:**

Impacto 960-13-30: Paso entubado. Alteración de márgenes y ausencia de vegetación de ribera.

Obra de drenaje transversal, en el arroyo De Cabornio, tributario del río Aboño por su margen derecha, coordenadas ETRS 89, Huso 30 T, X: 275379, Y: 4815200.

Respuesta: Eliminación del paso entubado. Restauración de la vegetación de ribera.

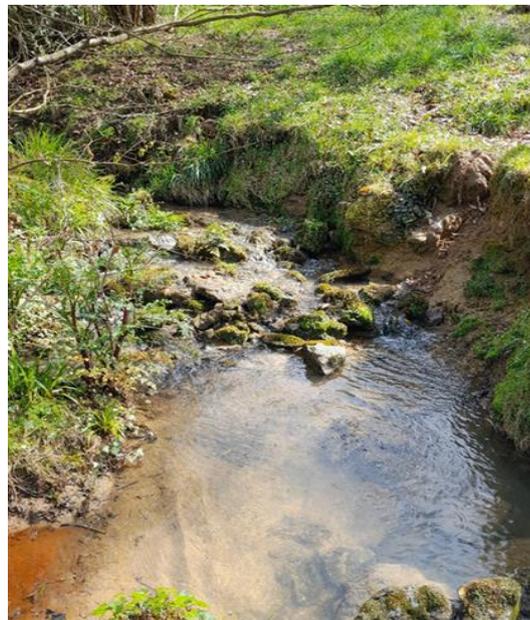
- **Impacto 960-13-32:**

Impacto 960-13-32: Ausencia de vegetación de ribera. Erosión de márgenes. Paso elevado que disminuye la sección de desagüe natural del cauce.

Erosión como consecuencia de ausencia de vegetación de ribera y paso elevado que disminuye la sección natural del cauce de un arroyo inminado tributario del arroyo de Cabornio por su margen izquierda, coordenadas ETRS 89, Huso 30 T, X: 275637, Y: 4815242

Respuesta: Eliminación del paso elevado y sustitución por otro que permita recuperar la sección de desagüe natural del cauce. Restauración de la vegetación de ribera.

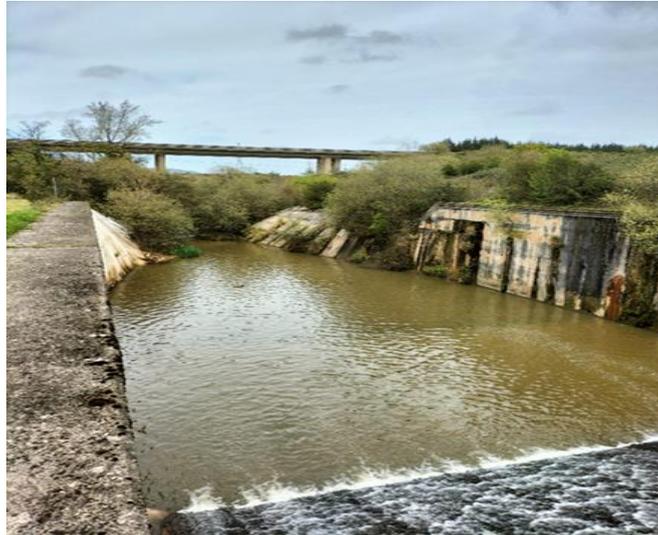
Impacto 861-5-06: Alteración de márgenes. Ausencia de vegetación de ribera en la margen izquierda. Modificación de la sección de desagüe natural. Presencia de especies de etapas regresivas en la margen derecha. Ausencia de conexión transversal que impide el paso de fauna.

Canalización del embalse de San Andrés de los Tacones, en su confluencia con el río Aboño, coordenadas ETRS 89, Huso 30 T, X: 277384, Y: 4820364.

Respuesta: Recuperación de la zona de servidumbre para implantación del bosque de ribera y eliminación de las especies regresivas.

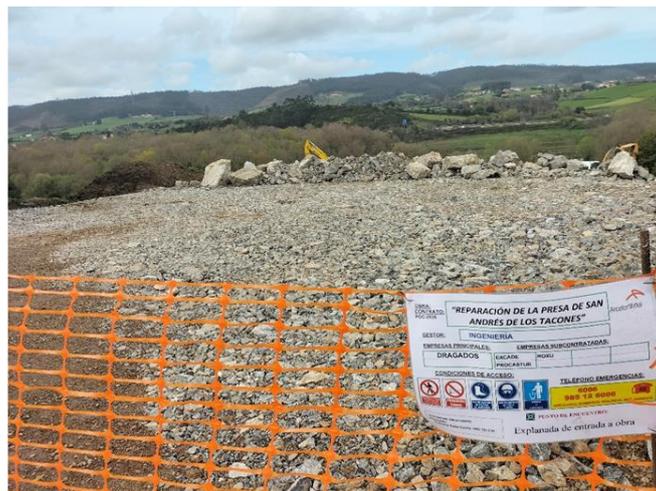
- **Impacto 861-5-08:**

Impacto 861-5-08: Alteración de márgenes por acumulación de materiales de construcción. Alteración de la vegetación de ribera en la zona de policía de la margen izquierda del río Aboño.

Acopio de materiales de las obras del Embalse de San Andrés de los Tacones, coordenadas ETRS 89, Huso 30 T, X: 277265, Y: 4820421.

Respuesta: Eliminación del acopio de material de construcción y recuperación del terreno. Recuperación de la zona de servidumbre para implantación del bosque de ribera e hidrosiembra.

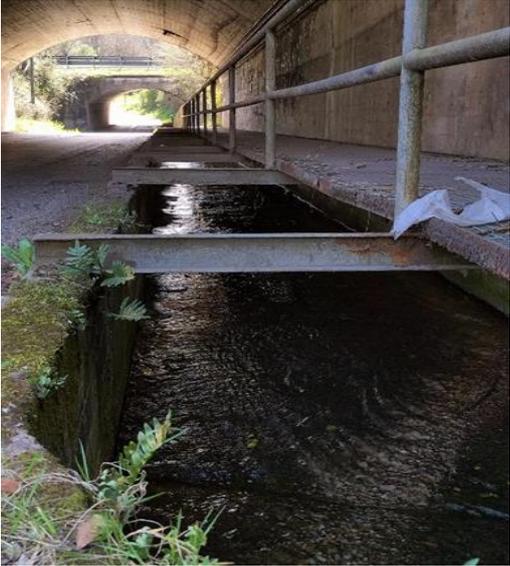
- **Impacto 861-6-13:**

<p>Impacto 861-6-13: Alteración del cauce por cobertura. Canalización discurriendo bajo vías de comunicación.</p>

Canalización del arroyo del Castro tributario del río Aboño por la margen izquierda, coordenadas ETRS 89, Huso 30 T, X: 275380, Y: 4820231.

<p>Respuesta: No parece posible la renaturalización de este tramo por discurrir bajo autopista.</p>

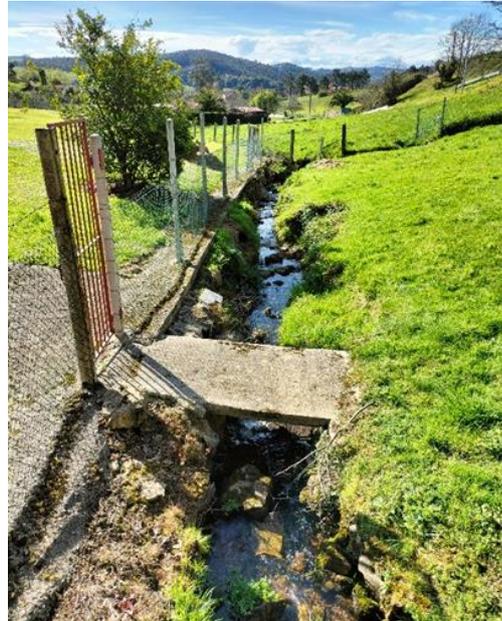
- **Impacto 861-6-17:**

<p>Impacto 861-6-17: Alteración de márgenes debida a cierres de índole privada. Ausencia de vegetación de ribera. Erosión en ambas márgenes, especialmente notable en la derecha.</p>

Paso elevado el arroyo del Castro, ocupación de la zona de servidumbre y ausencia de vegetación, coordenadas, ETRS 89, Huso 30 T, X: 274864, Y: 4820978.

<p>Respuesta: Recuperación del bosque de ribera en la margen sin cierres. Propuesta de retranqueo del cierre privado cinco metros para recuperación de la zona de servidumbre.</p>

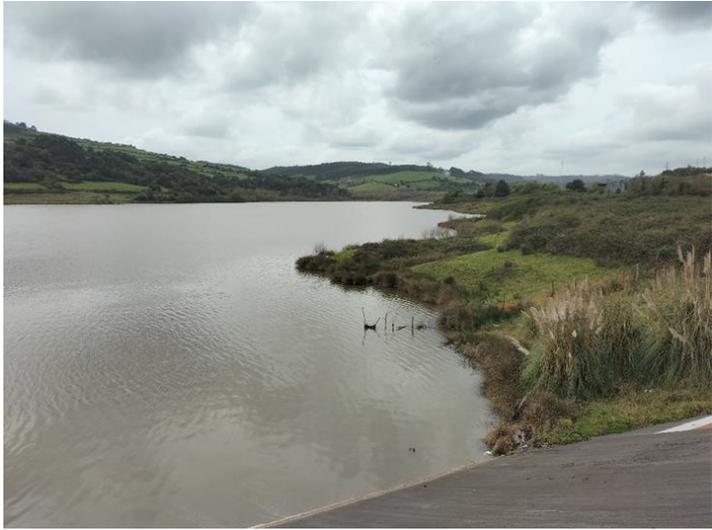
- **Impacto 861-5-11:**

<p>Impacto 861-5-11: Presencia de especies alóctonas. Ausencia de vegetación de ribera.</p>

Presencia de Cortaderia spp. en el Embalse de San Andrés de los Tacones, coordenadas ETRS 89, Huso 30T, X: 277036, Y: 4820447.

<p>Respuesta: Eliminación de especies alóctonas y restauración de la vegetación de ribera.</p>

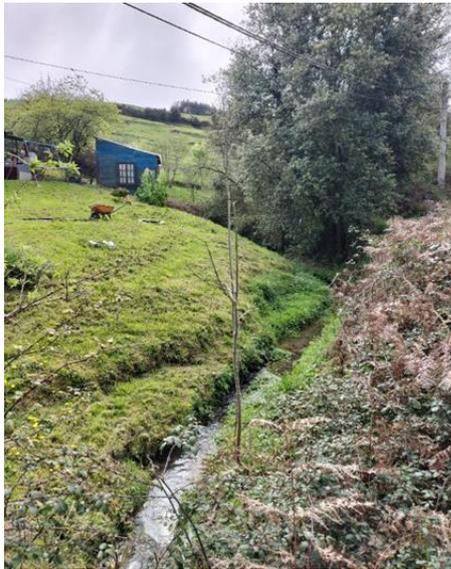
- **Impacto 861-6-12:**

<p>Impacto 861-6-12: Ausencia de vegetación de ribera y especies de etapas regresivas en la margen derecha.</p>

Ausencia de vegetación de ribera en la margen izquierda del arroyo de la vega, tributario del río Aboño, coordenadas ETRS 89, Huso 30 T, X: 275871, Y: 4818319.

<p>Respuesta: Recuperación de la zona de servidumbre para implantación del bosque de ribera y eliminación de las especies regresivas.</p>

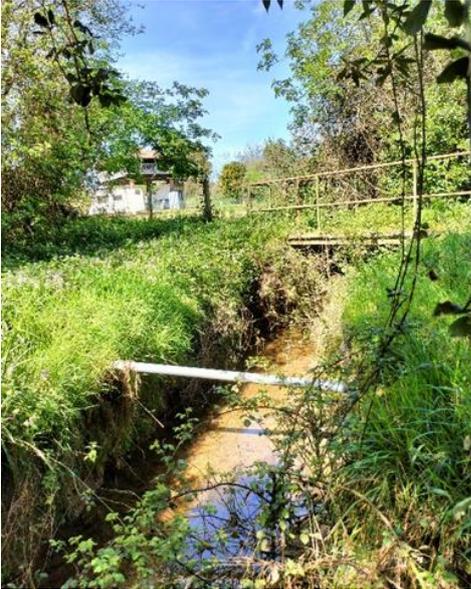
- **Impacto 861-6-14:**

<p>Impacto 861-6-14: Ausencia de vegetación de ribera en ambas márgenes. Presencia de una pasarela y una tubería sobre el cauce. Erosión de márgenes.</p>

<p>Pasarela sobre el arroyo del Castro, tributario del río Aboño por su margen derecha, coordenadas ETRS 89, Huso 30 T, X: 275281, Y: 4820339.</p>
<p>Respuesta: Recuperación de la vegetación de ribera. Soterramiento de las tuberías.</p>

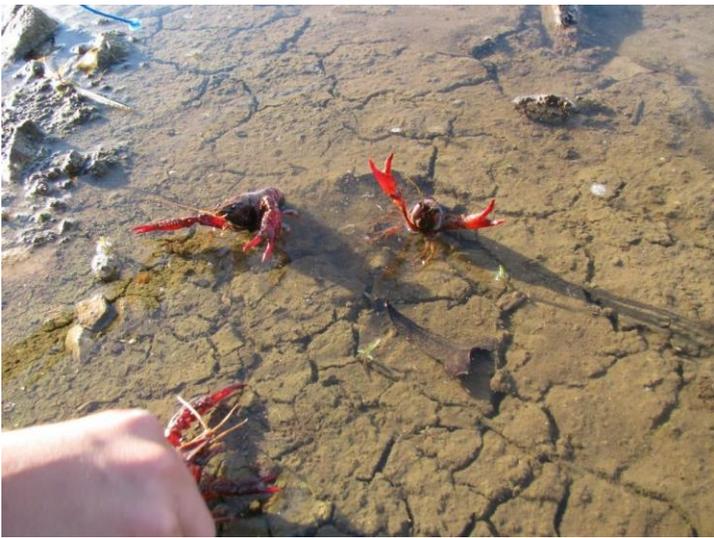
- **Impacto:** Singular

<p>Impacto: Presencia de la especie de fauna exótica invasora <i>Procambarus clarkii</i> en un número relevante a lo largo del embalse de San Andrés de los Tacones, según los testimonios de pescadores locales. Presencia de poblaciones de la especie exótica invasora <i>Cyprinus carpio</i> en la masa de agua del embalse San Andrés de los Tacones. Fuente: (Piorno&de la Hoz, 2020).</p>

<p><i>Procambarus clarkii</i> en la orilla del embalse de San Andrés de los Tacones. Fuente imagen: https://es.paperblog.com/a-coger-cangrejos-1524099/</p>
<p>Respuesta: La respuesta se detalla en actuaciones singulares, apartado 3.5.</p>

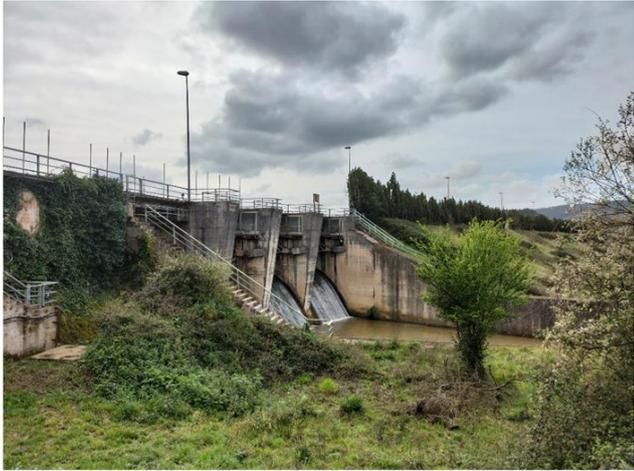
- **Impacto 861-5-05:**

<p>Impacto 861-5-05: Barrera transversal (presa). Alteración de márgenes. Ausencia de vegetación de ribera en la margen izquierda. Modificación de la sección de desagüe natural. Presencia de especies de etapas regresivas en la margen derecha. Falta de conexión transversal y longitudinal.</p>

<p>Cerrada del embalse de San Andrés de los Tacones en su confluencia con el río Aboño, coordenadas ETRS 89, Huso 30 T, X: 277364, Y: 4820296.</p>
<p>Respuesta: Recuperación de la zona de servidumbre para implantación del bosque de ribera y eliminación de las especies regresivas.</p>

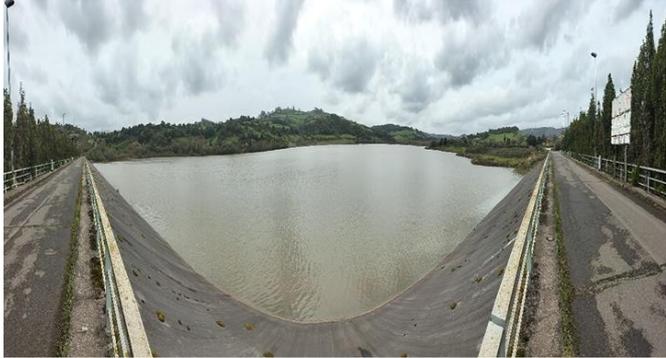
- **Impacto 861-5-07:**

<p>Impacto 861-5-07: Alteración de márgenes. Ausencia de vegetación de ribera. Modificación de la sección de desagüe natural.</p>

<p>Embalse de San Andrés de los Tacones, coordenadas ETRS 89, Huso 30 T, X: 277057, Y: 4820184.</p>
<p>Respuesta: Restauración de la vegetación de ribera en aquellos espacios con disponibilidad.</p>

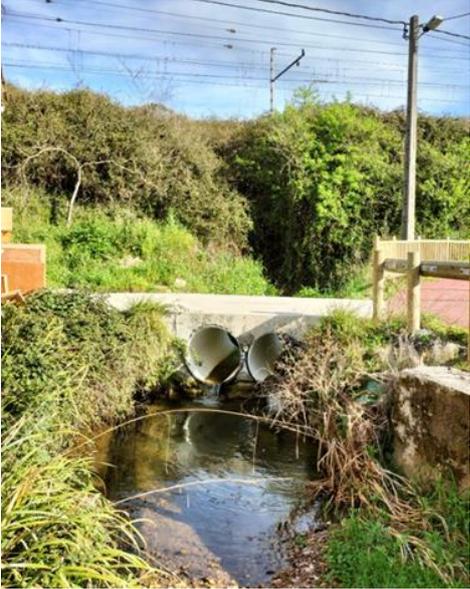
- **Impacto 861-6-15:**

<p>Impacto 861-6-15: Ausencia de vegetación de ribera. Paso con entubamientos paralelos que genera reducción de la sección natural de desagüe por barrera transversal. Especies de etapas regresivas.</p>

<p>Respuesta: Recuperación de la zona de servidumbre para implantación del bosque de ribera y eliminación de especies regresivas. Eliminación del paso entubado y sustitución por un paso que respete la sección de desagüe natural del cauce.</p>	<p><i>Paso sobre el cauce del arroyo del Castro, tributario del río Aboño por la margen izquierda, mediante tubos paralelos coordenadas ETRS89, X: 274946, Y: 4820578.</i></p>

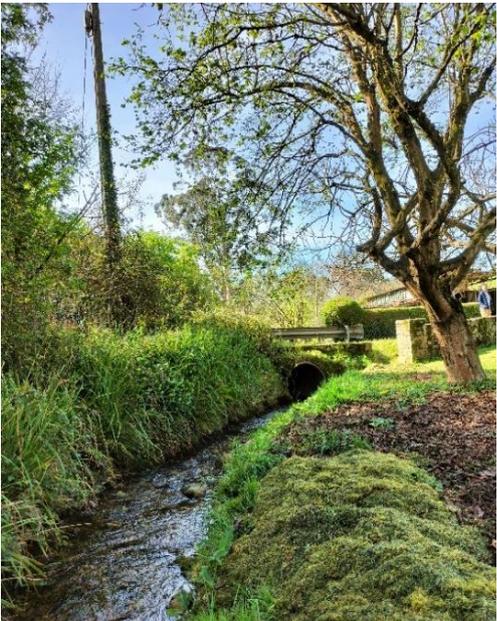
- **Impacto 861-6-16:**

<p>Impacto 861-6-16: Alteración de márgenes. Alternancia de tramos con ausencia de vegetación de ribera. Paso con entubamiento bajo infraestructura. Disminución de la sección natural de desagüe. Especies de etapas regresivas.</p>

<p>Respuesta: Recuperación de la zona de servidumbre para implantación del bosque de ribera y eliminación de especies regresivas. Eliminación del paso entubado y sustitución por un paso que respete la sección de desagüe natural del cauce.</p>	<p><i>Paso entubado en el arroyo del Castro tributario del río Aboño en su margen izquierda, coordenadas ETRS 89, Huso 30 T, X: 275281, Y: 4820339.</i></p>

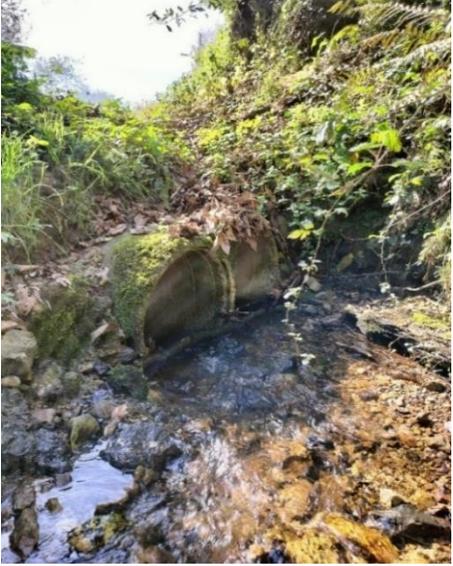
- **Impacto 861-6-18:**

<p>Impacto 861-6-18: Alteración de márgenes. Ausencia de vegetación de ribera. Paso con entubamiento que genera reducción de la sección natural de desagüe. Especies de etapas regresivas.</p>

Paso entubado en el arroyo del Castro, tributario del río Aboño, coordenadas ETRS 89, Huso 30 T, X: 274831, Y: 4821107.

<p>Respuesta: Recuperación de la zona de servidumbre para revegetación del bosque de ribera y eliminación de especies regresivas. Modificación del entubamiento para que respete la sección natural del cauce.</p>

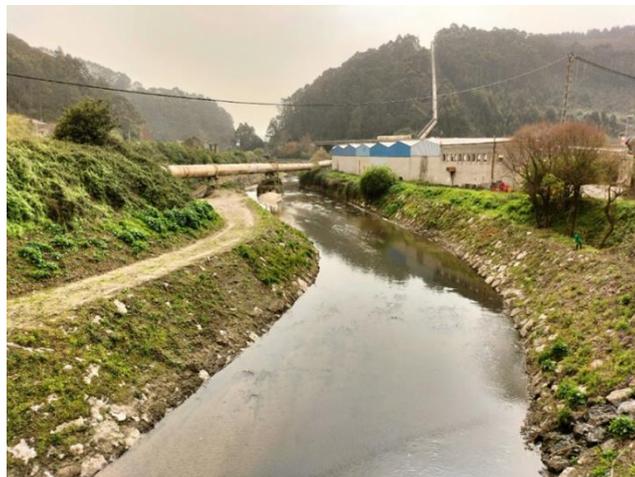
Impacto 862-1-07: Alteración de márgenes por encauzamientos. Ausencia de vegetación de ribera. Modificación de la sección de desagüe natural. Ocupación de la zona de servidumbre de cauces por pista para acceso a zona de aparcamiento situada en zona de policía de cauces.

Río Aboño, coordenadas ETRS 89, Huso 30T, X: 279519, Y: 4825363

Respuesta: Renaturalización del tramo de cauce afectado. Disminución de la altura la escollera, y sustitución de la misma por técnicas de bioingeniería. Recuperación de la zona de servidumbre para implantación del bosque ribera.

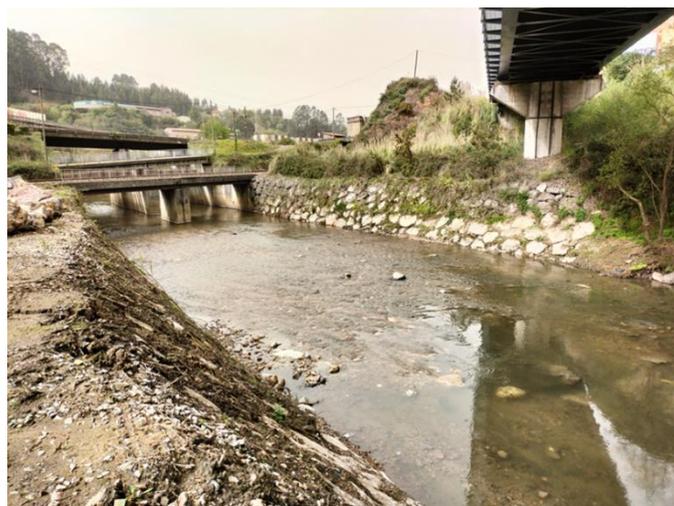
- **Impacto 862-1-08:**

Impacto 862-1-08: Cruces de infraestructuras de comunicación sobre el cauce, estribos intermedios dentro del cauce. Relleno de materiales en margen izquierda, ausencia de vegetación de ribera y presencia de especies alóctonas.

Río Aboño, coordenadas ETRS 89, Huso 30T, X: 279713, Y: 4824950

Respuesta: Renaturalización del tramo de cauce afectado. Disminución de la altura la escollera, y sustitución de la misma por técnicas de bioingeniería. Reconstrucción de la margen izquierda mediante caballón de tierras para protección de avenidas y regeneración de la margen con técnicas de bioingeniería.

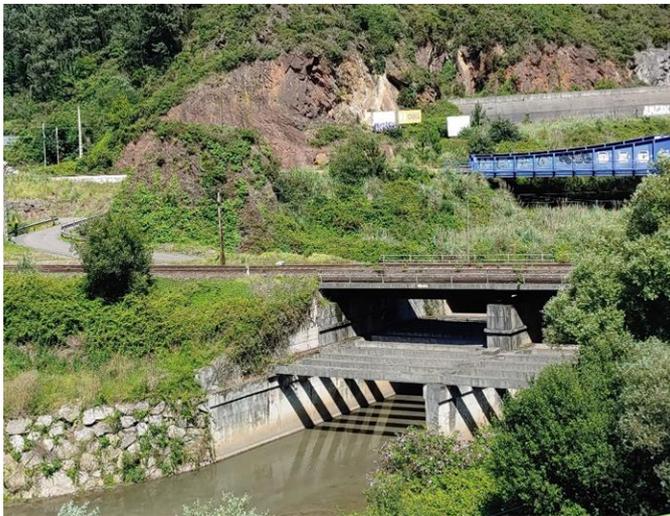
- **Impacto 862-1-11:**

<p>Impacto 862-1-11: Alteración de márgenes por escollera vegetada y muros de hormigón en ambas márgenes. Alteración de la sección natural de desagüe por presencia de pilar en el centro del cauce y cobertura por infraestructura vial y ferroviaria. Presencia de especies alóctonas y de etapas regresivas. Ausencia de vegetación de ribera en la margen derecha.</p>

<p>Respuesta: Estudio del apoyo de las infraestructuras en el río para evaluar la posibilidad de mejora.</p>	<p><i>Río Aboño en la zona de la confluencia con el arroyo de Castañedo. Estructura de hormigón de sostén sobre el río. Presencia de <i>Buddleja davidii</i>. Coordenadas ETRS 89, Huso 30T, X: 279630, Y: 4825044.</i></p>

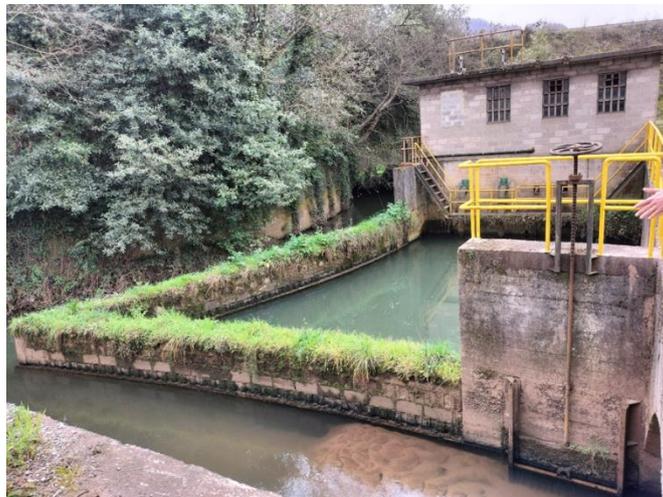
- **Impacto 862-2-21:**

Impacto 862-2-21: Ocupación de márgenes por instalación de captación de agua para usos industriales en la confluencia de los Arroyos Pervera y Reconco.

Ocupación de márgenes en la confluencia de los Arroyos Pervera y Reconco. Coordenadas ETRS 89, Huso 30T, X: 279312, Y: 4825794.

Respuesta: Propuesta aplazada hasta el cese de actividad de la instalación para usos industriales. Una vez cese la actividad se propone eliminación de la misma, restitución de márgenes a la naturaleza y continuidad con el bosque de ribera adyacente.

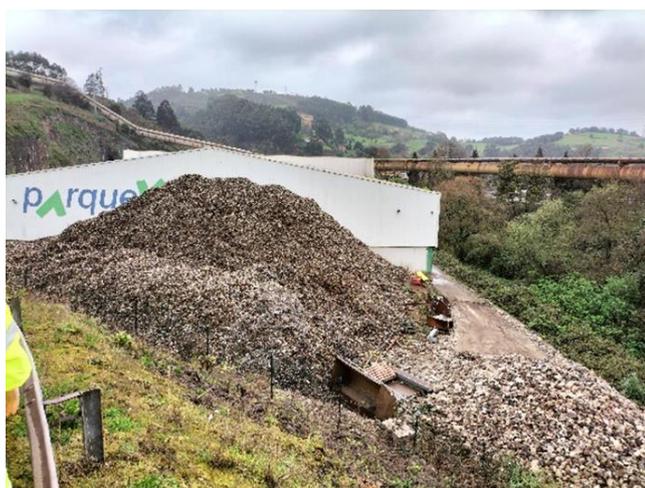
Impacto 862-1-10: Pérdida de hábitat asociado a medio hídrico y vegetación de ribera por instalación de actividad de Valorización de residuos metálicos en zona de policía de la margen izquierda del río Aboño.

Acopios de residuos metálicos a unos 26 m de la margen izquierda del Río Aboño, Coordenadas ETRS 89, Huso 30T, X: 279577, Y: 4824273.

Respuesta: Retranqueo de los acopios de residuos metálicos respecto del cauce. Comprobación de las medidas correctoras implementadas.

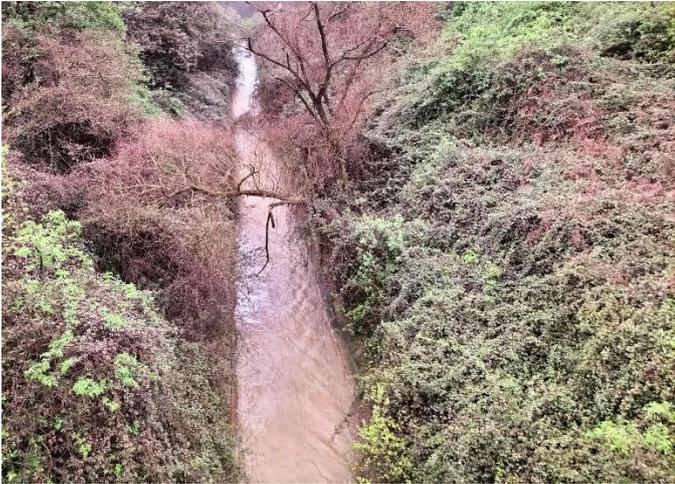
- **Impacto 862-1-12:**

<p>Impacto 862-1-12: Alteración de la vegetación de ribera en ambas márgenes. Presencia de especies de etapas regresivas. Instalación de parque de minerales en la zona de policía de la margen izquierda.</p>

Río Pinzales. Coordenadas ETRS 89, Huso 30T, X: 280057, Y: 4823926.

<p>Respuesta: Revisión de medidas correctoras en el parque de minerales para las aguas de escorrentía. Restauración de la vegetación de ribera.</p>

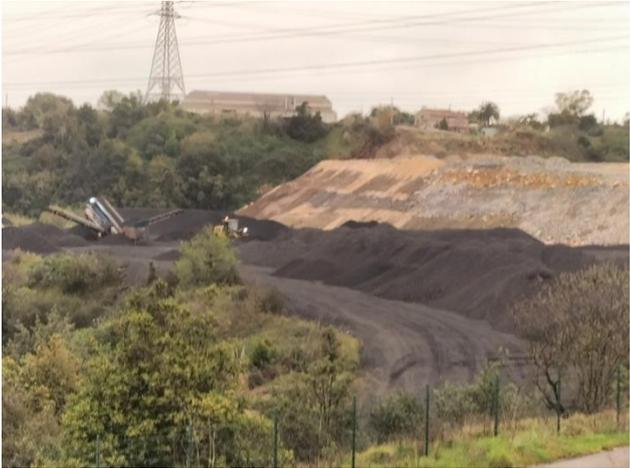
- **Impacto 862-1-13:**

<p>Impacto 862-1-13: Alteración de vegetación de ribera. Instalación industrial margen izquierda. Escombrera margen derecha.</p>

Escombrera zona de policía de la margen derecha del Río Pinzales. Coordenadas ETRS 89, Huso 30T, X: 279837, Y: 4822669.

<p>Respuesta: La respuesta se detalla en actuaciones singulares, apartado 3.3.1.</p>

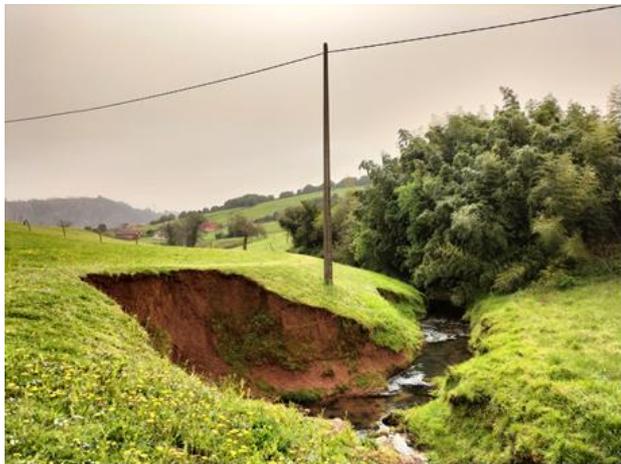
- **Impacto 862-2-19:**

<p>Impacto 862-2-19: Erosión de márgenes por ausencia de vegetación de ribera en margen izquierda del Arroyo Reconco. Presencia de especies alóctonas.</p>

Erosión de márgenes en el Arroyo Reconco en la margen izquierda, a su paso por Barreres. Coordenadas ETRS 89, Huso 30T, X: 278639, Y: 4826309.

<p>Respuesta: Repoblación de vegetación de ribera que permita controlar la erosión de los márgenes. Eliminación de especies alóctonas.</p>

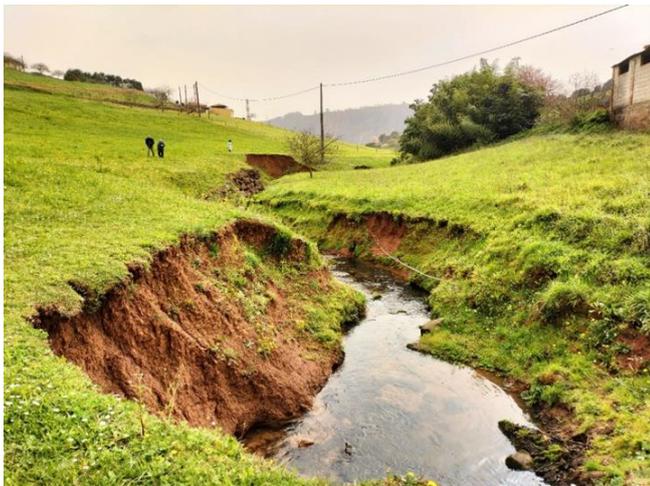
- **Impacto 862-2-20:**

<p>Impacto 862-2-20: Erosión de márgenes por ausencia de vegetación de ribera en margen izquierda del Arroyo Reconco. Presencia de especies alóctonas.</p>

Erosión de márgenes en el Arroyo Reconco, a su paso por Barreres. Coordenadas ETRS 89, Huso 30T, X: 278586, Y: 4826344.

<p>Respuesta: Repoblación de vegetación de ribera que permita controlar la erosión de los márgenes. Eliminación de especies alóctonas.</p>

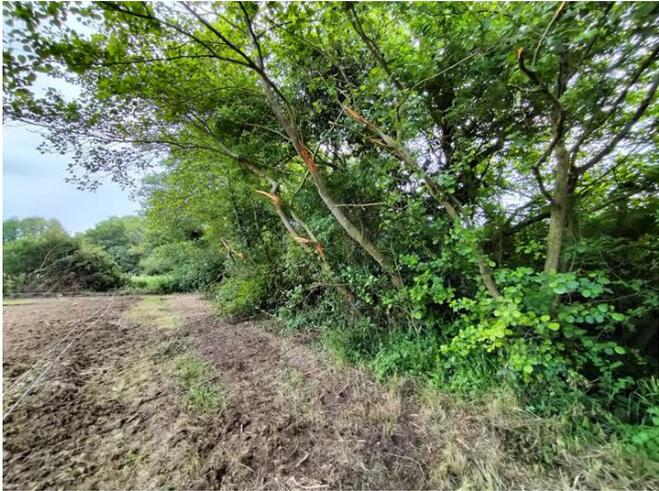
- **Impacto 862-2-25:**

<p>Impacto 862-2-25: Alteración de la conectividad transversal del bosque de ribera por la presencia de pastos en la zona de servidumbre. Presencia de especies de etapas regresivas.</p>

Río Pervera en zona próxima a la confluencia con el arroyo Verún. Ocupación de zona de servidumbre por pastos y abundancia de especies de etapas regresivas. coordenadas ETRS 89, Huso 30 T, X: 275979, Y: 4825071.

<p>Respuesta: Restauración de la vegetación de ribera. Eliminación de las especies de etapas regresivas.</p>

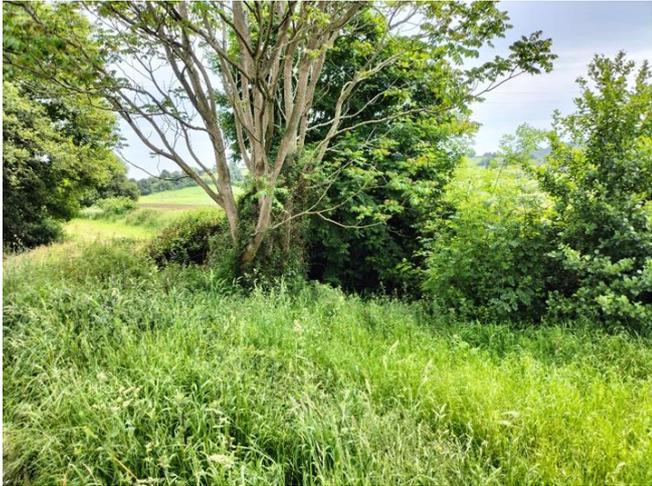
- **Impacto 862-2-26:**

<p>Impacto 862-2-26: Alteración de la conectividad longitudinal y transversal del bosque de ribera por la presencia de pastos en la zona de servidumbre. Presencia de especies de etapas regresivas.</p>

Arroyo de Verún en la zona próxima a su confluencia con el río Pervera. Poca vegetación de ribera y ocupación de zona de servidumbre por pastos. Coordenadas ETRS 89, Huso 30 T, X: 276024, Y: 4824960.

<p>Respuesta: Restauración de la vegetación de ribera. Eliminación de las especies de etapas regresivas.</p>

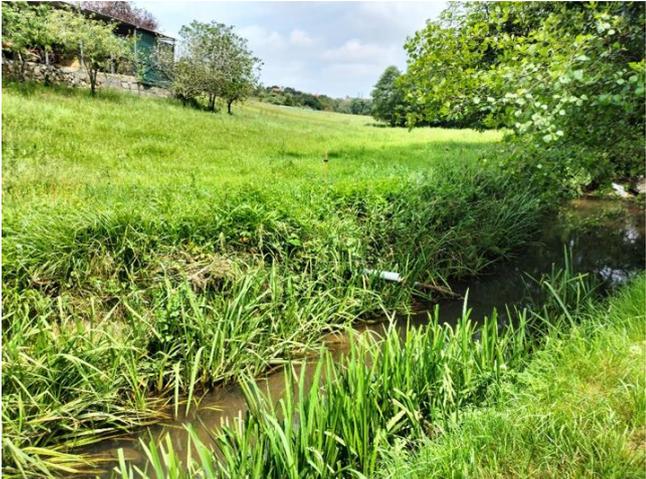
- **Impacto 862-2-28:**

<p>Impacto 862-2-28: Ausencia de bosque de ribera por presencia de pastos que llegan hasta la margen del cauce.</p>

Río Pervera a su paso por la localidad de La Baragaña. Ocupación de zona de servidumbre por pastos. Coordenadas ETRS 89, Huso 30 T, X: 278473, Y: 4825430.

<p>Respuesta: Restauración de la vegetación de ribera.</p>
