Ayuntamiento
de Gijón

CONFEDERACIÓN
HIDROGRÁFICA
DEL CANTÁBRICO, O.A.

Propuestas de Actuación

El presente documento relaciona y describe las propuestas de actuación para mejorar los entornos fluviales del ámbito de estudio contemplado en el “Diagnóstico ambiental e hidromorfológico de los entornos fluviales en el municipio de Gijón (Asturias) y propuesta de medidas para su mejora”.

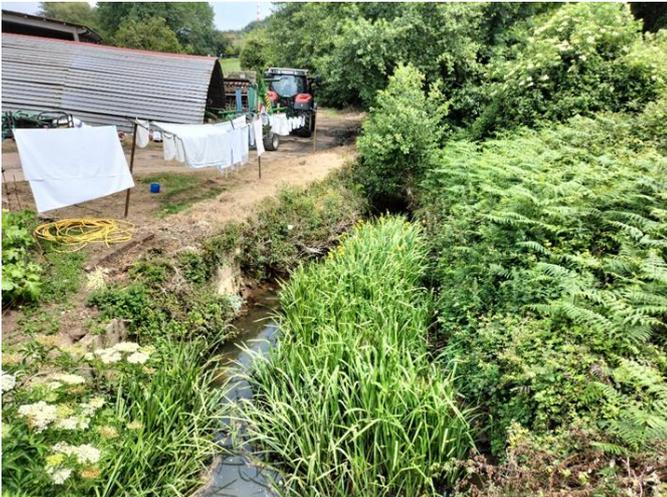
- **Impacto 862-2-29:**

<p>Impacto 862-2-29: Ausencia de bosque de ribera y presencia de especies de etapas regresivas en la margen derecha.</p>

Río Pervera a su paso por la localidad de Manzaneda. Ocupación de zona de servidumbre, especies de etapas regresivas. Coordenadas ETRS 89, Huso 30 T, X: 278256, Y: 4825265.

<p>Respuesta: Eliminación de las especies de etapas regresivas y restauración del bosque de ribera.</p>

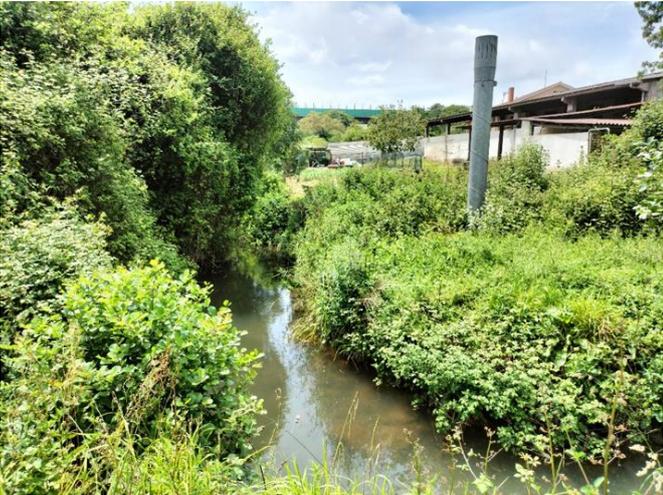
- **Impacto 862-2-30:**

<p>Impacto 862-2-30: Ausencia de vegetación de ribera en la margen izquierda. Presencia de abundantes especies de etapas regresivas y vegetación nitrófila en ambas márgenes.</p>

Río Pervera a su paso por la localidad de La Baragaña. Presencia de especies de etapas regresivas. Coordenadas ETRS 89, Huso 30 T, X: 278314, Y: 4825298.

<p>Respuesta: Eliminación de las especies de etapas regresivas y nitrófilas y restauración del bosque de ribera.</p>

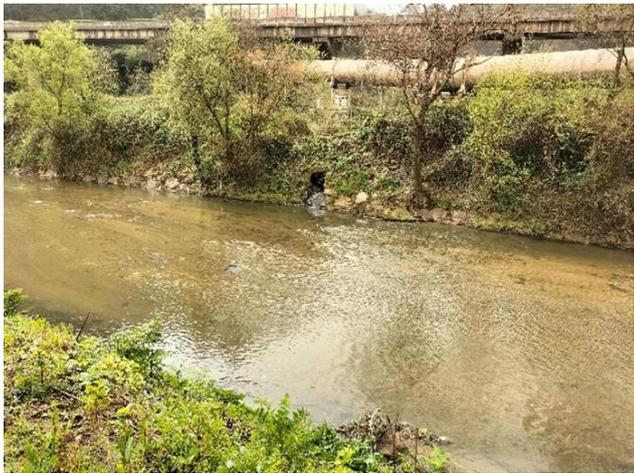
- **Impacto 862-1-14:**

<p>Impacto 862-1-14: Alteración del cauce por cobertura en su tramo final. Soterrado bajo vías de comunicación.</p>

Confluencia del Arroyo de Castañedo en la margen izquierda del Río Aboño. Coordenadas ETRS 89, Huso 30T, X: 279562, Y: 4825097.

<p>Respuesta: Restauración ambiental integral del Arroyo Castañedo. Se debe incluir la retirada de su cabecera del vertedero, para que discurra de forma superficial y no soterrado. Eliminación de cierres y encauzamientos a lo largo del cauce. Implantación de vegetación de ribera en ambas márgenes. Eliminación de la cobertura en el tramo final donde no sea imprescindible.</p>

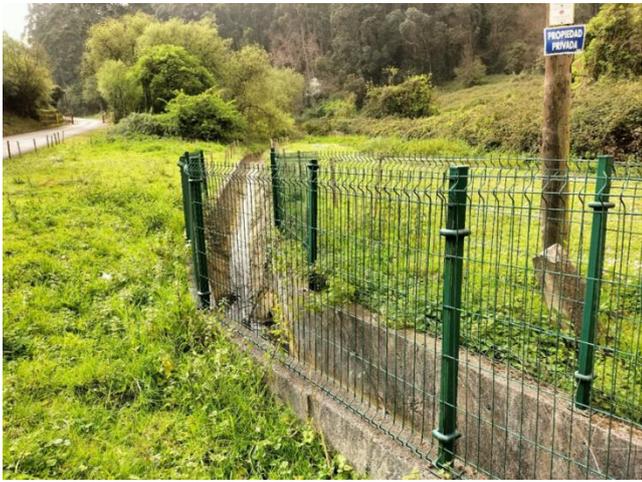
- **Impacto 862-3-15:**

<p>Impacto 862-3-15: Alteración de márgenes por encauzamiento. Ausencia de vegetación de ribera por usos agrícolas hasta el cauce y vallado de márgenes.</p>

Arroyo de Castañedo. Coordenadas ETRS 89, Huso 30T, X: 279455, Y: 4825065.

<p>Respuesta: Restauración ambiental integral del Arroyo Castañedo. Se debe incluir la retirada de su cabecera del vertedero, para que discurra de forma superficial y no soterrado. Eliminación de cierres y encauzamientos a lo largo del cauce. Implantación de vegetación de ribera en ambas márgenes. Eliminación de la cobertura en el tramo final donde no sea imprescindible.</p>

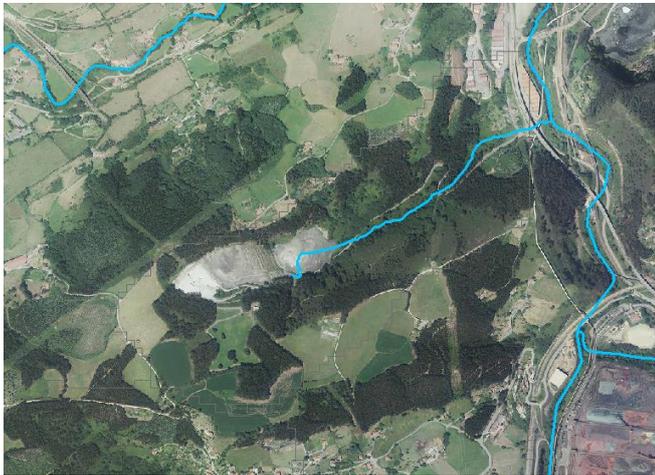
- **Impacto 862-3-16:**

<p>Impacto 862-3-16: Soterramiento de la cabecera del Arroyo Castañedo. Instalación de vertedero en cabecera del cauce</p>

Cobertura de la cabecera del Arroyo de Castañedo. Coordenadas ETRS 89, Huso 30T, X: 278800, Y: 4824667.

<p>Respuesta: Restauración del arroyo Castañedo. Estudio de su actual cobertura en el vertedero y en su desembocadura. Eliminación de cierres y encauzamientos en todo el cauce. Replanta-ción de vegetación de ribera.</p>

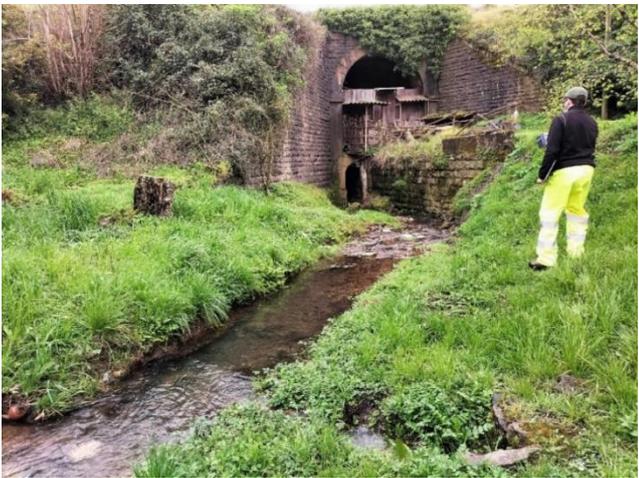
- **Impacto 862-3-17:**

<p>Impacto 862-3-17: Alteración del cauce. Cobertura del Arroyo Reguerón en su tramo final mediante Galería hasta su confluencia en el Aboño. Soterrado bajo infraestructuras de comunicación. Ausencia de vegetación de ribera.</p>

Inicio de la cobertura del Arroyo de Reguerón. Bajo una estructura de almacenamiento. Coordenadas ETRS 89, Huso 30T, X: 277533, Y: 4821687.

<p>Respuesta: Recuperación de la vegetación de ribera. Estudio de la cobertura en galería en su tramo final para valoración de apertura a superficie.</p>

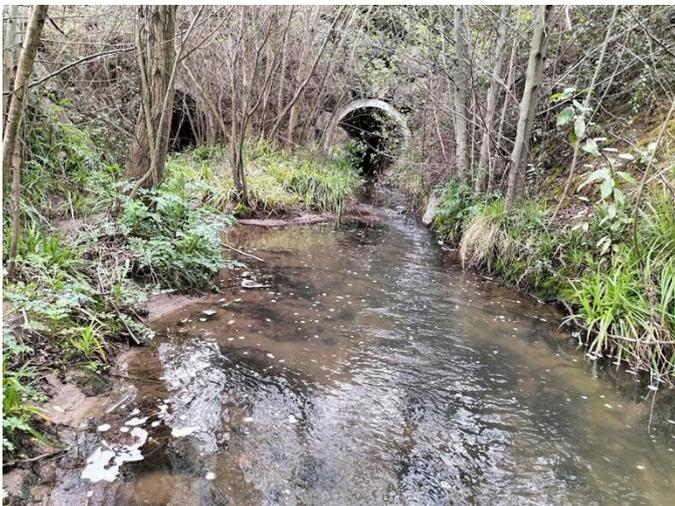
- **Impacto 862-1-18:**

<p>Impacto 862-1-18: Alteración de cauces. Entubamiento de los arroyos Vegona y Melendrera hasta su confluencia, continuando el Melendrera encauzado hasta su confluencia con el Aboño.</p>

Confluencia de entubamientos de los Arroyos Vegona y Melendrera. Coordenadas ETRS 89, Huso 30T, X: 277561, Y: 4821666.

<p>Respuesta: Estudio de la eliminación parcial de los soterramientos de los Arroyos Vegona y Melendrera.</p>

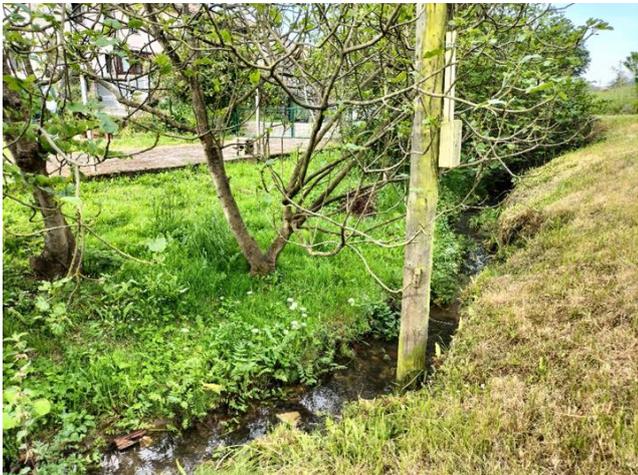
- **Impacto 862-2-22:**

<p>Impacto 862-2-22: Ocupación de cauce por la presencia de infraestructura eléctrica (poste). Ausencia de vegetación de ribera.</p>

Ocupación de cauce por un poste eléctrico en el arroyo Reconco. Coordenadas ETRS 89, Huso 30T, X: 276036, Y: 4826040.

<p>Respuesta: Desplazamiento del poste eléctrico de forma que no se ubique ni en el cauce ni en la margen del mismo, dejando libre la zona de servidumbre. Restauración de la vegetación de ribera.</p>

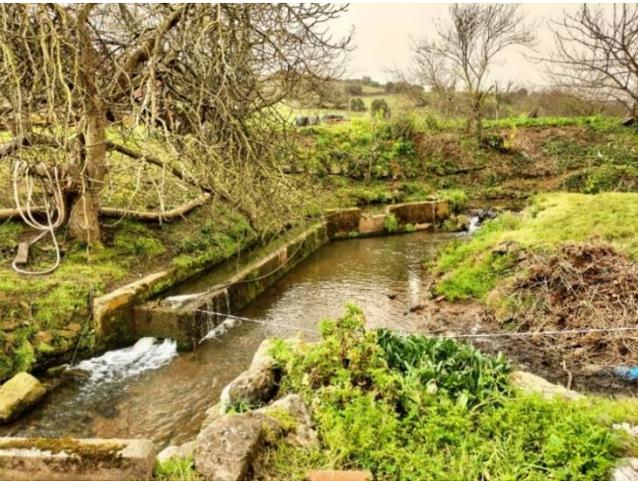
- **Impacto 862-2-23:**

<p>Impacto 862-2-23: Ocupación de márgenes por canalización con uso como abrevadero de ganado. Azud y con acumulación de desecho antrópicos y vegetales que disminuye la sección natural de desagüe del cauce. Acúmulo de desechos vegetales en la margen izquierda del cauce. Ausencia de vegetación de ribera y erosión asociada a la misma.</p>

Abrevadero y azud asociado en la margen derecha del cauce del arroyo Reconco, a su paso por Reconco, coordenadas ETRS 89, Huso 30T, X: 278979, Y:4826128.

<p>Respuesta: Eliminación del azud y la canalización para restaurar la sección natural de desagüe. Limpieza de los restos antrópicos y vegetales de la margen izquierda y el cauce. Restauración de la vegetación de ribera.</p>

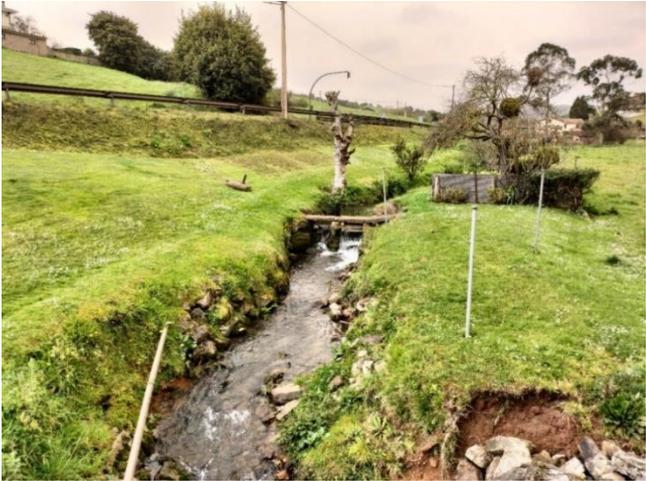
- **Impacto 862-2-24:**

<p>Impacto 862-2-24: Obra de paso rudimentaria con azud en su trasdós que reduce la sección natural de desagüe del cauce. Ausencia de vegetación de ribera y erosión asociada.</p>

Obra de paso en el arroyo Reconco, a su paso por el restaurante el Em-palme, coordenadas ETRS 89, Huso 30T, X: 279164, Y:4826015

<p>Respuesta: Eliminación del azud y sustitución de la obra de paso asociada por otra que respete la sección natural de desagüe. Restauración de la vegetación de ribera.</p>

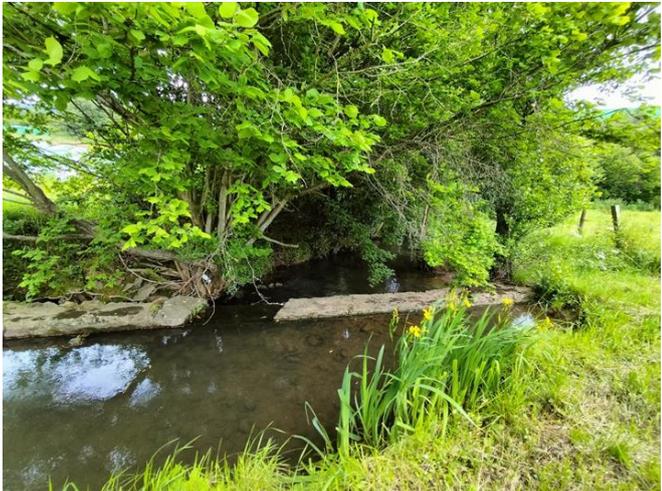
- **Impacto 862-2-27:**

<p>Impacto 862-2-27: Alteración de la sección de desagüe natural del cauce por la presencia de un obstáculo transversal, asociado a una obra de paso.</p>

Obstáculo transversal en el río Pervera a su paso por la localidad de Manzaneda. Coordenadas ETRS 89, Huso 30 T, X: 277878, Y: 4825313.

<p>Respuesta: Eliminación del obstáculo para restituir la sección natural de desagüe.</p>

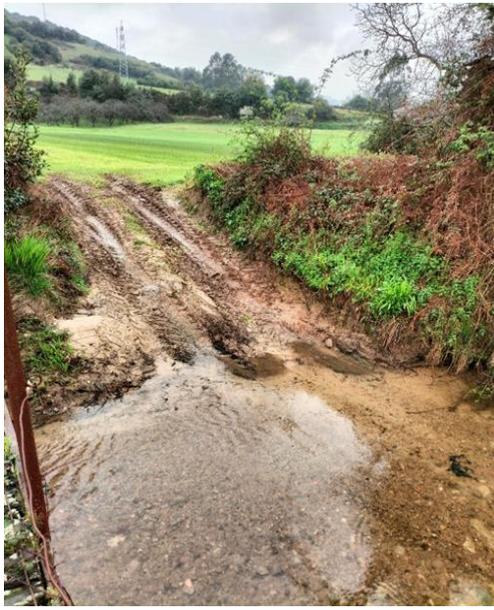
- **Impacto 990-12-08:**

<p>Impacto 990-12-08: Ausencia de vegetación de ribera. Alteración de márgenes y lecho por vadeo de vehículos.</p>

<p>Respuesta: Instalación de un paso para vehículos respetando la sección natural del cauce. Reperfilado de márgenes y recuperación del bosque de ribera con técnicas de bioingeniería.</p>	<p><i>Río Pinzales a su paso por Sotiello. Alteración de márgenes y lecho del cauce debido al vadeo por acceso a finca particular. Coordenadas ETRS 89, Huso 30T, X: 279603, Y: 4820182.</i></p>

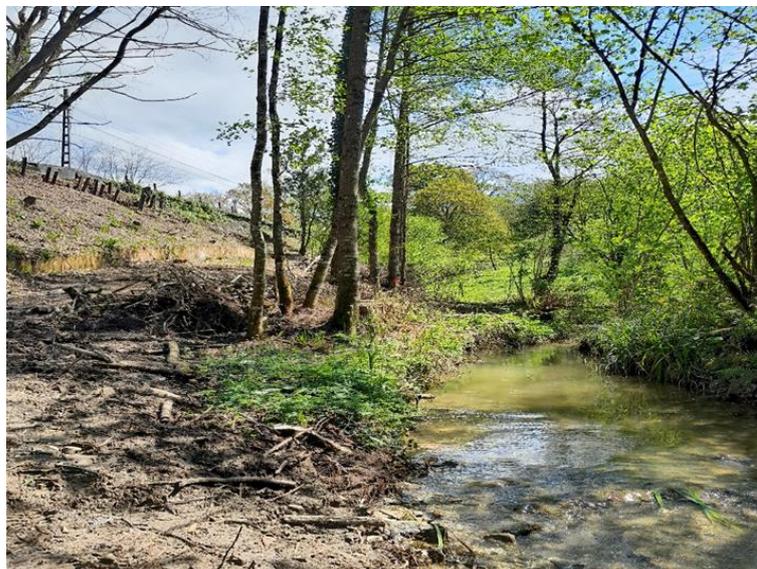
Impacto 990-17-20: Alteración de márgenes por vadeo para extracción de madera de explotación silvícola. Deforestación de la ladera derecha que puede generar arrastre de sedimentos y restos vegetales hacia el cauce. Discontinuidad de la vegetación de ribera. Presencia de especies de etapas regresivas.

Explotación forestal, en el río Pinzales, en las inmediaciones de la vía del tren, a su paso por la localidad de Vare, coordenadas ETRS 89, Huso 30T, X: 280264, Y: 4813764.

Respuesta: Sustitución del vadeo por una obra de paso que no modifique el sustrato ni la sección de desagüe natural del cauce. Retirada de restos silvícolas para impedir posibles arrastres. Eliminación de las especies de etapas regresivas y restauración del bosque de ribera.

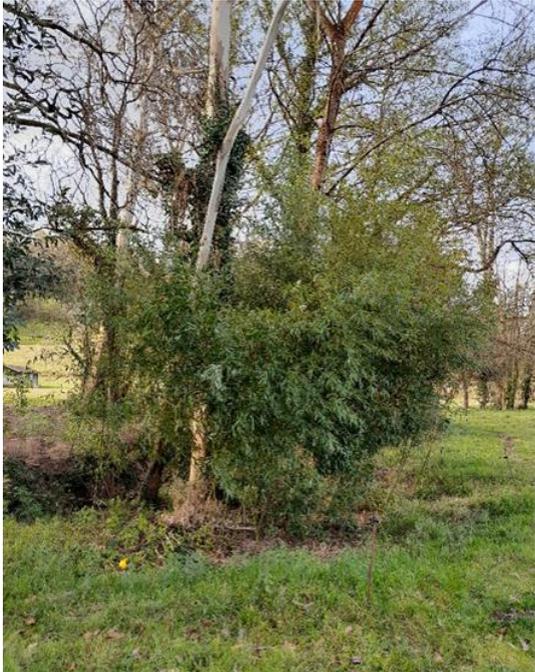
- **Impacto 990-12-13:**

<p>Impacto 990-12-13: Presencia de especies alóctonas en la margen derecha. Alteración de la estructura del bosque de ribera.</p>

<p><i>Río Pinzales aguas arriba de la zona de confluencia con el río Vega. Coordenadas ETRS 89, Huso 30T, X: 279499, Y: 4815235.</i></p>
<p>Respuesta: Eliminación de las especies alóctonas y restauración del bosque de ribera.</p>

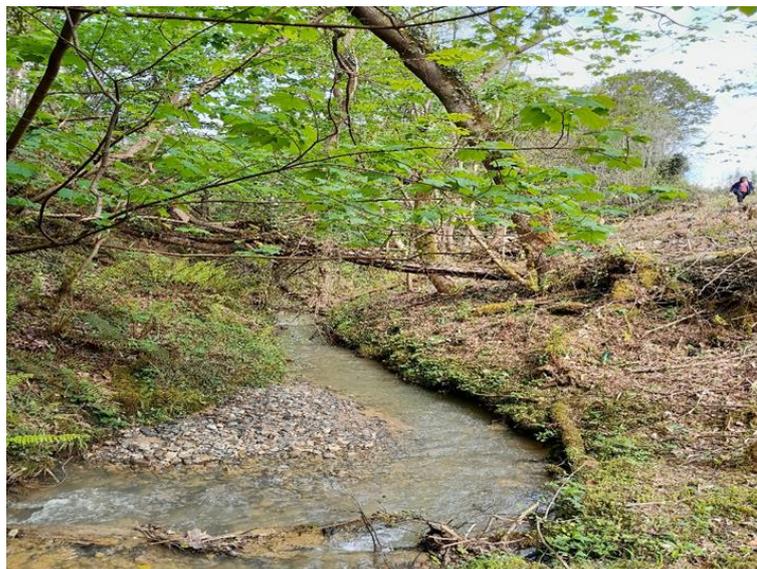
Impacto 990-17-23: Deforestación de la ladera derecha que puede generar arrastre de sedimentos y restos vegetales hacia el cauce. Discontinuidad de la vegetación de ribera. Presencia de especies de etapas regresivas.

Explotación forestal, en el río Pinzales, a su paso por la localidad de Vare, coordenadas ETRS 89, Huso 30T, X: 280621, Y: 4812921.

Respuesta: Retirada de restos silvícolas para impedir posibles arrastres.

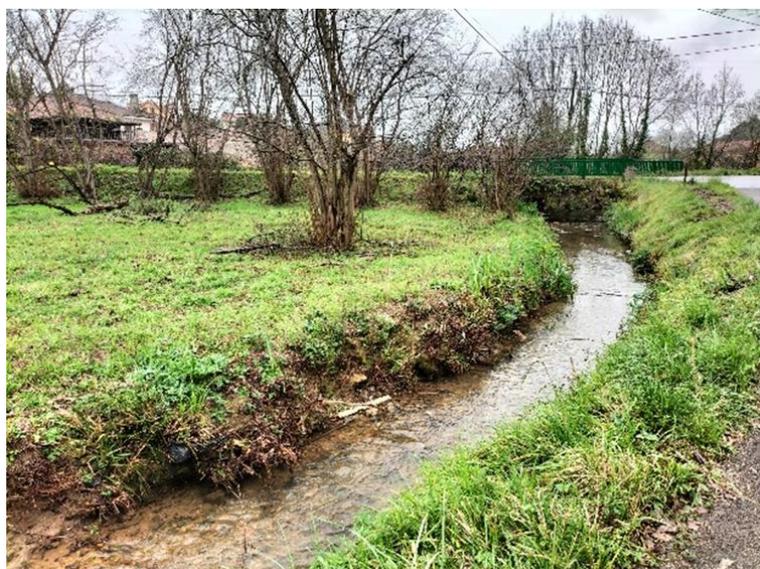
- **Impacto 990-14-25:**

Impacto 990-14-25: Ausencia de vegetación de ribera y consiguiente erosión de márgenes. Ocupación de la zona de servidumbre por pastos.

Arroyo de Veranes por su paso por el pueblo de Veranes. Coordenadas ETRS 89, Huso 30T, X:279321 Y: 4820124.

Respuesta: Reperfilado de márgenes y recuperación del bosque de ribera mediante técnicas de bioingeniería.

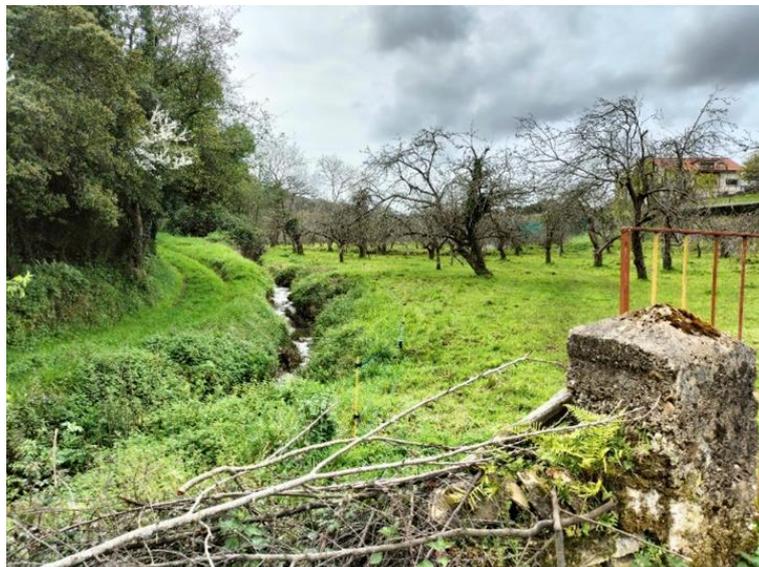
- **Impacto 990-14-26:**

Impacto 990-14-26: Ausencia de vegetación de ribera y consiguiente erosión de márgenes. Ocupación de la zona de servidumbre por pastos. Especies de etapas regresivas.

Arroyo de la Fuente del Noval a su paso por finca particular próxima a su cabecera. Coordenadas ETRS 89, Huso 30T, X: 277411, Y: 4819365.

Respuesta: Reperfilado de márgenes y recuperación del bosque de ribera mediante técnicas de bioingeniería. Eliminación de las especies de etapas regresivas.

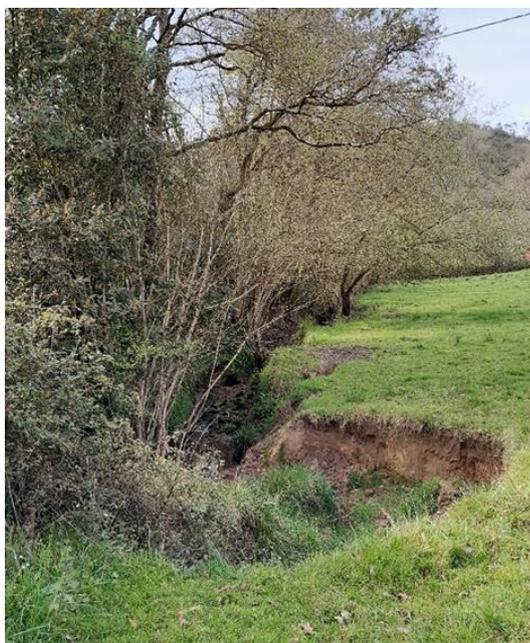
- **Impacto 990-15-32:**

Impacto 990-15-32: Ausencia de vegetación de ribera en la margen derecha y consiguiente alteración de márgenes por erosión del sustrato.

Arroyo de Ruedes a su paso por la localidad de La Figar. Coordenadas ETRS 89, Huso 30T, X: 279844, Y: 4815433.

Respuesta: Reperfilado de márgenes para subsanar la erosión y restauración de la vegetación de ribera que permita una sujeción adecuada del sustrato.

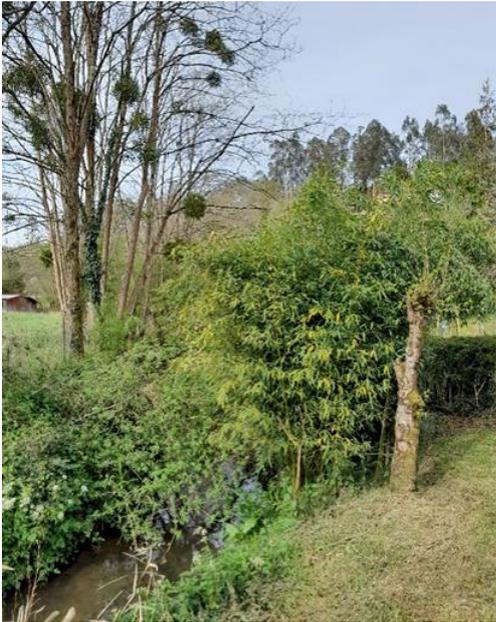
- **Impacto 990-17-36:**

<p>Impacto 990-17-36: Presencia de especies alóctonas en la margen derecha y especies de etapas regresivas en ambas márgenes. Ausencia de vegetación de ribera.</p>

<p>Respuesta: Eliminación de las especies alóctonas y de etapas regresivas. Restauración de la vegetación de ribera con especies riparias.</p>	<p><i>Río Vega en zona próxima a su confluencia con río Pinzales. Presencia de Bambú y especies indicadoras de etapas regresivas. Coordenadas ETRS 89, Huso 30T, X: 279398, Y: 4815179.</i></p>

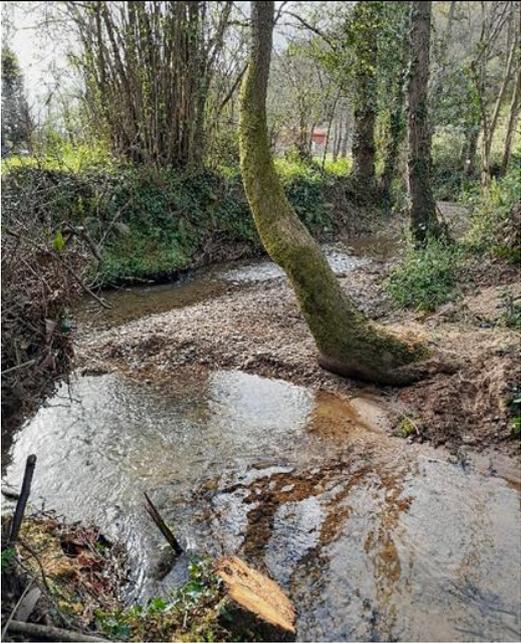
- **Impacto 990-17-35:**

<p>Impacto 990-17-35: Discontinuidad en la vegetación de ribera.</p>

<p><i>Río Vega en zona próxima a su confluencia con río Pinzales. Discontinuidad en la vegetación de ribera. Coordenadas ETRS 89, Huso 30T, X: 279449, Y: 4815230.</i></p>
<p>Respuesta: Restauración del bosque de ribera previa eliminación de las especies de etapas regresivas.</p>

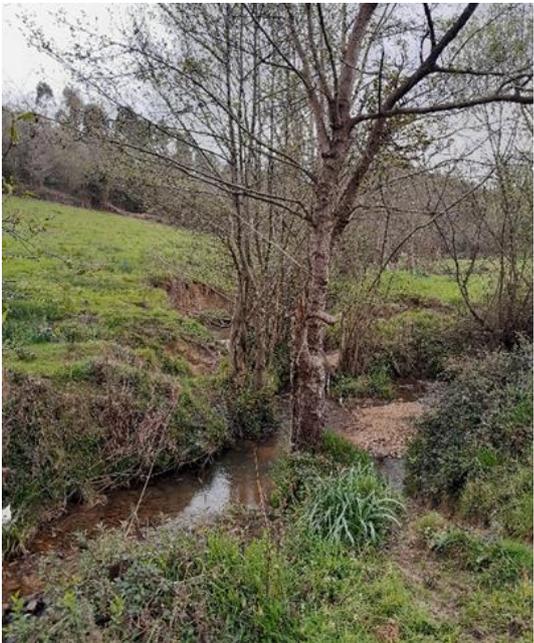
- **Impacto 990-17-40:**

<p>Impacto 990-17-40: Discontinuidad de la vegetación de ribera y presencia de especies de etapas regresivas.</p>

<p><i>Arroyo del Forcón próximo a su confluencia con el río Vega. Erosión por escasa vegetación de ribera, especies indicadoras de etapas regresivas. Coordenadas ETRS 89, Huso 30T, X:279062, Y:4814400</i></p>
<p>Respuesta: Restauración del bosque de ribera previa eliminación de las especies de etapas regresivas.</p>

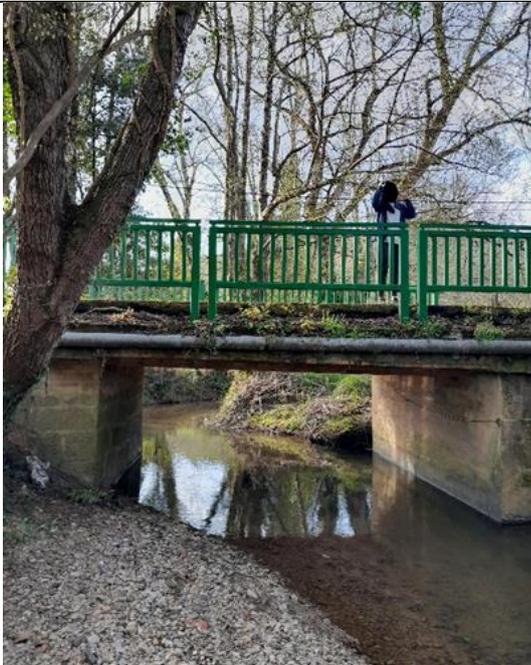
- **Impacto 990-12-12:**

<p>Impacto 990-12-12: Alteración de márgenes y reducción de la sección natural de desagüe por puente con estribos en el cauce</p>

<p>Respuesta: Sustitución de la infraestructura de paso por otra que respete la sección natural de desagüe del cauce. Restauración de la vegetación de ribera.</p>	<p><i>Río Pinzales en la zona aguas abajo de la confluencia con el río Vega. Coordenadas ETRS 89, Huso 30T, X: 279509, Y: 4815352.</i></p>

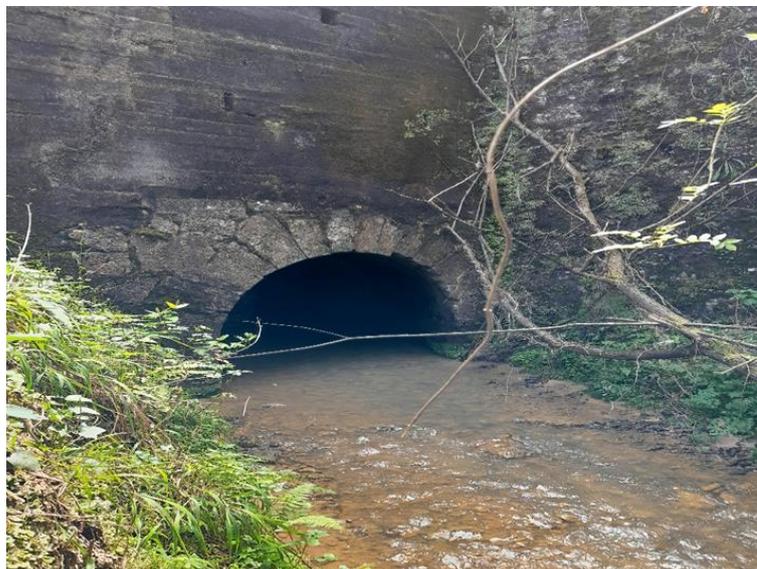
- **Impacto 990-17-15:**

<p>Impacto 990-17-15: Ocupación de márgenes y alteración del cauce por cobertura debido a paso bajo infraestructura ferroviaria. Ausencia de vegetación de ribera. Presencia de especies de etapas regresivas.</p>
<p>Respuesta: Acondicionamiento de márgenes aguas arriba y debajo de la infraestructura. Restauración de la vegetación de ribera y eliminación de las especies de etapas regresivas.</p>

Paso en bóveda del río Pinzales, que atraviesa la vía del tren, a su paso por las inmediaciones de San Pedro, coordenadas ETRS 89, Huso 30T, X: 280603, Y: 4812918.

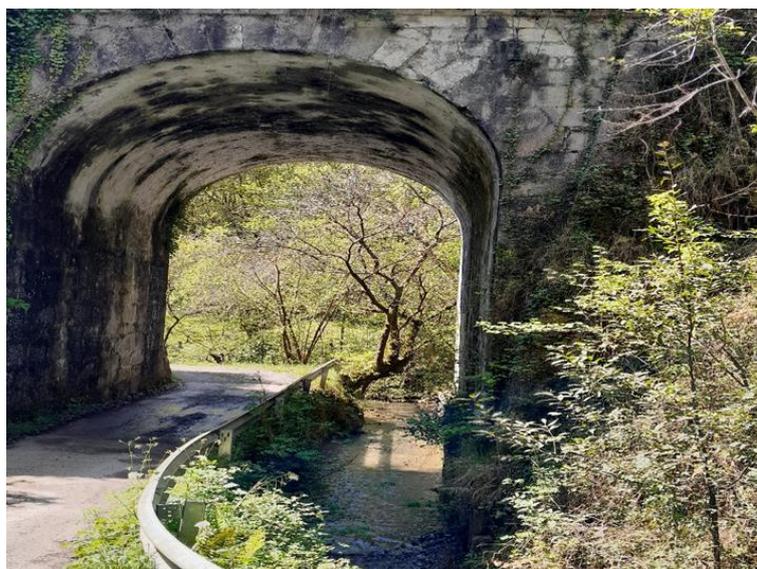
- **Impacto 990-17-17:**

<p>Impacto 990-17-17: Alteración y ocupación de márgenes por canalización y cobertura bajo infraestructura ferroviaria. Ausencia de vegetación de ribera debida a la cobertura. Presencia de especies de etapas regresivas.</p>
<p>Respuesta: Estudio de modificación de la traza de la carretera y renaturalización de río.</p>

Canalización del río Pinzales, a su paso por la localidad de Picaloredo, coordenadas ETRS 89, Huso 30T, X: 280110, Y: 4814241.

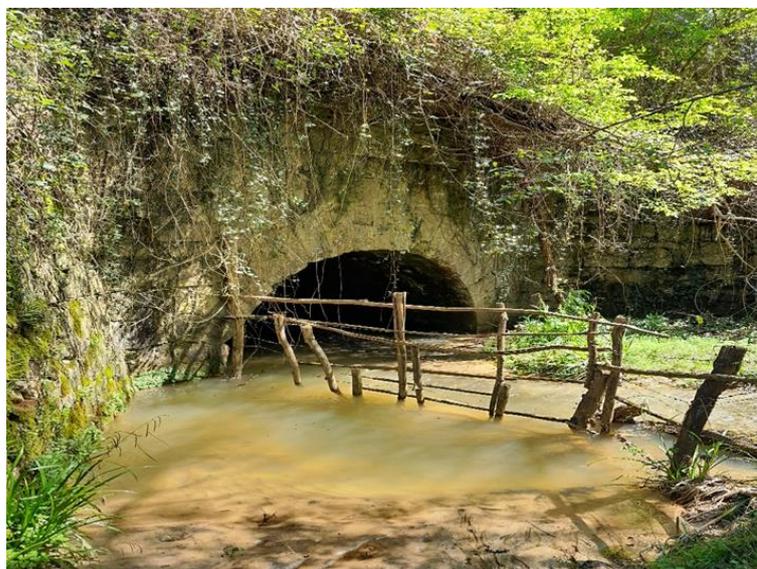
Impacto 990-17-22: Ocupación de márgenes y alteración del cauce por cobertura debido a paso bajo infraestructura ferroviaria. Ausencia de vegetación de ribera. Presencia de especies de etapas regresivas.

Paso en bóveda del río Pinzales, a su paso por la vía del tren, en la localidad de Vare, X: 280545, Y: 4813216.

Respuesta: Restauración de márgenes y eliminación de cierre paralelo. Eliminación de los restos que obstruyen el paso.

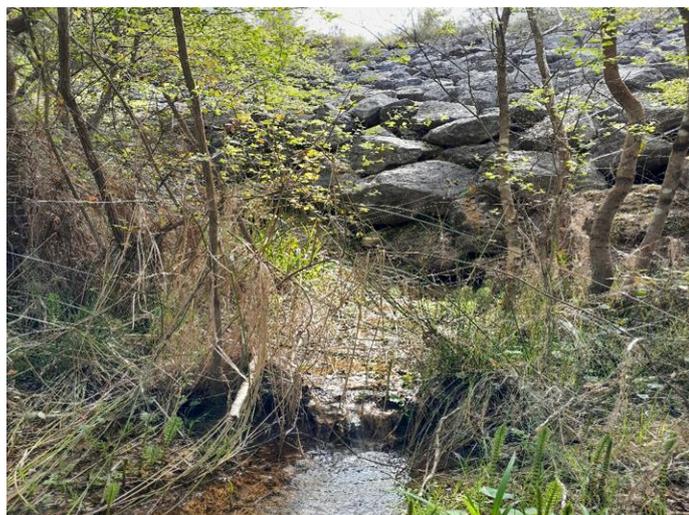
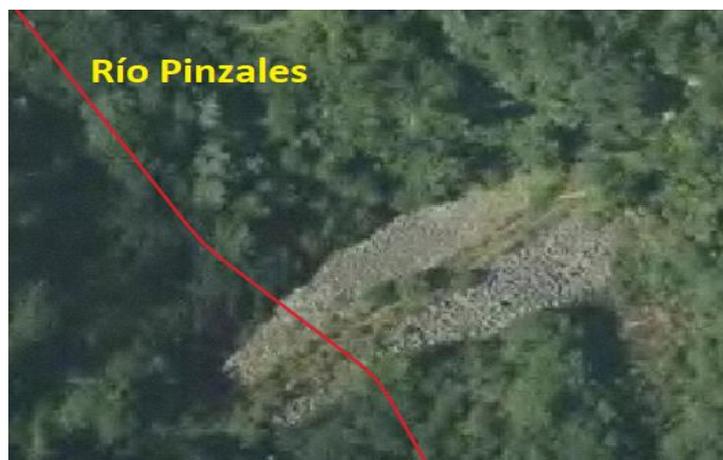
- **Impacto 990-17-24:**

Impacto 990-17-24: Alteración de cauce por soterramiento bajo una acumulación de cantos cuyo uso se supone para como paso entre las dos márgenes. Ausencia de vegetación de ribera y alteración de la sección natural de desagüe del cauce.

Soterramiento del río Pinzales, a su paso por una acumulación de cantos, coordenadas ETRS 89, Huso 30T, X: 280809, Y: 4812499.

Respuesta: Apertura del cauce y restauración de las condiciones naturales previas al soterramiento. Eliminación de los cantos y reperfilado de márgenes mediante técnicas de bioingeniería. Restauración integral del bosque de ribera.

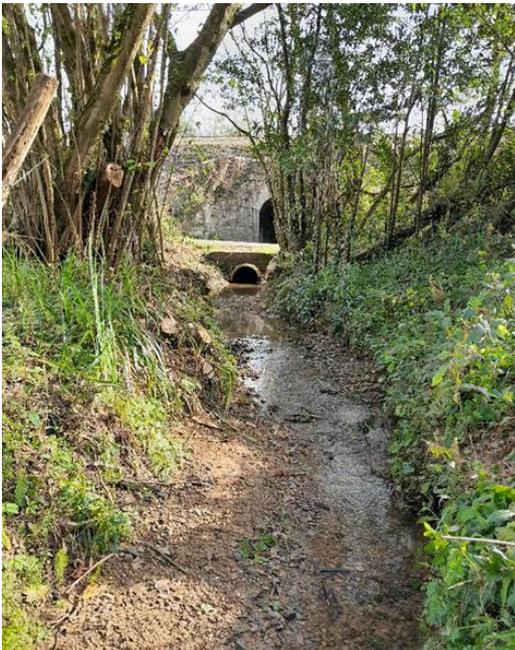
- **Impacto 990-15-29:**

<p>Impacto 990-15-29: Alteración de márgenes y cauce por paso con entubamiento que reduce la sección natural de desagüe con cobertura bajo infraestructura ferroviaria.</p>

<p><i>Arroyo de Ruedes en la zona próxima a su confluencia con el río Pinzales. Coordenadas ETRS 89, Huso 30T, X: 279703, Y: 4815184.</i></p>
<p>Respuesta: Sustitución del paso por otro que respete la sección natural de desagüe del cauce.</p>

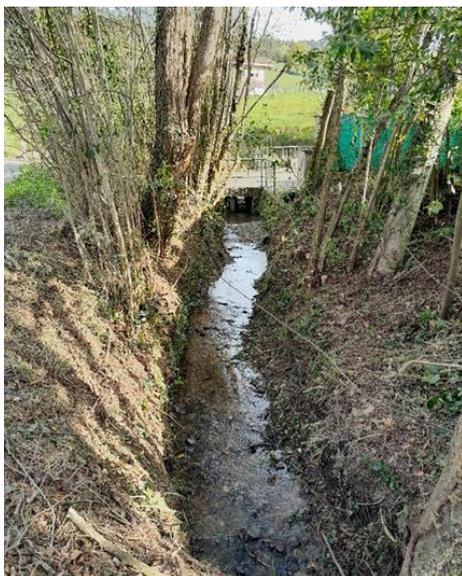
- **Impacto 990-15-30:**

<p>Impacto 990-15-30: Ausencia de vegetación de ribera en la margen izquierda. Paso a finca privada que reduce la sección de desagüe natural del cauce y altera las márgenes.</p>

<p><i>Arroyo de Ruedes en la zona próxima a su confluencia con el río Pinzales. Coordenadas ETRS 89, Huso 30T, X: 279716, Y: 4815223.</i></p>
<p>Respuesta: Sustitución del paso por otro que respete la sección natural de desagüe del cauce. Restauración del bosque de ribera.</p>

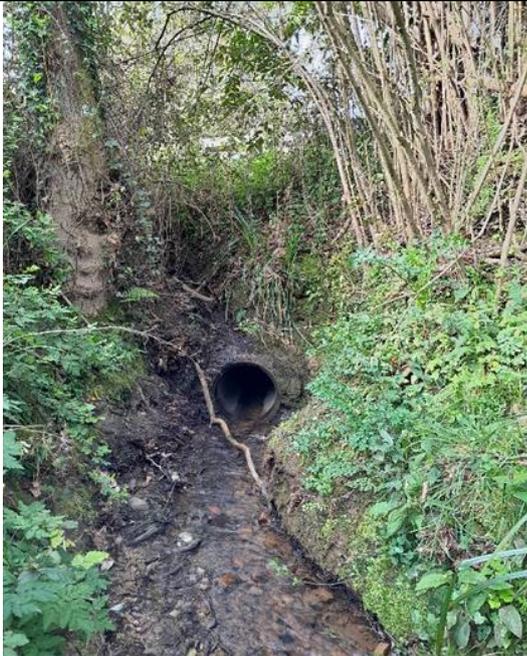
- **Impacto 990-15-31:**

<p>Impacto 990-15-31: Alteración de márgenes y cauce por paso con entubamiento que reduce la sección natural de desagüe con cobertura bajo infraestructura vial.</p>

<p><i>Arroyo de Ruedes a su paso por la localidad de La Figar. Coordenadas ETRS 89, Huso 30T, X: 279834, Y: 4815360.</i></p>
<p>Respuesta: Sustitución de la obra de paso por otro que respete la sección natural de desagüe del cauce.</p>

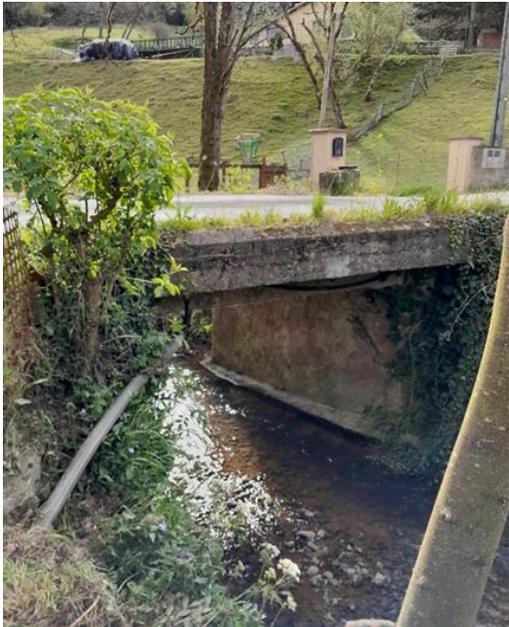
- **Impacto 990-17-37:**

<p>Impacto 990-17-37: Presencia de puente con estribos en el cauce que reduce la sección natural de desagüe. Ausencia de vegetación de ribera.</p>

<p><i>Río Vega en zona próxima a la localidad de Peñaferruz. Pasarela con estribos en el cauce. Coordenadas ETRS 89, Huso 30T, X: 279375, Y: 4815142.</i></p>
<p>Respuesta: Sustitución de la obra de paso por otra con los estribos fuera del cauce que respete la sección natural de desagüe. Restauración de la vegetación de ribera.</p>

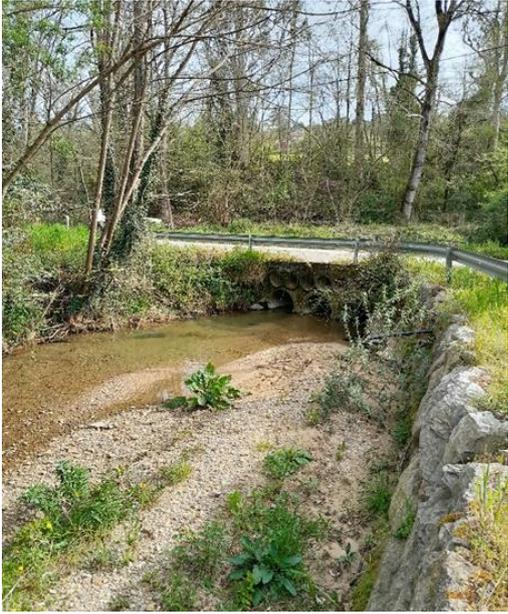
- **Impacto 990-17-41:**

<p>Impacto 990-17-41: Presencia de paso con entubamientos. Alteración de márgenes por escollera.</p>

<p><i>Arroyo de San Tirso en la zona próxima a su confluencia con el río Pinzales. Reducción de la sección natural del cauce por pasos entubados. Coordenadas ETRS 89, Huso 30T, X:280297, Y:4814477.</i></p>
<p>Respuesta: Reperfilado de la escollera para disminuir la pendiente y eliminación del entubamiento por un paso que respete la sección natural de desagüe del cauce. Revegetación de las márgenes con especies riparias.</p>

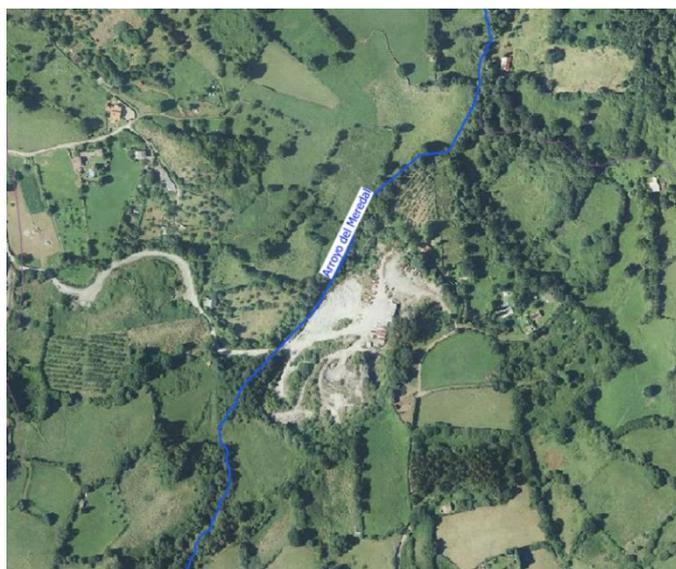
Impacto 920-22-22: Alteración de márgenes por la presencia de un depósito de material en la zona de servidumbre de la margen derecha cercana a la cabecera del arroyo Meredal. Alteración del ecosistema de ribera.

Arroyo Meredal a su paso por un depósito de materiales próximo a su cabecera. Coordenadas ETRS 89, Huso 30T, X: 288494, Y: 4813059.

Respuesta: Aplicación de medidas correctoras en el depósito de materiales derivados de las labores, como son: canal perimetral que recoja agua de escorrentía y se constituya en un sistema de drenaje sostenible, con estanque de tormentas. Renaturalización de la de la vegetación de ribera y eliminación de especies regresivas.

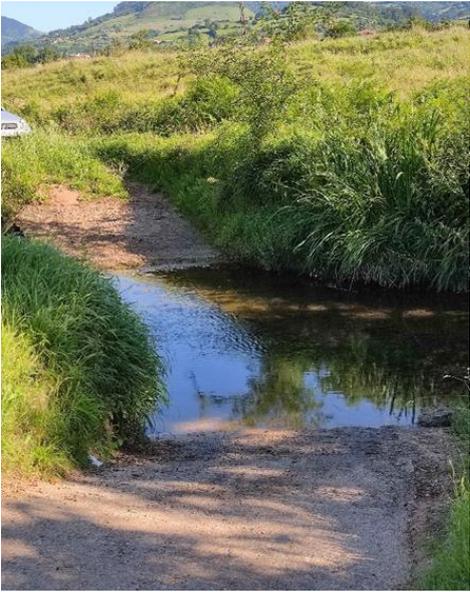
- **Impacto 920-21-30:**

<p>Impacto 920-21-30: Alteración de márgenes y del sustrato del cauce por vadeo para vehículos cementado. Ausencia de vegetación de ribera.</p>

<p><i>Arroyo Meredal en la zona próxima a la confluencia con el arroyo Llantonnes con un vadeo cementado. Coordenadas ETRS 89, Huso 30T, X: 286134 Y: 4819825.</i></p>
<p>Respuesta: Instalar un puente de dimensiones adecuadas para vehículos agrícolas. Restituir el cauce a su sección natural. Restaura el bosque de ribera.</p>

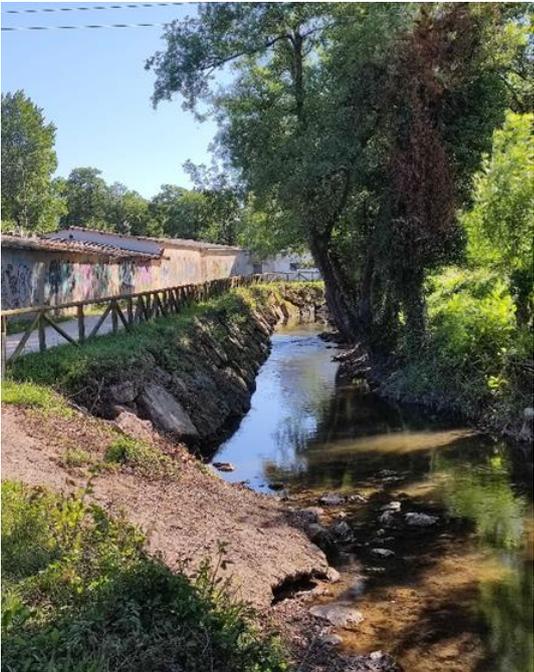
- **Impacto 920-21-31:**

<p>Impacto 920-21-31: Alteración de márgenes por escollera no vegetada y presencia de bajada al cauce. Ausencia de vegetación de ribera.</p>

<p><i>Arroyo Meredal en la zona próxima a la confluencia con el arroyo Llantonnes, viéndose una bajada cementada al cauce y ausencia de bosque en la escollera. Coordenadas ETRS 89, Huso 30T, X: 285912 Y: 4820202.</i></p>
<p>Respuesta: Restituir el cauce a sus condiciones naturales.</p>

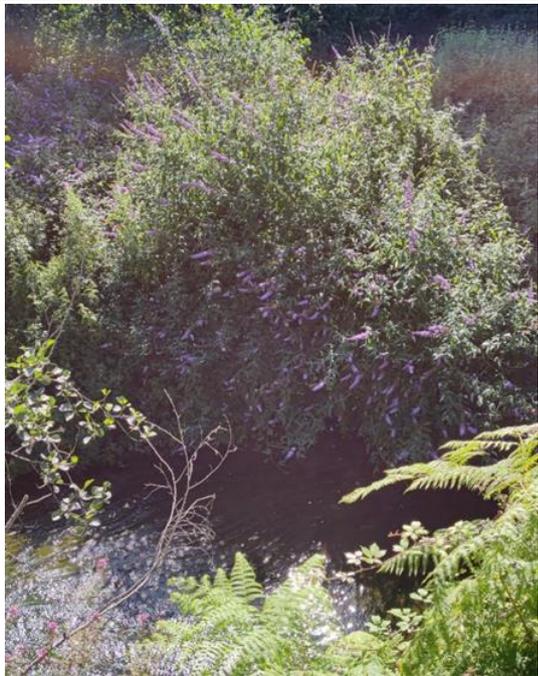
- **Impacto 920-20-10:**

<p>Impacto 920-20-10: Ausencia de vegetación de ribera. Presencia de especies alóctonas en el cauce. Presencia de especies de etapas regresivas.</p>

<p><i>Río Piles a su paso por las autovías AS-1 y AS-8. Se observa presencia de sedimentación en el medio del cauce y un gran rodal conformado por Buddleja davidii. Coordenadas ETRS 89, Huso 30T, X: 285341 Y: 4821737.</i></p>
<p>Respuesta: Eliminación las especies invasoras presentes, recuperación de los bosques de ribera y eliminación de las especies de etapas regresivas.</p>

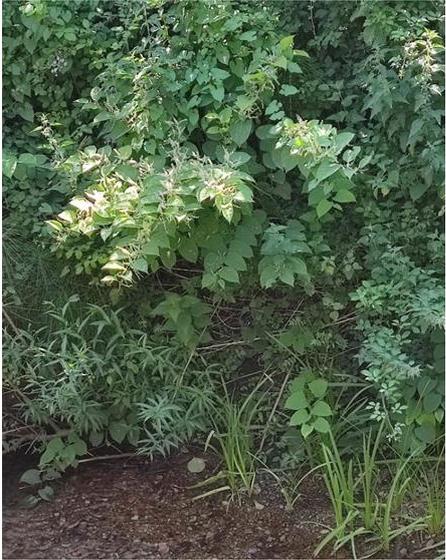
- **Impacto 920-20-13:**

<p>Impacto 920-20-13: Ausencia de vegetación de ribera. Presencia de especies alóctonas en el cauce. Presencia de especies de etapas regresivas.</p>

<p><i>Río Piles a su paso por el parque fluvial de Viesques. Se observa presencia de Fallopia japonica. Coordenadas ETRS 89, Huso 30T, X: 285725 Y: 4822276.</i></p>
<p>Respuesta: Eliminación las especies invasoras presentes, recuperación de los bosques de ribera y eliminación de las especies de etapas regresivas.</p>

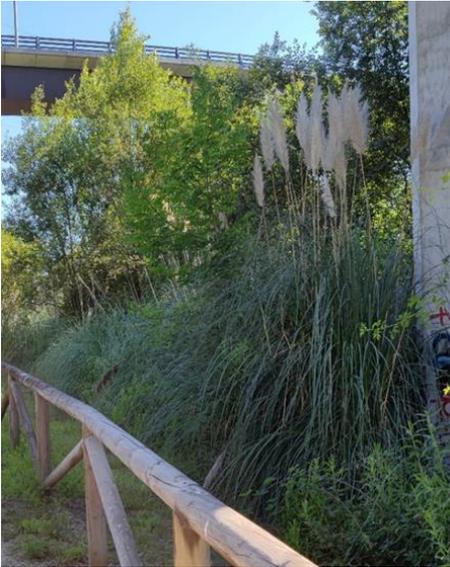
- **Impacto 920-20-12:**

<p>Impacto 920-20-12: Ausencia de vegetación de ribera. Presencia de especies alóctonas en la zona de servidumbre del cauce.</p>

<p><i>Río Piles a su paso por la intersección de las vías AS-1 y A-8. Se observa presencia de Cortaderia spp. Coordenadas ETRS 89, Huso 30T, X: 285347 Y: 4821801.</i></p>
<p>Respuesta: Eliminación las especies invasoras presentes, recuperación de los bosques de ribera.</p>

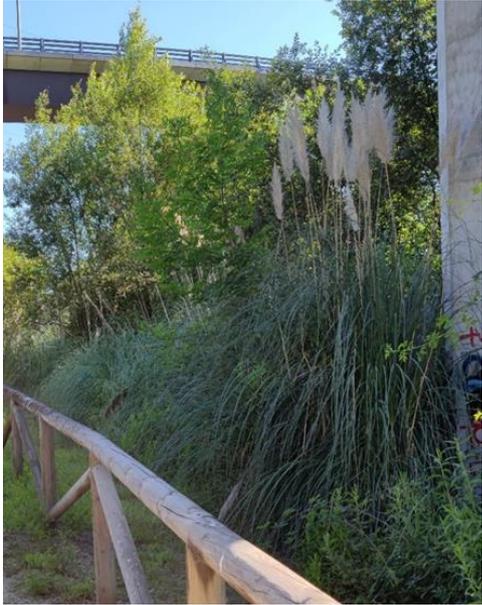
- **Impacto 920-20-11:**

<p>Impacto 920-20-11: Ausencia de vegetación de ribera. Presencia de especies alóctonas en la zona de servidumbre del cauce. Presencia de especies de etapas regresivas.</p>

<p><i>Río Piles a su paso por la intersección de las vías AS-1 y A-8. Se observa presencia de Cortaderia spp. Coordenadas ETRS 89, Huso 30T, X: 285347 Y: 4821801.</i></p>
<p>Respuesta: Eliminación las especies invasoras presentes, recuperación de los bosques de ribera.</p>

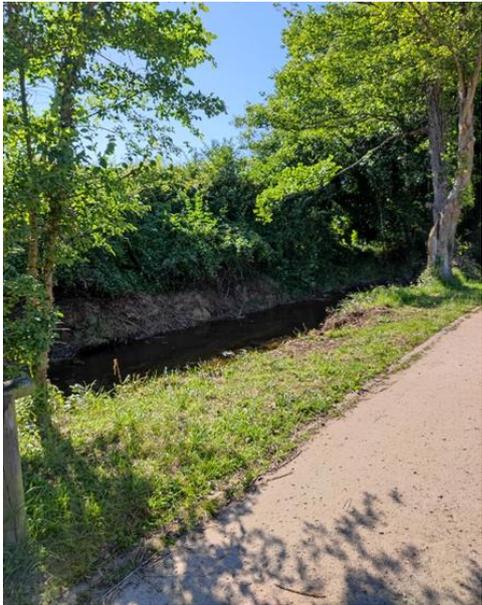
- **Impacto 920-21-23:**

<p>Impacto 920-21-23: Ausencia de vegetación de ribera. Presencia de especies de etapas regresivas.</p>

<p><i>Arroyo Meredal en la zona próxima a la confluencia con el arroyo Llantonnes con una zona ausencia de vegetación de ribera. Coordenadas ETRS 89, Huso 30T, X: 285635 Y: 4820676.</i></p>
<p>Respuesta: Revegetación de la vegetación de ribera y eliminación de especies regresivas.</p>

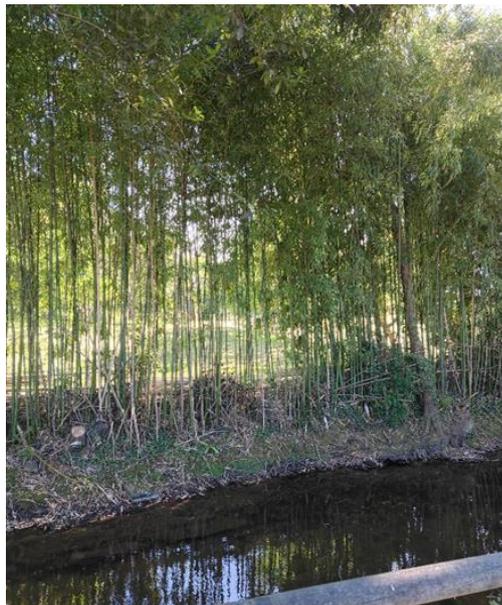
- **Impacto 920-21-24:**

Impacto 920-21-24: Ausencia de vegetación de ribera. Presencia de especies alóctonas en la margen izquierda.

Arroyo Meredal en la zona próxima a la confluencia con el arroyo Llantonnes con un vadeo cementado. Coordenadas ETRS 89, Huso 30T, X: 285662 Y: 4820599.

Respuesta: Recuperación de los bosques de ribera y eliminación de las especies alóctonas.

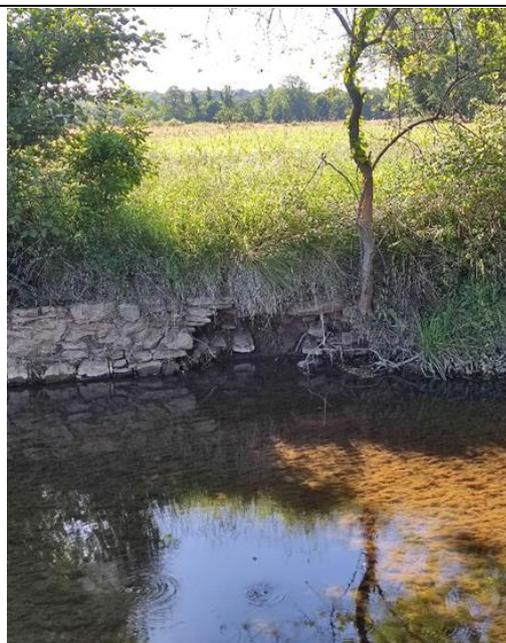
- **Impacto 920-21-25:**

Impacto 920-21-25: Erosión de márgenes. Ausencia de vegetación de ribera.

Arroyo Meredal a su paso por la senda fluvial del río Piles, donde se observa erosión en la margen derecha. Coordenadas ETRS 89, Huso 30T, X:286345 Y:4819667.

Respuesta: Reperfilado de márgenes y restauración de la vegetación de ribera para la sujeción del sustrato.

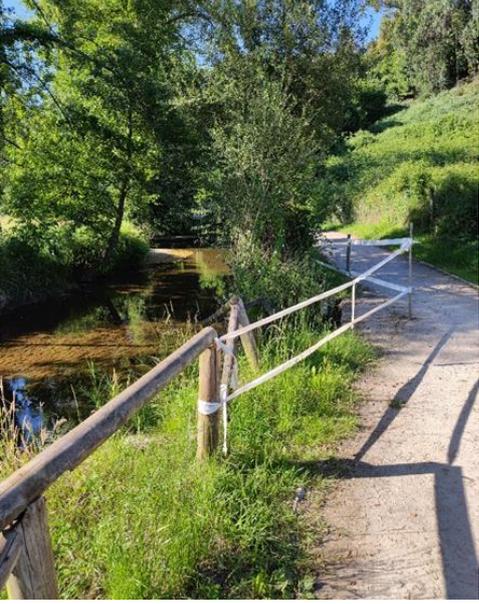
- **Impacto 920-21-26:**

<p>Impacto 920-21-26: Erosión de márgenes. Ausencia de vegetación de ribera.</p>

<p><i>Arroyo Meredal a su paso por la senda fluvial del río Piles, donde se observa erosión por ausencia de vegetación en la margen derecha. Coordenadas ETRS 89, Huso 30T, X:286345 Y:4819667.</i></p>
<p>Respuesta: Reperfilado de márgenes y restauración de la vegetación de ribera para la sujeción del sustrato.</p>

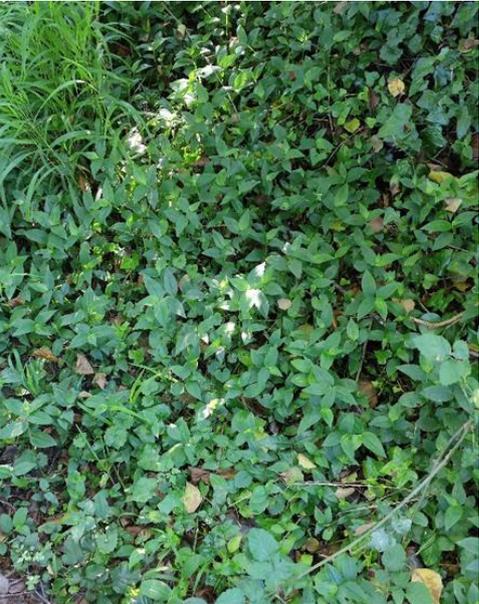
- **Impacto 920-21-28:**

<p>Impacto 920-21-28: Ausencia de vegetación de ribera. Presencia de especies alóctonas en la margen izquierda.</p>

<p><i>Inicio de Canal de derivación del arroyo Meredal desde el cauce principal, con presencia de especies alóctonas invasoras como Tradescantia fluminensis. Coordenadas ETRS 89, Huso 30T, X: 286306 Y: 4819622.</i></p>
<p>Respuesta: Recuperación de los bosques de ribera y eliminación de las especies alóctonas.</p>

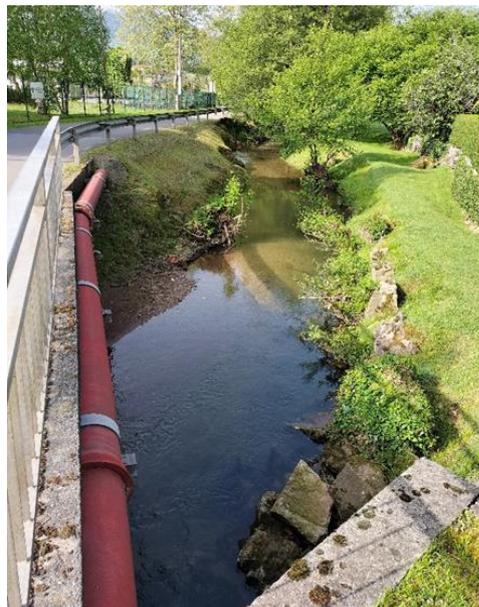
- **Impacto 920-22-32:**

Impacto 920-22-32: Ausencia de vegetación de ribera en ambas márgenes cercano a infraestructura vial y finca particular.

Ausencia de vegetación de ribera del río Meredal, a su paso por Vega de Abajo, coordenadas ETRS 89, Huso 30T, X: 286980, Y: 4818856.

Respuesta: Restauración de la vegetación de ribera en ambas márgenes.

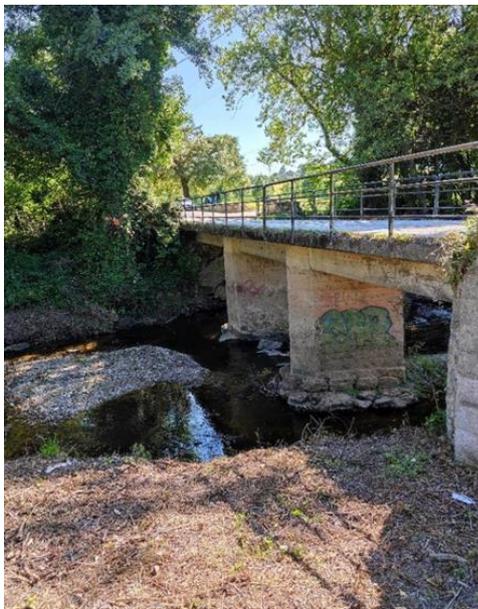
- **Impacto 920-21-08:**

<p>Impacto 920-21-08: Puente con efecto azud, que presenta dos pilares en medio del cauce y reduce la sección de desagüe natural.</p>

Puente sobre el río Piles que da acceso al Parque de Granda. Presencia de sedimentación que evidencia el efecto azud. Coordenadas ETRS 89, Huso 30T, X:285565 Y:4820776.

<p>Respuesta: Sustitución del puente por otra infraestructura de paso que no presente estribos en el cauce y respete lo máximo posible la sección natural de desagüe.</p>

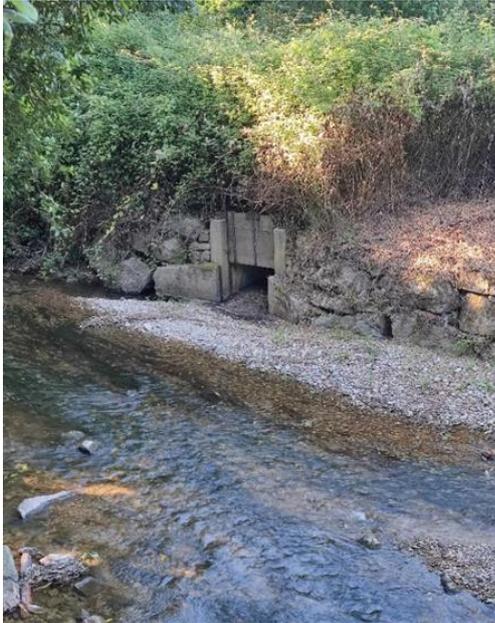
- **Impacto 920-20-09:**

<p>Impacto 920-20-09: Derivación de caudal al humedal ornitológico Alfredo Noval, que genera colmatación por aporte de sedimentos en avenidas.</p>

<p><i>Compuerta de canal de derivación situada en la margen derecha que aporta agua al humedal ornitológico Alfredo Noval, colmatado por aporte de sedimentos en avenidas. Coordenadas ETRS 89, Huso 30T, X:285556 Y:4820800.</i></p>
<p>Respuesta: Restauración del humedal. Dragado de todo el sedimento sobrante y control de la población de alisos y especies arbóreas que han colonizado dicho sedimento para la apertura de la lámina de agua. Despeje de los caminos de acceso al humedal y puntos de observación. Control de las compuertas del canal de derivación en avenidas para evitar futuras colmataciones. Seguimiento y actuaciones periódicas con el fin de mantener las condiciones del humedal.</p>

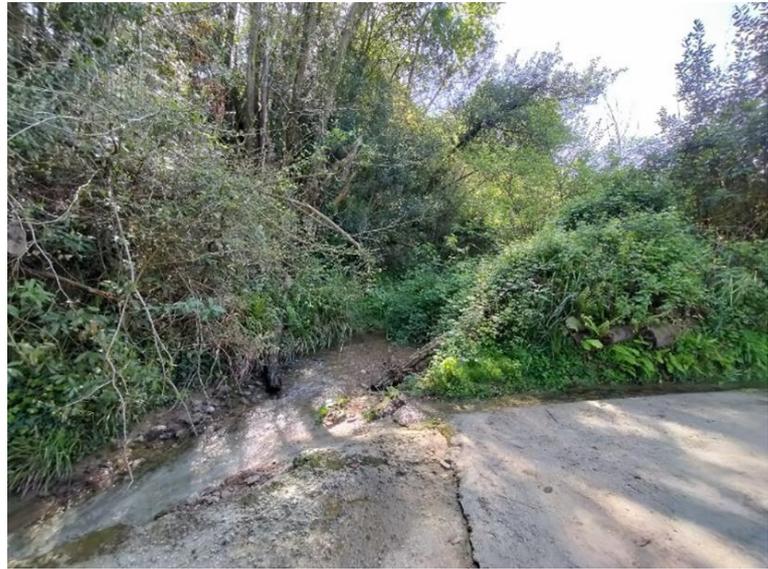
Impacto 920-21-20: Modificación de la sección natural de desagüe por encauzamiento del cauce en una cuneta de un camino rural. Alteración de márgenes. Ausencia de vegetación de ribera en el camino.

Arroyo Llantones en zona próxima a su cabecera. Coordenadas ETRS 89, Huso 30T, X: 282525 Y: 4816554.

Respuesta: Eliminación del encauzamiento y recuperación de la sección natural de desagüe del cauce. Restauración de la vegetación de ribera.
