Ayuntamiento
de Gijón

CONFEDERACIÓN
HIDROGRÁFICA
DEL CANTÁBRICO, O.A.

Propuestas de Actuación

El presente documento relaciona y describe las propuestas de actuación para mejorar los entornos fluviales del ámbito de estudio contemplado en el “Diagnóstico ambiental e hidromorfológico de los entornos fluviales en el municipio de Gijón (Asturias) y propuesta de medidas para su mejora”.

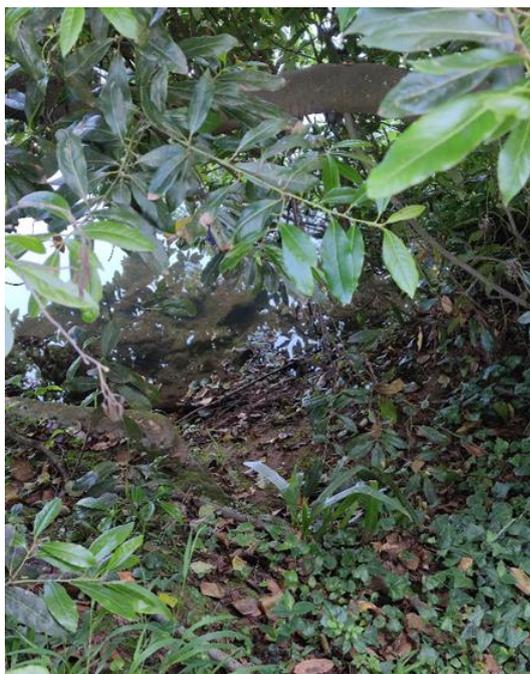
Impacto 920-21-27: Canal de derivación que transporta agua para un antiguo uso de molinería.

Inicio de Canal de derivación del arroyo Meredal desde el cauce principal, el cual se considera como el propio cauce en la capa 1:25000 del IGN. Coordenadas ETRS 89, Huso 30T, X: 286306, Y: 4819622.

Respuesta: Cegar la entrada del canal para evitar la derivación de agua.

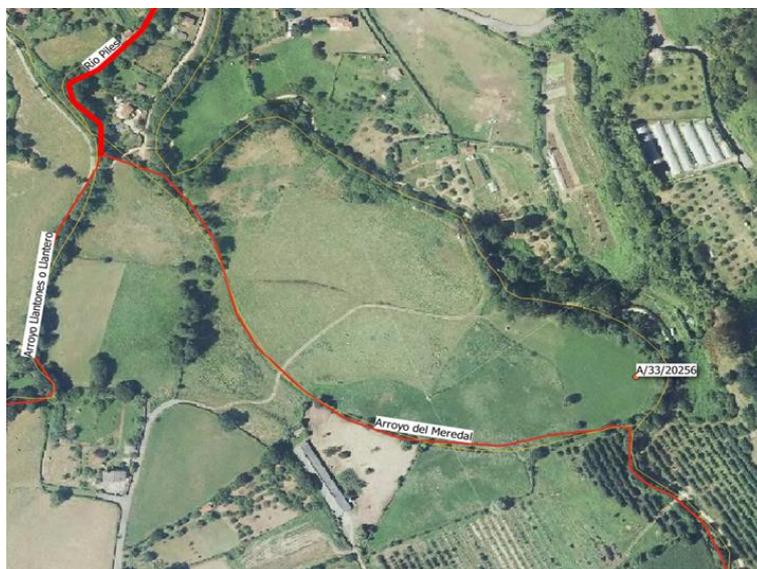
Impacto 920-21-27: Canal de derivación que transporta agua para un antiguo uso de molinería.

Canal de derivación del arroyo Meredal, el cual se considera como el propio cauce en la capa 1:25000 del IGN. Coordenadas ETRS 89, Huso 30T, X: 286306, Y: 4819622.

Respuesta: Cegar la entrada del canal para evitar la derivación de agua.

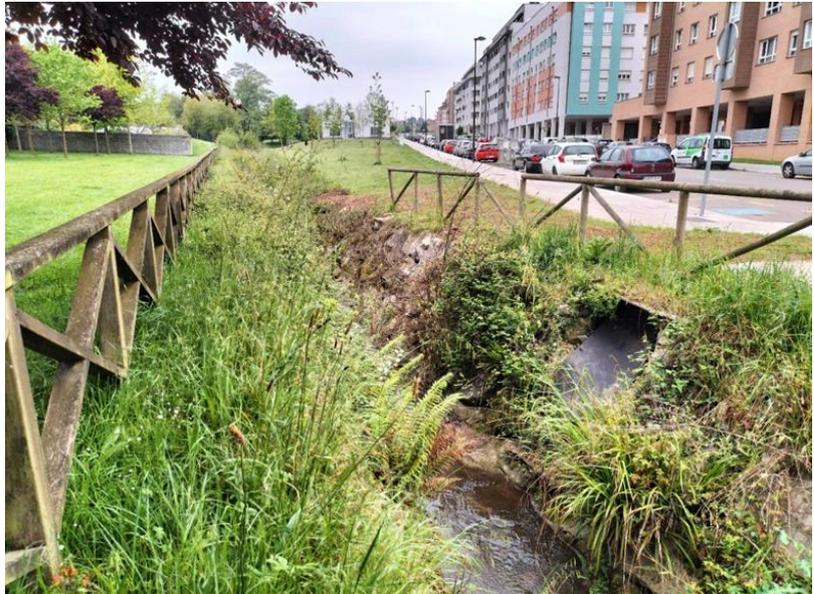
Impacto 890-24-06: Ausencia de vegetación de ribera y alteración de márgenes. Encauzamiento por escollera que reduce la sección natural de desagüe del cauce. Presencia de especies de etapas regresivas.

Arroyo de la Braña canalizado a su paso por La Braña. Coordenadas ETRS 89, Huso 30T, X: 284095, Y: 4820788.

Respuesta: Restauración del bosque de ribera. Sustitución de las escolleras mediante técnicas de bioingeniería para recuperar la sección de desagüe natural del cauce. Eliminación de las especies de etapas regresivas.

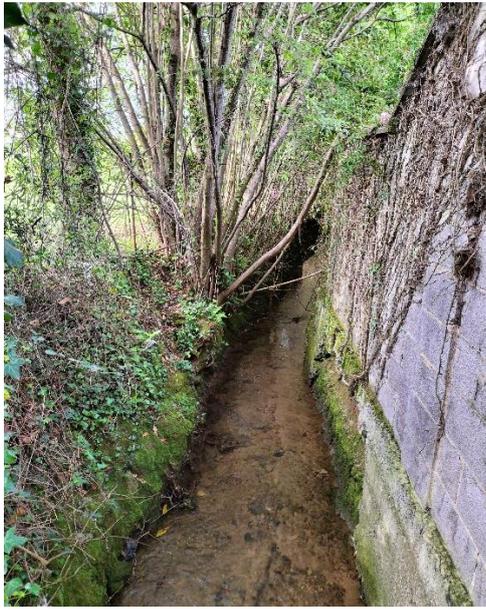
- **Impacto 890-26-26**

<p>Impacto 890-26-26: Ausencia de vegetación de ribera y ocupación de la zona de dominio público hidráulico.</p>

<p><i>Ocupación de la zona de dominio público hidráulico y servidumbre, del arroyo de Santurio tributario del arroyo San Miguel por su margen derecha, coordenadas ETRS 89, Huso 30 T, X: 288378, Y: 4820410.</i></p>
<p>Respuesta: Restauración del bosque de ribera. Eliminación del muro vertical y reperfilado de márgenes mediante técnicas de bioingeniería para recuperar la sección de desagüe natural del cauce y restaurar la zona de servidumbre.</p>

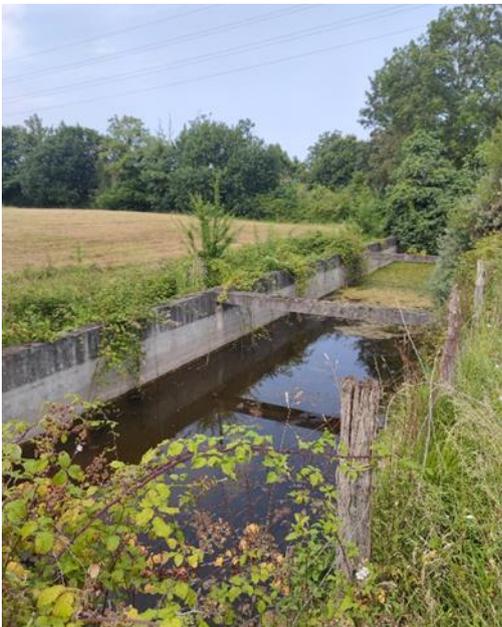
- **Impacto 890-26-27:**

<p>Impacto 890-26-27: Ocupación de la margen derecha por balsas de hormigón que generan disminución de la sección natural de desagüe. Disminución del caudal circulante hasta casi dejar en seco el cauce. Ausencia de vegetación de ribera y presencia de especies de tapas regresivas.</p>

<p><i>Balsas de hormigón en la margen del arroyo Santurio a su paso por la autopista A8, coordenadas ETRS 89, Huso 30T, X: 288892 Y: 4821160.</i></p>
<p>Respuesta: Eliminación de la infraestructura.</p>

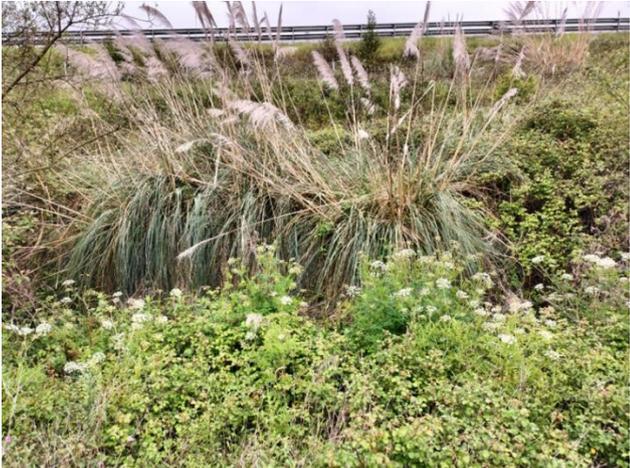
- **Impacto 890-24-08:**

<p>Impacto 890-24-08: Ausencia de vegetación de ribera y presencia de especies alóctonas. Presencia de especies de etapas regresivas.</p>

<p><i>Varios ejemplares de Cortaderia spp en la zona de servidumbre del arroyo de La Braña a su paso por La Braña. Coordenadas ETRS 89, Huso 30T, X: 284355, Y: 4820900.</i></p>
<p>Respuesta: Eliminación de especies alóctonas y de etapas regresivas. Restauración del bosque de ribera.</p>

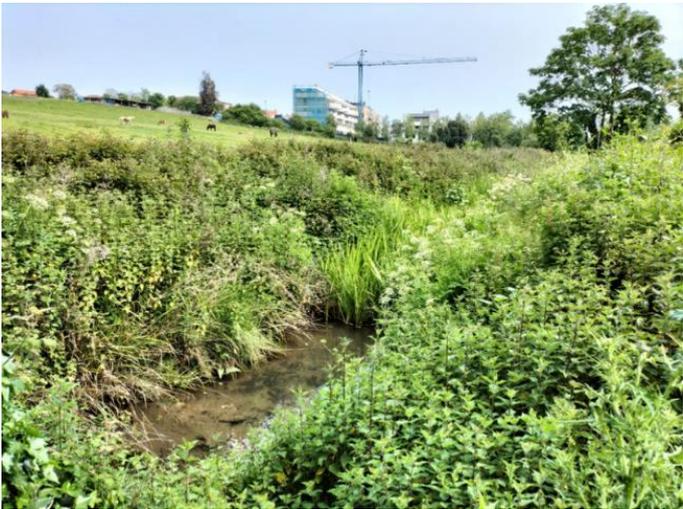
- **Impacto 890-24-18:**

<p>Impacto 890-24-18: Ausencia de vegetación de ribera y alteración de márgenes. Presencia de especies de etapas regresivas y especies alóctonas que cubren parte del cauce.</p>

<p><i>Arroyo de La Braña a su paso por finca particular. Presencia abundante de especies indicadoras de etapas regresivas y Crocosmia spp. Coordenadas ETRS 89, Huso 30T, X:283681 Y:4820418.</i></p>
<p>Respuesta: Restauración del bosque de ribera. Eliminación de las especies de etapas regresivas y alóctonas.</p>

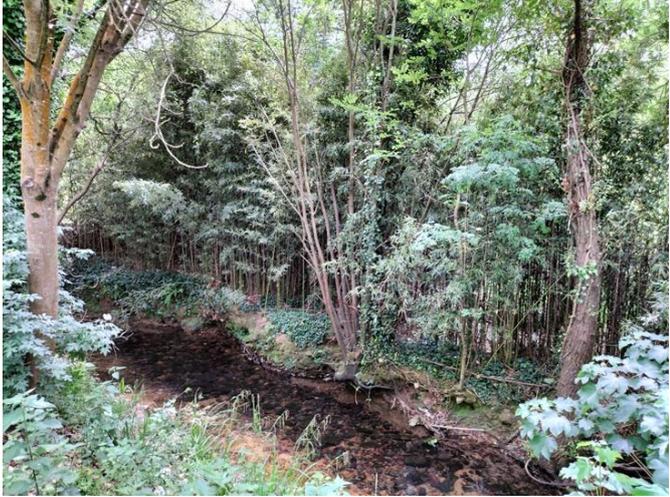
- **Impacto 890-25-19:**

<p>Impacto 890-25-19: Cobertura vegetal del bosque de ribera discontinua. Presencia de especies alóctonas. Erosión de la margen derecha.</p>

<p>Respuesta: Recuperación de una buena cobertura de vegetación de ribera para reducir la erosión de la margen derecha. Eliminación de las especies alóctonas.</p>	<p><i>Arroyo de San Miguel a su paso por el campus universitario de Gijón. Presenta síntomas moderados de erosión y margen derecha colonizada por Bambú. Coordenadas ETRS 89, Huso 30T, X: 287385, Y: 4822298.</i></p>

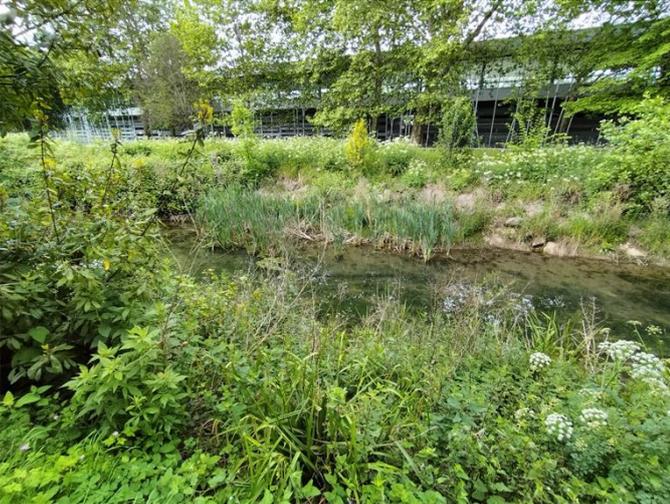
- **Impacto 890-25-22:**

<p>Impacto 890-25-22: Escasa presencia de vegetación de ribera y presencia de especies de etapas regresivas.</p>

<p>Respuesta: Restauración del bosque de ribera. Eliminación de las especies de etapas regresivas.</p>	<p><i>Arroyo de San Miguel a su paso por Las Mestas. Coordenadas ETRS 89, Huso 30T, X: 287083, Y: 4823091.</i></p>

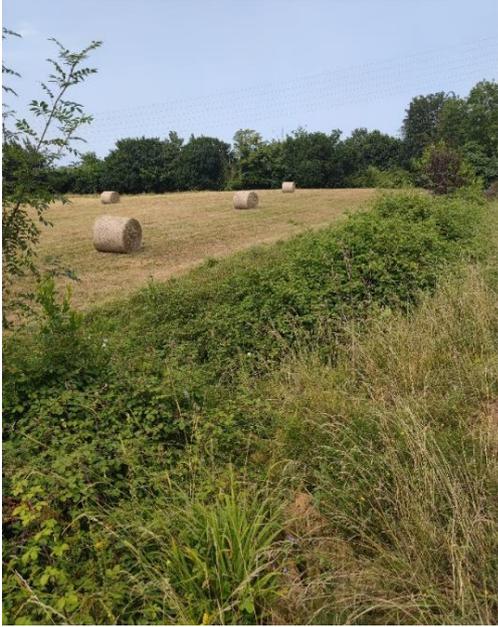
- **Impacto 890-26-28**

<p>Impacto 890-26-28: Ausencia de vegetación de ribera y abundante presencia de especies de etapas regresivas.</p>

<p>Arroyo Santurio a su paso por la autopista A8 con ausencia de vegetación de ribera, coordenadas ETRS 89, Huso 30T, X:288858 Y:4821124.</p>
<p>Respuesta: Eliminación de las especies de etapas regresivas y restauración del bosque de ribera.</p>

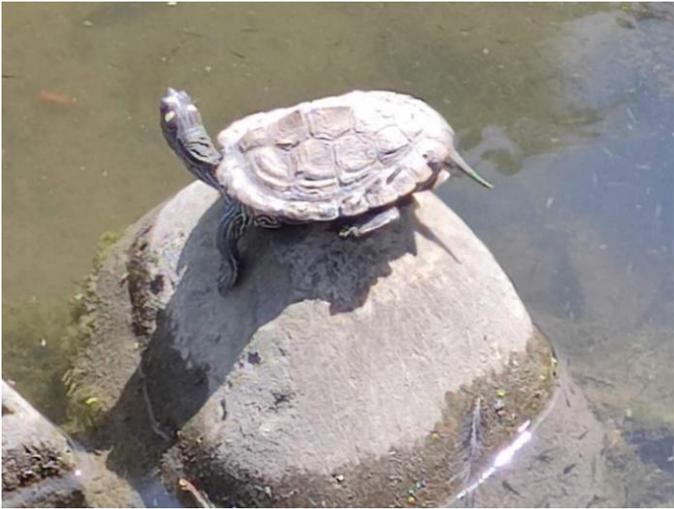
- **Impacto 890-24-35:**

<p>Impacto 890-24-35: Presencia de la especie exótica invasora <i>Trachemys scripta</i> en el tramo urbano del río Piles, según cartografía del MITECO, que genera diferentes impactos.</p>

<p>Ejemplar de <i>Trachemys scripta</i> en la zona del canal del Molino que conecta con la Laguna del Parque de Isabel la Católica, Coordenadas ETRS 89, Huso 30T, X: 286693, Y: 4823841</p>
<p>Respuesta: Realización de un estudio previo para conocer la extensión y alcance de las poblaciones de especies de fauna exótica invasora. Trampeo de ejemplares de <i>Trachemys scripta</i> mediante nasas anguileras cercanas a las masas principales de población. Desarrollo de programas de concienciación ciudadana sobre el problema ecológico de estas especies exóticas invasoras en el ecosistema del río.</p>

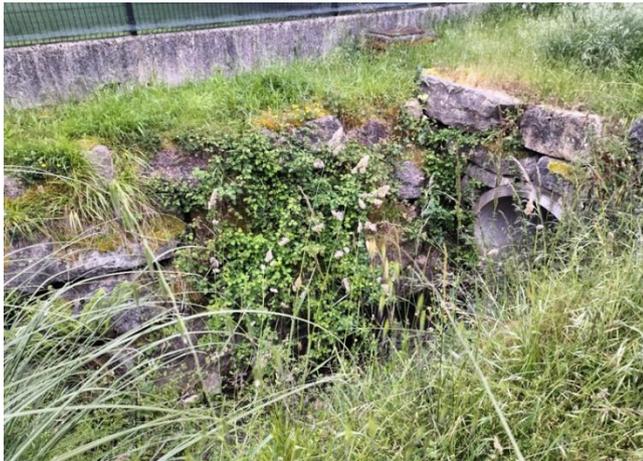
- Impacto 890-24-07**

<p>Impacto 890-24-07: Ausencia de vegetación de ribera y alteración por cobertura y de márgenes. Entubamiento y escollera que reducen la sección natural de desagüe del cauce. Presencia de especies de etapas regresivas.</p>

<p><i>Arroyo de la Braña a su paso por La Braña. Canalización y paso entubado. Coordenadas ETRS 89, Huso 30T, X: 284130, Y: 4820806.</i></p>
<p>Respuesta: Restauración del bosque de ribera. Eliminación o sustitución de las escolleras mediante técnicas de bioingeniería y eliminación del entubamiento para recuperar la sección de desagüe natural del cauce. Eliminación de las especies de etapas regresivas.</p>

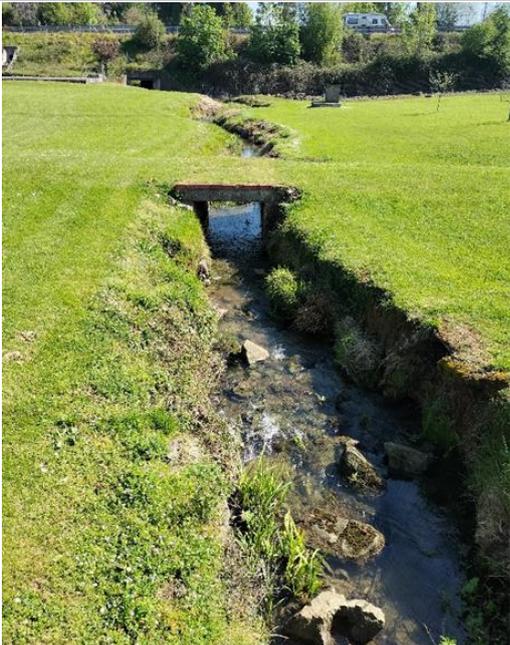
- **Impacto 890-25-20**

<p>Impacto 890-25-20: Ausencia de vegetación de ribera. Presencia paso elevado que reduce la sección de desagüe.</p>

Arroyo de San Miguel a su paso por finca particular en Pradón. Coordenadas ETRS 89, Huso 30T, X: 287340, Y: 4821628.

<p>Respuesta: Restauración del bosque de ribera. Eliminación del paso elevado para recuperar la sección natural del cauce.</p>

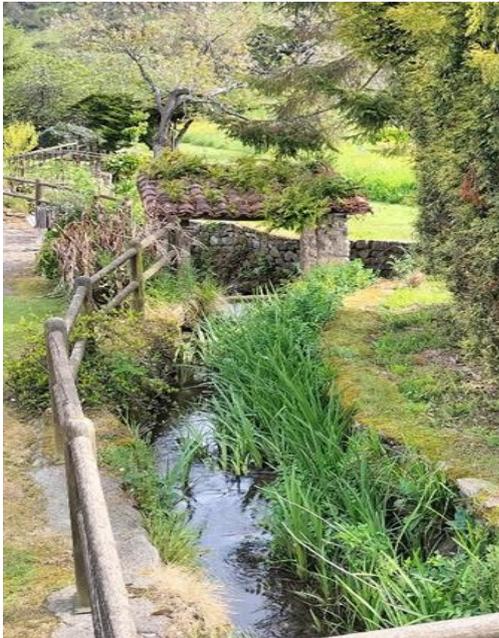
- **Impacto 890-25-21**

<p>Impacto 890-25-21: Ausencia de vegetación de ribera y alteración de márgenes por encauzamiento.</p>

Arroyo de San Miguel canalizado a su paso por Bernueces. Coordenadas ETRS 89, Huso 30T, X: 287257, Y: 4820897.

<p>Respuesta: Recuperación de una buena cobertura de vegetación de ribera para reducir la erosión de la margen derecha. Sustitución del paso elevado por uno que respete la sección de desagüe natural del cauce.</p>

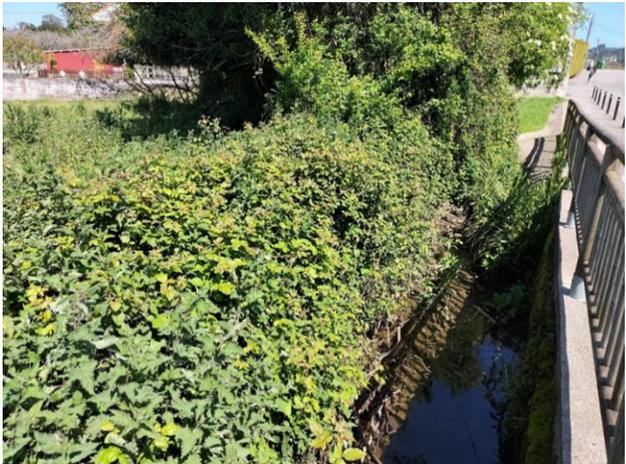
- **Impacto 890-26-24**

<p>Impacto 890-26-24: Ausencia de vegetación de ribera y de márgenes. Paso superior que reducen la sección natural de desagüe del cauce. Presencia de especies de etapas regresivas.</p>

<p>Respuesta: Recuperación del bosque de ribera. Eliminación de las especies de etapas regresivas. Sustitución del paso por uno que respete la sección natural del cauce.</p>	<p><i>Paso superior del arroyo de Santurio, tributario del arroyo San Miguel por su margen derecha, a su paso por la localidad de Cefontes, coordenadas ETRS89, Huso 30T, X: 288691, Y: 4821502.</i></p>

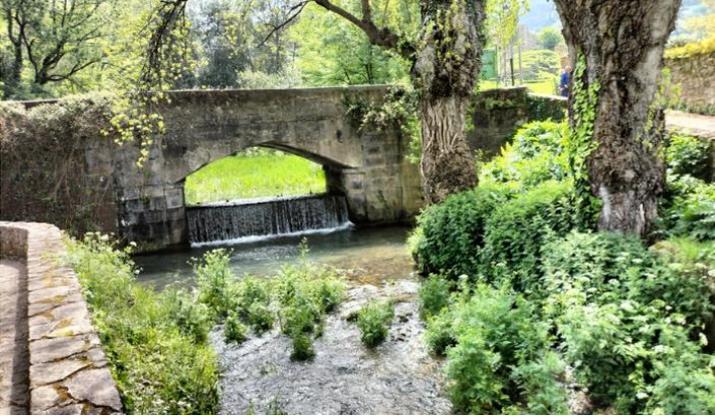
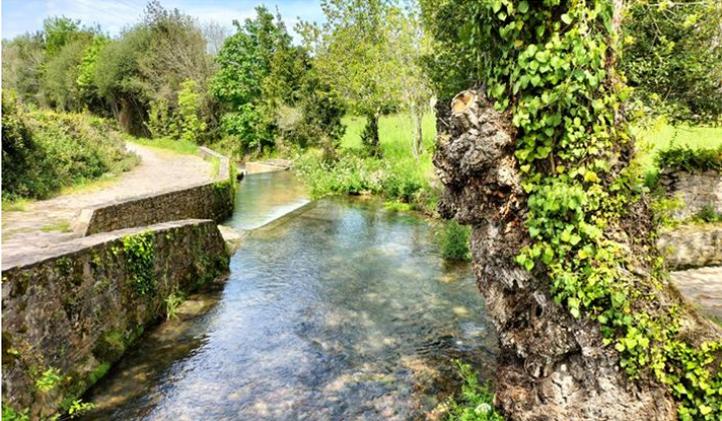
- **Impacto 890-27-29**

<p>Impacto 890-27-29: Discontinuidad de la vegetación de ribera y alteración de márgenes. Encauzamiento por muros verticales que reduce la sección natural de desagüe del cauce. Puente y azud que disminuye la sección de desagüe natural del cauce. Presencia de especies de etapas regresivas.</p>

<p><i>Arroyo de Peñafracia a su paso por la localidad de Reguera. Coordenadas ETRS 89, Huso 30T, X: 289839, Y: 4820266.</i></p>
<p>Respuesta: Estudio de las posibles actuaciones para la restauración, dado el valor etnográfico de la zona.</p>

<p><i>Arroyo de Peñafracia a su paso por la localidad de Reguera. Coordenadas ETRS 89, Huso 30T, X: 289800, Y: 4820299.</i></p>

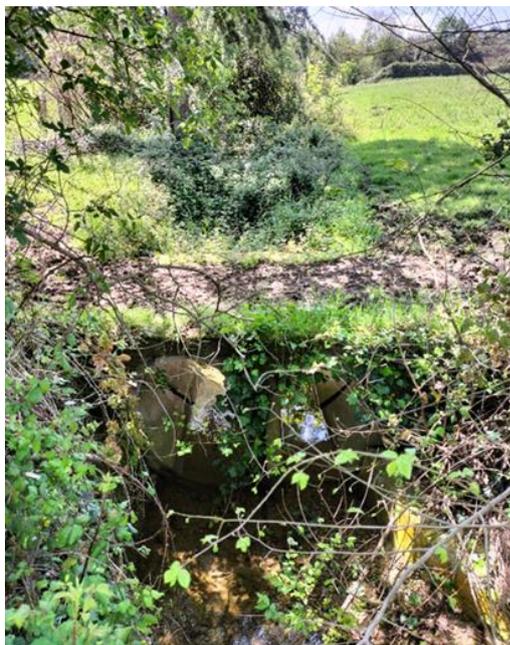
- **Impacto 890-26-25**

Impacto 890-26-25: Canalización por paso con doble entubado que reduce la sección natural de desagüe del cauce.

Paso entubado en el arroyo de Santurio, tributario del arroyo San Miguel por su margen derecha, a su paso por la localidad de Cefontes, coordenadas ETRS 89, Huso 30 T, X: 288906, Y: 4821193.

Respuesta: Recuperación del bosque de ribera y eliminación del paso doble entubado para recuperar la sección de desagüe natural del cauce.

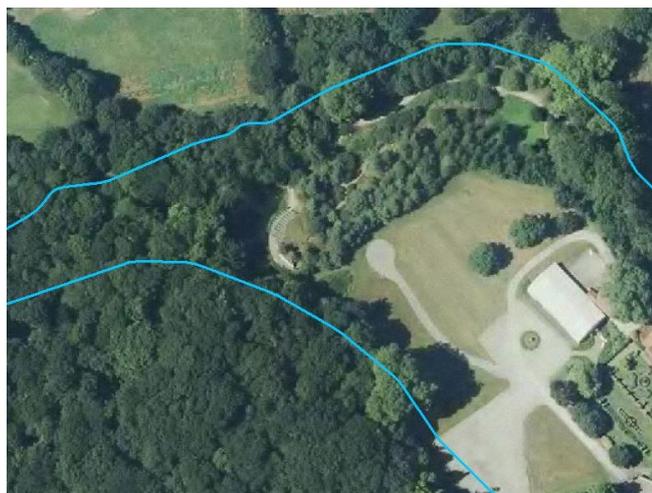
- **Impacto 890-26-31**

Impacto 890-26-31: Derivación de caudal hacia laguna artificial y canales del Jardín Botánico del arroyo Peñafrancia y Santurio para uso no consultivo.

Situación de la Laguna artificial de la finca La Isla, incluida dentro del entorno del Jardín Botánico Atlántico de Gijón, coordenadas ETRS 89, Huso 30T, X:288157, Y:4821957

Respuesta: Estudio y optimización de la gestión del agua, que forman parte de las actuaciones propuestas en coordinación con el Jardín Botánico

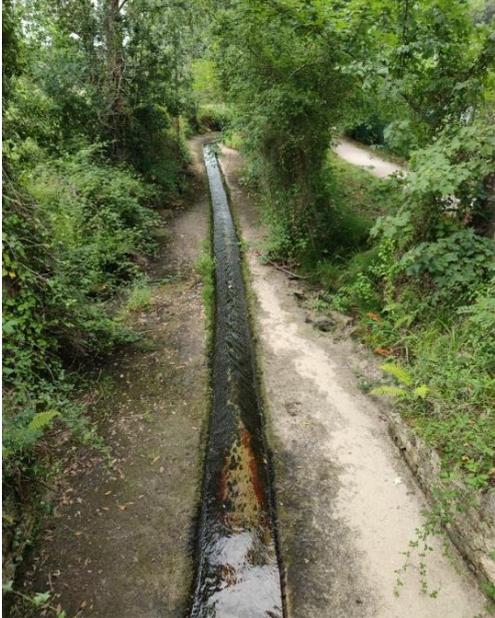
- **Impacto 890-27-32**

<p>Impacto 890-27-32: Modificación de sustrato, márgenes y sección natural de desagüe por canalización con hormigonado de lecho y márgenes. Presencia de especies alóctonas en la margen derecha.</p>

*Canalización del arroyo Peñafrancia a su paso por la senda del Peñafrancia, con presencia de *Crocospia* spp. en la margen derecha, coordenadas ETRS 89, Huso 30T, X: 289406 Y: 4821197*

<p>Respuesta: Eliminación de la canalización de hormigón y restitución de las condiciones naturales del cauce.</p>

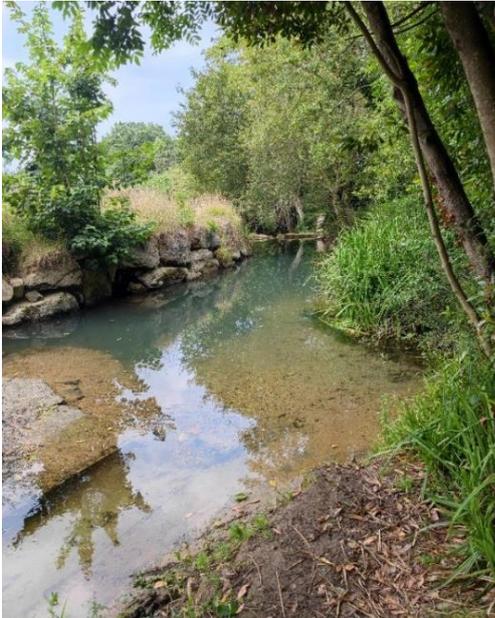
- **Impacto 890-27-33**

<p>Impacto 890-27-33: Barrera transversal por azud que disminuye la sección natural de desagüe del cauce. Alteración de márgenes por escollera en la margen izquierda. Sedimentación no natural asociada al final de la canalización del arroyo Peña Francia y a la confluencia de la zona de remanso generada en el trasdós del azud.</p>

Azud del arroyo Peñafrancia a su paso por la senda del Peñafrancia, con presencia de escollera y sedimentación anómala, coordenadas ETRS 89, Huso 30T, X: 289386 Y: 4821232

<p>Respuesta: Eliminación del azud. Respecto a los sedimentos, se esperará a épocas de mayor caudal para poder realizar un seguimiento de la disposición heterométrica que va adquiriendo una vez se elimine la presión de la barrera transversal. Reperfilado de márgenes en la escollera para disminuir su pendiente.</p>

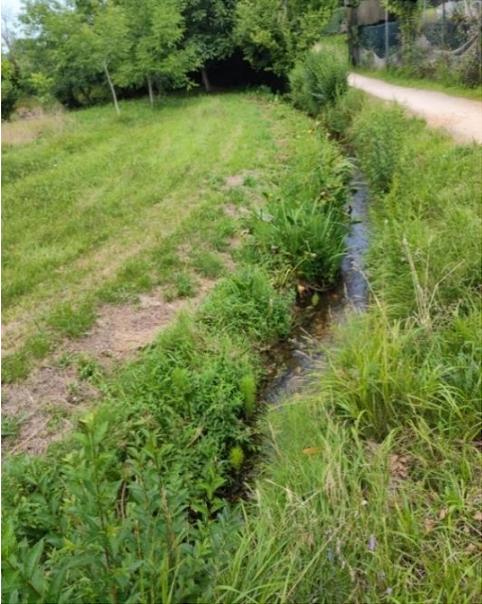
- **Impacto 890-27-34**

<p>Impacto 890-27-34: Canal de derivación asociado al azud del arroyo Peñafrancia.</p>

<p><i>Canal de derivación del arroyo Peñafrancia a su paso por la senda del Peñafrancia, coordenadas ETRS 89, Huso 30T, X: 289394 Y: 4821252</i></p>
<p>Respuesta: Clausura del canal para impedir la derivación de caudal y aumentar el mismo en el cauce principal.</p>

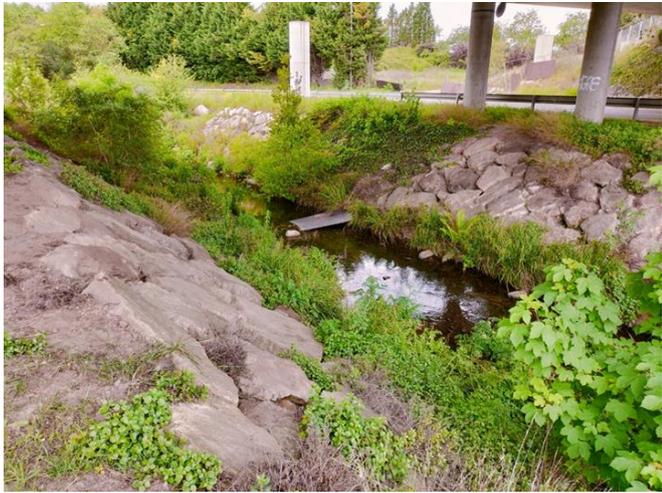
- **Impacto 060-18-13**

<p>Impacto 060-18-13: Escasa presencia de vegetación de ribera y alteración de márgenes. Encauzamiento por escollera que reduce la sección natural de desagüe del cauce. Presencia de especies de etapas regresivas.</p>

<p><i>Arroyo Tremañes, en su intersección con la autopista A-8, coordenadas ETRS 89, Huso 30 T, X: 282358, Y: 4821792.</i></p>
<p>Respuesta: Restauración del bosque de ribera. Reperfilado de márgenes por modificación de la escollera con técnicas de bioingeniería. Eliminación de especies de etapas regresivas.</p>

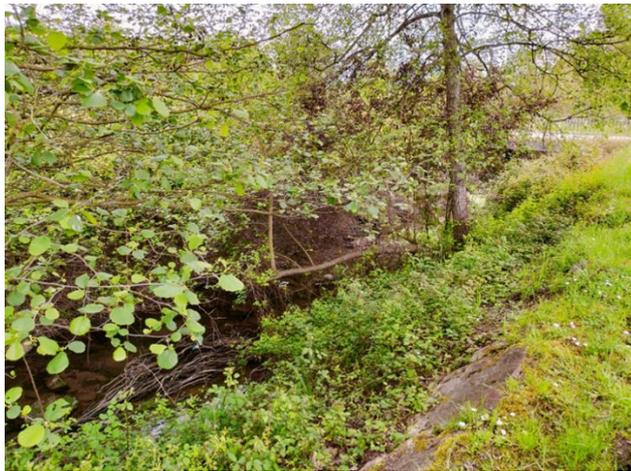
- **Impacto 060-18-12**

<p>Impacto 060-18-12: Escasa presencia de vegetación de ribera y alteración de márgenes. Encauzamiento por escollera y pasarela sobre el arroyo que reduce la sección natural de desagüe del cauce. Presencia de especies de etapas regresivas.</p>

<p><i>Pasarela sobre el arroyo de Tremañes, cerca del campo de fútbol de La Braña en Gijón, coordenadas ETRS 89, Huso 30T, X: 282497, Y: 4822214</i></p>
<p>Respuesta: Restauración del bosque de ribera. Reperfilado de márgenes por modificación de la escollera con técnicas de bioingeniería y sustitución de la pasarela por una que respete la sección de desagüe natural del cauce. Eliminación de las especies de etapas regresivas. Eliminación del exceso de vegetación nitrófila y helófila para liberar la sección natural del cauce. Limpieza de los sedimentos del cauce para la extracción del exceso de materia orgánica y control del crecimiento de nitrófilas.</p>

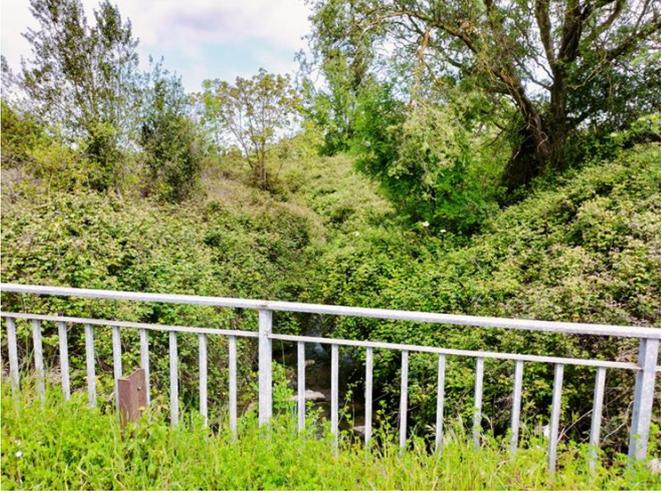
- **Impacto 060-18-18**

<p>Impacto 060-18-18: Escasa presencia de vegetación de ribera autóctona. Pasarela que reducen la sección natural de desagüe del cauce. Presencia de especies de etapas regresivas y exceso de vegetación nitrófila y helófitas derivada de acumulación de sedimentos que obstruye parcialmente el cauce.</p>

<p><i>Paso superior del arroyo Tremañes, cercano al campo de La Braña, en Gijón, coordenadas ETRS 89, Huso 30T, X: 282470, Y: 4822218.</i></p>
<p>Respuesta: Restauración del bosque de ribera. Sustitución de la pasarela por una que respete la sección de desagüe natural del cauce. Eliminación de las especies de etapas regresivas. Eliminación del exceso de vegetación nitrófila y helófitas para liberar la sección natural del cauce.</p>

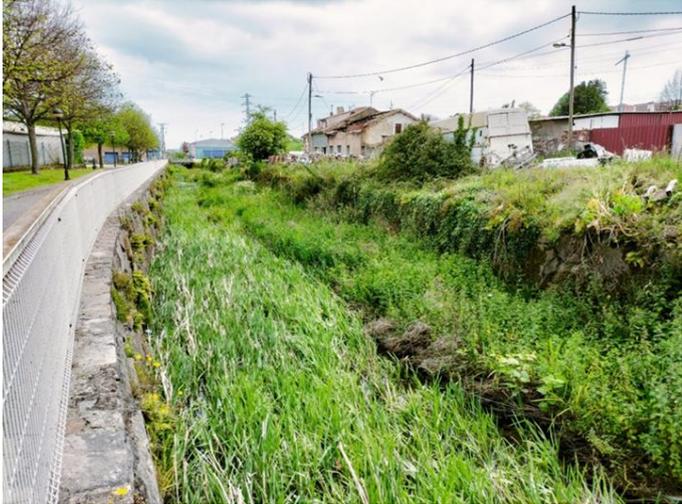
- **Impacto 060-18-19**

<p>Impacto 060-18-19: Ausencia de vegetación de ribera y alteración de márgenes. Canalización por escollera vertical que reducen la sección natural de desagüe del cauce. Presencia de especies de etapas regresivas y exceso de vegetación nitrófila y helófitas derivada de acumulación de sedimentos que obstruye parcialmente el cauce.</p>

<p>Respuesta: Restauración del bosque de ribera. Reperfilado de márgenes por eliminación de los muros verticales y sustitución por escollera diseñada con técnicas de bioingeniería. Eliminación de las especies de etapas regresivas. Eliminación del exceso de vegetación nitrófila y helófitas para liberar la sección natural del cauce. Limpieza de los sedimentos del cauce para la extracción del exceso de materia orgánica y control del crecimiento de nitrófilas.</p>	<p><i>Canalización del arroyo Tremañes, a su paso por el polígono industrial Rocas Sur, coordenadas ETRS 89, Huso 30 T, X: 282571, Y: 4822953.</i></p>

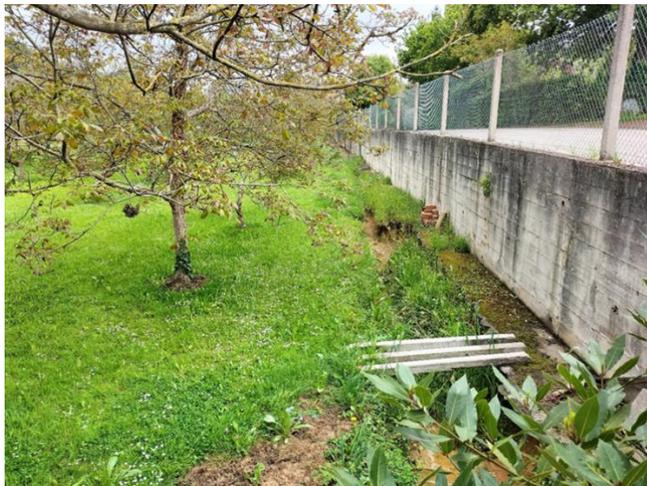
- **Impacto 060-19-24**

<p>Impacto 060-19-24: Ausencia de vegetación de ribera y ocupación de márgenes por infraestructura vial y canalización por muro vertical, que reducen la sección natural de desagüe del cauce.</p>
<p>Respuesta: Revegetación del bosque de ribera Eliminación de las especies de etapas regresivas. Retranqueo de carretera para la liberación de la zona de servidumbre de infraestructuras y sustitución de muros verticales por una escollera diseñada con técnicas de bioingeniería que respete la sección de desagüe natural del cauce.</p>

Arroyo de Tremañes a su paso por fincas de carácter particular en La Pedrera, coordenadas ETRS89, Huso 30T, X: 281678, Y: 4818372.

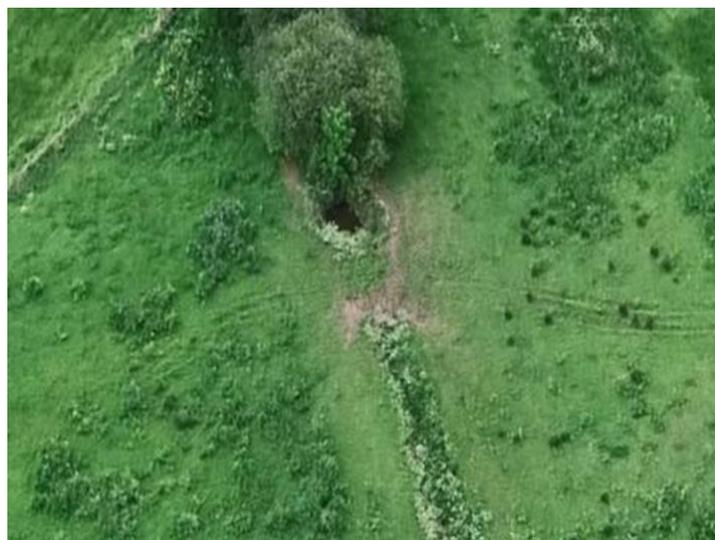
- **Impacto 060-19-28**

<p>Impacto 060-19-28: Alteración de márgenes y sustrato por vadeo. Ausencia de vegetación de ribera. Presencia de especies de etapas regresivas.</p>
<p>Respuesta: Instalación de una infraestructura de paso que permita el desplazamiento a ambos lados del cauce sin alterar el mismo. Eliminación de especies de etapas regresivas. Restauración de la vegetación de ribera y del cauce en la zona del vadeo.</p>

Vadeo sin paso, en el arroyo La Pedrera o Tremañes, a su paso entre el camino de la Quintana y la Pedrera, coordenadas ETRS 89, Huso 30T, X: 282091, Y: 4819196

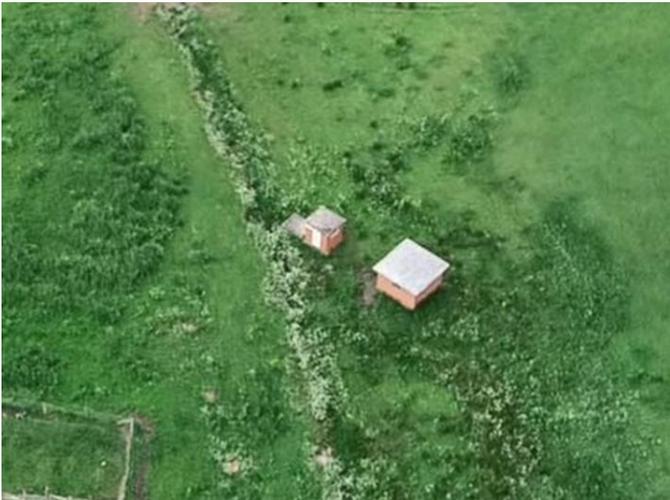
- **Impacto 060-19-29**

<p>Impacto 060-19-29: Ausencia de vegetación de ribera. Presencia de especies de etapas regresivas. Ocupación de márgenes por infraestructura en la zona de servidumbre.</p>

<p>Respuesta: Recuperación de márgenes. Eliminación de especies de etapas regresivas. Restauración de la vegetación de ribera.</p>	<p><i>Ausencia de vegetación y presencia de especies en etapas regresivas en el arroyo de La Pedrera o Tremañes, a su paso entre el camino de la Quintana y la Pedrera, coordenadas ETRS 89, Huso 30T, X: 282086, Y: 4819106.</i></p>

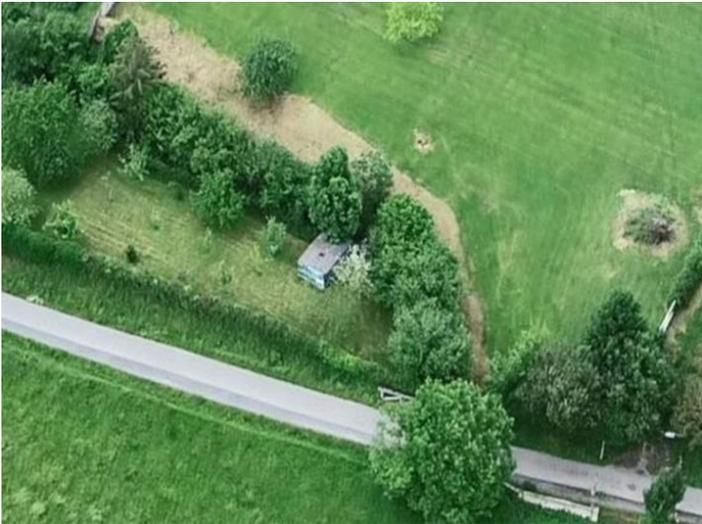
- **Impacto 060-19-31**

<p>Impacto 060-19-31: Ausencia de vegetación de ribera en la margen izquierda. Ocupación de márgenes por infraestructura en la zona de servidumbre de la margen izquierda.</p>

<p>Respuesta: Recuperación de márgenes. Restauración de la vegetación de ribera.</p>	<p><i>Ausencia de vegetación y ocupación de márgenes en el arroyo de La Pedrera o Tremañes, próximo a las vías verdes de la camocha, coordenadas ETRS 89, Huso 30T, X:282169, Y: 4819358.</i></p>

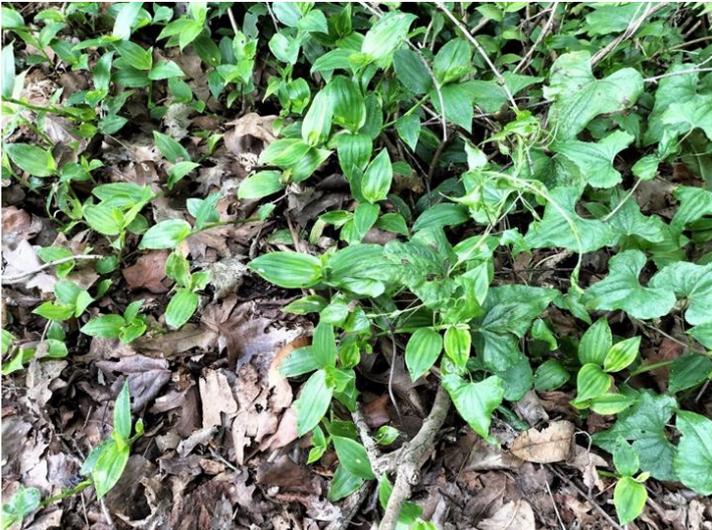
- **Impacto 060-18-08**

<p>Impacto 060-18-08: Presencia de especies exóticas invasoras intercaladas con la vegetación autóctona.</p>

<p><i>Presencia de Tradescantia fluminensis en la margen izquierda de la zona de policía del arroyo de Tremañes, coordenadas ETRS 89, Huso 30T, X: 282206, Y: 4820155.</i></p>
<p>Respuesta: Eliminación de especies alóctonas y seguimiento. Revegetación con flora autóctona de ribera.</p>

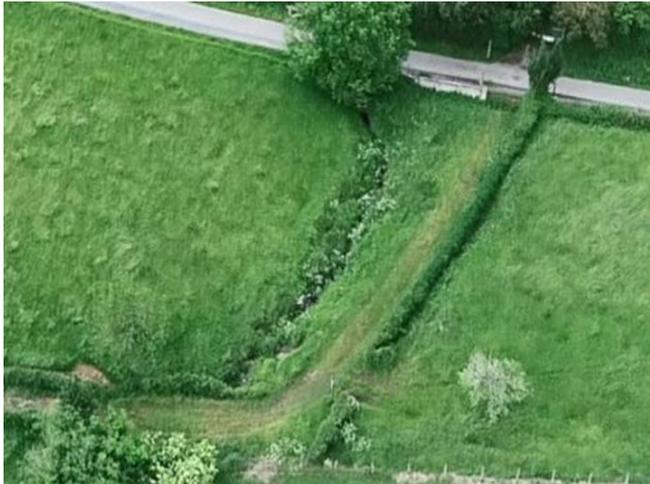
- **Impacto 060-19-30**

<p>Impacto 060-19-30: Ausencia de vegetación de ribera. Presencia de especies de etapas regresivas.</p>

<p><i>Ausencia de vegetación y presencia de especies en etapas regresivas en el arroyo de La Pedrera o Tremañes, a su paso entre el camino de la Quintana y la Pedrera, coordenadas ETRS 89, Huso 30T, X: 282159, Y: 4819318.</i></p>
<p>Respuesta: Eliminación de especies de etapas regresivas. Restauración de la vegetación de ribera.</p>

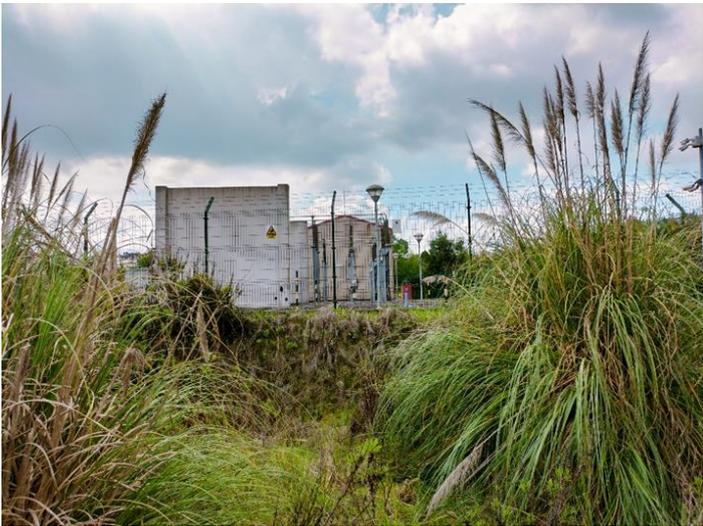
- **Impacto 060-18-23**

<p>Impacto 060-18-23: Presencia de especies exóticas invasoras. Ausencia de vegetación de ribera.</p>

Presencia de Cortaderia selloana en el aparcamiento del polígono de la Juvería, coordenadas ETRS 89, Huso 30T, X: 283098, Y: 4823507.

<p>Respuesta: Eliminación de especies exóticas invasoras. Restauración de la vegetación de ribera.</p>

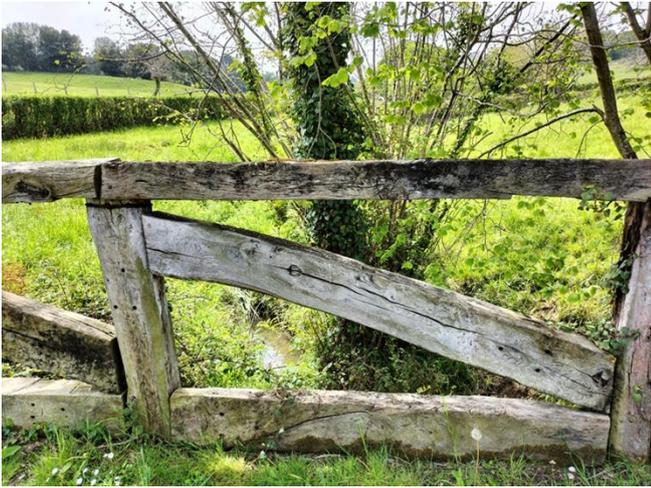
- **Impacto 060-19-26**

<p>Impacto 060-19-26: Ausencia de vegetación de ribera. Presencia pasarela que altera el hábitat por cobertura.</p>

Pasarela sobre el arroyo de Tremañes, en La Faza, coordenadas ETRS89, Huso 30 T, X: 282172, Y: 4819333.

<p>Respuesta: Restauración del bosque de ribera.</p>

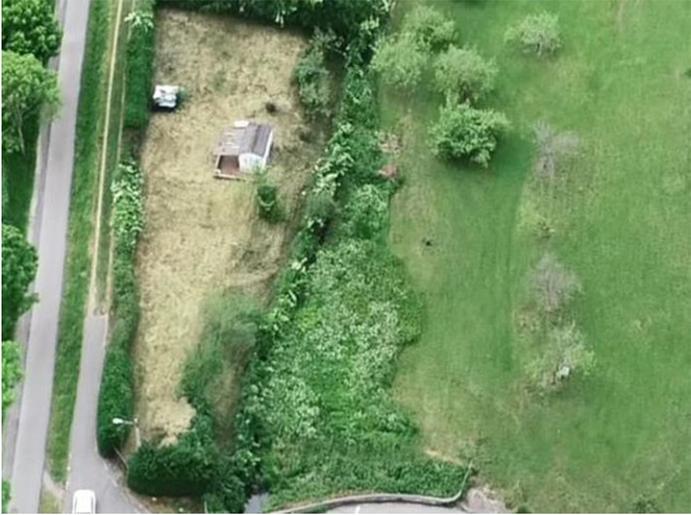
- **Impacto 060-19-32**

<p>Impacto 060-19-32: Ausencia de vegetación de ribera. Presencia de especies de etapas regresivas.</p>

<p><i>Presencia de especies regresivas en el arroyo de la Pedrera o Tremañes, próximo a las vías verdes de la camocha, coordenadas ETRS 89, Huso 30T, X:282169, Y: 4819358.</i></p>
<p>Respuesta: Eliminación de especies de etapas regresivas. Restauración de la vegetación de ribera.</p>

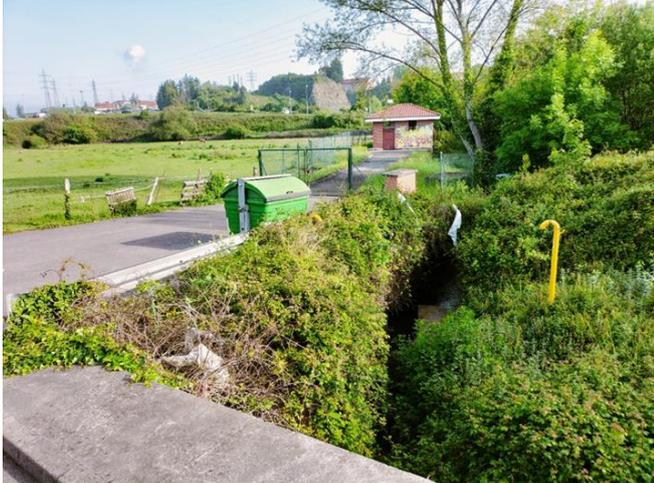
- **Impacto 060-18-11**

<p>Impacto 060-18-11: Alteración de cauce por soterramiento. Ausencia de vegetación de ribera autóctona. Presencia de especies de etapas regresivas. Ocupación de márgenes por infraestructura.</p>

<p>Respuesta: Revegetación del bosque de ribera mediante técnicas de hidro-siembra y estaquillas. Eliminación de las especies de etapas regresivas. Estudio de viabilidad del desplazamiento de la tubería de gas.</p>	<p><i>Fin de soterramiento del arroyo de Tremañes, a su paso por polígono industrial Nuevo Roces, coordenadas ETRS 89, Huso 30 T, X: 283002, Y: 4821121.</i></p>

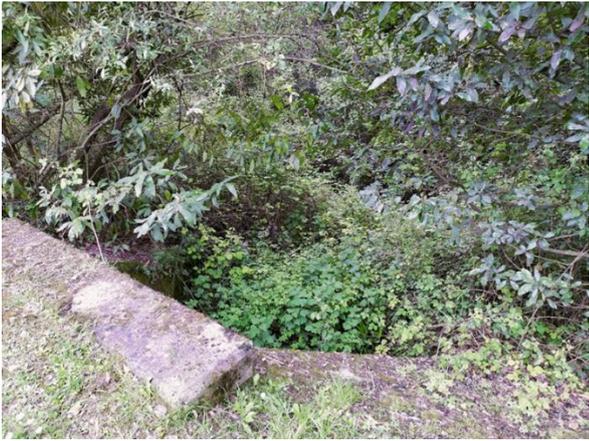
- **Impacto 060-18-14**

<p>Impacto 060-18-14: Paso elevado que reduce la sección natural de desagüe del cauce. Presencia de especies de etapas regresivas que obstruyen parte del cauce.</p>

<p>Respuesta: Sustitución del paso por otro que respete la sección natural de desagüe del cauce. Eliminación de las especies de etapas regresivas.</p>	<p><i>Paso superior del arroyo Tremañes a su paso por la vía verde de la camocha, X: 282537, Y: 4820303.</i></p>

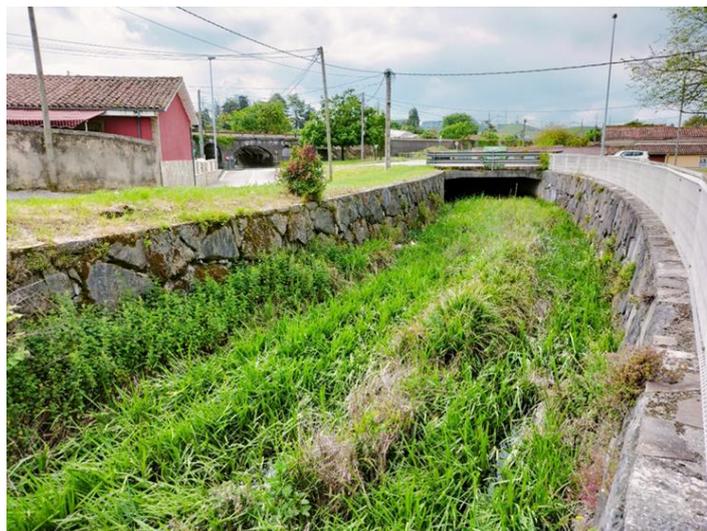
- **Impacto 060-18-15**

Impacto 060-18-15: Ausencia de vegetación de ribera. Alteración de cauce por soterramiento y canalización por escollera que reduce la sección natural de desagüe del cauce. Cerramiento de índole privada en la margen izquierda. Presencia de especies de etapas regresivas y exceso de vegetación nitrófila y helófitas derivada de acumulación de sedimentos que obstruye parcialmente el cauce.

Inicio del soterramiento del arroyo Tremañes, a su paso por polígono industrial Roces Sur, coordenadas ETRS 89, Huso 30T, X: 282420, Y: 4822812.

Respuesta: Apertura del cauce por eliminación del soterramiento. Restauración del bosque de ribera. Reperfilado de márgenes por modificación de la escollera con técnicas de bioingeniería. Eliminación de especies de etapas regresivas. Eliminación del exceso de vegetación nitrófila y helófitas para liberar la sección natural del cauce. Limpieza de los sedimentos del cauce para la extracción del exceso de materia orgánica y control del crecimiento de nitrófilas.

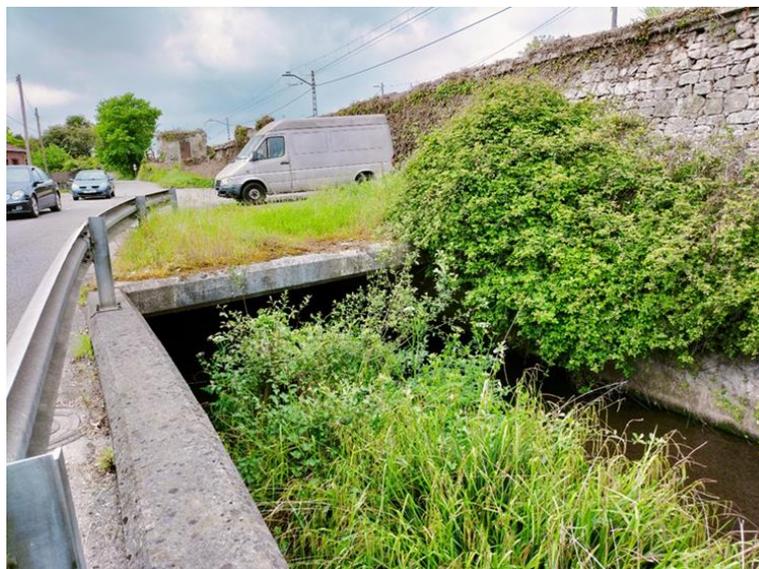
- **Impacto 060-18-16:**

Impacto 060-18-16: Alteración de cauce por soterramiento y canalización de muros verticales. Ausencia de vegetación de ribera y presencia de especies de etapas regresivas. Infraestructura presente en la zona de policía del cauce. Presencia de especies de etapas regresivas y exceso de vegetación nitrófila y helófitas derivada de acumulación de sedimentos que obstruye parcialmente el cauce.

Canalización del arroyo Tremañes, a su paso por polígono industrial Roces Sur, coordenadas ETRS 89, Huso 30T, X: 282360, Y: 4822619.

Respuesta: Estudio de la viabilidad de eliminación parcial del soterramiento y eliminación de muros. Eliminación de las especies de etapas regresivas. Eliminación del ex-ceso de vegetación nitrófila y helófitas para liberar la sección natural del cauce. Limpieza de los sedimentos del cauce para la extracción del exceso de materia orgánica y control del crecimiento de nitrófilas.

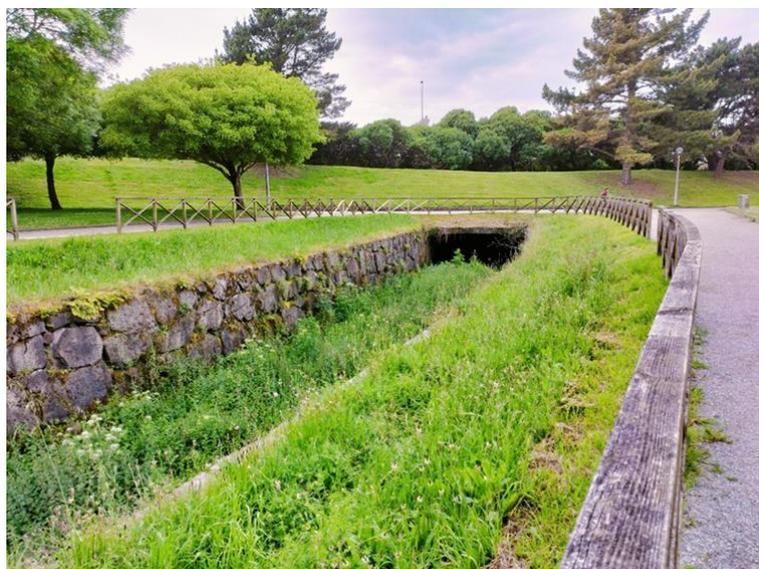
- **Impacto 060-18-20:**

Impacto 060-18-20: Ausencia de vegetación de ribera. Alteración de cauce por soterramiento y canalización por escollera vertical que reduce la sección natural de desagüe del cauce. Presencia de especies de etapas regresivas y exceso de vegetación nitrófila y helófitas derivada de acumulación de sedimentos que obstruye parcialmente el cauce.

Canalización del arroyo Treamañes, a su paso por el parque de la Morada, coordenadas ETRS 89, Huso 30 T, X: 283154, Y: 4823715.

Respuesta: La respuesta se detalla en actuaciones singulares, apartado 3.2

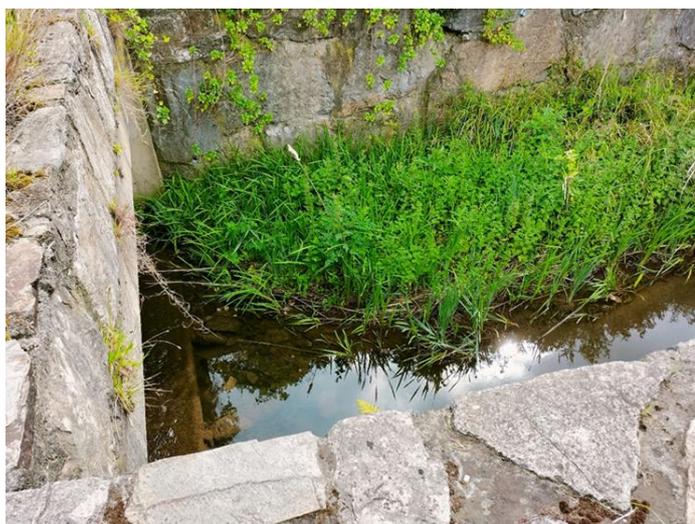
- **Impacto 060-18-21:**

Impacto 060-18-21: Ausencia de vegetación de ribera. Alteración de cauce por soterramiento y canalización por escollera vertical que reduce la sección natural de desagüe del cauce. Presencia de especies de etapas regresivas y exceso de vegetación nitrófila y helófitas derivada de acumulación de sedimentos que obstruye parcialmente el cauce.

Fin de soterramiento del arroyo de Treamañes, a su paso por el polígono industrial Balagón, coordenadas ETRS 89, Huso 30T, X: 283097, Y: 4823466.

Respuesta: La respuesta se detalla en actuaciones singulares, apartado 3.2

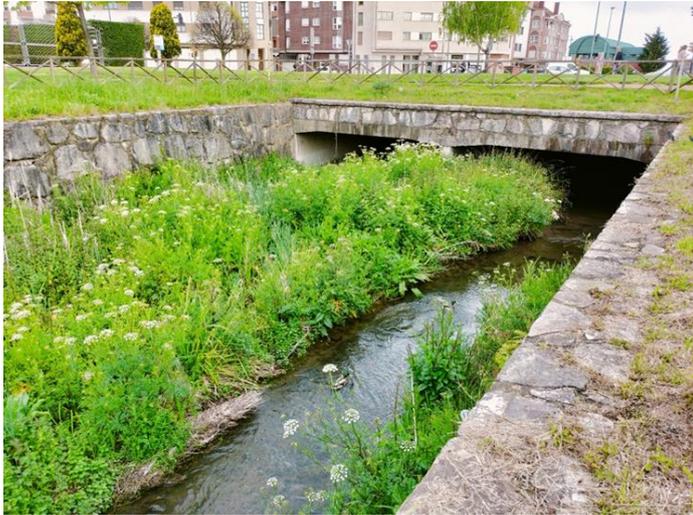
- **Impacto 060-18-22:**

<p>Impacto 060-18-22: Ausencia de vegetación de ribera. Alteración de cauce por soterramiento y canalización por escollera vertical que reduce la sección natural de desagüe del cauce. Presencia de especies de etapas regresivas y exceso de vegetación nitrófila y helófitas derivada de acumulación de sedimentos que obstruye parcialmente el cauce.</p>

<p><i>Inicio del soterramiento del arroyo Tremañes, a su paso por el parque de la Moreda, hasta su desembocadura en el mar, coordenadas ETRS 89, Huso 30 T, X: 283608, Y: 4824137.</i></p>
<p>Respuesta: La respuesta se detalla en actuaciones singulares, apartado 3.2</p>
