PROPUESTA DE PROYECTO DE PLAN HIDROLÓGICO DE LA DEMARCACIÓN HIDROGRÁFICA DEL CANTÁBRICO ORIENTAL

Revisión para el tercer ciclo: 2022-2027

MEMORIA - ANEJO IX

Objetivos medioambientales y exenciones

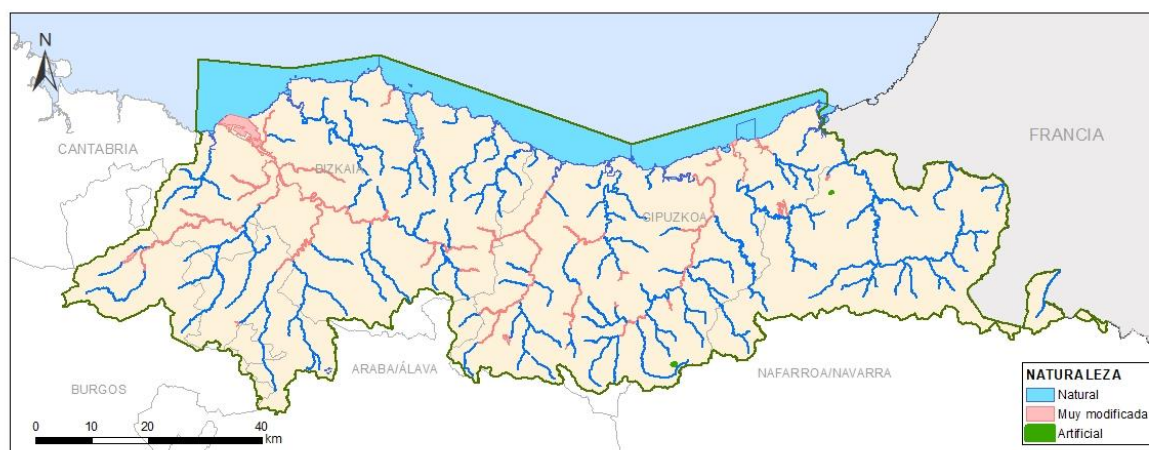
Figura 1. Masas de agua superficiales según su naturaleza.

Atendiendo a lo indicado en el Art. 4 (3) de la DMA en este ciclo de planificación se han designado **35 masas de agua muy modificadas** y **2 masas de agua artificiales**¹ en las que se exige el cumplimiento de un buen potencial ecológico en lugar de un buen estado ecológico, lo que supone una aceptación de objetivos menos rigurosos en cuanto a indicadores biológicos. Estos objetivos fueron definidos en el anterior ciclo.

Respecto al ciclo anterior, dos masas de agua de la categoría río (Igara-A y Artigas-A) calificadas anteriormente como naturales pasan a designarse como muy modificadas, no en base a la existencia de nuevas alteraciones, sino a un mejor diagnóstico de alteraciones ya existentes en el primer ciclo de planificación. Además, tres masas de agua (Izoria, Ordunte y Arratia), calificadas anteriormente como muy modificadas, han pasado a calificarse como naturales en base a los nuevos estudios realizados. Asimismo, se ha identificado una nueva masa muy modificada (el embalse de San Antón, que se ha identificado como masa de agua específica y separada del Endara).

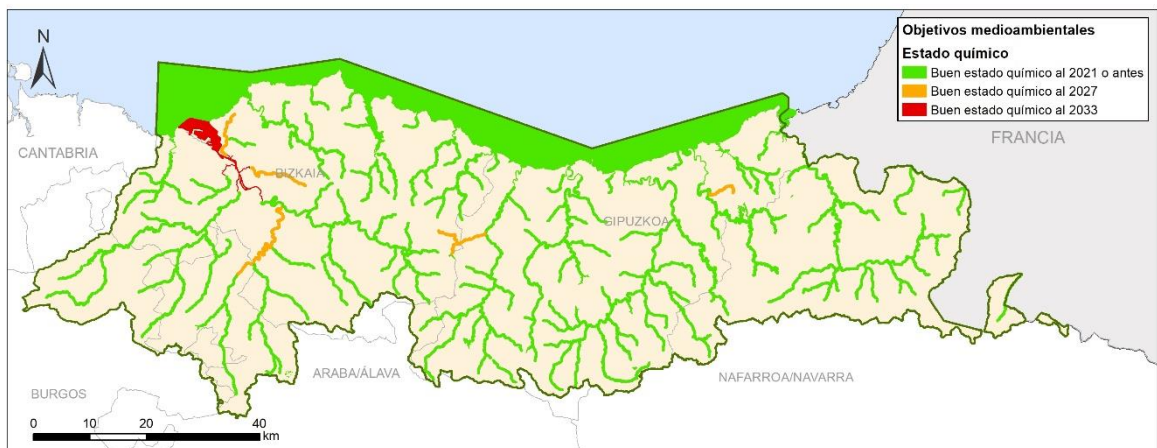
Figura 3 Masas de agua superficiales. Horizonte de cumplimiento Estado químico. Tercer ciclo de planificación.

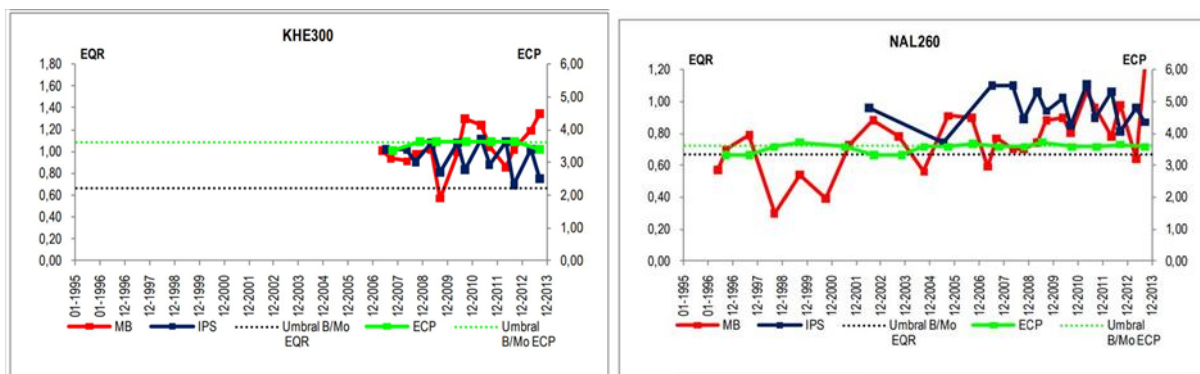
Figura 5. Resultados de evaluación de indicadores biológicos en la masa Río Herrerías (izquierda) y Río Altube II (derecha) según criterios de evaluación para estado de referencia 2013.

Claro ejemplo de esta casuística es el caso las masas Río Herrerías y Río Altube II que en el diagnóstico del segundo ciclo manifestaban cumplimiento de los tres indicadores evaluados (Figura 5); y en el tercer ciclo, con el cambio de criterios de evaluación de estado, manifiestan un incumplimiento de los objetivos medioambientales asociados a fauna ictiológica y cierta inestabilidad asociada al elemento de calidad macroinvertebrados bentónicos y organismos fitobentónicos en el caso de Río Altube II y de organismos fitobentónicos en el caso de Río Herrerías (Figura 6).

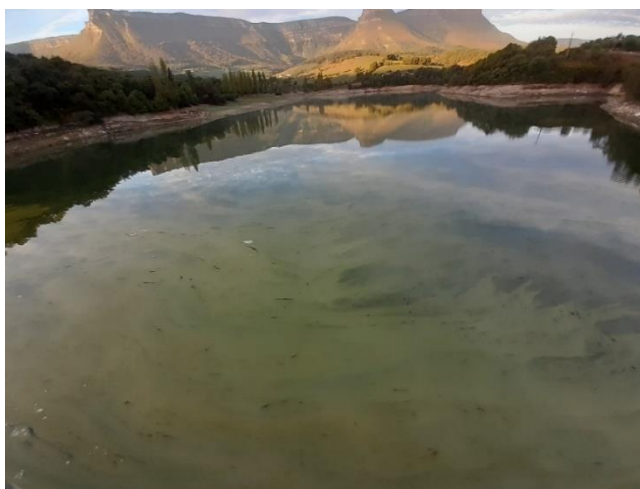
Figura 7. Floraciones fitoplanctónicas en Embalse de Maroño.

Sin embargo, en este ciclo de planificación y ante la evidencia de la existencia de frecuentes floraciones fitoplanctónicas (no detectadas en los controles mínimos establecidos) se ha decidido determinar un riesgo para el cumplimiento de objetivos medioambientales, plantear una prórroga de objetivos a 2027. Este planteamiento provoca un esfuerzo adicional para implementar actuaciones encaminadas a reducir la carga de nutrientes que llega a esta masa de agua, por un lado, mediante un incremento y mejora del seguimiento de su potencial ecológico y por otro mediante la ejecución de actuaciones dirigidas a la mitigación de presiones ganaderas existentes en su cuenca vertiente.

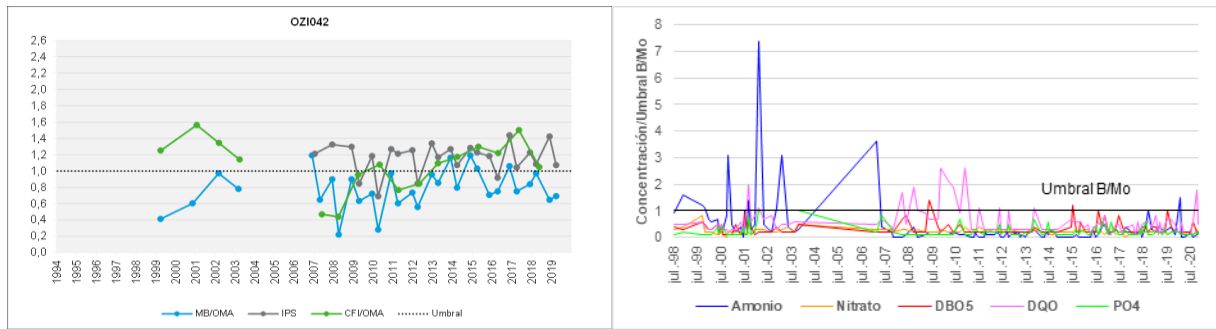
Figura 12. Inurritza-A. Evolución de indicadores biológicos (izquierda) y de condiciones fisicoquímicas generales (derecha). Las líneas horizontales marcan el límite de cambio de clase Bueno-Moderado.

Por otro lado, determinadas masas de agua, por ejemplo, Inurritza-A que tienen un número muy limitado de presiones, al menos con influencia en condiciones fisicoquímicas generales, no consiguen alcanzar los estándares de calidad establecidos para macroinvertebrados bentónicos. Se considera que esto se debe en parte a la limitada capacidad biogénica de una cuenca de reducido tamaño y en parte y de forma muy puntual a determinadas obras realizadas cerca del punto de control. Se prevé que la tendencia, incluso en ausencia de medidas correctoras, sea al cumplimiento de objetivos medioambientales para 2027.

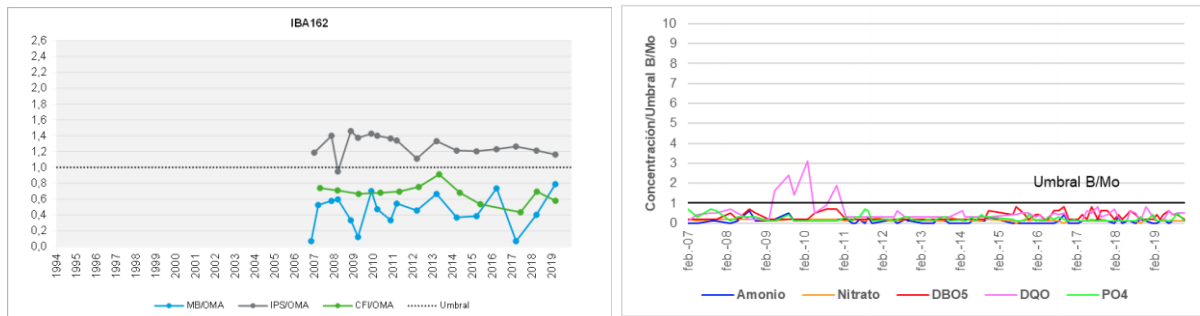
Figura 18. Río Ibaizabal I. Evolución de indicadores biológicos (izquierda) y de condiciones fisicoquímicas generales (derecha). Las líneas horizontales marcan el límite de cambio de clase Bueno-Moderado.

En otras situaciones, como por ejemplo, la masa Río Ibaizabal I (Figura 18), con horizonte de cumplimiento de potencial ecológico a 2021 en el ciclo anterior, el deterioro de las comunidades biológicas no parece acorde con una situación de condiciones fisicoquímicas generales alteradas, y por tanto, aunque se considera la existencia de presiones significativas asociadas a vertidos urbanos e industriales en Berriz, Abadiño y Durango y se plantean medidas de conexiones de vertidos en trama urbana a la red de saneamiento general, también parece necesario la ejecución de medidas de mitigación en masas de agua muy modificadas. La efectividad de estas medidas será posterior a 2021 y por eso se plantean prorroga de plazo a 2027.

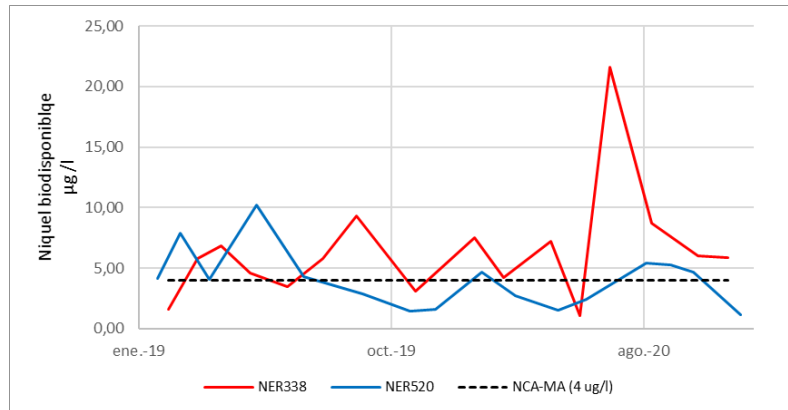
Figura 22 Evolución de concentración de níquel biodisponible en agua en estaciones de control del Río Nervión II.

En la masa de agua **Río Nervión II**, la incorporación a la normativa de valores de NCA para níquel biodisponible y su determinación desde 2019, identifican valores promedios anuales superiores a la NCA establecida (Figura 22). Por todo lo expuesto, no puede considerarse un deterioro de la masa de agua, sino que es un cambio de NCA que implica una mayor exigencia. El programa de medidas de aplicación a esta masa (Tabla 24), en especial las de saneamiento y depuración de aguas urbanas e industriales deben dar lugar a la consecución de objetivos ambientales en lo que se refiere a estado químico para 2027.

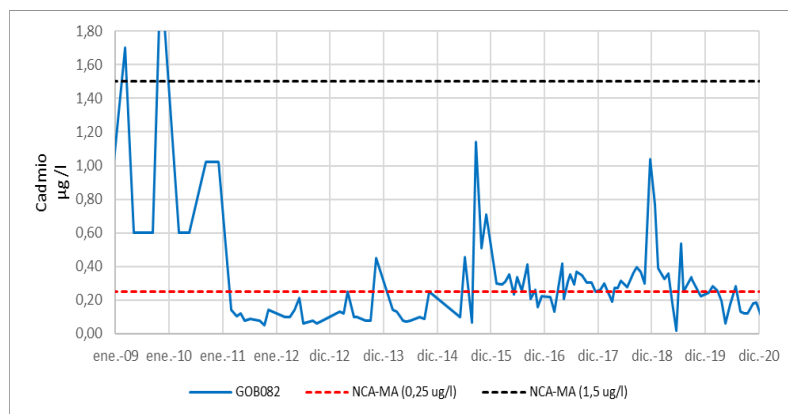
Figura 23 Evolución de concentración de cadmio en agua en estaciones de control de Gobelás-A.

En la masa de agua **Gobelás-A** se dan registros frecuentes de cadmio en agua por encima del valor NCA-MA de aplicación (0,25 µg/l). En el diagnóstico del ciclo anterior (2009-2013) no se identificó superación de NCA básicamente por su evolución favorable en la segunda parte de este periodo. En el periodo 2015-2019 se han vuelto a identificar superaciones de NCA-MA (Figura 23), y se entiende que la combinación de la tendencia reflejada en 2020 (cumple NCA-MA) y la aplicación de las medidas planteadas (fundamentalmente la actuación sobre vertidos procedentes de zonas de eliminación de residuos y mejora en las conexiones de vertidos a la red de saneamiento general) determinan que sea

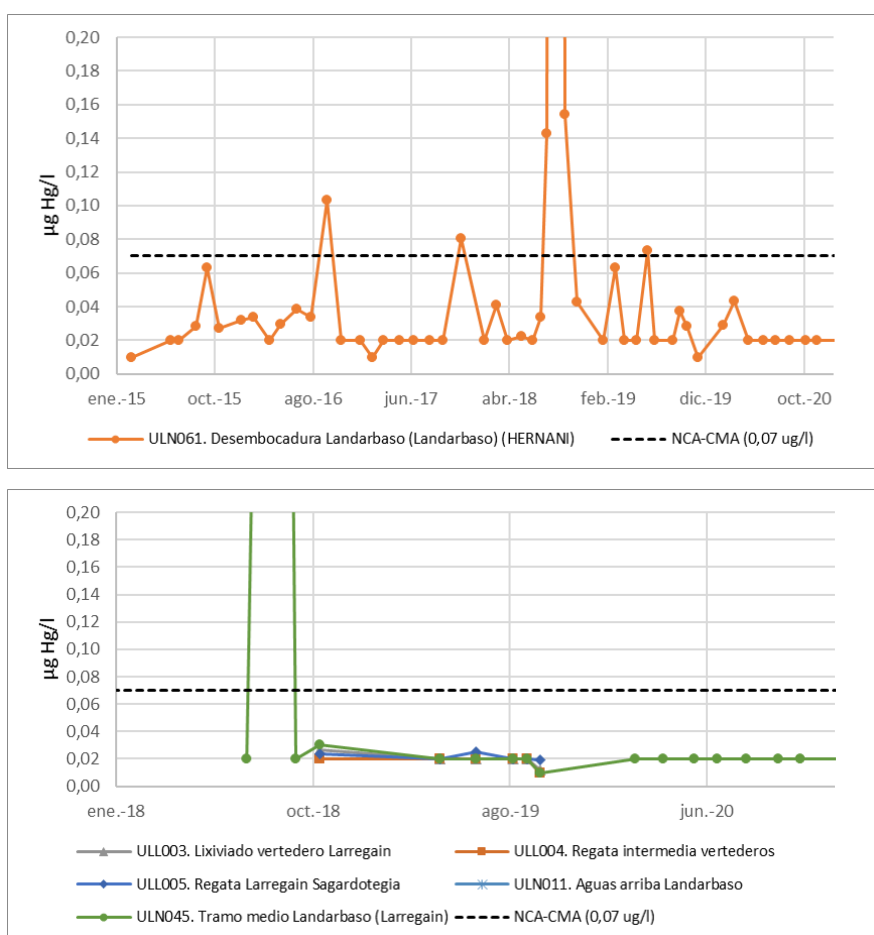
Figura 25 Evolución de concentración de mercurio en agua en estaciones de control del Río Landarbaso.

Solamente se han detectado superaciones la NCA-CMA del mercurio y sus compuestos (0,07 µg/l) en la estación próxima a la desembocadura del río Landarbaso con un valor máximo de 3,010 µg/l. En la estación ULN045 (Figura 25), en el tramo medio Landarbaso (Larregain), se detectó también una superación al inicio de la serie de control que no se ha vuelto a registrar.

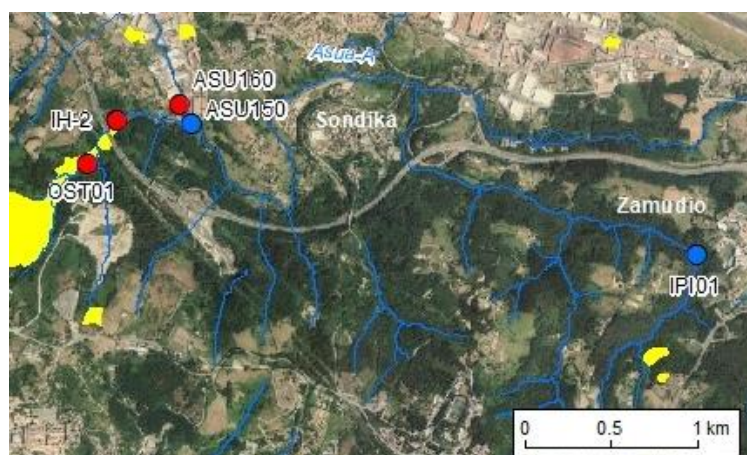
Figura 26 Asua-A. Cumplimiento de la norma de calidad ambiental (NCA-MA: media anual) en aguas en 2020 para Σ HCH.

Durante el segundo ciclo de planificación, en la masa de agua Asua-A mediante controles de investigación (Figura 26 y Tabla 27) se ha tratado de identificar los focos que actualmente tienen capacidad contaminante y por tanto tienen mayor influencia en su estado químico.

No obstante, en el punto final de la masa de agua (ASU160) se incumplen con frecuencia las Normas de Calidad Ambiental de HCH en agua, probablemente debido a la incorporación del arroyo Enekoena, en el que se muestrean puntos de control que no cumplen las NCA (IH-2 y OST01). En las inmediaciones de estas dos estaciones (IH-2 y OST01) se han inventariado varios vertederos considerados como emplazamientos potencialmente contaminantes (Antiguo vertedero de Bilbao, Artxanda) y también se sitúa el vertedero pozo Sangroniz (Figura 26 y Tabla 27).

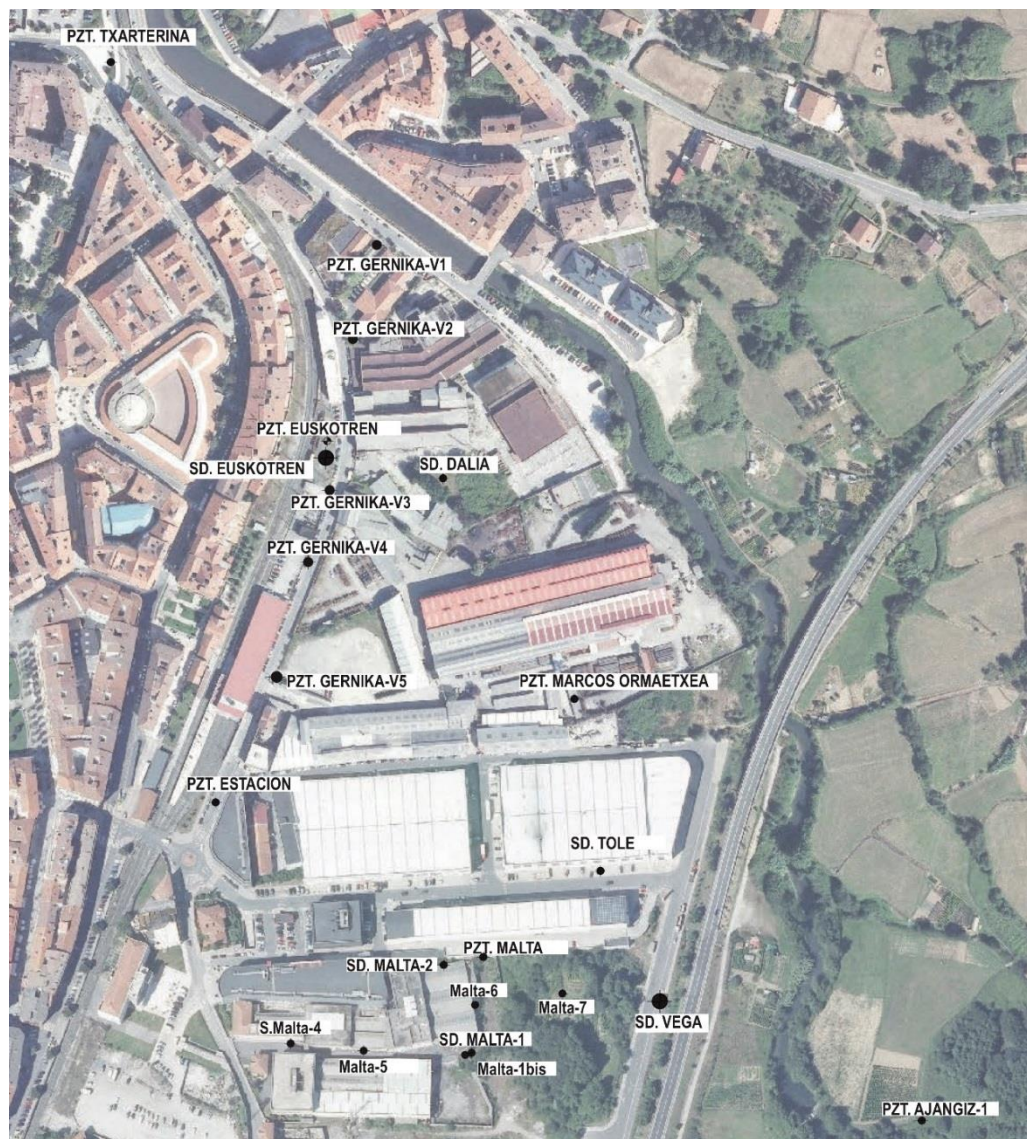
En la actualidad, en el entorno de los focos contaminantes se están ejecutando programas de monitorización y control por parte de la Agencia Vasca del Agua. El control se basa en el bombeo y muestreo, mensual o bimensual, en 21 puntos de control. Veinte puntos corresponden a sondeos o piezómetros de la red de control de Gernika y uno corresponde al muestreo en el colector la red de saneamiento de Gernika. En la siguiente figura se muestra la situación de los principales puntos de control.

Figura 31. Puntos de control en el acuífero de Gernika (zona central).

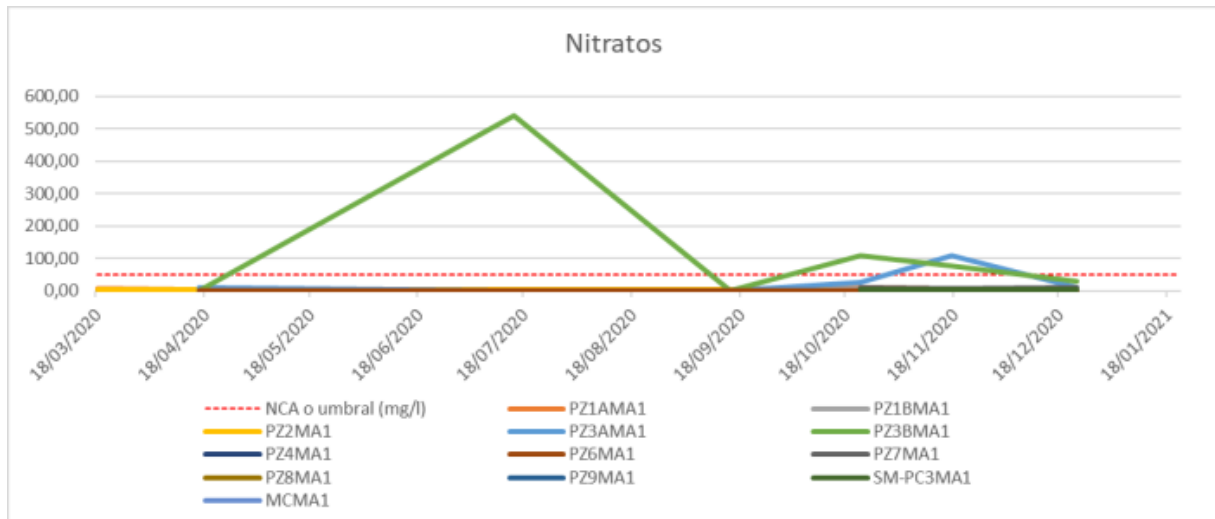
En lo que respecta a las **aguas subterráneas**, las campañas de control y vigilancia realizadas en el entorno del vertedero evidencian que se ha producido un daño significativo en la calidad de las aguas subterráneas. Los piezómetros situados en el dren de la vaguada muestran valores medios anuales que superan la norma de calidad para nitrato. En relación con los valores umbral definidos en el apéndice 9 del Anexo I del Decreto 1/2016, los valores medios anuales de amonio son superiores al correspondiente valor umbral y se dan superaciones puntuales de los umbrales definidos para arsénico.

Figura 37 Concentraciones de nitratos en los puntos de control de las aguas subterráneas.

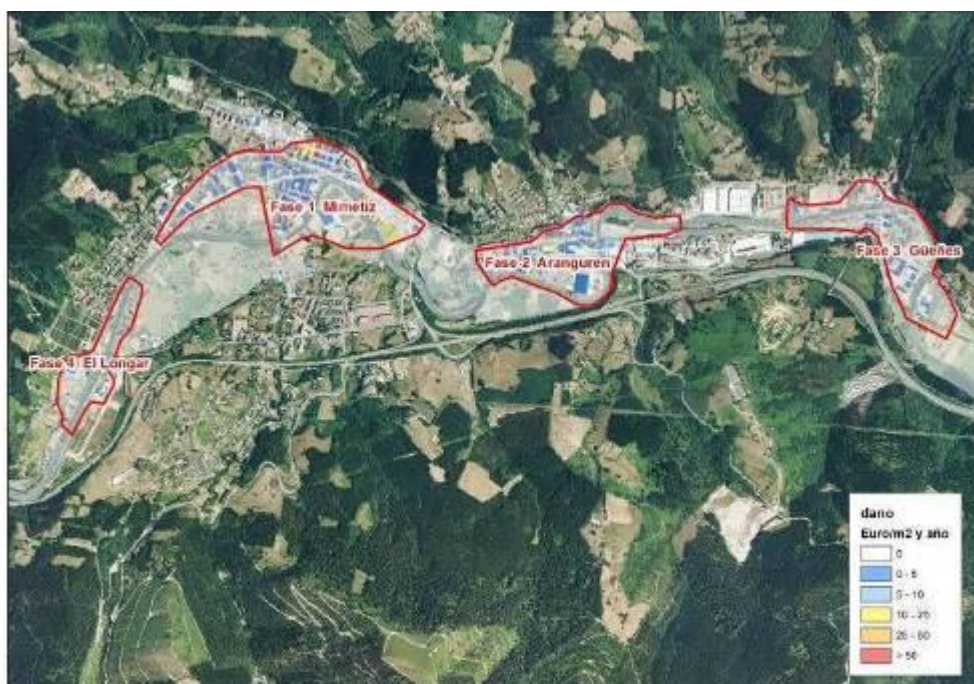
Figura 41 Ámbitos de actuación del ARPSI de Zalla-Güeñes.

En el presente ciclo de planificación (2022-2027) se propone actuar en el casco urbano de Zalla en Mimetiz, que es el ámbito de actuación que permite reducir el riesgo global de una manera más efectiva tras la ejecución de las actuaciones en el ámbito de Mimetiz.

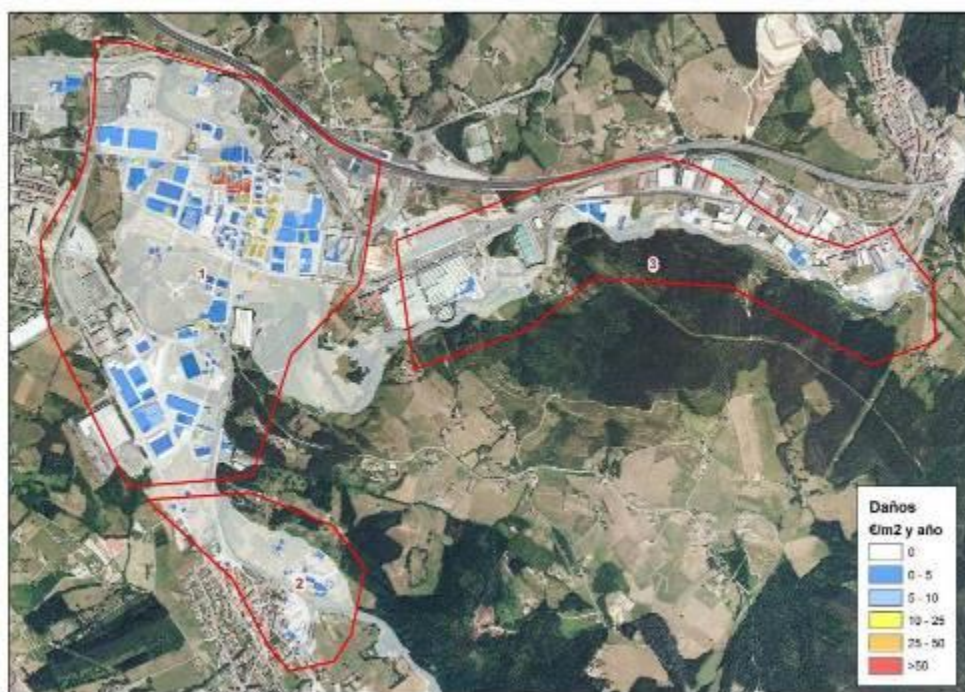
Figura 43 Ámbitos de actuación del ARPSI de Durango (Abadiño).

Ámbito de actuación: Tras analizar los tres ámbitos de estudio del ARPSI de Durango en Abadiño, que engloban la mayor parte del riesgo del ARPSI, se considera actuar en el presente ciclo de planificación

(2022-2027) en el ámbito 1 Traña-Matierna-Astola, que es el que permite reducir el riesgo global de una manera más efectiva, maximizando el ratio del beneficio obtenido frente a la inversión aplicada.

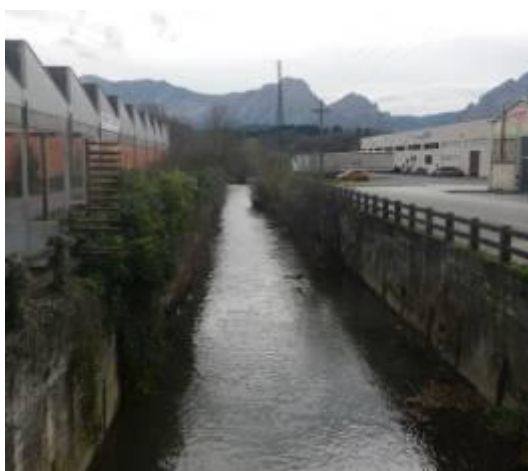
Foto 3. Encauzamiento del río Zaldu.

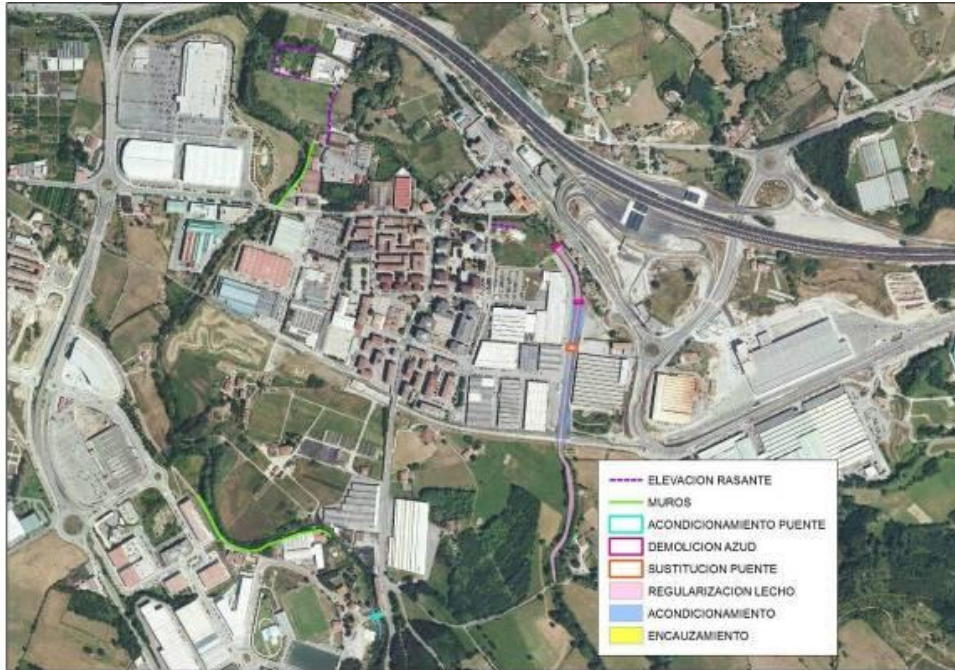
Figura 44 Actuaciones propuestas en la Fase 1. ARPSI de Durango – Abadiño.

Tras el análisis preliminar de las eventuales medidas estructurales considerando aspectos tales como la componente hidráulica, el coste-beneficio, su rentabilidad económica e, incluso, aspectos ambientales, se proponen para el horizonte 2027 las siguientes medidas en el ámbito Traña-Matiena y Astola. Dichas medidas deberán ser definidas, en su caso, en el desarrollo posterior del Proyecto Constructivo y ser sometidas a su correspondiente tramitación administrativa en cumplimiento de la legislación aplicable.

Este ámbito comprende la vega de la confluencia de los ríos Ibaizabal y Zaldú, donde se ven afectados el ámbito urbano y complejos industriales que ocupan la llanura de inundación de la confluencia de ambos ríos.

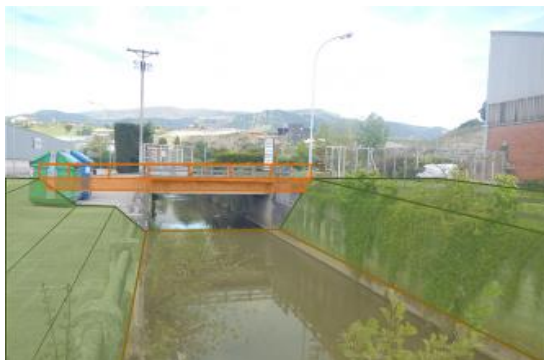
Foto 4. Paso a sustituir en zona industrial.

La actuación hace necesaria la sustitución del paso de acceso a las naves industriales de la margen derecha, planteándose una estructura de tablero horizontal con 19,2 m de luz y un ancho de 8 m. En el cauce del Ibaizabal se aborda la obstrucción del puente del carril bici de Astola, actuando bajo el paso sin sustituirlo.

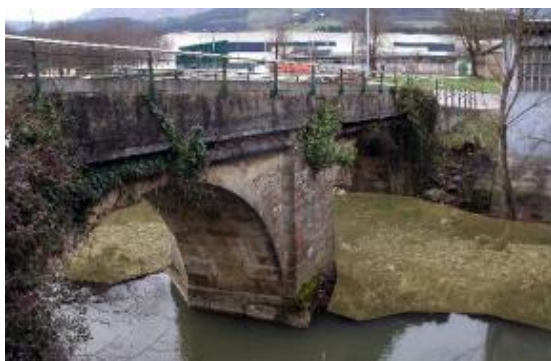
Foto 5. Puente de Astola, ojo de la margen izquierda colmatado.

La intervención bajo el paso del PK 10+235 consistiría en modificar el talud junto al estribo izquierdo y en la eliminación de los acarrees. Se adoptará una pendiente del talud izquierdo 1H:1V hasta alcanzar la cota del lecho eliminando los acarrees en un ancho aproximado de 7 m. El pie del talud se fijará mediante escollera para atajar los problemas de erosión identificados aguas arriba.

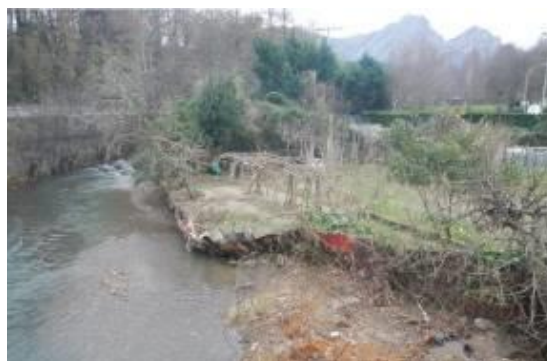
Foto 6. Margen izquierda aguas arriba del puente con evidencias de erosión.

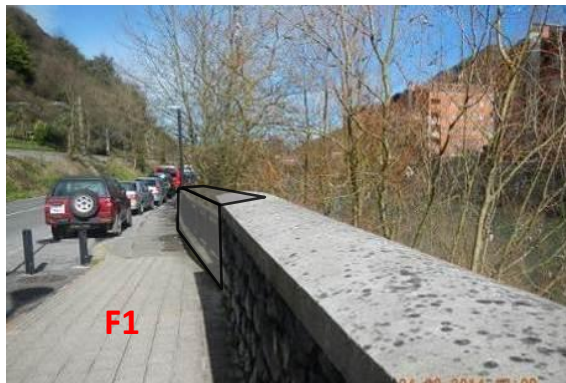
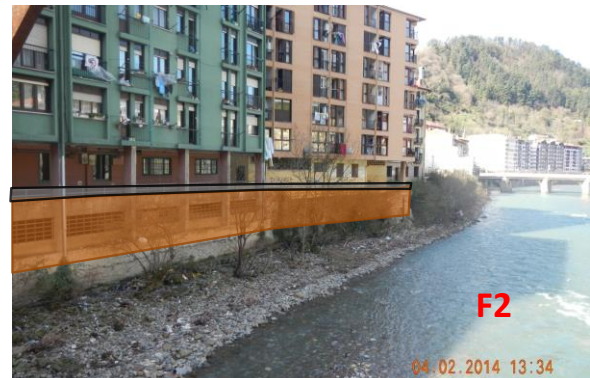
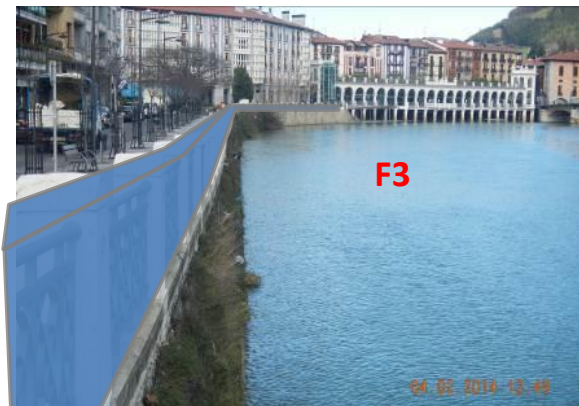
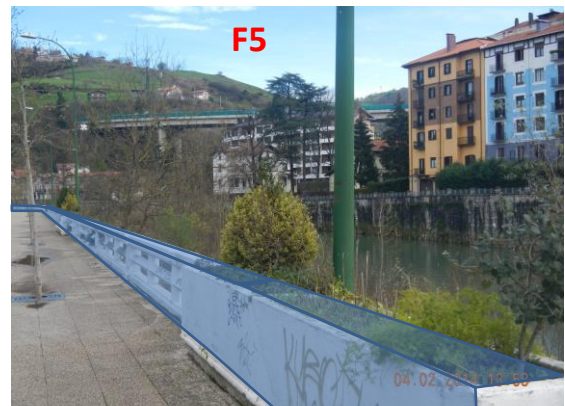
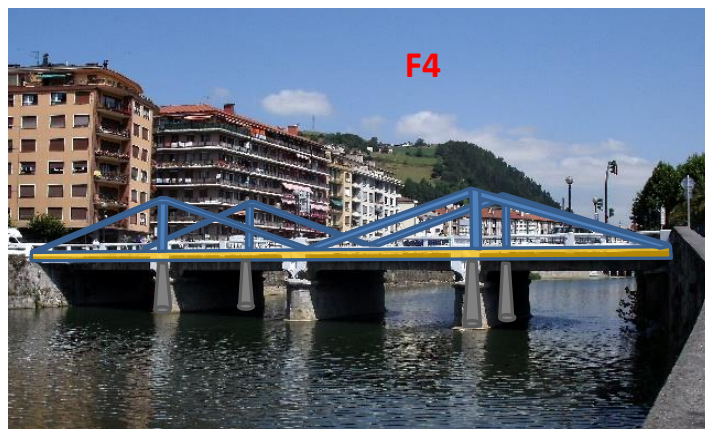
Foto 9. Zonas asociadas a la actuación.

Aguas arriba del puente de Aramele y hasta los edificios de la calle Andra Mari se propone la ejecución de un muro de borde (ver fotografía nº2).

Finalmente, se prevé la ejecución de varios muros de borde en el paseo de Zumalakarregi en margen izquierda entre el mercado y el Puente Nuevo, y entre la plaza Lizardi y la plaza de toros de Tolosa (ver fotografías nº 3 y 5).

Dado que el Puente Nuevo constituye una obstrucción significativa al flujo durante avenidas se plantea su sustitución por otro puente con mayor capacidad hidráulica (ver fotografía nº4).

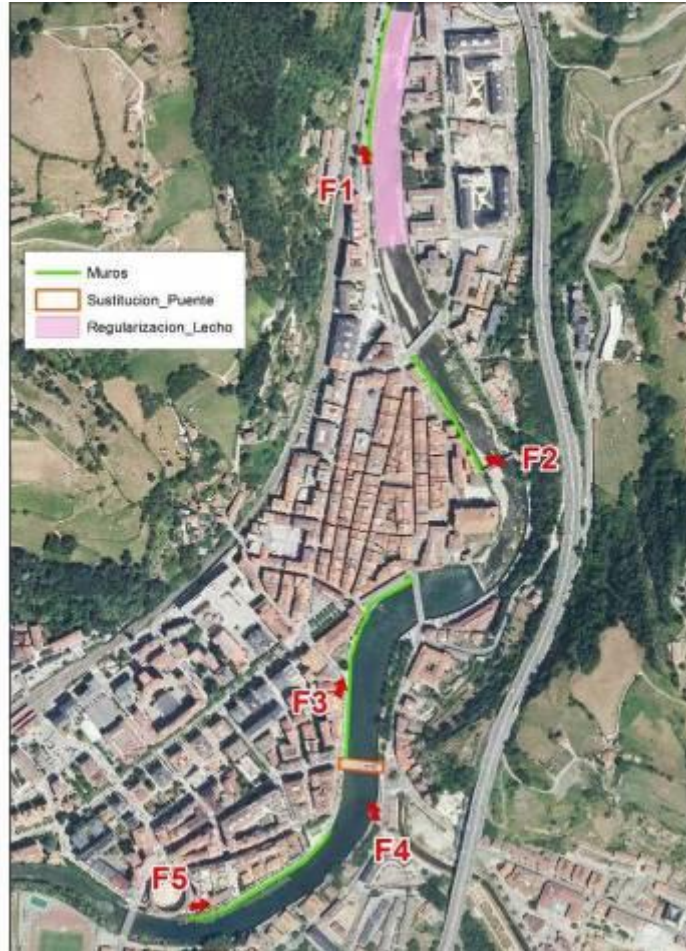
Figura 47 Ubicación en planta de las actuaciones y de las fotografías anteriores.

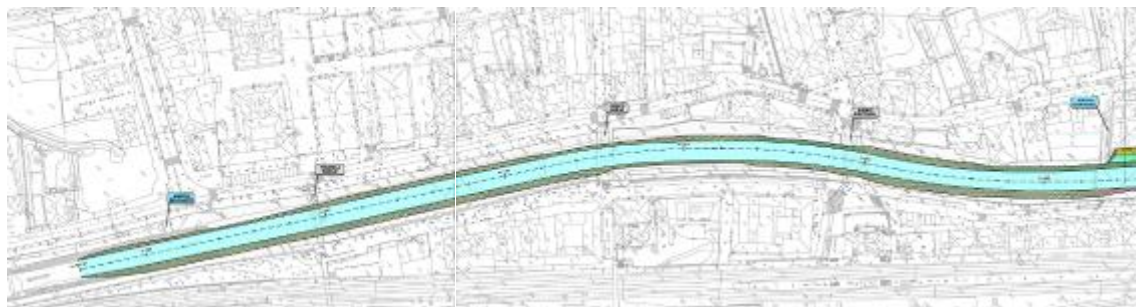
Figura 49 Actuaciones en Laudio. Tramo Arroyo Inarrondo- Arroyo Malcuarto.

En este tramo se mantiene el perfilado del fondo con taludes tipo 1H:1V y una pendiente de 0.006m/m hasta la pasarela de Kurajo que aumente a 0.001 m/m aguas arriba hasta conexión con el fondo actual.

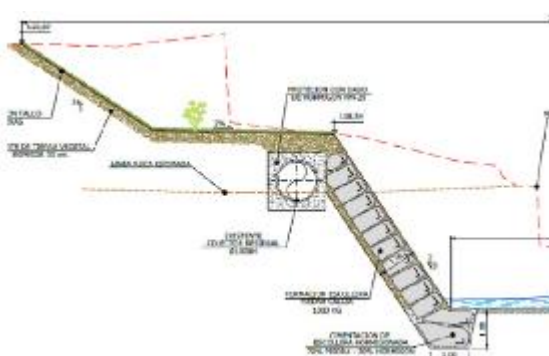
Figura 55 Sección tipo doble cauce.

Aguas arriba, hasta el arroyo Inarrondo se mantiene la pendiente del tramo anterior. En la Margen izquierda, donde se dispone de mayor espacio en el entorno fluvial se amplía el cauce mediante una berma que parte del lecho con talud 2H:3V y que tras la terraza se une al terreno actual con talud 3H:2V fomentando que tanto berma como talud sean revegetados.

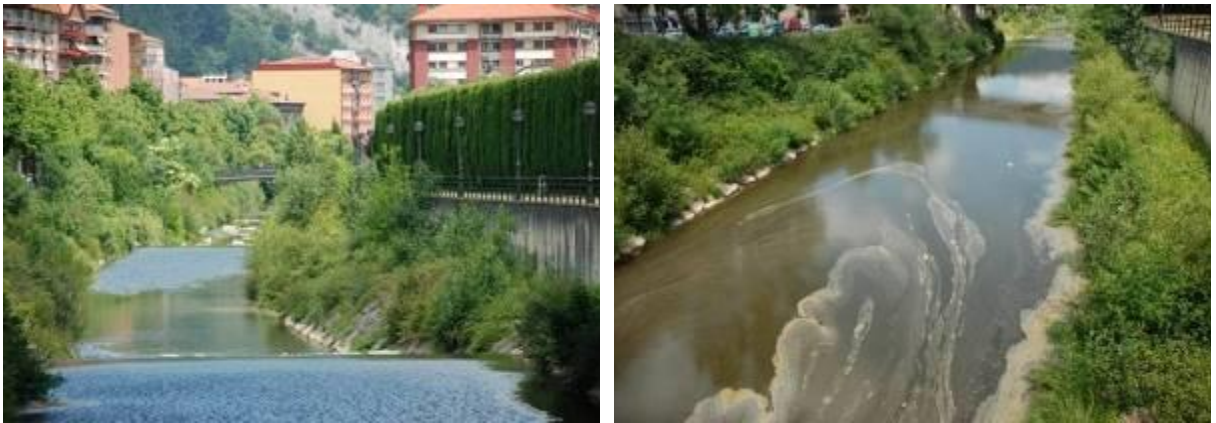
Foto 16 Nerbioi a su paso por el ámbito de la fase 2. Se observa la banqueta de aguas bajas y la escollera y muro de contención junto al paseo de la margen derecha. Detalle de problemas en la calidad del agua.

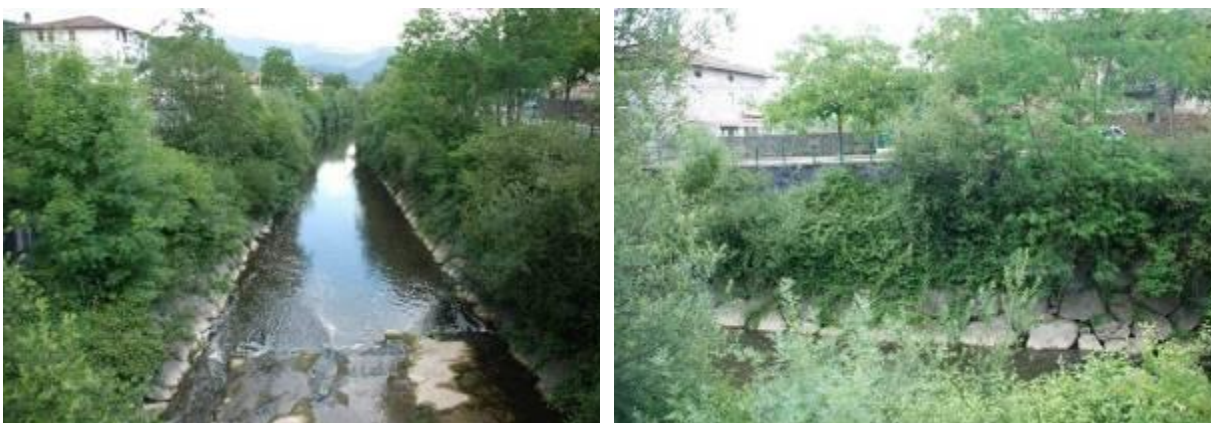
Foto 17 Nerbioi a su paso por barrio de Santa Cruz. Tramo modificado con taludes de escollera.

remansan las aguas por efecto de los azudes. En este tramo el estado de las márgenes mejora, ya que la protección del talud con escollera ha permitido su recolonización, aunque parcial, por parte de la vegetación. Tal como puede observarse en las fotografías las protecciones con escollera, a lo largo del tiempo llegan a ser colonizadas por la vegetación de ribera, al contrario que los muros de hormigón.

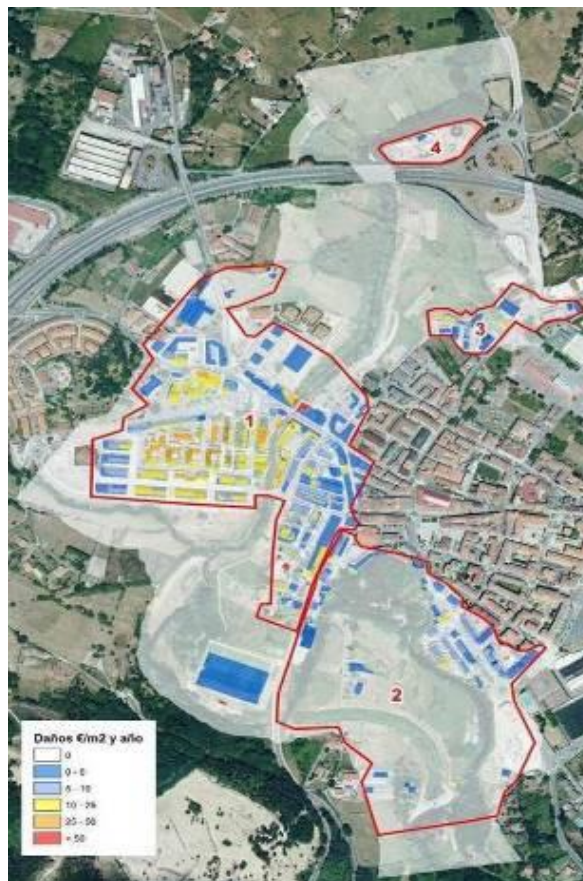
Figura 56 Ámbitos de actuación del ARPSI de Mungia.

Ámbito de actuación: Analizados en detalle cada uno de ellos, se propone actuar en el presente ciclo de planificación en el núcleo urbano y en el entorno de la E.D.A.R., que son los permiten reducir el riesgo global de una manera más efectiva, maximizando el ratio del beneficio obtenido frente a la inversión aplicada.

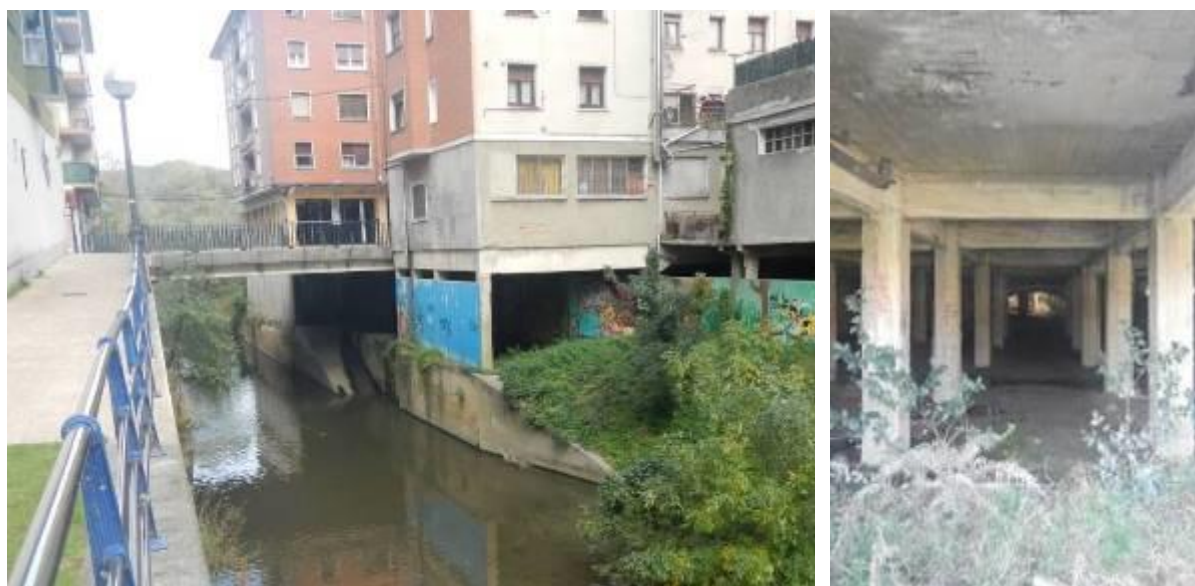
Foto 18 Edificios a demoler aguas arriba y aguas abajo del paso de la estación y bajos de dichos edificios.

Los bajos de dichos edificios funcionan como una cobertura al cauce cuyo funcionamiento en carga para avenidas con periodo de retorno inferior a los 100 años tiene asociados riesgos estructurales que pueden afectar a la integridad de los edificios.

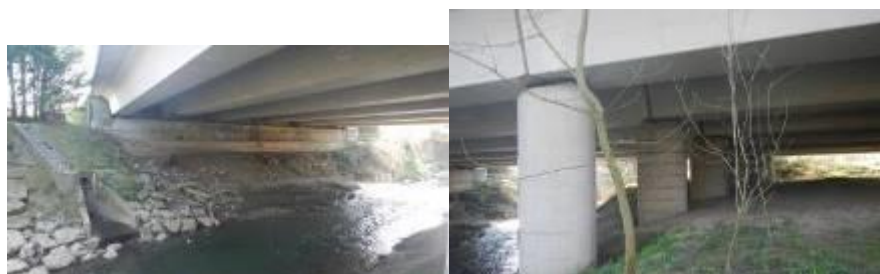
Foto 19 Condicionantes para la ampliación de sección bajo la BI-631.

Debido a los condicionantes de las instalaciones de la E.D.A.R. y a las propias pilas del paso de la BI-631 apoyadas en la margen izquierda, no es posible la ampliación de la sección bajo la calzada. Se realiza una ampliación de capacidad aguas abajo y aguas arriba adoptando como secciones tipo:

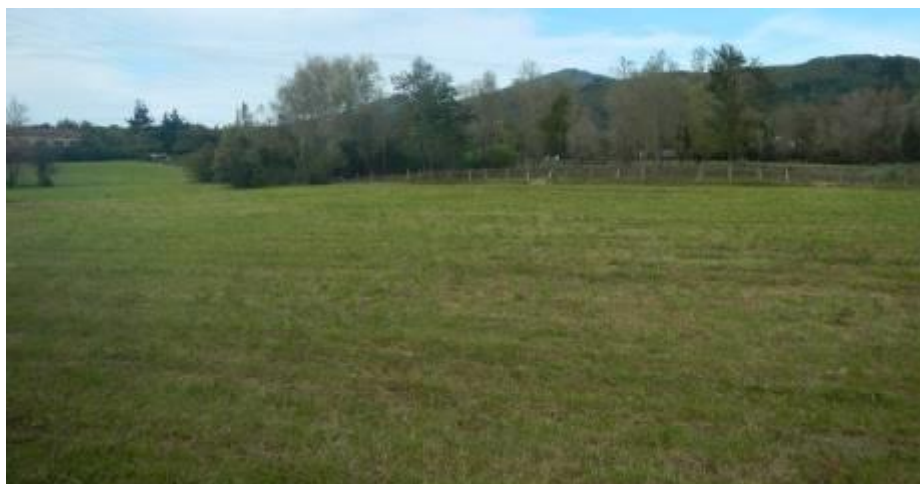
En la margen izquierda, existe el antiguo meandro, actualmente desconectado del cauce principal y con una gran degradación de la vegetación de ribera, apareciendo múltiples ejemplares de *Cortaderia selloana* (plumero de la pampa). Se propone en esta área la recuperación del meandro, reconectándolo al cauce principal recuperando la dinámica original y realizando labores de erradicación y revegetación en el entorno. Esta zona tiene una gran capacidad de laminación natural, por lo que se propone su conservación como zona de laminación sin nuevas ocupaciones. Además, para mejorar la conexión entre ambos lados de la BI-631 se propone la ejecución de una nueva obra de drenaje aprovechando pequeños cauces de agua preexistentes.

Foto 20 Zona de laminación natural aguas abajo del núcleo urbano en margen izquierda y antiguo meandro.

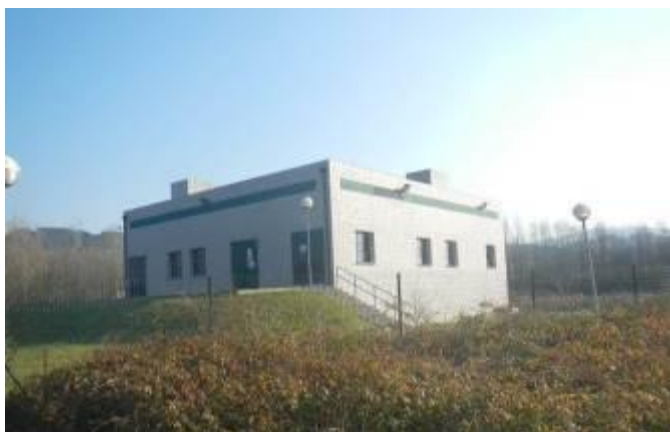
Además, la EBAR de Mungia se encuentra parcialmente elevada sobre el terreno, para evitar la afección a sus instalaciones pueden proponerse medidas tales como el aseguramiento de la estanqueidad de los equipos o la elevación de los mismos.

Foto 21 E.B.A.R. de Mungia.

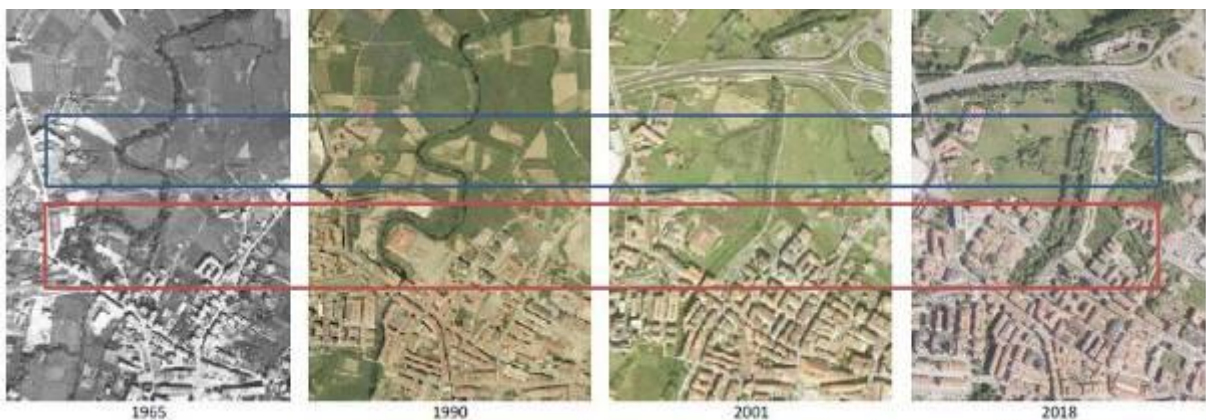
En el ARPSI se han producido numerosas alteraciones morfológicas. Se ha desarrollado una ocupación de las márgenes progresiva que continúa en la actualidad. La mayor alteración ha sido la ocupación de uno de sus meandros en la margen izquierda aguas abajo del paso de Lauaxeta Kalea y la desconexión del meandro existente en la margen izquierda entre el núcleo urbano y la BI-631, contando este con una gran capacidad de mejora debida a la baja ocupación urbana en la zona.

Figura 59 Meandro ocupado (rojo) y meandro desconectado con capacidad de recuperación (azul)

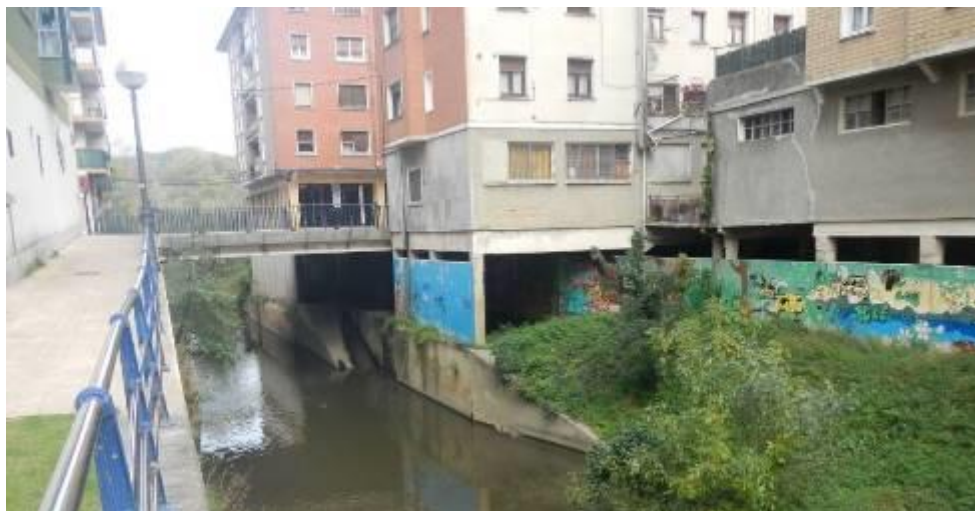
En el tramo urbano de Mungia, el cauce del río Butroe se encuentra fuertemente modificado, especialmente bajo el paso de Lauaxeta kalea, donde el río está encauzado, discurriendo entre muros de hormigón. Esto dificulta seriamente, o incluso llega a impedir, la función de conector ecológico del tramo fluvial.

Foto 23 Tramo urbano en el que el río está limitado por un muro lateral de hormigón en margen izquierda y los paramentos de los edificios en margen derecha, estando dos edificios situados sobre el cauce.

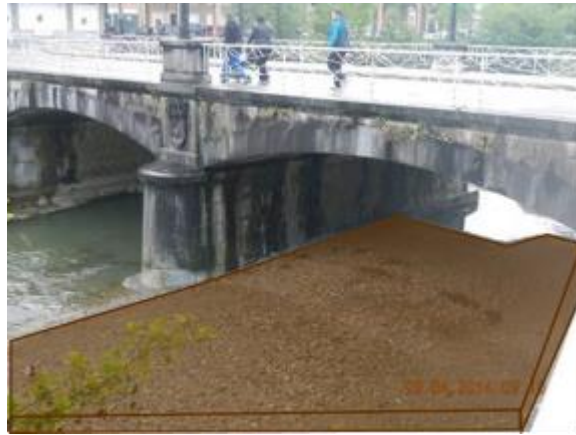
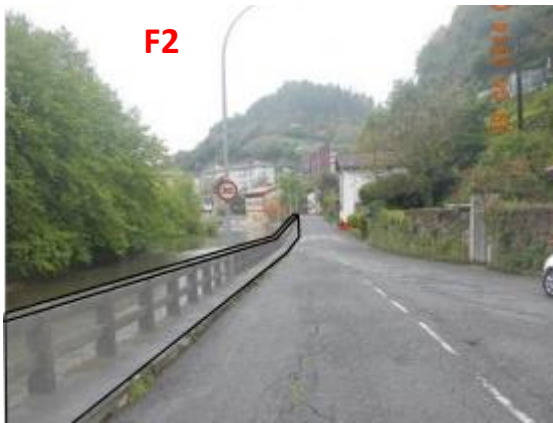
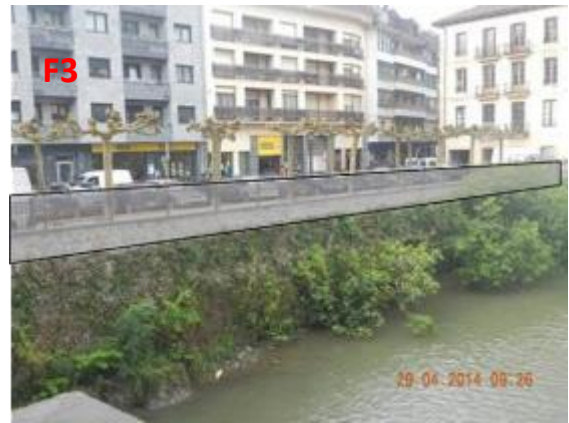
Foto 24 Actuaciones en el núcleo urbano de Azpeitia.

En el núcleo urbano de Azpeitia se propone el acondicionamiento de los puentes de Emparan y Julián Elortza para mejorar las condiciones de flujo de los mismos mediante la eliminación de los sedimentos depositados en los ojos de los mismos (ver fotografía nº1).

La pasarela de Magdalena Auzoa sería demolida y adicionalmente en algunas zonas se ejecutarían muros longitudinales a lo largo de las márgenes para evitar el desbordamiento del río Urola (ver fotografías nº2 y 3).

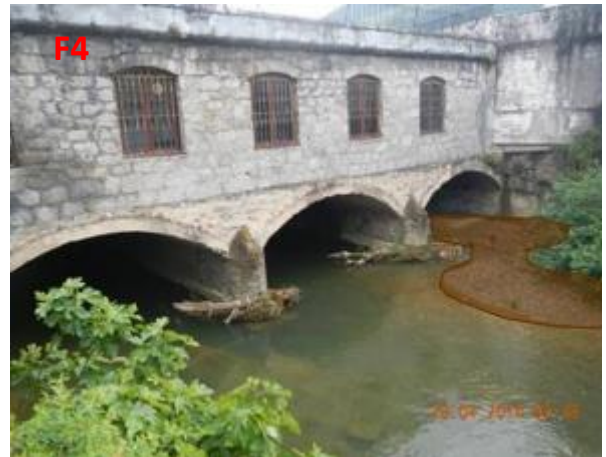
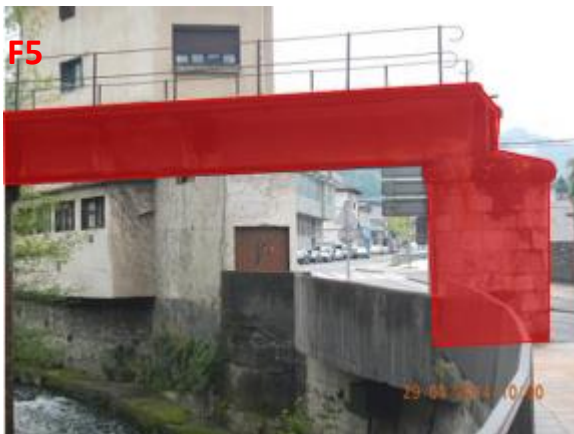
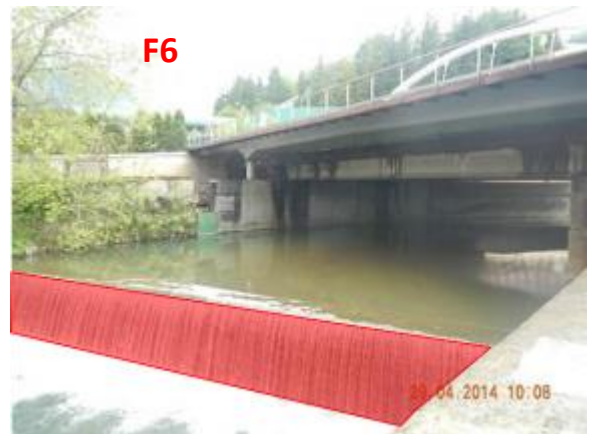
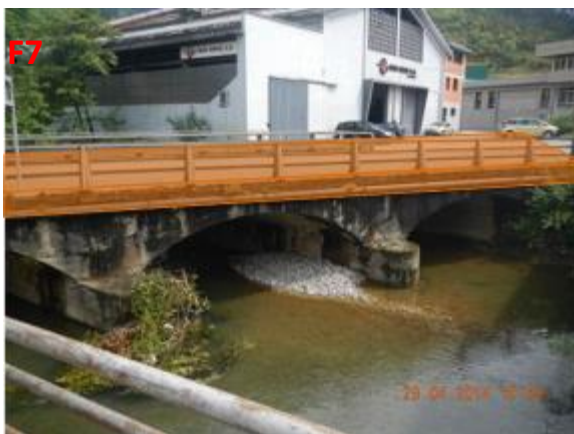
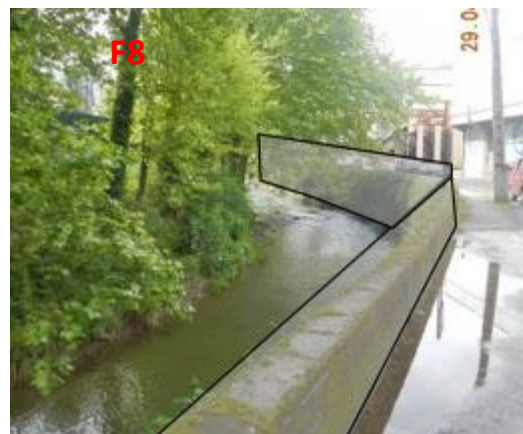
Foto 25 Actuaciones en el río Ibaieder.

En el río Ibaieder se propone la regularización del lecho en la zona más próxima a la confluencia con el río Urola, lo que implica actuar bajo la cobertura existente (ver fotografía nº4).
