PROPUESTA DE PROYECTO DE PLAN HIDROLÓGICO DE LA DEMARCACIÓN HIDROGRÁFICA DEL CANTÁBRICO ORIENTAL

Revisión para el tercer ciclo: 2022-2027

MEMORIA - ANEJO IX

Objetivos medioambientales y exenciones

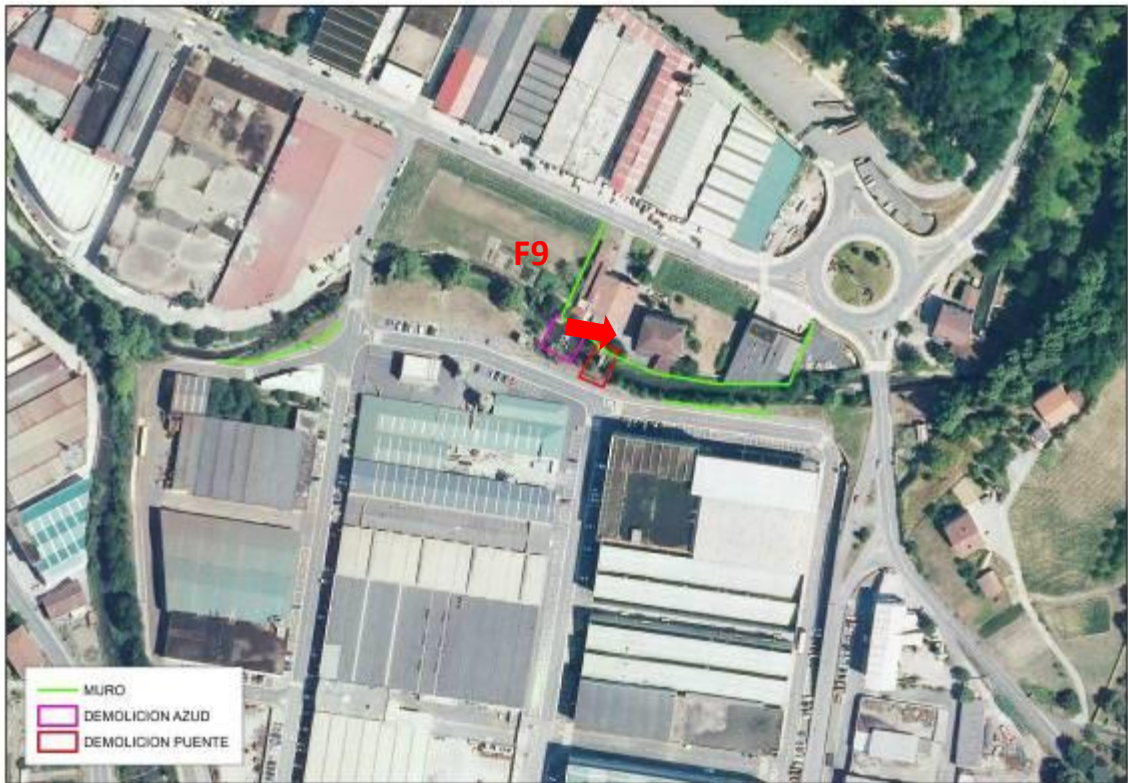
Figura 63 Actuaciones en el río Errezil y ubicación de fotografías posteriores.

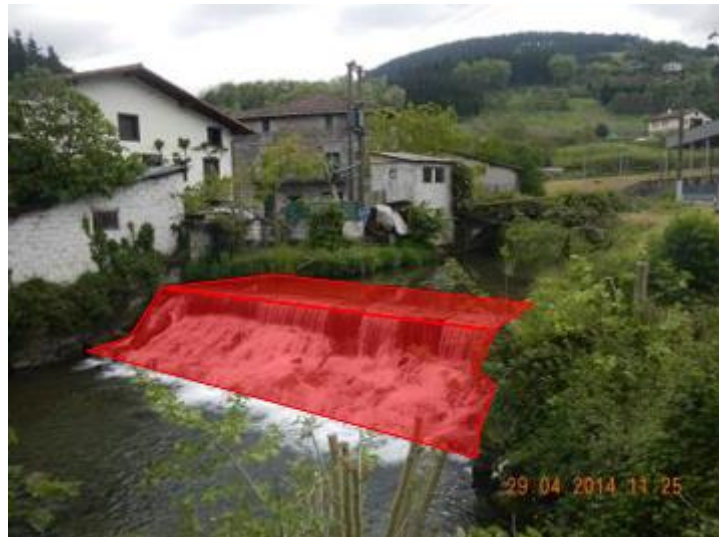
F9

Foto 26 Actuaciones en el río Errezil.

En el ámbito del río Errezil se plantea la demolición de un azud y de una pasarela situada justo aguas arriba (ver fotografía nº9). Adicionalmente se ejecutarían muros de borde.

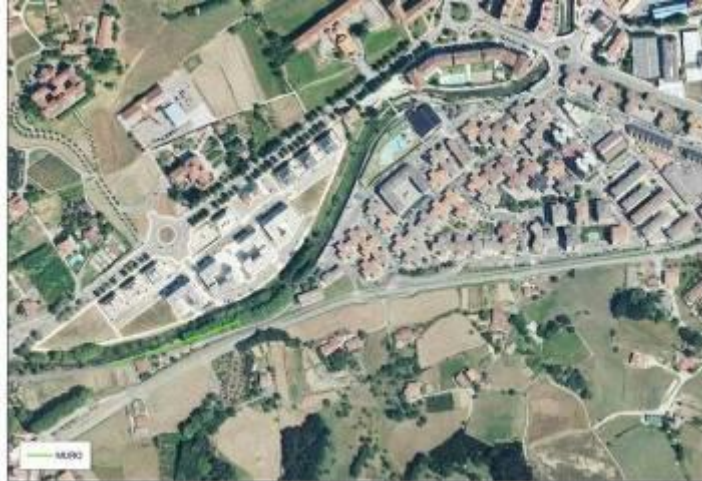
Figura 64 Actuaciones en el ámbito de Urbitarte Auzoa.

En el ámbito de Urbitarte Auzoa la actuación se limitaría a la ejecución de un muro longitudinal de hormigón situado en la margen derecha en el entorno del Museo Medioambiental.

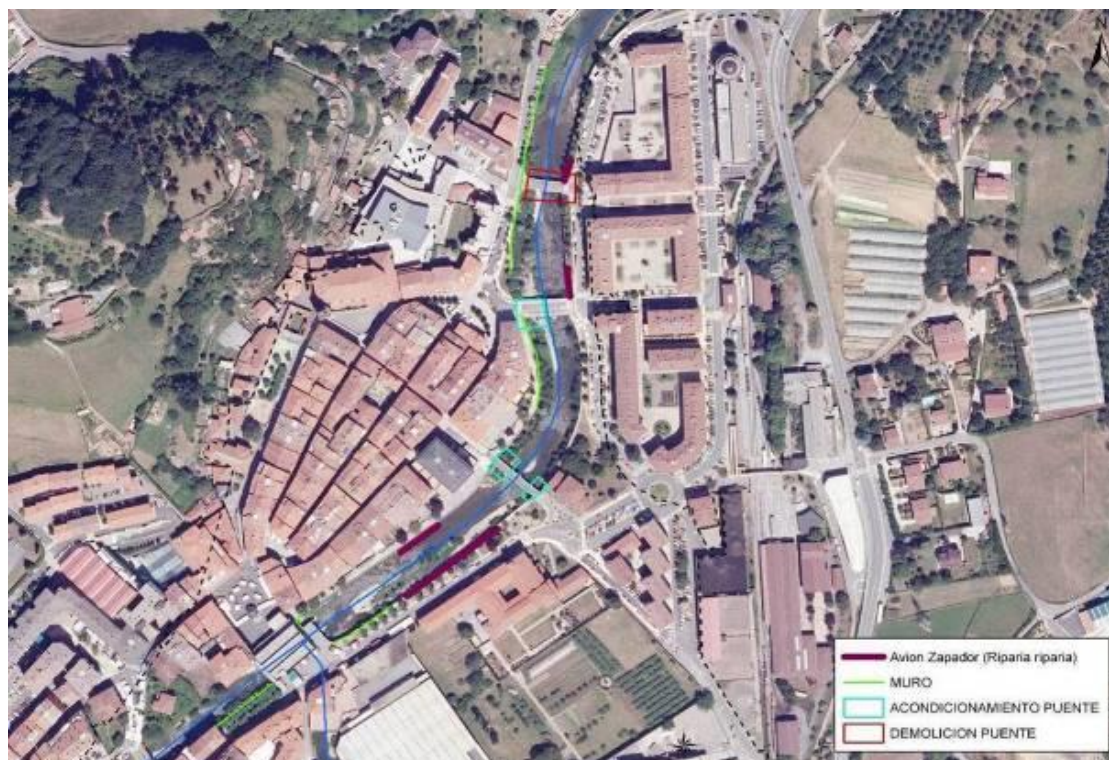
El ámbito 1 se trata de un ámbito urbano en el que las márgenes del río Urola se encuentran ocupadas por muros verticales de encauzamiento de más de tres metros de altura. La vegetación se reduce a los puntos donde existen acarrees que han permitido el desarrollo de manchas de vegetación de ribera, principalmente arbustiva.

Figura 65 Aspectos medioambientales considerados y actuaciones planteadas en Azeitia (núcleo urbano).

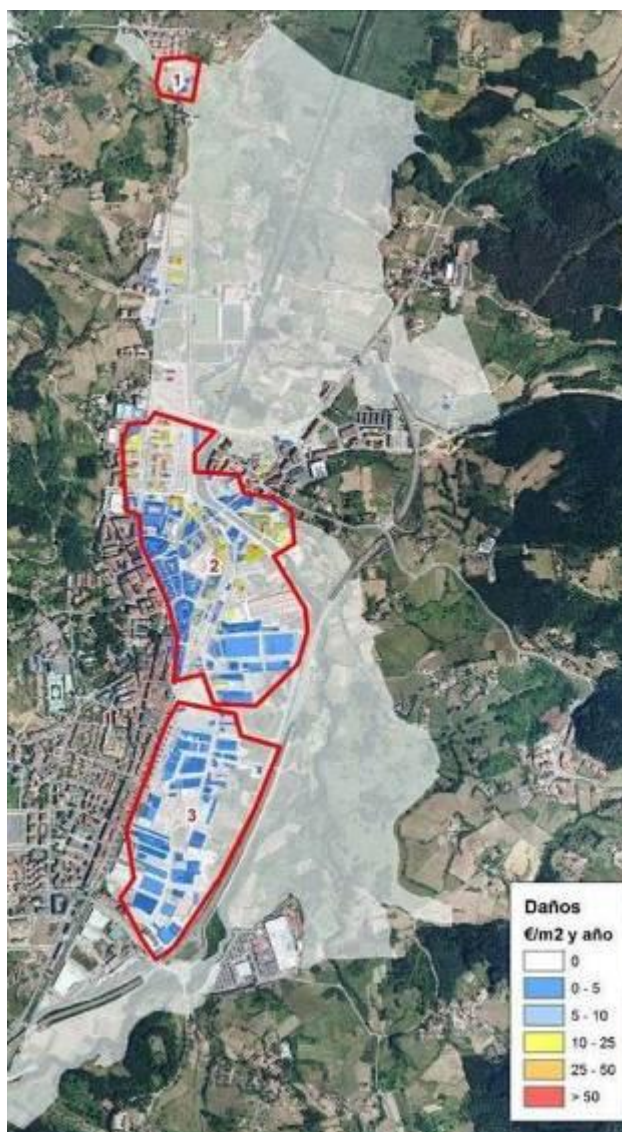
Figura 68 Ámbitos de actuación del ARPSI de Gernika.

1. Término Municipal de Forua: 2% del daño total.
2. Casco urbano de Gernika y Parque empresarial Beko-Ibarra: 84% del daño total.
3. Polígono Industrial Txanparta: 4% del daño total.

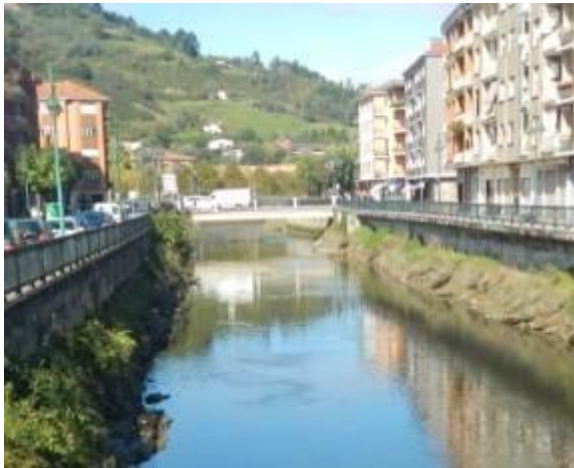
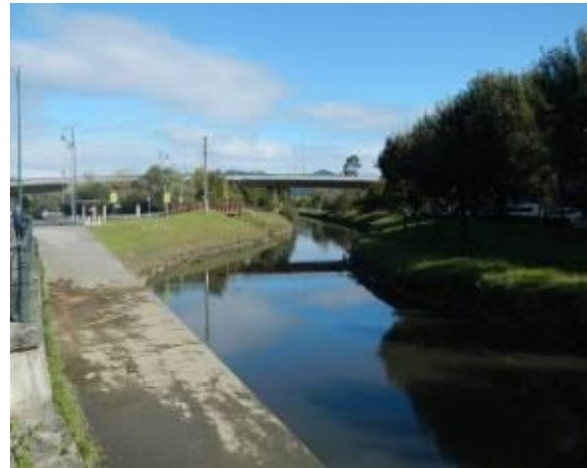
La sección tipo de la regularización tendrá taludes 1H:2V, dando continuidad a los taludes de la sección natural que se mantiene inalterada en la zona más urbana.

Figura 70 Sección tipo de la regularización del lecho en la zona urbana.

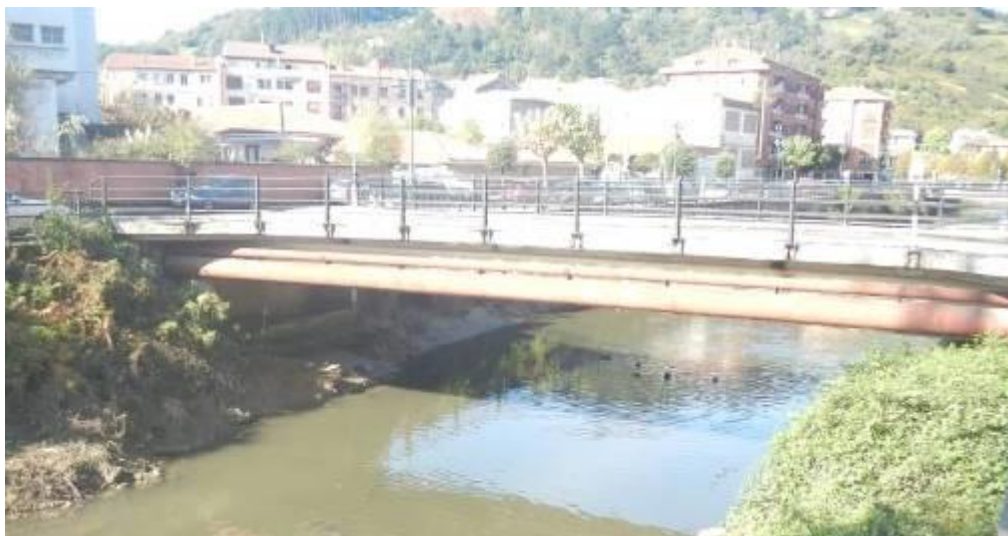
La avenida de 100 años, incluso con las actuaciones propuestas, alcanza la cota de tablero de los 2 puentes existentes en el tramo urbano. Se propone mantener el puente de Rentería, con calificación patrimonial y que aglutina el grueso del tráfico de la zona y eliminar el puente de Zubialde Kalea, situado aguas arriba en el PK 2+750, y cuya eliminación mejora el funcionamiento hidráulico del tramo urbano del río Oka y elimina el riesgo asociado a los posibles daños en la estructura en caso de avenida. Este puente tiene asociado el paso de tuberías por lo que se deberán restablecer los servicios afectados.

Foto 27 Puente de Zubialde Kalea a eliminar.

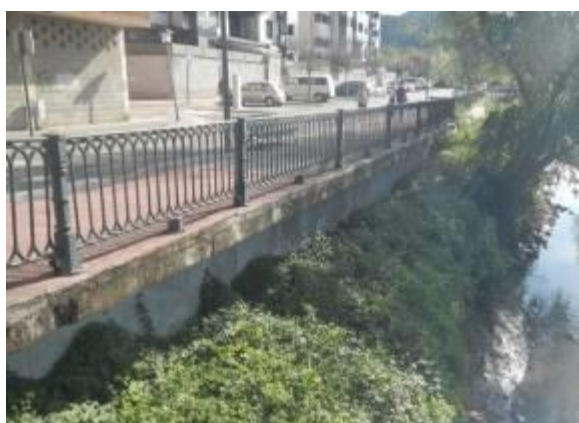
Foto 28 Zona a disponer muro en MD aguas arriba del puente de la c/Zubialde.

- Entre los PKs 2+671 y 2+846 en la MI, de altura media inferior a 0,5 m y máxima de 1 m.
- Entre los PKs 2+749 y 2+846 en la MD, de altura inferior a 0,5 m.
- Entre los PKs 2+846 y 3+001 en la MI, de 1 m.
- Desde el PK 3+001 al PK 3+122, hasta el cierre en el paso bajo la BI-635, menor a 0,5 m.

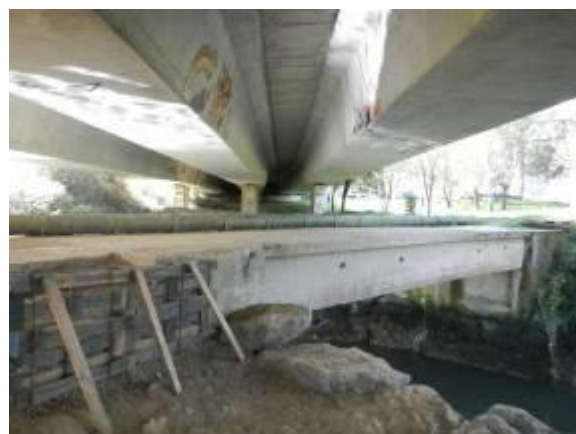
Foto 29 Zona de cierre del muro en MI bajo el paso de la BI-635.

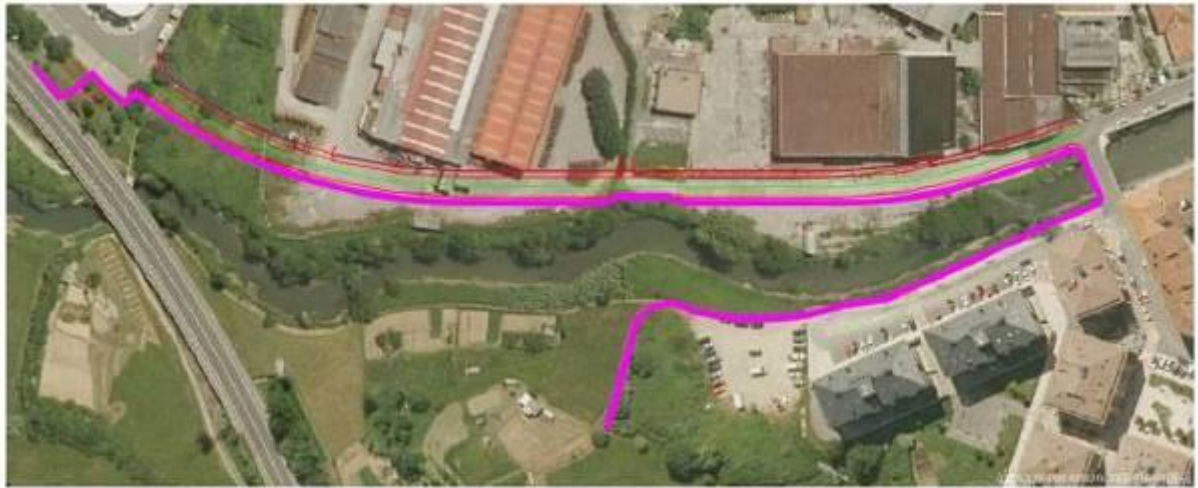
Los muros propuestos son compatibles con los previstos en ESTUDIO DE ALTERNATIVAS Y ANTEPROYECTO DE UN NUEVO VIAL EN BEKOIBARRA Y ACTUACIONES DE MEJORA EN EL CAUCE DEL RIO OKA – GERNIKA (Ayuntamiento de Gernika – 2017)

Figura 72 Muros propuestos de 1 m de altura.

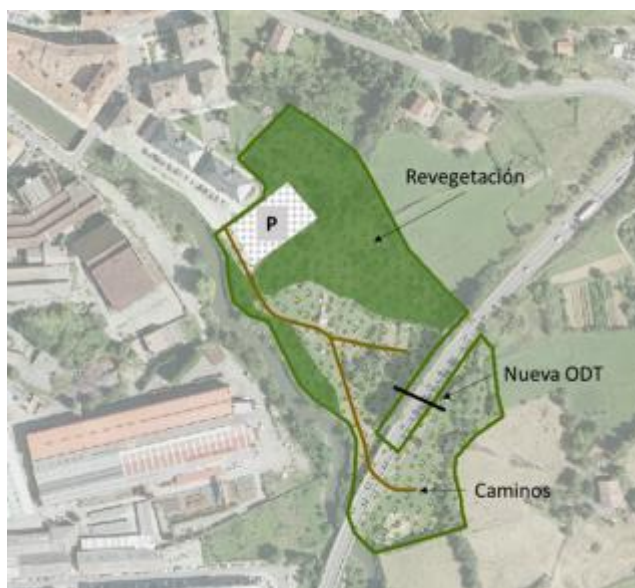
En la siguiente imagen se incluye un croquis de la posible organización del parque, en el que se generarán caminos y se instalarán los elementos propios de un espacio público natural; bancos, papeleras, cartelera, etc.

Figura 73 Croquis del parque fluvial y la permeabilización del terraplén de la BI-635.

En la margen derecha, existe en torno al terraplén de la BI-635 una zona de laminación, donde el terraplén hace efecto barrera limitando la conectividad longitudinal de la llanura de inundación.

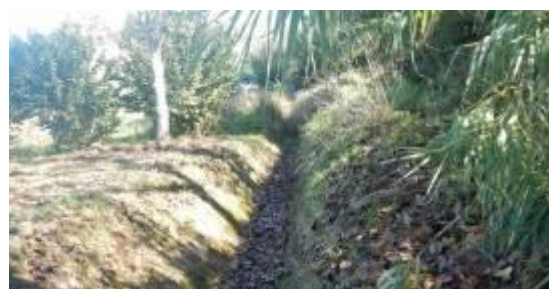
Foto 30 Canal paralelo al terraplén de la BI-635.

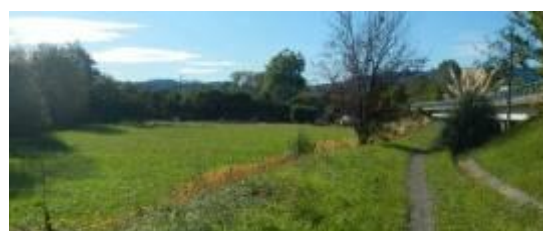
Foto 31 Cauce existente y pradera aguas arriba del terraplén de la BI-635.

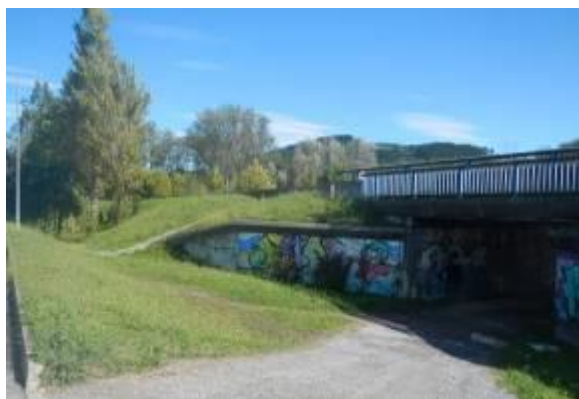
Foto 32 Paso bajo la BI-635.

Para proteger el polígono industrial de Txanporta con un escenario de defensa de 100 años, como se definió en el PGRI de 1er ciclo, es necesario evitar el paso de agua desde la llanura a la zona industrial. Para ello, por un lado, hay que eliminar el paso bajo la BI-635 a la altura del PK 3+700 y por otro, alcanzar una cota superior a la de la lámina circulante por el cauce en torno al PK 4+800 para evitar la derivación de agua al otro lado de la BI-635 afectando la zona industrial.

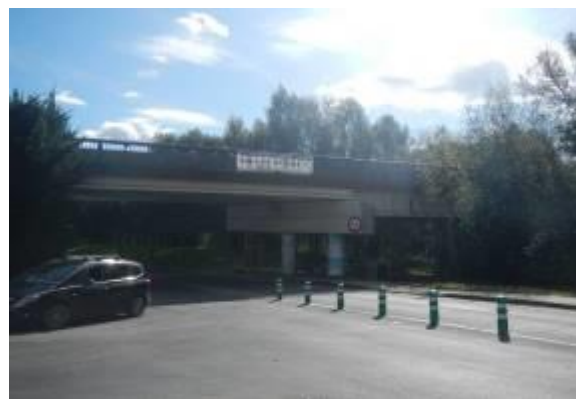
Foto 33 Zona de acceso del agua PK 4+800.

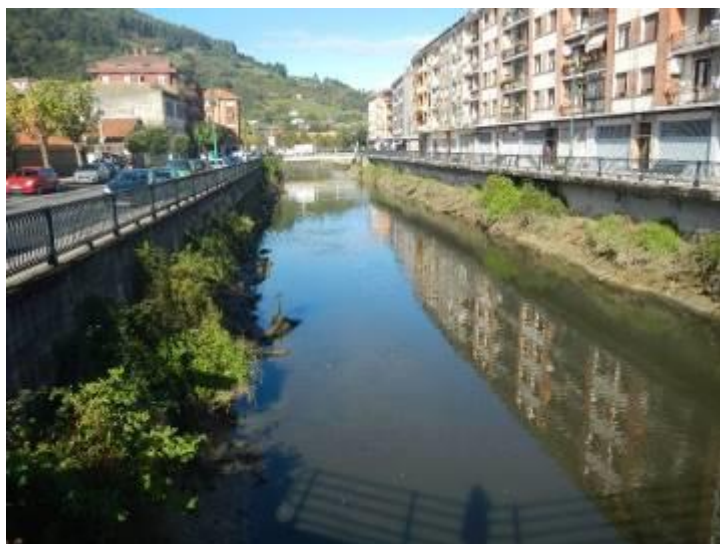
Foto 34 Tramo del río Oka encauzado a su paso por la zona urbana de Gernika.

A pesar de las numerosas figuras de protección mencionadas, el estado del río Oka en torno al núcleo urbano es deficiente, el cauce se encuentra confinado entre muros de hormigón, que limitan el desarrollo de vegetación de ribera, habiéndose además encontrado algunas especies alóctonas. La calidad de las aguas, es también deficiente, condicionada por un régimen de caudales en estiaje inferior al caudal ecológico debido a la fuerte presión a la que están sometidos los recursos hídricos de la Unidad Hidrológica Butroe.

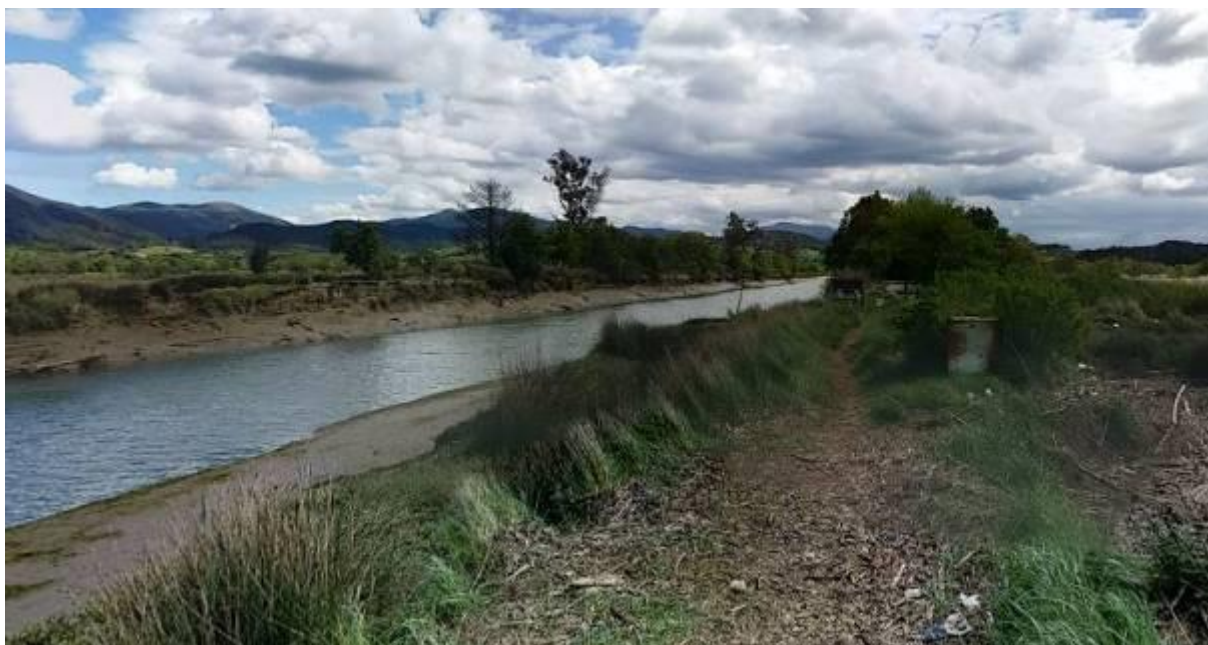
Foto 37 Canal del Corte de la Ría limitado entre motas a ambos lados.

La rectificación y rigidización mediante motas del canal principal “Corte de la ría” aguas abajo del núcleo urbano limitan la conexión del canal con la zona intermareal y los meandros existentes, modificando la dinámica del sistema.

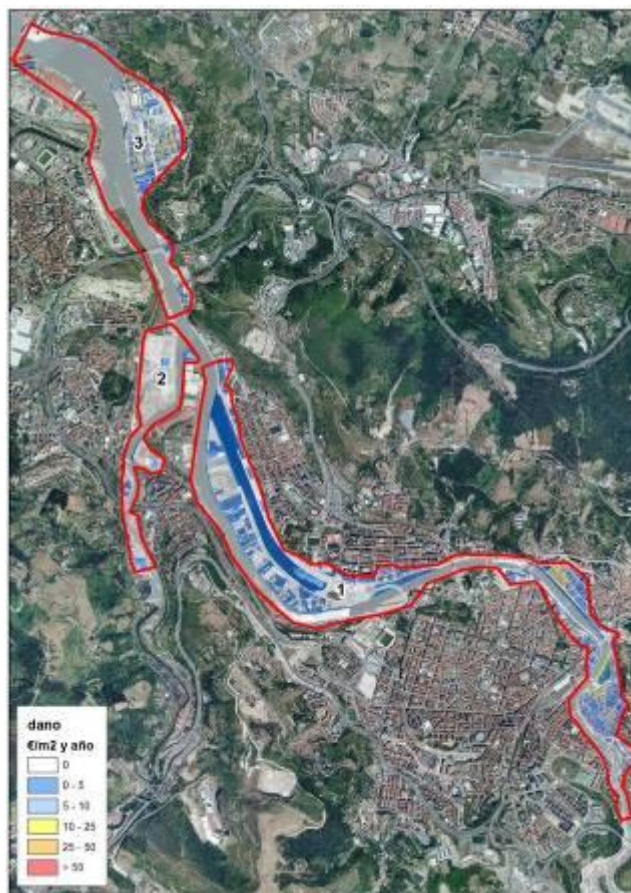
Figura 76 Delimitación de zonas en la ARPSI de Bilbao-Erandio.

Ámbito de actuación: Tras analizar el ARPSI, se definen los 3 ámbitos de estudio siguientes, que engloban la mayor parte del riesgo:

1. Bilbao: 62,3 % suma total de daños delimitada sobre edificios y vehículos.
2. Barakaldo: 5,6 % suma total de daños delimitada sobre edificios y vehículos.
3. Erandio-Lutxana: 31,3 % suma total de daños delimitada sobre edificios y vehículos.

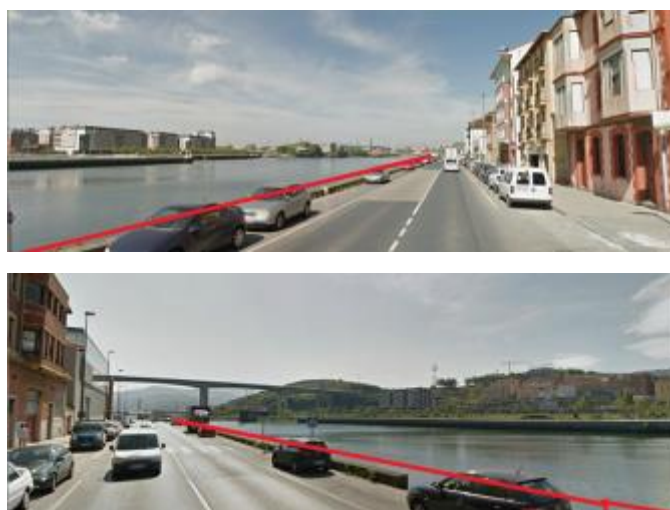
Foto 38 Protecciones longitudinales.

La actuación propuesta consiste en implantar un murete de protección de 1 metro de altura a lo largo de la margen derecha de la Ría de Bilbao entre la dársena de Axpe en Erandio y la confluencia con el río Kadagua, en una longitud total de 2,2 Km entre los PKs 3+877 y 5+999. En la margen izquierda se levanta una mota de longitud aproximada 600 metros y altura 0,5 metros.

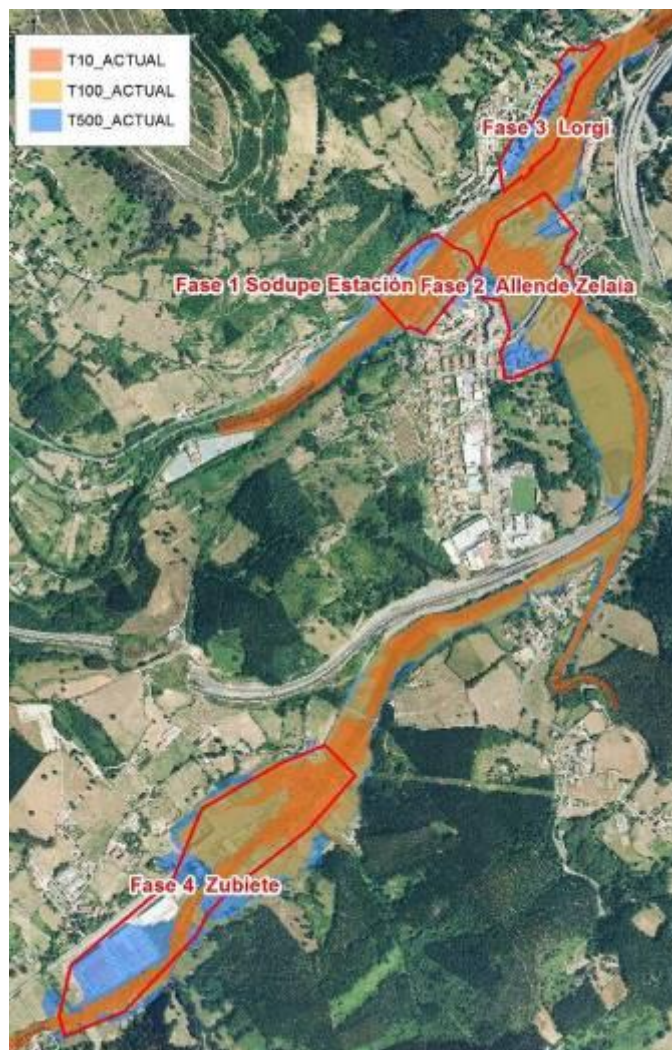
Figura 79 Zonas inundables actuales y delimitación de fases en el ARPSI de Gordexola – Sodupe.

1. Barrio de Lorgi Ibarra: 10% daño total.
2. Sodupe estación de FEVE: 62% del daño total.
3. Allende Zelaia: 18% del daño total.
4. Zubiete: 10% del daño total.

- Fase 1: Sodupe estación.
- Fase 2: Allende Zelaia.
- Fase 3: Barrio de Lorgi.
- Fase 4: Zubiete.

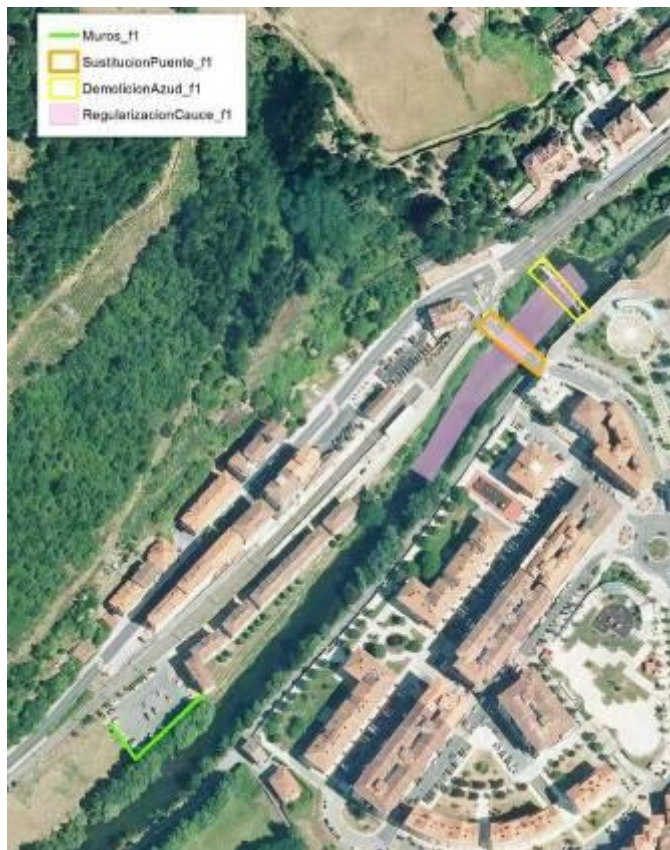
Figura 80 Actuaciones propuestas en la Fase 1. Opción A. ARPSI de Gordexola – Sodupe.

- Demolición del azud de La Conchita, situado en el PK 12+035.
- Sustitución del puente de Gallarraga junto a la estación de FEVE, PK 12+068

- Regularización del lecho principal desde el PK 12+030 hasta el PK 12+161, sección trapecial, pendiente mínima de 0,5%.
- 75 metros de muro de protección junto al aparcamiento de la margen izquierda PK 12+350, altura variable entre 0,5 y 1 metro

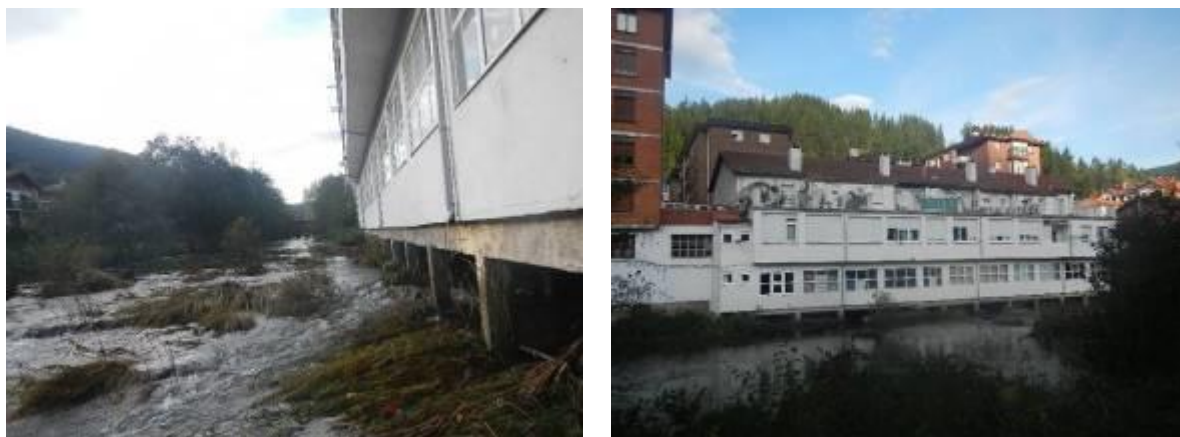
Foto 42 Edificios sobre el cauce en la avenida Encartaciones.

En este ámbito, se producen afecciones en la margen izquierda ya para un periodo de 10 años de retorno, ya que las edificaciones, por debajo de la cota de la avenida Encartaciones, se encuentran construidas sobre el propio cauce.

- Adecuación de los paramentos de las edificaciones junto al cauce en la margen izquierda. En los casos en los que, como en la imagen superior, existan ventanas a cotas susceptibles de afectarse por la inundación, se promoverán medidas de autoprotección (defensas móviles) y el aseguramiento frente a inundación en combinación con los Sistemas de Alerta Temprana y la coordinación con Atención de Emergencias.
- Disposición de muros entre las edificaciones que puedan permitir el acceso al cauce mediante puertas estancas y/o soluciones mediante barreras móviles.

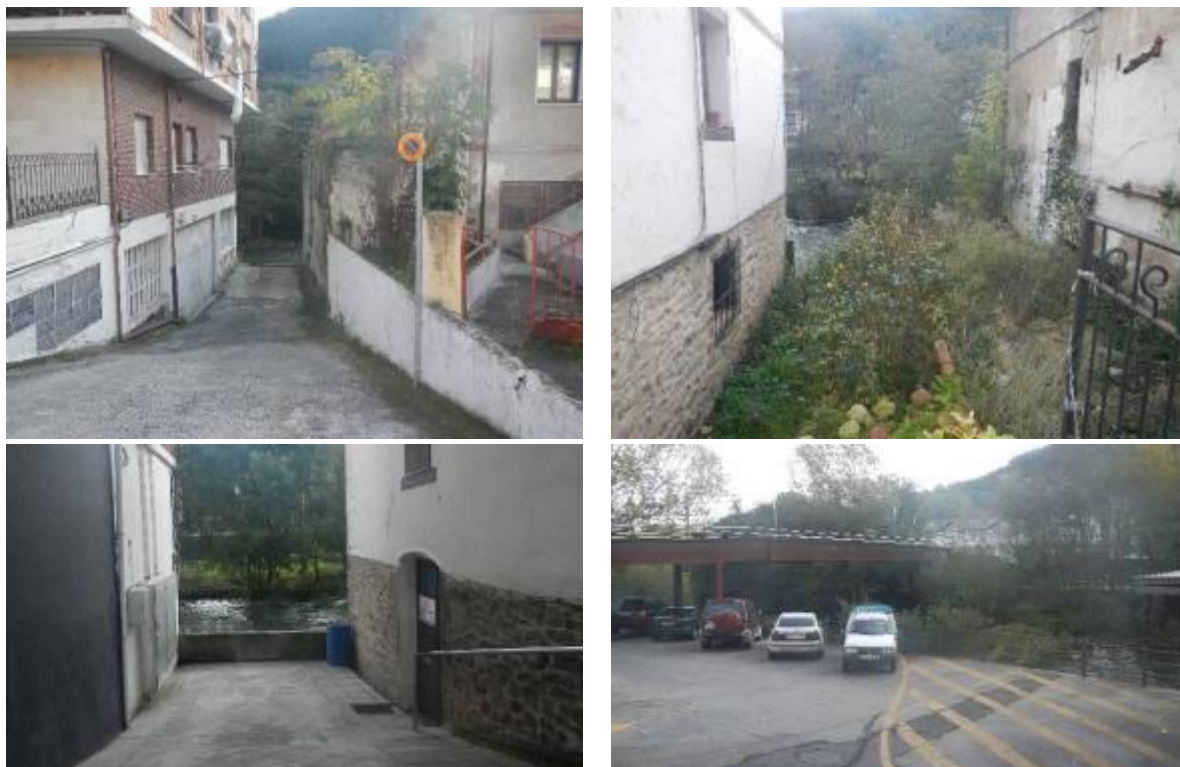
Foto 43 Zonas entre edificaciones con posibles disposiciones de defensas.

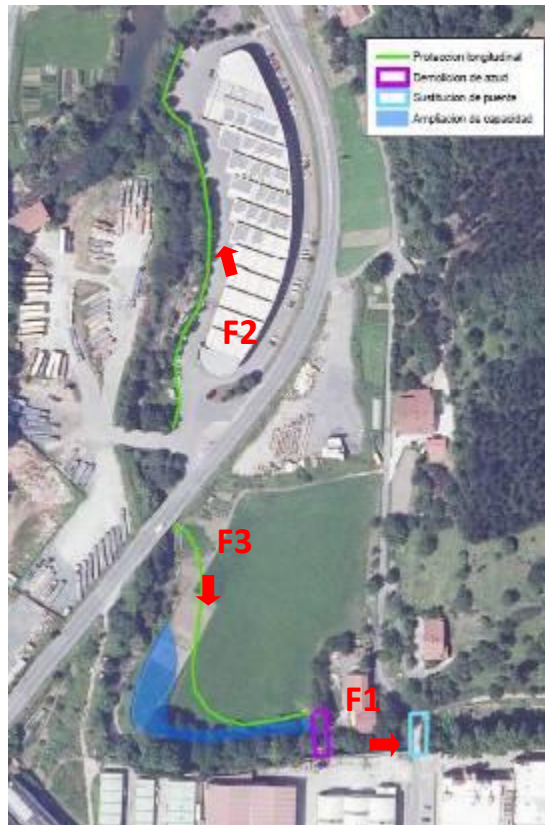
Figura 86 Medidas propuestas en el ámbito de polígonos industriales de Arama y Zaldibia.

En el caso de los **polígonos industriales de Arama y Zaldibia** se contempla sustituir un paso sobre el cauce del Zaldibia (fotografía nº1) y ampliar la sección del mismo mediante berma en margen derecha. Finalmente se reforzará y ampliará la mota existente (fotografía nº2) y se ejecutará un muro de borde (fotografía nº3).

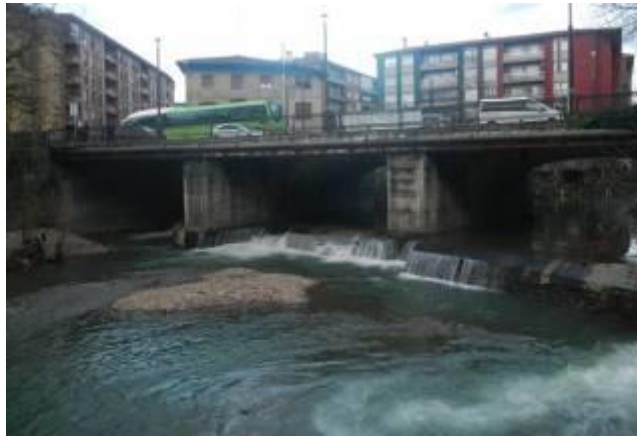
Foto 48 Azud bajo el puente del enlace de acceso a Durango.

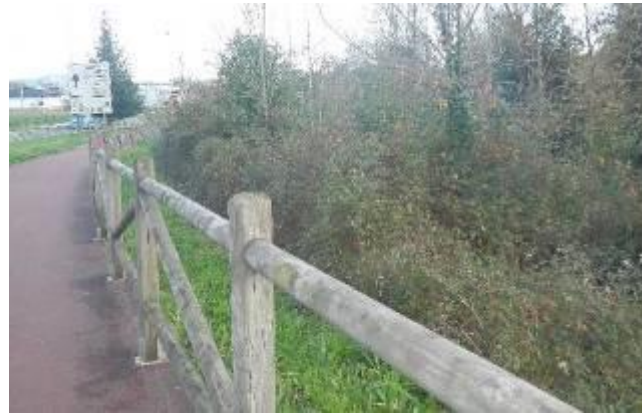
Foto 50 Barandilla actual junto al bidegorri existente.

- De altura inferior a 1 m en margen derecha entre el puente de la calle Fray Juan y el de la calle Francisco Ibarra
- De 0,75 m de altura para la defensa de la N-634 de afecciones puntuales aguas arriba del puente de Arandia junto al bidegorri existente.

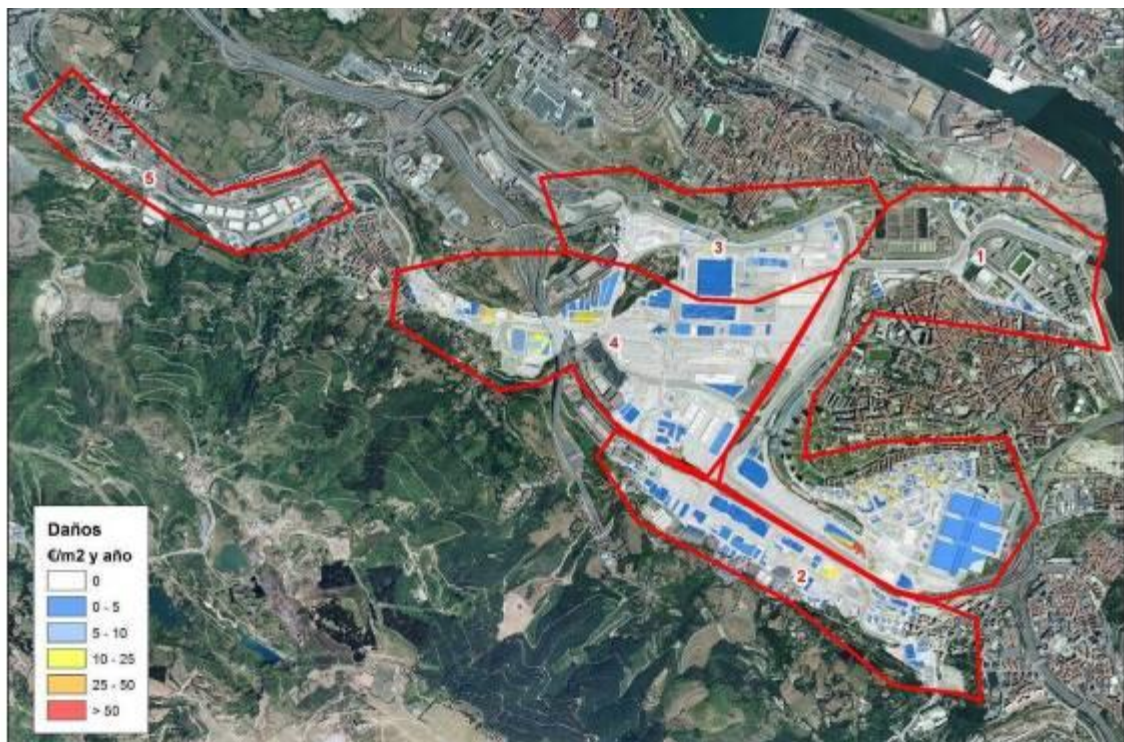
Figura 89 Ámbitos de actuación y daños en el ARPSI de Galindo.

Para la sectorización del ARPSI en ámbitos, se han tenido en cuenta no sólo la distribución espacial de los daños, sino también el comportamiento hidráulico y aspectos constructivos, ambientales y urbanísticos.

1. Barakaldo, Zona del polideportivo municipal de Lasarte, Mediapark y Ansio: 41,1% del daño total.
2. Retuerto: 16% del daño total.
3. Pol. Ind Ibarzaharra - Sestao: 10,6% daño total.
4. Vega vieja, Polígonos Industriales de Aparcabisa y Causo: 27,7% del daño total.
5. Trápaga - Ortuella Pol. Ind. Granada y Bº Ralera: 4,7% del daño total.

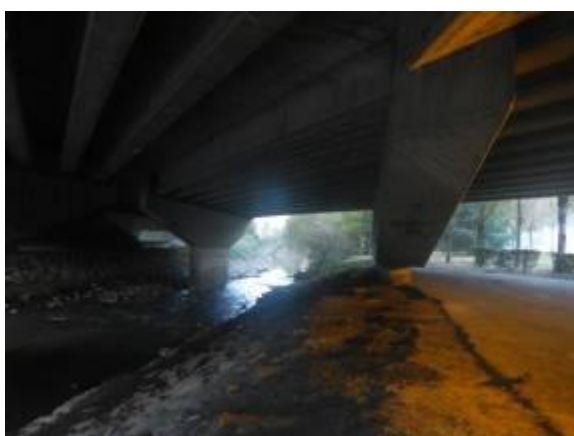
Foto 55 Punto de cierre de la mota con el estribo de la A-8 y zona para la disposición de muro. Se recomienda cerrar hasta tablero.

- Mota de tierra de entre 0,5 y 1,2 m de altura en la margen derecha (PKs 3+491 - 4+339) que puede integrarse en el paseo peatonal de tierra existente, y que se cerraría con el estribo del paso de la A-8, junto al aparcamiento existente bajo la misma.
- Muro bajo el aparcamiento entre los estribos de la A-8 (PKs 4+339 - 4+398) de altura 1,2 m. Se recomienda cerrar hasta tocar tablero dando continuidad a los estribos.
- Muro en margen derecha aguas arriba del aparcamiento bajo la A-8 (PKs 4+398 - 4+727) con altura variable entre 0,5 y 0,8 m de altura.

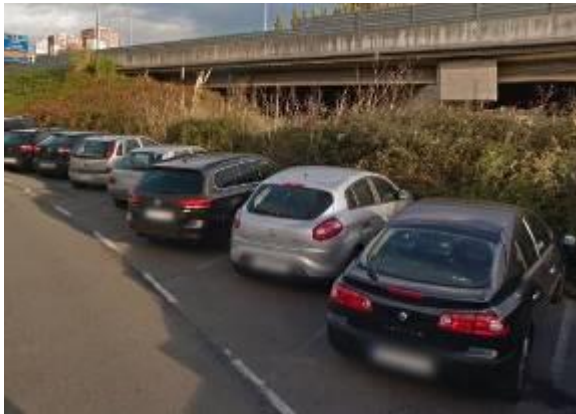
Foto 56 Zona de cierre con la A-8 mediante mota.

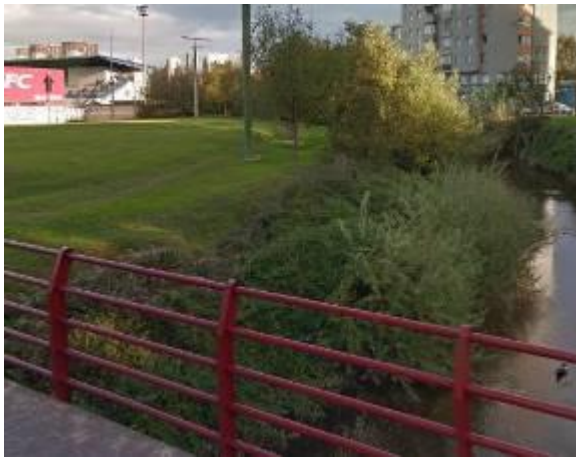
Foto 58 Zona a disponer mota hasta el encuentro con el puente de la N-634.

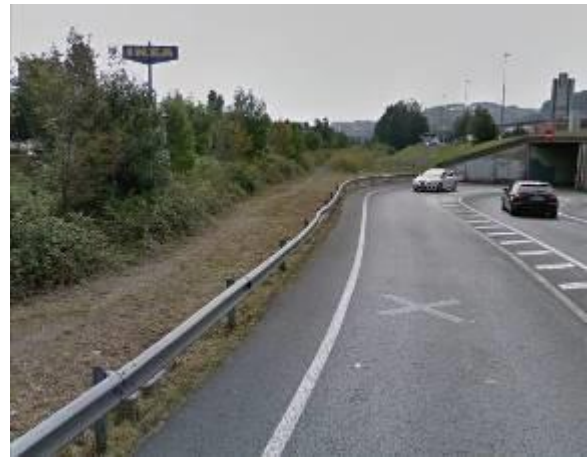
Foto 59 Enlace del Max Center, zona de cierre a la A-8. Posibilidad de barreras móviles.

- Muro en margen izquierda junto al enlace del Max Center (PKs 3+300 - 3+490) de 1,2 m de altura. Para compatibilizar la seguridad vial y el acceso al camino de servicio paralelo a la A-8, se propone la disposición de barreras móviles que presenten elementos fijos que faciliten su montaje en caso de alerta de inundación (coordinación con UHATE).
- Para evitar la afección de la A-8 (PKs 3+680 - 4+080), puede disponerse un muro lateral de 1,2 m de altura tras la mediana de la calzada o una mota de tierra que eleve el camino de servicio existente 2 m.
- Mota de cierre entre la A-8 y la pasarela peatonal junto al campo de fútbol (4+398 - 4+445) de 1,5 m de altura. Debido a que la pasarela se encuentra elevada, este encuentro es posible.
- Mota de tierra en margen izquierda aguas arriba de la pasarela peatonal hasta el puente de la N-634 (PKs 4+448 - 4+635) de 1 m de altura.

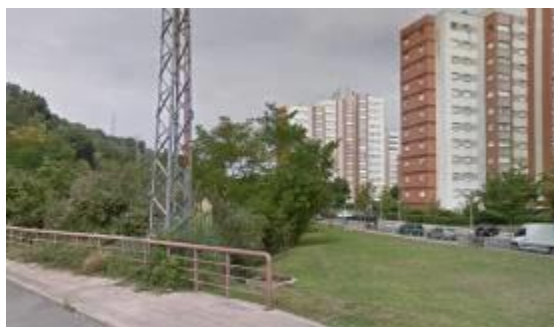
Foto 60 Zona a disponer mota aguas abajo del puente de la calle Ametzaga.

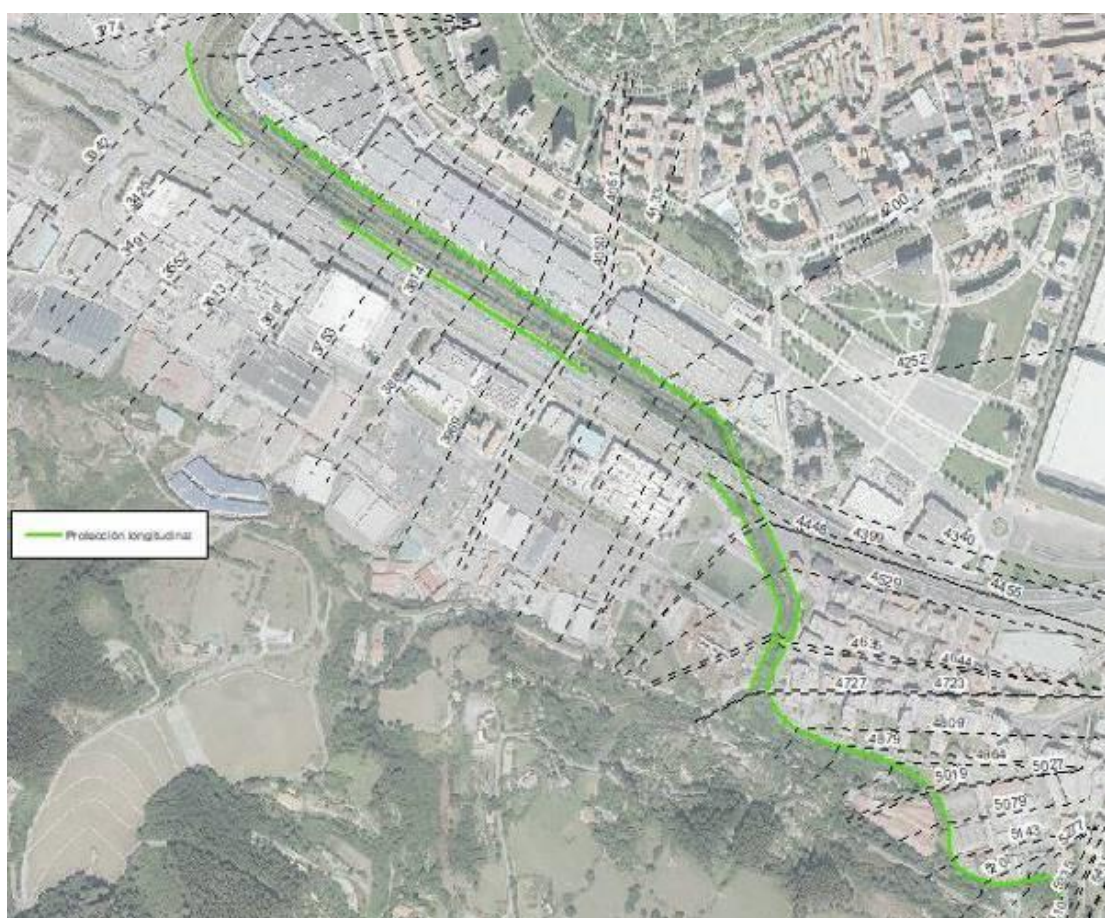
Figura 90 Actuaciones propuestas en la Fase 1. ARPSI de Galindo.

La restricción del flujo mediante las protecciones laterales conlleva un aumento de la lámina de agua respecto a la situación actual, si bien este aumento de 22 cm en el punto más desfavorable aguas arriba del puente de la N-634 no se considera que aumente sensiblemente el riesgo.

- El puente de la N-634 se encuentra a una cota de 5,5 m. Para la avenida de 100 años de periodo de retorno, la cota de lámina de agua alcanzada es de 5,85 m aguas abajo, y 6,25 m aguas arriba.

Esto lleva a que el puente funcione en carga, siendo necesaria la disposición de barreras de longitud inferior a 1 m para evitar el acceso del agua a la calzada (que pueden ser soluciones móviles). Para intentar mitigar esta solución, se plantea la sustitución del puente por otro de tablero horizontal sin apoyos, que consigue únicamente un descenso de la lámina de agua de 30 cm aguas arriba del mismo. Debido a que con esta solución persiste la problemática y la necesidad de la disposición de barreras en el puente y de protecciones laterales aguas arriba, se desecha.

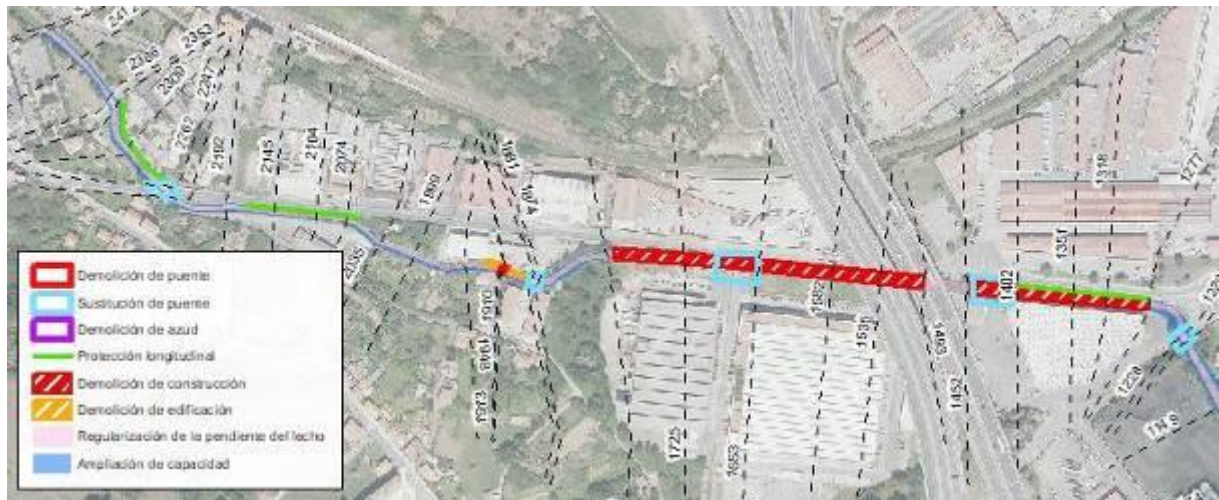
Figura 93 Actuaciones propuestas en la Fase 2. ARPSI de Galindo (continuación).

A continuación, se detallan las actuaciones de eliminación de la cobertura existente en el Pol. Ind. Causo y las acciones complementarias que permiten alcanzar el objetivo de defensa de 100 años en el Valle de Trápaga.

Se plantea un acondicionamiento del cauce entre los PKs 0+082 y 1+228, entre la confluencia con el río Galindo y el puente de la c/Bº de Trápaga con distinta geometría:

Sustitución del puente de la c/Bº de Trápaga, situado en el PK 1+224, por otro de tablero horizontal de 8 m de luz libre y 7,8 m de ancho.

Demolición de dos coberturas contiguas, separadas por 50 m, existentes entre los PKs 1+277 y 1+799, junto al polígono industrial Causo.

Encauzamiento de hormigón con sección rectangular de 8 m de ancho en el tramo de la cobertura entre los PKs 1+277 y 1+799, manteniendo la pendiente longitudinal del tramo anterior de 0,0032 m/m.

Aguas arriba del puente de la c/San Vicente hasta el puente de Salcedillo, entre los PKs 2+262 y 2+353, se realiza un acondicionamiento trapezoidal de 10 m de ancho que mantiene la margen izquierda inalterada y enlaza con el terreno de la margen derecha con un talud 1H:1V. Desde el puente de Salcedillo hasta la pasarela del parque de Arkotxa, entre los PKs 2+353 y 2+453, se realiza un acondicionamiento trapezoidal de 10 m de ancho y taludes 1H:1V. En ambos tramos la pendiente longitudinal del cauce es de 0,00373 m/m.

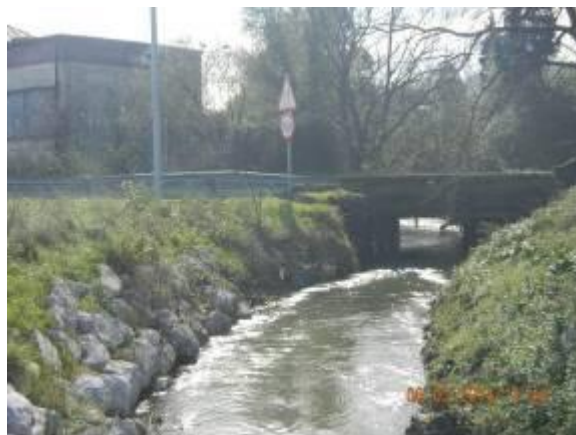
Foto 63 Puente de la c/Bº de Trápaga a sustituir por la obstrucción que causa.

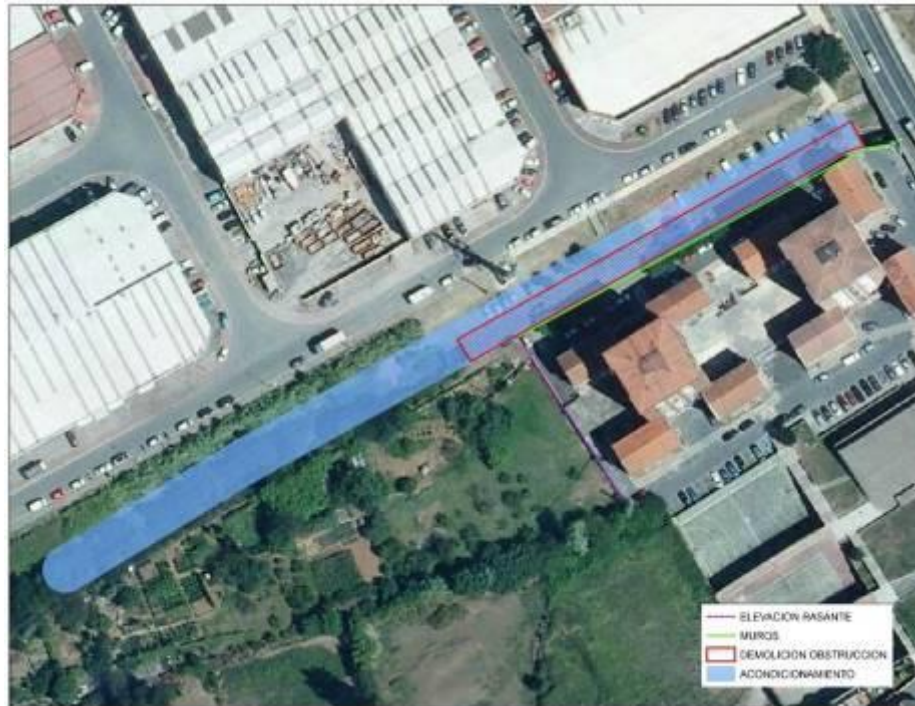
Figura 94 Actuaciones propuestas en la Fase 3. ARPSI de Galindo.

En la zona de Churruca, se propone la actuación definida en el “Anteproyecto de Actuaciones Hidráulicas en el río Granada” (AAHG) elaborado por el ayuntamiento de Trápaga, que evita la actuación en el puente de la N-634.

Como solución, se plantea la actuación sobre el río a lo largo de 260 metros, con una nueva sección para el río, que conlleva suprimir la cobertura existente y una ampliación de cauce. La nueva sección será doble trapezoidal con un ancho en fondo que alcanza hasta 7 m, con bermas de 1,5 m a ambos lados dispuestas a 1,5 m de altura sobre el lecho.

De forma adicional, se propone la ejecución de una mota de tierra de protección de forma perimetral a la parcela urbanizada hasta el cauce descubierto de la cobertura, con 60 m de longitud y una altura máxima de 1 m.

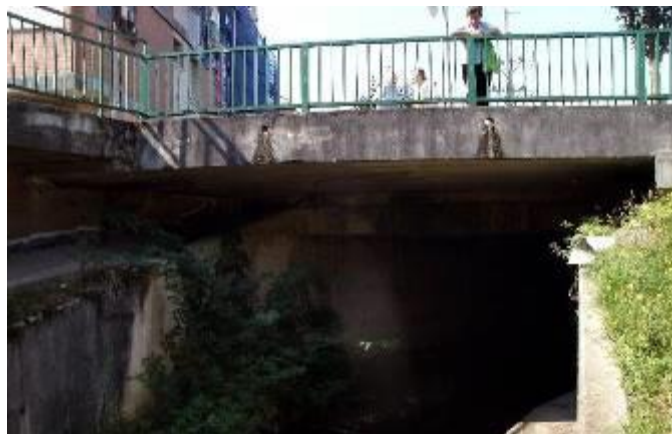
Foto 67 Salida de la cobertura.

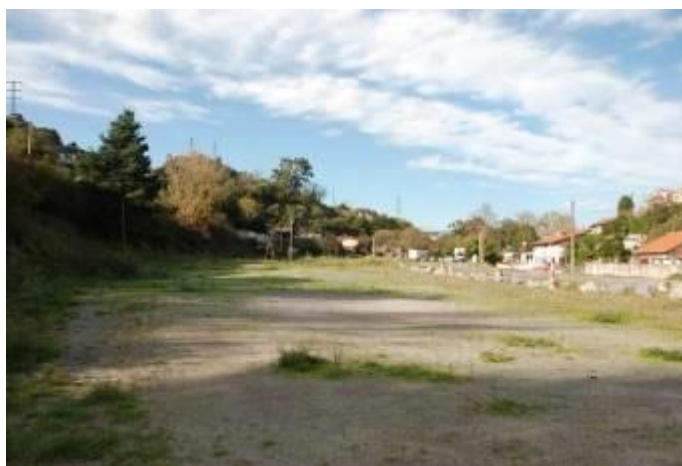
Foto 69 Estado actual de la explanada de la planta de cemento desmantelada.

En el barrio de Ralera, la cobertura existente tiene una capacidad insuficiente para el caudal circulante con la avenida de 100 años de periodo de retorno. La solución a la falta de capacidad es compleja. La cobertura se encuentra bajo las instalaciones de la fábrica cementera, actualmente desmantelada, y que discurre a una profundidad en torno a los 10 m bajo la explanada de la cementera, formada por un relleno a cota entre 2 y 3 m por encima de la cota de la carretera adyacente.

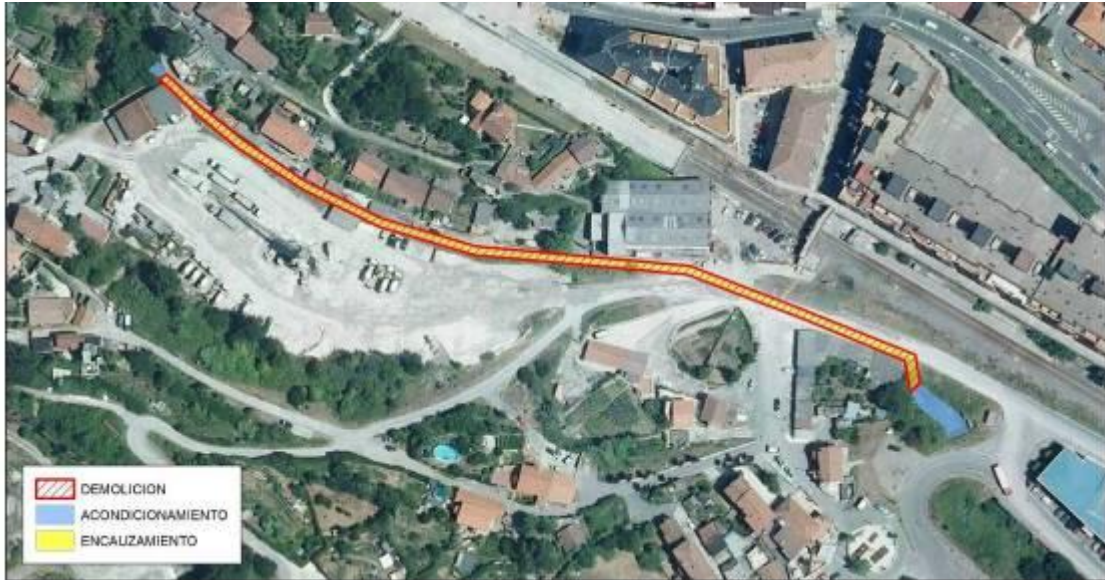
Figura 96 Actuaciones propuestas en la Fase 5. ARPSI de Galindo (continuación).

Se propone, por lo tanto, realizar una nueva cobertura paralela a la actual que tenga una sección rectangular de 3 x 3 m. Esta geometría supera los mínimos establecidos en el Plan Hidrológico, que permite la ejecución de nuevas coberturas en cauces en casos extraordinarios: “Excepcionalmente se podrá autorizar la cobertura de cauces en cuencas de hasta 1 km² en casos de infraestructuras estratégicas y en los casos especiales de cabeceras de cuenca en áreas de intensa urbanización, previa justificación de la inexistencia de otras alternativas viables menos agresivas ambientalmente y con menor riesgo. En estos supuestos, la sección será visitable, con una altura de, al menos, 2 m y una anchura no inferior a 2 m.”.

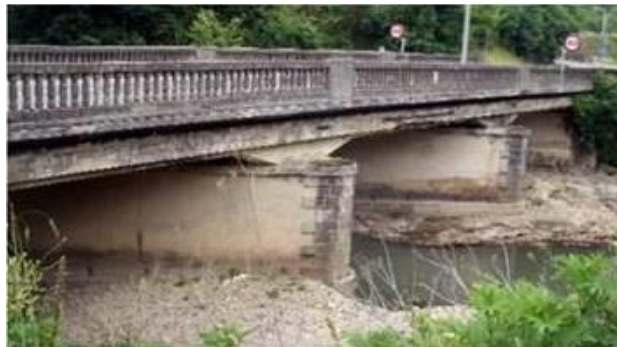
Foto 71 Puente de la GI-2632 a sustituir.

El puente de la GI-2632 situado en el barrio de Amillaga en la zona más aguas abajo de la fase 1 genera una sobreelevación en la cota de lámina de 1,52 metros para la avenida de 100 años.

Se propone su sustitución para eliminar la sobreelevación cuyo efecto es patente en una distancia de 400 m reduciendo de esta forma los riesgos sobre las actividades industriales realizadas en ambos márgenes. En nuevo puente mantendrá el apoyo en la margen izquierda en el lateral del canal que parte del azud situado aguas arriba. Entre este y el apoyo de la margen derecha tendrá un vano central de 25 m.
