PROPUESTA DE PROYECTO DE PLAN HIDROLÓGICO DE LA DEMARCACIÓN HIDROGRÁFICA DEL CANTÁBRICO ORIENTAL

Revisión para el tercer ciclo: 2022-2027

MEMORIA - ANEJO IX

Objetivos medioambientales y exenciones

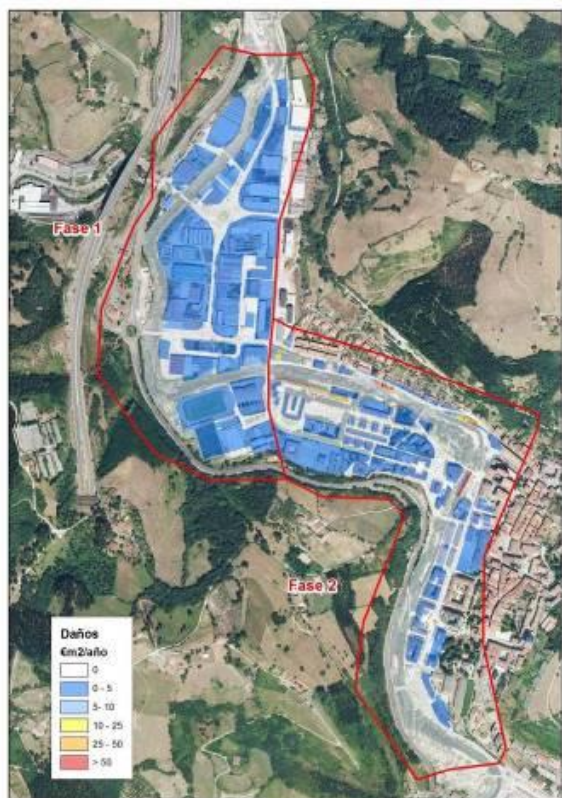
Figura 97 Planta de daños anuales medios.

Analizando la cobertura espacial de daños anuales esperados relativos a edificios y vehículos, obtenida durante la elaboración de los mapas de riesgo, es posible establecer las áreas que concentran la mayor parte del riesgo. Considerando estas y el comportamiento hidráulico del tramo analizado, y adaptándose a condicionantes conocidos de índole ambiental, urbanística y social, se han delimitado distintos ámbitos que constituirán las diferentes fases de actuación.

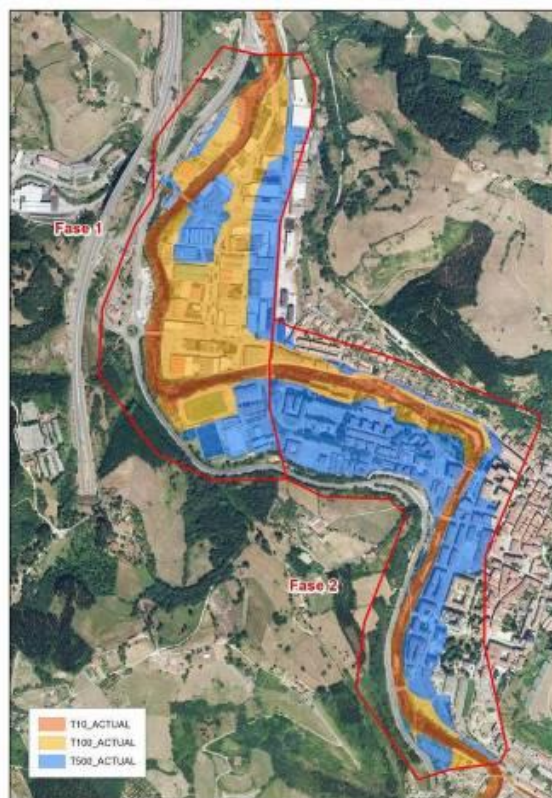
Figura 98 Zonas inundables actuales y delimitación de fases en el ARPSI de Bergara.

Para la sectorización del ARPSI en ámbitos, se han tenido en cuenta no solo la distribución espacial de los daños si no también el comportamiento hidráulico, aspectos constructivos, ambientales y urbanísticos.

1. Polígono industrial de Bergara: 35 % de los daños
2. Casco urbano de Bergara: 65 % de los daños

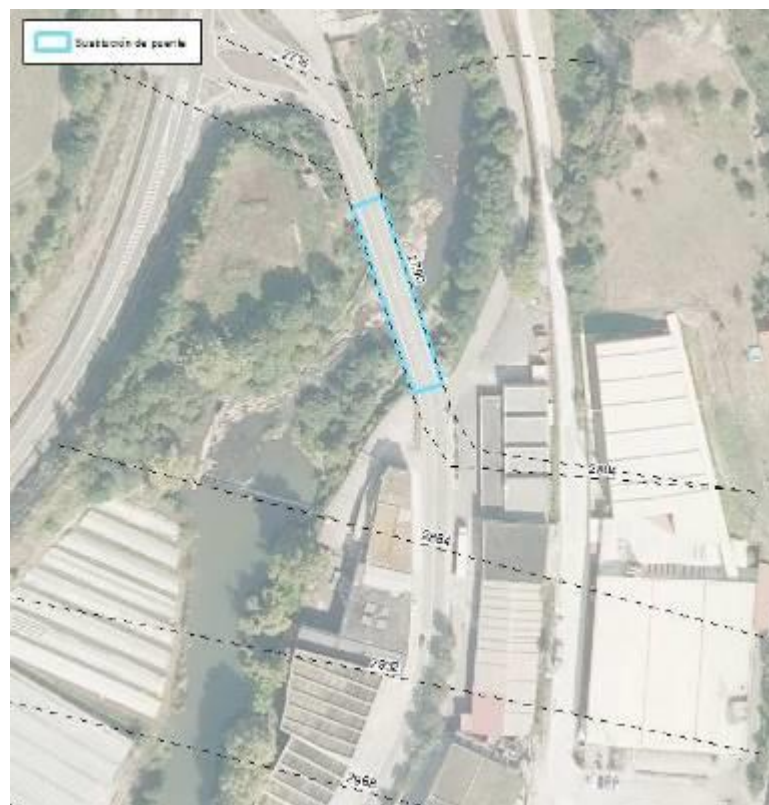
Figura 99 Actuaciones propuestas en la Fase 0. ARPSI de Bergara.

El puente de la GI-2632 situado en el barrio de Amillaga en la zona más aguas abajo de la fase 1 genera una sobreelevación en la cota de lámina de 1,52 metros para la avenida de 100 años.

Se propone su sustitución para eliminar la sobreelevación cuyo efecto es patente en una distancia de 400 m reduciendo de esta forma los riesgos sobre las actividades industriales realizadas en ambos márgenes. En nuevo puente mantendrá el apoyo en la margen izquierda en el lateral del canal que parte del azud situado aguas arriba. Entre este y el apoyo de la margen derecha tendrá un vano central de 25 m.

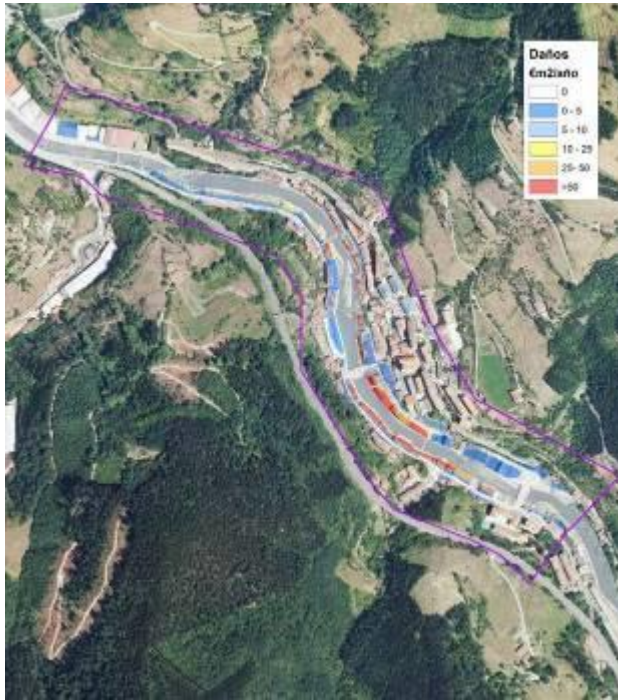
Figura 100 Planta de daños anuales medios.

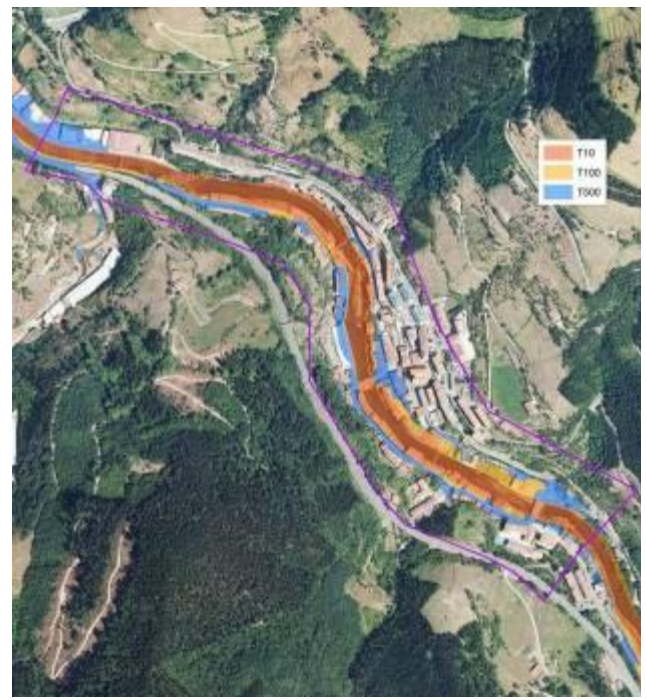
Figura 101 Zonas inundables actuales y delimitación de fases en el ARPSI de Soraluze.

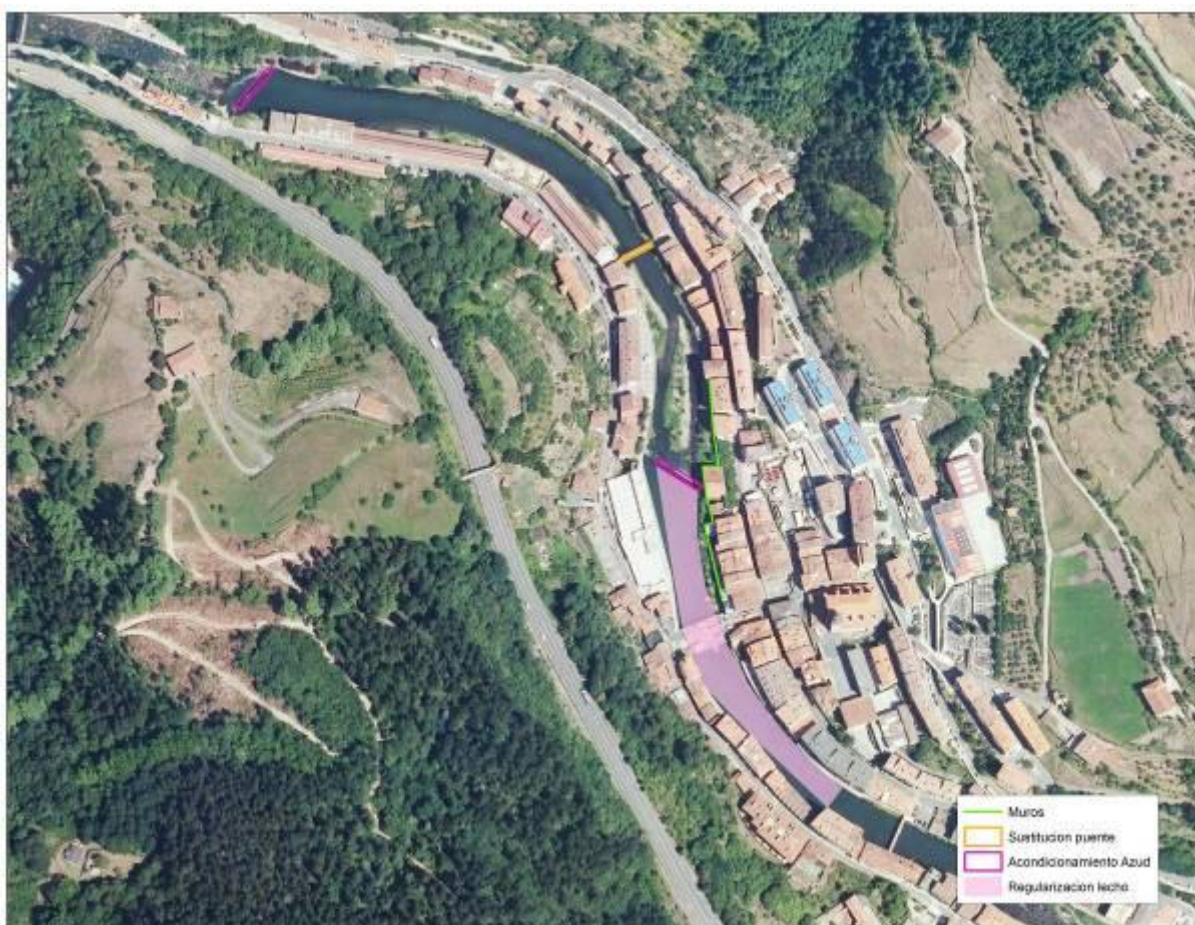
Figura 102 Propuesta de actuación en Soraluze.

La descripción de cada una de las medidas es la siguiente:

- Rebaje de 0,5 m del azud del PK 1+747 que actualmente tiene una altura de 2,5 m.
- Sustitución del puente Gabolatze PK 2+060 por otro con menor canto y un solo apoyo central.
- Rebaje del azud de Igareta situado en el PK 2+228 1,2 m y remoción de acarreos aguas arriba del mismo bajando la cota actual en el trasdós 1 m, quedando la cota del perfil a 35 cm de la nueva cota de vertido. La remoción se realiza entre los PKs 2+228 y 2+502 con pendiente longitudinal del 0,1% y sección variable de 20 m en la margen izquierda del azud con taludes 2H:1V y 15 m bajo del puente de la calle Zubi Nagusia con talud 1H:1V, que se mantiene hacia aguas arriba. La retirada de acarreos se realiza en margen izquierda, donde la existencia de muros que limitan el cauce no ha permitido el desarrollo de vegetación, manteniendo inalterada la margen derecha con mayor valor ecológico.

Estas actuaciones producen una fuerte reducción, por encima del metro, de la lámina de agua para el periodo objetivo de 50 años. Si bien, el particular urbanismo de Sorluze, íntimamente ligado al cauce del río Deba, hace que algunas edificaciones deban adecuar los paramentos para su funcionamiento como defensa longitudinal. En los casos en los que existan ventanas a cotas susceptibles de afectarse por la inundación, como en la imagen inferior, se promoverán medidas de autoprotección (defensas móviles) y aseguramiento frente a inundación en combinación con los Sistemas de Alerta Temprana y la coordinación con Atención de Emergencias.

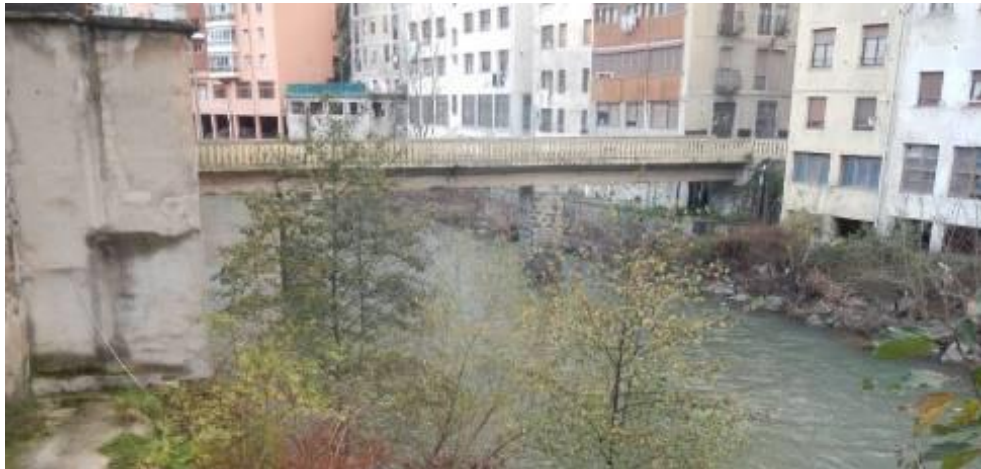
Foto 75 Pasarela a sustituir. PK 2+060.

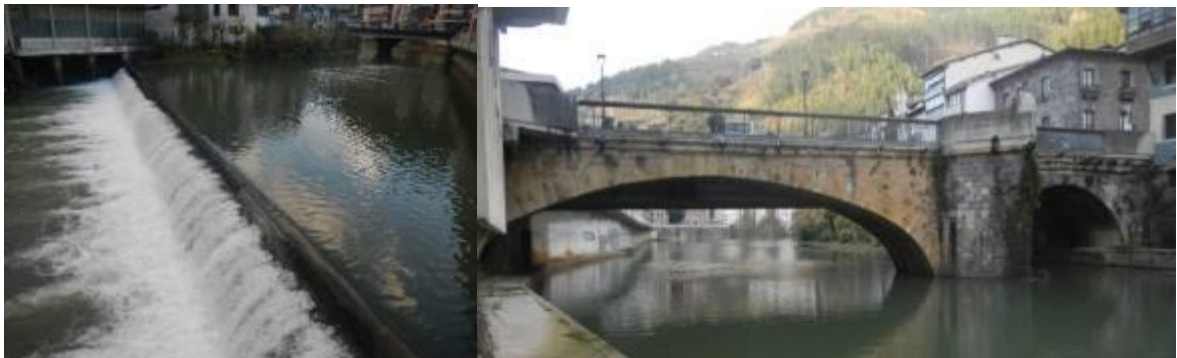
Foto 76 Azud de Igareta a rebajar la cota PK 2+228, ámbito de retirada de acarreos bajo Zubi Nagusia.

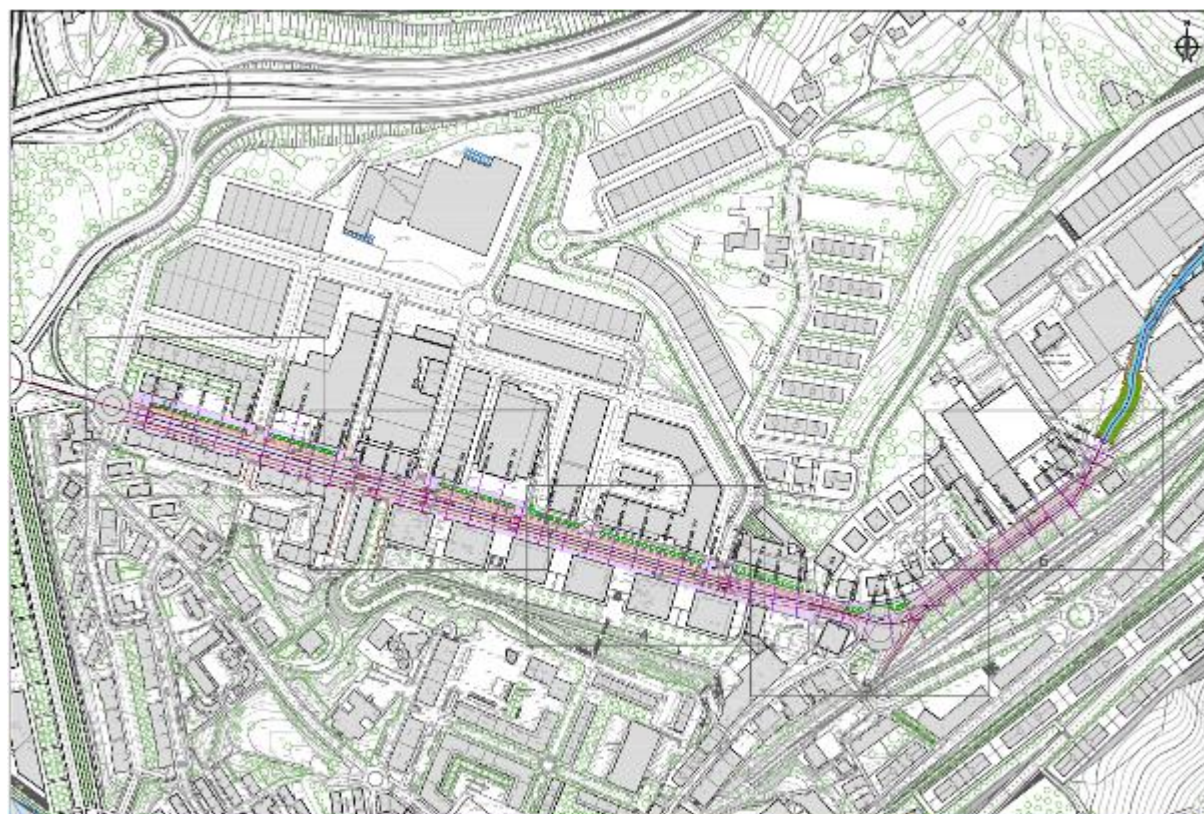
Figura 105 Planta general de las actuaciones en el tramo bajo de la regata Ziako.

- Reposición de los pasos de los servicios afectados.
- Sustitución de la cobertura del tramo bajo por un nuevo cauce abierto.
 - Sección rectangular con un ancho variable entre 5.5 y 8.6 m

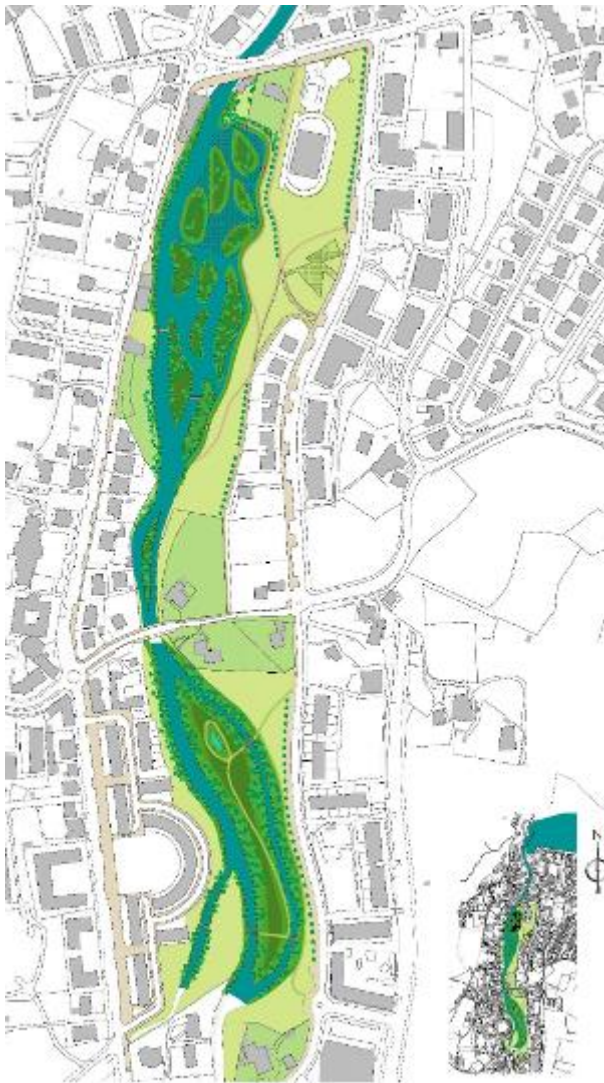
Figura 109 Planta de actuaciones en el río Estepona (SCIA SL).

- Marisma. En esta zona en la parte final del ARPSI, la inundación se producirá diariamente durante la marea alta. Las acciones a llevar a cabo son:
 - Rebaje de la parte de la llanura en la margen derecha poniendo en contacto directo al río con la zona de influencia mareal. Al aumentar la sección se reduce el riesgo de inundación. Esta actuación, complementada con una revegetación constituye una renaturalización del ámbito restaurando la funcionalidad ecológica del tramo.

De forma complementaria se proponen protecciones de borde que permitan lograr el objetivo de defensa.

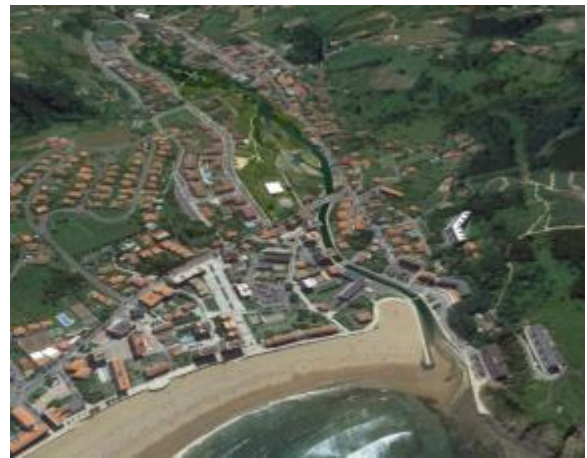
Figura 110 Infografía del proyecto, perspectiva aérea desde la desembocadura del río Estepona (SCIA SL).
