PROPUESTA DE PROYECTO DE PLAN HIDROLÓGICO DE LA DEMARCACIÓN HIDROGRÁFICA DEL CANTÁBRICO ORIENTAL

Revisión para el tercer ciclo: 2022-2027

MEMORIA - ANEJO IX

Objetivos medioambientales y exenciones

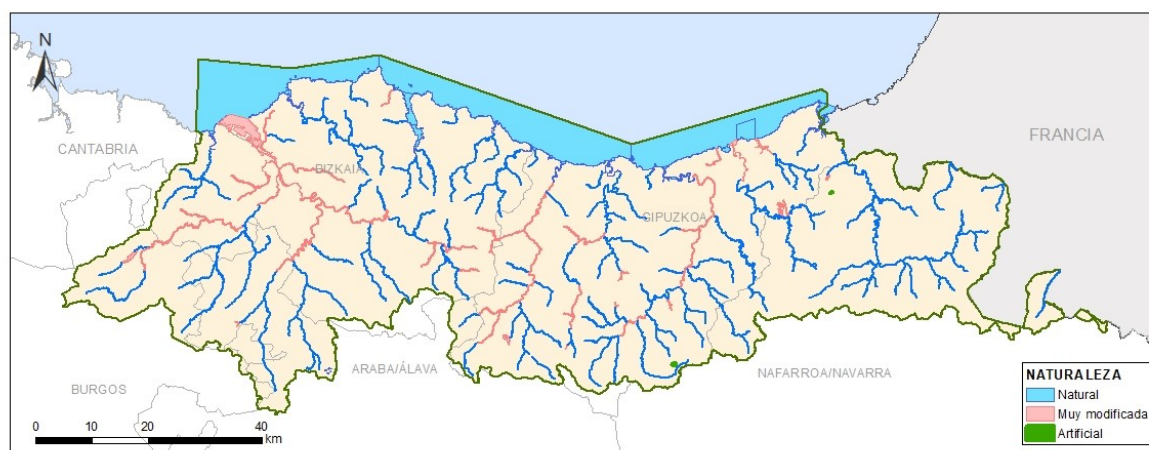
Figura 1. Masas de agua superficiales según su naturaleza.

Atendiendo a lo indicado en el Art. 4 (3) de la DMA en este ciclo de planificación se han designado **35 masas de agua muy modificadas** y **2 masas de agua artificiales**¹ en las que se exige el cumplimiento de un buen potencial ecológico en lugar de un buen estado ecológico, lo que supone una aceptación de objetivos menos rigurosos en cuanto a indicadores biológicos. Estos objetivos fueron definidos en el anterior ciclo.

Respecto al ciclo anterior, dos masas de agua de la categoría río (Igara-A y Artigas-A) calificadas anteriormente como naturales pasan a designarse como muy modificadas, no en base a la existencia de nuevas alteraciones, sino a un mejor diagnóstico de alteraciones ya existentes en el primer ciclo de planificación. Además, tres masas de agua (Izoria, Ordunte y Arratia), calificadas anteriormente como muy modificadas, han pasado a calificarse como naturales en base a los nuevos estudios realizados. Asimismo, se ha identificado una nueva masa muy modificada (el embalse de San Antón, que se ha identificado como masa de agua específica y separada del Endara).

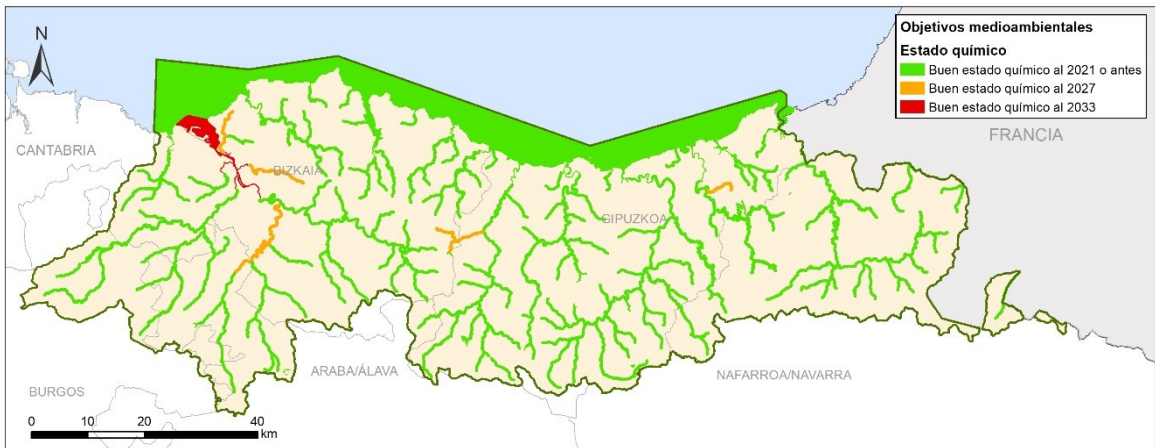
Figura 3 Masas de agua superficiales. Horizonte de cumplimiento Estado químico. Tercer ciclo de planificación.

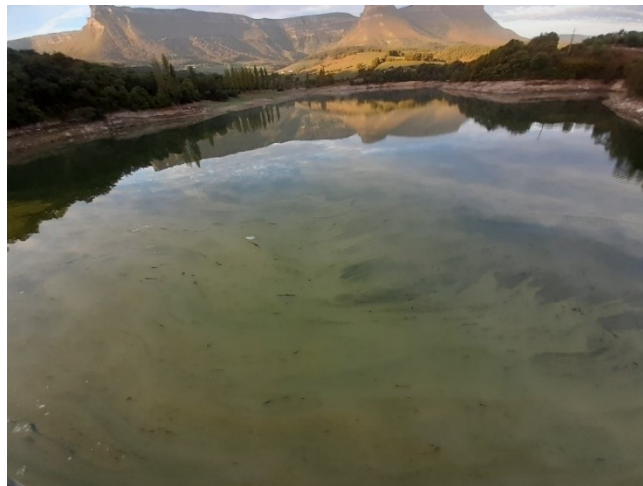
Figura 7. Floraciones fitoplanctónicas en Embalse de Maroño.

Por otro lado, el **embalse de Maroño** se ha evaluado en potencial ecológico inferior al bueno en la situación de referencia 2019, aunque con antelación se evaluó como potencial bueno. No se debe considerar como un deterioro, más bien como un posicionamiento conservador que facilite la implementación de medidas adicionales que consoliden un buen potencial ecológico de la masa.

Para masas de la categoría embalse y para la tipología asociada al embalse de Maroño, el fitoplancton es el único elemento de calidad que recoge el anexo II del Real Decreto 817/2015. Aplicando la frecuencia de control establecida en los protocolos oficiales de muestreo y análisis^{2y3}, con carácter general no se registran valores por debajo del límite de cambio de clase bueno/moderado para el elemento de calidad fitoplancton.

Sin embargo, en este ciclo de planificación y ante la evidencia de la existencia de frecuentes floraciones fitoplanctónicas (no detectadas en los controles mínimos establecidos) se ha decidido determinar un riesgo para el cumplimiento de objetivos medioambientales, plantear una prórroga de objetivos a 2027. Este planteamiento provoca un esfuerzo adicional para implementar actuaciones encaminadas a reducir la carga de nutrientes que llega a esta masa de agua, por un lado, mediante un incremento y mejora del seguimiento de su potencial ecológico y por otro mediante la ejecución de actuaciones dirigidas a la mitigación de presiones ganaderas existentes en su cuenca vertiente.

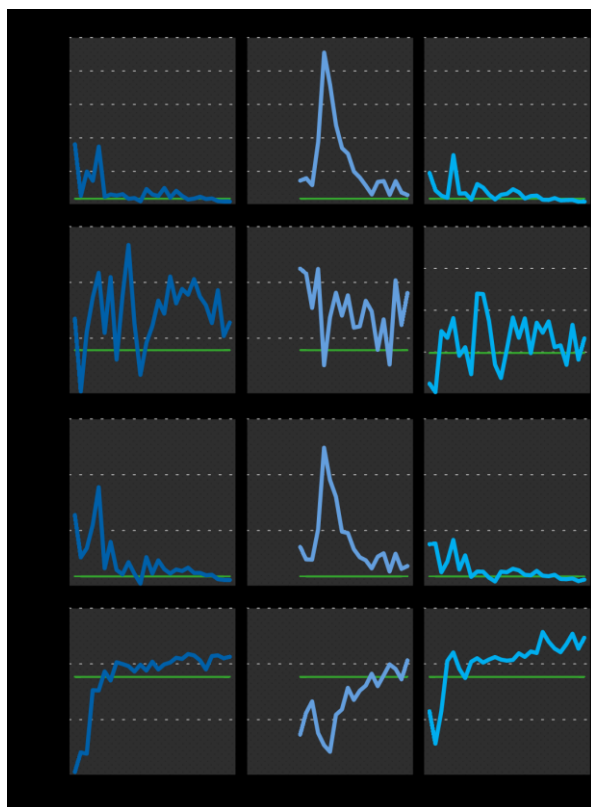
Figura 15 Evolución de indicadores fisicoquímicos generales en la estación de la masa de agua de transición del Oiartzun. La línea verde indica el límite Bueno y Moderado (Real Decreto 1/2016).

En el caso de la masa **Oiartzun transición** en dos de los tres puntos de control se diagnostica un estado ecológico moderado con tendencias marcadamente favorables en cuanto a condiciones fisicoquímicas generales y con cumplimiento de los límites de cambio de clase establecidos para varios indicadores biológicos especialmente en los dos últimos años (Figura 15 y Figura 16). Actualmente el estuario está cercano al cumplimiento de objetivos. Sin embargo, especialmente en el punto E-OI15 (Pasaia de San

Pedro (Dársena de Herrera)) la situación dista mucho del objetivo y determina el estado moderado de la masa. Ante esta situación se considera oportuno plantear prórrogas a 2027

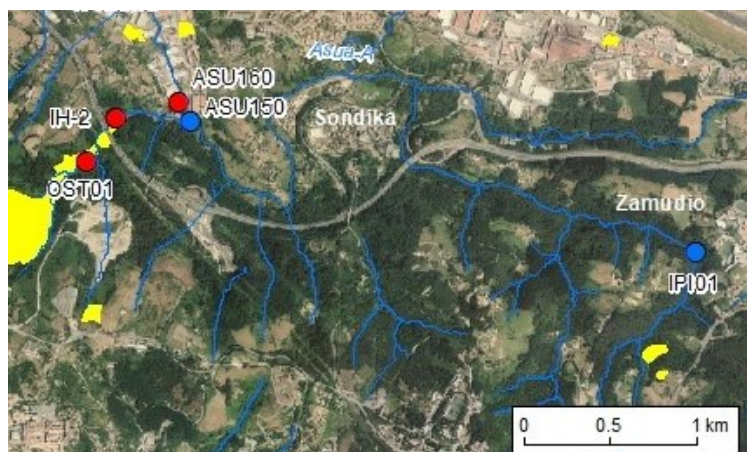
Figura 26 Asua-A. Cumplimiento de la norma de calidad ambiental (NCA-MA: media anual) en aguas en 2020 para Σ HCH.

Durante el segundo ciclo de planificación, en la masa de agua Asua-A mediante controles de investigación (Figura 26 y Tabla 28) se ha tratado de identificar los focos que actualmente tienen capacidad contaminante y por tanto tienen mayor influencia en su estado químico.

No obstante, en el punto final de la masa de agua (ASU160) se incumplen con frecuencia la Normas de Calidad Ambiental de HCH en agua, probablemente debido a la incorporación del arroyo Enekoena, en el que se muestrean puntos de control que no cumplen las NCA (IH-2 y OST01). En las inmediaciones de estas dos estaciones (IH-2 y OST01) se han inventariado varios vertederos considerados como emplazamientos potencialmente contaminantes (Antiguo vertedero de Bilbao, Artxanda) y también se sitúa el vertedero pozo Sangroniz (Figura 26 y Tabla 28).

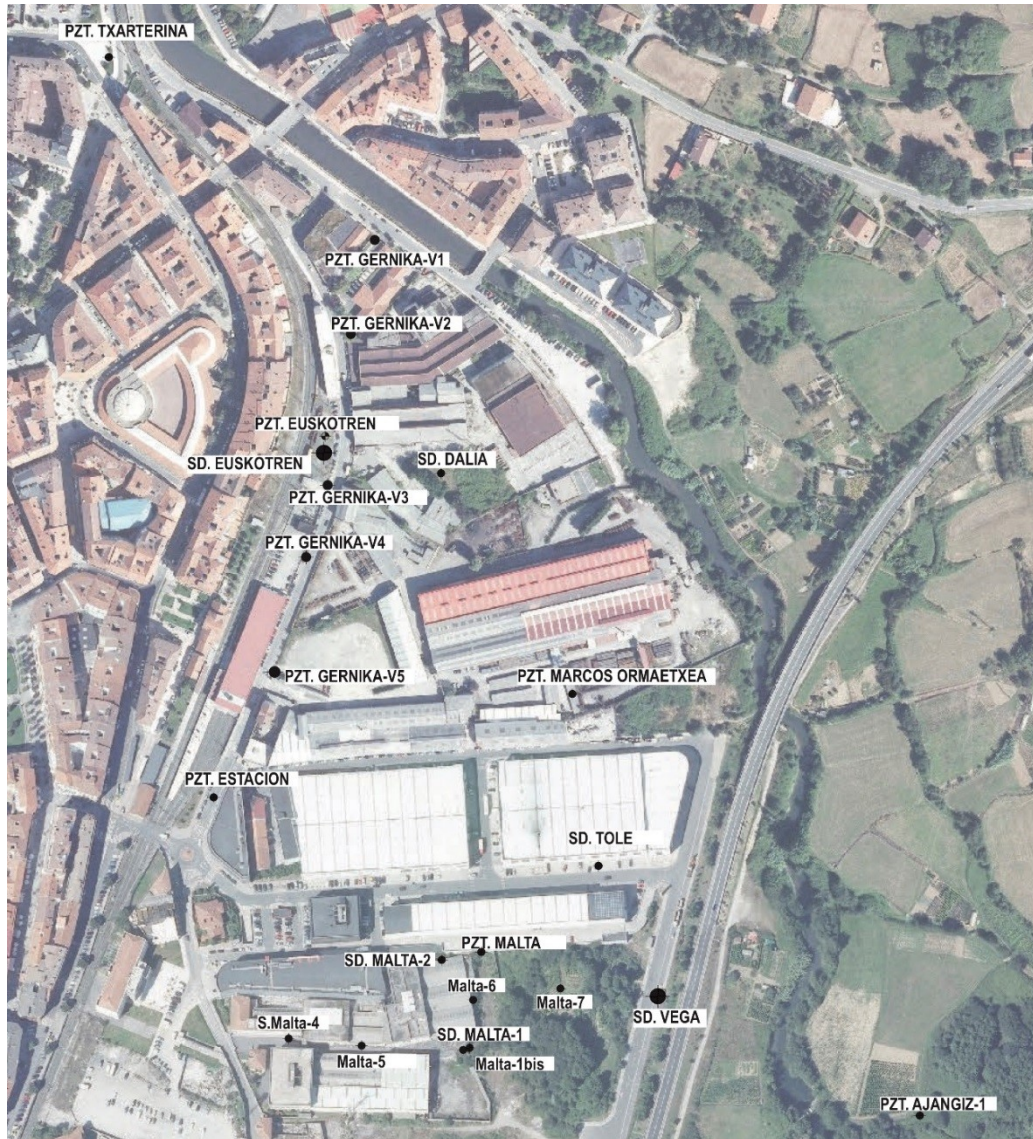
saneamiento de Gernika. En la siguiente figura se muestra la situación de los principales puntos de control.

Figura 31. Puntos de control en el acuífero de Gernika (zona central).

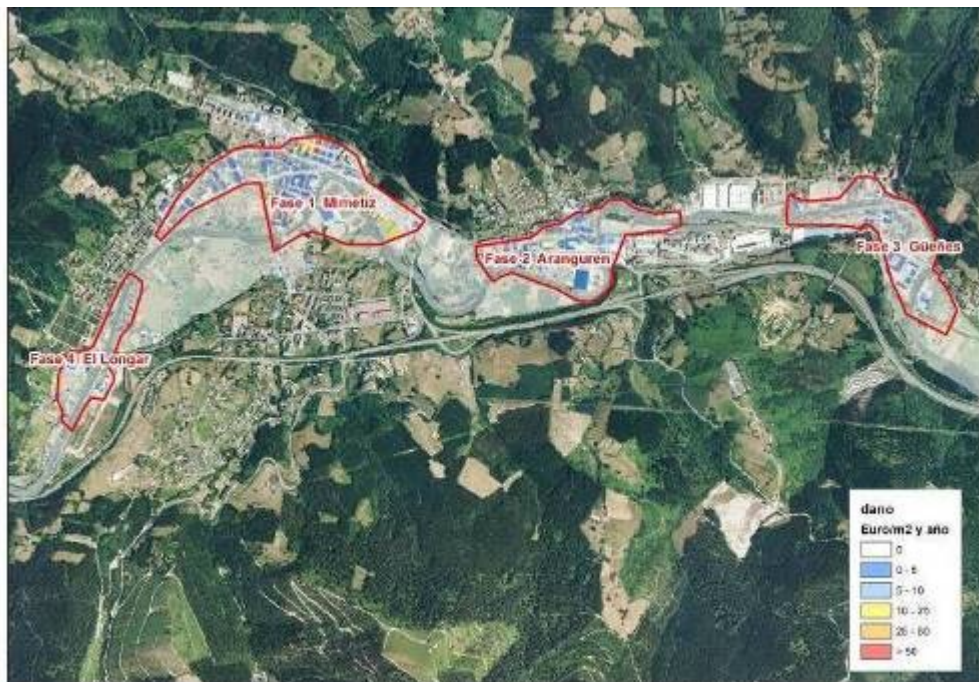
Figura 41 Ámbitos de actuación del ARPSI de Zalla-Güeñes.

En el presente ciclo de planificación (2022-2027) se propone actuar en el casco urbano de Zalla en Mimetiz, que es el ámbito de actuación que permite reducir el riesgo global de una manera más efectiva tras la ejecución de las actuaciones en el ámbito de Mimetiz.

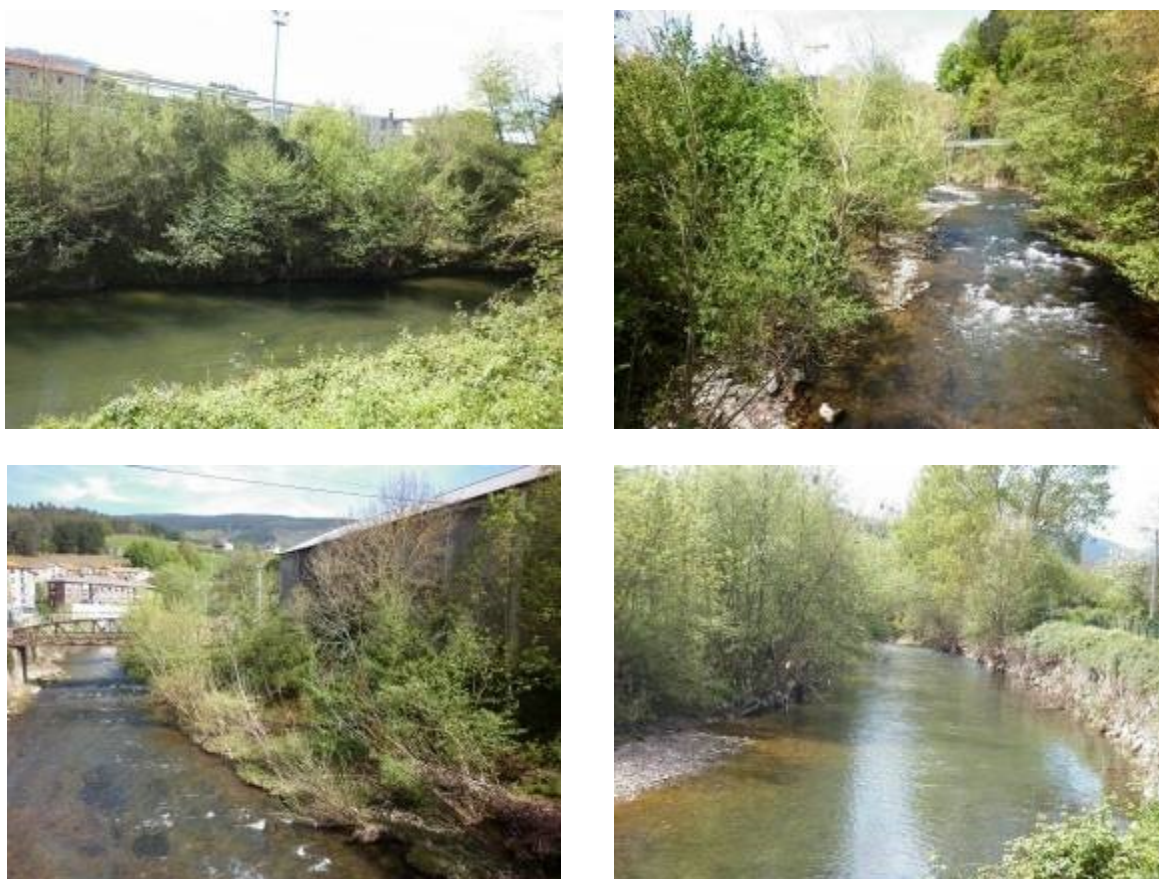
Foto 2. Márgenes del río Cadagua en Aranguren.

Las riberas del río Cadagua están clasificadas como Hábitat de Interés Comunitario prioritario 91E0*. Los valores naturalísticos de mayor interés serán las masas de vegetación de ribera que se conservan en mejor estado, y que pueden caracterizarse como masas de aliseda cantábrica.

Sin embargo, es importante señalar que, aunque ambos márgenes a lo largo de todo el ámbito de estudio vienen caracterizadas con aliseda cantábrica, en muchos tramos se trata de alineaciones de vegetación de anchura limitada y con mezcla o presencia de especies exóticas y/o invasoras, que no llegan a constituir ni por anchura ni por composición una aliseda.

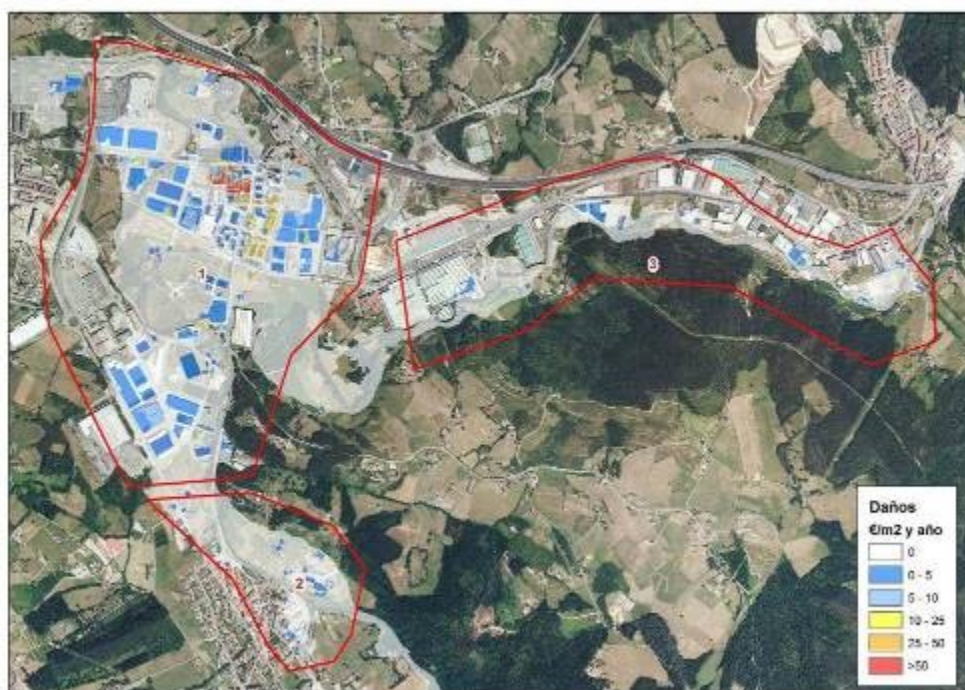
Figura 43 Ámbitos de actuación del ARPSI de Durango (Abadiño).

Ámbito de actuación: Tras analizar los tres ámbitos de estudio del ARPSI de Durango en Abadiño, que engloban la mayor parte del riesgo del ARPSI, se considera actuar en el presente ciclo de planificación

(2022-2027) en el ámbito 1 Traña-Matiena-Astola, que es el que permite reducir el riesgo global de una manera más efectiva, maximizando el ratio del beneficio obtenido frente a la inversión aplicada.

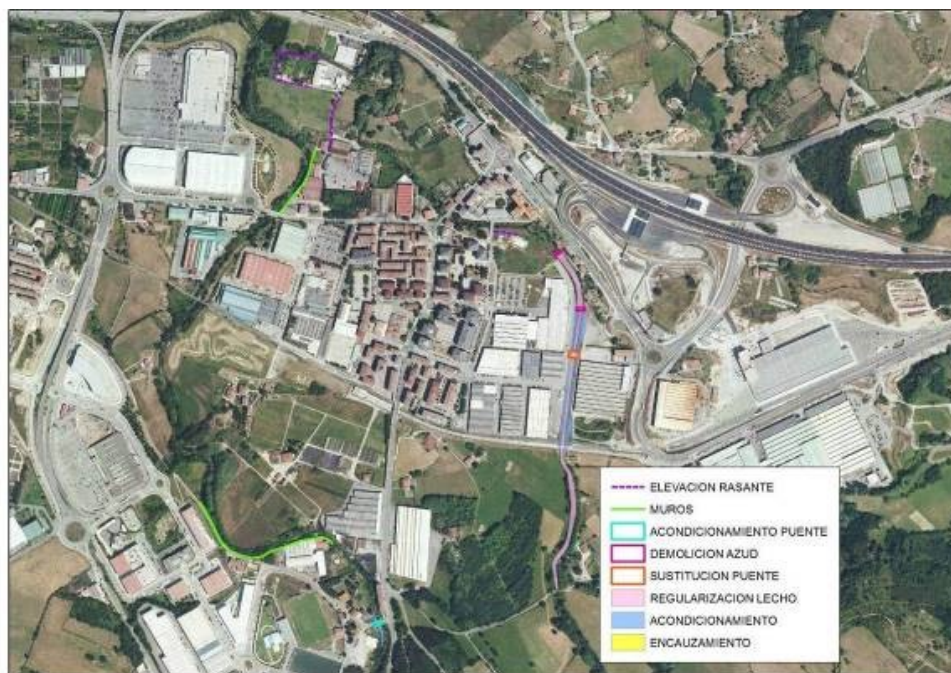
Figura 44 Actuaciones propuestas en la Fase 1. ARPSI de Durango – Abadiño.

Tras el análisis preliminar de las eventuales medidas estructurales considerando aspectos tales como la componente hidráulica, el coste-beneficio, su rentabilidad económica e, incluso, aspectos ambientales, se proponen para el horizonte 2027 las siguientes medidas en el ámbito Traña-Matiena y Astola. Dichas medidas deberán ser definidas, en su caso, en el desarrollo posterior del Proyecto Constructivo y ser sometidas a su correspondiente tramitación administrativa en cumplimiento de la legislación aplicable.

Este ámbito comprende la vega de la confluencia de los ríos Ibaizabal y Zaldú, donde se ven afectados el ámbito urbano y complejos industriales que ocupan la llanura de inundación de la confluencia de ambos ríos.

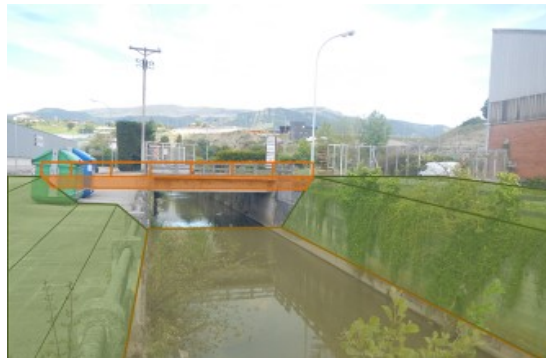
Foto 4. Paso a sustituir en zona industrial.

La actuación hace necesaria la sustitución del paso de acceso a las naves industriales de la margen derecha, planteándose una estructura de tablero horizontal con 19,2 m de luz y un ancho de 8 m. En el cauce del Ibaizabal se aborda la obstrucción del puente del carril bici de Astola, actuando bajo el paso sin sustituirlo.

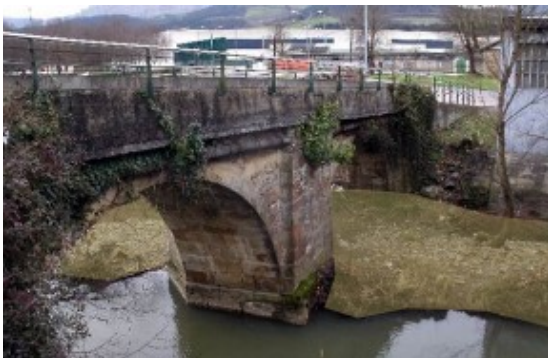
Foto 5. Puente de Astola, ojo de la margen izquierda colmatado.

La intervención bajo el paso del PK 10+235 consistiría en modificar el talud junto al estribo izquierdo y en la eliminación de los acarrees. Se adoptará una pendiente del talud izquierdo 1H:1V hasta alcanzar la cota del lecho eliminando los acarrees en un ancho aproximado de 7 m. El pie del talud se fijará mediante escollera para atajar los problemas de erosión identificados aguas arriba.

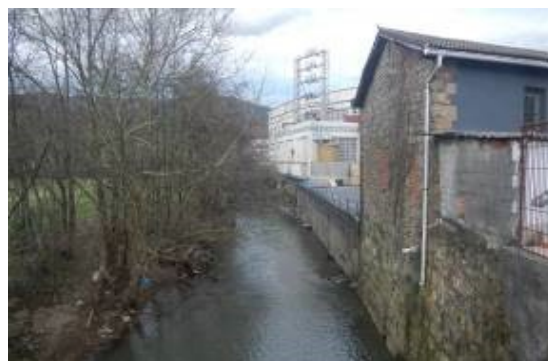
- Murete de 0.5 m de altura en margen izquierda aguas arriba del puente de Laubideta Kalea en una longitud de 50 m.
- Defensas móviles de 0.5 m de altura en las instalaciones industriales y edificaciones entre la calle Arzulia y la N-634 en la confluencia del río Zaldu y el Ibaizabal.

Foto 7. Zona junto al Pol. Ind. Aliendalde.

Foto 8. Pabellones aguas abajo de la BI-3333.

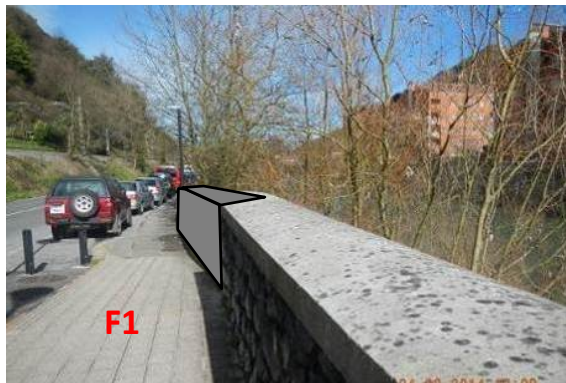
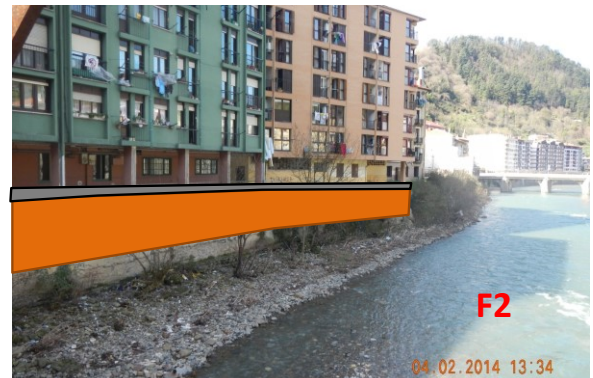
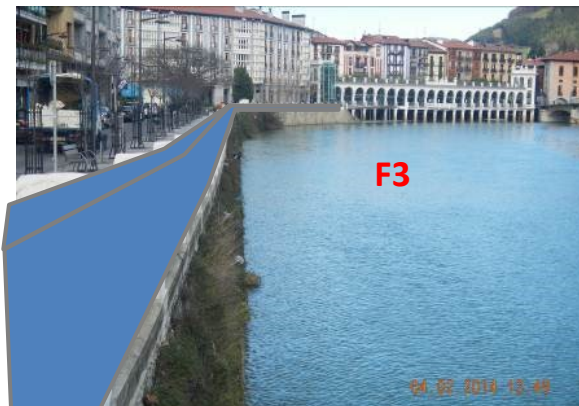
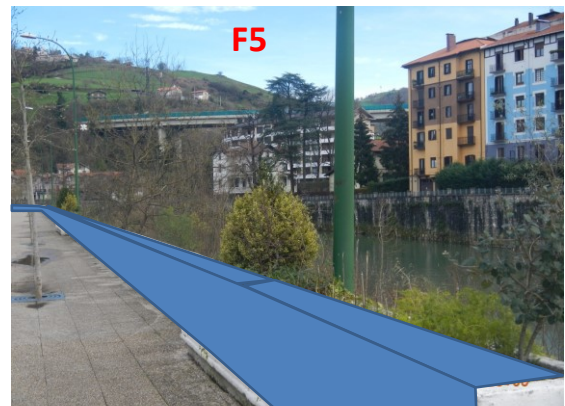
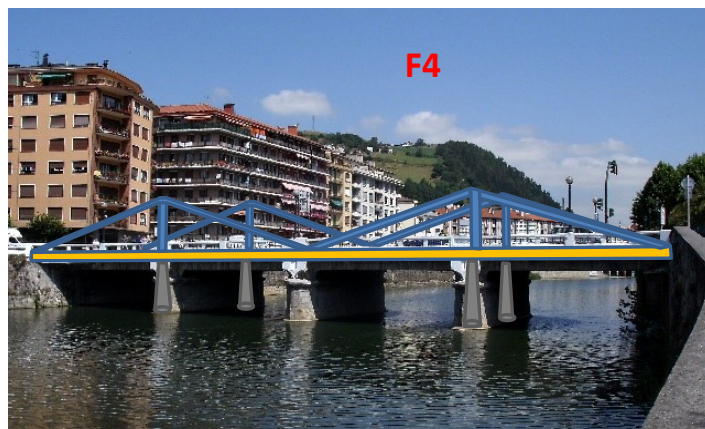
Foto 9. Zonas asociadas a la actuación.

Aguas arriba del puente de Aramele y hasta los edificios de la calle Andra Mari se propone la ejecución de un muro de borde (ver fotografía nº2).

Finalmente, se prevé la ejecución de varios muros de borde en el paseo de Zumalakarregi en margen izquierda entre el mercado y el Puente Nuevo, y entre la plaza Lizardi y la plaza de toros de Tolosa (ver fotografías nº 3 y 5).

Dado que el Puente Nuevo constituye una obstrucción significativa al flujo durante avenidas se plantea su sustitución por otro puente con mayor capacidad hidráulica (ver fotografía nº4).

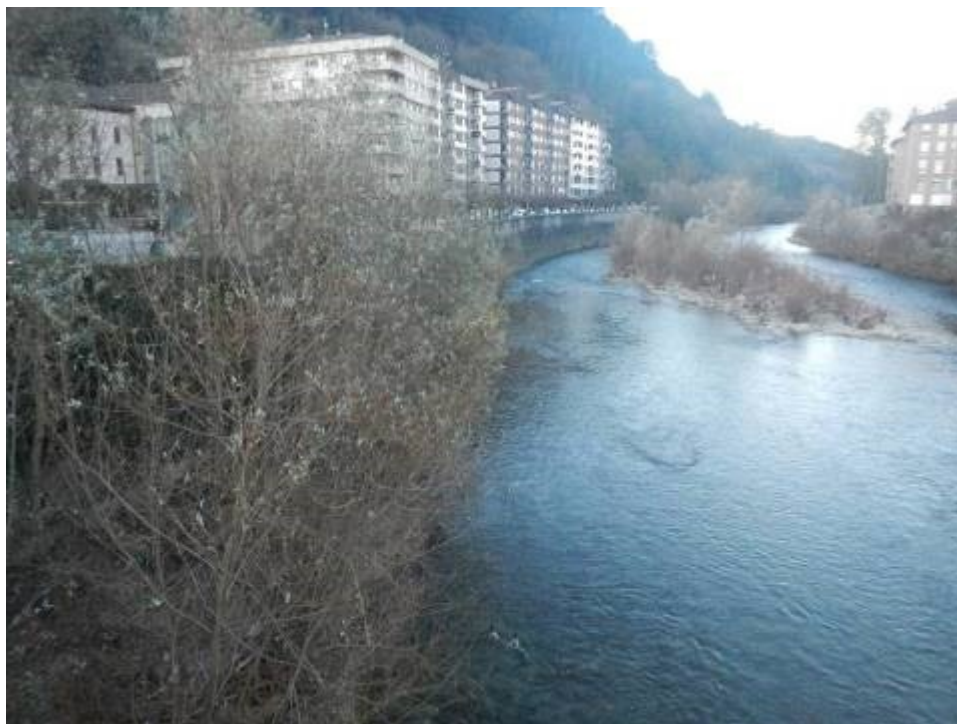
Desde el punto de vista ambiental se trata de un tramo de carácter urbano con presencia de muros verticales de tres metros de altura. En algunos puntos las crecidas han permitido el desarrollo de pequeñas manchas de vegetación formada principalmente por sauces de altura superior a los muros de encauzamiento. Este tramo del río Oria es identificado en el estudio de distribución de la especie

Foto 10 Ejemplar de sauce blanco (*Salix alba*) en barra de la margen izquierda, vegetación que ha colonizado una isla y una barra en margen derecha. Muro usado como zona de nidificación por el avión zapador.

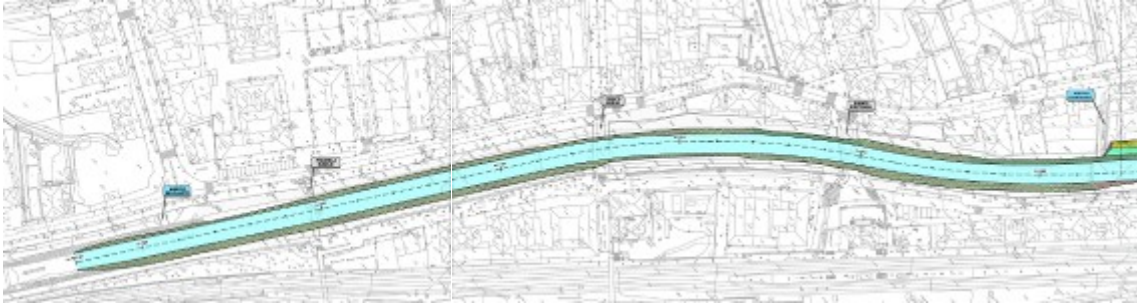
Figura 49 Actuaciones en Laudio. Tramo Arroyo Inarrondo- Arroyo Malcuarto.

En este tramo se mantiene el perfilado del fondo con taludes tipo 1H:1V y una pendiente de 0.006m/m hasta la pasarela de Kurajo que aumente a 0.001 m/m aguas arriba hasta conexión con el fondo actual.

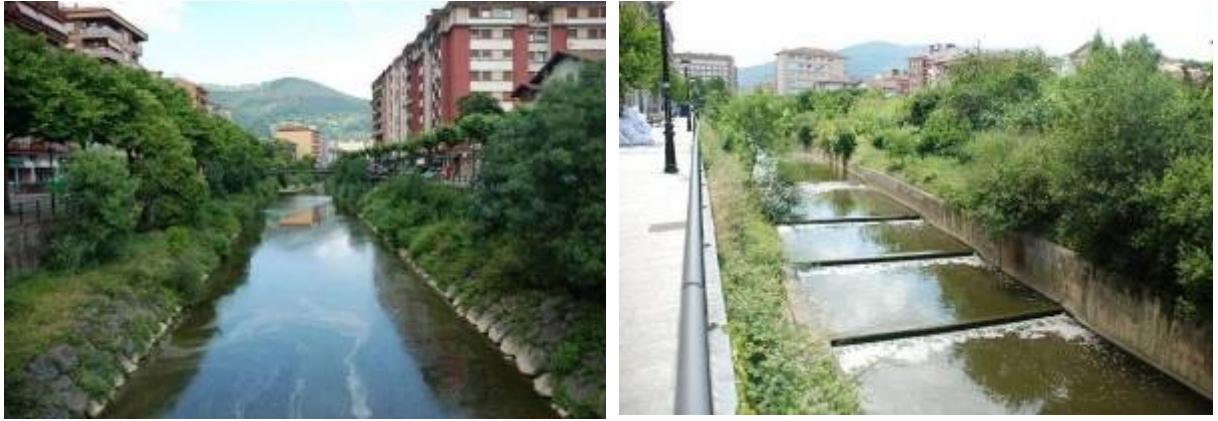
Foto 12 Imágenes del río Nerbioi en el núcleo urbano de Laudio.

El tramo en el barrio Santa Cruz, aguas arriba del anterior, se extiende aproximadamente entre el puente de Gardea y el puente Olabeasko. El río está canalizado y el tramo objeto de análisis es bastante homogéneo. La calidad de las aguas sigue siendo deficiente, hecho que se hace más notorio cuando se

remansan las aguas por efecto de los azudes. En este tramo el estado de las márgenes mejora, ya que la protección del talud con escollera ha permitido su recolonización, aunque parcial, por parte de la vegetación. Tal como puede observarse en las fotografías las protecciones con escollera, a lo largo del tiempo llegan a ser colonizadas por la vegetación de ribera, al contrario que los muros de hormigón.

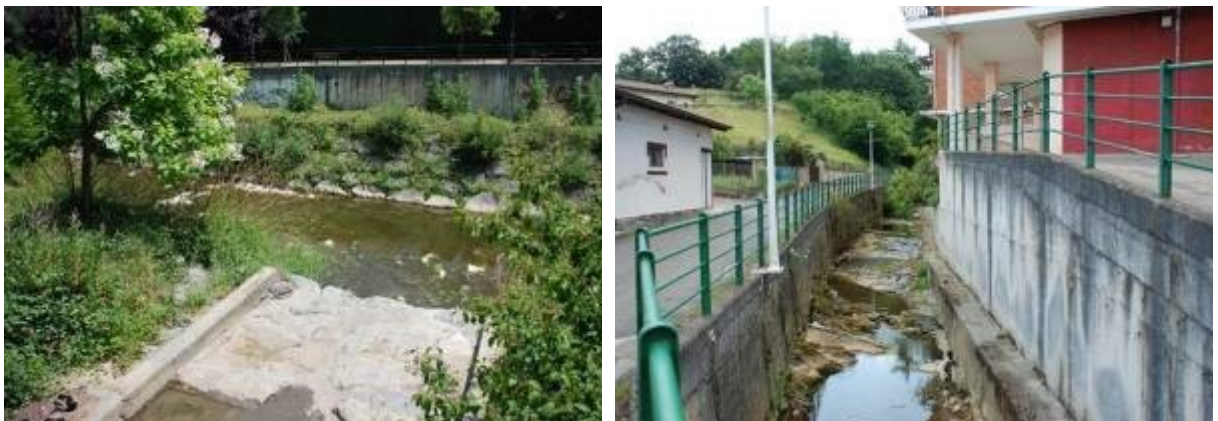
Foto 13 Arroyo Sapuela, en la desembocadura en el Nerbioi (en la imagen de la izquierda se observa la cobertura del cauce) y aguas arriba, encauzado.

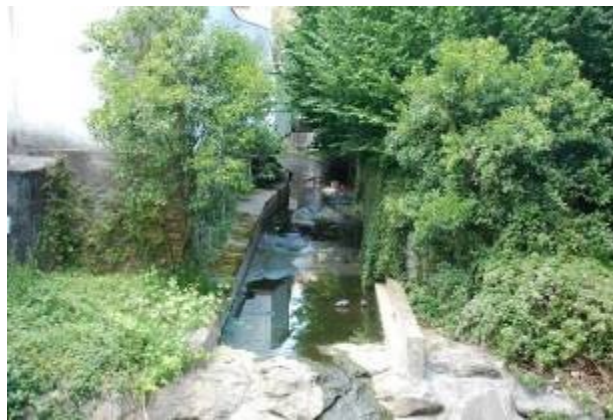
Foto 14 Arroyo Aldaioerreka, también canalizado, en la desembocadura en el Nerbioi.

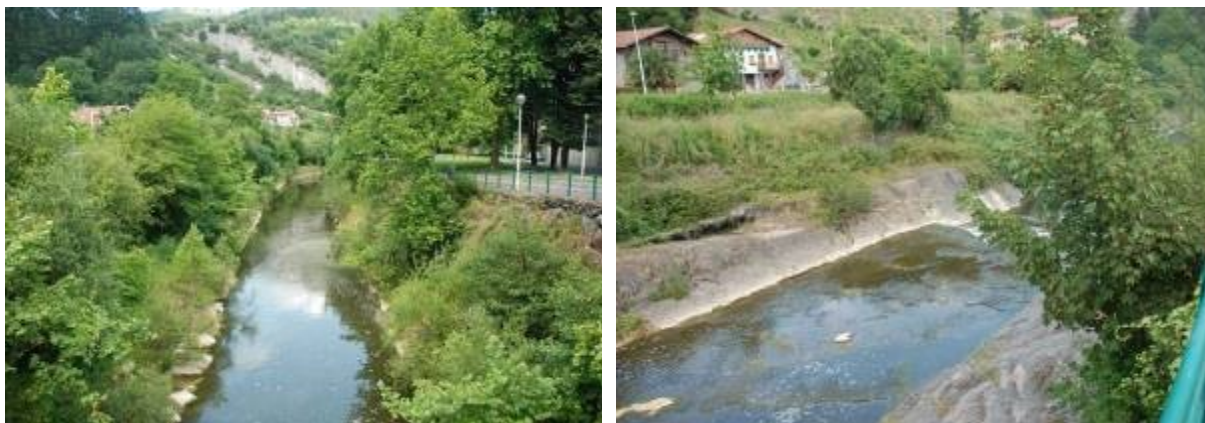
Foto 15 Tramo final de la fase 1 con un mayor grado de naturalidad.

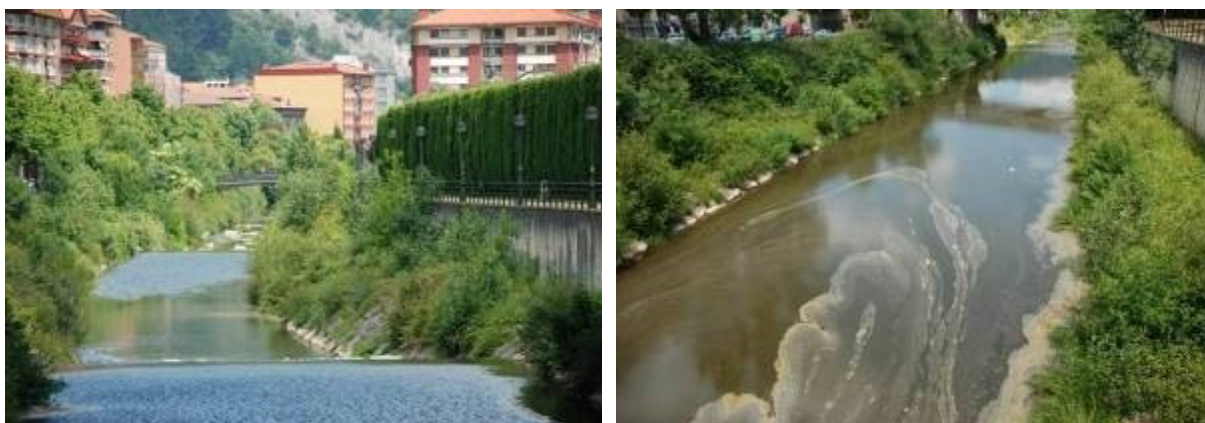
Foto 16 Nerbioi a su paso por el ámbito de la fase 2. Se observa la banqueta de aguas bajas y la escollera y muro de contención junto al paseo de la margen derecha. Detalle de problemas en la calidad del agua.

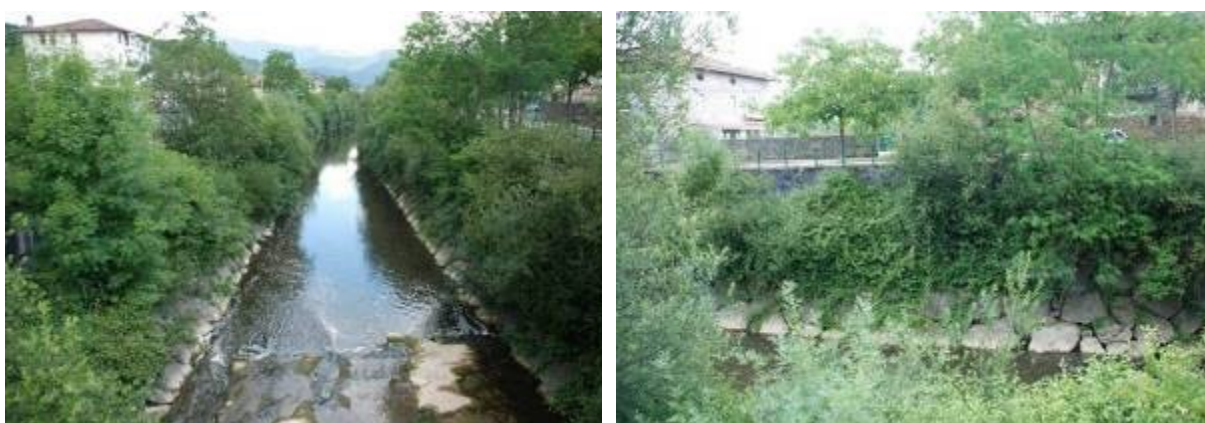
Foto 17 Nerbioi a su paso por barrio de Santa Cruz. Tramo modificado con taludes de escollera.

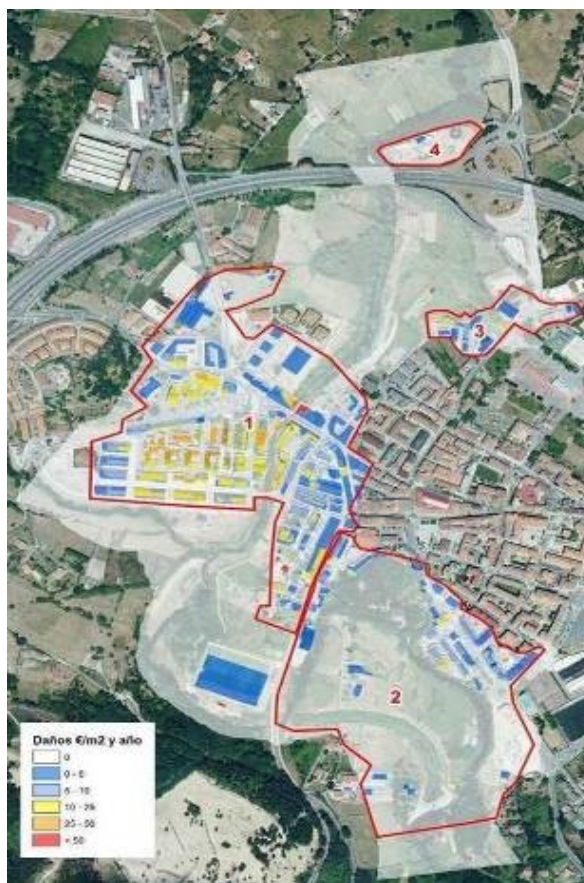
Figura 56 Ámbitos de actuación del ARPSI de Mungia.

Ámbito de actuación: Analizados en detalle cada uno de ellos, se propone actuar en el presente ciclo de planificación en el núcleo urbano y en el entorno de la E.D.A.R., que son los permiten reducir el riesgo global de una manera más efectiva, maximizando el ratio del beneficio obtenido frente a la inversión aplicada.

A destacar que la actuación en el núcleo urbano permite conseguir además una reducción considerable de los daños en Torrebillela Parkea, donde se han finalizado recientemente las obras de la fase 1 del Proyecto de Acondicionamiento.

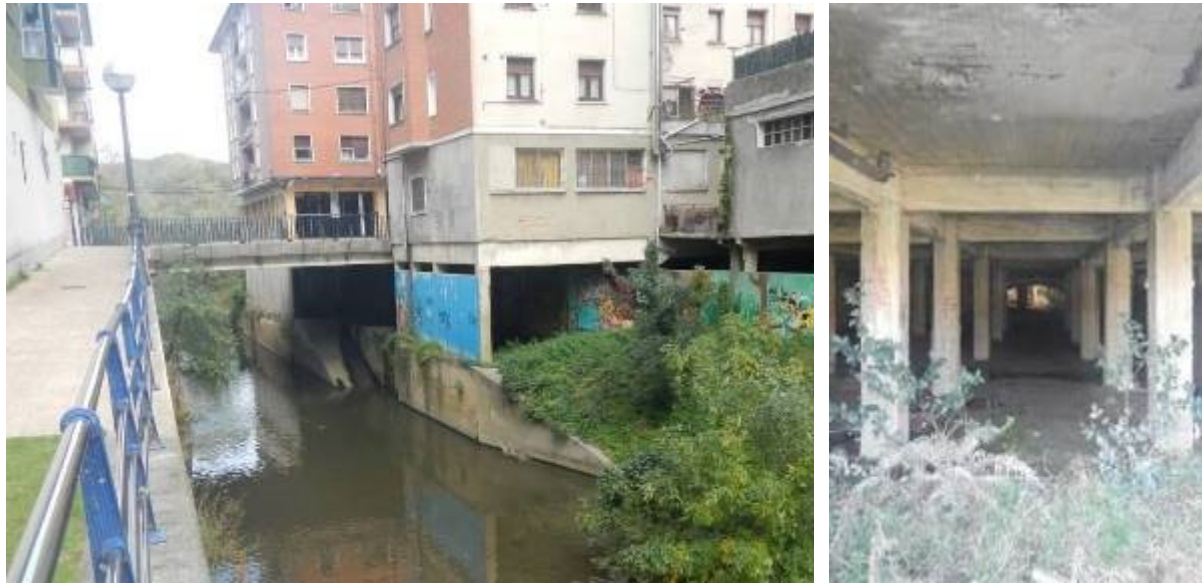
Por ello, y como única medida para conseguir una disminución significativa del riesgo de inundación en el núcleo urbano de Mungia se propone la demolición de los edificios situados en Lauaxeta Olerkari kalea números 8 y 9 para aumentar la sección del cauce.

Foto 18 Edificios a demoler aguas arriba y aguas abajo del paso de la estación y bajos de dichos edificios.

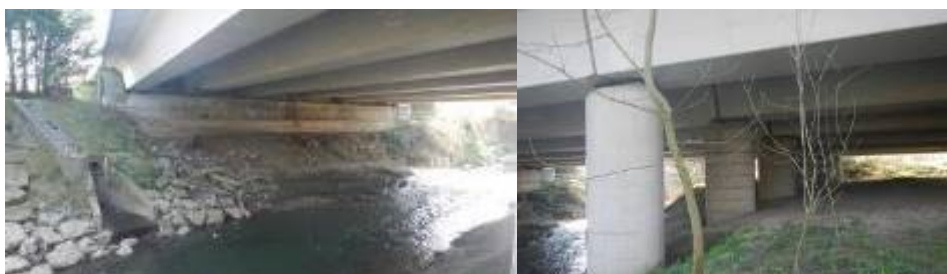
Foto 19 Condicionantes para la ampliación de sección bajo la BI-631.

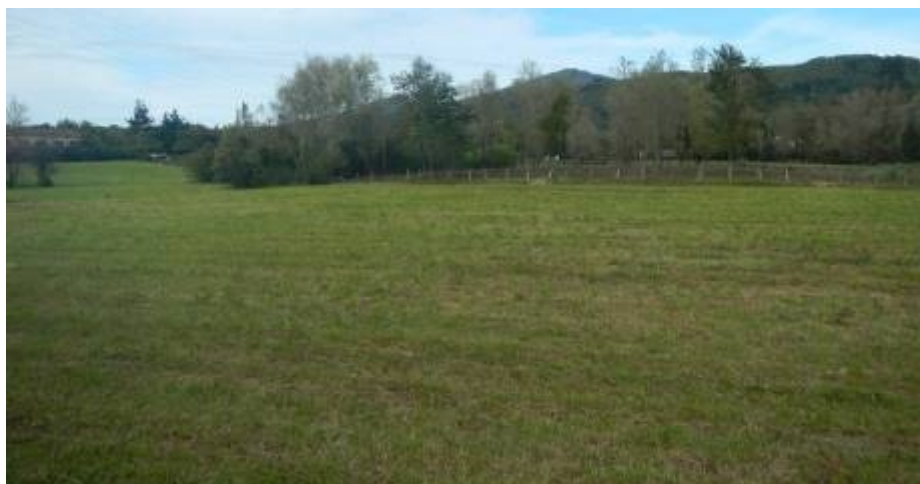
En la margen izquierda, existe el antiguo meandro, actualmente desconectado del cauce principal y con una gran degradación de la vegetación de ribera, apareciendo múltiples ejemplares de *Cortaderia selloana* (plumero de la pampa). Se propone en esta área la recuperación del meandro, reconectándolo al cauce principal recuperando la dinámica original y realizando labores de erradicación y revegetación en el entorno. Esta zona tiene una gran capacidad de laminación natural, por lo que se propone su conservación como zona de laminación sin nuevas ocupaciones. Además, para mejorar la conexión entre ambos lados de la BI-631 se propone la ejecución de una nueva obra de drenaje aprovechando pequeños cauces de agua preexistentes.

Foto 20 Zona de laminación natural aguas abajo del núcleo urbano en margen izquierda y antiguo meandro.

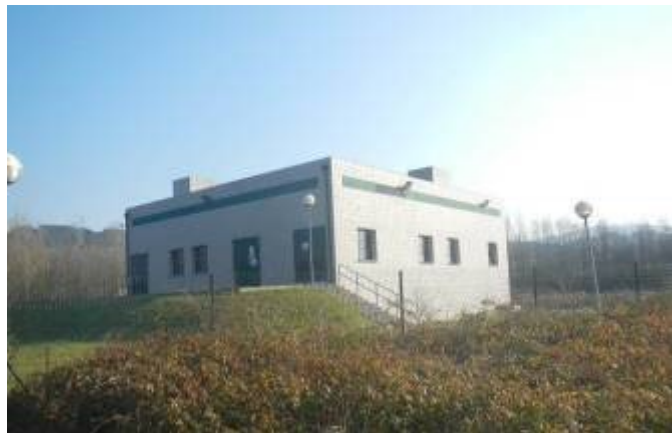
Además, la EBAR de Mungia se encuentra parcialmente elevada sobre el terreno, para evitar la afección a sus instalaciones pueden proponerse medidas tales como el aseguramiento de la estanqueidad de los equipos o la elevación de los mismos.

Foto 21 E.B.A.R. de Mungia.

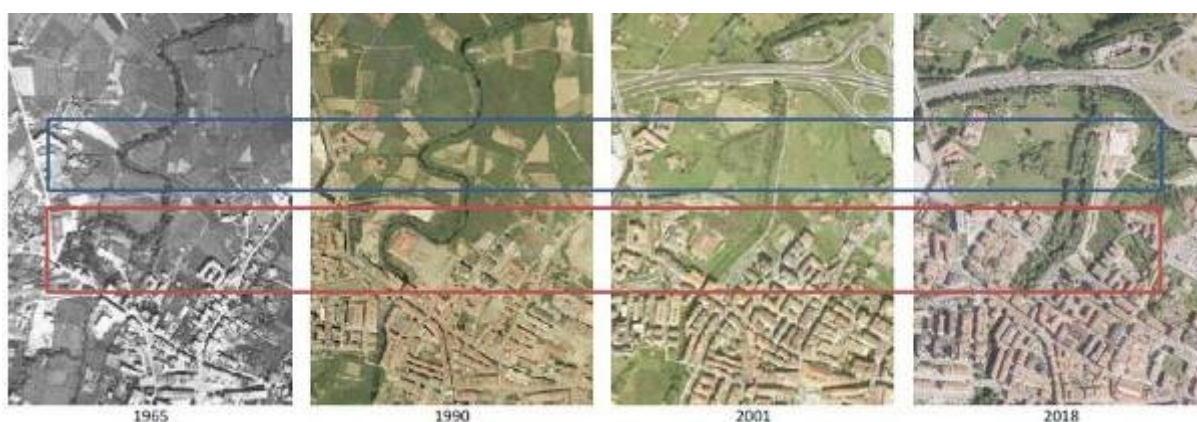
En el ARPSI se han producido numerosas alteraciones morfológicas. Se ha desarrollado una ocupación de las márgenes progresiva que continúa en la actualidad. La mayor alteración ha sido la ocupación de uno de sus meandros en la margen izquierda aguas abajo del paso de Lauaxeta Kalea y la desconexión del meandro existente en la margen izquierda entre el núcleo urbano y la BI-631, contando este con una gran capacidad de mejora debida a la baja ocupación urbana en la zona.

Figura 59 Meandro ocupado (rojo) y meandro desconectado con capacidad de recuperación (azul)

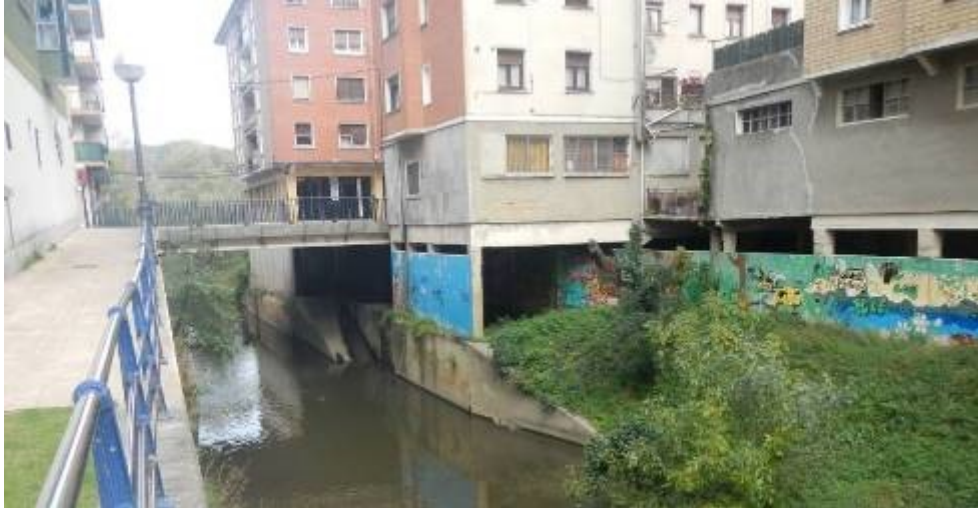
En el tramo urbano de Mungia, el cauce del río Butroe se encuentra fuertemente modificado, especialmente bajo el paso de Lauaxeta kalea, donde el río está encauzado, discurriendo entre muros de hormigón. Esto dificulta seriamente, o incluso llega a impedir, la función de conector ecológico del tramo fluvial.

Foto 23 Tramo urbano en el que el río está limitado por un muro lateral de hormigón en margen izquierda y los paramentos de los edificios en margen derecha, estando dos edificios situados sobre el cauce.

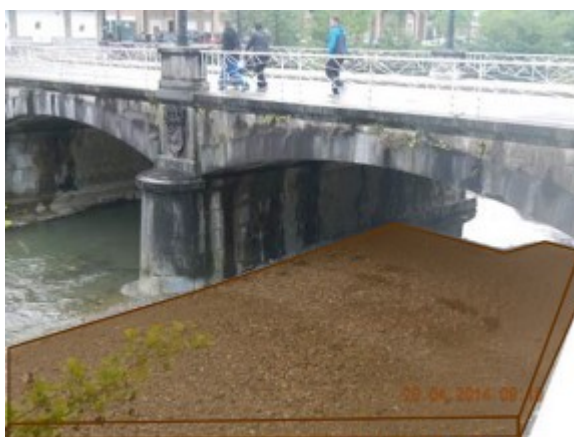
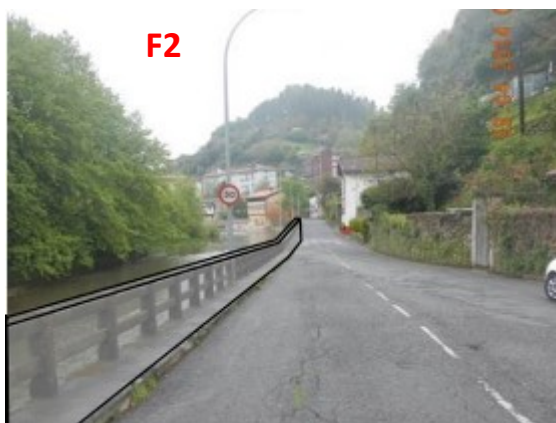
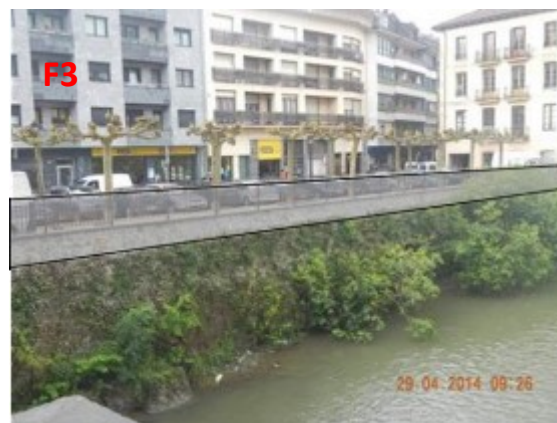
En el núcleo urbano de Azpeitia se propone el acondicionamiento de los puentes de Emparan y Julián Elortza para mejorar las condiciones de flujo de los mismos mediante la eliminación de los sedimentos depositados en los ojos de los mismos (ver fotografía nº1).

La pasarela de Magdalena Auzoa sería demolida y adicionalmente en algunas zonas se ejecutarían muros longitudinales a lo largo de las márgenes para evitar el desbordamiento del río Urola (ver fotografías nº2 y 3).

Foto 24 Actuaciones en el núcleo urbano de Azpeitia.

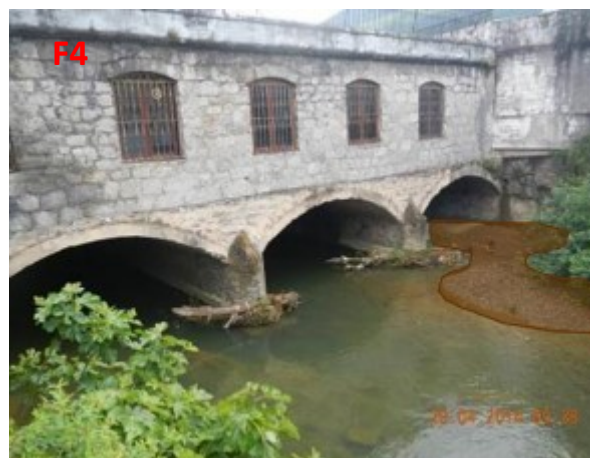
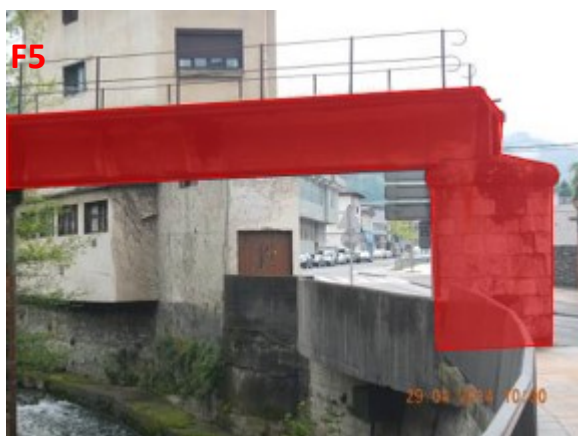
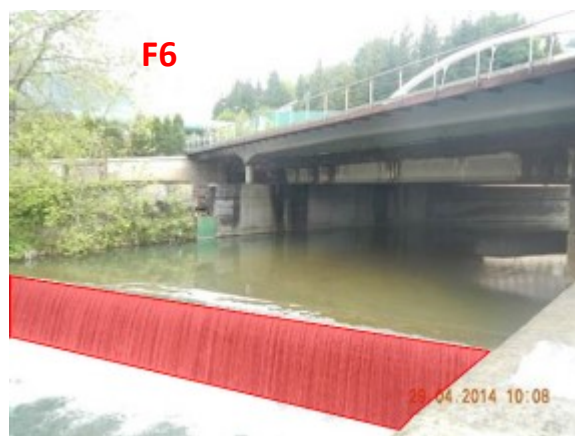
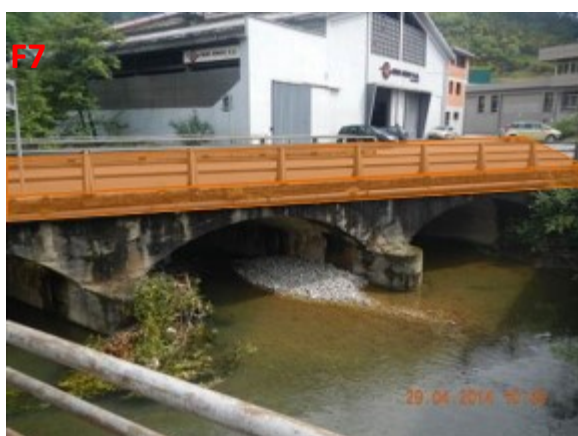
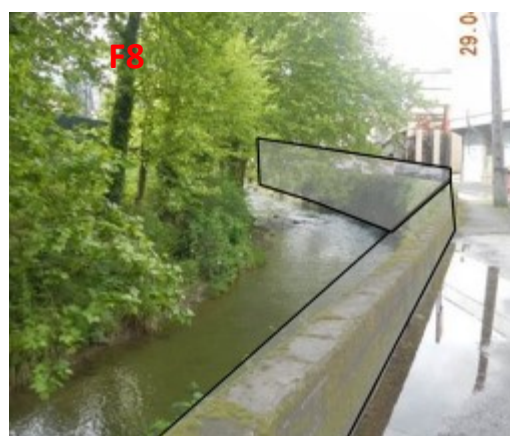
En el río Ibaieder se propone la regularización del lecho en la zona más próxima a la confluencia con el río Urola, lo que implica actuar bajo la cobertura existente (ver fotografía nº4).

Foto 25 Actuaciones en el río Ibaieder.

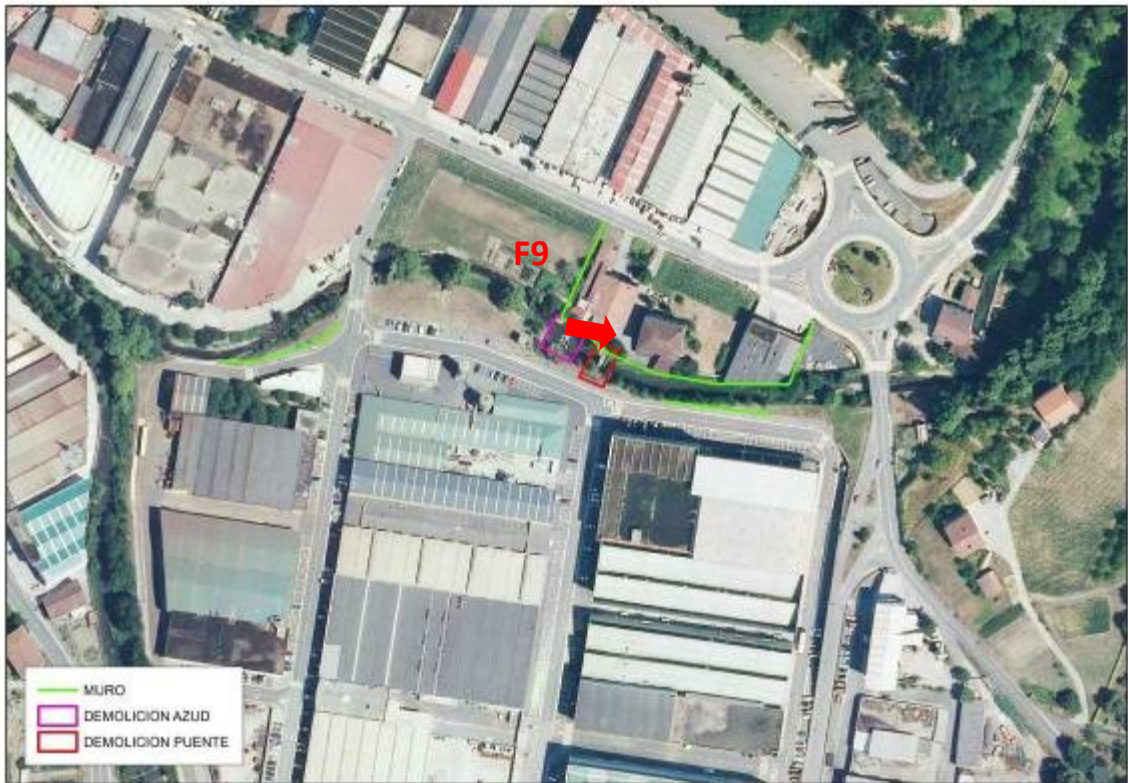
Figura 63 Actuaciones en el río Errezil y ubicación de fotografías posteriores.

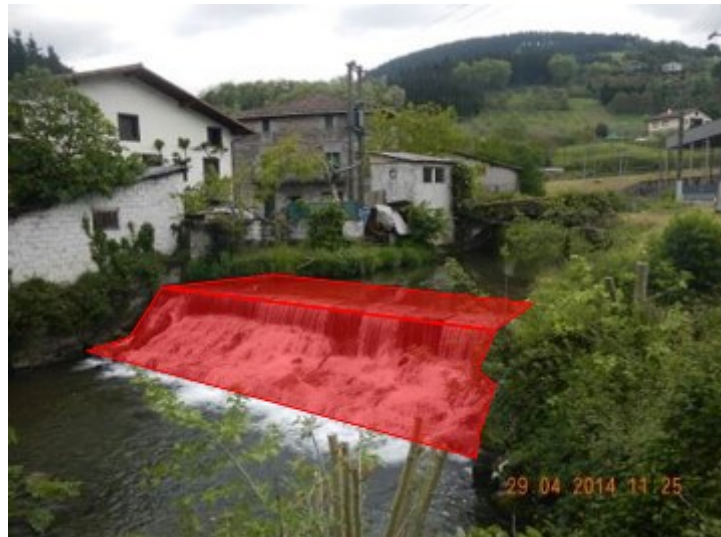
F9

En el ámbito del río Errezil se plantea la demolición de un azud y de una pasarela situada justo aguas arriba (ver fotografía nº9). Adicionalmente se ejecutarían muros de borde.

Foto 26 Actuaciones en el río Errezil.
