PROPUESTA DE PROYECTO DE PLAN HIDROLÓGICO DE LA DEMARCACIÓN HIDROGRÁFICA DEL CANTÁBRICO ORIENTAL

Revisión para el tercer ciclo: 2022-2027

MEMORIA - ANEJO IX

Objetivos medioambientales y exenciones

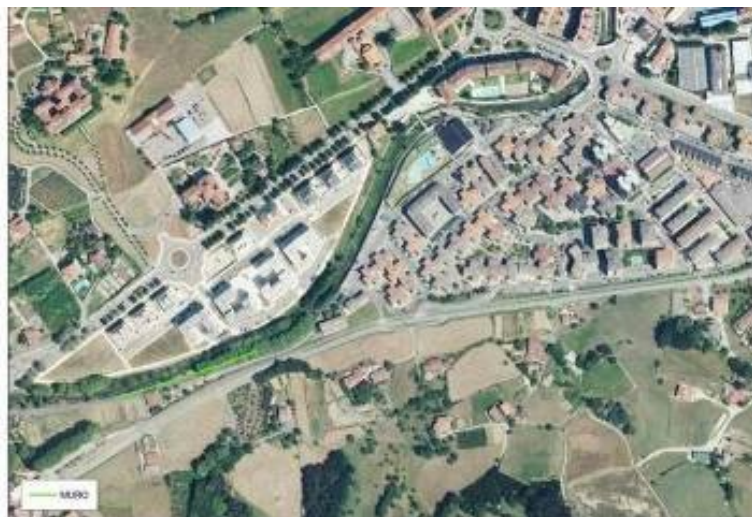
En el ámbito de Urbitarte Auzoa la actuación se limitaría a la ejecución de un muro longitudinal de hormigón situado en la margen derecha en el entorno del Museo Medioambiental.

Figura 64 Actuaciones en el ámbito de Urbitarte Auzoa.

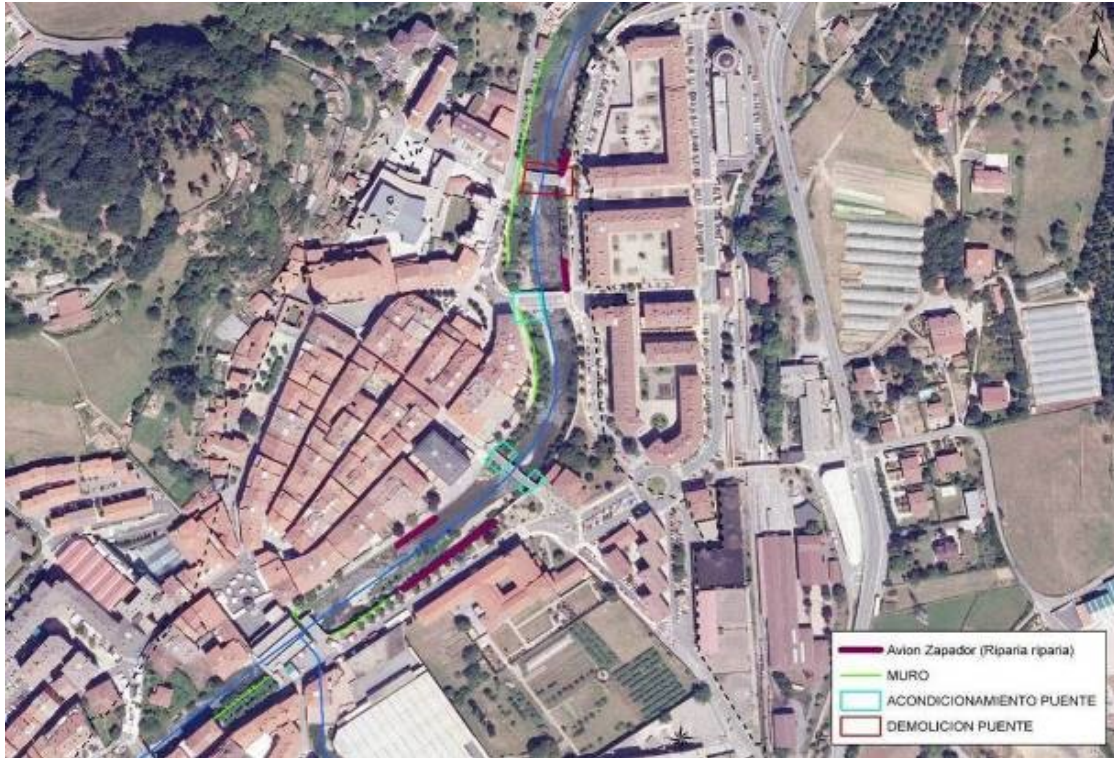
El ámbito 1 se trata de un ámbito urbano en el que las márgenes del río Urola se encuentran ocupadas por muros verticales de encauzamiento de más de tres metros de altura. La vegetación se reduce a los puntos donde existen acarrees que han permitido el desarrollo de manchas de vegetación de ribera, principalmente arbustiva.

Figura 65 Aspectos medioambientales considerados y actuaciones planteadas en Azeitia (núcleo urbano).

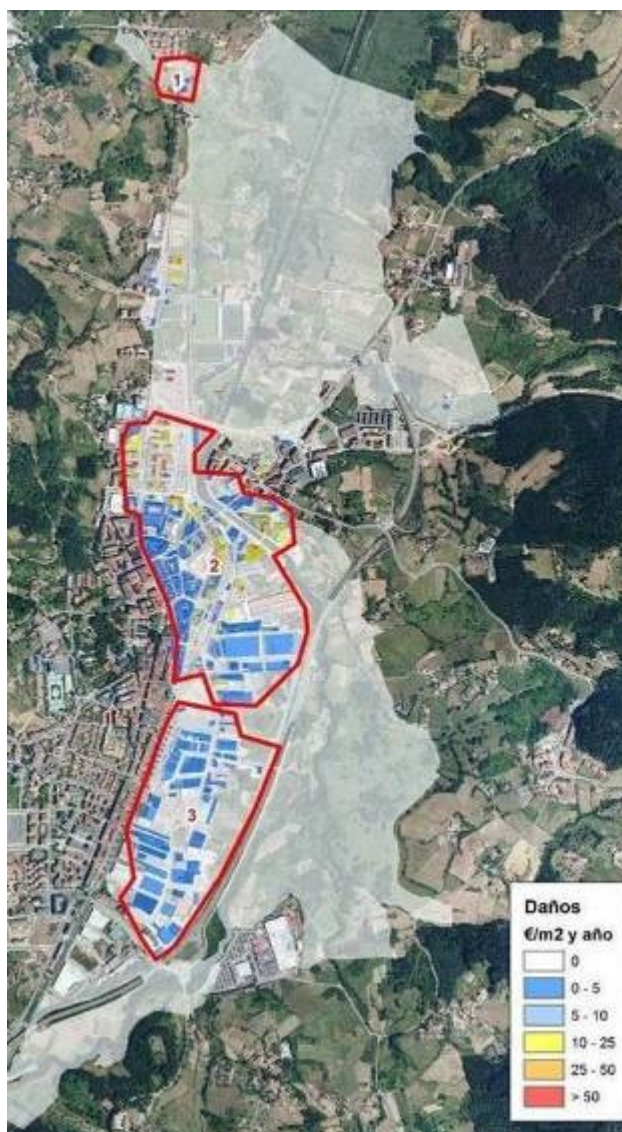
1. Término Municipal de Forua: 2% del daño total.
2. Casco urbano de Gernika y Parque empresarial Beko-Ibarra: 84% del daño total.
3. Polígono Industrial Txanparta: 4% del daño total.

Figura 68 Ámbitos de actuación del ARPSI de Gernika.

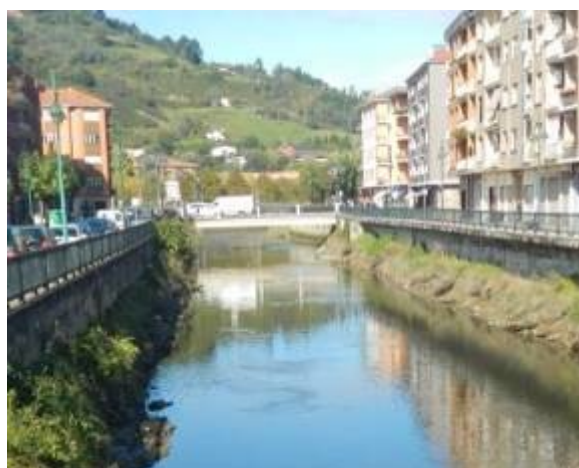
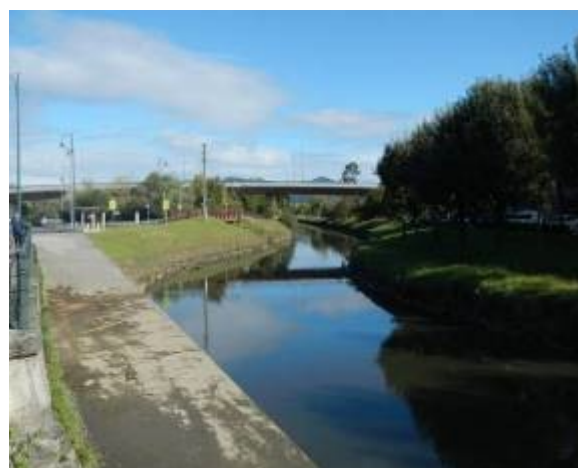
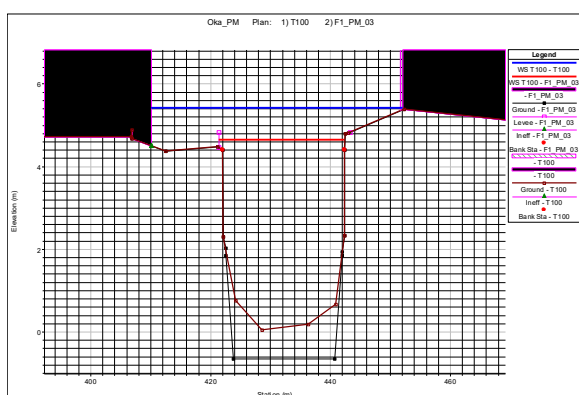
La sección tipo de la regularización tendrá taludes 1H:2V, dando continuidad a los taludes de la sección natural que se mantiene inalterada en la zona más urbana.

Figura 70 Sección tipo de la regularización del lecho en la zona urbana.

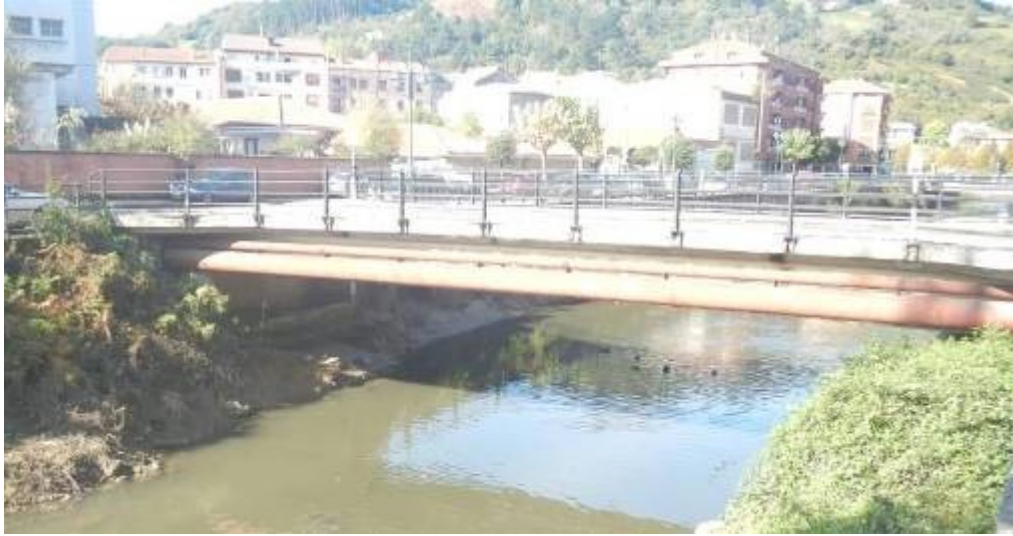
La avenida de 100 años, incluso con las actuaciones propuestas, alcanza la cota de tablero de los 2 puentes existentes en el tramo urbano. Se propone mantener el puente de Rentería, con calificación patrimonial y que aglutina el grueso del tráfico de la zona y eliminar el puente de Zubialde Kalea, situado aguas arriba en el PK 2+750, y cuya eliminación mejora el funcionamiento hidráulico del tramo urbano del río Oka y elimina el riesgo asociado a los posibles daños en la estructura en caso de avenida. Este puente tiene asociado el paso de tuberías por lo que se deberán restablecer los servicios afectados.

Foto 27 Puente de Zubialde Kalea a eliminar.

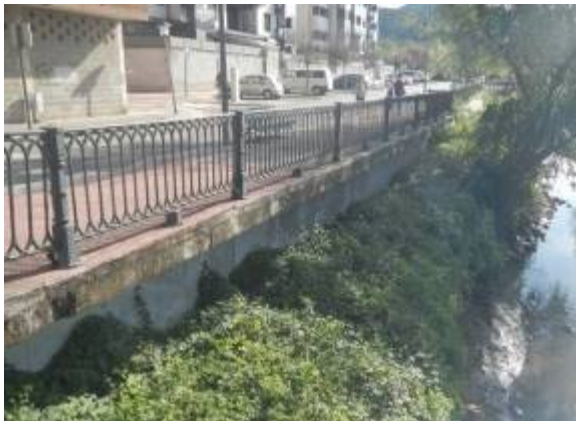
Foto 28 Zona a disponer muro en MD aguas arriba del puente de la c/Zubialde.

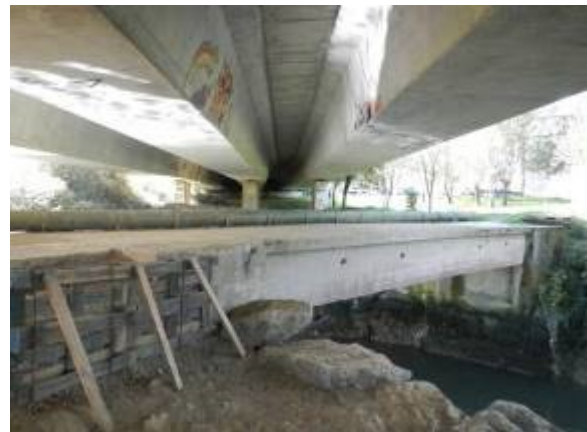
Foto 29 Zona de cierre del muro en MI bajo el paso de la BI-635.

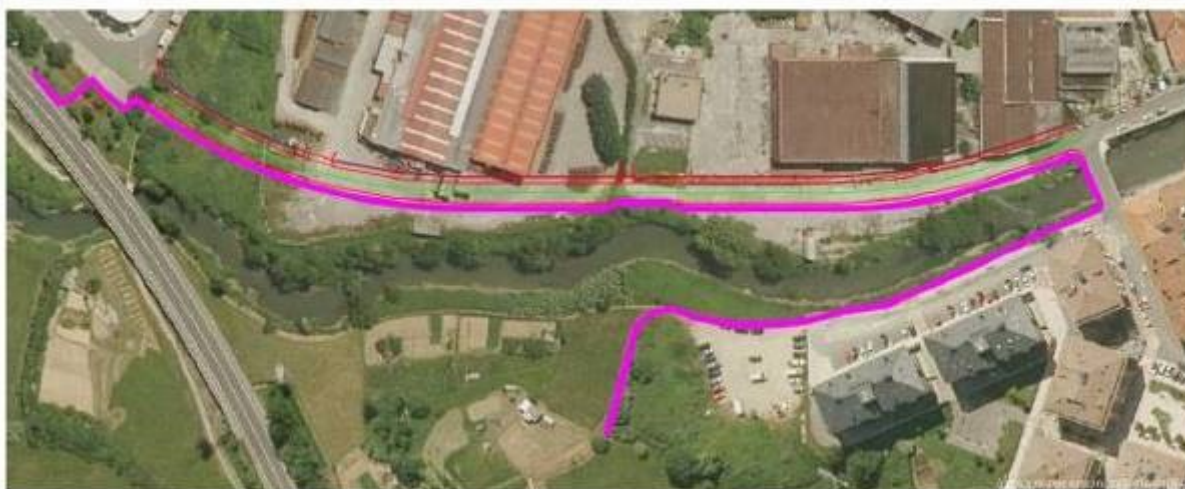
- Entre los PKs 2+671 y 2+846 en la MI, de altura media inferior a 0,5 m y máxima de 1 m.
- Entre los PKs 2+749 y 2+846 en la MD, de altura inferior a 0,5 m.
- Entre los PKs 2+846 y 3+001 en la MI, de 1 m.
- Desde el PK 3+001 al PK 3+122, hasta el cierre en el paso bajo la BI-635, menor a 0,5 m.

Figura 72 Muros propuestos de 1 m de altura.

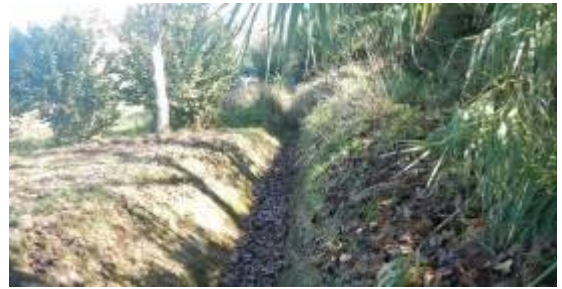
Foto 30 Canal paralelo al terraplén de la BI-635.

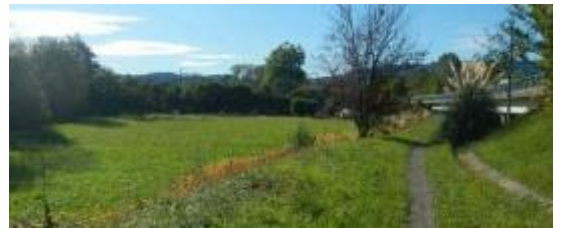
Foto 31 Cauce existente y pradera aguas arriba del terraplén de la BI-635.

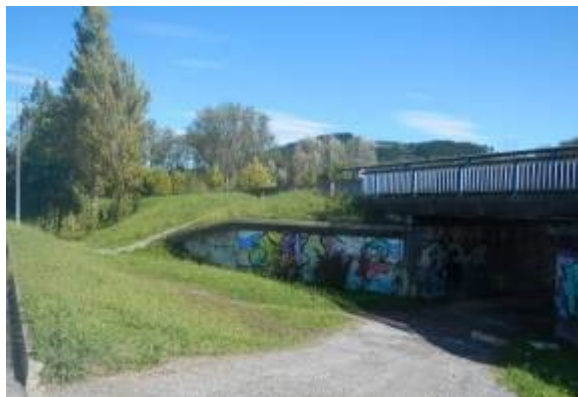
Foto 32 Paso bajo la BI-635.

Para proteger el polígono industrial de Txanporta con un escenario de defensa de 100 años, como se definió en el PGRI de 1er ciclo, es necesario evitar el paso de agua desde la llanura a la zona industrial. Para ello, por un lado, hay que eliminar el paso bajo la BI-635 a la altura del PK 3+700 y por otro, alcanzar una cota superior a la de la lámina circulante por el cauce en torno al PK 4+800 para evitar la derivación de agua al otro lado de la BI-635 afectando la zona industrial.

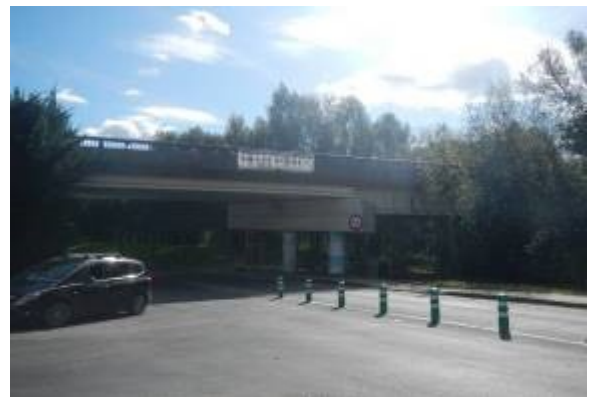
Foto 33 Zona de acceso del agua PK 4+800.

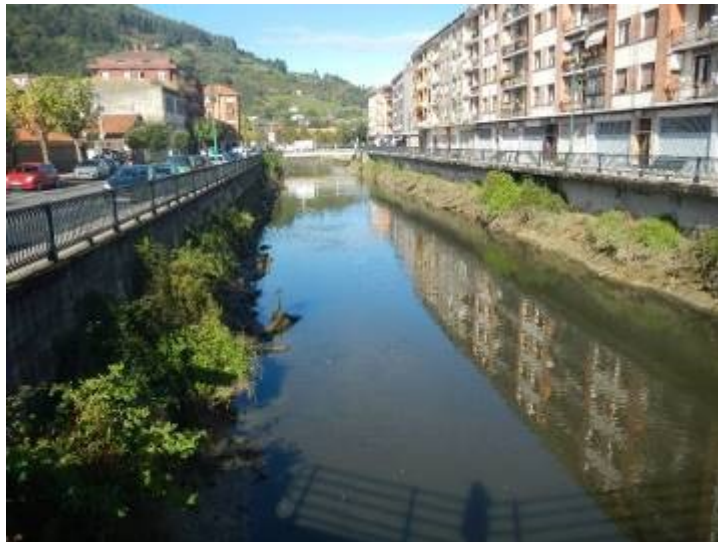
Foto 34 Tramo del río Oka encauzado a su paso por la zona urbana de Gernika.

A pesar de las numerosas figuras de protección mencionadas, el estado del río Oka en torno al núcleo urbano es deficiente, el cauce se encuentra confinado entre muros de hormigón, que limitan el desarrollo de vegetación de ribera, habiéndose además encontrado algunas especies alóctonas. La calidad de las aguas, es también deficiente, condicionada por un régimen de caudales en estiaje inferior al caudal ecológico debido a la fuerte presión a la que están sometidos los recursos hídricos de la Unidad Hidrológica Butroe.

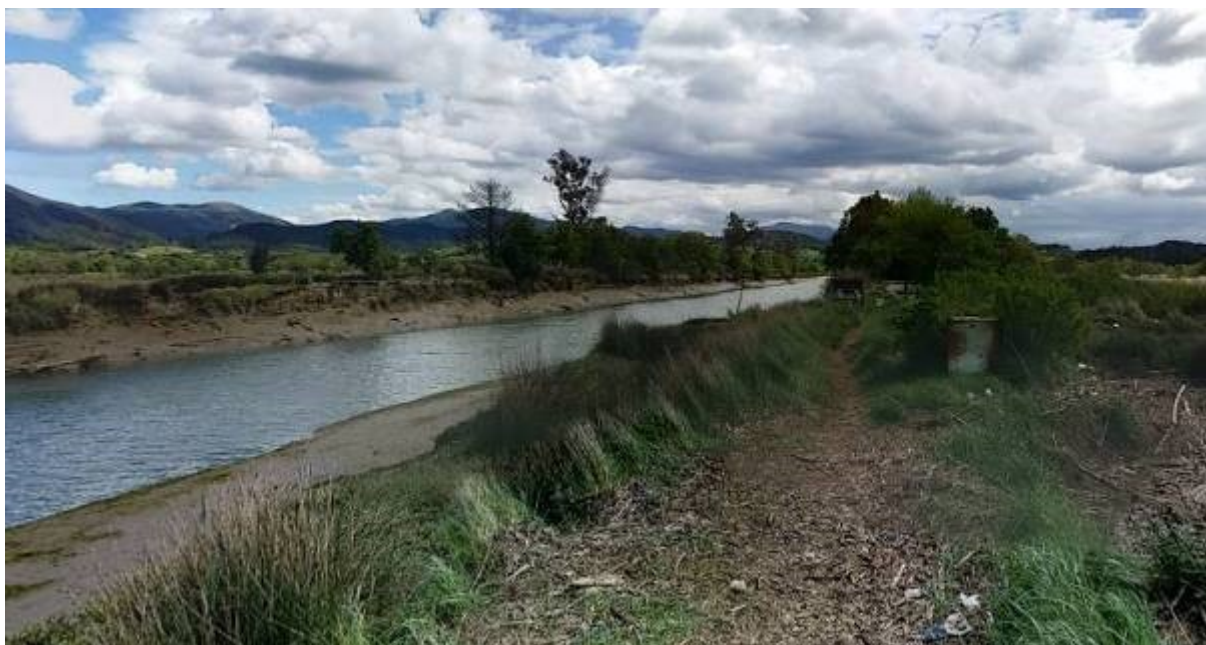
Foto 37 Canal del Corte de la Ría limitado entre motas a ambos lados.

La rectificación y rigidización mediante motas del canal principal “Corte de la ría” aguas abajo del núcleo urbano limitan la conexión del canal con la zona intermareal y los meandros existentes, modificando la dinámica del sistema.

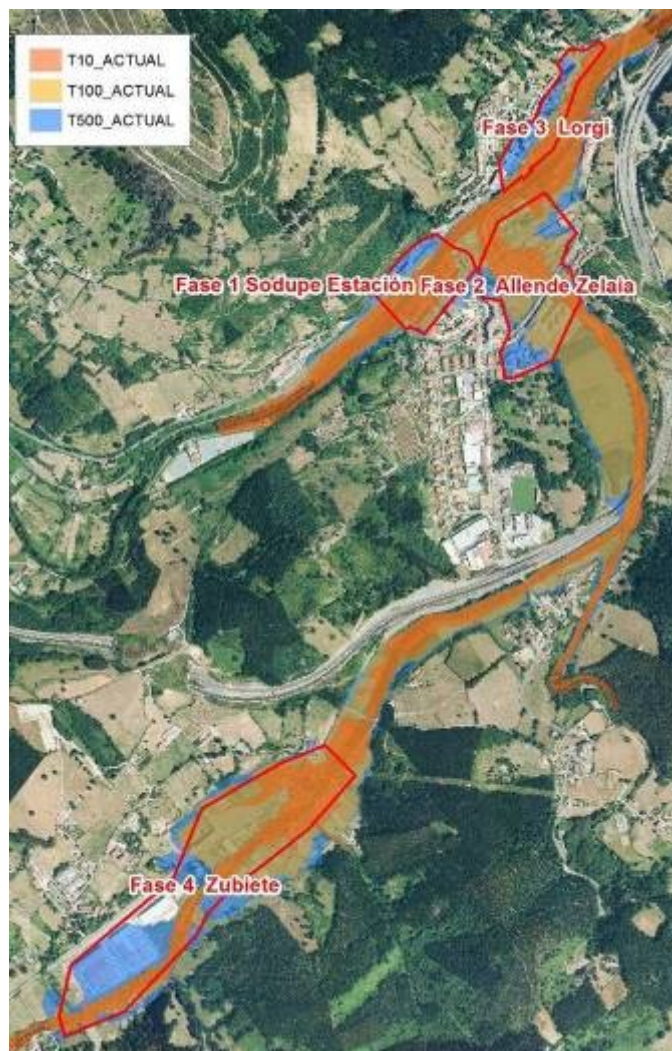
Figura 76 Zonas inundables actuales y delimitación de fases en el ARPSI de Gordexola – Sodupe.

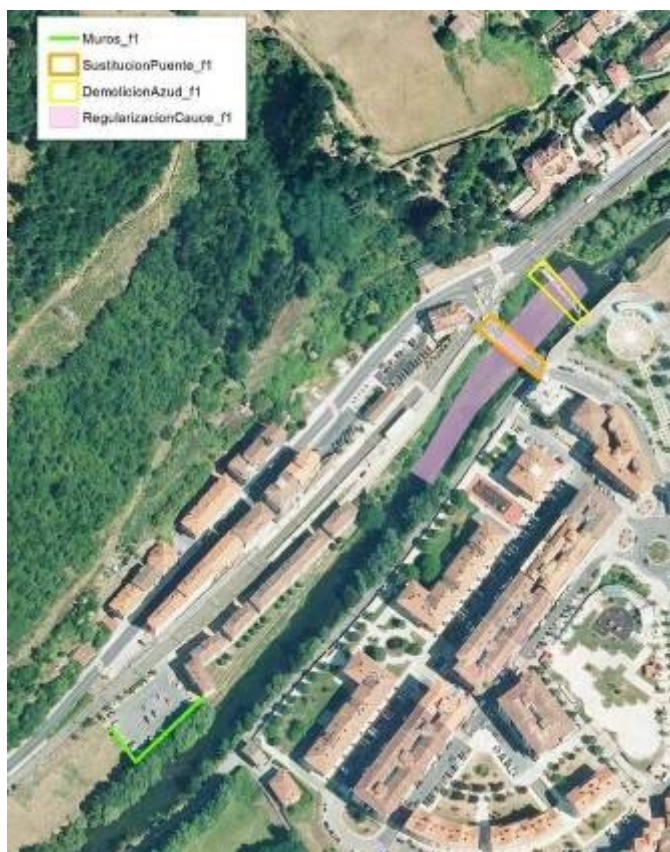
Figura 77 Actuaciones propuestas en la Fase 1. Opción A. ARPSI de Gordexola – Sodupe.

- Demolición del azud de La Conchita, situado en el PK 12+035.

- Sustitución del puente de Gallarraga junto a la estación de FEVE, PK 12+068
- Regularización del lecho principal desde el PK 12+030 hasta el PK 12+161, sección trapezoidal, pendiente mínima de 0,5%.
- 75 metros de muro de protección junto al aparcamiento de la margen izquierda PK 12+350, altura variable entre 0,5 y 1 metro

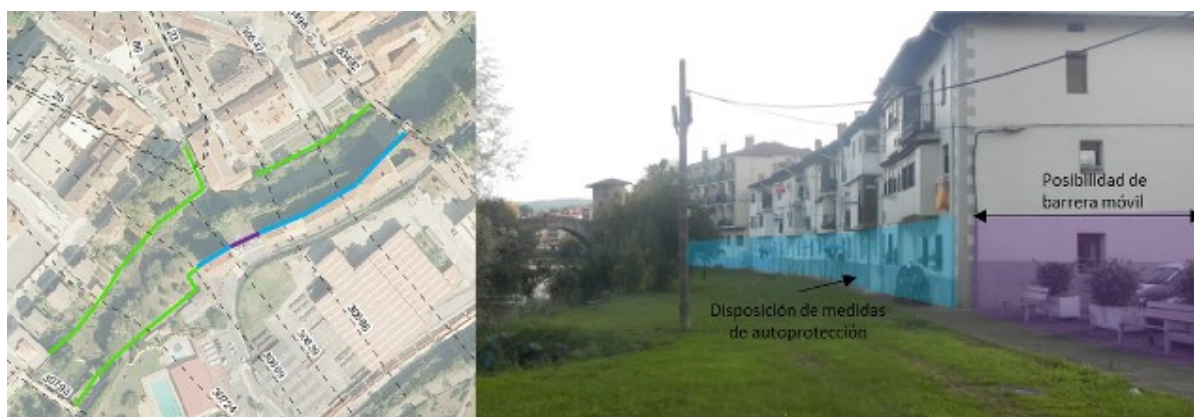
Figura 81 Vista desde aguas arriba del puente Viejo en Balmaseda; viviendas en margen derecha.

En el área situada inmediatamente aguas arriba del puente Viejo, debido a la confluencia con la regata Kolutza, no es posible conseguir la deseable disminución de la lámina en el río Cadagua y su afluente sin la actuación sobre el puente Viejo. Por ello, las actuaciones a acometer van encaminadas a la defensa mediante protecciones longitudinales, que pueden acometerse mediante barreras móviles. Se propone, por lo tanto:

- Se deberá defender mediante una barrera de 1,5 m de altura, que puede ser móvil, el aparcamiento entre los edificios frente a la residencia León Trucíos, en la margen derecha.

- Agua arriba y hasta la pasarela junto a las piscinas, se dispondrá un murete de 1 m que se integrará en el parque actual.

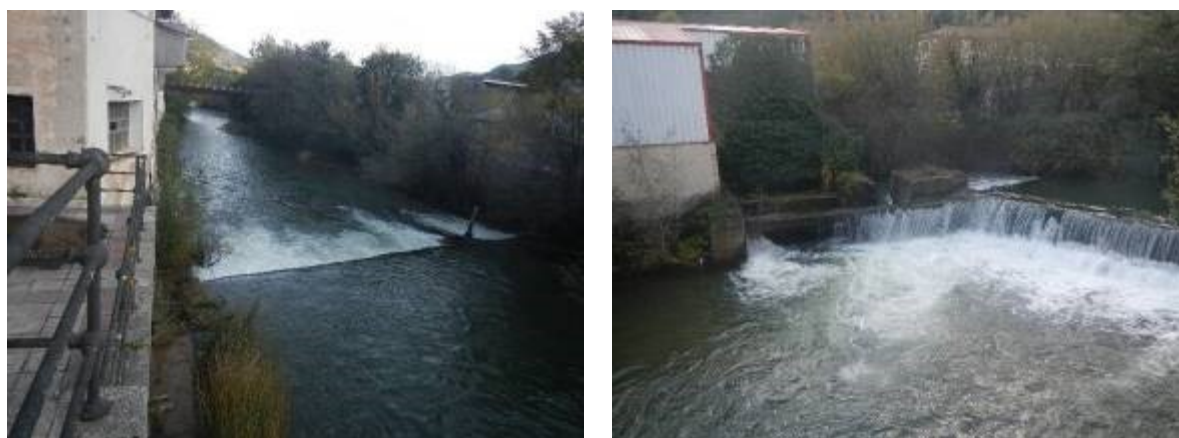
Foto 38 Azudes sucesivos de la ferrería de Laiseca. El azud de aguas abajo del PK 31+254 (izda.) se elimina, el azud de aguas arriba, se rebaja 1 m para mantener la derivación lateral donde se conserva la toma y vertido.

Aguas arriba de las instalaciones deportivas, se actúa de forma prioritaria sobre los obstáculos existentes en el cauce por lo que se plantea la eliminación y rebaje de 2 azudes sucesivos de la ferrería de Laiseca, el azud aguas abajo se elimina, mientras que el de aguas arriba, que conserva la derivación lateral para la toma y la obra de vertido, se rebaja 1 m para mantener la funcionalidad de los mismos.

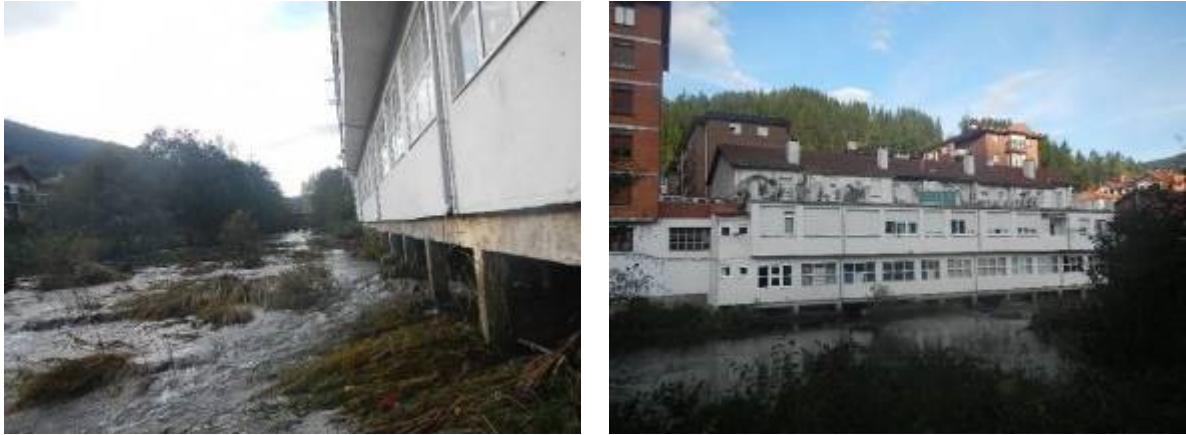
Foto 39 Edificios sobre el cauce en la avenida Encartaciones.

En este ámbito, se producen afecciones en la margen izquierda ya para un periodo de 10 años de retorno, ya que las edificaciones, por debajo de la cota de la avenida Encartaciones, se encuentran construidas sobre el propio cauce.

- Adecuación de los paramentos de las edificaciones junto al cauce en la margen izquierda. En los casos en los que, como en la imagen superior, existan ventanas a cotas susceptibles de afectarse por la inundación, se promoverán medidas de autoprotección (defensas móviles) y el aseguramiento frente a inundación en combinación con los Sistemas de Alerta Temprana y la coordinación con Atención de Emergencias.
- Disposición de muros entre las edificaciones que puedan permitir el acceso al cauce mediante puertas estancas y/o soluciones mediante barreras móviles.

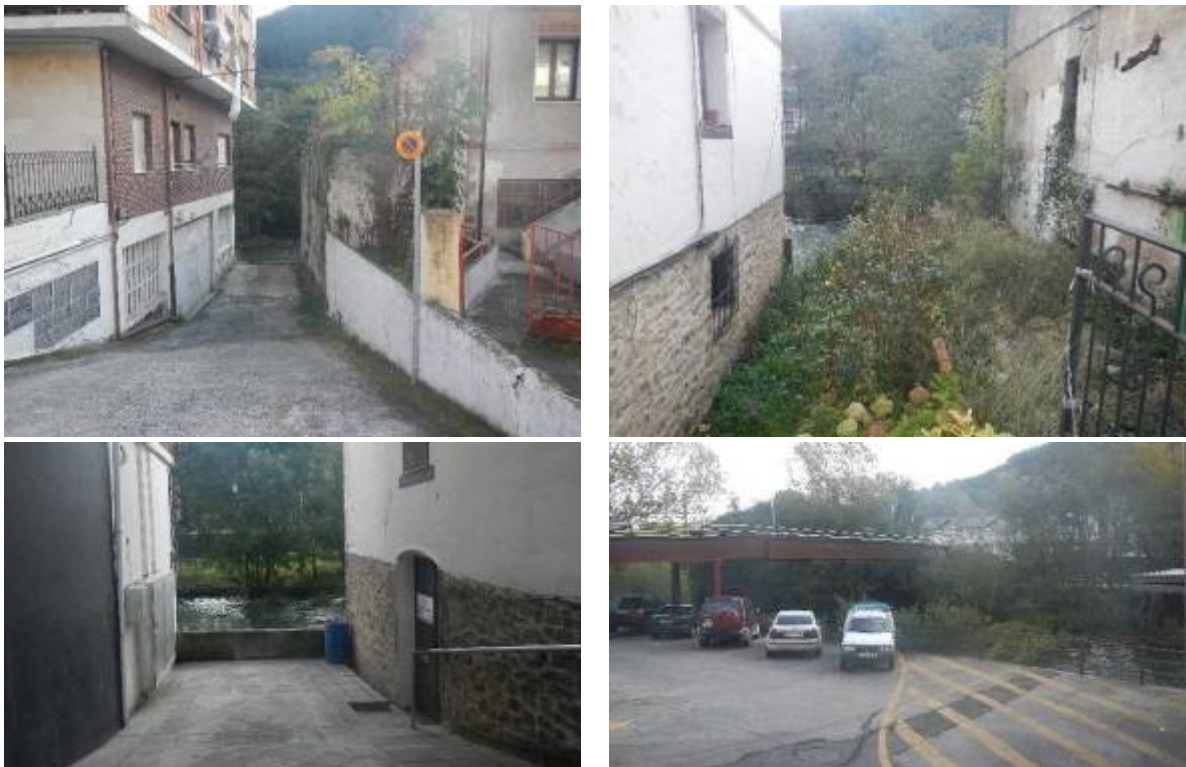
Foto 40 Zonas entre edificaciones con posibles disposiciones de defensas.

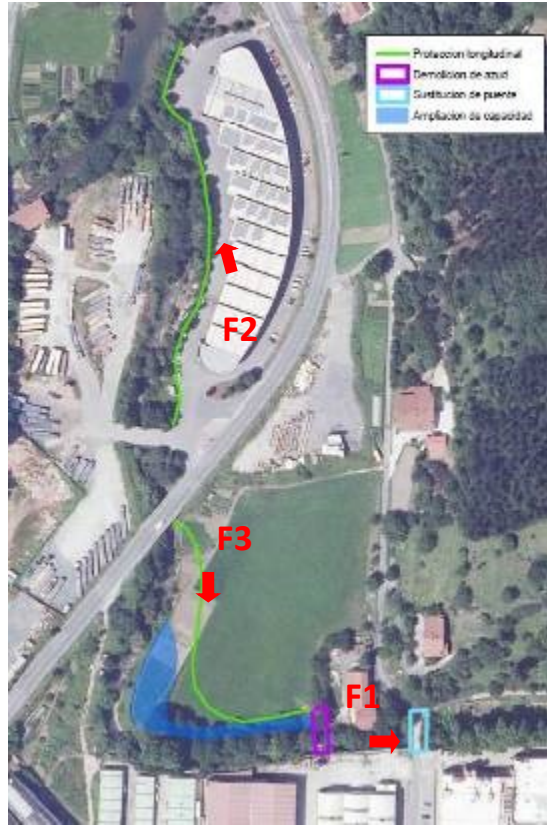
Figura 83 Medidas propuestas en el ámbito de polígonos industriales de Arama y Zaldibia.

En el caso de los **polígonos industriales de Arama y Zaldibia** se contempla sustituir un paso sobre el cauce del Zaldibia (fotografía nº1) y ampliar la sección del mismo mediante berma en margen derecha. Finalmente se reforzará y ampliará la mota existente (fotografía nº2) y se ejecutará un muro de borde (fotografía nº3).

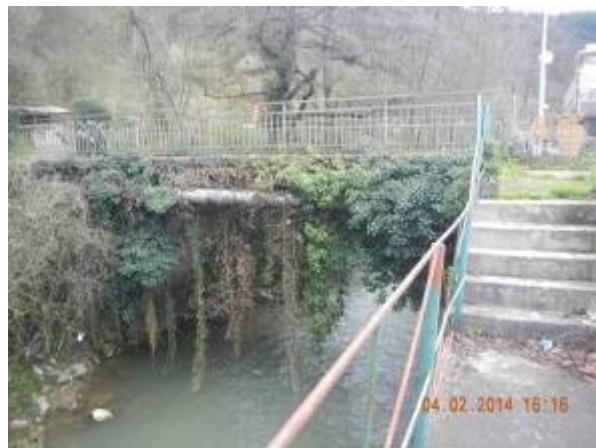
F1

Foto 44 Medidas propuestas en el ámbito de polígonos industriales de Arama y Zaldibia.

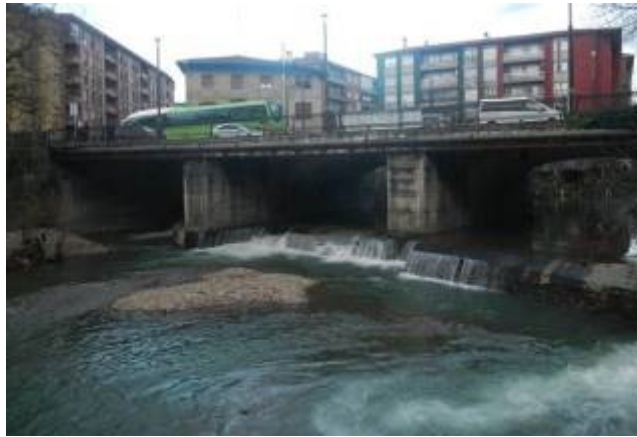
Foto 45 Azud bajo el puente del enlace de acceso a Durango.

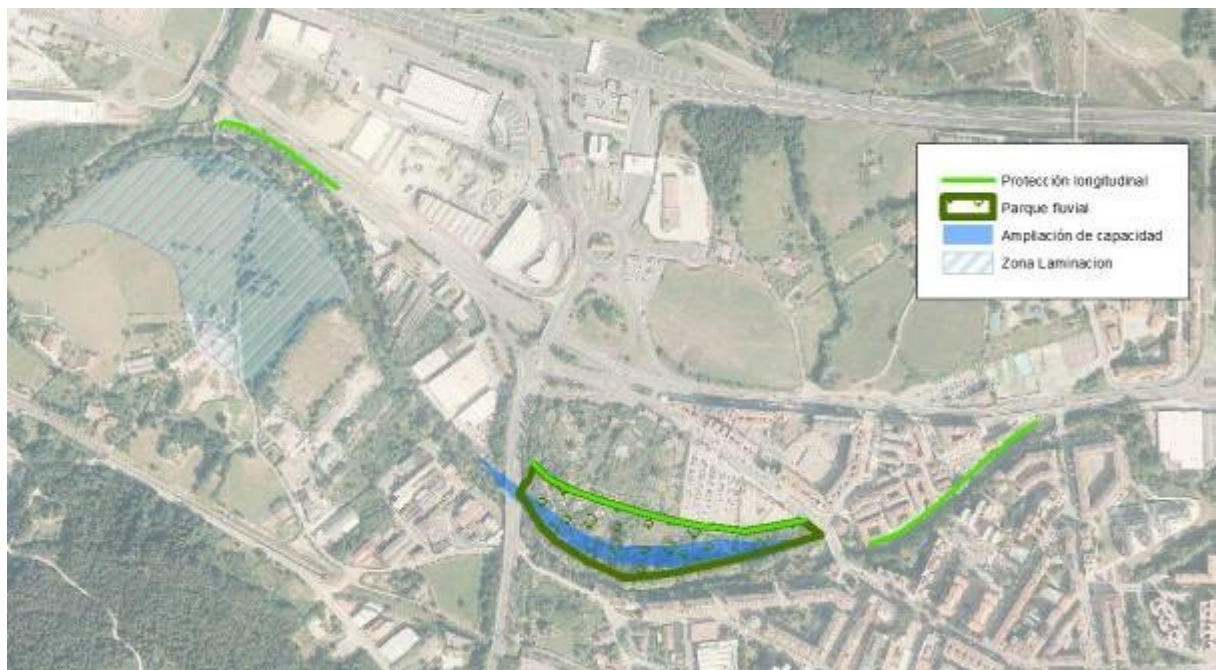
Figura 85 Actuaciones previstas en el ARPSI de Durango en la zona de Iurreta.

De forma adicional se prevé la disposición de protecciones longitudinales

- De altura inferior a 1 m en margen derecha entre el puente de la calle Fray Juan y el de la calle Francisco Ibarra
- De 0,75 m de altura para la defensa de la N-634 de afecciones puntuales aguas arriba del puente de Arandia junto al bidegorri existente.

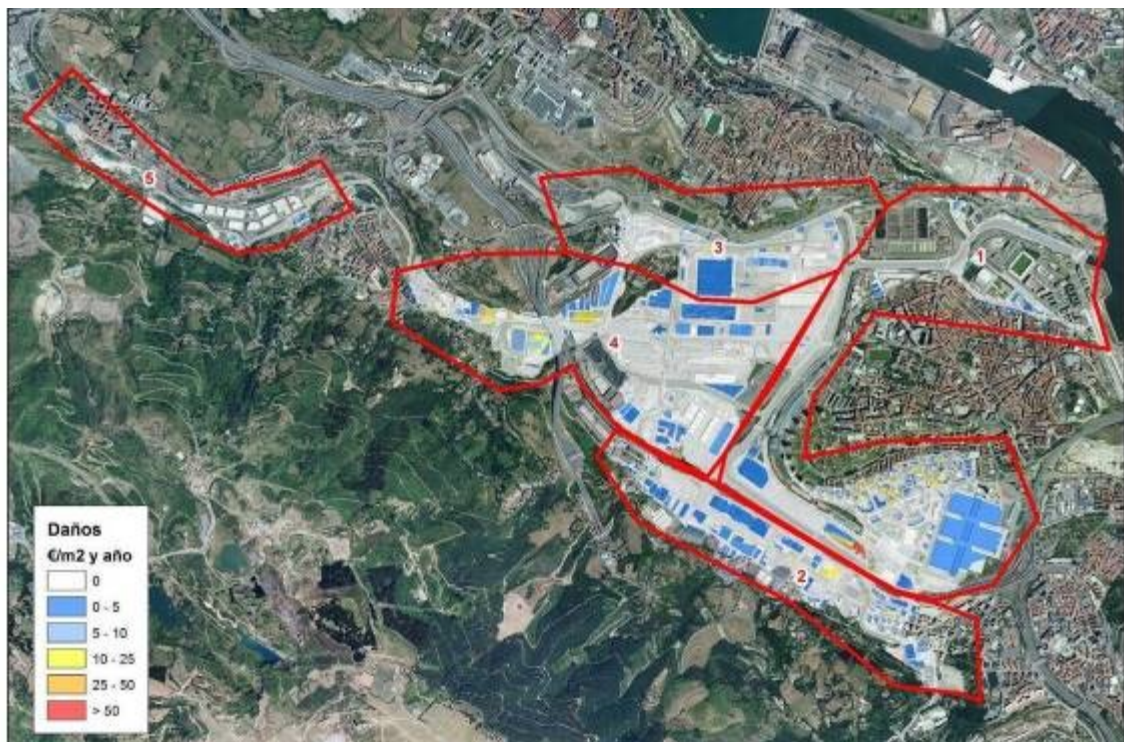
Figura 86 Ámbitos de actuación y daños en el ARPSI de Galindo.

Para la sectorización del ARPSI en ámbitos, se han tenido en cuenta no sólo la distribución espacial de los daños, sino también el comportamiento hidráulico y aspectos constructivos, ambientales y urbanísticos.

1. Barakaldo, Zona del polideportivo municipal de Lasarte, Mediapark y Ansio: 41,1% del daño total.
2. Retuerto: 16% del daño total.
3. Pol. Ind Ibarzaharra - Sestao: 10,6% daño total.
4. Vega vieja, Polígonos Industriales de Aparcabisa y Causo: 27,7% del daño total.
5. Trápaga - Ortuella Pol. Ind. Granada y Bº Ralera: 4,7% del daño total.

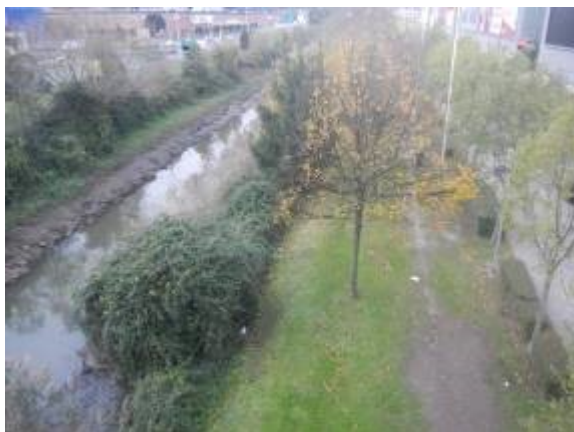
Foto 51 Camino de tierra existente en margen derecha donde se dispondrá mota de 0,5 - 1,2 m de alto.

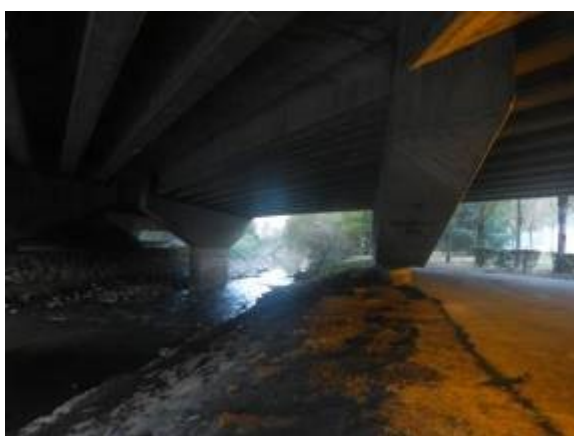
Foto 52 Punto de cierre de la mota con el estribo de la A-8 y zona para la disposición de muro. Se recomienda cerrar hasta tablero.

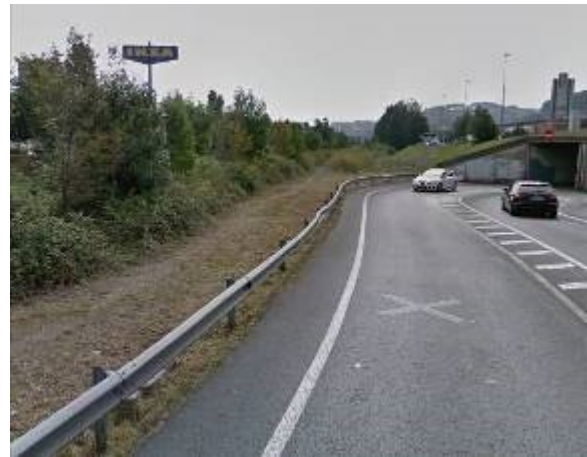
Foto 56 Enlace del Max Center, zona de cierre a la A-8. Posibilidad de barreras móviles.

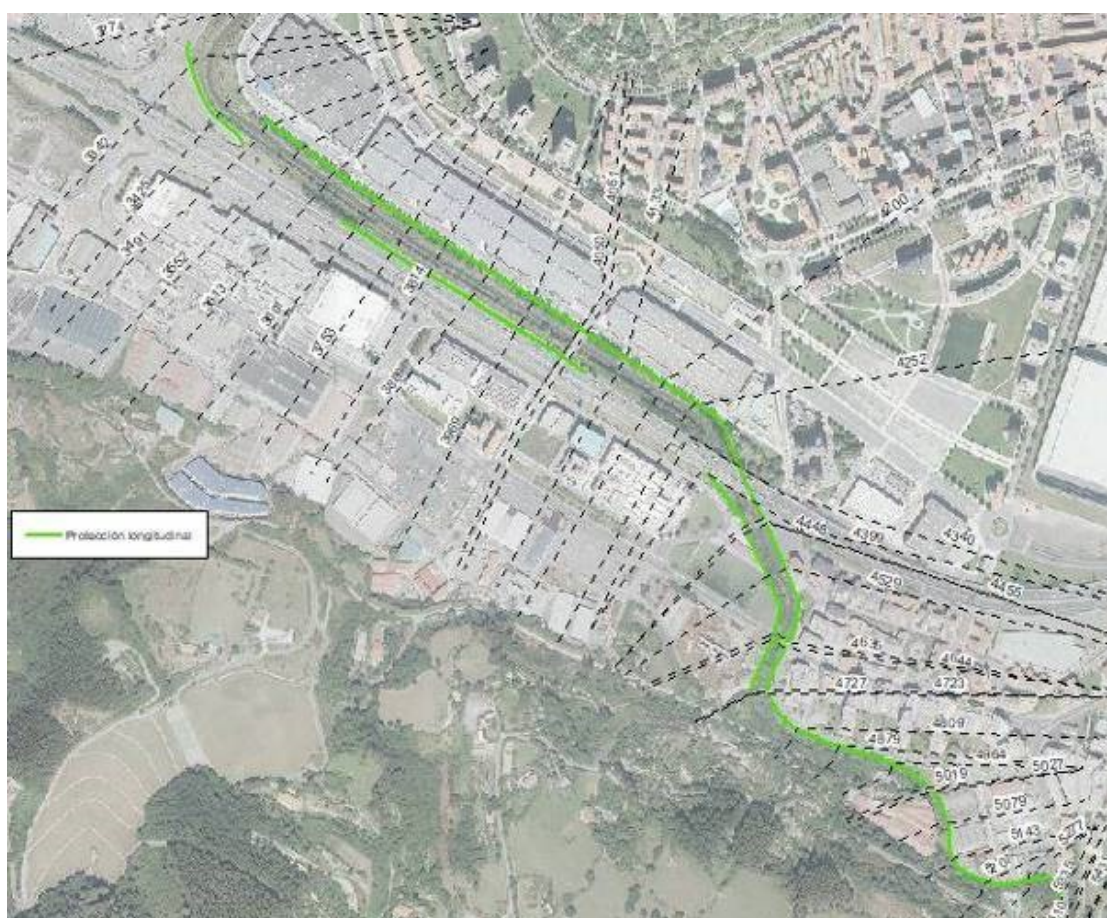
Figura 87 Actuaciones propuestas en la Fase 1. ARPSI de Galindo.

- Mota de tierra de entre 0,5 y 1,2 m de altura en la margen derecha (PKs 3+491 - 4+339) que puede integrarse en el paseo peatonal de tierra existente, y que se cerraría con el estribo del paso de la A-8, junto al aparcamiento existente bajo la misma.
- Muro bajo el aparcamiento entre los estribos de la A-8 (PKs 4+339 - 4+398) de altura 1,2 m. Se recomienda cerrar hasta tocar tablero dando continuidad a los estribos.
- Muro en margen derecha aguas arriba del aparcamiento bajo la A-8 (PKs 4+398 - 4+727) con altura variable entre 0,5 y 0,8 m de altura.

- Muro en margen izquierda junto al enlace del Max Center (PKs 3+300 - 3+490) de 1,2 m de altura. Para compatibilizar la seguridad vial y el acceso al camino de servicio paralelo a la A-8, se propone la disposición de barreras móviles que presenten elementos fijos que faciliten su montaje en caso de alerta de inundación (coordinación con UHATE).
- Para evitar la afección de la A-8 (PKs 3+680 - 4+080), puede disponerse un muro lateral de 1,2 m de altura tras la mediana de la calzada o una mota de tierra que eleve el camino de servicio existente 2 m.
- Mota de cierre entre la A-8 y la pasarela peatonal junto al campo de fútbol (4+398 - 4+445) de 1,5 m de altura. Debido a que la pasarela se encuentra elevada, este encuentro es posible.
- Mota de tierra en margen izquierda aguas arriba de la pasarela peatonal hasta el puente de la N-634 (PKs 4+448 - 4+635) de 1 m de altura.

- El puente de la N-634 se encuentra a una cota de 5,5 m. Para la avenida de 100 años de periodo de retorno, la cota de lámina de agua alcanzada es de 5,85 m aguas abajo, y 6,25 m aguas arriba.

Esto lleva a que el puente funcione en carga, siendo necesaria la disposición de barreras de longitud inferior a 1 m para evitar el acceso del agua a la calzada (que pueden ser soluciones móviles). Para intentar mitigar esta solución, se plantea la sustitución del puente por otro de tablero horizontal sin apoyos, que consigue únicamente un descenso de la lámina de agua de 30 cm aguas arriba del mismo. Debido a que con esta solución persiste la problemática y la necesidad de la disposición de barreras en el puente y de protecciones laterales aguas arriba, se desecha.

La restricción del flujo mediante las protecciones laterales conlleva un aumento de la lámina de agua respecto a la situación actual, si bien este aumento de 22 cm en el punto más desfavorable aguas arriba del puente de la N-634 no se considera que aumente sensiblemente el riesgo.

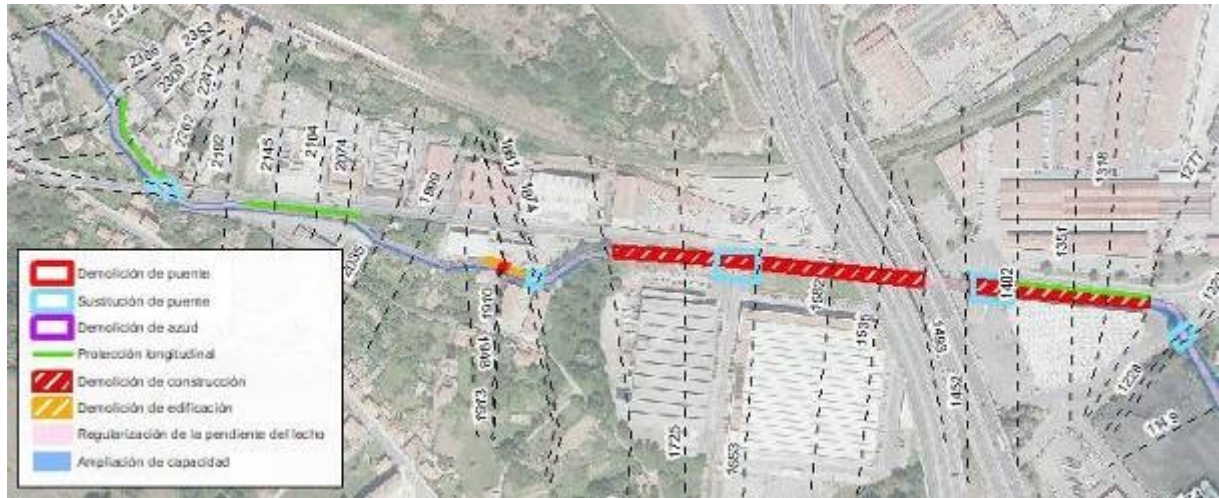
Figura 90 Actuaciones propuestas en la Fase 2. ARPSI de Galindo (continuación).

Se plantea un acondicionamiento del cauce entre los PKs 0+082 y 1+228, entre la confluencia con el río Galindo y el puente de la c/Bº de Trápaga con distinta geometría:

Sustitución del puente de la c/Bº de Trápaga, situado en el PK 1+224, por otro de tablero horizontal de 8 m de luz libre y 7,8 m de ancho.

Demolición de dos coberturas contiguas, separadas por 50 m, existentes entre los PKs 1+277 y 1+799, junto al polígono industrial Causo.

Encauzamiento de hormigón con sección rectangular de 8 m de ancho en el tramo de la cobertura entre los PKs 1+277 y 1+799, manteniendo la pendiente longitudinal del tramo anterior de 0,0032 m/m.

Aguas arriba del puente de la c/San Vicente hasta el puente de Salcedillo, entre los PKs 2+262 y 2+353, se realiza un acondicionamiento trapezoidal de 10 m de ancho que mantiene la margen izquierda inalterada y enlaza con el terreno de la margen derecha con un talud 1H:1V. Desde el puente de Salcedillo hasta la pasarela del parque de Arkotxa, entre los PKs 2+353 y 2+453, se realiza un acondicionamiento trapezoidal de 10 m de ancho y taludes 1H:1V. En ambos tramos la pendiente longitudinal del cauce es de 0,00373 m/m.

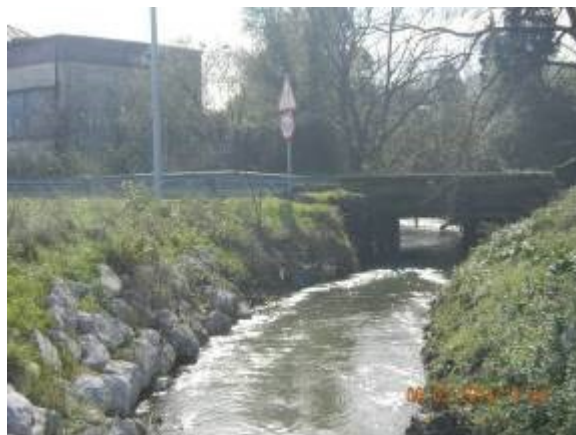
Foto 60 Puente de la c/Bº de Trápaga a sustituir por la obstrucción que causa.

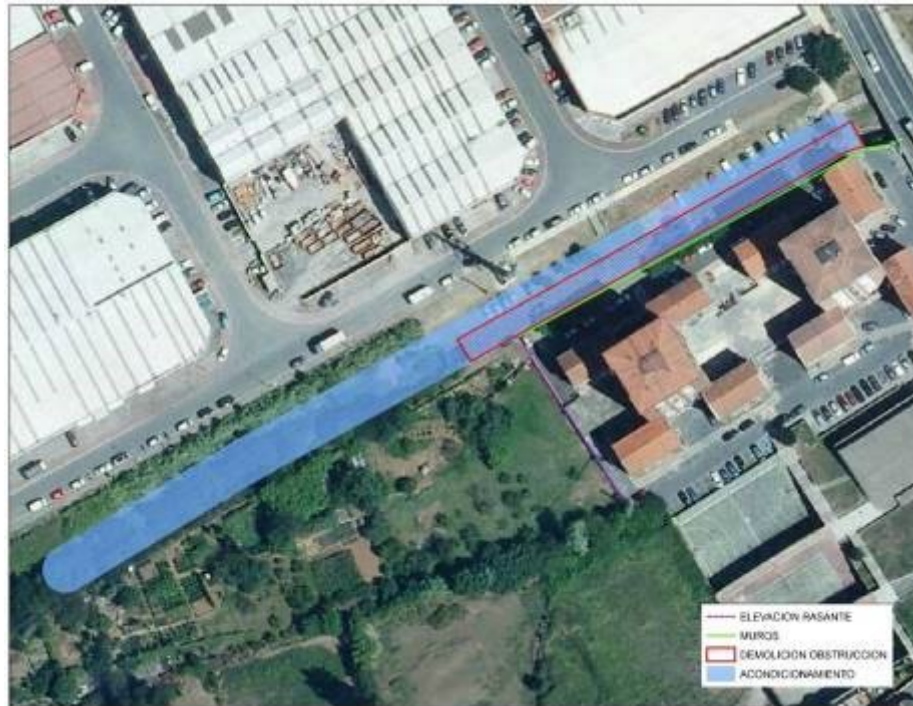
Figura 91 Actuaciones propuestas en la Fase 3. ARPSI de Galindo.

Como solución, se plantea la actuación sobre el río a lo largo de 260 metros, con una nueva sección para el río, que conlleva suprimir la cobertura existente y una ampliación de cauce. La nueva sección será doble trapezoidal con un ancho en fondo que alcanza hasta 7 m, con bermas de 1,5 m a ambos lados dispuestas a 1,5 m de altura sobre el lecho.

De forma adicional, se propone la ejecución de una mota de tierra de protección de forma perimetral a la parcela urbanizada hasta el cauce descubierto de la cobertura, con 60 m de longitud y una altura máxima de 1 m.

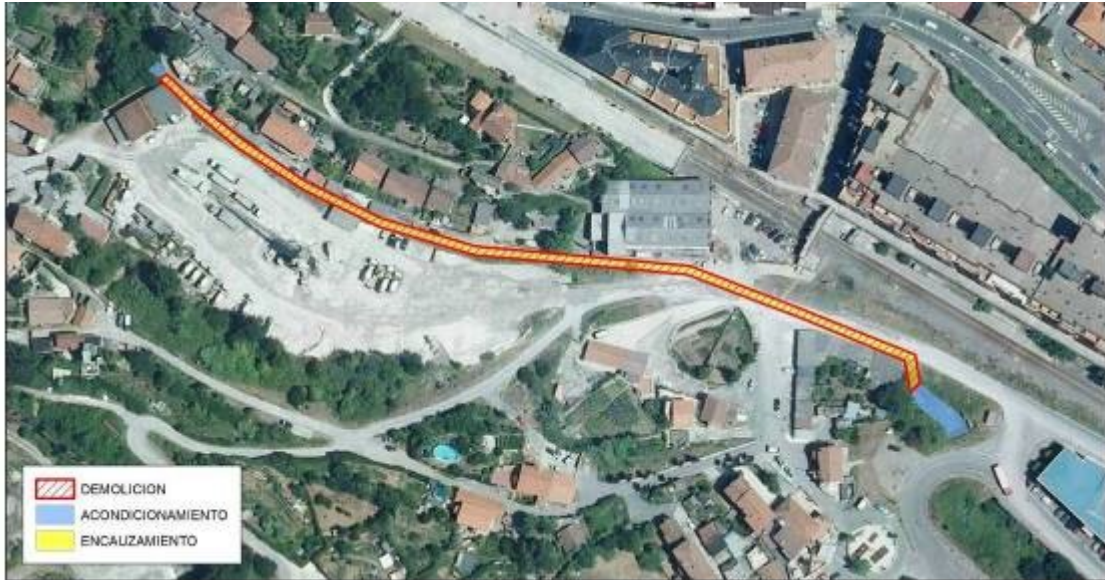
Figura 93 Actuaciones propuestas en la Fase 5. ARPSI de Galindo (continuación).

Se propone, por lo tanto, realizar una nueva cobertura paralela a la actual que tenga una sección rectangular de 3 x 3 m. Esta geometría supera los mínimos establecidos en el Plan Hidrológico, que permite la ejecución de nuevas coberturas en cauces en casos extraordinarios: “Excepcionalmente se podrá autorizar la cobertura de cauces en cuencas de hasta 1 km² en casos de infraestructuras estratégicas y en los casos especiales de cabeceras de cuenca en áreas de intensa urbanización, previa justificación de la inexistencia de otras alternativas viables menos agresivas ambientalmente y con menor riesgo. En estos supuestos, la sección será visitable, con una altura de, al menos, 2 m y una anchura no inferior a 2 m.”.

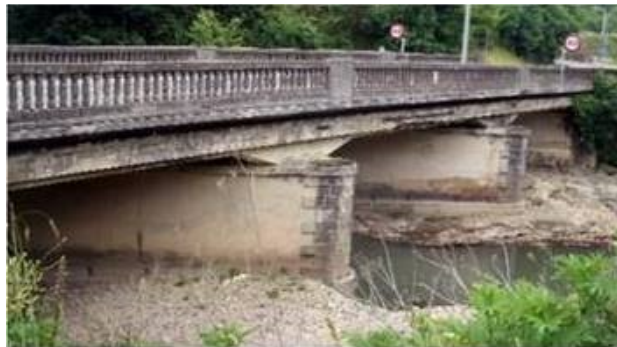
Foto 68 Puente de la GI-2632 a sustituir.

El puente de la GI-2632 situado en el barrio de Amillaga en la zona más aguas abajo de la fase 1 genera una sobreelevación en la cota de lámina de 1,52 metros para la avenida de 100 años.

Se propone su sustitución para eliminar la sobreelevación cuyo efecto es patente en una distancia de 400 m reduciendo de esta forma los riesgos sobre las actividades industriales realizadas en ambos márgenes. En nuevo puente mantendrá el apoyo en la margen izquierda en el lateral del canal que parte del azud situado aguas arriba. Entre este y el apoyo de la margen derecha tendrá un vano central de 25 m.

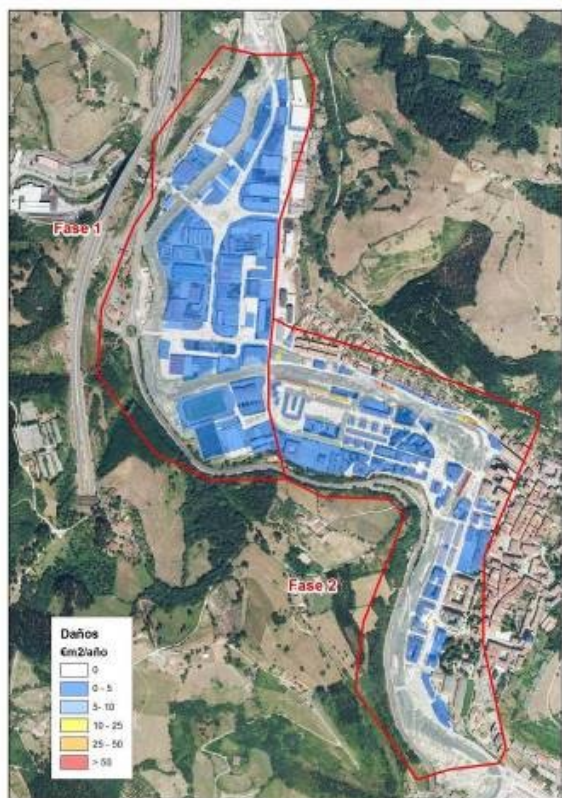
Figura 94 Planta de daños anuales medios.

Analizando la cobertura espacial de daños anuales esperados relativos a edificios y vehículos, obtenida durante la elaboración de los mapas de riesgo, es posible establecer las áreas que concentran la mayor parte del riesgo. Considerando estas y el comportamiento hidráulico del tramo analizado, y adaptándose a condicionantes conocidos de índole ambiental, urbanística y social, se han delimitado distintos ámbitos que constituirán las diferentes fases de actuación.

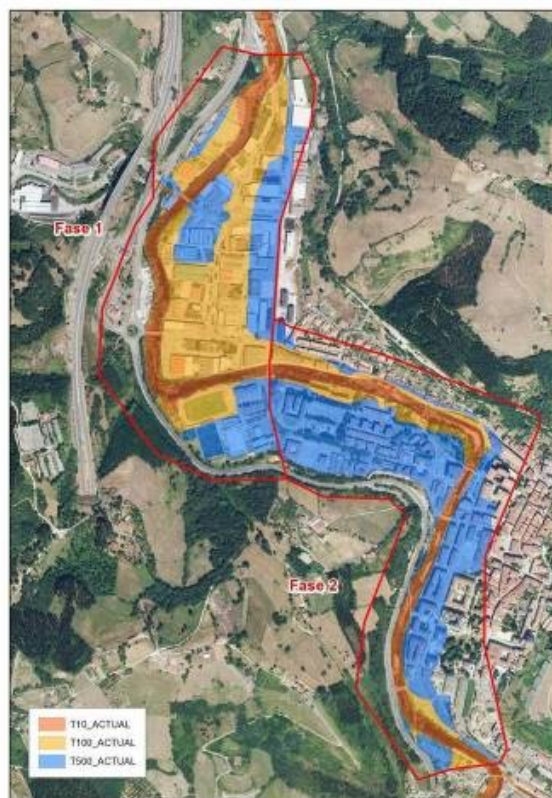
Figura 95 Zonas inundables actuales y delimitación de fases en el ARPSI de Bergara.

Para la sectorización del ARPSI en ámbitos, se han tenido en cuenta no solo la distribución espacial de los daños si no también el comportamiento hidráulico, aspectos constructivos, ambientales y urbanísticos.

1. Polígono industrial de Bergara: 35 % de los daños
2. Casco urbano de Bergara: 65 % de los daños

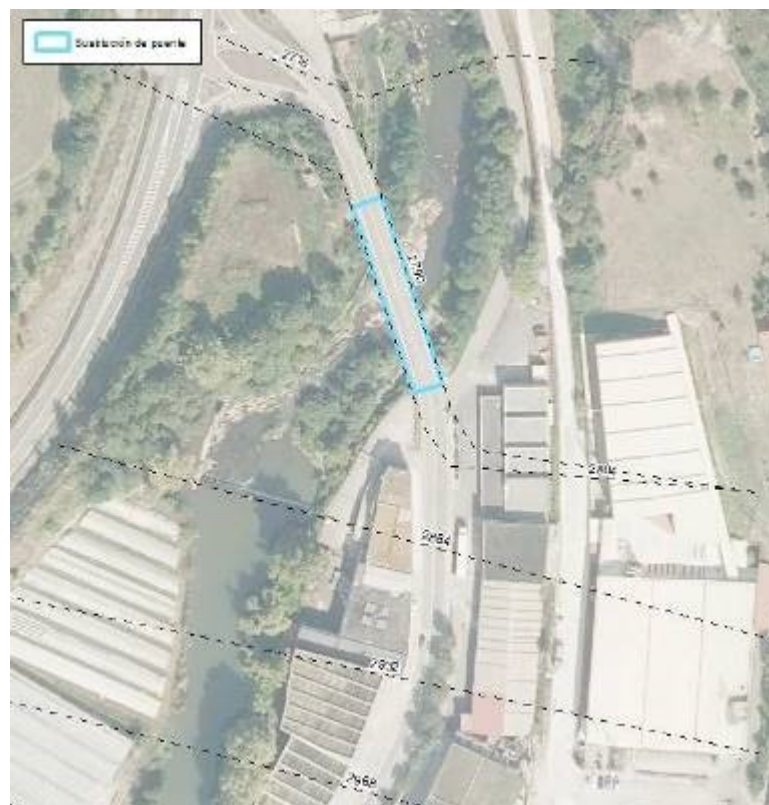
Figura 96 Actuaciones propuestas en la Fase 0. ARPSI de Bergara.
