PROPUESTA DE PROYECTO DE PLAN HIDROLÓGICO DE LA DEMARCACIÓN HIDROGRÁFICA DEL CANTÁBRICO ORIENTAL

Revisión para el tercer ciclo: 2022-2027

MEMORIA - ANEJO IX

Objetivos medioambientales y exenciones

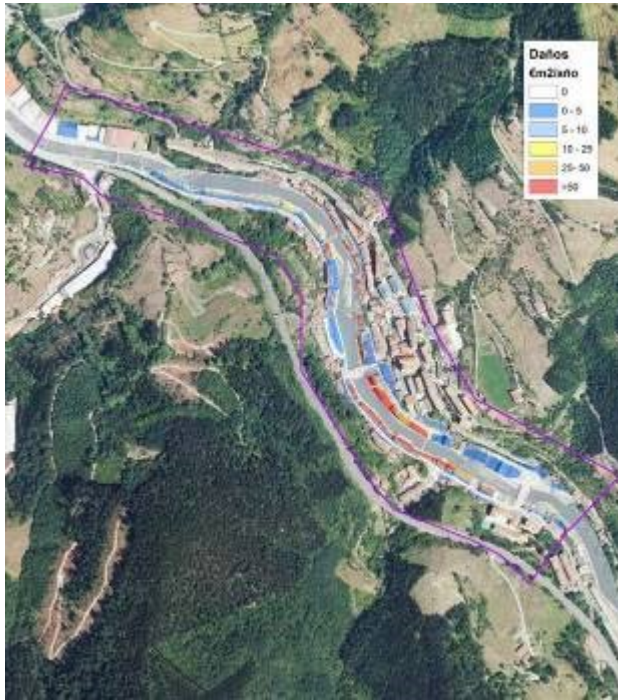
Figura 97 Planta de daños anuales medios.

A la vista de la cartografía de daños actuales, donde se observa la distribución de daños de forma uniforme en todo el ARPSI, se adopta una única fase de actuación que engloba todo el ámbito.

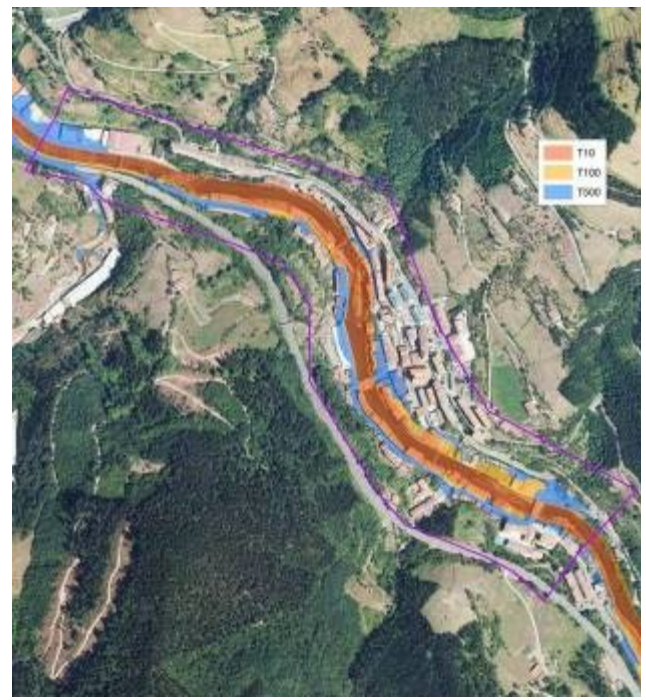
Figura 98 Zonas inundables actuales y delimitación de fases en el ARPSI de Soraluze.

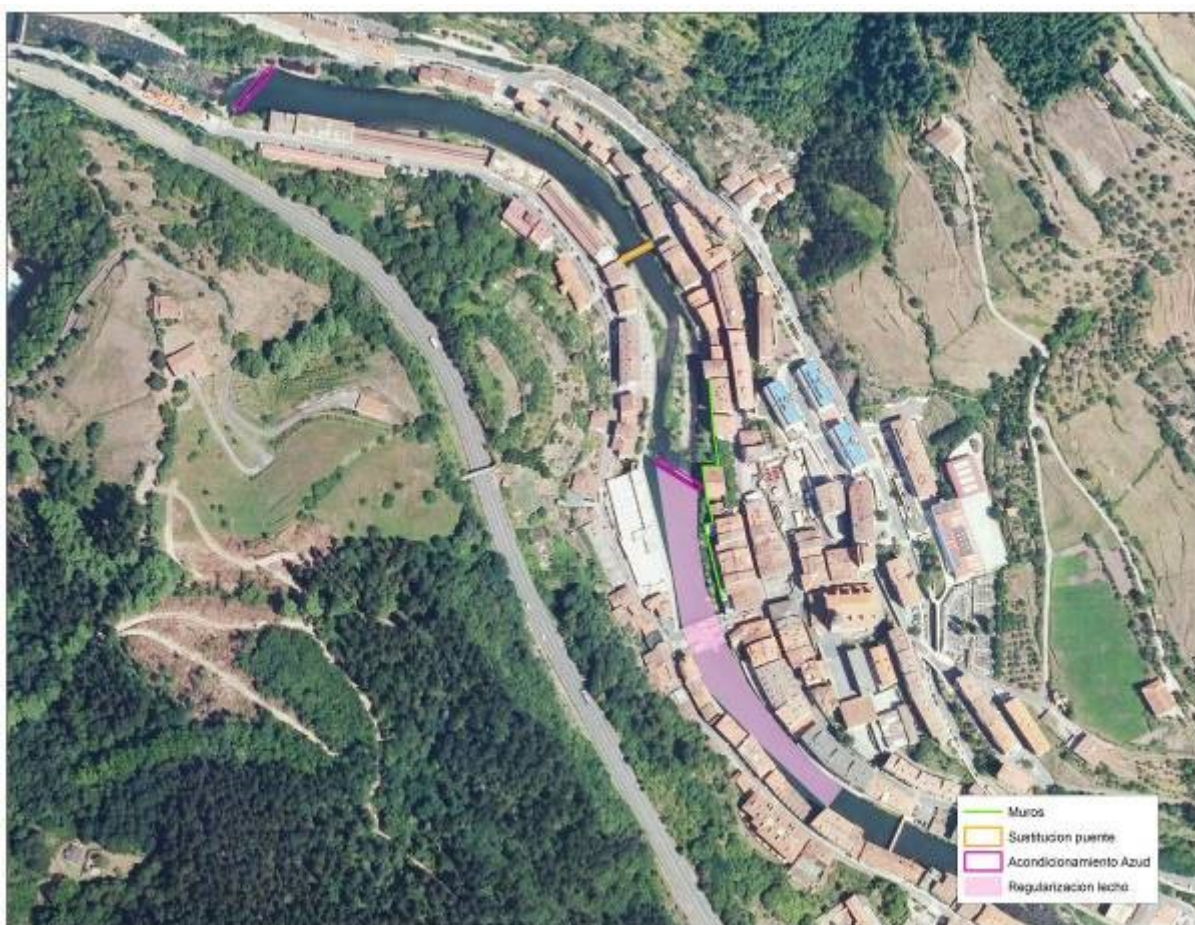
Figura 99 Propuesta de actuación en Soraluze.

- Rebaje de 0,5 m del azud del PK 1+747 que actualmente tiene una altura de 2,5 m.
- Sustitución del puente Gabolatze PK 2+060 por otro con menor canto y un solo apoyo central.
- Rebaje del azud de Igareta situado en el PK 2+228 1,2 m y remoción de acarreo aguas arriba del mismo bajando la cota actual en el trasdós 1 m, quedando la cota del perfil a 35 cm de la nueva cota de vertido. La remoción se realiza entre los PKs 2+228 y 2+502 con pendiente longitudinal del 0,1% y sección variable de 20 m en la margen izquierda del azud con taludes 2H:1V y 15 m bajo del puente de la calle Zubi Nagusia con talud 1H:1V, que se mantiene hacia aguas arriba. La retirada de acarreos se realiza en margen izquierda, donde la existencia de muros que limitan el cauce no ha permitido el desarrollo de vegetación, manteniendo inalterada la margen derecha con mayor valor ecológico.

Estas actuaciones producen una fuerte reducción, por encima del metro, de la lámina de agua para el periodo objetivo de 50 años. Si bien, el particular urbanismo de Sorluze, íntimamente ligado al cauce del río Deba, hace que algunas edificaciones deban adecuar los paramentos para su funcionamiento como defensa longitudinal. En los casos en los que existan ventanas a cotas susceptibles de afectarse por la inundación, como en la imagen inferior, se promoverán medidas de autoprotección (defensas móviles) y aseguramiento frente a inundación en combinación con los Sistemas de Alerta Temprana y la coordinación con Atención de Emergencias.

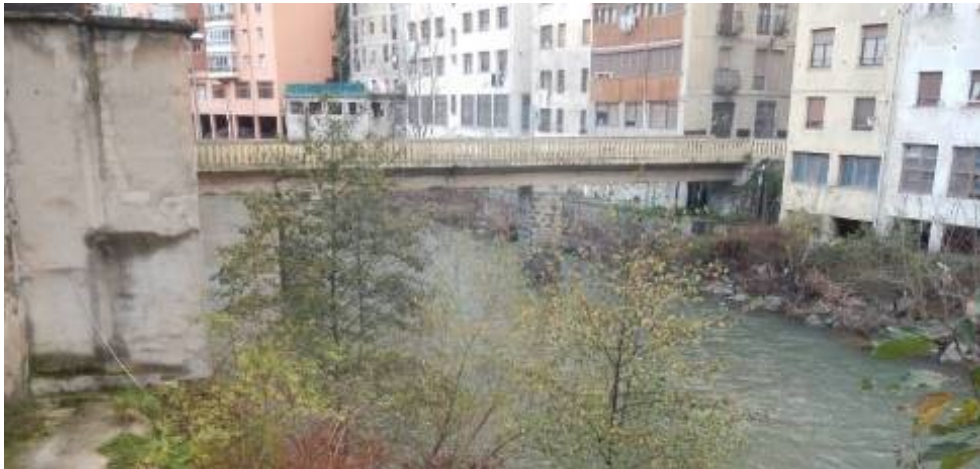
Foto 72 Pasarela a sustituir. PK 2+060.

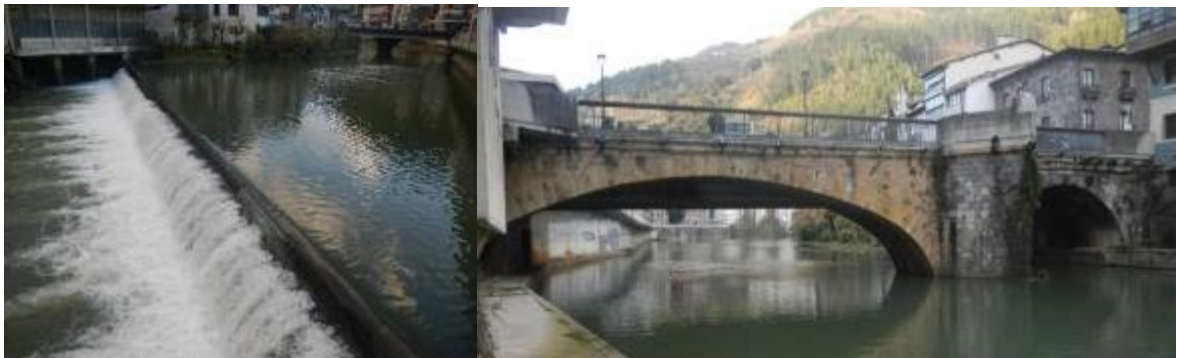
Foto 73 Azud de Igareta a rebajar la cota PK 2+228, ámbito de retirada de acarreo bajo Zubi Nagusia.

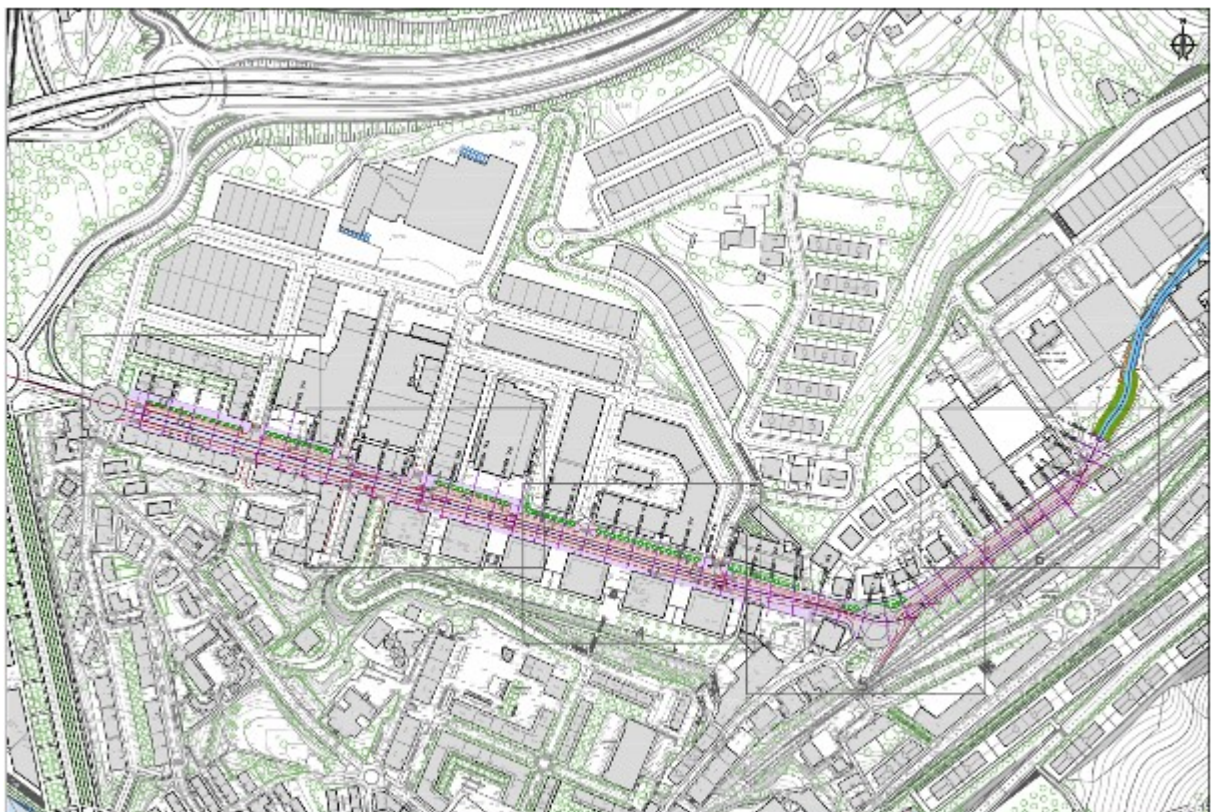
Figura 102 Planta general de las actuaciones en el tramo bajo de la regata Ziako.

- Reposición de los pasos de los servicios afectados.
- Sustitución de la cobertura del tramo bajo por un nuevo cauce abierto.
 - Sección rectangular con un ancho variable entre 5.5 y 8.6 m

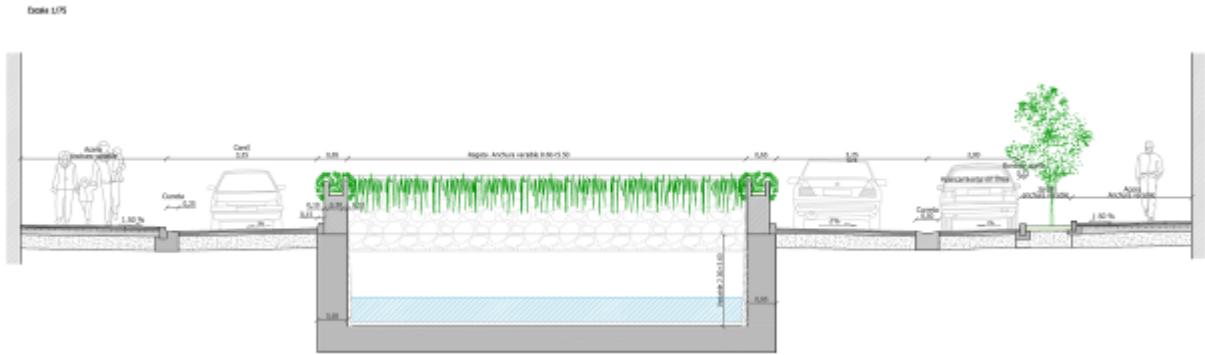
Figura 103 Sección tipo del nuevo cauce abierto de la regata Ziako.

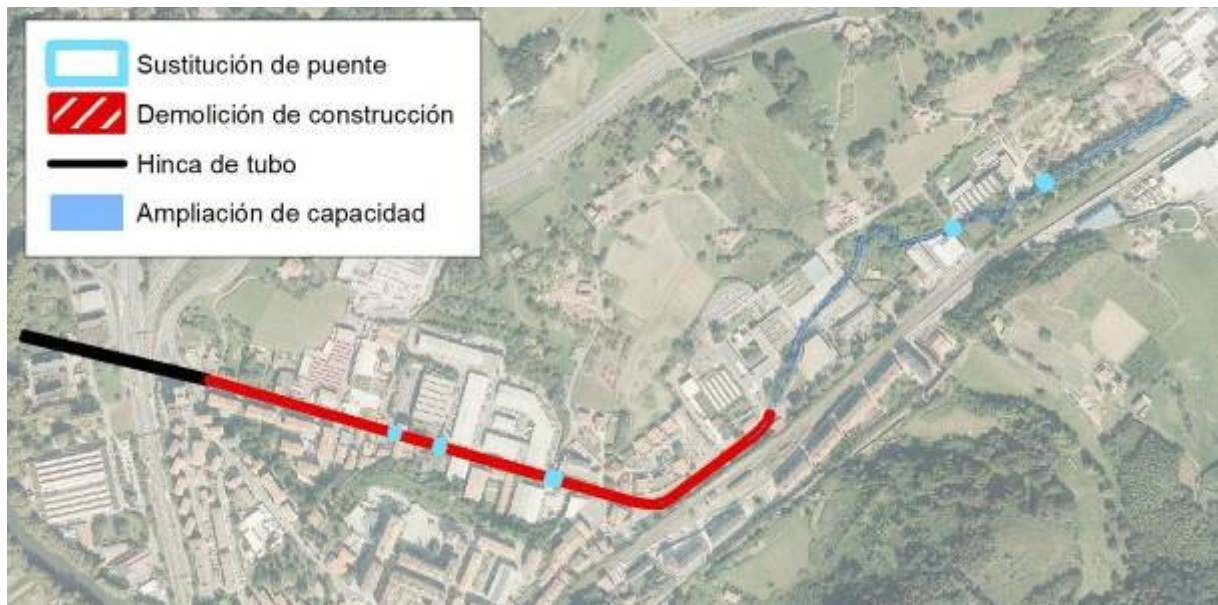
De forma esquemática se recogen las actuaciones en la siguiente imagen.

Figura 104 Actuaciones propuestas en la Fase 1. ARPSI de Andoain.

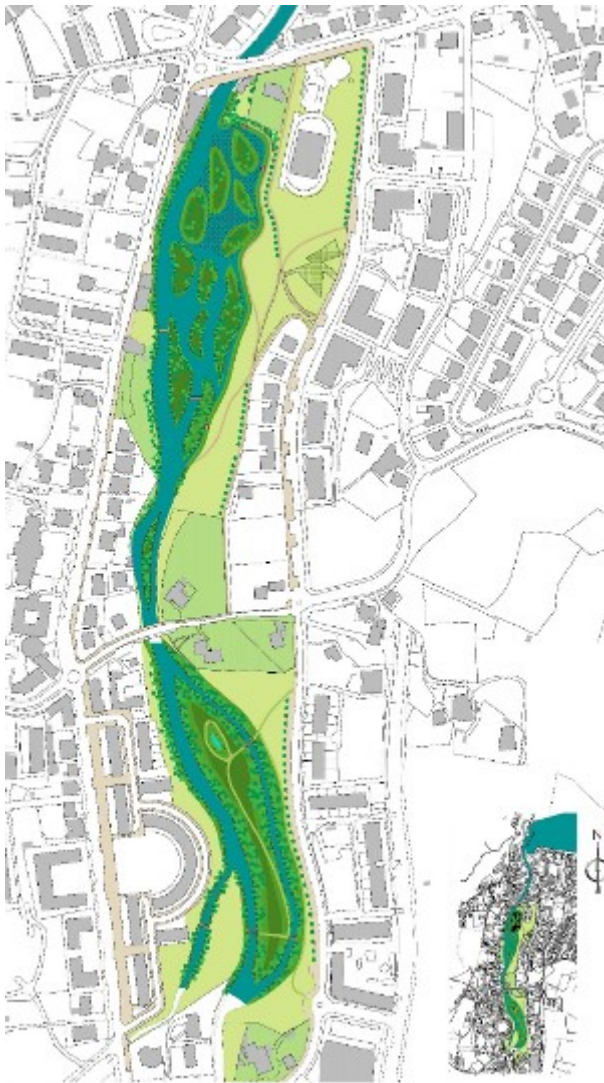
Figura 106 Planta de actuaciones en el río Estepona (SCIA SL).

- Marisma. En esta zona en la parte final del ARPSI, la inundación se producirá diariamente durante la marea alta. Las acciones a llevar a cabo son:
 - Rebaje de la parte de la llanura en la margen derecha poniendo en contacto directo al río con la zona de influencia mareal. Al aumentar la sección se reduce el riesgo de inundación. Esta actuación, complementada con una revegetación constituye una renaturalización del ámbito restaurando la funcionalidad ecológica del tramo.

De forma complementaria se proponen protecciones de borde que permitan lograr el objetivo de defensa.

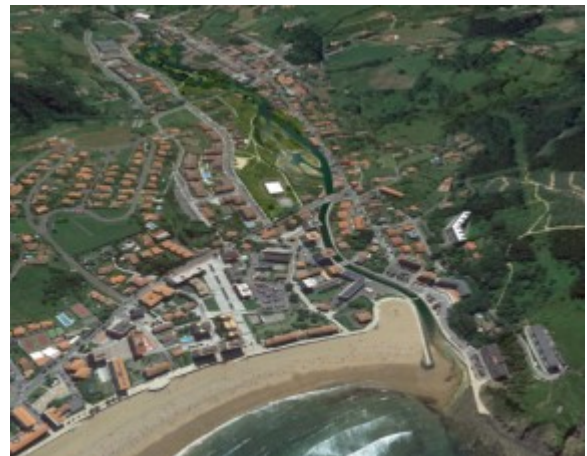
Figura 107 Infografía del proyecto, perspectiva aérea desde la desembocadura del río Estepona (SCIA SL).

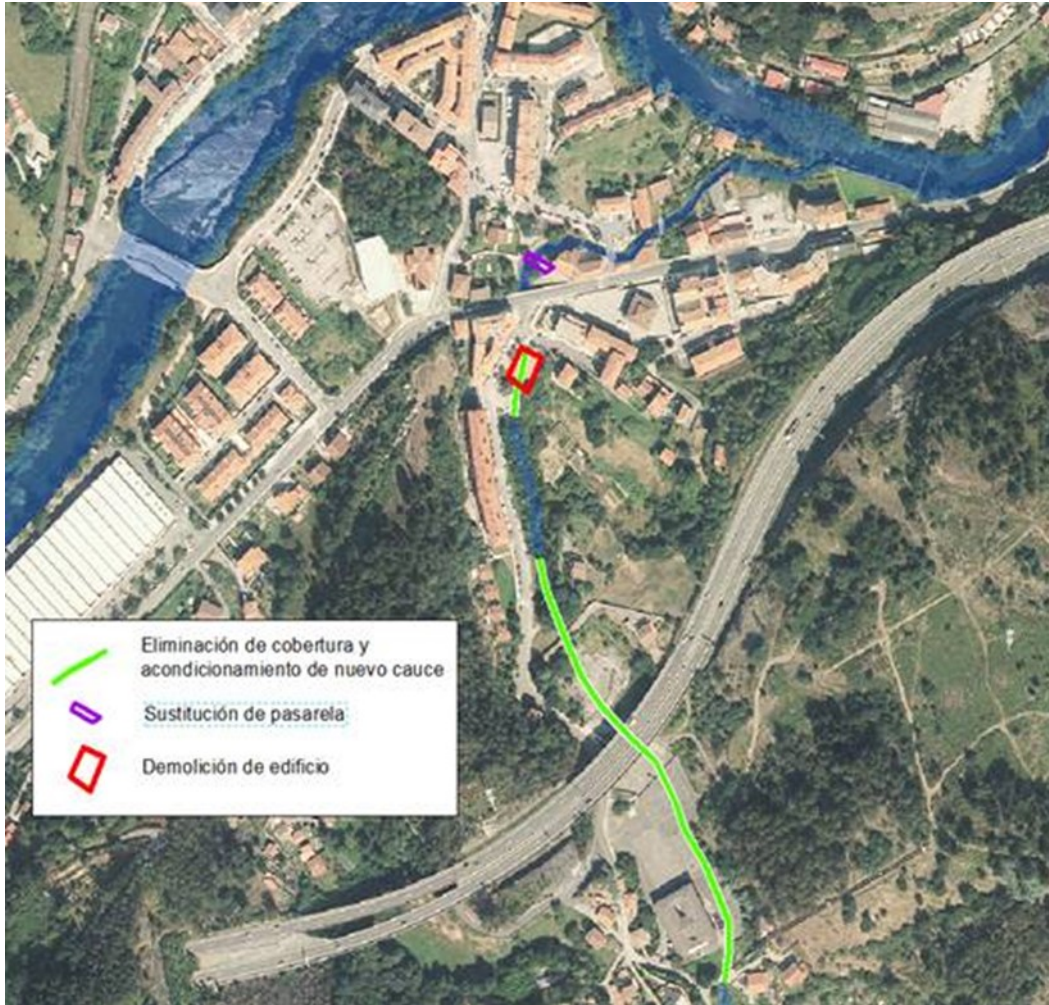
Figura 113 Ubicación en planta de actuaciones ARPSI Alonsotegi-2

Breve descripción de la actuación: Eliminación de cobertura y acondicionamiento de nuevo cauce del arroyo Azordoiaga, demolición de edificio y posible sustitución de pasarela. Adicionalmente, será necesario reponer los accesos por encima del nuevo cauce a cielo abierto, mediante puentes o pasarelas.
