# ESTADO HIDROMORFOLÓGICO DEL RÍO PAS: RECONSTRUCCIÓN HISTÓRICA

*Marta González del Tánago, Diego García de Jalón & Vanesa Martínez-Fernández*

**Fundación Conde del Valle de Salazar, Universidad Politécnica de Madrid**

**SESIONES TÉCNICAS INFORMATIVAS, Santander, Diciembre 2024**

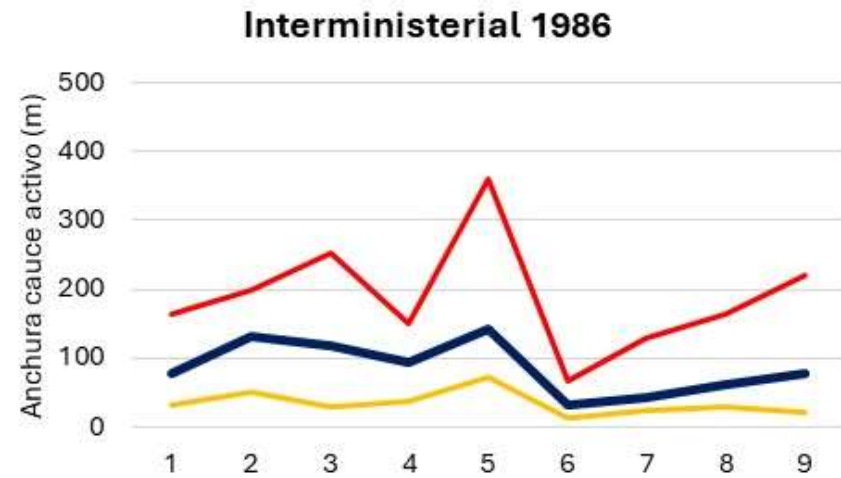
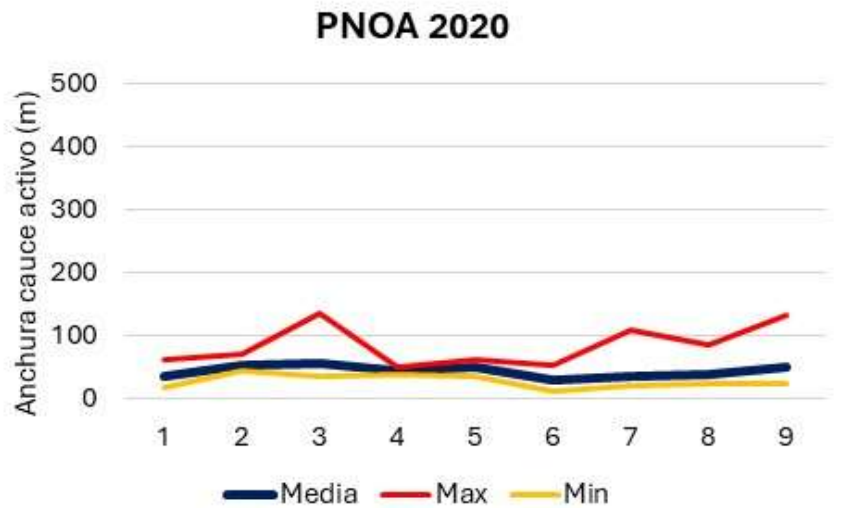
## CAMBIOS EN LA ANCHURA DEL CAUCE

**Disminución considerable de la anchura del cauce activo en todos los tramos, entre 1986 y 2002, y progresiva pérdida de variabilidad**

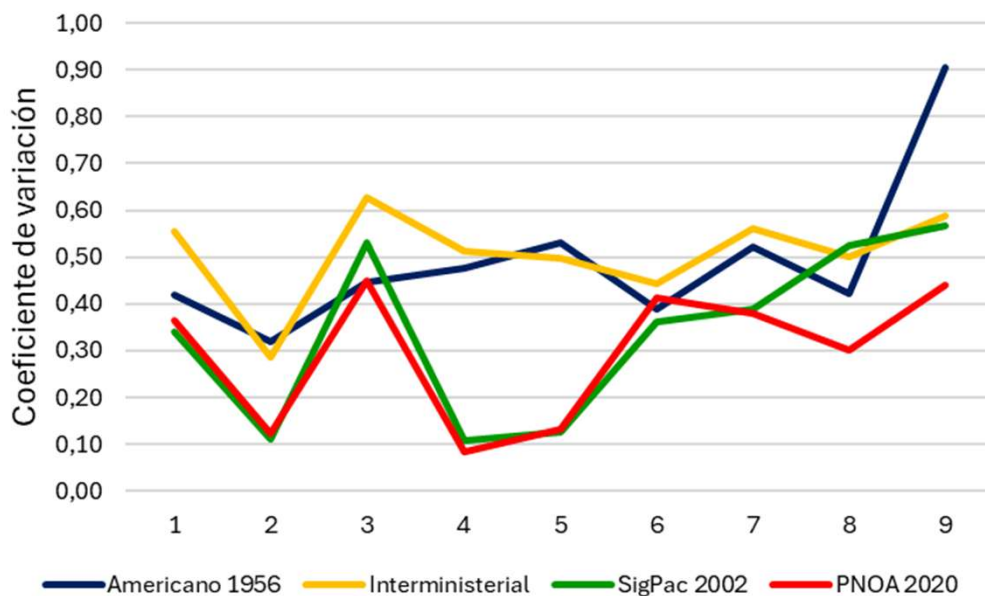
Disminución casi generalizada en el tiempo no solo de la anchura sino también de su **variabilidad**

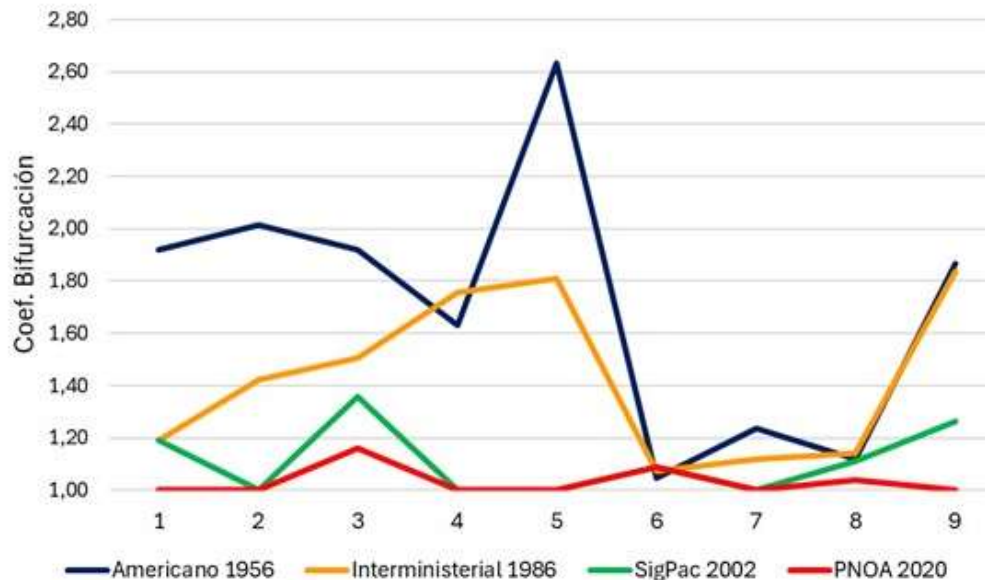
Disminución del número de canales fluviales en todo el río, con mayor relevancia aguas arriba de Puente Viesgo (mayor en tramos 2 y 5)  
**Pérdida del estilo trenzado**

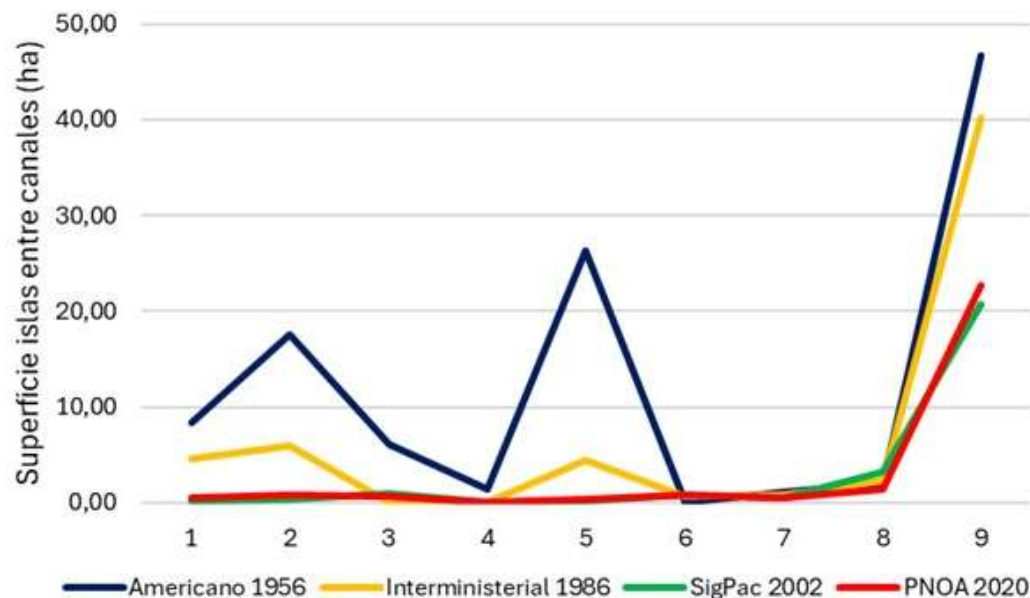
Práctica desaparición de las islas interiores del cauce activo en la mayoría de los tramos

**Pérdida de diversidad geomorfológica**

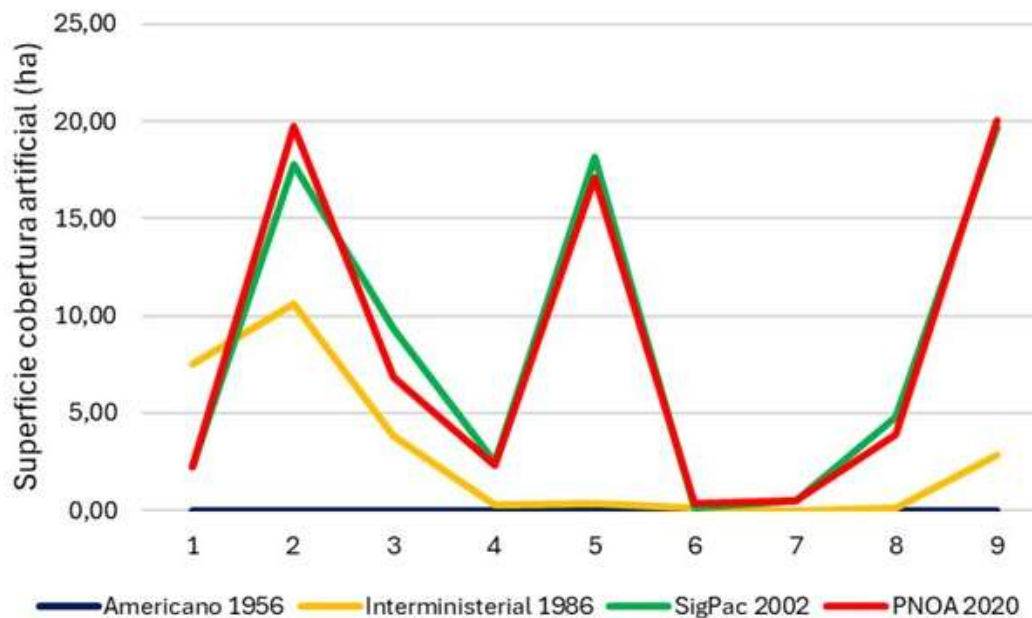
Aumento gradual de coberturas artificiales en el corredor ripario

**Artificialización del espacio fluvial**

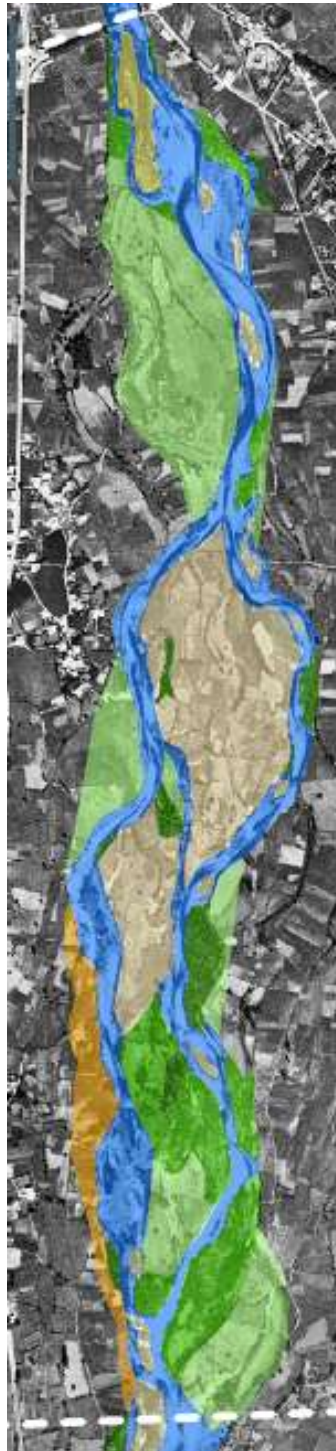
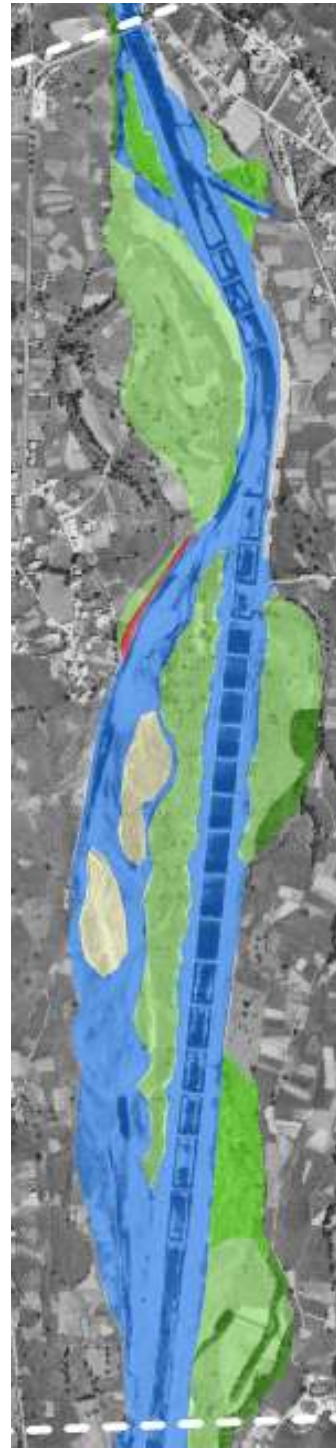
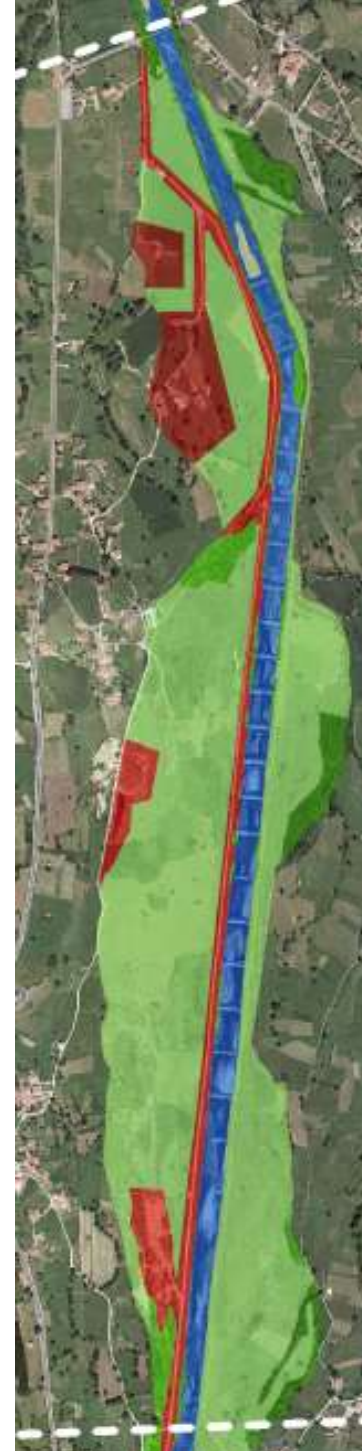
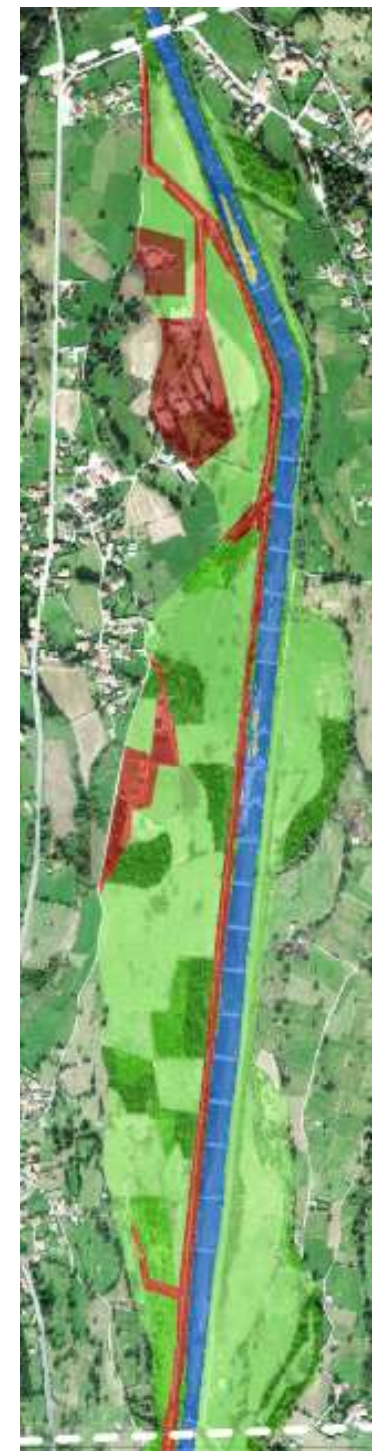
## TRAMO 5

Prases - Iruz

-   Cauce fluvial
-   Isla vegetación incipiente
-   Isla vegetación arbórea
-   Isla agrícola
-   Pastizales
-   Vegetación leñosa abierta
-   Vegetación leñosa densa
-   Plantaciones forestales
-   Cultivos agrícolas
-   Caminos, parkings
-   Edificaciones

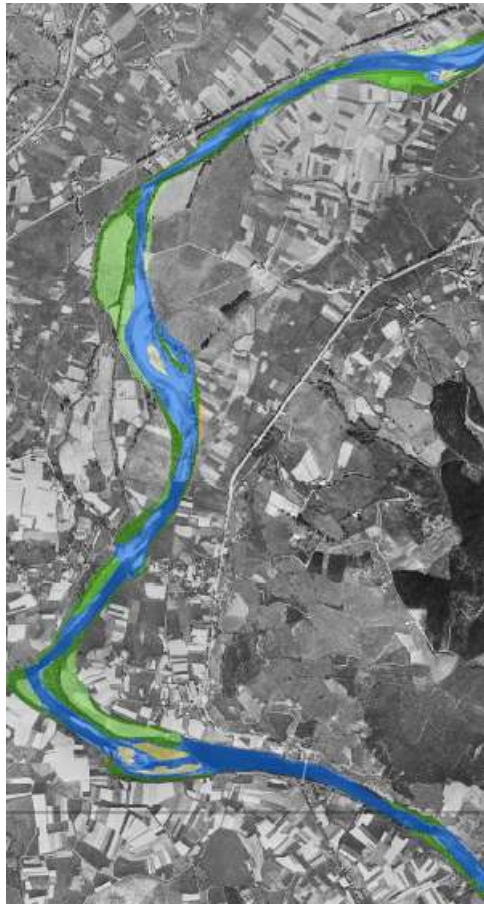
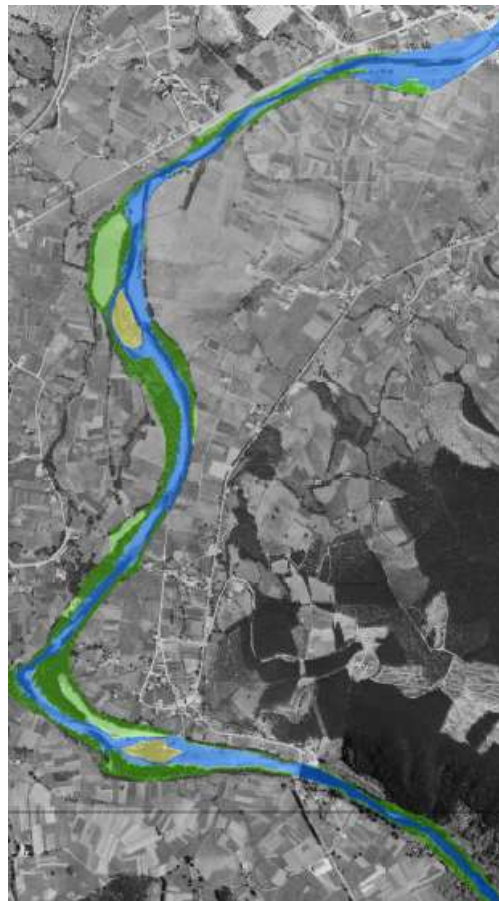
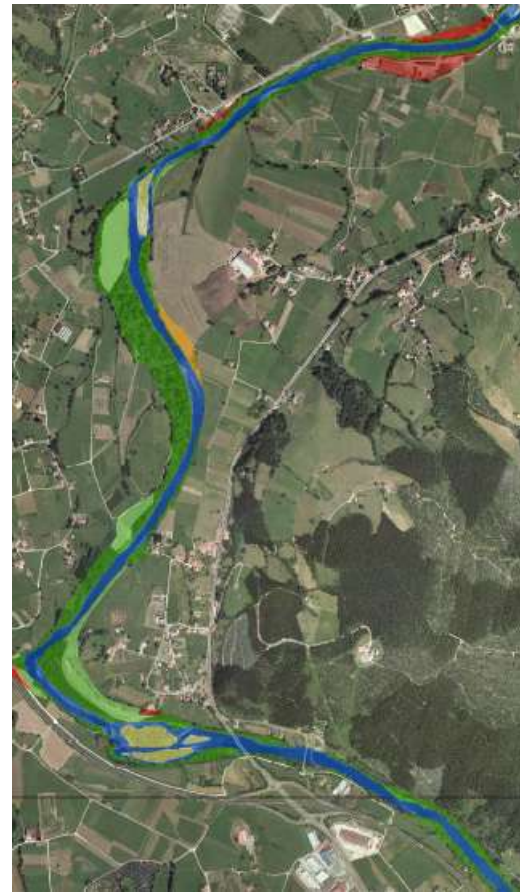
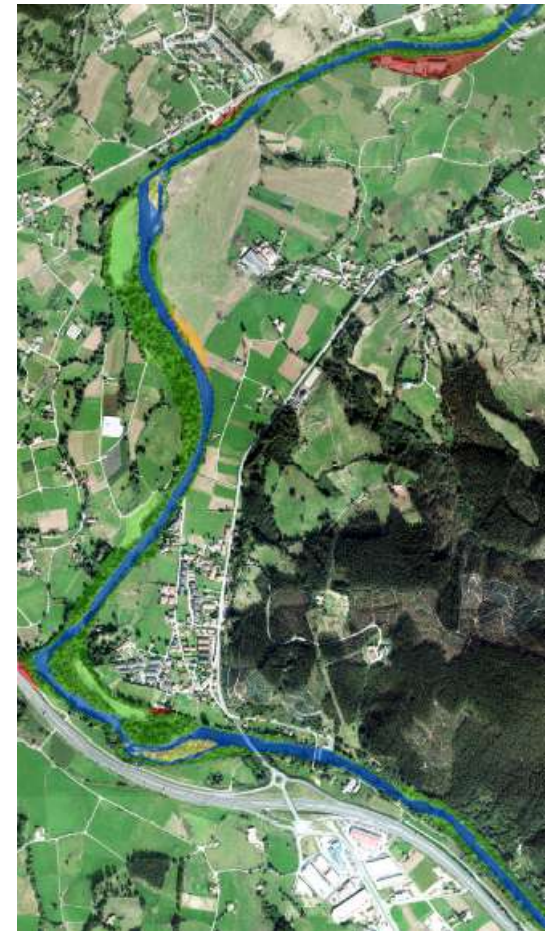
# TRAMO 8

Pisueña - Vioño

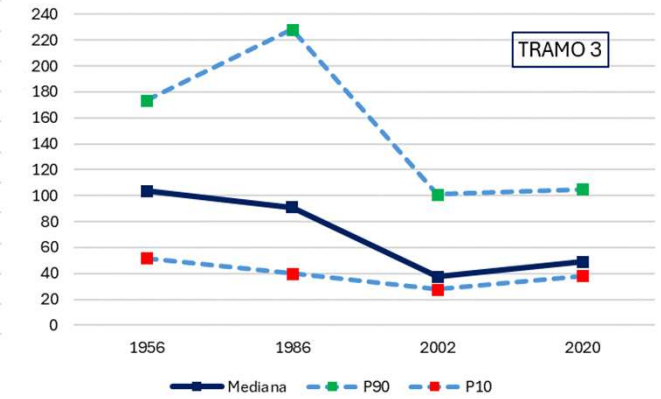
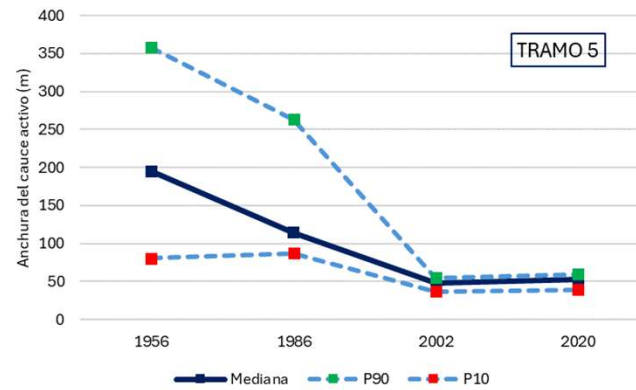
## Anchura del cauce activo (Dimensiones y variabilidad)
