PROPUESTA DE PROYECTO DE PLAN HIDROLÓGICO DE LA DEMARCACIÓN HIDROGRÁFICA DEL CANTÁBRICO ORIENTAL

Revisión para el tercer ciclo: 2022-2027

MEMORIA - ANEJO IX

Objetivos medioambientales y exenciones

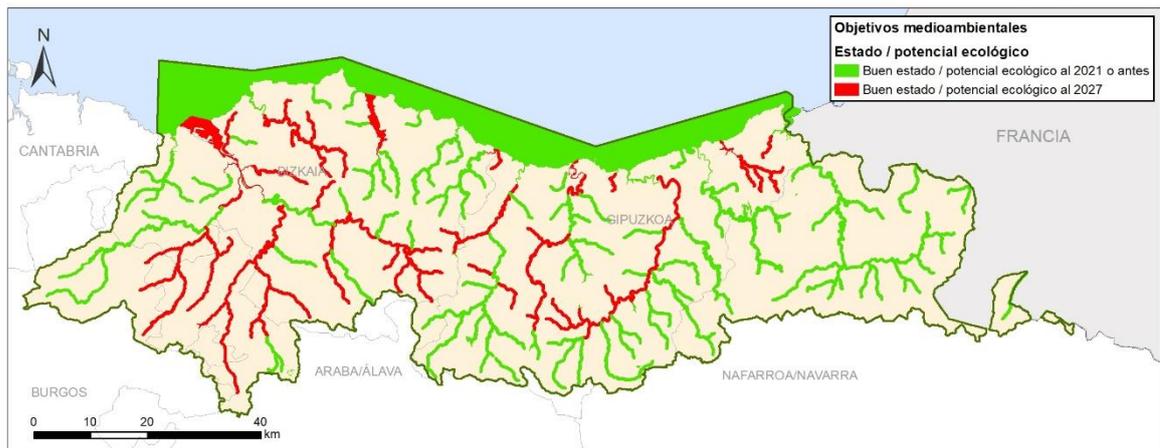
Figura 2 Masas de agua superficiales. Horizonte de cumplimiento Estado/potencial ecológico. Tercer ciclo de planificación.

Atendiendo a lo indicado en el Art. 4 (4) de la DMA, en este tercer ciclo de planificación se plantea aplicar la **prórroga de plazos a 2027 a 41 masas de agua superficiales** (36 de estado/potencial ecológico, 1 de estado químico, 4 de estado ecológico y químico; Tabla 2) y **a una masa de agua subterránea** por estado cuantitativo (Tabla 4).

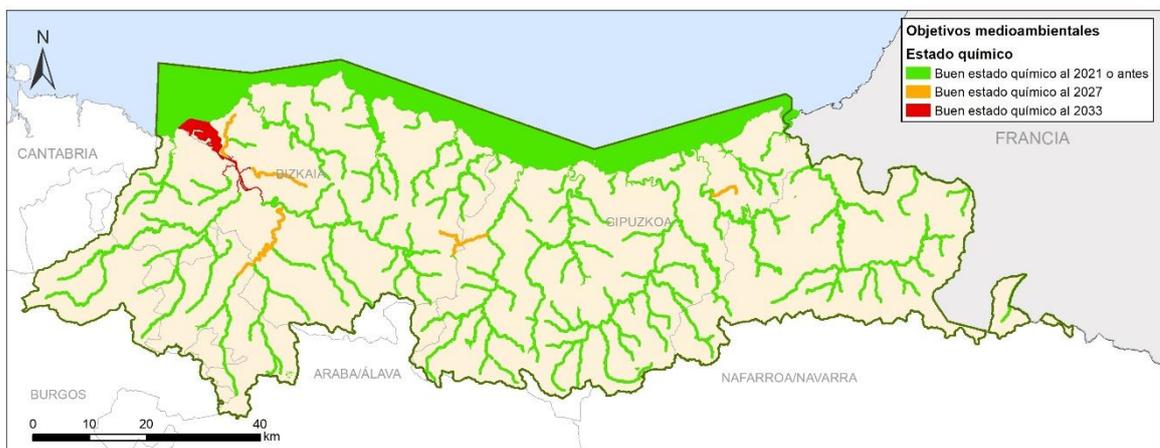
Figura 3 Masas de agua superficiales. Horizonte de cumplimiento Estado químico. Tercer ciclo de planificación.

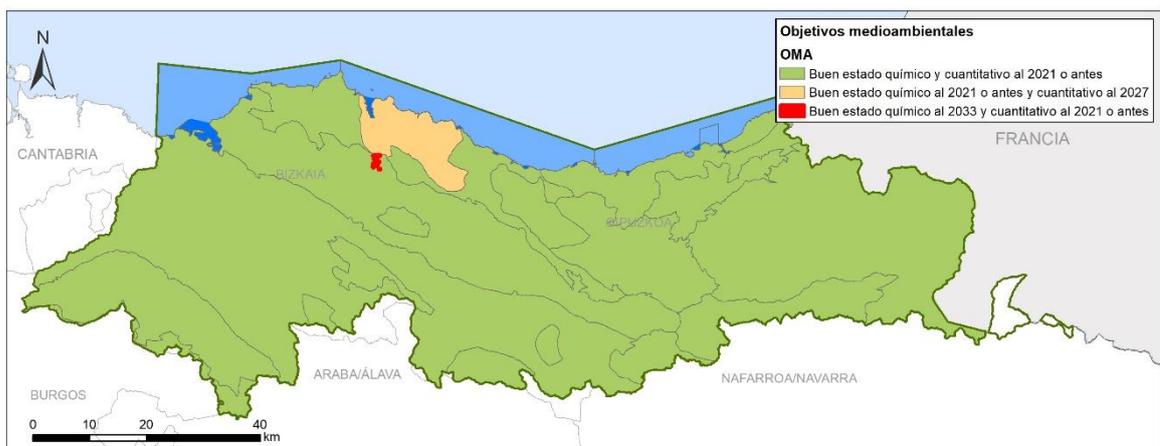
Figura 4 Masas de agua subterráneas. Horizonte de cumplimiento de objetivos medioambientales.

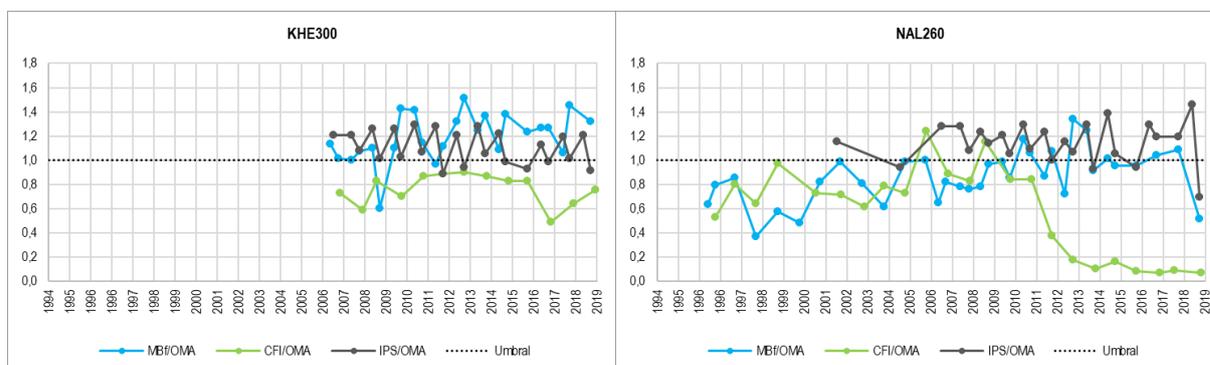
Figura 6. Resultados de evaluación de indicadores biológicos en la masa Río Herrerías (izquierda) y Río Altube II (derecha) según criterios de evaluación para estado de referencia 2019.

Claro ejemplo de esta casuística es el caso las masas **Río Herrerías** y **Río Altube II** que en el diagnóstico del segundo ciclo manifestaban cumplimiento de los tres indicadores evaluados (Figura 5); y en el tercer ciclo, con el cambio de criterios de evaluación de estado, manifiestan un incumplimiento de los objetivos medioambientales asociados a fauna ictiológica y cierta inestabilidad asociada al elemento de calidad macroinvertebrados bentónicos y organismos fitobentónicos en el caso de Río Altube II y de organismos fitobentónicos en el caso de Río Herrerías (Figura 6).

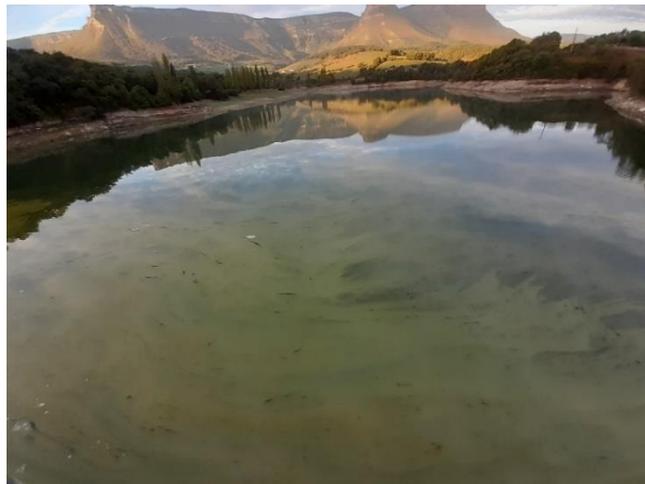
Figura 7. Floraciones fitoplanctónicas en Embalse de Maroño.

Por otro lado, el **embalse de Maroño** se ha evaluado en potencial ecológico inferior al bueno en la situación de referencia 2019, aunque con antelación se evaluó como potencial bueno. No se debe considerar como un deterioro, más bien como un posicionamiento conservador que facilite la implementación de medidas adicionales que consoliden un buen potencial ecológico de la masa.

Para masas de la categoría embalse y para la tipología asociada al embalse de Maroño, el fitoplancton es el único elemento de calidad que recoge el anexo II del Real Decreto 817/2015. Aplicando la frecuencia de control establecida en los protocolos oficiales de muestreo y análisis^{2y3}, con carácter general no se registran valores por debajo del límite de cambio de clase bueno/moderado para el elemento de calidad fitoplancton.

Sin embargo, en este ciclo de planificación y ante la evidencia de la existencia de frecuentes floraciones fitoplanctónicas (no detectadas en los controles mínimos establecidos) se ha decidido determinar un riesgo para el cumplimiento de objetivos medioambientales, plantear una prórroga de objetivos a 2027. Este planteamiento provoca un esfuerzo adicional para implementar actuaciones encaminadas a reducir la carga de nutrientes que llega a esta masa de agua, por un lado, mediante un incremento y mejora del seguimiento de su potencial ecológico y por otro mediante la ejecución de actuaciones dirigidas a la mitigación de presiones ganaderas existentes en su cuenca vertiente.

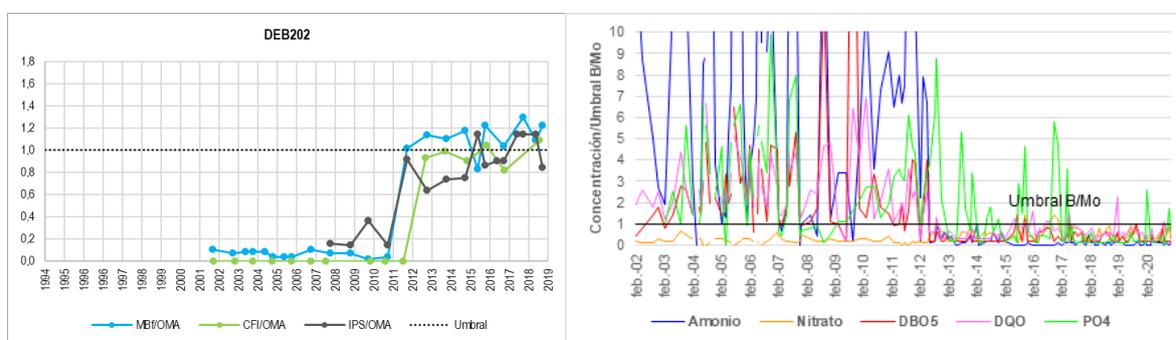
Figura 8. Deba-B. Evolución de indicadores biológicos (izquierda) y de condiciones fisicoquímicas generales (derecha). Las líneas horizontales marcan el límite de cambio de clase Bueno-Moderado.

En algunos casos de masas de la categoría ríos, la mejora en las condiciones fisicoquímicas generales provoca con cierta demora cambios notables en los indicadores biológicos que llegan a la consecución de objetivos medioambientales como fue el caso de la mejora del saneamiento y depuración en el alto Deba (**Deba-B**) con la entrada en funcionamiento de la EDAR de San Prudentzio (Figura 8). Esta masa se diagnostica en buen potencial ecológico.

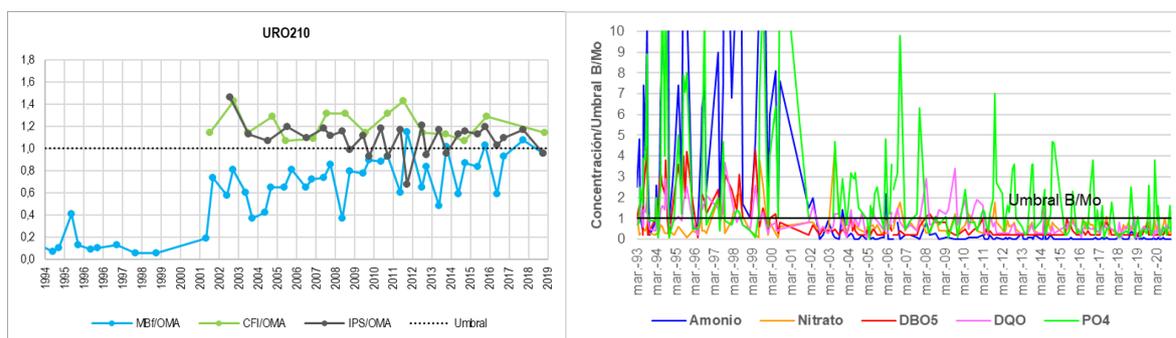
Figura 9. Urola-C. Evolución de indicadores biológicos (izquierda) y de condiciones fisicoquímicas generales (derecha). Las líneas horizontales marcan el límite de cambio de clase Bueno-Moderado.

Así en el caso de la masa **Urola-C** con las mejoras en la EDAR de Zuringoain se recuperaron las comunidades biológicas pero de forma insuficiente lo que determina su estado ecológico moderado (Figura 9). El seguimiento determina que la eliminación de fósforo en EDAR Zuringoain facilitará la consecución de objetivos y que se debe ampliar el plazo de cumplimiento de objetivos a 2027.

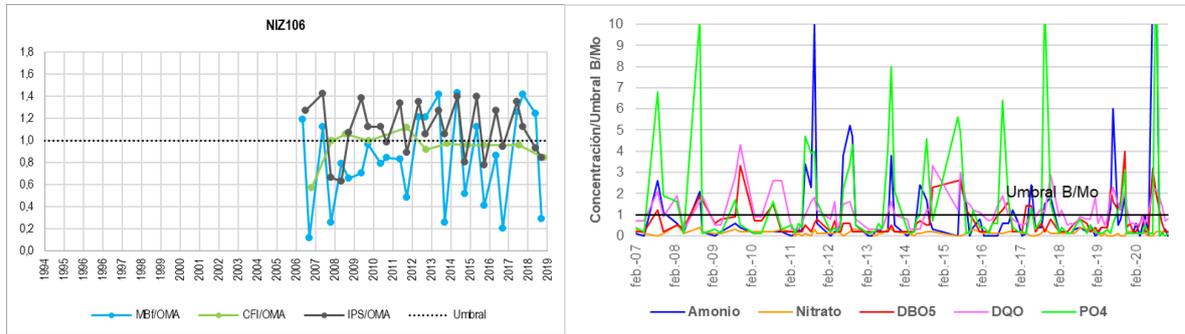
Figura 10. Río Izoria. Evolución de indicadores biológicos (izquierda) y de condiciones fisicoquímicas generales (derecha). Las líneas horizontales marcan el límite de cambio de clase Bueno-Moderado.

En el caso del **Río Izoria** (Figura 10) se observa que determinados vertidos de origen urbano e industrial fundamentalmente en estiaje generan alteraciones de los indicadores fisicoquímicos que en combinación con caudales reducidos da lugar a una situación limitante para la comunidad biológica. Aun así, se puede observar que la evolución en dientes de sierra de los indicadores biológicos indica que este río tiene una recuperación biológica fácilmente alcanzable tras la ejecución de las medidas a

ejecutar en este ciclo (EDAR de Markijana y colectores Alto Nervión). Se debe deducir que no se dará la consecución de objetivos antes de 2021 y que se debe ampliar el plazo a 2027.

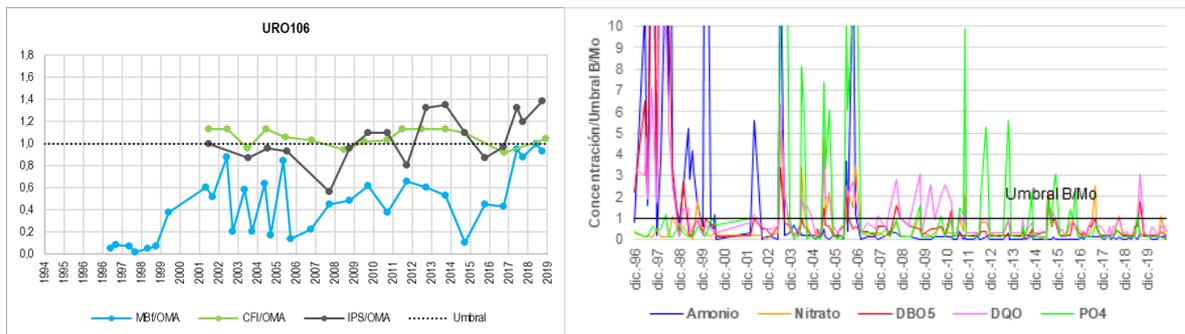
Figura 11. Urola-B. Evolución de indicadores biológicos (izquierda) y de condiciones fisicoquímicas generales (derecha). Las líneas horizontales marcan el límite de cambio de clase Bueno-Moderado.

En el caso de la masa **Urola-B** (Figura 11), tras una mala situación referida a condiciones fisicoquímicas generales y solventar problemas detectados en los últimos años relativos al fosfatos, se manifiesta una mejora reciente de los indicadores biológicos que se sitúan cercanos al umbral de cumplimiento de objetivos. Se puede prever que las medidas ejecutadas y pendientes darán lugar a una estabilización y/o mejora de las condiciones abióticas que en el plazo planteado de 2027 permitirá la consecución de objetivos medioambientales.

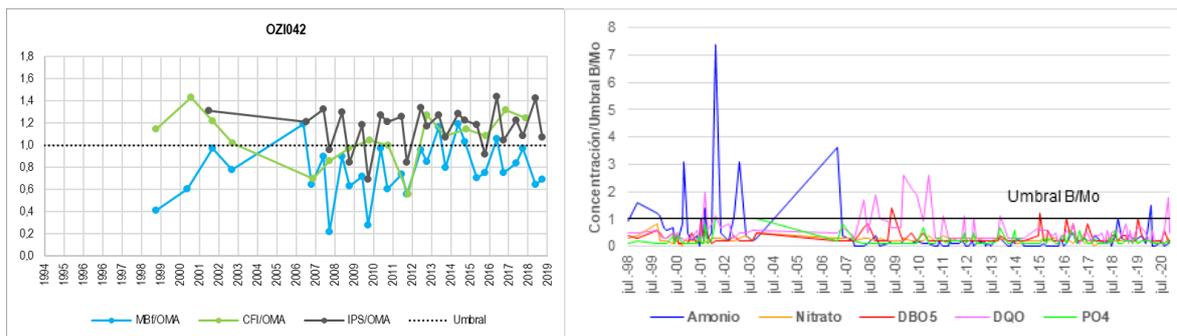
Figura 12. Inurritza-A. Evolución de indicadores biológicos (izquierda) y de condiciones fisicoquímicas generales (derecha). Las líneas horizontales marcan el límite de cambio de clase Bueno-Moderado.

Por otro lado, otras masas de agua, por ejemplo, **Inurritza-A** (Figura 12) que tienen un limitado número de presiones, al menos con influencia en condiciones fisicoquímicas generales, no consiguen alcanzar los estándares de calidad establecidos para macroinvertebrados bentónicos. Se considera que esto se debe en parte a la limitada capacidad biogénica de una cuenca de reducido tamaño y en parte y de forma muy puntual a determinadas obras realizadas cerca del punto de control. Se prevé que la tendencia, incluso en ausencia de medidas correctoras, sea al cumplimiento de objetivos medioambientales para 2027.

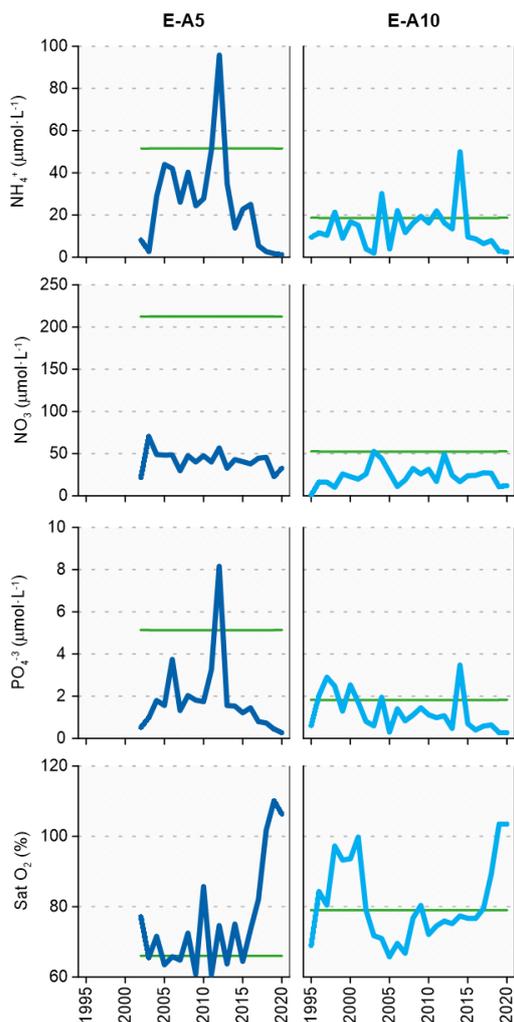
Figura 13 Evolución de indicadores fisicoquímicos generales en la estación de la masa de agua de transición del Artibai. La línea verde indica el límite Bueno y Moderado (Real Decreto 1/2016).

En el caso de la masa **Artibai transición**, en los últimos años derivado de la puesta en marcha de la red de saneamiento y de la EDAR de Galtzuaran se cumplen los objetivos relativos a condiciones fisicoquímicas generales (Figura 13). Durante el segundo ciclo se ha completado el sistema de saneamiento con el colector Berriatua-Ondarroa, reflejo de ello puede considerarse la evolución de clorofila a en la parte interna del estuario (E-A5) para la que se prevé una estabilización en niveles de cumplimiento de objetivos ya no indiquen impacto antrópico. Asimismo, estando el impacto registrado asociado a macroinvertebrados bentónicos es oportuno considerar que las condiciones naturales marcan la necesidad de tiempo para la recuperación de indicadores biológicos (Figura 14). Ante esta situación se considera oportuno plantear prórrogas a 2027 para la masa de agua Artibai transición.

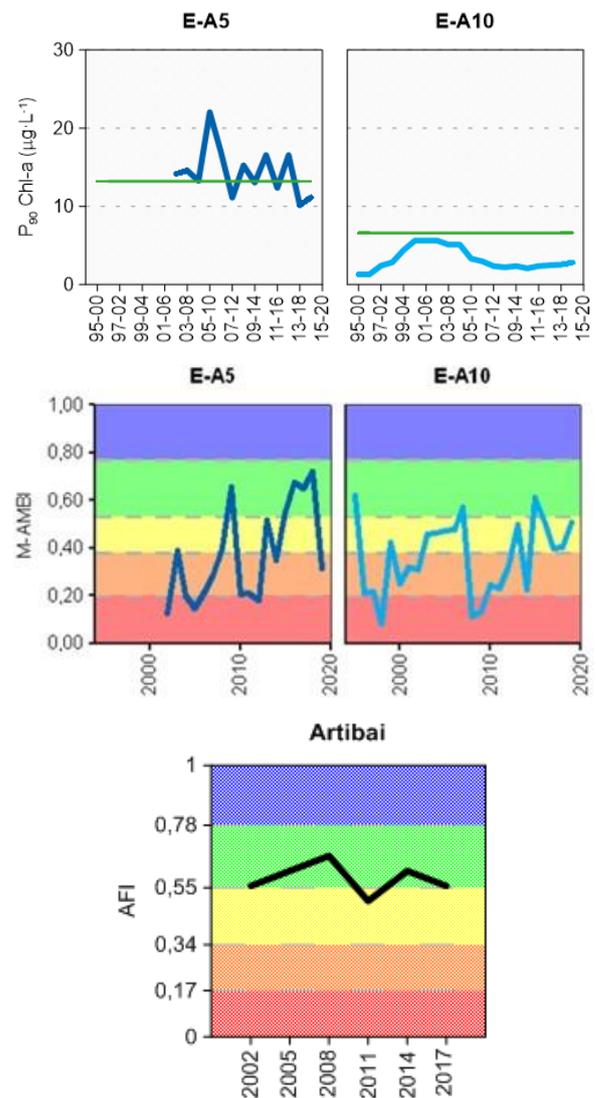
Figura 14 Evolución de indicadores biológicos en la estación de la masa de agua de transición del Artibai.

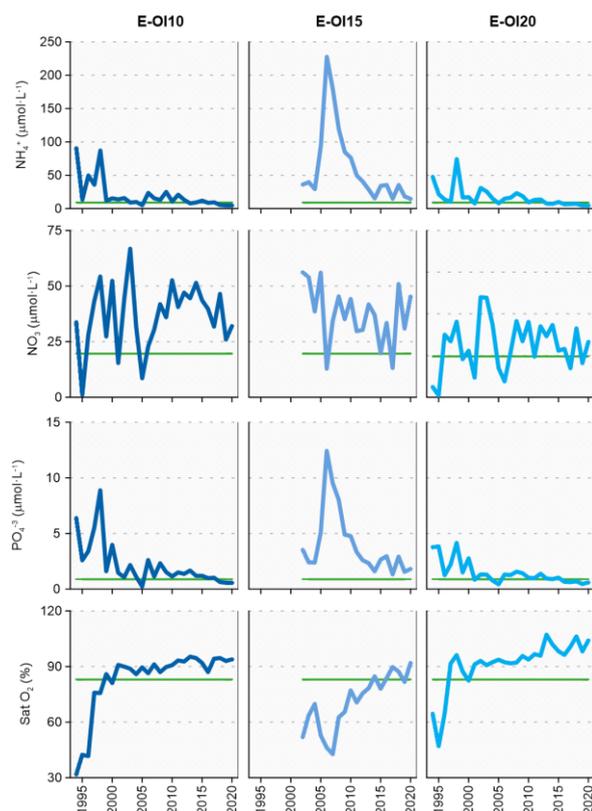
Figura 15 Evolución de indicadores fisicoquímicos generales en la estación de la masa de agua de transición del Oiartzun. La línea verde indica el límite Bueno y Moderado (Real Decreto 1/2016).

En el caso de la masa **Oiartzun transición** en dos de los tres puntos de control se diagnostica un estado ecológico moderado con tendencias marcadamente favorables en cuanto a condiciones fisicoquímicas generales y con cumplimiento de los límites de cambio de clase establecidos para varios indicadores biológicos especialmente en los dos últimos años (Figura 15 y Figura 16). Actualmente el estuario está cercano al cumplimiento de objetivos. Sin embargo, especialmente en el punto E-OI15 (Pasaia de San

Pedro (Dársena de Herrera)) la situación dista mucho del objetivo y determina el estado moderado de la masa. Ante esta situación se considera oportuno plantear prórrogas a 2027

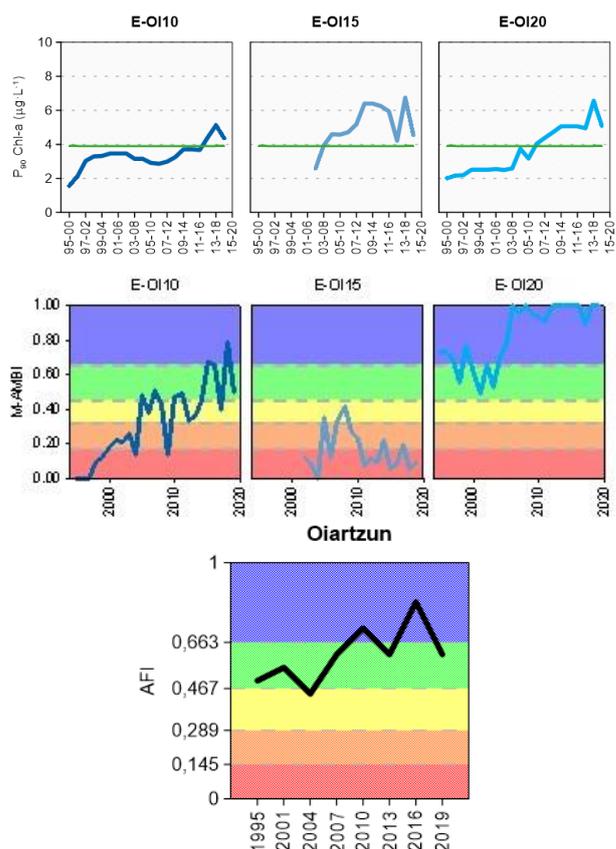
Figura 16 Evolución de indicadores biológicos en la estación de la masa de agua de transición del Oiartzun.

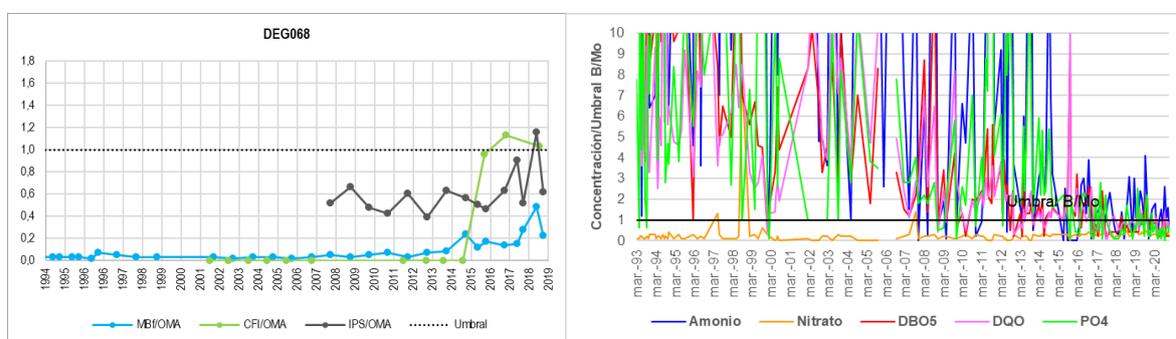
Figura 17. Ego-A. Evolución de indicadores biológicos (izquierda) y de condiciones fisicoquímicas generales (derecha). Las líneas horizontales marcan el límite de cambio de clase Bueno-Moderado.

El caso de la masa **Ego-A** es un claro ejemplo de esta situación (Figura 17). Desde el inicio de su control ha mostrado valores de indicadores biológicos muy alejados de los límites de cambio de clase bueno-moderado, por ejemplo, en el caso de macroinvertebrados bentónicos hasta 2016 mostraba unos resultados pésimos reflejo de un muy alto nivel de impacto en las condiciones generales (nutrientes, carga orgánica...). Con la ejecución de determinadas medidas de saneamiento y depuración en 2015 se da un cambio relevante en las condiciones generales que inicia una ligera de recuperación de los indicadores biológicos, incluso detectándose algún valor asociado a organismos fitobentónicos (IPS) que indicarían cumplimiento de objetivos medioambientales. Sin embargo, parece muy razonable mantener el horizonte de cumplimiento de potencial ecológico para 2027 tal y como se había planteado en el ciclo anterior puesto que aún se detecta impacto en condiciones generales, quedan pendientes de ejecución medidas de saneamiento y se requiere un periodo de estabilidad de condiciones abióticas para la consecución de objetivos medioambientales asociados a indicadores biológicos.

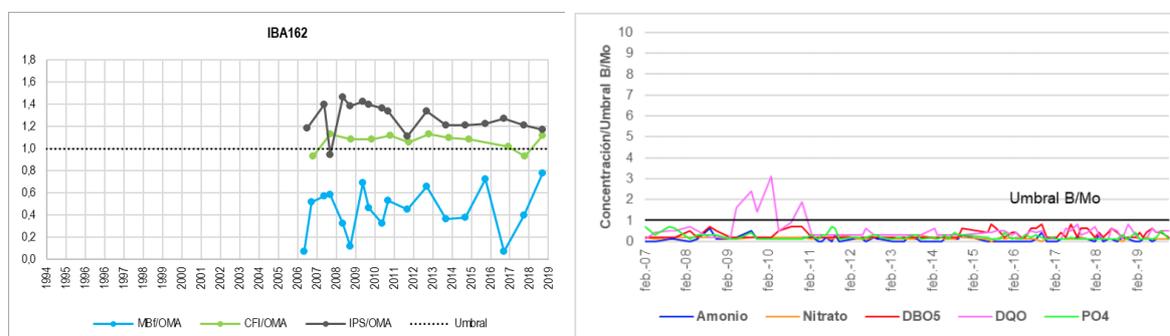
Figura 18. Río Ibaizabal I. Evolución de indicadores biológicos (izquierda) y de condiciones fisicoquímicas generales (derecha). Las líneas horizontales marcan el límite de cambio de clase Bueno-Moderado.

En otras situaciones, como por ejemplo, la masa **Río Ibaizabal I** (Figura 18), con horizonte de cumplimiento de potencial ecológico a 2021 en el ciclo anterior, el deterioro de las comunidades biológicas no parece acorde con una situación de condiciones fisicoquímicas generales alteradas, y por tanto, aunque se considera la existencia de presiones significativas asociadas a vertidos urbanos e industriales en Berriz, Abadiño y Durango y se plantean medidas de conexiones de vertidos en trama urbana a la red de saneamiento general, también parece necesario la ejecución de medidas de mitigación en masas de agua muy modificadas. La efectividad de estas medidas será posterior a 2021 y por eso se plantean prorrogas de plazo a 2027.

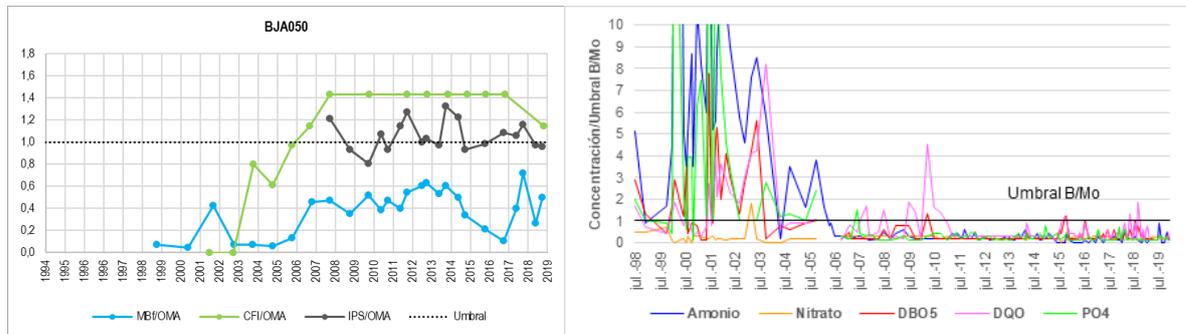
Figura 19. Jaizubia-A. Evolución de indicadores biológicos (izquierda) y de condiciones fisicoquímicas generales (derecha). Las líneas horizontales marcan el límite de cambio de clase Bueno-Moderado.

Algo similar ocurre en la masa **Jaizubia-A** (Figura 19) que solamente incumple con el elemento de calidad macroinvertebrados bentónicos, que, aunque ha mejorado respecto a su situación de partida aún no alcanza los valores del límite de clase bueno-moderado. La conexión de vertidos urbanos e industriales en trama urbana a la red de saneamiento general debe considerarse como la medida esencial que facilite la consecución de objetivo, aunque puede que exista algo otro tipo de presión aun no correctamente identificada.

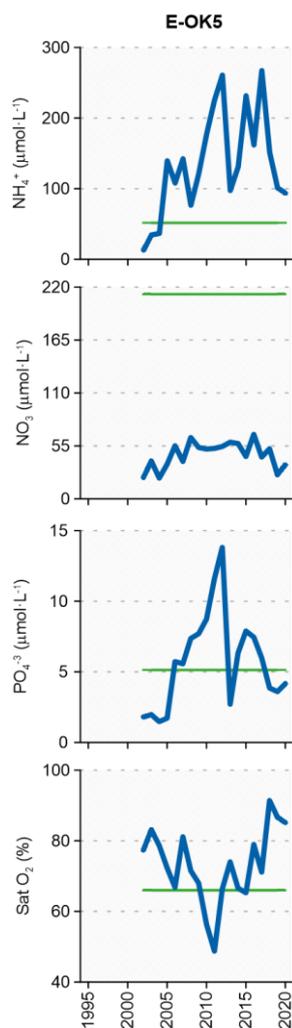
Figura 20 Evolución de indicadores fisicoquímicos generales en la estación de la masa de agua de transición del Oka interior. La línea verde indica el límite Bueno y Moderado (Real Decreto 1/2016).

Otro ejemplo, es la masa de transición **Oka interior** que tenía planteado en el ciclo anterior un horizonte de cumplimiento de estado ecológico para 2021 y que ahora se propone su prórroga a 2027. En este entorno se está finalizando el Colector Gernika-Bermeo que supondrá una mejora notable en las condiciones abióticas y que se prevé que se requiera un periodo más allá de 2021 para que se dé la recuperación de indicadores biológicos (Figura 20 y Figura 21).

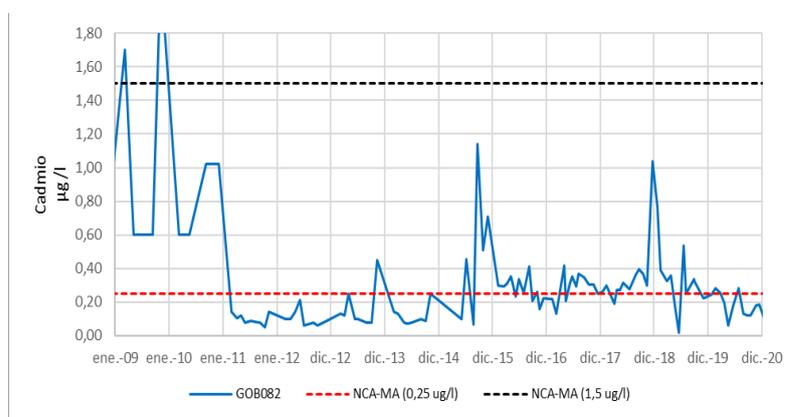
Figura 23 Evolución de concentración de cadmio en agua en estaciones de control de Gobelás-A.

En la masa de agua **Gobelas-A** se dan registros frecuentes de cadmio en agua por encima del valor NCA-MA de aplicación (0,25 µg/l). En el diagnóstico del ciclo anterior (2009-2013) no se identificó superación de NCA básicamente por su evolución favorable en la segunda parte de este periodo. En el periodo 2015-2019 se han vuelto a identificar superaciones de NCA-MA (Figura 23), y se entiende que la combinación de la tendencia reflejada en 2020 (cumple NCA-MA) y la aplicación de las medidas planteadas (fundamentalmente la actuación sobre vertidos procedentes de zonas de eliminación de residuos y mejora en las conexiones de vertidos a la red de saneamiento general) determinan que sea una opción prudente el establecimiento de prórroga de plazos objetivos ambientales en lo que se refiere a estado químico para 2027.

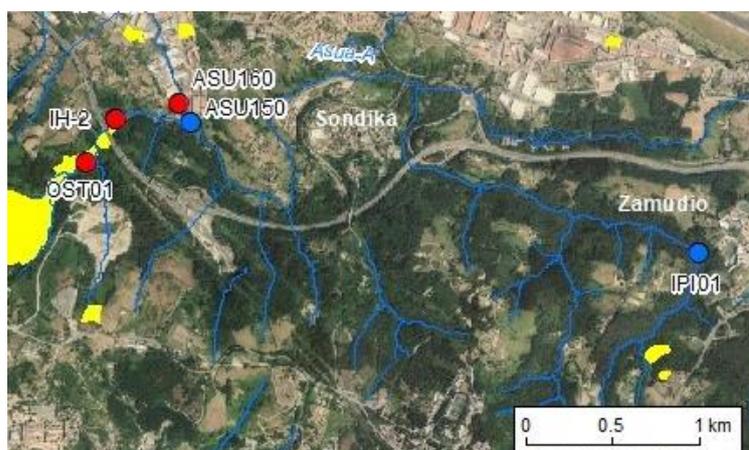
Figura 26 Asua-A. Cumplimiento de la norma de calidad ambiental (NCA-MA: media anual) en aguas en 2020 para Σ HCH.

Durante el segundo ciclo de planificación, en la masa de agua Asua-A mediante controles de investigación (Figura 26 y Tabla 28) se ha tratado de identificar los focos que actualmente tienen capacidad contaminante y por tanto tienen mayor influencia en su estado químico.

No obstante, en el punto final de la masa de agua (ASU160) se incumplen con frecuencia la Normas de Calidad Ambiental de HCH en agua, probablemente debido a la incorporación del arroyo Enekoena, en el que se muestrean puntos de control que no cumplen las NCA (IH-2 y OST01). En las inmediaciones de estas dos estaciones (IH-2 y OST01) se han inventariado varios vertederos considerados como emplazamientos potencialmente contaminantes (Antiguo vertedero de Bilbao, Artxanda) y también se sitúa el vertedero pozo Sangroniz (Figura 26 y Tabla 28).

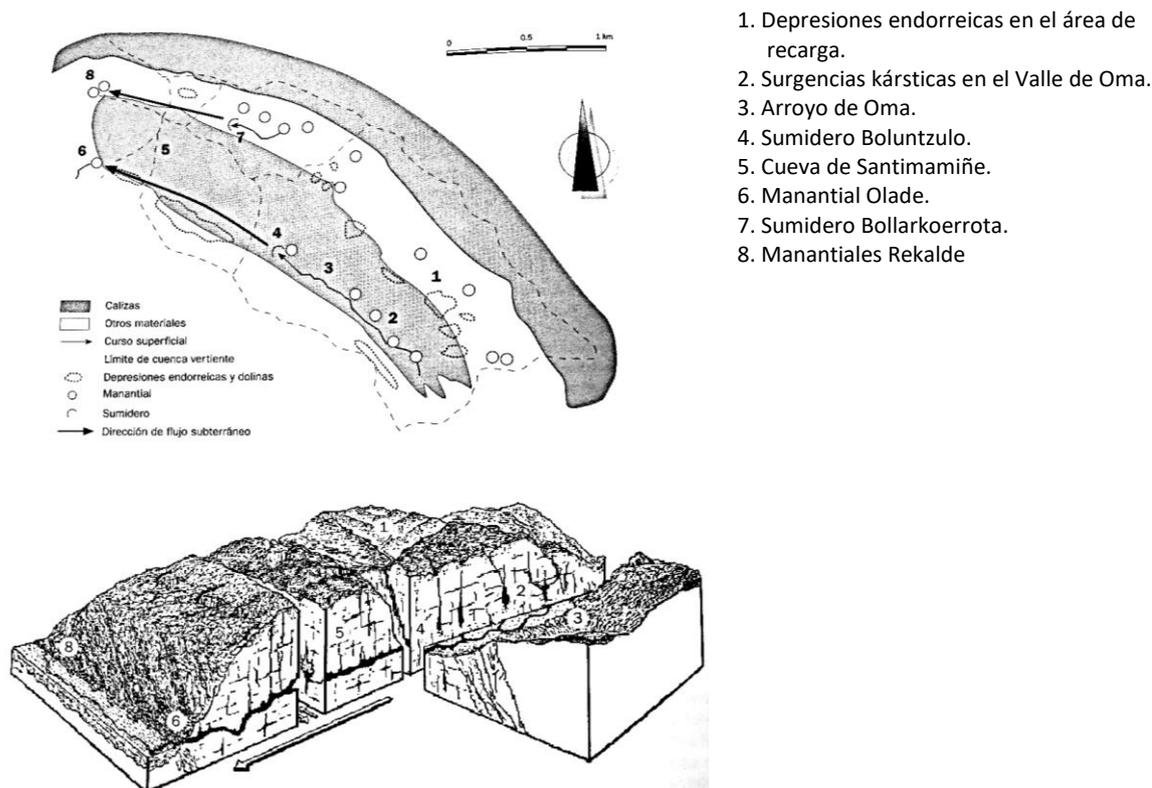
Figura 28. Esquema hidrogeológico de Olalde.

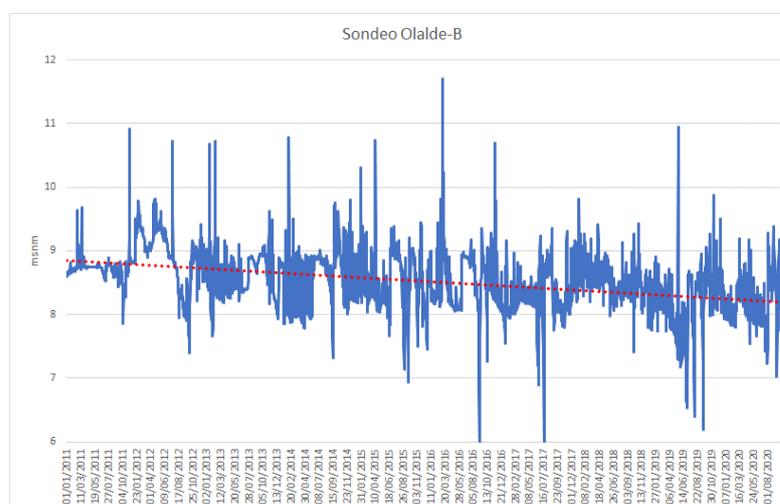
Figura 29. Evolución piezométrica del sondeo Olalde-B.

Si bien el índice de explotación es netamente inferior a 1, de ahí la valoración como bueno del indicador relativo al balance hídrico, el sondeo próximo al manantial de Olalde (sondeo Olalde-B, destinado al abastecimiento de Busturialdea) produce un abatimiento de los niveles piezométricos en su entorno, tal y como se puede apreciar en la Figura 29.

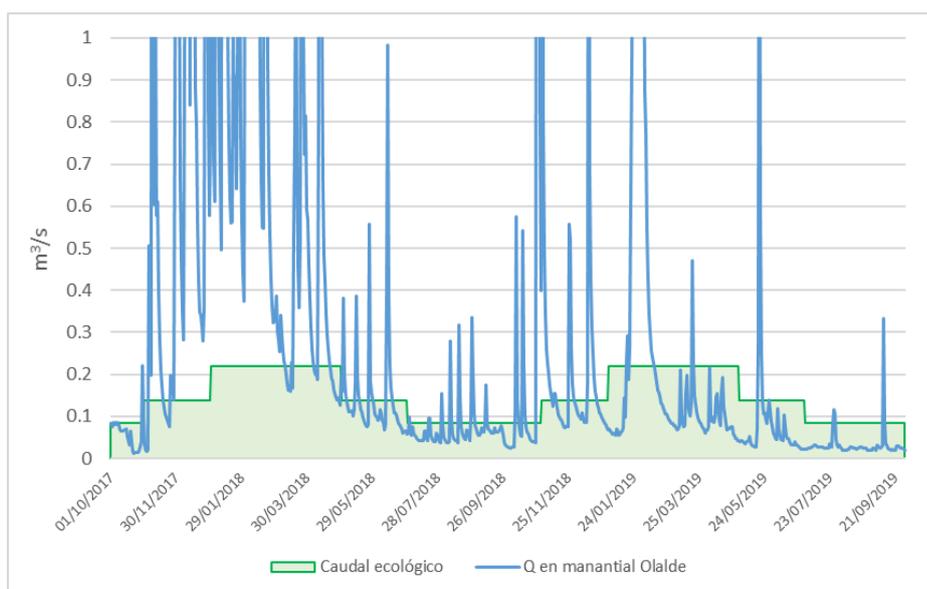
Figura 30. Evolución de los caudales circulantes aguas abajo del manantial Olalde y los caudales ecológicos correspondientes.

Esta evolución piezométrica afecta directamente al manantial de Olalde (Figura 30) haciendo que los caudales circulantes en la regata que origina dicho manantial se reduzcan progresivamente, hasta llegar a permanecer seca por completo durante determinados periodos estivales y, afectando de forma considerable, a los caudales ecológicos del cauce.

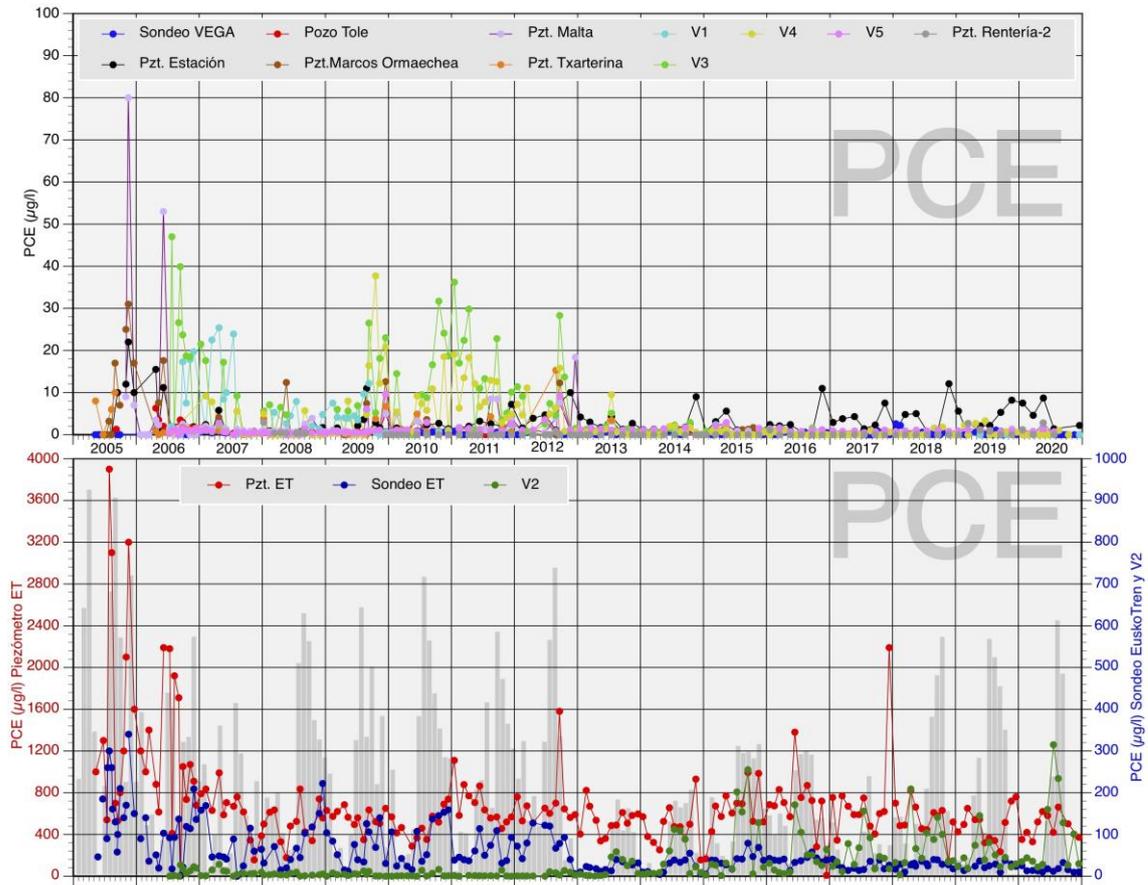
Figura 32. Evolución del contenido de Tetracloroetano (PCE) en los puntos de control.

El sondeo y el piezómetro Euskotren mantienen, 15 años después del vertido contaminante, concentraciones elevadas de cloretoenos, aunque se observa un retroceso paulatino de las concentraciones de PCE y TCE y un aumento paralelo de z-DCE, producto de degradación de los anteriores.

Tal y como muestran los resultados de los últimos informes realizados en la zona, a modo de resumen se puede concluir que el Tetracloroetano (PCE) y el Tricloroetano (TCE) están presentes en la práctica totalidad de las muestras analizadas, siendo las concentraciones detectadas del orden de 10 µg/l salvo en el entorno más inmediato al sondeo y piezómetro Euskotren donde se detecta un orden de

magnitud mayor para estos compuestos. Datos del último informe (año 2020) muestran valores de PCE de 9,6-32,6 µg/l y 330-662 µg/l en sondeo y piezómetro Euskotren respectivamente.

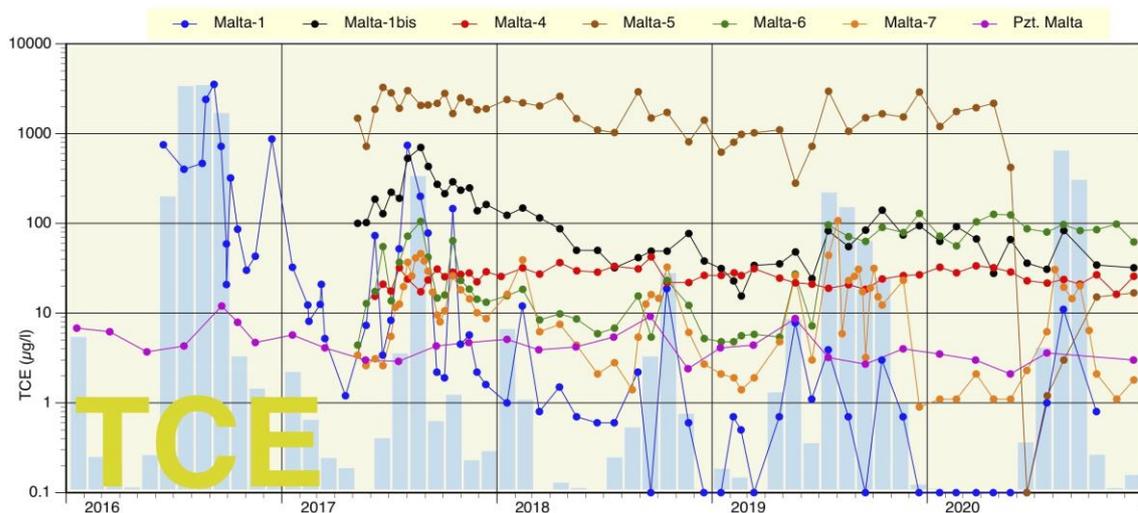
Figura 33. Evolución del contenido de Tricloroetano (TCE) en el área de Malta.

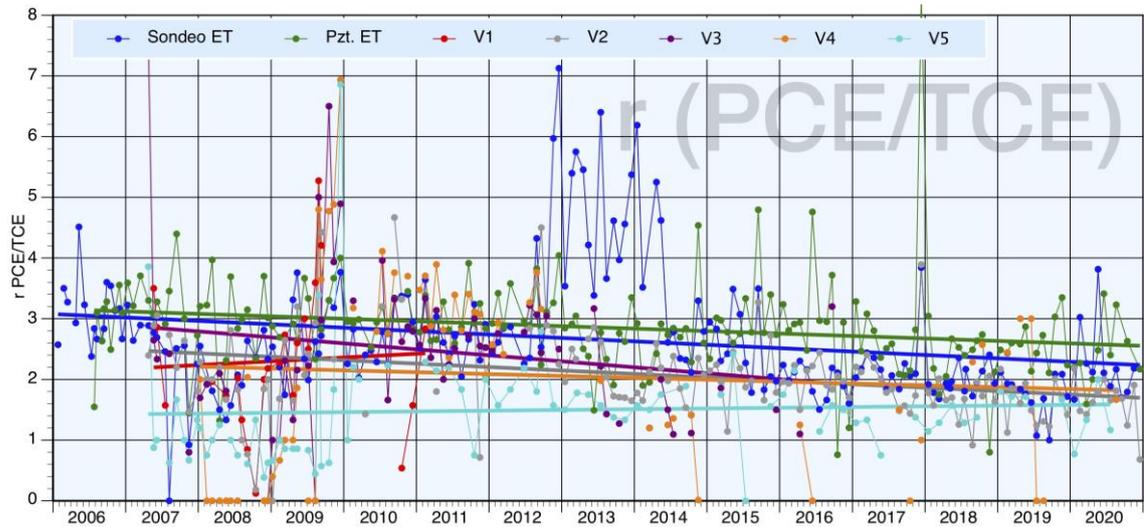
Con el objeto de evidenciar los procesos de degradación de PCE a TCE, se presenta a continuación la relación PCE/TCE en siete puntos del entorno de Euskotren durante el periodo total de control.

Figura 34. Evolución de la relación PCE/TCE en el entorno de Euskotren.

Aunque el proceso de degradación de los cloroetenos es claro, las tendencias de las gráficas reflejan baja velocidad de degradación de los procesos PCE naturales. Con las líneas de tendencia establecidas hasta la fecha, el agotamiento del PCE y TCE no se produciría antes del año 2040.

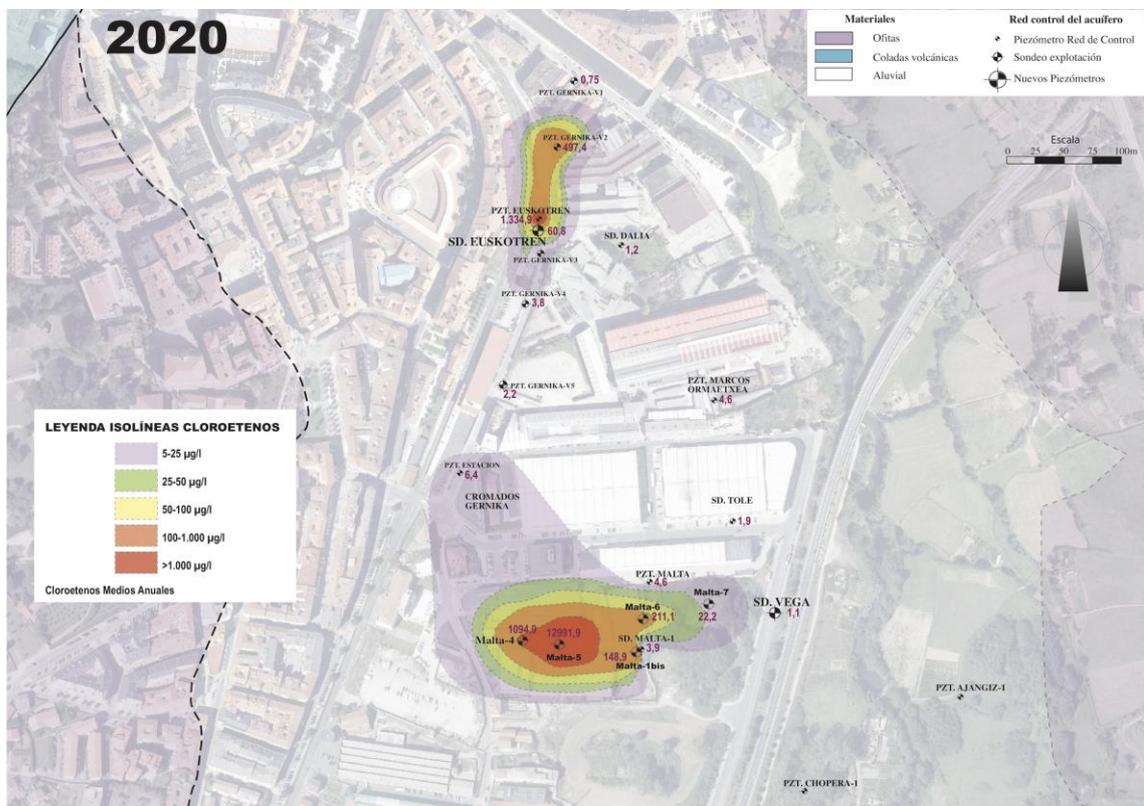
Figura 35. Acuífero de Gernika. Isolíneas de hidrocarburos clorados anuales medios en el año 2020.

La pluma asociada al episodio de contaminación de Euskotren tiene progresión hacia el Norte, en la dirección natural del flujo subterráneo. La pluma en parcela de Malta, por el contrario, mantiene geometría a lo largo del tiempo.

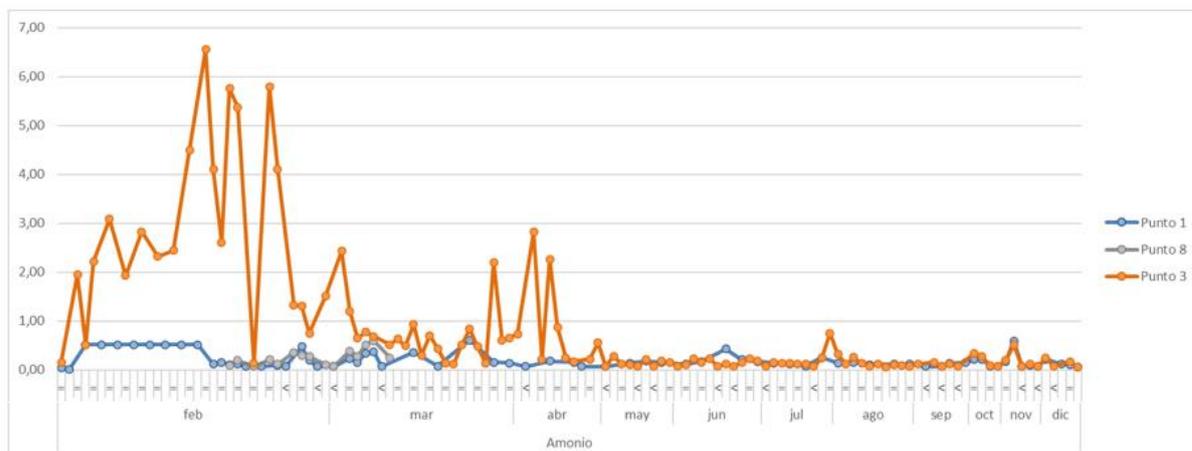
Figura 36 Concentraciones de amonio en los puntos de control de las aguas superficiales (P1. Regata Aixola, P8. Regata Beko y P3. Control aguas abajo del desprendimiento en la Regata Aixola).

Los resultados obtenidos en el marco del plan de control y de vigilancia de la calidad de aguas superficiales determinan que los cauces Aixola y Beko, aguas arriba del vertedero, muestran un buen estado. Sin embargo, en el punto de control situado en la regata Aixola aguas abajo del derrumbe se han evidenciado superaciones del límite de cambio de clase bueno/moderado establecido para amonio. Asimismo, en este mismo punto se registran superaciones de los valores definidos en el anexo IV del Real Decreto 817/2015 como NCA-MA para benzo(a)pireno y fluoranteno, superándose además en el caso del fluoranteno el valor definido como NCA-CMA.

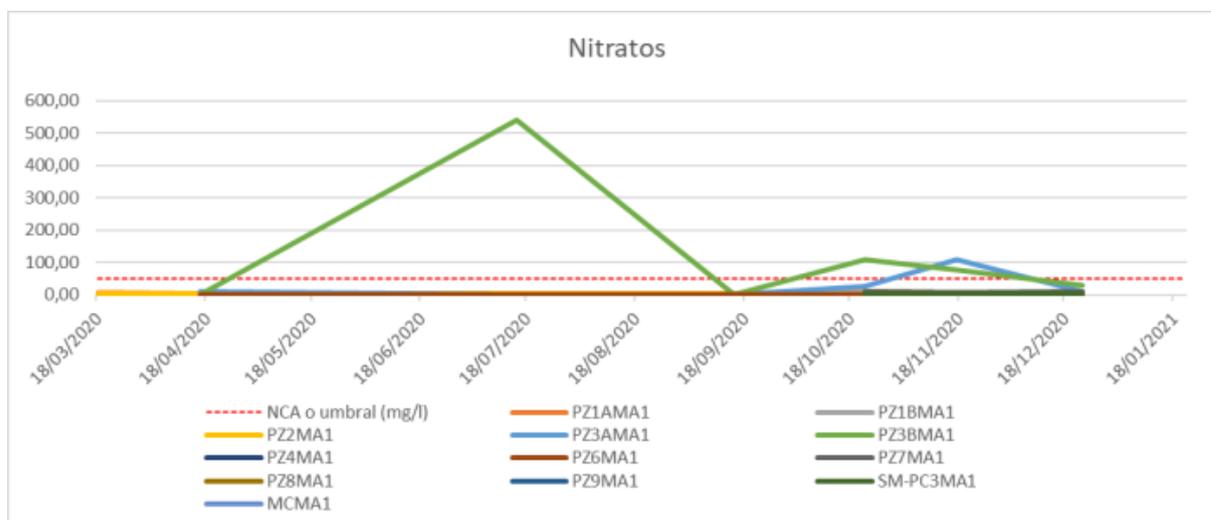
Figura 37 Concentraciones de nitratos en los puntos de control de las aguas subterráneas.

En lo que respecta a la calidad de las **aguas subterráneas**, las campañas de control y vigilancia realizadas evidencian que se ha producido un daño significativo y localizado en el entorno del vertedero (masa de agua subterránea Sinclinorio de Bizkaia). Los piezómetros situados en el dren de la vaguada muestran valores medios anuales que superan la norma de calidad para nitrato. En relación con los valores umbral definidos en el apéndice 9 del Anexo I del Decreto 1/2016, los valores medios anuales de amonio son superiores al correspondiente valor umbral y se dan superaciones puntuales de los umbrales definidos para arsénico.

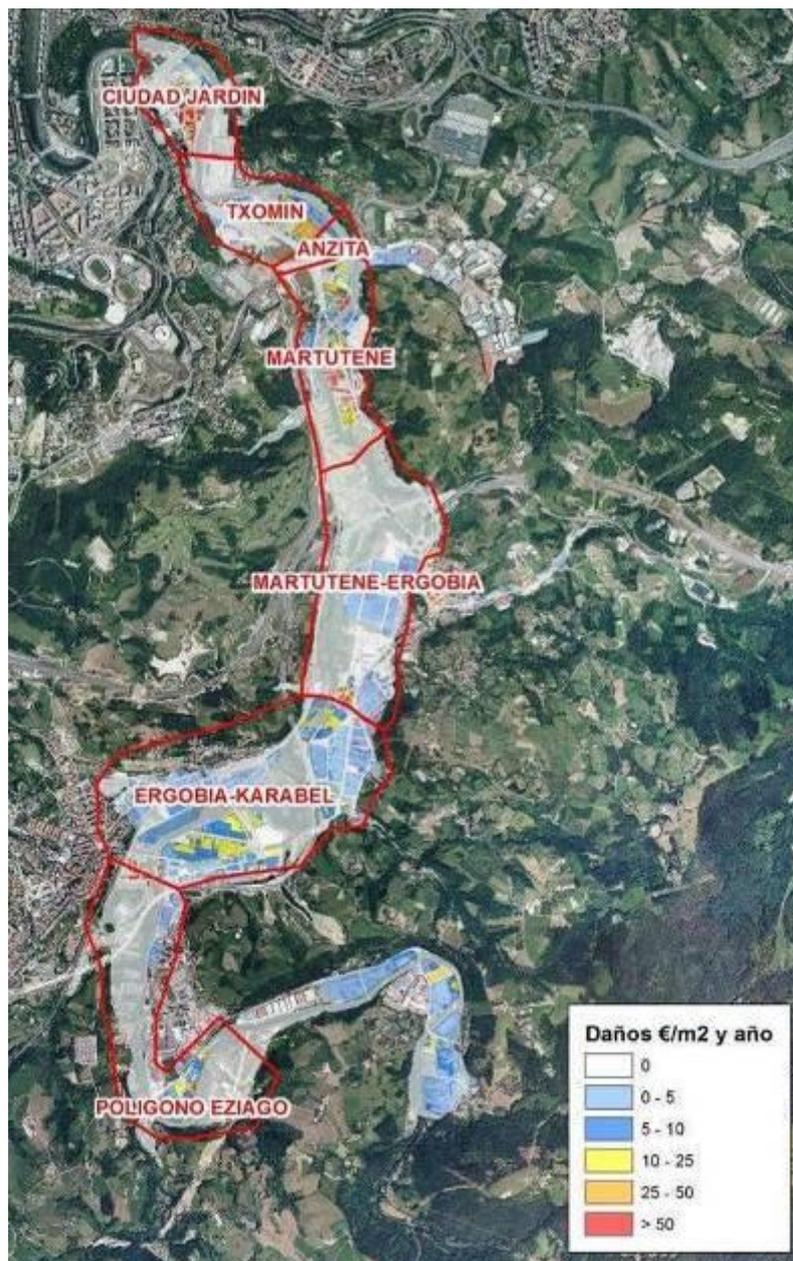
Figura 38 Ámbitos de actuación de las ARPSIs de Urumea-1 y Urumea-2.

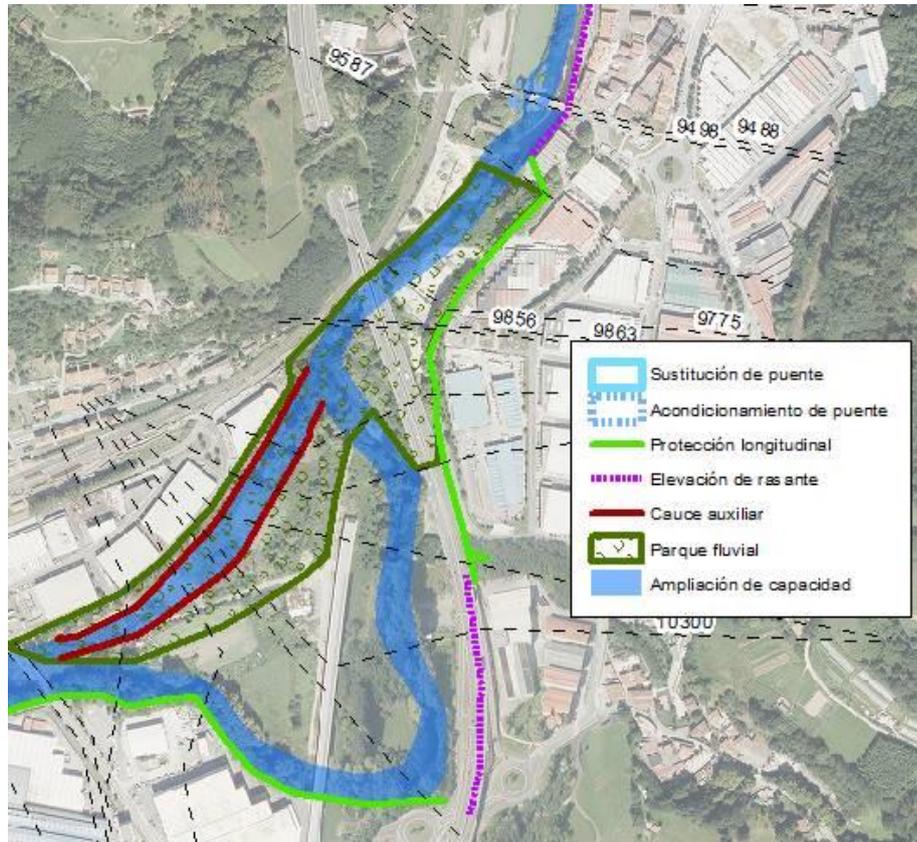
Figura 39 Planta conceptual de las actuaciones. Zona de Akarregi – Ergobia.

Las obras proyectadas están destinadas a la defensa contra inundaciones en los barrios Ergobia y Martindegi, en los términos municipales de Astigarraga y Hernani, respectivamente. Con este objetivo se ha previsto la realización de una serie de plataformas de aguas altas a diferentes cotas y la ampliación de las zonas más estrechas del cauce hasta un mínimo de 20 m. Así mismo, se ejecutará

una corta semiseca en el meandro de Akarregi. Finalmente se procederá a la revegetación y restauración ambiental de toda la zona.
