PROPUESTA DE PROYECTO DE PLAN HIDROLÓGICO DE LA DEMARCACIÓN HIDROGRÁFICA DEL CANTÁBRICO ORIENTAL

Revisión para el tercer ciclo: 2022-2027

MEMORIA - ANEJO IX

Objetivos medioambientales y exenciones

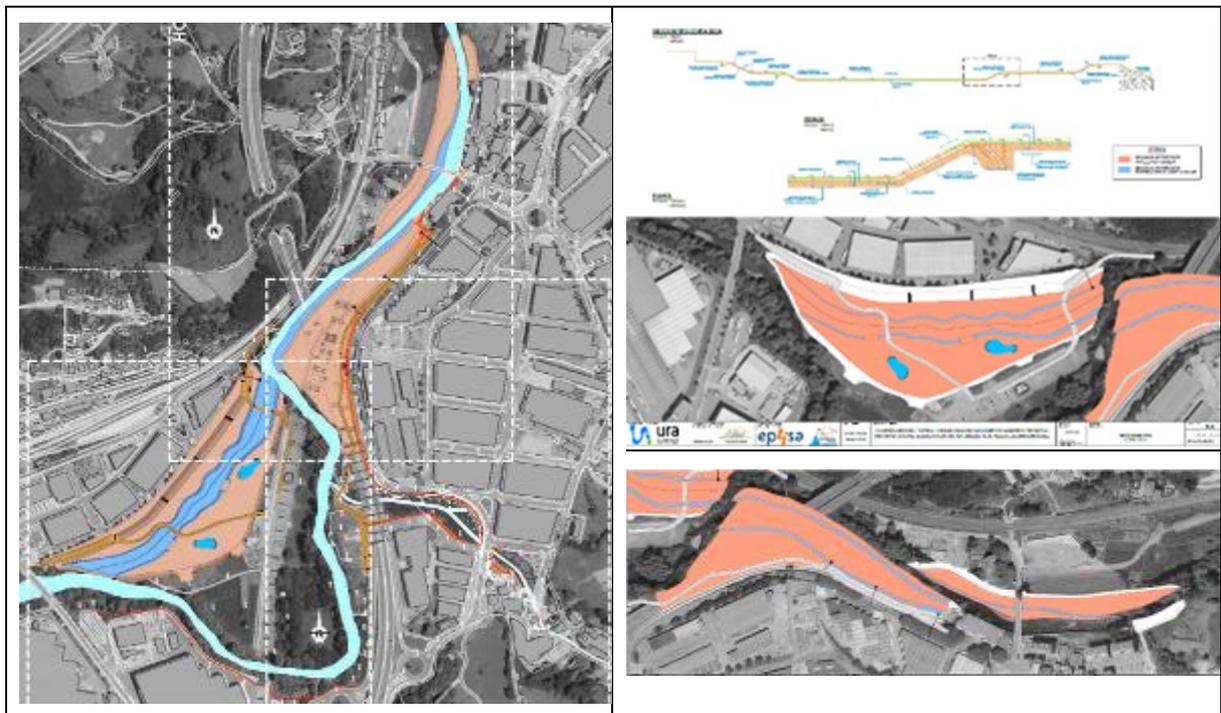
Figura 40 Actuaciones en el meandro de Akarregi-Ergobia.

Las obras proyectadas están destinadas a la defensa contra inundaciones en los barrios Ergobia y Martindegi, en los términos municipales de Astigarraga y Hernani, respectivamente. Con este objetivo se ha previsto la realización de una serie de plataformas de aguas altas a diferentes cotas y la ampliación de las zonas más estrechas del cauce hasta un mínimo de 20 m. Así mismo, se ejecutará

una corta semiseca en el meandro de Akarregi. Finalmente se procederá a la revegetación y restauración ambiental de toda la zona.

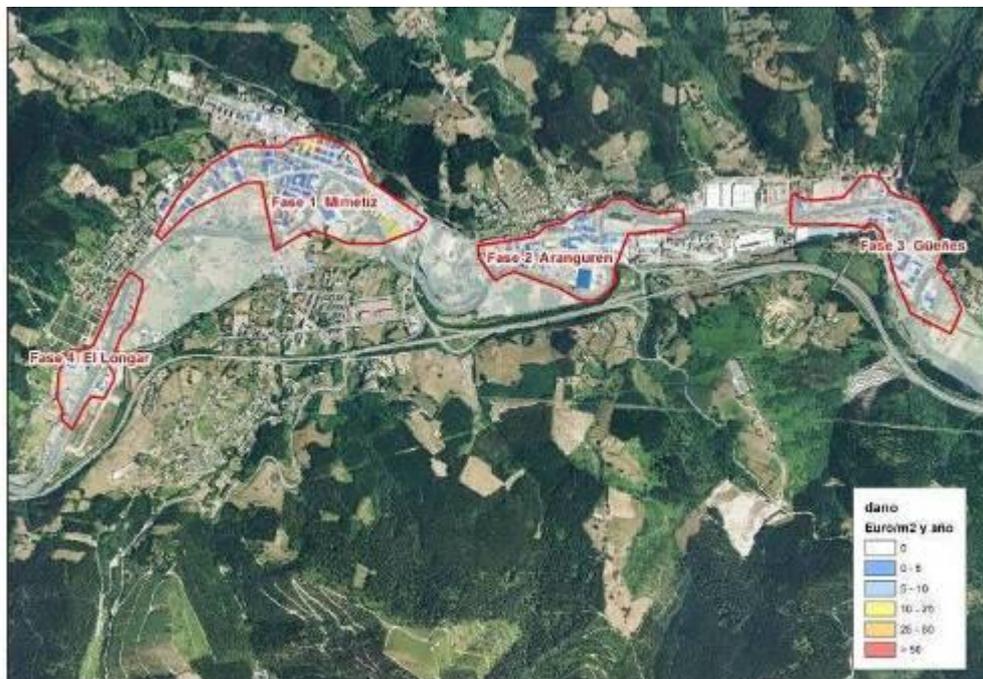
Figura 41 Ámbitos de actuación del ARPSI de Zalla-Güeñes.

En el presente ciclo de planificación (2022-2027) se propone actuar en el casco urbano de Zalla en Mimetiz, que es el ámbito de actuación que permite reducir el riesgo global de una manera más efectiva tras la ejecución de las actuaciones en el ámbito de Mimetiz.

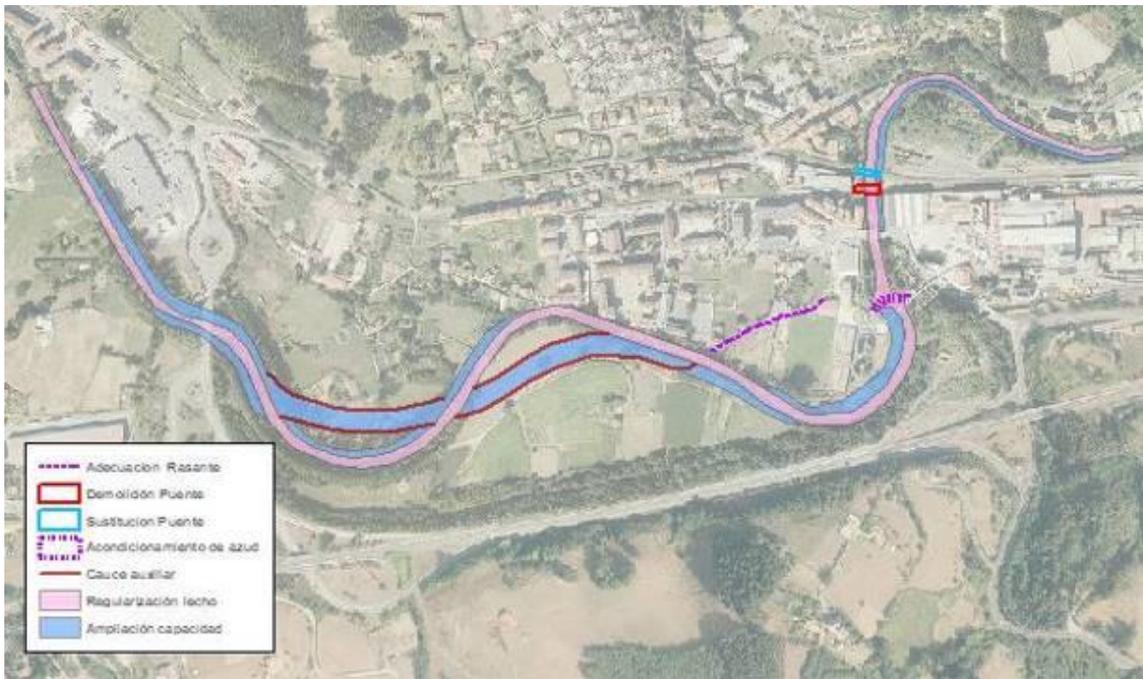
Figura 42 Medidas opción D. Aranguren.

- Sustitución del puente del FFCC de FEVE más aguas abajo y demolición del puente de FFCC de FEVE más aguas arriba.
- Rebaje del azud junto a la industria papelera

- Ampliación de capacidad que incluye la regularización del lecho en todo el tramo y 2 cortas en el interior de los meandros.

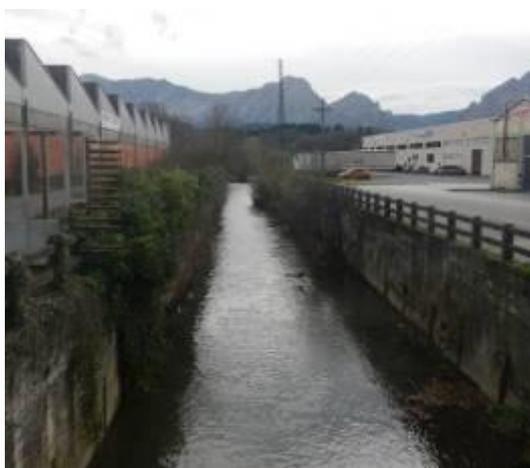
Foto 3. Encauzamiento del río Zaldu.

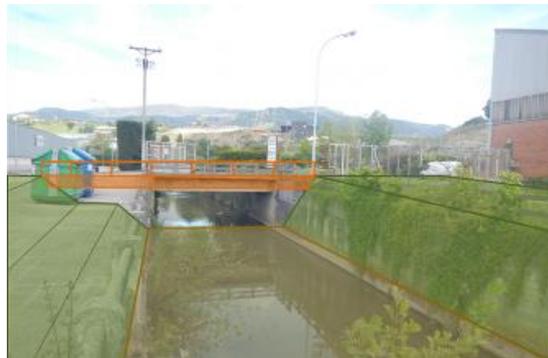
Foto 4. Paso a sustituir en zona industrial.

La actuación hace necesaria la sustitución del paso de acceso a las naves industriales de la margen derecha, planteándose una estructura de tablero horizontal con 19,2 m de luz y un ancho de 8 m. En el cauce del Ibaizabal se aborda la obstrucción del puente del carril bici de Astola, actuando bajo el paso sin sustituirlo.

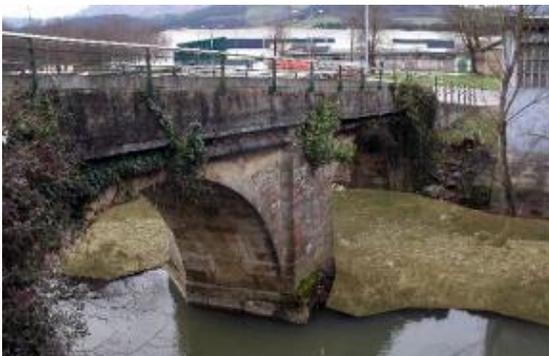
Foto 5. Puente de Astola, ojo de la margen izquierda colmatado.

La intervención bajo el paso del PK 10+235 consistiría en modificar el talud junto al estribo izquierdo y en la eliminación de los acarrees. Se adoptará una pendiente del talud izquierdo 1H:1V hasta alcanzar la cota del lecho eliminando los acarrees en un ancho aproximado de 7 m. El pie del talud se fijará mediante escollera para atajar los problemas de erosión identificados aguas arriba.

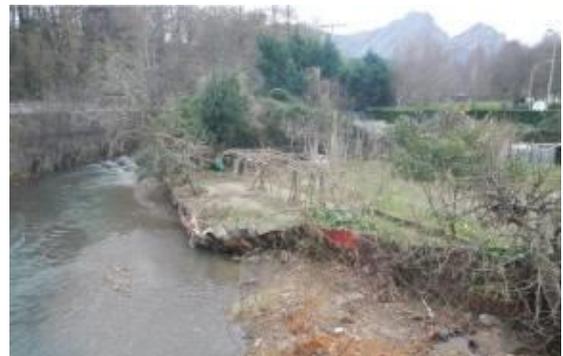
Foto 6. Margen izquierda aguas arriba del puente con evidencias de erosión.

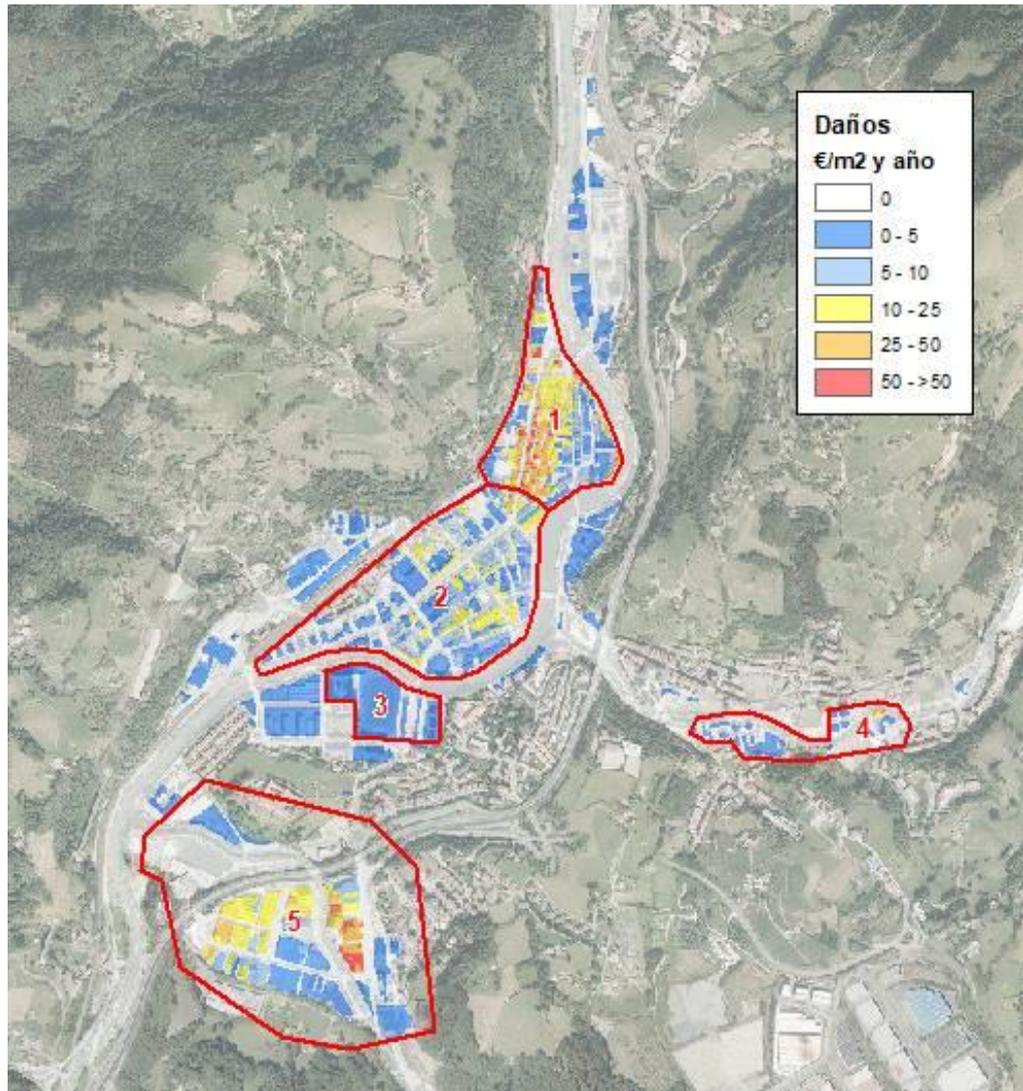
Figura 46 Ámbitos de actuación del ARPSI de Tolosa.

Tras analizar la distribución espacial de los daños a lo largo del ARPSI, se definen 5 ámbitos de estudio, que engloban la mayor parte del riesgo del ARPSI:

- Casco viejo de Tolosa y zona plazas Euskal Herria y Lapurdi: 38% daño total
- Centro urbano: 21% daño total
- Barrio de Iurre: 1% daño total
- Plaza de la Casa de Cultura en Ibarra: 1% daño total
- Pol. Industrial de Usabal: 39% del daño total

Analizados en detalle cada uno de ellos, se considera finalmente actuar en el presente ciclo de planificación en los ámbitos 1 y 2 correspondientes al Casco Viejo y al centro urbano respectivamente, en los que se concentra cerca del 60% de los daños dentro del ARPSI, maximizando así el ratio del beneficio obtenido frente a la inversión aplicada.

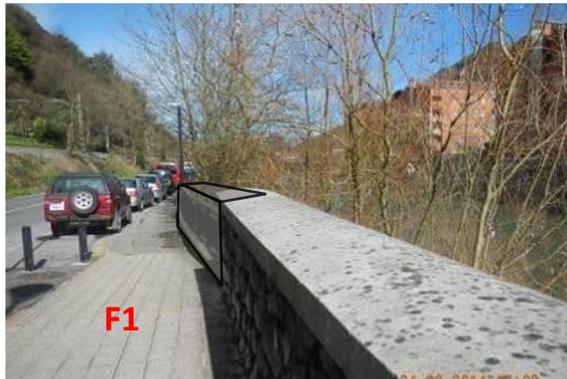
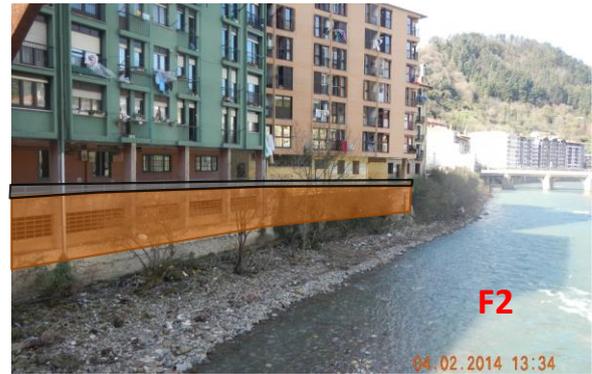
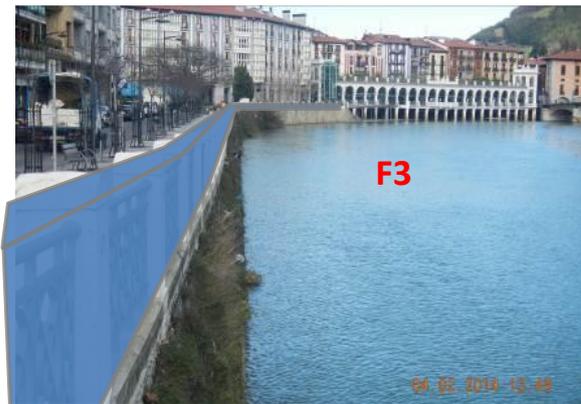
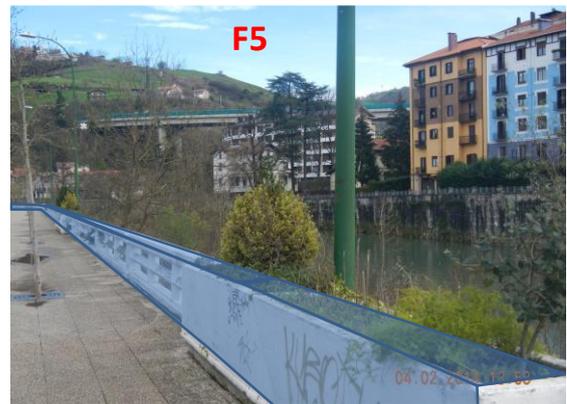
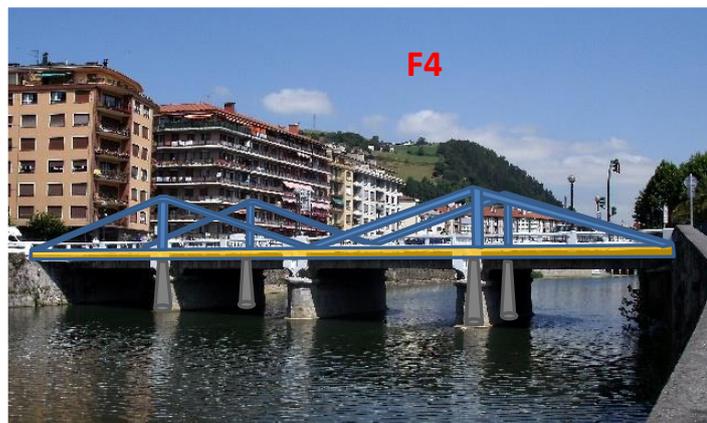
Foto 9. Zonas asociadas a la actuación.

Aguas arriba del puente de Aramele y hasta los edificios de la calle Andra Mari se propone la ejecución de un muro de borde (ver fotografía nº2).

Finalmente, se prevé la ejecución de varios muros de borde en el paseo de Zumalakarregi en margen izquierda entre el mercado y el Puente Nuevo, y entre la plaza Lizardi y la plaza de toros de Tolosa (ver fotografías nº 3 y 5).

Dado que el Puente Nuevo constituye una obstrucción significativa al flujo durante avenidas se plantea su sustitución por otro puente con mayor capacidad hidráulica (ver fotografía nº4).

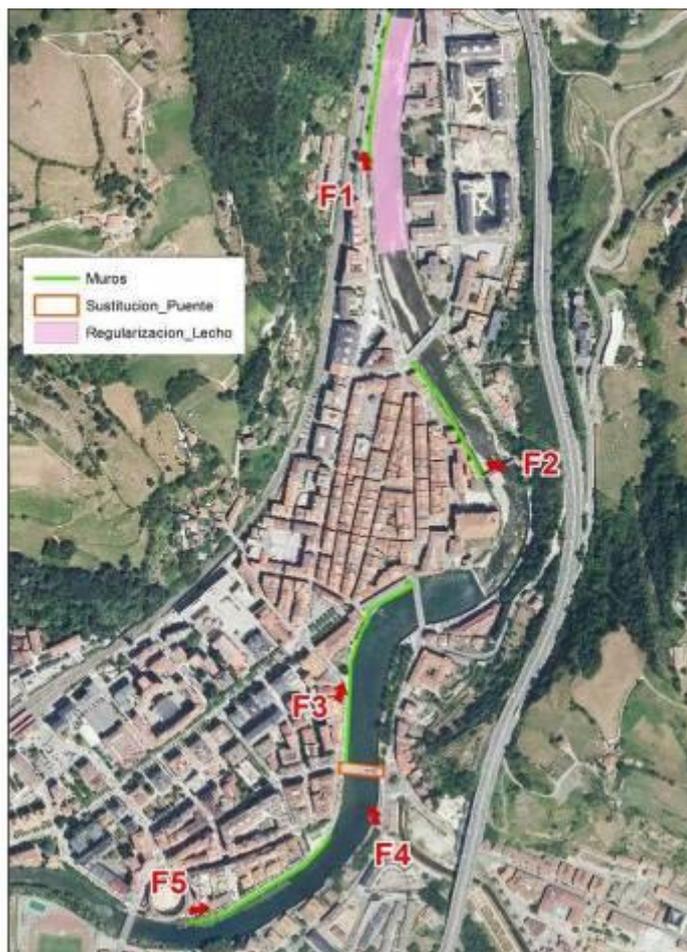
Figura 47 Ubicación en planta de las actuaciones y de las fotografías anteriores.

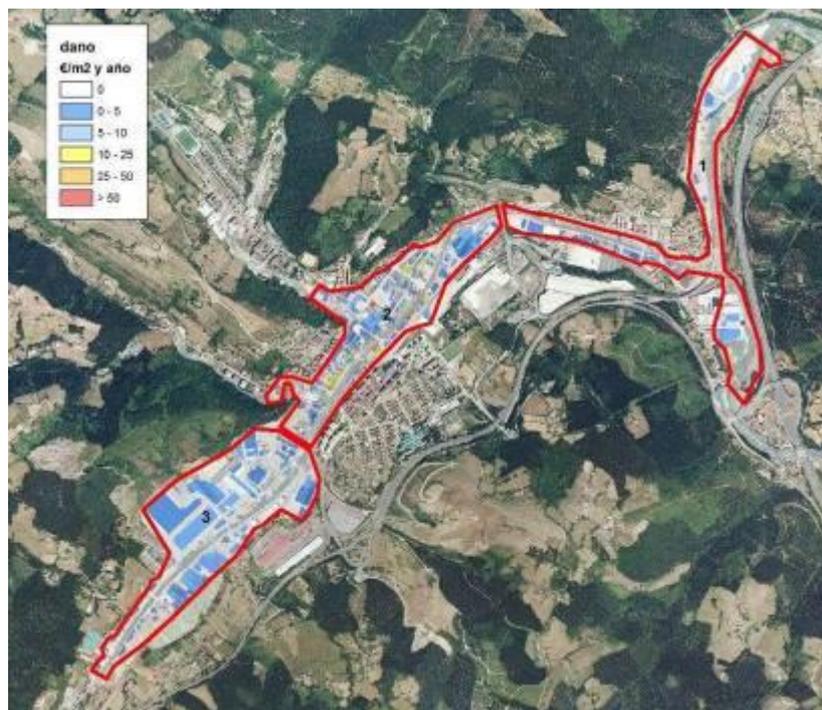
Figura 48 Ámbitos de actuación del ARPSI de Laudio.

Ámbito de actuación: Tras analizar los tres ámbitos de estudio del ARPSI de Laudio, que engloban la mayor parte del riesgo del ARPSI, se considera actuar en el presente ciclo de planificación (2022-2027) en la mejora hidráulica del arroyo San Juan (o Malcuarto).

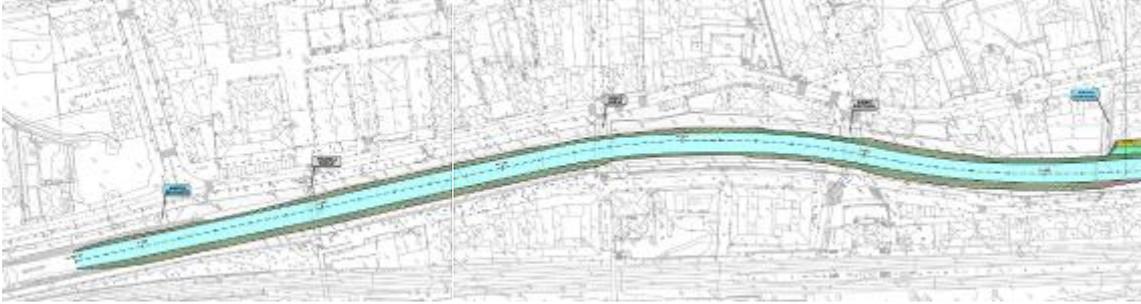
Figura 49 Actuaciones en Laudio. Tramo Arroyo Inarrondo- Arroyo Malcuarto.

En este tramo se mantiene el perfilado del fondo con taludes tipo 1H:1V y una pendiente de 0.006m/m hasta la pasarela de Kurajo que aumente a 0.001 m/m aguas arriba hasta conexión con el fondo actual.

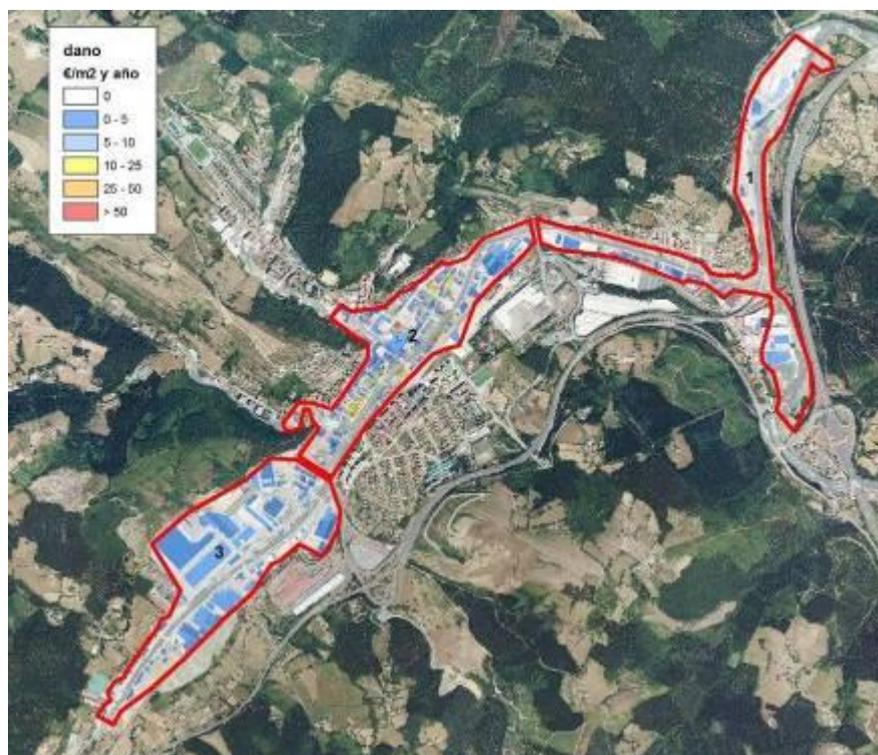
Figura 50 Ámbitos de actuación del ARPSI de Laudio.

Ámbito de actuación: Tras analizar los tres ámbitos de estudio del ARPSI de Laudio, que engloban la mayor parte del riesgo del ARPSI, se considera actuar en el presente ciclo de planificación (2022-2027) en la Fase 2.

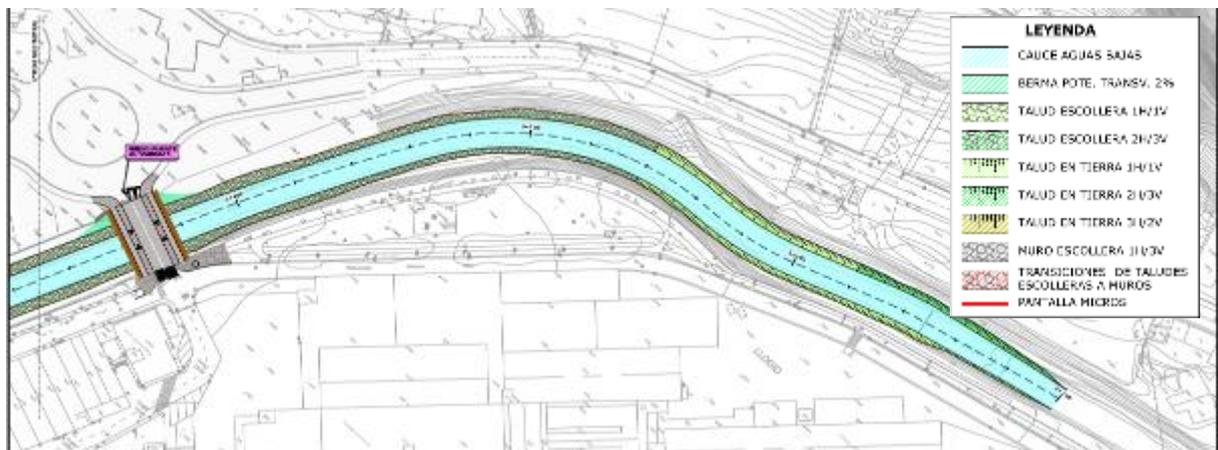
Figura 52 Actuaciones en Llodio. Inicio aguas abajo – Puente de Alzarrate.

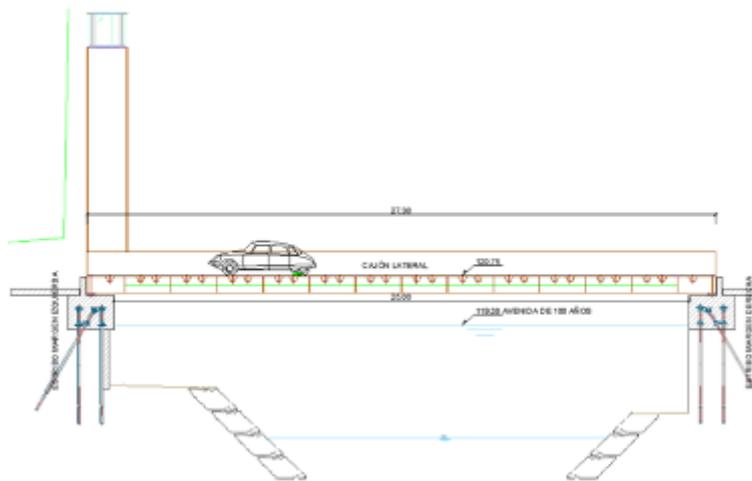
Figura 53 Propuesta del nuevo puente de Alzarrate. Proyecto desglosado del Puente de Alzarrate Llodio.

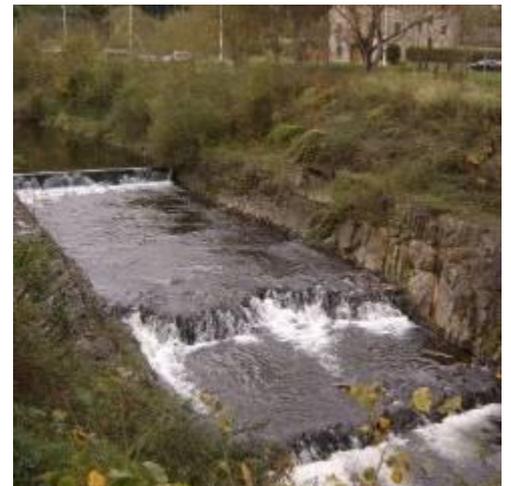
Foto 11 Lecho a regularizar.

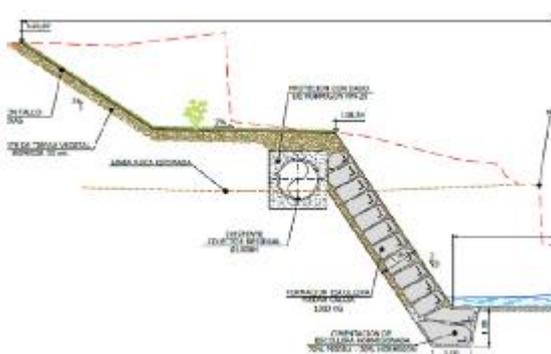
Figura 55 Sección tipo doble cauce.

Aguas arriba, hasta el arroyo Inarrondo se mantiene la pendiente del tramo anterior. En la Margen izquierda, donde se dispone de mayor espacio en el entorno fluvial se amplía el cauce mediante una berma que parte del lecho con talud 2H:3V y que tras la terraza se une al terreno actual con talud 3H:2V fomentando que tanto berma como talud sean revegetados.

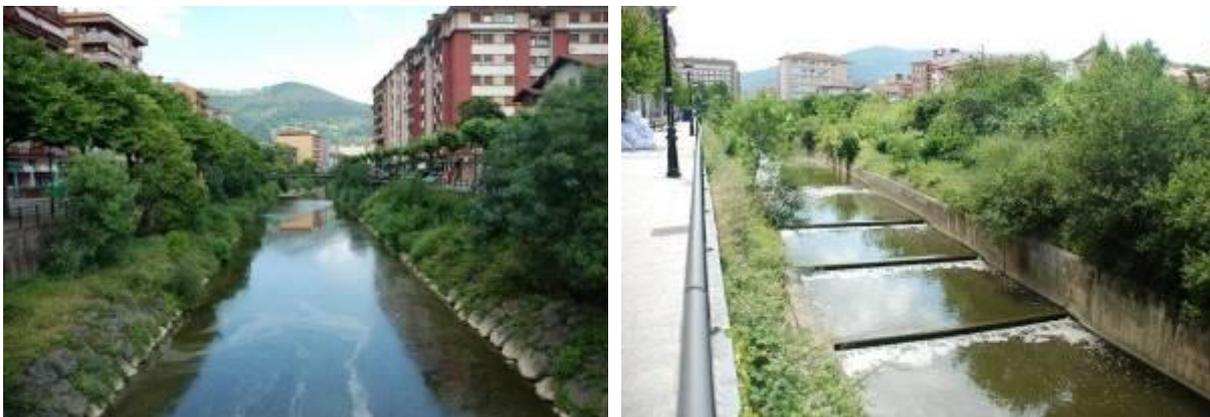
Foto 12 Imágenes del río Nerbioi en el núcleo urbano de Laudio.

El tramo en el barrio Santa Cruz, aguas arriba del anterior, se extiende aproximadamente entre el puente de Gardea y el puente Olabeasko. El río está canalizado y el tramo objeto de análisis es bastante homogéneo. La calidad de las aguas sigue siendo deficiente, hecho que se hace más notorio cuando se

remansan las aguas por efecto de los azudes. En este tramo el estado de las márgenes mejora, ya que la protección del talud con escollera ha permitido su recolonización, aunque parcial, por parte de la vegetación. Tal como puede observarse en las fotografías las protecciones con escollera, a lo largo del tiempo llegan a ser colonizadas por la vegetación de ribera, al contrario que los muros de hormigón.

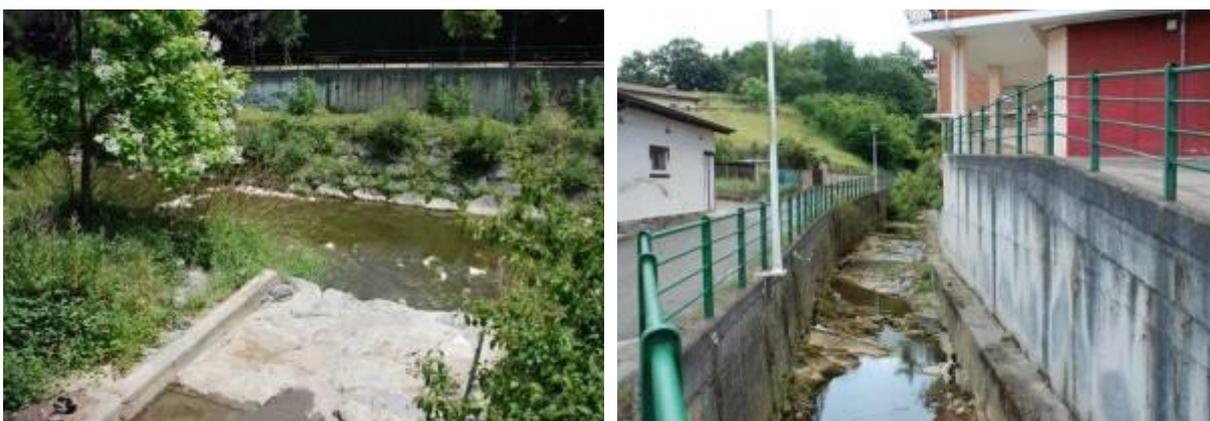
Foto 13 Arroyo Sapuela, en la desembocadura en el Nerbioi (en la imagen de la izquierda se observa la cobertura del cauce) y aguas arriba, encauzado.

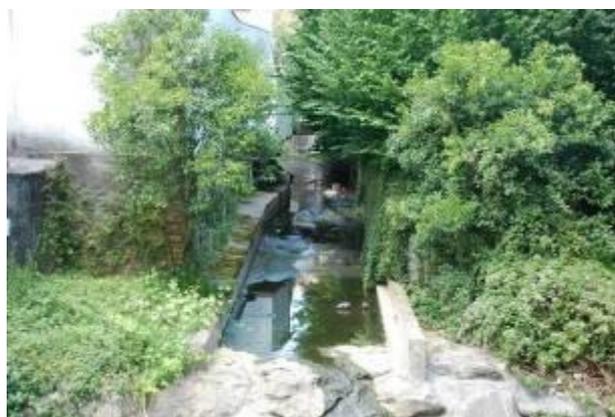
Foto 14 Arroyo Aldaikoerreka, también canalizado, en la desembocadura en el Nerbioi.

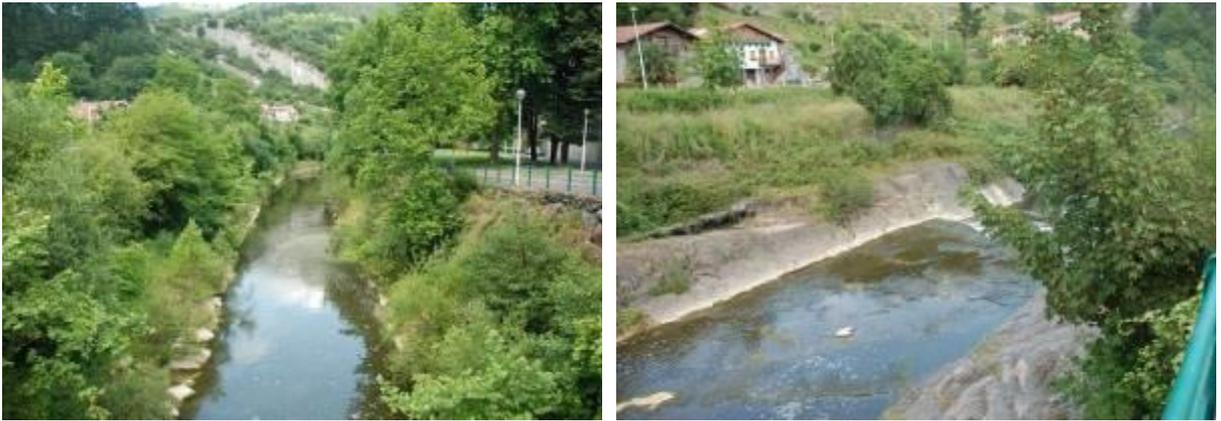
Foto 15 Tramo final de la fase 1 con un mayor grado de naturalidad.

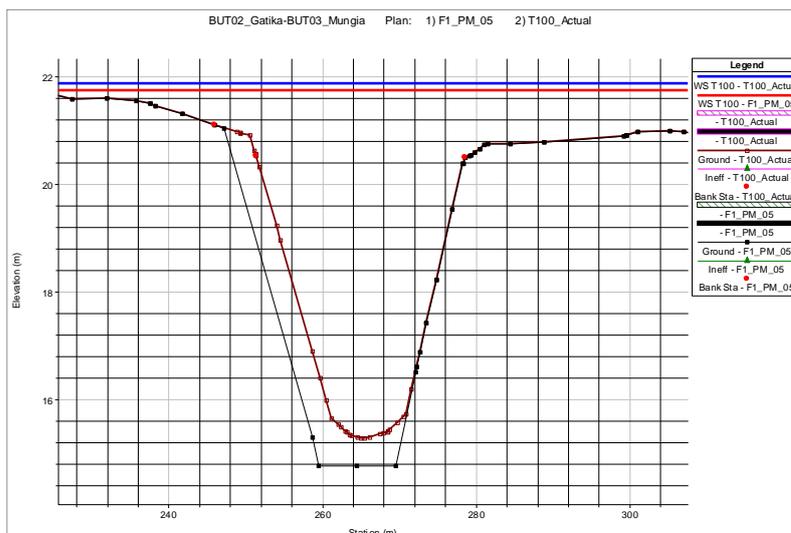
Figura 58 Sección tipo de la ampliación de sección aguas arriba de la BI-631.

- PK 21+745 y 22+067, aguas abajo de la BI-631: ancho de base de 20 m con un talud 3H:2V revestido de escollera en su parte baja
- PK 22+230 – 22+313: sección de 10 m de ancho y taludes 3H:2V adaptándose al lecho natural minimizando la afección a las márgenes, si bien, inmediatamente aguas arriba del paso de la BI-631 hasta el antiguo meandro, dicha sección tipo conlleva la ampliación por la margen izquierda.

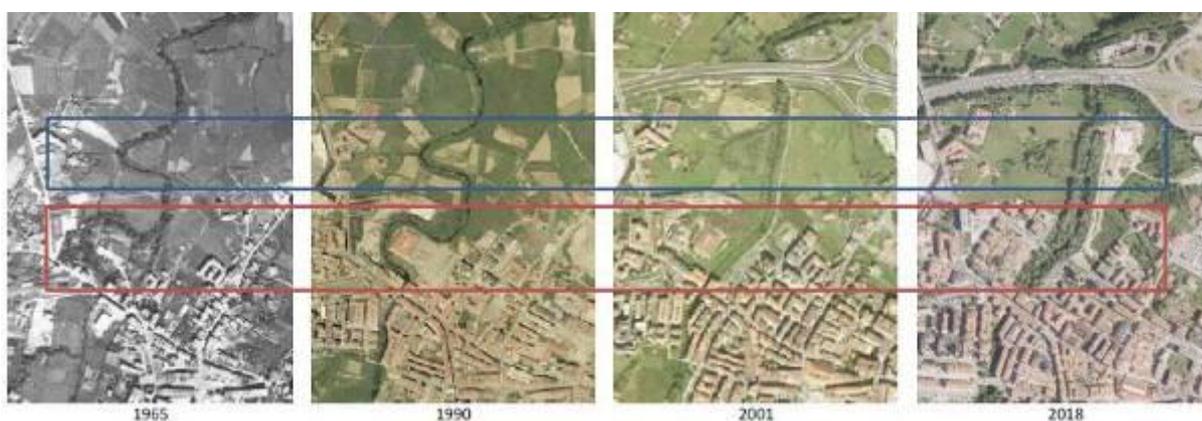
Figura 59 Meandro ocupado (rojo) y meandro desconectado con capacidad de recuperación (azul)

En el ARPSI se han producido numerosas alteraciones morfológicas. Se ha desarrollado una ocupación de las márgenes progresiva que continúa en la actualidad. La mayor alteración ha sido la ocupación de uno de sus meandros en la margen izquierda aguas abajo del paso de Lauaxeta Kalea y la desconexión del meandro existente en la margen izquierda entre el núcleo urbano y la BI-631, contando este con una gran capacidad de mejora debida a la baja ocupación urbana en la zona.

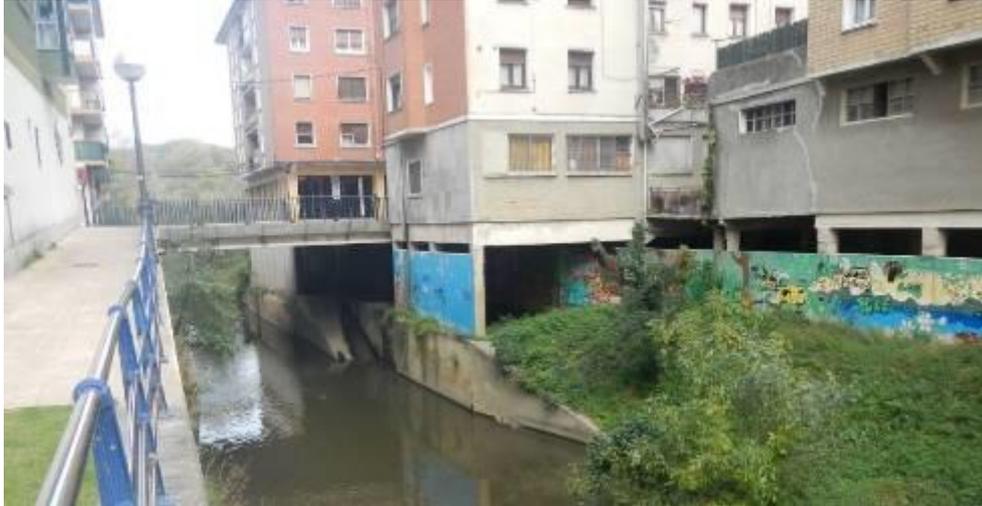
Foto 23 Tramo urbano en el que el río está limitado por un muro lateral de hormigón en margen izquierda y los paramentos de los edificios en margen derecha, estando dos edificios situados sobre el cauce.

En el tramo urbano de Mungia, el cauce del río Butroe se encuentra fuertemente modificado, especialmente bajo el paso de Lauaxeta kalea, donde el río está encauzado, discurriendo entre muros de hormigón. Esto dificulta seriamente, o incluso llega a impedir, la función de conector ecológico del tramo fluvial.

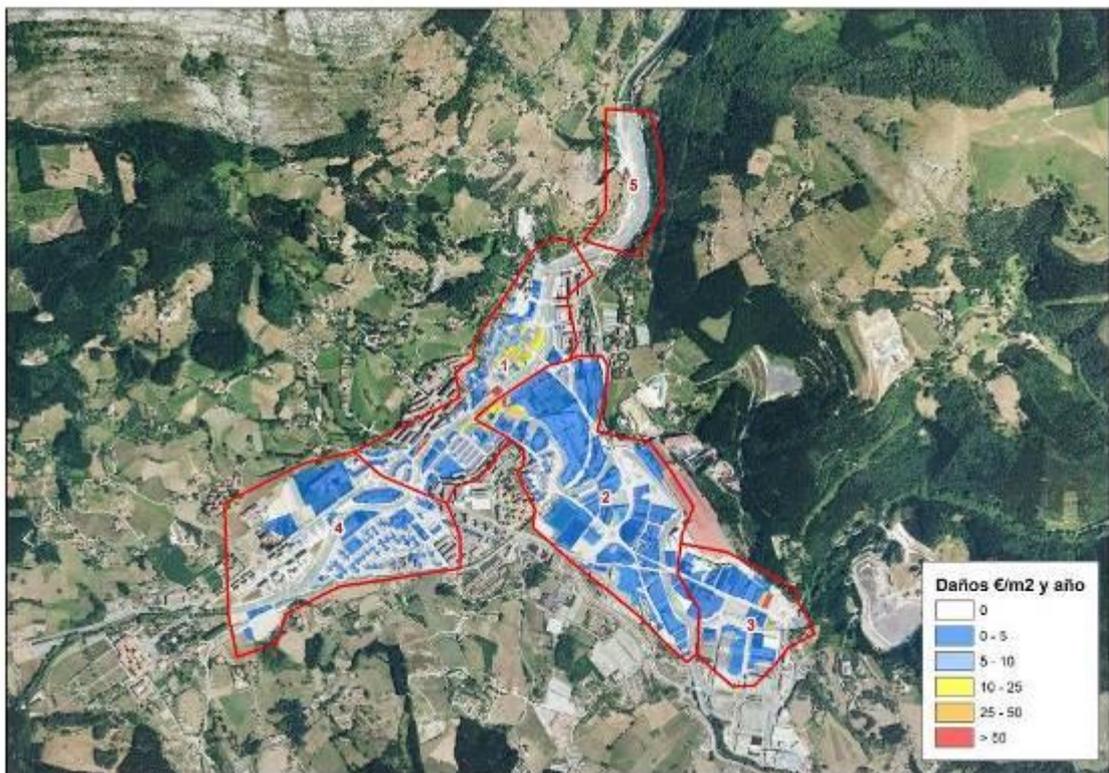
Figura 60 Ámbitos de actuación del ARPSI de Azpeitia.

Ámbito de actuación: La distribución del daño recomienda la ejecución de las actuaciones en el orden indicado, priorizando la actuación en el río Urola en el núcleo urbano (1) y a continuación, teniendo en cuenta los efectos de reducción de la lámina en el río Urola, en los ríos Ibaieder (2) y Errezil (3), posponiendo las acciones en los ámbitos con menor riesgo (5).

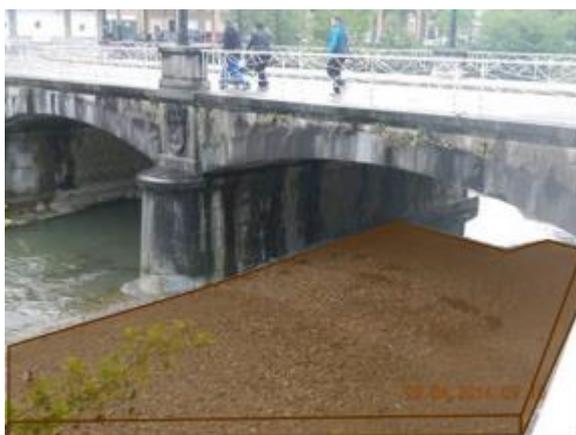
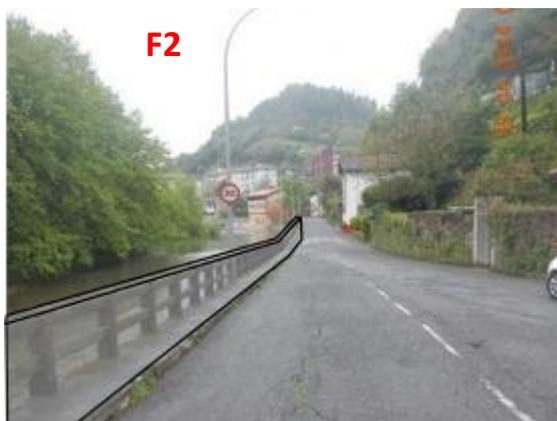
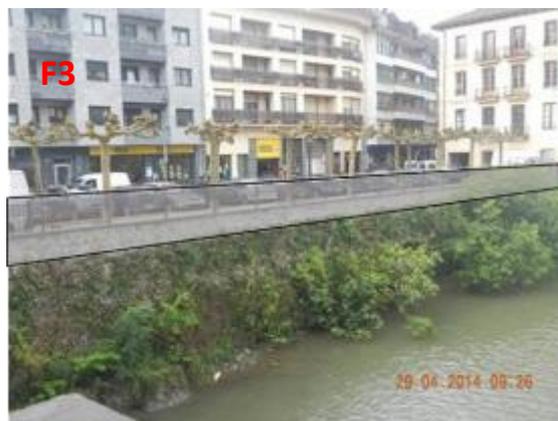
Foto 24 Actuaciones en el núcleo urbano de Azpeitia.

En el núcleo urbano de Azpeitia se propone el acondicionamiento de los puentes de Emparan y Julián Elortza para mejorar las condiciones de flujo de los mismos mediante la eliminación de los sedimentos depositados en los ojos de los mismos (ver fotografía nº1).

La pasarela de Magdalena Auzoa sería demolida y adicionalmente en algunas zonas se ejecutarían muros longitudinales a lo largo de las márgenes para evitar el desbordamiento del río Urola (ver fotografías nº2 y 3).

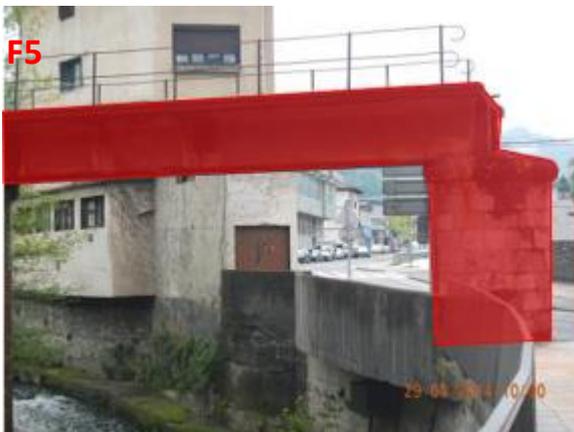
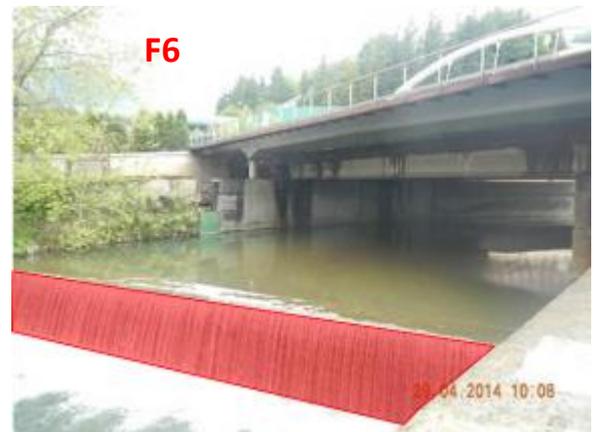
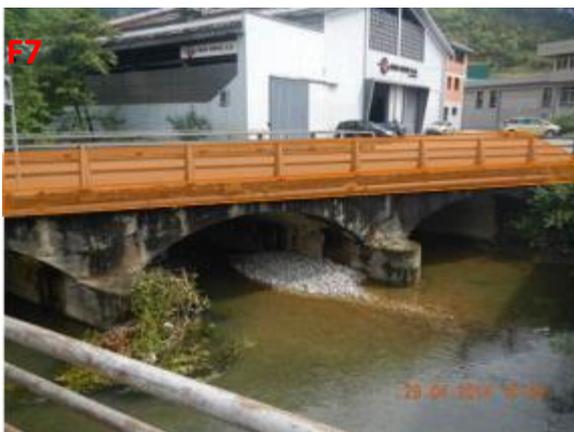
Foto 25 Actuaciones en el río Ibaieder.

En el río Ibaieder se propone la regularización del lecho en la zona más próxima a la confluencia con el río Urola, lo que implica actuar bajo la cobertura existente (ver fotografía nº4).

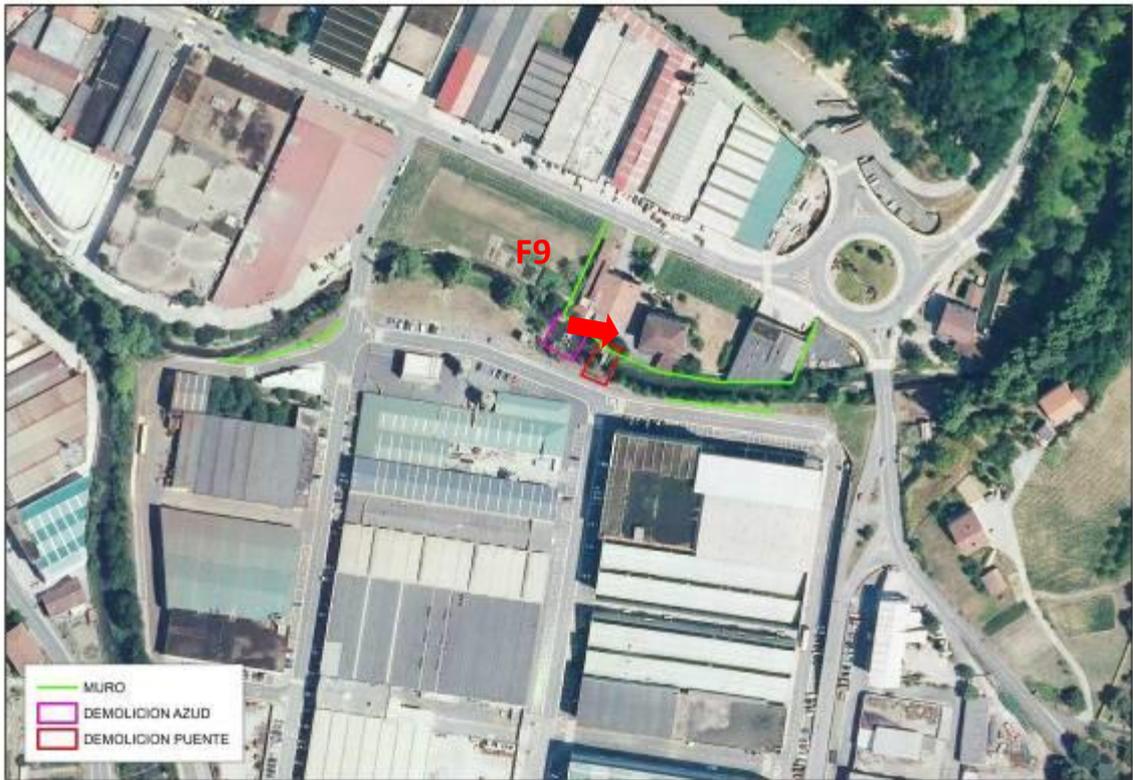
Figura 63 Actuaciones en el río Errezil y ubicación de fotografías posteriores.

En el ámbito del río Errezil se plantea la demolición de un azud y de una pasarela situada justo aguas arriba (ver fotografía nº9). Adicionalmente se ejecutarían muros de borde.

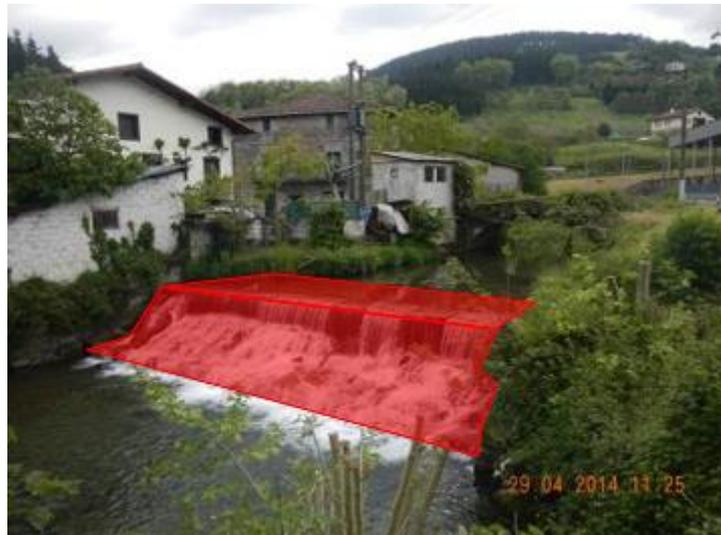
F9

Foto 26 Actuaciones en el río Errezil.

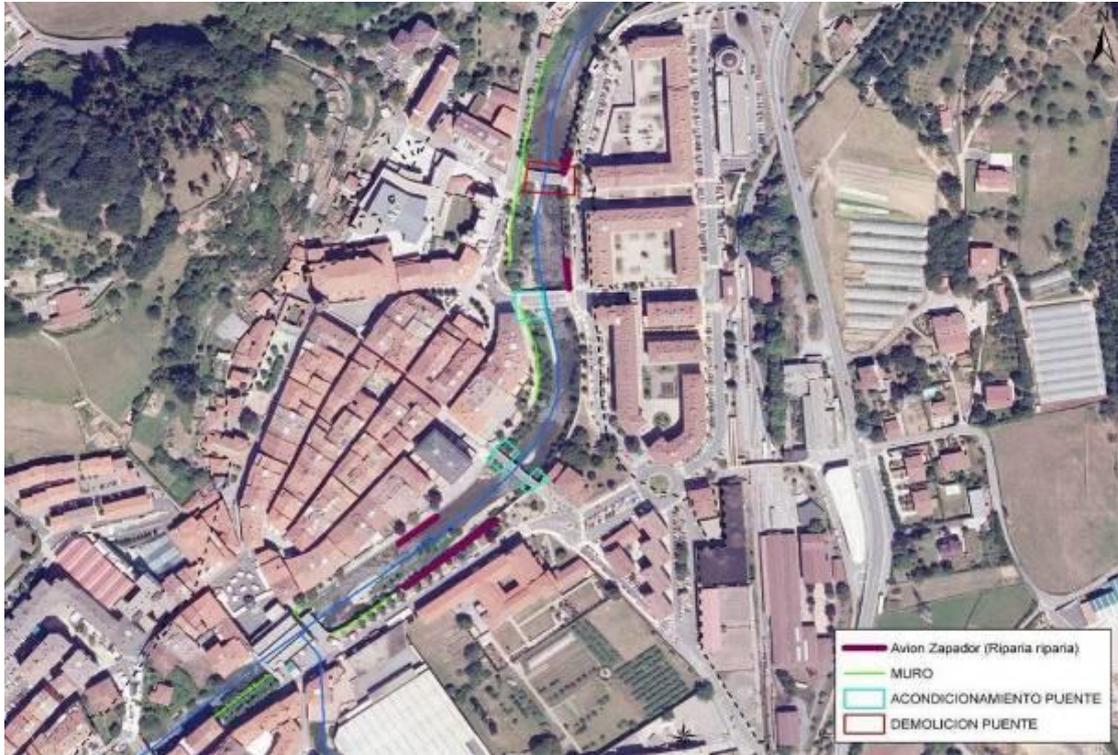
Figura 65 Aspectos medioambientales considerados y actuaciones planteadas en Azeitia (núcleo urbano).

El ámbito 1 se trata de un ámbito urbano en el que las márgenes del río Urola se encuentran ocupadas por muros verticales de encauzamiento de más de tres metros de altura. La vegetación se reduce a los puntos donde existen acarrees que han permitido el desarrollo de manchas de vegetación de ribera, principalmente arbustiva.

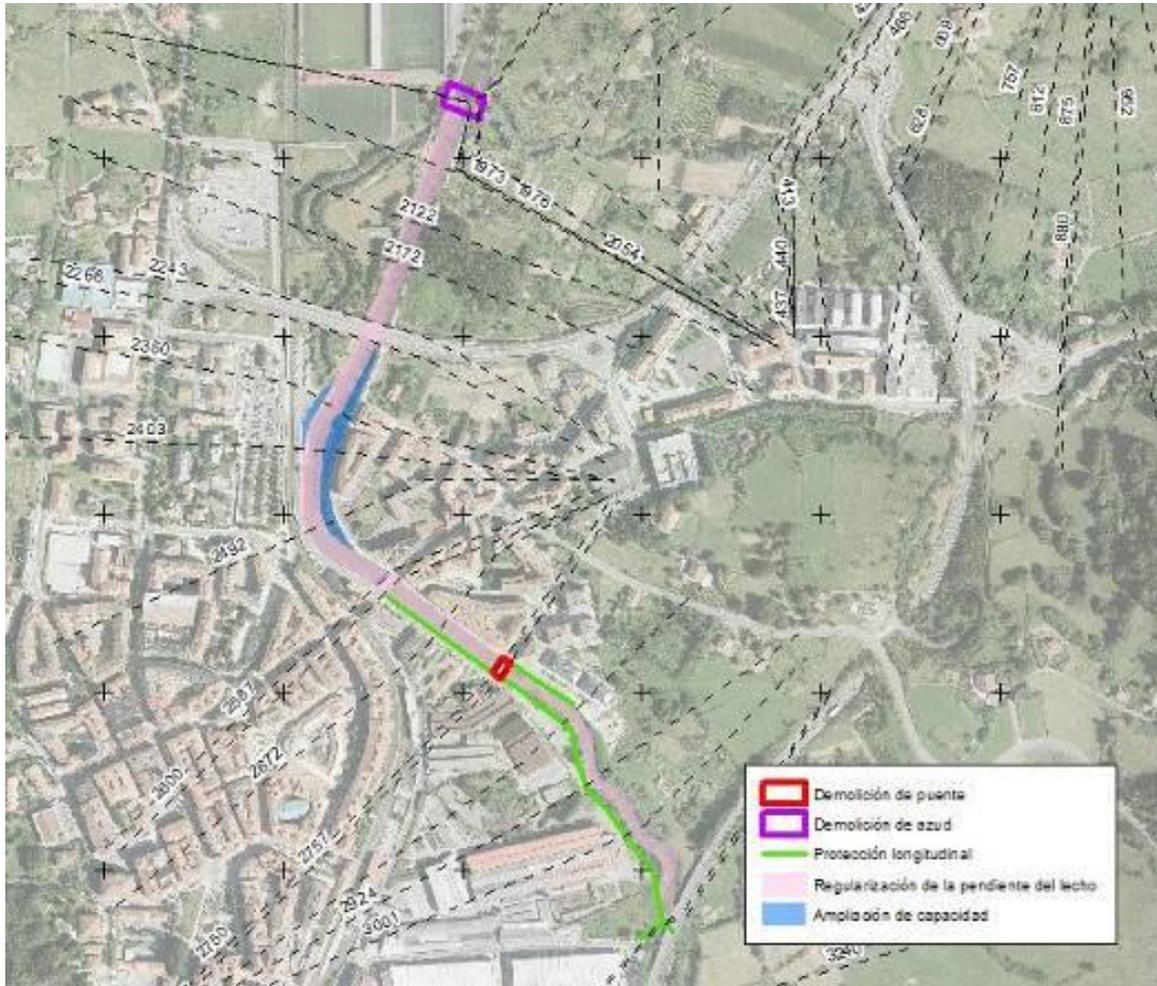
Figura 69 Propuesta de actuaciones Fase 1.

La principal actuación a acometer es la eliminación del azud situado en el PK 1+975 y los acarreo de su trasdós que permita recuperar la conexión longitudinal del sistema y recobrar un perfil longitudinal con una pendiente tendida, del 0,01 % que se adapta a las características naturales del tramo y que permita la consecución del perfil de equilibrio del sistema. Dicha regularización toma las siguientes características:

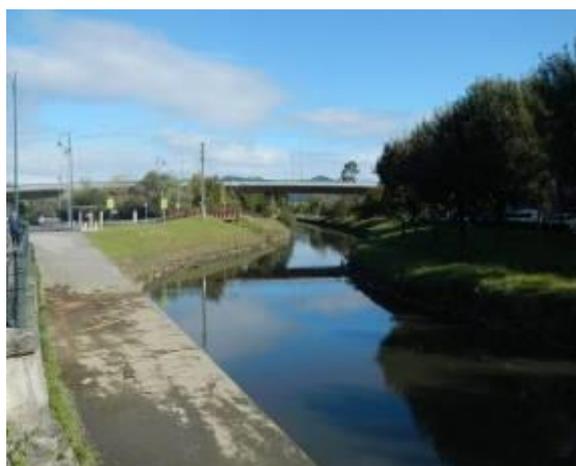
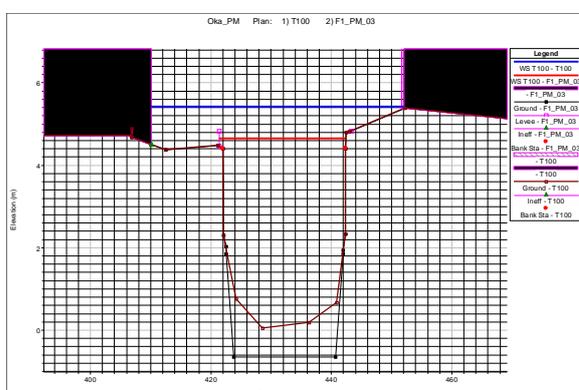
Figura 70 Sección tipo de la regularización del lecho en la zona urbana.

- Regularización del lecho aguas arriba del azud desde el PK 1+975 hasta el PK 2+260, con ancho de fondo 15 m y pendiente longitudinal de 0,01 %
- Entre los PKs 2+260 y 2+757 ancho de fondo 17 m y pendiente longitudinal de 0,01 %
- Entre los PKs 2+757 y 3+001 ancho de fondo 10 m y pendiente longitudinal de 0,01 %

La sección tipo de la regularización tendrá taludes 1H:2V, dando continuidad a los taludes de la sección natural que se mantiene inalterada en la zona más urbana.

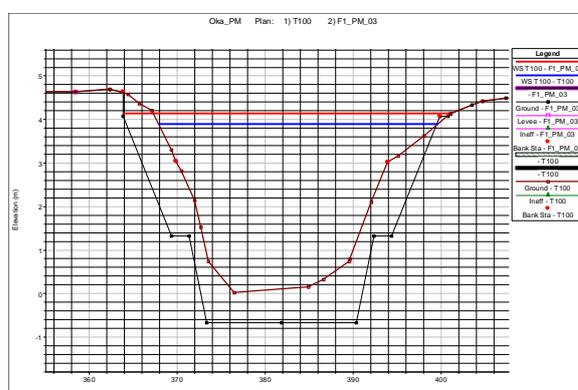
Figura 71 Sección tipo de la combinación de la regularización del lecho y la ampliación de sección.

Entre los PKs 2+350 y 2+500 la sección tipo varía acompañando a la regularización de un acondicionamiento de la sección que permita ampliar la capacidad del cauce generando un canal de aguas altas de 17 m de ancho con taludes 1H:1V, banquetas laterales a 2 m de altura con 2 metros de ancho y taludes 2H: 1V que permitan el desarrollo de vegetación de ribera. En la margen izquierda, la calle Aldape Kalea, hace necesario adaptar el talud lateral llegando a ser vertical, manteniendo el muro actual.

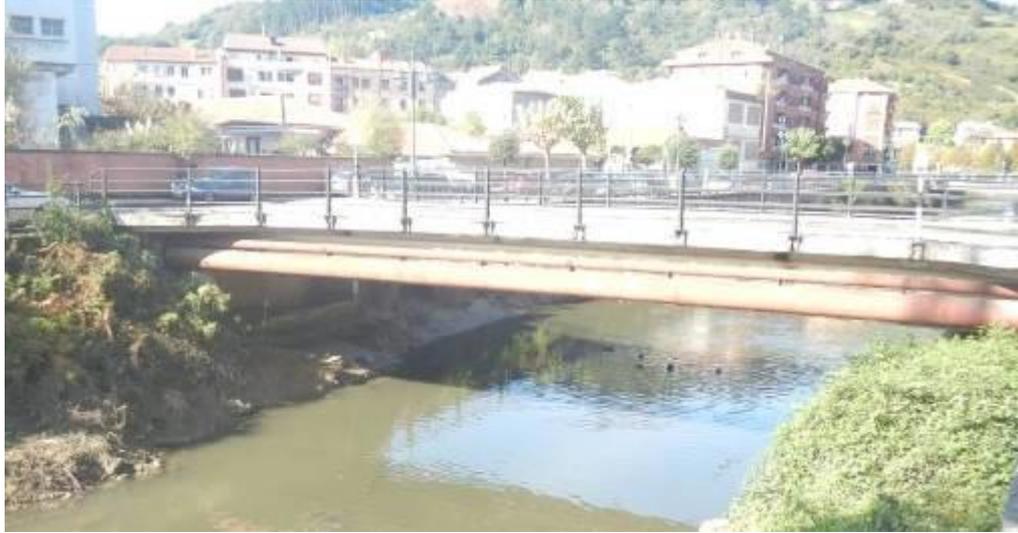
Foto 27 Puente de Zubialde Kalea a eliminar.

La avenida de 100 años, incluso con las actuaciones propuestas, alcanza la cota de tablero de los 2 puentes existentes en el tramo urbano. Se propone mantener el puente de Rentería, con calificación patrimonial y que aglutina el grueso del tráfico de la zona y eliminar el puente de Zubialde Kalea, situado aguas arriba en el PK 2+750, y cuya eliminación mejora el funcionamiento hidráulico del tramo urbano del río Oka y elimina el riesgo asociado a los posibles daños en la estructura en caso de avenida. Este puente tiene asociado el paso de tuberías por lo que se deberán restablecer los servicios afectados.

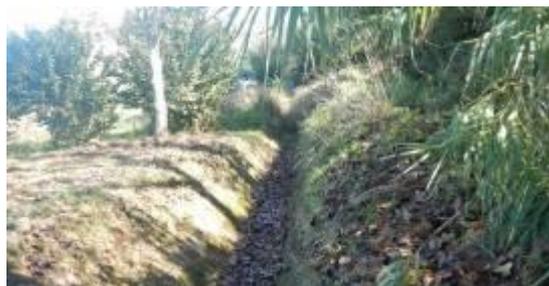
Foto 30 Canal paralelo al terraplén de la BI-635.

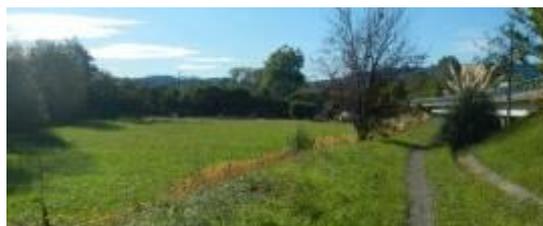
Foto 31 Cauce existente y pradera aguas arriba del terraplén de la BI-635.
