PROPUESTA DE PROYECTO DE PLAN HIDROLÓGICO DE LA DEMARCACIÓN HIDROGRÁFICA DEL CANTÁBRICO ORIENTAL

Revisión para el tercer ciclo: 2022-2027

MEMORIA - ANEJO IX

Objetivos medioambientales y exenciones

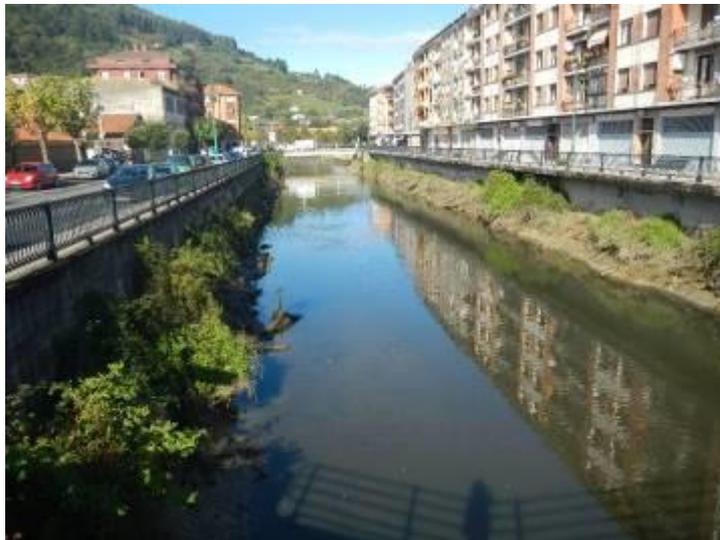
Foto 34 Tramo del río Oka encauzado a su paso por la zona urbana de Gernika.

A pesar de las numerosas figuras de protección mencionadas, el estado del río Oka en torno al núcleo urbano es deficiente, el cauce se encuentra confinado entre muros de hormigón, que limitan el desarrollo de vegetación de ribera, habiéndose además encontrado algunas especies alóctonas. La calidad de las aguas, es también deficiente, condicionada por un régimen de caudales en estiaje inferior al caudal ecológico debido a la fuerte presión a la que están sometidos los recursos hídricos de la Unidad Hidrológica Butroe.

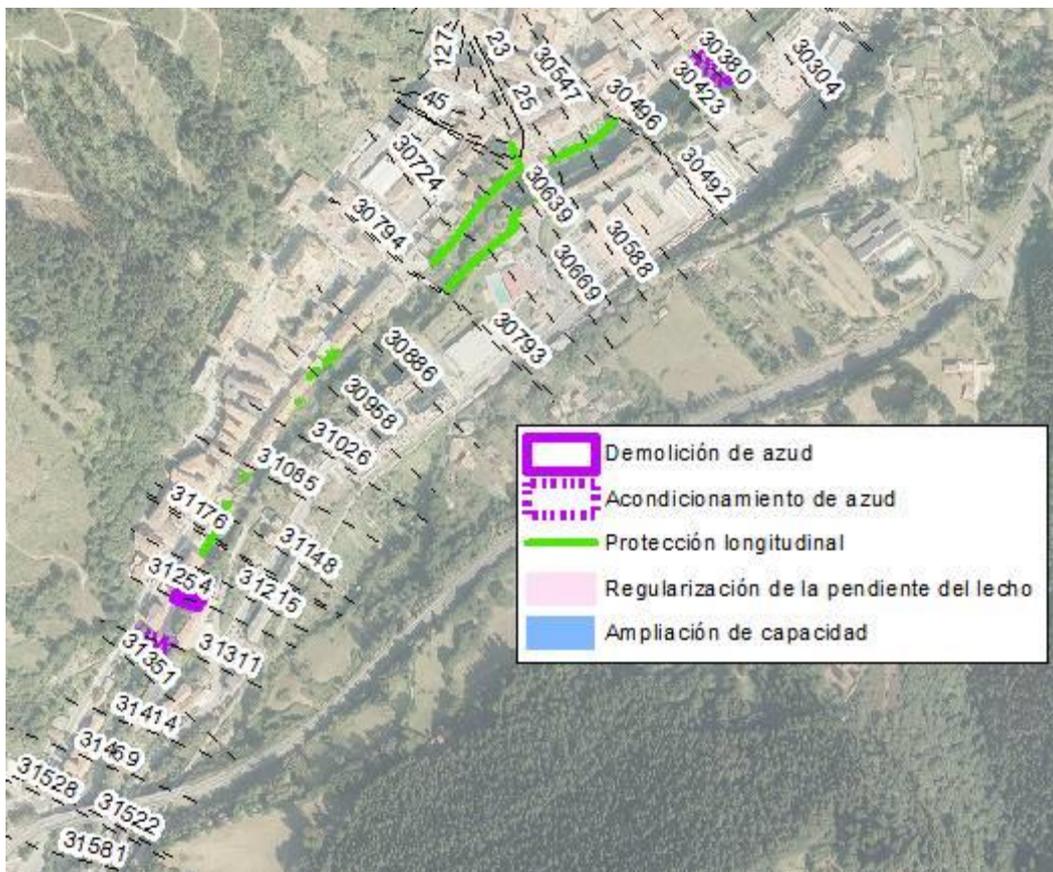
Aguas arriba, donde las edificaciones se encuentran cimentadas sobre el propio cauce, se plantea la ampliación de la sección y la disposición de defensas longitudinales complementarias, así como demoler el azud situado junto a TRAMEINSA.

En la imagen siguiente se integran las actuaciones propuestas para esta opción.

Figura 80 Propuesta de actuaciones en la Fase 2. ARPSI de Balmaseda.

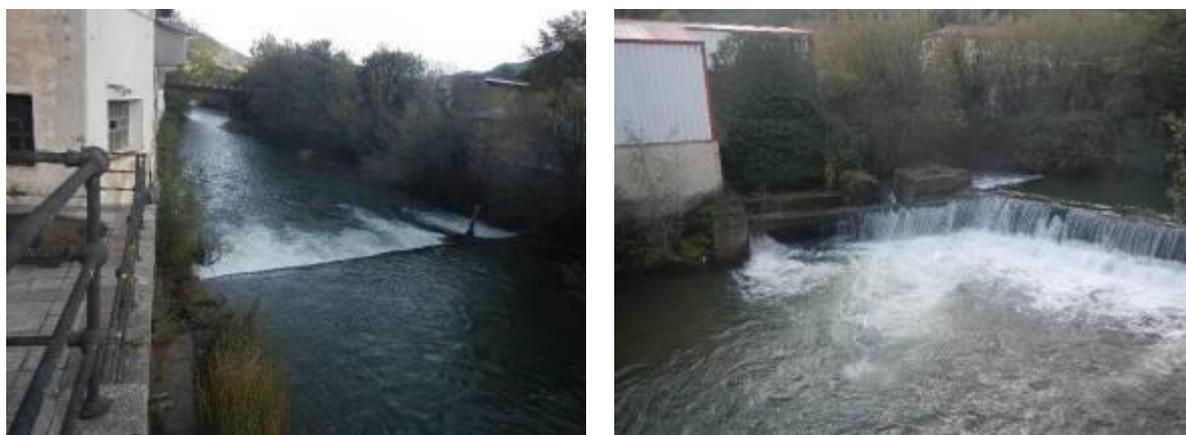
Aguas arriba de las instalaciones deportivas, se actúa de forma prioritaria sobre los obstáculos existentes en el cauce por lo que se plantea la eliminación y rebaje de 2 azudes sucesivos de la ferrería de Laiseca, el azud aguas abajo se elimina, mientras que el de aguas arriba, que conserva la derivación lateral para la toma y la obra de vertido, se rebaja 1 m para mantener la funcionalidad de los mismos.

Foto 38 Azudes sucesivos de la ferrería de Laiseca. El azud de aguas abajo del PK 31+254 (izda.) se elimina, el azud de aguas arriba, se rebaja 1 m para mantener la derivación lateral donde se conserva la toma y vertido.

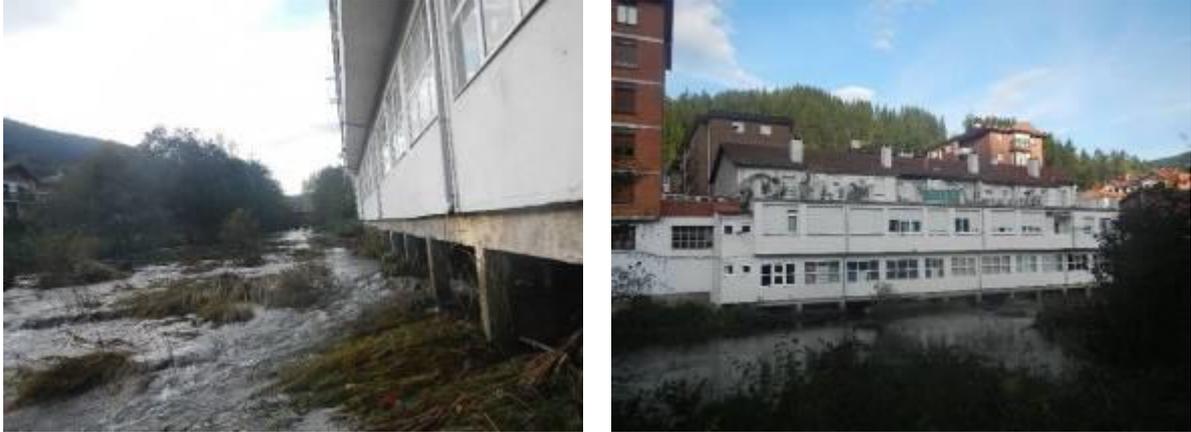
En este ámbito, se producen afecciones en la margen izquierda ya para un periodo de 10 años de retorno, ya que las edificaciones, por debajo de la cota de la avenida Encartaciones, se encuentran construidas sobre el propio cauce.

Foto 39 Edificios sobre el cauce en la avenida Encartaciones.

- Adecuación de los paramentos de las edificaciones junto al cauce en la margen izquierda. En los casos en los que, como en la imagen superior, existan ventanas a cotas susceptibles de afectarse por la inundación, se promoverán medidas de autoprotección (defensas móviles) y el aseguramiento frente a inundación en combinación con los Sistemas de Alerta Temprana y la coordinación con Atención de Emergencias.
- Disposición de muros entre las edificaciones que puedan permitir el acceso al cauce mediante puertas estancas y/o soluciones mediante barreras móviles.

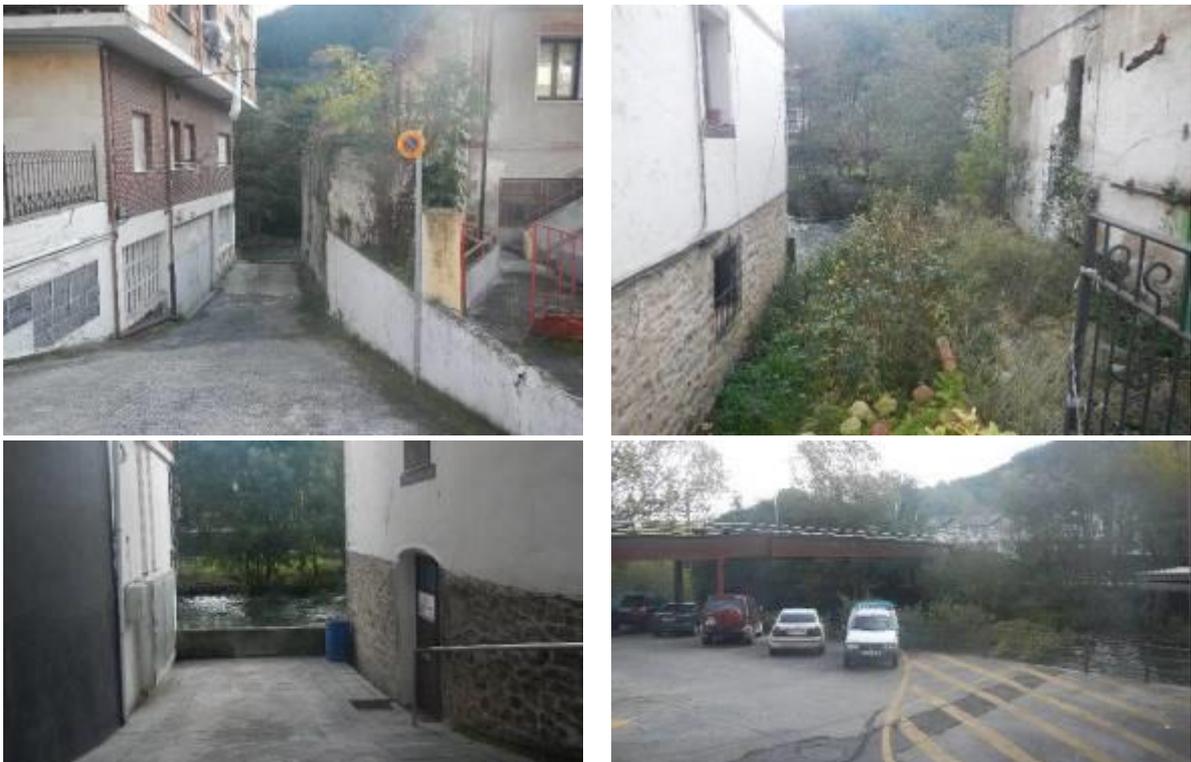
Foto 40 Zonas entre edificaciones con posibles disposiciones de defensas.

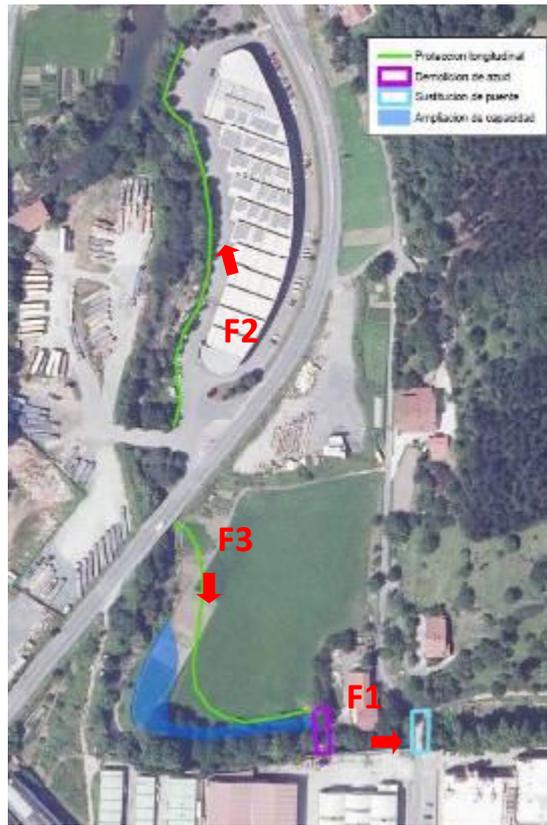
En el caso de los **polígonos industriales de Arama y Zaldibia** se contempla sustituir un paso sobre el cauce del Zaldibia (fotografía nº1) y ampliar la sección del mismo mediante berma en margen derecha. Finalmente se reforzará y ampliará la mota existente (fotografía nº2) y se ejecutará un muro de borde (fotografía nº3).

Figura 83 Medidas propuestas en el ámbito de polígonos industriales de Arama y Zaldibia.

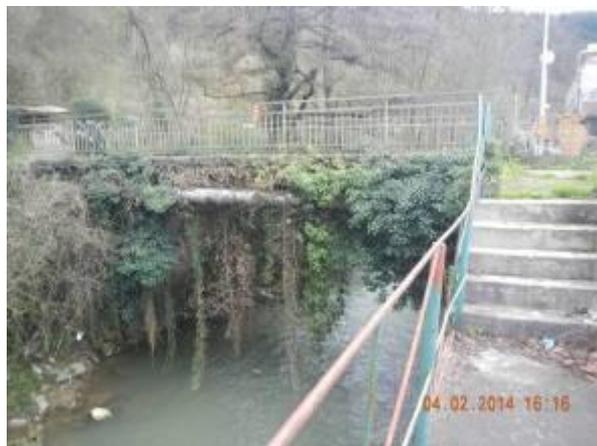
Foto 44 Medidas propuestas en el ámbito de polígonos industriales de Arama y Zaldibia.

Las actuaciones buscan reducir los daños para el periodo de retorno de 100 años, que se concentran principalmente en los polígonos industriales de Arama y Zaldibia.

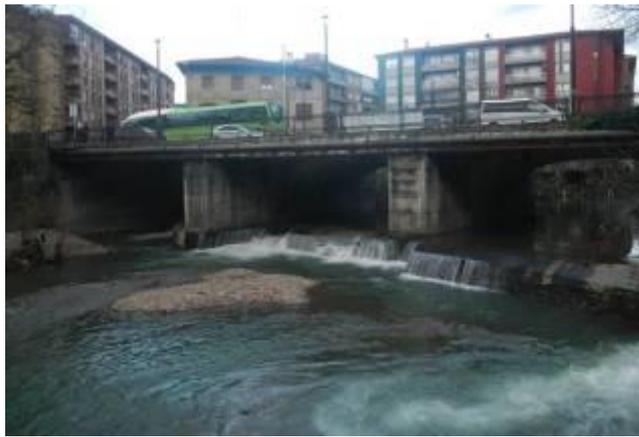
Foto 45 Azud bajo el puente del enlace de acceso a Durango.

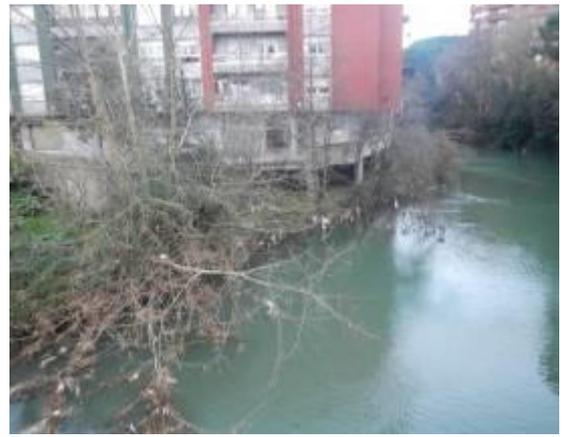
Foto 46 Presión urbana en margen derecha aguas arriba del puente de la calle Fray Juan de Zumarraga.

- De altura inferior a 1 m en margen derecha entre el puente de la calle Fray Juan y el de la calle Francisco Ibarra
- De 0,75 m de altura para la defensa de la N-634 de afecciones puntuales aguas arriba del puente de Arandia junto al bidegorri existente.

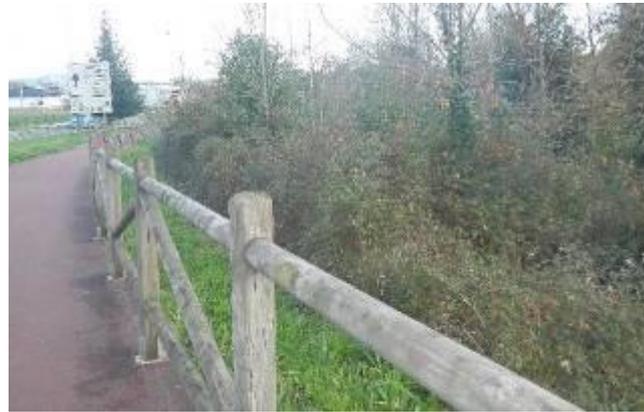
Foto 47 Barandilla actual junto al bidegorri existente.

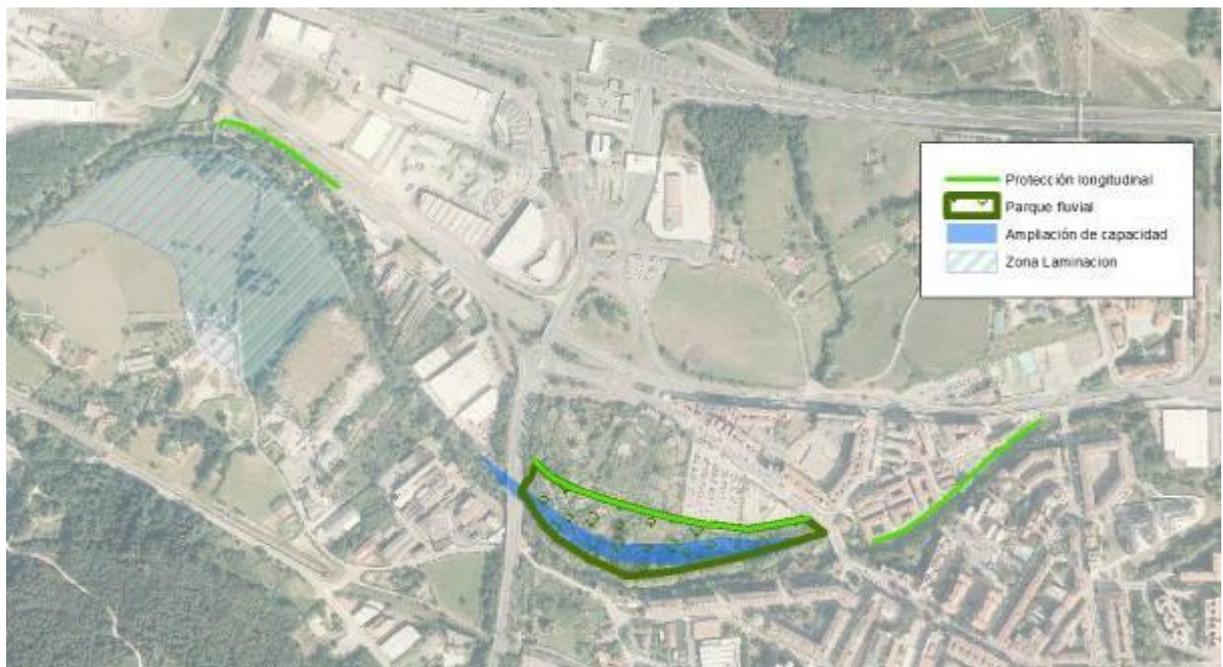
Figura 85 Actuaciones previstas en el ARPSI de Durango en la zona de Iurreta.

De forma adicional se prevé la disposición de protecciones longitudinales

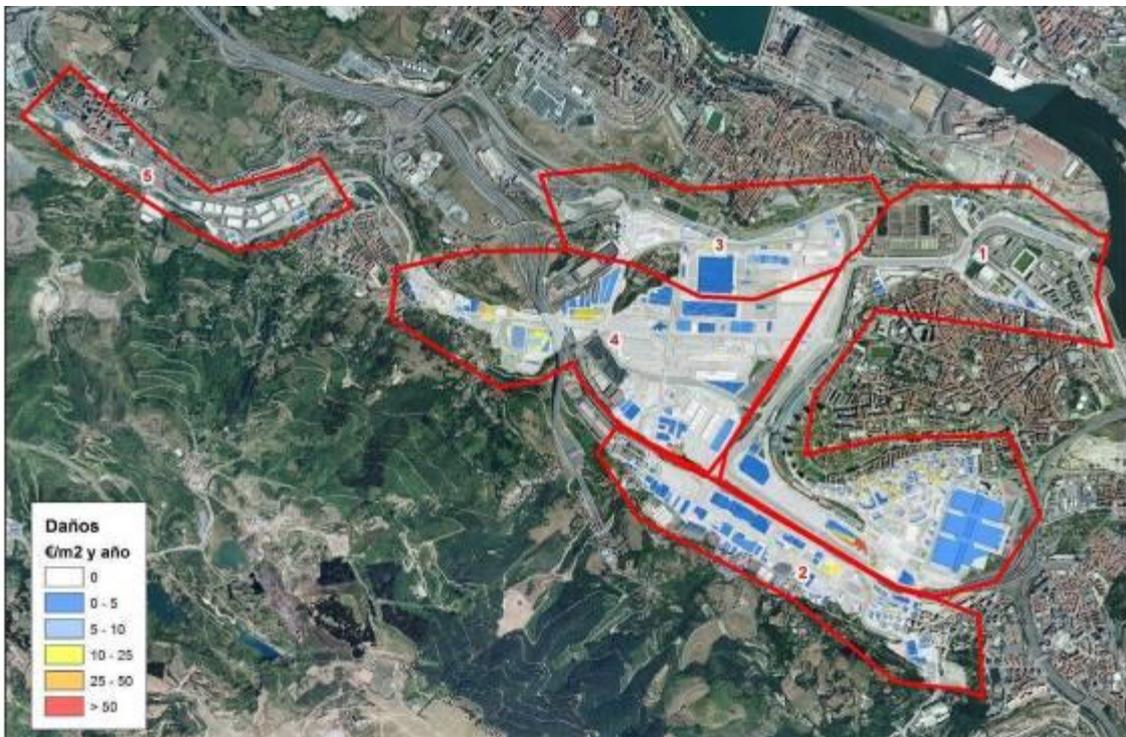
Figura 86 Ámbitos de actuación y daños en el ARPSI de Galindo.

Analizando la cobertura espacial de daños anuales esperados relativos a edificios y vehículos obtenida durante la elaboración de los mapas de riesgo es posible establecer las áreas que concentran la mayor parte del riesgo.

Para la sectorización del ARPSI en ámbitos, se han tenido en cuenta no sólo la distribución espacial de los daños, sino también el comportamiento hidráulico y aspectos constructivos, ambientales y urbanísticos.

1. Barakaldo, Zona del polideportivo municipal de Lasarte, Mediapark y Ansio: 41,1% del daño total.
2. Retuerto: 16% del daño total.
3. Pol. Ind Ibarzaharra - Sestao: 10,6% daño total.
4. Vega vieja, Polígonos Industriales de Aparcabisa y Causo: 27,7% del daño total.
5. Trápaga - Ortuella Pol. Ind. Granada y Bº Ralera: 4,7% del daño total.

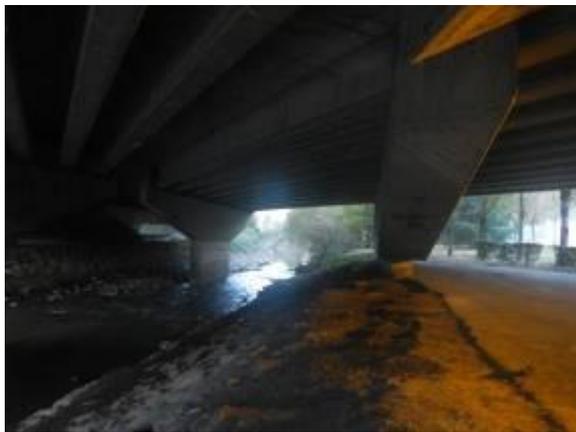
Foto 52 Punto de cierre de la mota con el estribo de la A-8 y zona para la disposición de muro. Se recomienda cerrar hasta tablero.

- Mota de tierra de entre 0,5 y 1,2 m de altura en la margen derecha (PKs 3+491 - 4+339) que puede integrarse en el paseo peatonal de tierra existente, y que se cerraría con el estribo del paso de la A-8, junto al aparcamiento existente bajo la misma.
- Muro bajo el aparcamiento entre los estribos de la A-8 (PKs 4+339 - 4+398) de altura 1,2 m. Se recomienda cerrar hasta tocar tablero dando continuidad a los estribos.
- Muro en margen derecha aguas arriba del aparcamiento bajo la A-8 (PKs 4+398 - 4+727) con altura variable entre 0,5 y 0,8 m de altura.

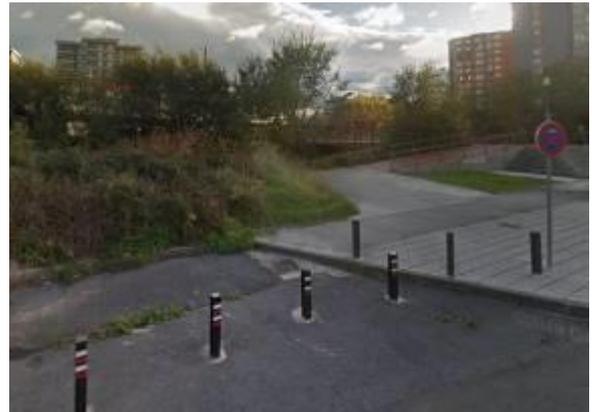
Foto 54 Zona de encuentro con la pasarela actual existente.

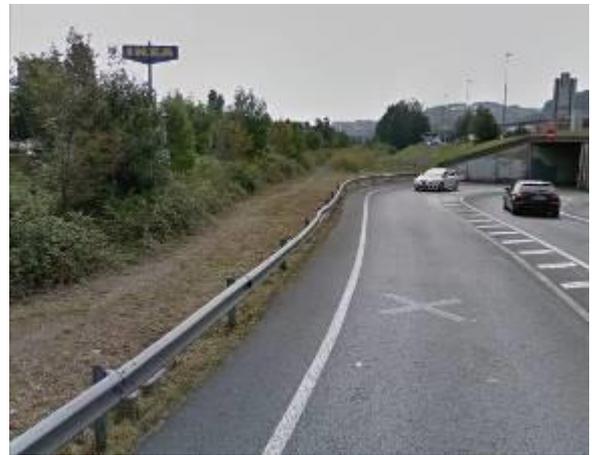
Foto 56 Enlace del Max Center, zona de cierre a la A-8. Posibilidad de barreras móviles.

- Muro en margen izquierda junto al enlace del Max Center (PKs 3+300 - 3+490) de 1,2 m de altura. Para compatibilizar la seguridad vial y el acceso al camino de servicio paralelo a la A-8, se propone la disposición de barreras móviles que presenten elementos fijos que faciliten su montaje en caso de alerta de inundación (coordinación con UHATE).
- Para evitar la afección de la A-8 (PKs 3+680 - 4+080), puede disponerse un muro lateral de 1,2 m de altura tras la mediana de la calzada o una mota de tierra que eleve el camino de servicio existente 2 m.
- Mota de cierre entre la A-8 y la pasarela peatonal junto al campo de fútbol (4+398 - 4+445) de 1,5 m de altura. Debido a que la pasarela se encuentra elevada, este encuentro es posible.
- Mota de tierra en margen izquierda aguas arriba de la pasarela peatonal hasta el puente de la N-634 (PKs 4+448 - 4+635) de 1 m de altura.

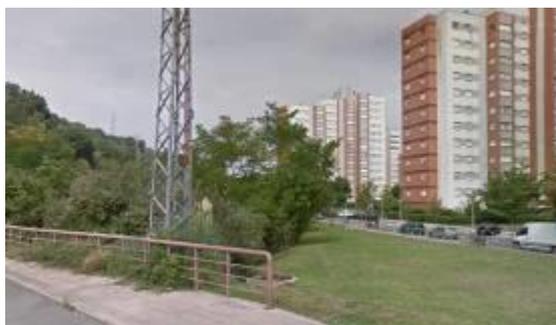
Foto 57 Zona a disponer mota aguas abajo del puente de la calle Ametzaga.

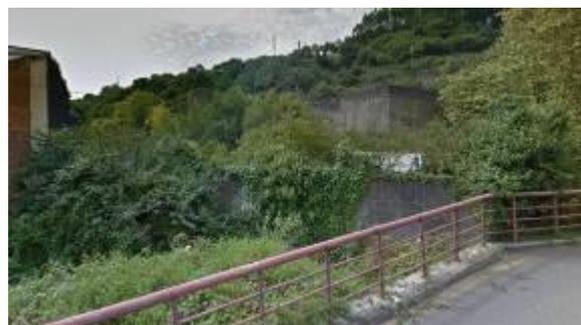
Foto 58 Pabellón y muro existente aguas arriba del puente de la calle Ametzaga.

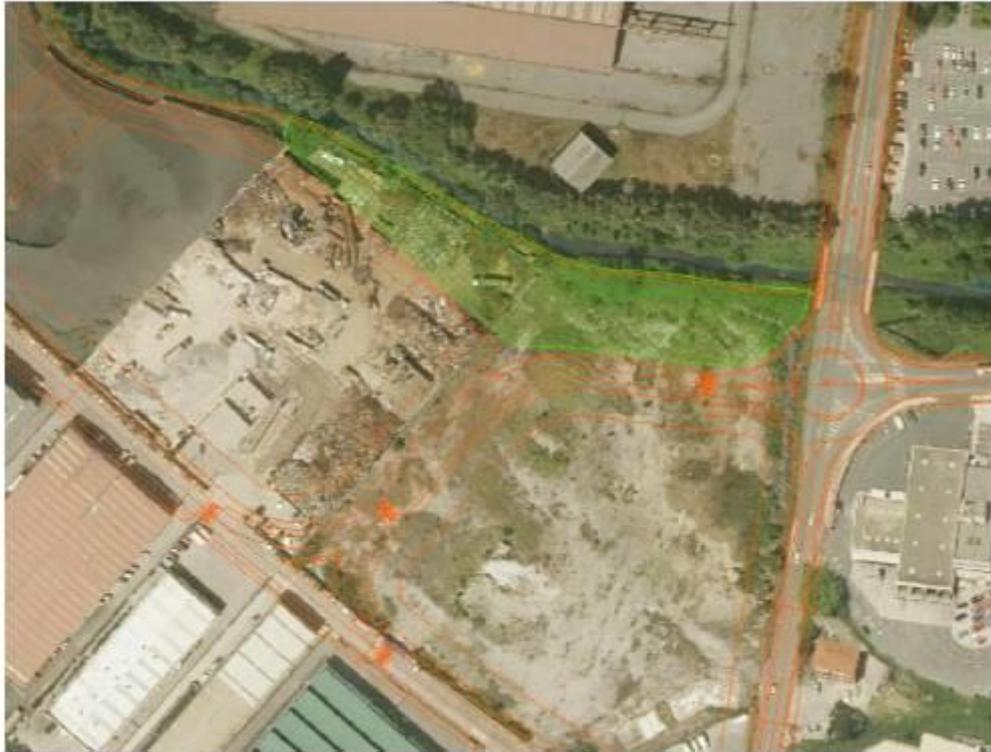
Foto 59 Zona verde a restaurar.

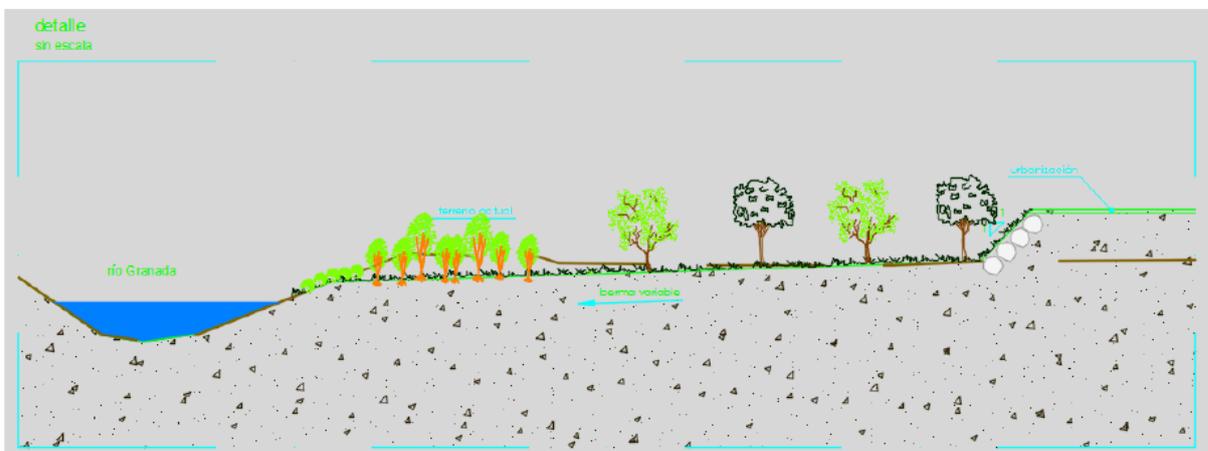
Figura 89 Sección tipo del área a restaurar.

- Recuperación de suelos deteriorados durante la obra.
- Control de la erosión
- Minimización de molestias a personas y predios colindantes.
- Defensa de estructuras y obras.
- Mejora del entorno
- Recuperación de hábitats para la fauna.

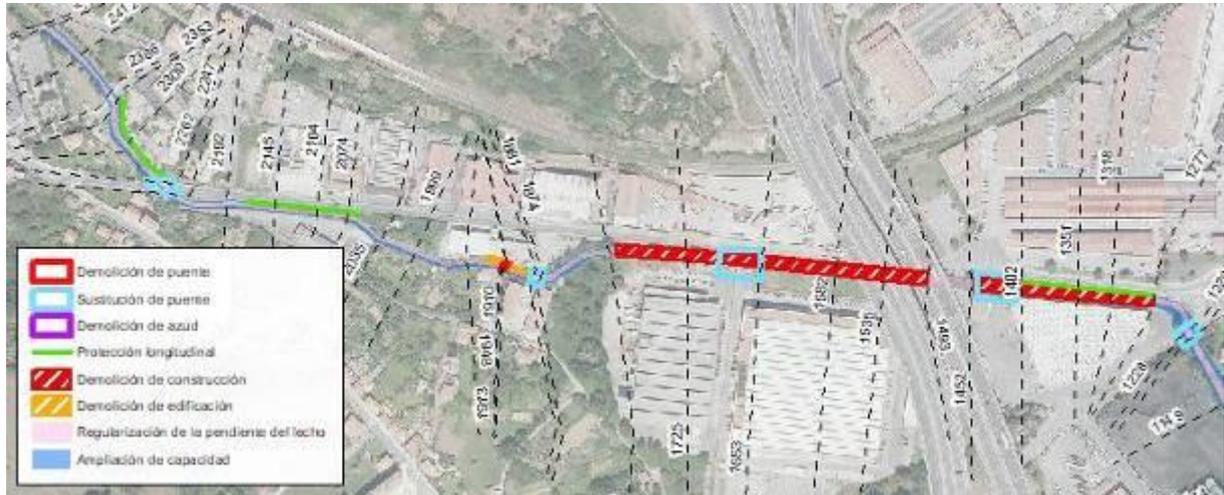
Figura 90 Actuaciones propuestas en la Fase 2. ARPSI de Galindo (continuación).

Se plantea un acondicionamiento del cauce entre los PKs 0+082 y 1+228, entre la confluencia con el río Galindo y el puente de la c/Bº de Trápaga con distinta geometría:

Sustitución del puente de la c/Bº de Trápaga, situado en el PK 1+224, por otro de tablero horizontal de 8 m de luz libre y 7,8 m de ancho.

Demolición de dos coberturas contiguas, separadas por 50 m, existentes entre los PKs 1+277 y 1+799, junto al polígono industrial Causo.

Encauzamiento de hormigón con sección rectangular de 8 m de ancho en el tramo de la cobertura entre los PKs 1+277 y 1+799, manteniendo la pendiente longitudinal del tramo anterior de 0,0032 m/m.

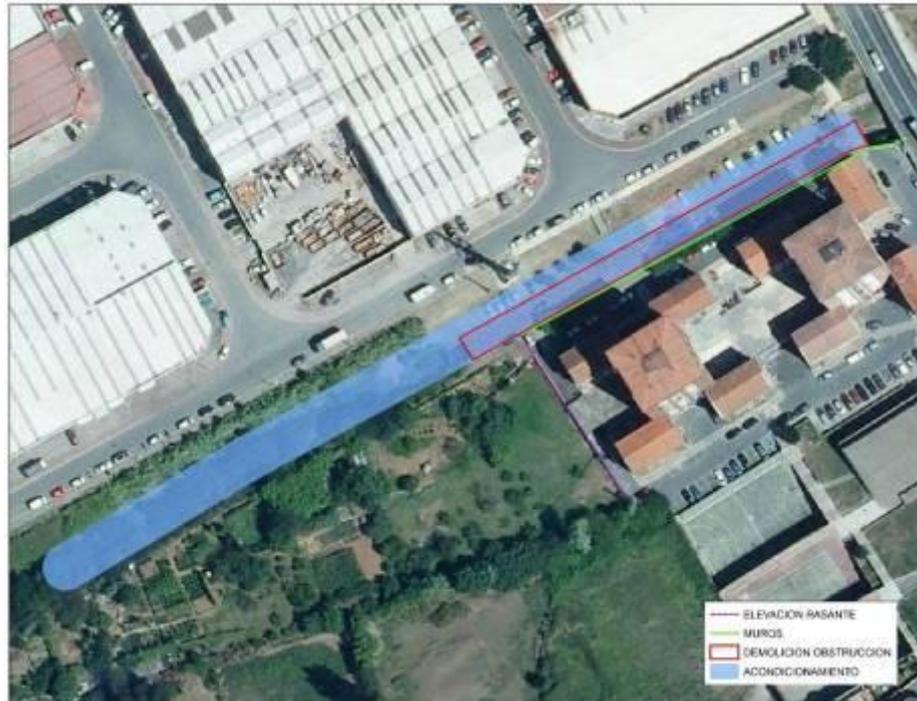
Figura 91 Actuaciones propuestas en la Fase 3. ARPSI de Galindo.

En la zona de Churruca, se propone la actuación definida en el “Anteproyecto de Actuaciones Hidráulicas en el río Granada” (AAHG) elaborado por el ayuntamiento de Trápaga, que evita la actuación en el puente de la N-634.

Como solución, se plantea la actuación sobre el río a lo largo de 260 metros, con una nueva sección para el río, que conlleva suprimir la cobertura existente y una ampliación de cauce. La nueva sección será doble trapezoidal con un ancho en fondo que alcanza hasta 7 m, con bermas de 1,5 m a ambos lados dispuestas a 1,5 m de altura sobre el lecho.

De forma adicional, se propone la ejecución de una mota de tierra de protección de forma perimetral a la parcela urbanizada hasta el cauce descubierto de la cobertura, con 60 m de longitud y una altura máxima de 1 m.

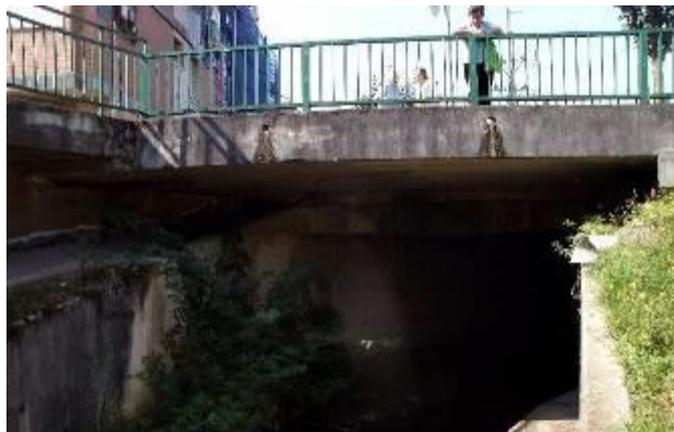
Foto 64 Salida de la cobertura.

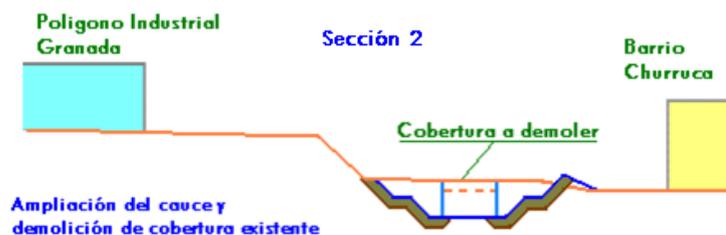
Figura 92 Sección tipo Fase 3. Anteproyecto de Actuaciones Hidráulicas en el río Granada.

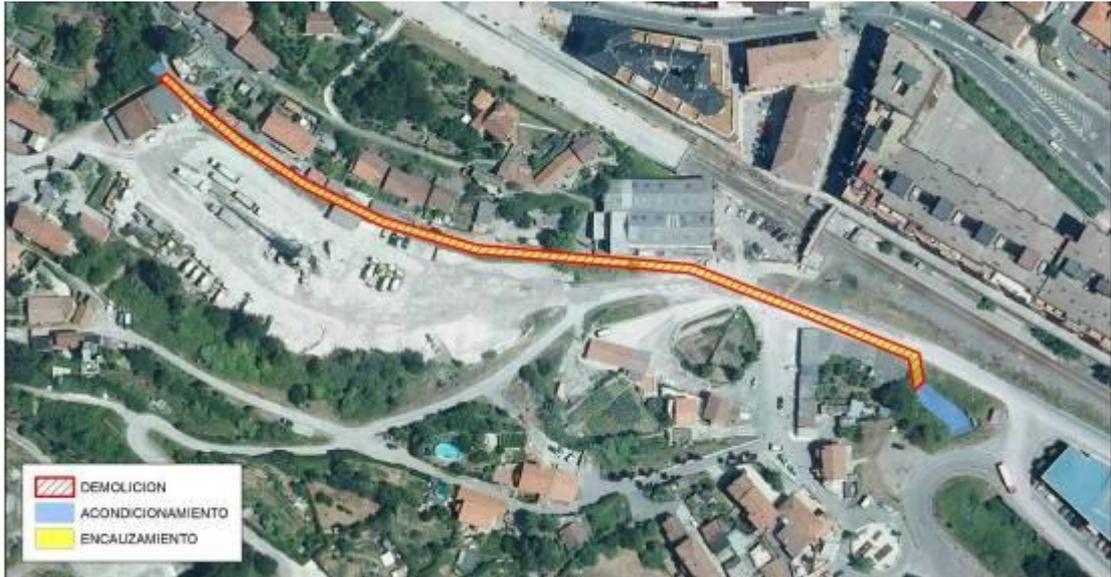
Figura 93 Actuaciones propuestas en la Fase 5. ARPSI de Galindo (continuación).

En el barrio de Ralera, la cobertura existente tiene una capacidad insuficiente para el caudal circulante con la avenida de 100 años de periodo de retorno. La solución a la falta de capacidad es compleja. La cobertura se encuentra bajo las instalaciones de la fábrica cementera, actualmente desmantelada, y que discurre a una profundidad en torno a los 10 m bajo la explanada de la cementera, formada por un relleno a cota entre 2 y 3 m por encima de la cota de la carretera adyacente.

Se propone, por lo tanto, realizar una nueva cobertura paralela a la actual que tenga una sección rectangular de 3 x 3 m. Esta geometría supera los mínimos establecidos en el Plan Hidrológico, que permite la ejecución de nuevas coberturas en cauces en casos extraordinarios: “Excepcionalmente se podrá autorizar la cobertura de cauces en cuencas de hasta 1 km² en casos de infraestructuras estratégicas y en los casos especiales de cabeceras de cuenca en áreas de intensa urbanización, previa justificación de la inexistencia de otras alternativas viables menos agresivas ambientalmente y con menor riesgo. En estos supuestos, la sección será visitable, con una altura de, al menos, 2 m y una anchura no inferior a 2 m.”.

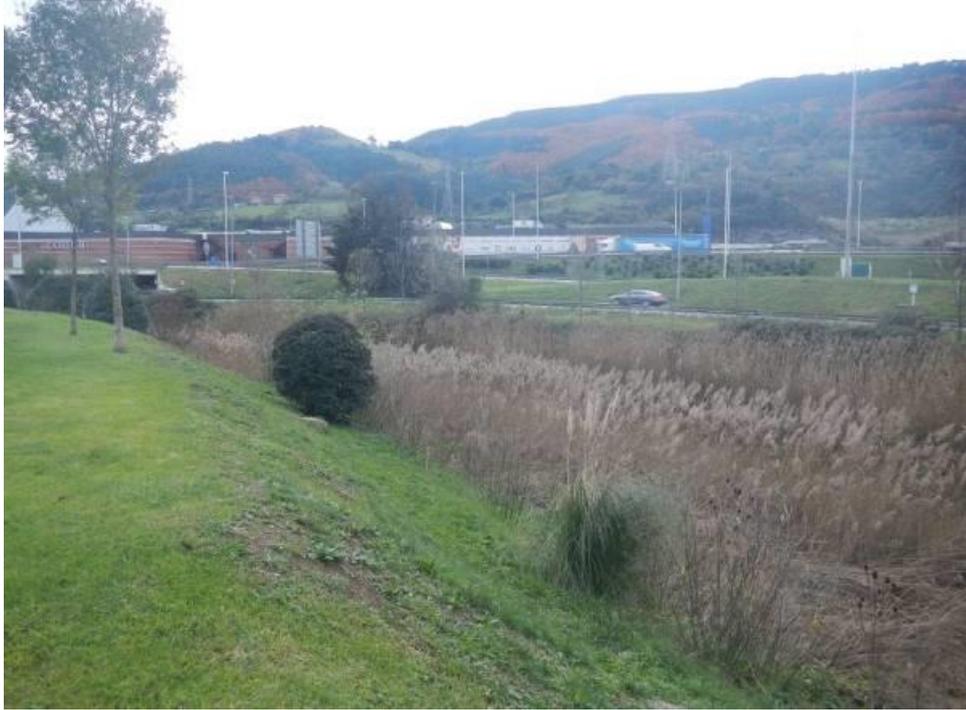
Pese a la fuerte antropización del entorno, actualmente el río Galindo cuenta en su parte baja con vegetación propia de zonas intermareales con extensiones de carrizo en su confluencia con el río Granada, que hacen este espacio funcional desde el punto de vista de la generación de un hábitat propicio para la fauna avícola.

Foto 67 Carrizal aguas arriba de la confluencia con el río Granada antes de la recta del Max Center.

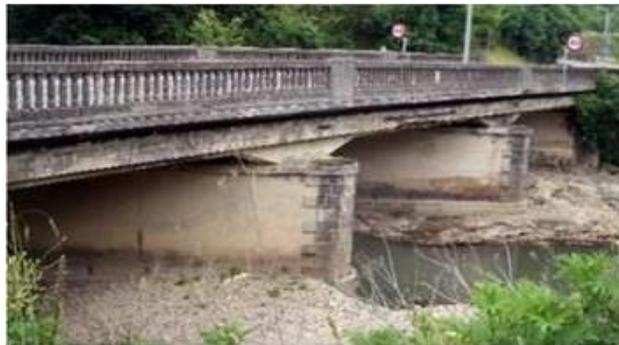
Breve descripción: Sustitución del puente de la GI-2632

Foto 68 Puente de la GI-2632 a sustituir.

El puente de la GI-2632 situado en el barrio de Amillaga en la zona más aguas abajo de la fase 1 genera una sobreelevación en la cota de lámina de 1,52 metros para la avenida de 100 años.

Se propone su sustitución para eliminar la sobreelevación cuyo efecto es patente en una distancia de 400 m reduciendo de esta forma los riesgos sobre las actividades industriales realizadas en ambas márgenes. En nuevo puente mantendrá el apoyo en la margen izquierda en el lateral del canal que parte del azud situado aguas arriba. Entre este y el apoyo de la margen derecha tendrá un vano central de 25 m.

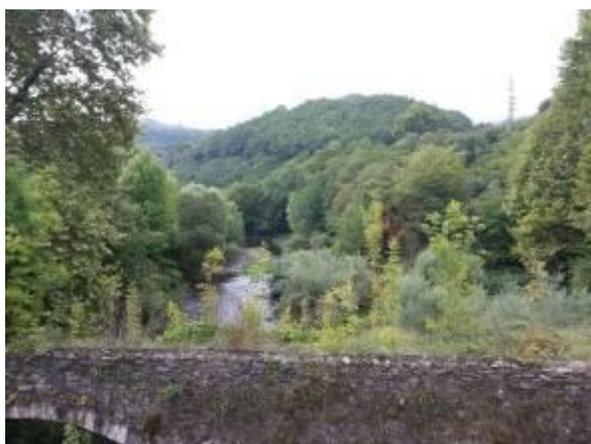
Foto 70 Vegetación de ribera en buen estado aguas arriba del puente Amillaga. En primer plano el puente viejo de Amillaga en desuso que se prevé demoler.

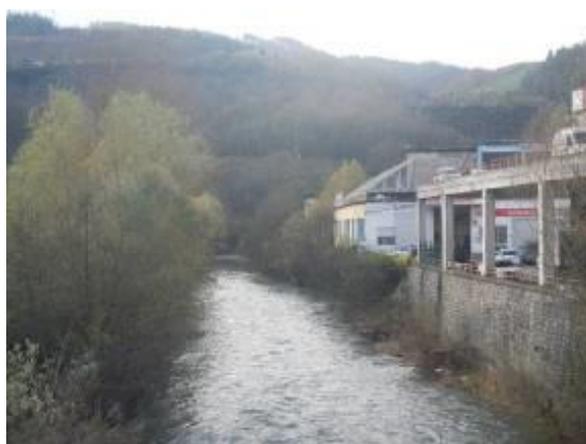
Foto 71 Tramo entre el puente de Matxiategi y campo de fútbol. Márgenes modificadas con escasa vegetación, especialmente en margen derecha.

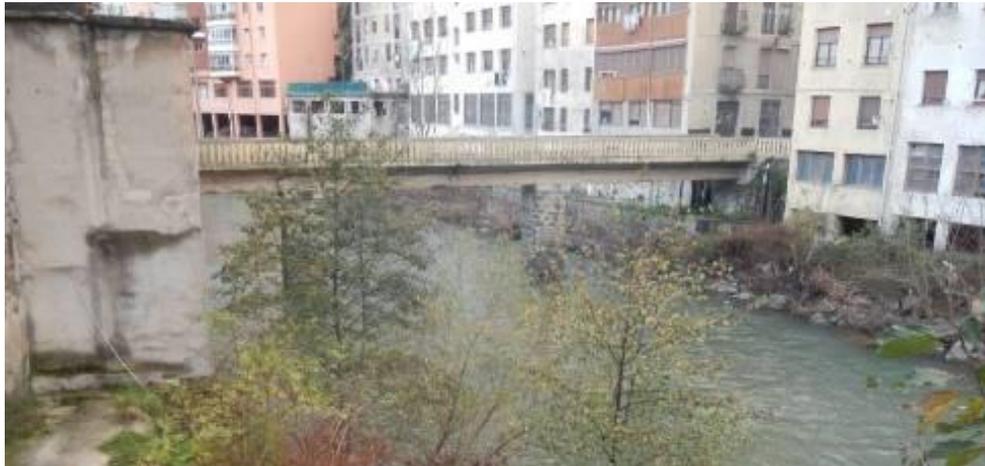
Foto 72 Pasarela a sustituir. PK 2+060.

- Rebaje de 0,5 m del azud del PK 1+747 que actualmente tiene una altura de 2,5 m.
- Sustitución del puente Gabolatze PK 2+060 por otro con menor canto y un solo apoyo central.
- Rebaje del azud de Igareta situado en el PK 2+228 1,2 m y remoción de acarreos aguas arriba del mismo bajando la cota actual en el trasdós 1 m, quedando la cota del perfil a 35 cm de la nueva cota de vertido. La remoción se realiza entre los PKs 2+228 y 2+502 con pendiente longitudinal del 0,1% y sección variable de 20 m en la margen izquierda del azud con taludes 2H:1V y 15 m bajo del puente de la calle Zubi Nagusia con talud 1H:1V, que se mantiene hacia aguas arriba. La retirada de acarreos se realiza en margen izquierda, donde la existencia de muros que limitan el cauce no ha permitido el desarrollo de vegetación, manteniendo inalterada la margen derecha con mayor valor ecológico.

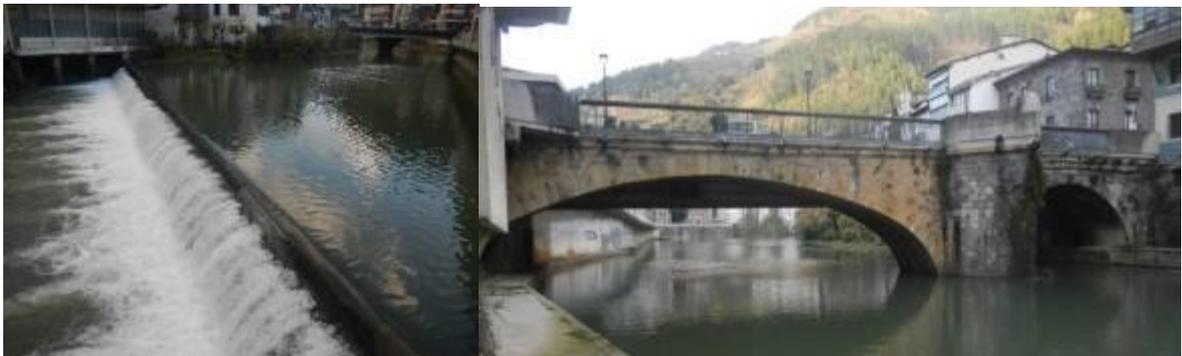
Foto 73 Azud de Igareta a rebajar la cota PK 2+228, ámbito de retirada de acarreos bajo Zubi Nagusia.

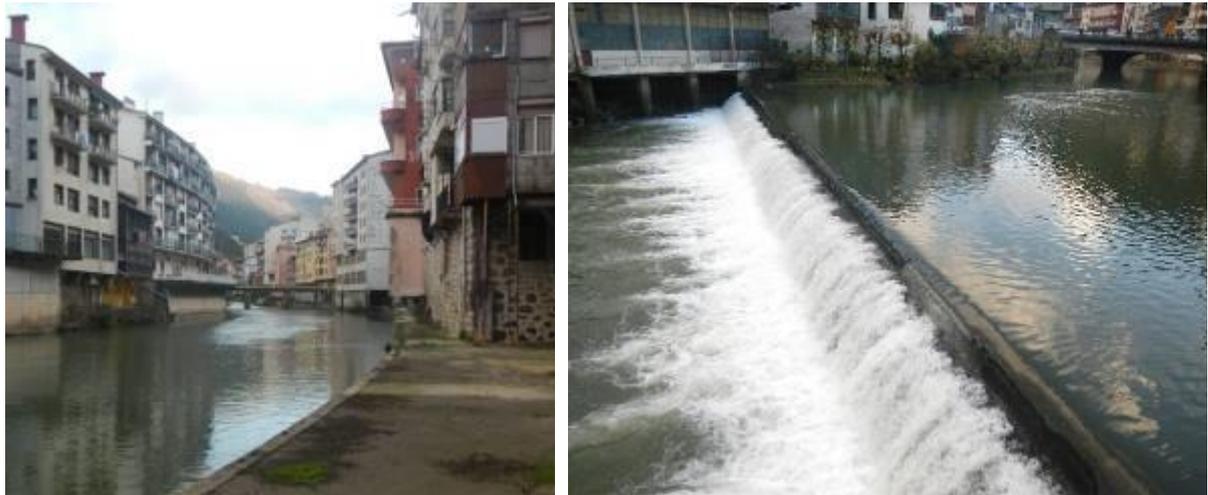
Foto 76 Edificios sobre el cauce (izquierda) y azud del Molino de Igareta (derecha).

Dentro de los elementos patrimoniales existentes, se pueden producir afecciones al azud del Molino de Igareta.

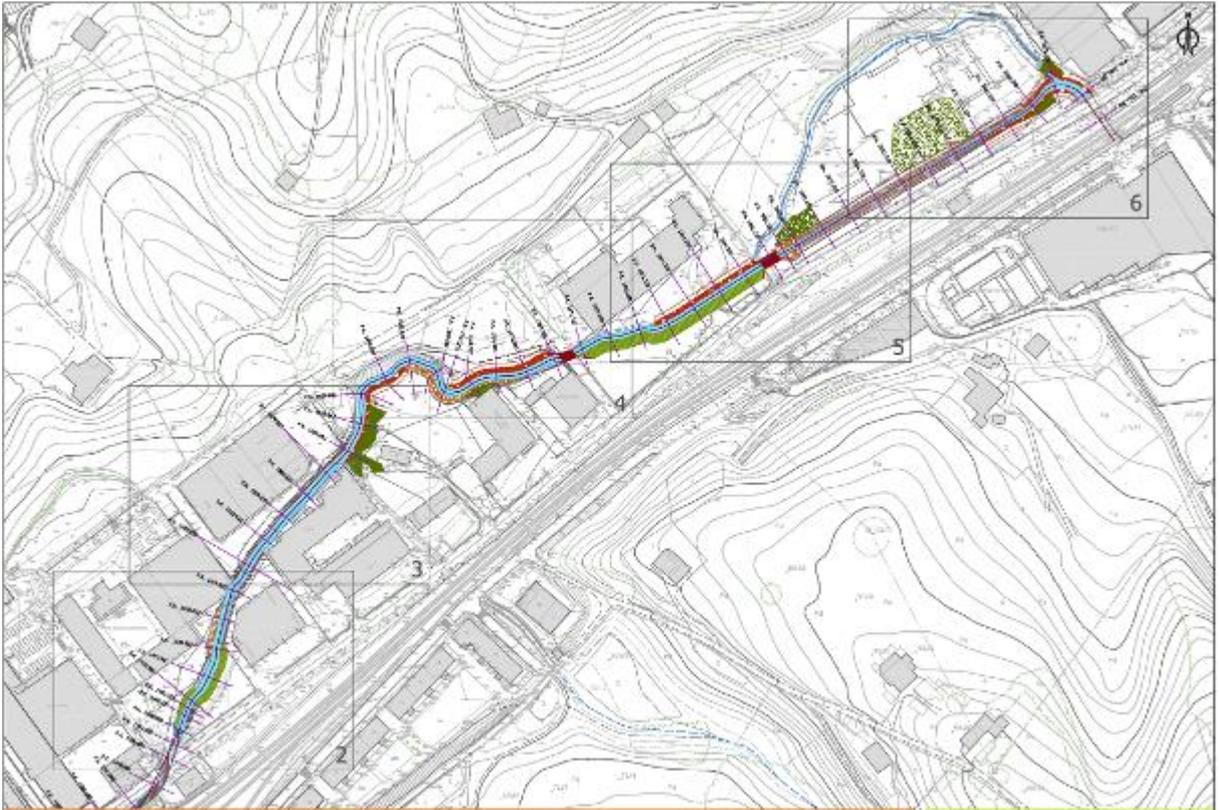
- Reposición de los pasos de los servicios afectados.
- Acondicionamiento ambiental del cauce en todo el tramo.
 - Colocación de tuberías bajo el paso de la autovía A-1.

Figura 101 Planta general de las actuaciones en el tramo alto de la regata Ziako.

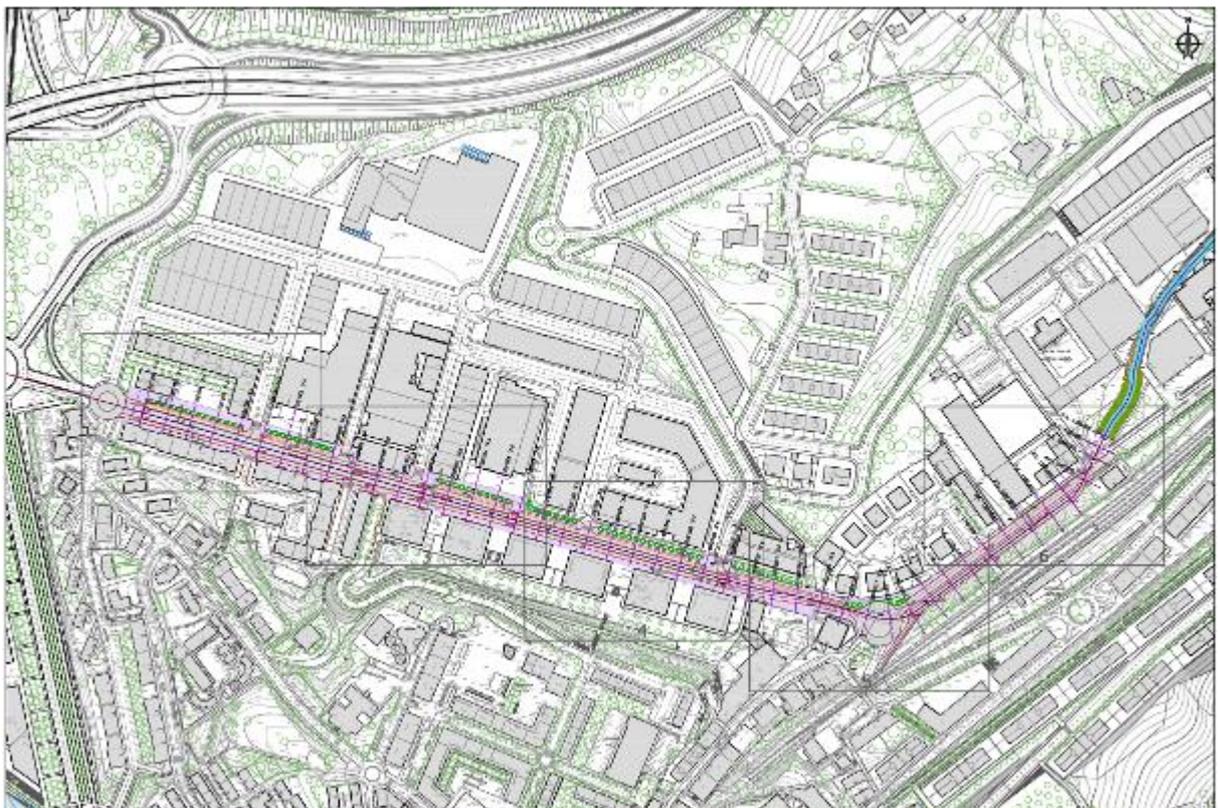
- Reposición de los pasos de los servicios afectados.
- Sustitución de la cobertura del tramo bajo por un nuevo cauce abierto.
 - Sección rectangular con un ancho variable entre 5.5 y 8.6 m

Figura 102 Planta general de las actuaciones en el tramo bajo de la regata Ziako.

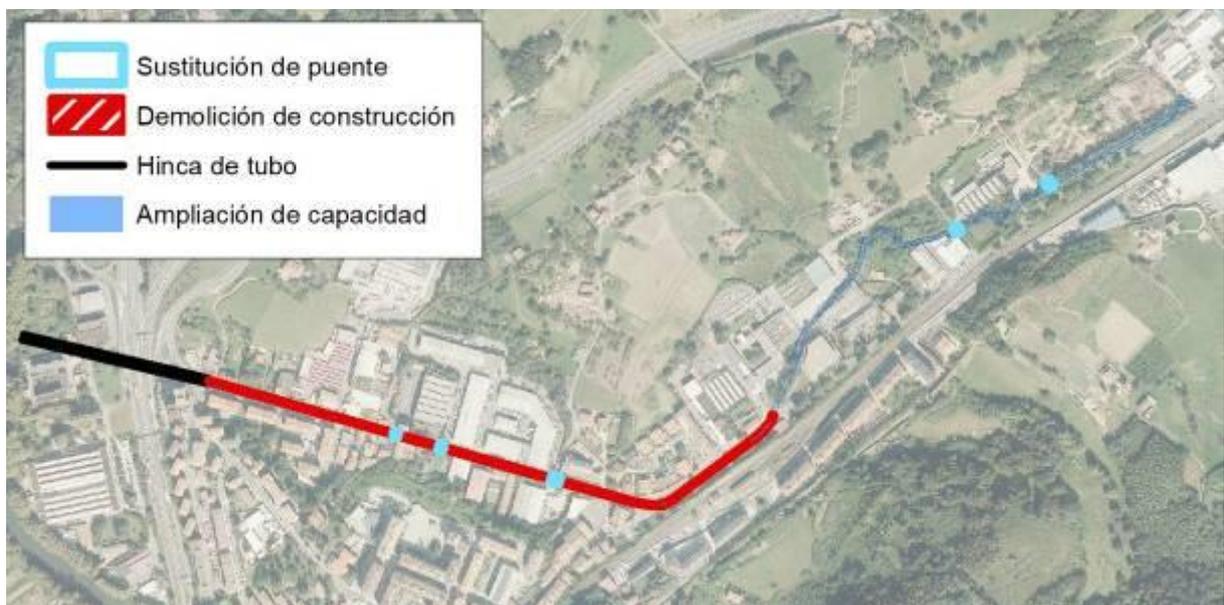
De forma esquemática se recogen las actuaciones en la siguiente imagen.

Figura 104 Actuaciones propuestas en la Fase 1. ARPSI de Andoain.

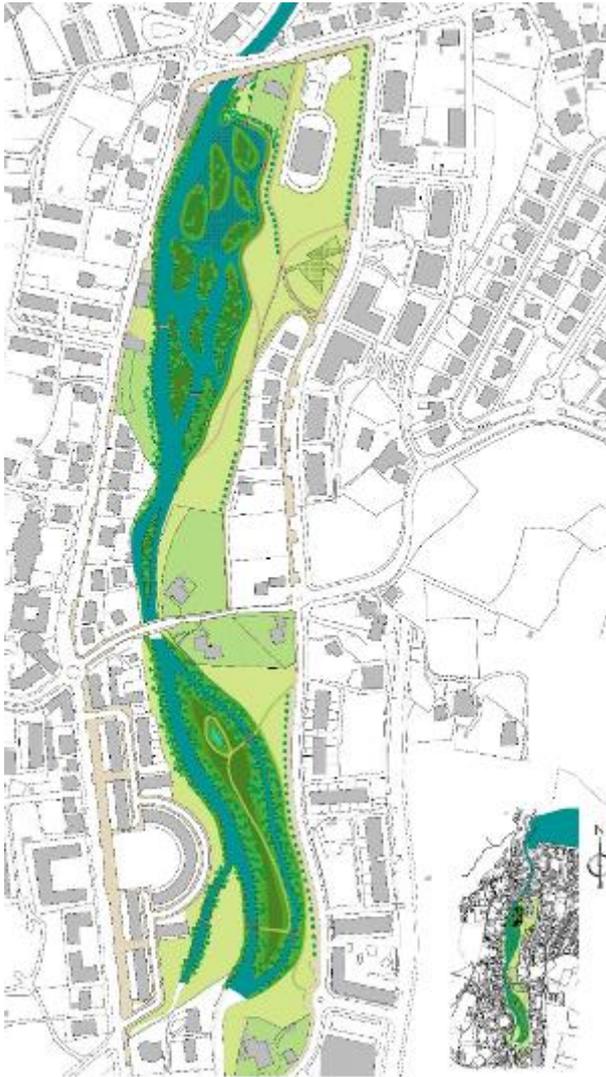
- Marisma. En esta zona en la parte final del ARPSI, la inundación se producirá diariamente durante la marea alta. Las acciones a llevar a cabo son:
 - Rebaje de la parte de la llanura en la margen derecha poniendo en contacto directo al río con la zona de influencia mareal. Al aumentar la sección se reduce el riesgo de inundación. Esta actuación, complementada con una revegetación constituye una renaturalización del ámbito restaurando la funcionalidad ecológica del tramo.

Figura 106 Planta de actuaciones en el río Estepona (SCIA SL).

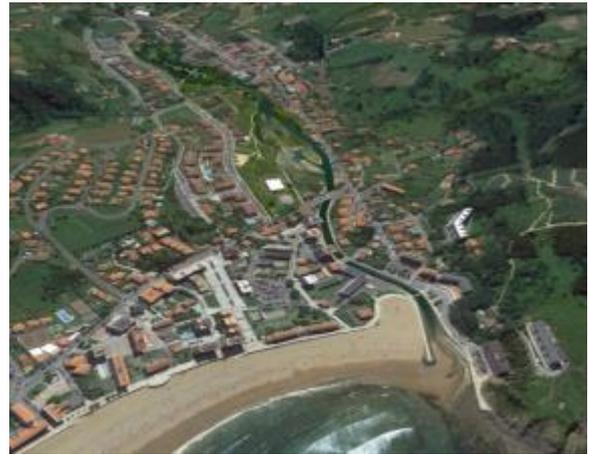
Figura 107 Infografía del proyecto, perspectiva aérea desde la desembocadura del río Estepona (SCIA SL).

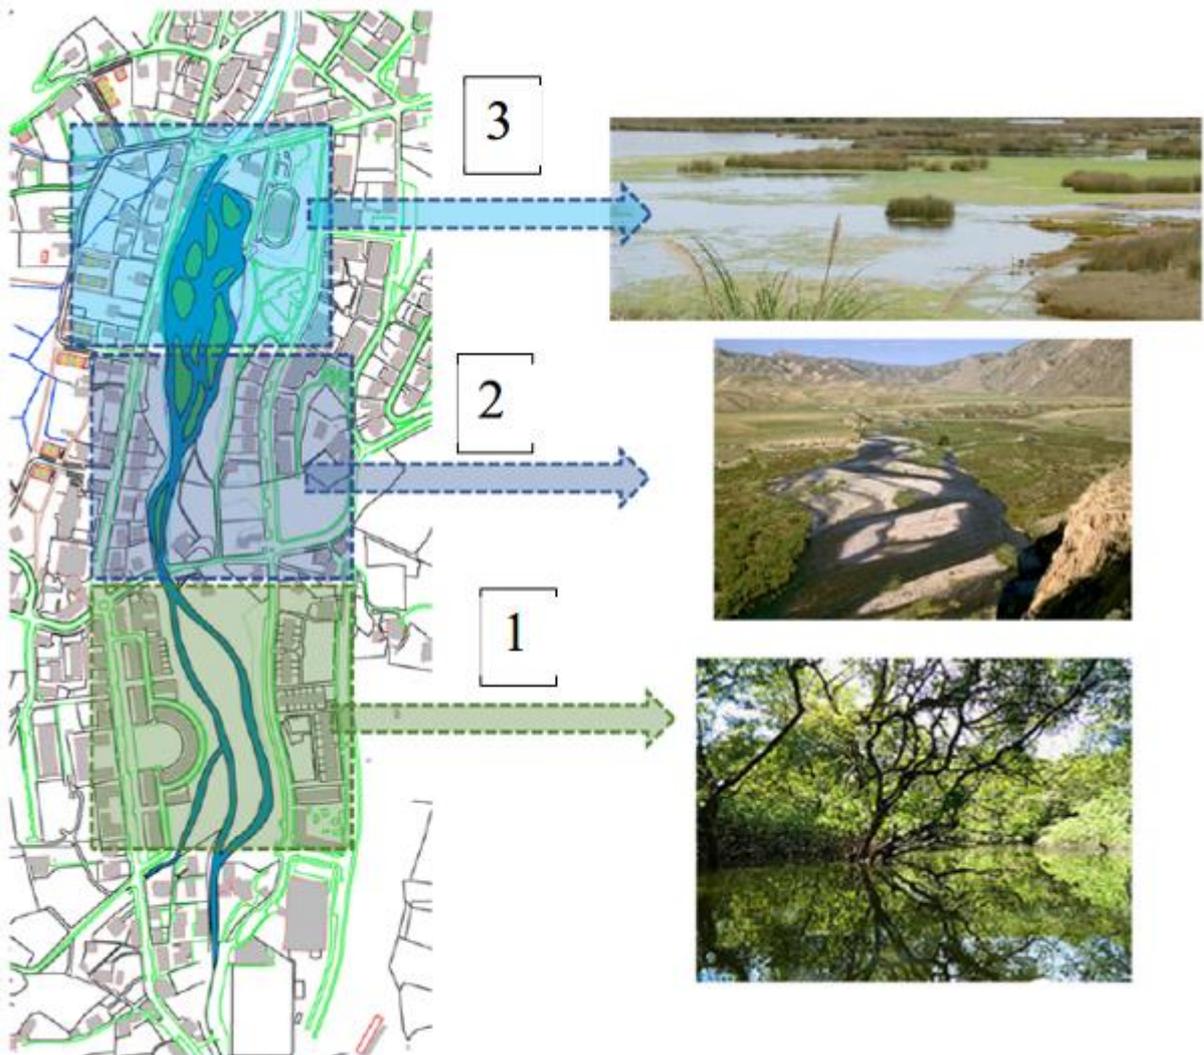
Figura 108 Diferentes fases del proyecto. ARPSI de Bakio.
