PROPUESTA DE PROYECTO DE PLAN HIDROLÓGICO DE LA DEMARCACIÓN HIDROGRÁFICA DEL CANTÁBRICO ORIENTAL

Revisión para el tercer ciclo: 2022-2027

MEMORIA - ANEJO IX

Objetivos medioambientales y exenciones

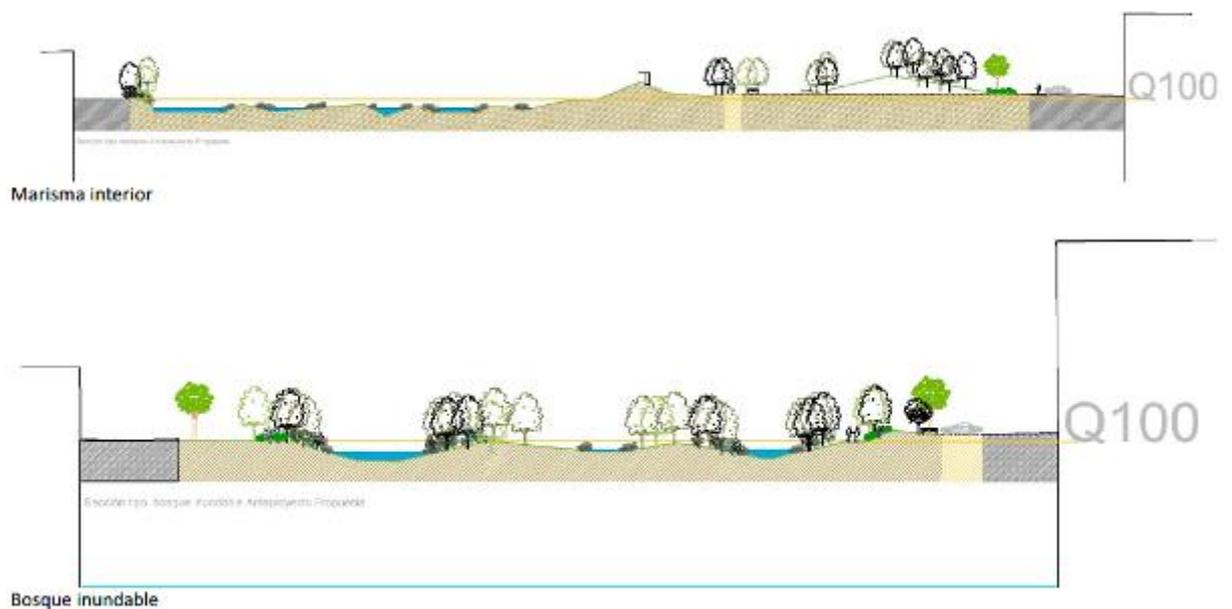
- Marisma. En esta zona en la parte final del ARPSI, la inundación se producirá diariamente durante la marea alta. Las acciones a llevar a cabo son:
 - Rebaje de la parte de la llanura en la margen derecha poniendo en contacto directo al río con la zona de influencia mareal. Al aumentar la sección se reduce el riesgo de inundación. Esta actuación, complementada con una revegetación constituye una renaturalización del ámbito restaurando la funcionalidad ecológica del tramo.

Figura 109 Secciones tipo de las actuaciones previstas en el ARPSI de Bakio.

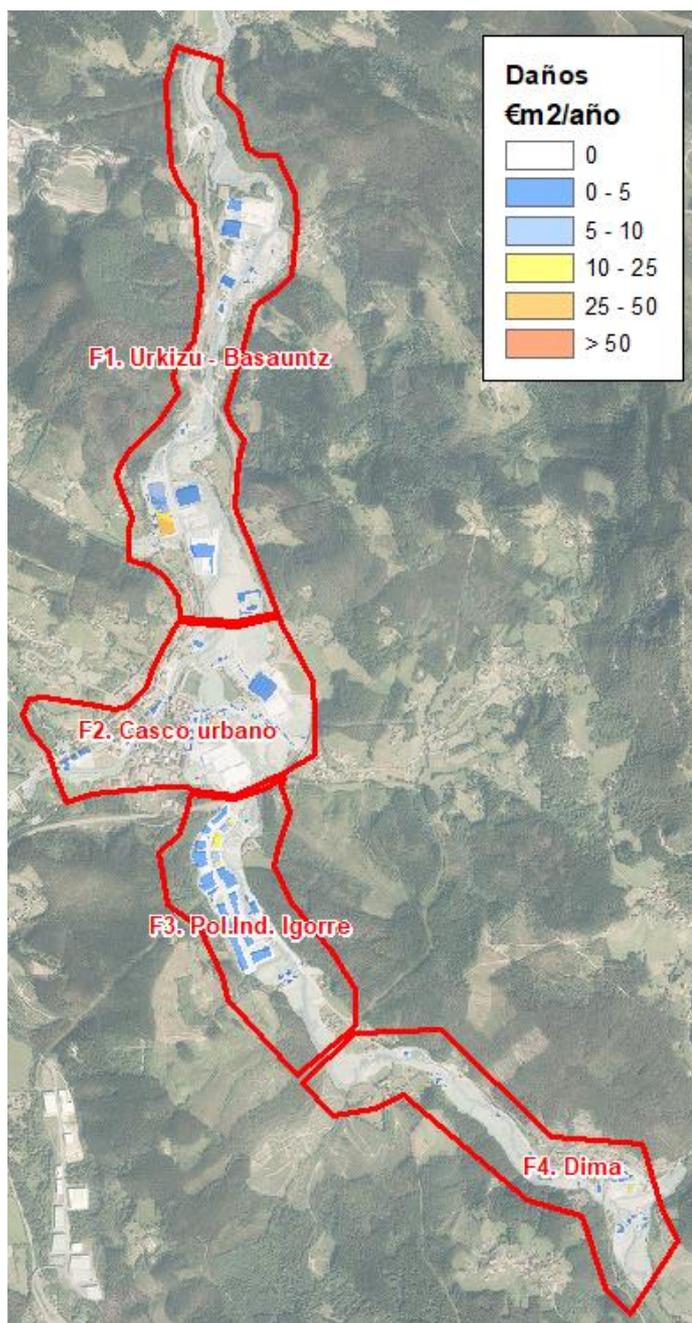
1. Urkizu - Basauntz: 47% del daño total
2. Casco Urbano: 27% daño total
3. Pol.Ind. Igorre: 18% daño total
4. Dima: 7% del daño total

Figura 110 Ámbitos de actuación del ARPSI de Igorre

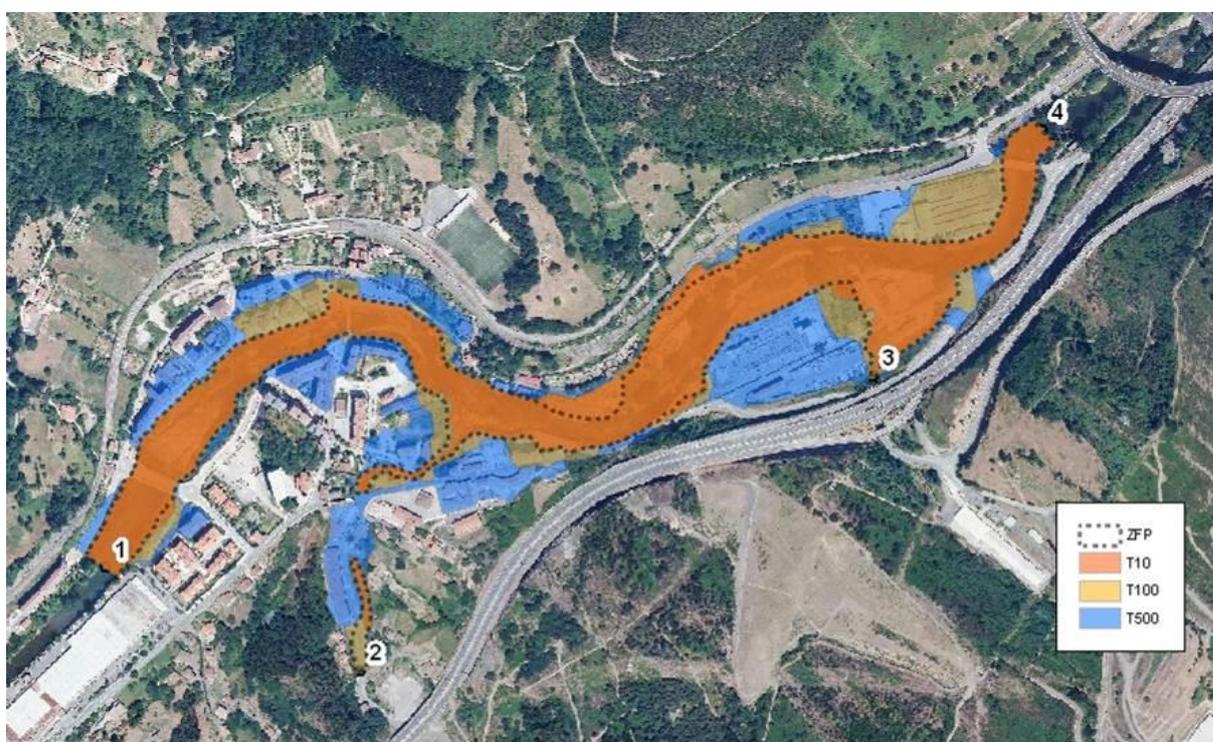
Tras analizar los ámbitos de estudio y la problemática del ARPSI Alonsotegi-2 (ES17-BIZ-7-3), que engloban la mayor parte del riesgo del ARPSI, se considera actuar en el presente ciclo de planificación (2022-2027) en el ámbito Azordoiaga (Punto 2).

Figura 112 Delimitación de zonas inundables ARPSI Alonsotegi-2

Breve descripción de la actuación: Eliminación de cobertura y acondicionamiento de nuevo cauce del arroyo Azordoiaga, demolición de edificio y posible sustitución de pasarela. Adicionalmente, será necesario reponer los accesos por encima del nuevo cauce a cielo abierto, mediante puentes o pasarelas.
