PROPUESTA DE PROYECTO DE PLAN HIDROLÓGICO DE LA DEMARCACIÓN HIDROGRÁFICA DEL CANTÁBRICO ORIENTAL

Revisión para el tercer ciclo: 2022-2027

MEMORIA - ANEJO IX

Objetivos medioambientales y exenciones

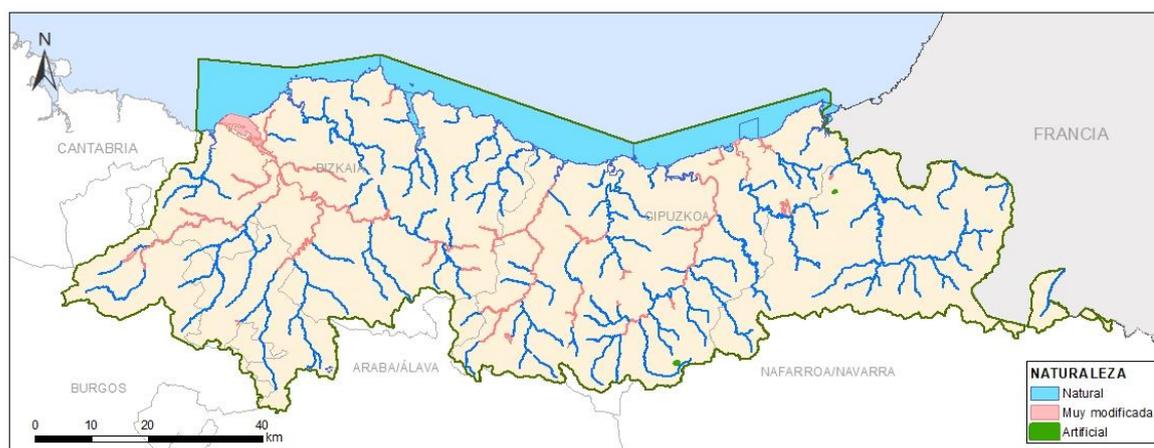
Figura 1. Masas de agua superficiales según su naturaleza.

Respecto al ciclo anterior, dos masas de agua de la categoría río (Igara-A y Artigas-A) calificadas anteriormente como naturales pasan a designarse como muy modificadas, no en base a la existencia de nuevas alteraciones, sino a un mejor diagnóstico de alteraciones ya existentes en el primer ciclo de planificación. Además, tres masas de agua (Izoria, Ordunte y Arratia), calificadas anteriormente como muy modificadas, han pasado a calificarse como naturales en base a los nuevos estudios realizados. Asimismo, se ha identificado una nueva masa muy modificada (el embalse de San Antón, que se ha identificado como masa de agua específica y separada del Endara).

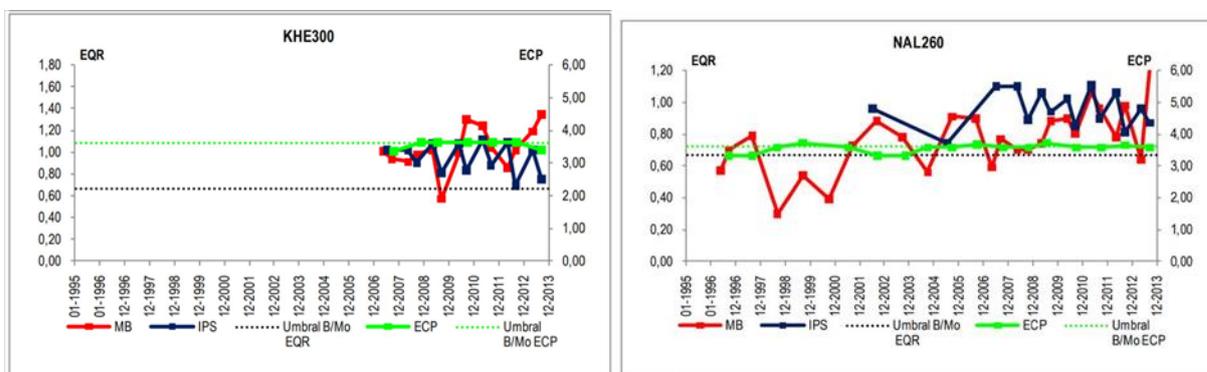
Figura 5. Resultados de evaluación de indicadores biológicos en la masa Río Herrerías (izquierda) y Río Altube II (derecha) según criterios de evaluación para estado de referencia 2013.

Claro ejemplo de esta casuística es el caso las masas **Río Herrerías** y **Río Altube II** que en el diagnóstico del segundo ciclo manifestaban cumplimiento de los tres indicadores evaluados (Figura 5); y en el tercer ciclo, con el cambio de criterios de evaluación de estado, manifiestan un incumplimiento de los objetivos medioambientales asociados a fauna ictiológica y cierta inestabilidad asociada al elemento de calidad macroinvertebrados bentónicos y organismos fitobentónicos en el caso de Río Altube II y de organismos fitobentónicos en el caso de Río Herrerías (Figura 6).

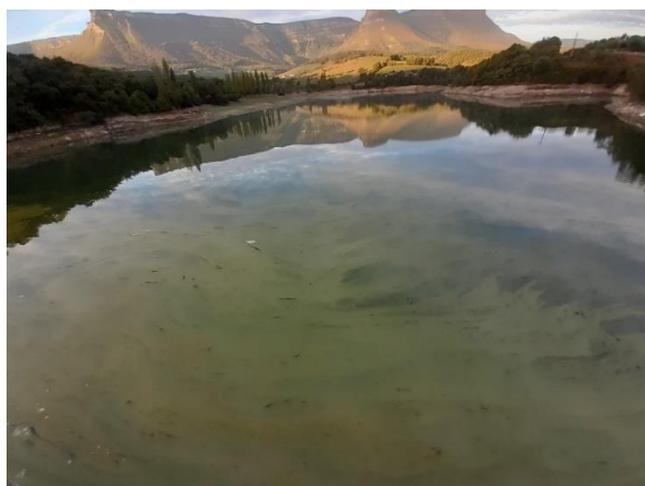
Figura 7. Floraciones fitoplanctónicas en Embalse de Maroño.

Sin embargo, en este ciclo de planificación y ante la evidencia de la existencia de frecuentes floraciones fitoplanctónicas (no detectadas en los controles mínimos establecidos) se ha decidido determinar un riesgo para el cumplimiento de objetivos medioambientales, plantear una prórroga de objetivos a 2027. Este planteamiento provoca un esfuerzo adicional para implementar actuaciones encaminadas a reducir la carga de nutrientes que llega a esta masa de agua, por un lado, mediante un incremento y mejora del seguimiento de su potencial ecológico y por otro mediante la ejecución de actuaciones dirigidas a la mitigación de presiones ganaderas existentes en su cuenca vertiente.

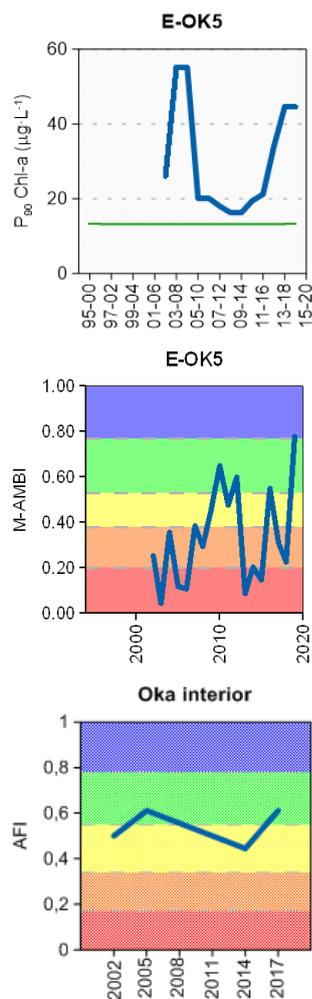
Figura 21 Evolución de indicadores biológicos en la estación de la masa de agua de transición del Oka interior.

Otro ejemplo, es la masa de transición **Oka interior** que tenía planteado en el ciclo anterior un horizonte de cumplimiento de estado ecológico para 2021 y que ahora se propone su prórroga a 2027. En este entorno se está finalizando el Colector Gernika-Bermeo que supondrá una mejora notable en las condiciones abióticas y que se prevé que se requiera un periodo más allá de 2021 para que se dé la recuperación de indicadores biológicos (Figura 20 y Figura 21).

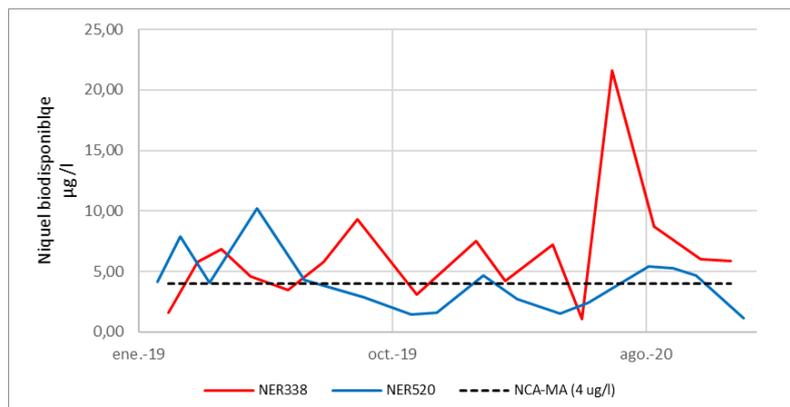
Figura 22 Evolución de concentración de níquel biodisponible en agua en estaciones de control del Río Nervión II.

En la masa de agua **Río Nervión II**, la incorporación a la normativa de valores de NCA para níquel biodisponible y su determinación desde 2019, identifican valores promedios anuales superiores a la NCA establecida (Figura 22). Por todo lo expuesto, no puede considerarse un deterioro de la masa de agua, sino que es un cambio de NCA que implica una mayor exigencia. El programa de medidas de aplicación a esta masa (Tabla 25), en especial las de saneamiento y depuración de aguas urbanas e industriales deben dar lugar a la consecución de objetivos ambientales en lo que se refiere a estado químico para 2027.

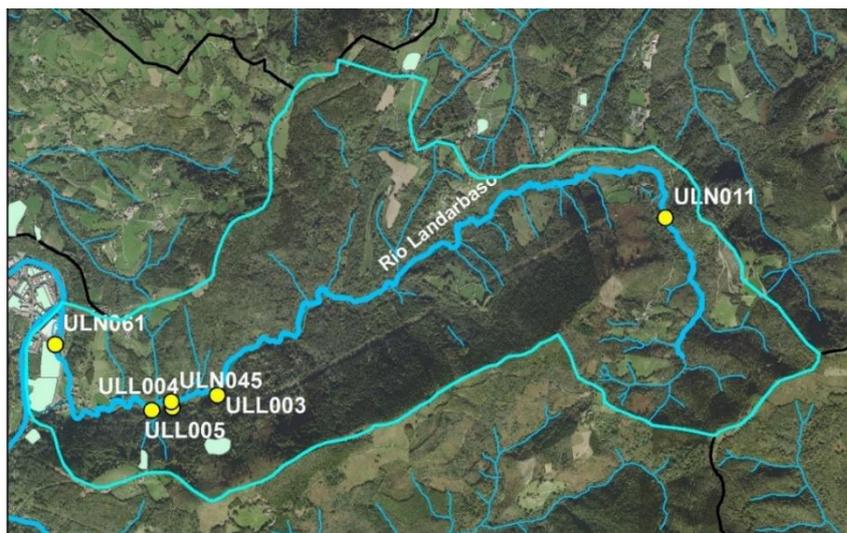
Figura 24 Localización de los puntos de control de investigación y control de vigilancia para la detección de mercurio en Landarbaso.

En la masa de agua **Río Landarbaso**, cuyo control de estado químico se inicia en el segundo ciclo de planificación, en las campañas de 2016 y de 2017 del programa de vigilancia se detectaron superaciones de la NCA-CMA de mercurio en un único muestreo de los 8 realizados en cada campaña. En concreto, en 2016 se superó la NCA-CMA del muestreo efectuado el mes de octubre y en 2017 el de noviembre. En 2018 se pone en marcha un plan de investigación que amplía el control de la estación sita en la desembocadura del Landarbaso con controles extra en otros puntos de la cuenca del Landarbaso (2 puntos de control en el eje principal del río Landarbaso) y otros tres en tributarios algunos asociados a posibles focos contaminantes (vertederos) (Figura 24).

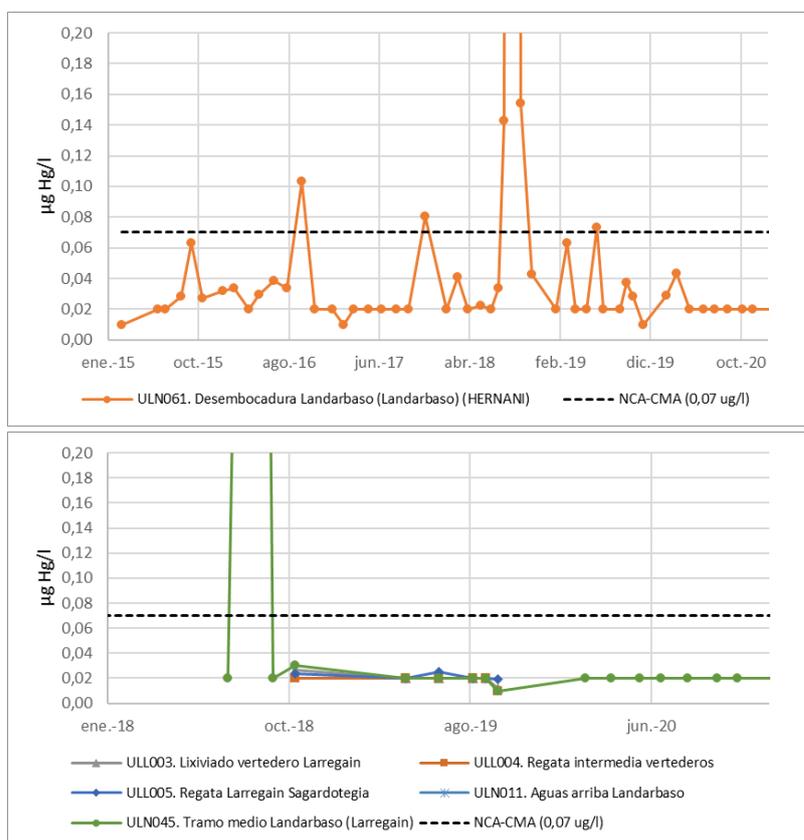
Figura 25 Evolución de concentración de mercurio en agua en estaciones de control del Río Landarbaso.

Solamente se han detectado superaciones la NCA-CMA del mercurio y sus compuestos (0,07 µg/l) en la estación próxima a la desembocadura del río Landarbaso con un valor máximo de 3,010 µg/l. En la estación ULN045 (Figura 25), en el tramo medio Landarbaso (Larregain), se detectó también una superación al inicio de la serie de control que no se ha vuelto a registrar.

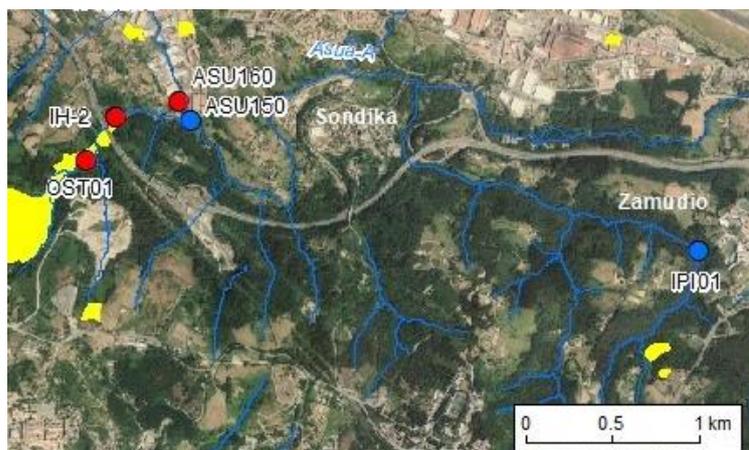
Figura 26 Asua-A. Cumplimiento de la norma de calidad ambiental (NCA-MA: media anual) en aguas en 2020 para Σ HCH.

Durante el segundo ciclo de planificación, en la masa de agua Asua-A mediante controles de investigación (Figura 26 y Tabla 28) se ha tratado de identificar los focos que actualmente tienen capacidad contaminante y por tanto tienen mayor influencia en su estado químico.

No obstante, en el punto final de la masa de agua (ASU160) se incumplen con frecuencia la Normas de Calidad Ambiental de HCH en agua, probablemente debido a la incorporación del arroyo Enekoena, en el que se muestrean puntos de control que no cumplen las NCA (IH-2 y OST01). En las inmediaciones de estas dos estaciones (IH-2 y OST01) se han inventariado varios vertederos considerados como emplazamientos potencialmente contaminantes (Antiguo vertedero de Bilbao, Artxanda) y también se sitúa el vertedero pozo Sangroniz (Figura 26 y Tabla 28).

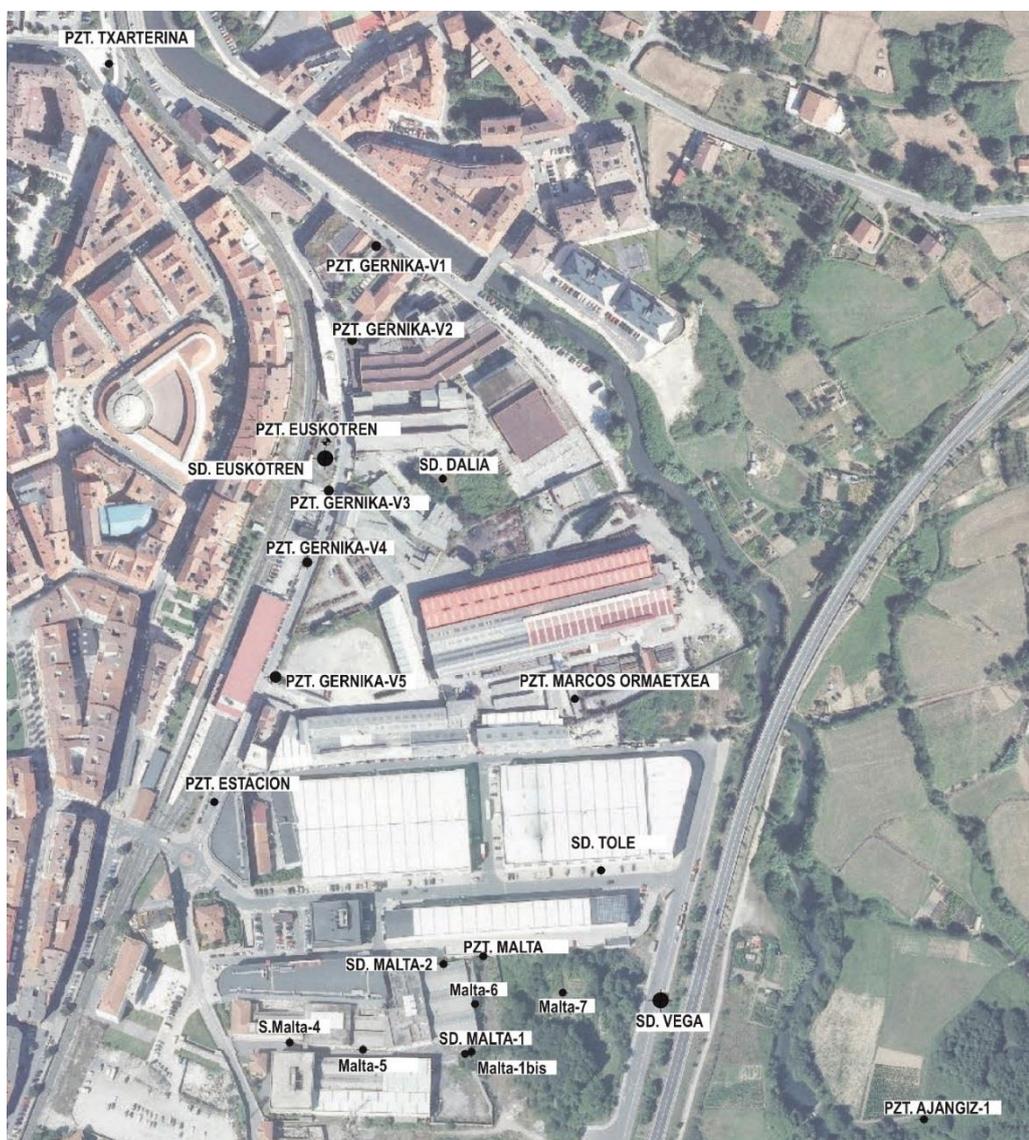
Figura 31. Puntos de control en el acuífero de Gernika (zona central).

saneamiento de Gernika. En la siguiente figura se muestra la situación de los principales puntos de control.

En los puntos de control se analiza un total de 42 volátiles y semivolátiles organoclorados, incluidos el tricloroetano y tetracloroetano y sus principales productos de degradación como el z-DCE, cloruro de vinilo, etc.

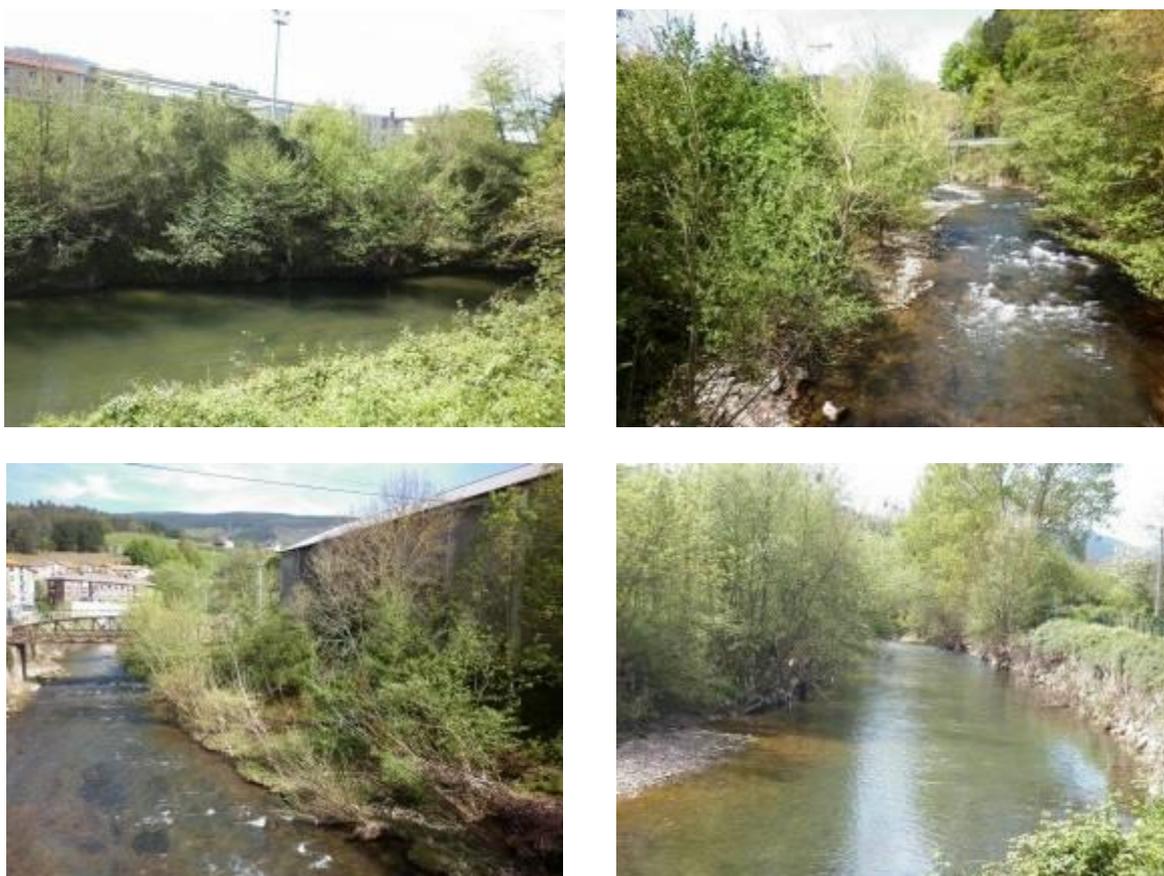
Foto 2. Márgenes del río Cadagua en Aranguren.

Las riberas del río Cadagua están clasificadas como Hábitat de Interés Comunitario prioritario 91E0*. Los valores naturalísticos de mayor interés serán las masas de vegetación de ribera que se conservan en mejor estado, y que pueden caracterizarse como masas de aliseda cantábrica.

Sin embargo, es importante señalar que, aunque ambos márgenes a lo largo de todo el ámbito de estudio vienen caracterizadas con aliseda cantábrica, en muchos tramos se trata de alineaciones de vegetación de anchura limitada y con mezcla o presencia de especies exóticas y/o invasoras, que no llegan a constituir ni por anchura ni por composición una aliseda.

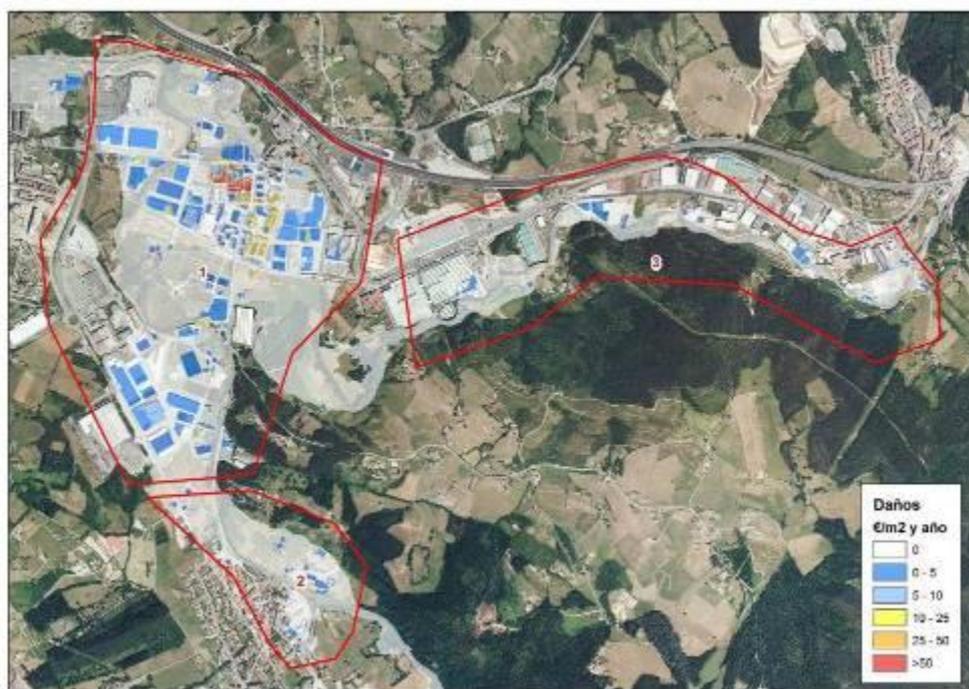
Figura 43 Ámbitos de actuación del ARPSI de Durango (Abadiño).

Ámbito de actuación: Tras analizar los tres ámbitos de estudio del ARPSI de Durango en Abadiño, que engloban la mayor parte del riesgo del ARPSI, se considera actuar en el presente ciclo de planificación

(2022-2027) en el ámbito 1 Traña-Matierna-Astola, que es el que permite reducir el riesgo global de una manera más efectiva, maximizando el ratio del beneficio obtenido frente a la inversión aplicada.

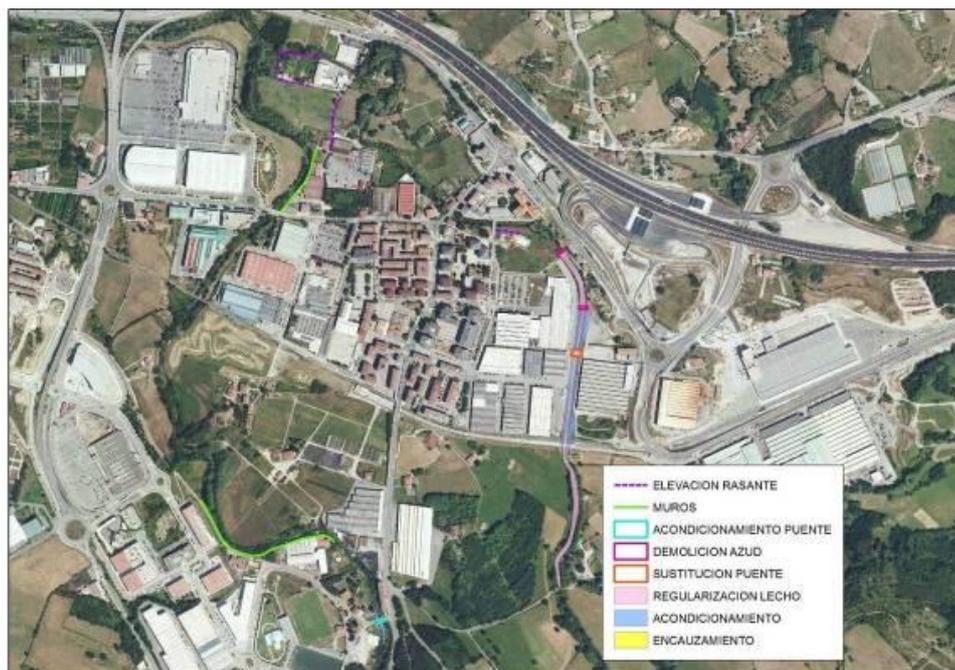
Figura 44 Actuaciones propuestas en la Fase 1. ARPSI de Durango – Abadiño.

Tras el análisis preliminar de las eventuales medidas estructurales considerando aspectos tales como la componente hidráulica, el coste-beneficio, su rentabilidad económica e, incluso, aspectos ambientales, se proponen para el horizonte 2027 las siguientes medidas en el ámbito Traña-Matiena y Astola. Dichas medidas deberán ser definidas, en su caso, en el desarrollo posterior del Proyecto Constructivo y ser sometidas a su correspondiente tramitación administrativa en cumplimiento de la legislación aplicable.

Este ámbito comprende la vega de la confluencia de los ríos Ibaizabal y Zaldu, donde se ven afectados el ámbito urbano y complejos industriales que ocupan la llanura de inundación de la confluencia de ambos ríos.

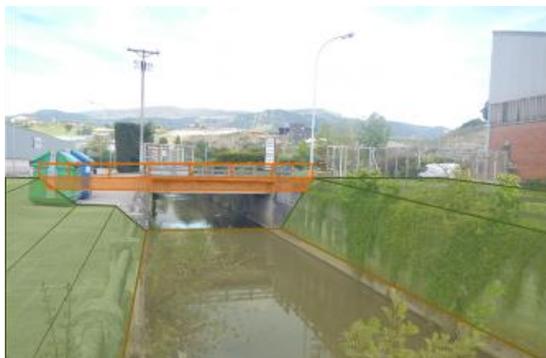
Foto 4. Paso a sustituir en zona industrial.

La actuación hace necesaria la sustitución del paso de acceso a las naves industriales de la margen derecha, planteándose una estructura de tablero horizontal con 19,2 m de luz y un ancho de 8 m. En el cauce del Ibaizabal se aborda la obstrucción del puente del carril bici de Astola, actuando bajo el paso sin sustituirlo.

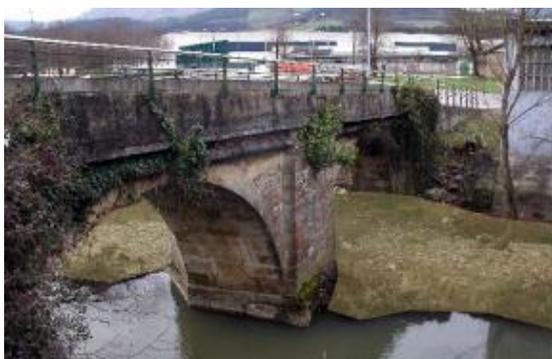
Foto 5. Puente de Astola, ojo de la margen izquierda colmatado.

La intervención bajo el paso del PK 10+235 consistiría en modificar el talud junto al estribo izquierdo y en la eliminación de los acarrees. Se adoptará una pendiente del talud izquierdo 1H:1V hasta alcanzar la cota del lecho eliminando los acarrees en un ancho aproximado de 7 m. El pie del talud se fijará mediante escollera para atajar los problemas de erosión identificados aguas arriba.

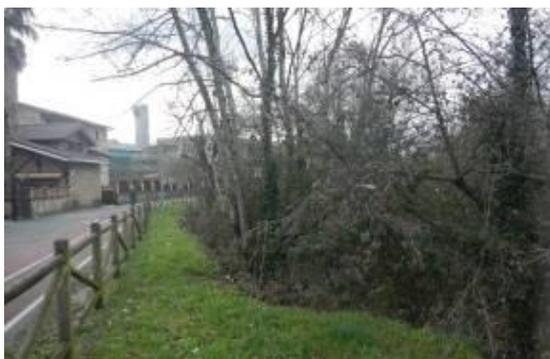
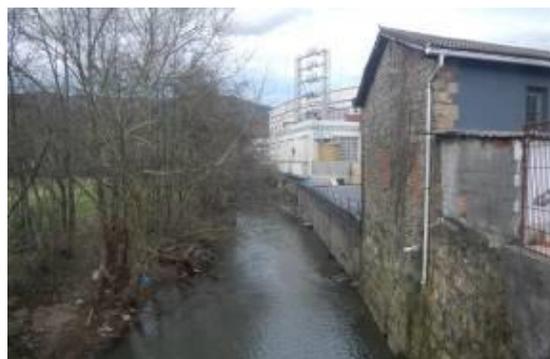
- Murete de 0.5 m de altura en margen izquierda aguas arriba del puente de Laubideta Kalea en una longitud de 50 m.
- Defensas móviles de 0.5 m de altura en las instalaciones industriales y edificaciones entre la calle Arzubia y la N-634 en la confluencia del río Zaldu y el Ibaizabal.

Foto 7. Zona junto al Pol. Ind. Aliendalde.

Foto 8. Pabellones aguas abajo de la BI-3333.

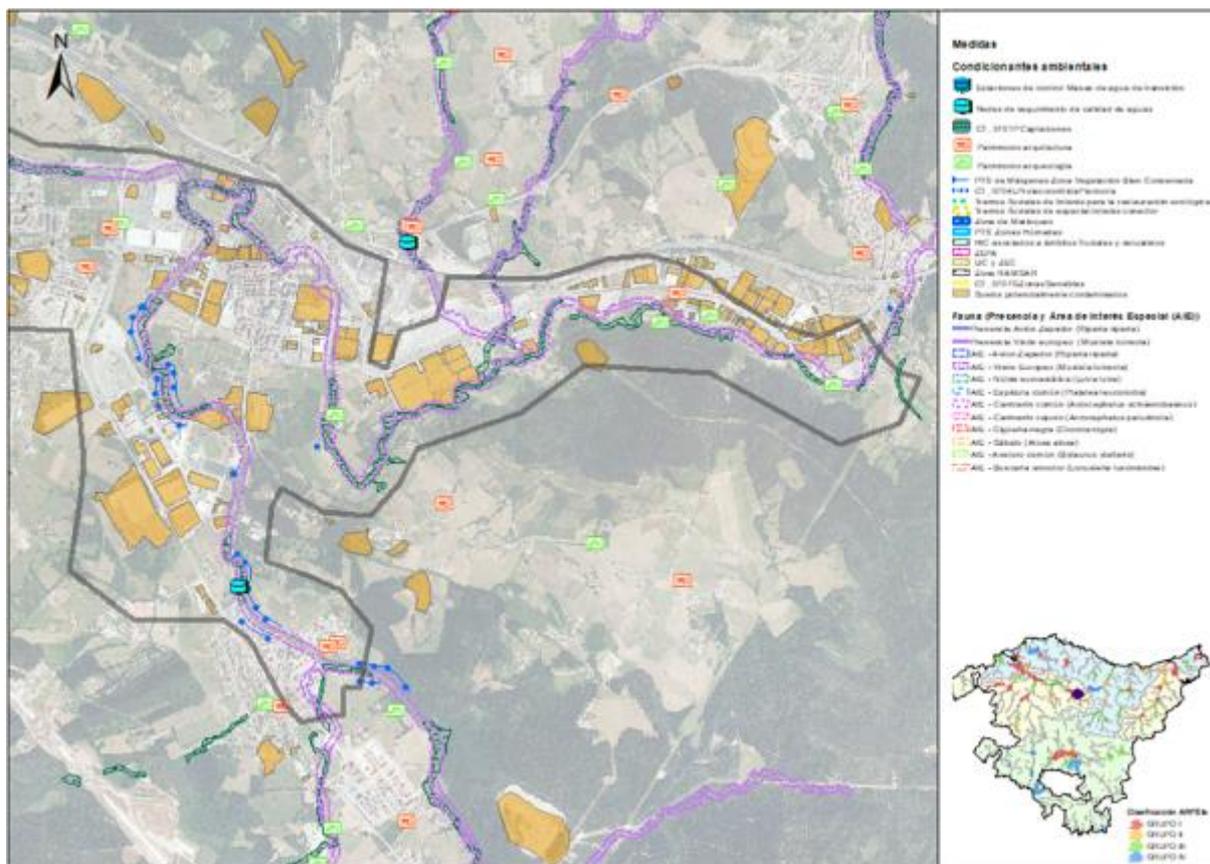
Figura 45 Aspectos ambientales tenidos en cuenta y actuaciones planteadas en Durango (Abadiño)

Desde el punto de vista ambiental el principal condicionante de este ámbito es que todos los cursos fluviales afectados están considerados como Área de Interés Especial para el visón europeo (*Mustela lutreola*) de acuerdo con el Plan de Gestión de esta especie en el Territorio Histórico de Bizkaia. Asimismo, algunos de los tramos de los cauces analizados presentan una vegetación de ribera (aliseda) en aceptable estado de conservación. La aliseda es un “Hábitat de Interés Comunitario” (HIC) prioritario recogido en el Anexo I de la Directiva 92/43/CEE, de Hábitats (Bosques aluviales de *Alnus glutinosa* y *Fraxinus excelsior*. Cód. EU 91E0*). Estos elementos aparecen representados en la Figura 15 “Aspectos ambientales tenidos en cuenta y actuaciones planteadas en Durango (Abadiño)”.

La actuación en el río Zaldu en este ámbito constituye la acción más relevante, pese a que en el tramo aguas arriba del FFCC, donde el cauce y la vegetación se encuentran en un estado de conservación adecuado, pudieran producirse afecciones temporales debido a la regularización del lecho, de forma general se considera una acción positiva ya que permite la renaturalización de un ámbito fuertemente antropizado recuperando las funciones del ecosistema fluvial al permitir el flujo normal del agua interrumpido por la presencia del azud y posibilitar el libre movimiento de la fauna acuática y la conexión hiporréica eliminado el lecho de hormigón, para lo que se tendrán en cuenta acciones que favorezcan la recuperación del hábitat faunístico, tales como el diseño de un lecho irregular, refugios, pozas, etc. Esto mejora las condiciones de temperatura del agua que se verá favorecida además por las tareas de revegetación de las márgenes. Estas tareas deben enfocarse a desarrollar especialmente el estrato arbustivo, importante hábitat para el visón europeo, fortaleciendo la conexión con los tramos en mejor estado de conservación aguas arriba y aguas abajo de la zona industrial. Dando así cumplimiento a lo dispuesto en el Plan de Gestión del visón europeo en Bizkaia.

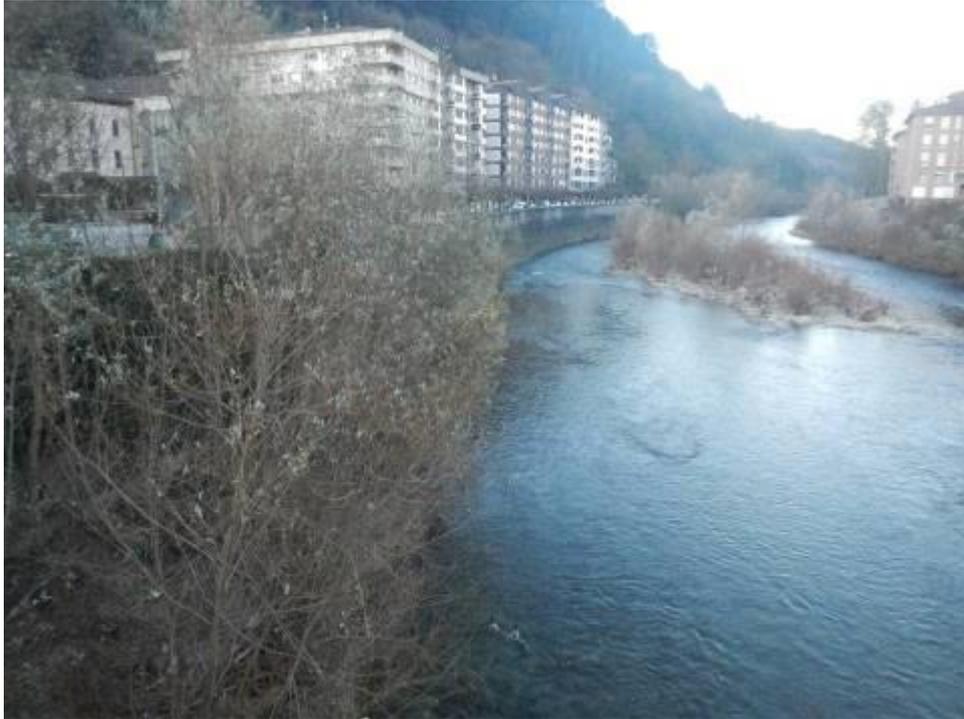
Desde el punto de vista ambiental se trata de un tramo de carácter urbano con presencia de muros verticales de tres metros de altura. En algunos puntos las crecidas han permitido el desarrollo de pequeñas manchas de vegetación formada principalmente por sauces de altura superior a los muros de encauzamiento. Este tramo del río Oria es identificado en el estudio de distribución de la especie

amenazada avión zapador (*Riparia riparia*), realizado por la Sociedad de Ciencias Aranzadi⁸, como zona de nidificación de la especie.

Foto 10 Ejemplar de sauce blanco (*Salix alba*) en barra de la margen izquierda, vegetación que ha colonizado una isla y una barra en margen derecha. Muro usado como zona de nidificación por el avión zapador.

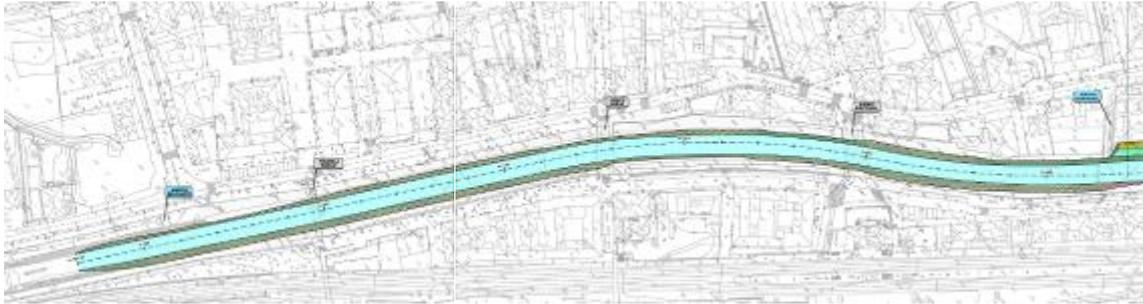
Figura 49 Actuaciones en Laudio. Tramo Arroyo Inarrondo- Arroyo Malcuarto.

En este tramo se mantiene el perfilado del fondo con taludes tipo 1H:1V y una pendiente de 0.006m/m hasta la pasarela de Kurajo que aumente a 0.001 m/m aguas arriba hasta conexión con el fondo actual.

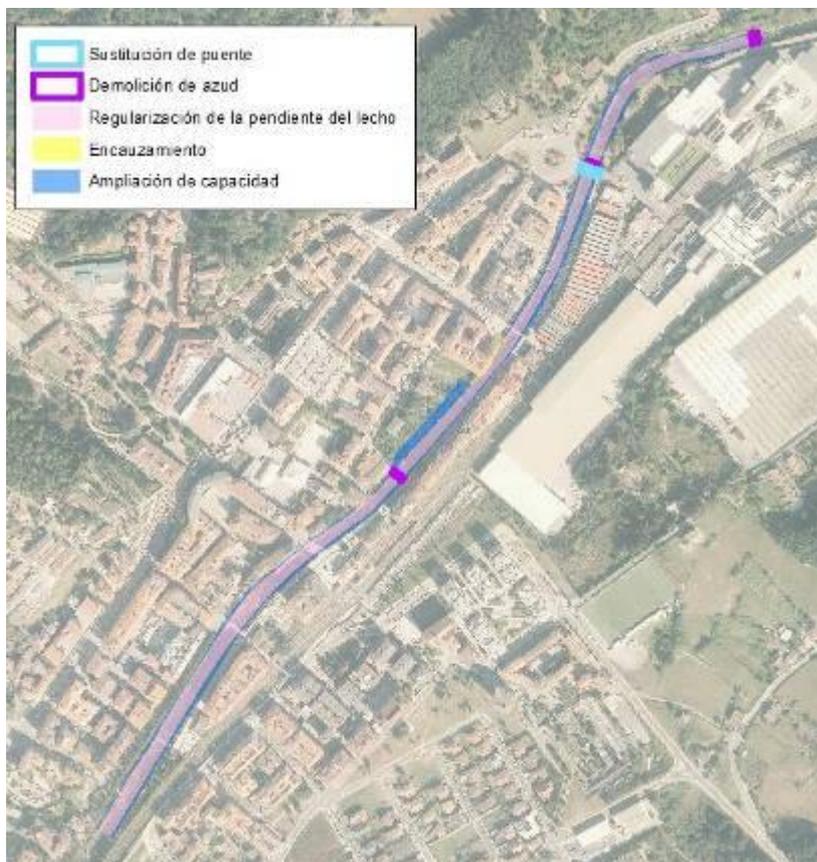
Figura 51 Actuaciones propuestas. ARPSI de Laudio.

Las actuaciones previstas, en líneas generales son un reperfilado del lecho con una altura de excavación media de 1m y la ampliación de la sección hidráulica en aguas bajas, sin afectar a los estribos de los puentes existentes a excepción de Alzarrate, que será sustituido.

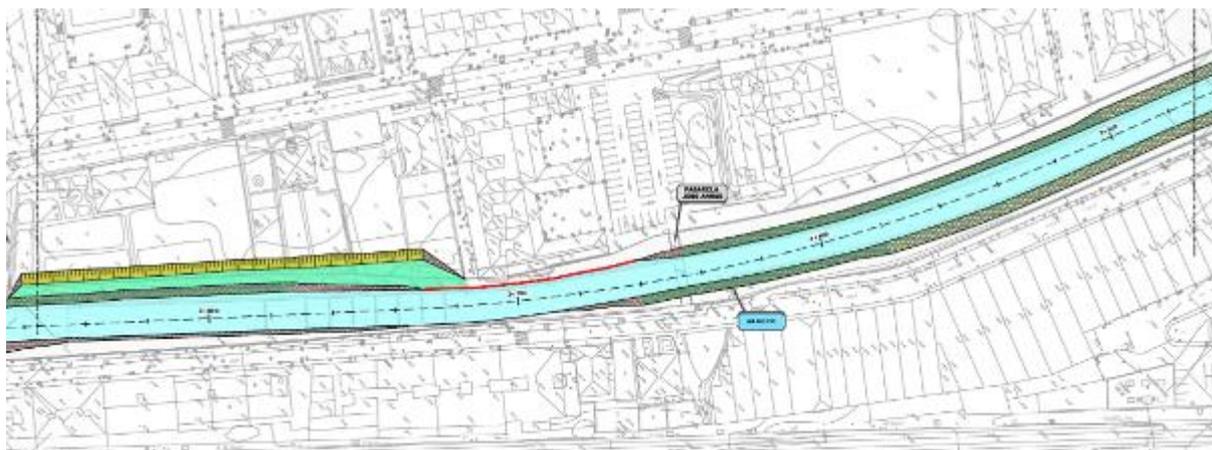
Figura 54 Actuaciones en Laudio. Puente de Alzarrate-Pasarela José Arrue- Calle Doctor Fleming- Arroyo Inarrondo.

Entre la pasarela José Arrue y la c/Doctor Fleming (PKs 3+640 – 3+740) se perfila el lecho con pendiente 0.006m/m en conexión con el azud del PK 3+720. Los taludes adoptados en este tramo debido a los condicionantes urbanísticos varía entre 1:H:1V y 1H:5V siendo necesario la ejecución de muros de escollera hormigonada.

Aguas arriba, hasta el arroyo Inarrondo se mantiene la pendiente del tramo anterior. En la Margen izquierda, donde se dispone de mayor espacio en el entorno fluvial se amplía el cauce mediante una berma que parte del lecho con talud 2H:3V y que tras la terraza se une al terreno actual con talud 3H:2V fomentando que tanto berma como talud sean revegetados.

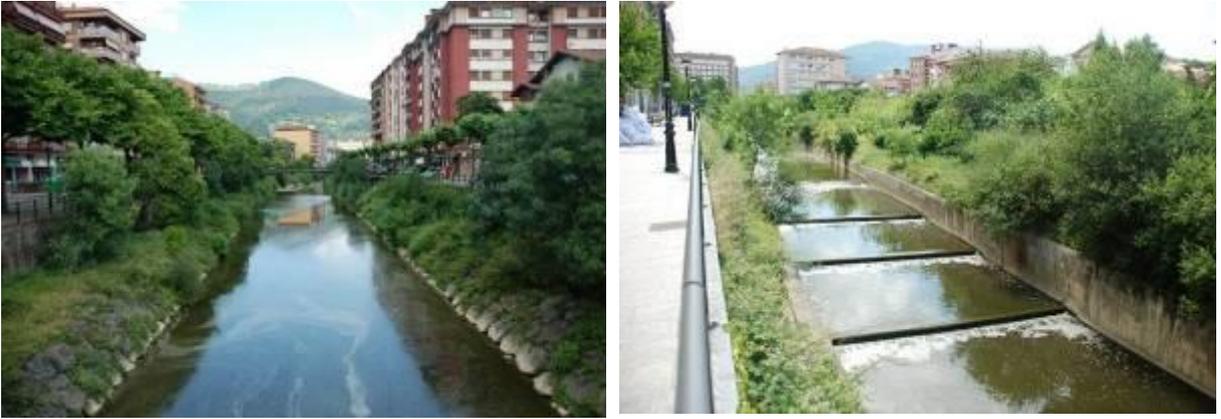
El tramo en el barrio Santa Cruz, aguas arriba del anterior, se extiende aproximadamente entre el puente de Gardea y el puente Olabeasko. El río está canalizado y el tramo objeto de análisis es bastante homogéneo. La calidad de las aguas sigue siendo deficiente, hecho que se hace más notorio cuando se

remansan las aguas por efecto de los azudes. En este tramo el estado de las márgenes mejora, ya que la protección del talud con escollera ha permitido su recolonización, aunque parcial, por parte de la vegetación. Tal como puede observarse en las fotografías las protecciones con escollera, a lo largo del tiempo llegan a ser colonizadas por la vegetación de ribera, al contrario que los muros de hormigón.

Foto 12 Imágenes del río Nerbioi en el núcleo urbano de Laudio.

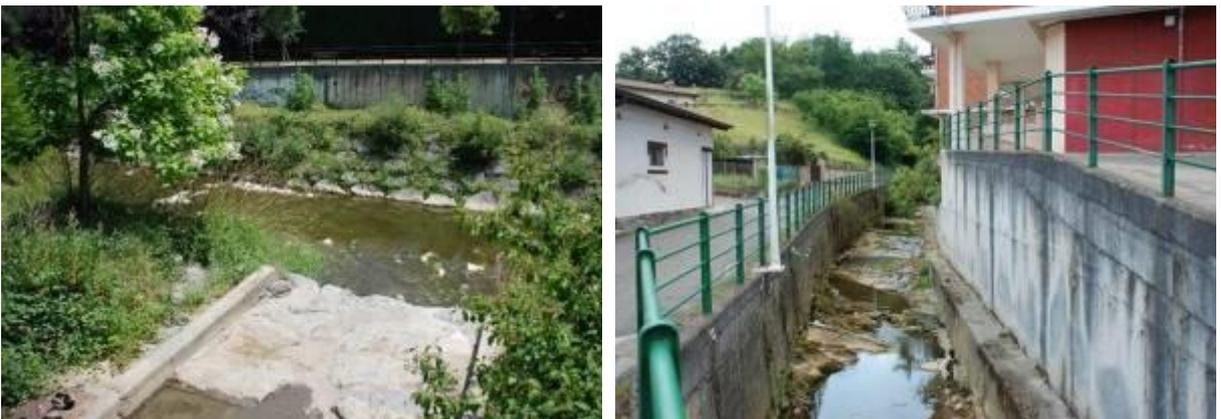
Foto 13 Arroyo Sapuela, en la desembocadura en el Nerbioi (en la imagen de la izquierda se observa la cobertura del cauce) y aguas arriba, encauzado.

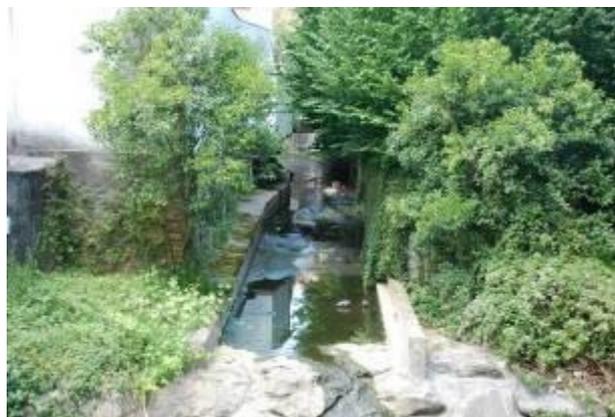
Foto 14 Arroyo Aldaioerreka, también canalizado, en la desembocadura en el Nerbioi.

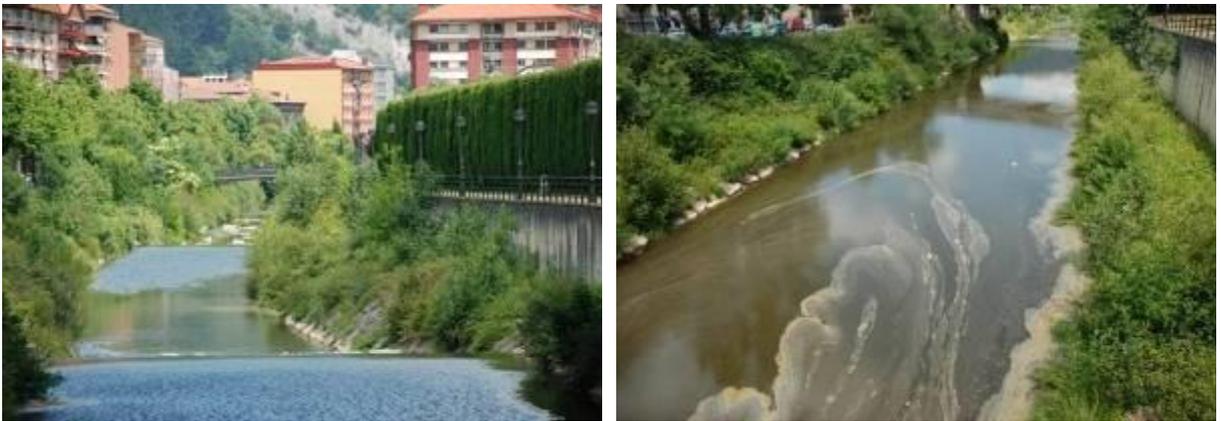
Foto 16 Nerbioi a su paso por el ámbito de la fase 2. Se observa la banqueta de aguas bajas y la escollera y muro de contención junto al paseo de la margen derecha. Detalle de problemas en la calidad del agua.

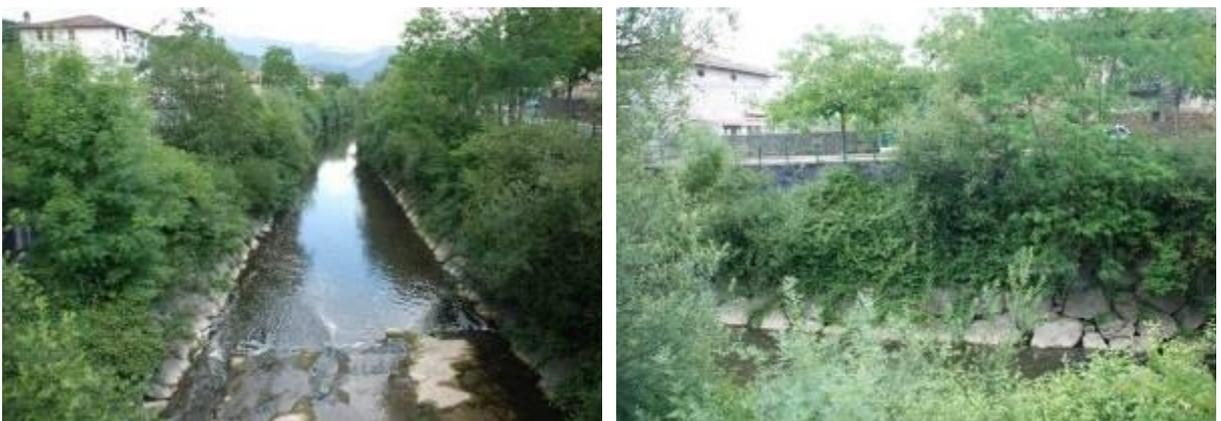
Foto 17 Nerbioi a su paso por barrio de Santa Cruz. Tramo modificado con taludes de escollera.

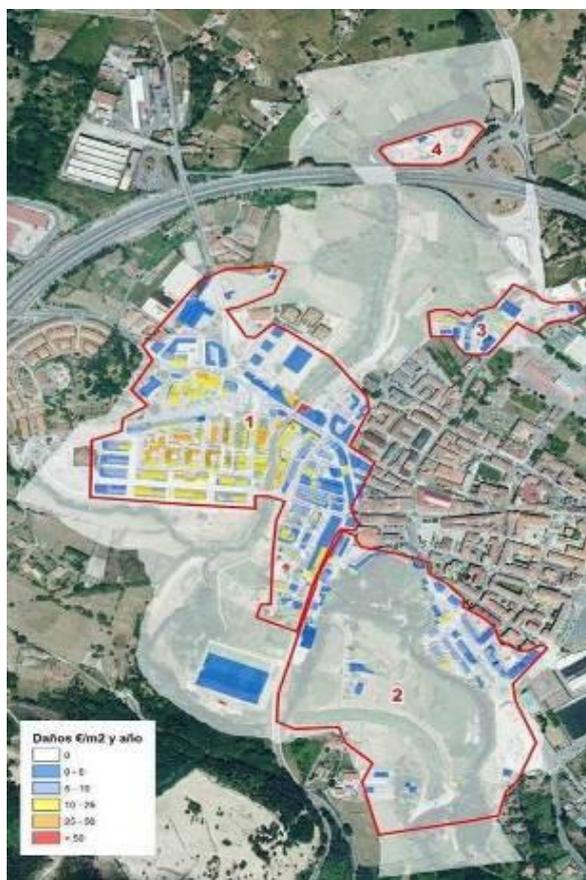
Figura 56 Ámbitos de actuación del ARPSI de Mungia.

Ámbito de actuación: Analizados en detalle cada uno de ellos, se propone actuar en el presente ciclo de planificación en el núcleo urbano y en el entorno de la E.D.A.R., que son los permiten reducir el riesgo global de una manera más efectiva, maximizando el ratio del beneficio obtenido frente a la inversión aplicada.

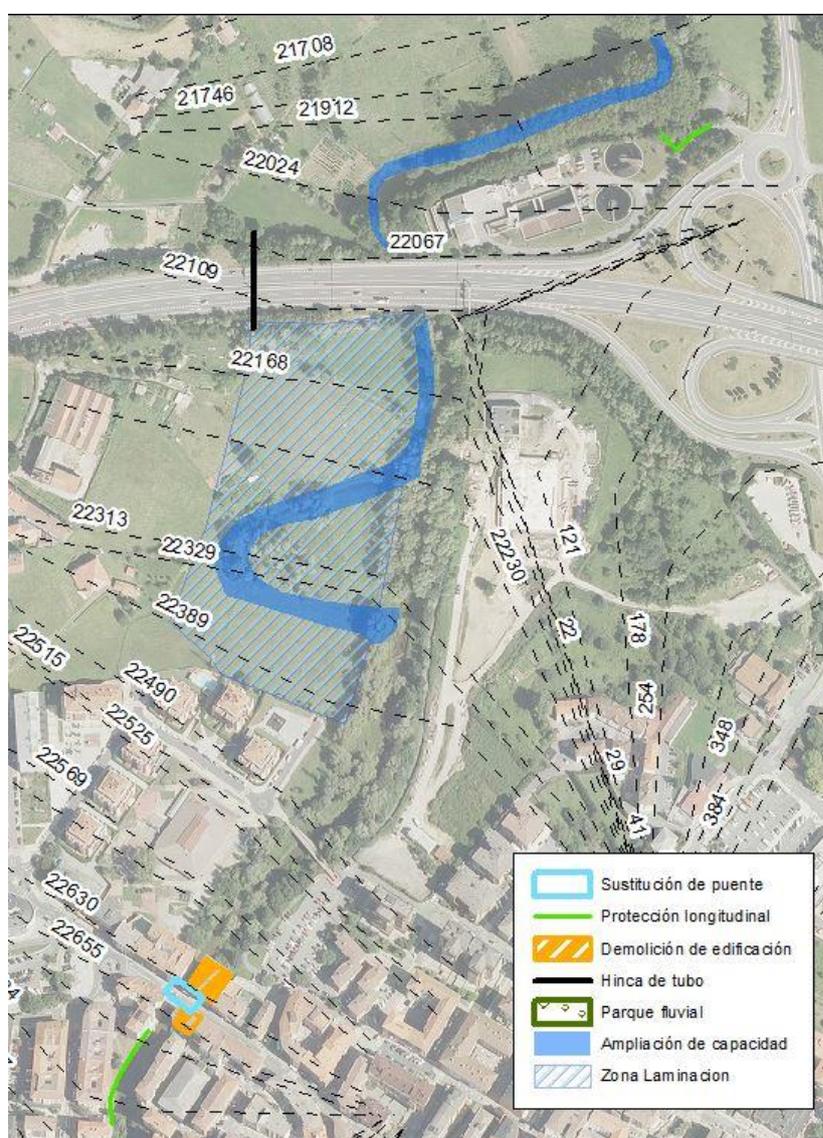
Figura 57 Ubicación en planta de actuaciones ARPSI de Mungia.

Por ello, y como única medida para conseguir una disminución significativa del riesgo de inundación en el núcleo urbano de Mungia se propone la demolición de los edificios situados en Lauaxeta Olerkari kalea números 8 y 9 para aumentar la sección del cauce.

Se adoptará una sección similar a la actual, aguas arriba, manteniendo inalterada la margen izquierda para minimizar las afecciones a las construcciones existentes y que amplíe la sección por la margen derecha hasta 20,3 m disponiendo una terraza intermedia a 2 metros sobre el cauce de 1.5 m de ancho y pendiente hacia el cauce de 3H:1V.

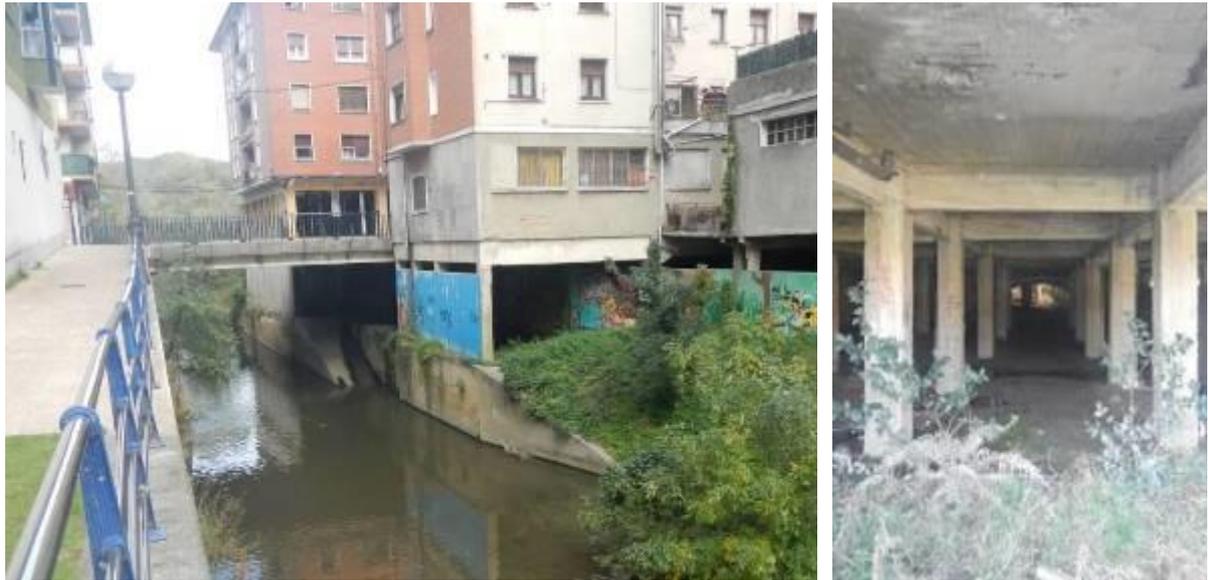
Los bajos de dichos edificios funcionan como una cobertura al cauce cuyo funcionamiento en carga para avenidas con periodo de retorno inferior a los 100 años tiene asociados riesgos estructurales que pueden afectar a la integridad de los edificios.

Foto 18 Edificios a demoler aguas arriba y aguas abajo del paso de la estación y bajos de dichos edificios.

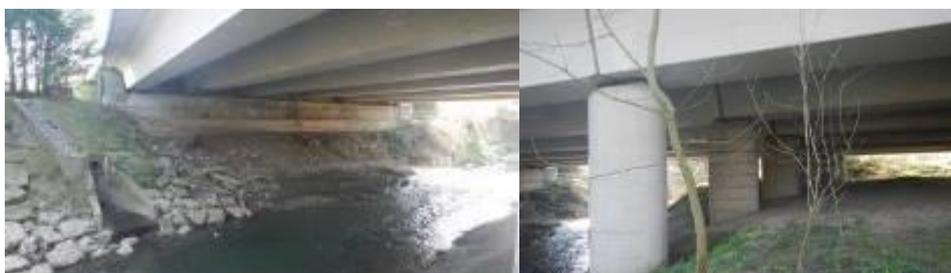
Foto 19 Condicionantes para la ampliación de sección bajo la BI-631.

Debido a los condicionantes de las instalaciones de la E.D.A.R. y a las propias pilas del paso de la BI-631 apoyadas en la margen izquierda, no es posible la ampliación de la sección bajo la calzada. Se realiza una ampliación de capacidad aguas abajo y aguas arriba adoptando como secciones tipo:

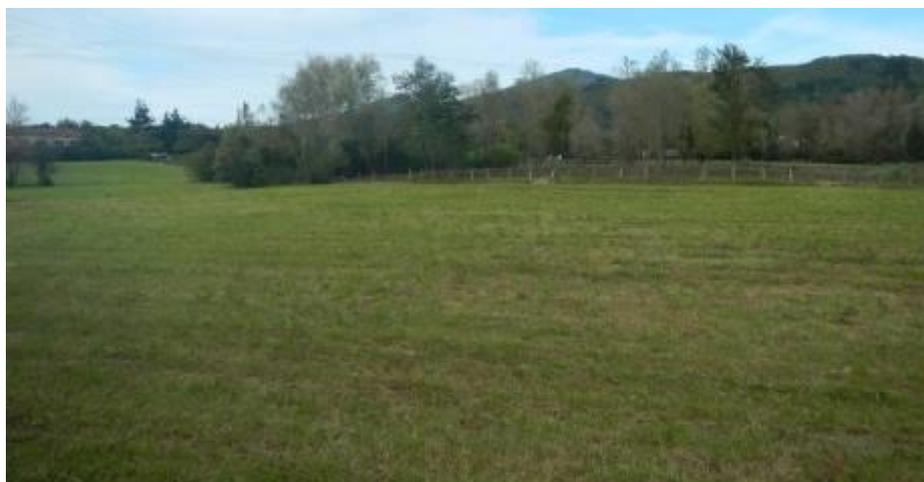
Foto 20 Zona de laminación natural aguas abajo del núcleo urbano en margen izquierda y antiguo meandro.

En la margen izquierda, existe el antiguo meandro, actualmente desconectado del cauce principal y con una gran degradación de la vegetación de ribera, apareciendo múltiples ejemplares de *Cortaderia selloana* (plumero de la pampa). Se propone en esta área la recuperación del meandro, reconectándolo al cauce principal recuperando la dinámica original y realizando labores de erradicación y revegetación en el entorno. Esta zona tiene una gran capacidad de laminación natural, por lo que se propone su conservación como zona de laminación sin nuevas ocupaciones. Además, para mejorar la conexión entre ambos lados de la BI-631 se propone la ejecución de una nueva obra de drenaje aprovechando pequeños cauces de agua preexistentes.

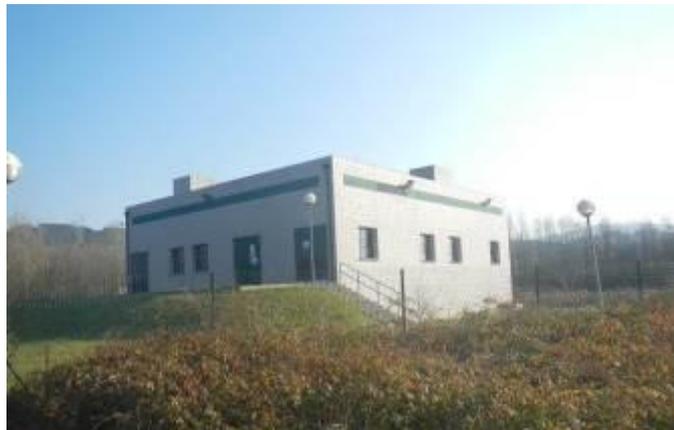
Foto 21 E.B.A.R. de Mungia.

Además, la EBAR de Mungia se encuentra parcialmente elevada sobre el terreno, para evitar la afección a sus instalaciones pueden proponerse medidas tales como el aseguramiento de la estanqueidad de los equipos o la elevación de los mismos.

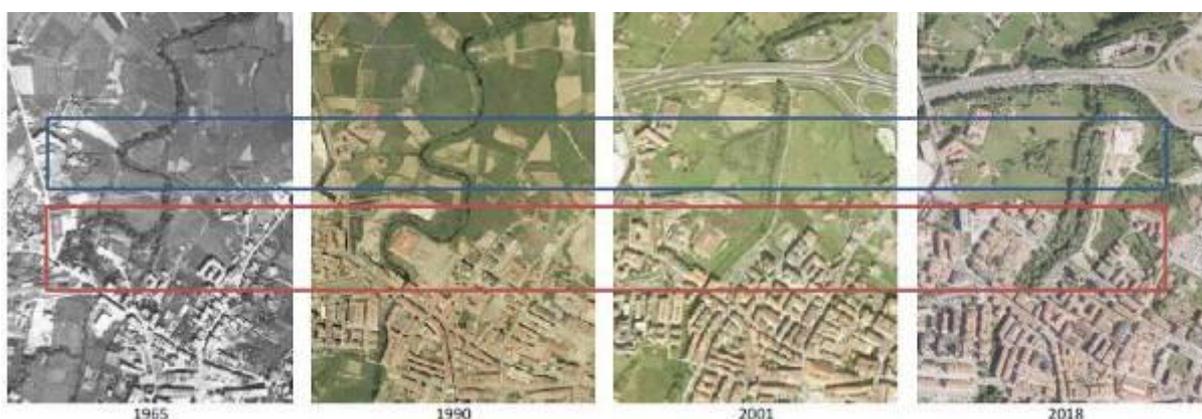
Figura 59 Meandro ocupado (rojo) y meandro desconectado con capacidad de recuperación (azul)

En el ARPSI se han producido numerosas alteraciones morfológicas. Se ha desarrollado una ocupación de las márgenes progresiva que continúa en la actualidad. La mayor alteración ha sido la ocupación de uno de sus meandros en la margen izquierda aguas abajo del paso de Lauaxeta Kalea y la desconexión del meandro existente en la margen izquierda entre el núcleo urbano y la BI-631, contando este con una gran capacidad de mejora debida a la baja ocupación urbana en la zona.

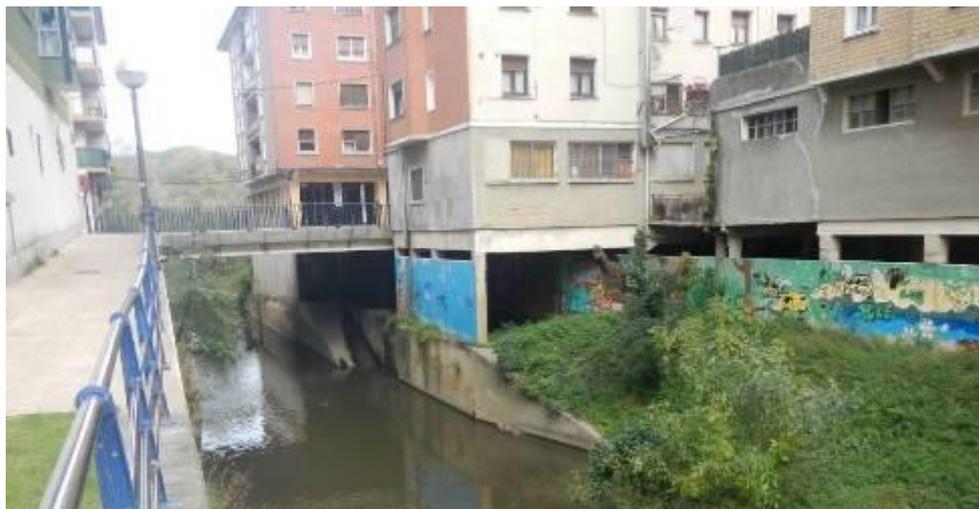
Foto 23 Tramo urbano en el que el río está limitado por un muro lateral de hormigón en margen izquierda y los paramentos de los edificios en margen derecha, estando dos edificios situados sobre el cauce.

En el tramo urbano de Mungia, el cauce del río Butroe se encuentra fuertemente modificado, especialmente bajo el paso de Lauaxeta kalea, donde el río está encauzado, discurriendo entre muros de hormigón. Esto dificulta seriamente, o incluso llega a impedir, la función de conector ecológico del tramo fluvial.
