PROPUESTA DE PROYECTO DE PLAN HIDROLÓGICO DE LA DEMARCACIÓN HIDROGRÁFICA DEL CANTÁBRICO ORIENTAL

Revisión para el tercer ciclo: 2022-2027

MEMORIA - ANEJO IX

Objetivos medioambientales y exenciones

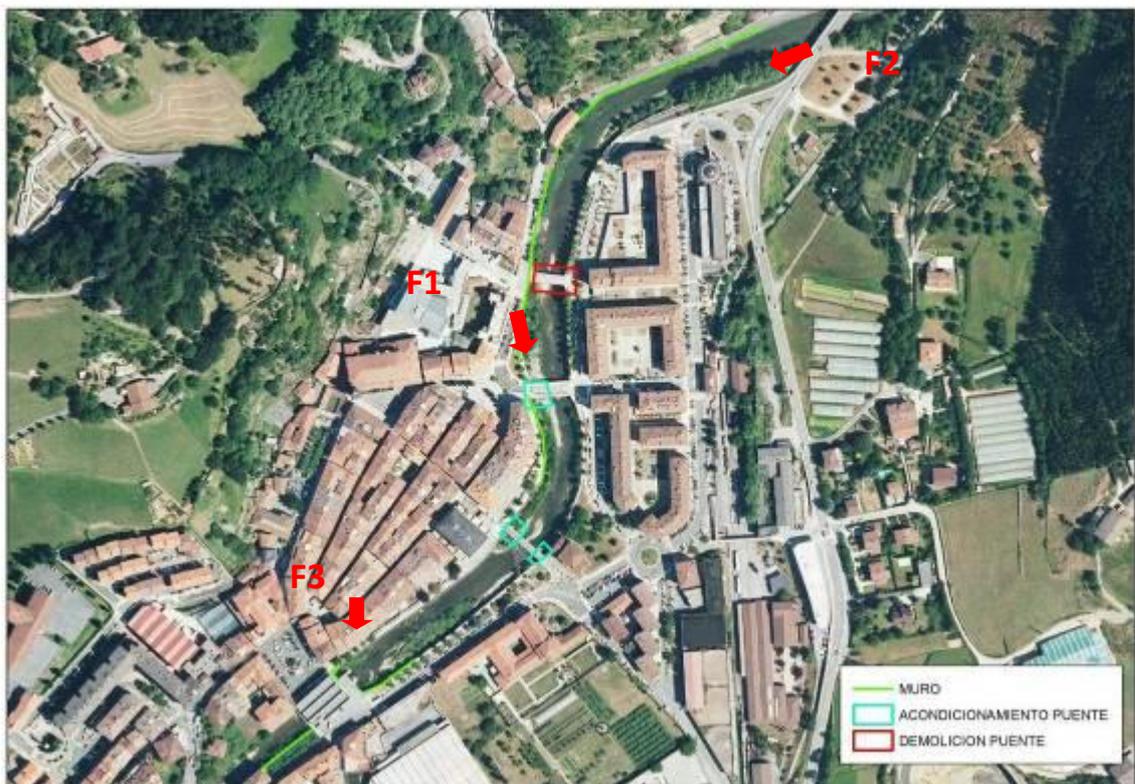
Figura 61 Ubicación en planta de las actuaciones y de las fotografías posteriores.

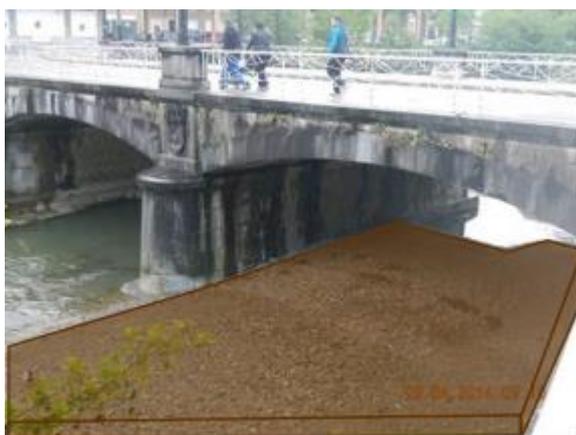
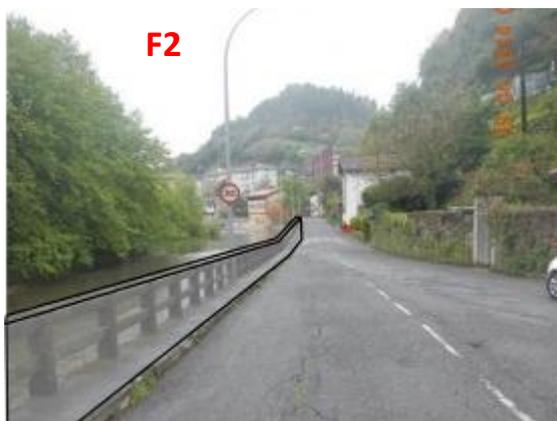
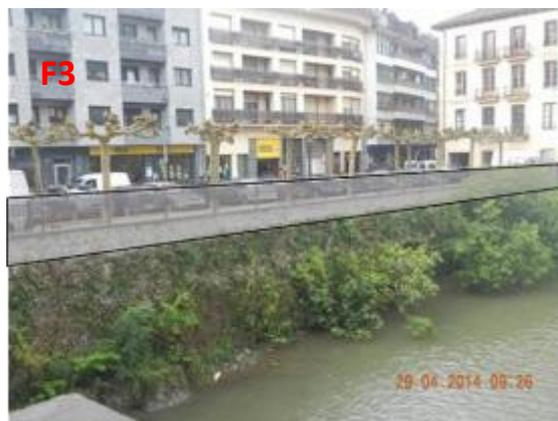
Foto 24 Actuaciones en el núcleo urbano de Azpeitia.

En el núcleo urbano de Azpeitia se propone el acondicionamiento de los puentes de Emparan y Julián Elortza para mejorar las condiciones de flujo de los mismos mediante la eliminación de los sedimentos depositados en los ojos de los mismos (ver fotografía nº1).

La pasarela de Magdalena Auzoa sería demolida y adicionalmente en algunas zonas se ejecutarían muros longitudinales a lo largo de las márgenes para evitar el desbordamiento del río Urola (ver fotografías nº2 y 3).

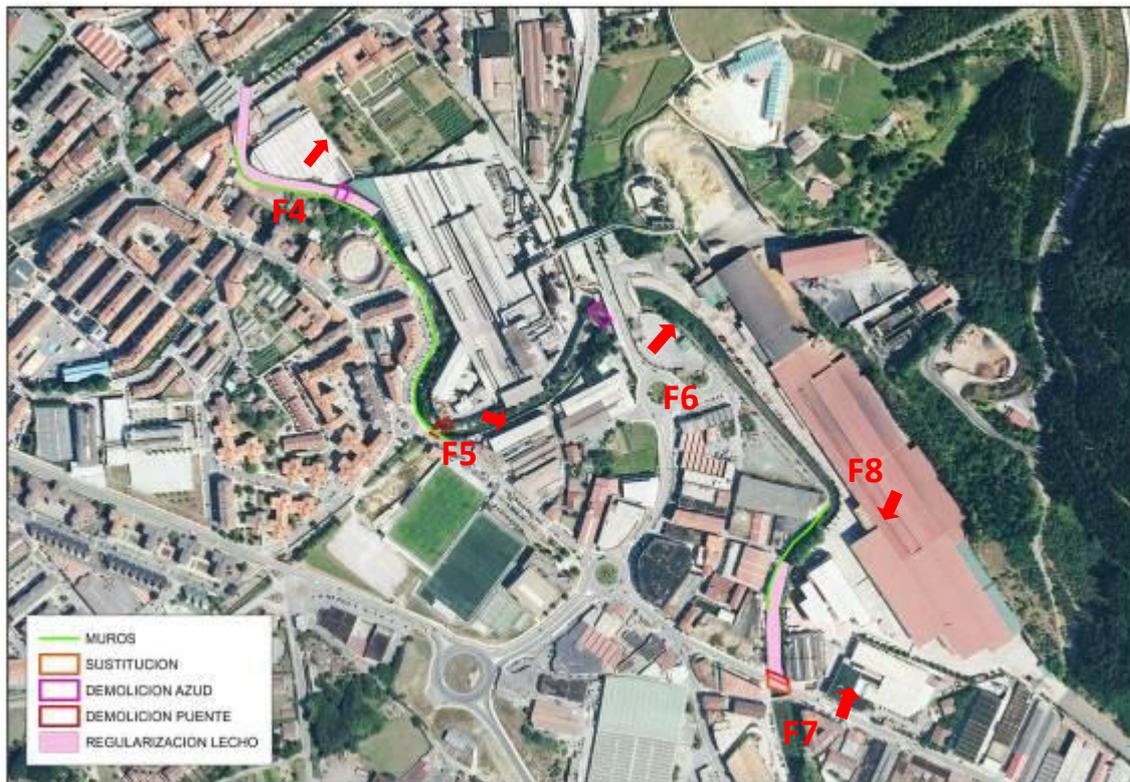
Figura 62 Actuaciones en el río Ibaieder y ubicación de fotografías posteriores.

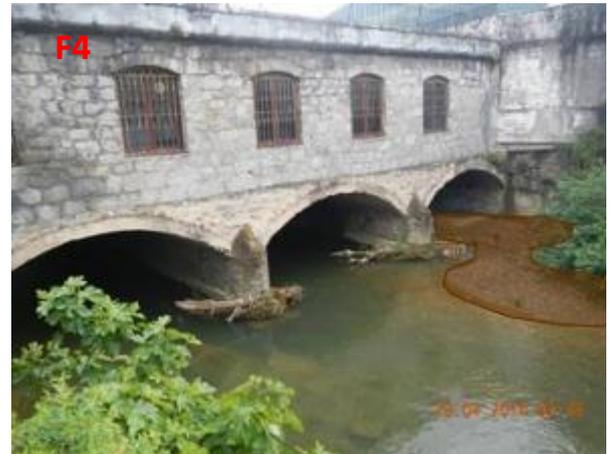
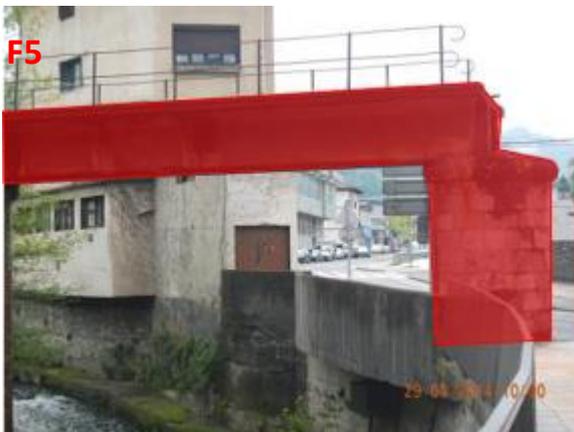
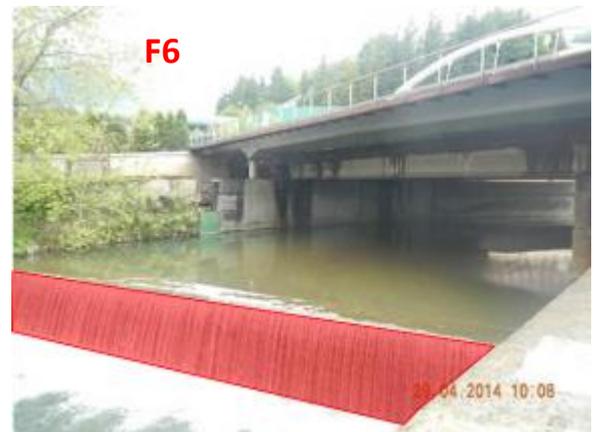
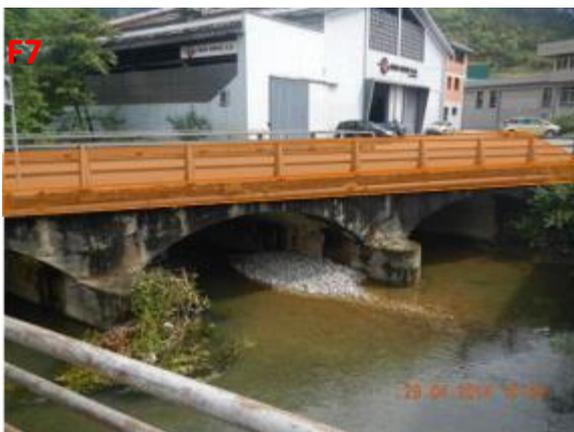
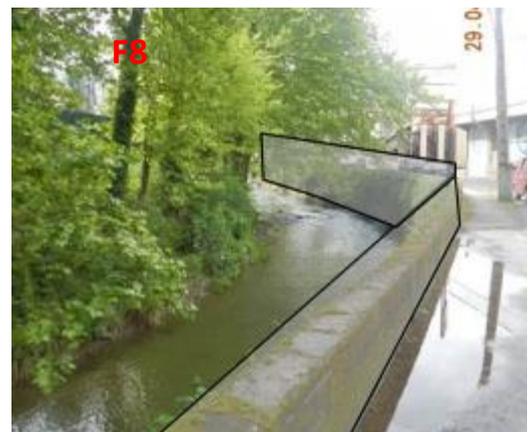
Foto 25 Actuaciones en el río Ibaieder.

En el río Ibaieder se propone la regularización del lecho en la zona más próxima a la confluencia con el río Urola, lo que implica actuar bajo la cobertura existente (ver fotografía nº4).

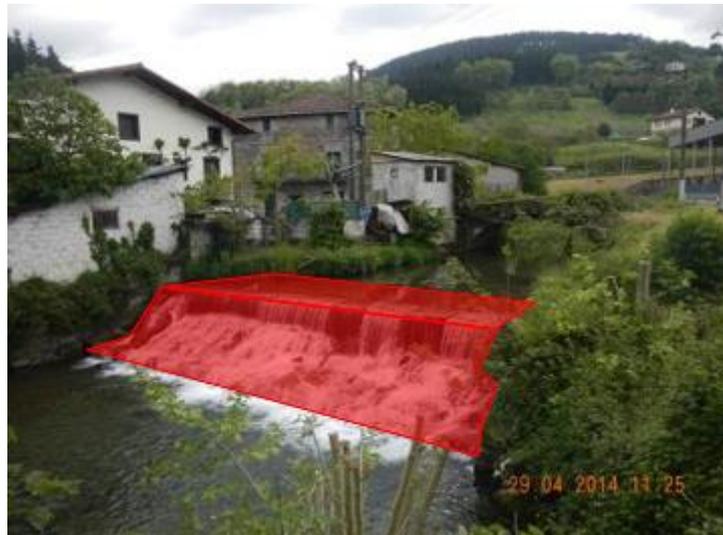
F9

Foto 26 Actuaciones en el río Errezil.

En el ámbito del río Errezil se plantea la demolición de un azud y de una pasarela situada justo aguas arriba (ver fotografía nº9). Adicionalmente se ejecutarían muros de borde.

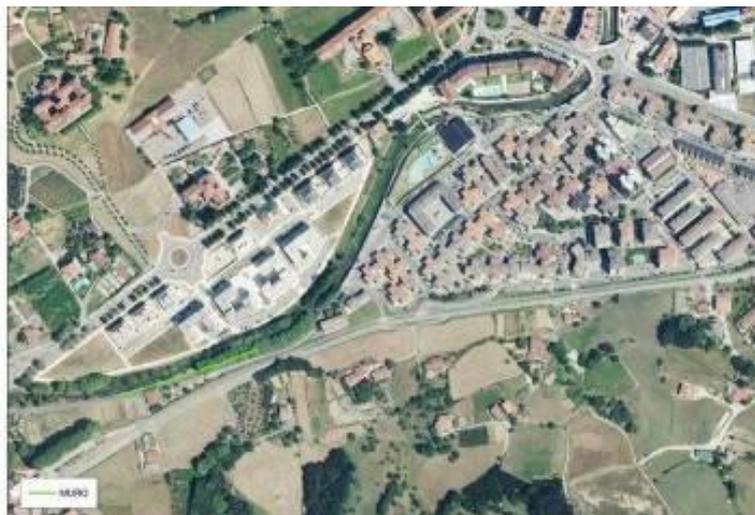
Figura 64 Actuaciones en el ámbito de Urbitarte Auzoa.

En el ámbito de Urbitarte Auzoa la actuación se limitaría a la ejecución de un muro longitudinal de hormigón situado en la margen derecha en el entorno del Museo Medioambiental.

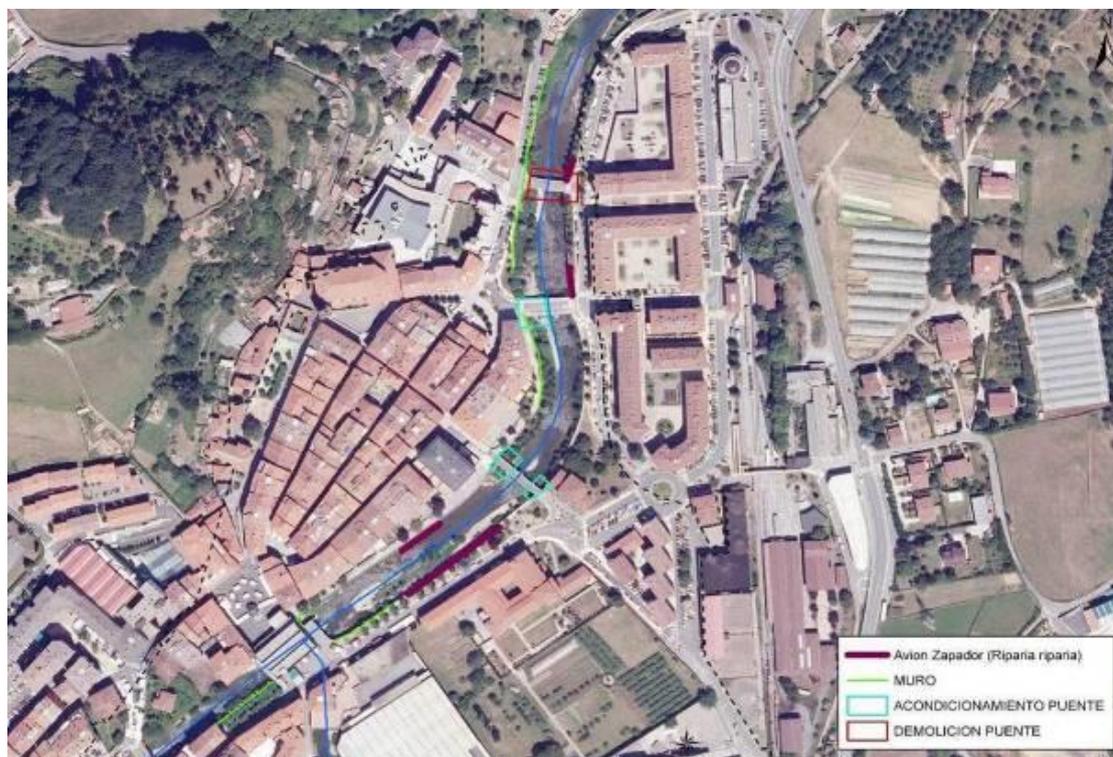
Figura 65 Aspectos medioambientales considerados y actuaciones planteadas en Azeitia (núcleo urbano).

El ámbito 1 se trata de un ámbito urbano en el que las márgenes del río Urola se encuentran ocupadas por muros verticales de encauzamiento de más de tres metros de altura. La vegetación se reduce a los puntos donde existen acarreoos que han permitido el desarrollo de manchas de vegetación de ribera, principalmente arbustiva.

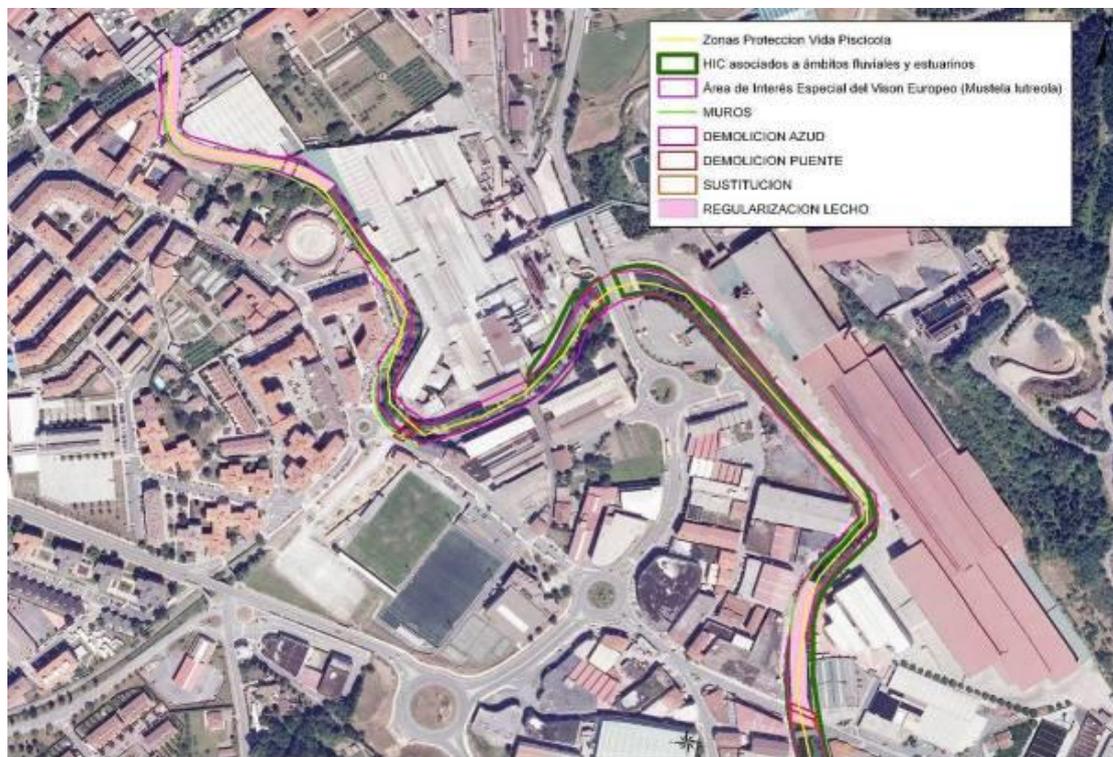
Figura 66 Aspectos medioambientales considerados y actuaciones planteadas en Azpeitia (río Ibaieder).

En el ámbito 2, el río Ibaieder en el tramo comprendido entre el puente de Uarbe y su confluencia con el Urola se corresponde con una “Zona de protección para la vida piscícola”. Este ámbito presenta un carácter urbano-industrial y se caracteriza por la presencia de muros verticales de hormigón en ambas márgenes en la mayor parte de la longitud del tramo. Destaca especialmente el tramo central en el que el hormigonado se hace extensivo hasta el lecho del propio cauce. Además, existen algunas manchas de vegetación en determinados puntos que no llegan a constituir masa de vegetación de ribera.

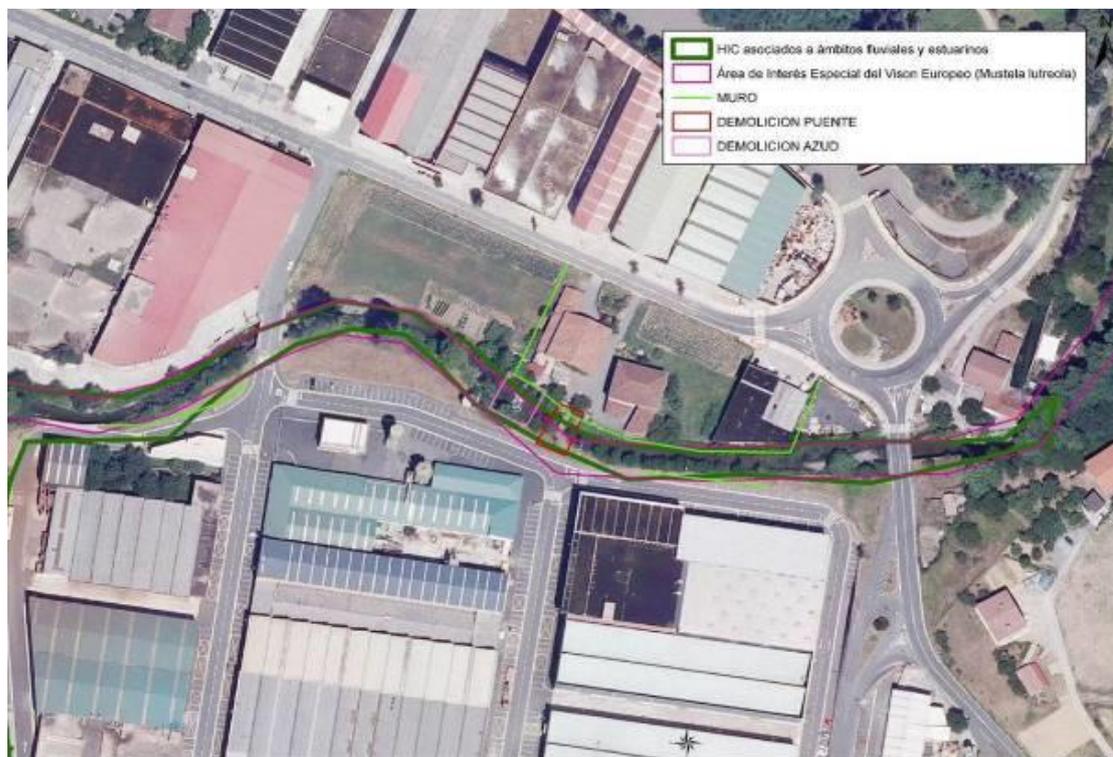
Figura 67 Aspectos medioambientales considerados y actuaciones planteadas en Azpeitia (río Errezil).

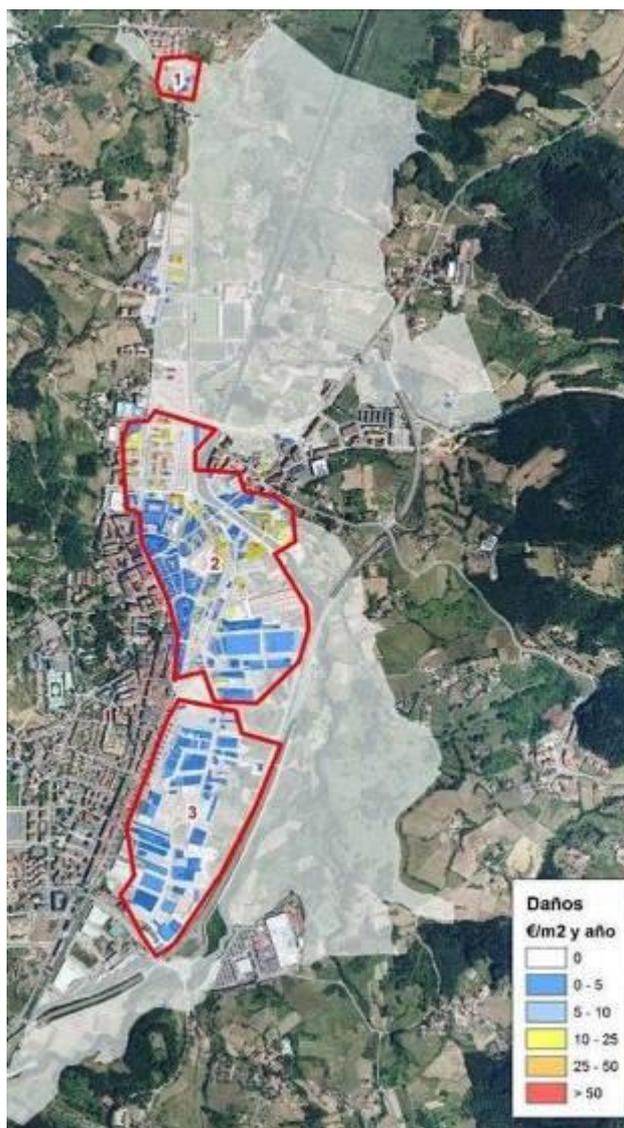
Figura 68 Ámbitos de actuación del ARPSI de Gernika.

1. Término Municipal de Forua: 2% del daño total.
2. Casco urbano de Gernika y Parque empresarial Beko-Ibarra: 84% del daño total.
3. Polígono Industrial Txanparta: 4% del daño total.

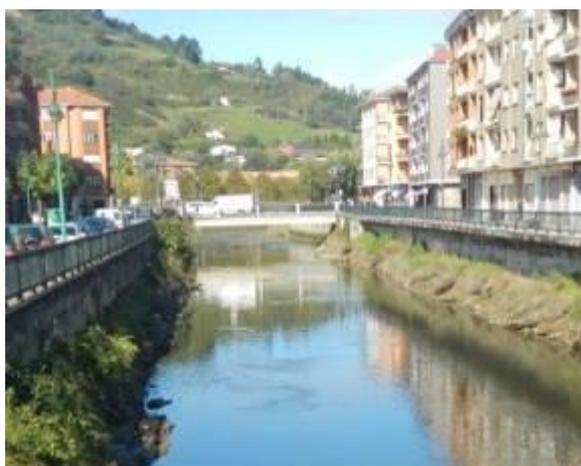
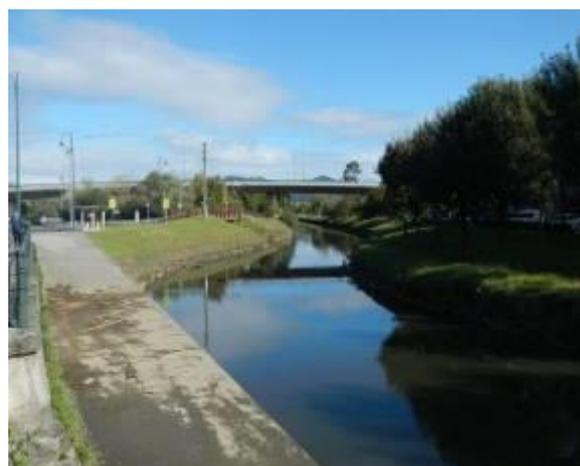
Figura 70 Sección tipo de la regularización del lecho en la zona urbana.

- Regularización del lecho aguas arriba del azud desde el PK 1+975 hasta el PK 2+260, con ancho de fondo 15 m y pendiente longitudinal de 0,01 %
- Entre los PKs 2+260 y 2+757 ancho de fondo 17 m y pendiente longitudinal de 0,01 %
- Entre los PKs 2+757 y 3+001 ancho de fondo 10 m y pendiente longitudinal de 0,01 %

La sección tipo de la regularización tendrá taludes 1H:2V, dando continuidad a los taludes de la sección natural que se mantiene inalterada en la zona más urbana.

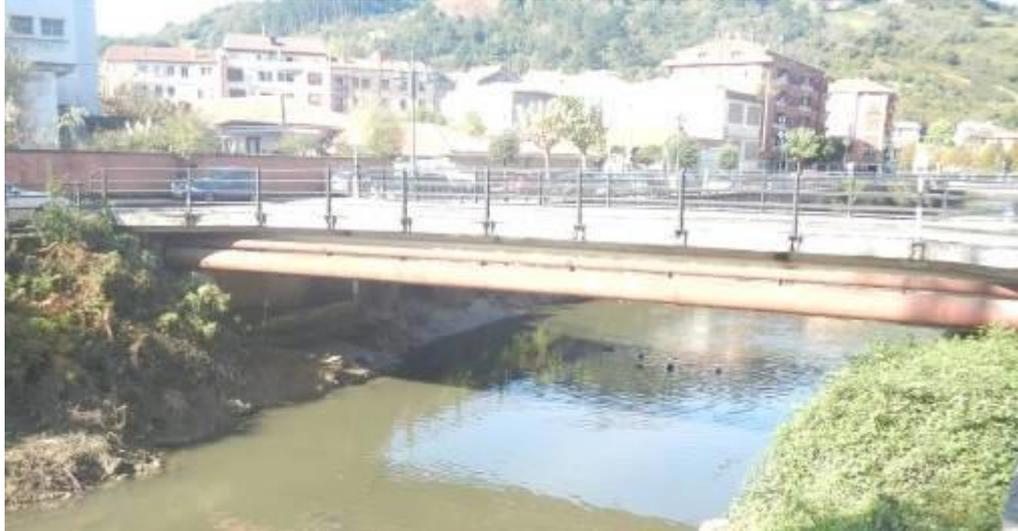
Foto 27 Puente de Zubialde Kalea a eliminar.

La avenida de 100 años, incluso con las actuaciones propuestas, alcanza la cota de tablero de los 2 puentes existentes en el tramo urbano. Se propone mantener el puente de Rentería, con calificación patrimonial y que aglutina el grueso del tráfico de la zona y eliminar el puente de Zubialde Kalea, situado aguas arriba en el PK 2+750, y cuya eliminación mejora el funcionamiento hidráulico del tramo urbano del río Oka y elimina el riesgo asociado a los posibles daños en la estructura en caso de avenida. Este puente tiene asociado el paso de tuberías por lo que se deberán restablecer los servicios afectados.

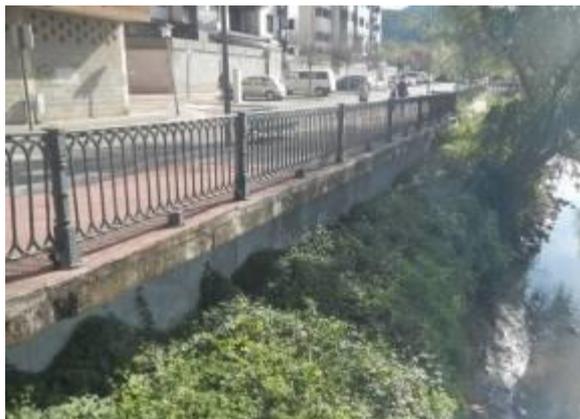
Foto 28 Zona a disponer muro en MD aguas arriba del puente de la c/Zubialde.

- Entre los PKs 2+671 y 2+846 en la MI, de altura media inferior a 0,5 m y máxima de 1 m.
- Entre los PKs 2+749 y 2+846 en la MD, de altura inferior a 0,5 m.
- Entre los PKs 2+846 y 3+001 en la MI, de 1 m.
- Desde el PK 3+001 al PK 3+122, hasta el cierre en el paso bajo la BI-635, menor a 0,5 m.

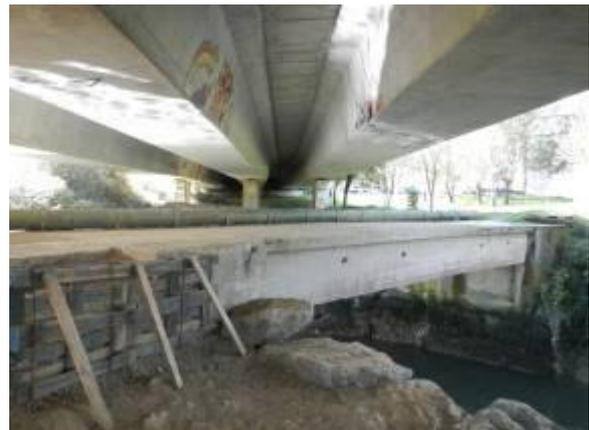
Foto 29 Zona de cierre del muro en MI bajo el paso de la BI-635.

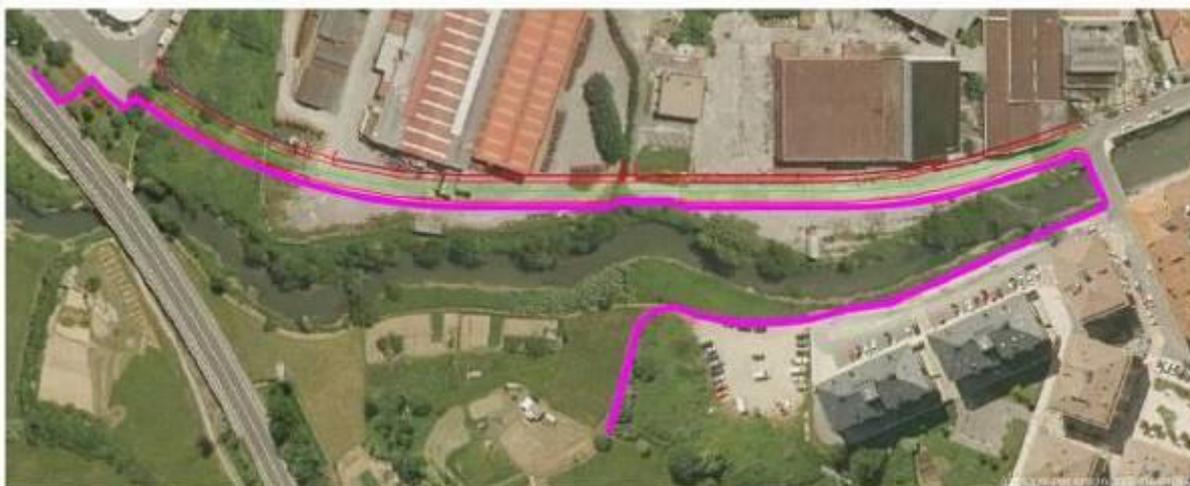
Figura 72 Muros propuestos de 1 m de altura.

Los muros propuestos son compatibles con los previstos en ESTUDIO DE ALTERNATIVAS Y ANTEPROYECTO DE UN NUEVO VIAL EN BEKOIBARRA Y ACTUACIONES DE MEJORA EN EL CAUCE DEL RIO OKA – GERNIKA (Ayuntamiento de Gernika – 2017)

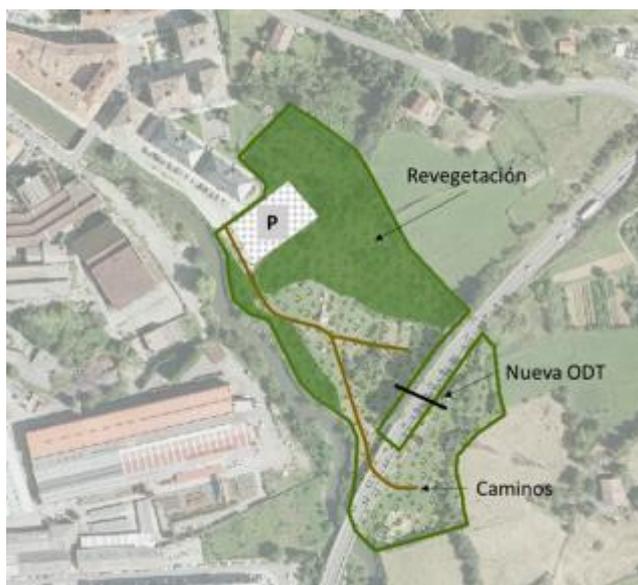
En la siguiente imagen se incluye un croquis de la posible organización del parque, en el que se generarán caminos y se instalarán los elementos propios de un espacio público natural; bancos, papeleras, cartelera, etc.

Figura 73 Croquis del parque fluvial y la permeabilización del terraplén de la BI-635.

En la margen derecha, existe en torno al terraplén de la BI-635 una zona de laminación, donde el terraplén hace efecto barrera limitando la conectividad longitudinal de la llanura de inundación.

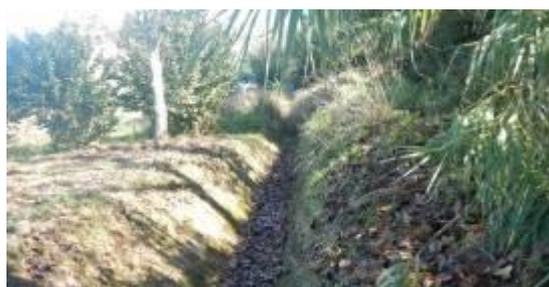
Foto 30 Canal paralelo al terraplén de la BI-635.

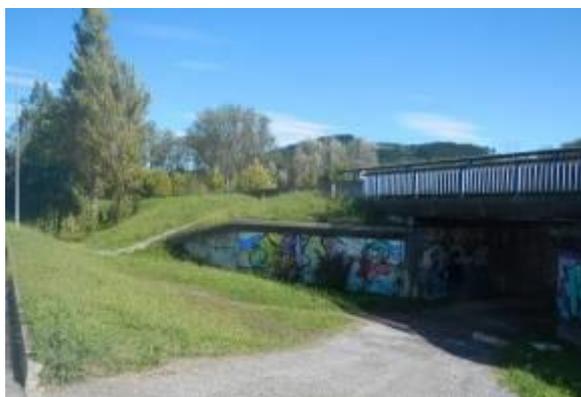
Foto 32 Paso bajo la BI-635.

Para proteger el polígono industrial de Txanporta con un escenario de defensa de 100 años, como se definió en el PGRI de 1er ciclo, es necesario evitar el paso de agua desde la llanura a la zona industrial. Para ello, por un lado, hay que eliminar el paso bajo la BI-635 a la altura del PK 3+700 y por otro, alcanzar una cota superior a la de la lámina circulante por el cauce en torno al PK 4+800 para evitar la derivación de agua al otro lado de la BI-635 afectando la zona industrial.

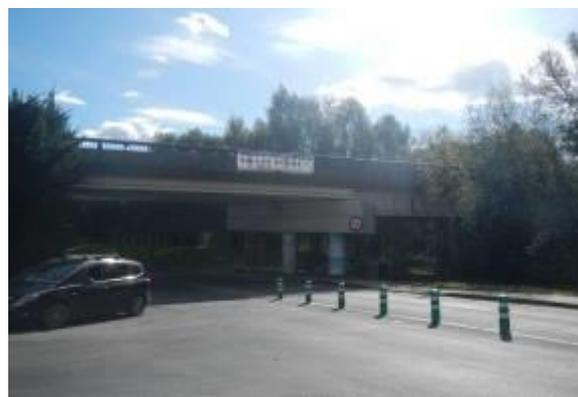
Foto 33 Zona de acceso del agua PK 4+800.

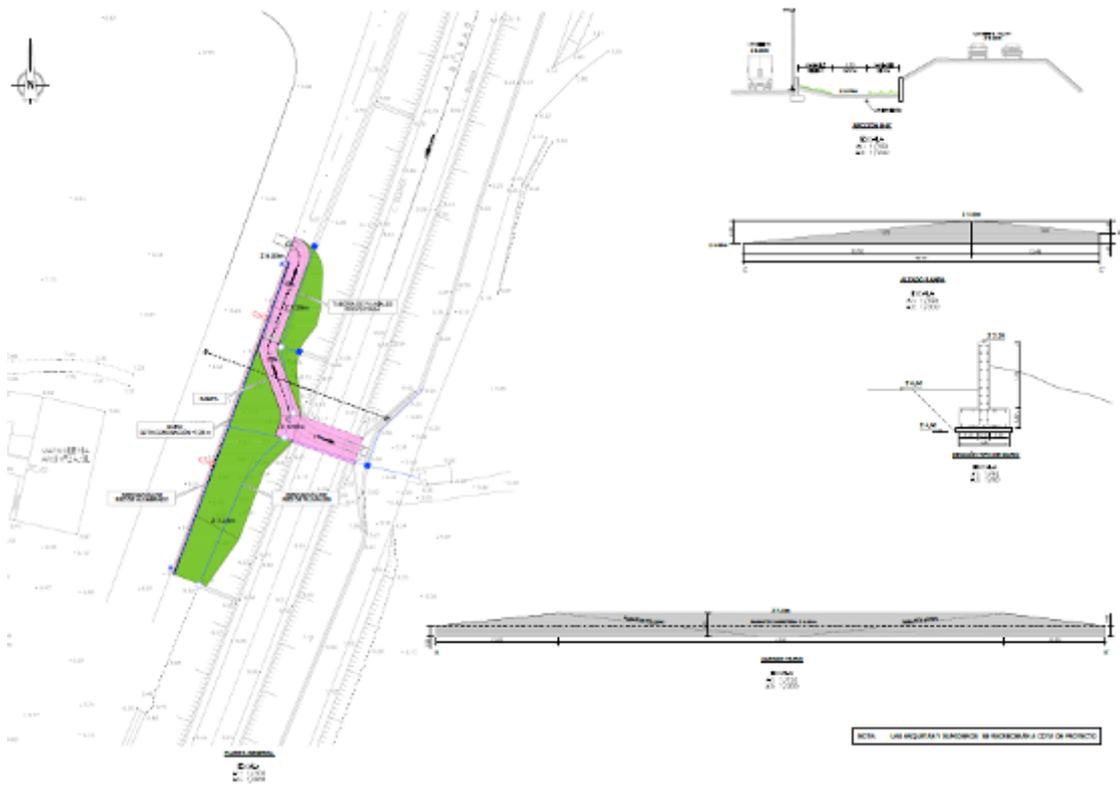
Figura 74 Cierre del paso bajo la BI-635

Ambas actuaciones están detalladas en sendos proyectos constructivos promovidos por URA en 2018 para su posterior ejecución.

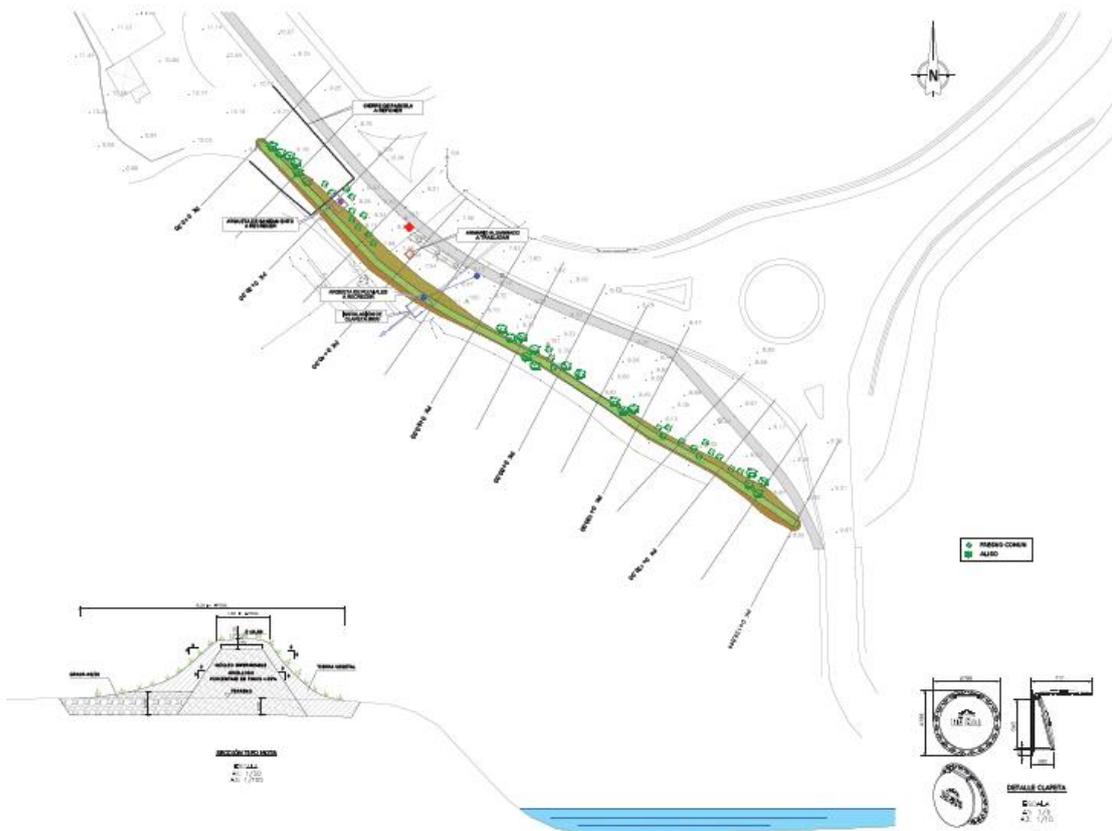
Figura 75 Mota lateral a la calzada de enlace a la BI-635.

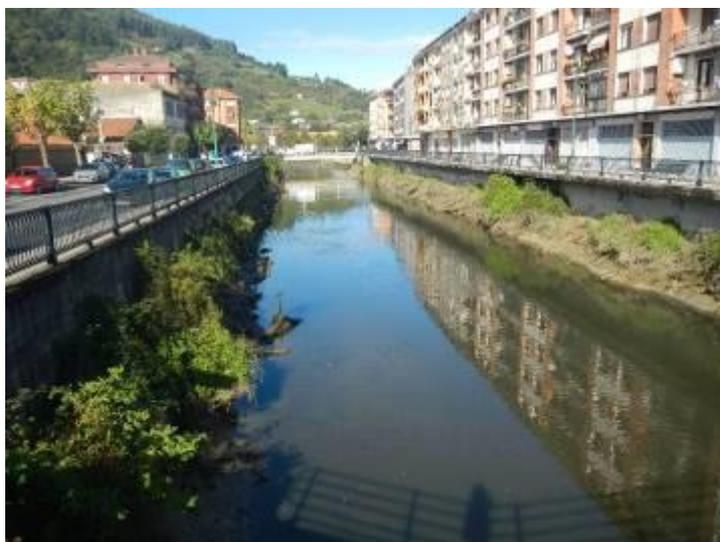
Foto 34 Tramo del río Oka encauzado a su paso por la zona urbana de Gernika.

A pesar de las numerosas figuras de protección mencionadas, el estado del río Oka en torno al núcleo urbano es deficiente, el cauce se encuentra confinado entre muros de hormigón, que limitan el desarrollo de vegetación de ribera, habiéndose además encontrado algunas especies alóctonas. La calidad de las aguas, es también deficiente, condicionada por un régimen de caudales en estiaje inferior al caudal ecológico debido a la fuerte presión a la que están sometidos los recursos hídricos de la Unidad Hidrológica Butroe.

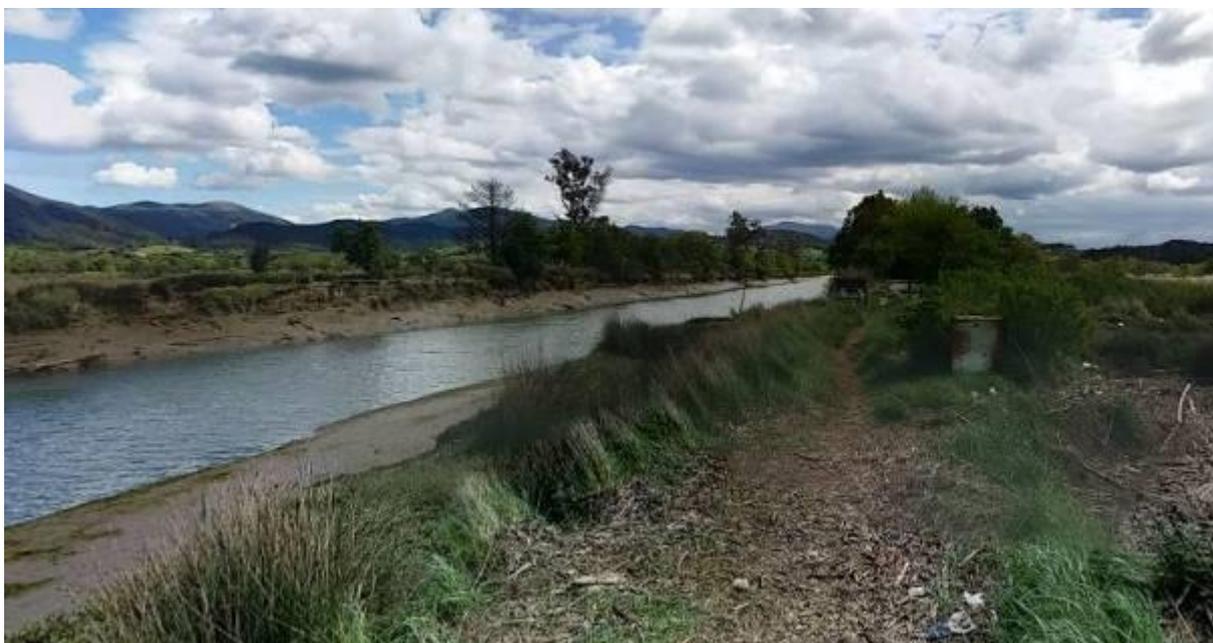
Foto 37 Canal del Corte de la Ría limitado entre motas a ambos lados.

La rectificación y rigidización mediante motas del canal principal “Corte de la ría” aguas abajo del núcleo urbano limitan la conexión del canal con la zona intermareal y los meandros existentes, modificando la dinámica del sistema.

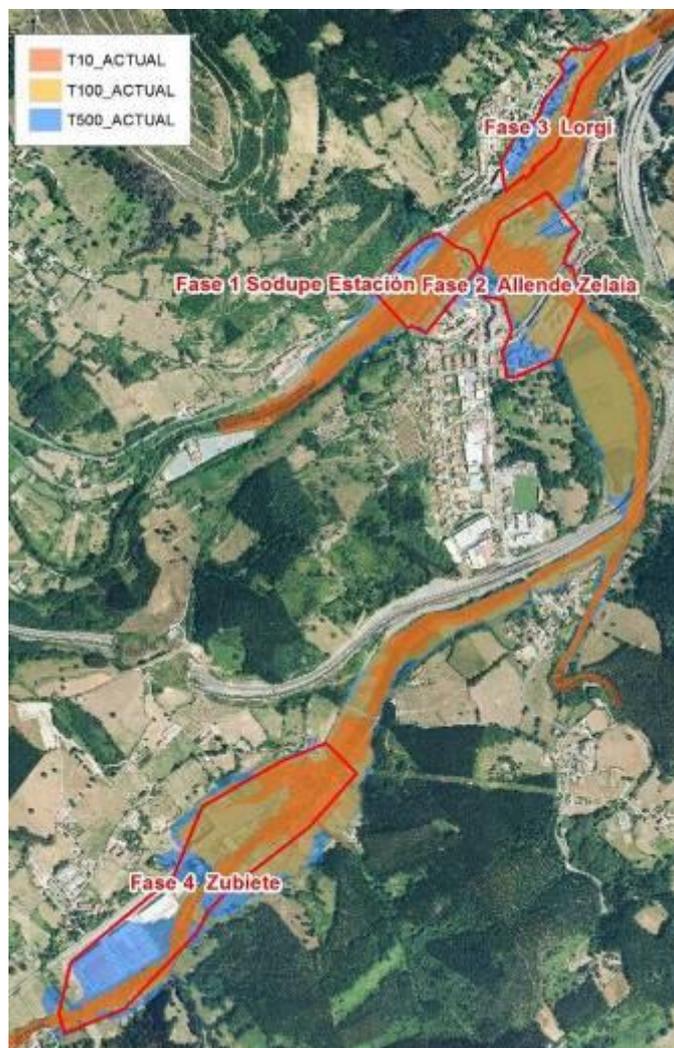
Figura 76 Zonas inundables actuales y delimitación de fases en el ARPSI de Gordexola – Sodupe.

1. Barrio de Lorgi Ibarra: 10% daño total.
2. Sodupe estación de FEVE: 62% del daño total.
3. Allende Zelaia: 18% del daño total.
4. Zubiete: 10% del daño total.

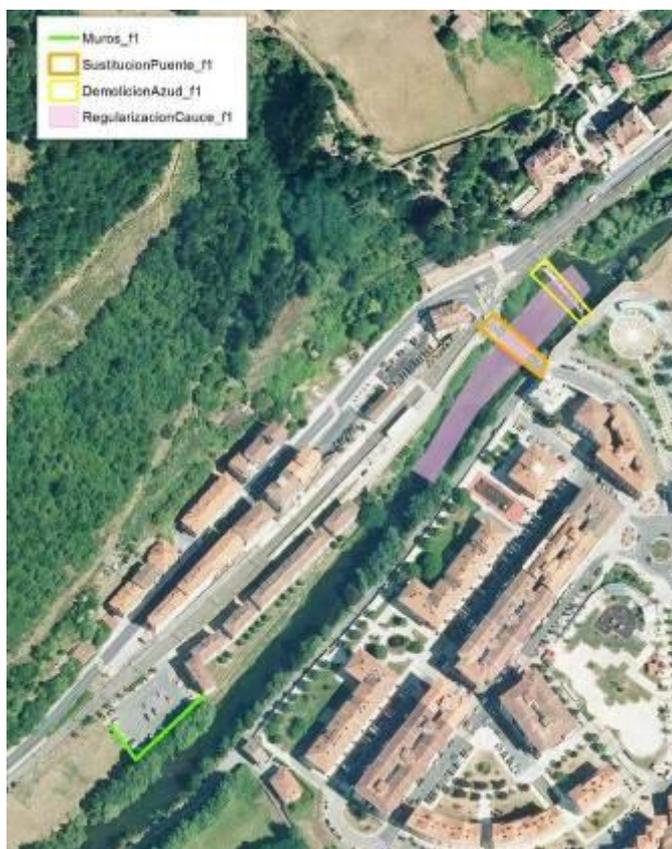
Figura 77 Actuaciones propuestas en la Fase 1. Opción A. ARPSI de Gordexola – Sodupe.

- Demolición del azud de La Conchita, situado en el PK 12+035.

- Sustitución del puente de Gallarraga junto a la estación de FEVE, PK 12+068
- Regularización del lecho principal desde el PK 12+030 hasta el PK 12+161, sección trapezoidal, pendiente mínima de 0,5%.
- 75 metros de muro de protección junto al aparcamiento de la margen izquierda PK 12+350, altura variable entre 0,5 y 1 metro

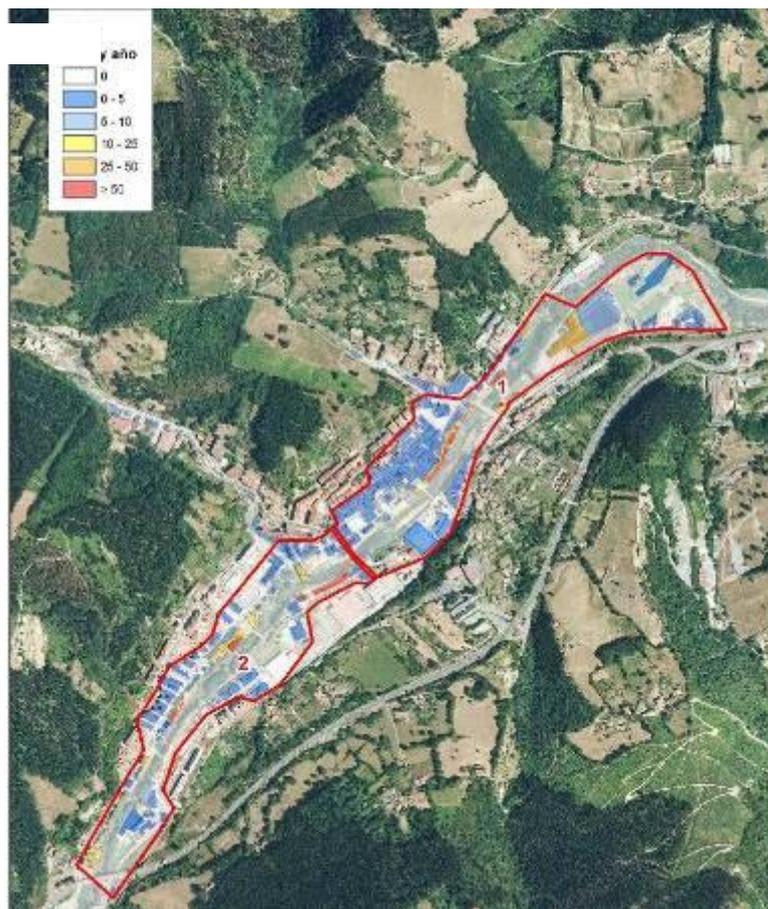
Figura 78 Ámbitos de actuación y daños en el ARPSI de Balmaseda.

1. Nocedal y Casco histórico: 47,1% daño total sobre edificios y vehículos.
2. Encartaciones: 40,6% del daño total sobre edificios y vehículos.

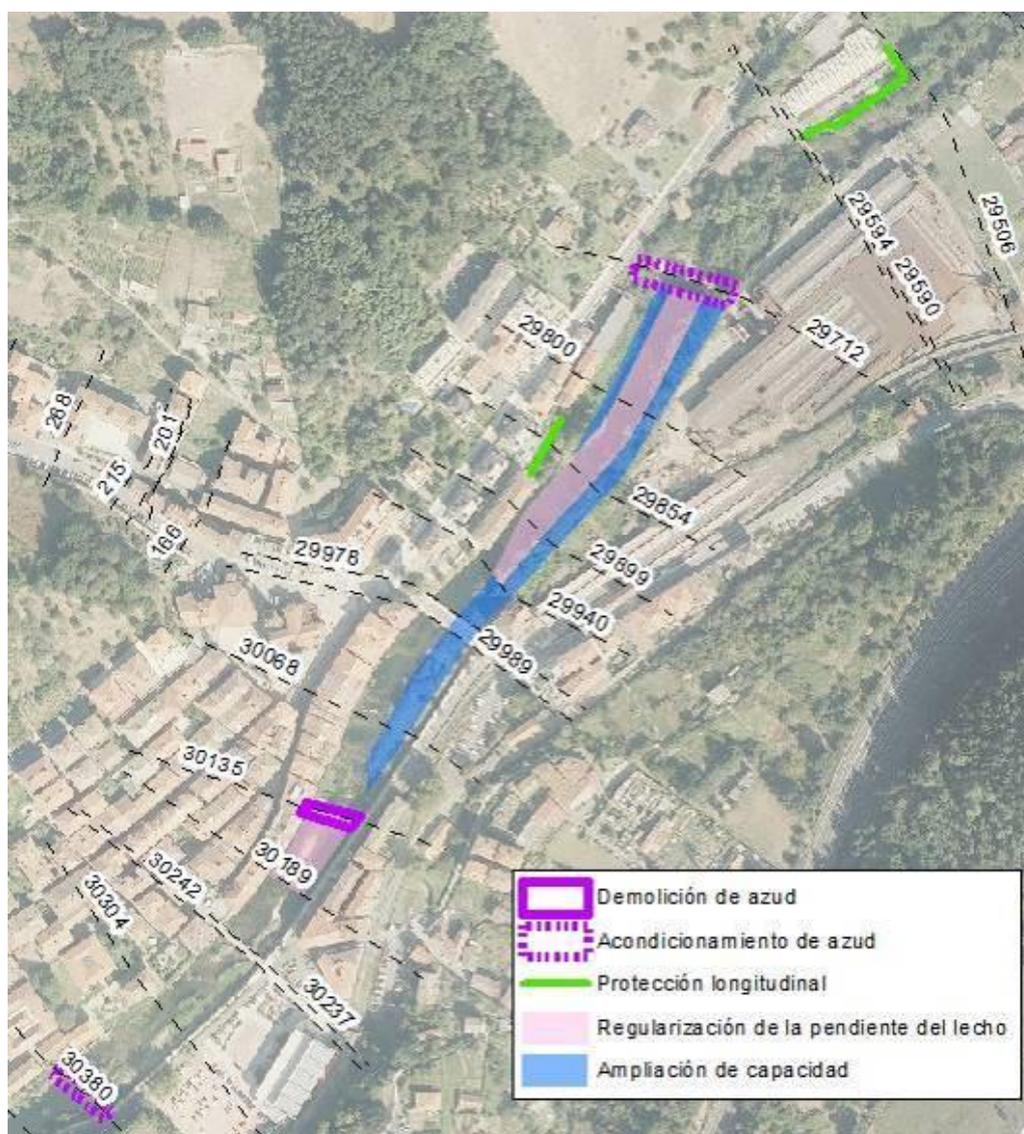
Figura 79 Actuaciones propuestas en la Fase 1. ARPSI de Balmaseda.

situado en el PK 29+990. La actuación bajo éste, se limita a remoción de acarrees que no suponen posibles afecciones a la integridad del mismo. La sección tipo asegurará 28 m de ancho del cauce y tendrá un talud 2H:1V, que será también tratado con técnicas naturalísticas.

- Demolición del azud de 1,25 m situado en el PK 30+135 en el centro histórico de Balmaseda aguas arriba del puente de La Estación. Dragado del trasdós del azud en una longitud de 50 metros. La pendiente media del cauce 0,3%.
- Modificación del azud de San Lorenzo situado en el PK 30+380, aguas abajo del puente medieval de Balmaseda, rebajando la cota de coronación en 1,5 m. Se mantiene el efecto paisajístico de la lámina de agua aún en épocas estivales, y se aumenta la sumergencia del paso del puente que tiene al calado crítico al estrecharse el río.
- Muro entre los PKs 29+505 y 29+593, muro de 1,5 m y 100 m de longitud para la defensa de una zona próxima al cauce de los talleres en activo.
- Muro en margen izquierda en torno al PK 29+854, de 0,70 m de alto y 45 m de longitud, para la evitar el acceso al aparcamiento y existente y a la calle Magdalena Bajera.

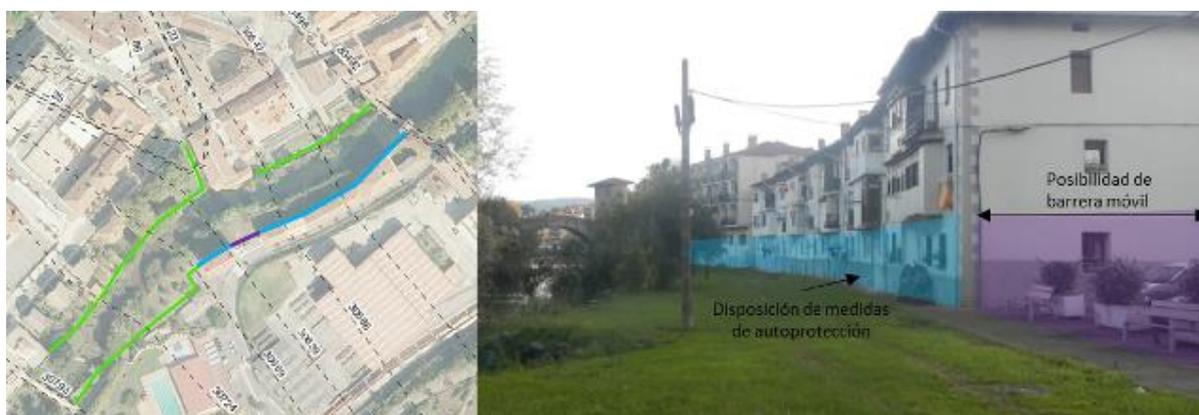
Figura 81 Vista desde aguas arriba del puente Viejo en Balmaseda; viviendas en margen derecha.

- Se deberá defender mediante una barrera de 1,5 m de altura, que puede ser móvil, el aparcamiento entre los edificios frente a la residencia León Trucíos, en la margen derecha.

- Agua arriba y hasta la pasarela junto a las piscinas, se dispondrá un murete de 1 m que se integrará en el parque actual.

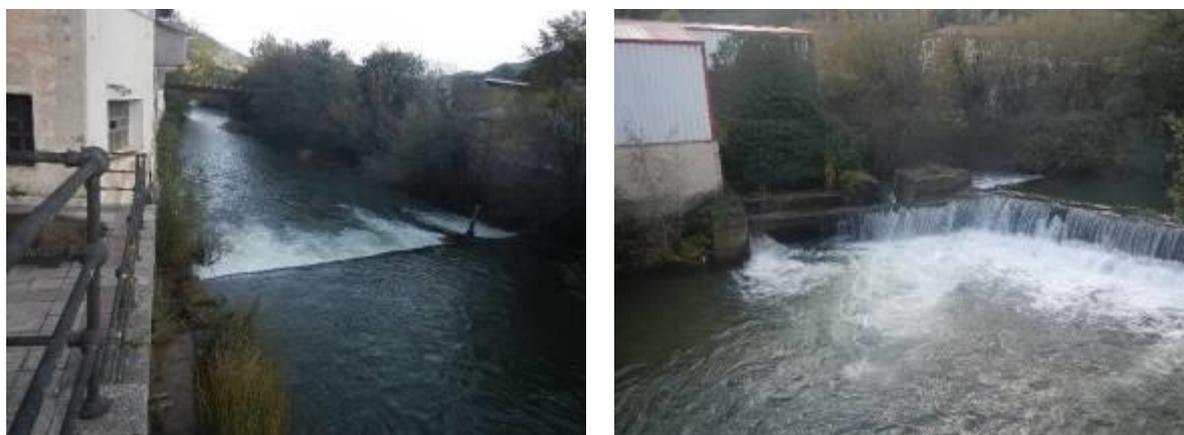
Foto 38 Azudes sucesivos de la ferrería de Laiseca. El azud de aguas abajo del PK 31+254 (izda.) se elimina, el azud de aguas arriba, se rebaja 1 m para mantener la derivación lateral donde se conserva la toma y vertido.

Aguas arriba de las instalaciones deportivas, se actúa de forma prioritaria sobre los obstáculos existentes en el cauce por lo que se plantea la eliminación y rebaje de 2 azudes sucesivos de la ferrería de Laiseca, el azud aguas abajo se elimina, mientras que el de aguas arriba, que conserva la derivación lateral para la toma y la obra de vertido, se rebaja 1 m para mantener la funcionalidad de los mismos.

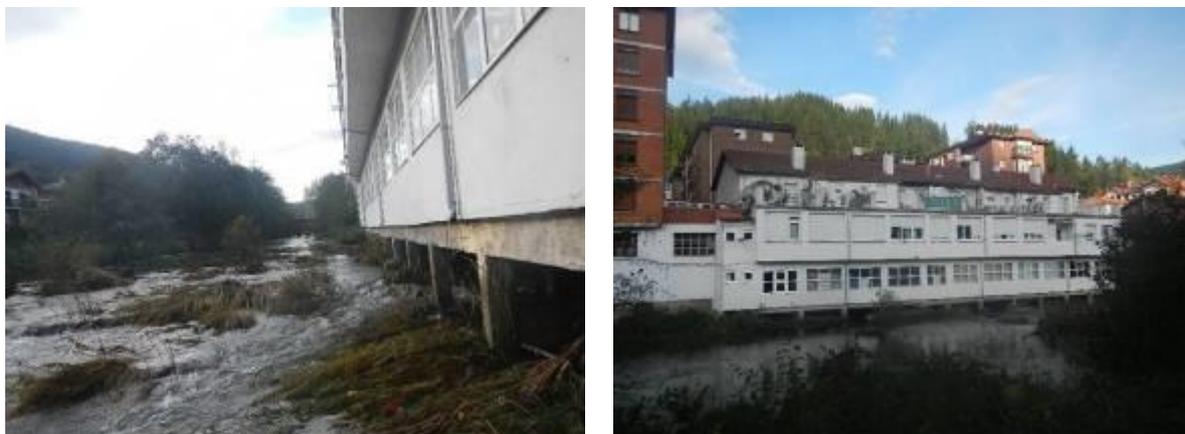
Foto 39 Edificios sobre el cauce en la avenida Encartaciones.

En este ámbito, se producen afecciones en la margen izquierda ya para un periodo de 10 años de retorno, ya que las edificaciones, por debajo de la cota de la avenida Encartaciones, se encuentran construidas sobre el propio cauce.

- Adecuación de los paramentos de las edificaciones junto al cauce en la margen izquierda. En los casos en los que, como en la imagen superior, existan ventanas a cotas susceptibles de afectarse por la inundación, se promoverán medidas de autoprotección (defensas móviles) y el aseguramiento frente a inundación en combinación con los Sistemas de Alerta Temprana y la coordinación con Atención de Emergencias.
- Disposición de muros entre las edificaciones que puedan permitir el acceso al cauce mediante puertas estancas y/o soluciones mediante barreras móviles.

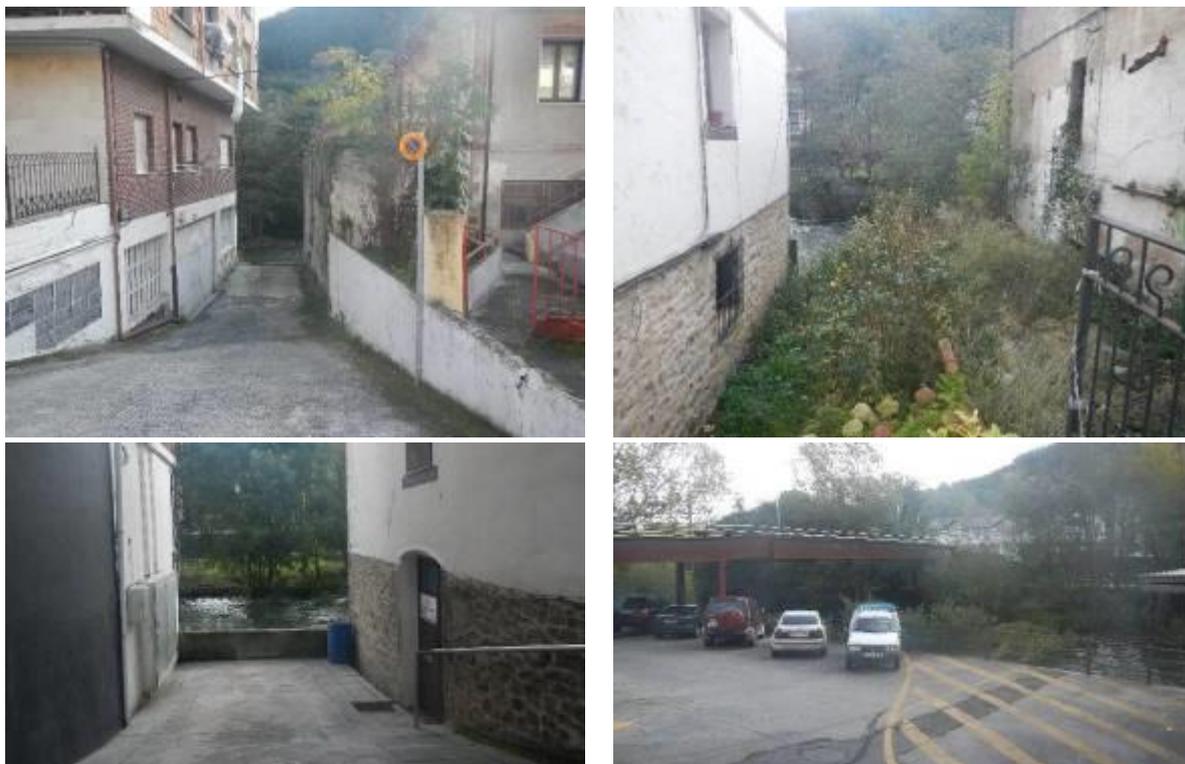
Foto 40 Zonas entre edificaciones con posibles disposiciones de defensas.
