PROPUESTA DE PROYECTO DE PLAN HIDROLÓGICO DE LA DEMARCACIÓN HIDROGRÁFICA DEL CANTÁBRICO ORIENTAL

Revisión para el tercer ciclo: 2022-2027

MEMORIA - ANEJO IX

Objetivos medioambientales y exenciones

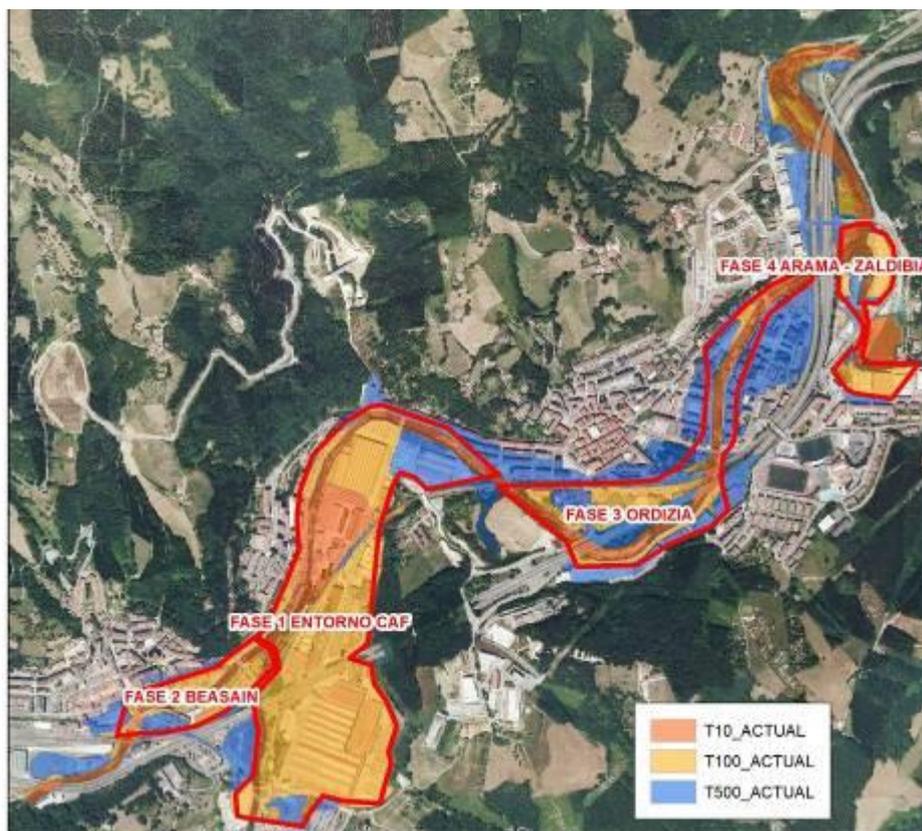
Figura 82 Zonas inundables actuales y delimitación de fases en el ARPSI de Beasain-Ordizia.

1. Zonas industriales de Arama y Zaldibia: 2% del daño total
2. Casco urbano de Ordizia: 3% del daño total
3. Entorno de las instalaciones de CAF: 70% del daño total

4. Zona urbana aguas arriba de la confluencia con el Aagauntza: 13% del daño total

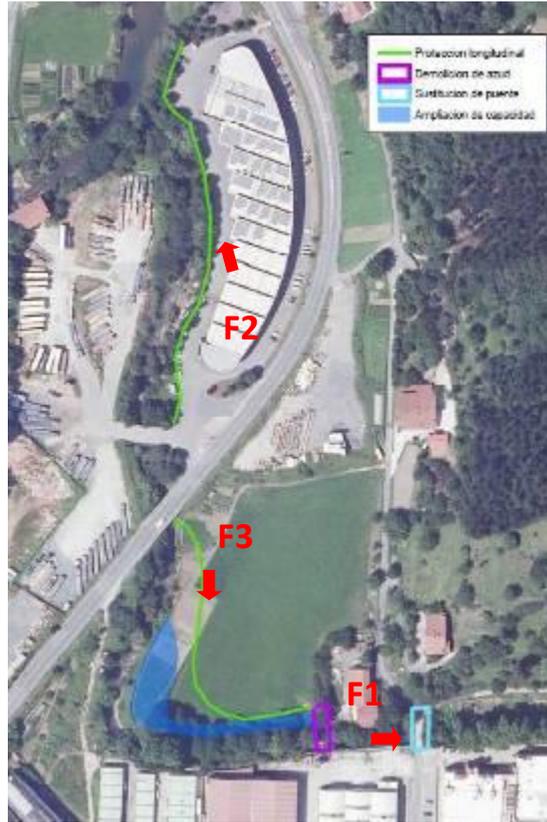
Figura 83 Medidas propuestas en el ámbito de polígonos industriales de Arama y Zaldibia.

En el caso de los **polígonos industriales de Arama y Zaldibia** se contempla sustituir un paso sobre el cauce del Zaldibia (fotografía nº1) y ampliar la sección del mismo mediante berma en margen derecha. Finalmente se reforzará y ampliará la mota existente (fotografía nº2) y se ejecutará un muro de borde (fotografía nº3).

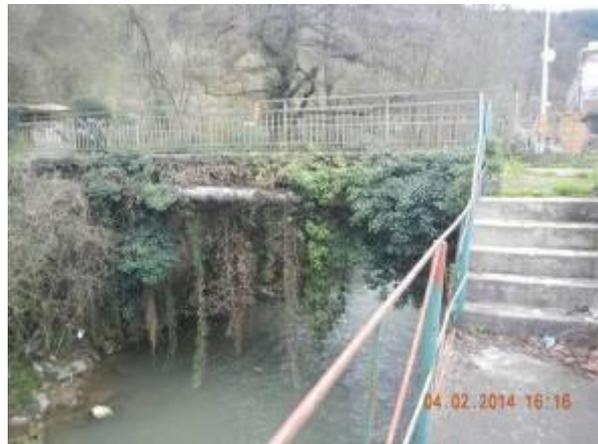
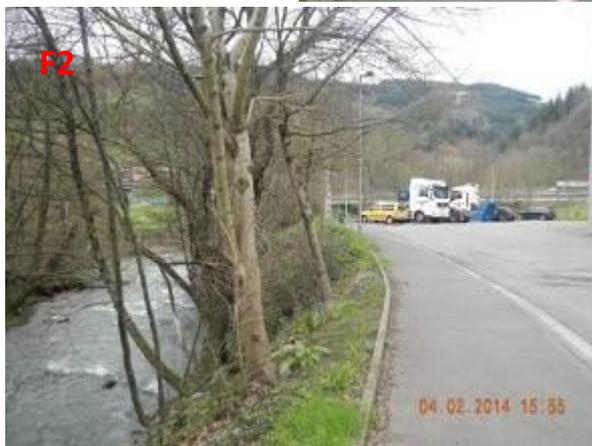
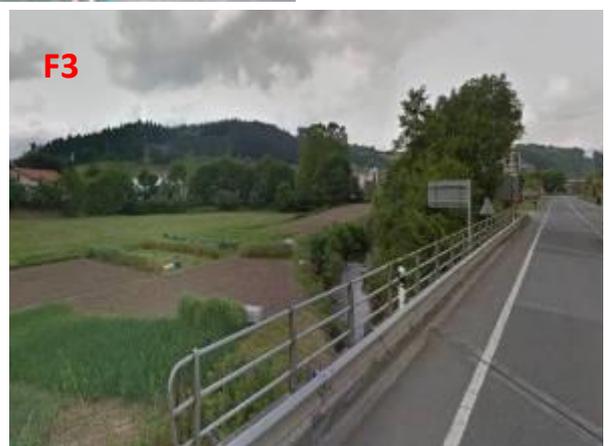
Foto 44 Medidas propuestas en el ámbito de polígonos industriales de Arama y Zaldibia.

Las actuaciones buscan reducir los daños para el periodo de retorno de 100 años, que se concentran principalmente en los polígonos industriales de Arama y Zaldibia.

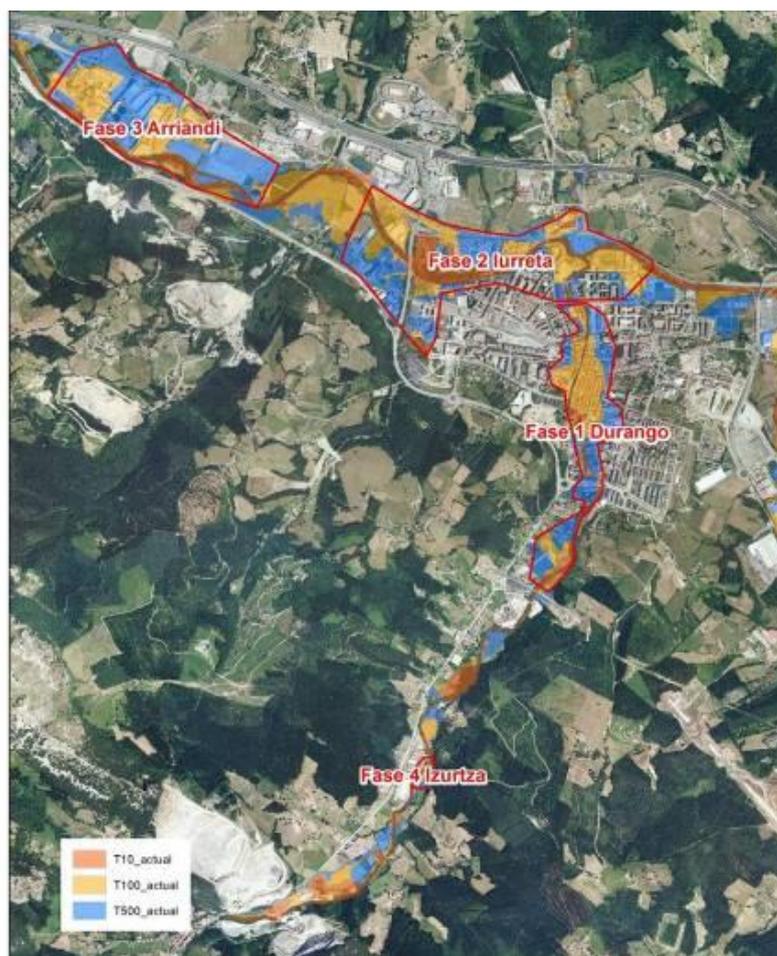
Ámbito de actuación: A continuación, se incluyen las zonas del ARPSI de Durango, zona Iurreta-Durango-Izurtza, que concentran la mayor parte de los daños potenciales, y las zonas inundables obtenidas en los mapas de peligrosidad.

Figura 84 Denominación de las zonas analizadas y zonas inundables actuales en el ARPSI de Durango – Iurreta.

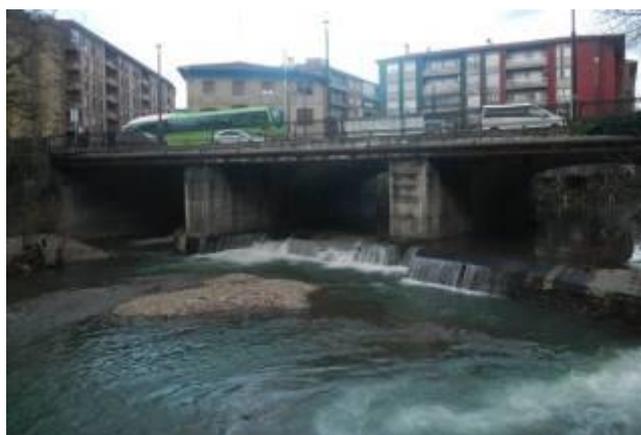
Foto 45 Azud bajo el puente del enlace de acceso a Durango.

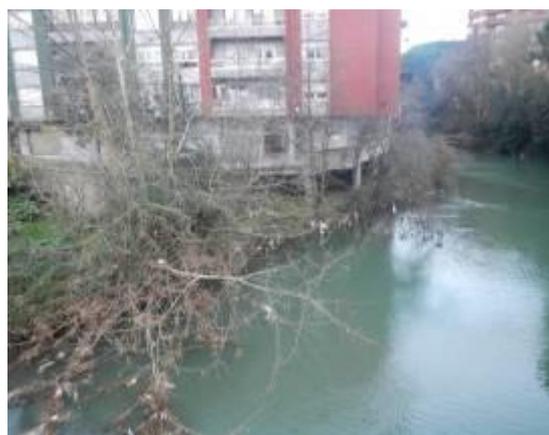
Foto 46 Presión urbana en margen derecha aguas arriba del puente de la calle Fray Juan de Zumarraga.

- De altura inferior a 1 m en margen derecha entre el puente de la calle Fray Juan y el de la calle Francisco Ibarra
- De 0,75 m de altura para la defensa de la N-634 de afecciones puntuales aguas arriba del puente de Arandia junto al bidegorri existente.

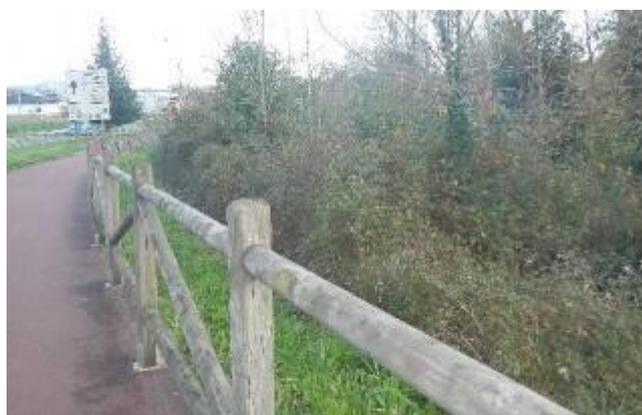
Foto 47 Barandilla actual junto al bidegorri existente.

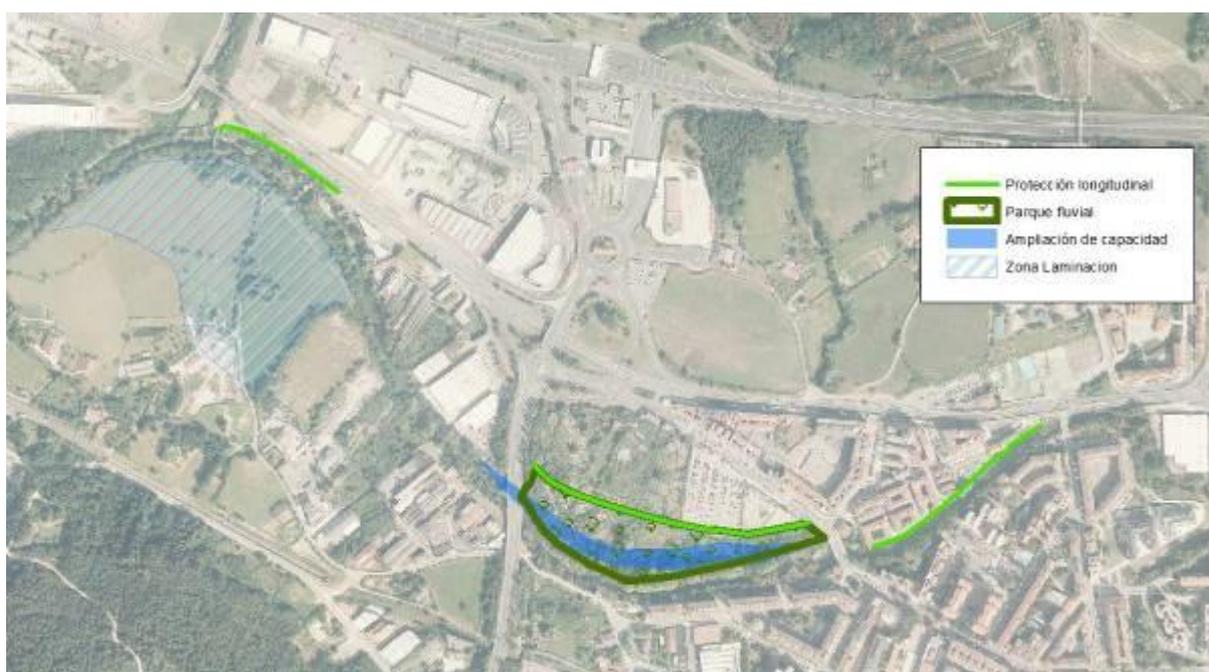
Figura 85 Actuaciones previstas en el ARPSI de Durango en la zona de Iurreta.

De forma adicional se prevé la disposición de protecciones longitudinales

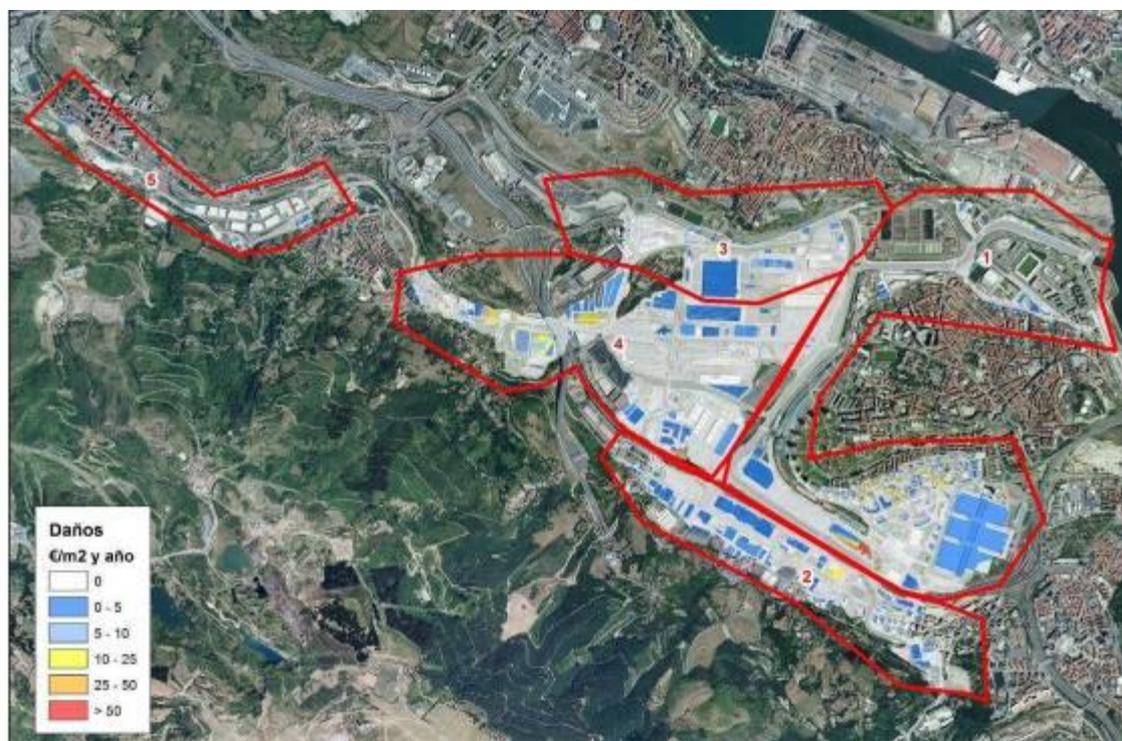
Analizando la cobertura espacial de daños anuales esperados relativos a edificios y vehículos obtenida durante la elaboración de los mapas de riesgo es posible establecer las áreas que concentran la mayor parte del riesgo.

Figura 86 Ámbitos de actuación y daños en el ARPSI de Galindo.

Para la sectorización del ARPSI en ámbitos, se han tenido en cuenta no sólo la distribución espacial de los daños, sino también el comportamiento hidráulico y aspectos constructivos, ambientales y urbanísticos.

1. Barakaldo, Zona del polideportivo municipal de Lasarte, Mediapark y Ansio: 41,1% del daño total.
2. Retuerto: 16% del daño total.
3. Pol. Ind Ibarzaharra - Sestao: 10,6% daño total.
4. Vega vieja, Polígonos Industriales de Aparcabisa y Causo: 27,7% del daño total.
5. Trápaga - Ortuella Pol. Ind. Granada y Bº Ralera: 4,7% del daño total.

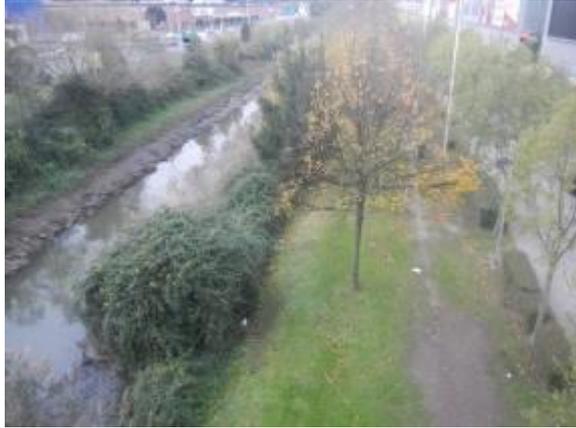
Foto 51 Camino de tierra existente en margen derecha donde se dispondrá mota de 0,5 - 1,2 m de alto.

- Mota de tierra de entre 0,5 y 1,2 m de altura en la margen derecha (PKs 3+491 - 4+339) que puede integrarse en el paseo peatonal de tierra existente, y que se cerraría con el estribo del paso de la A-8, junto al aparcamiento existente bajo la misma.
- Muro bajo el aparcamiento entre los estribos de la A-8 (PKs 4+339 - 4+398) de altura 1,2 m. Se recomienda cerrar hasta tocar tablero dando continuidad a los estribos.
- Muro en margen derecha aguas arriba del aparcamiento bajo la A-8 (PKs 4+398 - 4+727) con altura variable entre 0,5 y 0,8 m de altura.

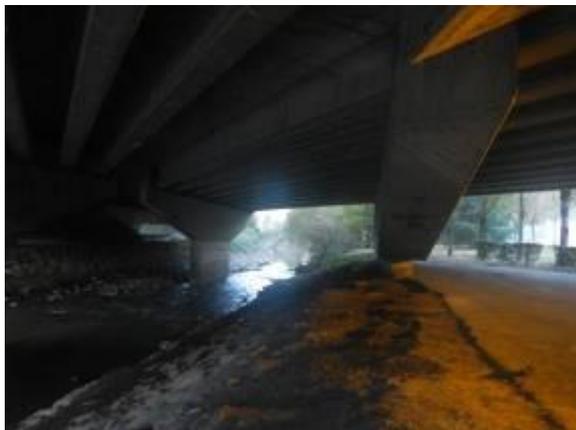
Foto 52 Punto de cierre de la mota con el estribo de la A-8 y zona para la disposición de muro. Se recomienda cerrar hasta tablero.

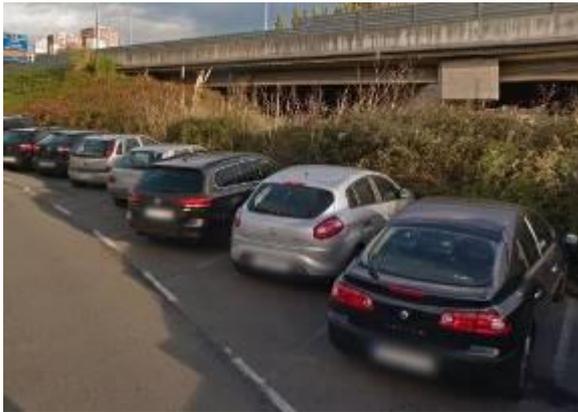
Foto 53 Zona de cierre con la A-8 mediante mota.

- Muro en margen izquierda junto al enlace del Max Center (PKs 3+300 - 3+490) de 1,2 m de altura. Para compatibilizar la seguridad vial y el acceso al camino de servicio paralelo a la A-8, se propone la disposición de barreras móviles que presenten elementos fijos que faciliten su montaje en caso de alerta de inundación (coordinación con UHATE).
- Para evitar la afección de la A-8 (PKs 3+680 - 4+080), puede disponerse un muro lateral de 1,2 m de altura tras la mediana de la calzada o una mota de tierra que eleve el camino de servicio existente 2 m.
- Mota de cierre entre la A-8 y la pasarela peatonal junto al campo de fútbol (4+398 - 4+445) de 1,5 m de altura. Debido a que la pasarela se encuentra elevada, este encuentro es posible.
- Mota de tierra en margen izquierda aguas arriba de la pasarela peatonal hasta el puente de la N-634 (PKs 4+448 - 4+635) de 1 m de altura.

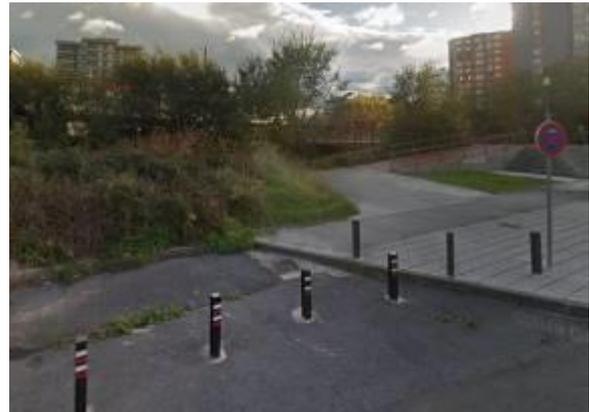
Foto 54 Zona de encuentro con la pasarela actual existente.

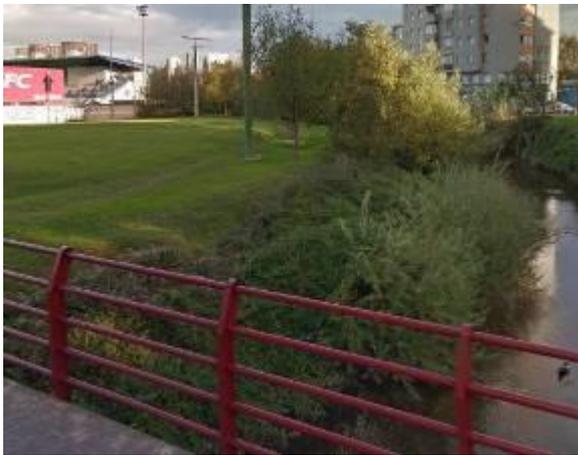
Foto 55 Zona a disponer mota hasta el encuentro con el puente de la N-634.

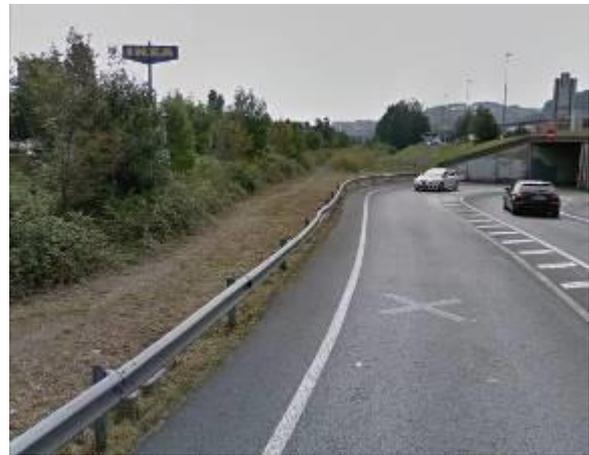
Foto 56 Enlace del Max Center, zona de cierre a la A-8. Posibilidad de barreras móviles.

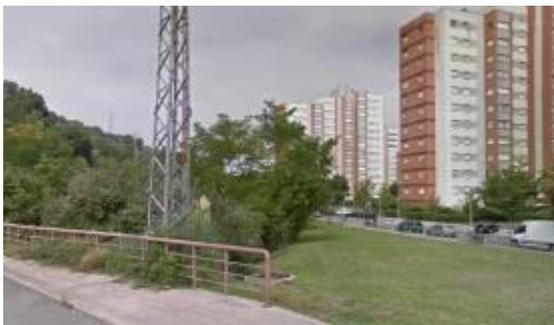
Foto 57 Zona a disponer mota aguas abajo del puente de la calle Ametzaga.

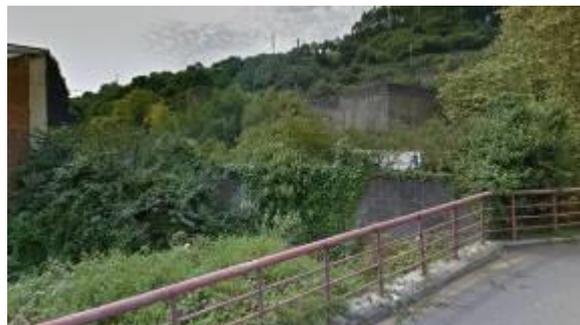
Foto 58 Pabellón y muro existente aguas arriba del puente de la calle Ametzaga.

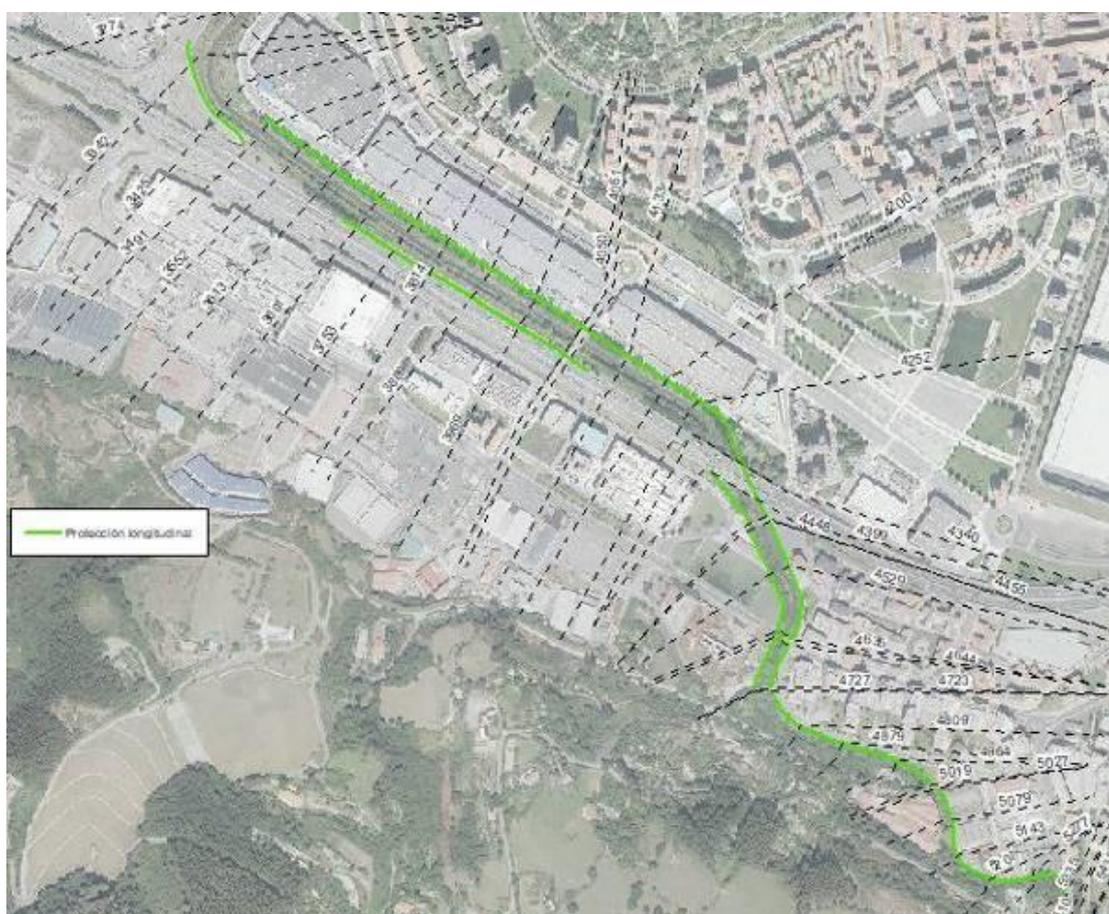
Figura 87 Actuaciones propuestas en la Fase 1. ARPSI de Galindo.

La restricción del flujo mediante las protecciones laterales conlleva un aumento de la lámina de agua respecto a la situación actual, si bien este aumento de 22 cm en el punto más desfavorable aguas arriba del puente de la N-634 no se considera que aumente sensiblemente el riesgo.

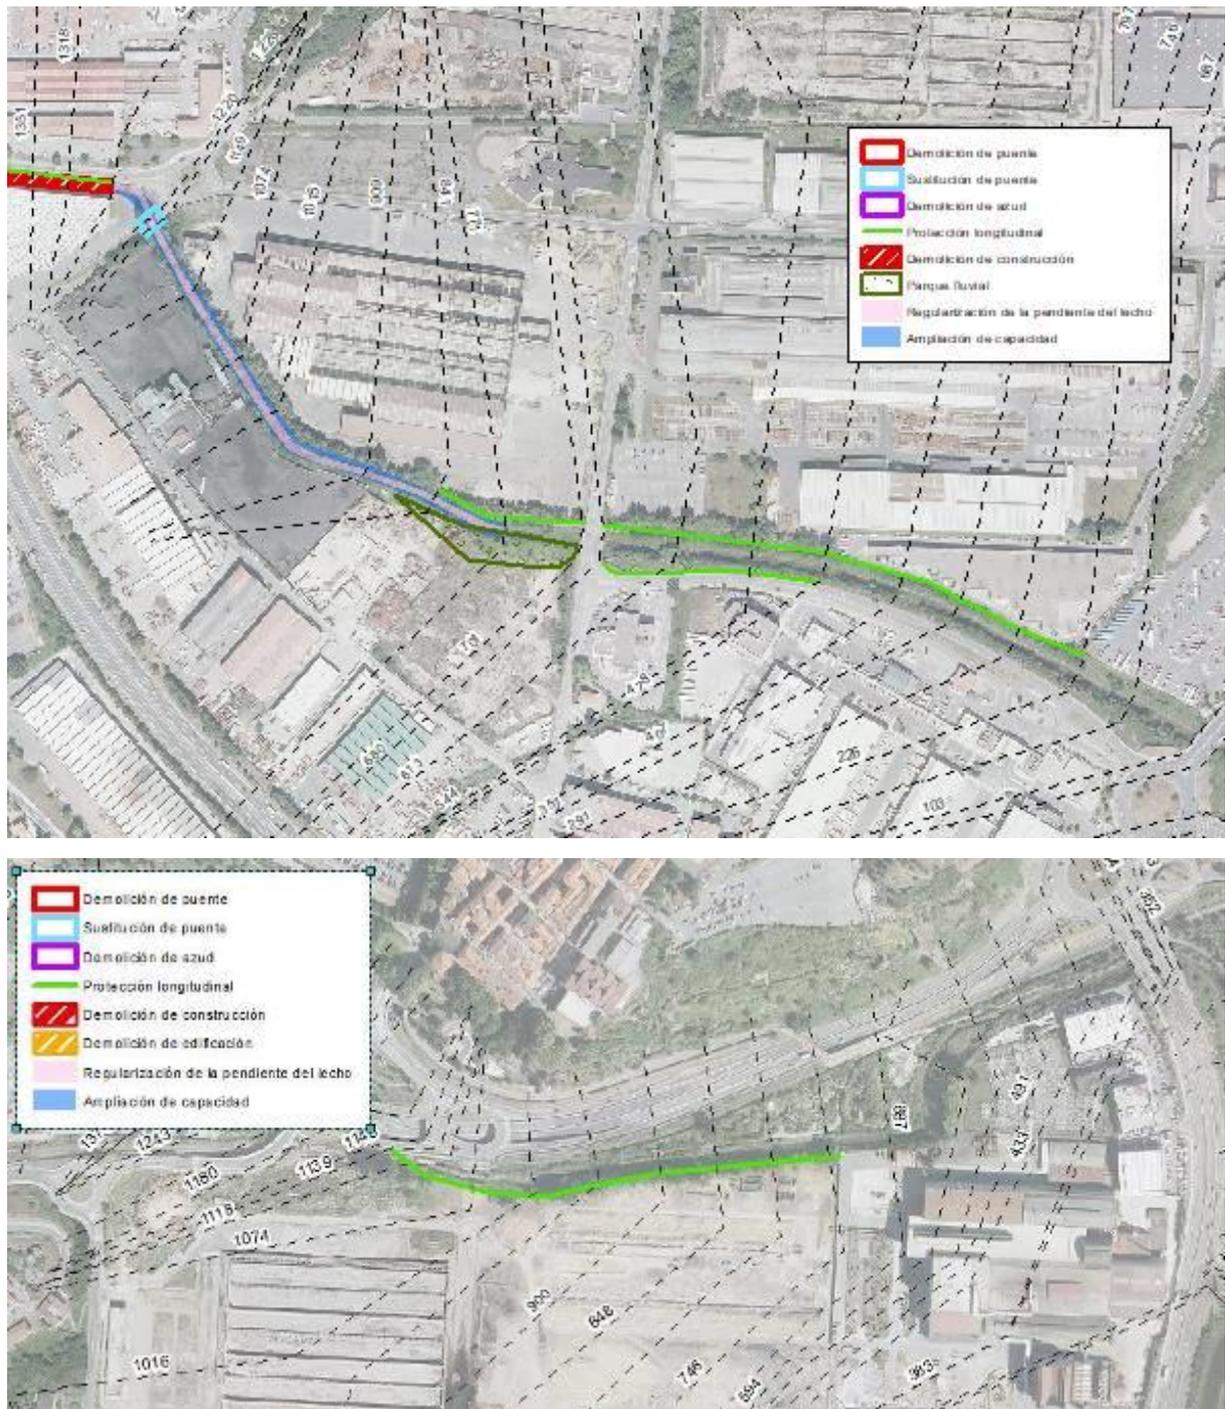
Figura 88 Actuaciones propuestas en la Fase 2. ARPSI de Galindo.

La configuración de la llanura de Vega Vieja, donde confluyen los ríos Ballonti y Granada con el Galindo, hace necesario impedir el desbordamiento del río Granada de forma previa a la protección frente a las avenidas del río Ballonti. Esto se debe a que el agua que desborda del Granada discurre por toda la vega, más baja que el propio cauce, hasta llegar al río Ballonti. Las anteriores medidas se consideran ejecutadas para la propuesta de actuaciones en el río Ballonti: obras de defensa compuestas por muros laterales que vienen a dar continuidad y acondicionar los elementos existentes para la defensa frente a inundación con alturas máximas de 0,8 m.

Estas actuaciones permiten la defensa de la confluencia de los ríos Granada, Ballonti y Galindo en Vega Vieja frente a las avenidas asociadas al periodo de retorno de 50 años.

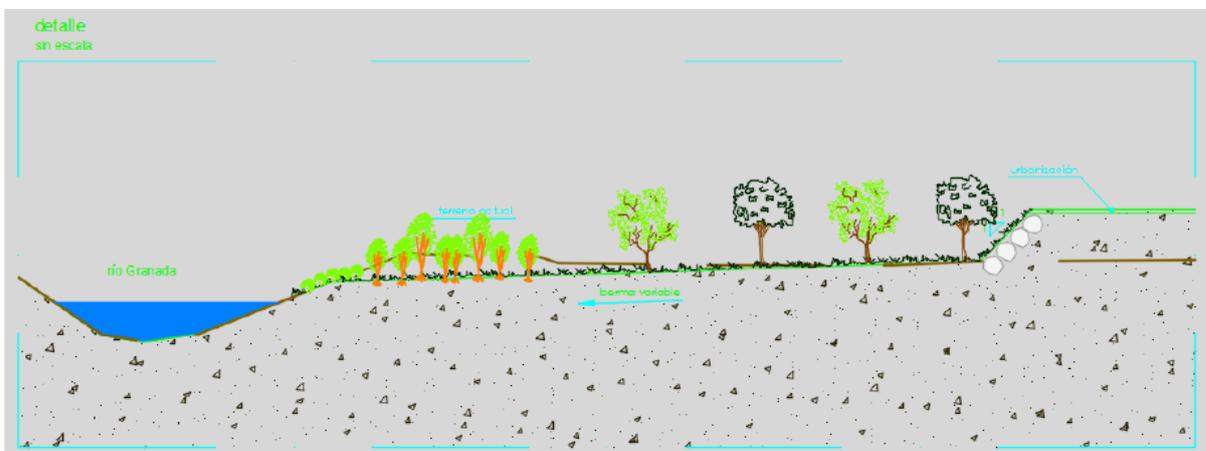
Figura 89 Sección tipo del área a restaurar.

La restauración ambiental propuesta tiene como objetivo:

- Recuperación de suelos deteriorados durante la obra.
- Control de la erosión
- Minimización de molestias a personas y predios colindantes.
- Defensa de estructuras y obras.
- Mejora del entorno
- Recuperación de hábitats para la fauna.

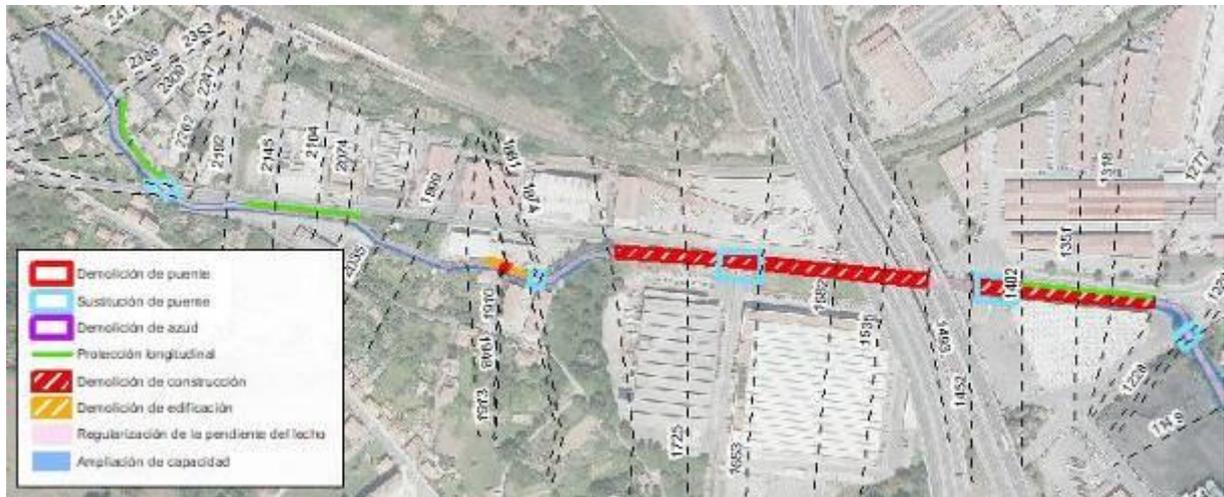
Figura 90 Actuaciones propuestas en la Fase 2. ARPSI de Galindo (continuación).

Se plantea un acondicionamiento del cauce entre los PKs 0+082 y 1+228, entre la confluencia con el río Galindo y el puente de la c/Bº de Trápaga con distinta geometría:

Sustitución del puente de la c/Bº de Trápaga, situado en el PK 1+224, por otro de tablero horizontal de 8 m de luz libre y 7,8 m de ancho.

Demolición de dos coberturas contiguas, separadas por 50 m, existentes entre los PKs 1+277 y 1+799, junto al polígono industrial Causo.

Encauzamiento de hormigón con sección rectangular de 8 m de ancho en el tramo de la cobertura entre los PKs 1+277 y 1+799, manteniendo la pendiente longitudinal del tramo anterior de 0,0032 m/m.

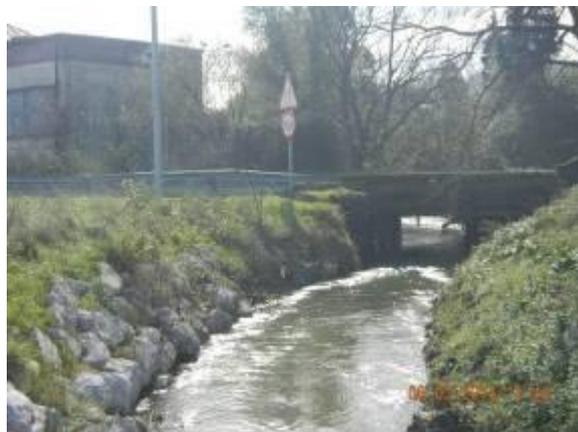
Foto 60 Puente de la c/Bº de Trápaga a sustituir por la obstrucción que causa.

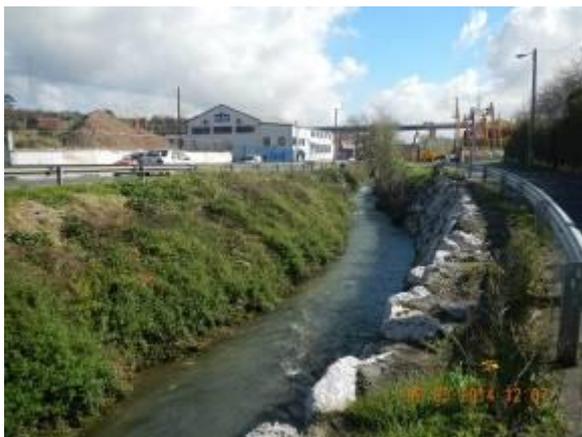
Foto 61 Zona de cauce a acondicionar.

Aguas arriba del puente de la c/San Vicente hasta el puente de Salcedillo, entre los PKs 2+262 y 2+353, se realiza un acondicionamiento trapezoidal de 10 m de ancho que mantiene la margen izquierda inalterada y enlaza con el terreno de la margen derecha con un talud 1H:1V. Desde el puente de Salcedillo hasta la pasarela del parque de Arkotxa, entre los PKs 2+353 y 2+453, se realiza un acondicionamiento trapezoidal de 10 m de ancho y taludes 1H:1V. En ambos tramos la pendiente longitudinal del cauce es de 0,00373 m/m.

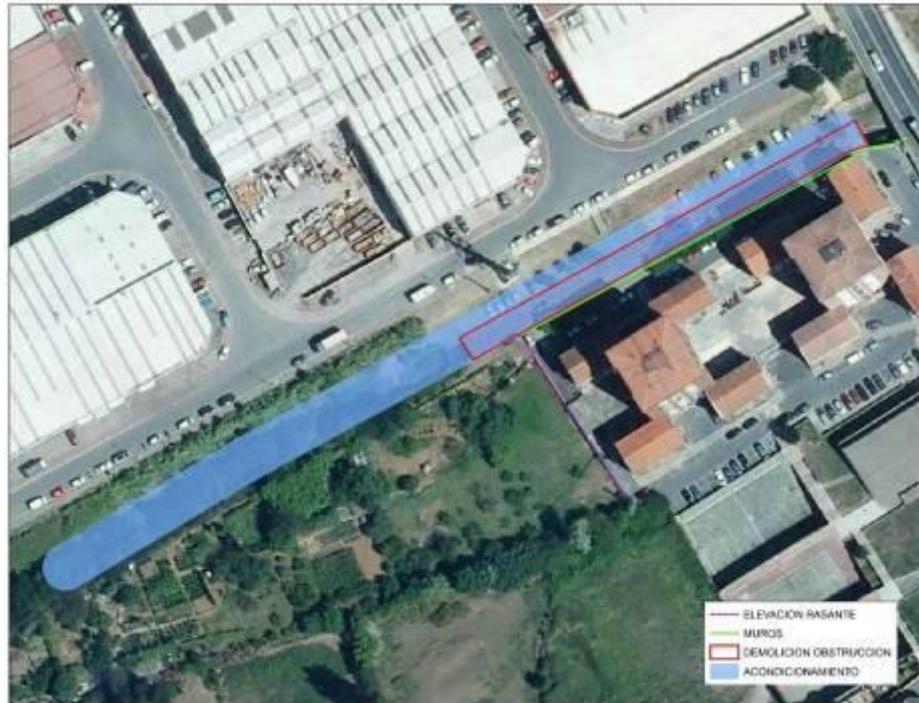
Figura 91 Actuaciones propuestas en la Fase 3. ARPSI de Galindo.

Como solución, se plantea la actuación sobre el río a lo largo de 260 metros, con una nueva sección para el río, que conlleva suprimir la cobertura existente y una ampliación de cauce. La nueva sección será doble trapezoidal con un ancho en fondo que alcanza hasta 7 m, con bermas de 1,5 m a ambos lados dispuestas a 1,5 m de altura sobre el lecho.

De forma adicional, se propone la ejecución de una mota de tierra de protección de forma perimetral a la parcela urbanizada hasta el cauce descubierto de la cobertura, con 60 m de longitud y una altura máxima de 1 m.

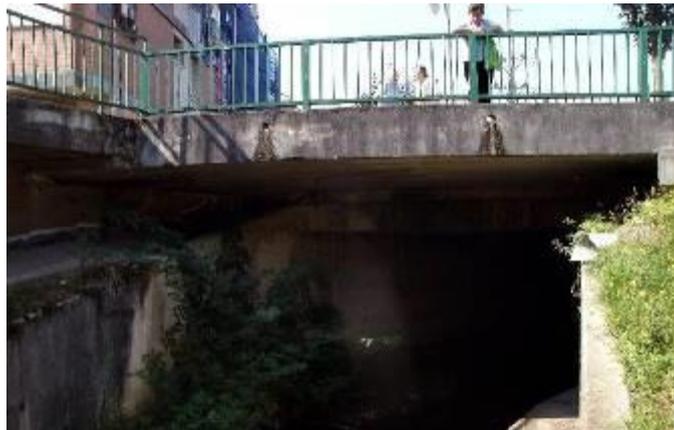
Foto 64 Salida de la cobertura.

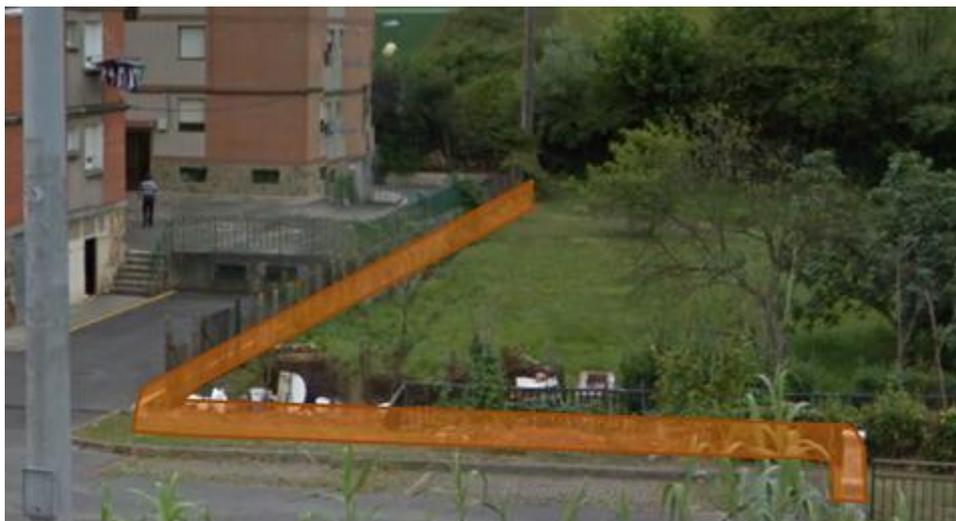
Foto 65 Mota de protección.

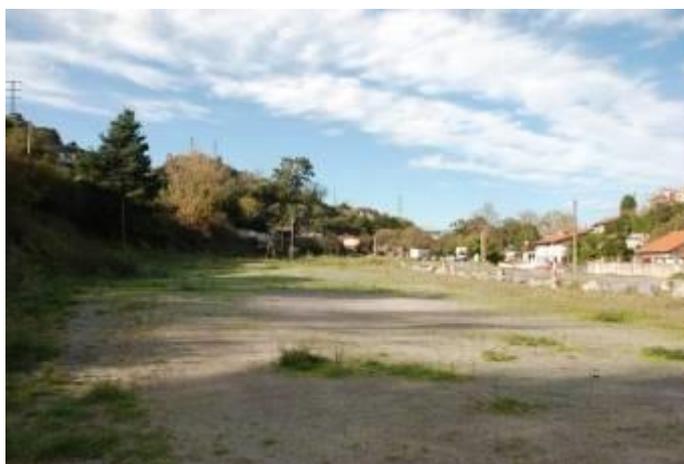
Foto 66 Estado actual de la explanada de la planta de cemento desmantelada.

En el barrio de Ralera, la cobertura existente tiene una capacidad insuficiente para el caudal circulante con la avenida de 100 años de periodo de retorno. La solución a la falta de capacidad es compleja. La cobertura se encuentra bajo las instalaciones de la fábrica cementera, actualmente desmantelada, y que discurre a una profundidad en torno a los 10 m bajo la explanada de la cementera, formada por un relleno a cota entre 2 y 3 m por encima de la cota de la carretera adyacente.

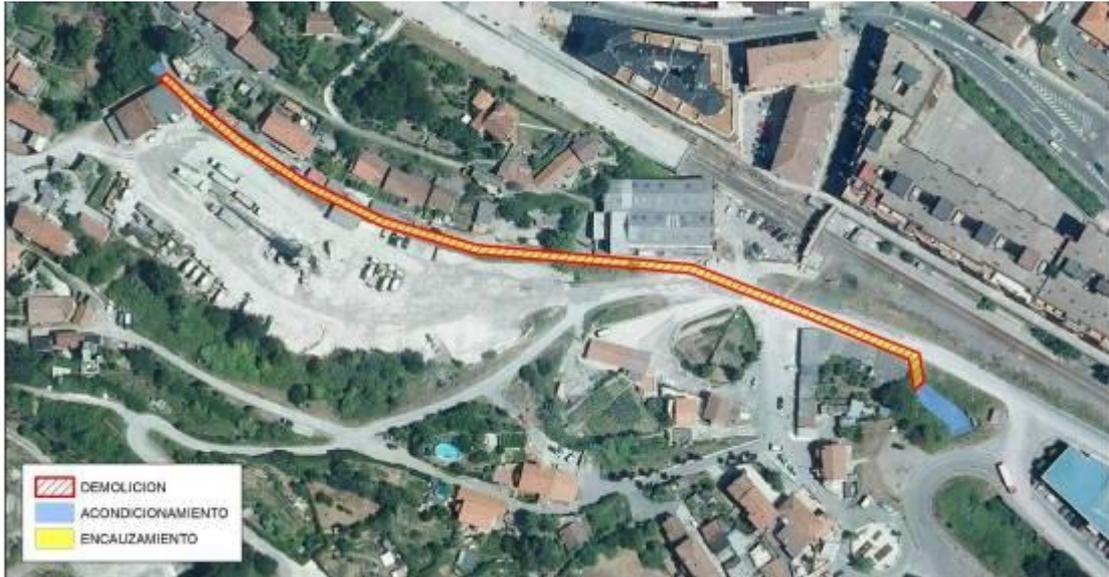
Figura 93 Actuaciones propuestas en la Fase 5. ARPSI de Galindo (continuación).

Se propone, por lo tanto, realizar una nueva cobertura paralela a la actual que tenga una sección rectangular de 3 x 3 m. Esta geometría supera los mínimos establecidos en el Plan Hidrológico, que permite la ejecución de nuevas coberturas en cauces en casos extraordinarios: “Excepcionalmente se podrá autorizar la cobertura de cauces en cuencas de hasta 1 km² en casos de infraestructuras estratégicas y en los casos especiales de cabeceras de cuenca en áreas de intensa urbanización, previa justificación de la inexistencia de otras alternativas viables menos agresivas ambientalmente y con menor riesgo. En estos supuestos, la sección será visitable, con una altura de, al menos, 2 m y una anchura no inferior a 2 m.”.

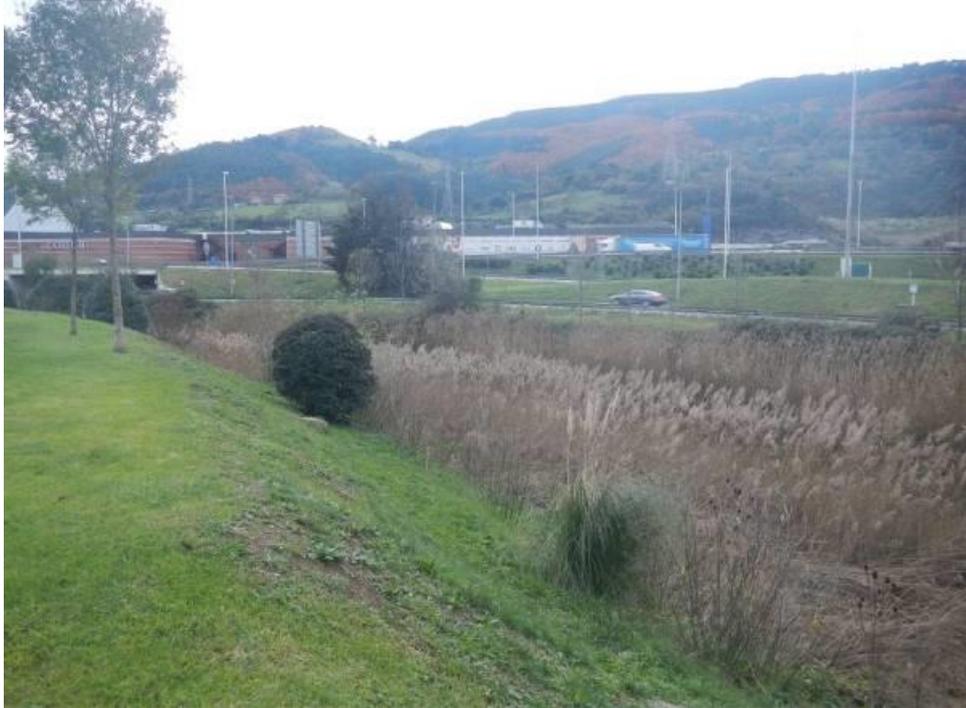
Foto 67 Carrizal aguas arriba de la confluencia con el río Granada antes de la recta del Max Center.

Pese a la fuerte antropización del entorno, actualmente el río Galindo cuenta en su parte baja con vegetación propia de zonas intermareales con extensiones de carrizo en su confluencia con el río Granada, que hacen este espacio funcional desde el punto de vista de la generación de un hábitat propicio para la fauna avícola.

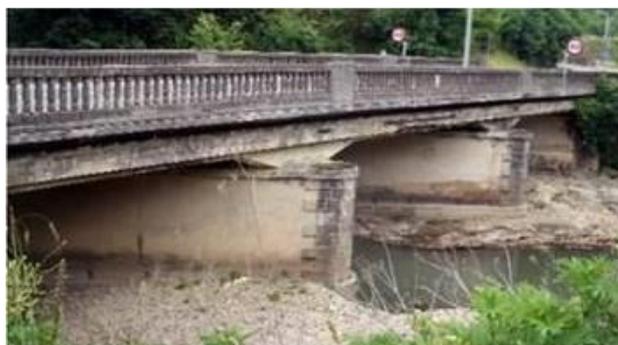
Foto 68 Puente de la GI-2632 a sustituir.

Breve descripción: Sustitución del puente de la GI-2632

El puente de la GI-2632 situado en el barrio de Amillaga en la zona más aguas abajo de la fase 1 genera una sobreelevación en la cota de lámina de 1,52 metros para la avenida de 100 años.

Se propone su sustitución para eliminar la sobreelevación cuyo efecto es patente en una distancia de 400 m reduciendo de esta forma los riesgos sobre las actividades industriales realizadas en ambas márgenes. En nuevo puente mantendrá el apoyo en la margen izquierda en el lateral del canal que parte del azud situado aguas arriba. Entre este y el apoyo de la margen derecha tendrá un vano central de 25 m.

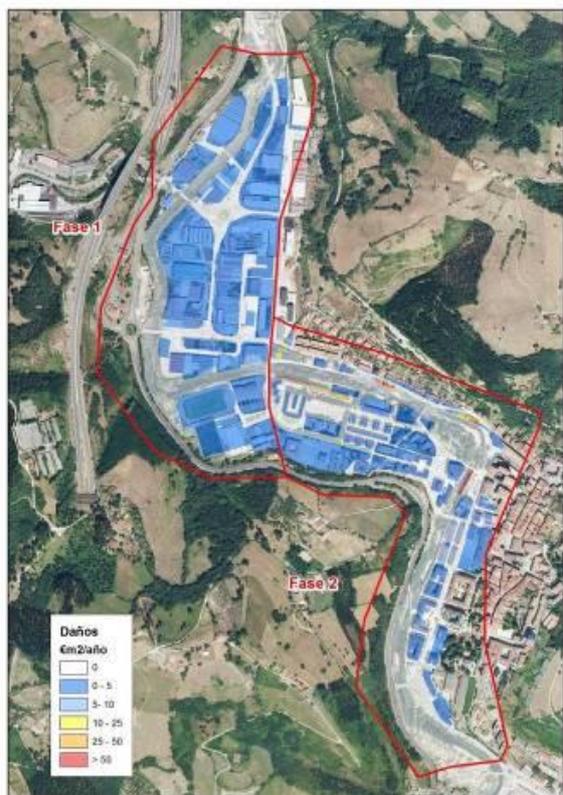
Figura 94 Planta de daños anuales medios.

Analizando la cobertura espacial de daños anuales esperados relativos a edificios y vehículos, obtenida durante la elaboración de los mapas de riesgo, es posible establecer las áreas que concentran la mayor parte del riesgo. Considerando estas y el comportamiento hidráulico del tramo analizado, y adaptándose a condicionantes conocidos de índole ambiental, urbanística y social, se han delimitado distintos ámbitos que constituirán las diferentes fases de actuación.

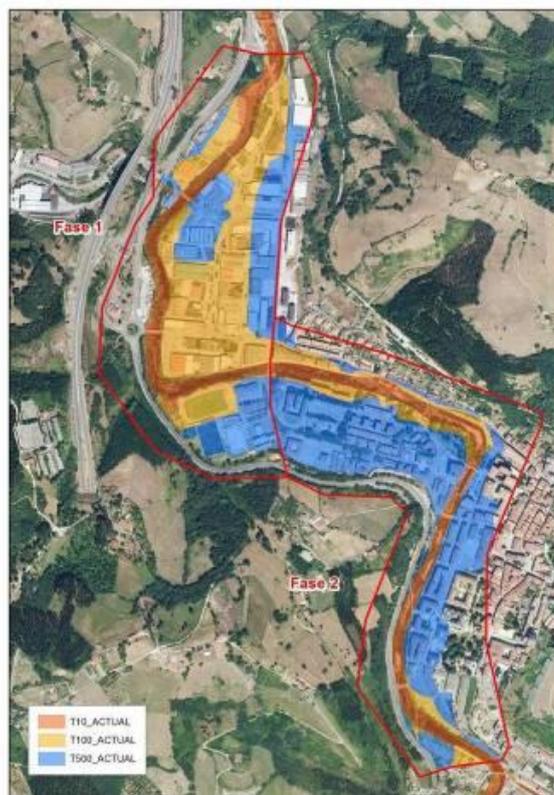
Figura 95 Zonas inundables actuales y delimitación de fases en el ARPSI de Bergara.

Para la sectorización del ARPSI en ámbitos, se han tenido en cuenta no solo la distribución espacial de los daños si no también el comportamiento hidráulico, aspectos constructivos, ambientales y urbanísticos.

1. Polígono industrial de Bergara: 35 % de los daños
2. Casco urbano de Bergara: 65 % de los daños

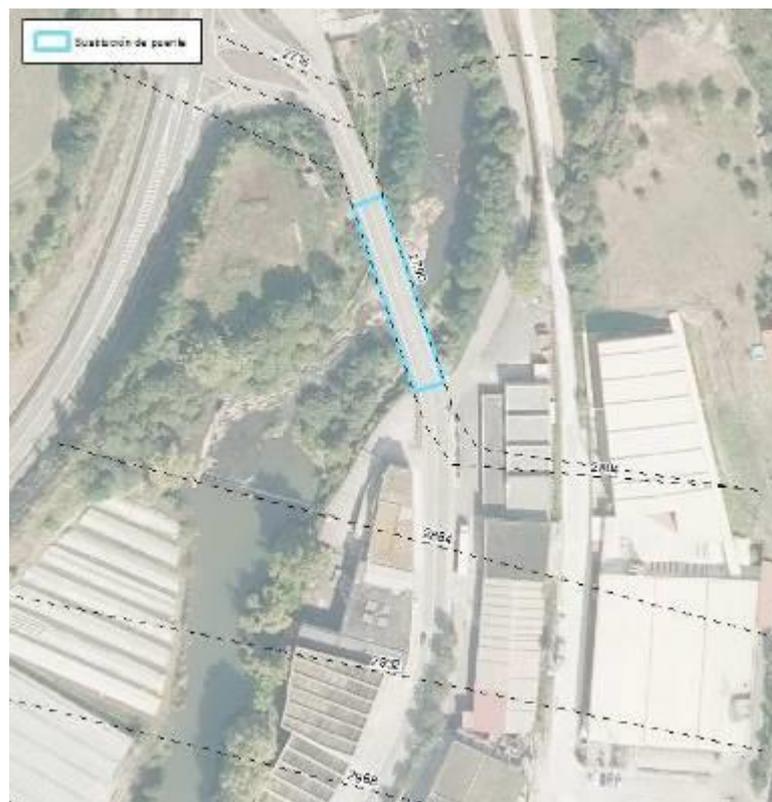
Figura 96 Actuaciones propuestas en la Fase 0. ARPSI de Bergara.

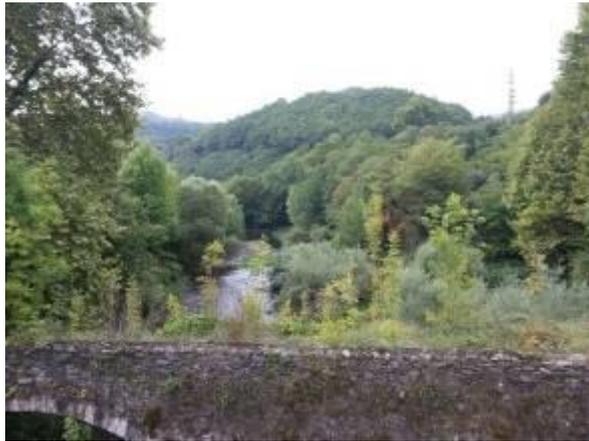
Foto 70 Vegetación de ribera en buen estado aguas arriba del puente Amillaga. En primer plano el puente viejo de Amillaga en desuso que se prevé demoler.

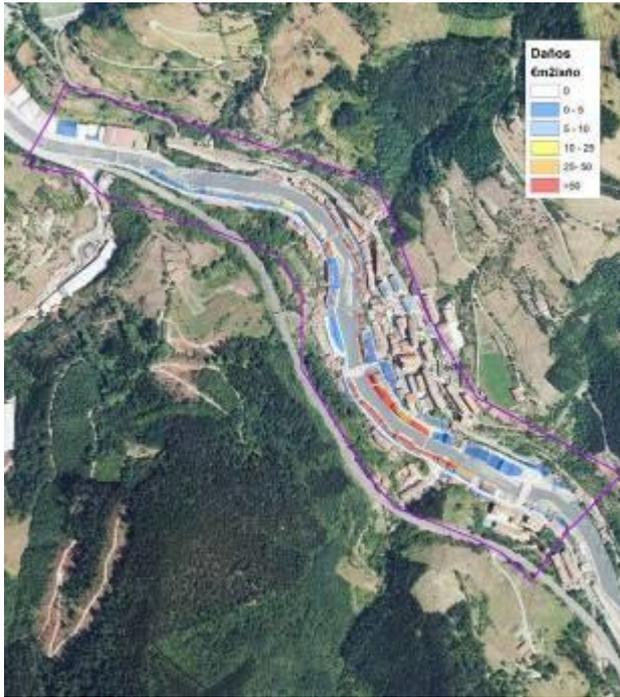
Figura 97 Planta de daños anuales medios.

A la vista de la cartografía de daños actuales, donde se observa la distribución de daños de forma uniforme en todo el ARPSI, se adopta una única fase de actuación que engloba todo el ámbito.

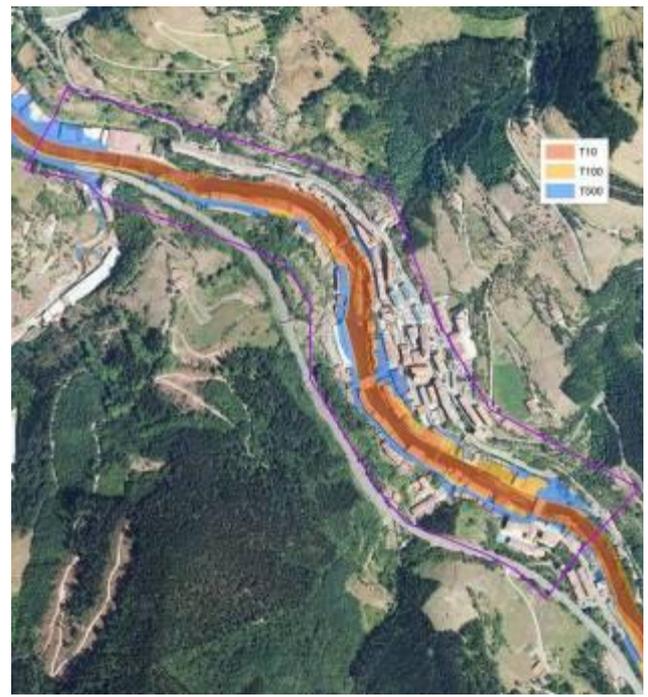
Figura 98 Zonas inundables actuales y delimitación de fases en el ARPSI de Soraluze.

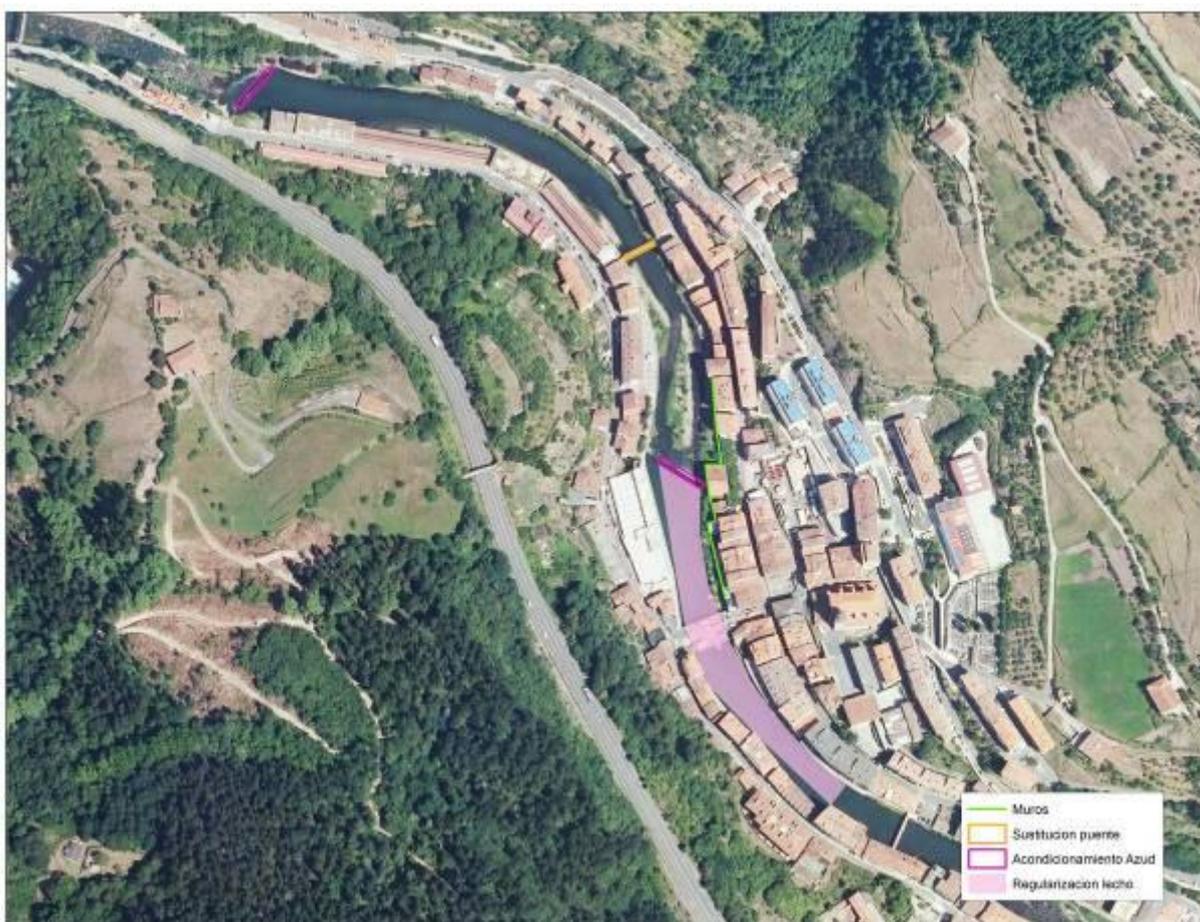
Figura 99 Propuesta de actuación en Soraluze.

- Rebaje de 0,5 m del azud del PK 1+747 que actualmente tiene una altura de 2,5 m.
- Sustitución del puente Gabolatze PK 2+060 por otro con menor canto y un solo apoyo central.
- Rebaje del azud de Igareta situado en el PK 2+228 1,2 m y remoción de acarreos aguas arriba del mismo bajando la cota actual en el trasdós 1 m, quedando la cota del perfil a 35 cm de la nueva cota de vertido. La remoción se realiza entre los PKs 2+228 y 2+502 con pendiente longitudinal del 0,1% y sección variable de 20 m en la margen izquierda del azud con taludes 2H:1V y 15 m bajo del puente de la calle Zubi Nagusia con talud 1H:1V, que se mantiene hacia aguas arriba. La retirada de acarreos se realiza en margen izquierda, donde la existencia de muros que limitan el cauce no ha permitido el desarrollo de vegetación, manteniendo inalterada la margen derecha con mayor valor ecológico.

Estas actuaciones producen una fuerte reducción, por encima del metro, de la lámina de agua para el periodo objetivo de 50 años. Si bien, el particular urbanismo de Sorluze, íntimamente ligado al cauce del río Deba, hace que algunas edificaciones deban adecuar los paramentos para su funcionamiento como defensa longitudinal. En los casos en los que existan ventanas a cotas susceptibles de afectarse por la inundación, como en la imagen inferior, se promoverán medidas de autoprotección (defensas móviles) y aseguramiento frente a inundación en combinación con los Sistemas de Alerta Temprana y la coordinación con Atención de Emergencias.
