PROPUESTA DE PROYECTO DE PLAN HIDROLÓGICO DE LA DEMARCACIÓN HIDROGRÁFICA DEL CANTÁBRICO ORIENTAL

Revisión para el tercer ciclo: 2022-2027

MEMORIA - ANEJO IX

Objetivos medioambientales y exenciones

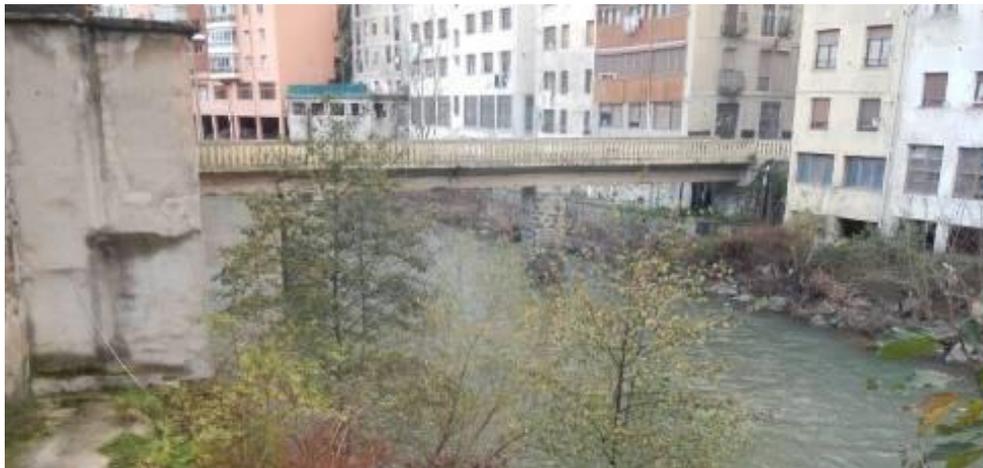
Foto 72 Pasarela a sustituir. PK 2+060.

- Rebaje de 0,5 m del azud del PK 1+747 que actualmente tiene una altura de 2,5 m.
- Sustitución del puente Gabolatze PK 2+060 por otro con menor canto y un solo apoyo central.
- Rebaje del azud de Igareta situado en el PK 2+228 1,2 m y remoción de acarreos aguas arriba del mismo bajando la cota actual en el trasdós 1 m, quedando la cota del perfil a 35 cm de la nueva cota de vertido. La remoción se realiza entre los PKs 2+228 y 2+502 con pendiente longitudinal del 0,1% y sección variable de 20 m en la margen izquierda del azud con taludes 2H:1V y 15 m bajo del puente de la calle Zubi Nagusia con talud 1H:1V, que se mantiene hacia aguas arriba. La retirada de acarreos se realiza en margen izquierda, donde la existencia de muros que limitan el cauce no ha permitido el desarrollo de vegetación, manteniendo inalterada la margen derecha con mayor valor ecológico.

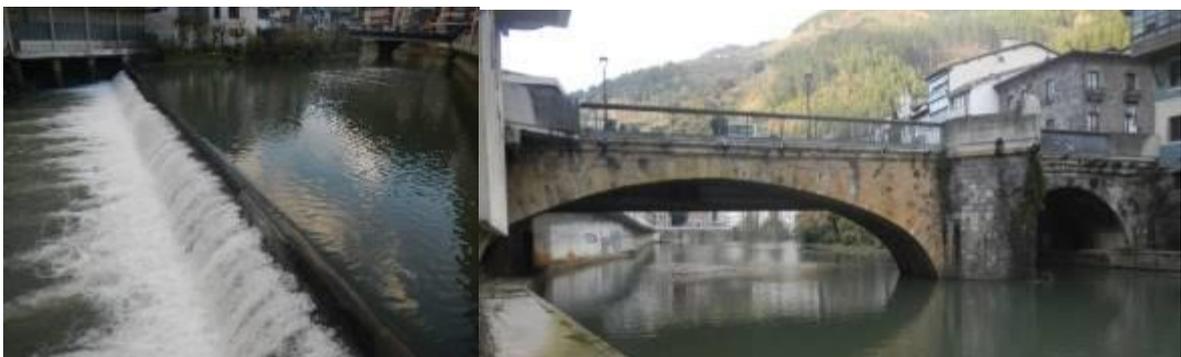
Foto 73 Azud de Igareta a rebajar la cota PK 2+228, ámbito de retirada de acarreos bajo Zubi Nagusia.

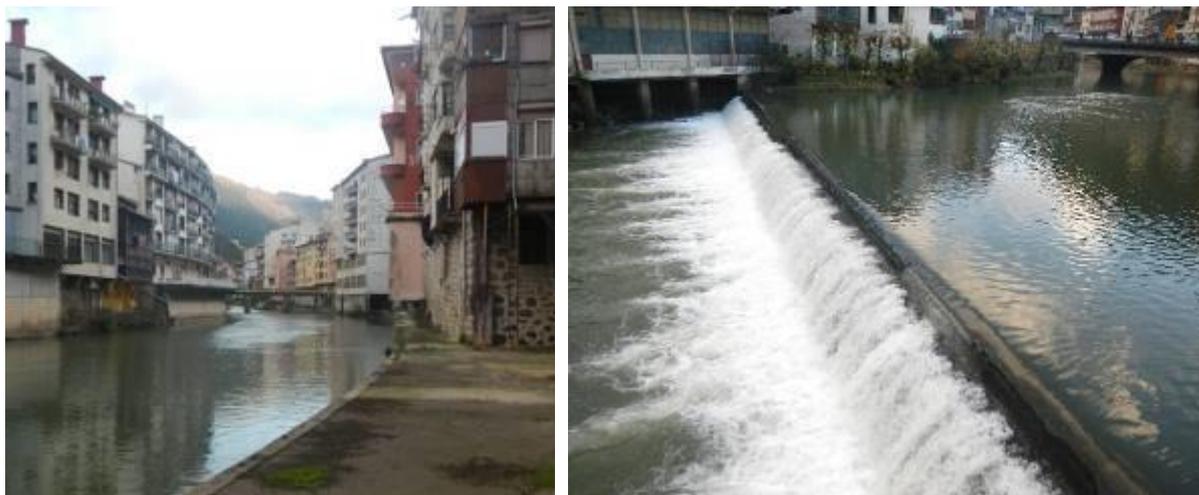
Foto 76 Edificios sobre el cauce (izquierda) y azud del Molino de Igareta (derecha).

Dentro de los elementos patrimoniales existentes, se pueden producir afecciones al azud del Molino de Igareta.

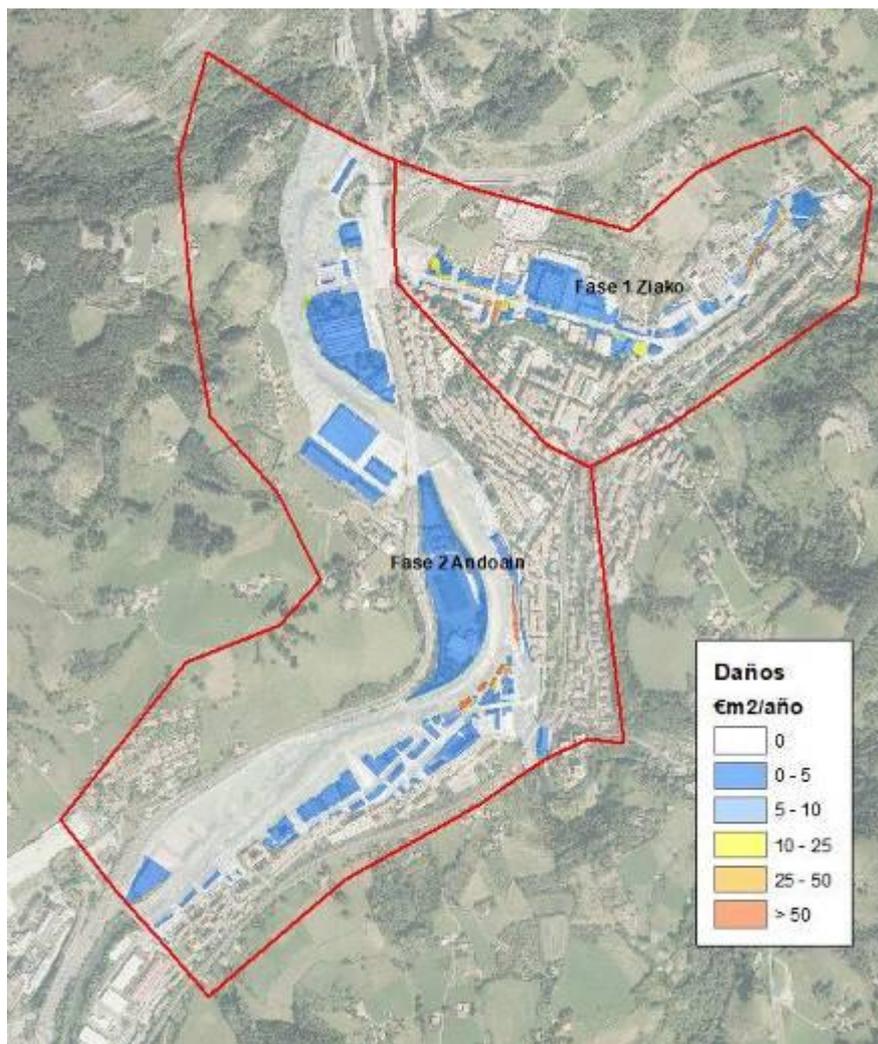
Figura 100 Ámbitos de actuación y daños en el ARPSI de Andoain.

En el primer ciclo, únicamente se analizaba el entorno del río Oria, denominado Fase 2 Andoian, y que agrupa el 70 % del daño actual del ARPSI, si bien en la EPRI de 2º ciclo el ARPSI se vio ampliada para incluir la regata Ziako, con una gran cobertura en la zona urbana y que actualmente cuenta con el 30 % del daño actual del ARPSI.

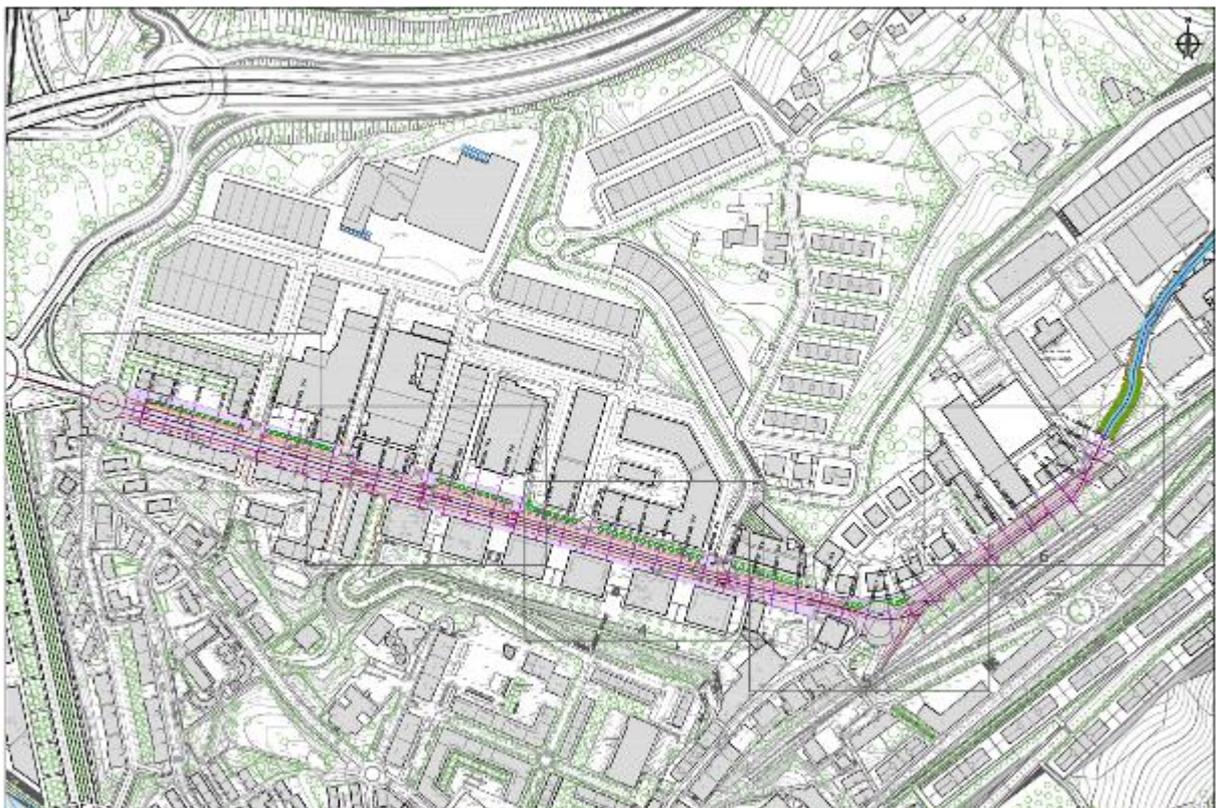
Figura 102 Planta general de las actuaciones en el tramo bajo de la regata Ziako.

- Reposición de los pasos de los servicios afectados.
- Sustitución de la cobertura del tramo bajo por un nuevo cauce abierto.
 - Sección rectangular con un ancho variable entre 5.5 y 8.6 m

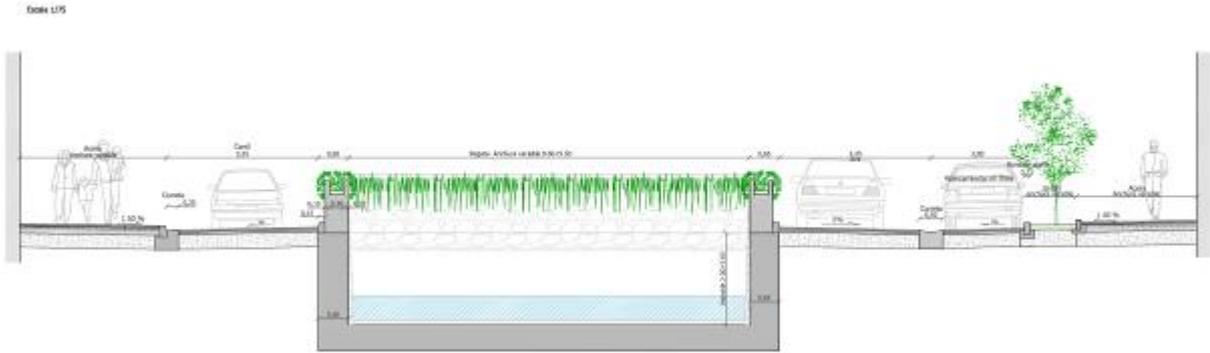
Figura 103 Sección tipo del nuevo cauce abierto de la regata Ziako.

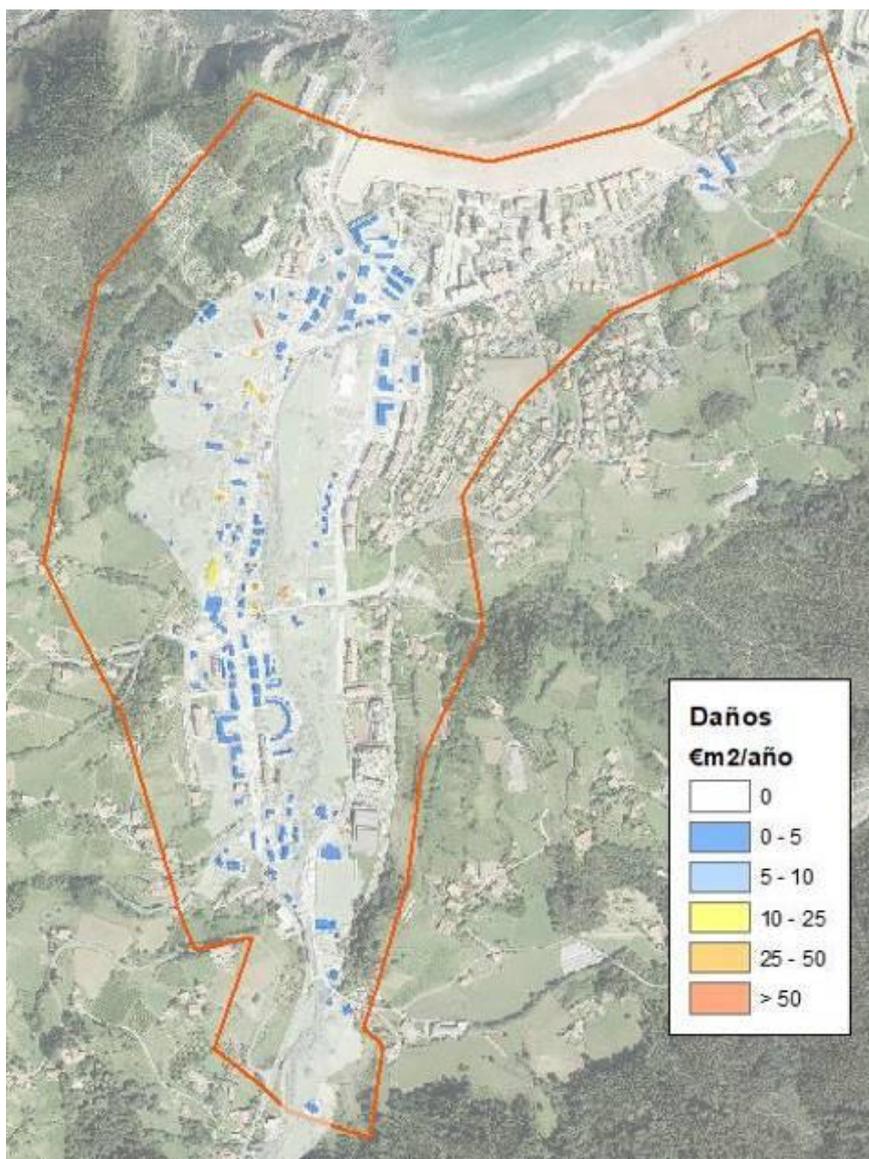
Figura 105 Ámbitos de actuación del ARPSI de Bakio.

Una vez establecido el objetivo de protección para toda el ARPSI es posible identificar actuaciones parciales que por su mayor efecto en la reducción del riesgo y/o mayor rentabilidad financiera debería adelantarse al resto, si bien en Bakio, debido a lo reducido del ámbito y la vinculación de las actuaciones para su defensa se determina un único ámbito de actuación.

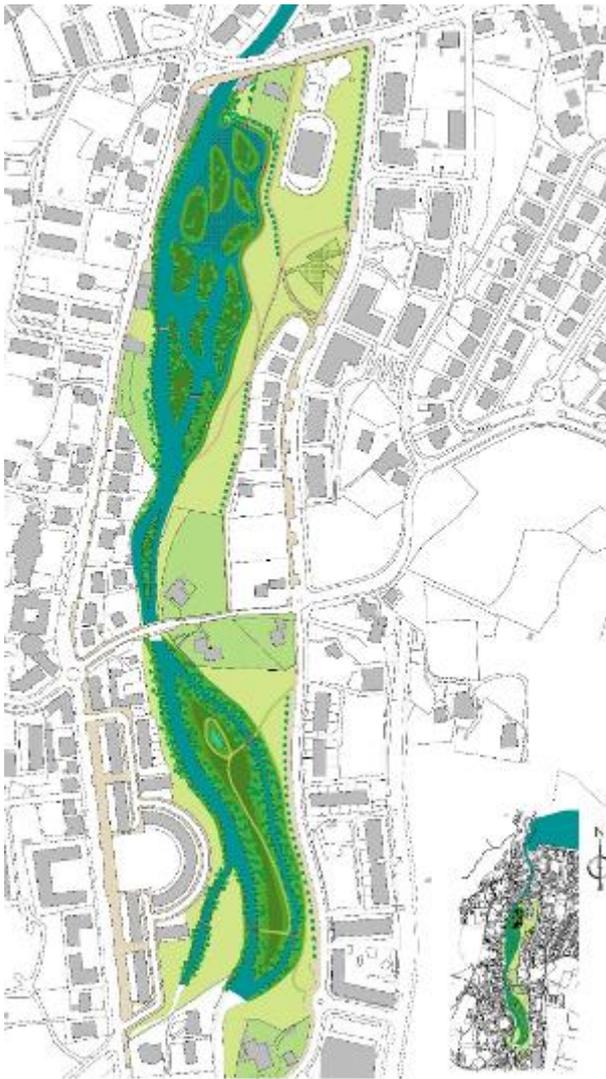
Figura 106 Planta de actuaciones en el río Estepona (SCIA SL).

- Marisma. En esta zona en la parte final del ARPSI, la inundación se producirá diariamente durante la marea alta. Las acciones a llevar a cabo son:
 - Rebaje de la parte de la llanura en la margen derecha poniendo en contacto directo al río con la zona de influencia mareal. Al aumentar la sección se reduce el riesgo de inundación. Esta actuación, complementada con una revegetación constituye una renaturalización del ámbito restaurando la funcionalidad ecológica del tramo.

De forma complementaria se proponen protecciones de borde que permitan lograr el objetivo de defensa.

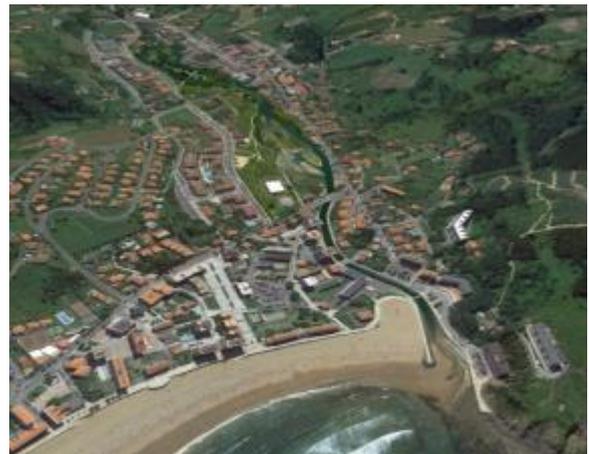
Figura 107 Infografía del proyecto, perspectiva aérea desde la desembocadura del río Estepona (SCIA SL).

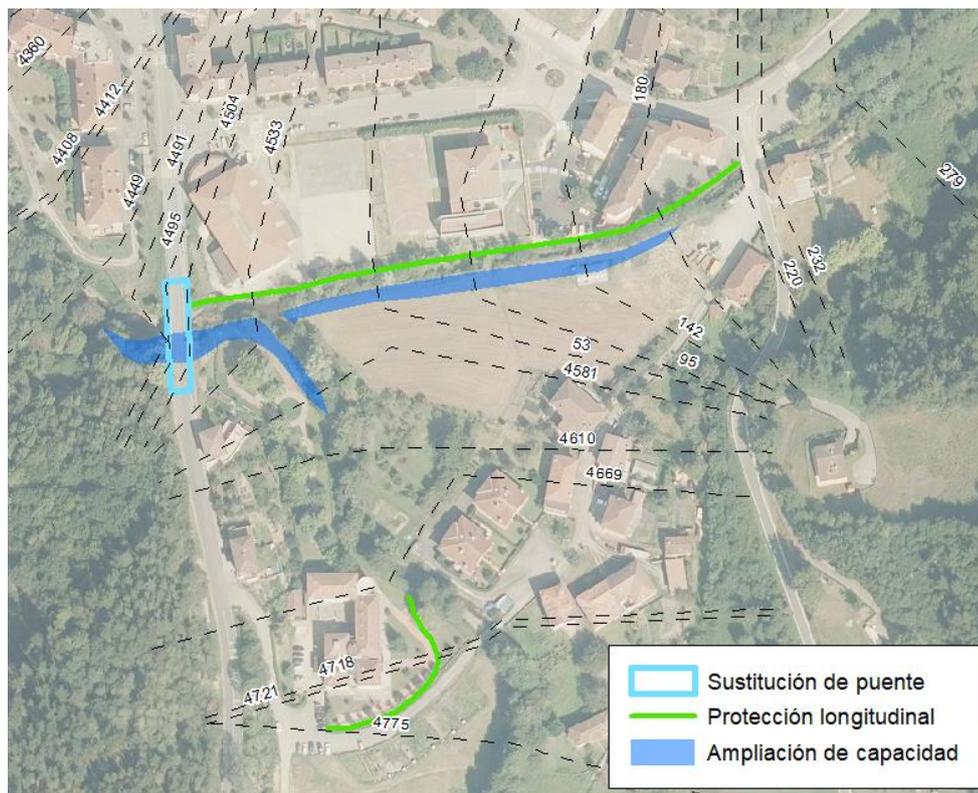
Figura 111 Ubicación en planta de actuaciones ARPSI de Igorre

- Sustituir el puente de la BI-2543 (PK 4+720) por uno de un solo vano de 20 m de luz
- Acondicionamiento del río Oba ampliando la capacidad modificando la margen izquierda donde se establecen taludes 3H:2V hasta una altura de 1 m sobre el lecho del cauce, donde se dispone una banquetta lateral de 4 m que sirve como cauce de aguas altas y desde la que la transición con el terreno natural se hace de igual forma con taludes 3H:2V. Esta sección tipo se adopta también en el río Indusi tras su confluencia con el Oba hasta el nuevo puente y en los primeros metros aguas arriba de la confluencia.
- Disposición de mota lateral en la margen derecha del río Oba para asegurar la defensa del Colegio Público Dima Ugarana para la avenida de 50 años con una altura máxima de 1 m.
- Disposición de una mota en el entorno de la residencia de ancianos Arratiako Egoitza con altura máxima de 1 m
