ESTUDIO HIDROMORFOLÓGICO Y PROPUESTAS DE ACTUACIÓN EN EL RÍO PAS, DESDE LA CONFLUENCIA CON EL RÍO DE LA MAGDALENA HASTA EL LÍMITE DEL DOMINIO PÚBLICO MARÍTIMO TERRESTRE (CANTABRIA), EN EL MARCO DEL PLAN DE RECUPERACIÓN, TRANSFORMACIÓN Y RESILIENCIA (PRTR)

Fase B. Plan de Actuaciones de Naturalización

PLAN DE ACTUACIONES DE NATURALIZACIÓN EN EL RÍO PAS

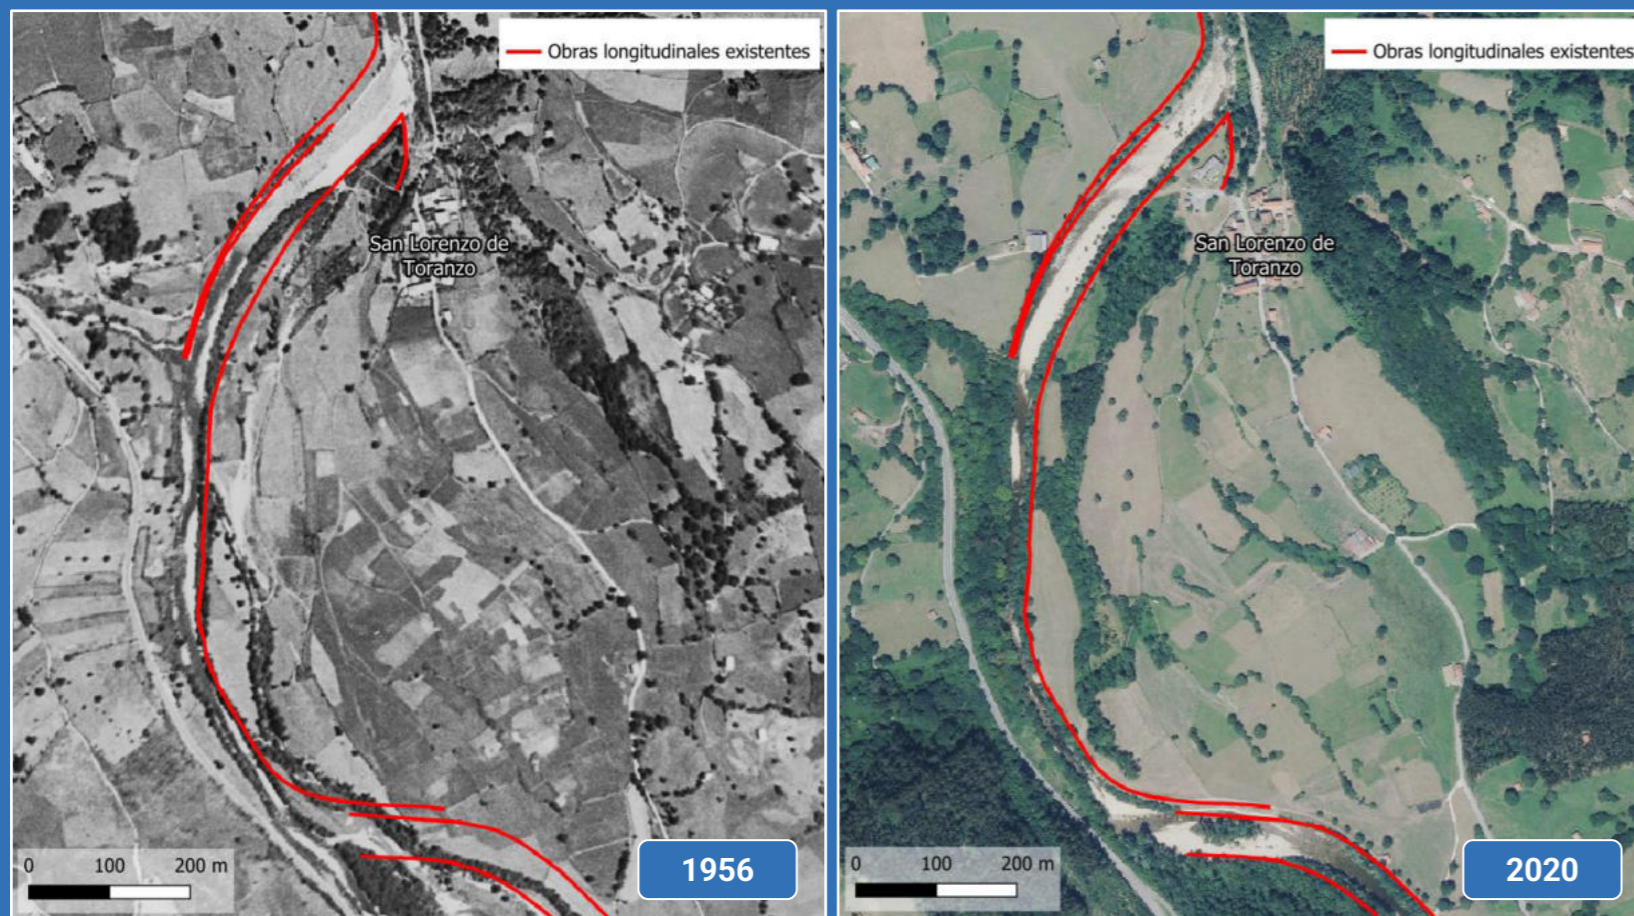
ANÁLISIS COMPARATIVO ENTRE SITUACIÓN HISTÓRICA Y ACTUAL:

- Agudizaciones a cota del río Pas para su activación ante caudales de aguas bajas.
- Gestionar adecuadamente los residuos de materiales extraídos.
- Tratamientos silvícolas sobre la vegetación existente en las riberas de nuevos canales.
- Reforzar la estabilidad de los nuevos canales con técnicas de bioingeniería.
- Garantizar una cota en la mota de protección que asegure un resguardo mínimo de 50 cm ante la avenida T=500 años.
- Paseo fluvial con carácter inundable.
- La ejecución requerirá la firma de convenios con juntas vecinales.

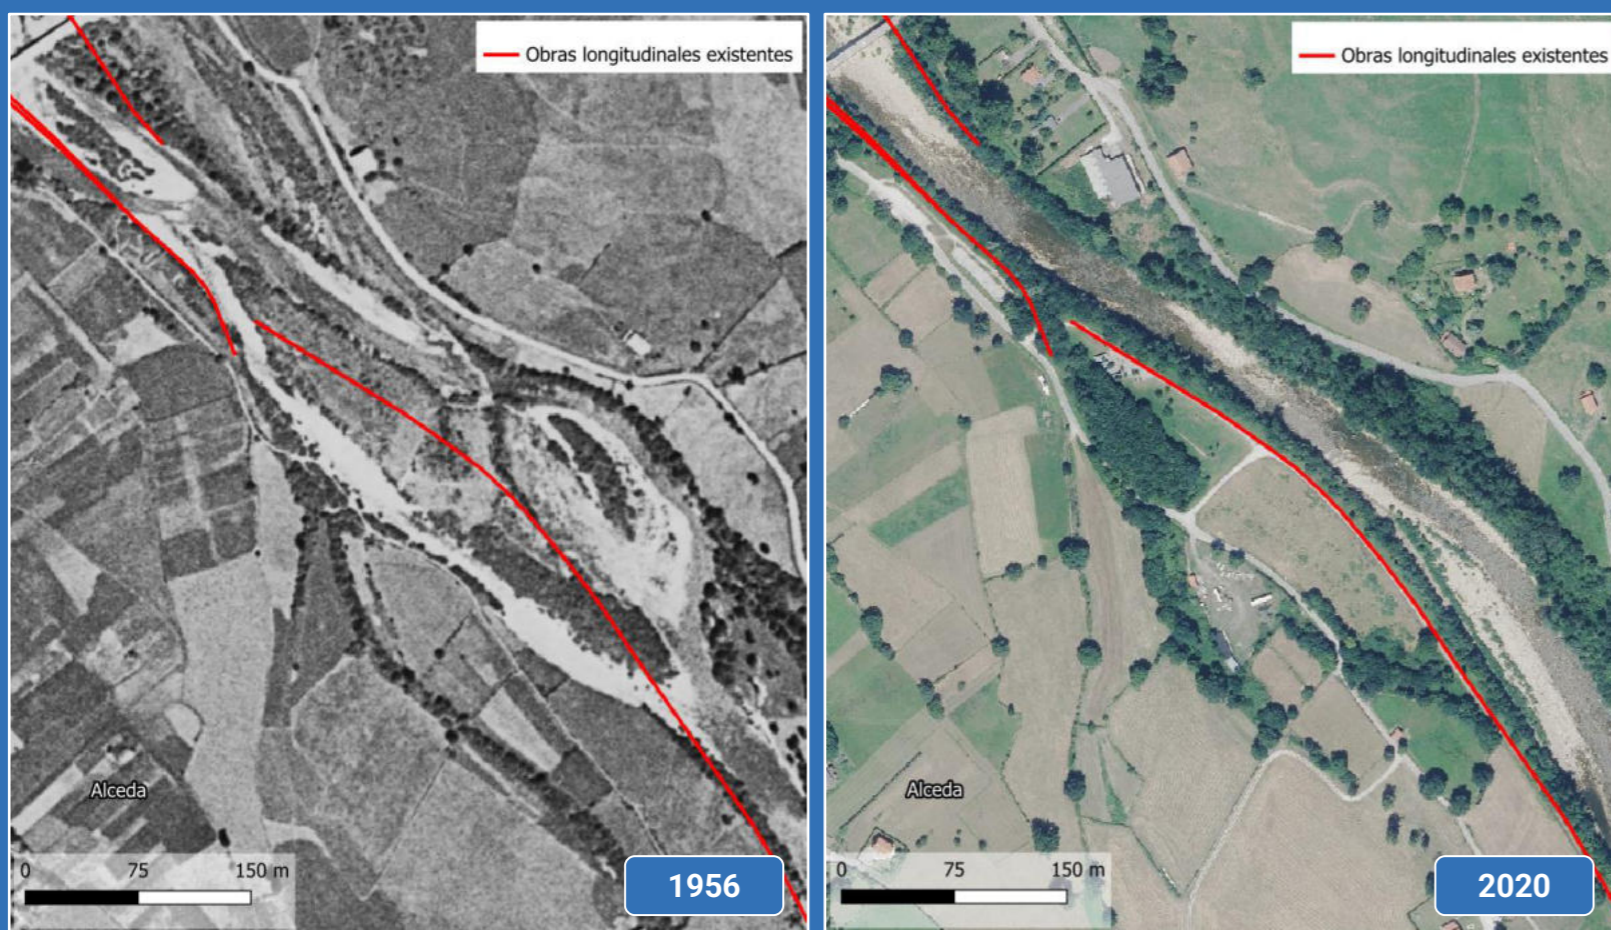
ANÁLISIS COMPARATIVO ENTRE SITUACIÓN HISTÓRICA Y ACTUAL:

- Apertura de canal a cota del río Pas para su activación ante caudales de aguas bajas.
- Gestionar adecuadamente los residuos de materiales extraídos.
- Aplicación de tratamientos silvícolas sobre la vegetación existente en las riberas del cauce.
- Reforzar la estabilidad del cauce con técnicas de bioingeniería.
- La ejecución requerirá la firma de convenios con juntas vecinales.

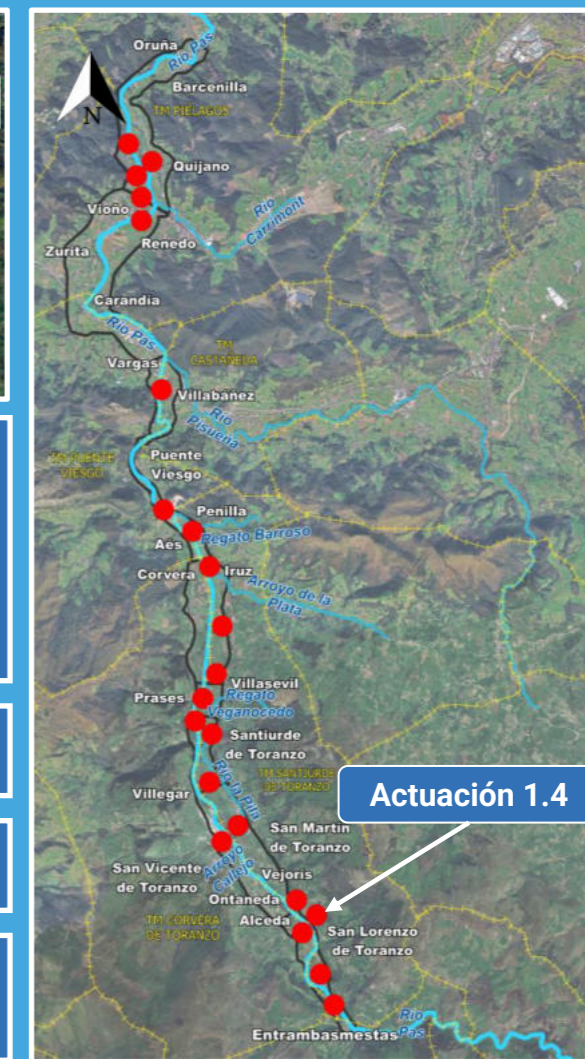
ACTUACIÓN 1.4: Agudización y regeneración natural de canal en margen derecha del río Pas para reactivación de Dominio Público Hidráulico (aguas arriba de Puente Alceda-Vejorís, T.M. Santiurde de Toranzo)

- Reactivación del Dominio Público Hidráulico, permitiendo una mayor anchura al cauce, confiriéndole una mayor capacidad para la disipación de energía.

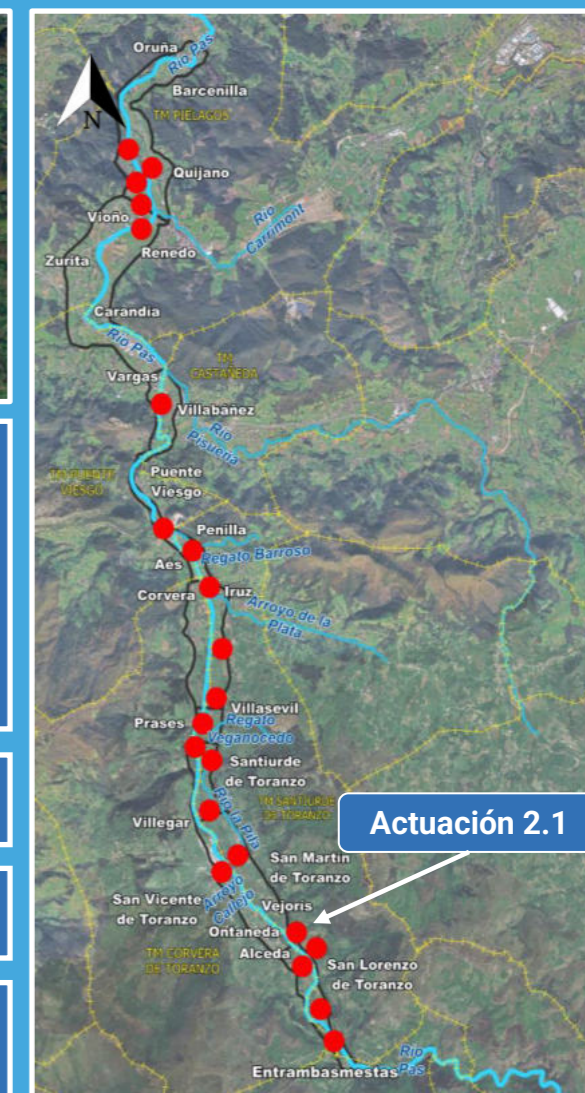
ACTUACIÓN 2.1: Retranqueo parcial de motas para reactivación de cauce histórico en margen derecha del río Pas (zona Puente Vejorís-Vega de Arriba, T.M. de Santiurde de Toranzo)

- Recuperar cauce histórico del río Pas y potenciar la renaturalización del mismo mediante la recuperación de anchura de cauce.
- Devolver al cauce espacio para el movimiento lateral, aumentando su capacidad de desagüe y la conexión con las llanuras aluviales.
- Favorecer la conectividad transversal de los hábitats de ribera con las llanuras de inundación.
- Mejora de la protección frente a inundaciones en ámbito Puente Vejorís-Vega de Arriba.

- Aumento de la superficie del cauce en MCO (14.420 m²).
- Incremento de la llanura de inundación, lo que favorece la infiltración en el terreno y la recarga de acuíferos.
- Regeneración natural del hábitat de ribera al mejorar la conectividad transversal.
- Mejora de la protección frente a inundaciones (T=500 años) en la margen derecha y hacia aguas abajo (31.200 m²), con beneficio social a 49 habitantes.

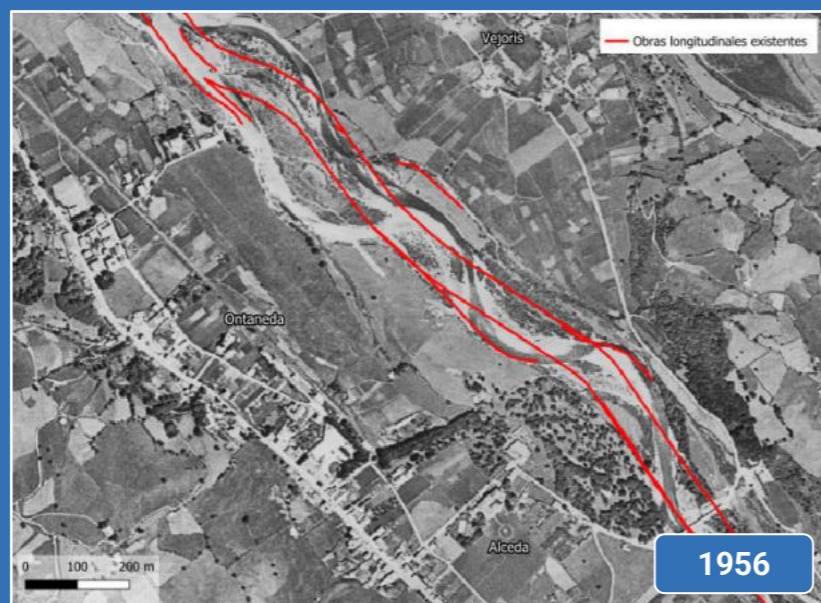
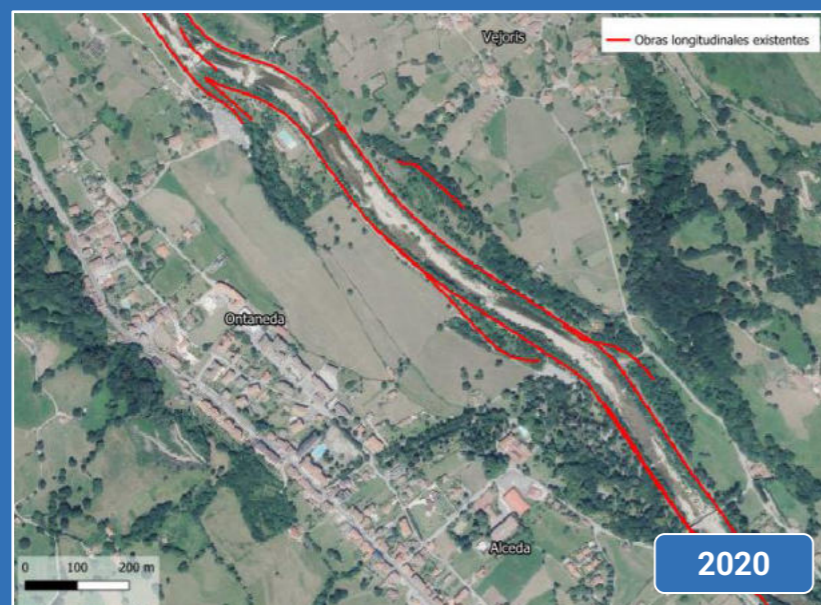
ANÁLISIS COMPARATIVO ENTRE SITUACIÓN HISTÓRICA Y ACTUAL:

- Gestionar adecuadamente los residuos de materiales extraídos.
- Garantizar una cota en la mota de protección que asegure un resguardo mínimo de 50 cm ante la avenida T=500 años.
- Paseo fluvial en coronación de la mota de protección y conexión con el paseo existente.
- Emplear técnicas de bioingeniería en los taludes y en las zonas de rebaje de motas.
- La ejecución requerirá la firma de convenios con juntas vecinales y expropiaciones a particulares.

Con estas actuaciones se incrementa la anchura del cauce fluvial y se amplía la llanura de inundación, lo que favorece la infiltración en el terreno y la deposición de gravas y acarreos, tal como se observa en las imágenes de 1956 para estas zonas. El río necesita mayor fuerza para transportar caudal sólido, lo que resulta en una mayor disipación de la energía.

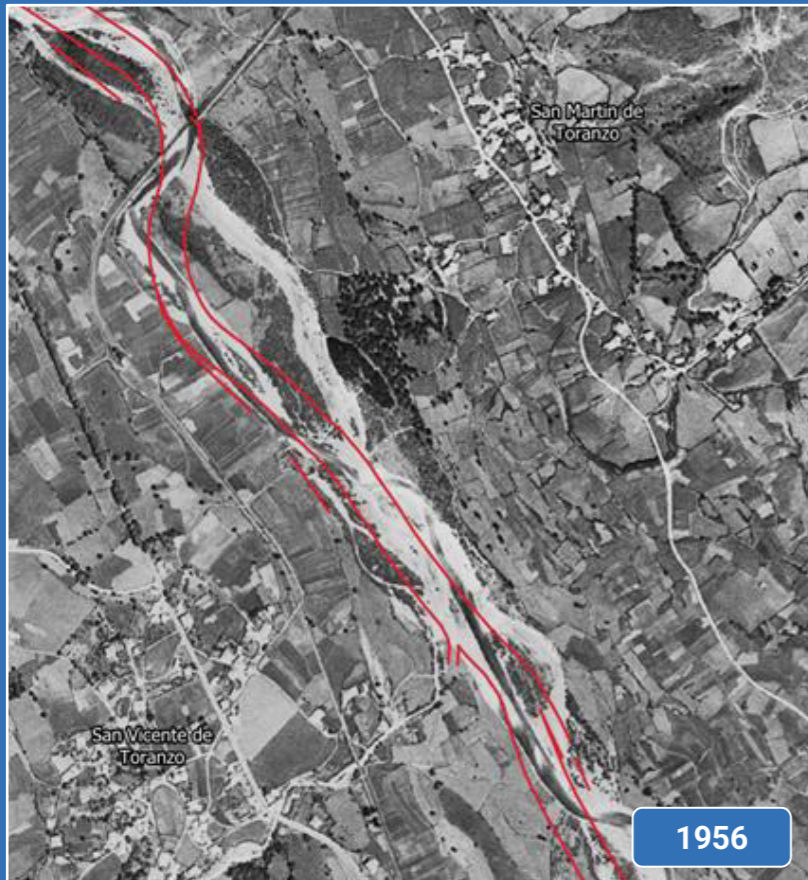
ANÁLISIS COMPARATIVO ENTRE SITUACIÓN HISTÓRICA Y ACTUAL:

- Gestionar adecuadamente los residuos de materiales extraídos.
- Garantizar una cota en la mota de protección que asegure un resguardo mínimo de 50 cm ante la avenida T=500 años.
- Paseo fluvial en coronación de la mota de protección y conexión con el paseo existente.
- Emplear técnicas de bioingeniería en los taludes y en las zonas de rebaje de motas.
- La ejecución requerirá la firma de convenios con juntas vecinales.

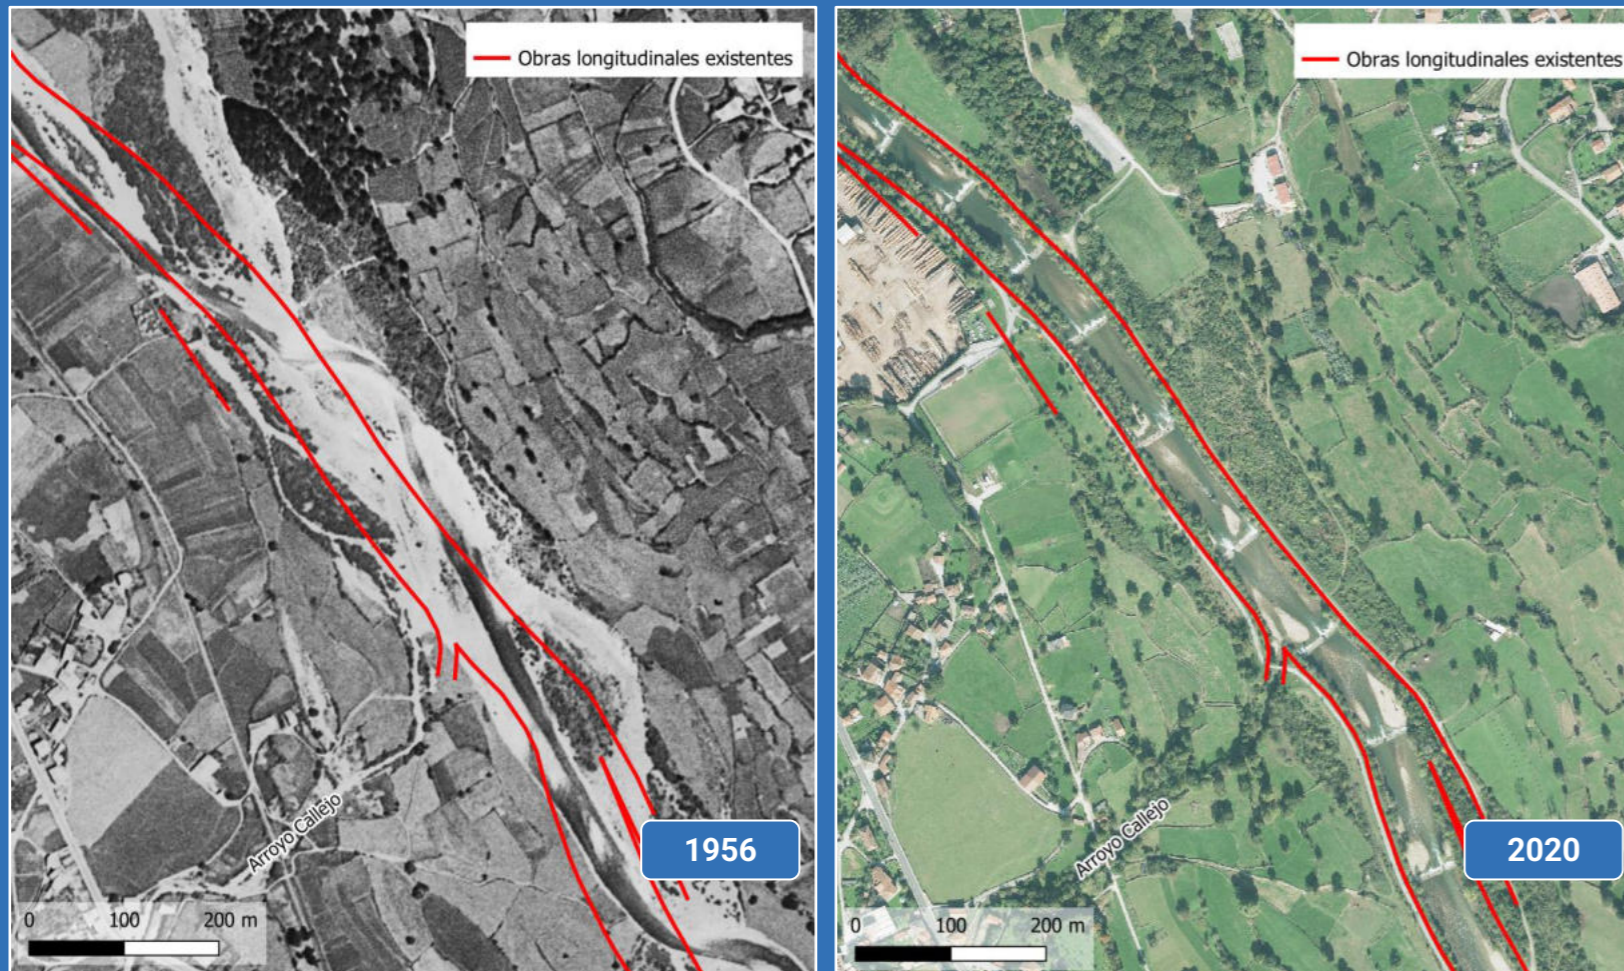
ANÁLISIS COMPARATIVO ENTRE SITUACIÓN HISTÓRICA Y ACTUAL:

- Gestionar adecuadamente los residuos de materiales extraídos.
- La reposición del paseo fluvial mantendrá su carácter inundable y conectará con viales locales.
- Emplear técnicas de bioingeniería en la zona del rebaje.

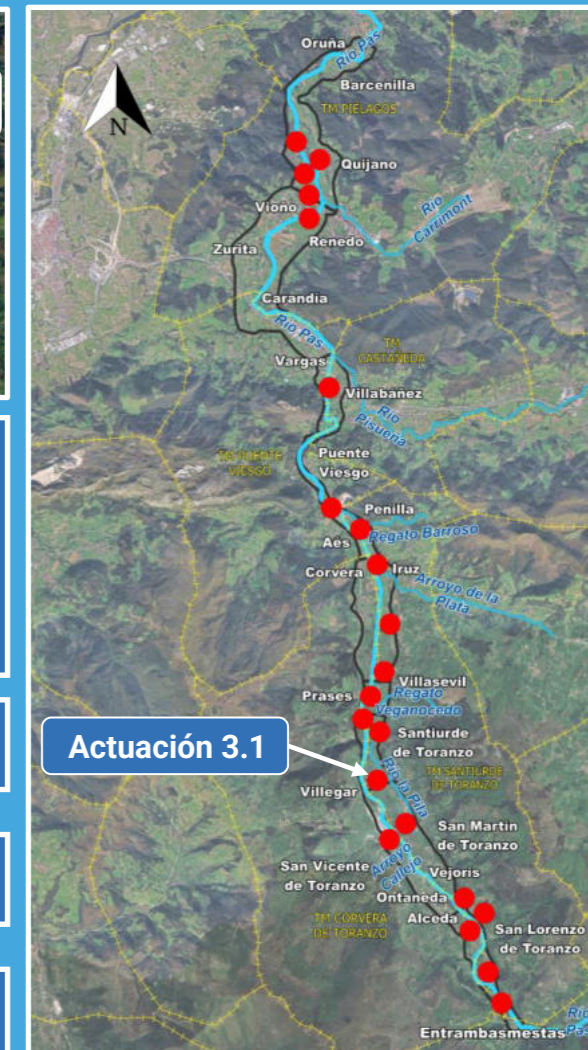
ACTUACIÓN 3.1: Agudización y regeneración natural de canal para reactivación de cauce histórico en margen derecha del río Pas entre San Martín de Toranzo y Acereda (T.M. Santiurde de Toranzo)

- Reactivación de antiguo cauce histórico del río Pas.
- Favorecer la conexión con la llanura aluvial contribuyendo a la regeneración natural de los hábitats.
- Contribuir a la recarga de acuíferos para evitar el descenso del nivel freático y aumentar la disponibilidad de agua subterránea.

- Contribuir a la disipación de energía, que favorece la variabilidad morfológica del cauce y de la dinámica fluvial.
- Incremento de la infiltración en terrenos adyacentes en la vega (margen derecha), donde se ubican los manantiales de La Molina (abastecimiento a Santander) que ayuda a aumentar la disponibilidad de recurso subterráneo.
- Aumento de anchura de cauce (20 m) y de superficie de cauce en MCO (9.200 m²).
- Mejora del estado ecológico del cauce y su llanura aluvial mediante la recuperación de hábitats y ecosistemas, favoreciendo la diversidad de especies.

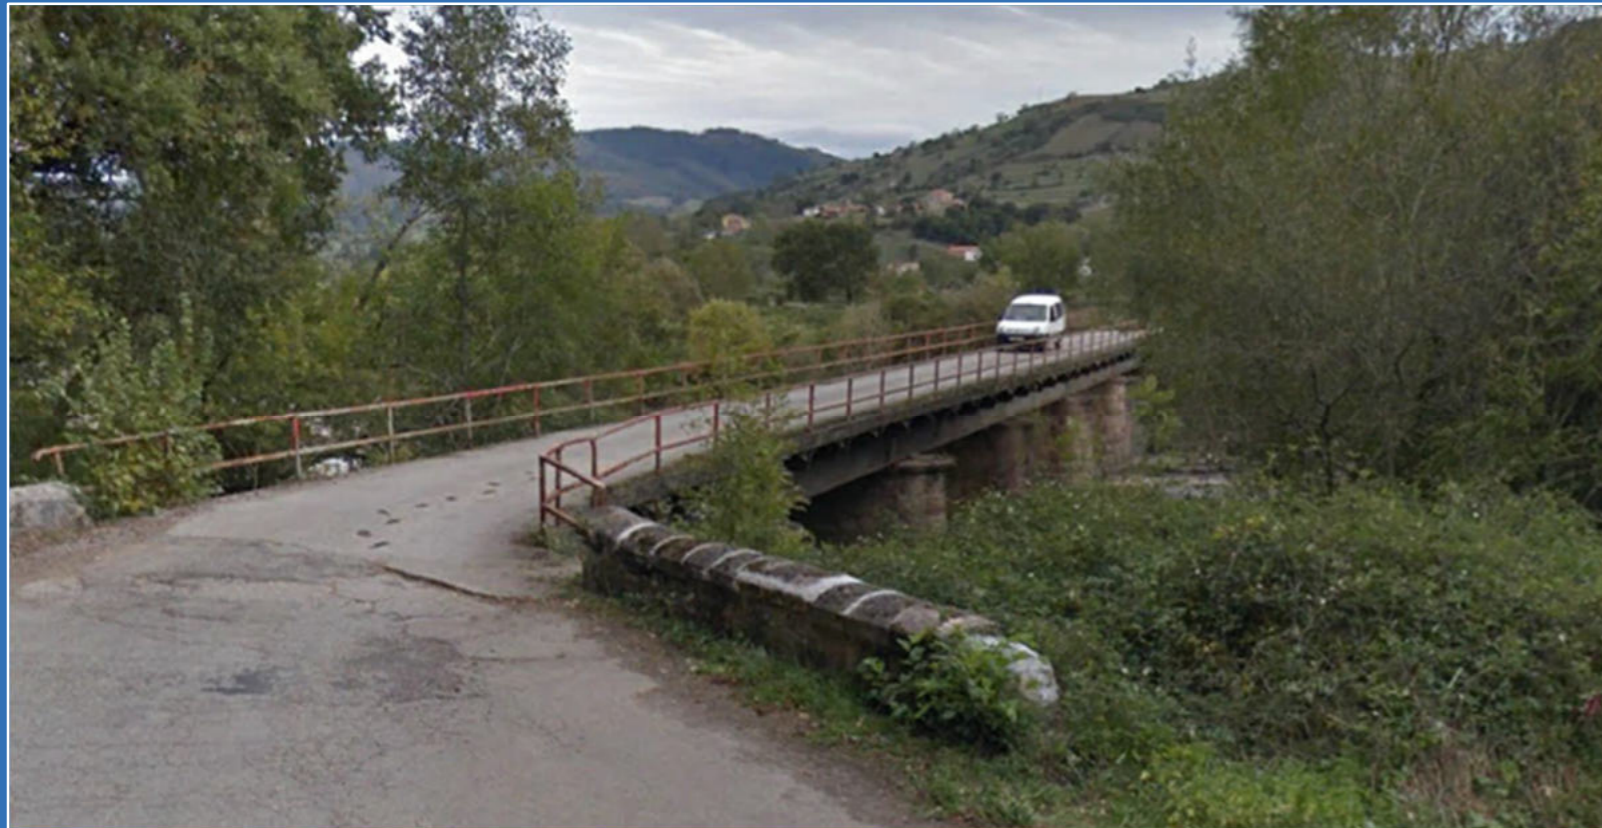
ACTUACIÓN 3.3: Adaptación del puente de La Unión Deseada (T.T.M.M. Corvera y Santiurde de Toranzo)

SITUACIÓN ACTUAL:

- Gestionar adecuadamente los residuos de materiales extraídos.
- Garantizar el correcto desagüe de caudales ante la avenida de 500 años de periodo de retorno, cumpliendo con el Art. 126 ter. del Reglamento del Dominio Público Hidráulico.
- Aplicación de tratamientos silvícolas sobre la vegetación existente en las riberas del cauce.
- Reforzar la estabilidad del cauce con técnicas de bioingeniería.
- Se debe considerar como obra complementaria con la "Actuación 3.2".

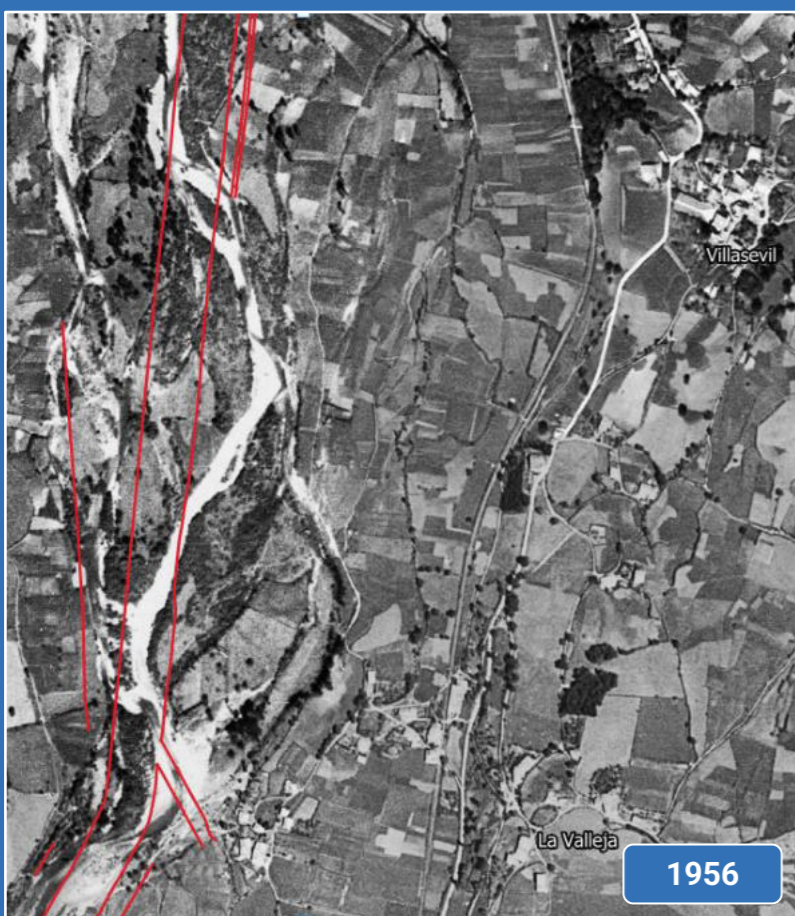
ACTUACIÓN 5.1: Apertura de canal para reactivación de cauce histórico y nueva mota de protección frente a inundaciones en margen derecha del río Pas en la vega de Iruz (T.M. Santiurde de Toranzo)

ANÁLISIS COMPARATIVO ENTRE SITUACIÓN HISTÓRICA Y ACTUAL:

- Apertura de canal a cota del río Pas para su activación ante caudales de aguas bajas.
- Disposición de dos pasarelas peatonales para dar continuidad al paseo fluvial actual.
- Tratamientos silvícolas sobre la vegetación existente en las riberas del nuevo canal.
- Reforzar la estabilidad del nuevo canal con técnicas de bioingeniería.
- Garantizar una cota en la mota de protección que asegure un resguardo mínimo de 50 cm ante la avenida T=500 años.
- La ejecución requerirá la firma de convenios con juntas vecinales y expropiaciones.

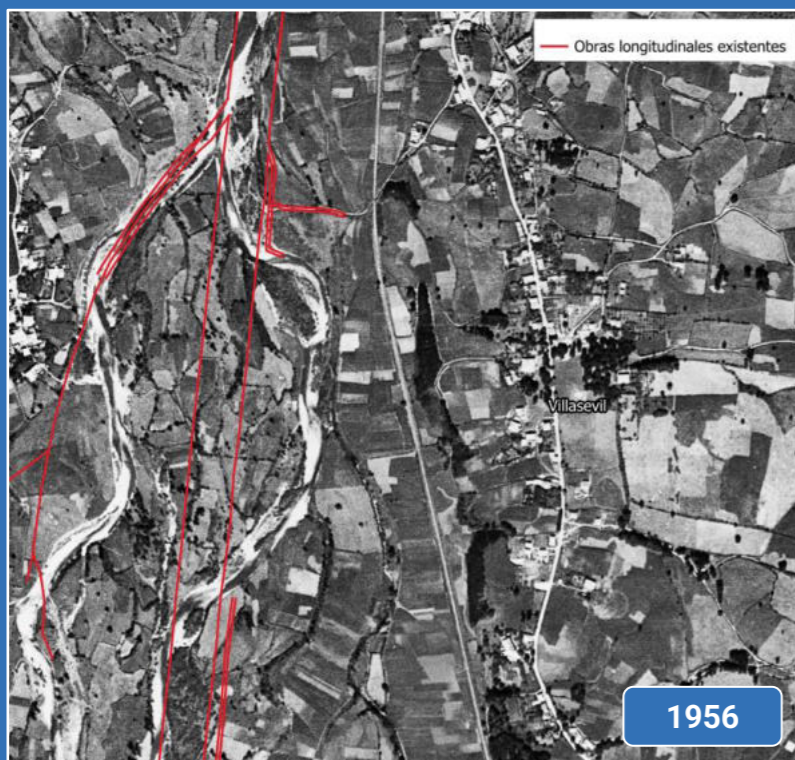
ACTUACIÓN 5.2: Agudización y regeneración natural de canal para reactivación de cauce histórico en margen derecha del río Pas en la vega de Iruz (T.M. Santiurde de Toranzo)

ANÁLISIS COMPARATIVO ENTRE SITUACIÓN HISTÓRICA Y ACTUAL:

- Agudización a cota del río Pas para su activación ante caudales de aguas bajas.
- Gestionar adecuadamente los residuos de materiales extraídos.
- Disposición de dos estructuras de paso de vehículos para continuidad de senda fluvial.
- Tratamientos silvícolas sobre la vegetación existente en las riberas del nuevo canal.
- Reforzar la estabilidad del nuevo canal con técnicas de bioingeniería.
- La ejecución requerirá la firma de convenios con juntas vecinales y expropiaciones a particulares.

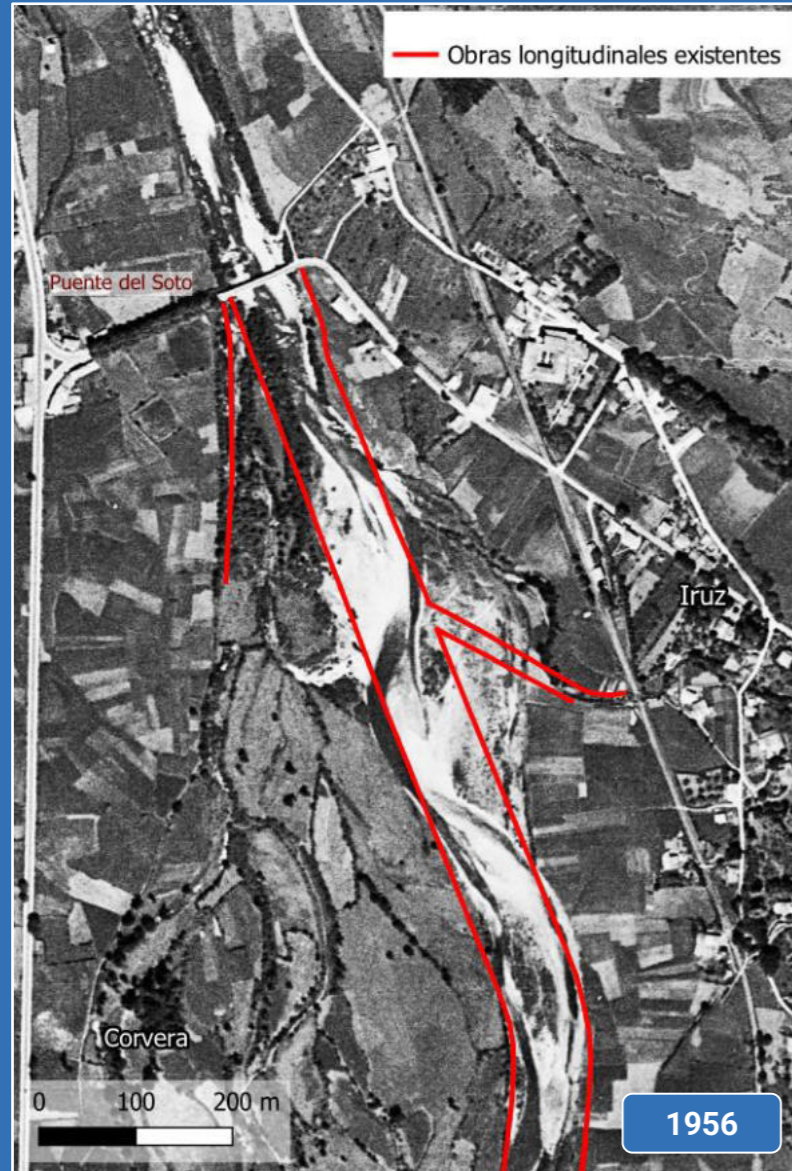
ACTUACIÓN 5.3: Rebaje de mota en margen derecha del río Pas y nueva mota para protección de Iruz frente a inundaciones en margen derecha del arroyo de la Plata (zona Iruz-Puente El Soto, T.M. Santiurde de Toranzo)

ANÁLISIS COMPARATIVO ENTRE SITUACIÓN HISTÓRICA Y ACTUAL:

- Gestionar adecuadamente los residuos de materiales extraídos.
- Emplear técnicas de bioingeniería en los taludes y en las zonas de rebaje de motas.
- Garantizar una cota en la mota de protección que asegure un resguardo mínimo de 50 cm ante la avenida T=500 años.
- La ejecución requerirá la firma de convenios con juntas vecinales.

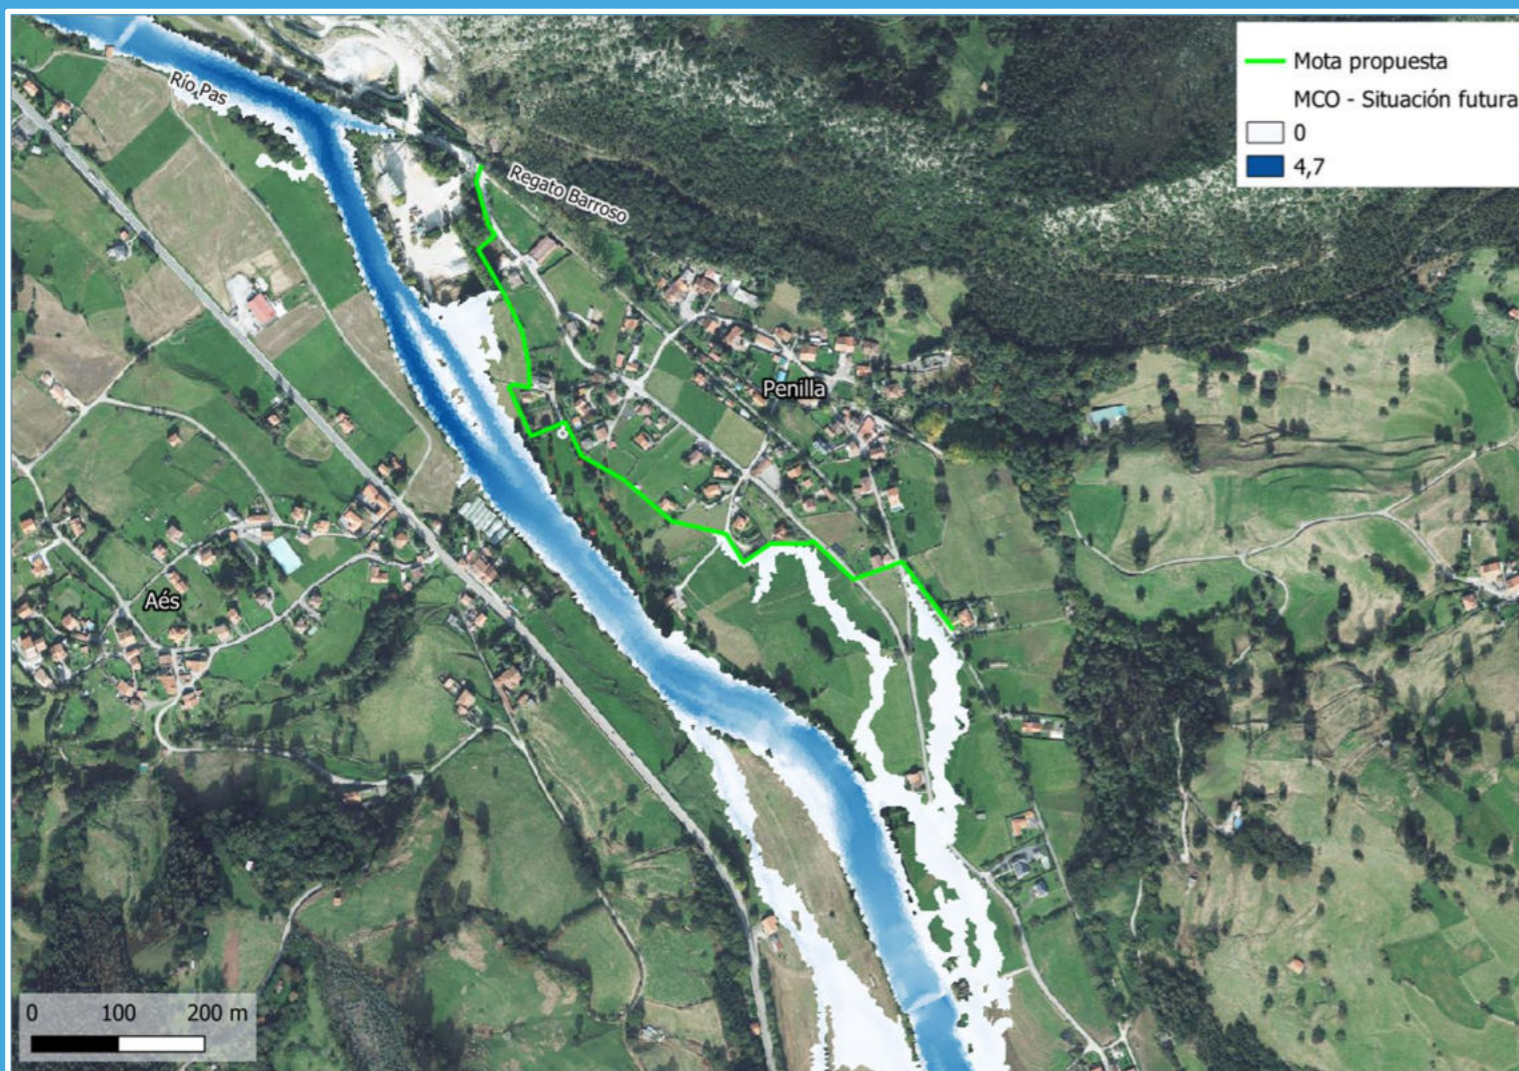
- Mejora de la protección frente a inundaciones del río Pas en la zona urbana de Penilla.

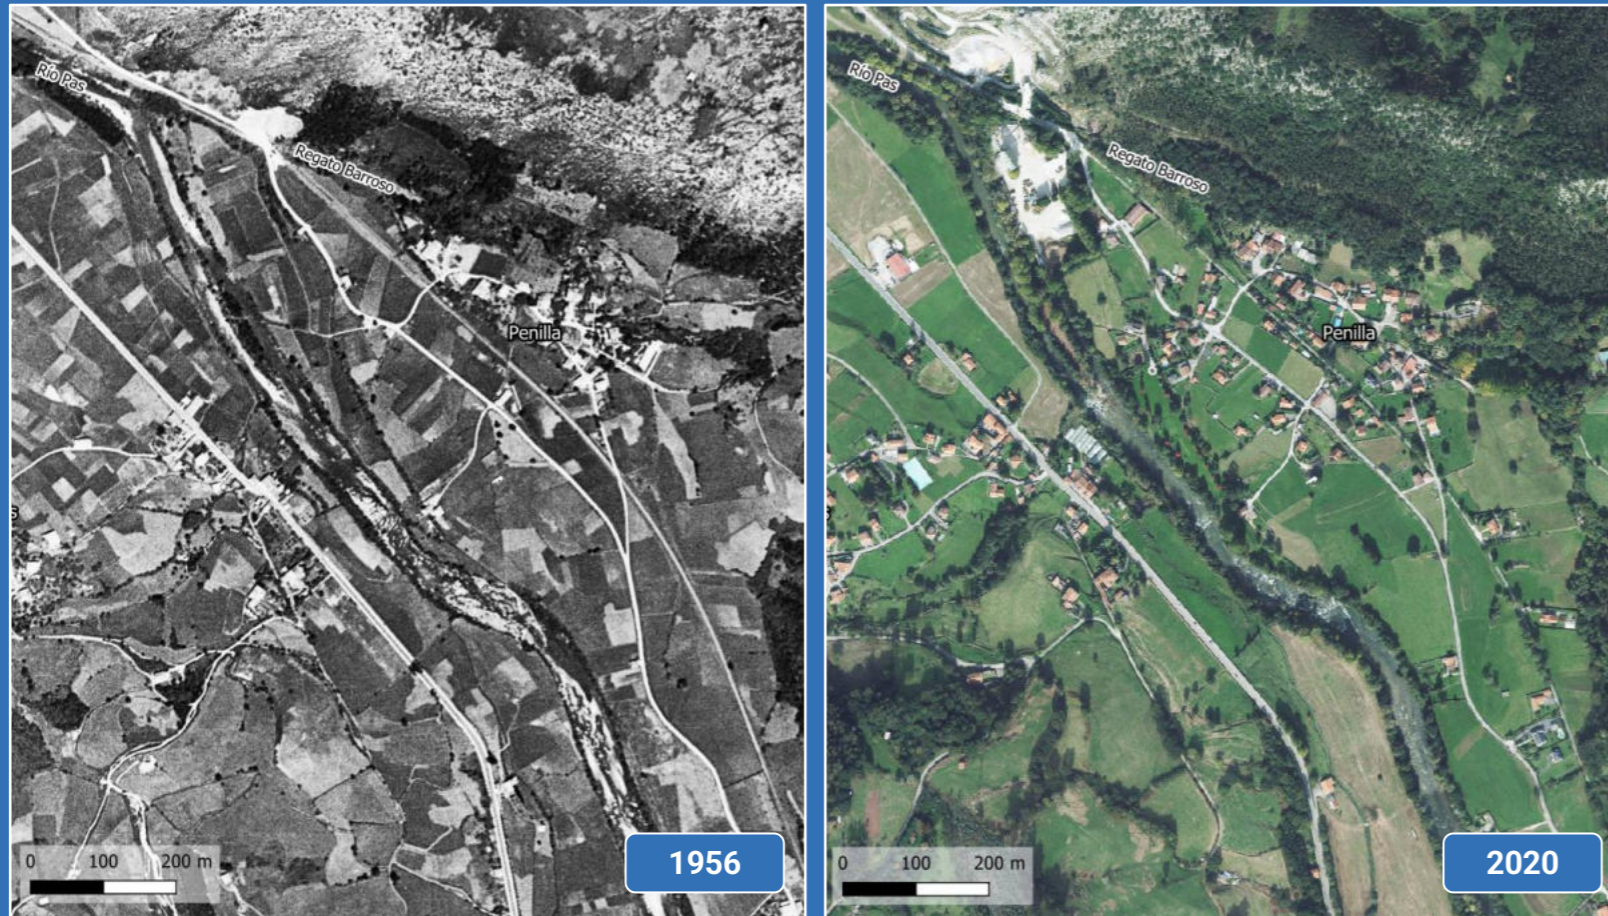
ACTUACIÓN 6.1: Mota de protección frente a inundaciones del suelo urbano de Penilla (T.M. Santiurde de Toranzo)

ANÁLISIS COMPARATIVO ENTRE SITUACIÓN HISTÓRICA Y ACTUAL:

- Gestionar adecuadamente los residuos de materiales extraídos.
- Garantizar una cota en la mota de protección que asegure un resguardo mínimo de 50 cm ante la avenida T=500 años.
- La mota deberá contar con una geometría que facilite la incorporación de los caudales desbordados al río Pas.
- La ejecución requerirá expropiaciones a particulares.

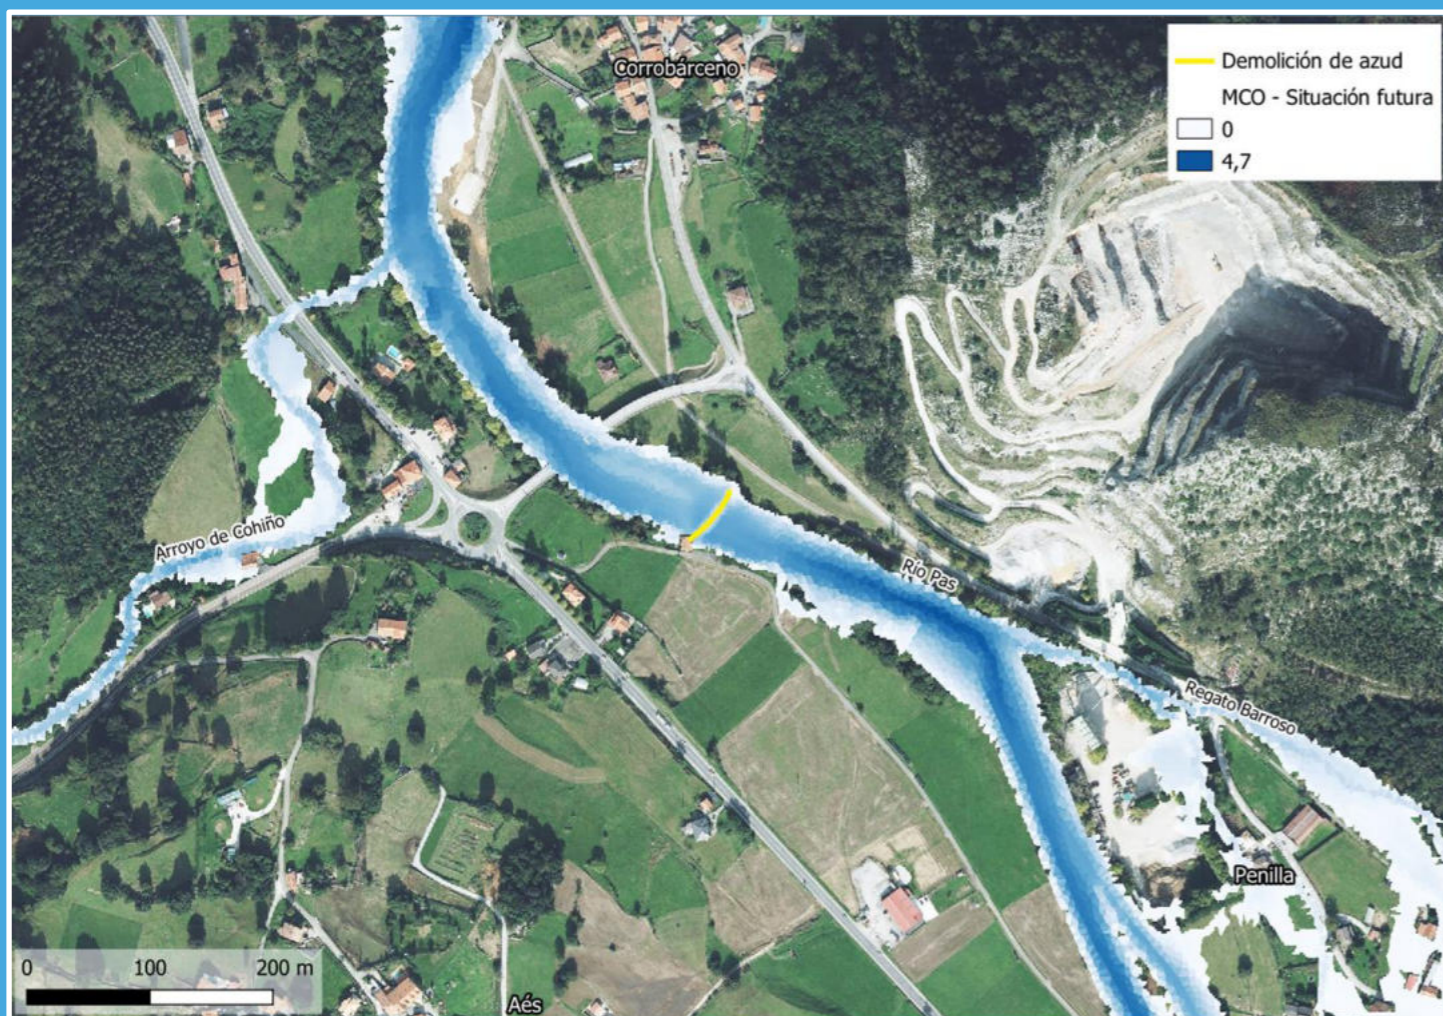
- Mejorar la continuidad longitudinal del río en los tramos aguas arriba y aguas abajo del actual azud.
- Eliminación de un tramo léntico del río Pas que favorece el crecimiento de especies invasoras.
- Facilitar la migración de especies migratorias, como los salmónidos adultos, hacia aguas arriba para encontrar mejores hábitats estivales.
- Favorecer potencialmente el desagüe del regato Barroso y reducir la inundación aguas arriba (zona de Penilla).

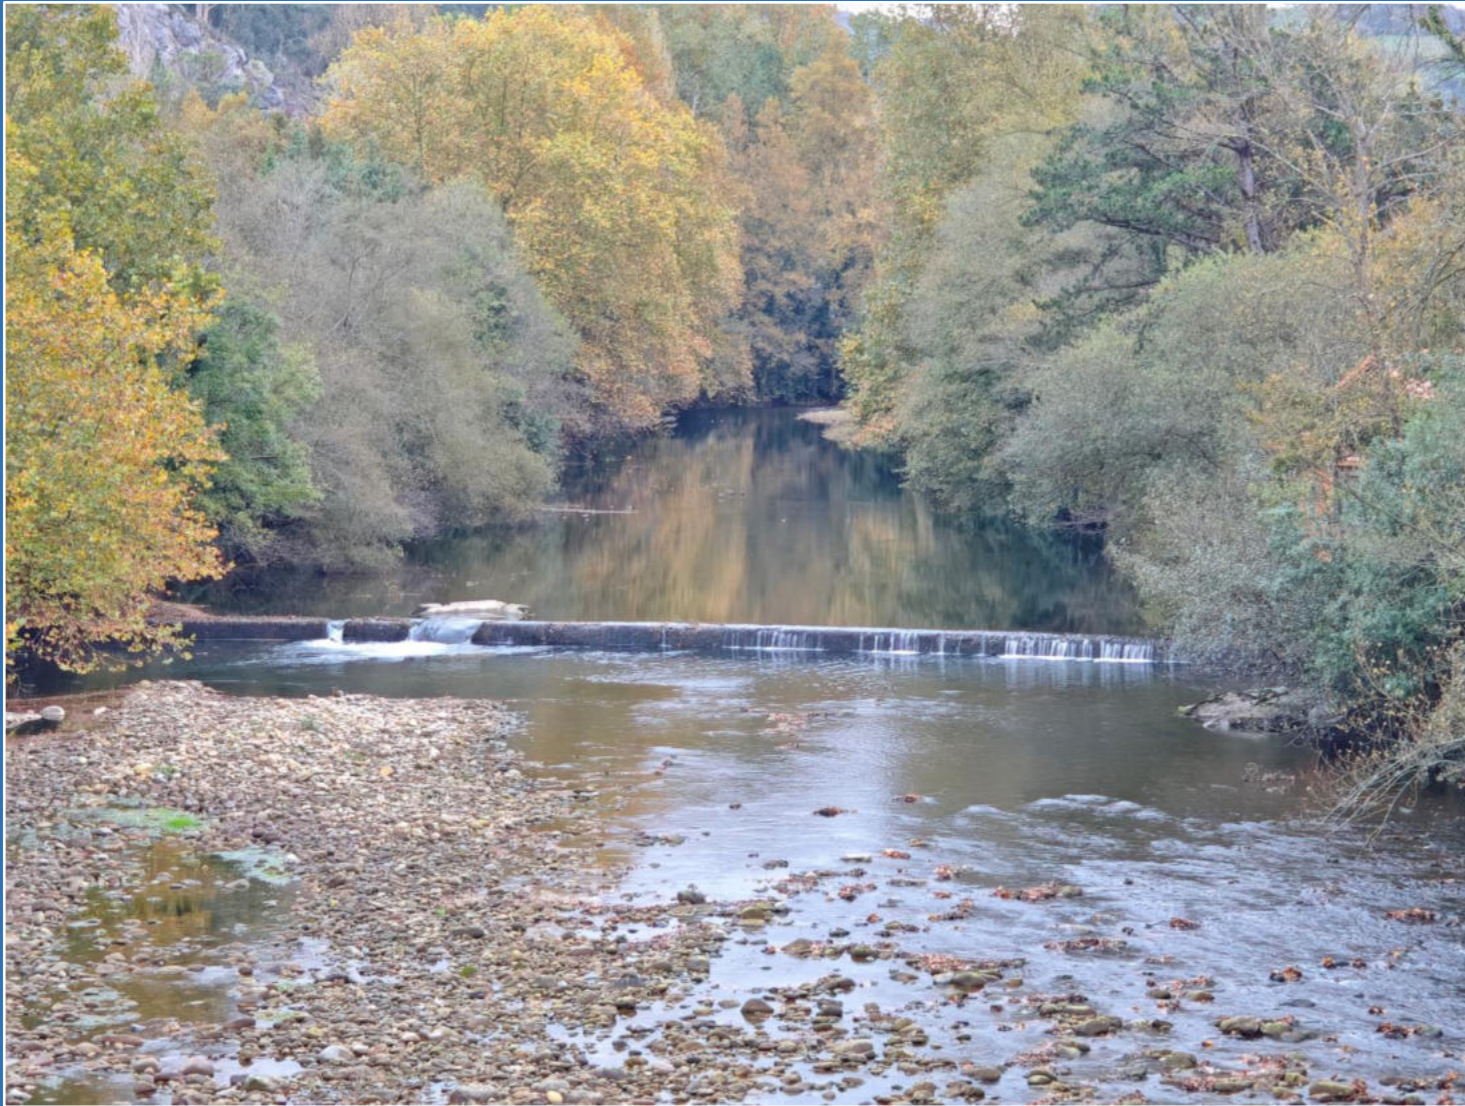
ACTUACIÓN 6.2: Demolición del azud de Aés para recuperar el estado hidromorfológico del río Pas (T.M. Puente Viesgo)

SITUACIÓN ACTUAL:

- Gestionar adecuadamente los residuos de materiales extraídos.
- Aplicación de tratamientos silvícolas sobre la vegetación existente en las zonas de ribera afectadas.
- Reforzar la estabilidad de ambas márgenes mediante técnicas de bioingeniería, si es necesario.

Tradicionalmente, este azud se empleaba para la captación de agua hacia la central hidroeléctrica de Salcedo. Dicha central de Salcedo fue construida en 1925 por la empresa Electra Salcedo con el fin de suministrar electricidad a las poblaciones cercanas y fomentar el desarrollo industrial y urbano. Hoy en día se encuentra fuera de funcionamiento y en un estado avanzado de deterioro, como se puede observar en la Fotografía 18 realizada durante una visita de campo en febrero de 2023.

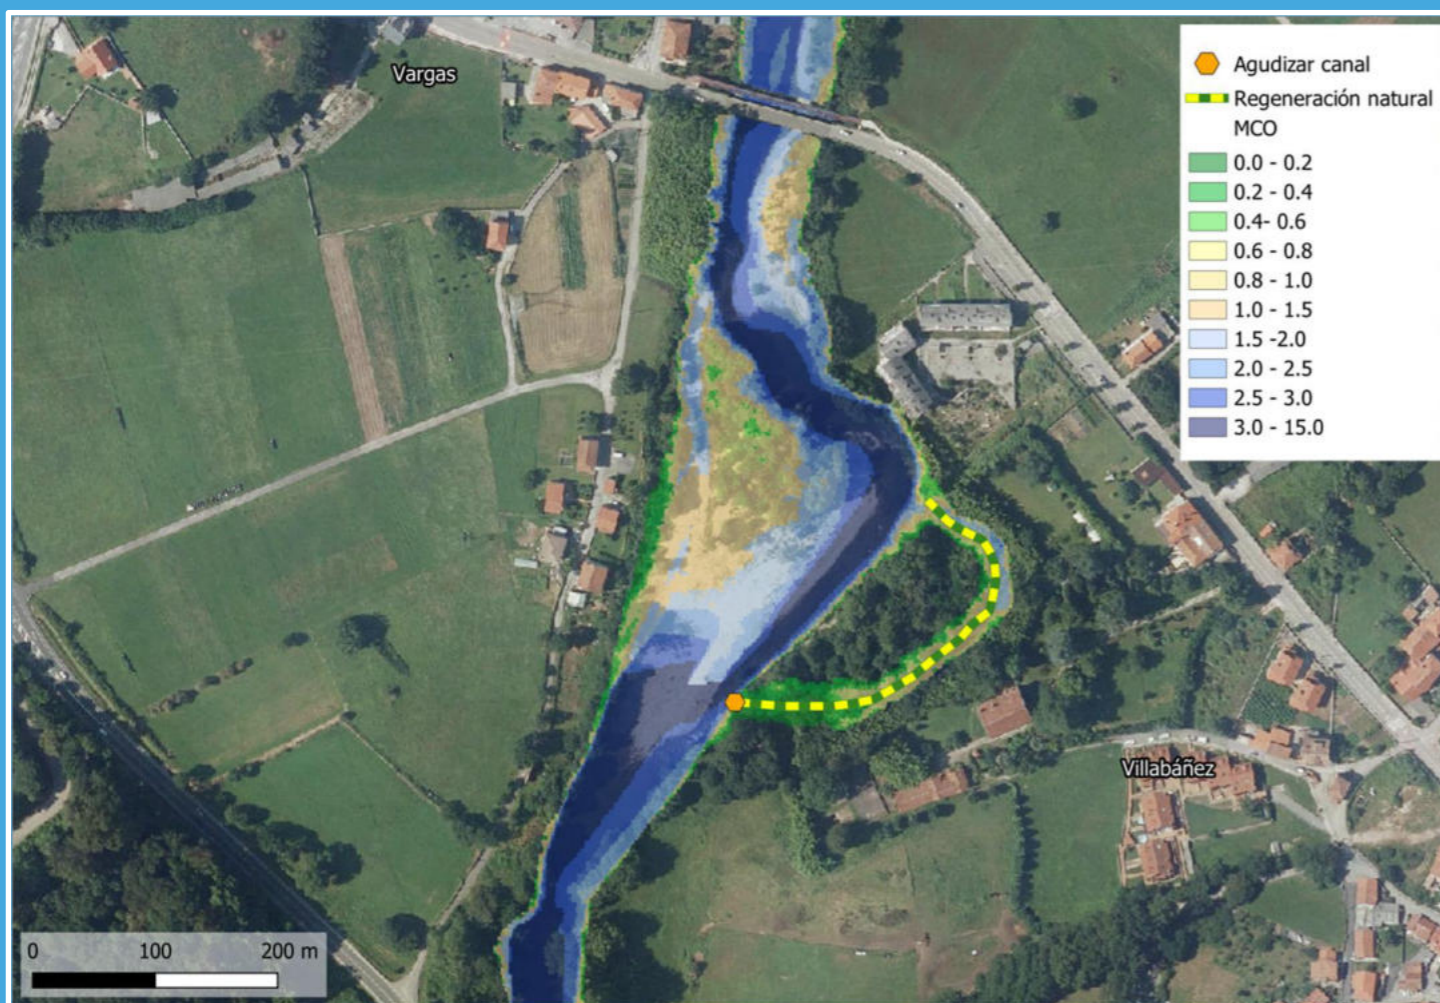
- Reactivación de antiguo brazo histórico en la margen derecha del río Pas, favoreciendo la dinámica fluvial y funcionalidad hidráulica.
- Mejorar el hábitat de ribera y el desplazamiento de la fauna piscícola.
