ESTUDIO HIDROMORFOLÓGICO Y PROPUESTAS DE ACTUACIÓN EN EL RÍO PAS, DESDE LA CONFLUENCIA CON EL RÍO DE LA MAGDALENA HASTA EL LÍMITE DEL DOMINIO PÚBLICO MARÍTIMO TERRESTRE (CANTABRIA), EN EL MARCO DEL PLAN DE RECUPERACIÓN, TRANSFORMACIÓN Y RESILIENCIA (PRTR)

Fase B. Plan de Actuaciones de Naturalización

PLAN DE ACTUACIONES DE NATURALIZACIÓN EN EL RÍO PAS

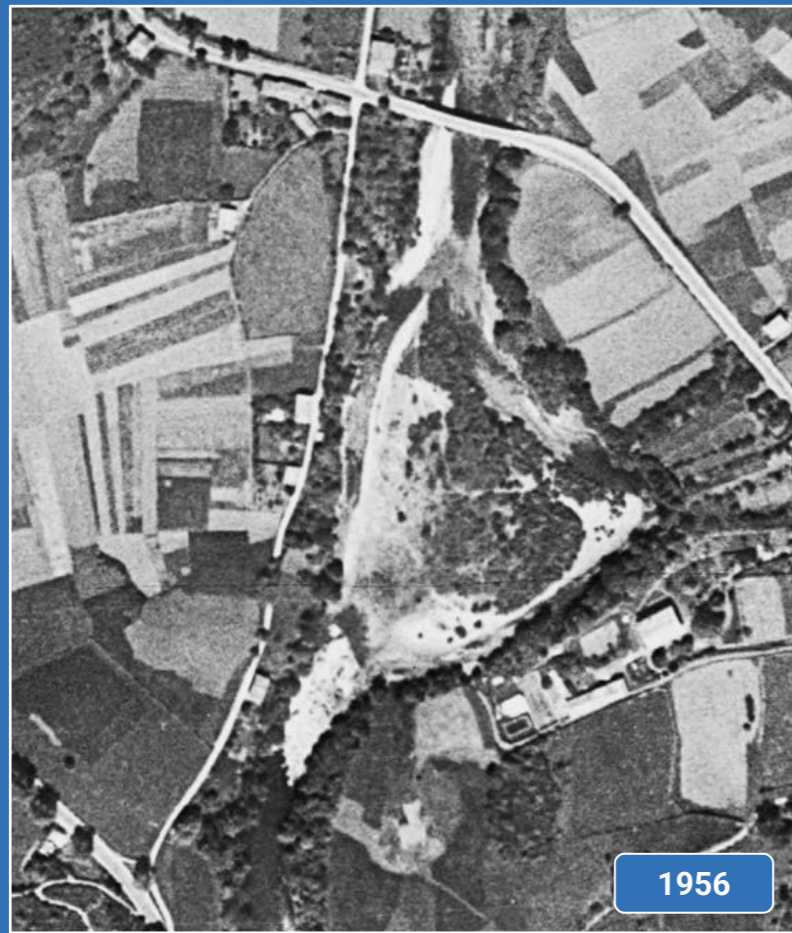
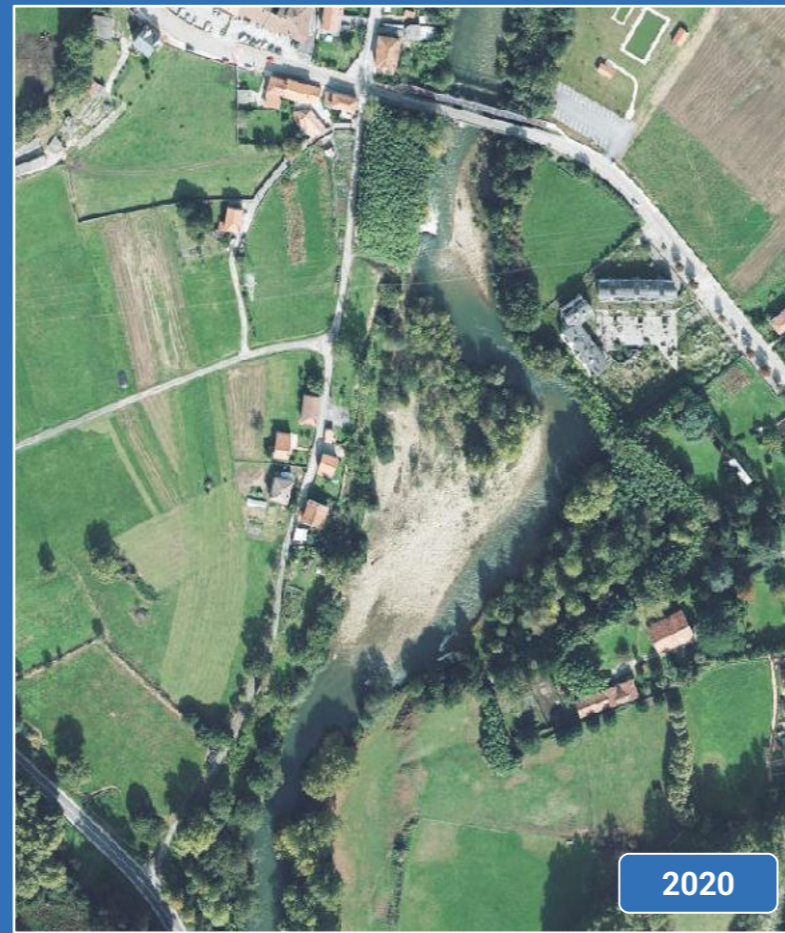
ACTUACIÓN 7.1: Agudización y regeneración natural de canal para reactivación de brazo histórico en margen derecha del río Pas en Villabáñez (T.M. Castañeda)

ANÁLISIS COMPARATIVO ENTRE SITUACIÓN HISTÓRICA Y ACTUAL:

- Gestionar adecuadamente los residuos de materiales extraídos.
- Aplicación de tratamientos silvícolas sobre la vegetación existente en las riberas del nuevo canal.
- Reforzar la estabilidad del nuevo canal con técnicas de bioingeniería.

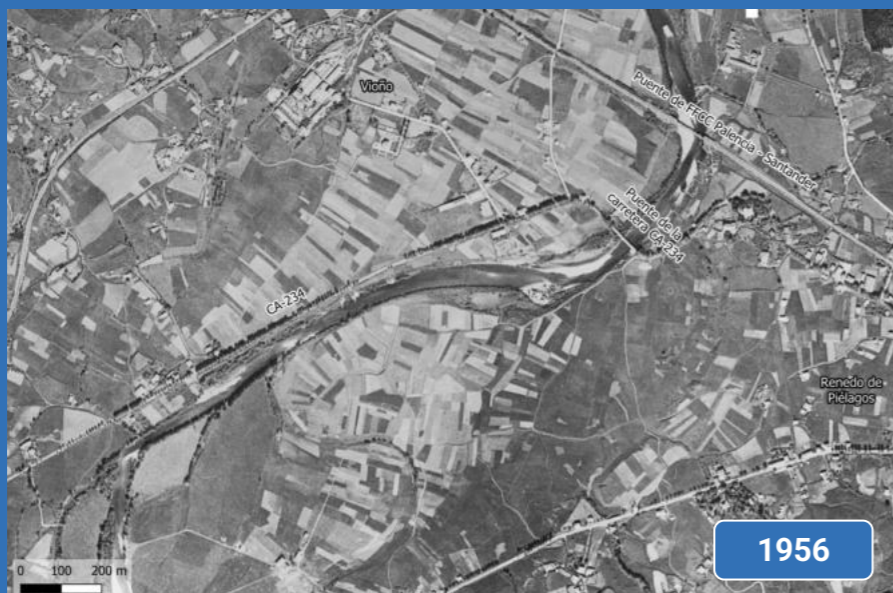
ANÁLISIS COMPARATIVO ENTRE SITUACIÓN HISTÓRICA Y ACTUAL:

ACTUACIÓN 8.1: Nuevas defensas de protección frente a inundaciones en ambas márgenes del río Pas (entre el barrio Parayo y el puente de ferrocarril en Vioño) y apertura de canal en margen derecha del río Pas en la vega de Mies de Renedo (Vioño y Renedo, T.M. Piélagos)

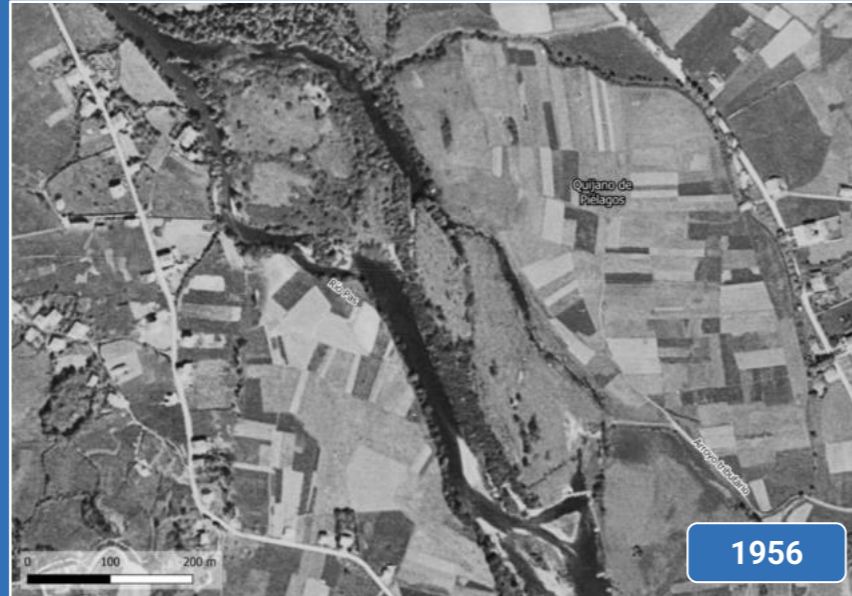
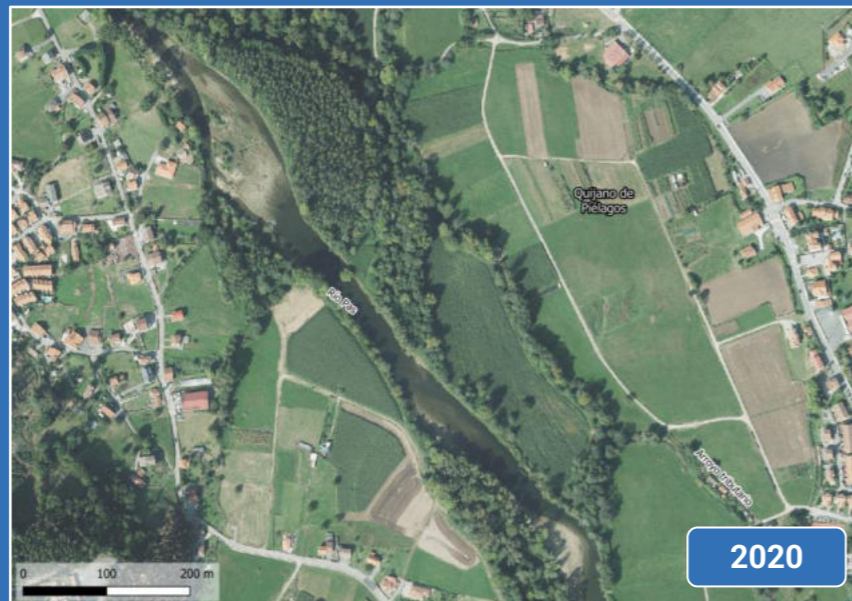
ANÁLISIS COMPARATIVO ENTRE SITUACIÓN HISTÓRICA Y ACTUAL:

ACTUACIÓN 9.2: Agudización y regeneración natural de canales para activación del cauce histórico en margen derecha del río Pas en Quijano (T.M. Piélagos)

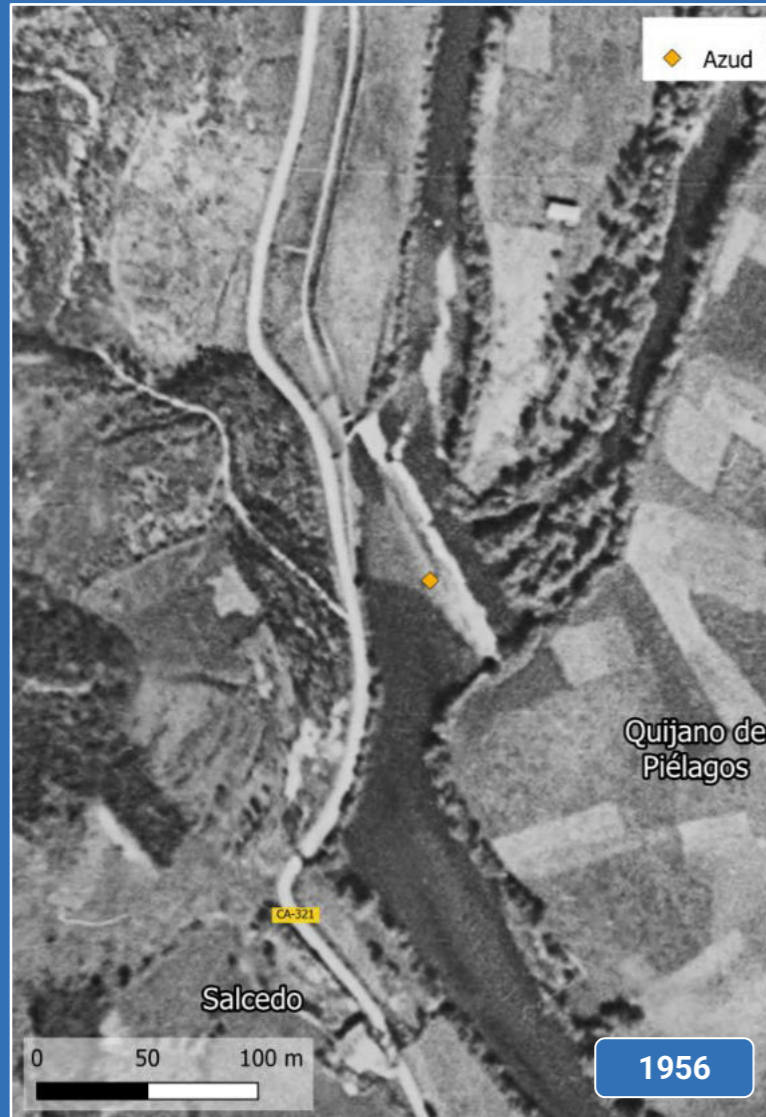
ANÁLISIS COMPARATIVO ENTRE SITUACIÓN HISTÓRICA Y ACTUAL:

ACTUACIÓN 9.3: Demolición de los restos del azud de Salcedo para recuperar el estado hidromorfológico del río Pas (Vioño, T.M. Piélagos)

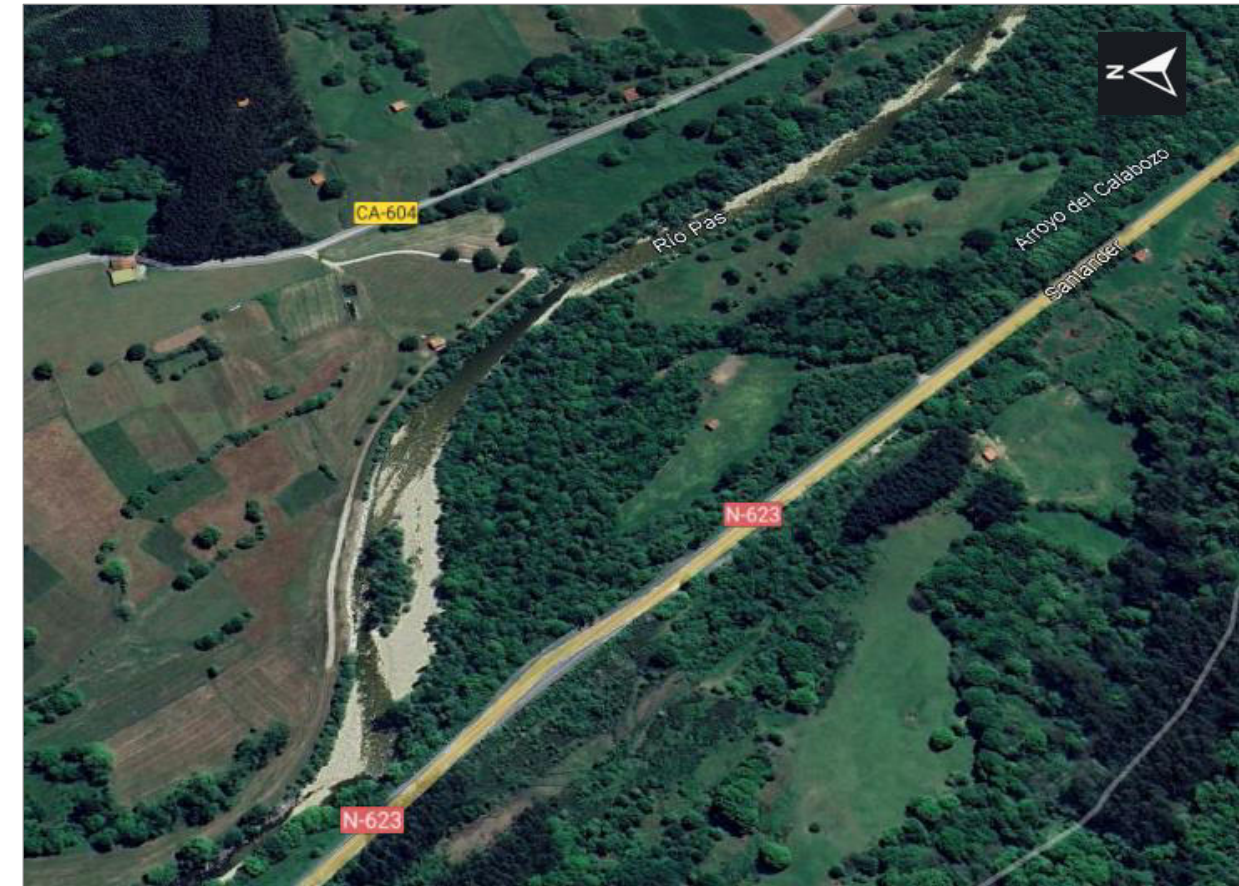
Figura 11. Situación actual de la zona en la que se aplicará la segunda medida de la Actuación 1.1 (agudización y regeneración de canal en margen izquierda del río Pas en zona de Arriales)

La actuación consigue mitigar la tendencia del cauce a desplazarse hacia la margen derecha erosionándola (zona cóncava del meandro), permitiéndole dirigirse hacia la margen izquierda, y de esta manera, contribuir al desarrollo de la isla vegetada que se está formando junto a la margen derecha (ver Figura 11). También se espera atenuar la incisión que se produce aguas abajo de la confluencia del arroyo del Calabozo con el río Pas.

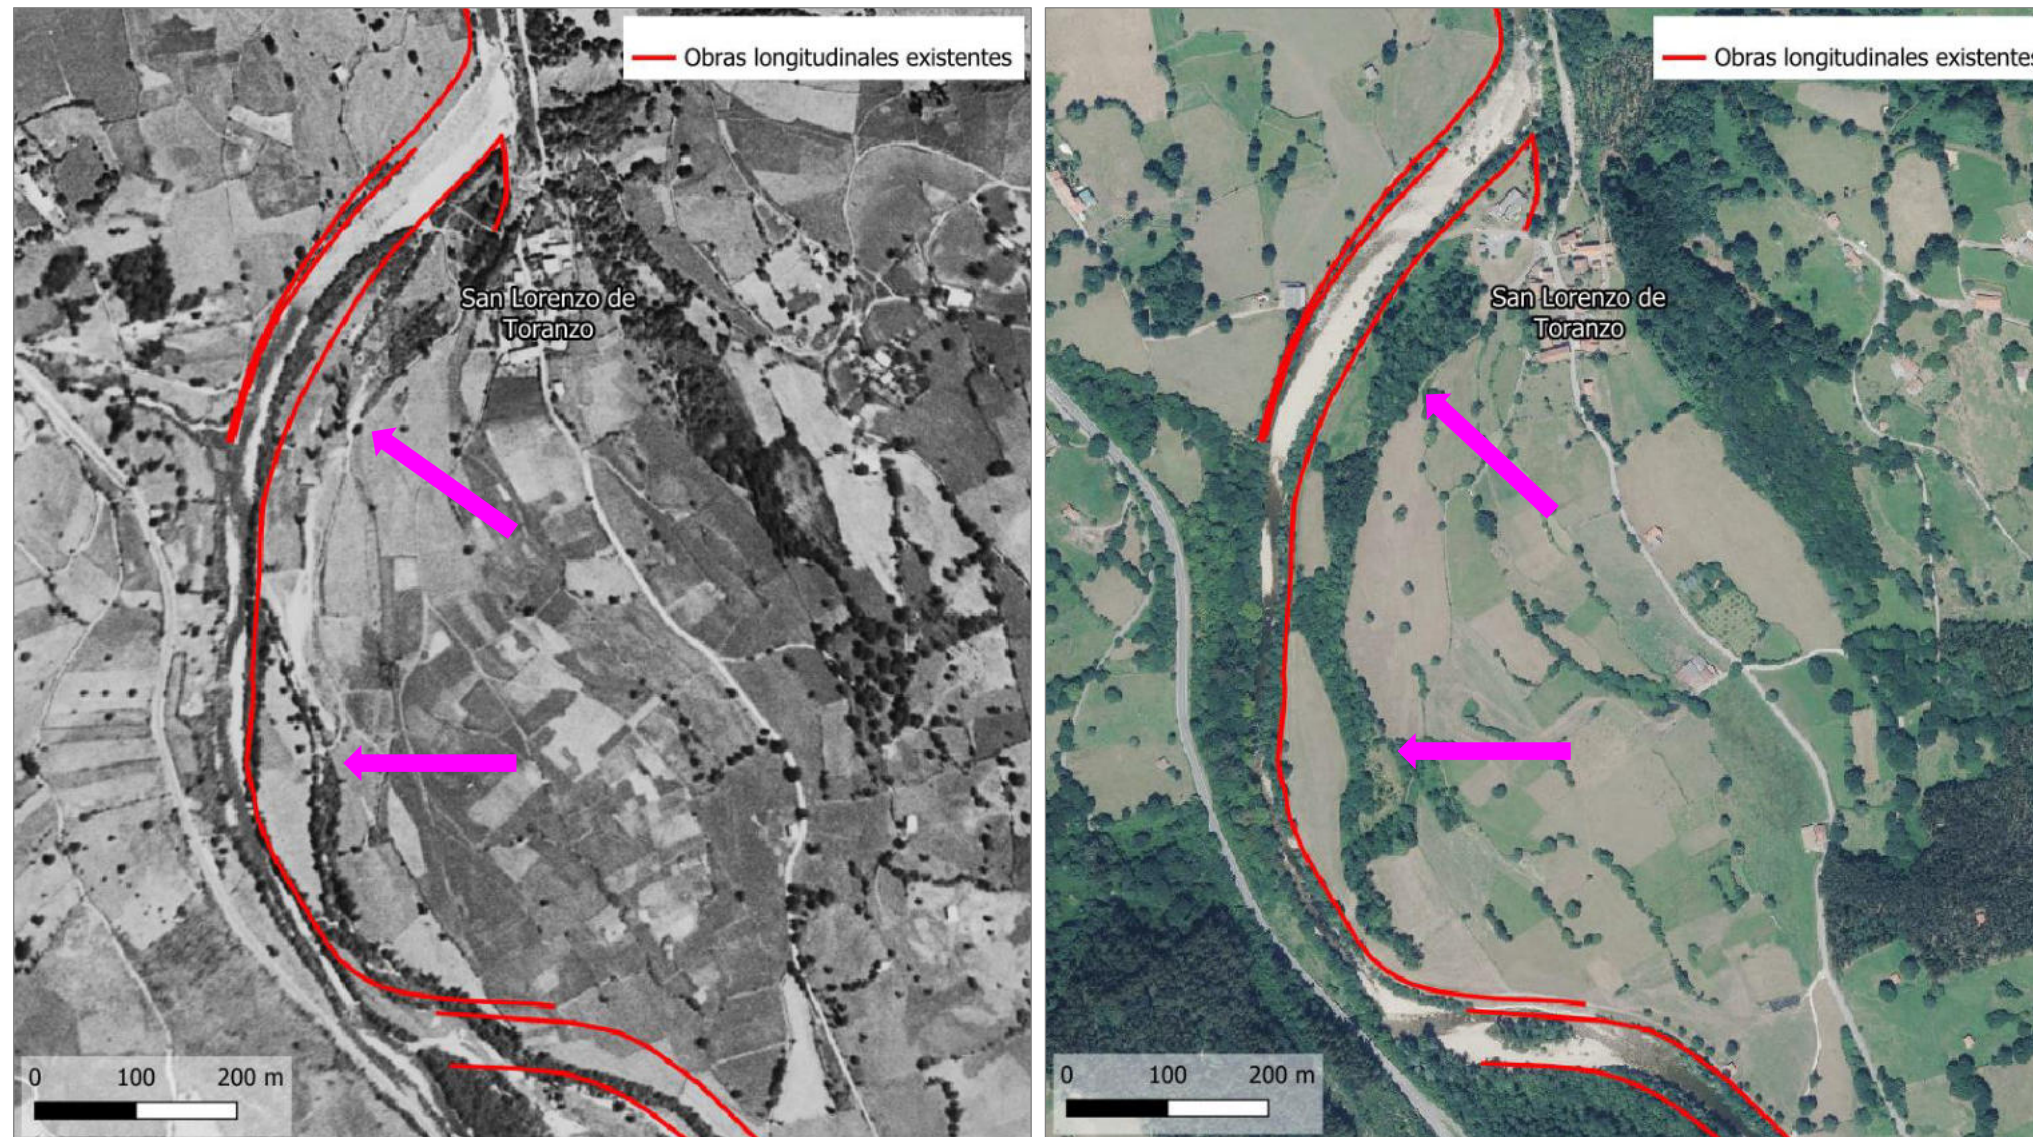
Fuente: Imágenes del vuelo americano de 1956 y del PNOA de 2020.

Figura 16. Análisis comparativo entre la situación histórica (1956) y actual (2020) en zona Arriales-La Vega-San Lorenzo de Toranzo con obras longitudinales existentes en la actualidad.

En el meandro de San Lorenzo de Toranzo en el río Pas, las protecciones de ribera existentes no garantizan la protección total de la localidad y, además, constriñen el cauce activo, dejando fuera del mismo zonas que en 1956 formaban parte del cauce (ver Figura 16), y que de reactivarse los canales secundarios (señalados con flecha de color "magenta" en la figura), permitirían la recuperación natural de dichas áreas.

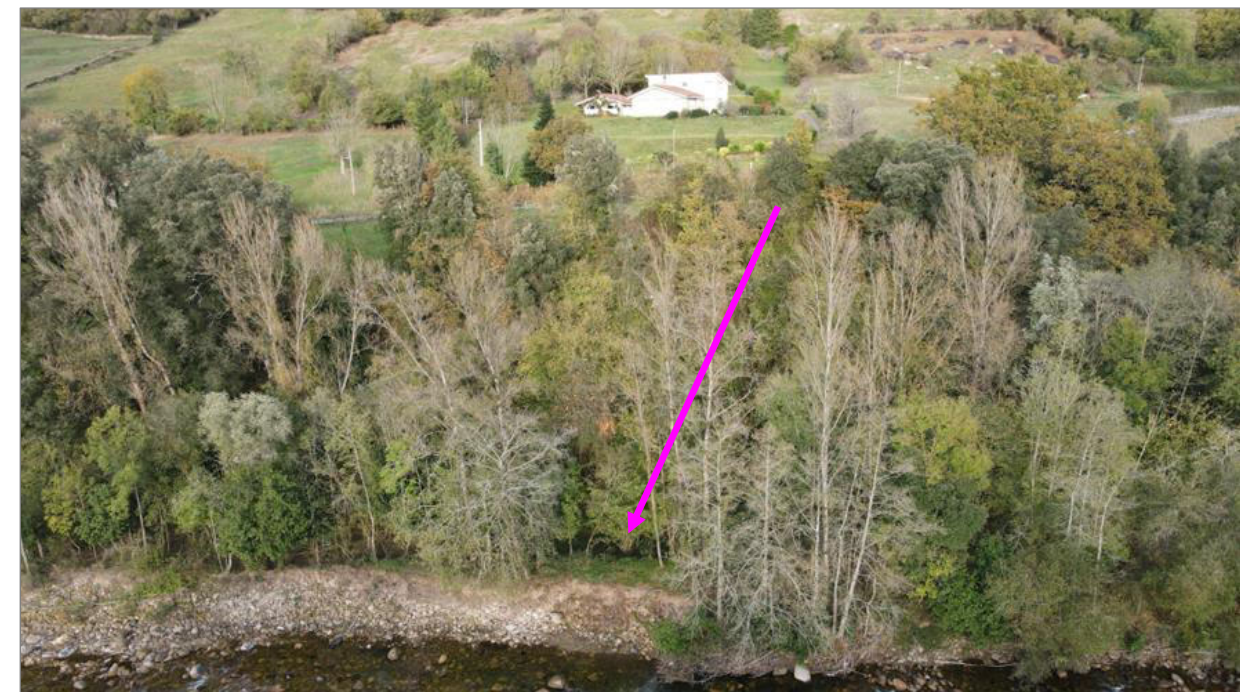
Fotografía 1. Detalle de la sobreelevación de la mota de la margen derecha respecto al cauce del río Pas y a la parcela contigua cartografiada como DPH (flecha magenta).

Durante la visita de campo se ha detectado que la mota identificada en la margen derecha del río Pas en la zona Alceda-Puente de Vejorís, posee una cota que se encuentra por encima de la cota del cauce y de la parcela contigua, y que se delimita como DPH, como puede observarse en las fotografías siguientes (Fotografías 1 a 3).

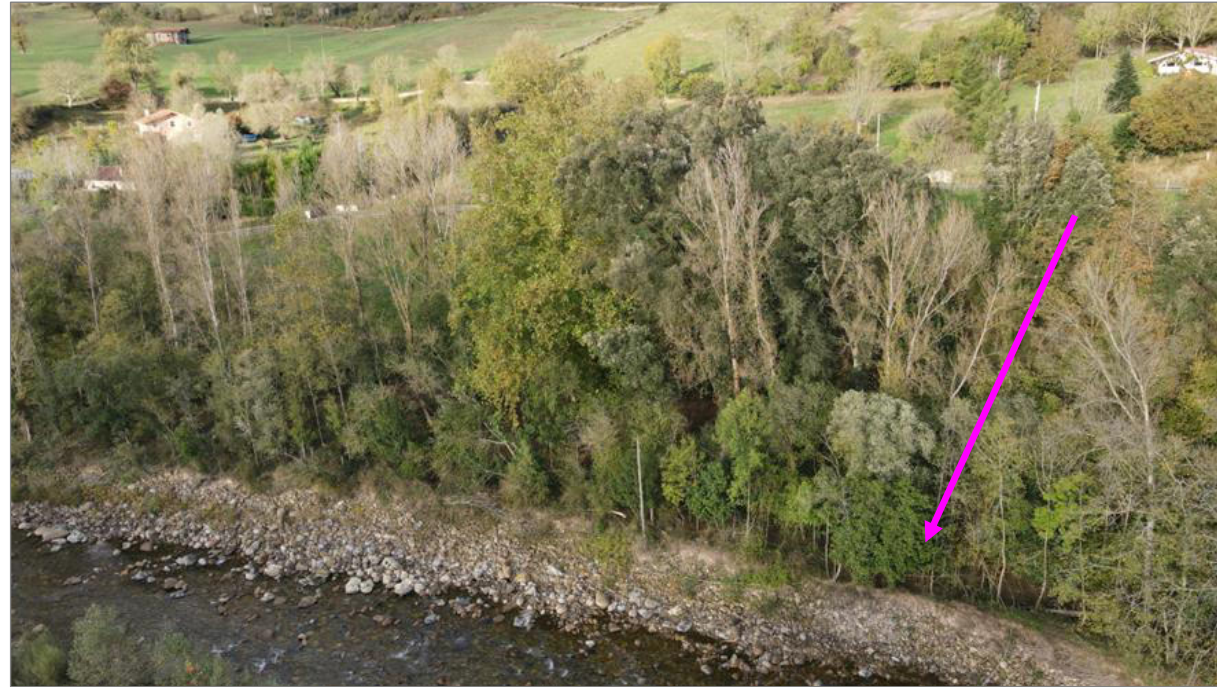
Fotografía 2. Otro detalle de la sobreelevación de la mota de la margen derecha respecto al cauce del río Pas y a la parcela contigua cartografiada como DPH (flecha magenta).

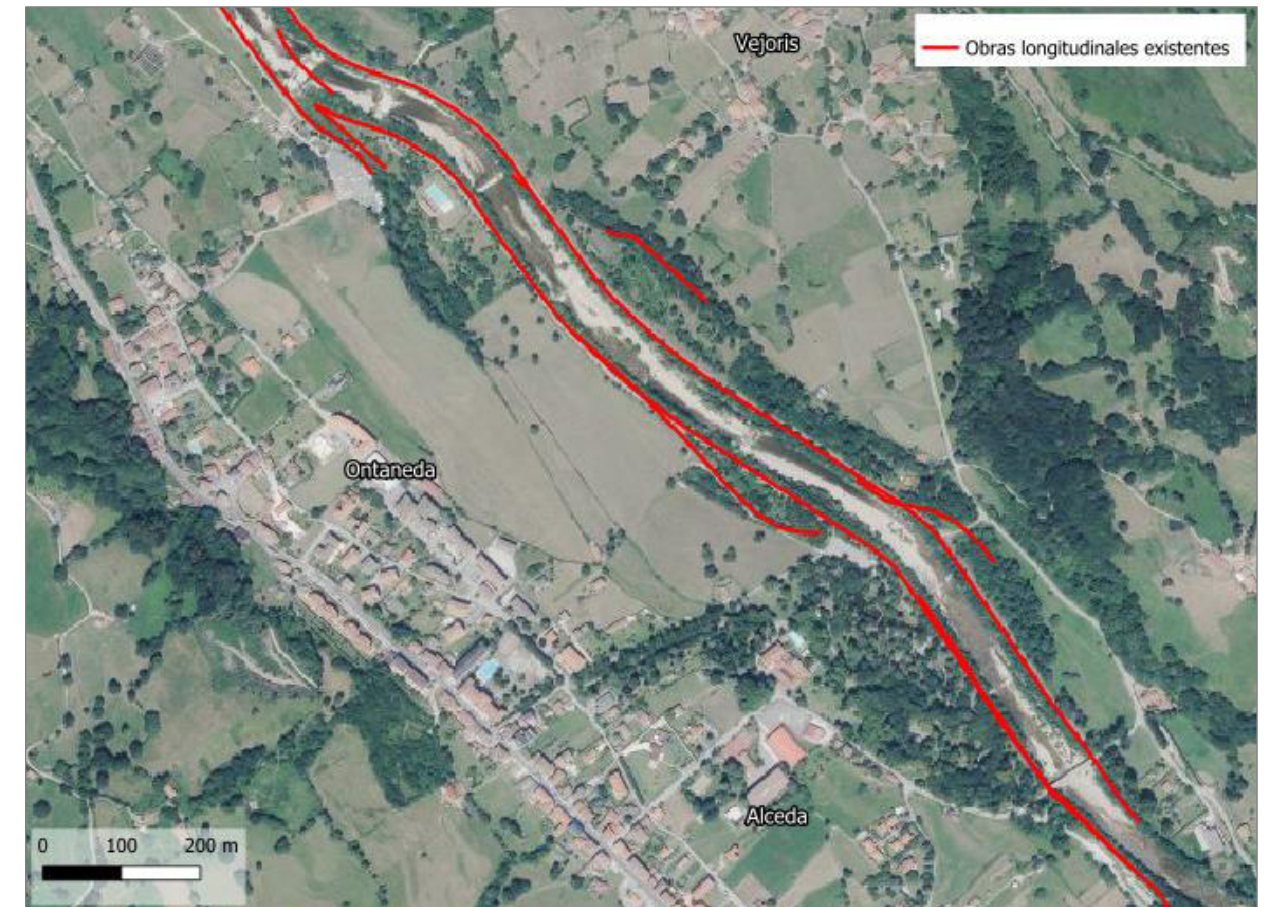
Figura 39. Zona Alceda-Ontaneda: Ortofoto del PNOA de 2020 donde se observa la canalización actual del río Pas y la pérdida de sinuosidad.

Como se muestra en la Figura 38, en el año 1956 el cauce del río Pas en el tramo comprendido entre Alceda y Ontaneda tenía una mayor sinuosidad, algo que con las posteriores canalizaciones se perdió (ver Figura 39). Cabe destacar que, previo a la canalización del río de 1993, existían también motas de protección que fueron construidas en 1985 y que estabilizaban el trazado del antiguo cauce sinuoso del río Pas.

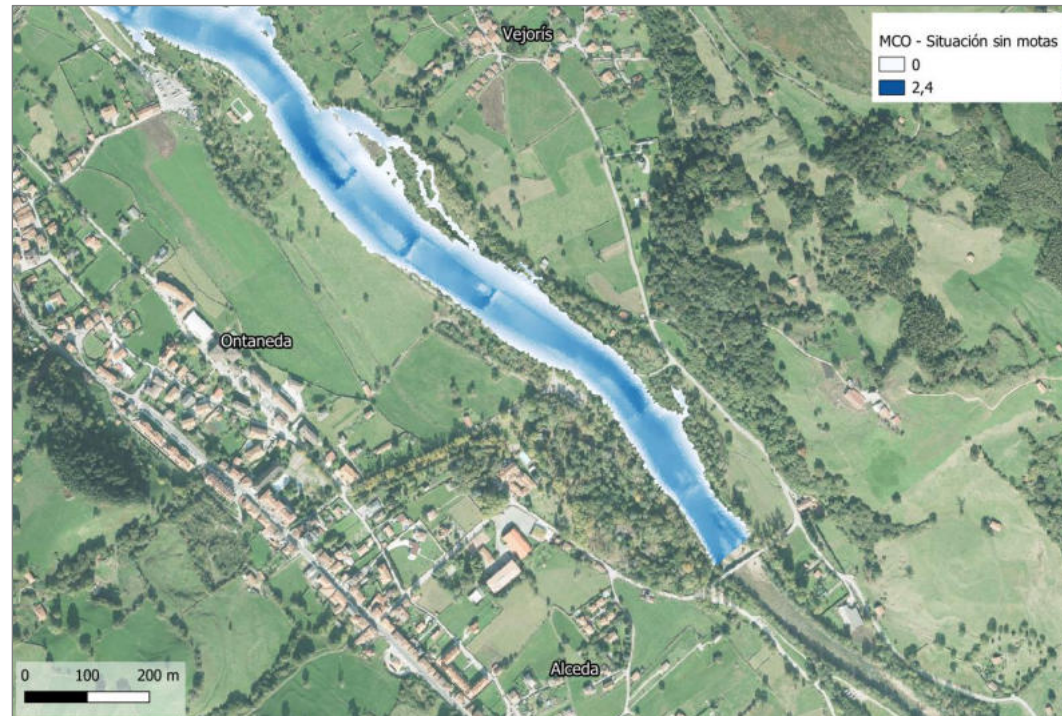
Figura 44. Máxima crecida ordinaria (MCO) en escenario "situación sin motas" en el río Pas a la altura de las localidades de Alceda y Ontaneda (Tramo 2).

En un hipotético escenario en el que se rebajasen las motas actuales "situación sin motas" y se tratase de recuperar su cauce histórico, se observa un incremento de la superficie inundable para todas las avenidas (ver figuras 44 a 46). En base a dichos resultados hidráulicos, y centrándonos en la margen derecha (zona Puente Vejoris-Vega de Arriba), se deduce que para la recuperación de cauce histórico será necesario efectuar un retranqueo de la mota de protección existente en la margen derecha, manteniendo en la zona intermedia su configuración actual, con el fin de garantizar la protección de las viviendas existentes frente a la avenida de periodo de retorno de 500 años. Para ello, se ha simulado un tercer escenario hidráulico "situación con retranqueo de motas", cuyos resultados pueden observarse en las figuras 47 a 49 que se presentan en las páginas siguientes.

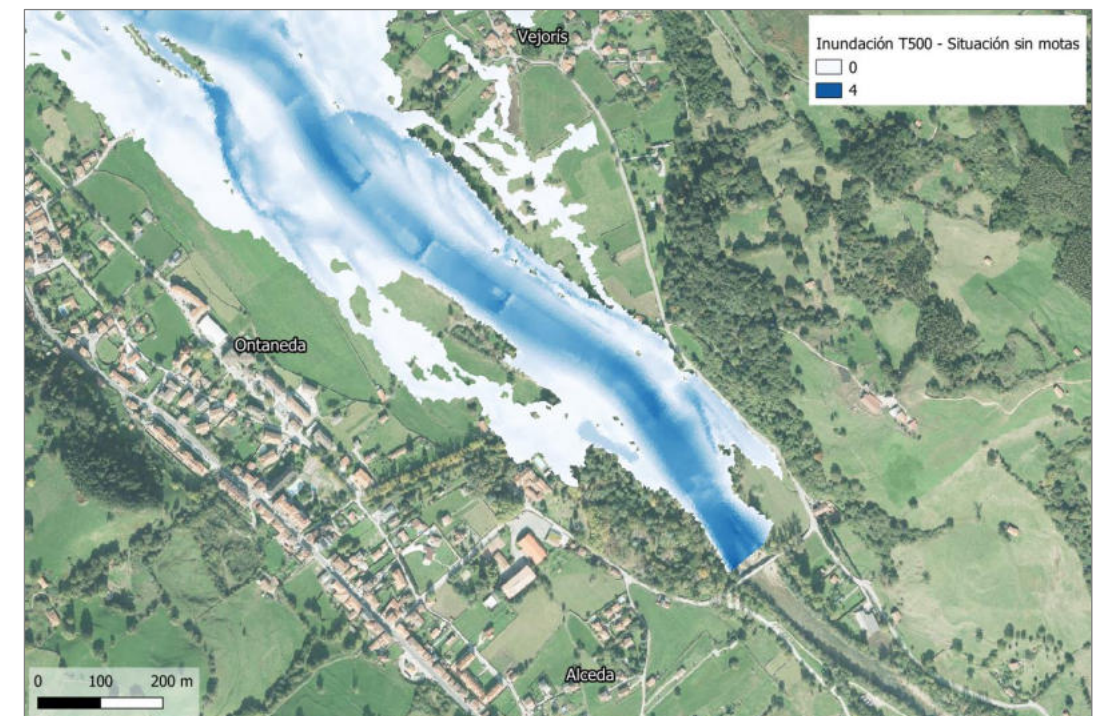
Figura 46. Avenida T= 500 años en escenario "situación sin motas" en el río Pas a la altura de las localidades de Alceda y Ontaneda (Tramo 2).

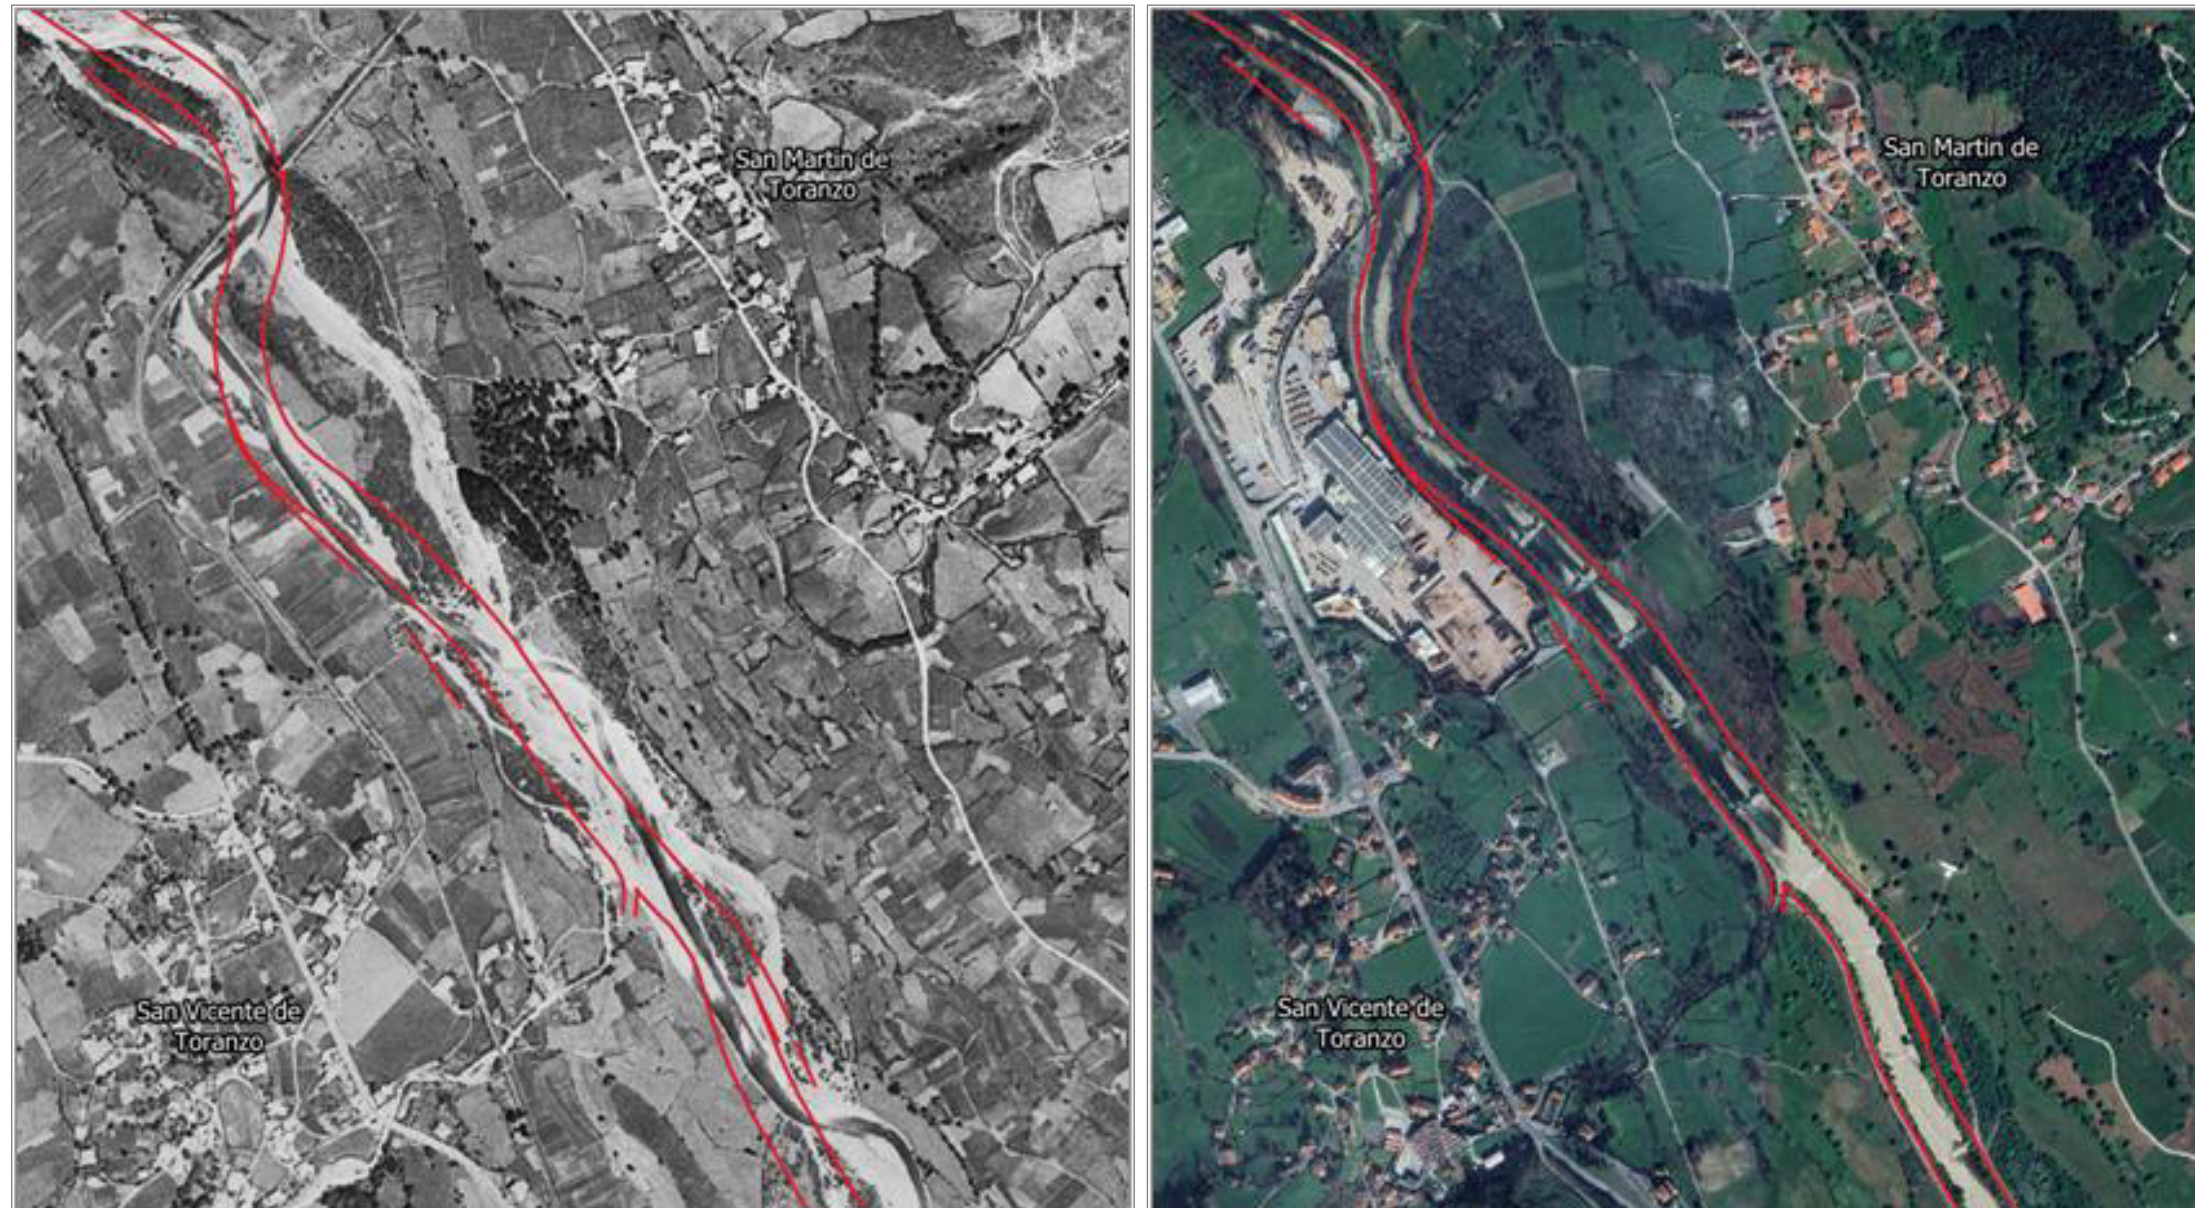
Figura 51. Análisis comparativo entre la situación histórica (1956) y la actual (2020) del río Pas en zona Vejoris-San Martín de Toranzo con obras longitudinales existentes en la actualidad. En la figura de la derecha, se observa la Invasión de densa vegetación de las zonas exteriores a la mota que antiguamente era cauce activo con acumulación de sedimento.

En el ámbito del río Pas comprendido entre las localidades de Vejoris y San Martín de Toranzo, los indicadores del estado hidromorfológico (anchura de cauce, coeficiente de trenzamiento...) han sufrido una importante reducción respecto a los valores existentes en 1956 (ver Figura 51). Además, desde los años 50, en la vega de la margen derecha no se ha producido una ocupación intensa, sino que predominan los usos agrícolas o ganaderos y los prados de siega (ver Figura 52).

Como consecuencia de la reducción de la anchura del cauce activo impuesta por la canalización del río Pas, la zona exterior de los límites definidos por las motas y escolleras actuales ha quedado como un amplio espacio libre que se ha ido estabilizando gradualmente debido al cese del paso de las crecidas y al crecimiento de la vegetación leñosa (ver Figura 51).

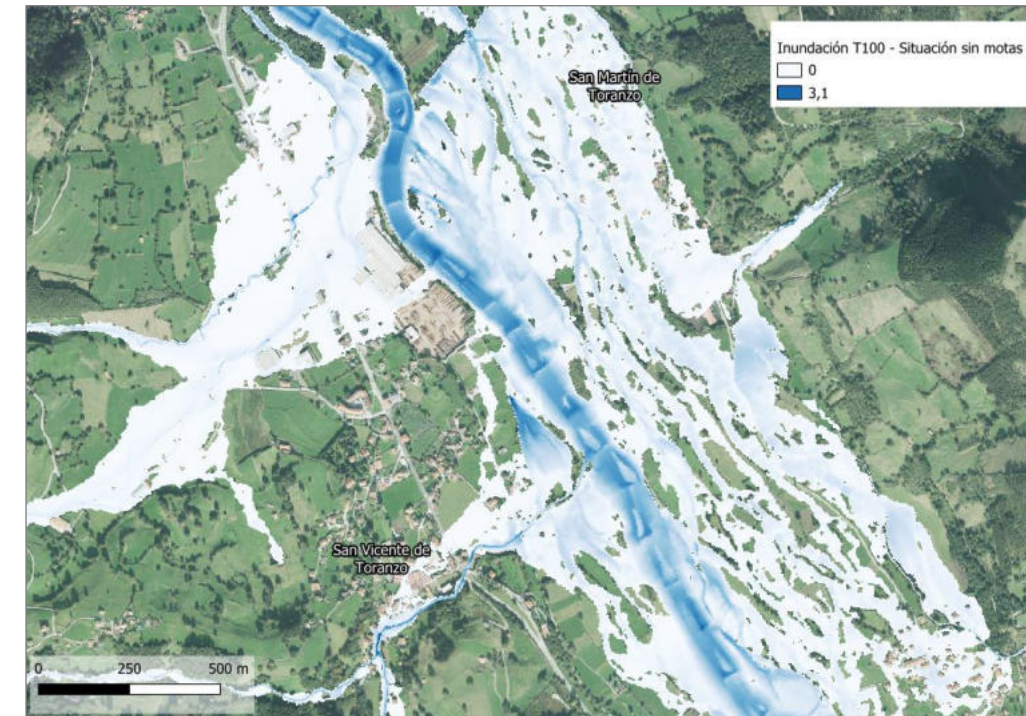
Figura 57. Avenida T= 100 años en escenario "situación sin motas" en el río Pas entre Vejorís y San Martín de Toranzo (Tramo 2).

En un hipotético escenario en el que se rebajasen las motas actuales "situación sin motas" para recuperar cauce activo, se generaría un aumento de la superficie de inundación en la margen derecha, que provocaría un efecto adicional en la zona aguas abajo, ya que la avenida desbordada no vuelve a incorporarse al río Pas, sino que discurre en dirección a San Martín de Toranzo (ver Figuras 56 a 58). En este núcleo se produciría un incremento de calados de hasta 40 cm. Esta circunstancia ha de tenerse en cuenta en el planteamiento de la medida a aplicar.

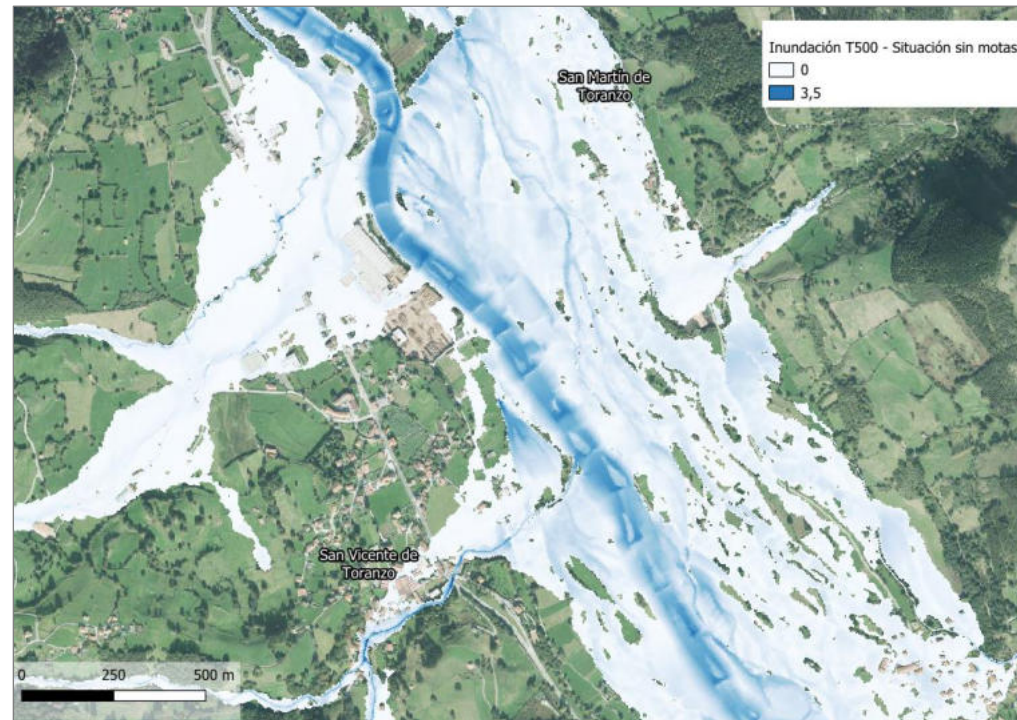
Figura 58. Avenida T= 500 años en escenario "situación sin motas" en el río Pas entre Vejoris y San Martín de Toranzo (Tramo 2).

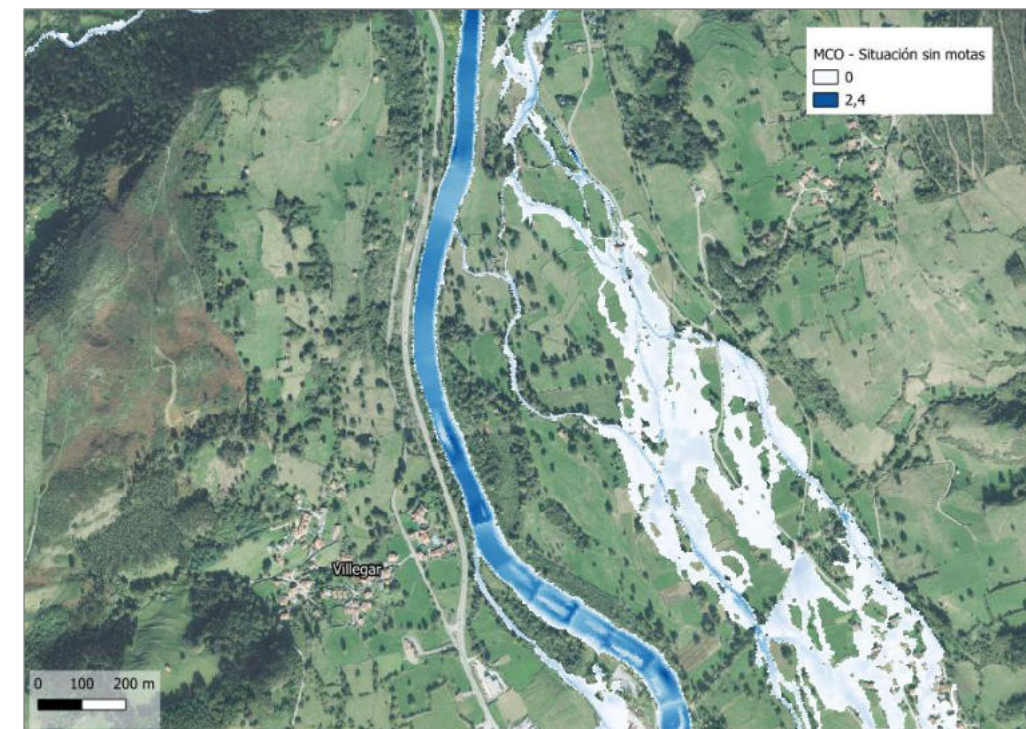
Figura 77. Máxima crecida ordinaria (MCO) en escenario "situación sin motas" en el río Pas entre San Martín de Toranzo y Acereda (Tramo 3).

Con el fin de confirmar la viabilidad de una agudización de este canal y su regeneración natural, se ha analizado un hipotético escenario en el que se rebajasen las motas actuales "situación sin motas" para recuperar cauce activo (ver Figuras 77 a 79).

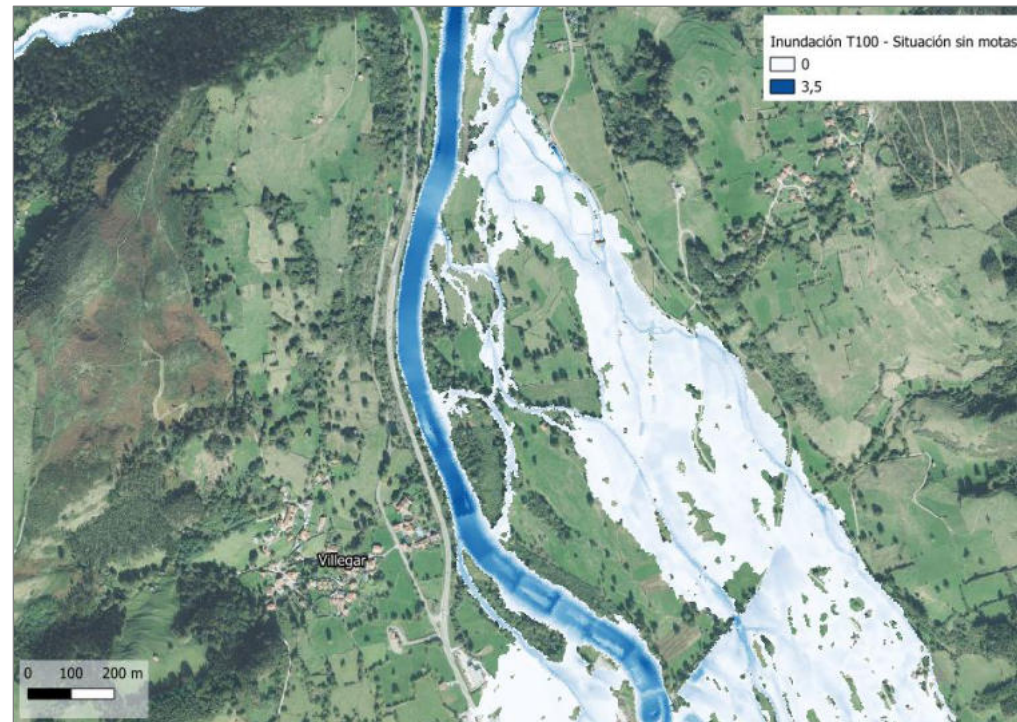
Figura 78. Avenida T= 100 años en escenario "situación sin motas" en el río Pas entre San Martín de Toranzo y Acereda (Tramo 3).

Comparando este escenario con la situación actual, no se detectan diferencias en superficie de inundación, más allá de la activación del cauce histórico para periodos de retorno iguales o superiores a 100 años (ver Figuras 78 y 79), pero sin que se produzcan incrementos de la superficie inundable en la vega de la margen derecha, ni efectos colaterales en el área de inundación de los cauces secundarios que ya vienen desbordados desde aguas arriba.

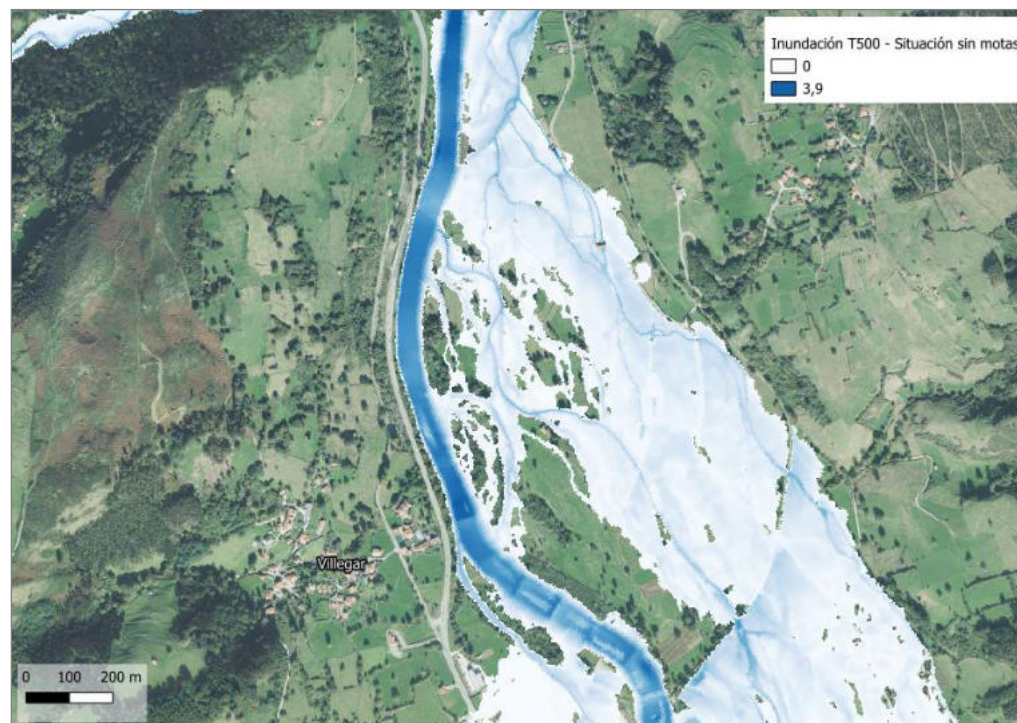
Figura 79. Avenida T= 500 años en escenario "situación sin motas" en el río Pas entre San Martín de Toranzo y Acereda (Tramo 3).

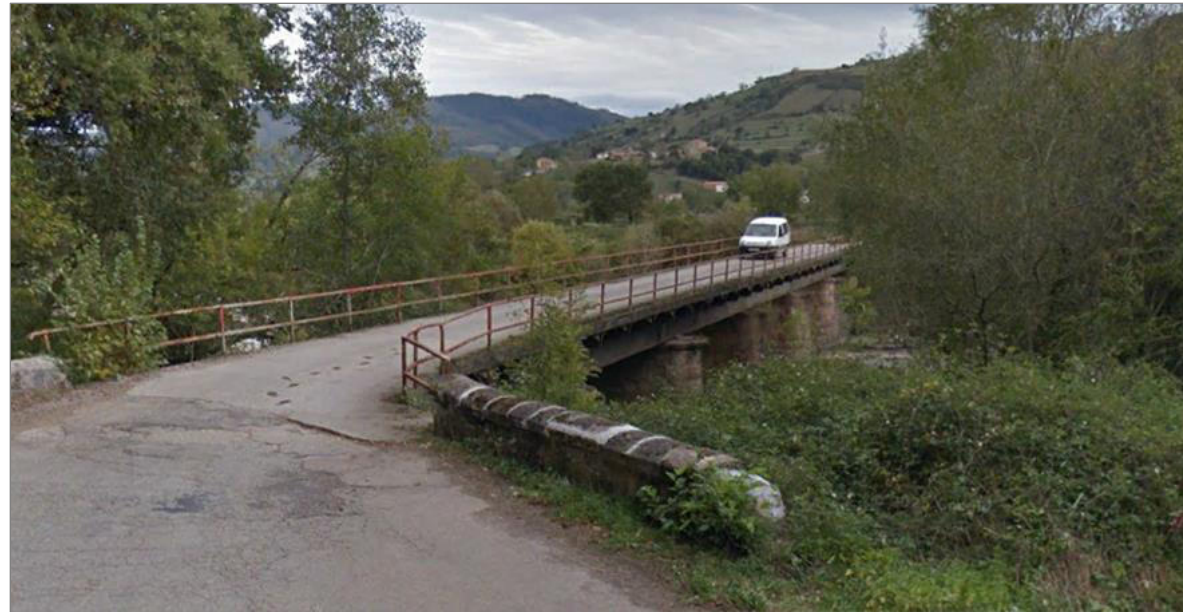
Fotografía 4. Puente a Santiurde de Toranzo o Puente de la Unión Deseada, desde su margen izquierda.

El puente de la Unión Deseada de acceso a Santiurde de Toranzo es un puente de unos 76 m de luz, ubicado en la carretera SV-5808 (ver Fotografías 4 y 5).

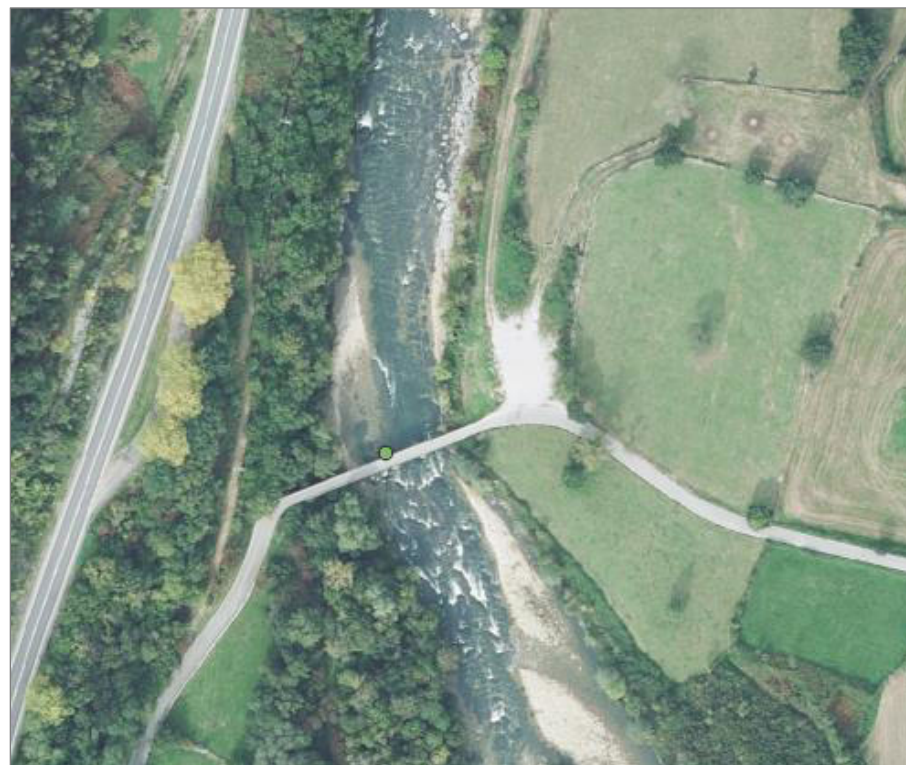
Fotografía 5. Vista aérea del Puente de la Unión Deseada.

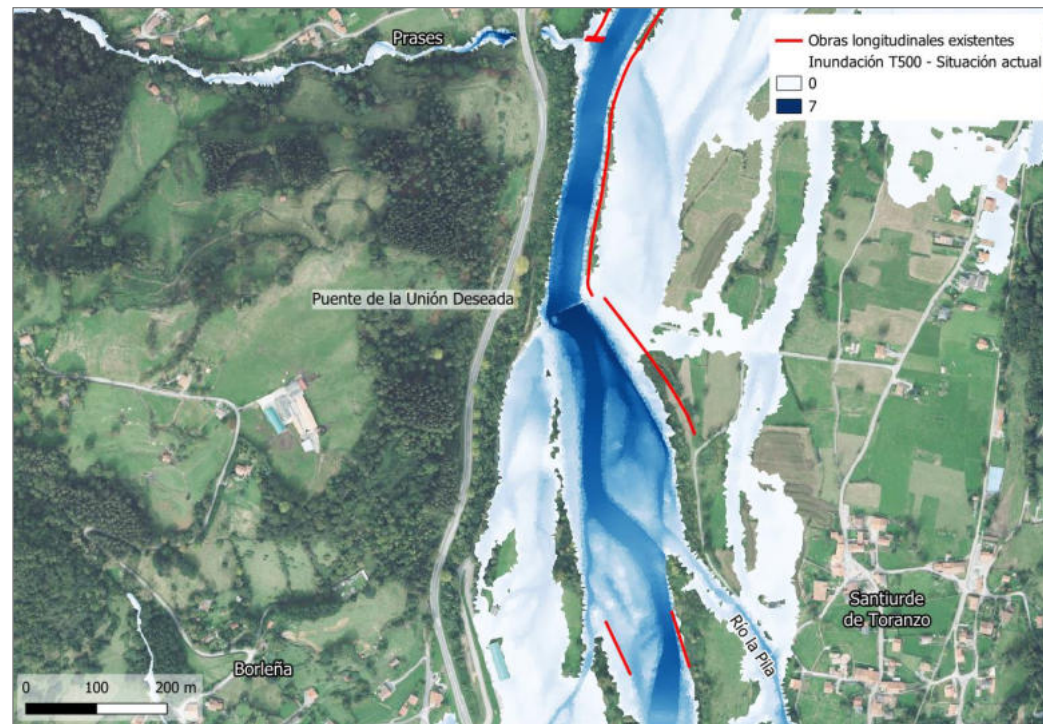
Figura 92. Avenida T= 500 años en situación actual en el río Pas en proximidades del Puente de la Unión Deseada (Tramo 3).

Sin embargo, para las avenidas extraordinarias de 100 y 500 años la lámina de agua alcanzaría el tablero del puente provocando desbordamientos por la margen derecha (ver Figura 91 y Figura 92).

En concreto, se observa que para una avenida de periodo de retorno de 500 años ($Q_{T=500 \text{ años}} = 880 \text{ m}^3/\text{s}$), a la altura del Puente de la Unión Deseada, unos $140 \text{ m}^3/\text{s}$ del caudal del río Pas se desborda por su margen derecha pudiendo alcanzar el núcleo de Villasevil.
