ESTUDIO HIDROMORFOLÓGICO Y PROPUESTAS DE ACTUACIÓN EN EL RÍO PAS, DESDE LA CONFLUENCIA CON EL RÍO DE LA MAGDALENA HASTA EL LÍMITE DEL DOMINIO PÚBLICO MARÍTIMO TERRESTRE (CANTABRIA), EN EL MARCO DEL PLAN DE RECUPERACIÓN, TRANSFORMACIÓN Y RESILIENCIA (PRTR)

Fase B. Plan de Actuaciones de Naturalización

PLAN DE ACTUACIONES DE NATURALIZACIÓN EN EL RÍO PAS

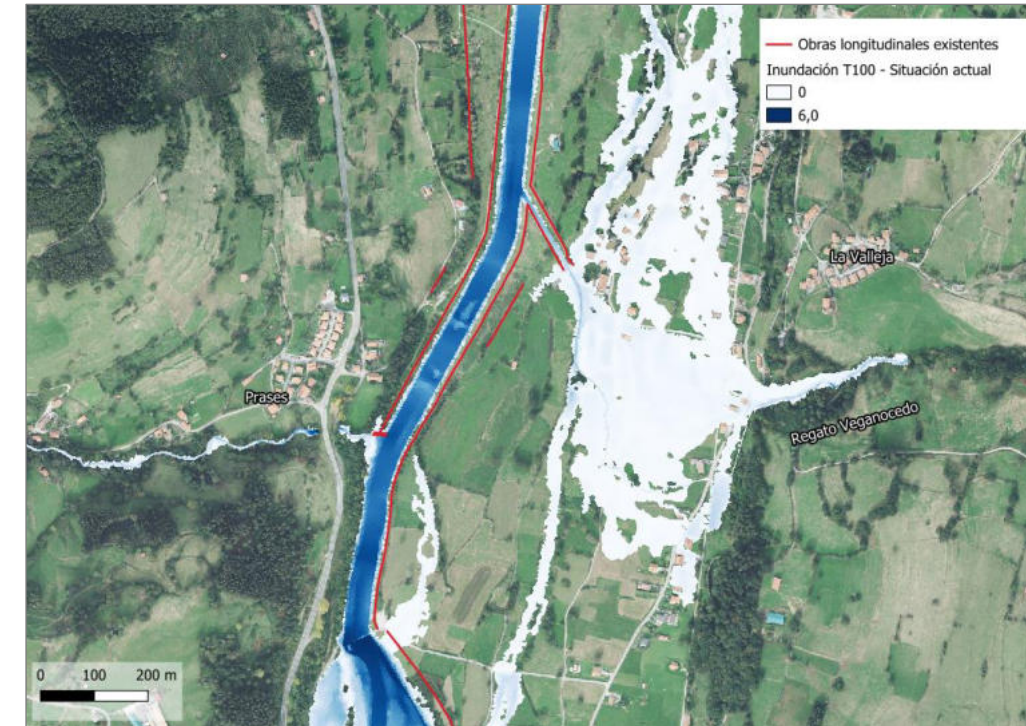
Figura 97. Avenida T= 100 años en situación actual en el río Pas entre Prases y el paraje La Valleja (T.M. Santiurde de Toranzo) (Tramo 4)

Tal y como se deduce de los modelos hidráulicos desarrollados, en la actualidad, el río Pas entre el Puente de la Unión Deseada y la incorporación del regato Veganocedo, tiende a discurrir confinado dentro de la canalización existente en crecidas ordinarias (ver Figura 96). Sin embargo, ante avenidas extraordinarias de periodo de retorno de 100 años o superior, el obstáculo transversal que supone actualmente el citado puente provoca desbordamiento de parte de su caudal hacia la vega de la margen derecha, convirtiendo a esta en inundable (ver Figura 97 y Figura 98). Asimismo, a la altura de la incorporación por la margen opuesta del regato Vinareto (Prases), también se produce desbordamiento del río Pas hacia la vega de la margen derecha para la avenida de periodo de retorno de 500 años (ver Figura 98).

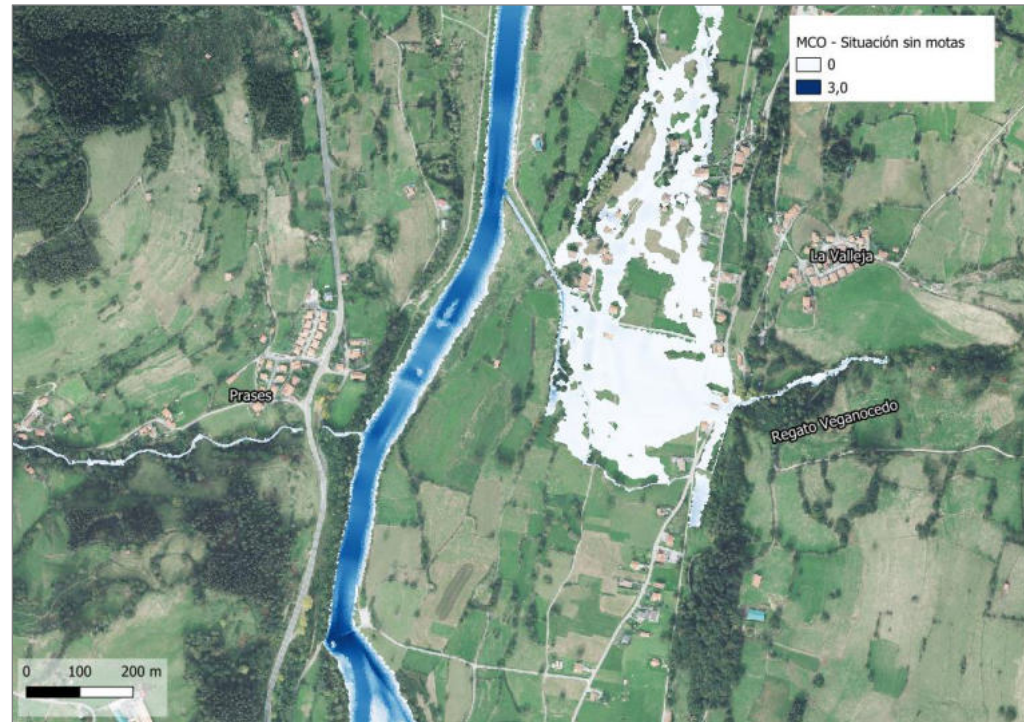
Figura 99. Máxima crecida ordinaria (MCO) en escenario "situación sin motas" en el río Pas entre Prases y el paraje La Valleja (T.M. Santiurde de Toranzo) (Tramo 4).

En un hipotético escenario en el que se rebajasen las motas actuales "situación sin motas" (ver Figuras 99 a 101), en avenidas extraordinarias se observa que la superficie inundable sería muy semejante a la actual en la vega del río Pas y solo se vería incrementada por los flujos desbordados procedentes de aguas arriba en la teórica eliminación de motas en todo el ámbito (ver Figuras 100 y 101). Se percibe un ligero incremento de la anchura del cauce en la zona de la actuación, sin llegar a rebasar el canal actual (ver Figura 101).

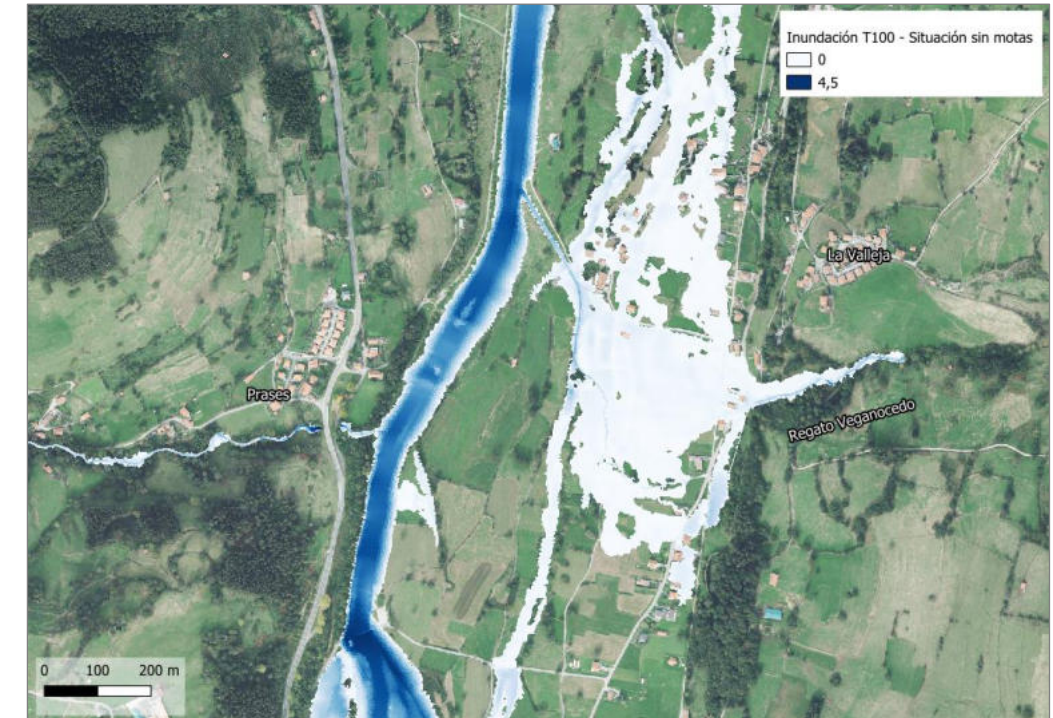
Figura 100. Avenida T=100 años en escenario "situación sin motas" en el río Pas entre Prases y el paraje La Valleja (T.M. Santiurde de Toranzo) (Tramo 4).

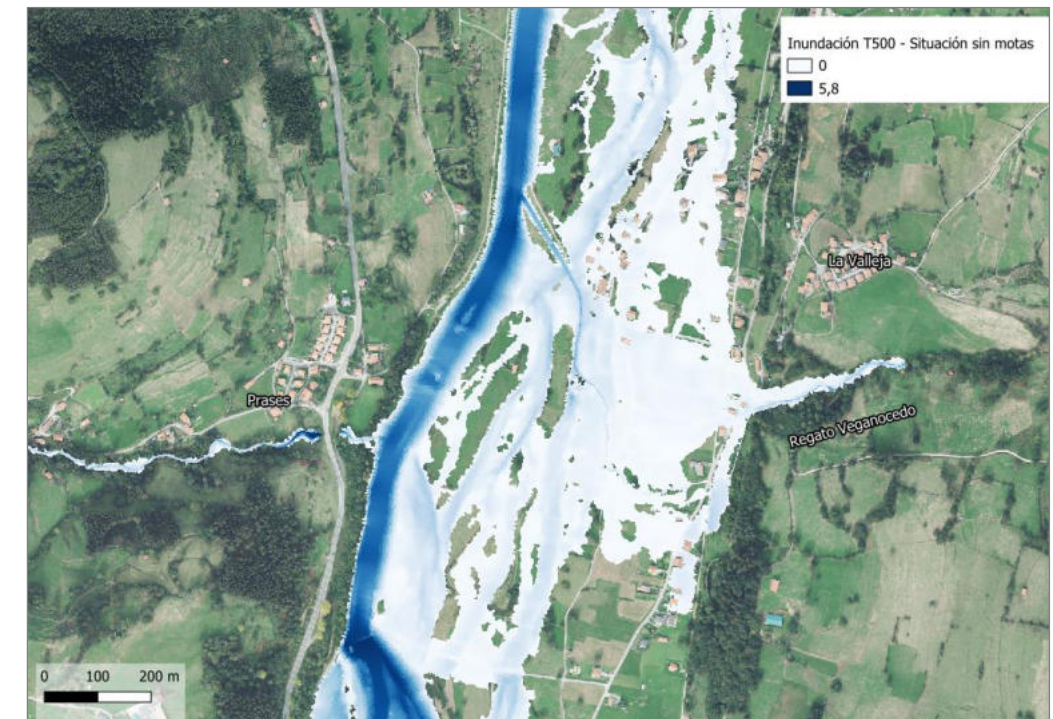
Figura 101. Avenida T=500 años en escenario "situación sin motas" en el río Pas entre Prases y el paraje La Valleja (T.M. Santiurde de Toranzo) (Tramo 4).

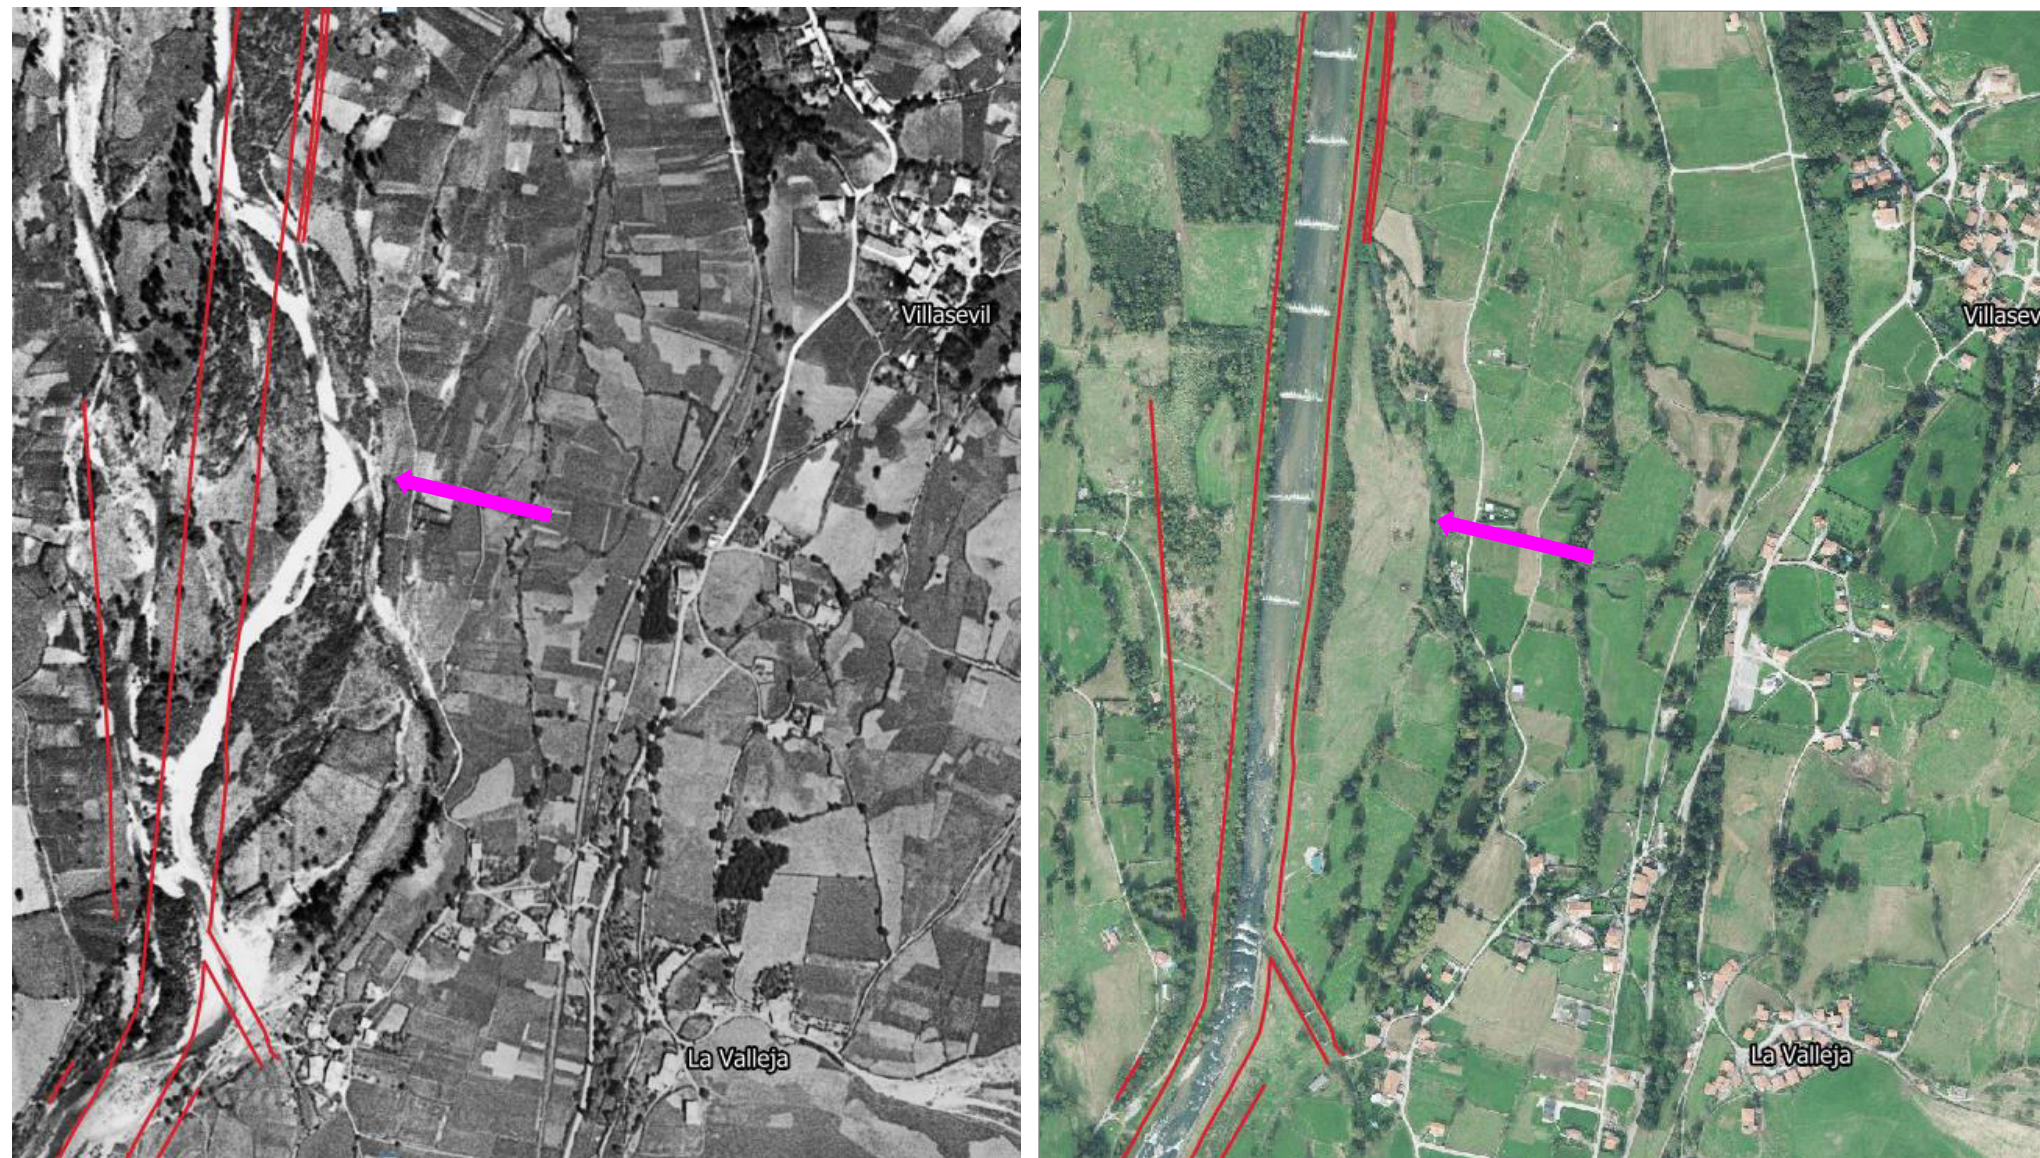
Figura 109. Análisis comparativo entre la situación histórica (1956) y la actual (2020) del río Pas en zona de Villasevil (T.M. Santiurde de Toranzo), con obras longitudinales existentes en la actualidad. En la imagen izquierda se observa la sinuosidad antigua del cauce del río Pas.

Analizando la Figura 109, en la zona aguas abajo de la confluencia con el regato Veganocedo (tributario del río Pas) y Villasevil, la estabilización de la margen derecha ha provocado la pérdida de meandros y brazos del cauce, y con ello, la desconexión con las llanuras de inundación. La flecha de color "magenta" de las siguientes figuras, señala la zona del cauce histórico que se pretende reactivar.

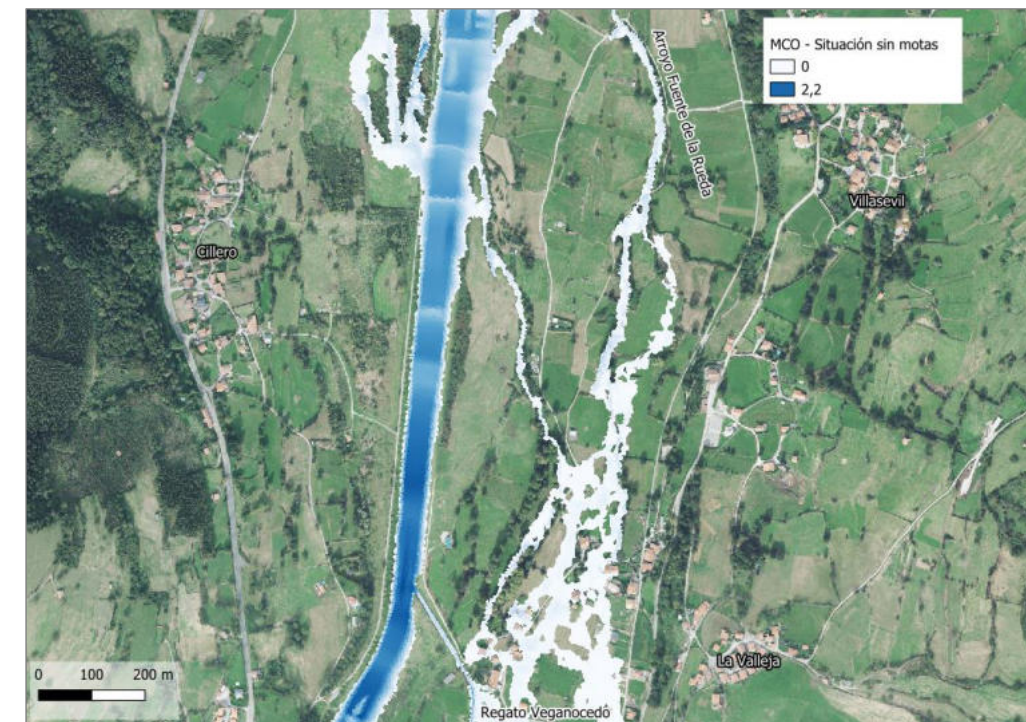
Figura 114. Máxima crecida ordinaria (MCO) en escenario "situación sin motas" del río Pas en la vega de Iruz (zona entre La Valleja y Villasevil) (Tramo 5).

En un hipotético escenario en el que se rebajasen las motas actuales "situación sin motas" (ver Figuras 114 a 116), el cauce histórico entraría en funcionamiento para la avenida de periodo de retorno de 500 años (ver Figura 116). Ante la máxima crecida ordinaria y la avenida de T=100 años, el río Pas comenzaría a alimentar esa antigua parte del cauce fluvial, por lo que parece adecuado proceder a recuperarlo como cauce activo (ver Figuras 114 y 115).

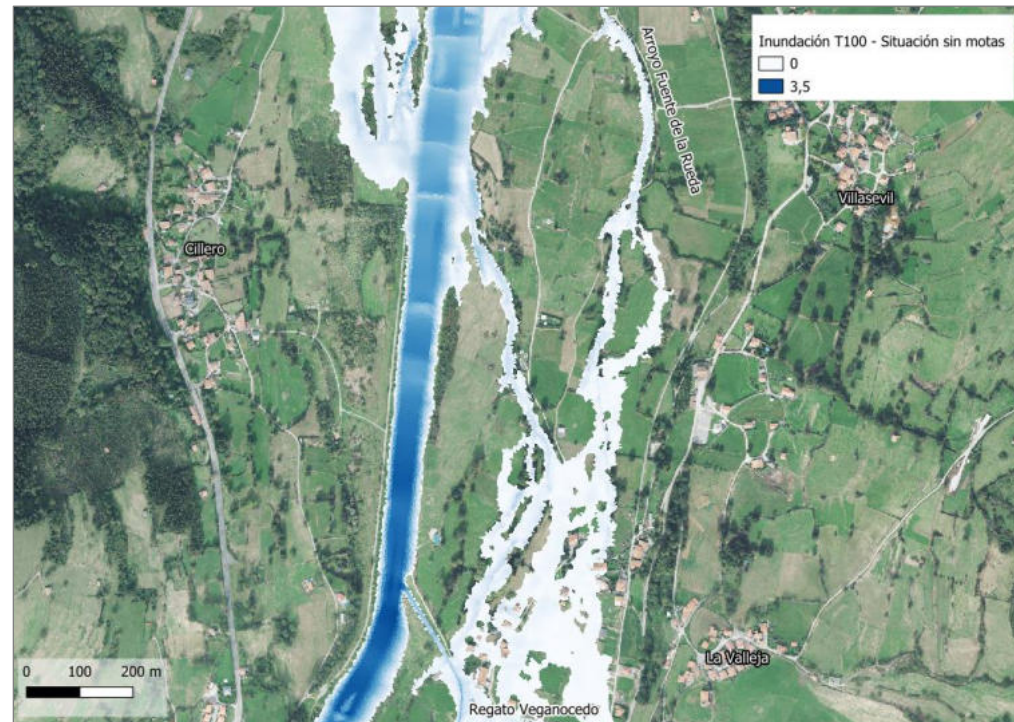
Figura 115. Avenida T=100 años en escenario "situación sin motas" del río Pas en la vega de Iruz (zona entre La Valleja y Villasevil) (Tramo 5).

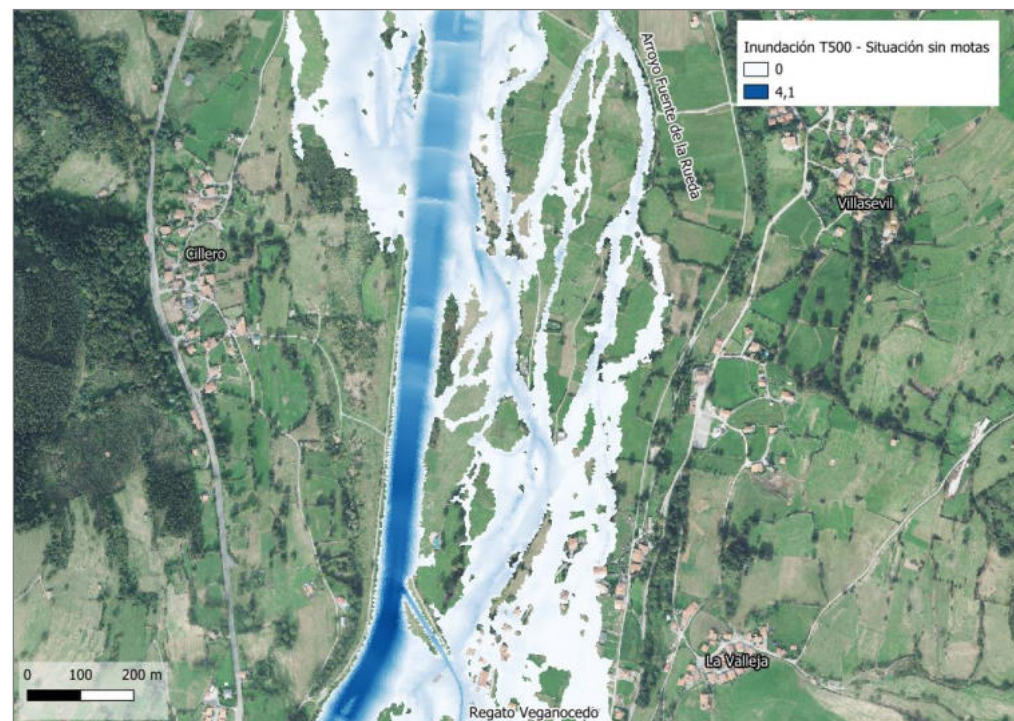
Figura 116. Avenida T = 500 años en escenario "situación sin motas" del río Pas en la vega de Iruz (zona entre La Valleja y Villasevil) (Tramo 5).

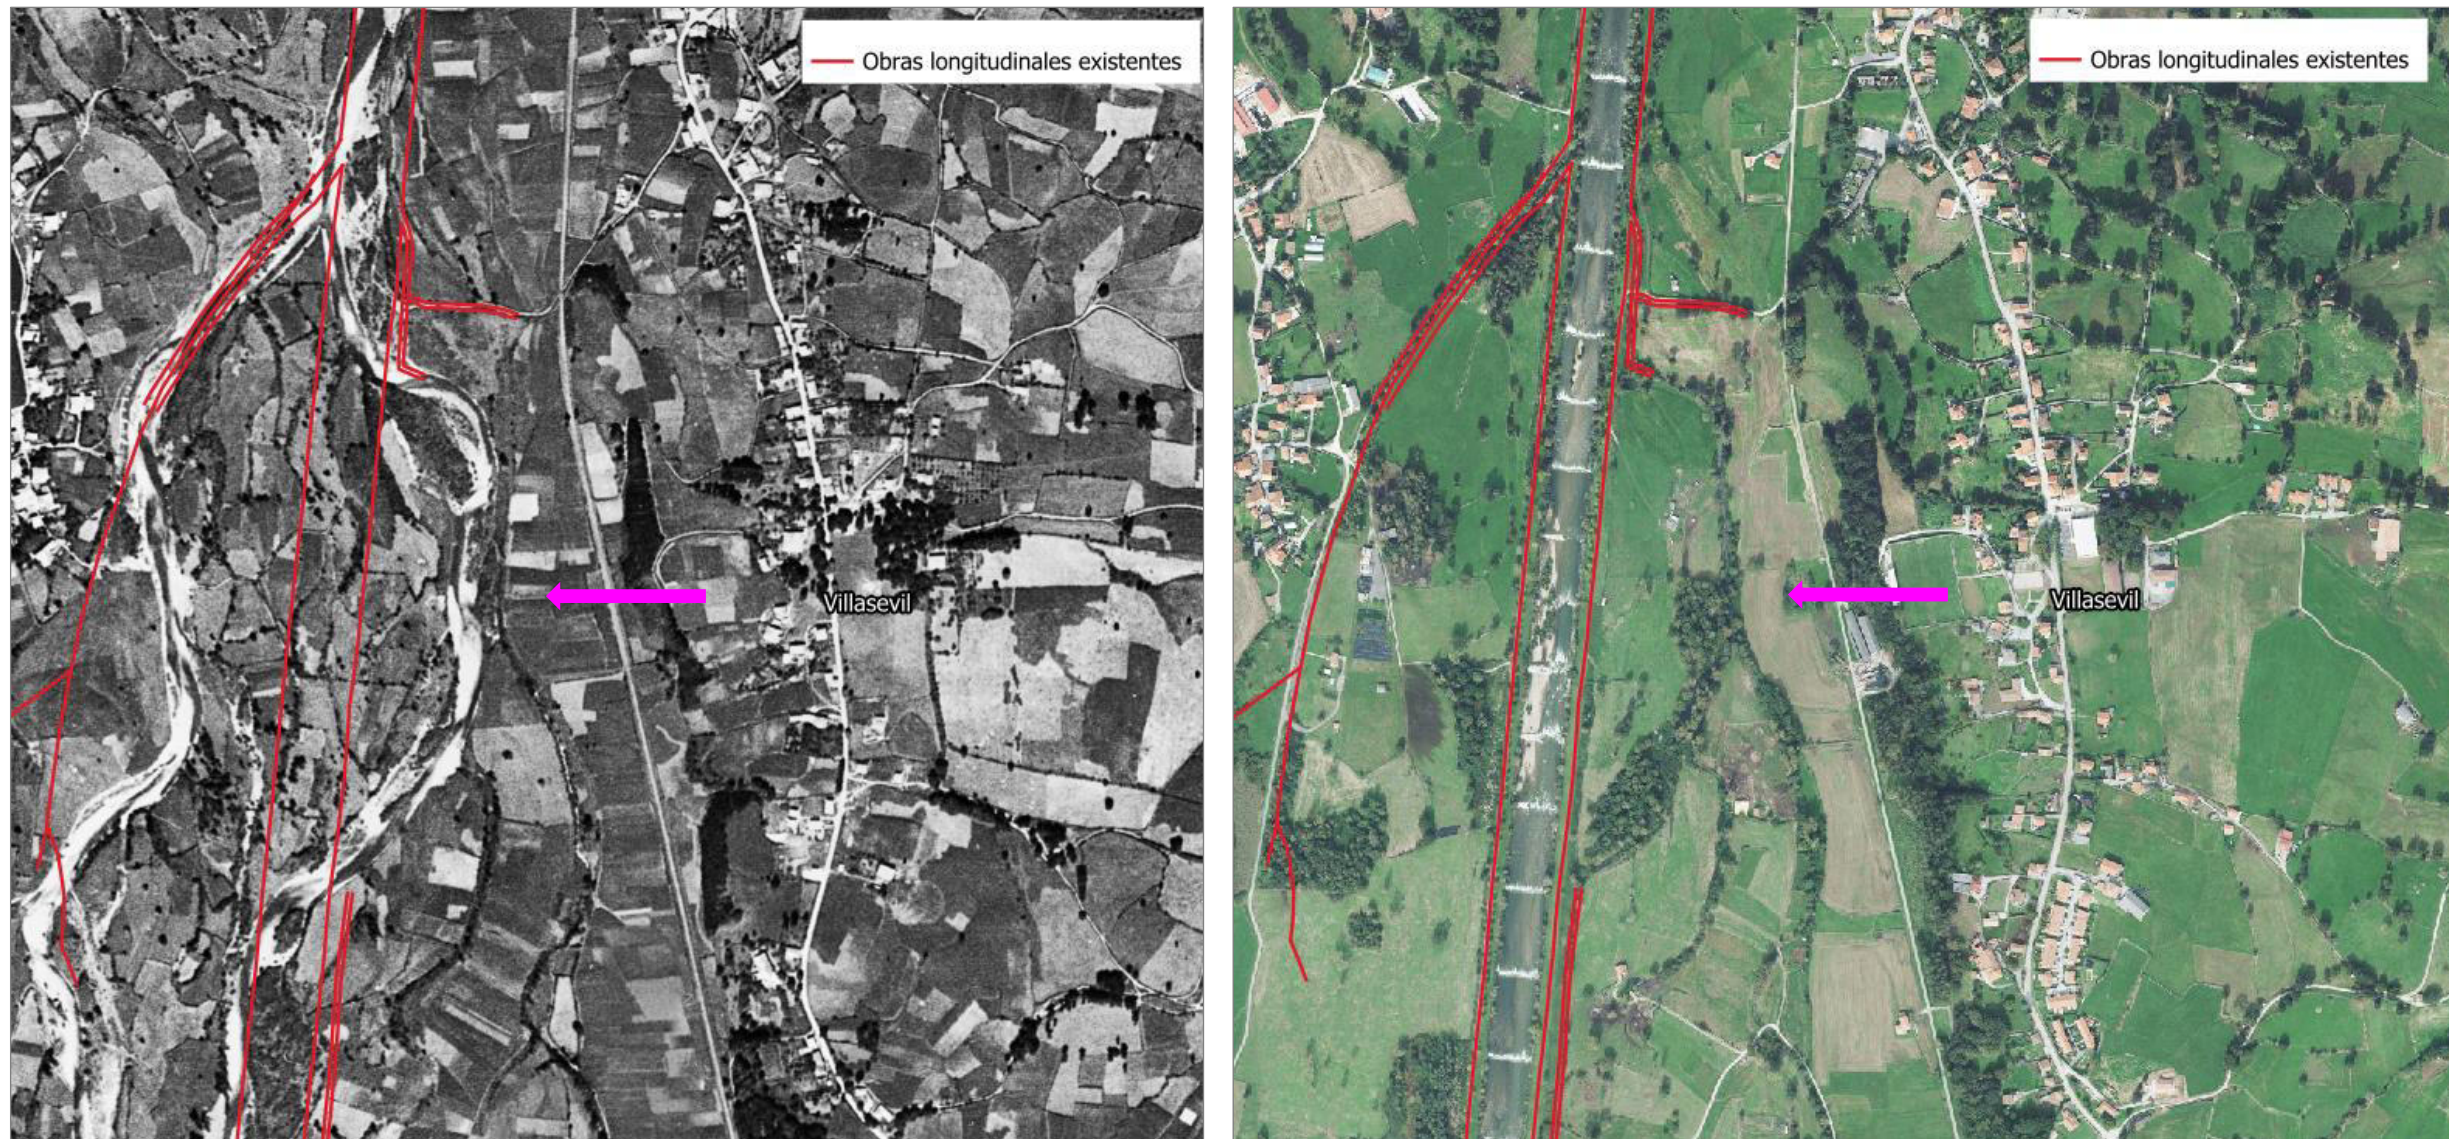
Figura 121. Análisis comparativo entre la situación histórica (1956) y la actual (2020) del río Pas en zona de Villasevil (T.M. Santiurde de Toranzo), con obras longitudinales existentes en la actualidad. En la imagen izquierda se observa la sinuosidad antigua del cauce del río Pas.

Como se observa en la imagen izquierda de la Figura 121, el cauce antiguo del Pas discurría en la zona entre Villasevil y Corvera de Toranzo con numerosos meandros (ver zona señalada con flechas de color "magenta"), que fueron cegados mediante la ejecución de una canalización recta centrada respecto a ambos brazos históricos del río Pas.

Con la construcción de la canalización del río Pas, se produjo la unificación del cauce en un solo canal, estabilizando las márgenes, provocando la pérdida de movilidad lateral y la desconexión con las llanuras de inundación.

Como se ha podido analizar en la Figura 121, toda la vega de Iruz entre Villasevil e Iruz era zona de cauce activo en 1956, con dos brazos bien diferenciados del Pas y una alta sinuosidad del cauce. La canalización realizada cambió completamente el curso del río y las márgenes del Pas y, por el límite exterior de las motas, el terreno se ha ido estabilizando y se ha producido la ocupación de las llanuras de inundación con edificaciones y tierras agrícolas.

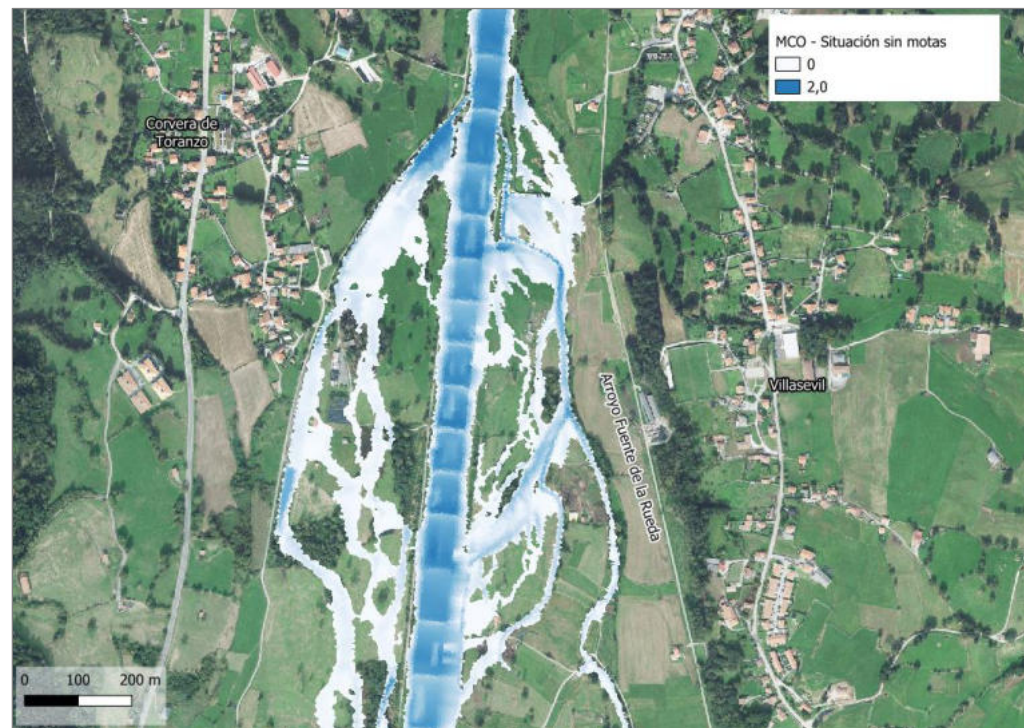
Figura 125. Máxima crecida ordinaria (MCO) en escenario "situación sin motas" en el río Pas en vega de Iruz, a la altura de Villasevil (T.M. Santiurde de Toranzo) (Tramo 5).

En un hipotético escenario en el que se rebajasen las motas actuales "situación sin motas" para tratar de recuperar cauce activo histórico, y comparando con la situación actual, se observa un incremento de la superficie inundable ante crecidas ordinarias y avenidas extraordinarias (ver Figuras 125 a 127).

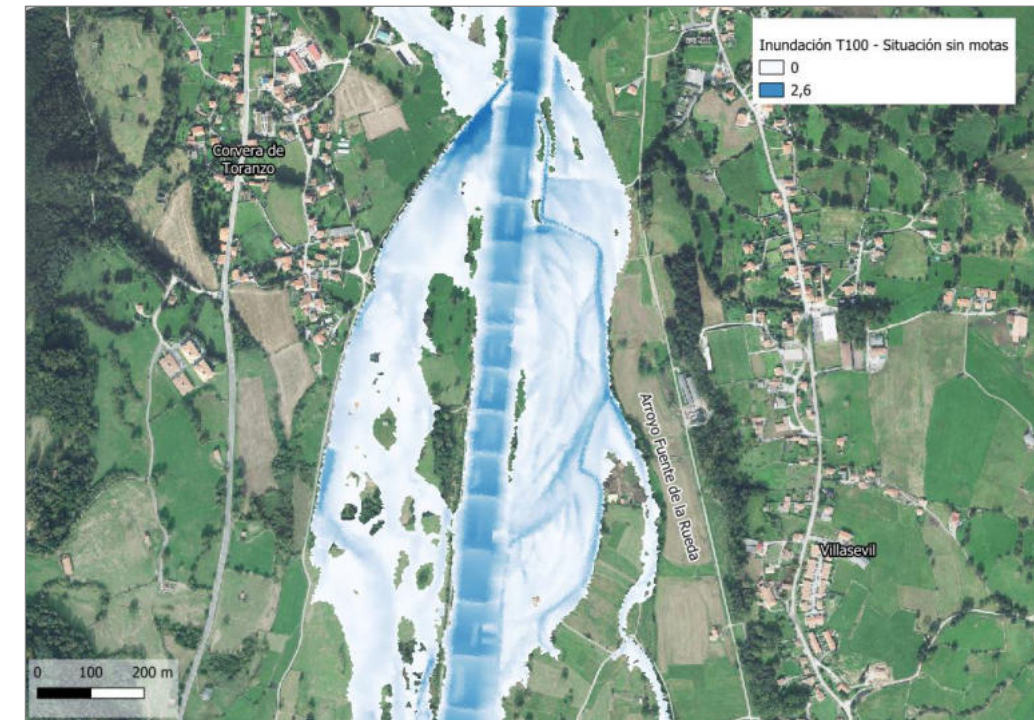
Figura 126. Avenida T=100 años en escenario "situación sin motas" en el río Pas en vega de Iruz, a la altura de Villasevil (T.M. Santiurde de Toranzo) (Tramo 5).

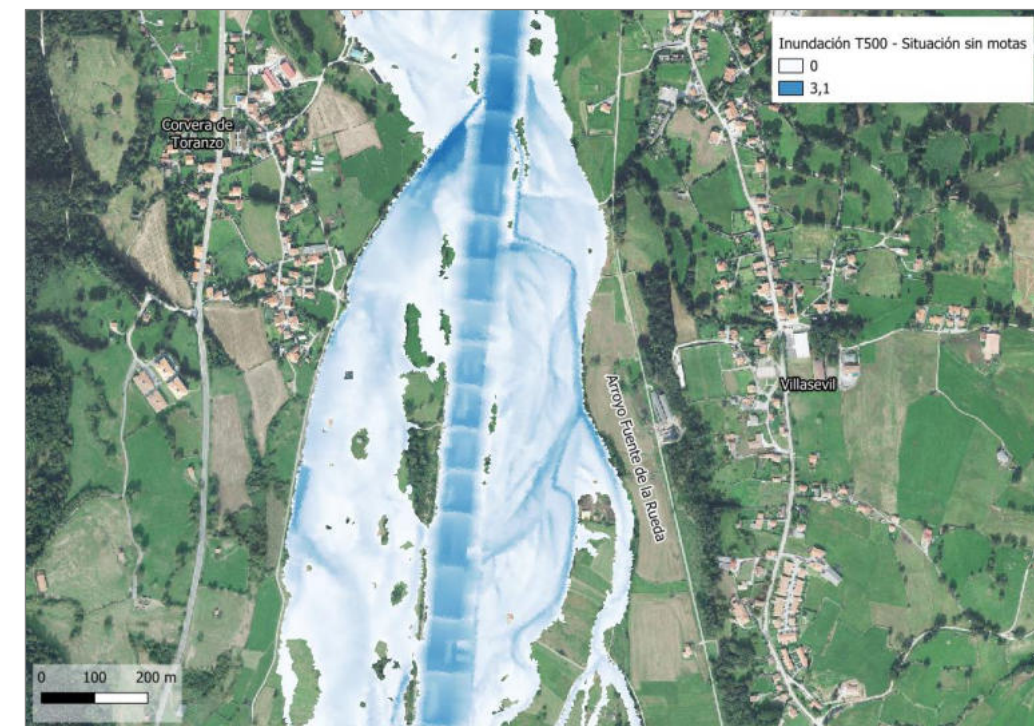
Figura 127. Avenida T=500 años en escenario "situación sin motas" en el río Pas en vega de Iruz, a la altura de Villasevil (T.M. Santiurde de Toranzo) (Tramo 5).

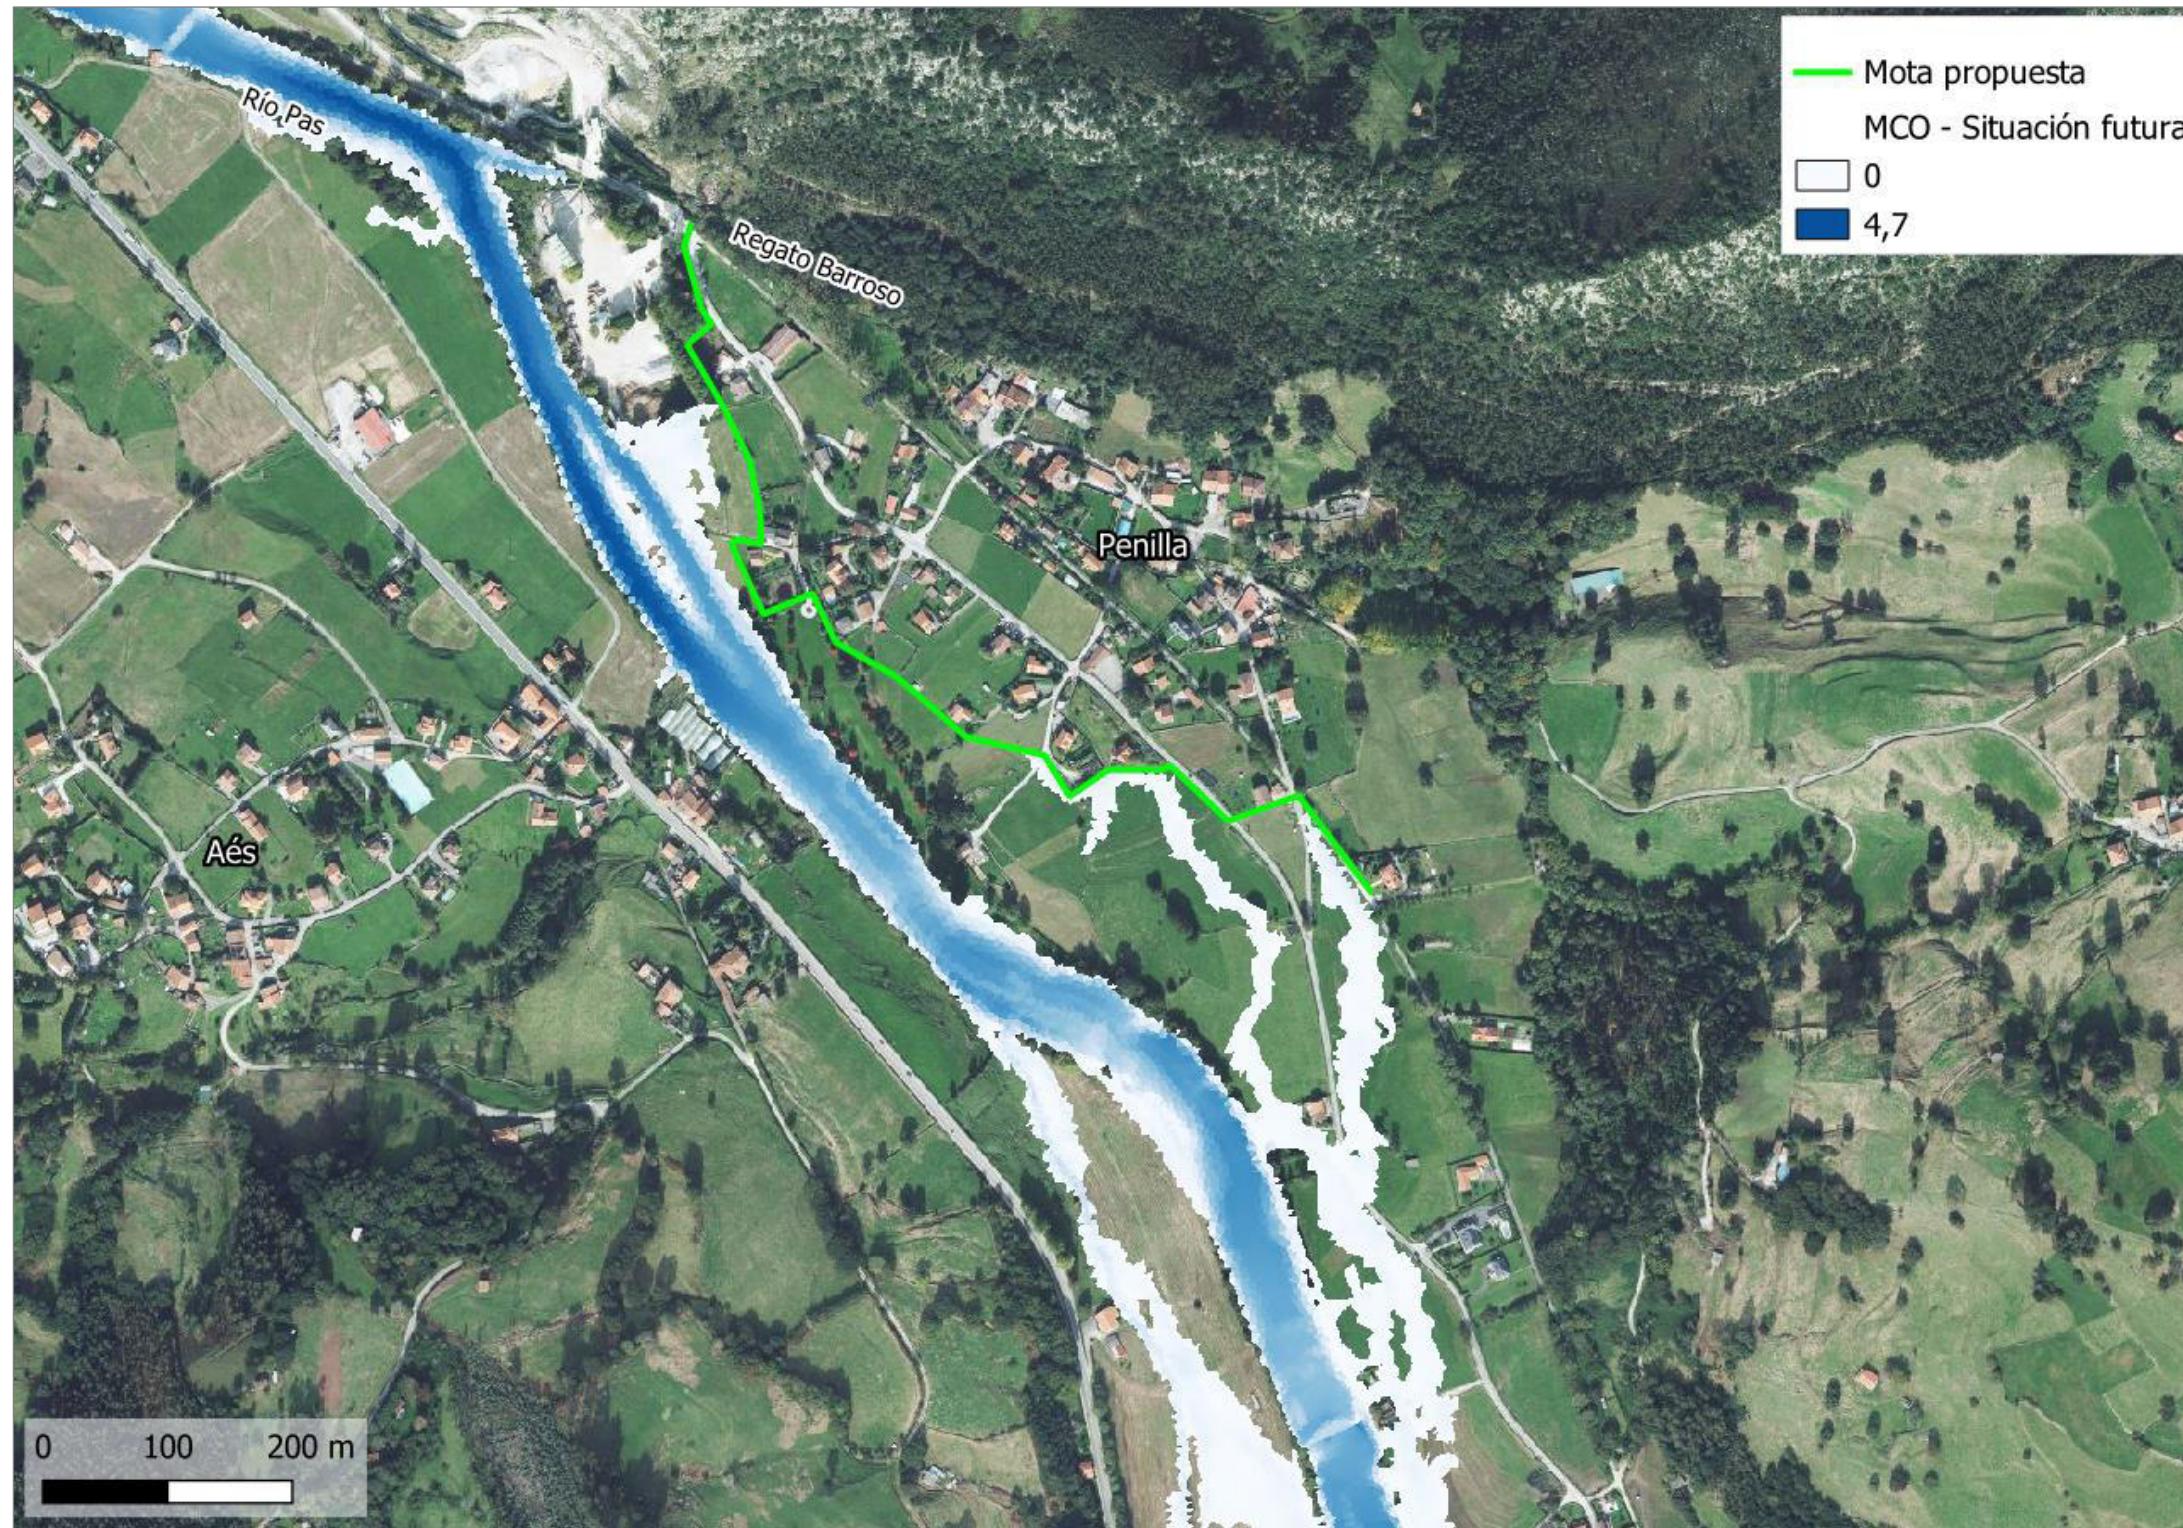
Figura 145. Actuación 6.1. Mota de protección frente a inundaciones del suelo urbano de Penilla (T.M. Santiurde de Toranzo) (Tramo 6).

Como Actuación 6.1 se prevé la construcción de una nueva defensa (1.000 m) para proteger de forma efectiva frente a inundaciones a la zona urbana de Penilla ante la avenida de periodo de retorno de 500 años en el río Pas.

La nueva mota de protección se propone con un trazado ajustado a los límites de parcela, con el objetivo de minimizar en lo posible el impacto sobre las parcelas y viviendas (ver Figura 145).

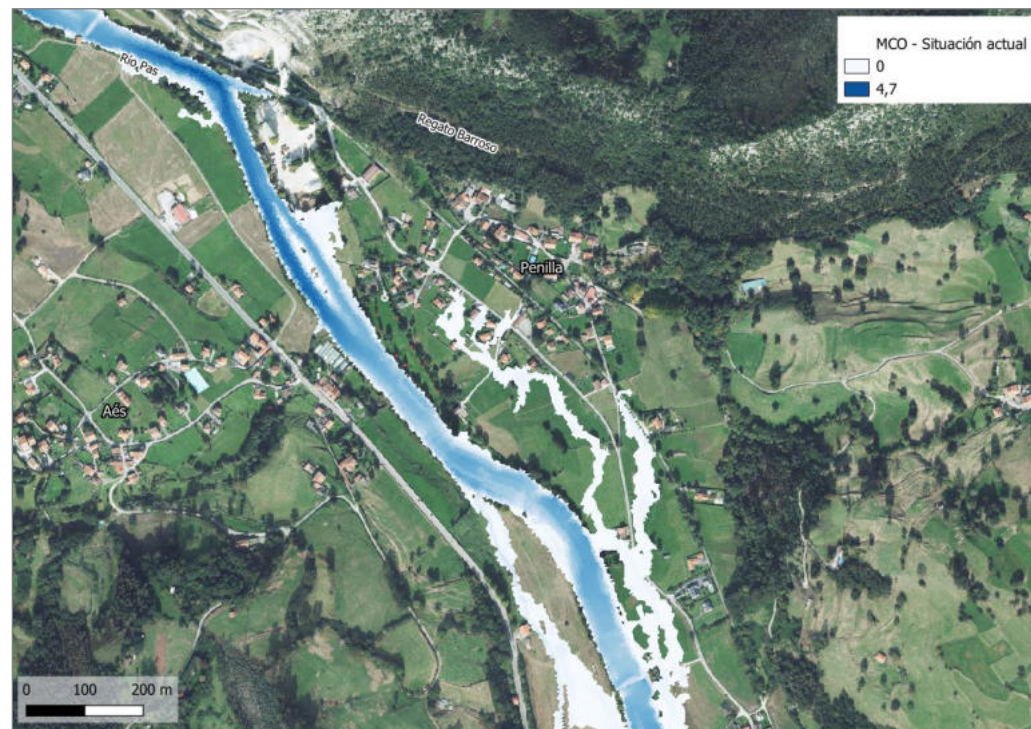
Figura 146. Máxima crecida ordinaria (MCO) en situación actual en zona urbana de Penilla (T.M. de Santiurde de Toranzo) (Tramo 6).

Como resultado de los estudios hidráulicos bidimensionales desarrollados, se observa que, en situación actual, la máxima crecida ordinaria del río Pas no alcanza apenas a las viviendas del núcleo urbano cercanas al cauce (ver Figura 146). Sin embargo, ante crecidas de periodo de retorno de 10 años, se constata que ya gran parte del núcleo urbano se encuentra en zona inundable (ver Figura 147).

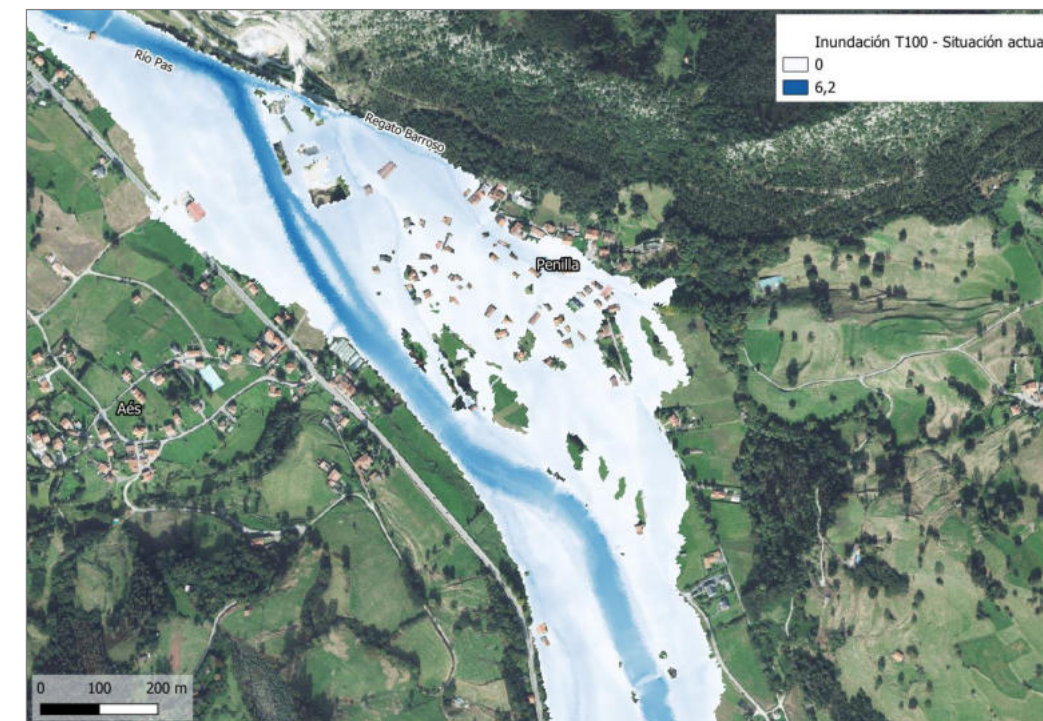
Figura 148. Avenida T= 100 años en situación actual en zona urbana de Penilla (T.M. de Santiurde de Toranzo) (Tramo 6).

Por su parte, para las avenidas extraordinarias de 100 y 500 años de periodo de retorno en el río Pas, la superficie de inundación se extiende por la totalidad de la zona urbana de Penilla (ver Figuras 148 y 149). De hecho, el ámbito analizado se encuentra dentro del ARPSI "Río Pas/Arroyo de la Plata" (ES018-CAN-7-2), afectando a una población de 1623 habitantes, de los que en torno a 127 habitantes corresponden al núcleo de Penilla.

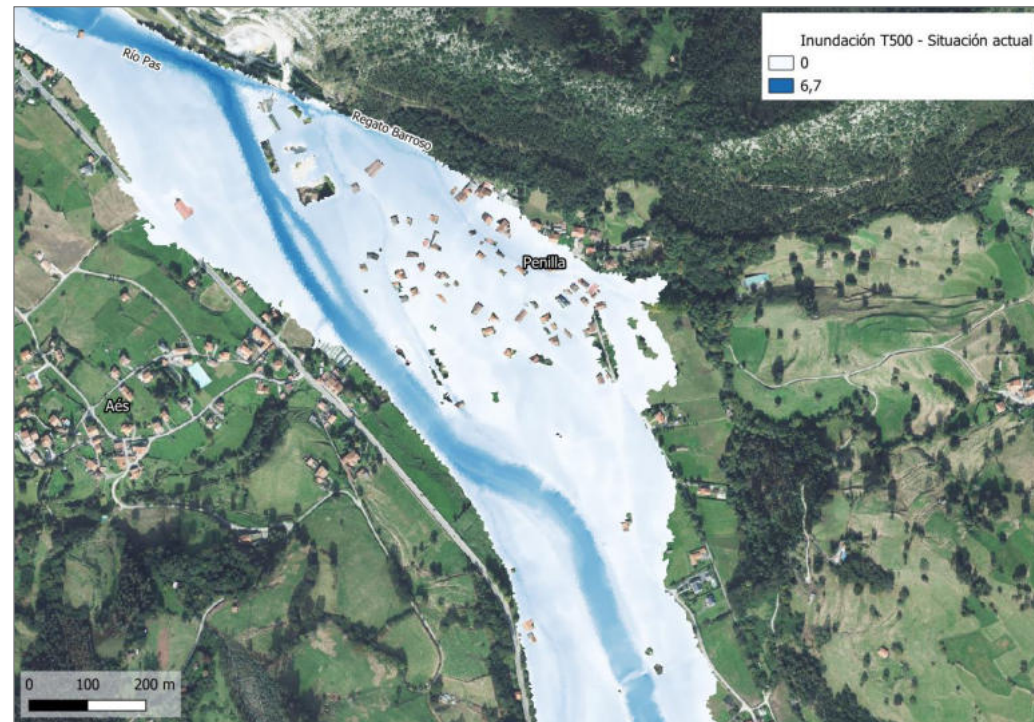
Figura 149. Avenida T= 500 años en situación actual en zona urbana de Penilla (T.M. de Santiurde de Toranzo) (Tramo 6).

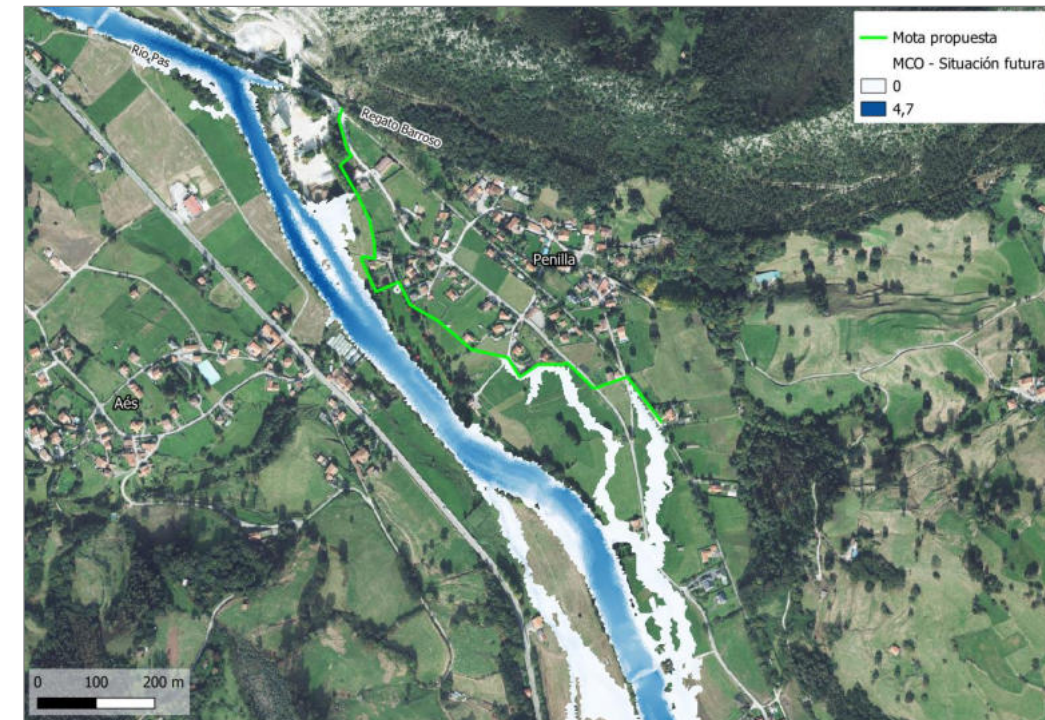
Figura 150. Máxima crecida ordinaria (MCO) en situación futura, con mota de protección frente a inundaciones en zona urbana de Penilla (T.M. de Santiurde de Toranzo) (Tramo 6).

La construcción de la mota de defensa que se propone, debe establecerse a una cota que permita un resguardo de 0,5 m ante la avenida de periodo de retorno de 500 años en el río Pas. De esta forma, la zona urbana de Penilla quedará protegida para crecidas ordinarias y avenidas extraordinarias de hasta 500 años de periodo de retorno (ver Figuras 150 a 152).

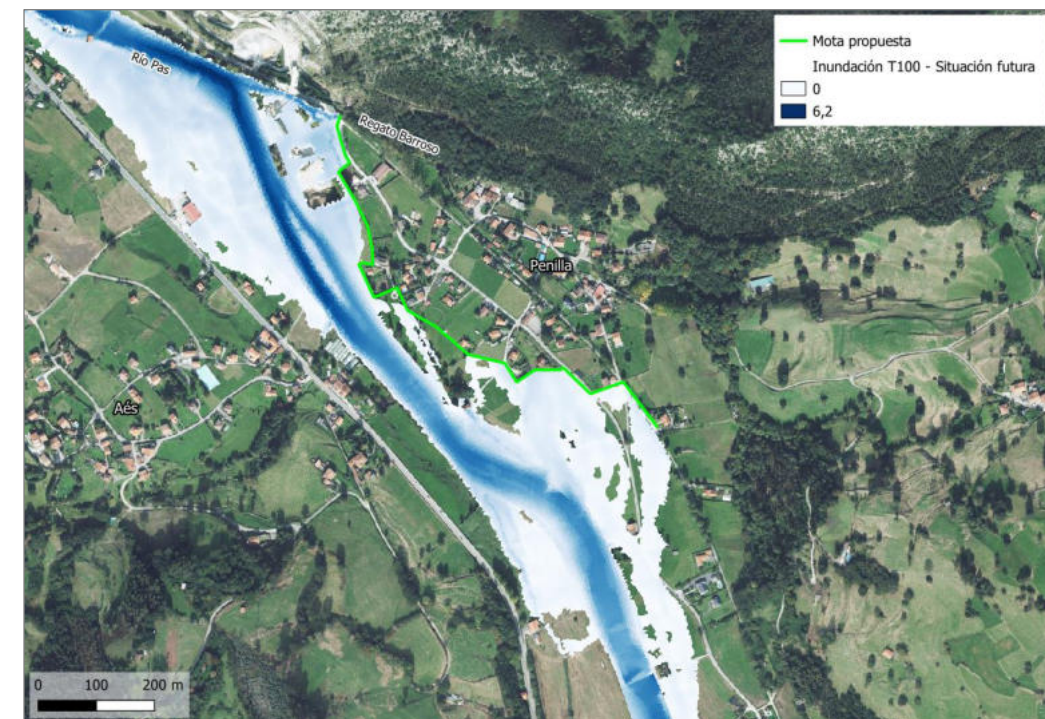
Figura 151. Avenida T= 100 años en situación futura, con mota de protección frente a inundaciones en zona urbana de Penilla (T.M. de Santiurde de Toranzo) (Tramo 6).

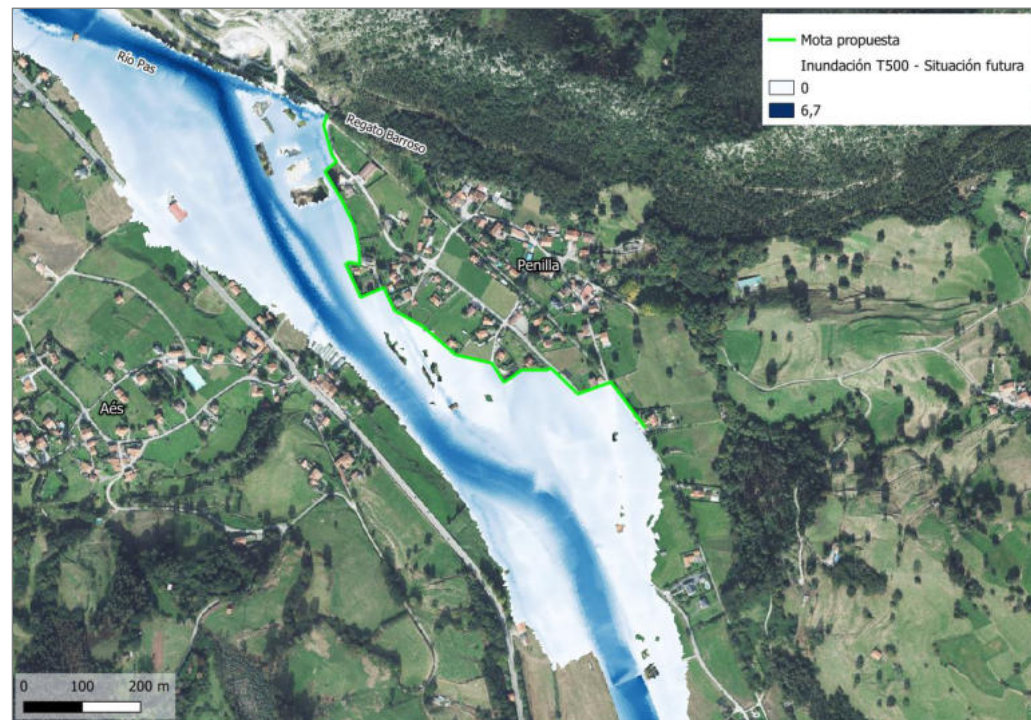
Figura 152. Avenida T= 500 años en situación futura, con mota de protección frente a inundaciones en zona urbana de Penilla (T.M. de Santiurde de Toranzo) (Tramo 6).
