ESTUDIO HIDROMORFOLÓGICO Y PROPUESTAS DE ACTUACIÓN EN EL RÍO PAS, DESDE LA CONFLUENCIA CON EL RÍO DE LA MAGDALENA HASTA EL LÍMITE DEL DOMINIO PÚBLICO MARÍTIMO TERRESTRE (CANTABRIA), EN EL MARCO DEL PLAN DE RECUPERACIÓN, TRANSFORMACIÓN Y RESILIENCIA (PRTR)

Fase B. Plan de Actuaciones de Naturalización

PLAN DE ACTUACIONES DE NATURALIZACIÓN EN EL RÍO PAS

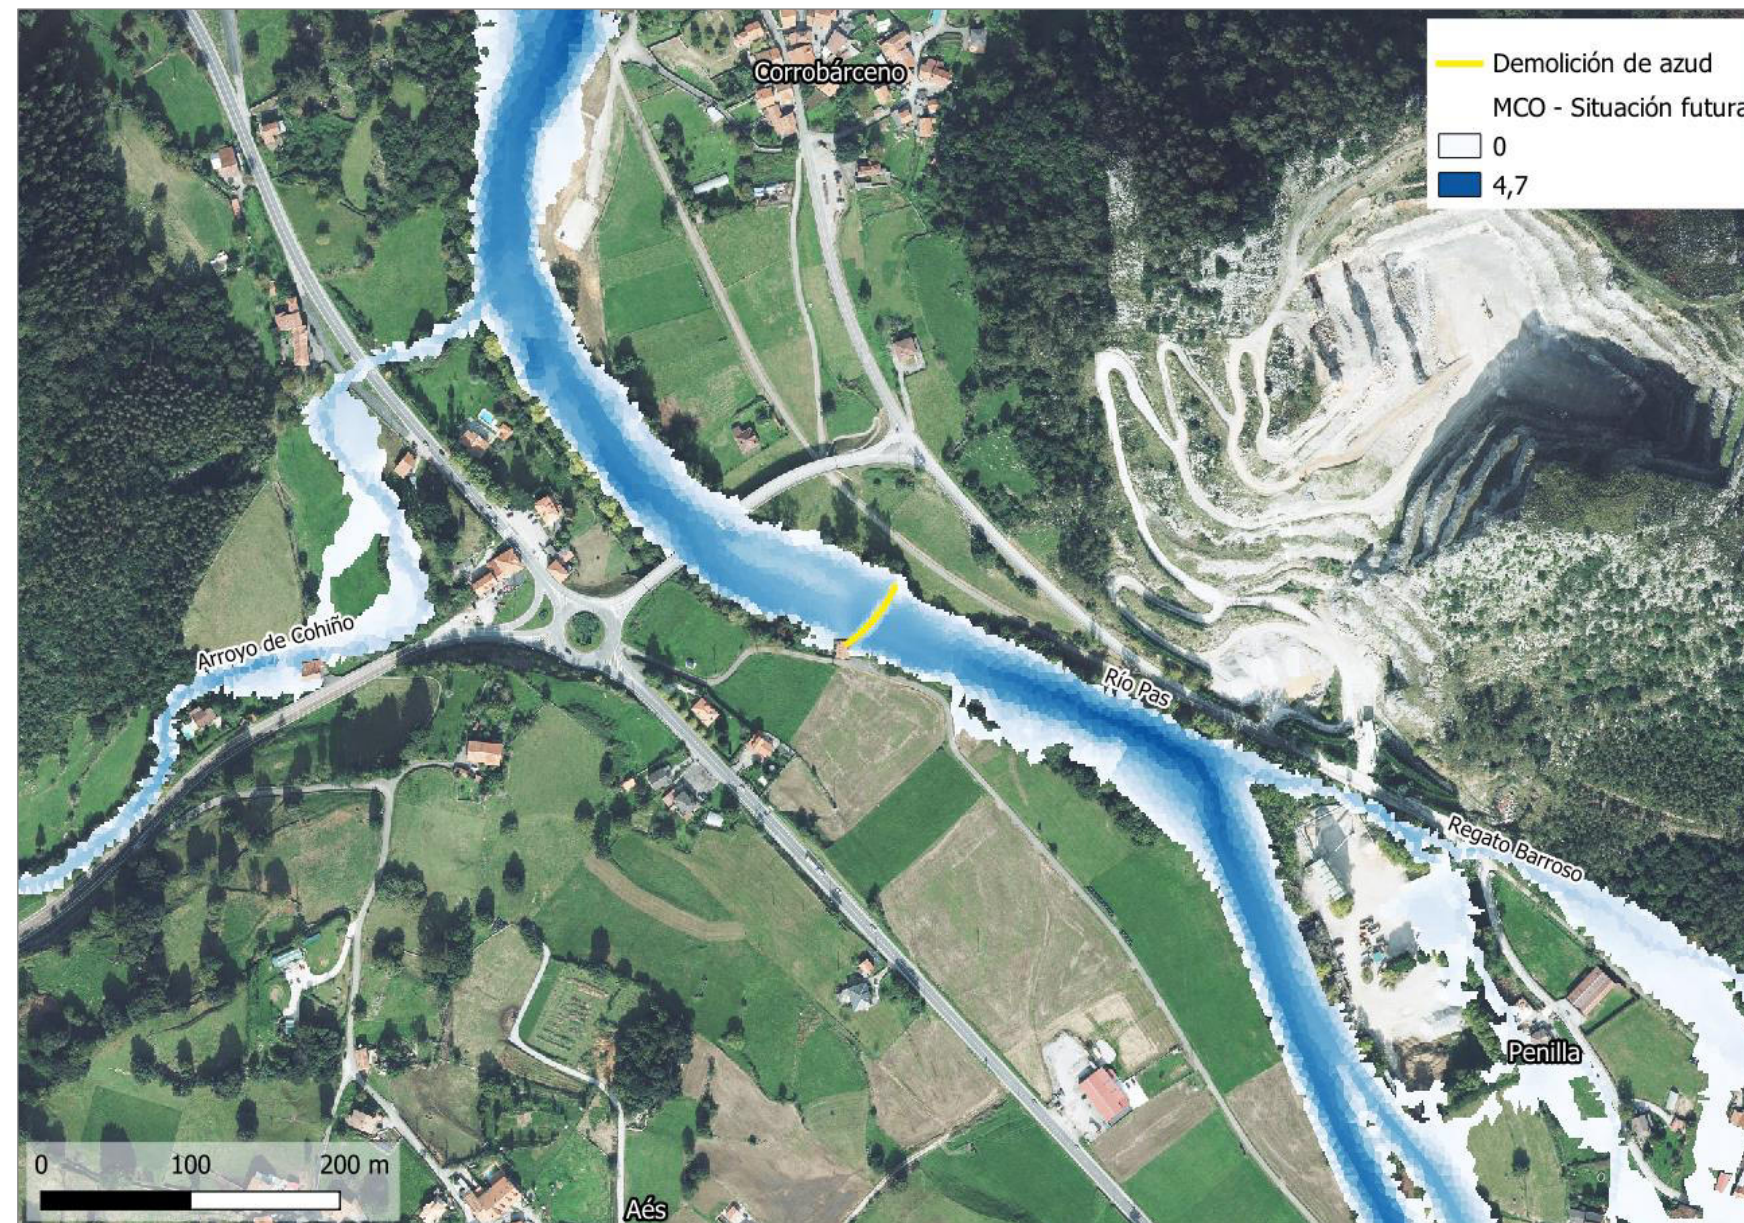
Figura 154. Actuación 6.2. Demolición del azud de Aés para recuperar el estado hidromorfológico del río Pas (T.M. Puente Viesgo) (Tramo 6).

Se propone la demolición del azud de Aés, ubicado aguas arriba del puente del barrio la Calleja sobre el río Pas (ver Figura 154). La longitud del azud a demoler es de unos 50 metros.

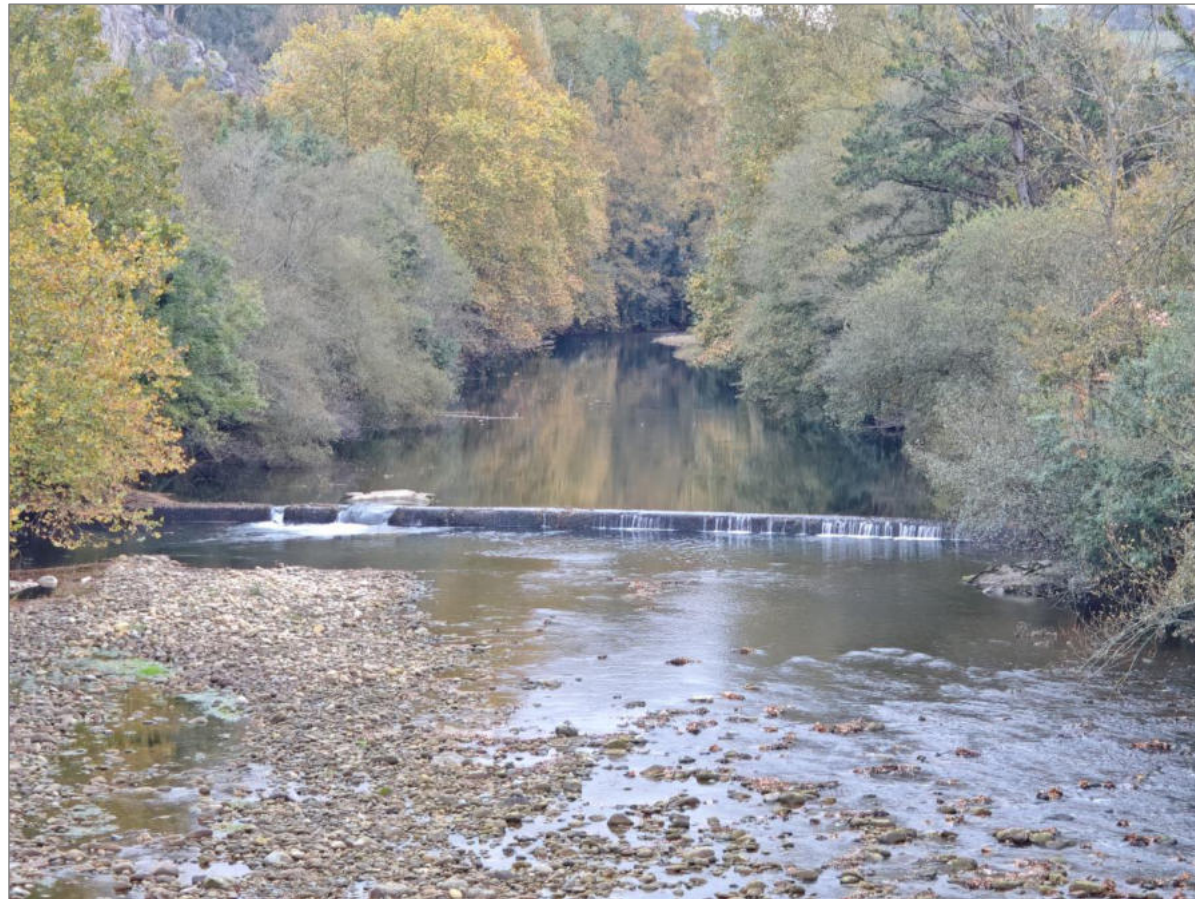
Fotografía 6. Azud de Aés (vista desde el puente existente aguas abajo).

En la Fotografía 6, tomada durante las visitas de campo, se puede observar el azud en la actualidad.

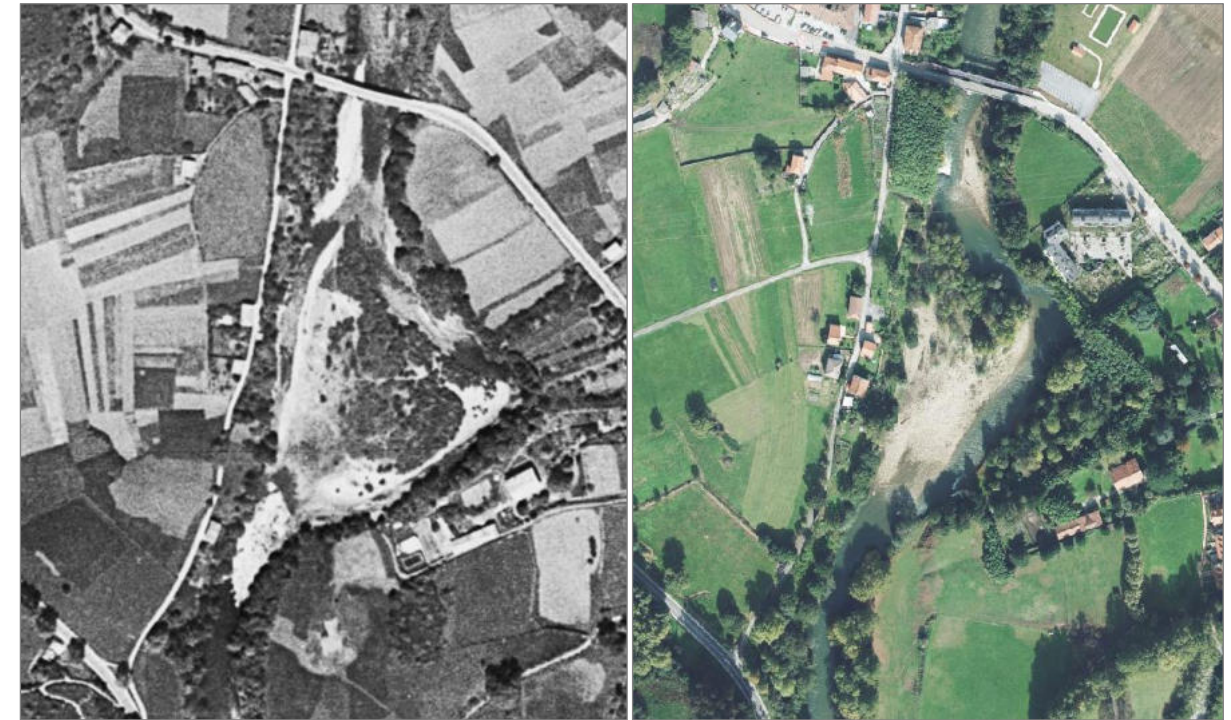
Figura 159. Análisis comparativo entre la situación histórica (1956) y la actual (2020) del río Pas en zona aguas arriba del Puente de Vargas-Villabáñez.

En la actualidad, la zona que se pretende reactivar está cubierta por una densa arboleda que dificulta la observación del curso del brazo antiguo, pero que puede identificarse sobre la ortofoto del Vuelo Americano de 1956 (ver Figura 159). La isla existente en 1956, formada por bancos de gravas, está actualmente vegetada, sobre todo en su margen derecha. Asimismo, se ha verificado que de acuerdo con los datos catastrales, dicha zona se corresponde con una zona de cauce (Dominio Público Hidráulico).

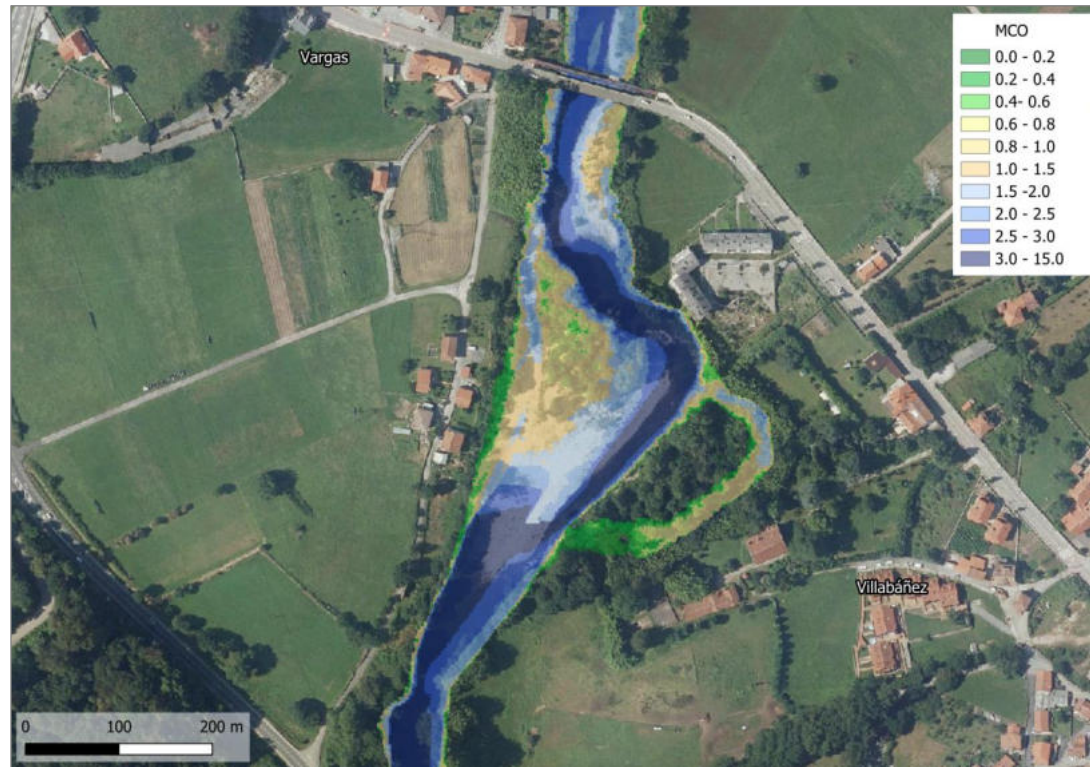
Figura 160. Máxima crecida ordinaria (MCO) en el río Pas en Villabáñez (Tramo 7).

Según la cartografía de zonas inundables del visor oficial de la CHC, ante la máxima crecida ordinaria, los calados que se alcanzan en el brazo secundario son muy bajos en comparación con el cauce principal (ver Figura 160). A la entrada del canal, los calados son del orden de 4 centímetros, lo que constituye una barrera hidráulica y un impedimento para el desplazamiento de la fauna piscícola.

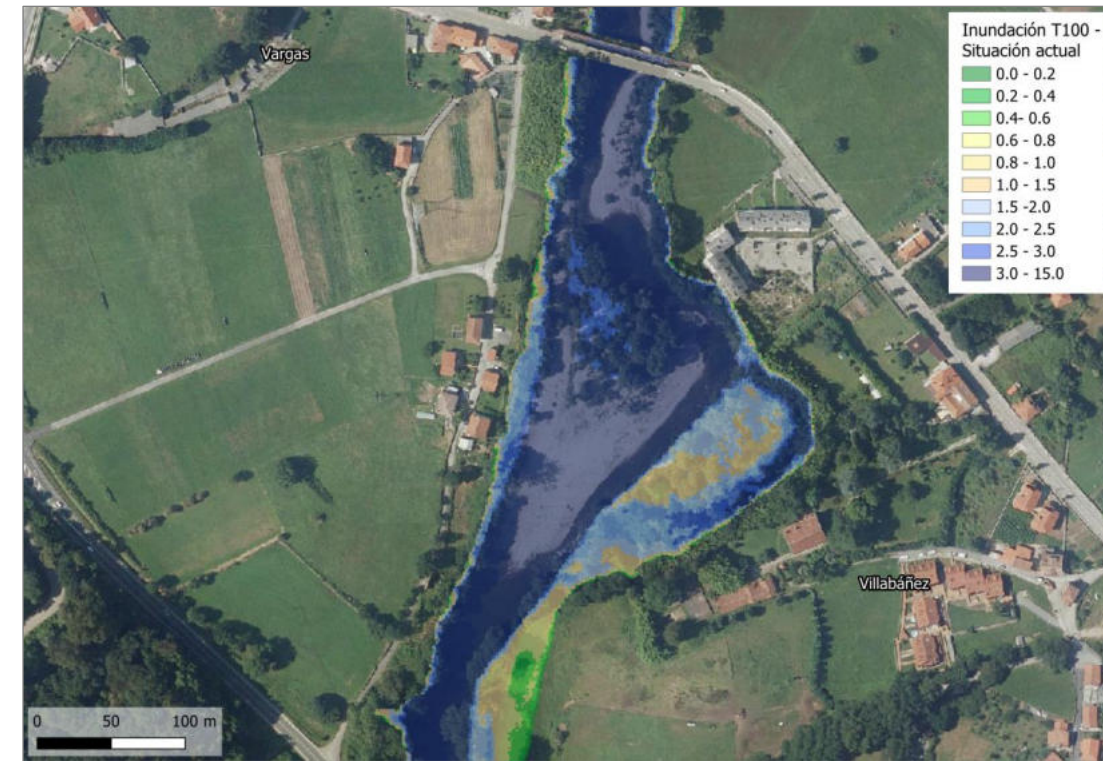
Figura 161. Avenida T= 100 años en el río Pas en Villabáñez (Tramo 7).

En eventos de avenida extraordinaria con periodo de retorno de 100 años, los calados a la entrada del brazo se incrementan hasta aproximadamente 2 metros, aunque siguen siendo inferiores a los de la salida de este y a los del canal principal (ver Figura 161).

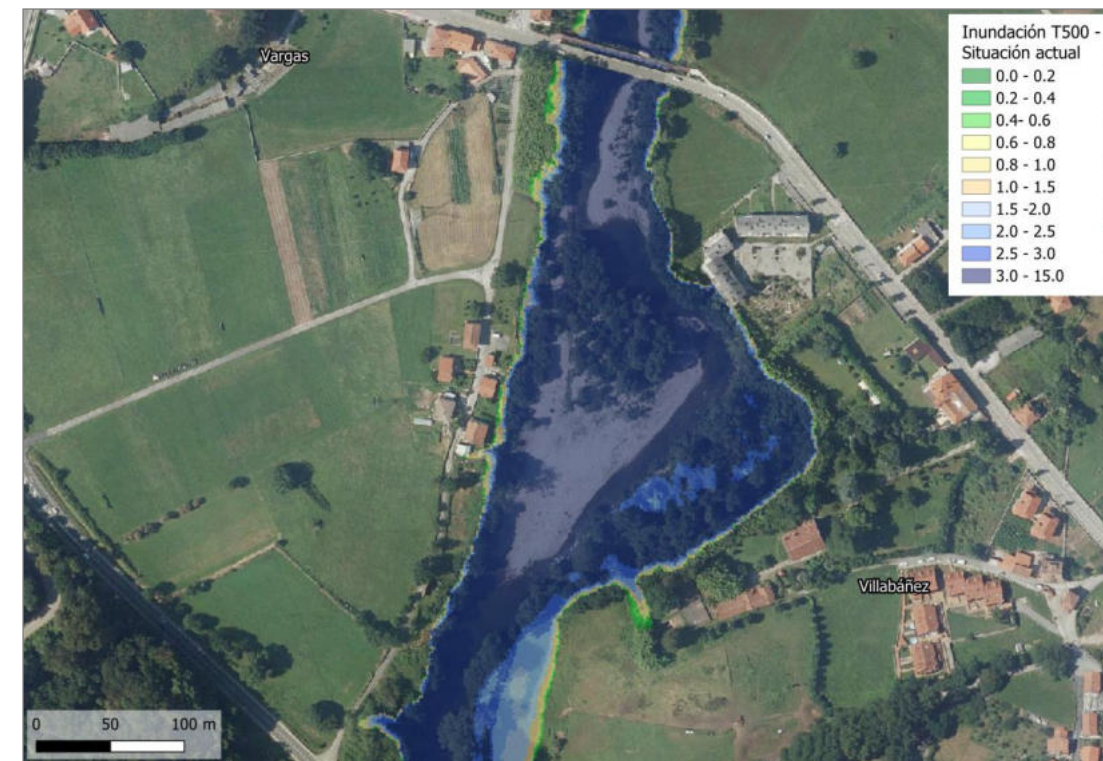
Fuente: Elaboración propia a partir del visor de la CHC.

Figura 162. Avenida T= 500 años en el río Pas en Villabáñez (Tramo 7).

No es hasta la avenida asociada al periodo de retorno de 500 años cuando en el brazo secundario se alcanzan niveles de inundación prácticamente equivalentes a los del cauce principal (ver Figura 162), es decir, al extenderse la avenida por toda la zona inundable.

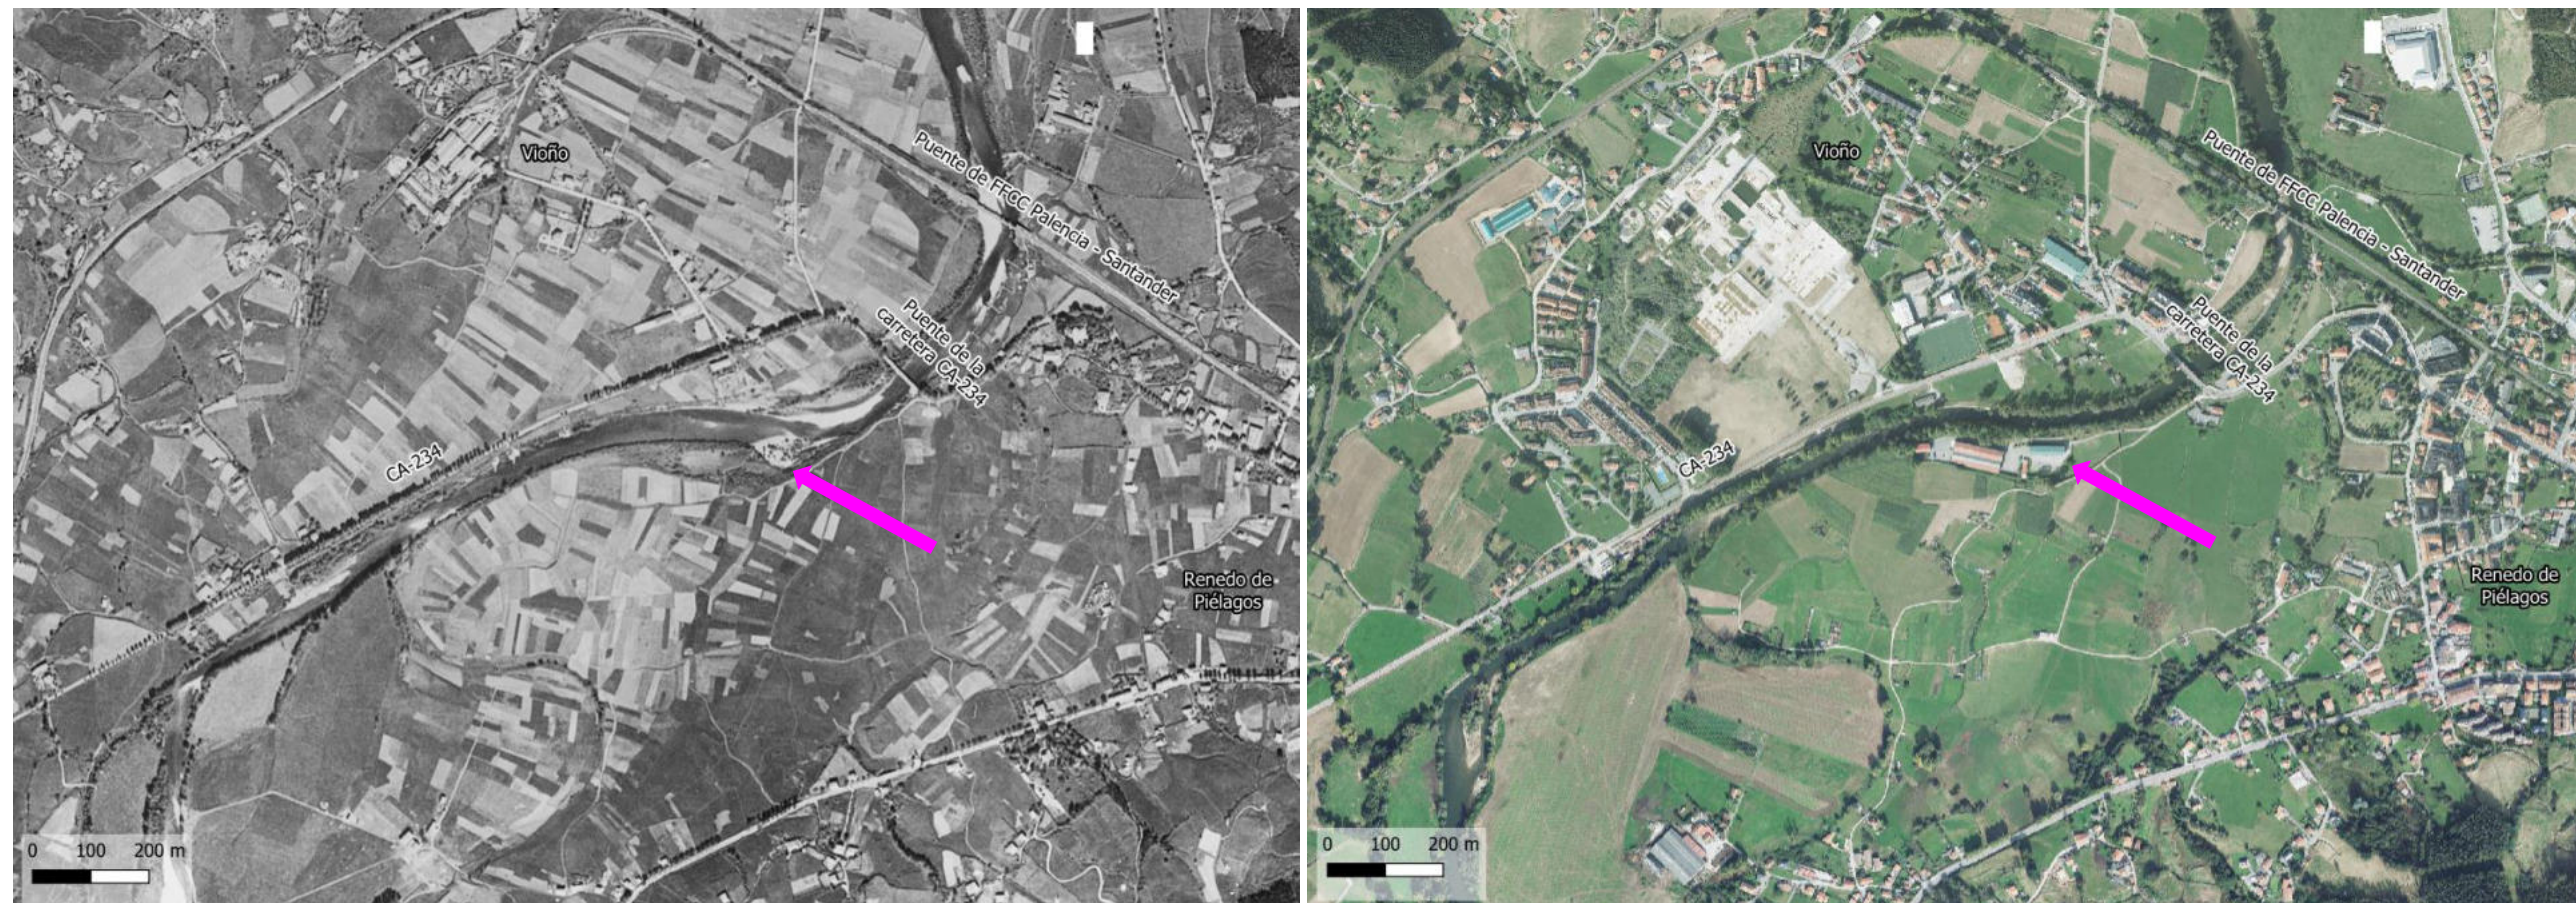
Figura 166. Análisis comparativo entre la situación histórica (1956) y la actual (2020) del río Pas en zona Vioño - Renedo. Se observa la ocupación antrópica de las márgenes, especialmente en la zona de Vioño, y el relleno antrópico y pérdida de ribera en la margen derecha aguas arriba del puente de la carretera CA-234.

La llanura aluvial de la margen izquierda del río Pas, sobre la que se ubica la localidad de Vioño, se caracteriza en general por una intensa ocupación antrópica, mientras que la margen derecha muestra un mayor grado de conservación de sus características naturales (ver imagen derecha de la Figura 166, situación actual). La ocupación antrópica se debe tanto a usos urbanos como industriales, así como a

Analizando fotografías aéreas históricas se observa que una de las industrias asentadas ocupa una zona de la margen derecha que en el año 1956 se trataba de una zona de cauce (ver zona señalada con flecha en color "magenta" en las imágenes de la Figura 166), y donde actualmente se pueden apreciar los correspondientes rellenos que han dado lugar a la antropización del área.

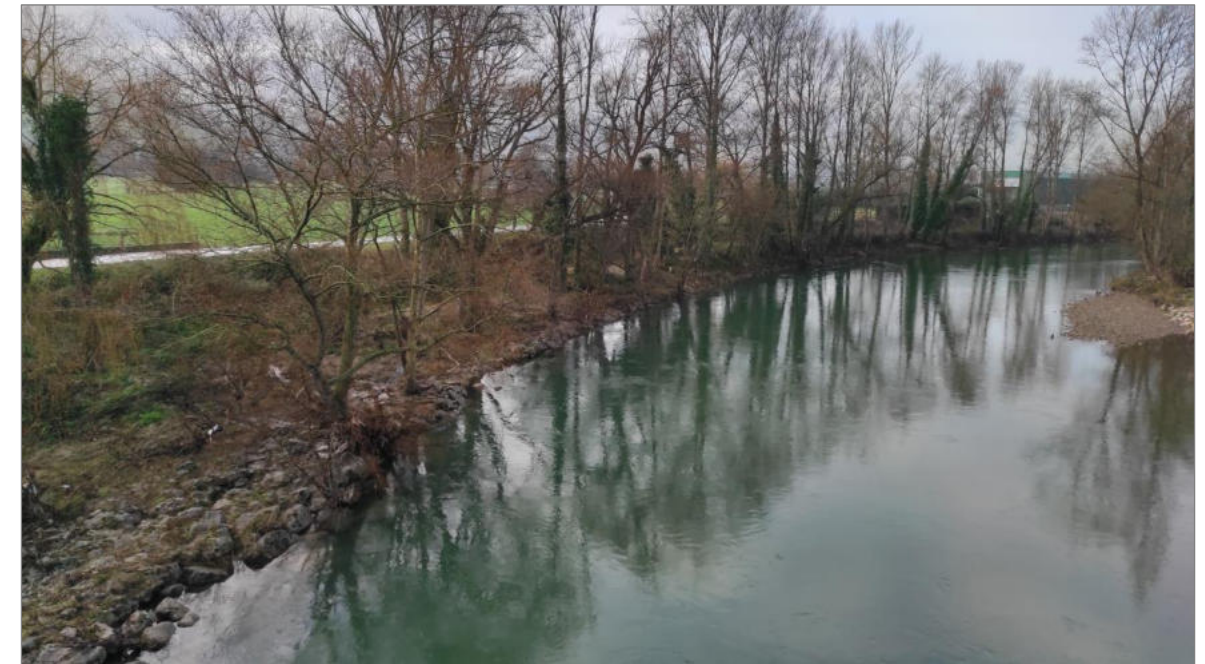
Fotografía 7. Detalle de margen derecha del río Pas aguas arriba del puente de la carretera CA-234 (vista hacia aguas arriba).

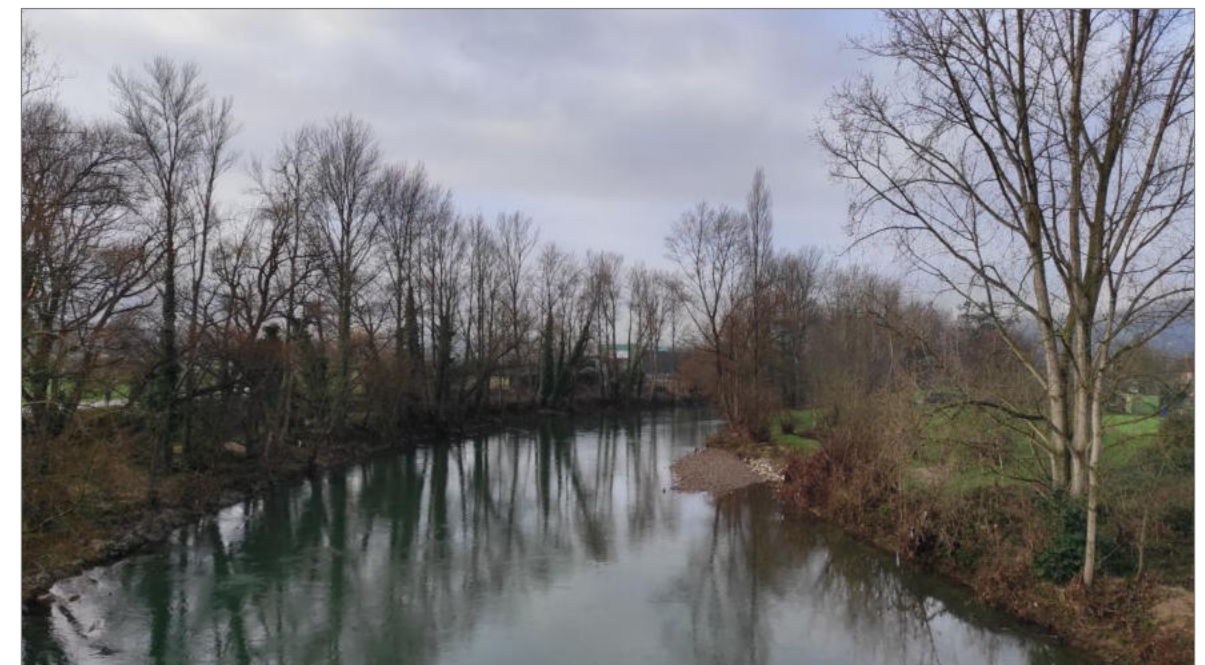
Fotografía 8. Detalle de margen izquierda del río Pas aguas arriba del puente de la carretera CA-234 (vista hacia aguas arriba).

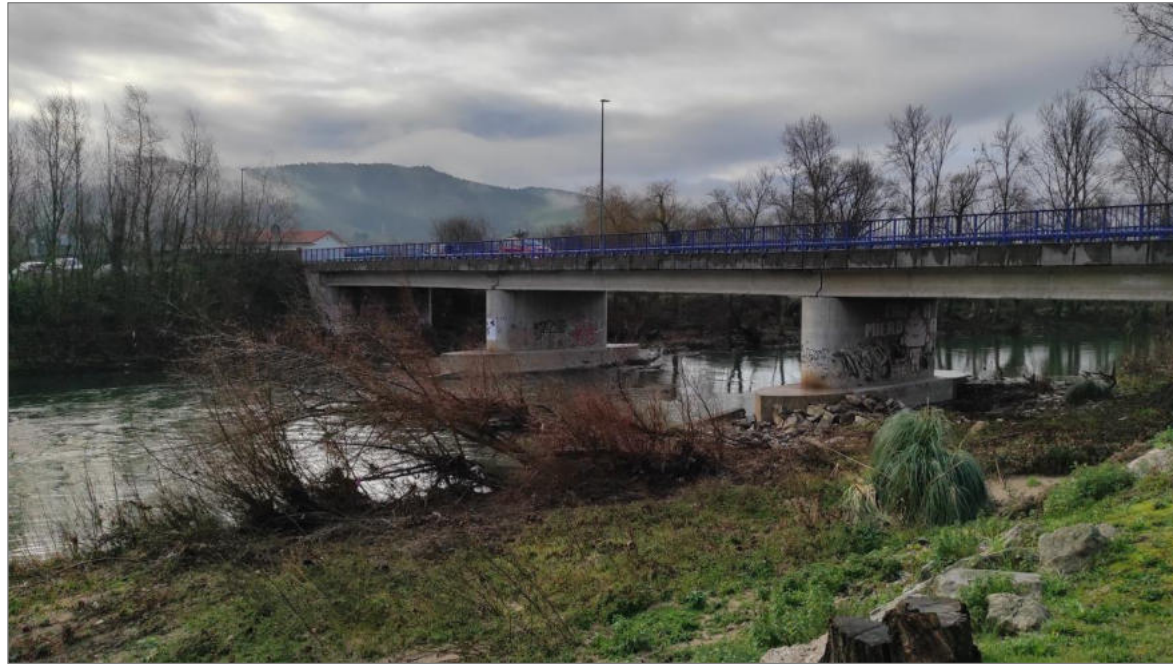
Fotografía 9. Puente sobre el río Pas en carretera CA-234 (vista desde aguas abajo).

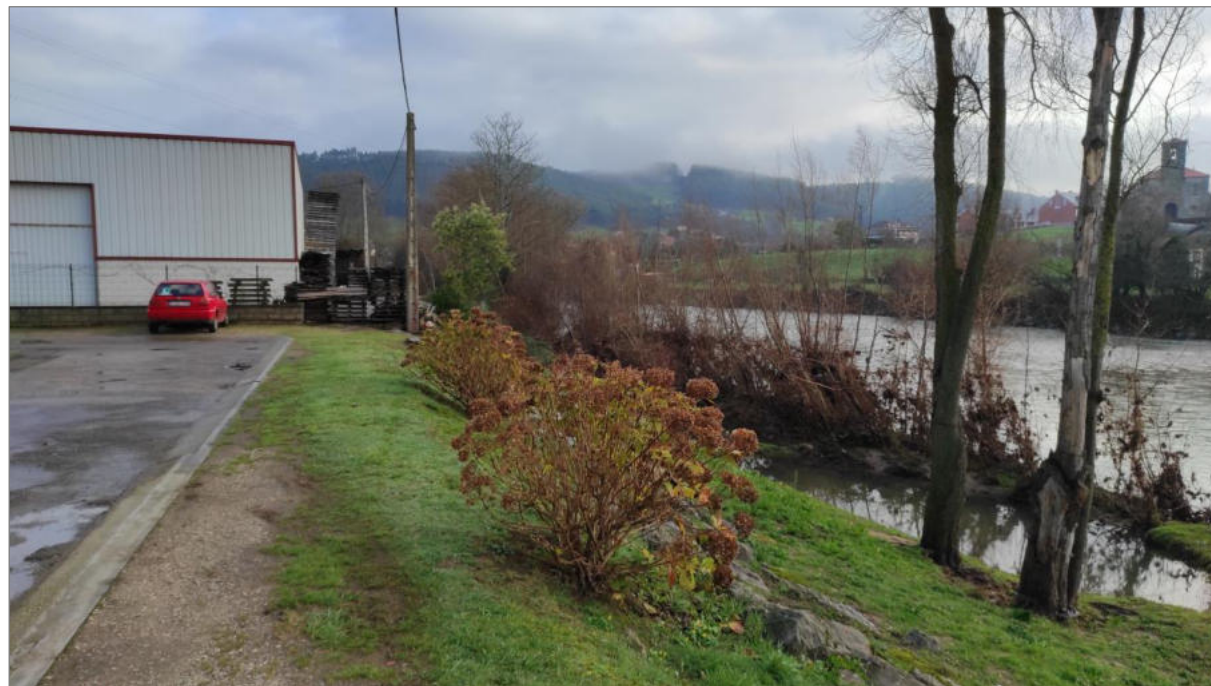
Fotografía 10. Margen izquierda del río Pas aguas abajo del puente de la carretera CA-234, en barrio La Ventilla de Vioño (vista hacia aguas abajo).

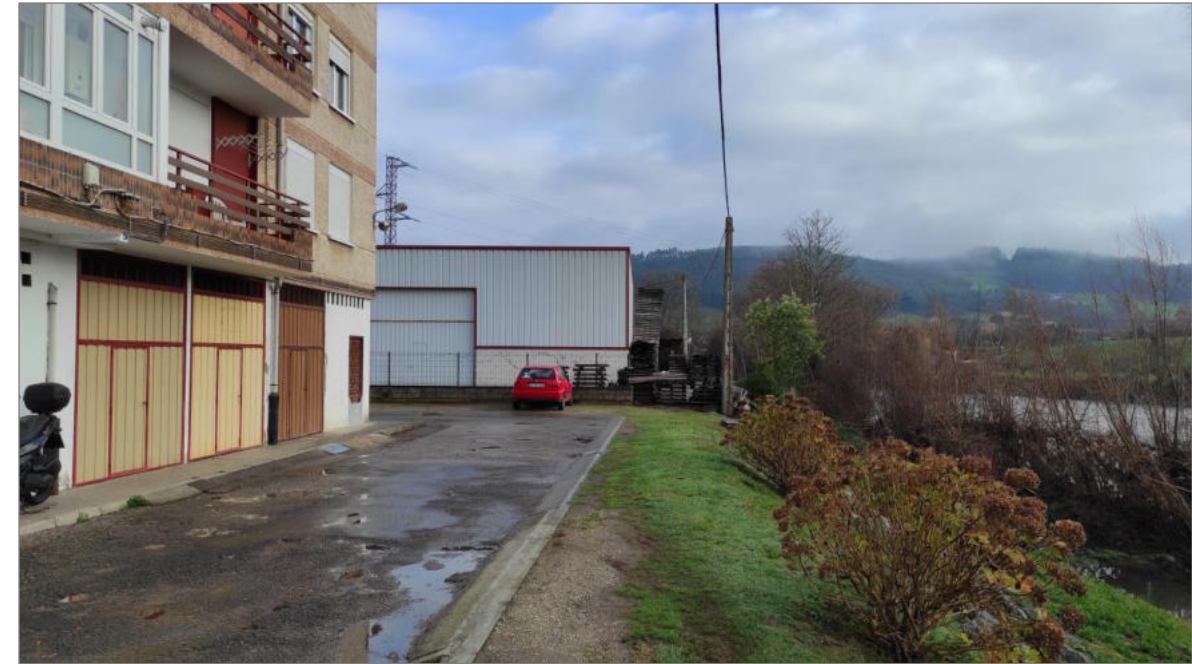
Fotografía 11. Proximidad de edificaciones del barrio la Ventilla de Vioño al río Pas (margen izquierda).

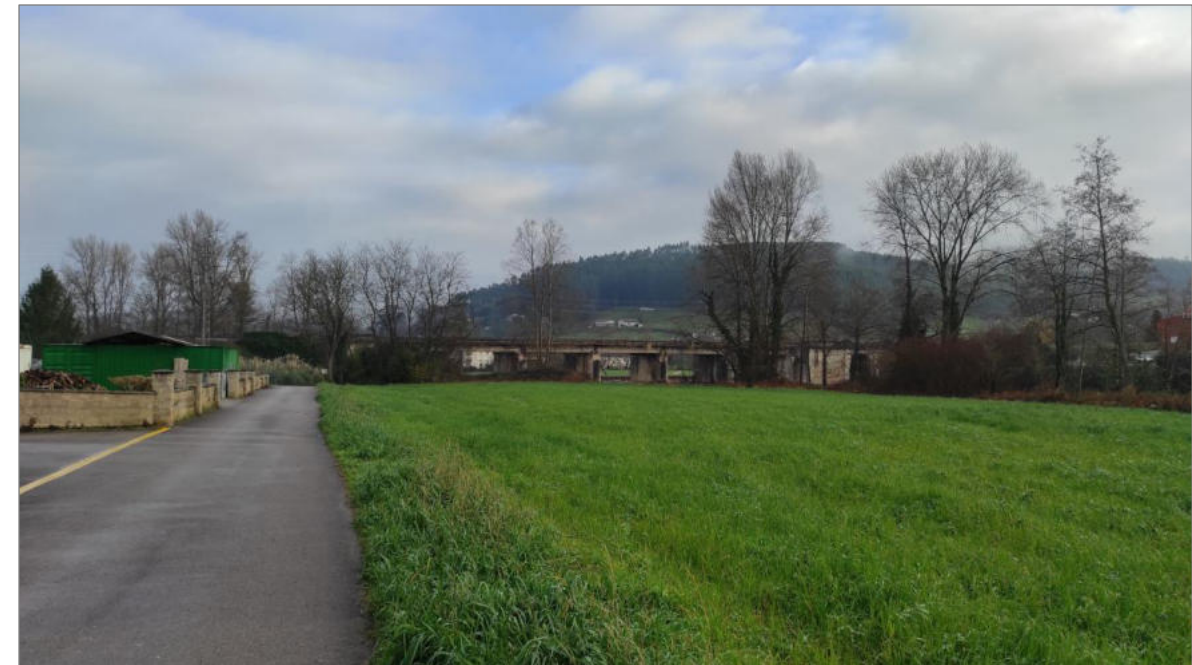
Fotografía 12. Puente sobre el río Pas en ferrocarril Palencia-Santander y vega de la margen izquierda en Vioño (vista desde aguas arriba).

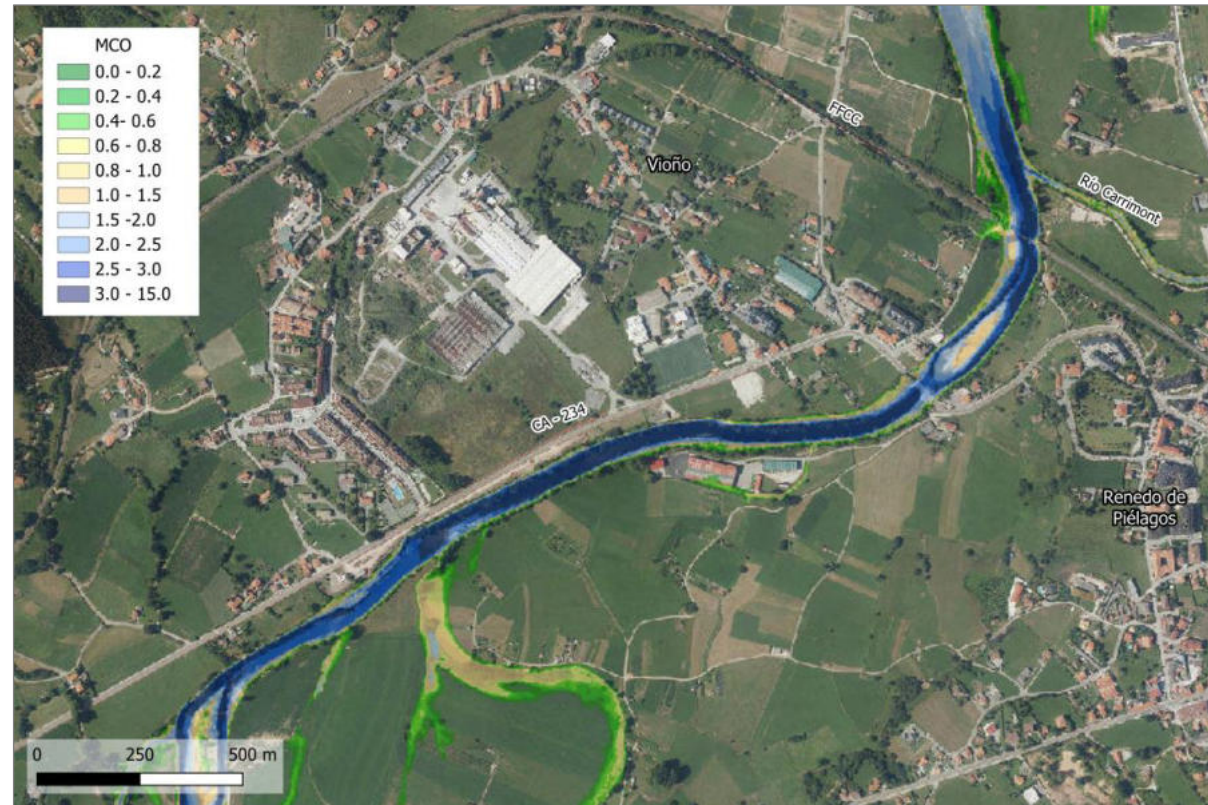
Figura 168. Calados para la máxima crecida ordinaria (MCO) en situación actual en el río Pas en la zona de Vioño y Renedo de Piélagos (Tramo 8).

De acuerdo con la cartografía del SNCZI y el visor de la CHC, se observa que, en la actualidad, aguas abajo de Zurita, entre el barrio Parayo y el puente del ferrocarril en Vioño, la máxima crecida ordinaria del río Pas (Ver Figura 168) discurre dentro del Dominio Público Hidráulico.

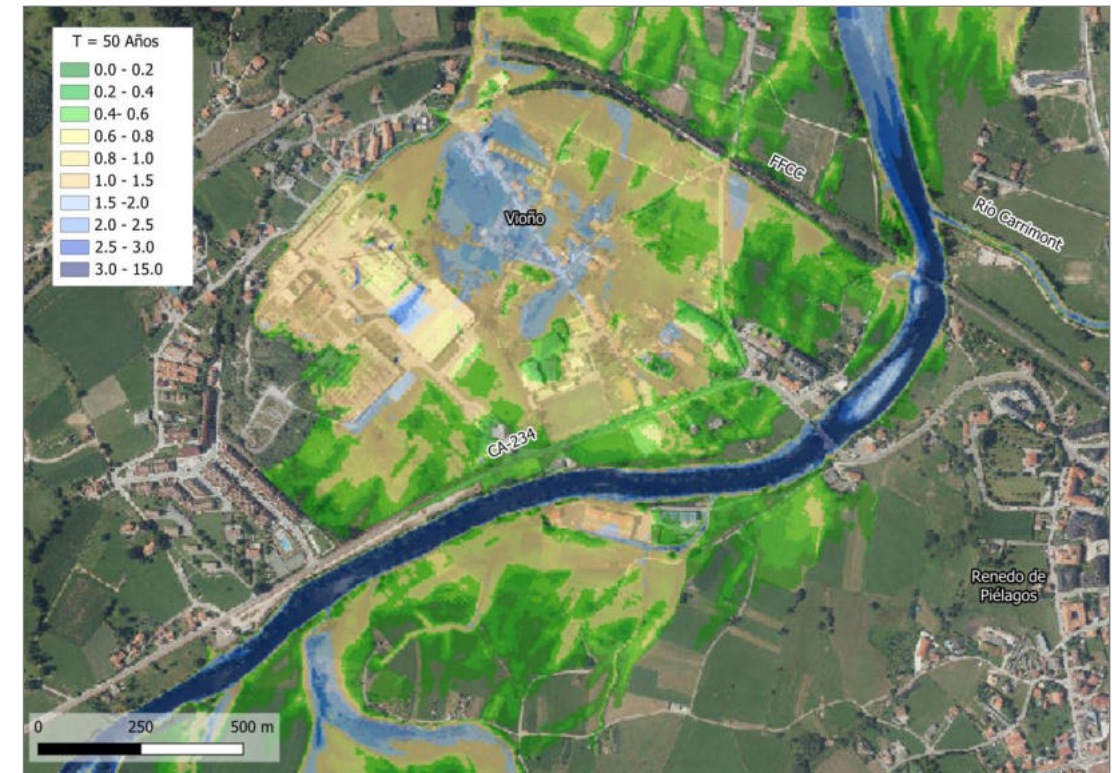
Figura 169. Avenida T= 50 años en situación actual en el río Pas en zona Vioño - Renedo (Tramo 8).

A partir de la avenida de periodo de retorno de 50 años, el río Pas desborda por la margen izquierda, hacia el núcleo urbano de Vioño, y por la margen derecha, hacia terrenos de la vega de Mies de Renedo (ver Figura 169).

Como puede deducirse de las figuras siguientes (Figuras 169 a 171), los terrenos de la margen izquierda se ven afectados por las avenidas a partir del periodo de retorno de 50 años, con superficies de inundación en extensión muy similar a las de las avenidas extraordinarias (T=100 años y T=500 años) y calados que se van incrementando a medida que aumenta el periodo de retorno de la avenida.

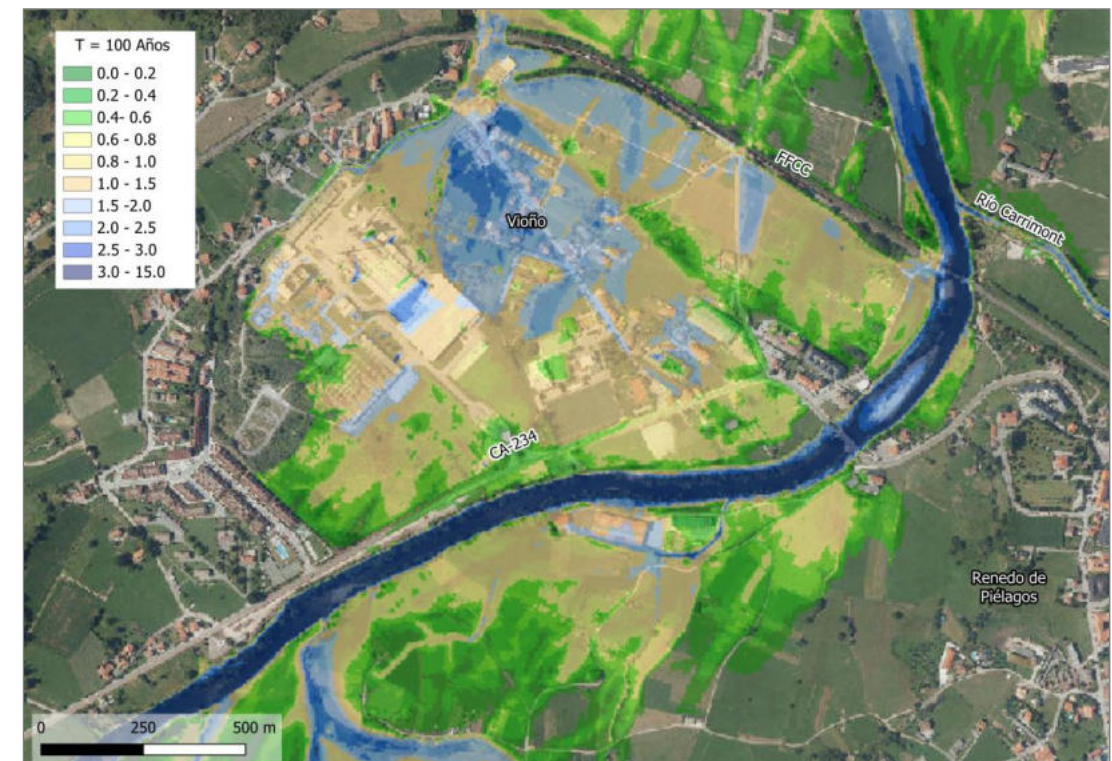
Figura 170. Avenida T= 100 años en situación actual en el río Pas en zona Vioño - Renedo (Tramo 8).

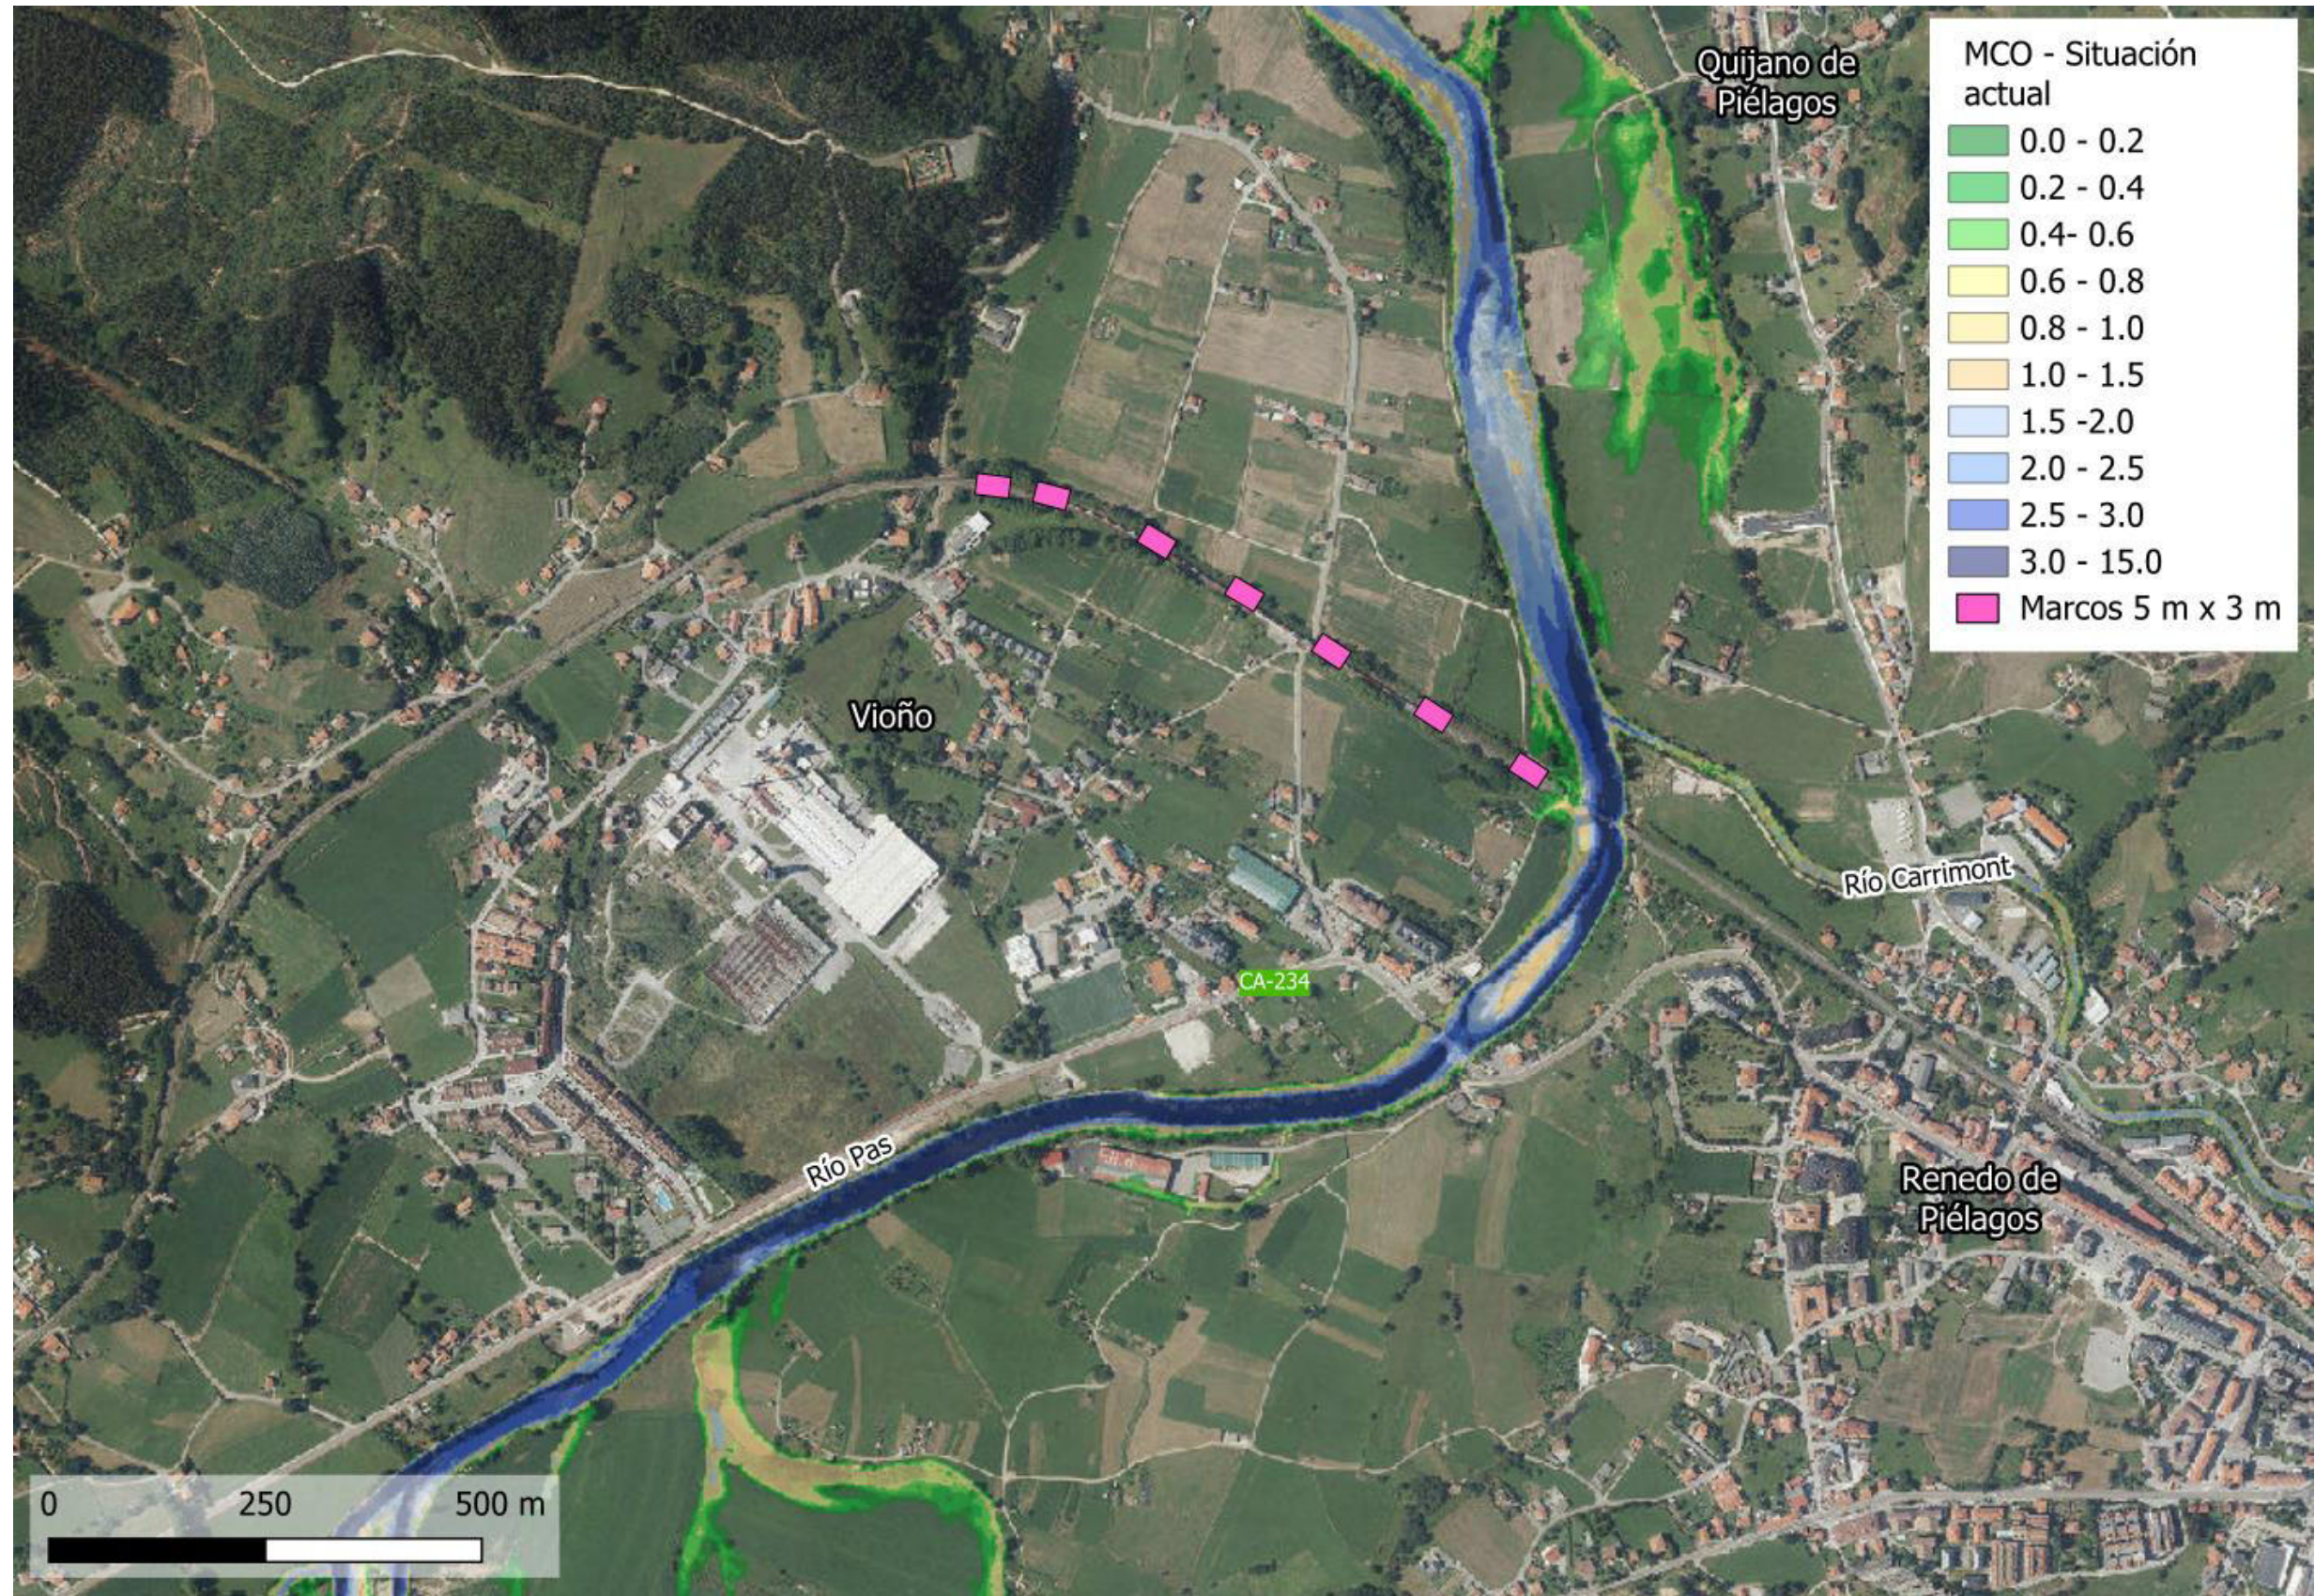
Figura 179. Actuación 8.2. Permeabilización ante avenidas mediante implantación de obras de drenaje transversal bajo la línea de FFCC Palencia-Santander en margen izquierda del río Pas en Vioño (T.M. Piélagos) (Tramo 8).

La actuación consiste en la ejecución de 7 obras de drenaje transversal bajo la línea de ferrocarril Palencia-Santander (ámbito Santander-Torrelavega-Reinosa), correspondiente a la línea C-1 de cercanías de Renfe (ver Figura 179), con vistas a disminuir el efecto barrera que esta infraestructura produce en la llanura de inundación del río Pas ante avenidas extraordinarias.

Dichas obras de drenaje transversal serán marcos de hormigón de 5 m de ancho y 3 m de altura, y se ubicarán bajo el terraplén del eje ferroviario en la margen izquierda del río Pas, entre el barrio de San Vicente y el barrio la Ventilla, coincidiendo con puntos bajos del terreno.

Estas nuevas obras de drenaje transversal, junto con los pasos inferiores existentes bajo la línea de ferrocarril en la llanura de inundación de la margen izquierda del río Pas, favorecerán el correcto desagüe de la avenida de periodo de retorno de 100 años en dicha vega.

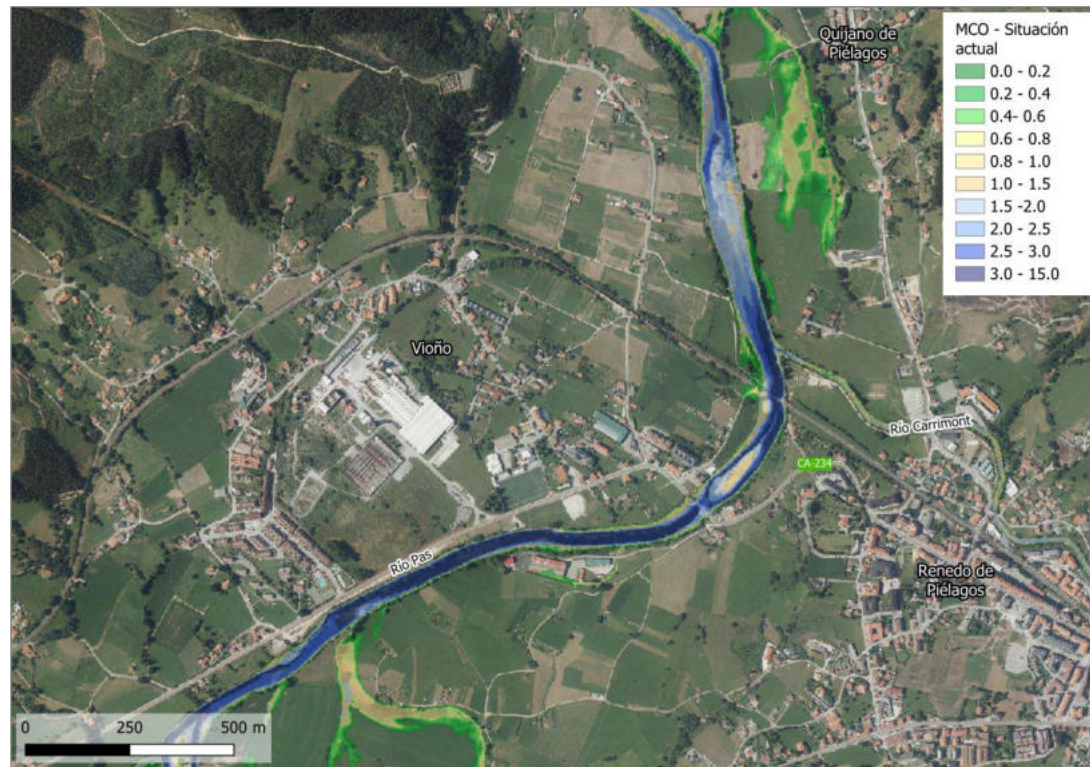
Figura 180. Máxima crecida ordinaria en situación actual en el río Pas en Vioño (T.M. Piélagos) (Tramo 8).

De acuerdo con la cartografía del SNCZI y el visor de la CHC, se observa que el cauce del río Pas si bien es capaz de contener la máxima crecida ordinaria (ver Figura 180), se desborda por la margen izquierda a la altura de Vioño a partir de las avenidas de periodo de retorno de 50 años (ver Figura 181).
