ESTUDIO HIDROMORFOLÓGICO Y PROPUESTAS DE ACTUACIÓN EN EL RÍO PAS, DESDE LA CONFLUENCIA CON EL RÍO DE LA MAGDALENA HASTA EL LÍMITE DEL DOMINIO PÚBLICO MARÍTIMO TERRESTRE (CANTABRIA), EN EL MARCO DEL PLAN DE RECUPERACIÓN, TRANSFORMACIÓN Y RESILIENCIA (PRTR)

Fase B. Plan de Actuaciones de Naturalización

PLAN DE ACTUACIONES DE NATURALIZACIÓN EN EL RÍO PAS

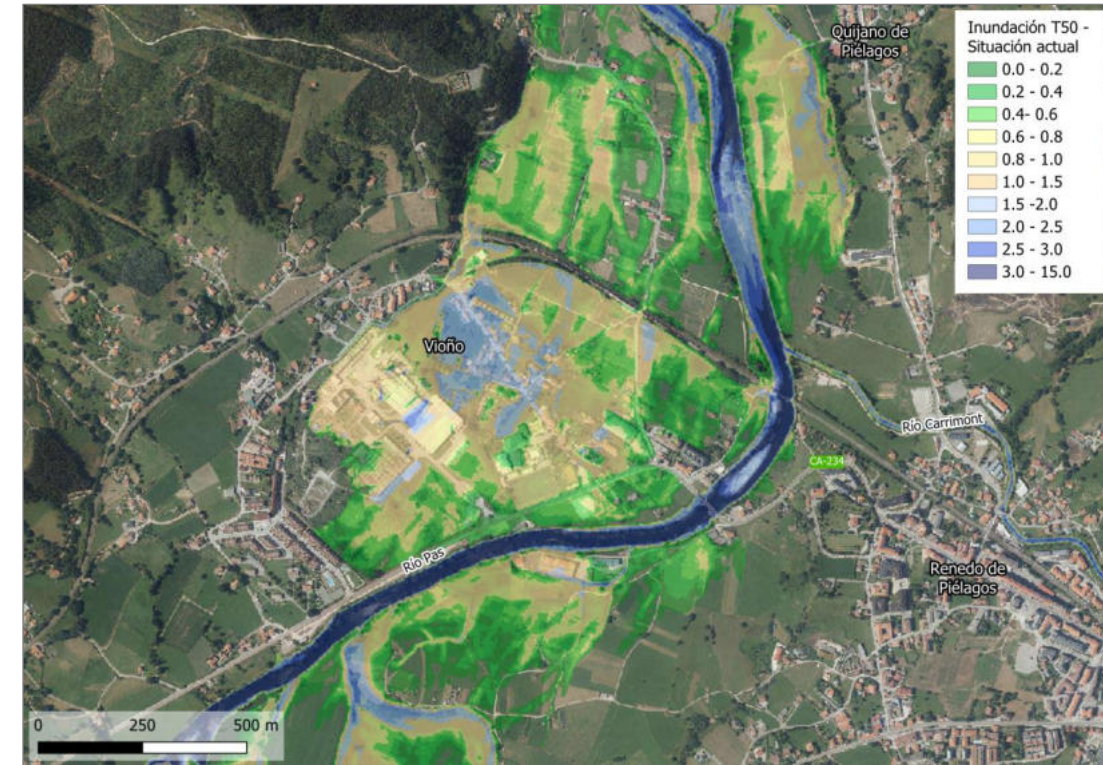
Figura 181. Avenida T= 50 años en situación actual en el río Pas en Vioño (T.M. Piélagos) (Tramo 8).

De acuerdo con la cartografía del SNCZI y el visor de la CHC, se observa que el cauce del río Pas si bien es capaz de contener la máxima crecida ordinaria (ver Figura 180), se desborda por la margen izquierda a la altura de Vioño a partir de las avenidas de periodo de retorno de 50 años (ver Figura 181).

También se detecta que, ante las avenidas de periodo de retorno de 50, 100 y 500 años (ver Figuras de 181 a 183), la actual línea de ferrocarril Palencia-Santander constituye una barrera al desagüe de éstas, afectando a la continuidad del flujo e incrementando los calados de la superficie inundable en Vioño. El terraplén del eje ferroviario, se encuentra elevado unos 5 m sobre el terreno natural y posee escasa permeabilidad transversal de las avenidas hacia aguas abajo.

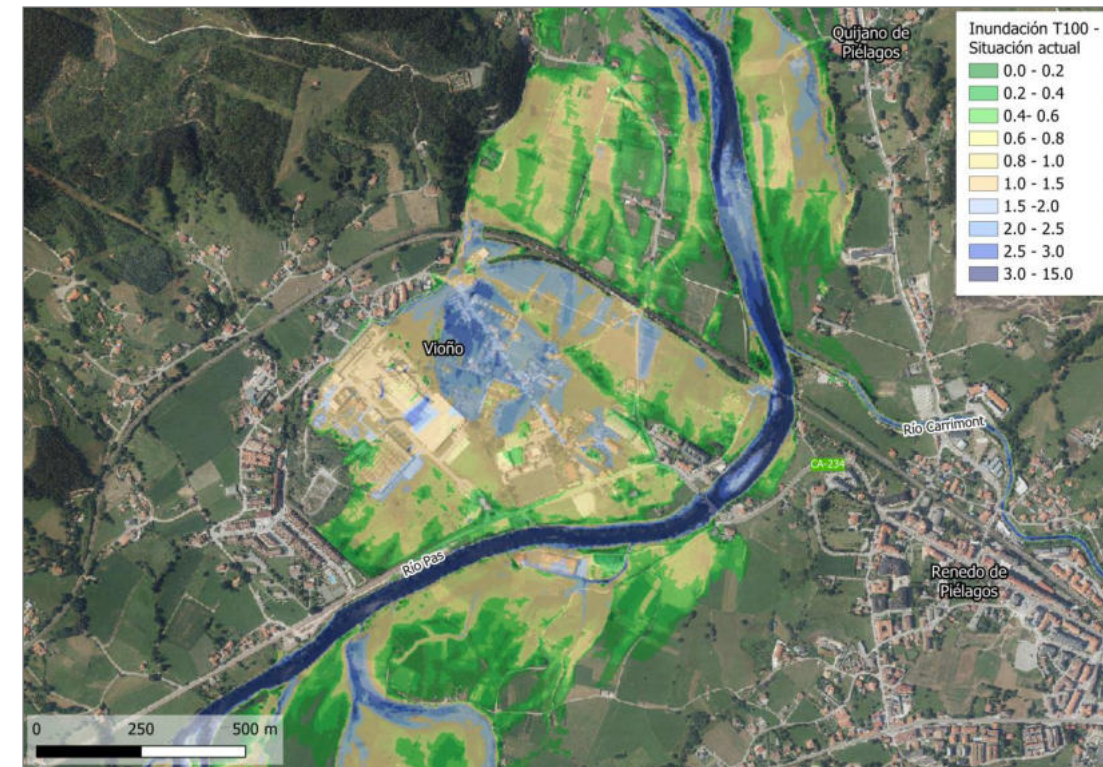
Figura 182. Avenida T= 100 años en situación actual en el río Pas en Vioño (T.M. Piélagos) (Tramo 8).

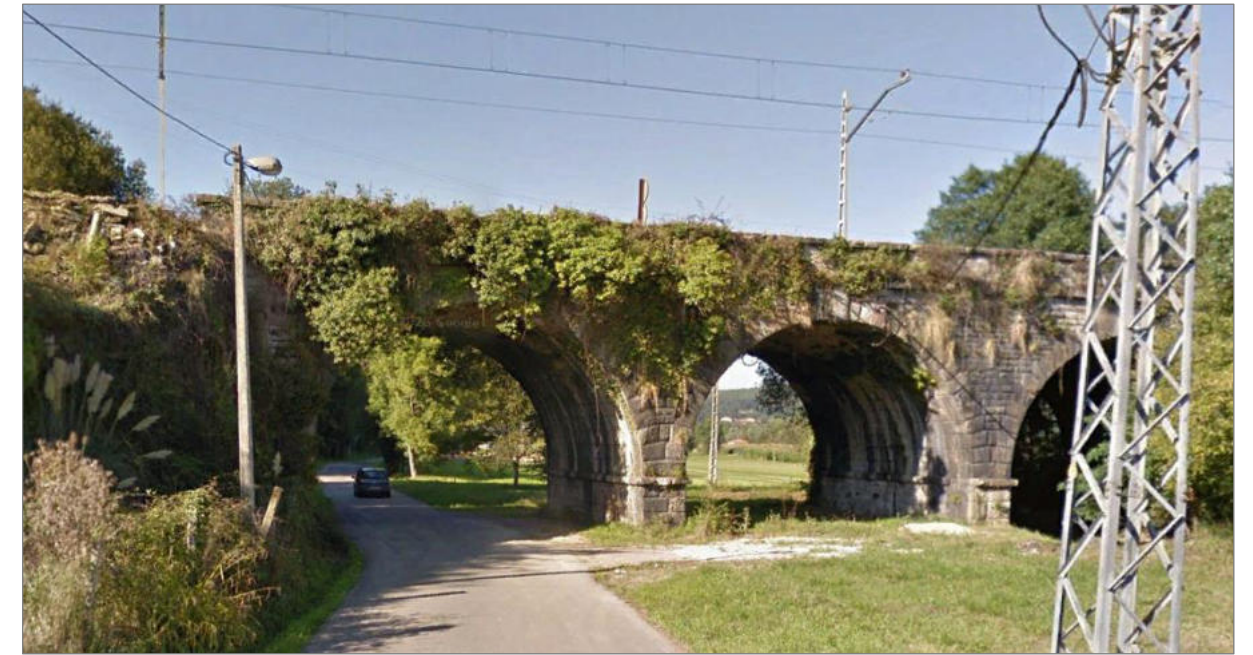
Fotografía 13. Puente sobre el vial de conexión entre los barrios de San Vicente y Salcedo, que a su vez, drena un arroyo innominado vertiente desde el paraje de La Pedrosa (afluente del río Pas por la margen izquierda).

Como elementos de permeabilidad transversal en la vega de la margen izquierda, de Oeste a Este, se identifican principalmente el puente sobre el vial de conexión entre los barrios de San Vicente y Salcedo, que a su vez, drena un arroyo innominado vertiente desde el paraje de La Pedrosa (52 metros de longitud) (ver Fotografía 13) y el paso inferior de la carretera CA-231 en las proximidades del apeadero de Vioño (4 m de anchura) (ver Fotografía 14).

De cara a la determinación del número de obras de drenaje transversal necesarias, se ha tenido en cuenta también la contribución al desagüe de la avenida T=100 años del puente sobre un arroyo innominado y el vial de conexión entre los barrios de San Vicente y Salcedo, y el paso inferior de la carretera CA-231.

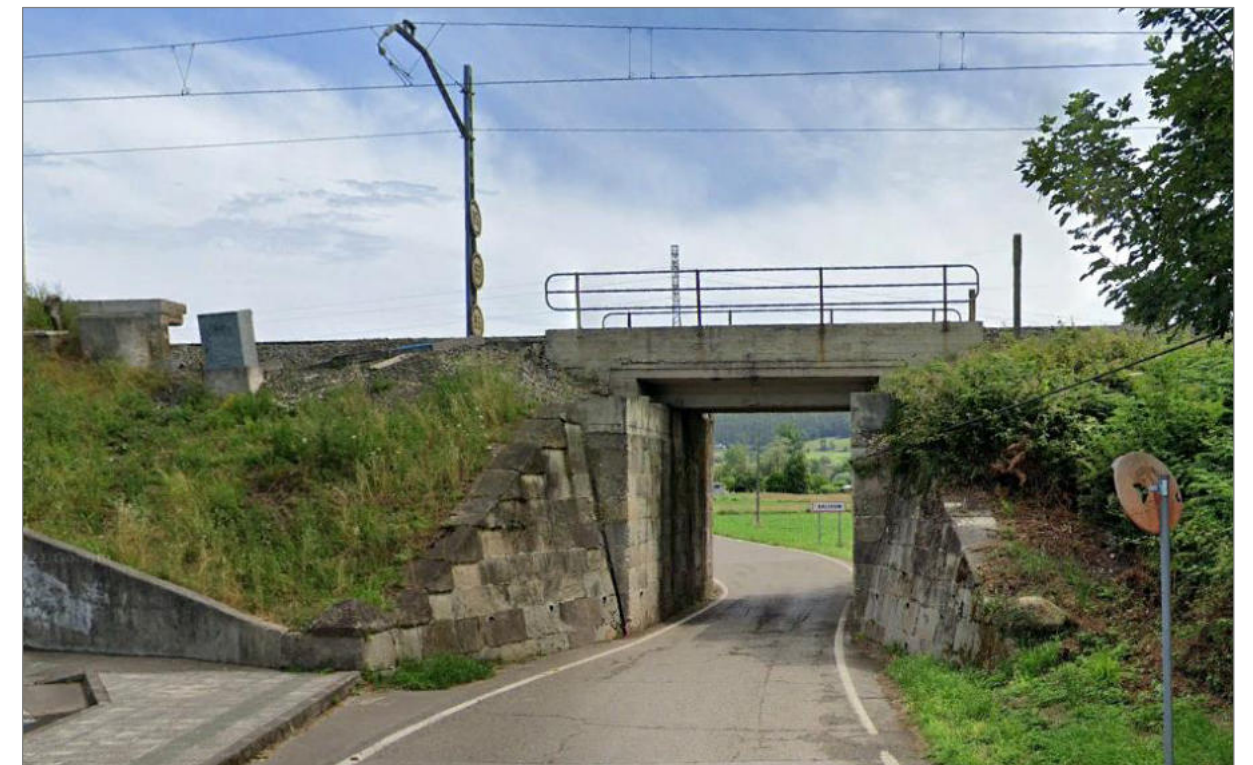
Fotografía 14. Paso inferior de la carretera CA-231 en las proximidades del apeadero de Vioño.

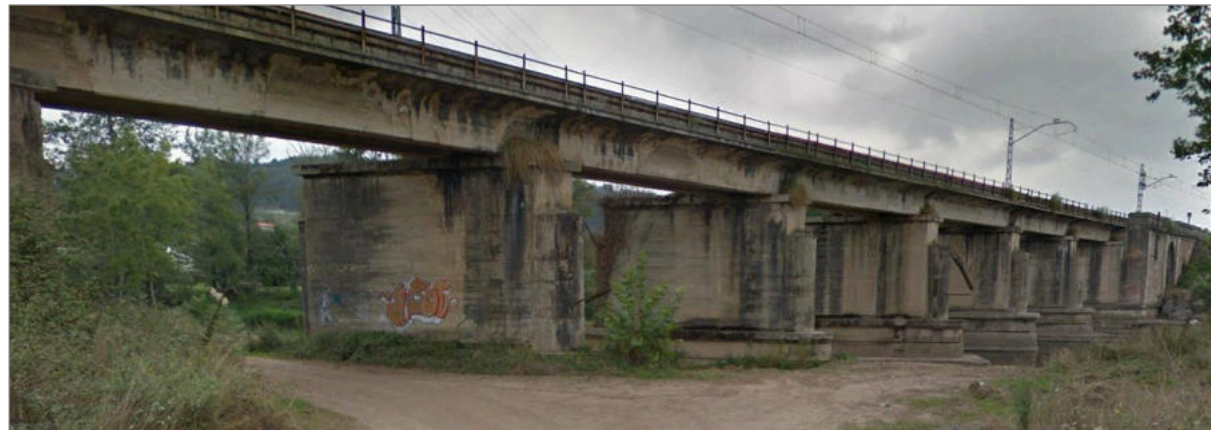
Fotografía 15. Puente sobre el río Pas en línea de ferrocarril Palencia-Santander.

En lo que respecta al cruce sobre el río Pas, este se resuelve mediante un puente de aproximadamente 82 m de luz (6 vanos), (ver Fotografía 15). En ambos laterales del puente, existen sendos pasos inferiores para continuidad de caminos.

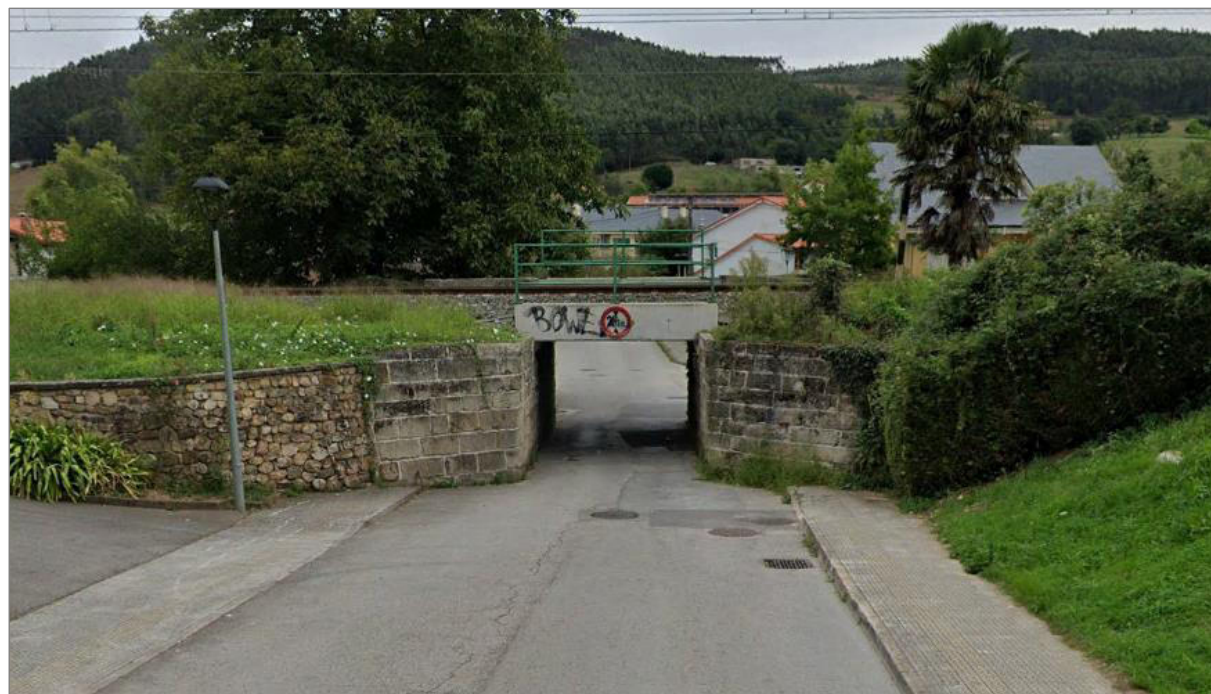
Fotografía 16. Paso inferior en barrio Sorribero Bajo (junto a Ayuntamiento de Piélagos).

En la margen derecha del río Pas, como elemento de permeabilidad transversal, existe también un paso inferior (ver Fotografía 16), que si bien no es alcanzado por la mancha de inundación asociada a la avenida de periodo de retorno de 500 años en el río Pas, puede llegar a inundarse ante la citada avenida en el Río Carrimont (afluente del río Pas por la margen derecha).

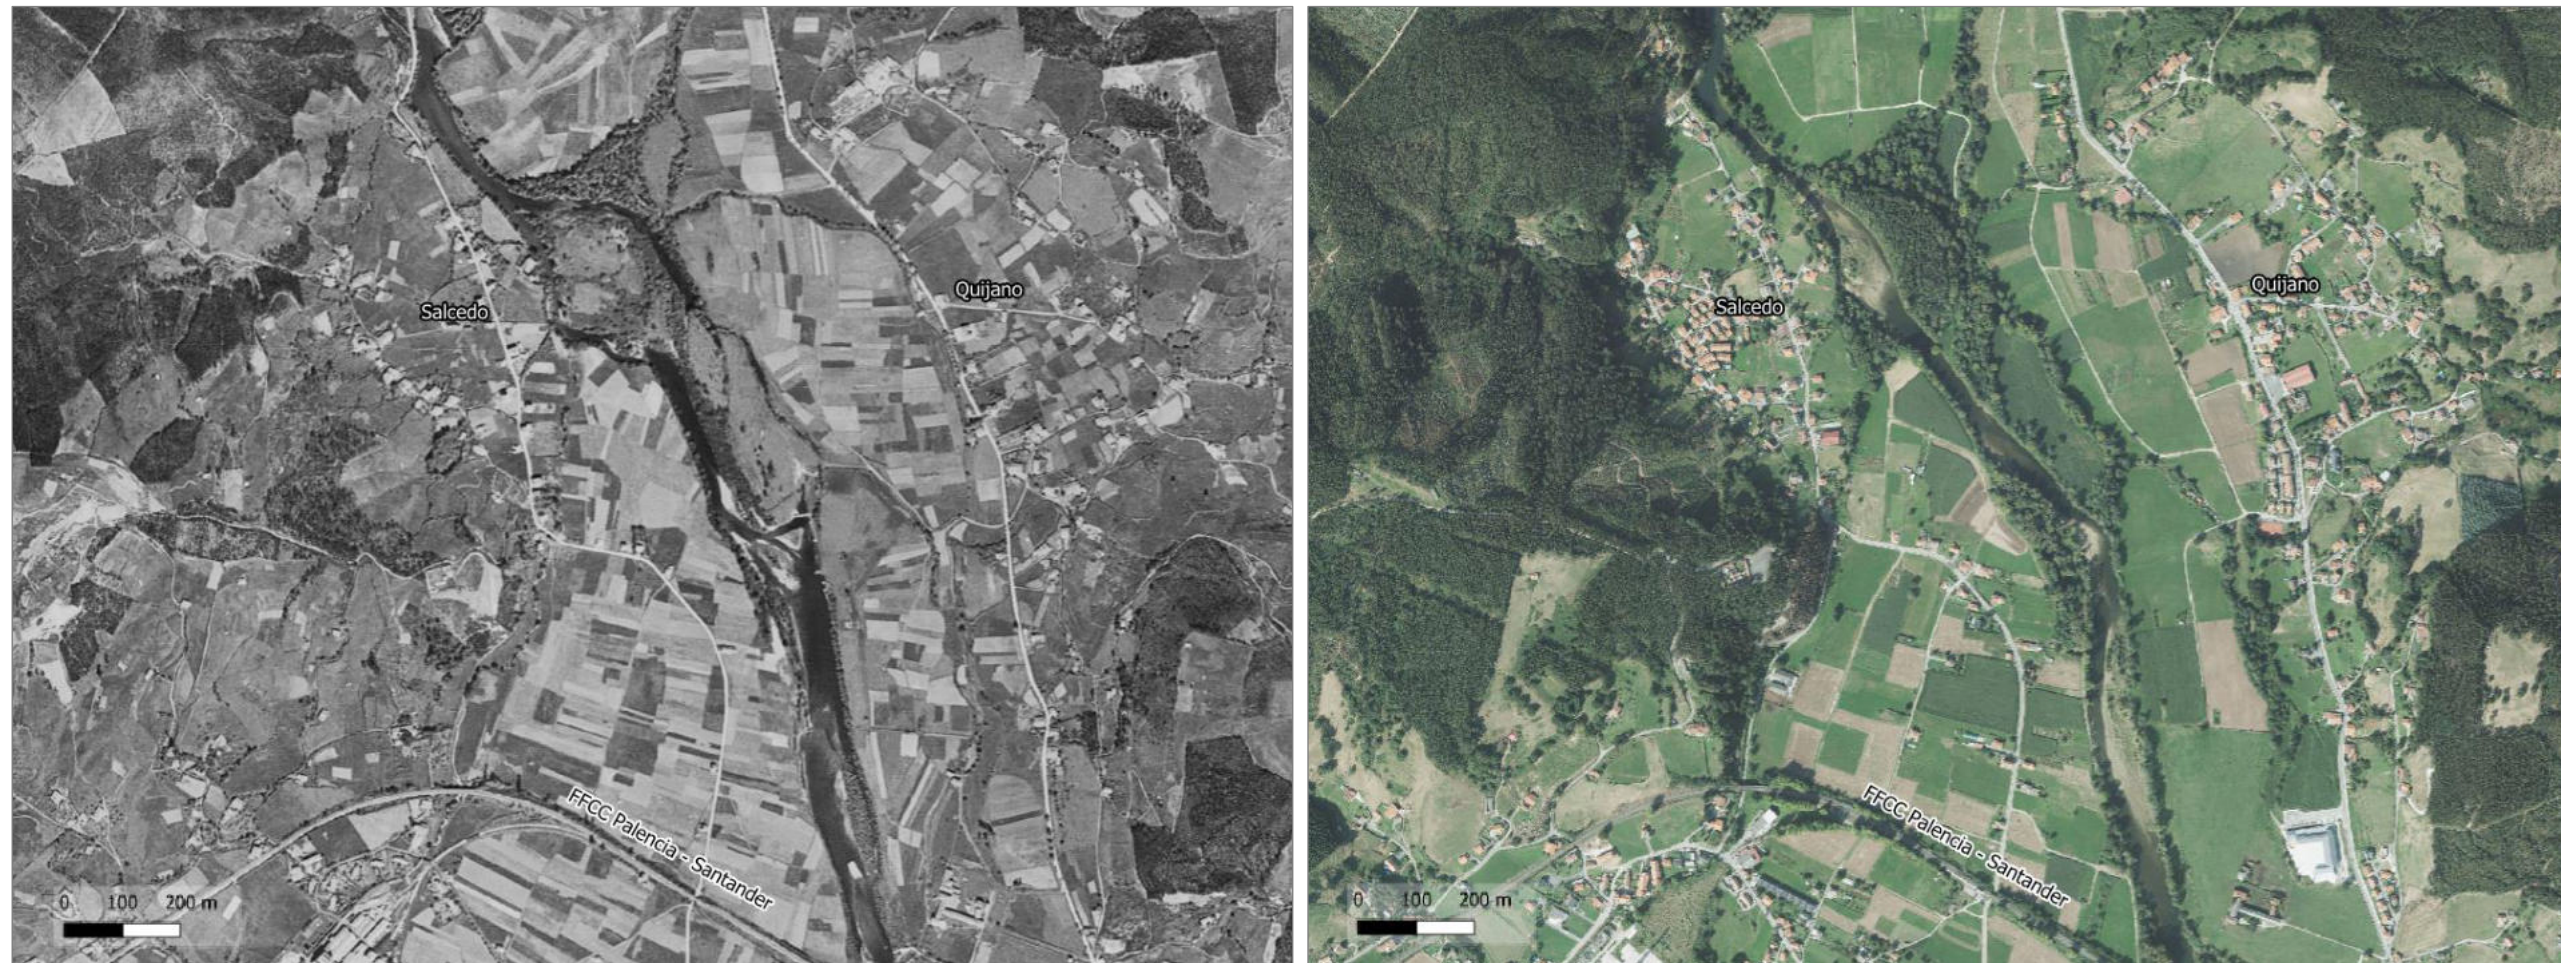
Figura 187. Análisis comparativo entre la situación histórica (1956) y la actual (2020) del río Pas entre el puente de ferrocarril Palencia-Santander y el barrio de Salcedo (Vioño). Se observa cómo ha ido creciendo la ocupación de las llanuras de inundación en ambas márgenes.

Ambas llanuras aluviales, sobre las que se ubica el barrio de Salcedo (Vioño) y el núcleo de Quijano, se caracterizan en general por una intensa ocupación antrópica, si bien la zona más cercana al cauce en la margen derecha muestra un mayor grado de conservación de sus características naturales (ver imagen derecha de la Figura 187, situación actual).

Analizando fotografías aéreas históricas, si bien puede considerarse que el río ha mantenido el espacio del corredor fluvial que tenía en 1956, se han producido cambios en el interior del mismo y una extensión del corredor ripario, aumentando las ocupaciones antrópicas, con crecimiento del barrio de Salcedo (Vioño) y Quijano en dirección hacia el cauce.

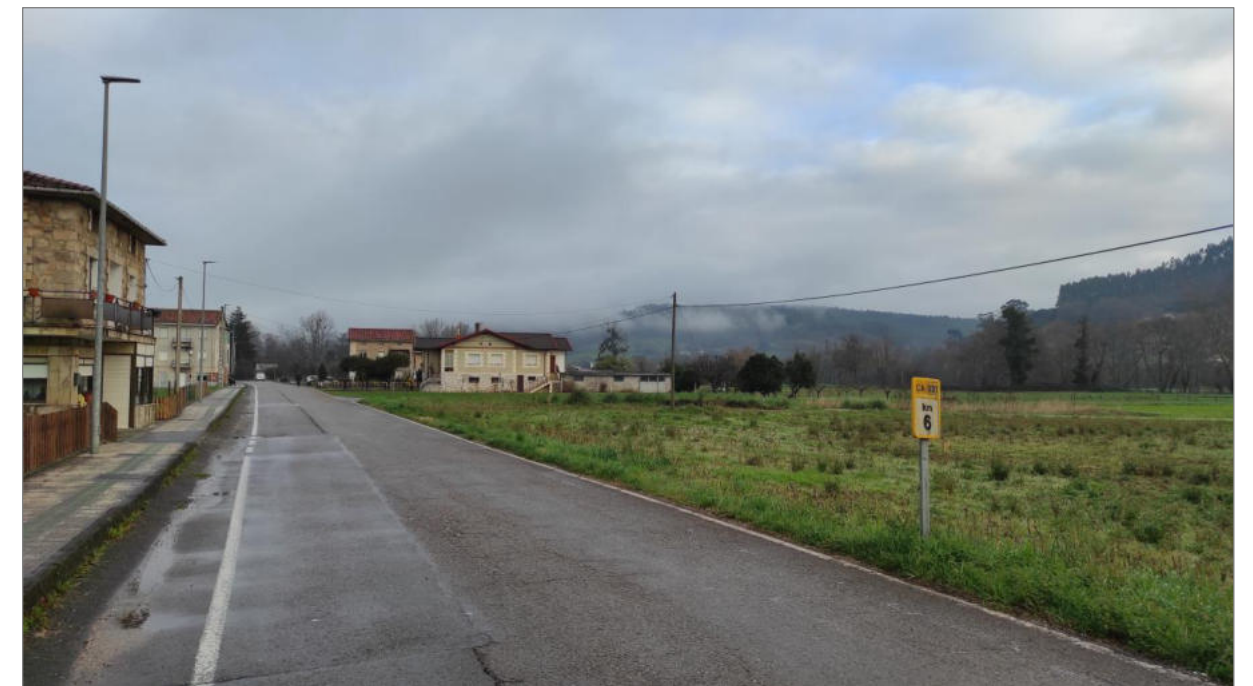
Fotografía 17. A la derecha de la carretera CA-321, vega de la margen izquierda del río Pas por la que discurrirá la nueva defensa de protección frente a inundaciones entre el puente de ferrocarril en Vioño y el barrio de Salcedo.

La mota comenzará aguas abajo del puente de ferrocarril Palencia-Santander con un trazado sensiblemente paralelo a la carretera CA-321 (ver Fotografía 17), bordeando el barrio la Ventilla por el Este. Una vez alcanzado el barrio de Salcedo, el trazado de la mota se acercará a la margen izquierda del río protegiendo el suelo urbano de Salcedo. Se encuentran en esta zona varias vaguadas que desaguan en el río Pas por su margen izquierda, cuyo cruce deberá resolverse mediante obras de drenaje transversal a la mota, para garantizar su continuidad y desagüe. Una edificación abandonada deberá ser demolida como consecuencia de la implantación de dicha mota.

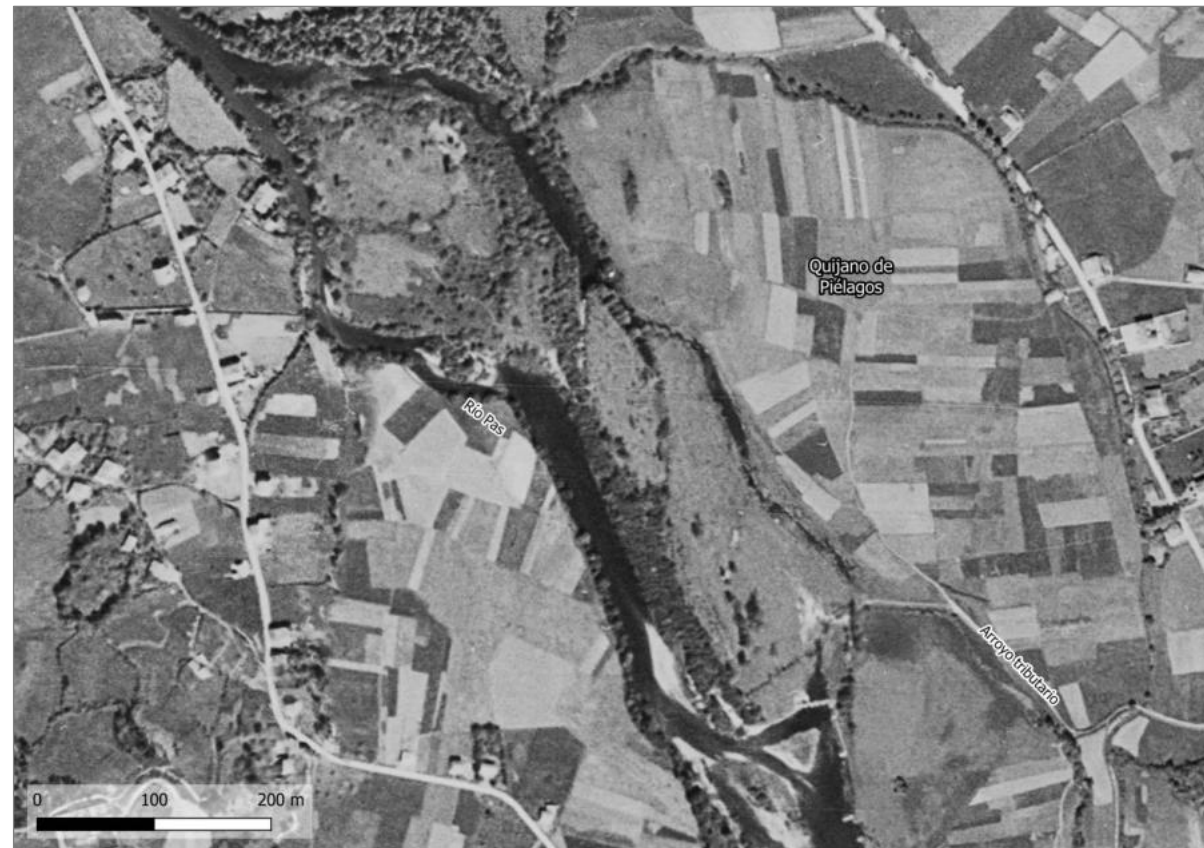
Figura 198. Río Pas a la altura de Quijano de Piélagos en vuelo americano de 1956.

Si se observa la ortofoto del vuelo americano de 1956, el canal histórico del río Pas se encontraba conectado con el canal principal en los dos puntos de la actuación (ver Figura 198). Actualmente, la vegetación de las riberas del río ha aumentado de forma que la continuidad del flujo se ha visto interrumpida entre el canal principal y el secundario (ver Figura 199).

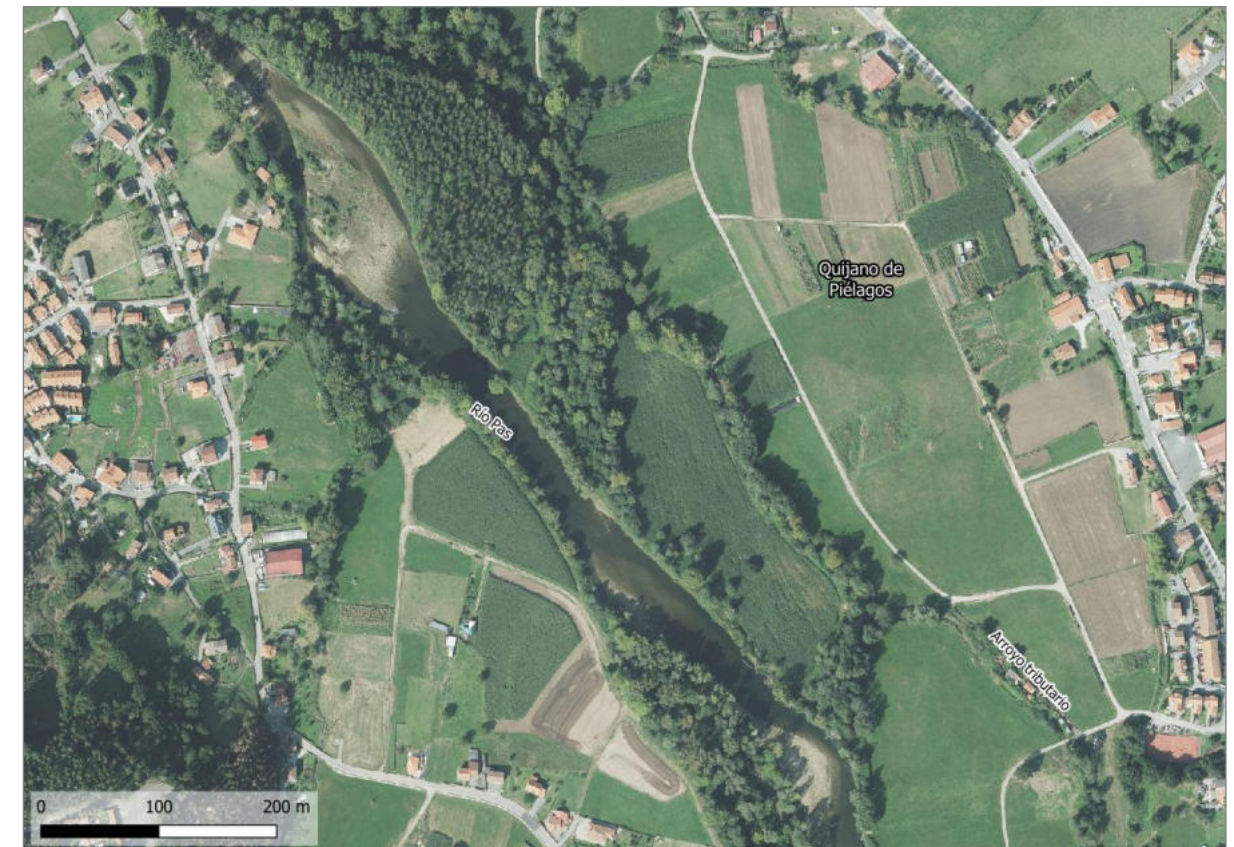
Figura 199. Río Pas a la altura de Quijano de Piélagos en ortofoto del PNOA de 2020.

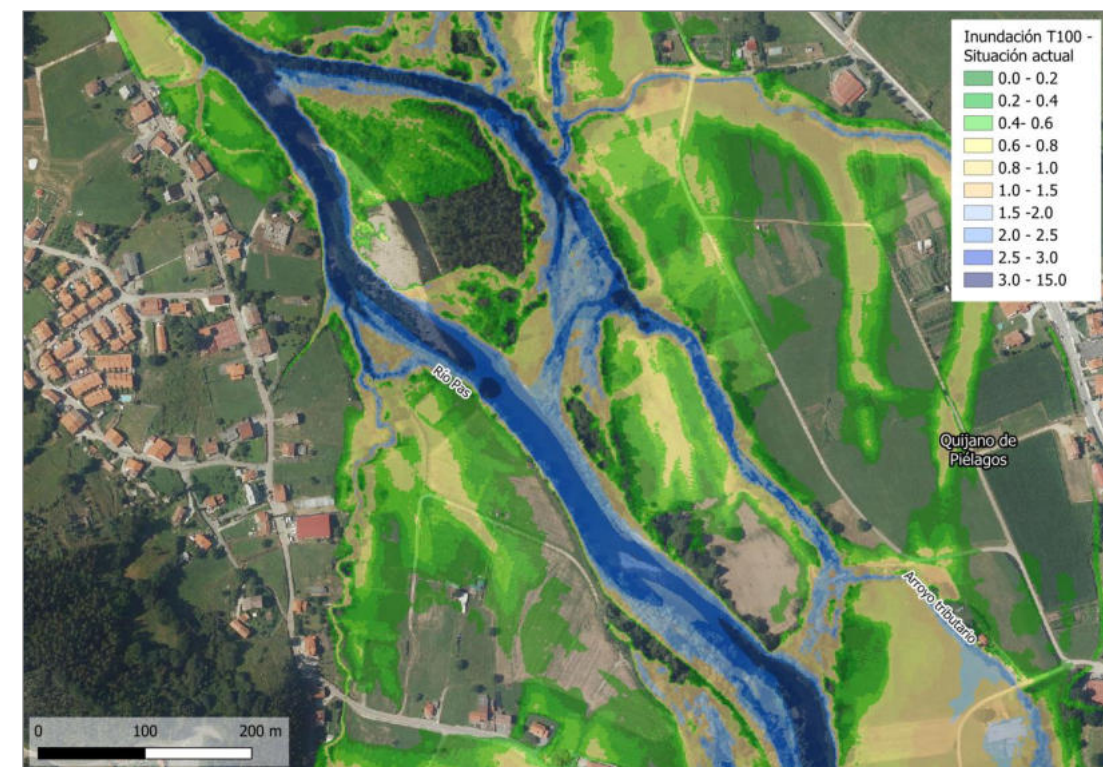
Figura 202. Avenida T=100 años en situación actual en el río Pas en Quijano (T.M. Piélagos) (Tramo 9).

En el caso de avenidas extraordinarias, para 100 años de periodo de retorno, la segunda bifurcación (la más aguas abajo) posee una mejor conexión, con calados de 1,6 m, mientras que la primera bifurcación (la que se encuentra más aguas arriba) sigue manteniendo calados bajos, de aproximadamente 1 metro (ver Figura 202).

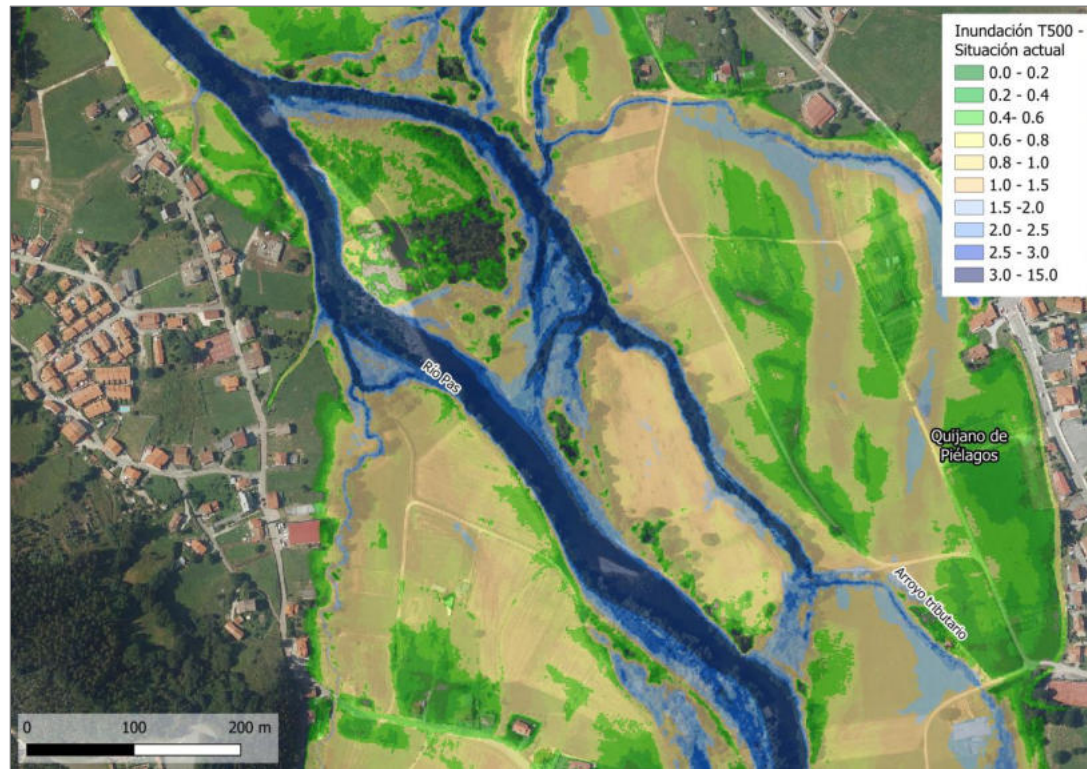
Figura 203. Avenida T=500 años en situación actual en el río Pas en Quijano (T.M. Piélagos) (Tramo 9).

Por último, ante avenidas de 500 años de periodo de retorno, la primera bifurcación (ubicada más aguas arriba) consigue alcanzar algo más de calado, aunque sigue siendo insuficiente para la activación total ante la avenida considerada (del orden de 1,2 m), mientras que en la segunda bifurcación (situada más aguas abajo) se identifican calados de 2 m (ver Figura 203).

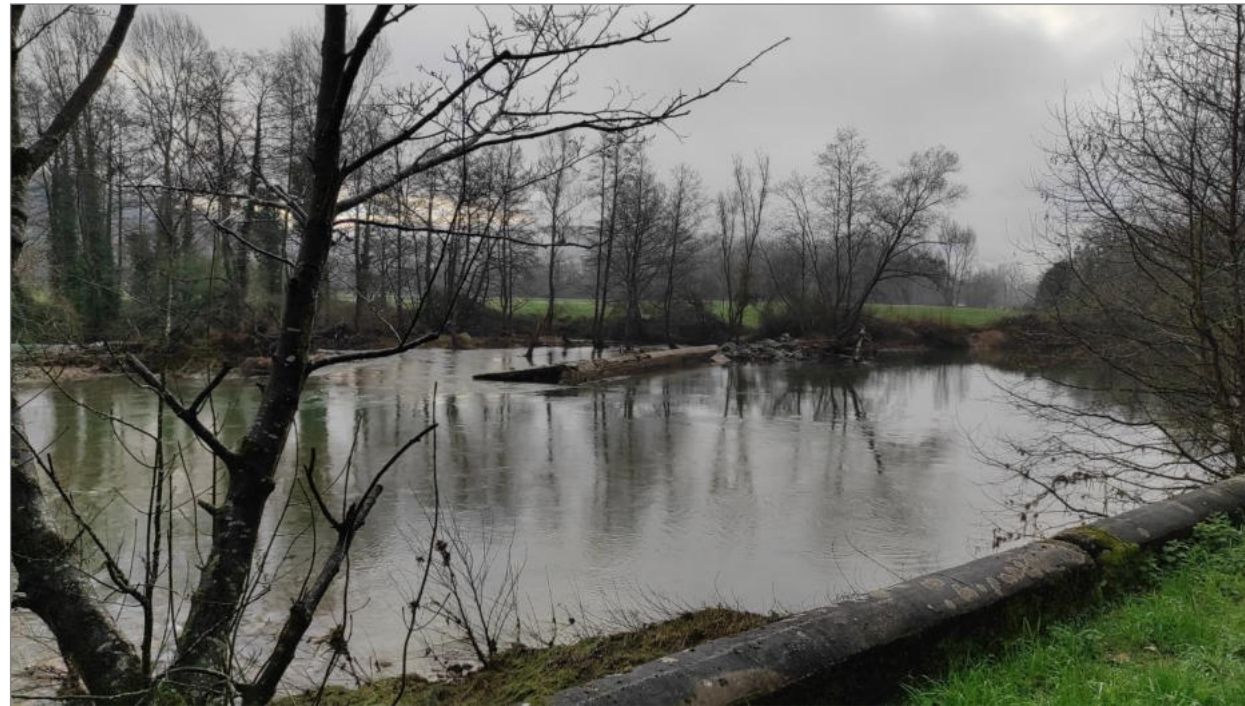
Fotografía 18. Azud de la antigua central de Salcedo (vista desde la carretera CA-321).

Tradicionalmente, este azud se empleaba para la captación de agua hacia la central hidroeléctrica de Salcedo. Dicha central de Salcedo fue construida en 1925 por la empresa Electra Salcedo con el fin de suministrar electricidad a las poblaciones cercanas y fomentar el desarrollo industrial y urbano. Hoy en día se encuentra fuera de funcionamiento y en un estado avanzado de deterioro, como se puede observar en la Fotografía 18 realizada durante una visita de campo en febrero de 2023.

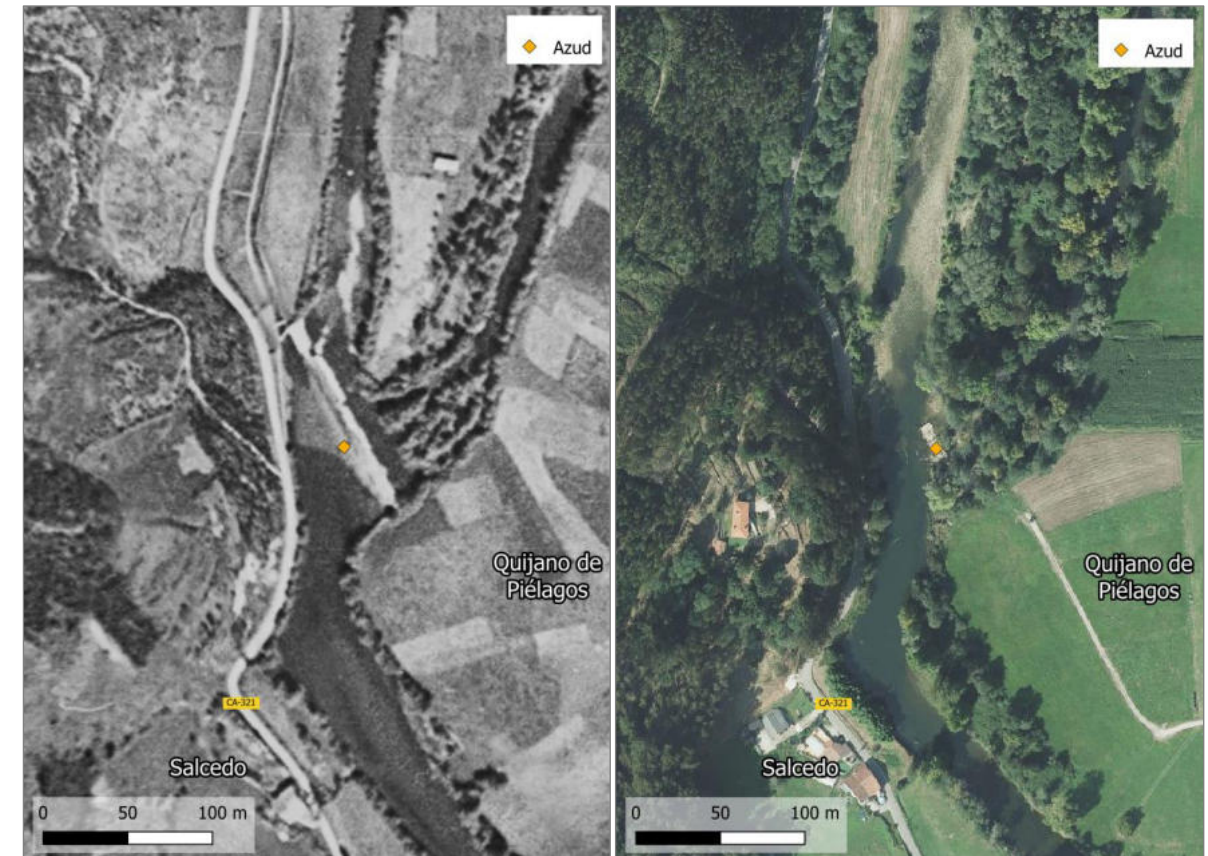
Figura 205. Análisis comparativo entre la situación histórica (1956) y actual (2020) aguas abajo de Salcedo y Quijano de Piélagos.

En la ortofoto del vuelo americano de 1956 se puede observar el azud en funcionamiento (imagen izquierda de la Figura 205), mientras que en la actualidad sólo se conserva menos de la mitad de la estructura, en malas condiciones (imagen derecha de la Figura 205). También cabe destacar el aumento de vegetación arbórea en el brazo derecho aguas abajo del azud como consecuencia de la bifurcación del canal del Pas en dos brazos.

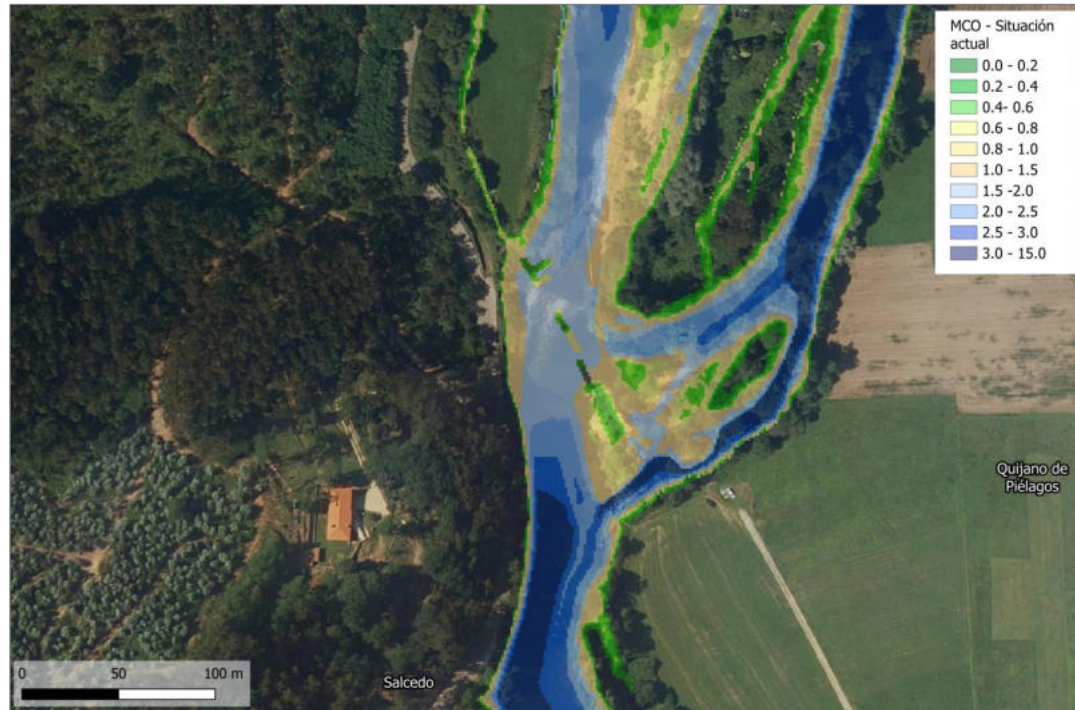
Figura 206. Máxima crecida ordinaria (MCO) en situación actual en el río Pas aguas abajo de Salcedo (T.M. Piélagos) (Tramo 9).

Mediante el visor cartográfico de la CHC se puede observar que, ante la máxima crecida ordinaria, la estructura obstruye el paso del agua a uno de los canales del río Pas (ver Figura 206).

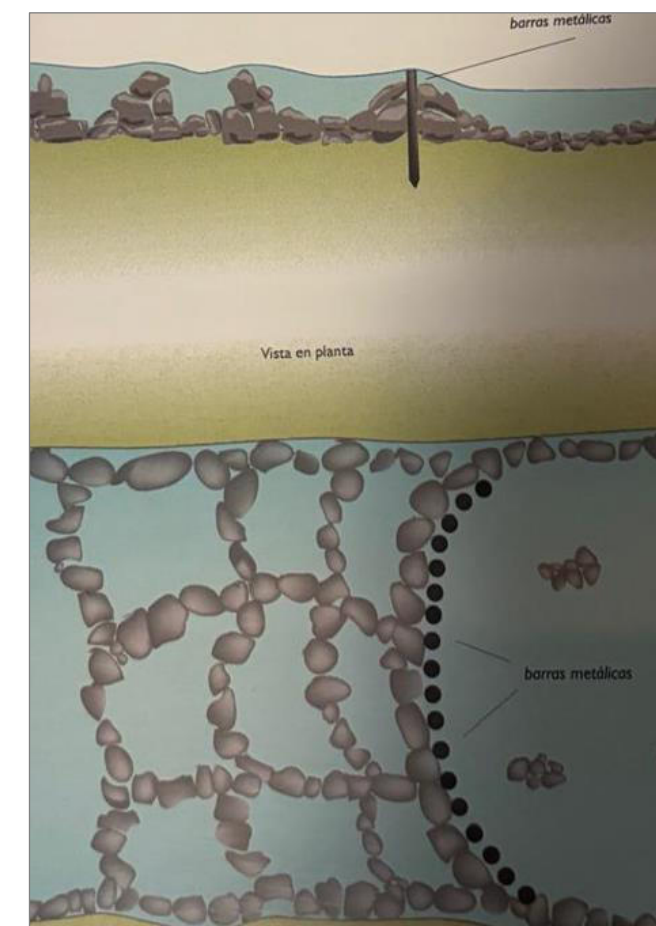
Figura 211. Ejemplo de rampa de estabilización del lecho formando celdas con piedras de gran tamaño.

La sustitución es bastante sencilla, y suelen utilizarse las mismas piedras grandes de las antiguas traviesas, soltándolas unas de otras y recolocándolas de forma irregular (ver Figura 211).

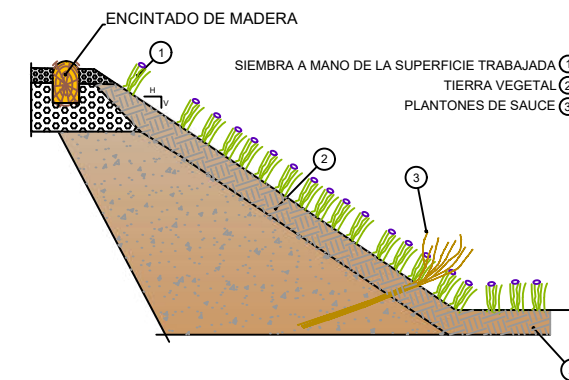
TRATAMIENTO DE TALUD EN LADO OPUESTO A AVENIDA

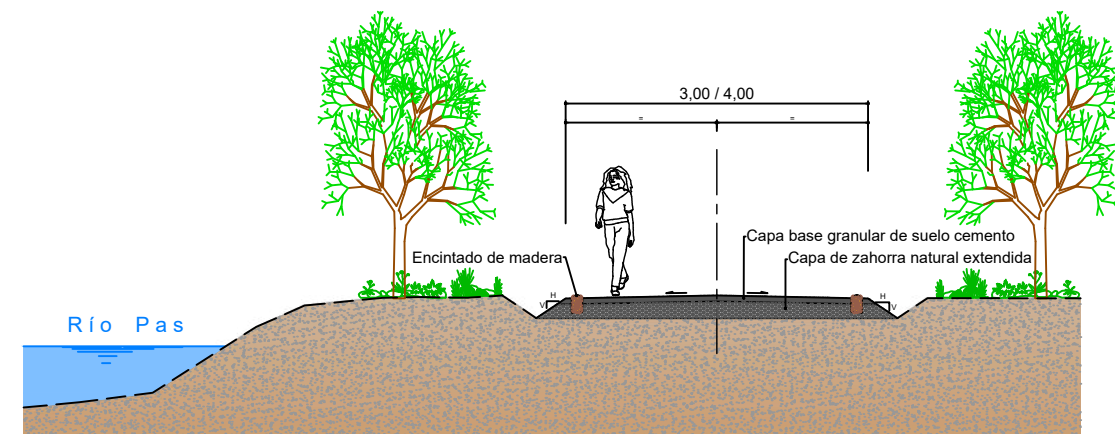
REPOSICIÓN DE PASEO FLUVIAL

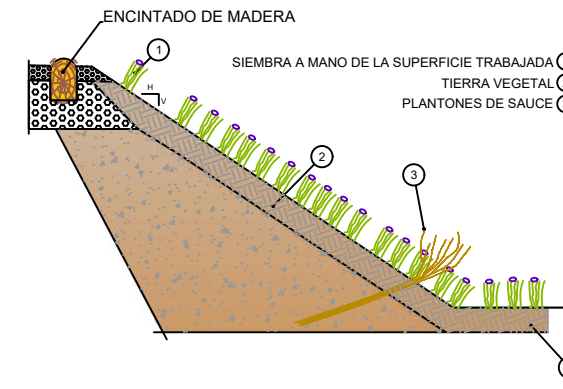
TRATAMIENTO DE TALUD EN LADO AVENIDA

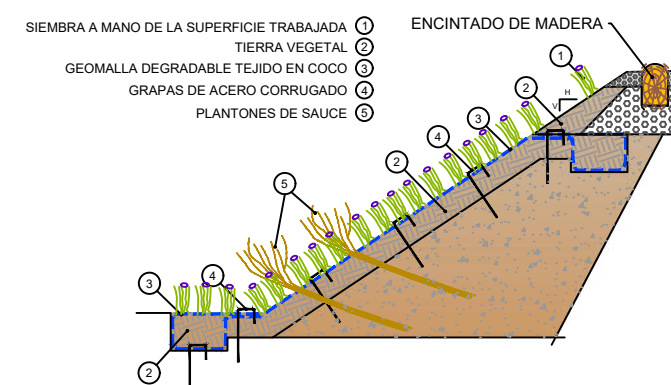
NUEVA MOTA TRANSITABLE

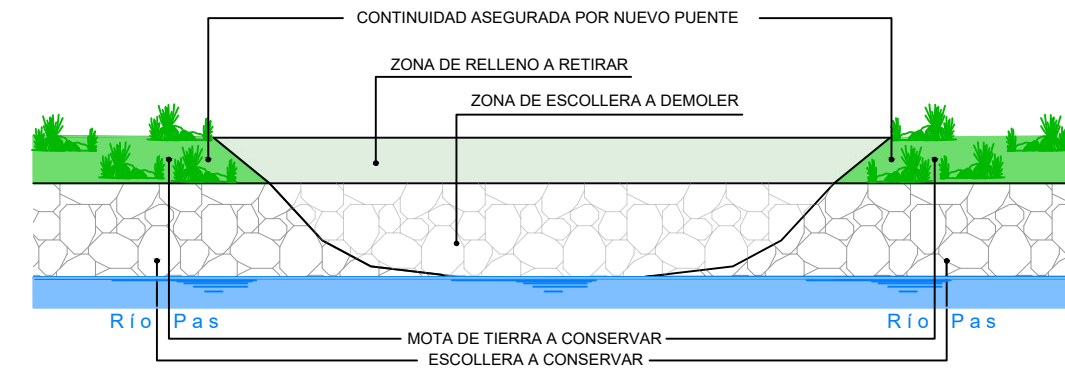
TRATAMIENTO DE TALUD EN LADO AVENIDA

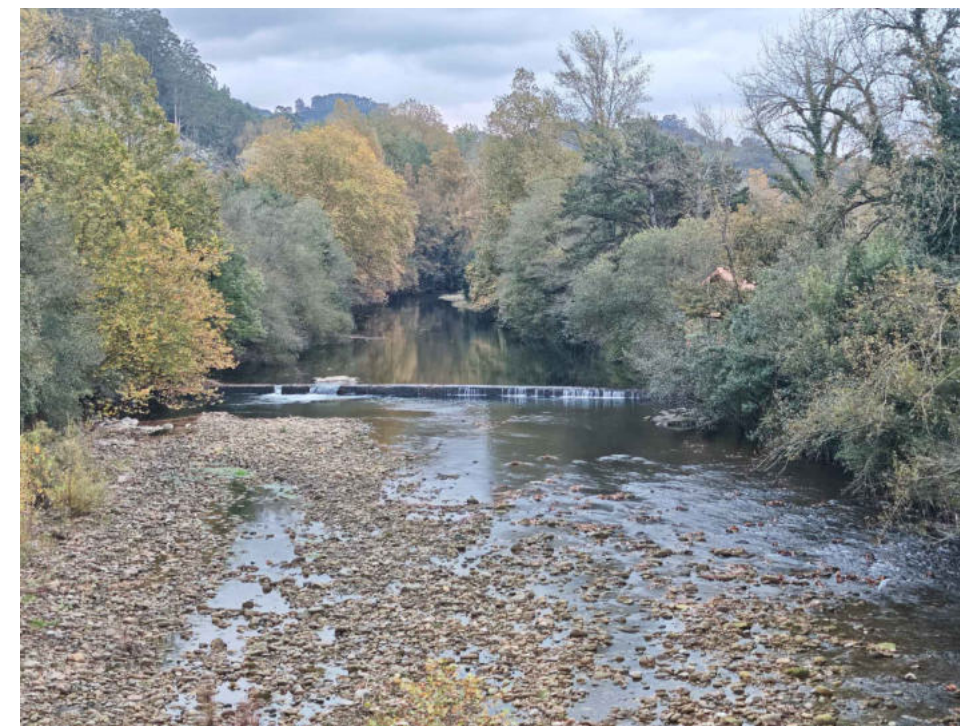
IMAGEN DEL AZUD DE AÉS

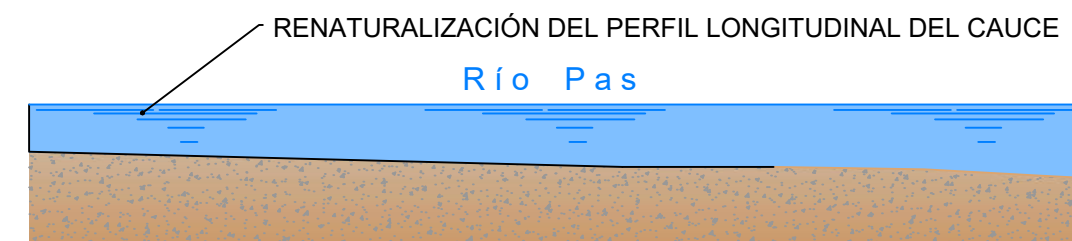
DEMOLICIÓN RESTOS DE AZUD DE AÉS

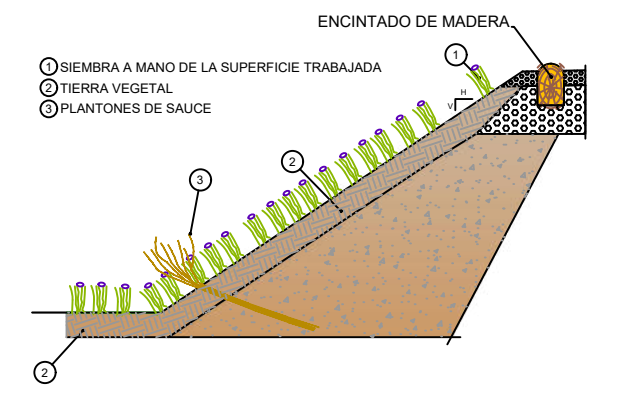
TRATAMIENTO DE TALUD EN LADO OPUESTO A AVENIDA

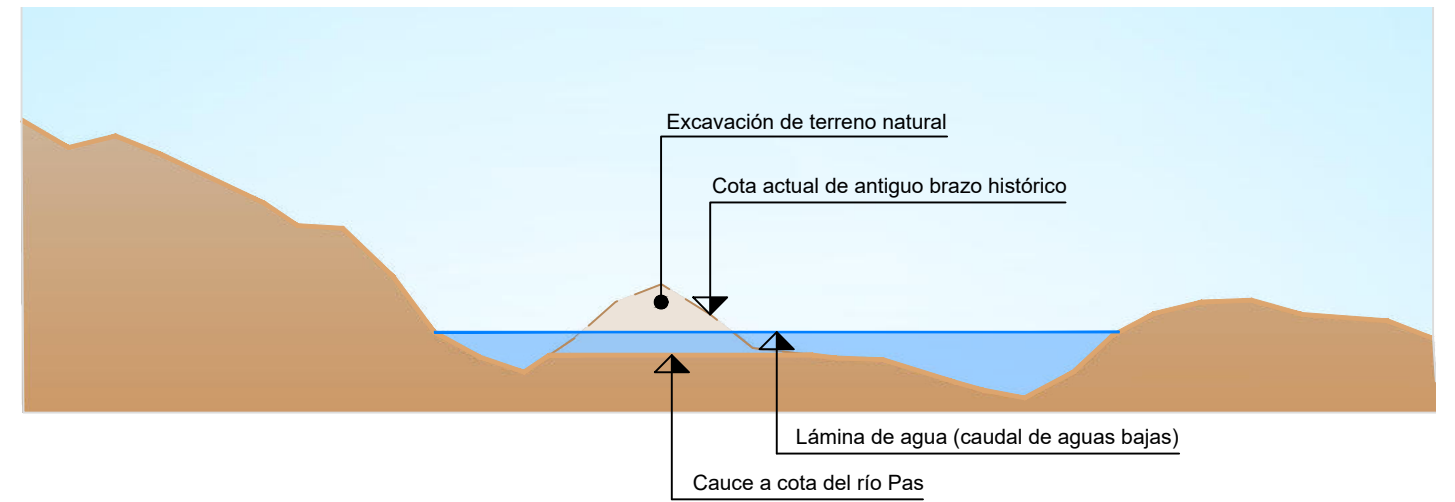
PLANTA

AGUDIZACIONES DE CANAL PARA REACTIVACIÓN DE BRAZOS HISTÓRICOS

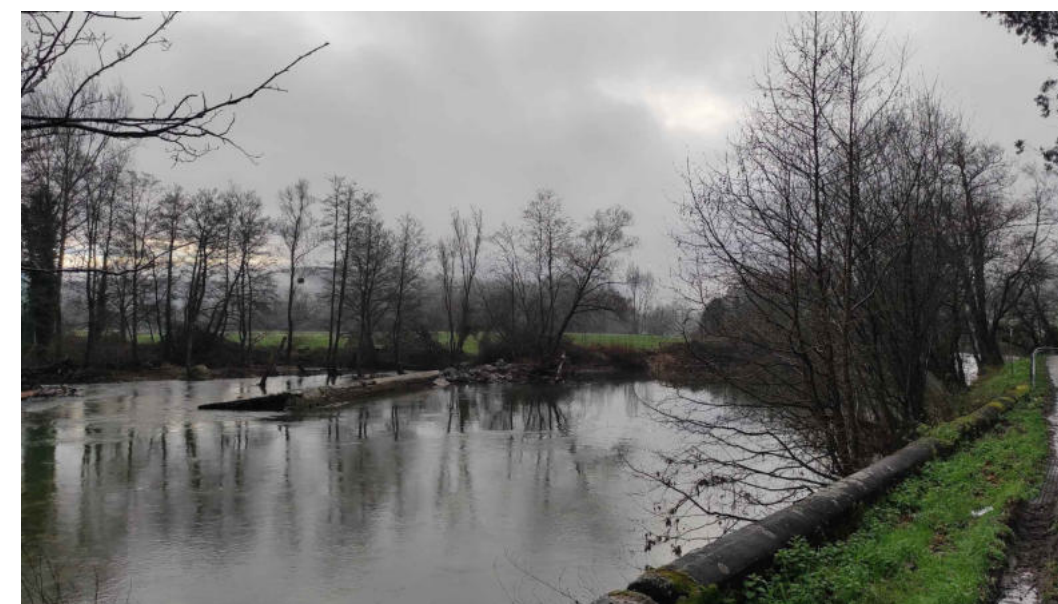
PLANTA

IMAGEN DEL AZUD DE SALCEDO

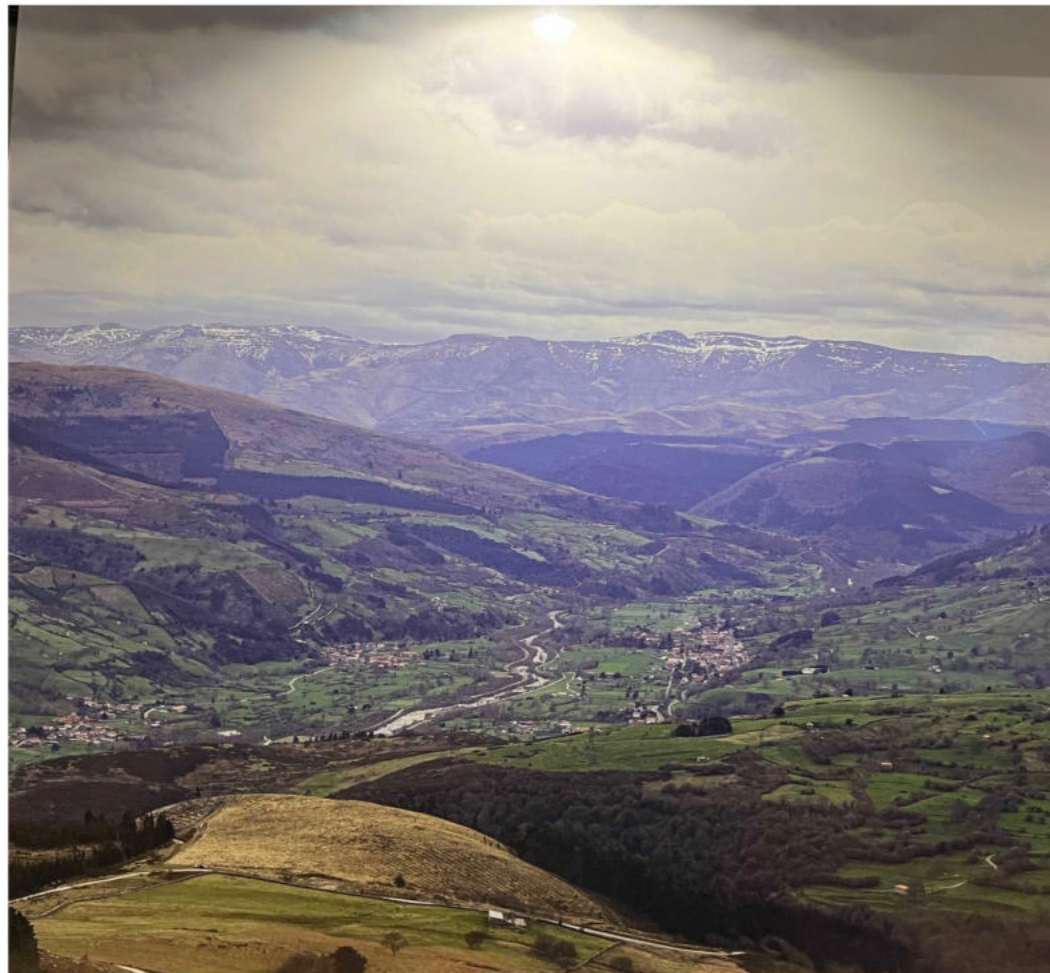
RÍO PAS ANTES DE LOS ENCAUZAMIENTOS DE 1.984
