Finalizan las obras de reparación del camino fluvial del río Covadonga en Covadonga (T.M. Cangas de Onís), ejecutadas por CHCantábrico

Nota de prensa

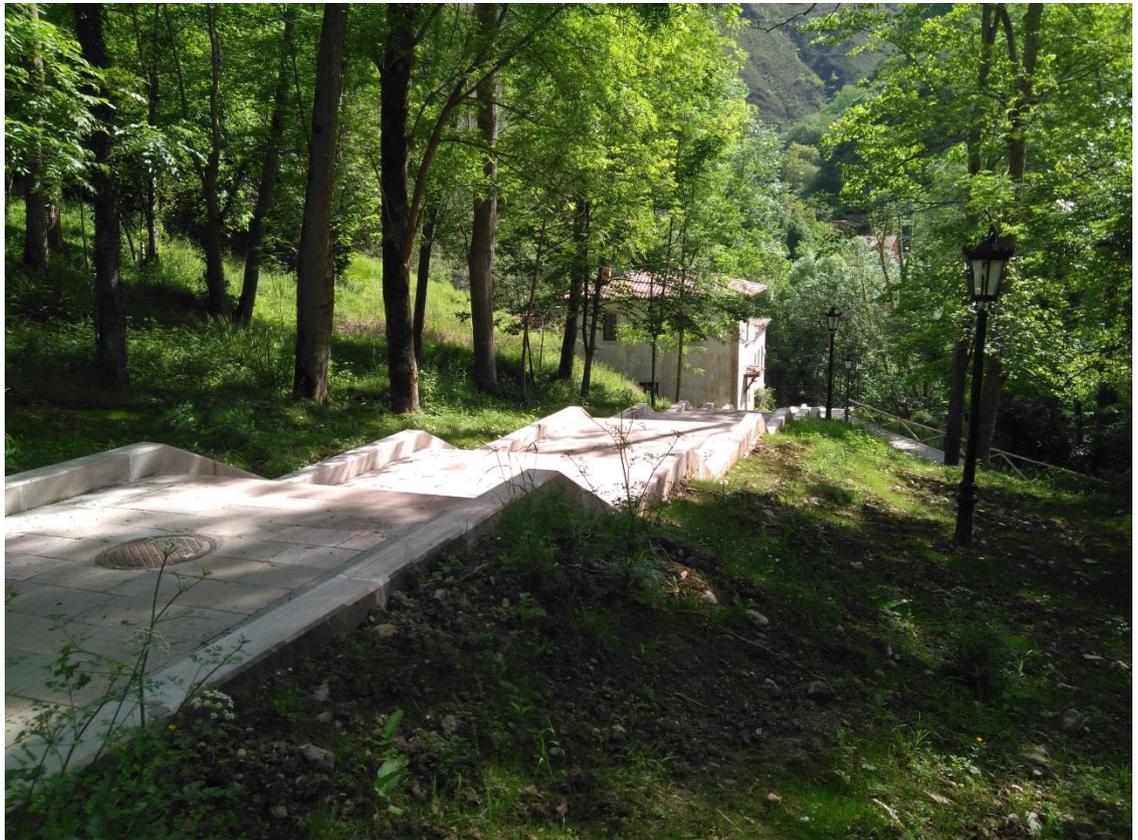
Escalera principal

- Reparación de la escalera principal, de unos 150 m de longitud, mediante la reposición de los sillares laterales que conforman la escalera asentados sobre una solera de hormigón.
- Reparación de las soleras de piedra caliza, en unos 300 m², con la retirada de peldaños en mal estado y su recolocación o sustitución.
- Reparación de pavimentos de hormigón y asfalto, en unos 120 m², así como la reparación y sustitución de las barandillas deterioradas.

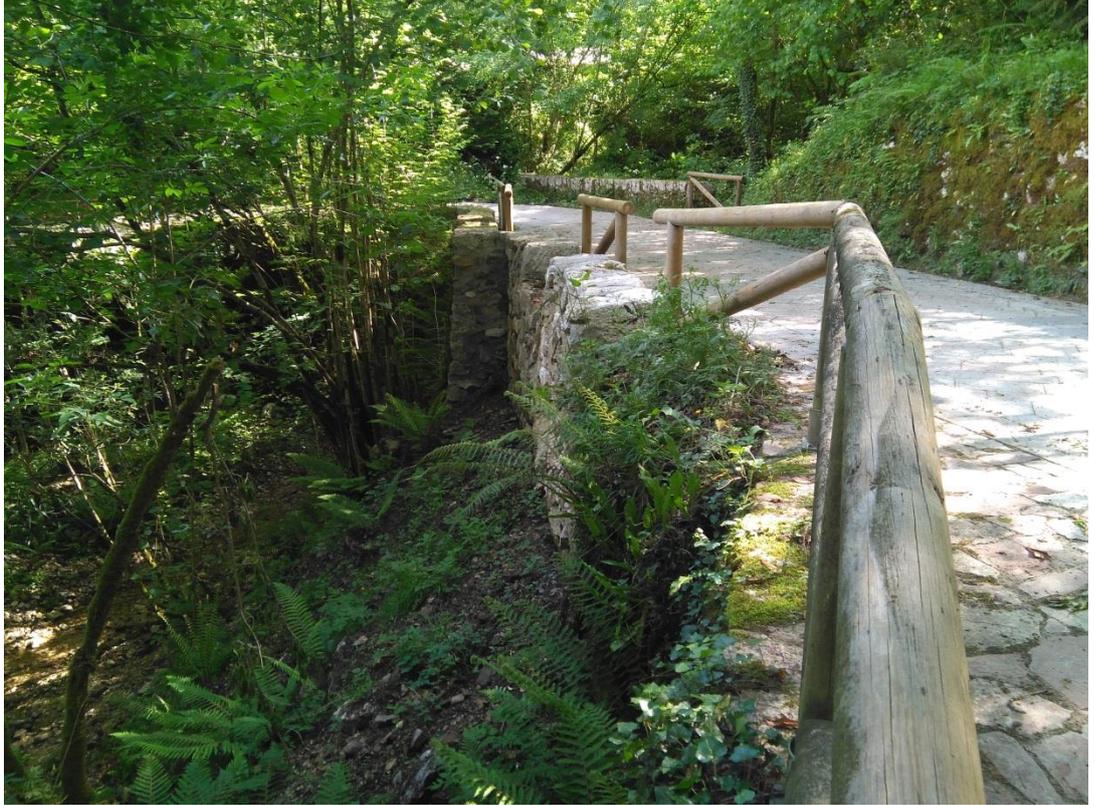
Muro de contención

- Reparación de un muro de contención con piedra de sillería.
- Mejora del drenaje de la zona mediante la colocación de canaletas y tuberías.
- Restauración y limpieza de márgenes en toda la longitud del cauce afectado, así como de las zonas verdes que lo rodean.
