## Actuaciones de CHCantábrico en los arroyos Pelegrín, Mantilla, innominado y Regatón, T.M. de Laredo

# Nota de prensa

**20 de julio de 2020-** La Confederación Hidrográfica del Cantábrico está realizando trabajos de conservación y mantenimiento en varios arroyos a su paso por el término municipal de Laredo, en la comunidad autónoma de Cantabria.

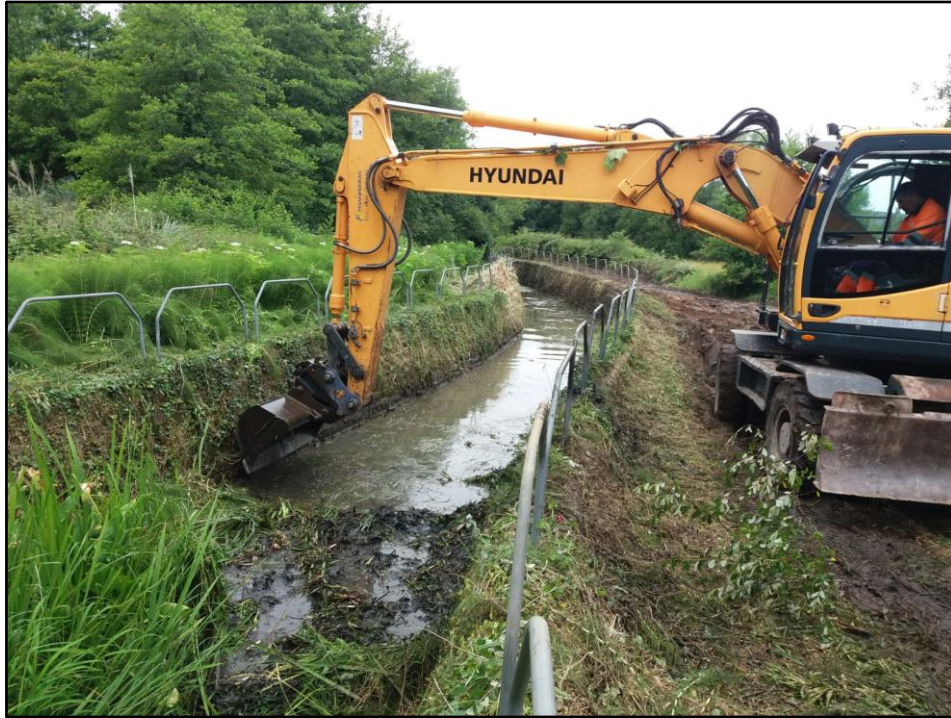
Eliminación de vegetación y sedimentos

Se observan las actuaciones de retirada de sedimentos utilizando distinta maquinaria acorde a las condiciones de los arroyos. En ocasiones, el acceso lateral no era factible por lo que había que insertar la maquinaria dentro del cauce. Para ello, ha sido necesario contar con maquinaria de unas dimensiones específicas adaptadas al ancho de los distintos canales.

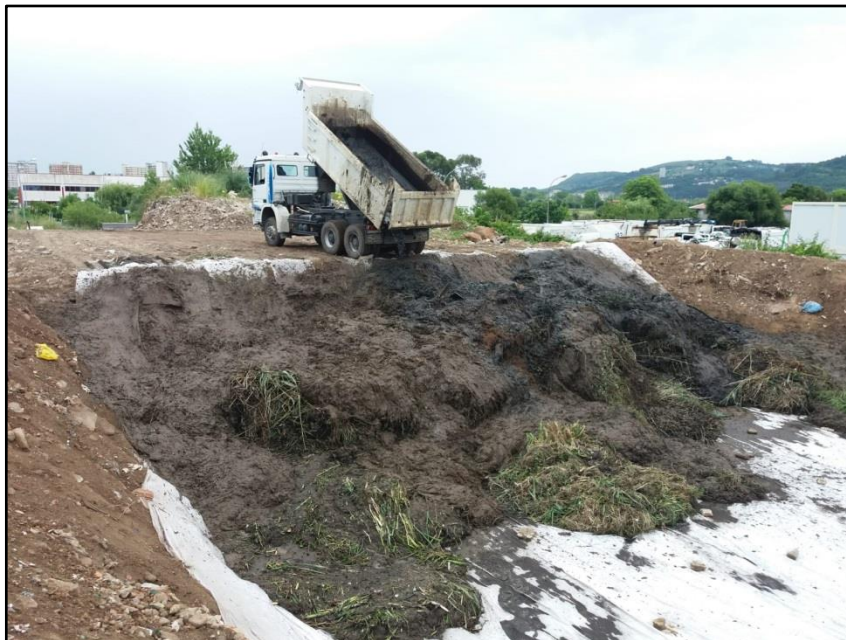
Depósito de lodos en vertedero autorizado sobre geotextil para facilitar la desecación

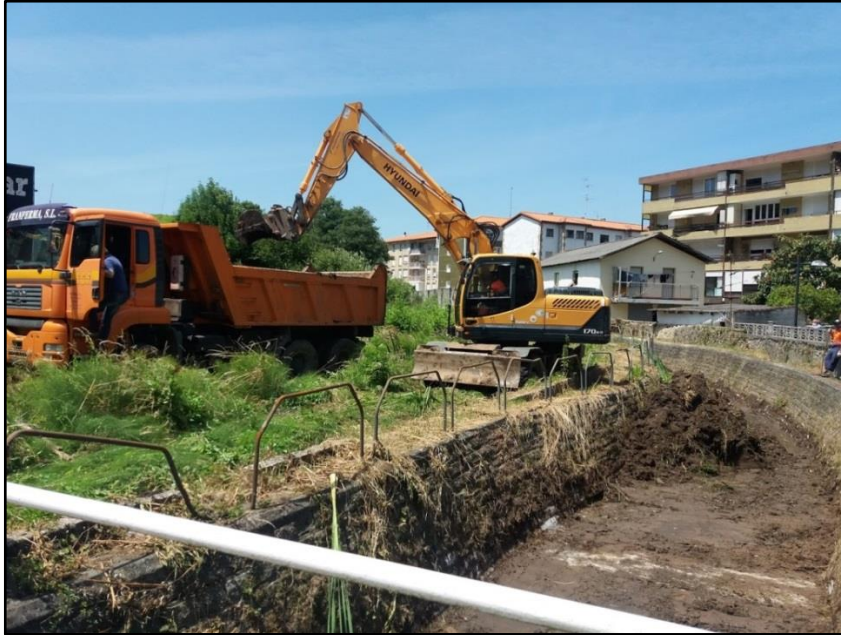
Retirada de lodos en el arroyo Pelegrín

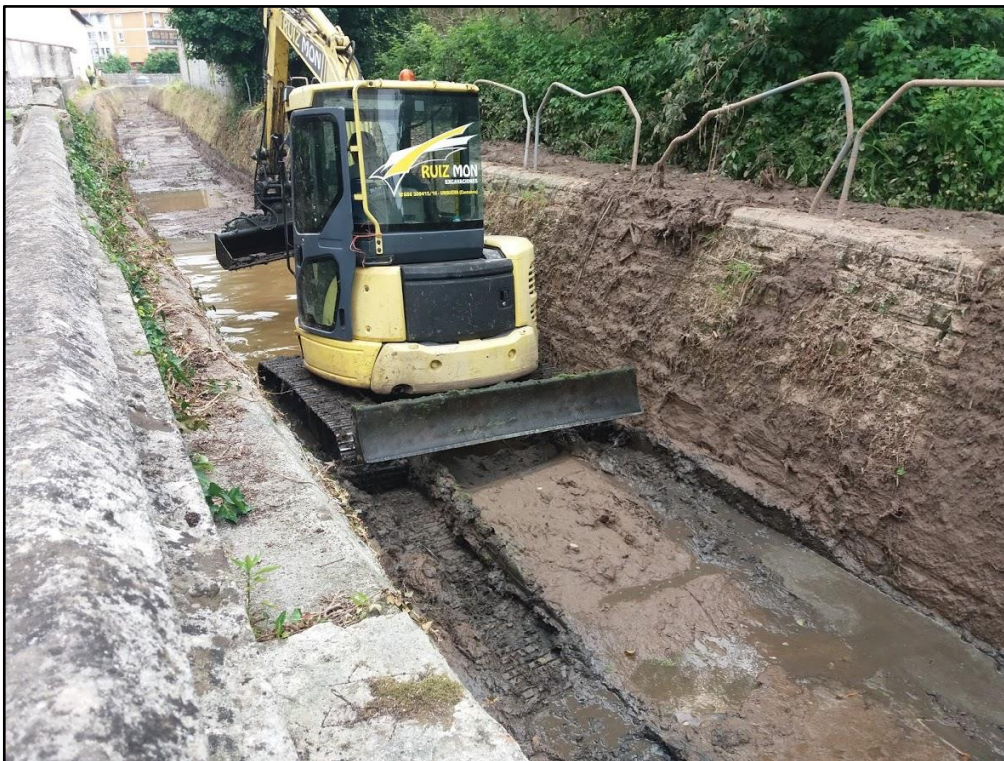
Pala trabajando desde el interior del canal en tramo de difícil acceso

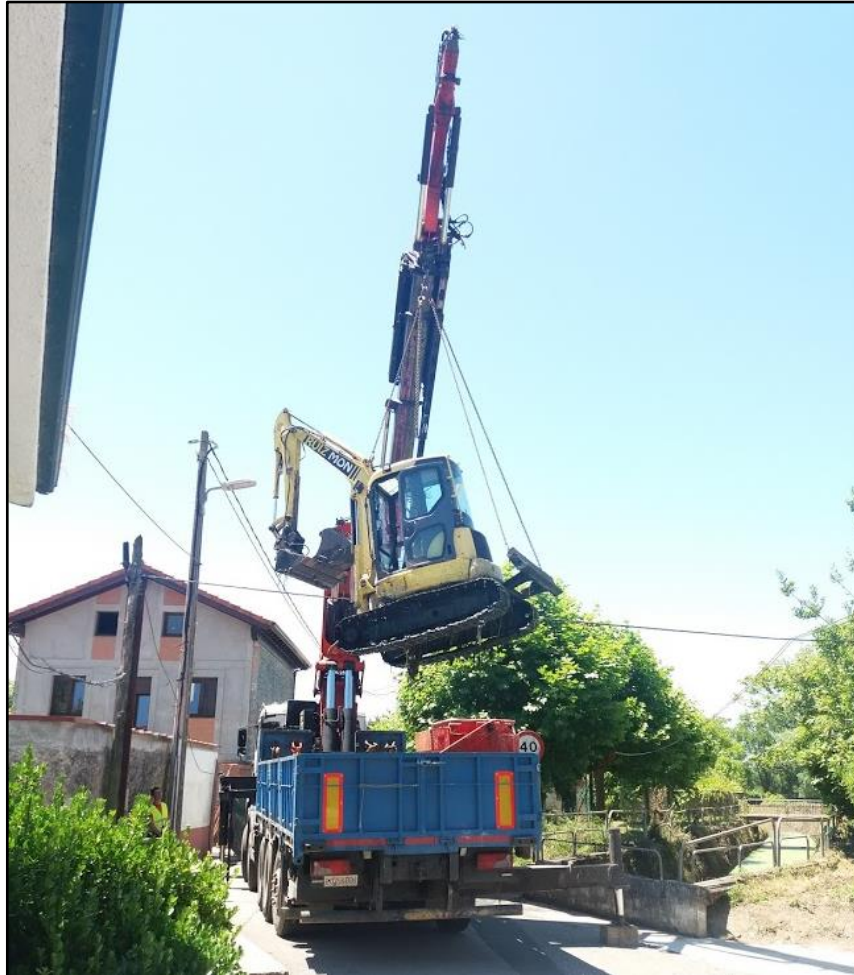
Camión pluma facilitando la entrada al cauce de la maquinaria
